Tunneleiden ja kallioleikkausten rakenteiden tarkastustoiminnan kehittäminen

Liikenneviraston tutkimuksia ja selvityksiä 32/2014

Työn yhteydessä suoritettiin kahden tietunnelin, kahden rautatietunnelin, yhden tiekallioleikkauksen sekä yhden ratakallioleikkauksen yleistarkastukset. Tunneleiden tarkastustulokset syötettiin lisäksi Siltarekisteriin.

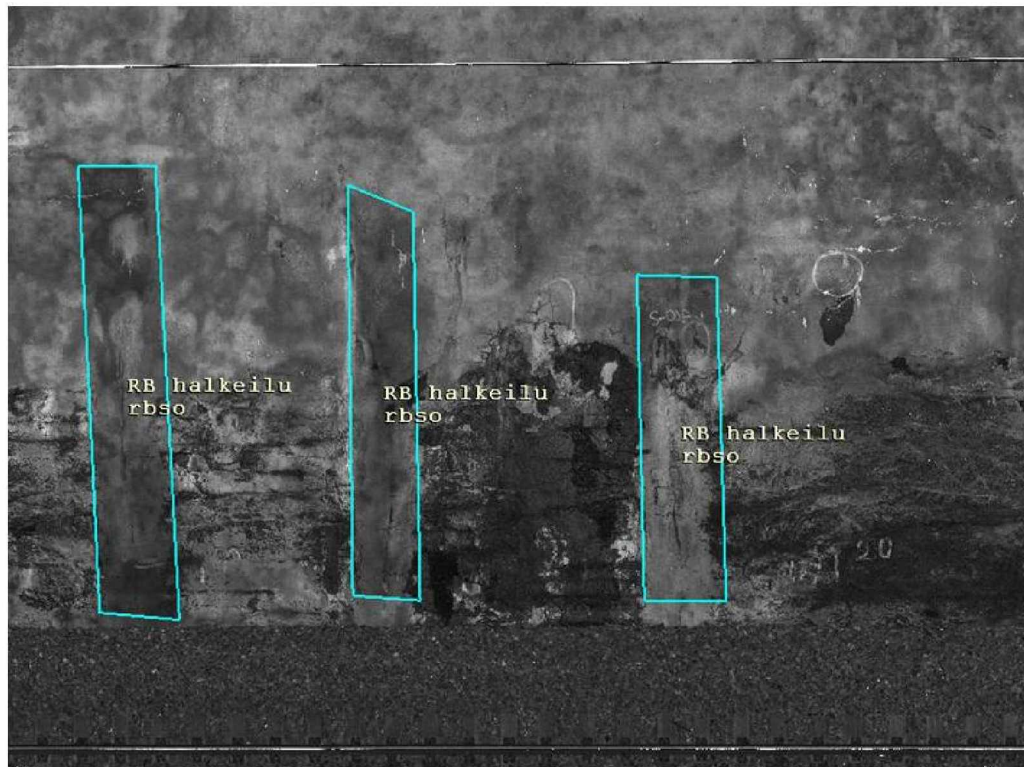
Kuva 9. Kuvakaappaus laserskannausohjelmasta. Kuvassa on pilottitarkastuksella havaittua Vuohijärven tunnelin ruiskubetonihalkeilua ruiskubetonisalaajan kohdalla Km 222+420 ja ohjelmalla tehtyjä havaintomerkintöjä.

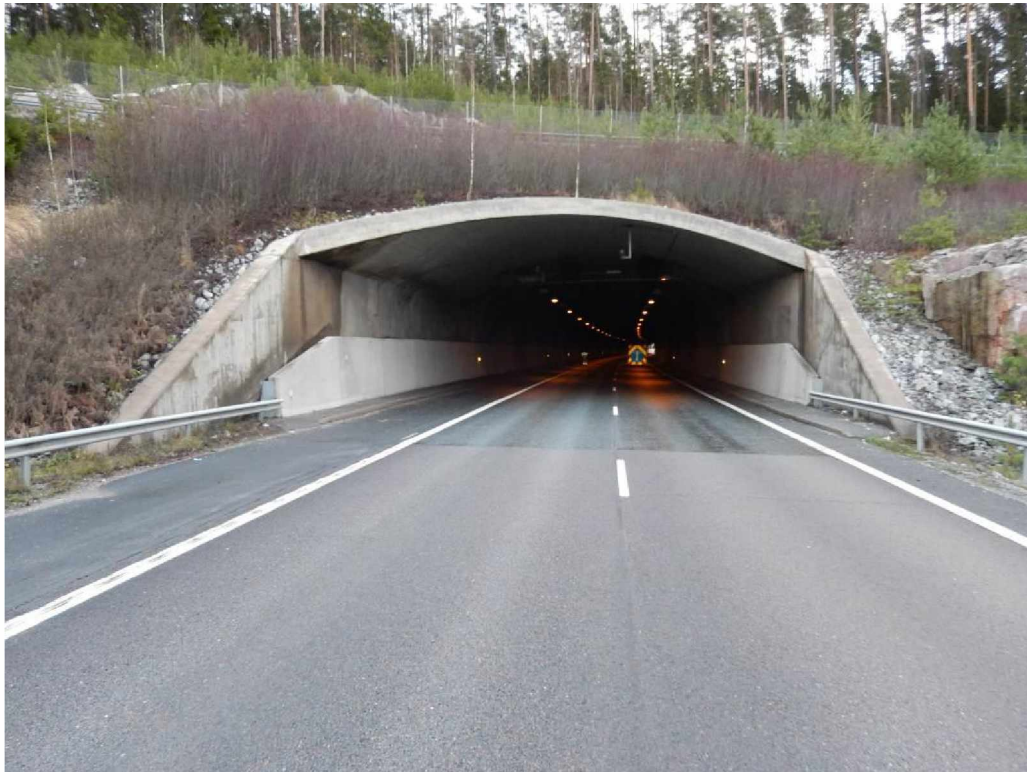
Kuva 10. Isokylän pohjoisen ajoneuvotunnelin läntinen suuaukko.

Tarkastuksen perusteella Isokylän tunnelin keskeisimmät ongelmat liittyvät kuivatuksen. Ongelmia on sekä suuaukkorakenteiden yläpuolisten valumisvesien että ajo-
radan kuivatuksen osalta. Varusteiden ruostuminen oli myös merkittävä ongelma. Pilottitarkastuksen seurauksena onkin ryhdytty laatimaan korjaussuunnitelmaa tunnelin kuivatuksen korjaamiseksi.

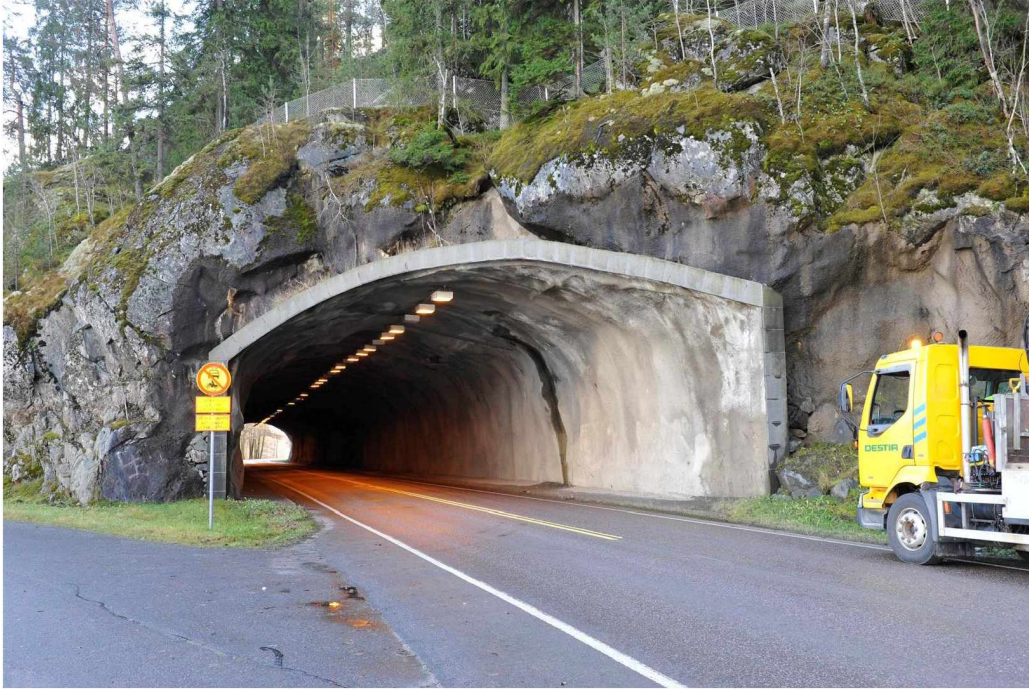
Kuva 11. Fiskarin tunnelin suuaukko.

Tarkastuksen perusteella myös Fiskarin tunnelin merkittävimmät ongelmat liittyvät kuivatukseen. Tunnelissa on laajalti vesivuotoja seinissä mutta myös katon reuna-alueilla. Vesivuodot ovat aiheuttaneet ruiskubetoniin jo myös rakenteellisia vaurioita ja tunnelin ikääntyminen näkyy Isokylää paremmin jo kaikissa tunnelin rakenteissa. Mm. halkeamia on runsaasti.

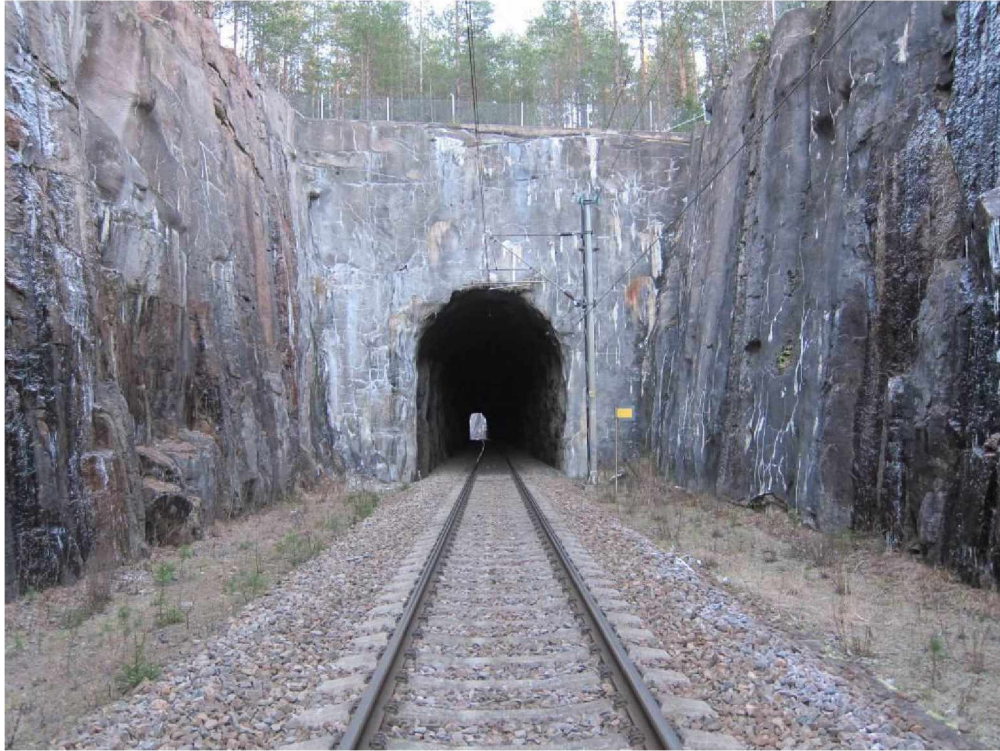
Kuva 12. Vuohijärven tunnelin eteläinen suuaukko

Tarkastuksen perusteella Vuohijärven tunnelin merkittävimmät ongelmat liittyvät tunnelin suuaukkoihin. Tunnelin otsapinnalla oleva ruiskubetoni oli lohkeillut ja osittain pudonnut laattoina radalle ja radan viereen. Pohjoisella suuaukolla oli runsasta vesivuotoa ja tarkastuksella havaittiin jääpuikkoja paluujohdissa.

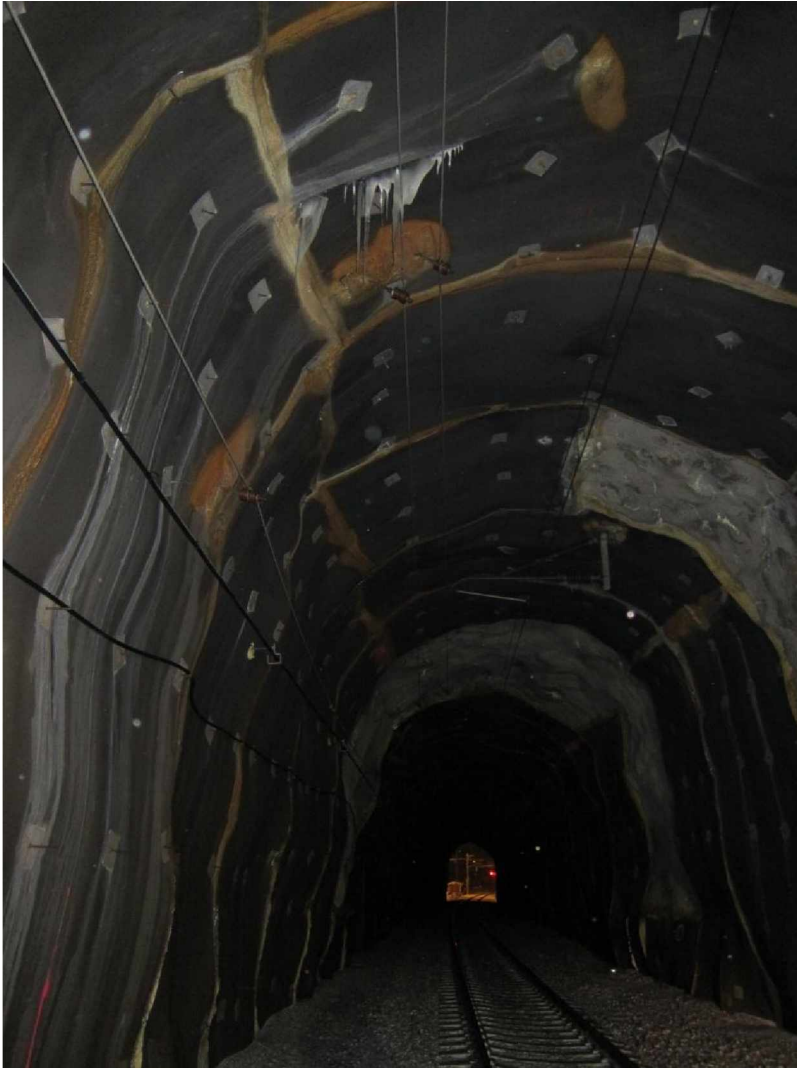
Kuva 13. Högbäckan tunneli sisältä (Km 94+436)

Tarkastuksen perusteella Högbackan tunnelin merkittävimmät ongelmat liittyvät verhousrakenteen saumavaurioihin, irronneisiin verhousrakenteen ankkureihin sekä suuaukkoihin. Högbackan tunnelin kaltainen suojaamaton verhousrakente ei kestä junien aiheuttamia painevaihteluita. Junien aiheuttamien painevaihteluiden johdosta verhousrakenteen saumoihin tulee vaurioita ja vesi pääsee vaurioituneista saumoista valumaan tunneliin. Tunnelissa havaittiin useita kymmeniä irronneita verhousrakenteen ankureita. Saumavauriot ja irronneet ankkurit liittyivät osittain toisiinsa. Tunnelin suuaukoilla oli ruiskubetoni lohkeillut ja osittain pudonnut radalle sekä radan viereen. Ruiskubetonin lohkeilun syy oli liian tiheäsilmäinen rauditusverkko, jonka johdosta ruiskubetonin tartunta oli huono. Lisäksi jäätyvät vesivuodot tunnelin suuaukoilla aiheuttivat ruiskubetonin halkeilua.

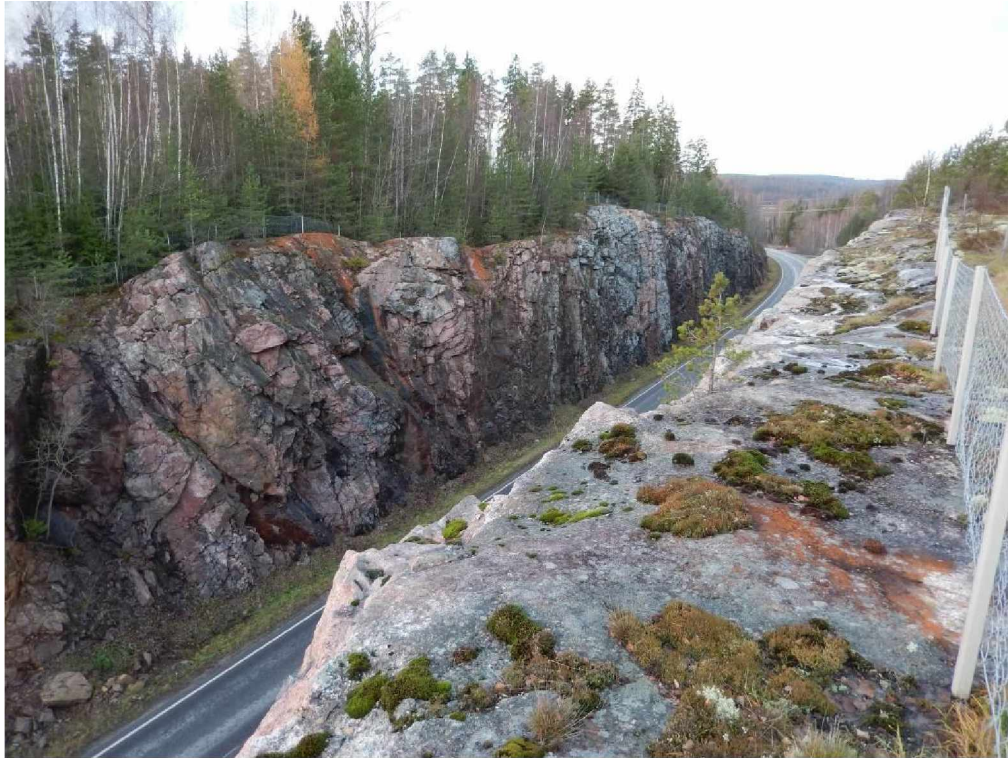
Kuva 13. Seututie 186:n tieleikkaus Mustiossa

Tieleikkausten tyypillisiä vaurioita ovat vesivuodot, joista muodostuu paannejäättä ja jotka rapaattavat kalliota aiheuttaen irtokivien putoamisvaaran. Muita vaurioita ovat irtokivien ja kalliolohkareiden irtoaminen, rapautunut kallio, rusnauksen puute, kalliokurrit ja niiden puute, ruiskubetonoinnin vauriot, injektointi ja sen puute sekä vaaka- ja pystyrakoilu ja laajemmat siirtymät. Tieleikkausten tarkastuksessa on tärkeää tarkastaa leikkaus myös sen yläpuolelta. Tämä mahdollistaa irtolohkareiden putoamisvaaran arvioinnin, yläpuolisen kuivatuksen parantamismahdollisuuksien selvittämisen ja suoja-aidan kunnon varmistamisen.

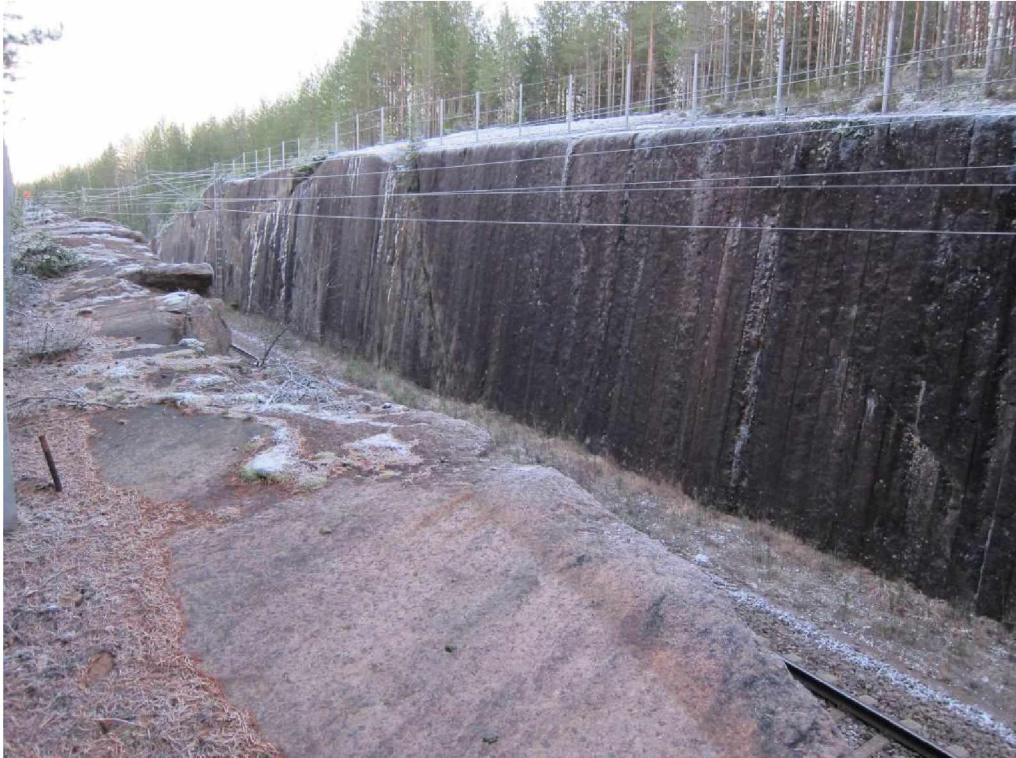
Kuva 14. Rataleikkaus Kouvola-Pieksämäki radalla, Vuohijärven tunnelin pohjoisella suuaukolla

Pilottikohteiden perusteella rautatieleikkauksissa silmiin pistävää on lujitusrakenteiden kuten ruiskubetoniverhouksien runsas käyttö sekä niiden toimimattomuus ja huono kunto. Runsas ruiskubetonin käyttö selittyy sillä, että kyseessä oli rautatietunneliin liittyvä kalliioleikkaus, jolloin tunnelin rakennusaikaan paikalla on ollut ruiskubetonikalustoa. Suurimmassa osassa Suomen rautatieleikkauksista on kuitenkin onneksi selvitty ilman ympäristörasituksille voimakkaasti altistuvaa ruiskubetonia. Verhousrakenteet peittävät kalliopinnan ja vaikeuttavat sen kuntoarviota ja samalla huonokuntoisina aiheuttavat itse merkittävän vaaran raideliikenteelle. Havaintojen paikantaminen onnistuu rautatiekalliioleikkauksissa melko hyvin kiskon kylkeen tai ratajohtopylväisiin merkityistä km-luvuista.
