Reunapaalututkimus

Tiehallitus
Tuotanto-osasto
Tuotannon kehittämisspalvelut

REUNAPALUTUTKIMUS 1987-1989

TIEHALLITUS
TUOTANTO-OSASTO
TUOTANNON KEHITTÄMISPALVELUT
Helsinki Maaliskuu 1990

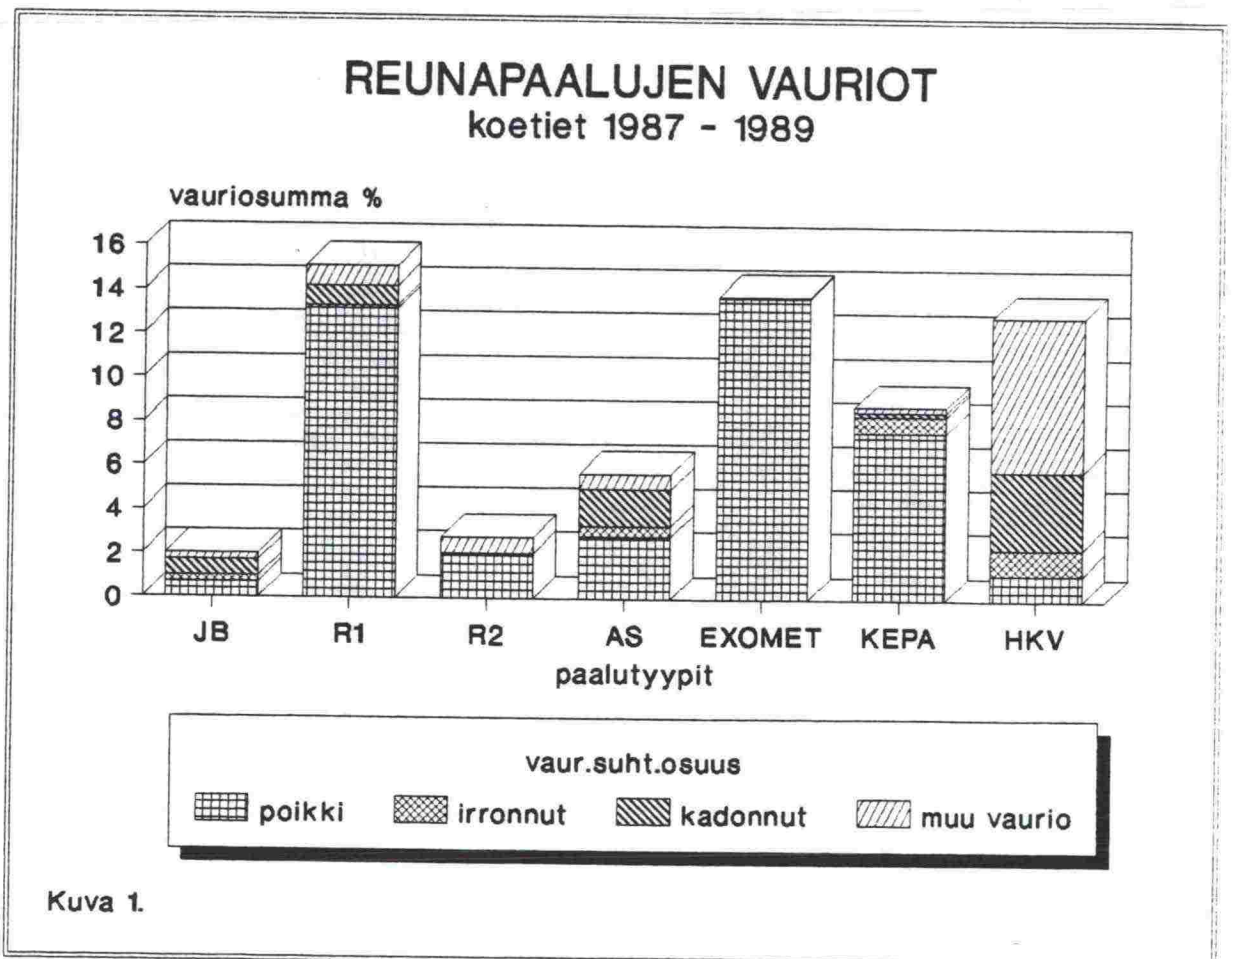
Reunapaaluissa ilmenneet vauriot on esitetty kuvassa 1. Ko. kuvasta nähdään myös eri vauriotyyppien (poikki, irronnut, kadonnut, muu vaurio) suhteelliset osuudet. Kuvasta havaitaan, että kolme vähiten vaurioista kärsinyttä paalua olivat JB (vaurioprocentti 2,0%), Renco 2 (2,8%), ja AS (5,7%). JB-paalu on taipuva U:n muotoinen paalu ja Renco 2 sekä AS-paalu ovat pyöreitä putkipaaluja.

Alttiimmiksi vaurioille osoittautuivat Renco 1 (vaurioprocentti 15,1%); Exomet (13,8%); HKV (12,9%) ja KePa (8,8%). Yllä mainitussa ryhmässä ovat edustettuna kaikki kokeilussa mukana olleet paalutyypit.

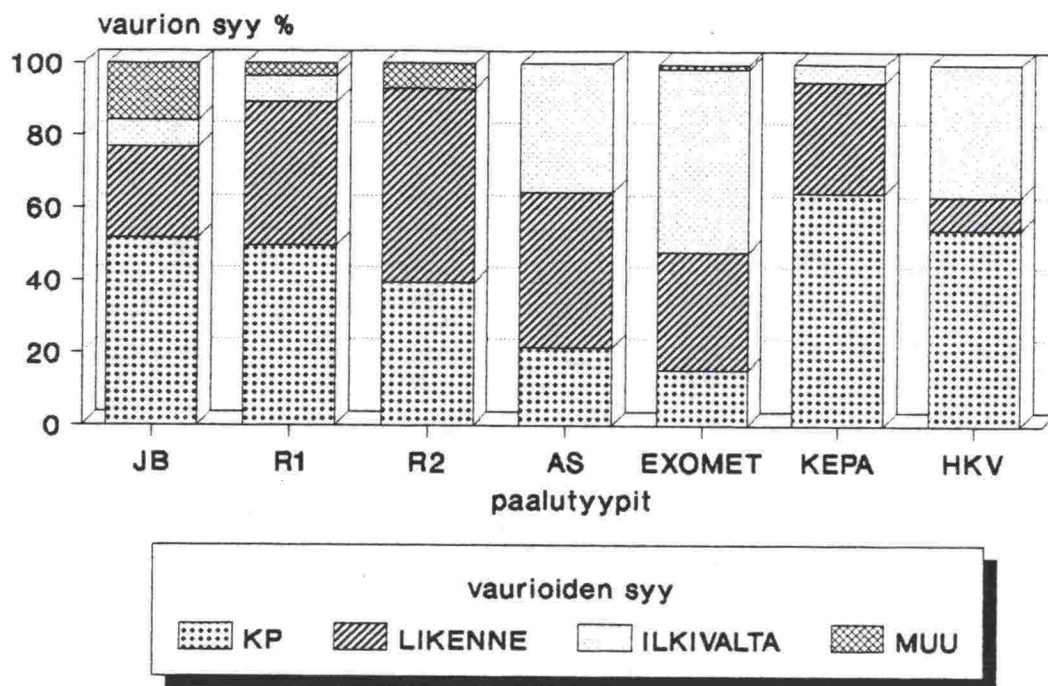
Kuva 2.

Kuvan 2 perusteella voidaan todeta, että yleisin paalu- ja kohdannut vaurio oli katkeaminen. Katkeamisen syynä ei yleensä ole ollut paalun rakenteellinen heikkous tai riittämätön ainevahvuus. Poikkeuksen tästä muodostaa R1 (taipuva paalu), jonka rakenne osoittautui selvästi muita vaurioherkemmäksi, sillä paalu katkesi tai repeytyi siinä olevan sauman kohdalta.

Paalujen irtoamisissa ei keskimäärin tarkastellen ollut merkittäviä eroja. Paalujen irtoaminen onkin harvinaista. Kahden paalutyypin osalta (R2 ja Exomet) ei irtoamisia tapahtunut juuri lainkaan. Tämä osoittaaakin, että huolellisella työllä ja käytetyillä pystytysmentelmillä ja -syvyydellä saavutetaan riittävän hyvä tulos.

Mikäli 50 cm:n upotussyvyyttä joudutaan selvästi vähemmän, on seurauksena irtoamisia sekä paalujen asentojen muutoksia. Tästä osoituksena HKV- paalun kohdalle sattuneiden ongelmien (muut vauriot) suhteellisen suuri osuus.

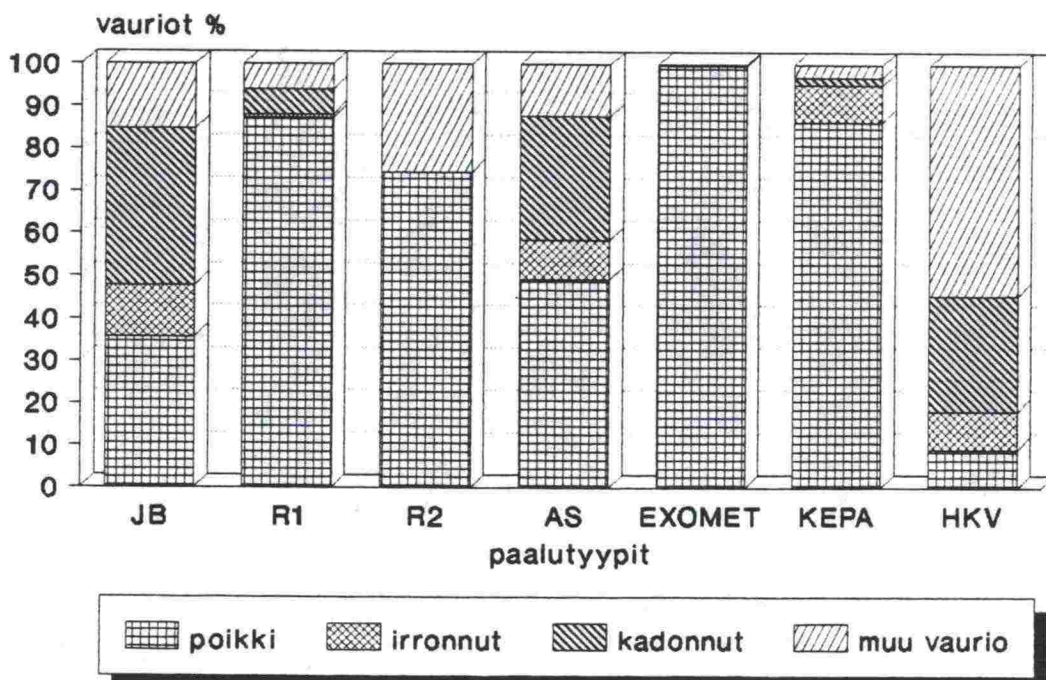
Kuva 3.

Kuvassa 3 on eritelty ne tekijät, jotka ovat aiheuttaneet edellä kuvatut paaluvauriot.

Yllättävää on ilkeivallasta aiheutuneiden paaluvaurioiden suuri osuus. Sensijaan odotettua oli kunnossapito-toimenpiteistä ja liikenteestä aiheutuneiden vaurioiden suhteellisen tasainen esiintyminen, sillä ko. vaurioiden osuus paalukohtaisesti oli yleensä samaa suuruusluokkaa.

Em. kokonais-vaurioastetta tarkasteltaessa on huomattava, että ilkivalta vaikuttaa tulokseen liian suurella painoarvolla. Kokeen kuluessa havaittiin, että ilkivalta keskittyi tietyille kotieosuuksille. Erityisesti pysäkit, koulujen läheisyys jne. ovat olleet selittävinä tekijöinä arvioitaessa syitä kohonneisiin paalu- ja heijastinvaurioihin. Onkin todennäköistä, että ilkivalta aiheutuneet vauriot vähenevät jatkossa sitä myötä, kun paalujen "uutuusarvo" yleisön silmissä vähenee.

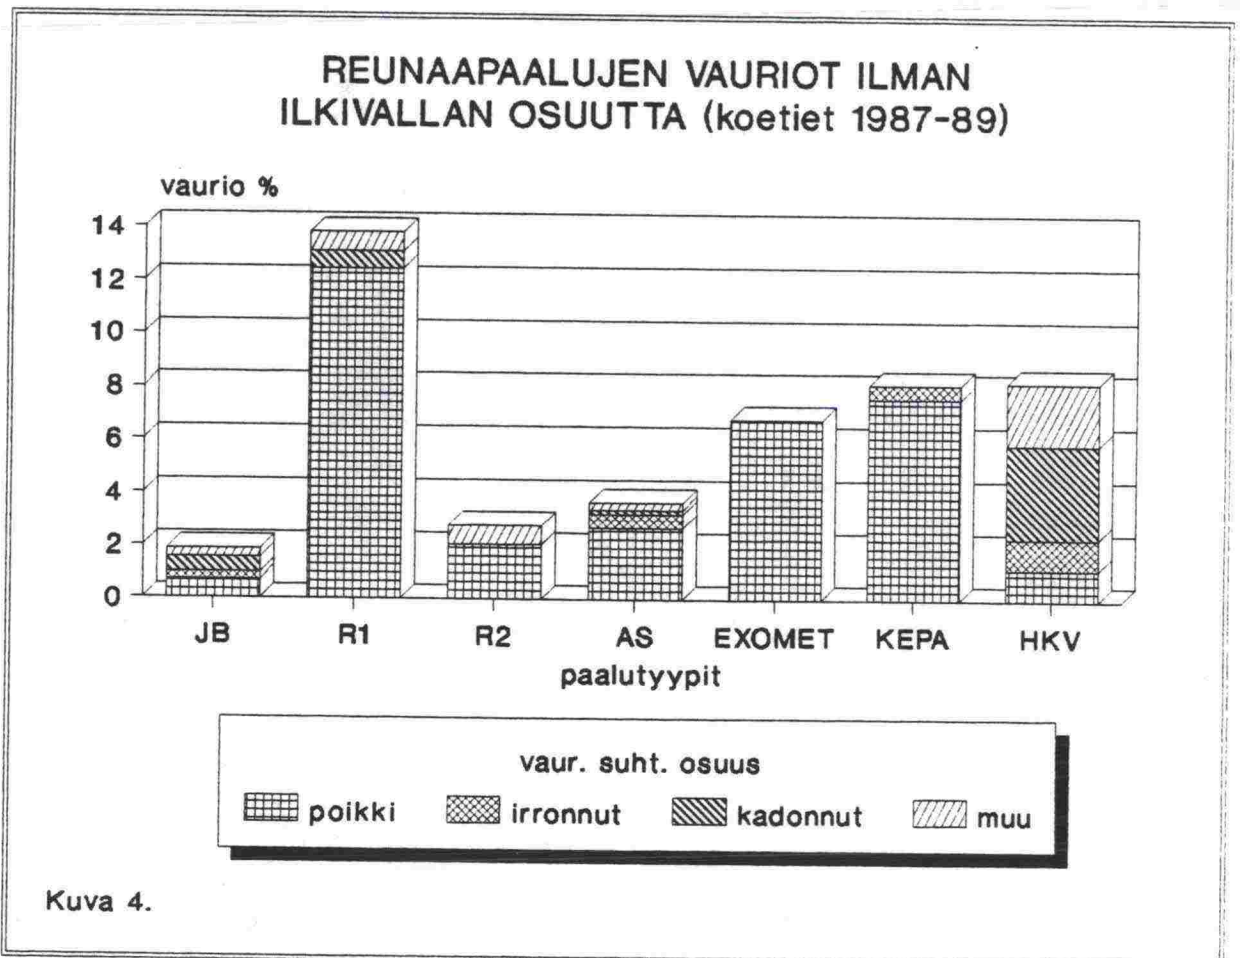
Katkeaminen on yleisin paaluvaurio. Tämä riippumatta siitä, onko paalutyyppejä ns. taipuva vai jäykkä rakenteeltaan. Vaikka paalu on rakenteeltaan taipuva ja se on suunniteltu kestämään mm. yliajot ja esim. työkoneiden terien iskut, sen toiminta estyy talvisaikaan. Tällöin paalu suurelta osaltaan jää tiiviiksi pakkautuvan ja kevättä kohti kovaksi jäätyvän aurasvallin sisään. Näissä olosuhteissa paalu katkeaa tai repeää yhtäläisellä, kuten jäykkä putkipaalu. Taipuvan paalun edut tulevatkin esille kesäaikana - niin kestävyys kuin myös kunnossapitoa helpottavan ominaisuuden osalta.

Tämä ei ole itsestään selvää, sillä taipuvista paalumalleista ainoastaan JB-paalu oli kestävämpi kuin jäykät putkipaalut. JB-paalu osoittautuikin tutkimuksen kestävimmäksi paaluksi.

Tutkimuksessa huonoimmaksi osoittautui taipuva paalu R1. Paalurakenteessa on hitsausseurauma, joka ei kestä rasitusta. Mikäli vastaavaa paaluratkaisua halutaan käyttää, paalu tulee olla VTT:n testaama. Materiaalin ja

Asetettaessa paalutyyppejä/malleja "paremmuusjärjestykseen" vaurioherkkyyden kannalta katsottuna, on tilannetta tarkasteltava siten, että tuloksissa ei huomioida ilkeivallasta aiheutuneita vaurioita. Näin paalujen välinen vertailu on tasapuolista, sillä liikenteestä ja kunnossapidosta johtuneet paaluvauriot ovat kohdistuneet tasapuolisesti kaikille koetieosuuksille sekä paalutyypeille. Kyseiset tulokset on esitetty kuvassa 4.

sauman lujuus sekä kestävyys liittyvät ominaisuudet tulee selvittää.

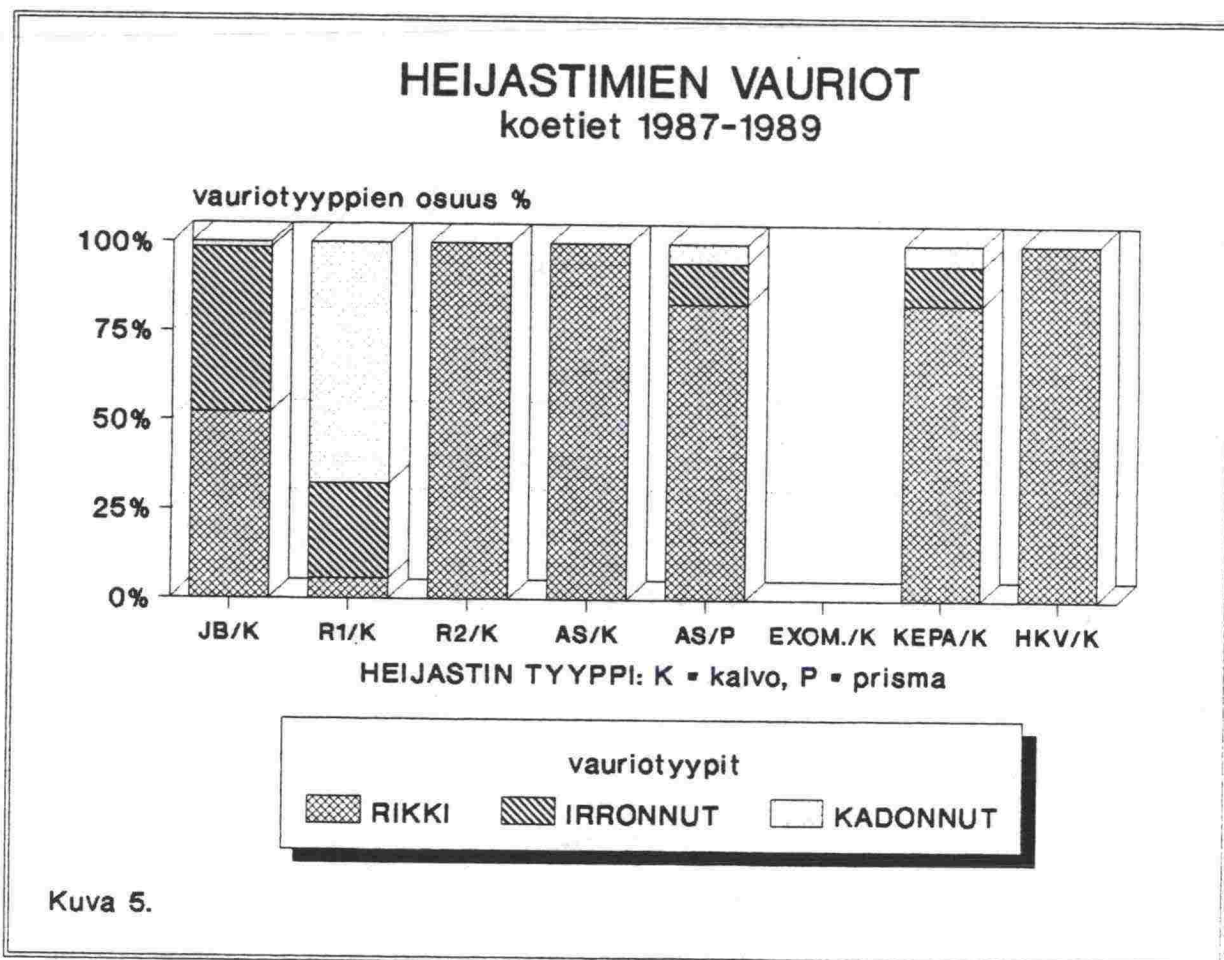
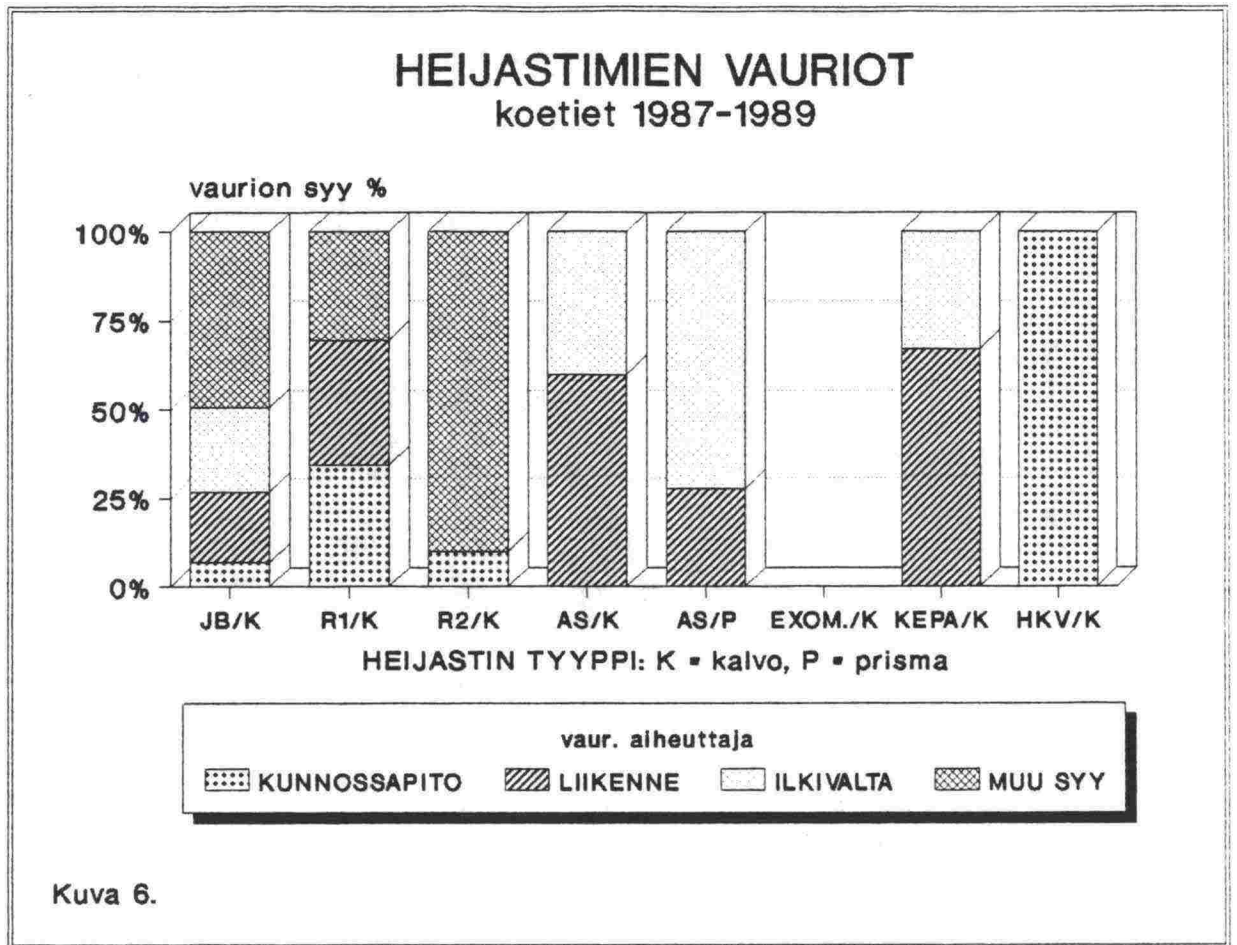
Kuva 5 osoittaa minkä tyyppin vaurio (rikki, irronnut, kadonnut) on yleisin kunkin heijastimen kohdalla. Lisäksi kuvassa 6 on eritelty tekijät, (kunnossapito, liikenne, ilkivalta, muu syy) jotka ovat ko. vauriot aiheuttaneet (%-osuudet).

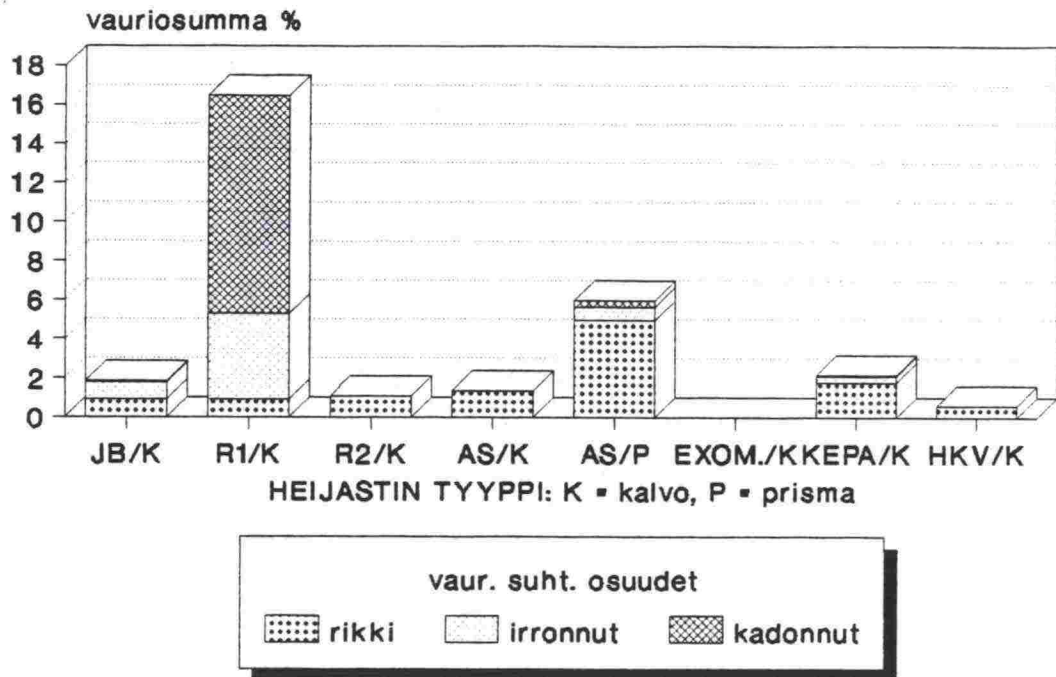
Kuva 7.

Kuvassa 7 on esitetty paalukohtaisesti heijastimien vauriot.

Tulokset antavat viitteen siitä, että kalvoheijastimilla saavutetaan tyydyttävä tulos. Kuitenkin yhden paalutyypin sekä eräiden pienempien paaluerien osalta tulokset olivat surkeat. Ensimmäisen talven jälkeen suurin osa kalvoista oli irronnut. Tämä riippumatta siitä mistä tuotteesta oli kyse. Tästä osoituksena paalut Exomet - käytännöllisesti katsoen - ei lainkaan heijastinvaurioita ja paalu R1 - vaurioprosentti n. 16 (%).

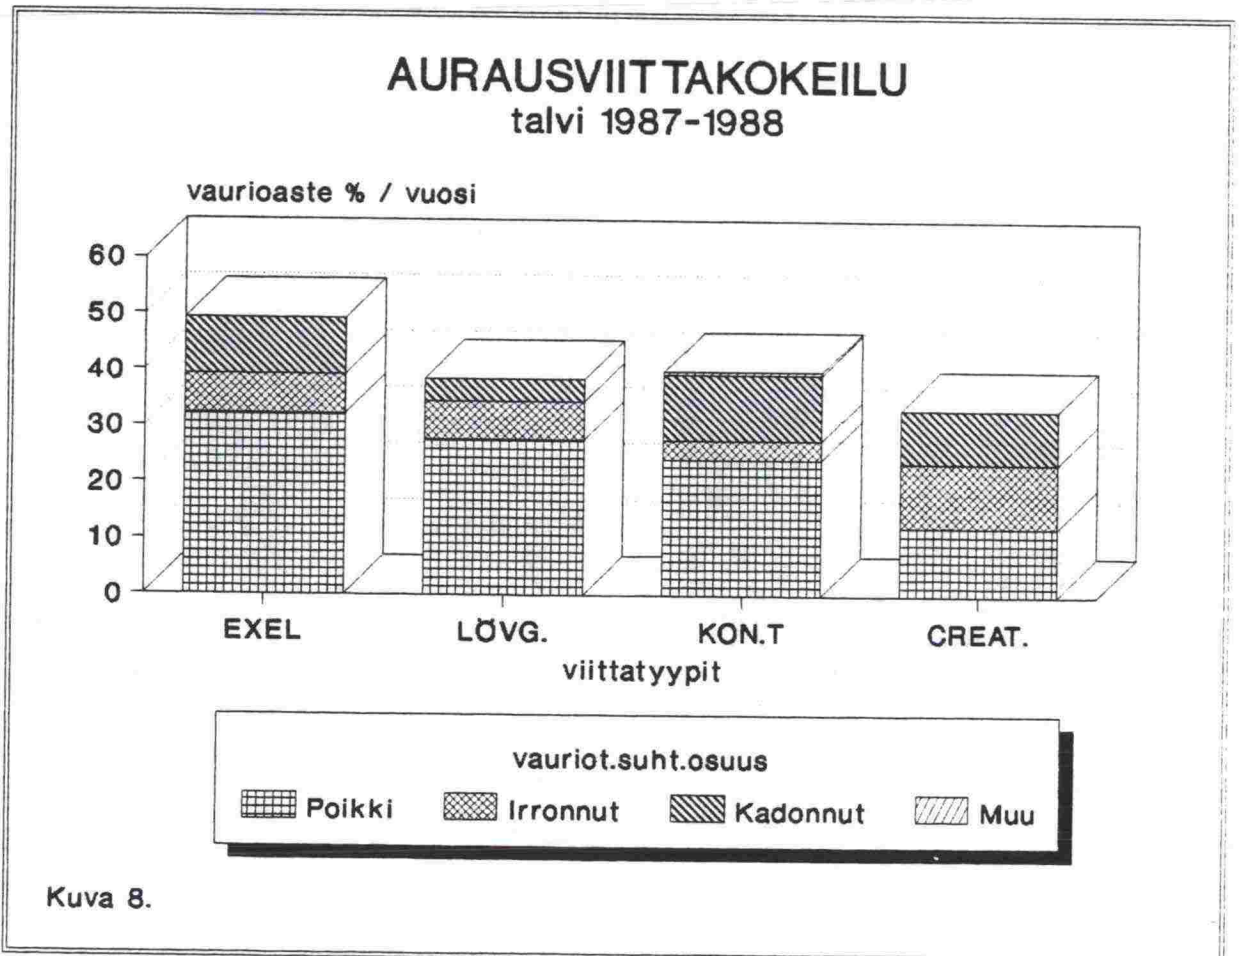
Aurausviittakokeilu osoitti, että "tehdasvalmisteisten" viittojen vaurioherkkyys on luvattoman suuri.

Kuva 8 esittää eri viittojen vaurioasteet (%). Kuva 9 puolestaan osoittaa - mikä vauriotyyppi on ollut yleisin. Lisäksi kuvasta 10 nähdään - minkälainen osuus eri tekijöillä (kp, liikenne, jne.) on ollut em. vaurioiden aiheuttajana.

Teollisesti valmistetun aurausviitan käyttö on viime vuosina lisääntynyt. Näin tulee tapahtumaan myös lähivuosina. Niiden käyttö ja materiaalitarrjonta on osoittautunut kirjavaksi. Yhtenäisyyden vuoksi viittojen käytöstä ja niiden ominaisuuksista (materiaali, väri, heijastimet jne.) on syytä antaa ohjeet.
