TÄRYJYRÄYKSEN LAADUNVARMISTUS

TIE- JA VESIRAKENNUSHALLITUS
Tuotannon kehittämispalvelut

HELSINKI 1989

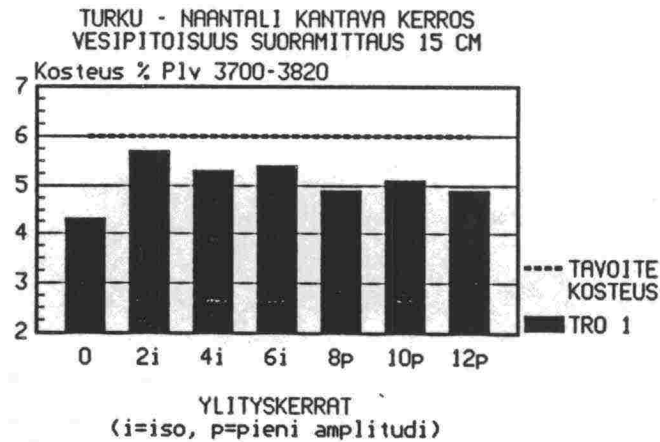
7,3,1.1 Vesipitoisuus ja kerrospaksuus

Tutkimusaikana koeosuudella materiaalin kosteus pysyi Troxlerlaitteen mukaan tavoitearvo $\pm 2\%$ suoritetun lisäkastelun avulla

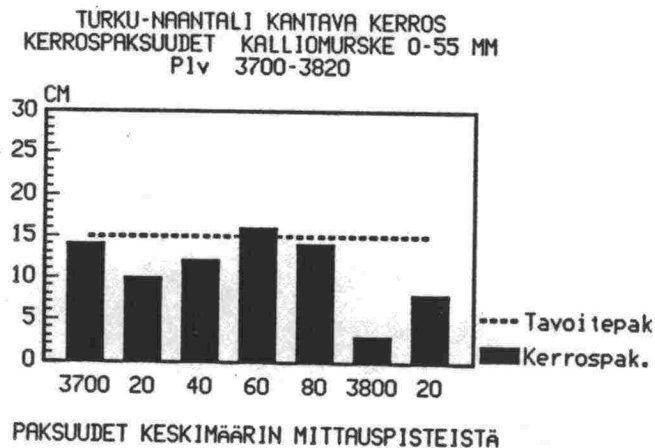
koekohteessa kerrospaksuus ylitti tavoitteen 15 cm vain yhdessä mitauspisteessä. Vaihtelu 3 - 16 cm.

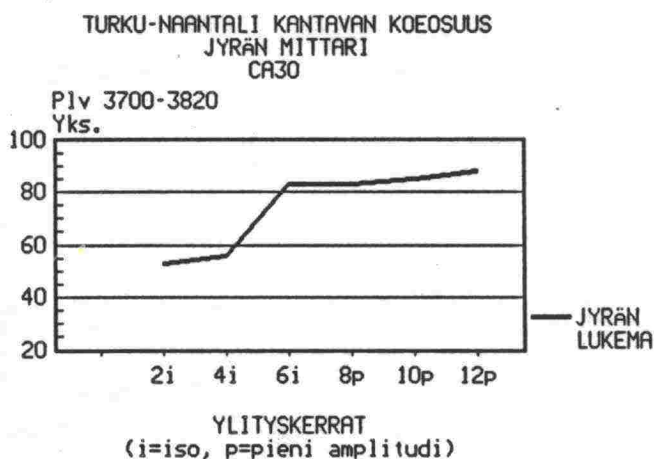
7.3.1.2 Jyrän mittarin näyttämät

isolla amplitudilla jyrättäessä lukema kuudenteen ylitykseen saakka jolloin vaihdettiin pienelle amplitudille. Jyrän mittarin näyttämä ei sanottavasti suurentunut enää: muutos 80 - 84:n

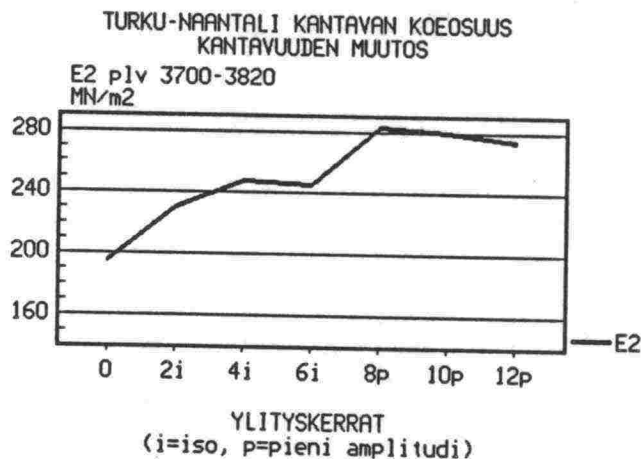
3.1 5 Kantavuuden E2 muutos

E2 arvon maksimiarvo saavutettiin isolla amplitudilla jo neljälä ylityskerralla, siirrettäessä pienelle amplitudille arvo parani ja kääntyi jälleen kymmenennellä ylityksellä alaspäin.

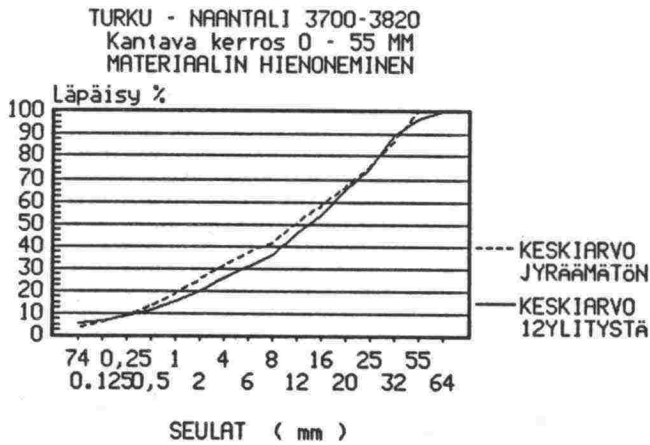
7.3.1 6 Kerrosmateriaalin rakeisuuden muutos

oheisessa käyrässä on tarkasteltu materiaalin hionemista jyräyksen aikana ylityskertojen keskiarvona koko koe-kohteessa. Käyrän mukaan materiaali on tullut karkeammaksi jyrättäessä. Tähän vaikuttaa näytteenoton epämääräisyys sekä materiaalin suuri lajittuminen joka tulee ilmi pistekohtaisissa käyrissä. liitteet nro 1.

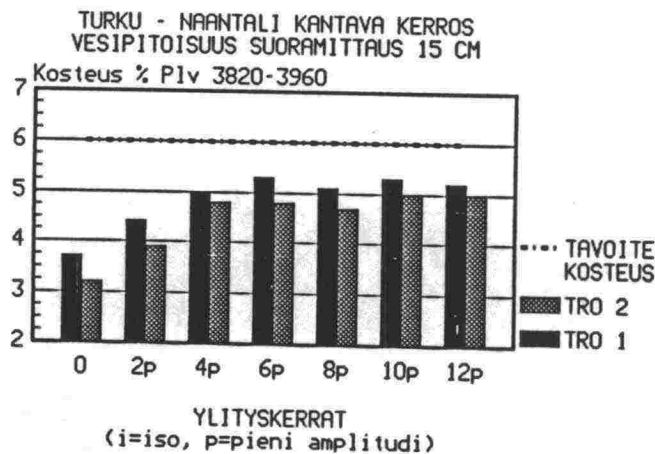
7.3.2.1 Vesipitoisuus ja kerrospaksuus

kohteessa materiaalin kosteus pysyi Troxler-laitteen mukaan tavoitearvoissa ± 2 %toistuvan kastelun avulla.

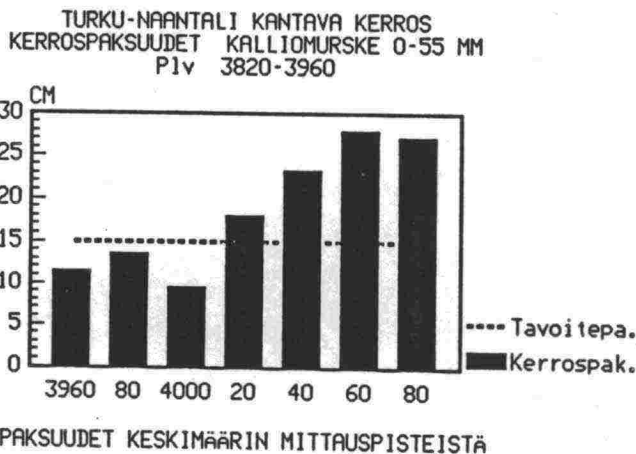
materiaalin kerrospaksuus vaihteli. Pistettäin vaihtelu 10 cm - 28 cm. Pylväissä olevat arvot ovat keskiarvoja kuudesta mittauksesta, jotka suoritettiin näytteenoton yhteydessä. Kantavankerroksen paksuus tavoite oli 15 cm.

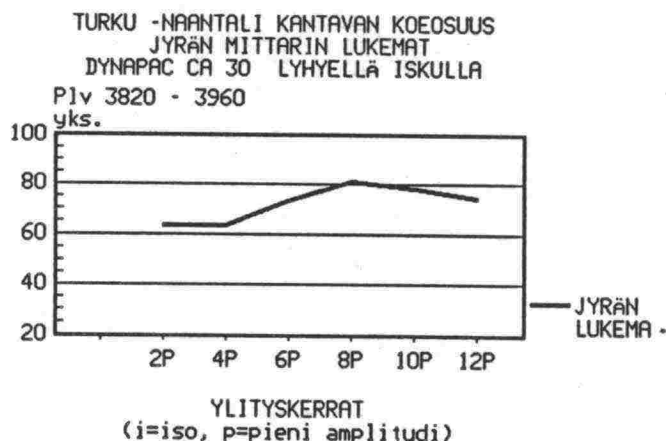
7.3.2.2 Jyrän mittarin näyttämät

kohteessa jyrättiin vain pienellä amplitudilla. Maksimiarvo saavutettiin kahdeksannelle ylityskerralla, jonka jälkeen kerros löyhtyi eli lukema pieneni kahdenteentoista ylitykseen asti josta nousu max arvoon alkoi uudelleen. Max arvo saavutettiin kahta ylityskertaa suuremmalla jyräyksellä kuin isoa amplitudia käyttämällä.

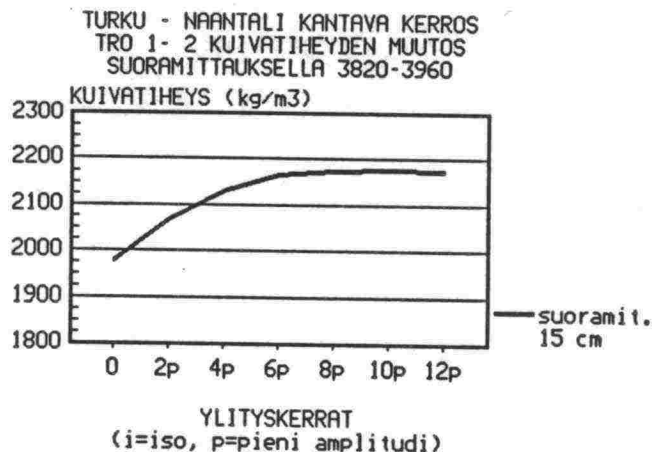
7.3.2.3, Kuivatiheyden muutos

Troxlerilla mitattu kuivatiheys arvo saavutti maksimiarvon kahdeksannen ylityksen jälkeen. Jyräystä jatkettaessa ei kahdenteentoista ylitykseen mennessä tapahtunut tiheydessä mainittavaa muutosta. Tiheyden kehittyminen on käyrän mukaan tasaisempaa lyhyellä amplitudilla jyrättäessä kuin pitkällä amplitudilla. Tällöin maksimiarvo jää kuitenkin alemmalle tasolle.

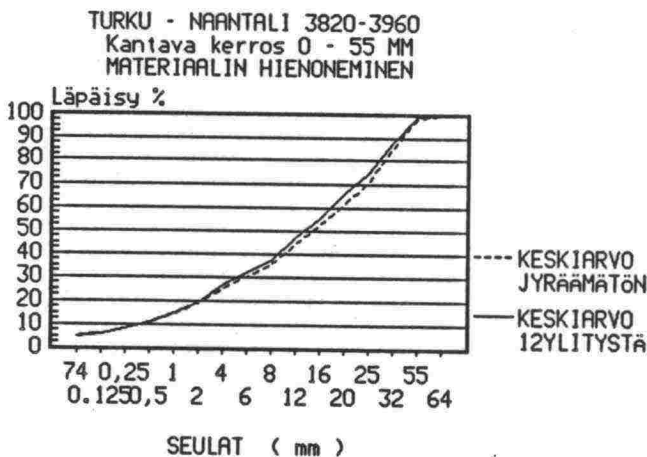
7.3.2.6 Materiaalin rakeisuuden muutos

käyrällä näkyvän keskiarvotuloksen mukaan materiaali oli hienontunut 8 - 32 mm rakeissa. Silmämääräisesti tarkasteltuna hienonemista tapahtui suurissa rakeissa kerroksen pinnassa, joskin huomattavasti vähemmän kuin isoa amplitudia käytettäessä. Pistekohtaisesti tarkasteltuna muodonmuutos on suurempi kuin keskiarvona tarkasteltuna. (liitteet nro 2)

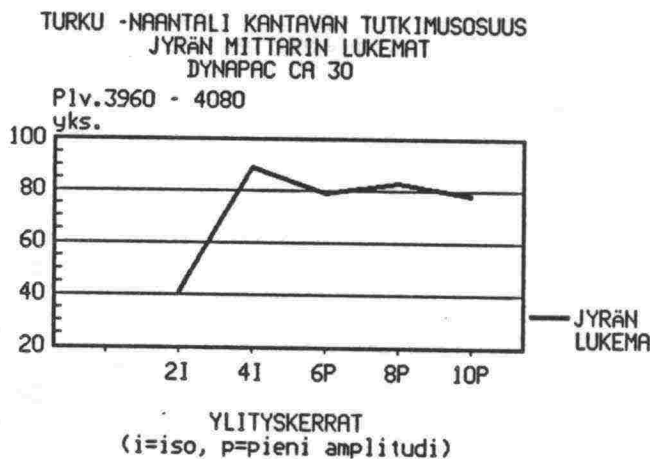
7.3.3.2 Jyrän mittarin näyttämät

Jyrän mittarin mukaan saavutettiin maksimiarvo jo neljännellä ylityksellä jälkeen arvo mittarissa putosi alemmas arvoon kahdeksänkymmentä, kun maksimi oli yhdeksänkymmentä. Neljä ensimmäistä ylitystä ajettiin pitkällä amplitudilla jolloin vaikutus ulottui syvemmälle penkereeseen.

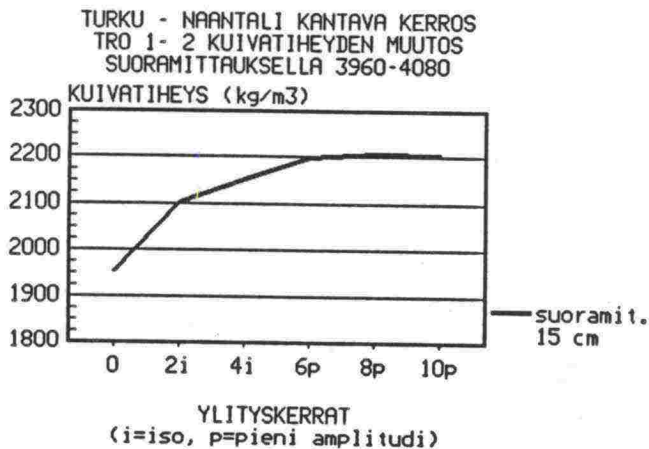
7.3.3.3. Kuivatiheyden muutos

Maksimi kuivatiheys saavutettiin kuudennella ylityskerralla. Tällöin oli jyrätty neljä ylitystä isolla ja kaksi pienellä amplitudilla. Kuudennen ylityksen jälkeen tiheys ei enää muuttunut. Tiheyden kehitys oli lähes samanlainen kuin edellisessä kohteessa, jossa käytettiin vain pientä amplitudia.

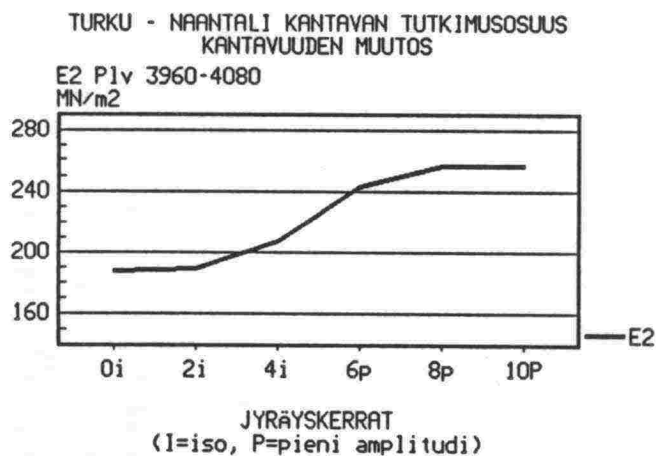
7.3.3.5 Kantavuuden E2 muutos

Pitkällä amplitudilla ei neljällä ylityskerralla tavoitekantavuutta saavutettu. Maksimi saavutettiin kun oli jyrätty kahdeksan ylityskertaa eli neljä isolla ja neljä pienellä amplitudilla.

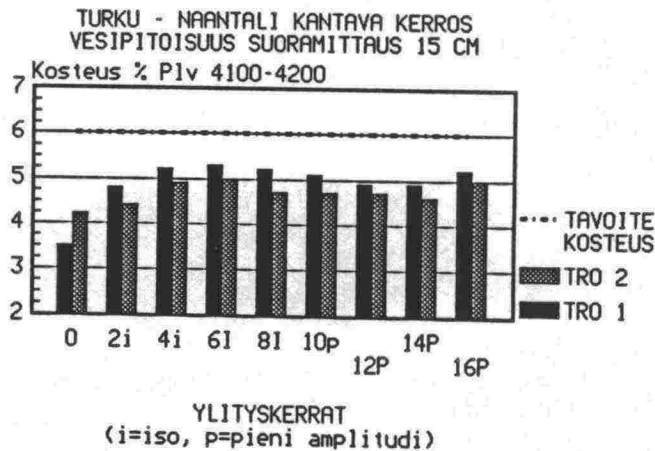
7.3.4.1 Vesipitoisuus ja kerrospaksuus

Tutkimusaikana koeosuu-
della materiaalin kos-
teus pysyi Troxlerin
mukaan tavoitearvossa
+/-2% kosteudesta. Ker-
rosta jouduttiin kaste-
lemaan voimakkaasti ja
vesi valui ajoradan
luiskalle jakavasta
kerroksesta.

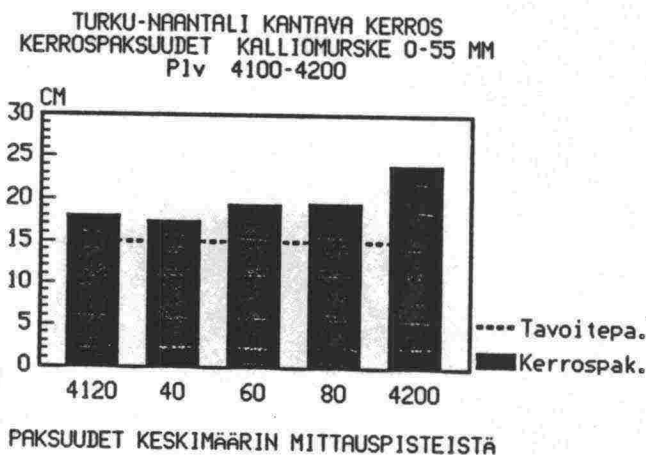
-kerrospaksuus ylitti
tavoitteen jokaisessa
mittauspisteessä. Ylitys
+ 10 cm maksimiarvosta.

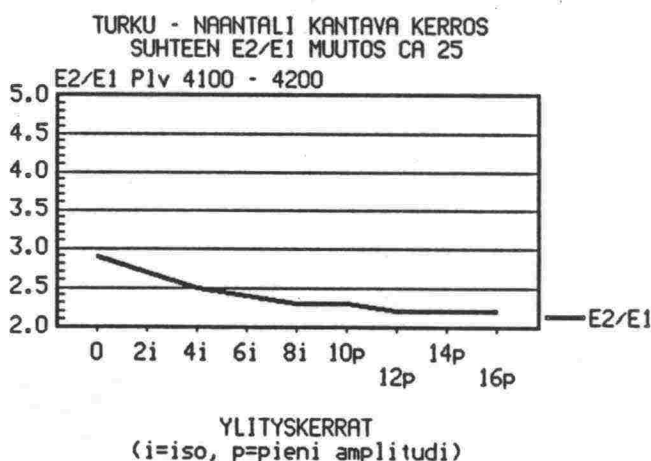
7.3.4.4. Suhteen E2/E1 muutos

E2/E1 suhteen lähtöarvona oli erittäin hyvä ja se poikkesi muista mittaustuloksista. Jyrättäessä suhde parani tasaisesti. Tähän saattaa vaikuttaa kohteen hyvin toteutuneet kerrospaksuudet.

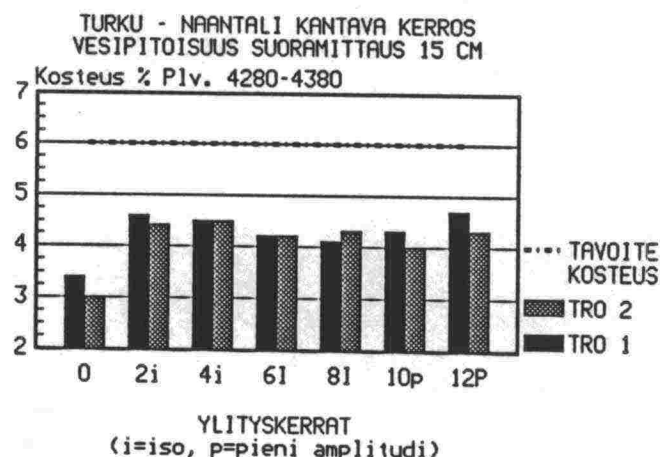
7.3.5.1 Vesipitoisuus ja kerrospaksuus

Troxlerin mukaan materiaalin kosteus pysyi tavoitteessa +2% .Voimakkaalla kastelullaakaan ei kosteutta saatu nousemaan, koska vesi valui nopeasti kerroksen läpi.

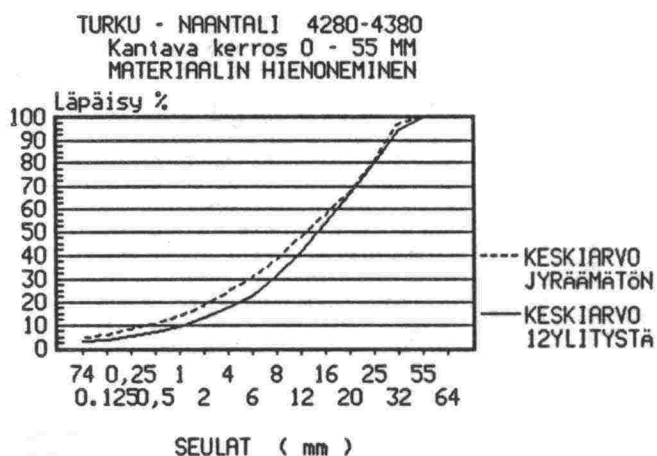
7.3.5.6 Materiaalin rakeisuuden muutos

Keskiarvo materiaali muuttui karkeammaksi jyrättäessä. Pistekohdaisesti tarkasteltuna tulos on erilainen, ts. kerroksen lajittuma ja eräät muut muut tekijät vaikuttavat lopputulokseen .

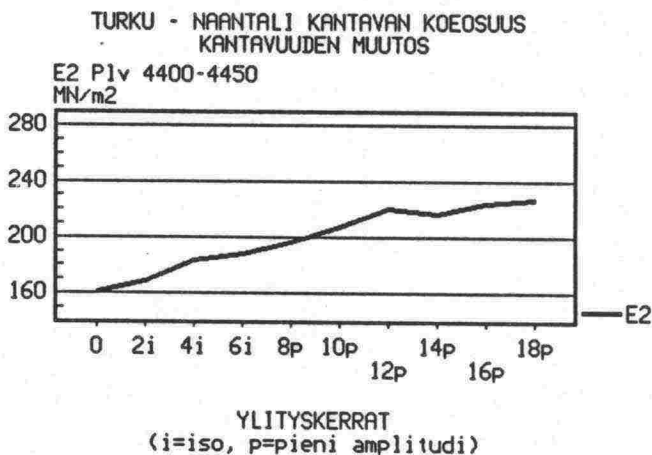
Maksimi kantavuus saavutettiin vasta kuudenentoista ylityksen jälkeen. Kantavuusarvo vaihteli aaltomaisesti jyräyksen edistyessä ja sen aiheutti alimittainen kantava kerros.

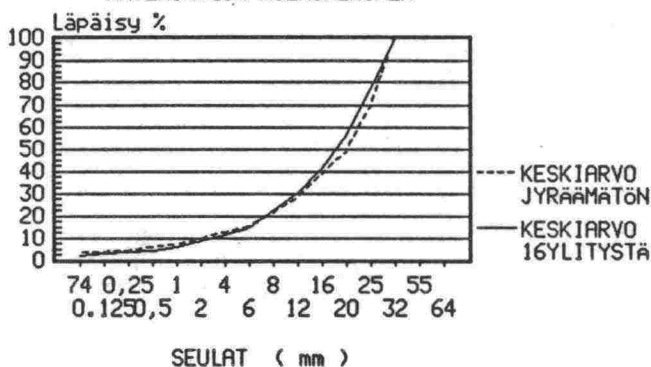
Materiaalin hienonemista oli havaittavissa välillä 8-32 mm rakeisuuskyyrällä, myös keskiarvo tarkastelussa. Kohteesta otetut näytteet siten, että ne edustivat rakennettua kerrosta. Pistekohtaiset tulokset.

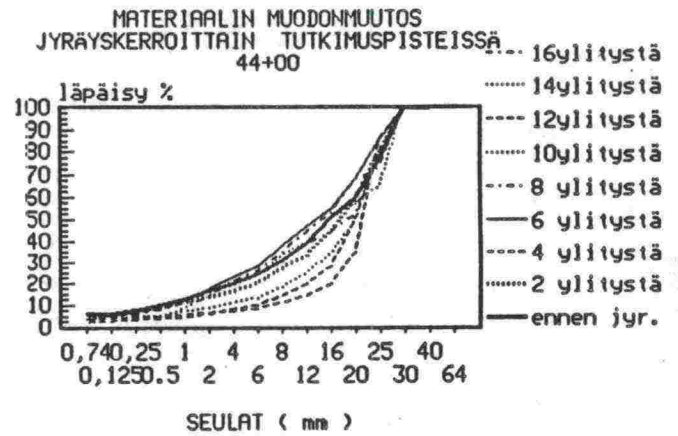
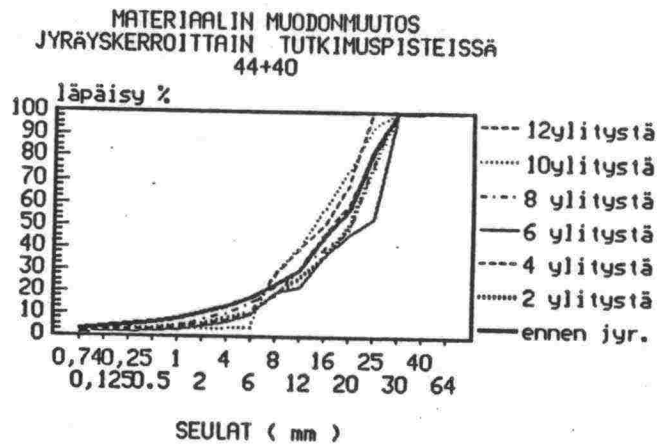
Käyrien mukaan rakeisuuden vaihtelu on erittäin suuri. Vaihtelua aiheuttaa materiaalin levitys ja pinnan tasaus, sekä osittain erot ovat muodostuneet näytteiden ottomenetelmästä.

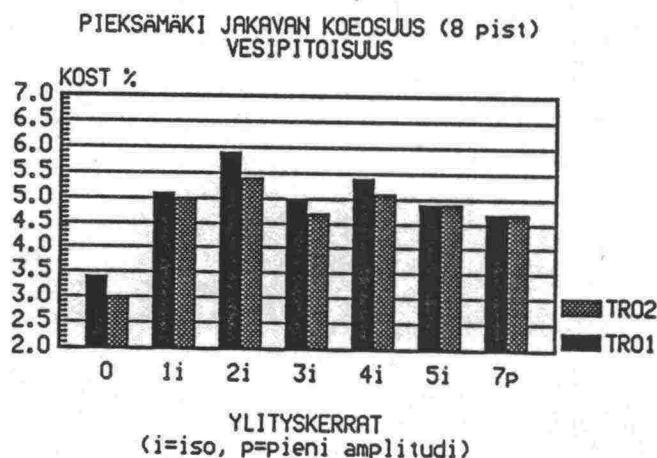
Vesipitoisuus pidettiin tutkimuksen ajan n. 5 %:ssa mikä täyttää vaatimuksen (+- 2 % optimivesipitoisuudesta. Kerrospaksuus mitattiin tutkimuksen jälkeisistä aukioista, ja paksuus vaihteli 15 - 30 cm:n välillä.

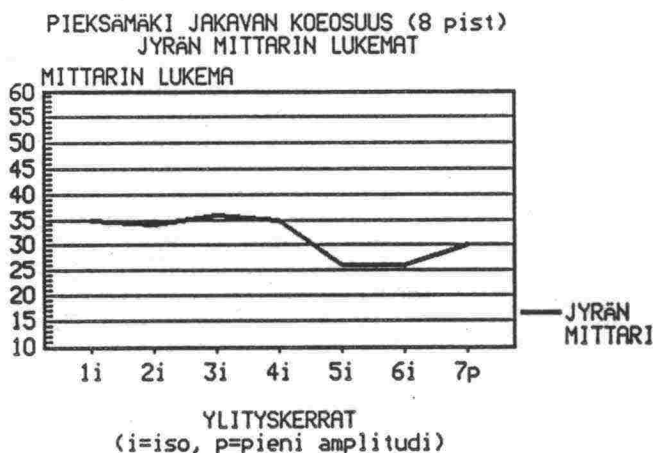
Jyrän mittarin mukaan vaadittava tiiviysaste saavutettiin neljän isolla amplitudilla ajetun ylityskerran jälkeen, jolloin olisi pitänyt vaihtaa pieni amplitudi ja jatkaa jyräystä. Tulos vastaa melko hyvin suhteellisen pientä kuivatiheyden muutosta. Suhteen E2/E1 ja kantavuuden E2 muutosta tulos ei vastaa.

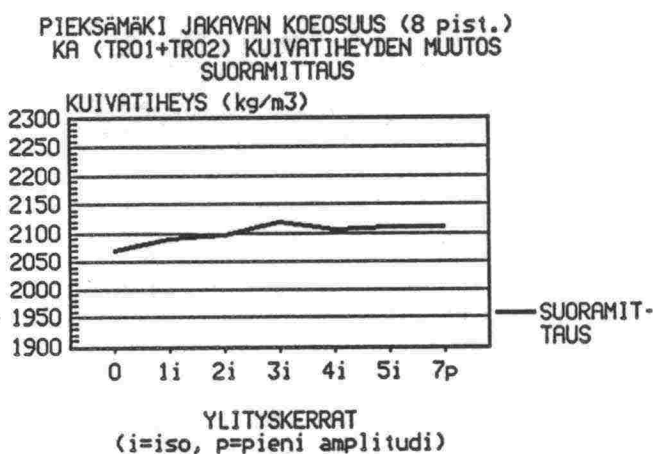
Materiaali oli jo lähtötilanteessa melko tiiviissä muodossa; kuivatiheys 2070 kg/m³. Tästä johtuen kuivatiheyden muutos oli melko pieni.

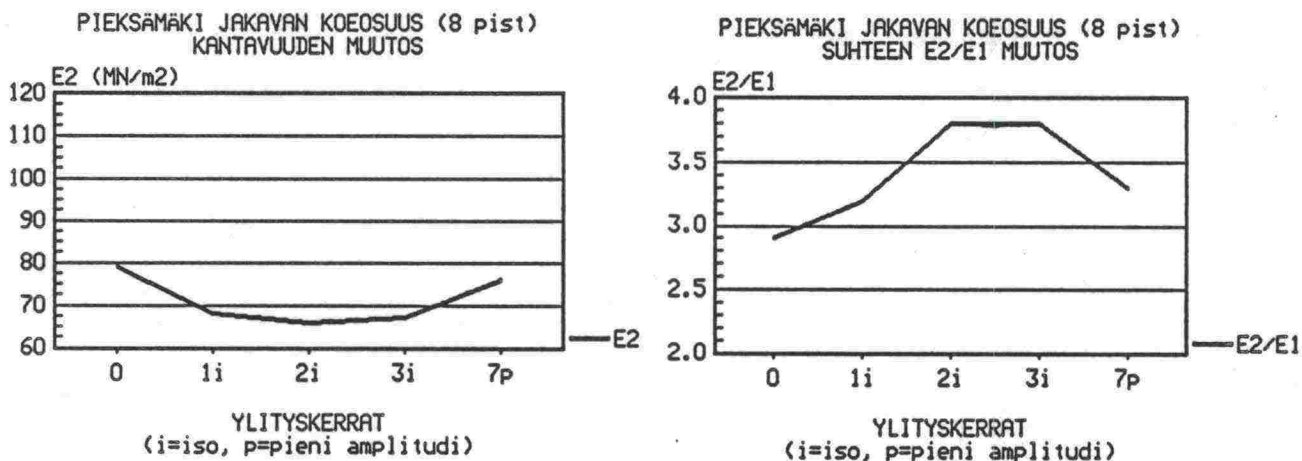
Jyrästyön edistyessä kantavuus E2 aluksi pieneni. E2 arvo kasvoi muutettaessa pienelle amplitudille. Suhde E2/E1 parani seitsemännellä ylityskerralla. Suhteen arvo oli koko ajan yli kolme. Mittaushavainnot osoittivat, että tällä rakenteella ei saavuteta vaadittavaa kantavuusarvoa. Todennäköisesti eivät jakavan kerroksen alapuolella olevat kerrokset olleet myöskään riittävästi tiivistyneet.

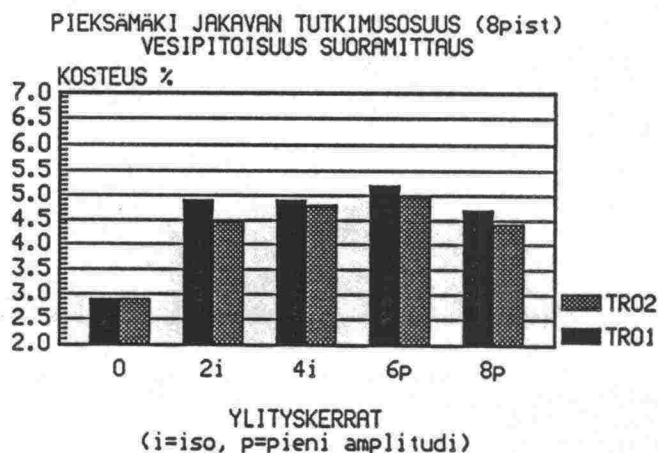
Vesipitoisuus pysyi 4.5 - 5.5 %:n välillä mikä vastaa asetettua vaatimusta. Kerrospaksuus vaihteli 15 - 30 cm:n välillä.

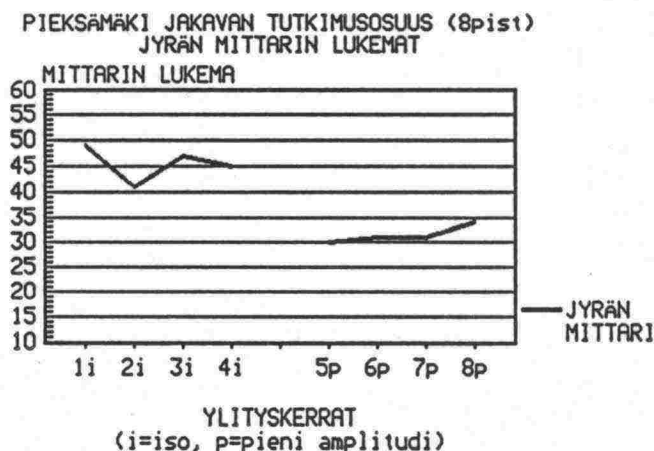
Isolla amplitudilla tiivistettäessä mittarin näyttämä vaihteli, mutta osoitti että 3 - 4 ylityskertaa riittäisi isolla amplitudilla. Pienellä amplitudilla jyrän mittarin lukema kasvoi hieman aina kahdeksanteen ylityskertaan asti. Jyrän mittarin näyttämät vastasivat melko hyvin kuivatilavuuspainon muutoksia, mutta suhteen E2/E1 ja kantavuuden E2 muutosta se ei vastannut.

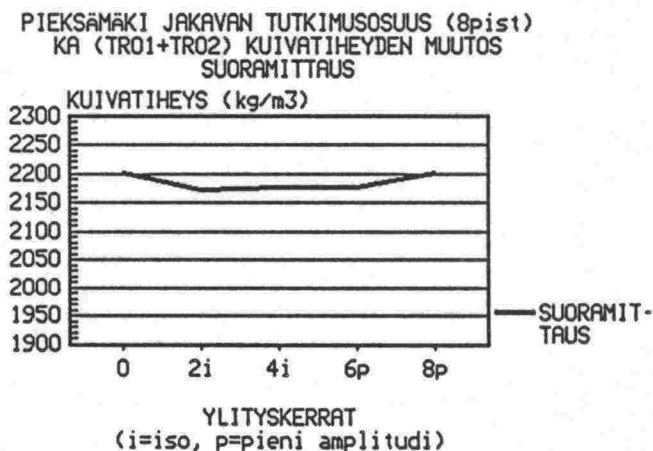
Materiaali oli jo kokeen alkaessa jo melko tiivistä (kuivatiheys 2200 kg/m³). Kuivatiheys pieneni lievästi jyrästyön aikana saavuttaen kahdeksan ylityskerran jälkeen alkuperäisen arvon.

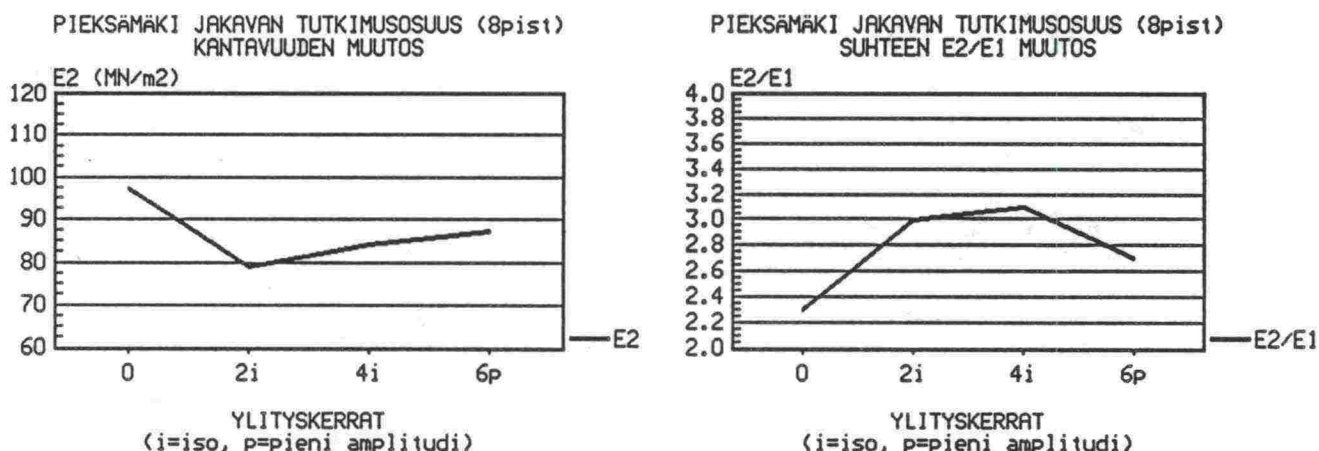
Kantavuus E2 ja suhde E2/E1 huononi jyrästyön alussa. Arvot paranivat jyrästyön edistyessä. Tämä osoittaa sen, että al-
laolevat kerrokset eivät ole tiiviitä eikä tällä rakenteella
saavuteta asetettua kantavuustavoitetta.

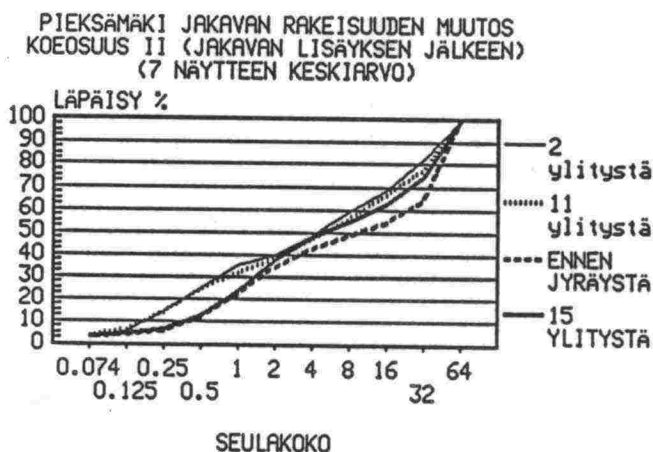
Koeosuudelta otettiin ma-
teriaalinäytteet 10 cm:n
syvyydelle ennen jyräystä
sekä 2, 11 sekä 15 yli-
tyskerran jälkeen. Näyt-
teet osoittivat, että ma-
teriaali oli keskimäärin
eniten hienontunut jo
kahden ylityskerran jäl-
keen. 15 ylityskerran
jälkeen hienoneminen oli
rakeisuuskäyrien mukaan
pienempää ja 0.125 - 2
mm:n alueella hienonema
oli selvästi pienempää.
Pääsyy materiaalin hieno-
nemiseen oli hienoainek-
sen pintaannousu sekä
isompien kivien rikkoutu-
minen.

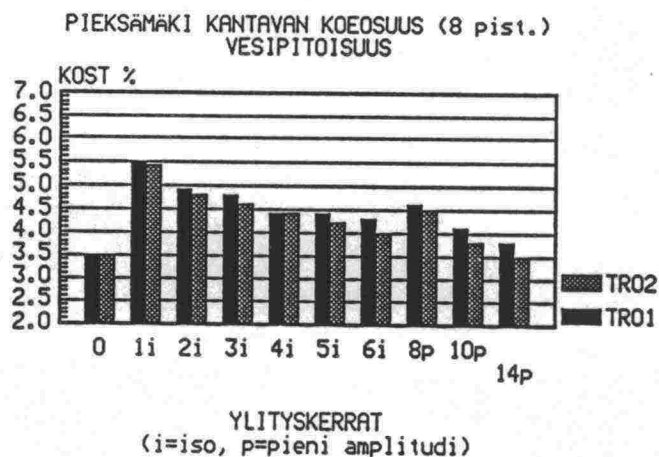
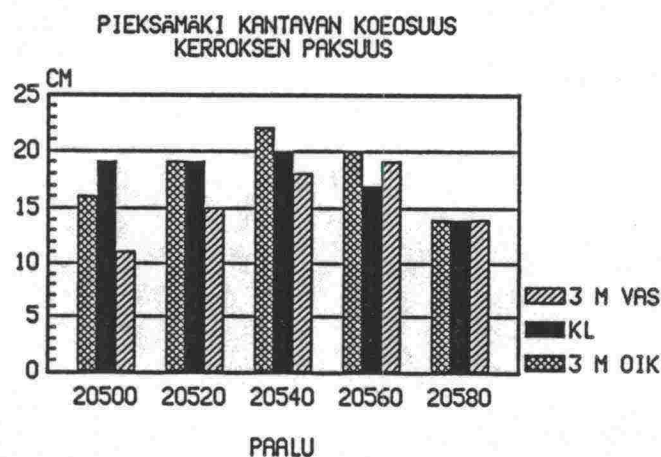
Vesipitoisuus pysyi vaatimustasossa 4 - 5 %.

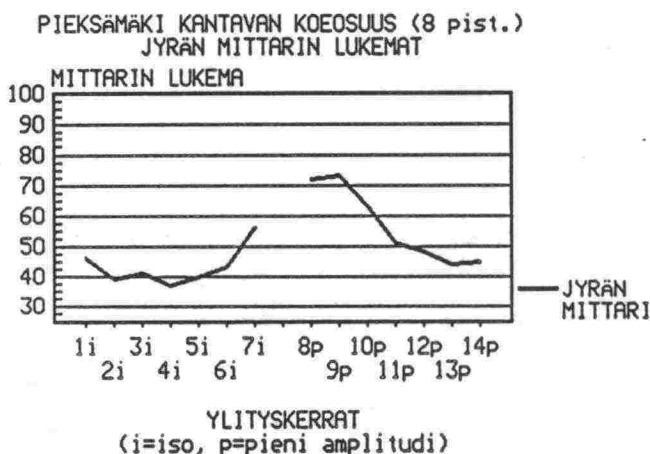
Jyrän mittarin lukema pysyi melko muuttumattomana kuuteen ylityskertaan ja nousi hieman setsemännellä ylityskerralla. Vaihdettaessa pienemälle amplitudille, alkoi jyrän mittarin lukema pienentyä yhdeksästä ylityskerrasta alkaen. Tulos ei vastannut kantavuuden E2 ja suhteen E2/E1 muutosta. Kuivatiheyden muutosta se vastasi yhdeksänteen ylityskertaan asti.

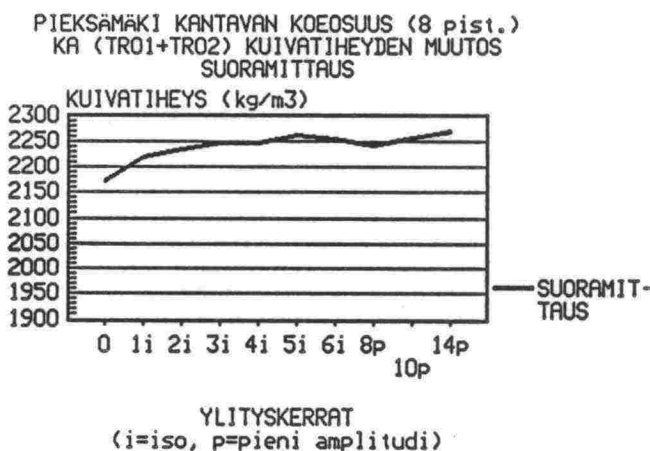
Kuivatiheys suureni viidenteen ylityskertaan asti, jonka jälkeen sanottavaa muutosta ei tapahtunut.

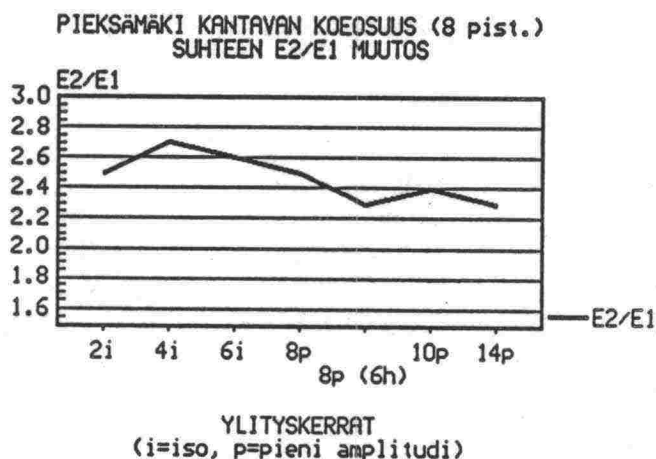
Kantavuus lisääntyi hieman ja suhde E2/E1 parani kahdeksanteen ylityskertaan saakka. Tämän jälkeen ei mainittavampaa muutosta tapahtunut.

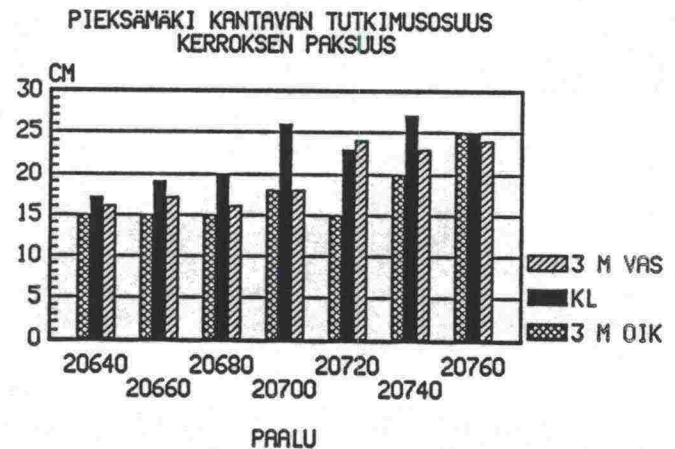
Kerrospaksuudet vaihtelivat 15 - 27 cm:n välillä.

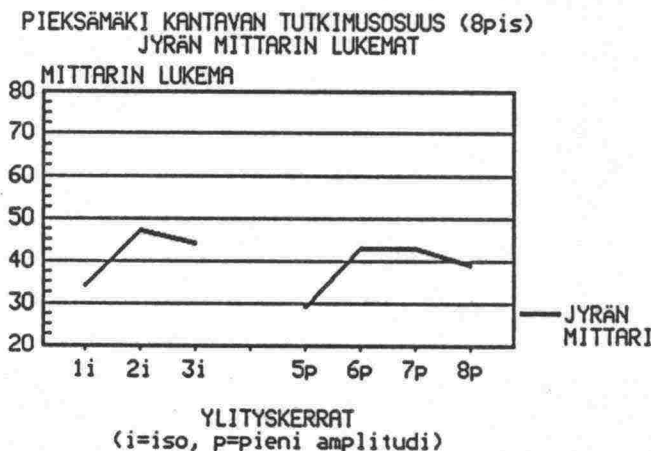
Jyräys oli suunniteltu suoritettavaksi koeosuiden perusteella siten että isolla amplitudilla suoritettiin 4 ylitystä ja pienellä 2 ylitystä. Jyrän mittarin mukaan olisi riittänyt kolme ylitystä isolla amplitudilla.

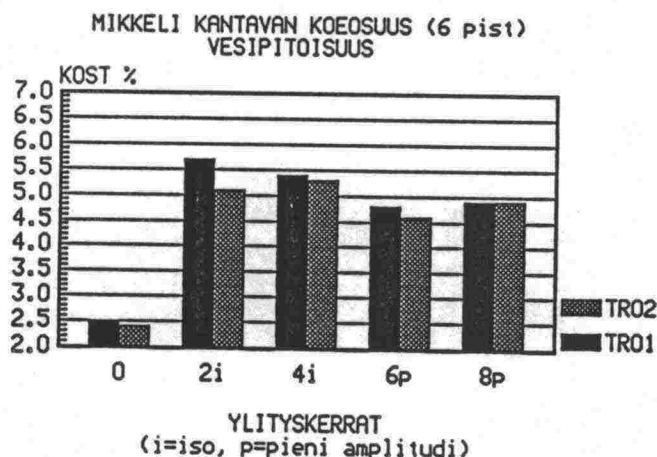
Vesipitoisuus pysyi hyvin vaaditussa tasossa vaihdellen 4.5 - 5.5 %:n välillä. Kerrospaksuus vaihteli 5 - 10 cm:n välillä.

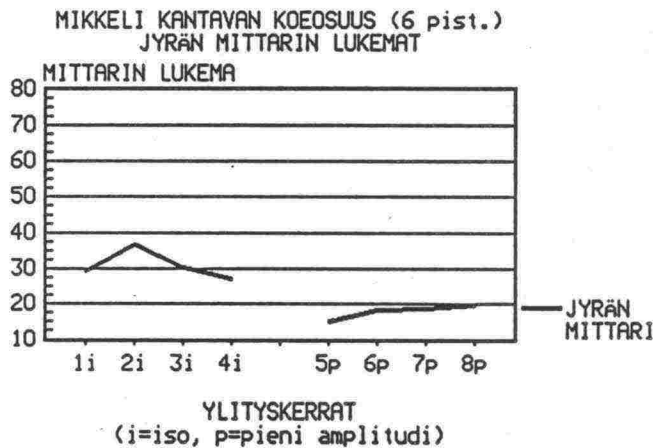
Jyrän mittarin mukaan kahdella isolla amplitudilla suoritettuna ylityskerran jälkeen olisi pitänyt vaihtaa pienelle amplitudilla. Tulos ei vastannut kuivatiheyden, kantavuuden eikä suhteen E2/E1 muutosta.

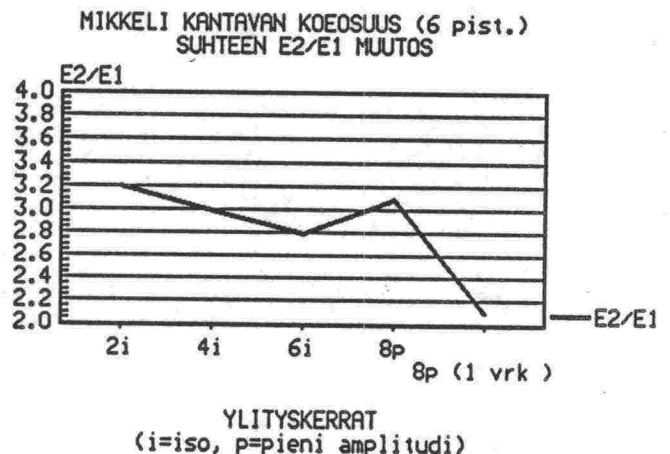
Suhteen E2/E1 arvo parani isolla amplitudilla, mutta alkoi huonontua kun vaihdettiin pienelle amplitudille. Arvo parani jälleen vuorokaudessa, vaikka ei jyrätty enää.

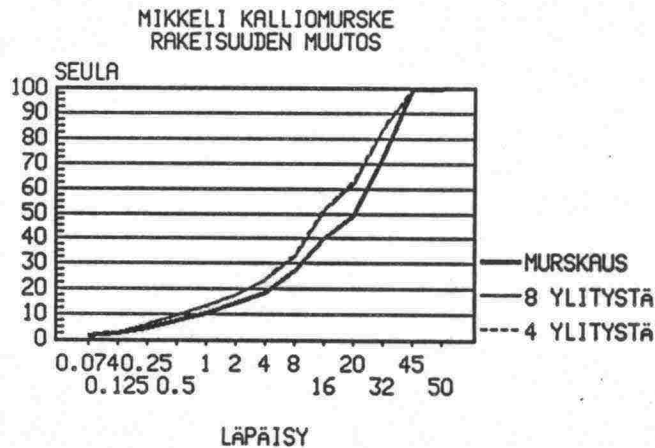
Materiaalin rakeisuus ei muuttunut jyrästyön aikana. Materiaali tielle levitettynä puintaosastaan (10 cm) hienompaa kuin murskausaikaiset näytteet.

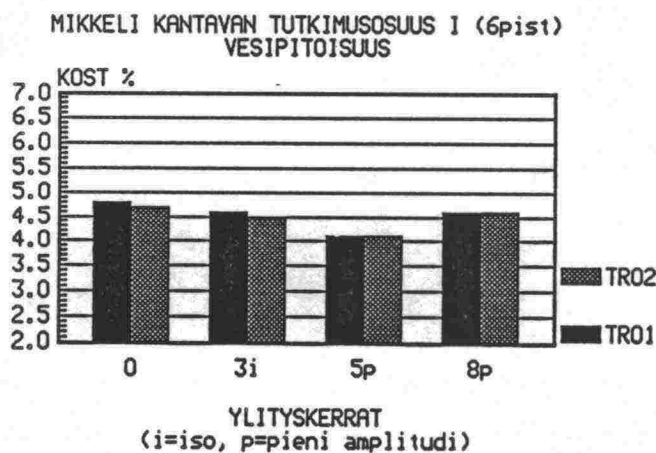
Vesipitoisuus pysyi n. 1 % pienempänä kuin koeosuudella. Kerrospaksuus vaihteli 5- 10 cm:n välillä.

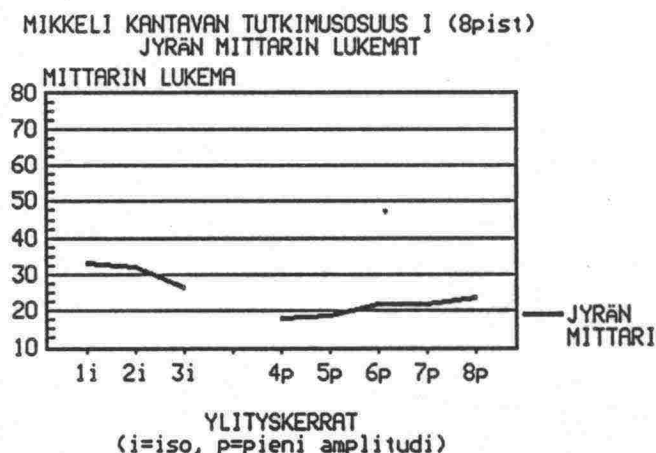
Jyrän mittarin mukaan valittu kolme jyräyskerroksella amplitudilla ja viisi ylityskertaa pienellä amplitudilla ovat oikeat. Jyrän mittarin näyttämät vastaavat hyvin kuivatiheyden. Kantavuuden E2 ja suhteen E2/E1 muutosta.

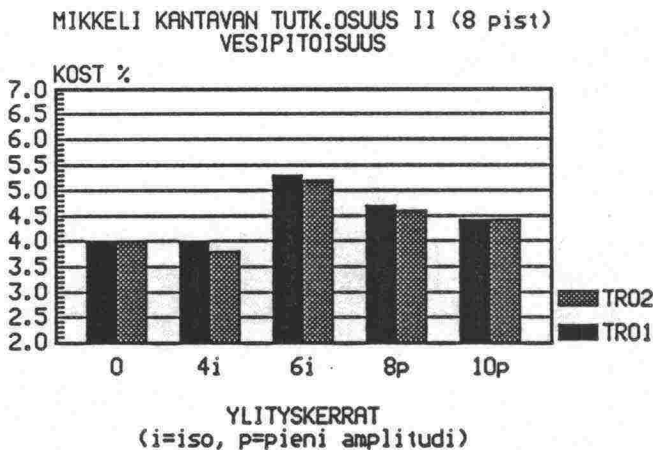
Vesipitoisuus vaihteli 4 - 5.3 %:n välillä ja pysyi kuitenkin vaatimustasossa. Kerrospaksuus vaihteli 20 - 30 cm:n välillä.

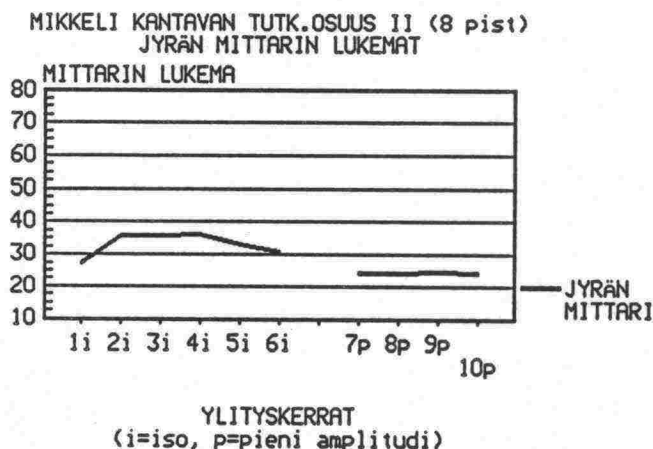
Jyrän mittarin perusteella alueella tulee suoritaa isolla amplitudilla 5 - 6 ylitystä ja pienellä amplitudilla 1 - 2 ylitystä. Jyrän mittarin näyttämät vastaavat hyvin kuivatiheyden, kantavuuden E2 ja suhteen E2/E1 muutosta, joskin kuivatiheydessä ei päästy kuin 95 %:in edellisten alueiden maksiarvosta.

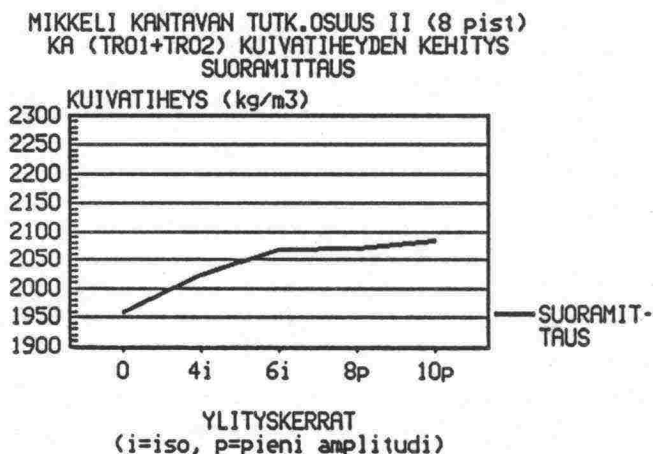
Kuivatiheys kasvoi koko tiivistystyön ajan, mutta saavutti vain 95 %:n tason edellisten alueiden maksimiarvosta. Viiden senttimetrin syvyydeltä suoritettujen mittausten perusteella materiaali oli saavuttanut maksimiarvon, joten kerroksen alaosa ei ollut tarpeeksi tiivis. Edellämainittu ilmiö johtunee käytetyn jyrän painoluokasta (7 t).

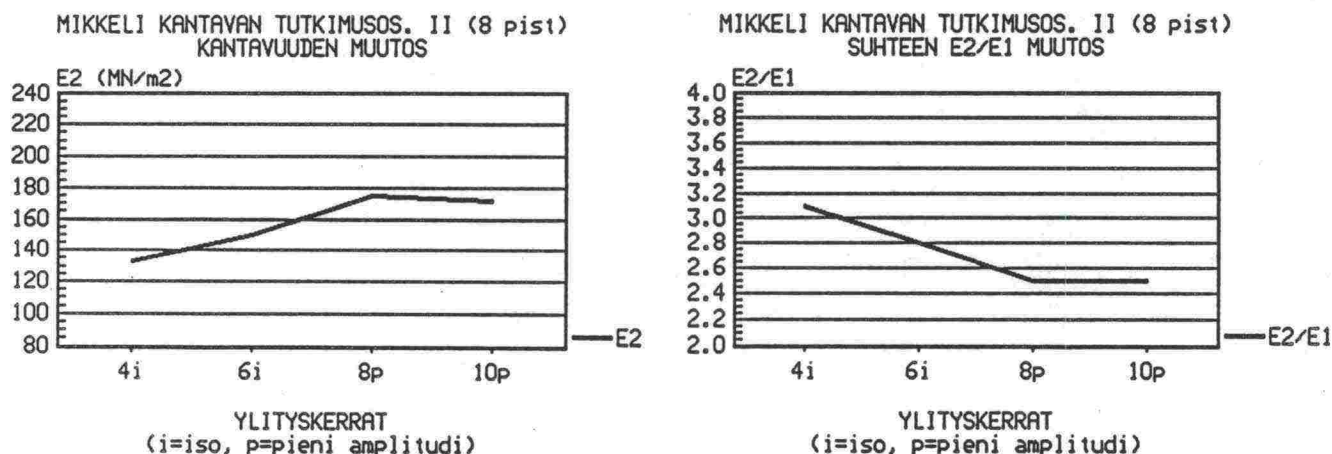
Kantavuus E2 parani kahdeksanteen ylityskertaan asti.

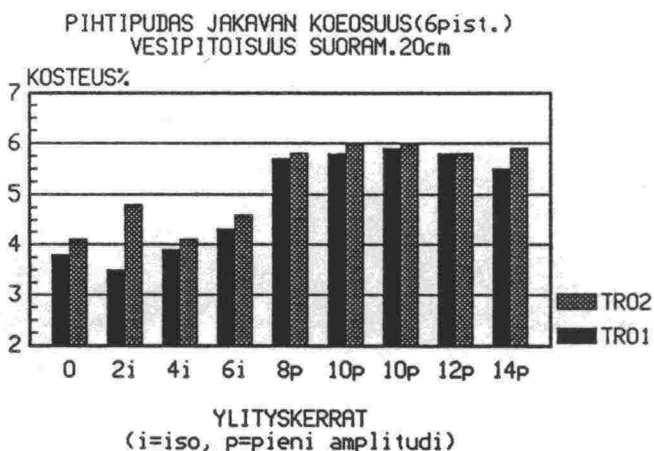
Vesipitoisuus oli optimikosteus alueella $\pm 2\%$, vaihdellen 4-6 %

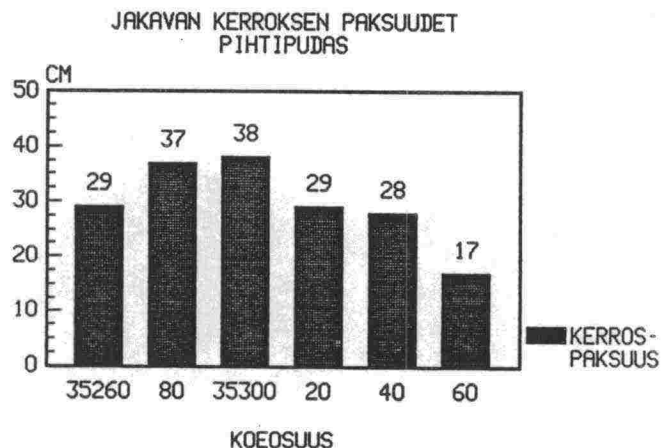
Kerrospaksuuksissa oli huomattavia vaihteluita. Paksuus keskilinjalta tutkimuspisteestä.

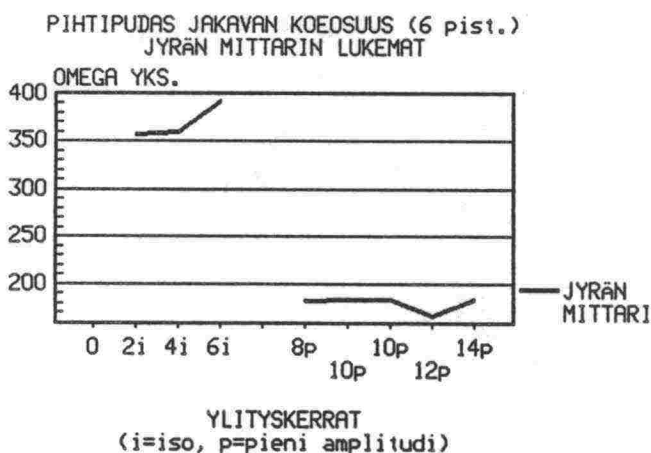
Kantavuuden/tiiviuden lisääntymistä oli havaittavissa aina kuuteen ylityskertaan isolla amplitudilla. Alla olevat kerrokset tiivistyivät lisää jyrän alla, mihin jyrän mittari reagoi. Siirryttäessä pieneen amplitudiin, tiivistyminen/kantavuuden lisäys oli $\pm 0\%$.

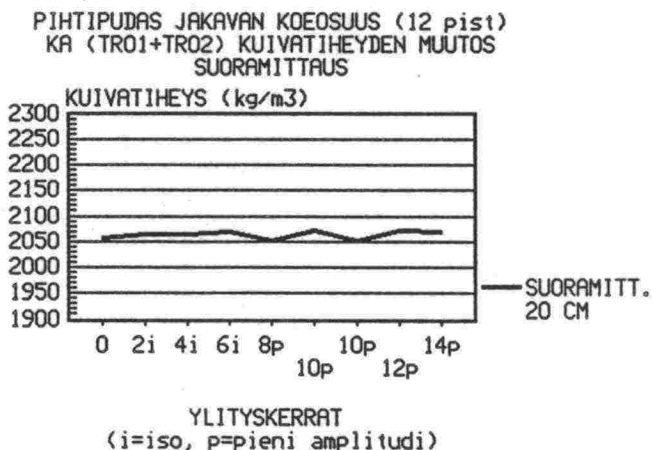
Jyräskerrat eivät lisänneet kuivatiheyttä.

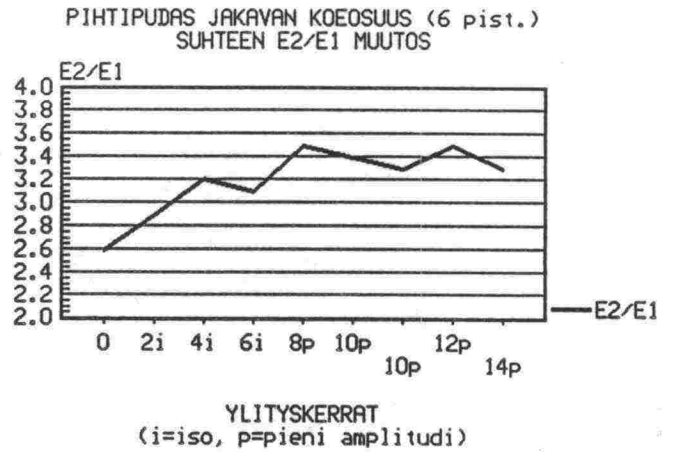
Jyräyksien aikana kantavuus ei lisääntynyt, eli jyrättävä kerros oli saavuttanut kantavuutensa ennen jyräämistä.

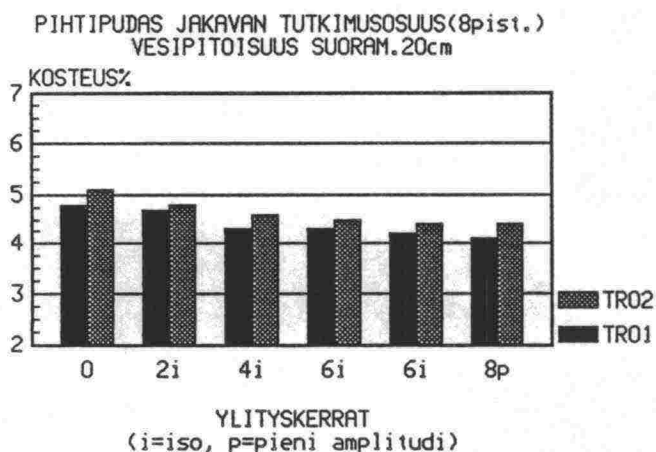
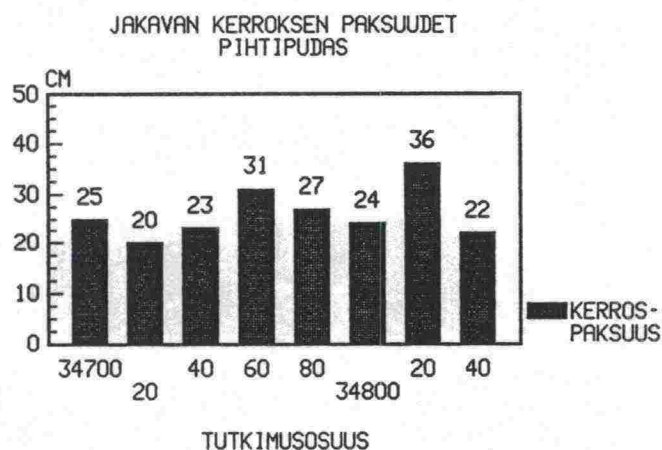
Vesipitoisuus pysyi 4 -5 %:n välillä, mikä vastaa asetettua vaatimusta. Kerrospaksuuksissa suuret vaihtelut; 20 -36 cm.

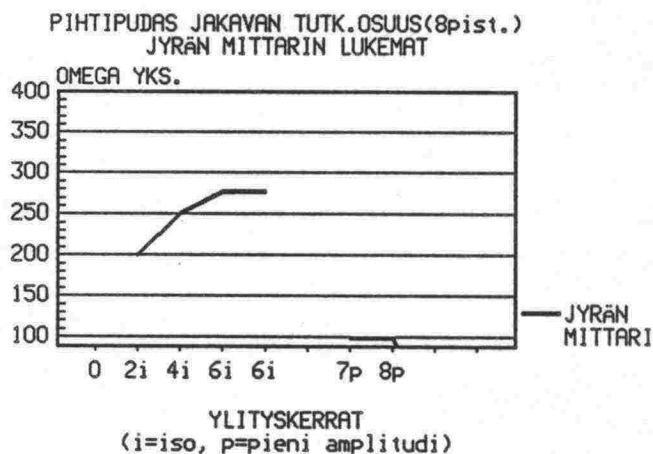
Kantavuuden/tiivistymisen paranemista kuuteen ylityskertaan isolla amplitudilla. Jyränmittari ei reagoinut E2/E1 suhteessa tapahtuneeseen yön aikaiseen paranemiseen.

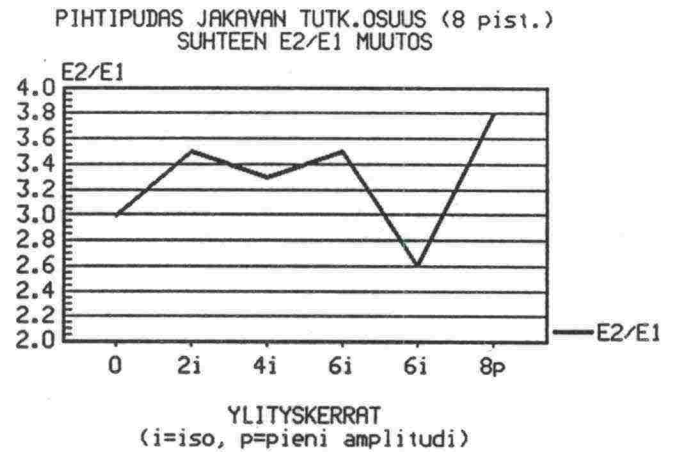
E2 arvo (85 MN/m²) n. 20 % pienempi koeosuuteen verrattuna. Syynä lienee pohjamaan olosuhteet ja tiivistettävän kerroksen materiaali.

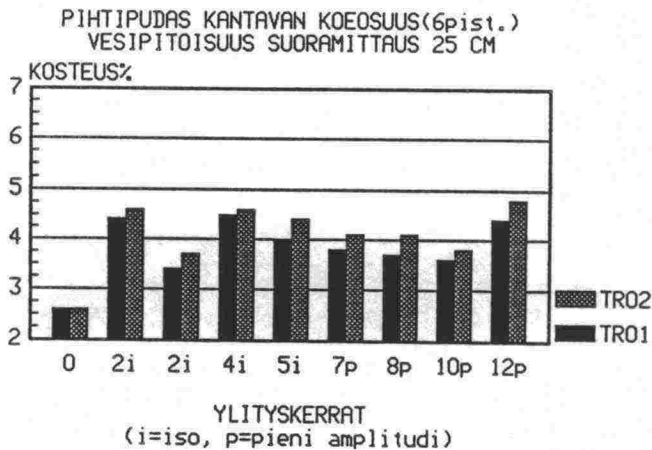
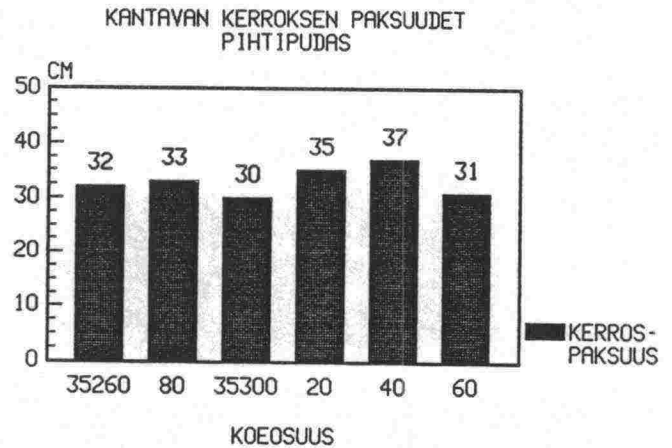
Vesipitoisuus tutkimuspisteissä oli tasainen, lukuunottamatta ennen jyräystä havaittua arvoa.

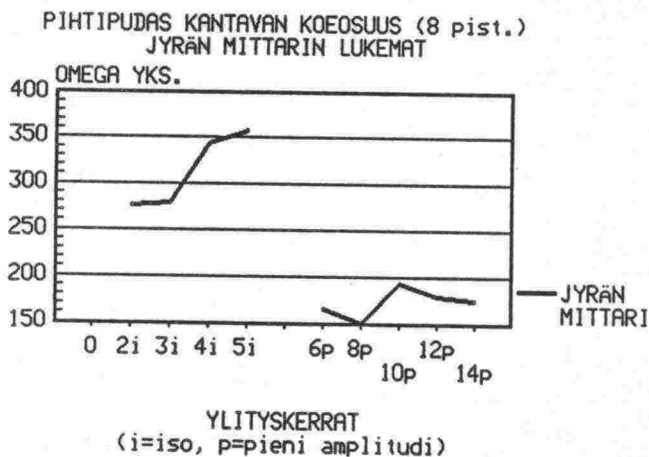
Mittarin mukaan 5:n ylityskerran jälkeen voitiin siirtyä käyttämään pientä amplitudia. Tarvittava tiiviyys saavutettiin mittarin mukaan pinnan osalta kahdella ylityskerralla.

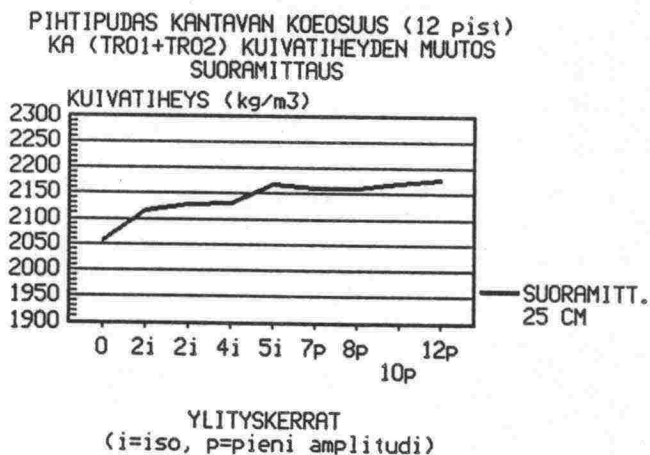
Kuivatiheys parani jyrän mittareiden mukaisesti. Jyräyksen edetessä muutos 2050 -2170 kg/m3.

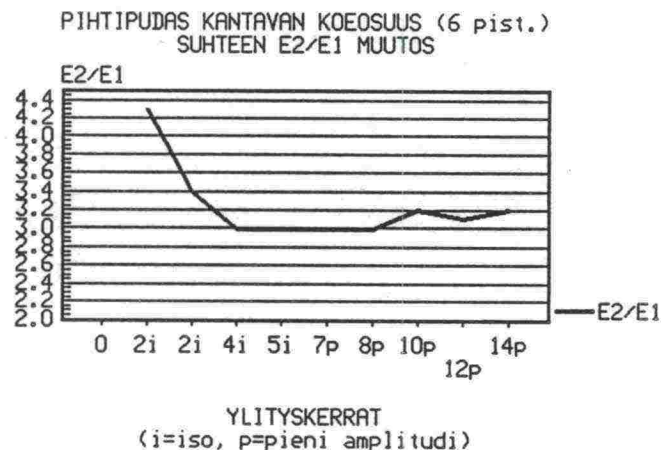
Kantavuuden kehitys oikean suunnan jyräyksen lisääntyessä. Jyräyksen jälkeinen arvo 140 MN/m² pieni, tavoitekantavuuteen 210 verrattuna.

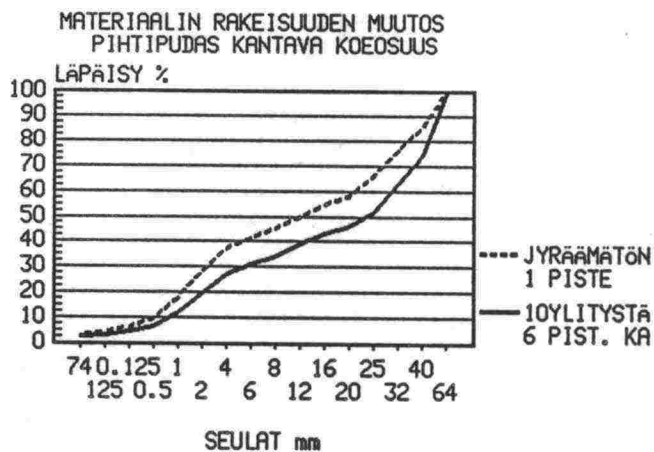
Koeosuudelta otettiin materiaalinäytteet 10 cm:n syvyydeltä ennen jyräyksiä ja jyräyksen jälkeen. Jyräämättömän kerroksen näyte (1 näyte) oli hienompaa kuin 10:n ylityskerran jälkeinen materiaali. Tulos ei ole täysin verrannollinen, koska jyräämättömän osalta näytemäärä vähäinen.
