TÄRYJYRÄYKSEN LAADUNVARMISTUS

TIE- JA VESIRAKENNUSHALLITUS
Tuotannon kehittämispalvelut

HELSINKI 1989

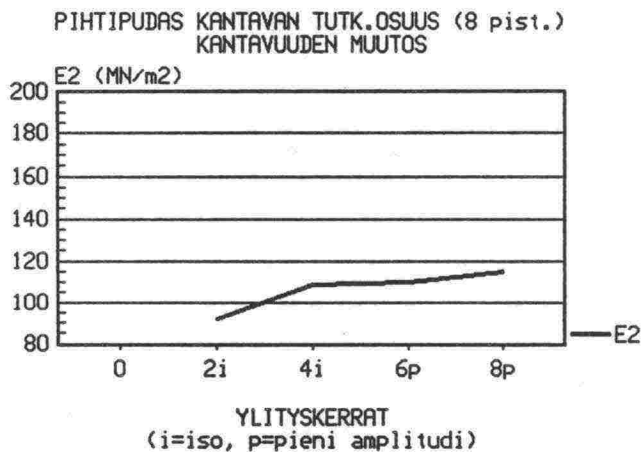
E2-kantavuuden muutoksen suunta oikea, mutta E2-arvo pieni jyräyksienkin jälkeen (115 MN/m²). Mittausajankoh- ta korostui ko. tuloksessa.

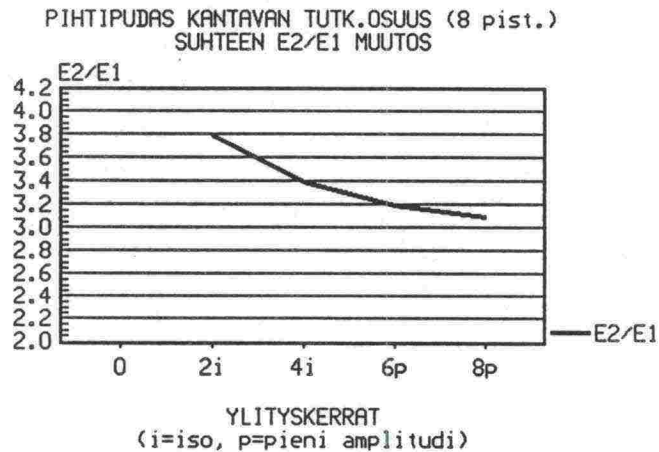
Suhteen muutos suunta oikea, mutta 8:n ylityskerran jäl- keinen suhde huono 3.1.
