Riista-aitakokeilu valtatiellä 6

Tielaitoksen
selvityksiä

63/1995

Tielaitoksen selvityksiä
63/1995

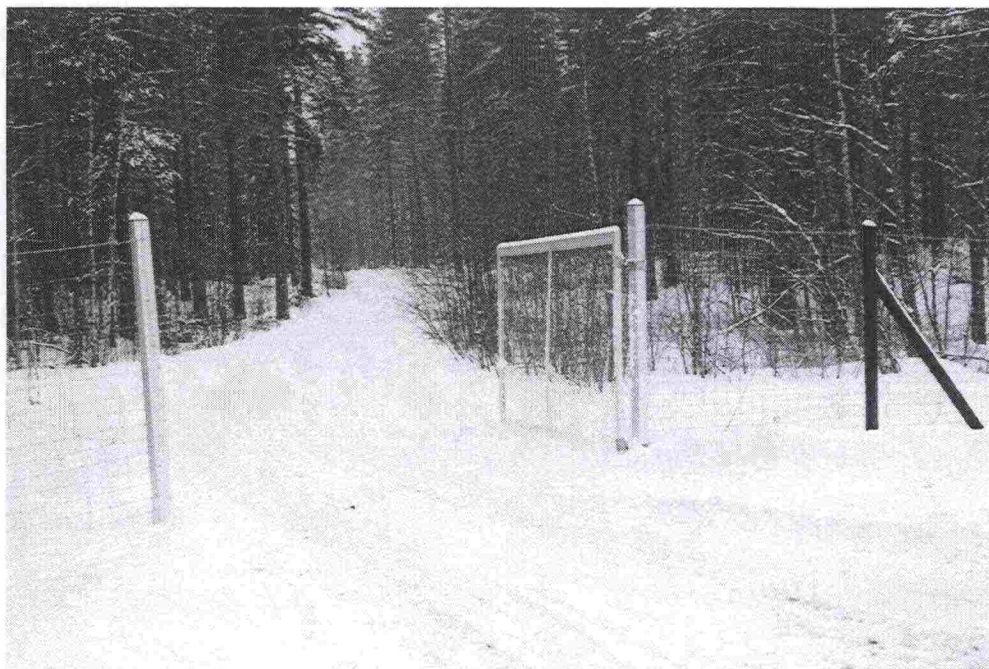
Aitaan on rakennettu 37 avattavaa veräjää maatalousliittymiin ja vähän käytetyille yksityisteille. Veräjien kiinnipysymistä on tarkkailtu noin kerran kuukaudessa vuosina 1990 - 1993. Yleisesti veräjät ovat pysyneet hyvin kiinni. Kesällä ja syksyllä on tarkastuksissa huomattu vain 1 - 2 veräjän olevan avoinna. Talvella ja keväällä veräjiä on ollut avoinna useampia, 2 - 4 kpl. Jos portti on jäänyt auki lumentulon jälkeen, se on usein ollut avoinna koko talven, koska lumen sisään jäänyttä porttia ei ole voitu sulkea.

Kuva 4: Lumen sisään jäänyt avoin portti.

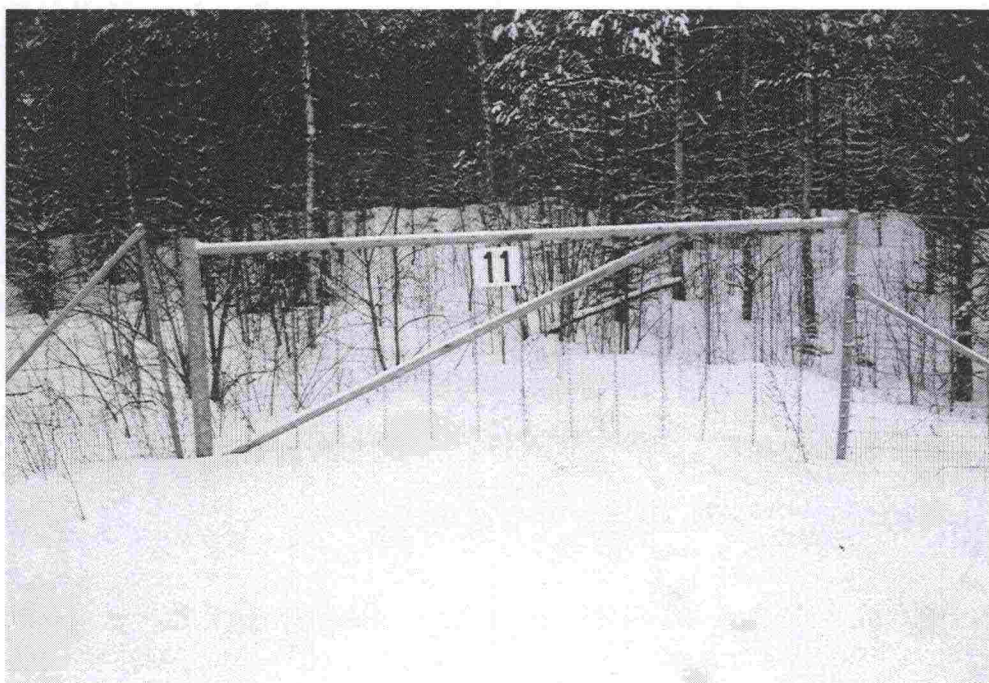
Alkuperäisiä rakennettuja veräjiä on kahdentyyppisiä. Pystyketjuin varustetun puomiveräjän on huomattu estävän huonosti hirvien kulkua; hirvet ovat oppineet kulkemaan puomin alta, ketjujen välistä tiealueelle. Aidan korkuinen metallikehikkoinen veräjä on sen sijaan ollut tehokas.

Kuva 5: Ketjuportti.

Kunnossapidossa saatujen kokemusten mukaan puomiveräjiä on ryhdytty uusimaan metallikehyksiksi. Salvan korvaamista kestävämmäksi tulee myös harkita.

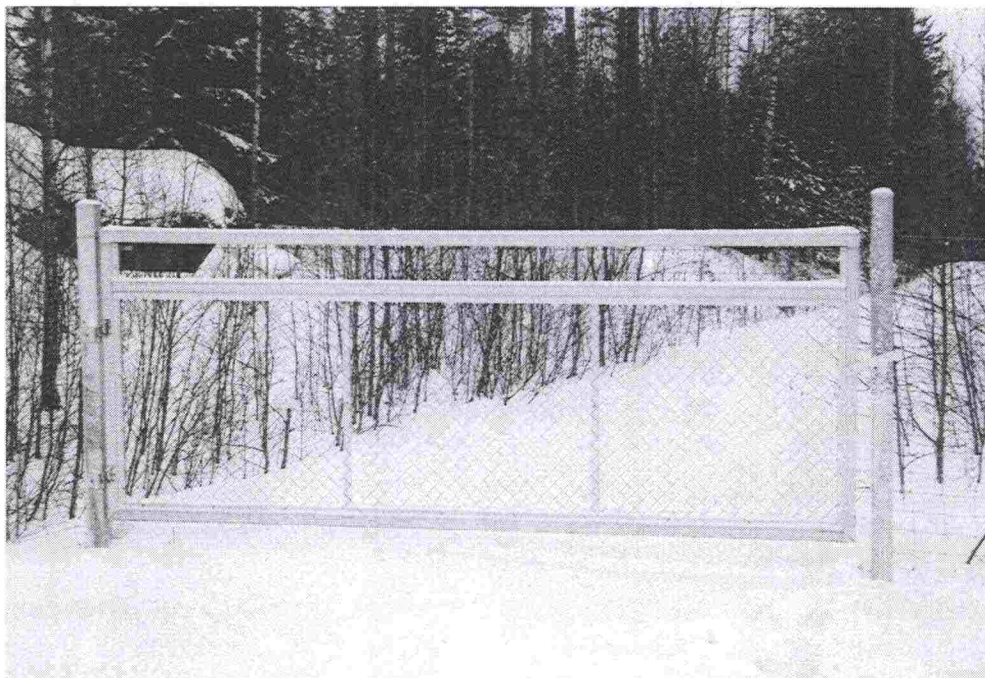
Kuva 6: Metallikehyksinen portti.

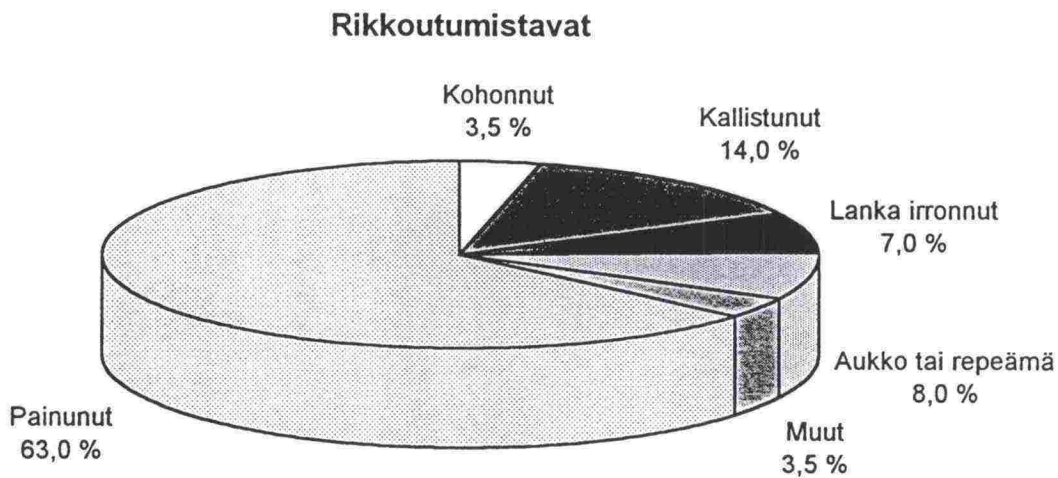
Aita on rikkoutunut useimmiten siten, että hirvi on yrittänyt hypätä aidan ylitse ja osittain pudonnut aidan päälle tai hyppyvoiman vuoksi aiheuttanut painuman yläreunaan. Aidan kallistumat ja ylälangan irtoaminen ja katkeaminen johtuvat samasta seikasta. Hirvi on saattanut myös juosta tai törmätä päin aitaa tai tunkeutua aidan lävitse. Poroverkko-osuuksilla, missä aita on noin 0,5 m:n korkeudella maanpinnasta, on hirviä päässyt tielle aidan alitse.

Kuva 14: Aitojen rikkoutumistavat.

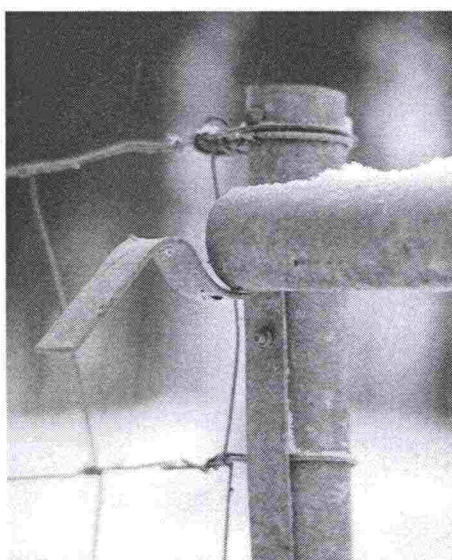
Veräjissä olevat lukot ovat myös aiheuttaneet ongelmia. Ketjuportin mekanismi on itsesulkeutuva, jos portti on kohdallaan eikä puomi ole vääntynyt tai salpapuolen tolppa siirtynyt paikaltaan. Salvan toimintavarmuus nykyisellä rakenteella on kuitenkin enintään tyydyttävä.

Kuva 15: Ketjuportin salpa.

Veräjien salpalaitetta tulee myös kehittää toimintavarmemmaksi. Puomiveräjien jousisalpa on käyttökelpoinen, kunhan salpapuomin pituutta ja jousen syvyyttä lisätään.

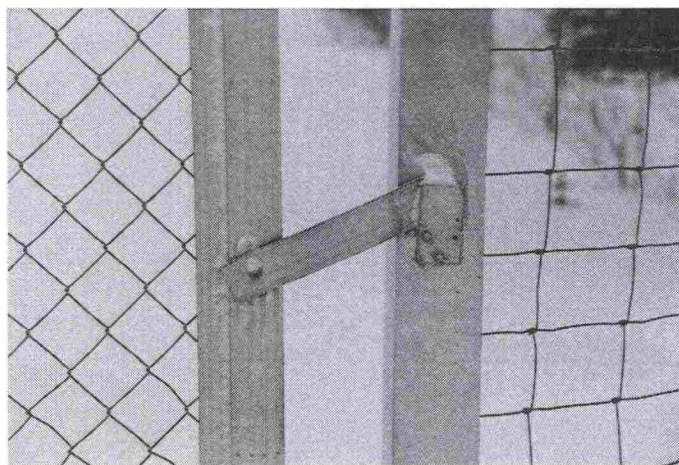
Isoissa metallikehyksisissä porteissa on kevytrakenteinen salpa. Jos portti vähänkin vääntyy tai saranat antavat myöten, salpa ei mene paikalleen. Tuuli saattaa ravistella raskasta porttia, joka vähitellen vääntää salvan tai kiinnikkeen irti. Talvella portin saaminen oikealle kohdalle salvan sulkemiseksi on vaikeaa lumen vuoksi.

Kuva 16: Metalliportin salpa.

Parempi vaihtoehto on kuitenkin portin yläreunaan kiinnitetty lenkkisalpa, joka putoaa vastakappaleen ympärille. Portin alareunaan tien puolelle saattaa olla tarpeen kiinnittää tuki portin vääntymisen estämiseksi. Portti aukeaa metsään päin, jolloin metsästä tielle tuleva eläin ei voi painollaan vääntää porttia auki. Toisena vaihtoehtona on portin keskikohtaan kiinnitettävä lujatekoisempi salpalaite, joka on avattavissa molemmin puolin porttia.
