RAPORTEJA 82 | 2014

**YMPÄRISTÖNHOITOTYÖT ETELÄ-SAVOSSA
YMPÄRISTÖNKUNNOSTUSHANKE 2010–2014**

Etelä-Savon elinkeino-, liikenne- ja ympäristökeskus

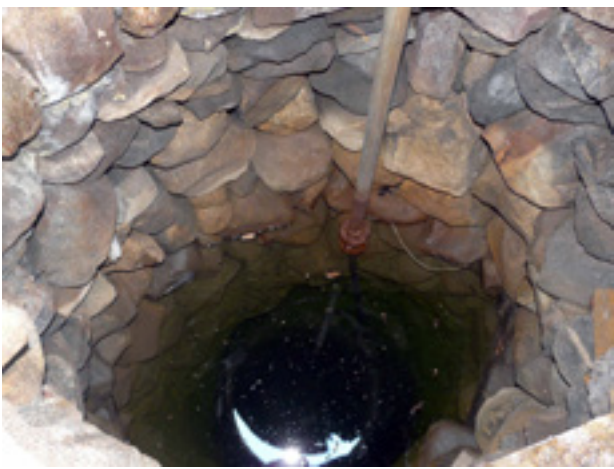
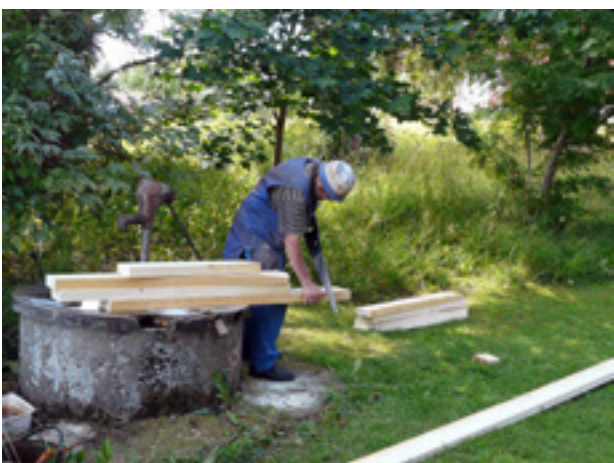
Hankkeen yksi tavoite oli vaalia vanhaa, tässä kohteessa oli vanha kivikaivo joka kunnostettiin

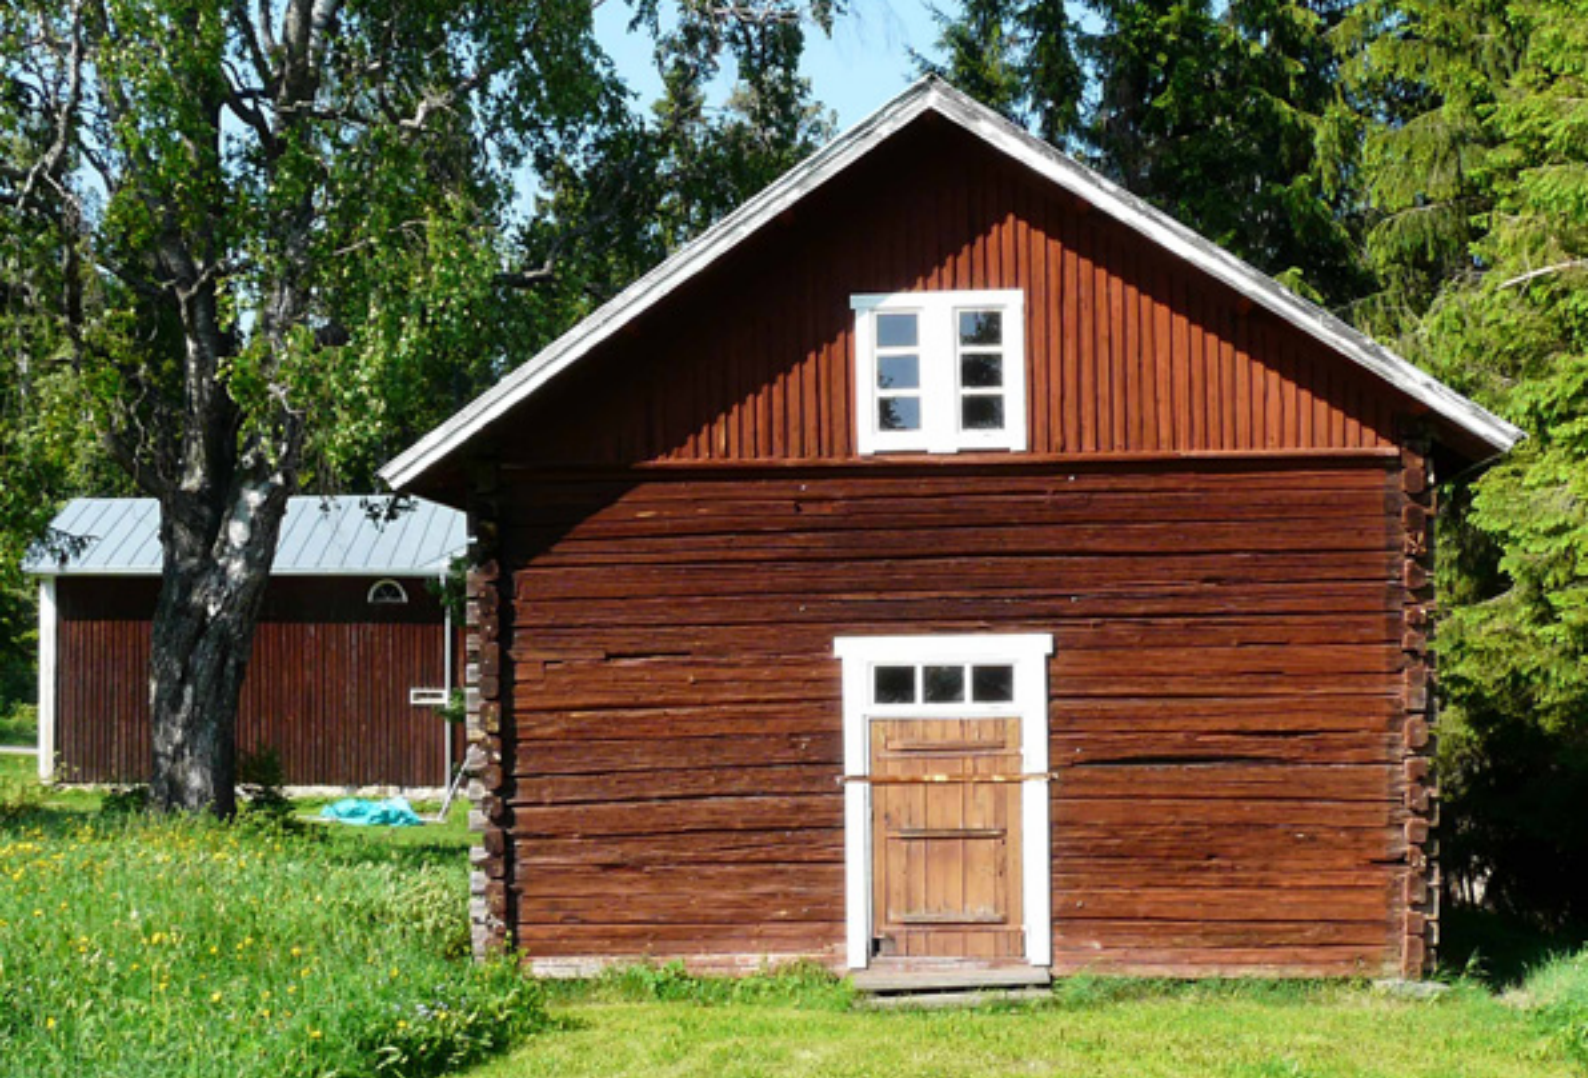
Riihi ennen ja jälkeen kunnostuksen.

Aikaisemmin riihenä palvelut rakennus on siirretty nykyiselle paikalleen keskustasta, kirjaston paikalta, vuonna 1989. Tällä hetkellä riihi toimii museoesineiden varastona. Rakennus on perustettu nurkkakiville. Vuonna 2012 alimmissa hirsissä olleet lahovauriot korjattiin paikkaamalla ja seinän keskikohdalle lisättiin perustuskivet. Seinähirsien syviä säilytymiä paikattiin veistämällä kolmiorimoista koloihin sopivat paikkapaikat. Päätykolmioiden peiterimalaudoituksen naulauksia kiristettiin. Rakennuksessa on maalaamaton aaltopeltikate, jonka alla on huonokuntoinen pärekatto. Riiheen kyllästetystä puusta tehdyt ikkunanpokat jätettiin toistaiseksi paikoilleen, mutta niiden tilalle on syytä etsiä esim. vanhat kierrätetyt ikkunat seuraavien kunnostustöiden yhteydessä. Punamultamaalissa olevista jäljistä päätellen pitkänurkkaisen hirsirakennuksen nurkanpäät ovat aikaisemmin olleet koteloidut, joten nurkkakotelot tehtiin dokumenttien perusteella suojaamaan rakennuksen nurkkasalvoksia. Rakennus maalattiin itali-anpunaisella keittomaalilla. Tuki-pienoavi maalattiin keltaisella keittomaalilla. Nurkkakotelot, otsalaudat ja pieluslaudat maalattiin valkoisella pellavaöljymaalilla.

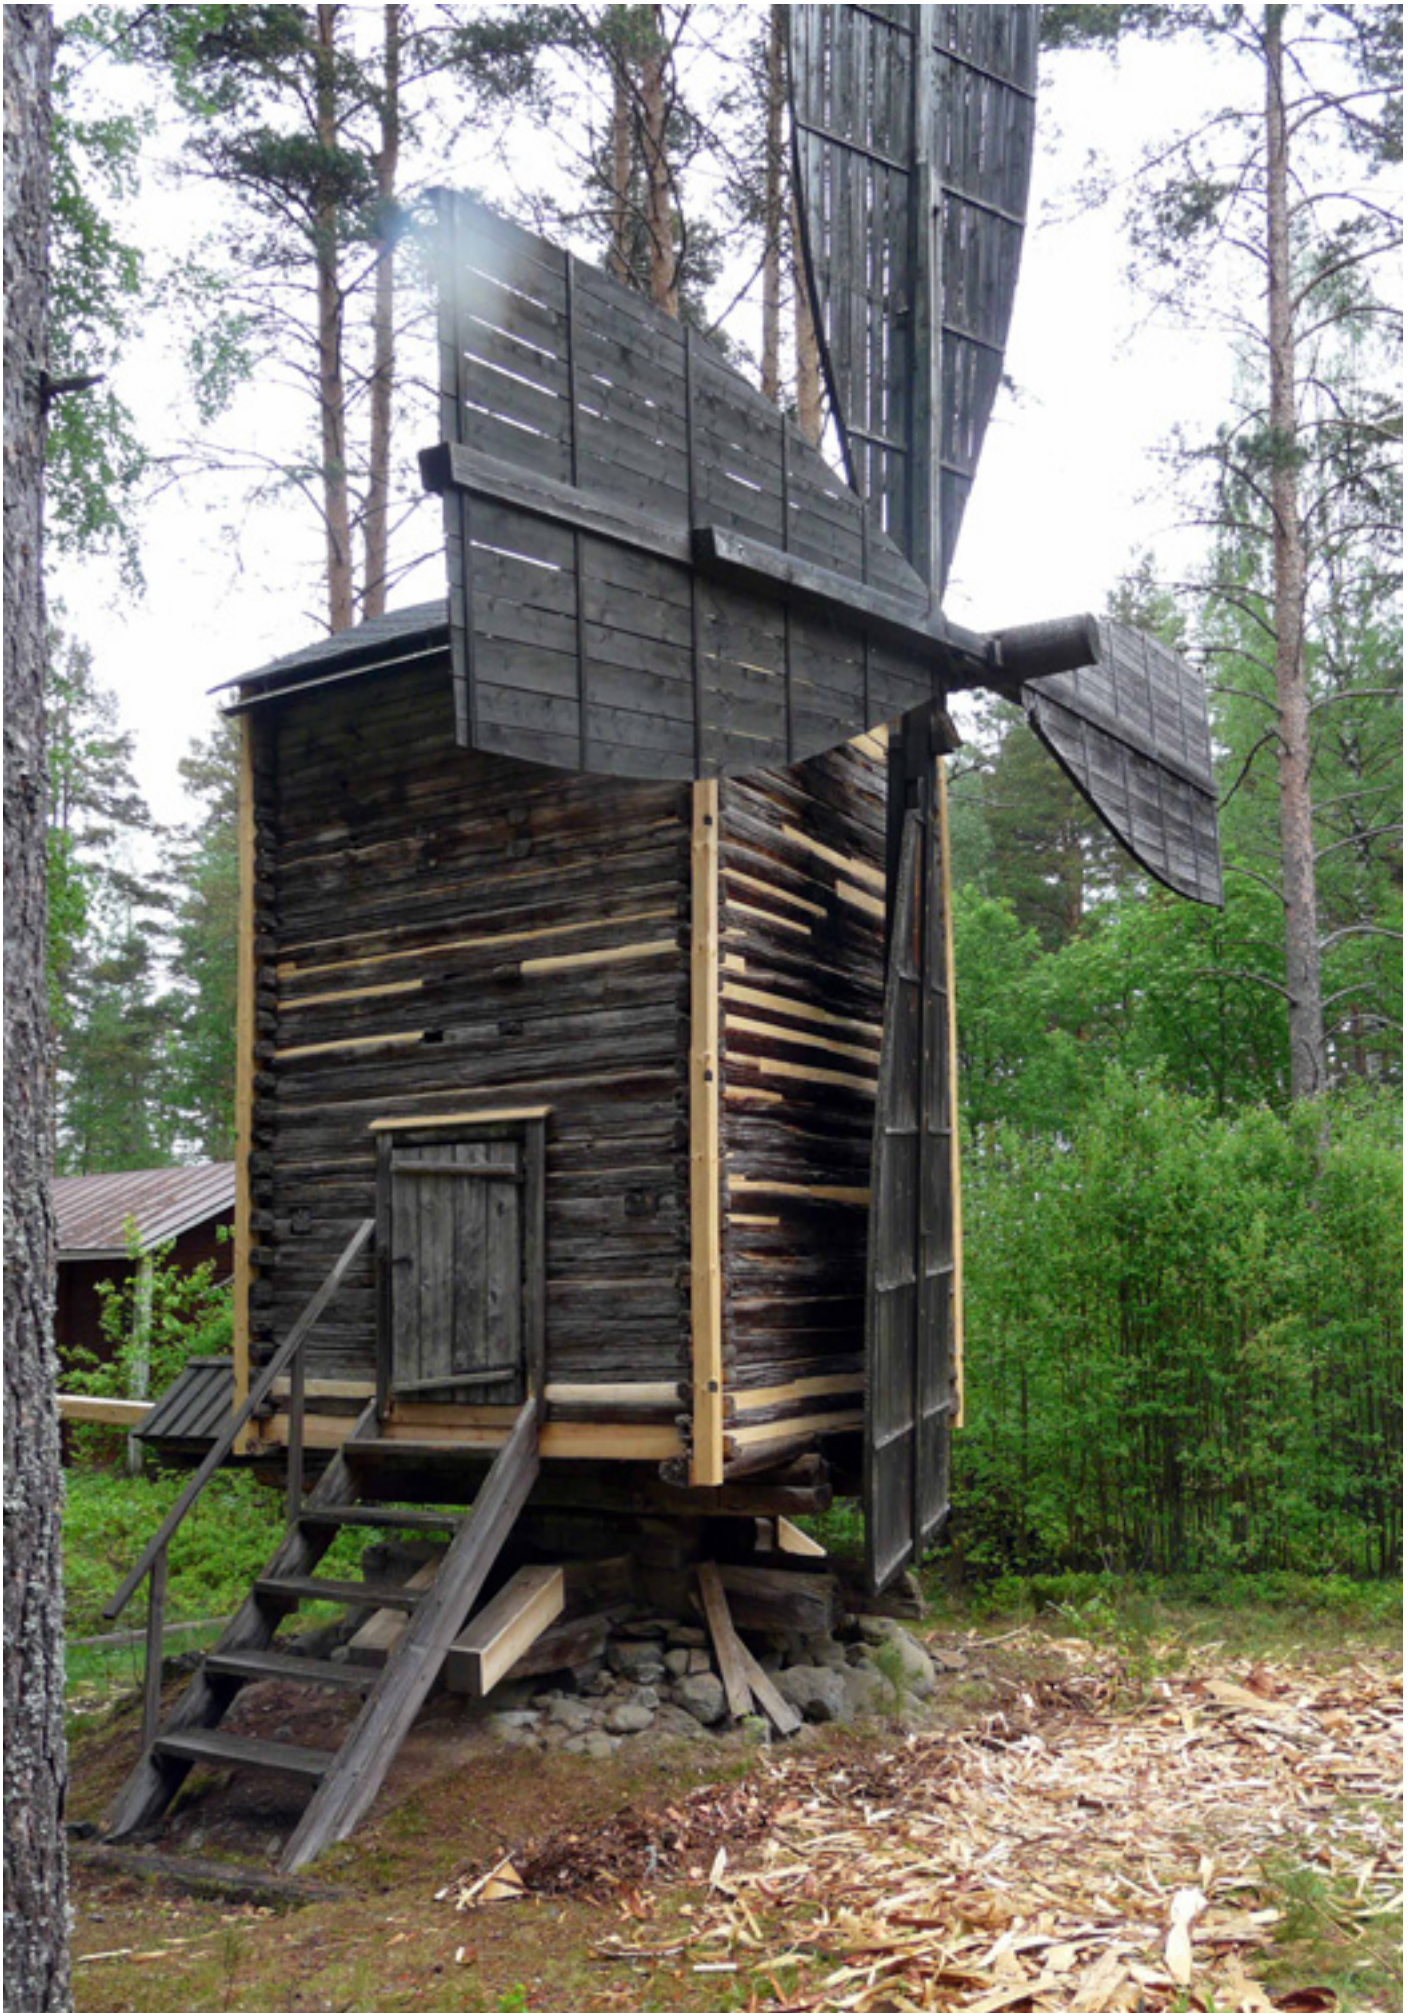
Tuulimyllyn seinän paikat tummuvat muutamassa vuodessa

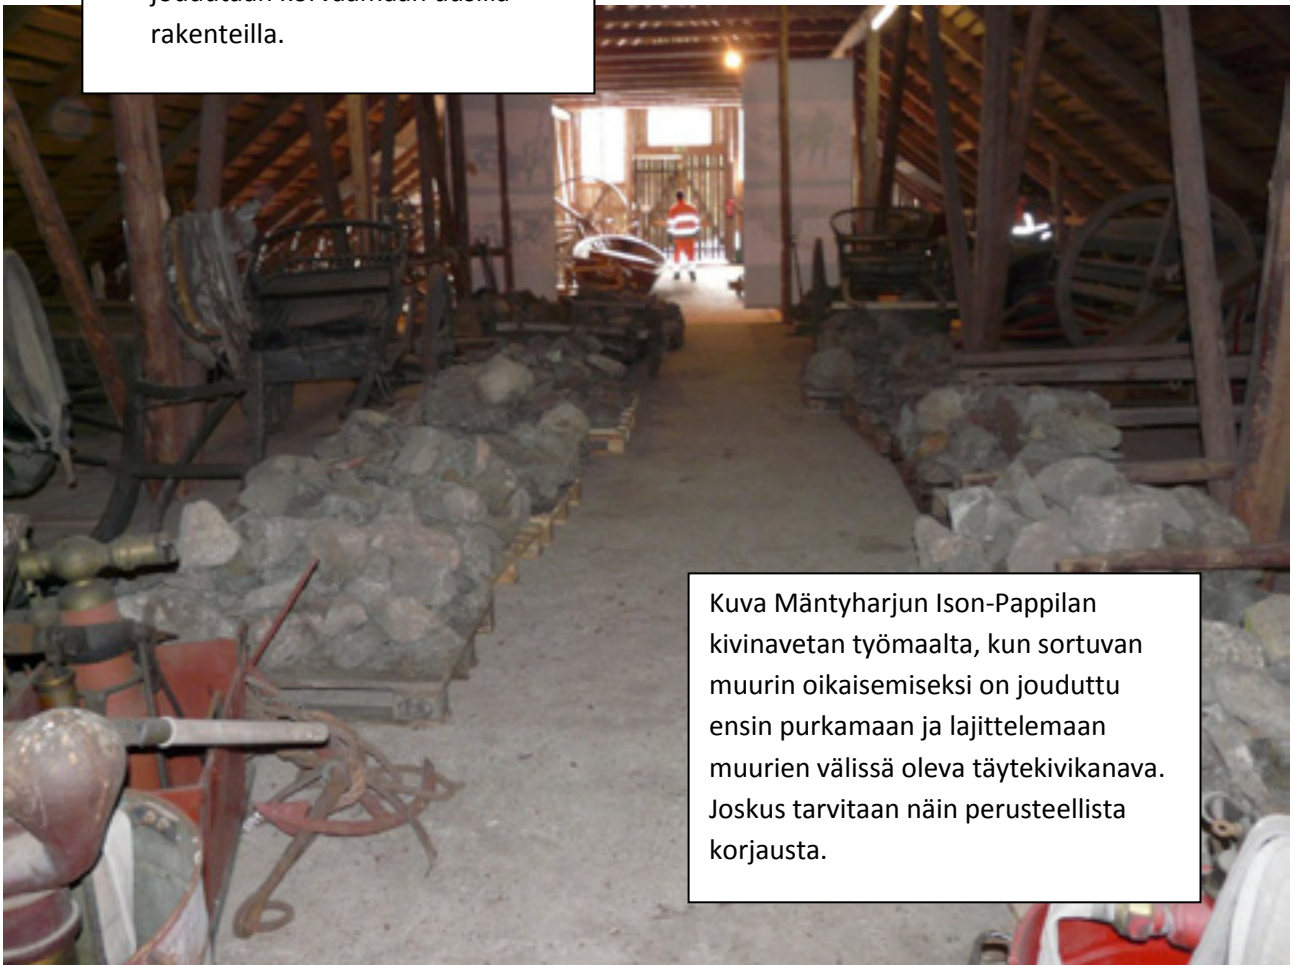
Kuva Mäntyharjun Ison-Pappilan kivinavetan työmaalta, kun sortuvan muurin oikaisemiseksi on jouduttu ensin purkamaan ja lajittelemaan muurien välissä oleva täytekivikanava. Joskus tarvitaan näin perusteellista korjausta.

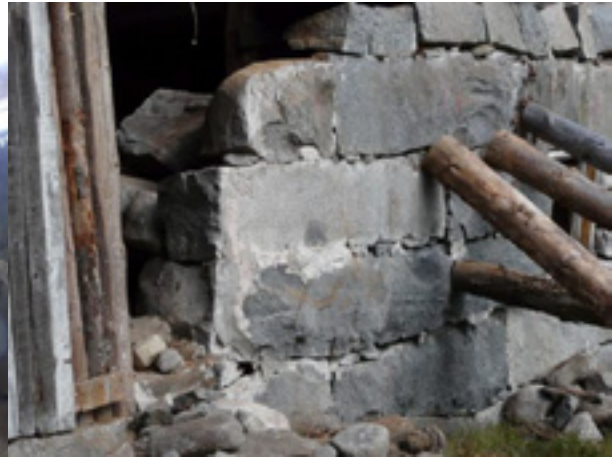
Kaksinkertaisen kiviseinän ulko- ja sisämuurit ennen korjausta.

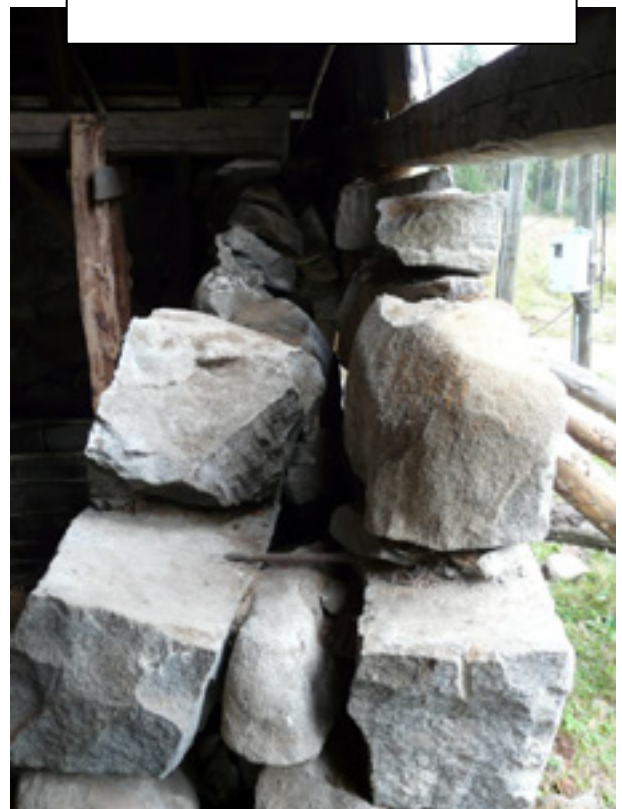
Kaksinkertaisen kiviseinän muurirakenne, jossa pienemmistä kivistä koostuva eristekerros on ulko- ja sisämuurin välissä. Kuvassa näkyy myös muureja sitova hakasrauta.

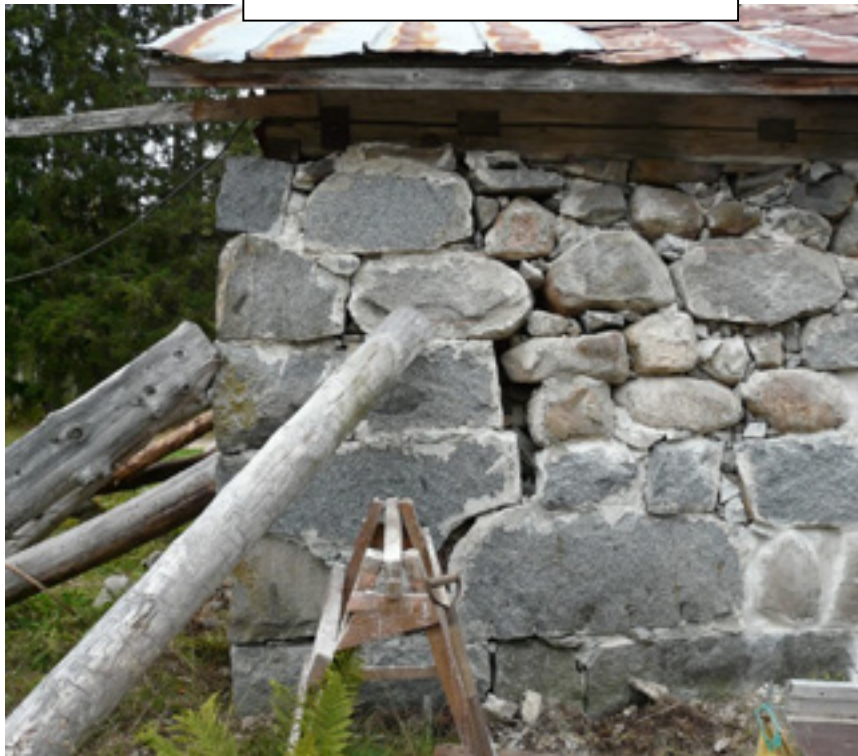
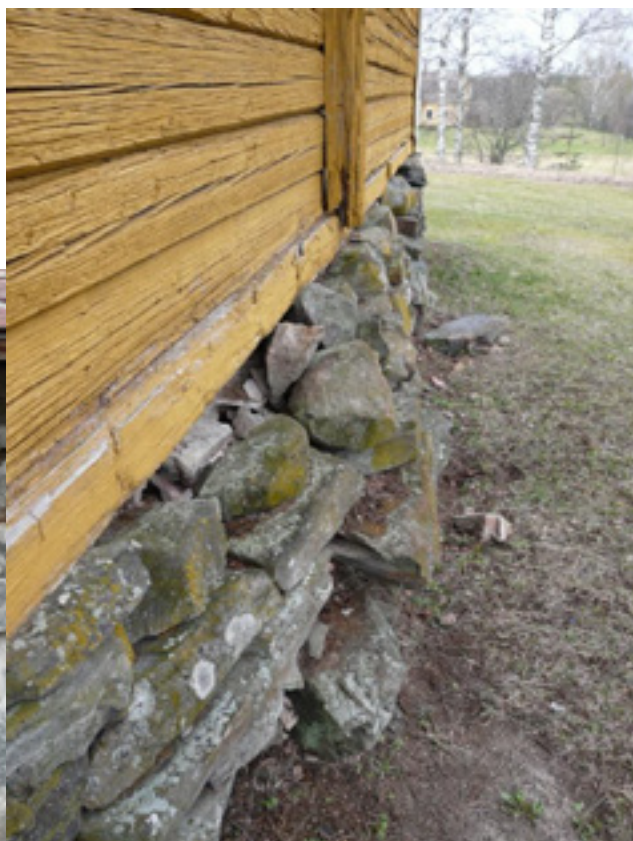
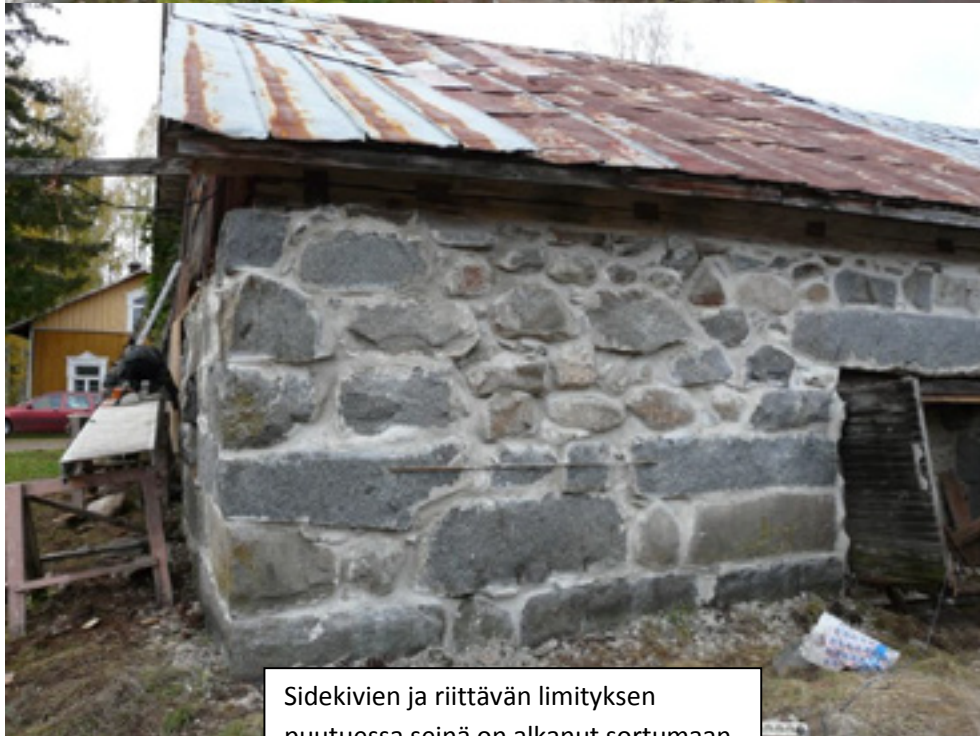
Roudan ja rakenteisiin jäätyneen veden liikkeistä sekä rapauttavasta vaikutuksesta vaurioitunut seinämuuri ja kivijalka. Molemmissa kohteissa puuttuu myös muuria suojaava tippalauta.

Sidekivien ja riittävän limityksen puutuessa seinä on alkanut sortumaan päällekkäisten pystysaumojen kohdalta, ja muurin sidontaan on tarvittu hakasrauta.

4. Selvitetään kiven liikkeiden, sortumisen ja **vaurion syyt**. Esim. jos maa on jatkuvasti routiva, niin selvitetään mistä vesi ja kosteus kertyvät muurin alle. Maan muotoilu, salaojitus ja sadeveden johtaminen katolta sekä seinänvierustoilta ovat yleensä tarpeen. Myös muurin päältä muurin sisään kertyvä ja jäätyvä vesi voivat olla vaurion syytä. Esim. seinäpinnasta ulkoneva ilman tippalautaa tai muuta suojausta jäänyt muuri kerää sadevettä sisäänsä.

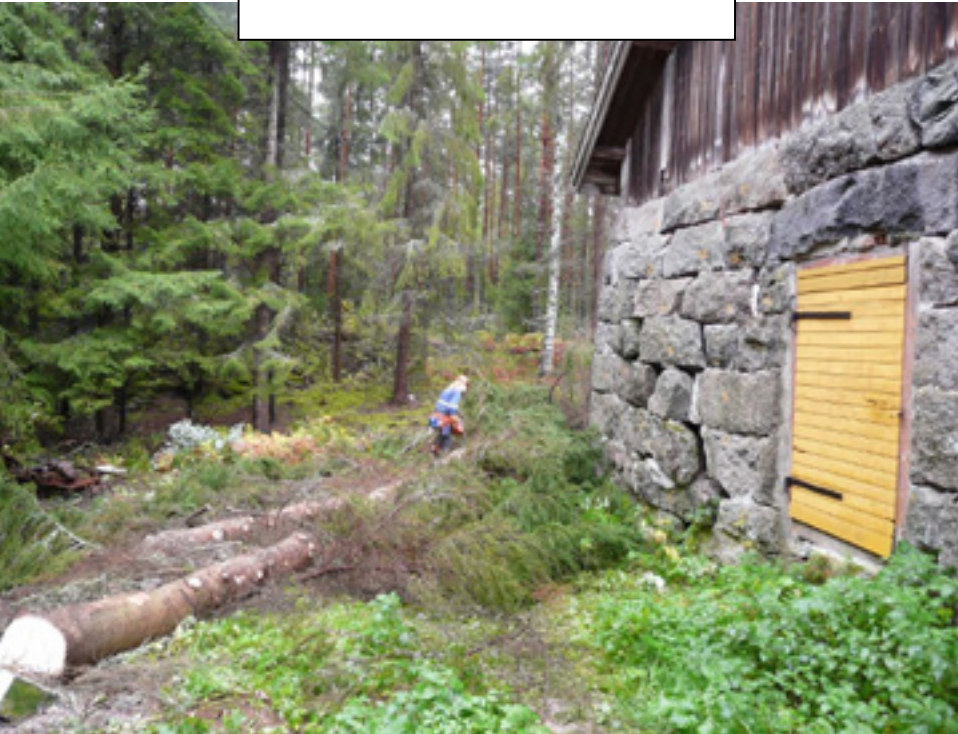
Ympäristöä raivataan poistamalla puita ja kosteta ylläpitävää kasvillisuutta.

5. Ympäristön raivaus poistamalla kosteutta ylläpitävää kasvillisuutta, roskat ja kohonnut maanpinta rakenteiden reunustoilta kuuluu vuosittaisiin ylläpitotoimiin. Maata voidaan joutua myös kuivattamaan routimisen välttämiseksi. Tarkistetaan maan kallistukset ja sadevesien valumasuunnat. Tarvittaessa tehdään niskaojat ja räystäälle sadevesikourut. Toisaalta veden lisääminen voi tulla kyseeseen, jos perustusten hirsjarina on vaarassa kuivua.

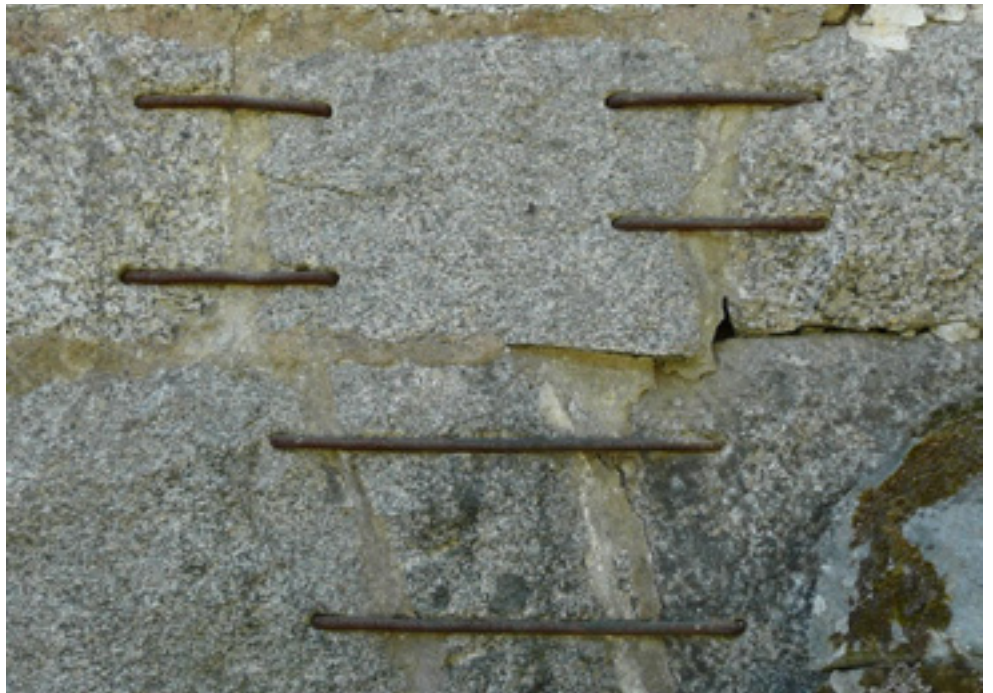
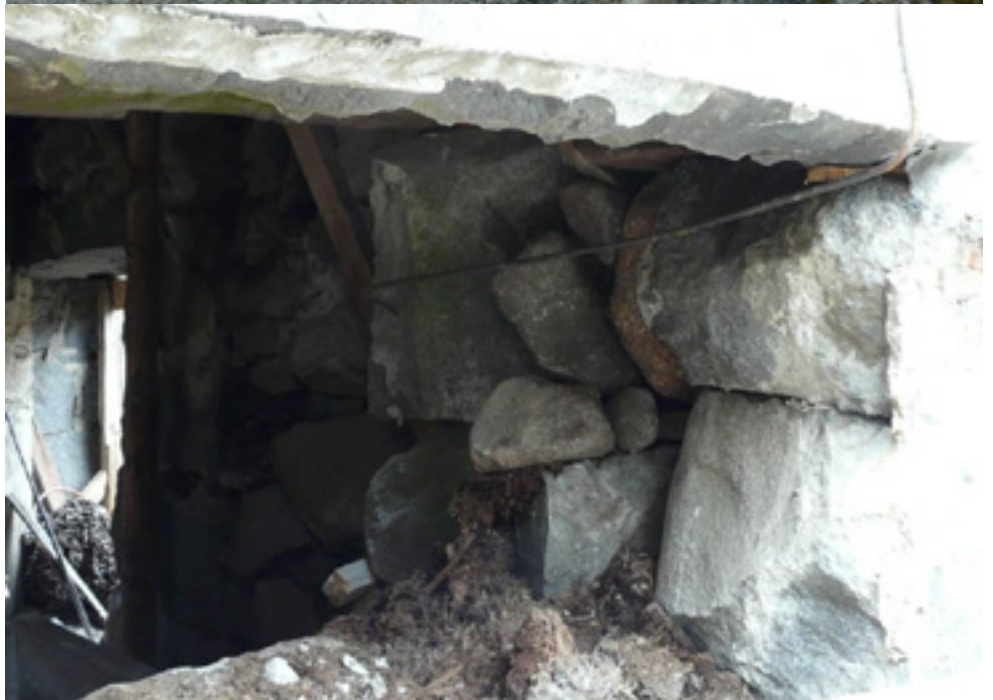
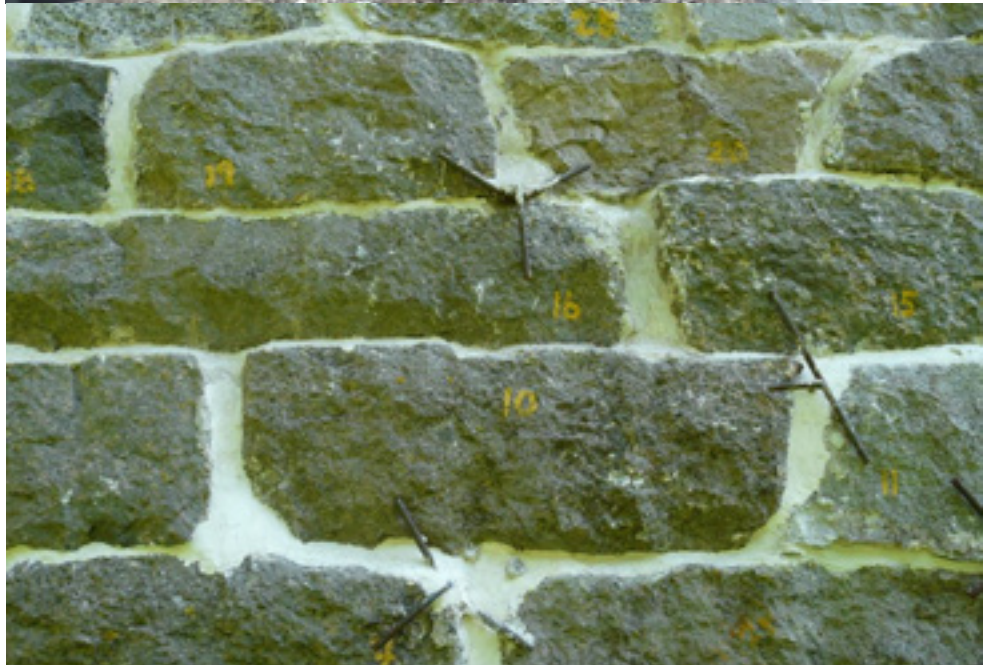
Sidekivien puuttuessa muurin pitävyys varmistetaan sekä pituus- että poikittaissuunnassa hakasraudoin ja ankkurein. Alimmassa kuvassa on myös kivien numerointia muurin uudelleen ladonnan tai sortumisvaaran vuoksi.

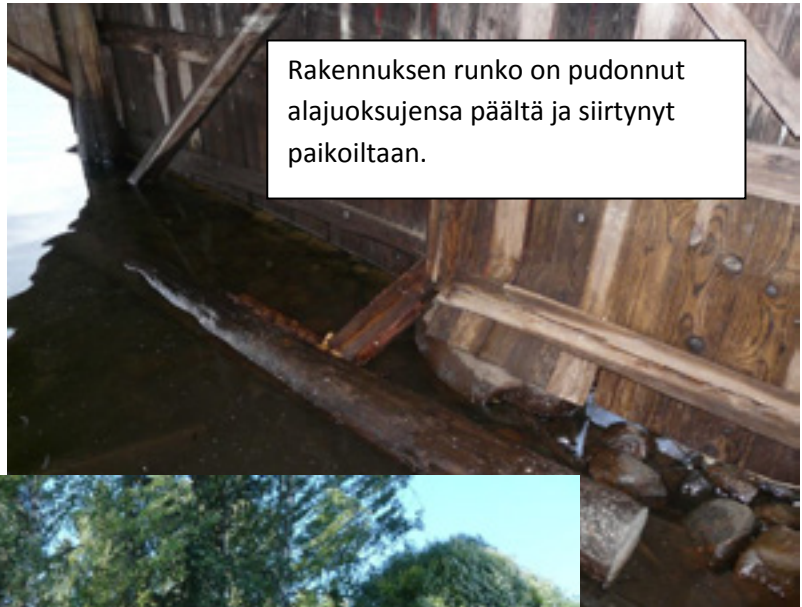
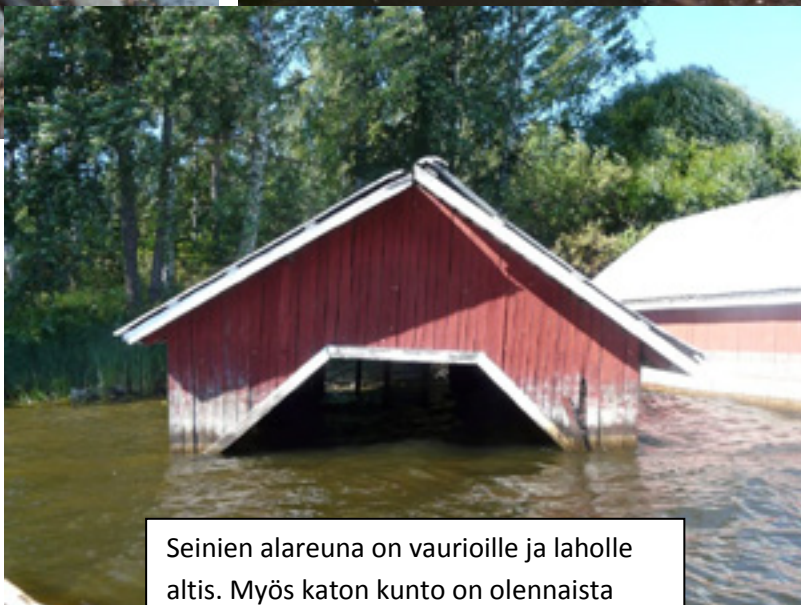
Rakennuksen runko on pudonnut alajuoksujensa päältä ja siirtynyt paikoiltaan.

Seinien alareuna on vaurioille ja laholle altis. Myös katon kunto on olennaista rakennuksen säilymisen kannalta.
