Sorakuoppien kartoitus ja kunnostustarpeen arviointi Kaakkois-Suomen alueella

**KAAKKOIS-SUOMEN YMPÄRISTÖKESKUKSEN
RAPORTTEJA 6 | 2007**

Kouvola 2007

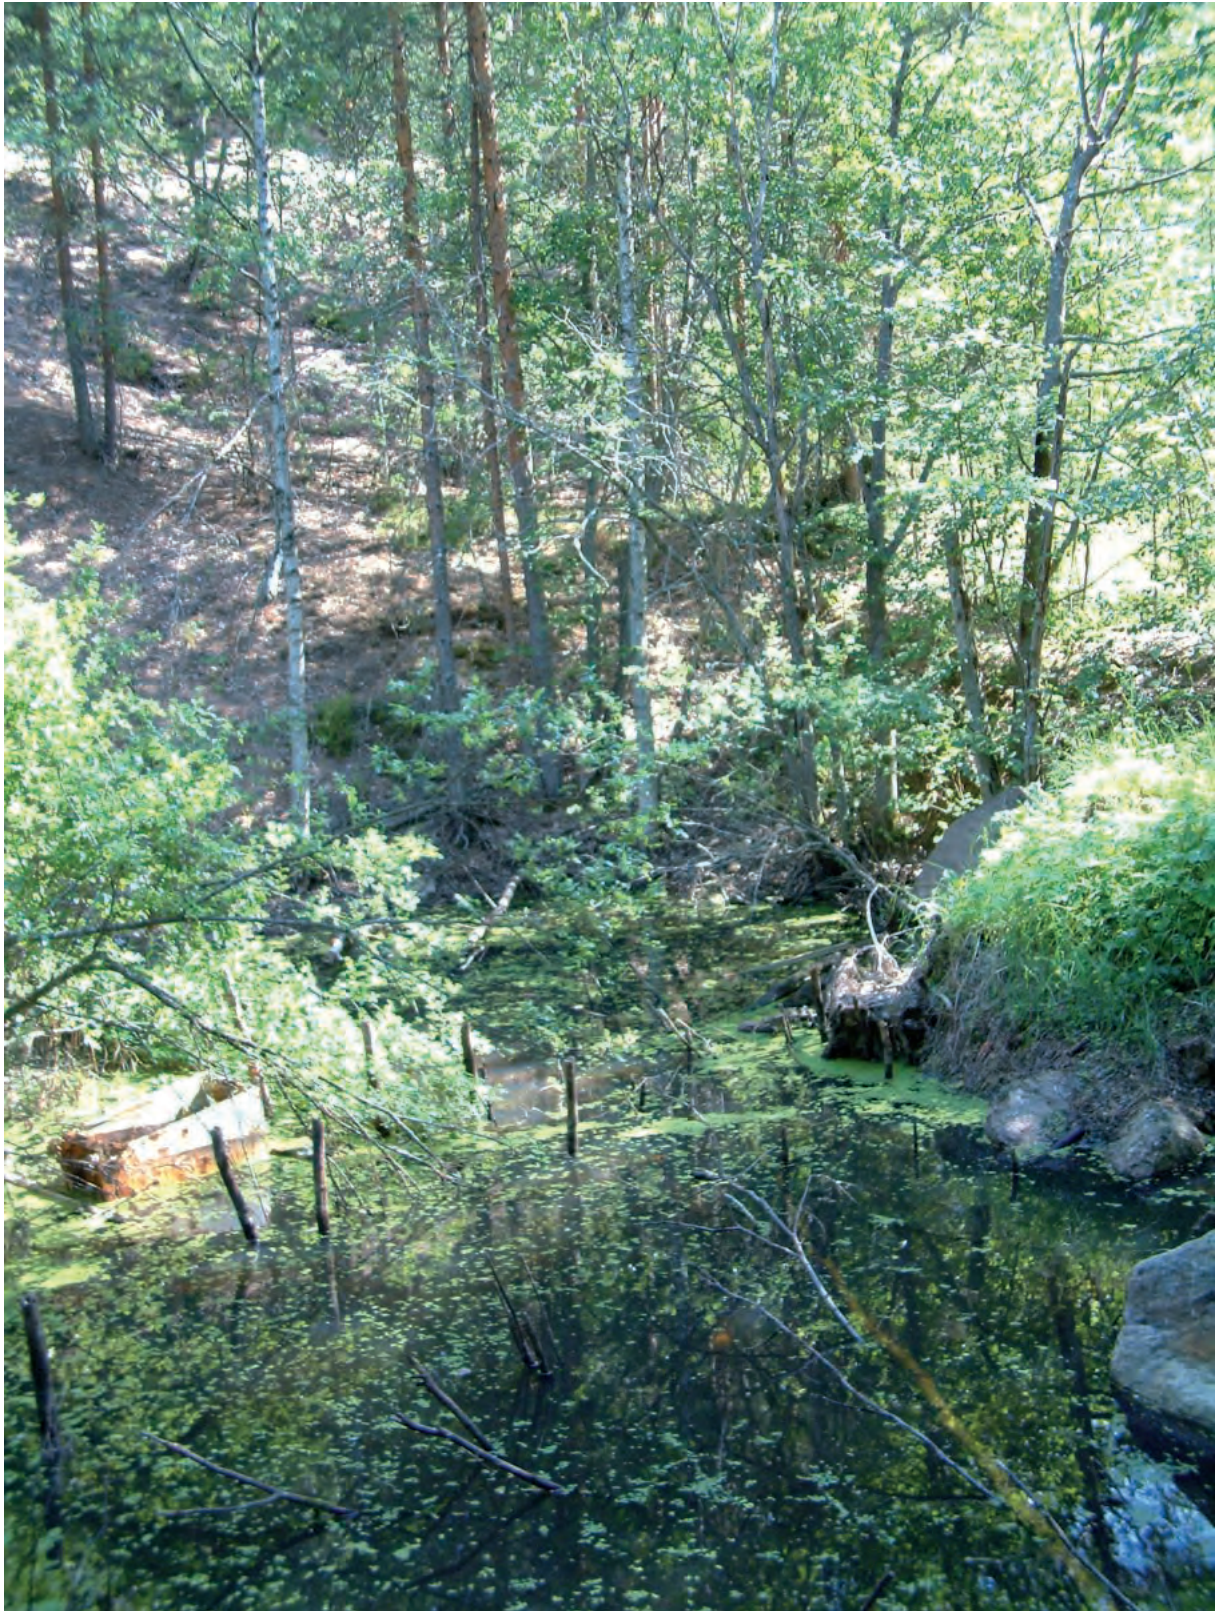
Kuva 2. Pohjaveteen pääsee herkästi likaavia aineita (Kuusankoski).

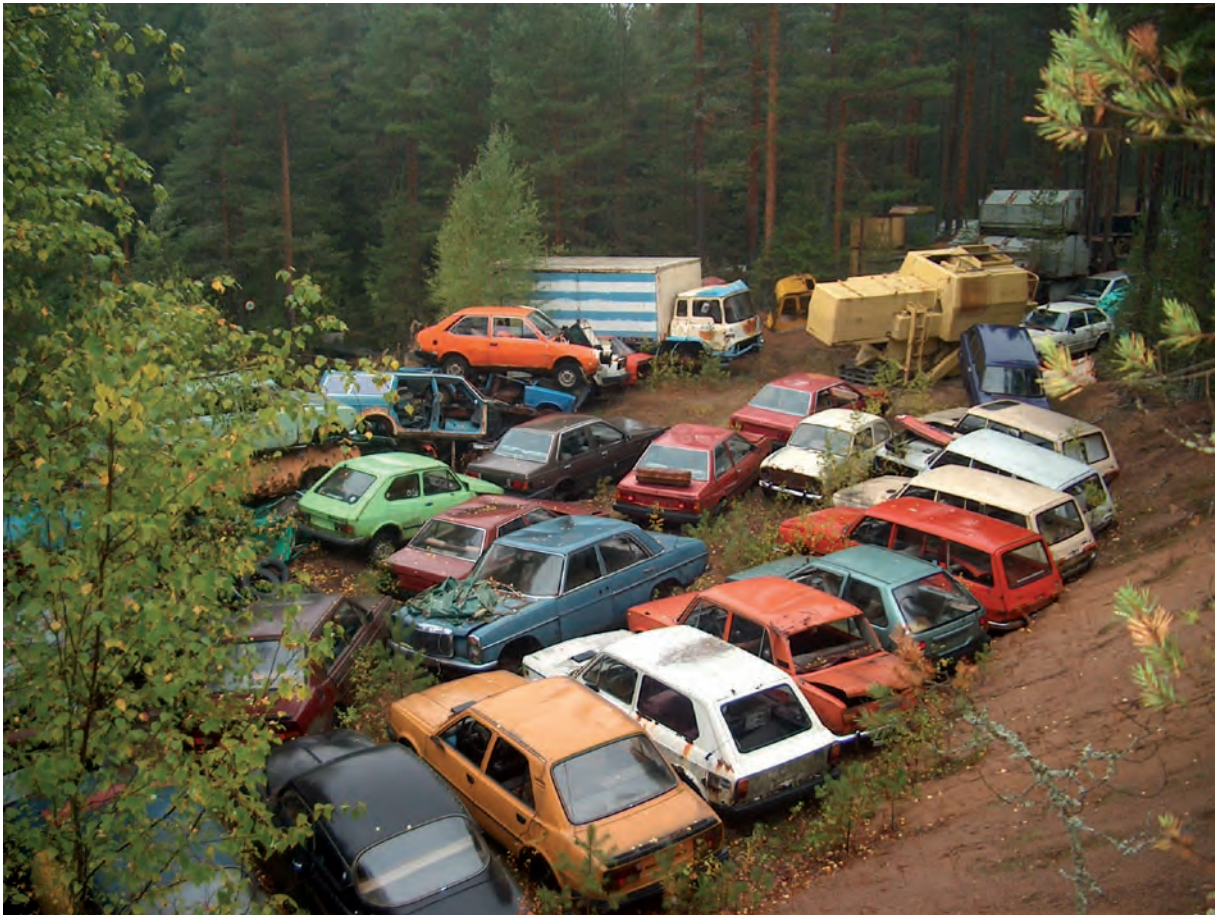
Kuva 9. Autokorjaamo vai romuttamo? (Luumäki)

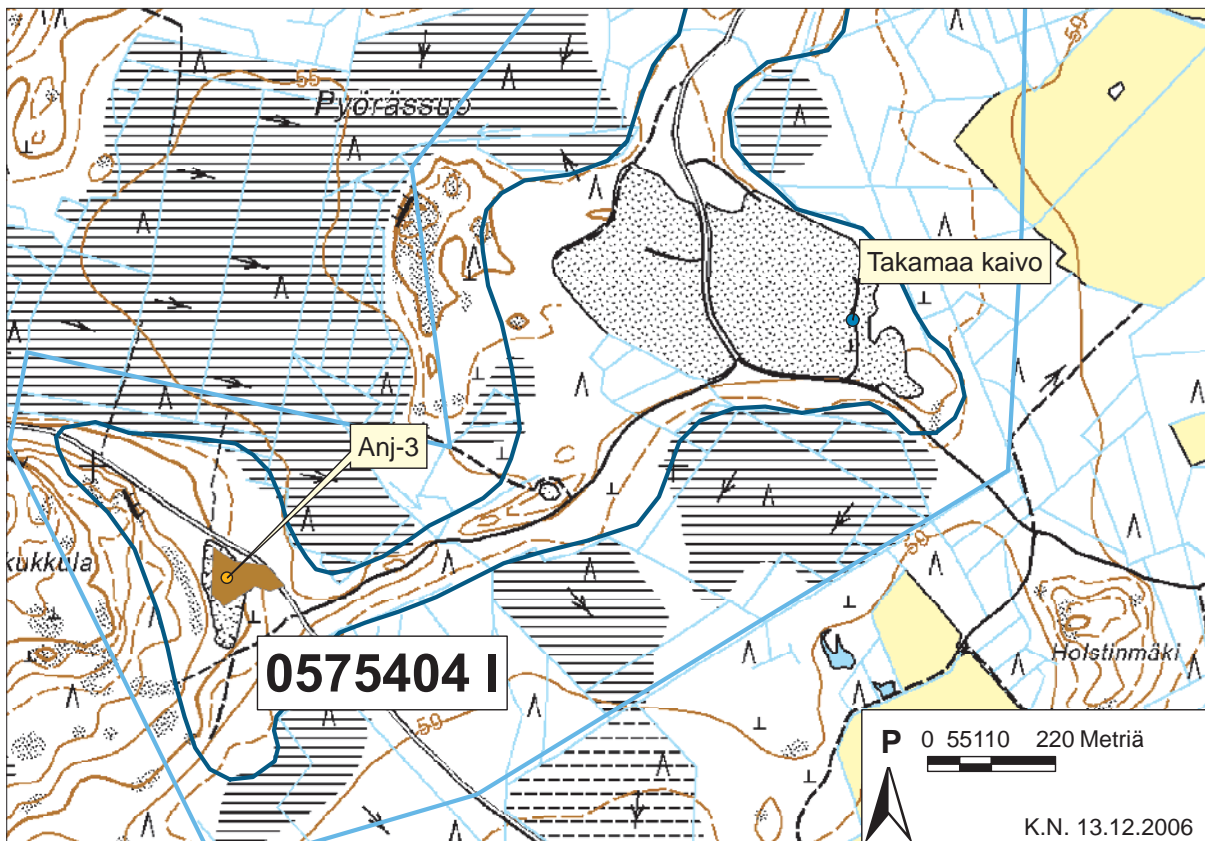
Kuva 16. Takamaan pohjavesialue, Anjalankoski.

Kolme kuoppaa sijoittuu luokkaan kunnostustarve kohtalainen (kuvat 16, 17 ja 18). Näillä kuopilla kasvillisuus oli vähäistä, ja kahdella niistä oli pohjavesilammikoita. Ne olivat myös kooltaan kohtuullisen laajoja.

Seitsemällä sorakuopalla ei ollut jälkihoitotarvetta, kuusi kuoppaa tarvitsee luiskausta, viisi luiskausta ja kasvillisuuden lisäystä, yksi luiskausta ja siistimistä, yksi luiskausta ja täyttööä ja kaksi täyttööä.

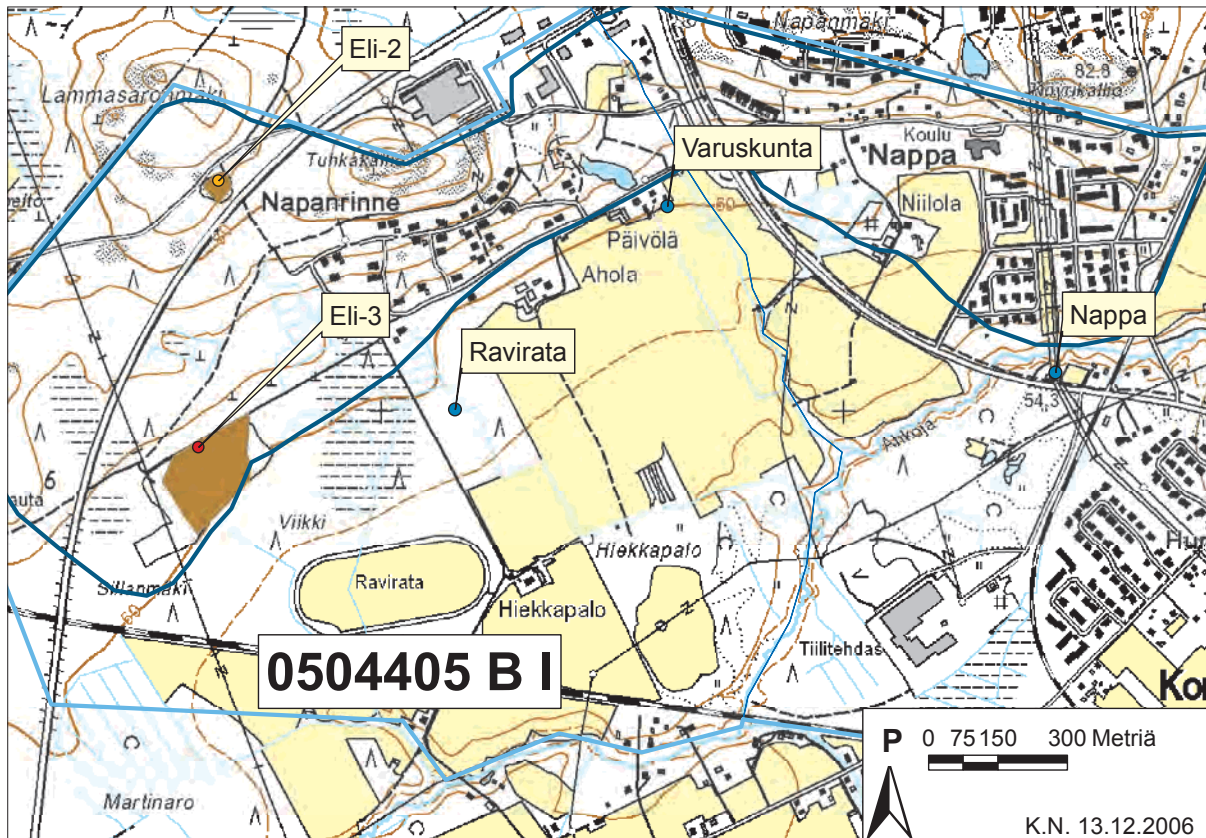
Kuva 19. Napan pohjavesialue, Elimäki.

Kolme kuoppaa sijoittuu luokkaan kunnostustarve kohtalainen ja kahdella kunnostustarve on suuri (kuvat 19 ja 20). Näillä kunnostusta vaativilla kuopilla oli neljällä viidestä pohjavesilammikoita, niihin oli tuotu erilaista jätettä ja roskaa, mm. lautoja, betonia, metalliromua sekä kodin- ja maatalouskoneita. Lisäksi ne sijaitsevat I-luokan pohjavesialueilla, ja osa oli myös kooltaan kohtuullisen laajoja. Nämä kuopat vaativat vaihtelevasti täyttöä, kasvillisuuden lisäystä, siistimistä sekä rinteiden luiskausta.

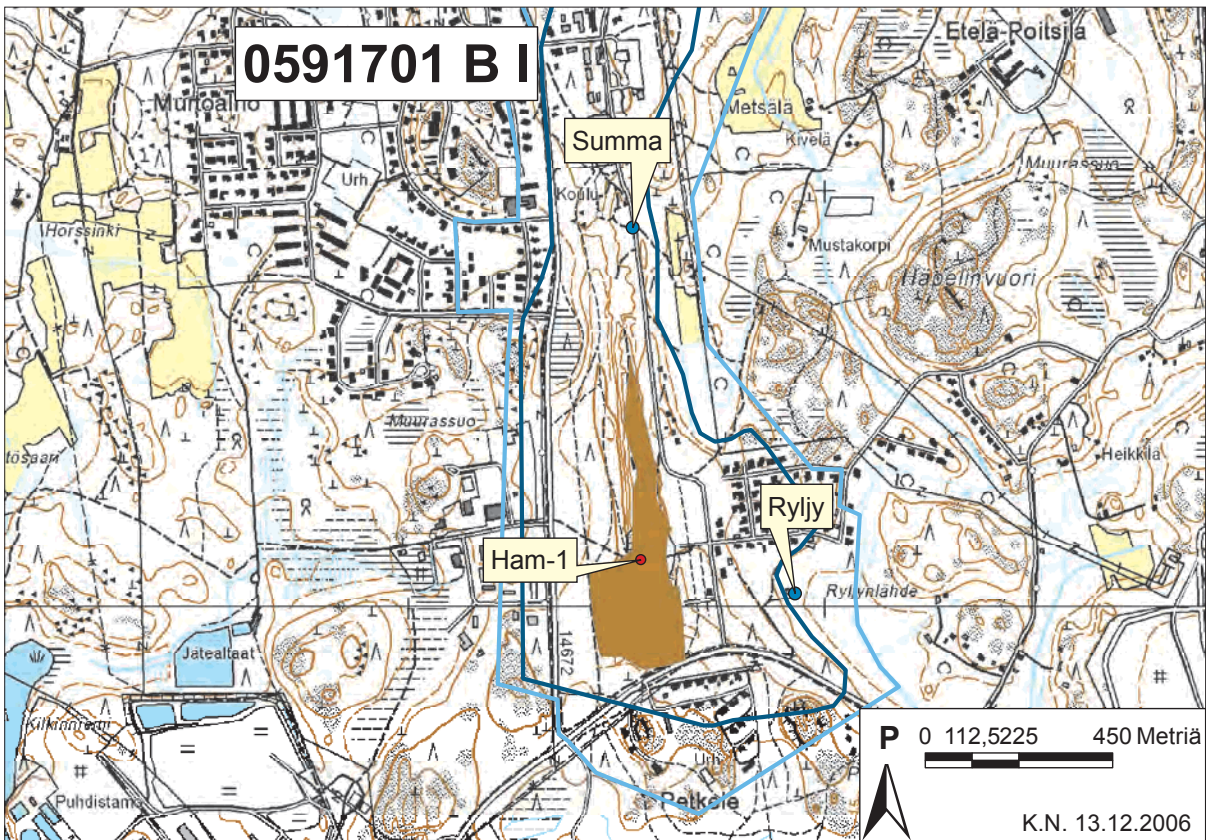
Kuva 21. Ruissalon pohjavesialue, Hamina.

Yksi kuoppa sijoittuu luokkaan kunnostustarve suuri (kuva 21). Tällä kuopalla oli useita kunnostusta vaativia piirteitä. Kuopassa oli mm. pohjavesilammikoita ja romua, se oli lähellä asutusta ja se näkyi kauas, reunat olivat jyrkät ja alue laaja. Lisäksi se sijaitsee I-luokan pohjavesialueella jolla on vedenottamoita.

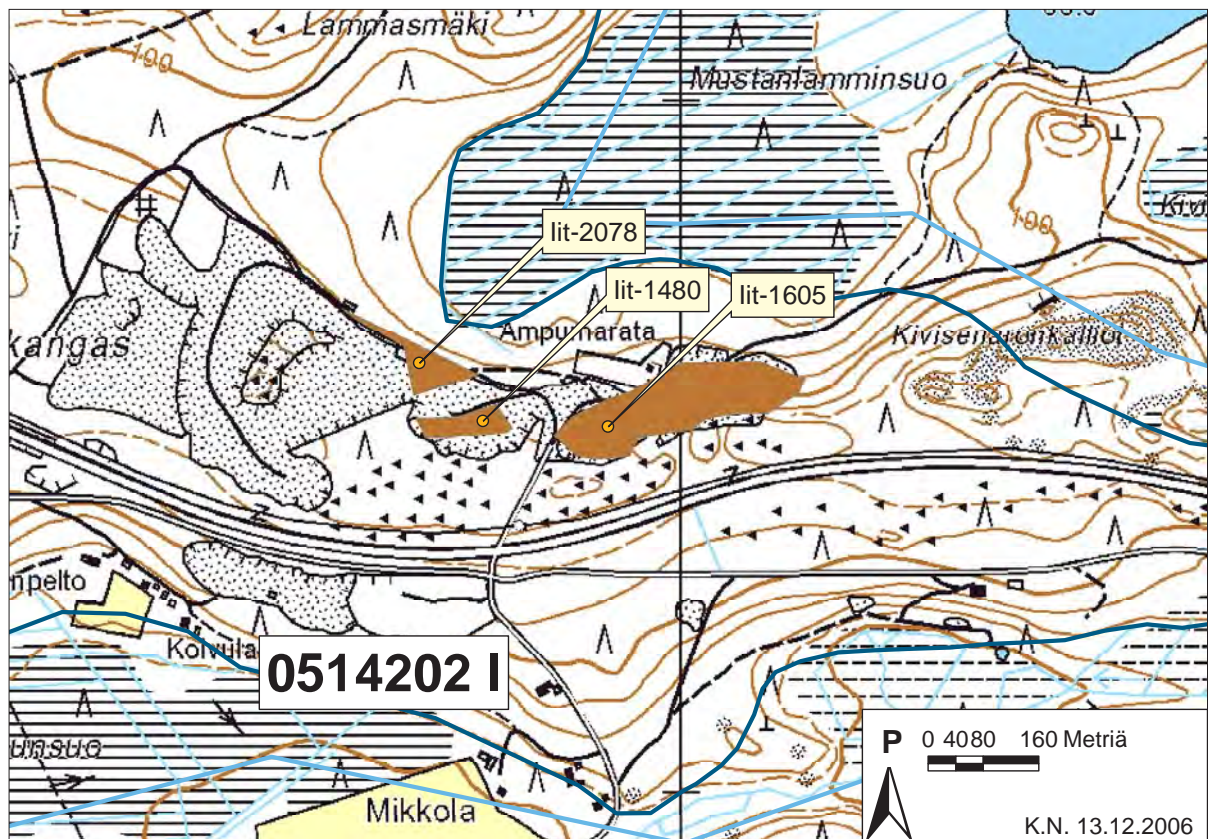
Kuva 22. Tillolan pohjavesialue, litti.

Yhdeksän kuoppaa sijoittuu luokkaan kunnostustarve kohtalainen (kuva 22). Näillä kuopilla oli runsaasti roskaa ja jätettä, ja lisäksi yhdessä oli ampumaratatoimintaa. Ne sijaitsevat I-luokan pohjavesialueilla ja niiden ohi kulkee jo jonkin verran liikennettä.

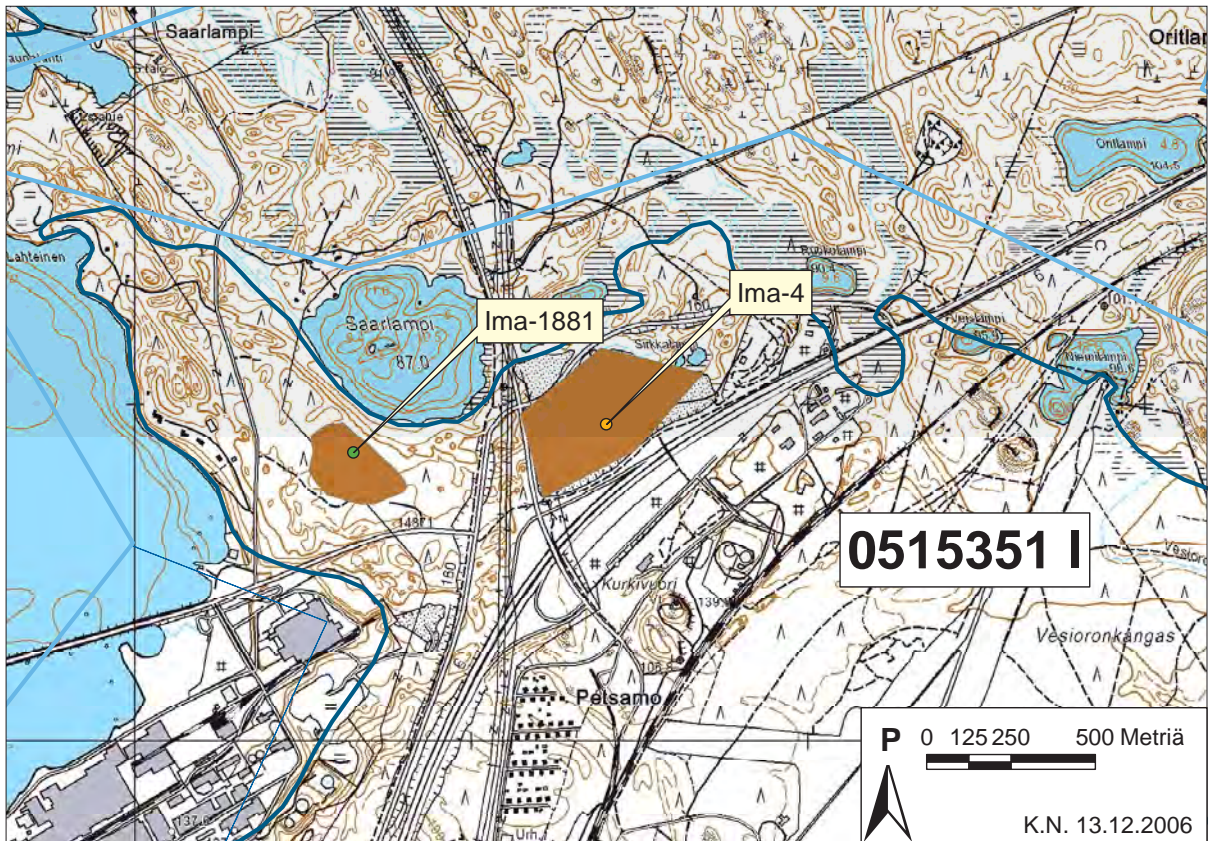
Kuva 24. Vesioronkankaan pohjavesialue, Imatra.

Yksi kuoppa sijoittuu luokkaan kunnostustarve kohtalainen (kuva 24). Vaikka monet tekijät (kuten sijainti I-luokan pohjavesialueella, suuri koko ja hyvä näkyvyys sekä suuri ohikulkevan liikenteen määrä) puoltavat kuopan kunnostamista, sitä ei kuitenkaan ole välttämätöntä kunnostaa, sillä se on osoitettu virkistyskäyttöön rakentamalla sinne karting-rata.

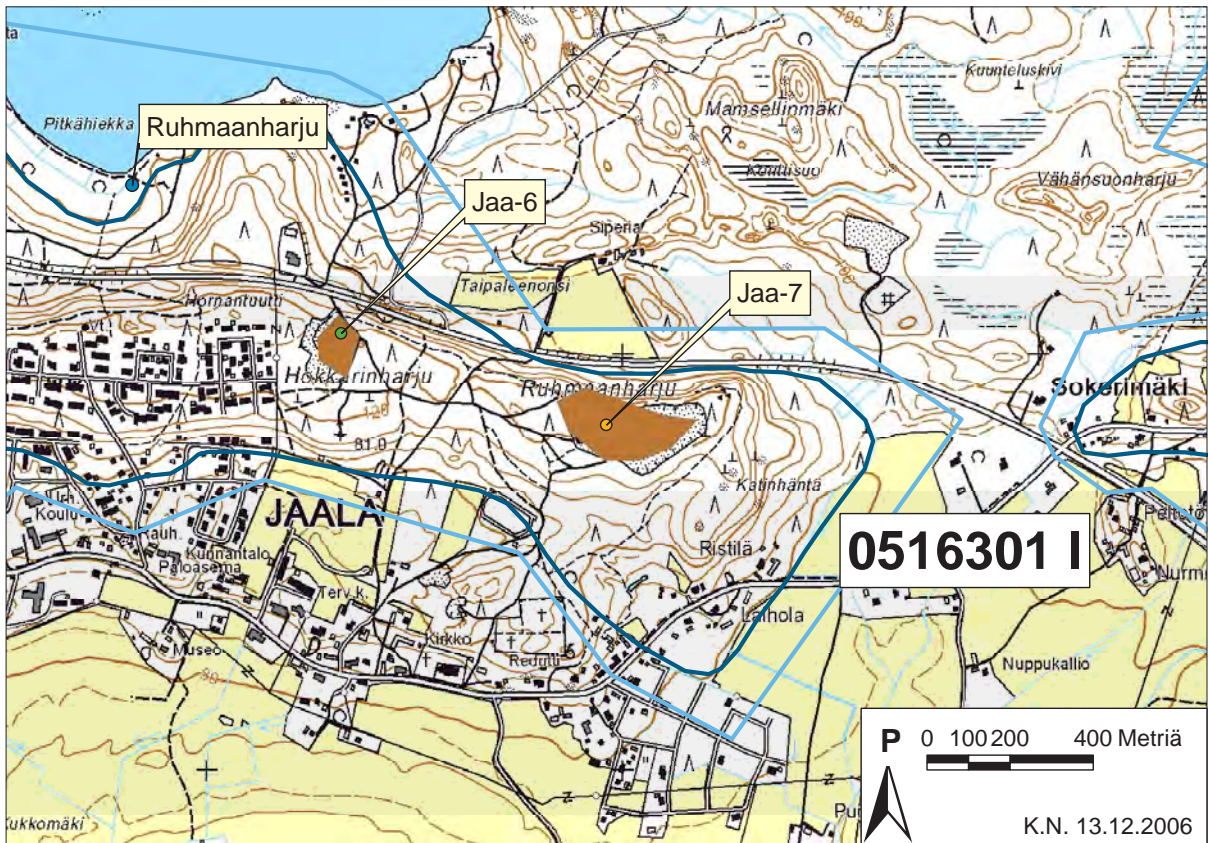
Kuva 25. Ruhmaanharjun pohjavesialue, Jaala.

Kaksi kuoppaa sijoittuu luokkaan kunnostustarve kohtalainen (kuvat 25 ja 26). Näillä kuopilla oli roskia ja etenkin metalliromua. Niiden näkyvyys oli hyvä ja ne sijaitsevat tärkeillä pohjavesialueilla.

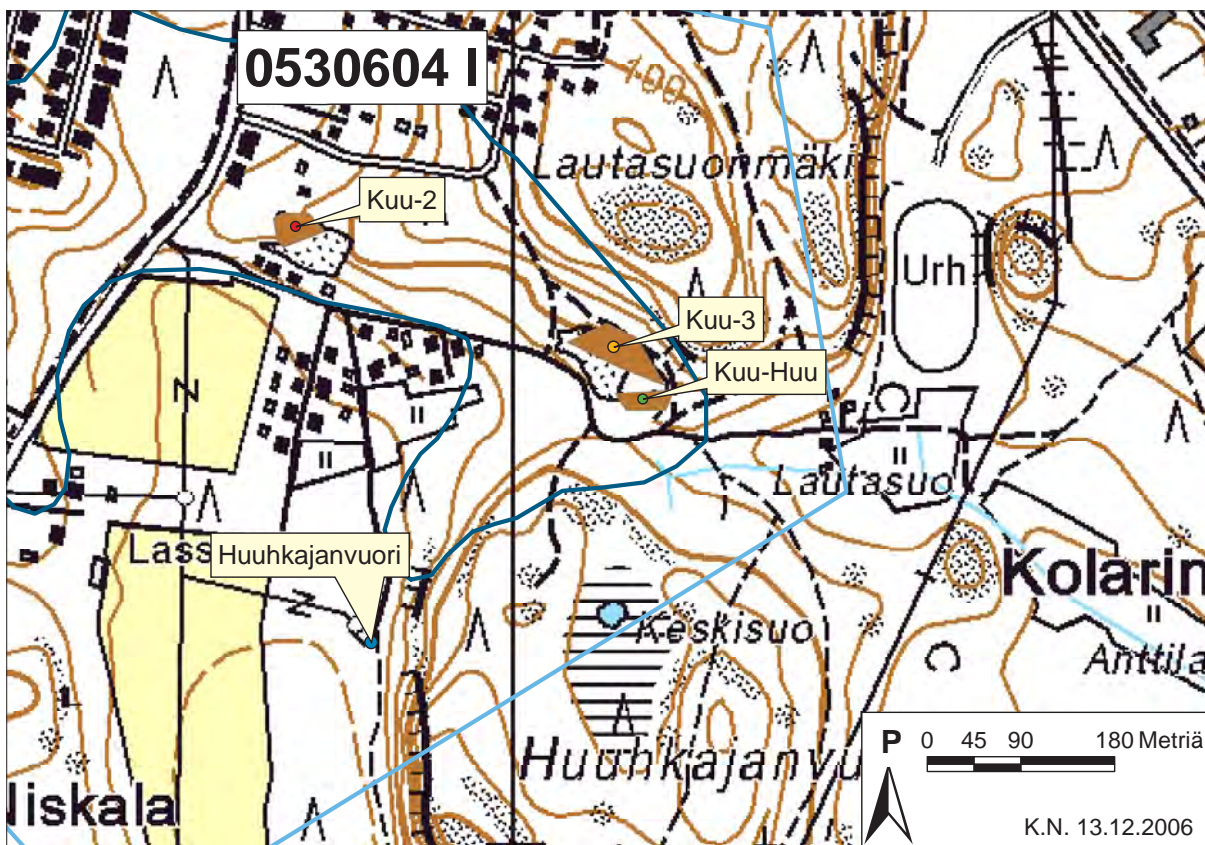
Kuva 32. Huuhkajavuoren pohjavesialue, Kuusankoski.

Yksi kuoppa sijoittuu luokkaan kunnostustarve suuri (kuva 32). Sen lisäksi että se on tärkeällä

pohjavesialueella lähellä asutusta, siinä on useita pohjavesilammikoita, joissa on roskia ja romua ja ohi kulkee kohtalainen määrä liikennettä. Kuoppa tulisi ehdottomasti täyttää ja roskat siistiä pois.

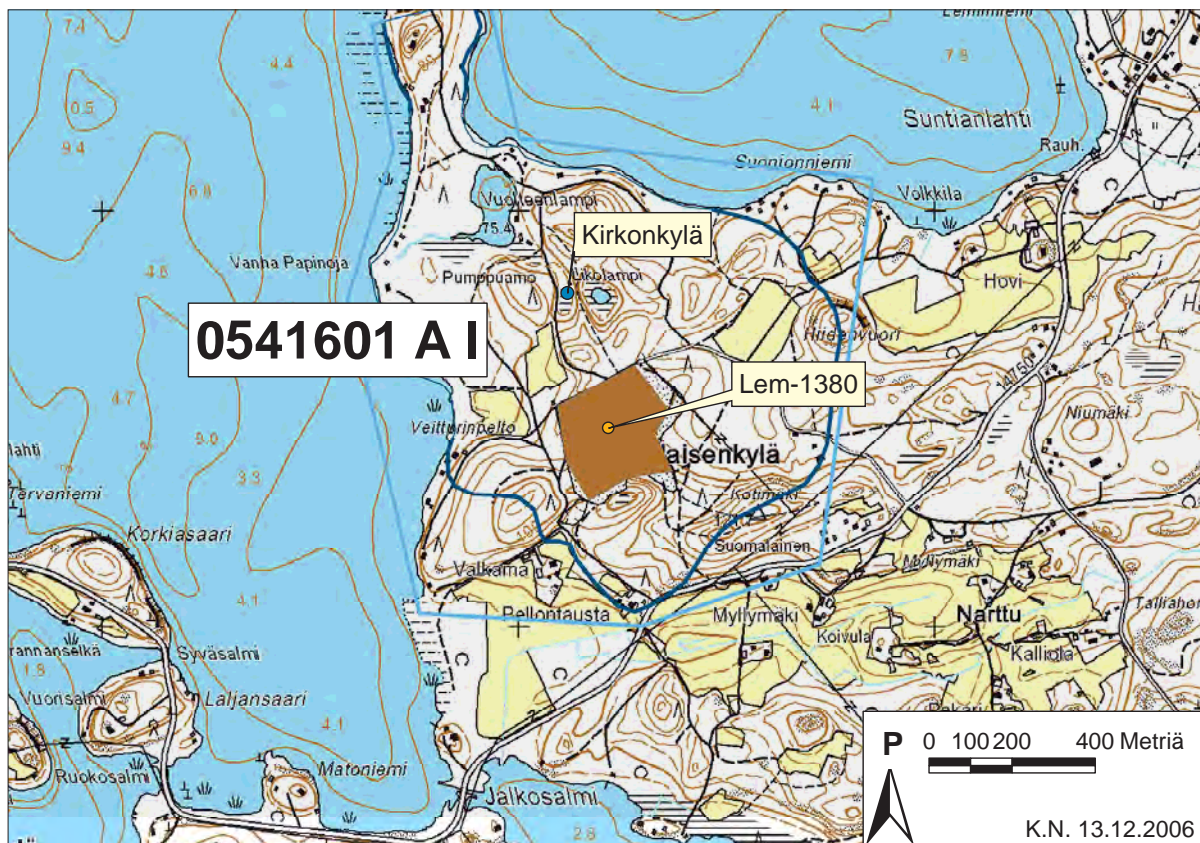
Kuva 36. Vuolteenlammen pohjavesialue, Lemi.

Kaksi kuoppaa sijoittuu luokkaan kunnostustarve kohtalainen (kuva 36). Näissä kuopissa on roskia ja jätettä, ne ovat avoimia, asutuksen sekä virkistysalueiden lähellä ja tärkeillä pohjavesialueilla. Osa niistä oli myös kooltaan melko laajoja. Niiden ohi kulkee valtava määrä liikennettä ja toisella on suurta maisema-arvoa.

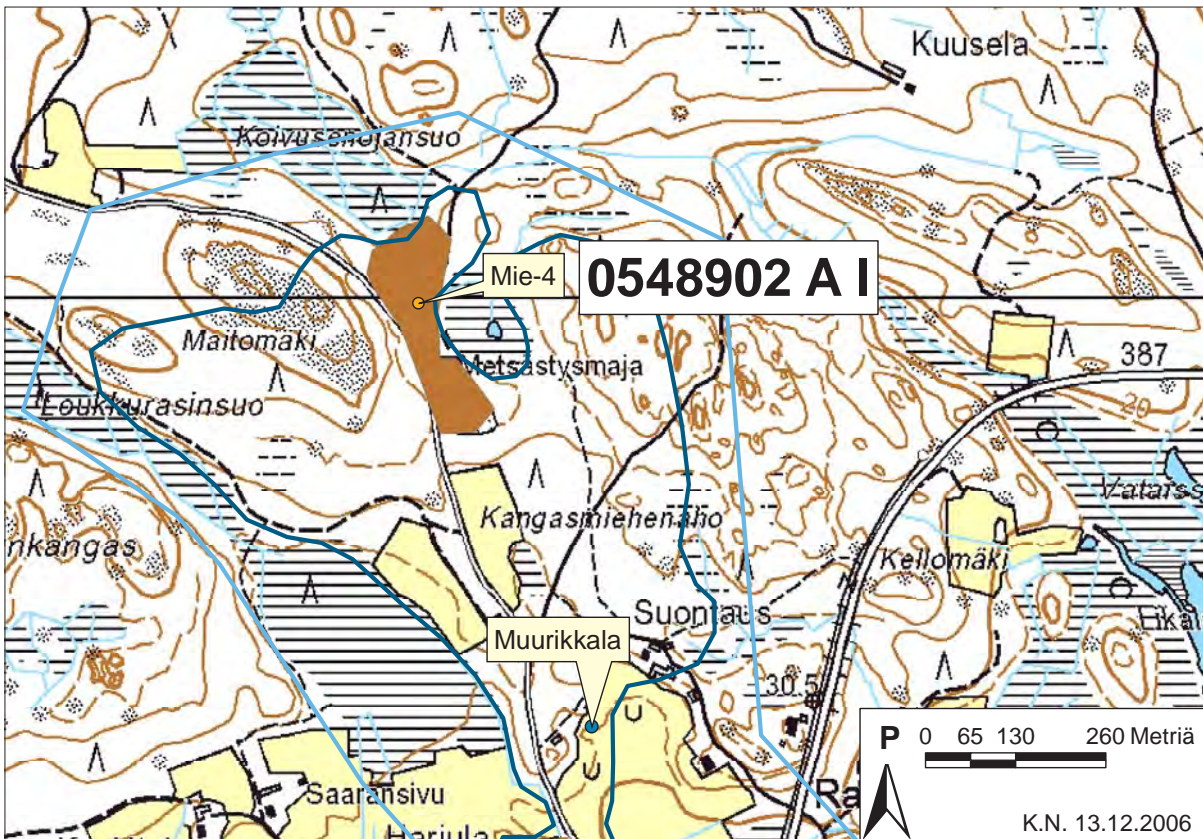
Kuva 40. Muurikkalan pohjavesialue, Miehkälä.

Kaksi kuoppaa sijoittuu luokkaan kunnostustarve kohtalainen (kuvat 40 ja 41). Ne sijaitsivat tärkeillä pohjavesialueilla lähellä pohjavedenottoita ja asutusta, ja olivat kooltaan kohtalaisen kokoisia.

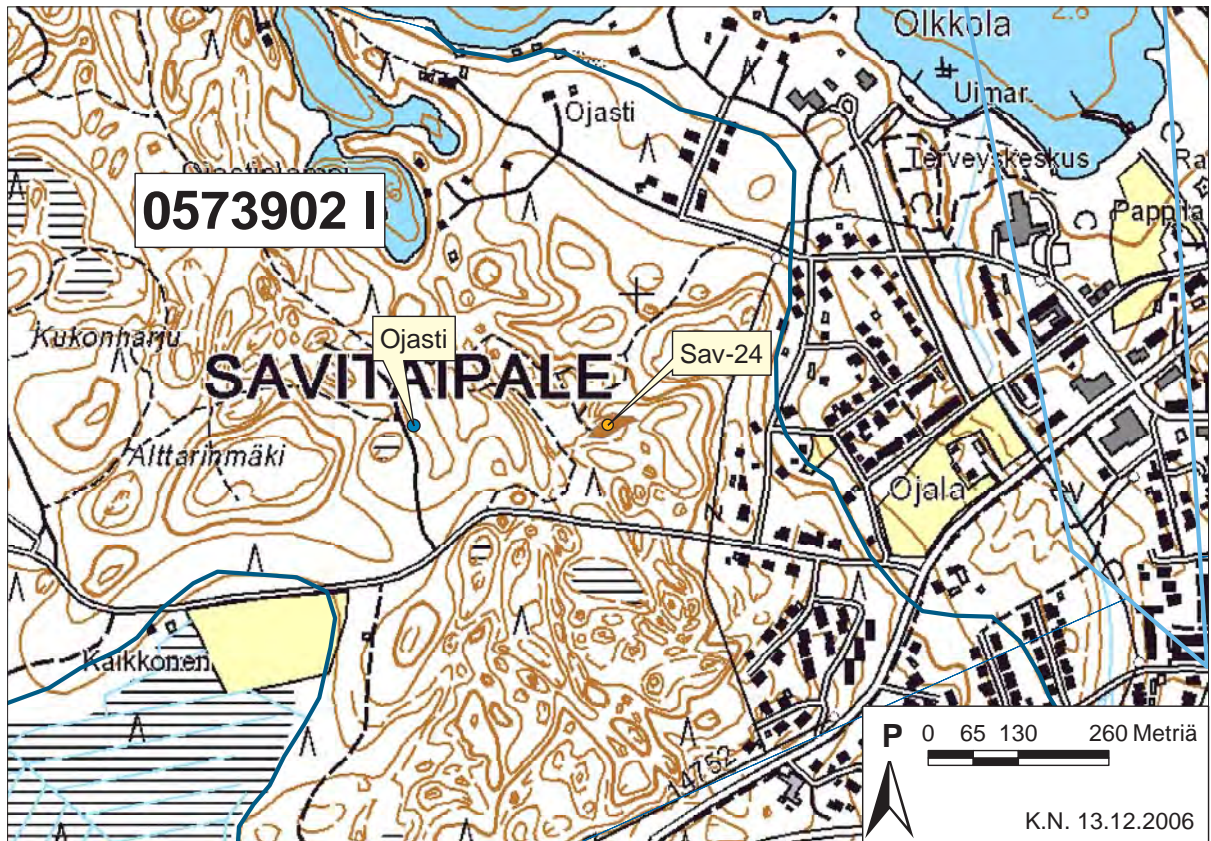
Kuva 52. Ojastin pohjavesialue, Savitaipale.

Kuusi kuoppaa sijoittuu luokkaan kunnostustarve kohtalainen (kuvat 52 ja 53). Näissä kuopissa on roskia ja jätettä, ne ovat pääosin avoimia ja osa on tärkeillä pohjavesialueilla. Ne sijaitsevat lähellä asutusta ja niiden ohi kulkee joko paljon tai kohtalaisesti liikennettä. Osa niistä oli myös kooltaan melko laajoja.

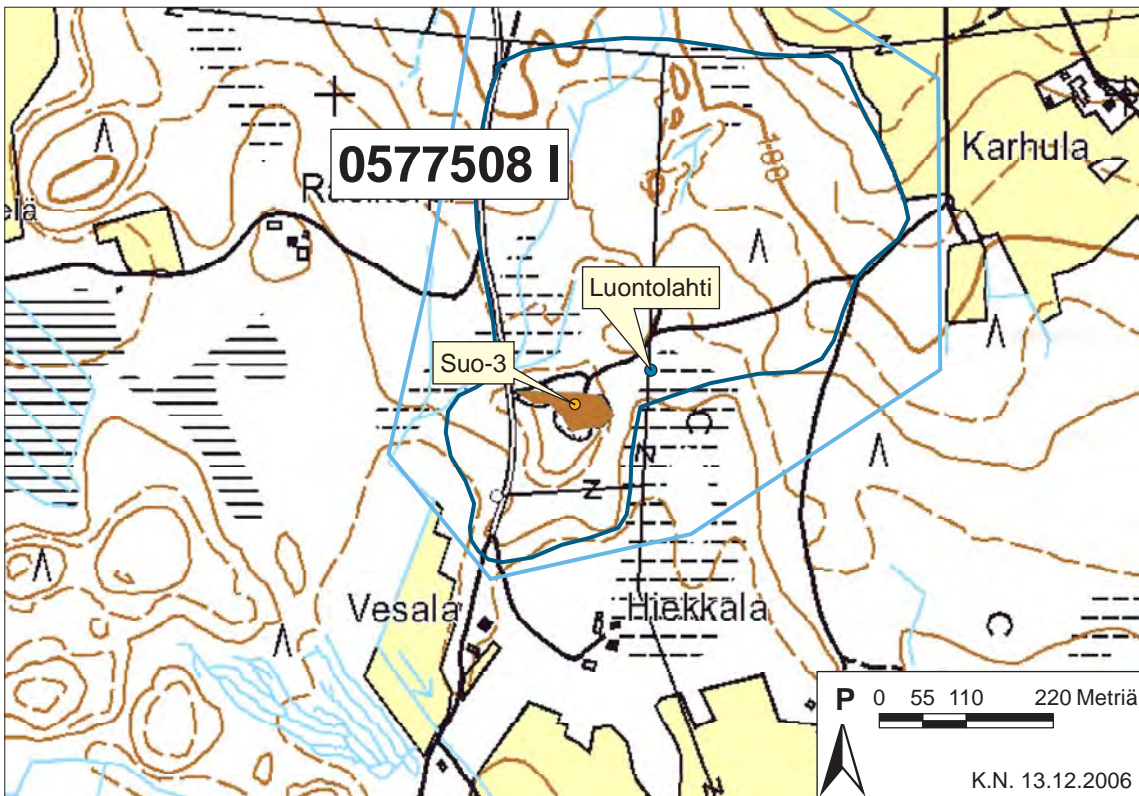
Kuva 54. Paunijärven pohjavesialue, Suomenniemi.

Kaksi kuoppaa sijoittuu luokkaan kunnostustarve kohtalainen (kuvat 54 ja 55). Näissä kuopissa on roskaa ja jätettä, toisessa ampumaratatoimintaa, ne ovat asutuksen lähellä ja tärkeillä pohjavesialueilla. Toisella oli myös maisema-arvoa, sillä se sijaitsi järven rannalla.

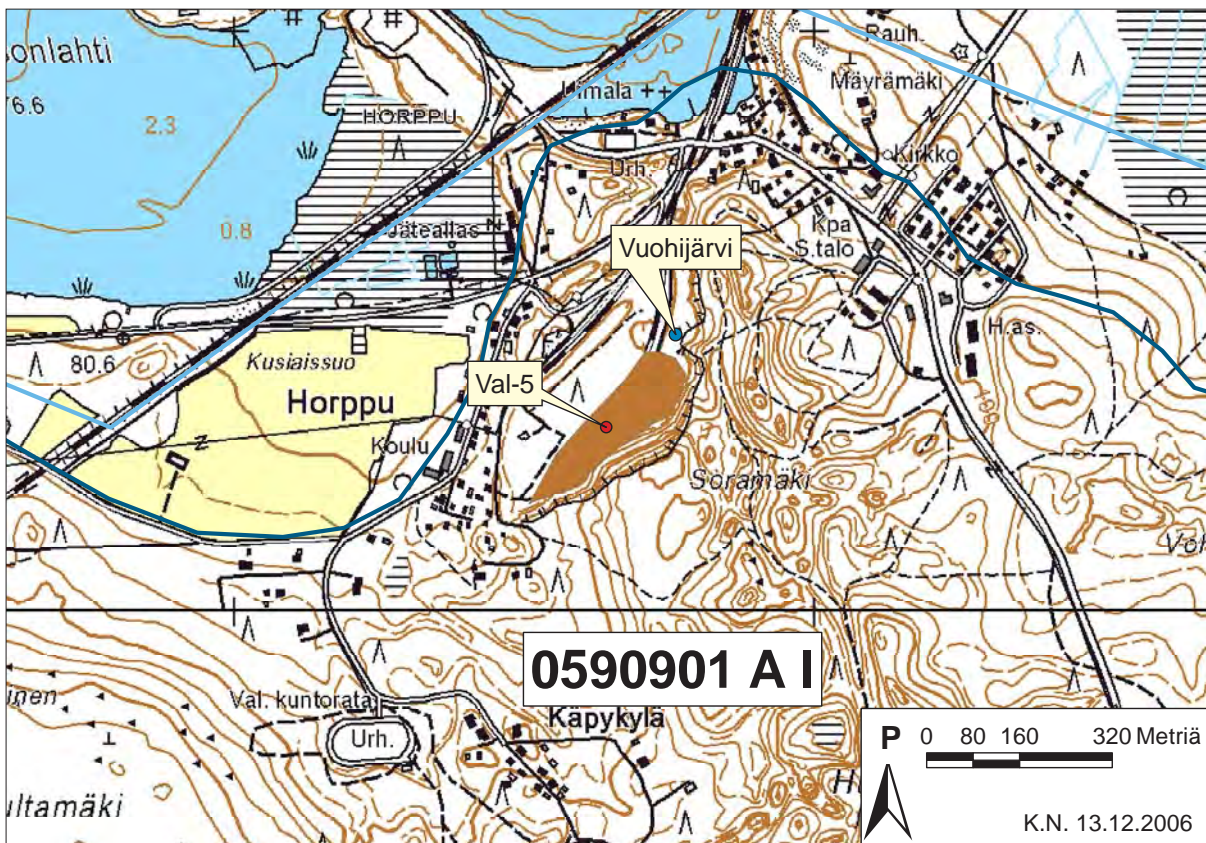
Kuva 61. Selänpään pohjavesialue, Valkeala.

Yksi kuoppa sijoittuu luokkaan kunnostustarve suuri (kuva 61). Siinä oli melko paljon roskia, se oli todella korkeareunainen, se sijaitsi lähellä asutusta, ulkoilualuetta ja vedenottoa, ohi kulki kohtalaisesti liikennettä, ja se aiheuttaa myös maisemahaittaa, sillä se sijaitsi lähellä järven rantaa. Alue oli myös lähellä Natura-aluetta sekä tärkeällä pohjavesialueella.

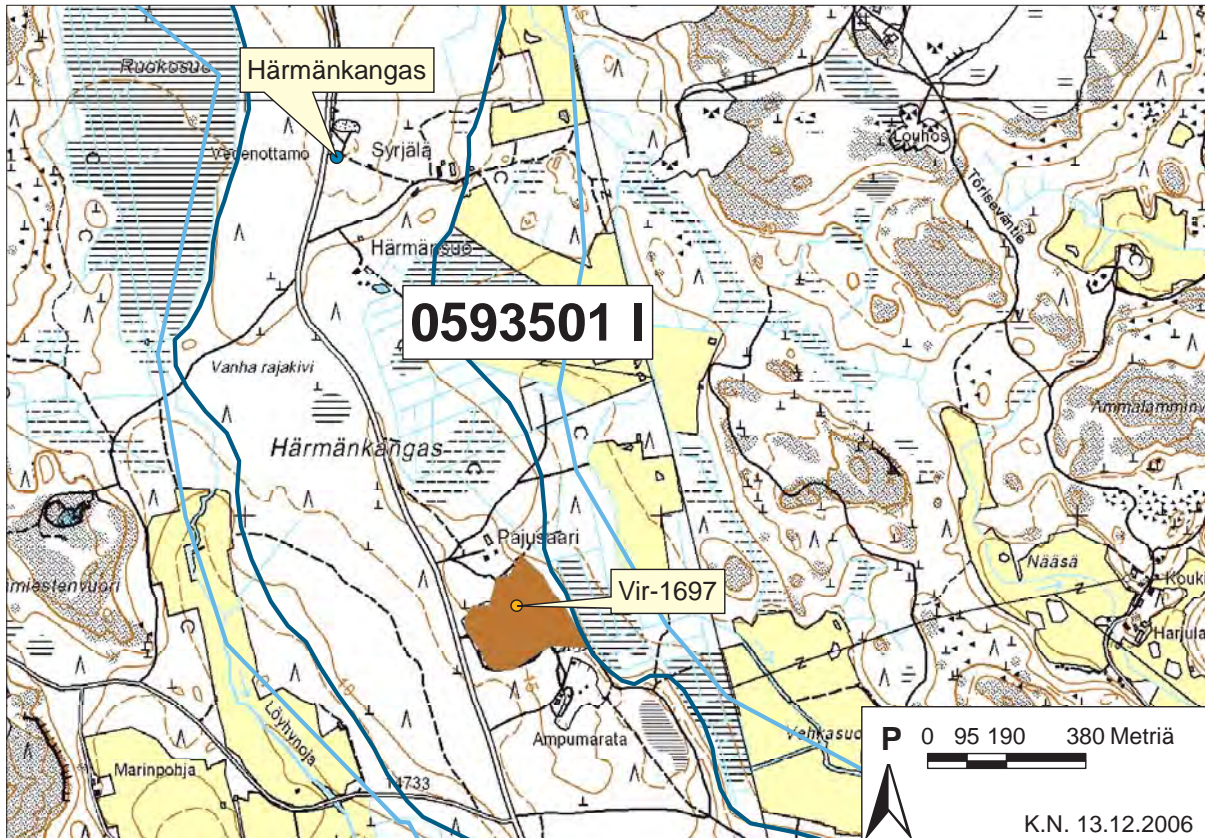
Kuva 62. Härmänkankaan pohjavesialue, Virolahti.

Yksi kuoppa sijoittuu luokkaan kunnostustarve kohtalainen (kuva 62). Tässä kuopassa olo roskaa ja jätettä, se oli kooltaan suuri, tärkeällä pohjavesialueella ja sen ohi kulkee kohtalaisesti liikennettä.
