VÄYLÄRAKENTEIDEN VALTAKUNNALLINEN KIVIAINES- JA GEOSYNTETTI- TUTKIMUS

Vuoden 2018 tutkimukset

Väyläviraston tutkimuksia 13/2019

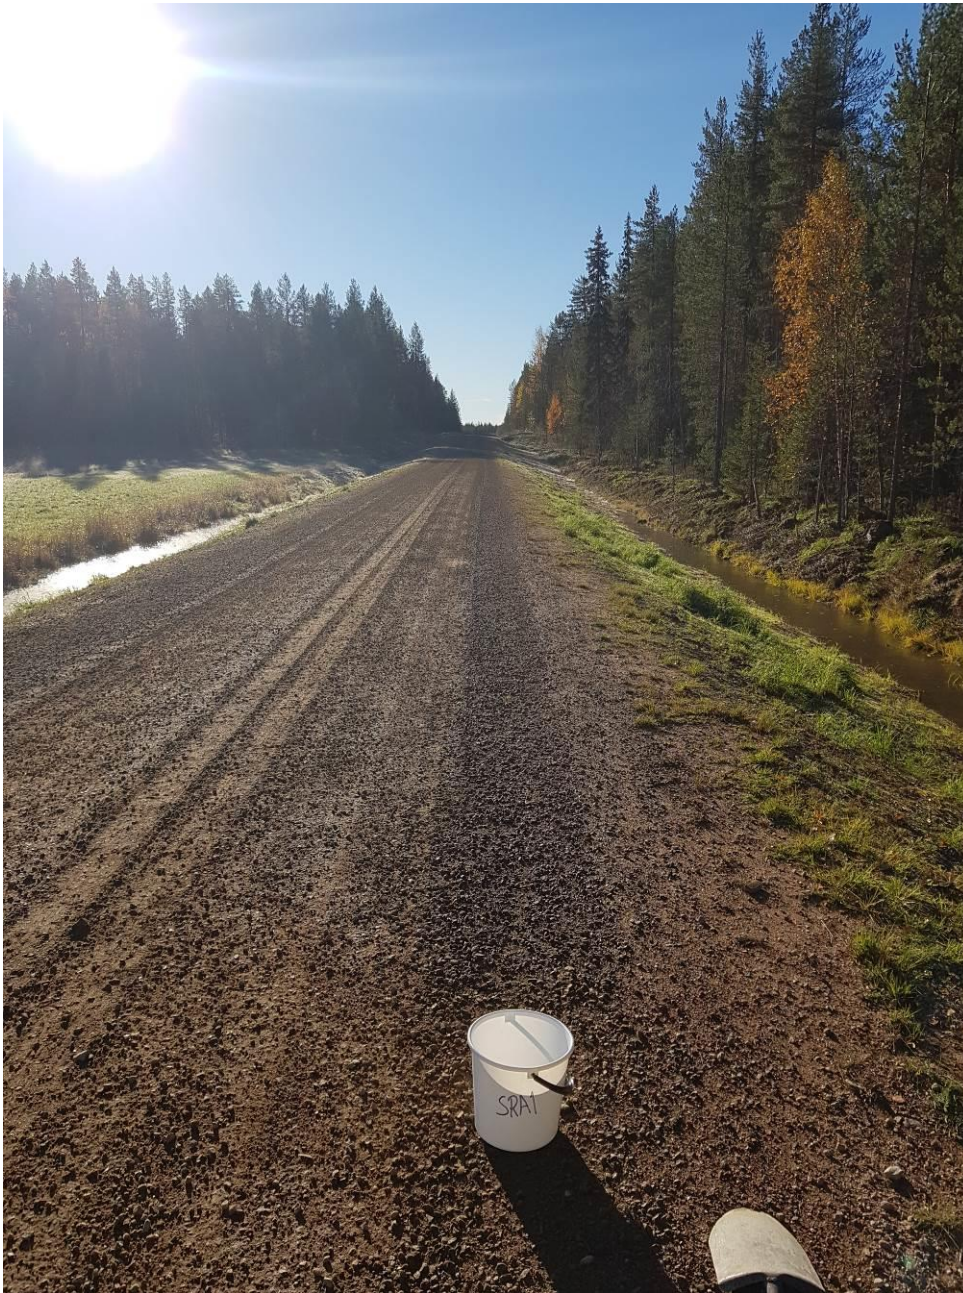
Jos tarkastellaan vielä sorastuksen lopputulosta, voidaan todeta, että rakenteen pinta on irtonainen, vaikka käytetty sorastusmurske täyttää asetetut rakeisuusvaatimukset. Koska lämpötila oli pakkasella näytteenoton aikaan, voidaan todeta, että sorastuksen jäädessä myöhään syksyyn toimenpiteiden huolellisella suunnittelulla on erityisen suuri vaikutus. Jos soratien pintaa ei homogenisoida ja tiivistetä sorastuksen yhteydessä, on olemassa riski, että kulutuskerroksen alaosa, joka sisältää enemmän hienoainesta, jäätyy, eikä tien pinta sitoudu kunnolla. Tällöin osa lisätystä murskeesta menee hukkaan, koska se kulkeutuu pois tien pinnalta nopeasti.

Kuva 6. Soratien pinta alueurakan SRA kohteessa 1.

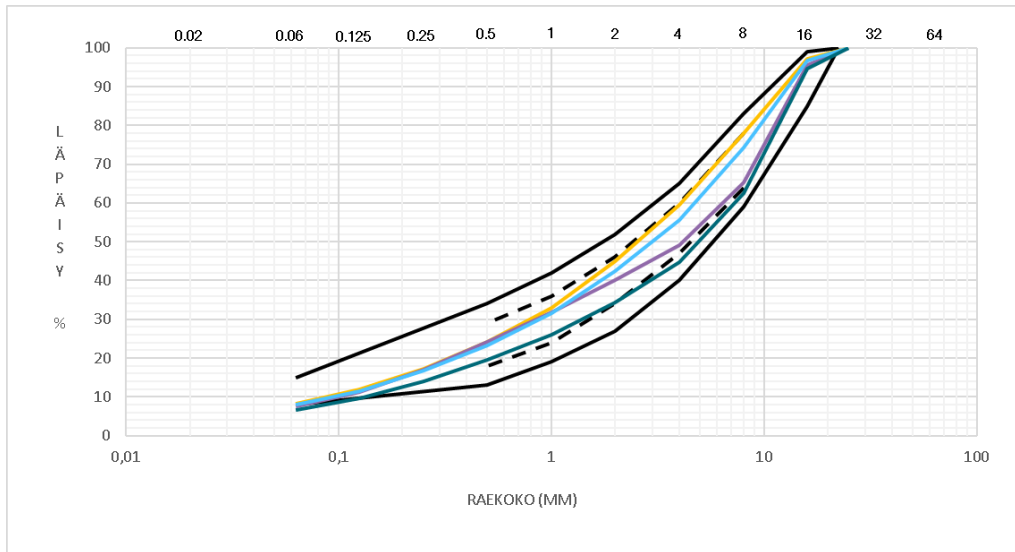
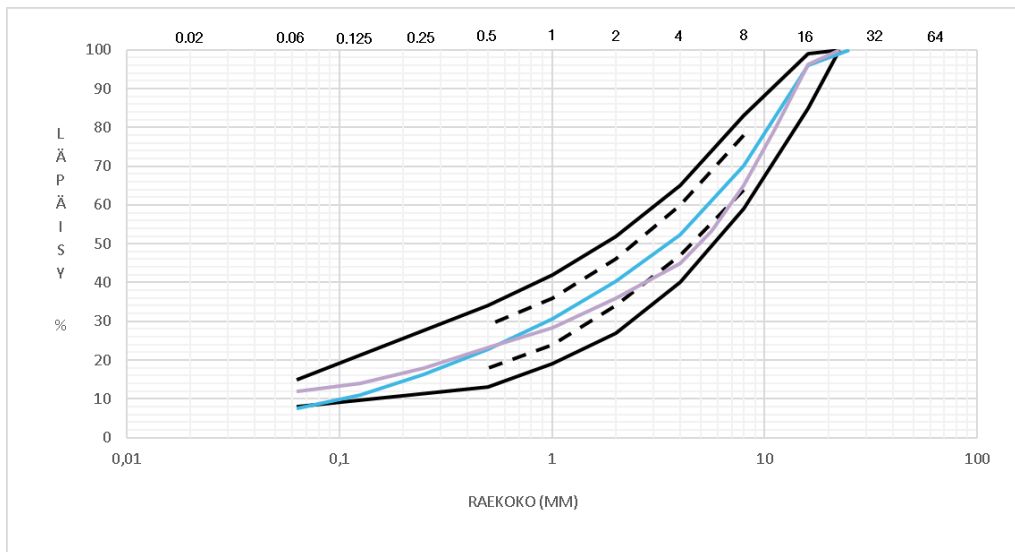
Kuva 7. Tutkittujen näytteiden rakeisuus alueurakan SRA kohteessa 1 (n=4). Mustalla yhtenäisellä viivalla ja katkoviivalla on esitetty soratien kulutuskerrosmurskeen 0/16 rakeisuusvaatimukset.

Kuva 8. Tutkittujen näytteiden keskimääräinen rakeisuus (sininen) ja käytetyn sorastusmurskeen tyyppirakeisuus (violetti) alueurakan SRA kohteessa 1. Mustalla yhtenäisellä viivalla ja katkoviivalla on esitetty soratien kulutuskerrosmurskeen 0/16 rakeisuusvaatimukset.

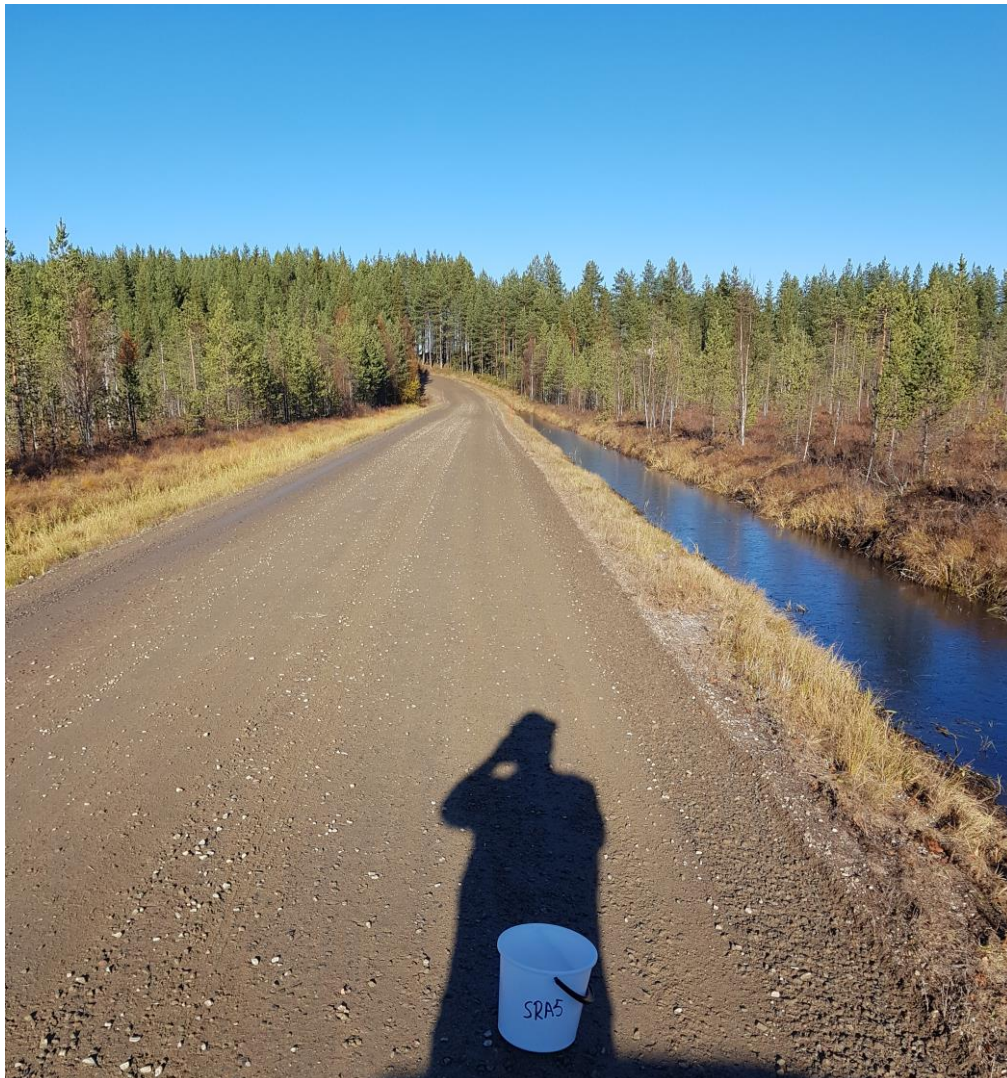
Tutkittujen näytteiden perusteella (kuva 10) kulutuskerroksessa on aavistuksen liian vähän hienoainesta. Jos tarkastellaan keskimääräistä sorastuksen lopputulosta (kuva 9) nähdään, että tien vasemmassa reunassa näkyy edelleen vedelle herkkiä kohtia, joten käytetyllä materiaalilla on saatu korjattu pintakelirikko-ongelma likimain optimaalisesti. Kulutuskerrokseen on saatu lisättyä runkoainesta ja tien pinta on melko hyvin sitoutunut.

Kuva 9. Soratien pinta alueurakan SRA kohteessa 2.

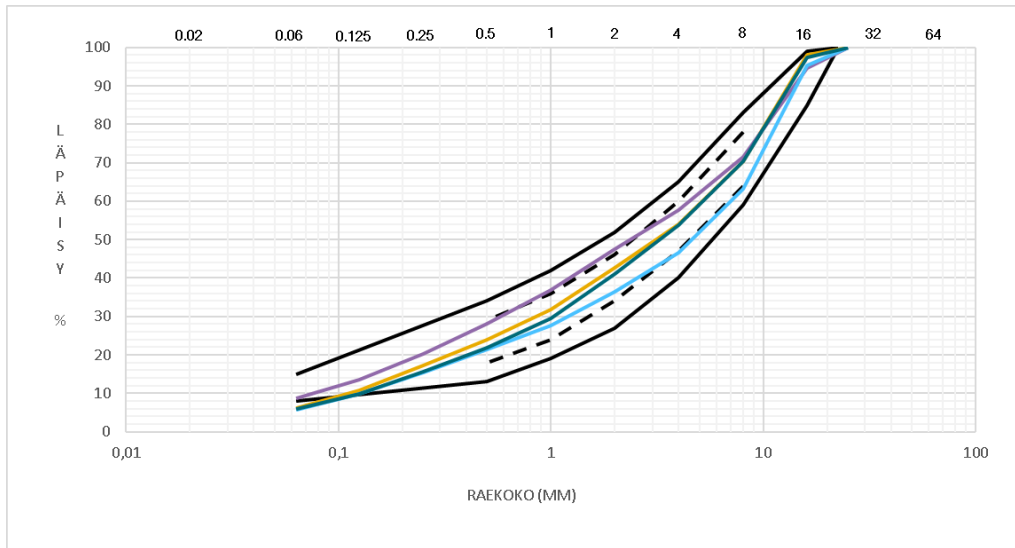
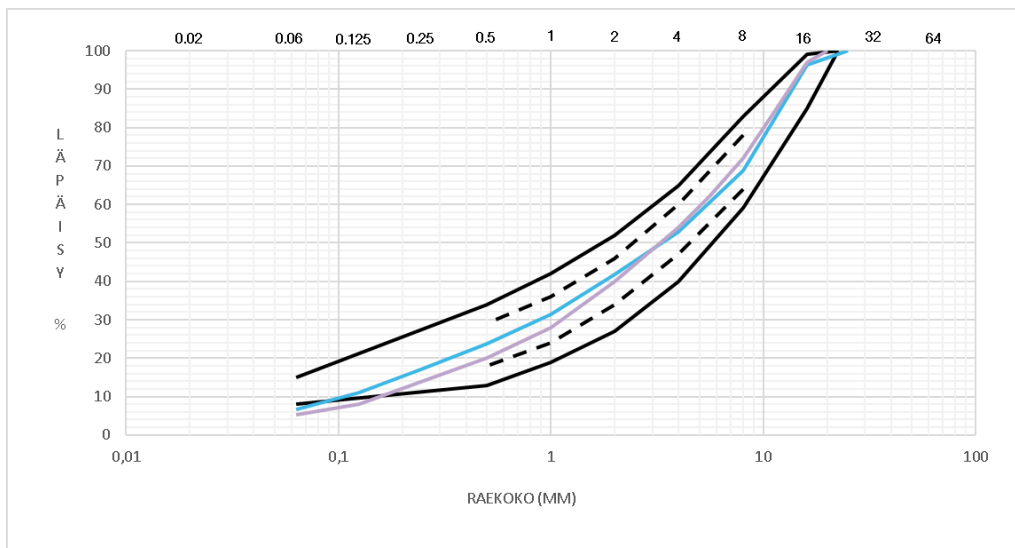
Kuva 10. Tutkittujen näytteiden rakeisuus alueurakan SRA kohteessa 2 (n=4). Mustalla yhtenäisellä viivalla ja katkoviivalla on esitetty soratien kulutuskerrosmurskeen 0/16 rakeisuusvaatimukset.

Kuva 11. Tutkittujen näytteiden keskimääräinen rakeisuus (sininen) ja käytetyn sorastusmurskeen tyyppirakeisuus (violetti) alueurakan SRA kohteessa 2. Mustalla yhtenäisellä viivalla ja katkoviivalla on esitetty soratien kulutuskerrosmurskeen 0/16 rakeisuusvaatimukset.

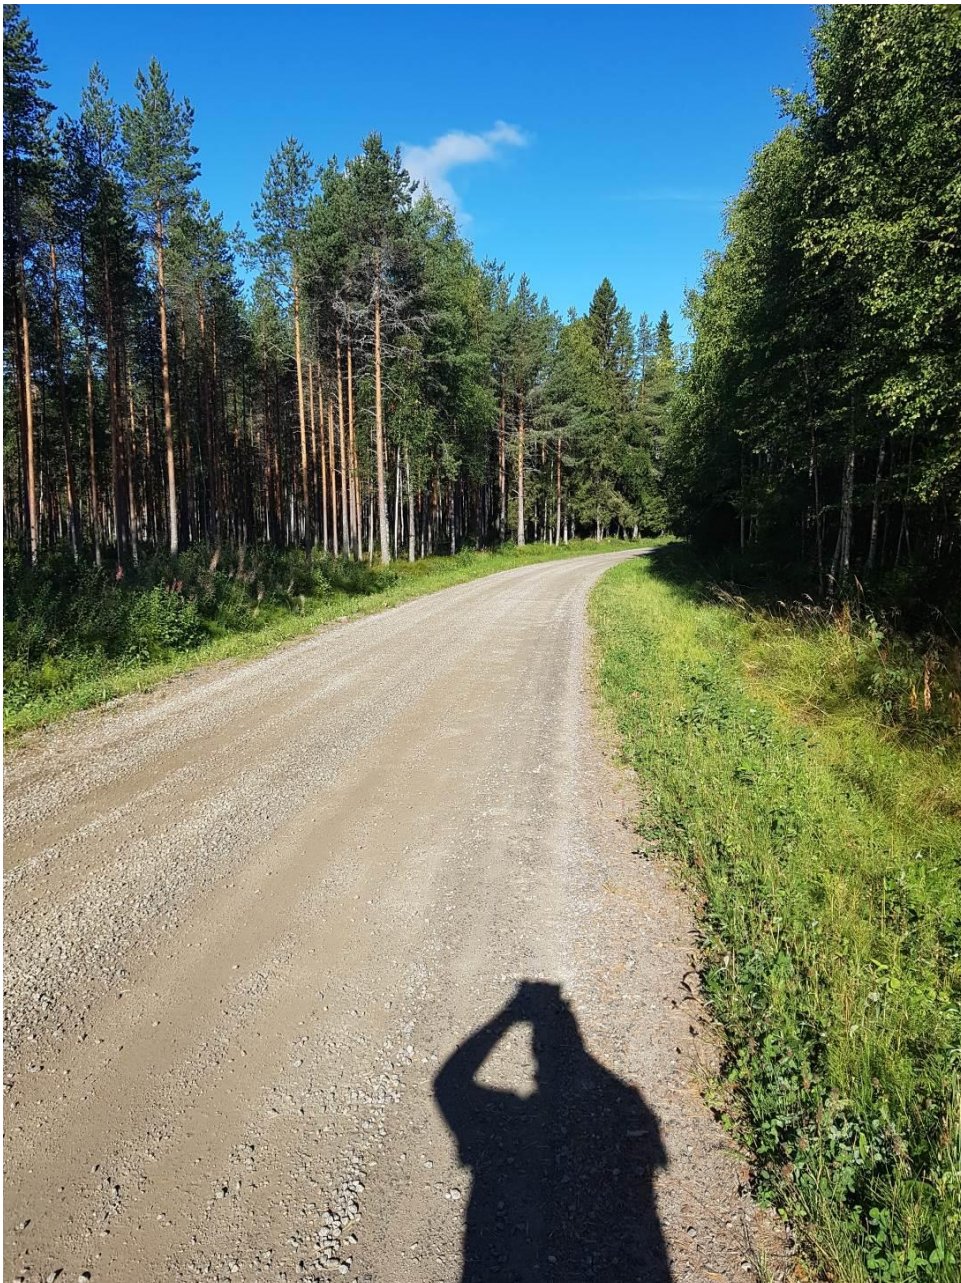
Tutkittujen näytteiden perusteella (kuva 13) kulutuskerroksen rakeisuus täyttää laatuvaatimukset. Jos tarkastellaan keskimääräistä sorastuksen lopputulosta (kuva 12) nähdään, että tien pinta on irtonainen lukuun ottamatta ajourien kohtia, jotka liikenne on tiivistänyt. Huolelliset sorastustoimenpiteet, etenkin muokkauksen jälkeinen tiivistys, olisivat parantaneet lopputulosta tässä kohteessa.

Kuva 12. Soratien pinta alueurakan SRB kohteessa 1.

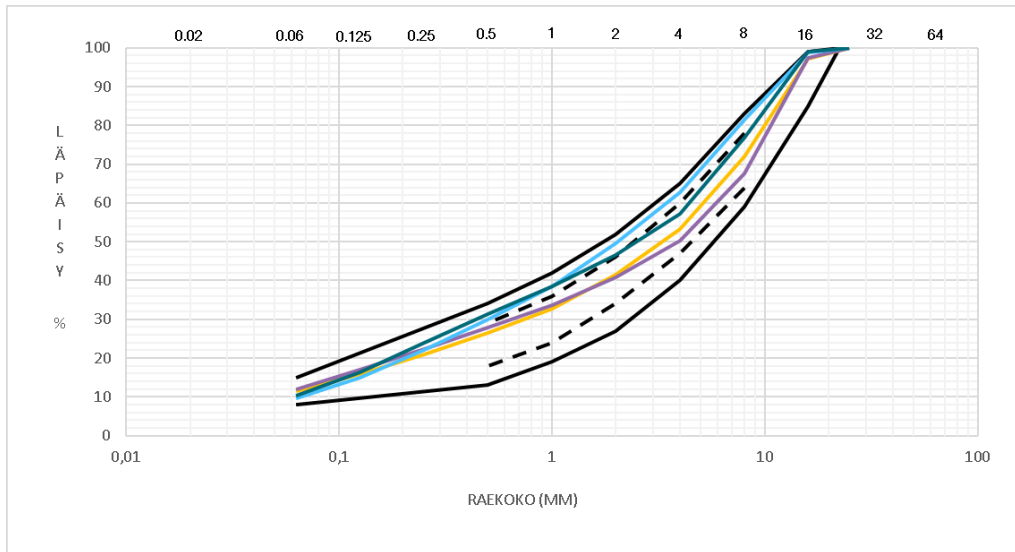
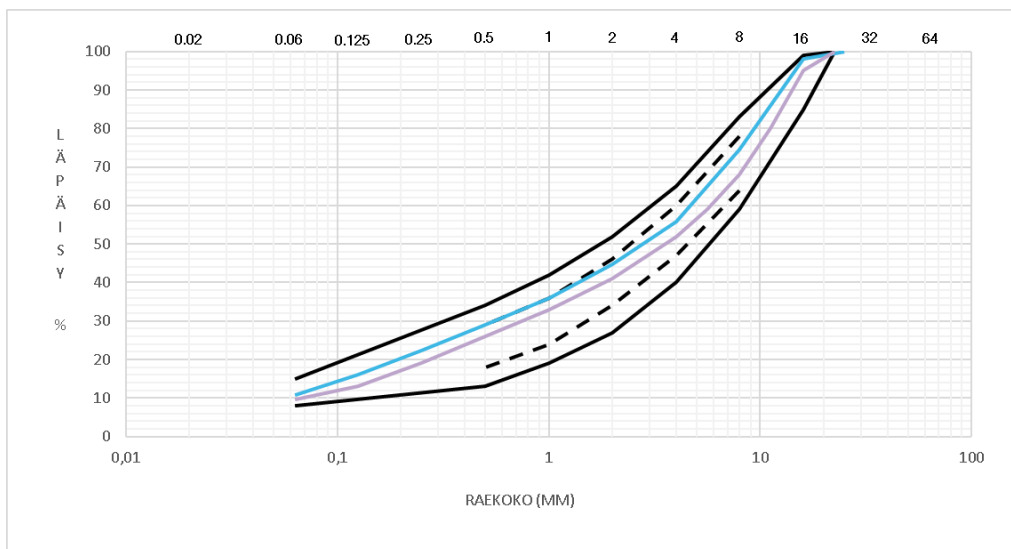
Kuva 13. Tutkittujen näytteiden rakeisuus alueurakan SRB kohteessa 1 (n=4). Mustalla yhtenäisellä viivalla ja katkoviivalla on esitetty sorastien kulutuskerrosmurskeen 0/16 rakeisuusvaatimukset.

Kuva 14. Tutkittujen näytteiden keskimääräinen rakeisuus (sininen) ja käytetyn sorastusmurskeen tyyppirakeisuus (violetti) alueurakan SRB kohteessa 1. Mustalla yhtenäisellä viivalla ja katkoviivalla on esitetty sorastien kulutuskerrosmurskeen 0/16 rakeisuusvaatimukset.

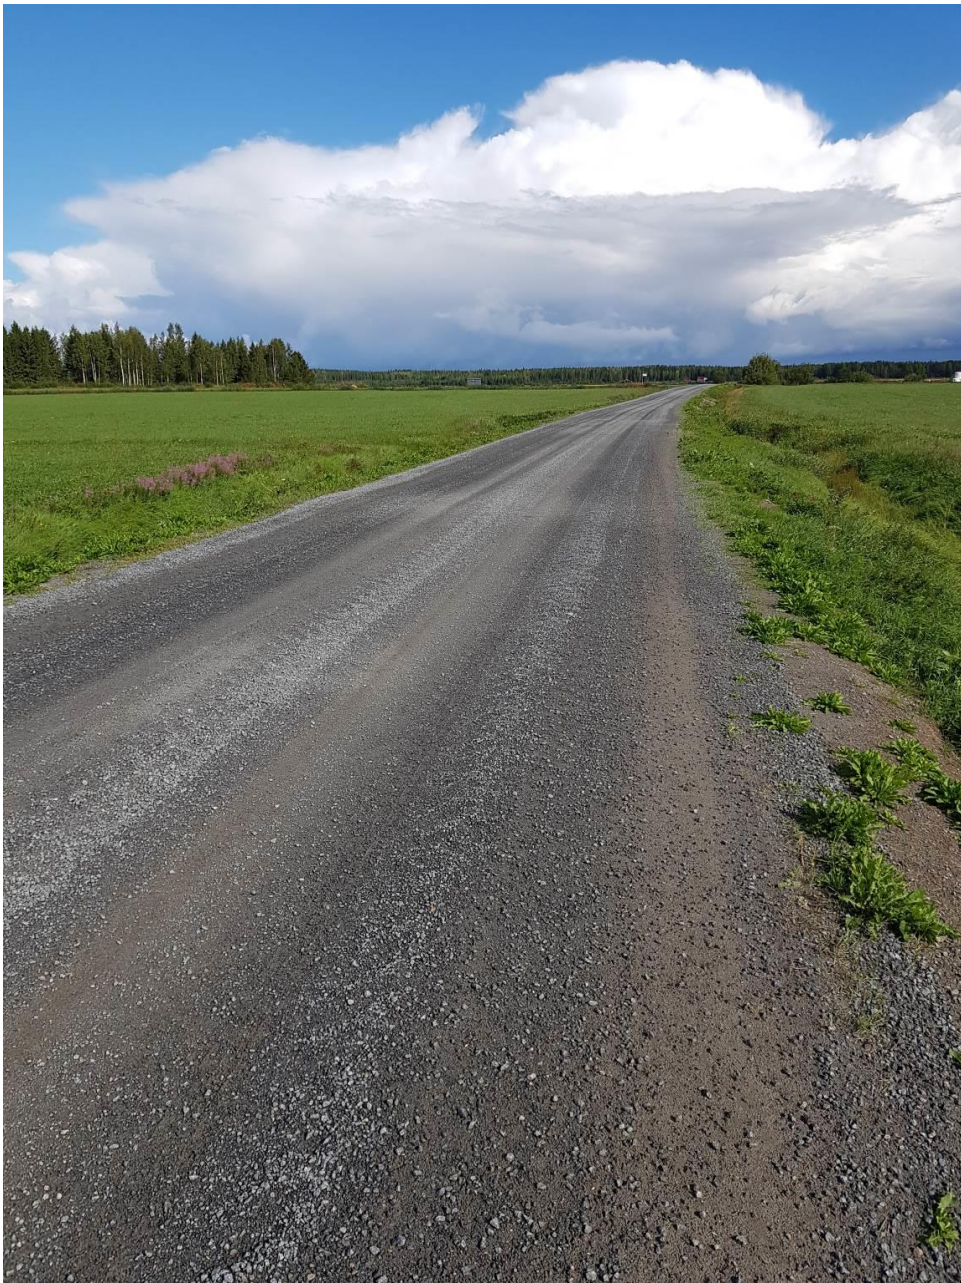
Tutkittujen näytteiden perusteella (kuva 16) kulutuskerroksen rakeisuus täyttää osin asetetut laatuvaatimukset. Tien pinnan rakeisuudessa on jonkin verran vaihtelua. Jos tarkastellaan keskimääräistä sorastuksen lopputulosta (kuva 15) nähdään, että tien pinta on irtonainen lukuun ottamatta ajourien kohtia, jotka liikenne on tiivistänyt. Huolelliset sorastustoimenpiteet, etenkin muokkauksen jälkeinen tiivistys, olisivat parantaneet lopputulosta tässä kohteessa.

Kuva 15. Soratien pinta alueurakan SRB kohteessa 2.

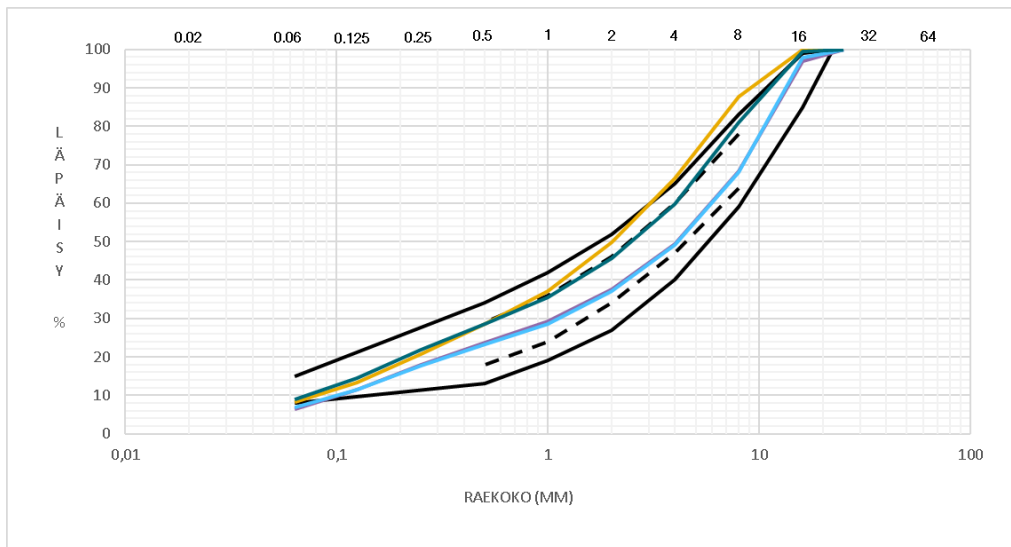
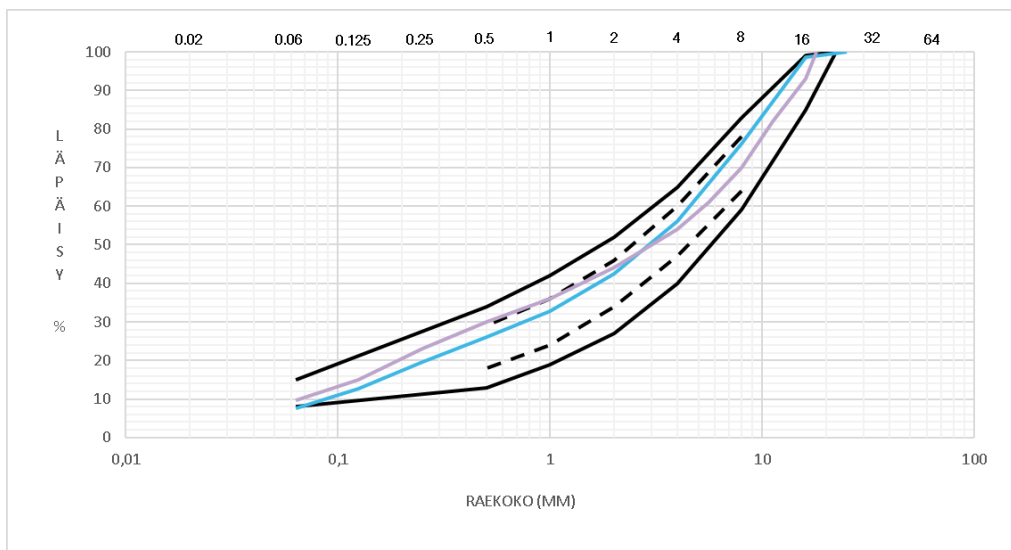
Kuva 16. Tutkittujen näytteiden rakeisuus alueurakan SRB kohteessa 2 ($n=4$). Mustalla yhtenäisellä viivalla ja katkoviivalla on esitetty soratien kulutuskerrosmurskeen 0/16 rakeisuusvaatimukset.

Kuva 17. Tutkittujen näytteiden keskimääräinen rakeisuus (sininen) ja käytetyn sorastusmurskeen tyyppirakeisuus (violetti) alueurakan SRB kohteessa 2. Mustalla yhtenäisellä viivalla ja katkoviivalla on esitetty soratien kulutuskerrosmurskeen 0/16 rakeisuusvaatimukset.

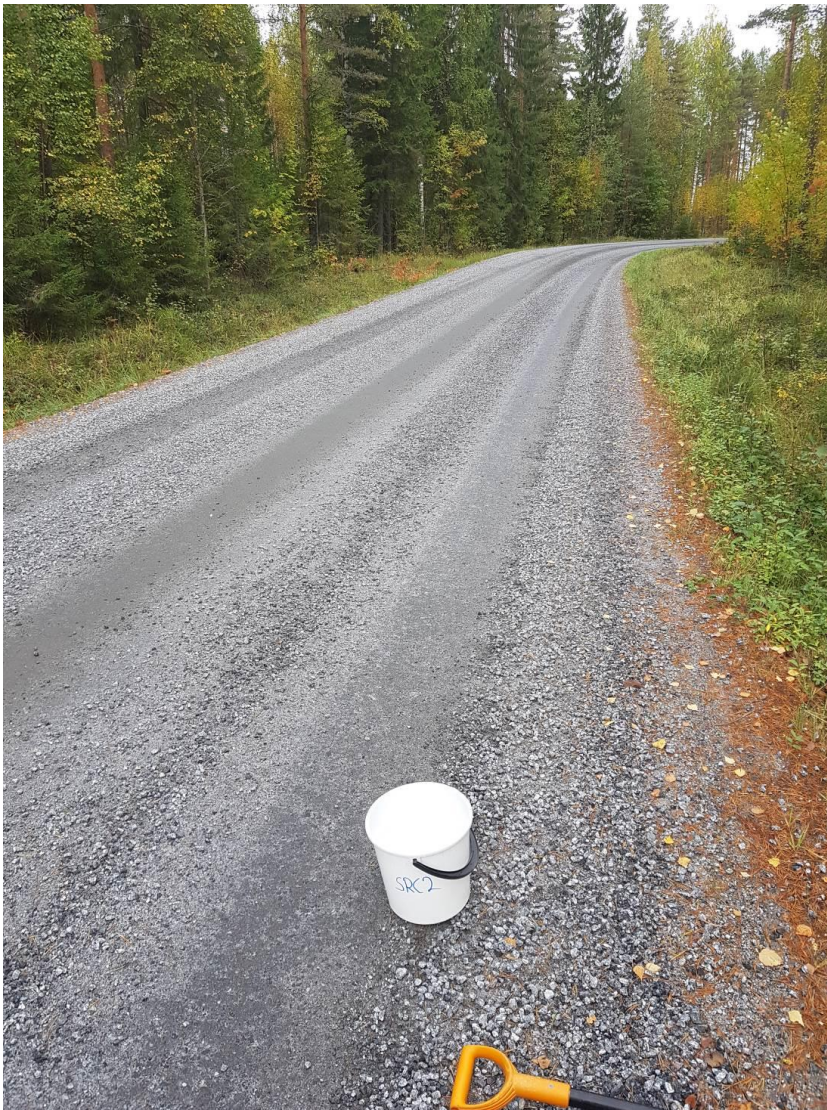
Tutkittujen näytteiden perusteella (kuva 19) kulutuskerroksen rakeisuus täyttää osin asetetut laatuvaatimukset. Valtaosassa tutkituista näytteistä kulutuskerroksessa on hieman liian vähän hienoainesta. Tien pinnan rakeisuudessa on jonkin verran vaihtelua. Jos tarkastellaan keskimääräistä sorastuksen lopputulosta (kuva 18) nähdään, että tien pinta on irtonainen lukuun ottamatta ajourien kohtia, jotka liikenne on tiivistänyt. Ajourien kohta on keskimäärin erittäin hyvin tiivistynyt, joten huolimatta käytetyn sorastusmateriaalin pienestä hienoainemäärästä lopputuloksesta olisi voitu saada hyvä. Huolelliset sorastustoitmenpiteet, etenkin muokkauksen jälkeinen tiivistys, olisivat parantaneet lopputulosta tässä kohteessa.

Kuva 18. Soratien pinta alueurakan SRC kohteessa 1.

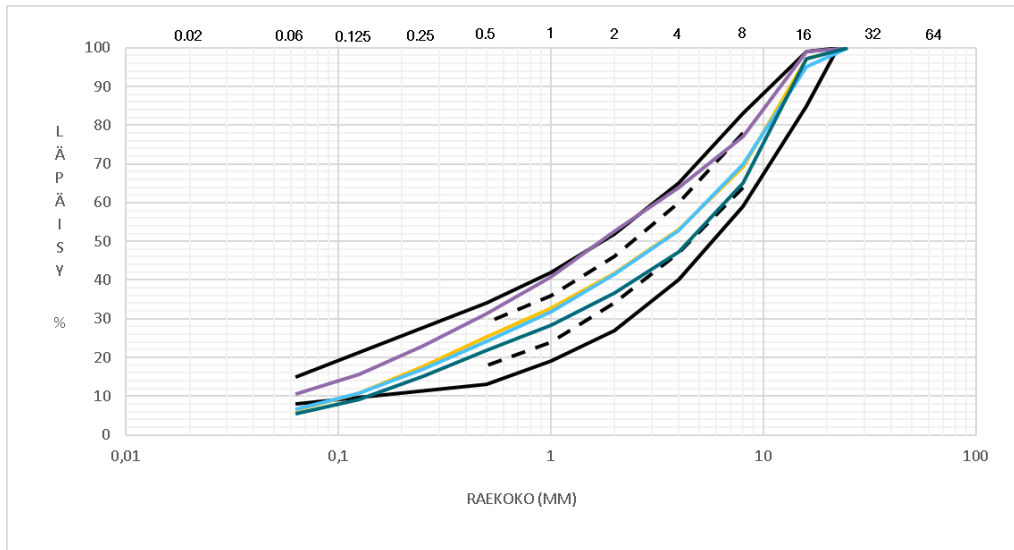
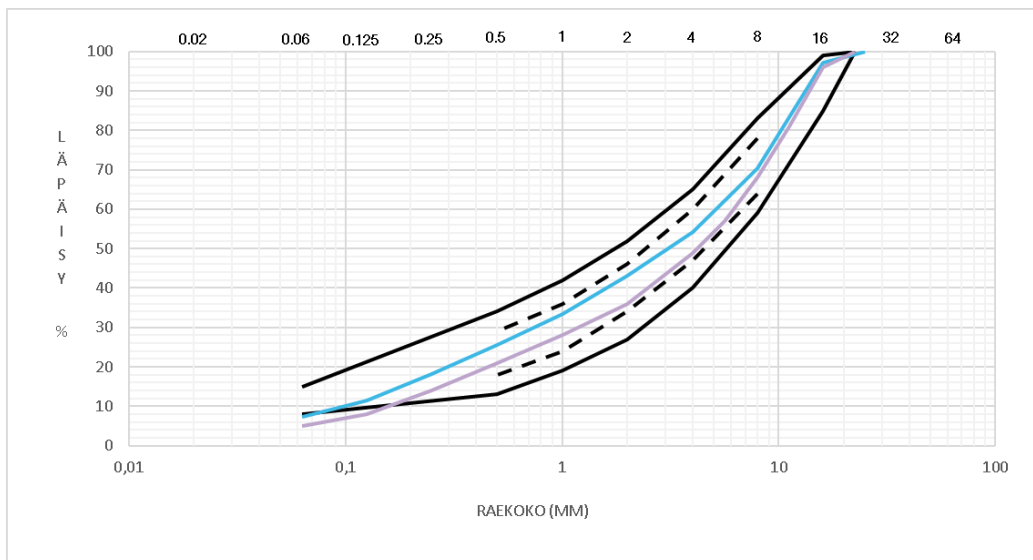
Kuva 19. Tutkittujen näytteiden rakeisuus alueurakan SRC kohteessa 1 (n=4). Mustalla yhtenäisellä viivalla ja katkoviivalla on esitetty soratien kulutuskerrosmurskeen 0/16 rakeisuusvaatimukset.

Kuva 20. Tutkittujen näytteiden keskimääräinen rakeisuus (sininen) ja käytetyn sorastusmurskeen tyyppirakeisuus (violetti) alueurakan SRC kohteessa 1. Mustalla yhtenäisellä viivalla ja katkoviivalla on esitetty soratien kulutuskerrosmurskeen 0/16 rakeisuusvaatimukset.

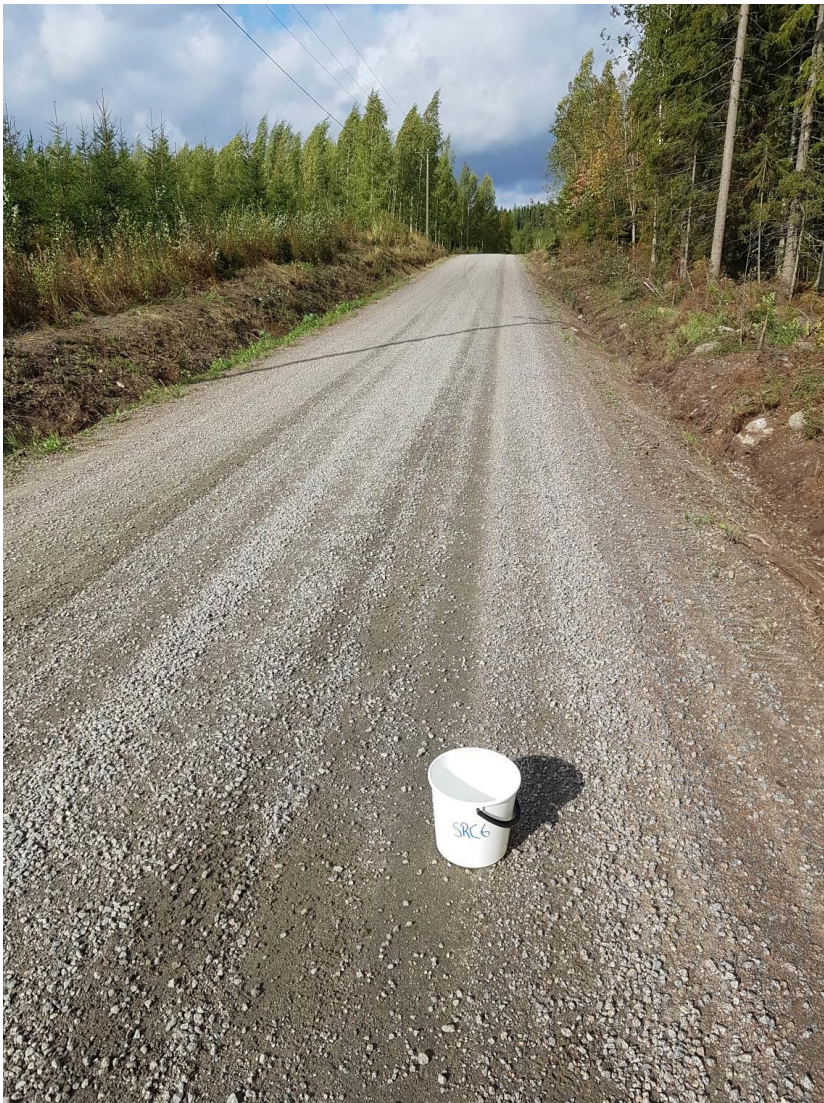
Tutkittujen näytteiden perusteella (kuva 22) kulutuskerroksen rakeisuus täyttää osin asetetut laatuvaatimukset. Keskimääräinen raekokojakauma (kuva 23) täyttää kulutuskerroksen laatuvaatimukset raekokojakauman osalta, osassa yksittäisistä näytteistä on liian vähän hienoainesta. Jos tarkastellaan keskimääräistä sorastuksen lopputulosta (kuva 21) nähdään, että tien pinta on irtomainen. Sorastusmurskeen levitys on tapahtunut hieman ennen näytteenottoa ja tien pinnasta voidaan havaita, että pinta alkaa tiivistyä liikenteen vaikutuksesta, jos se ei pääse liiaksi kuivumaan. Huolelliset sorastustoimenpiteet, etenkin muokkauksen jälkeinen tiivistys, olisivat parantaneet lopputulosta tässä kohteessa.

Kuva 21. Soratien pinta alueurakan SRC kohteessa 2.

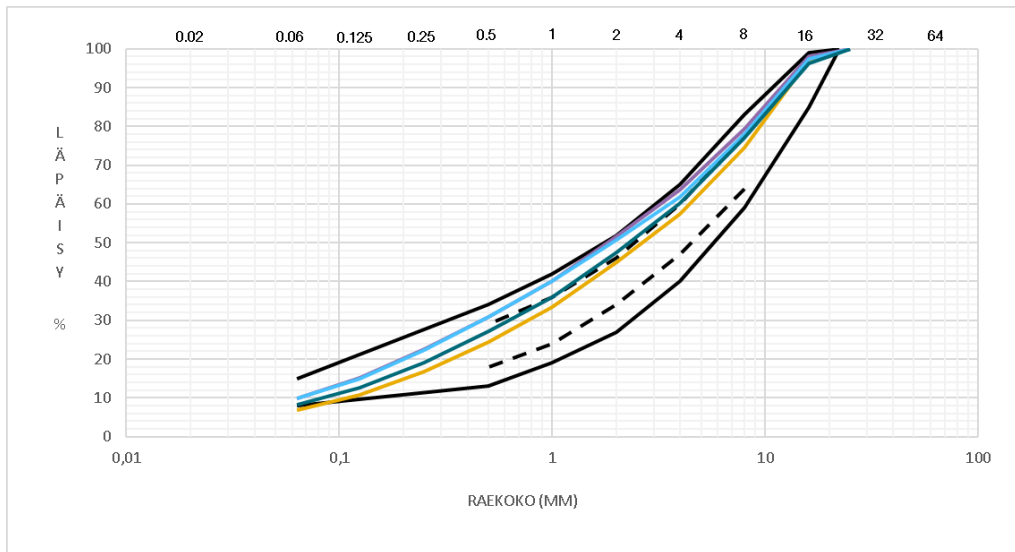
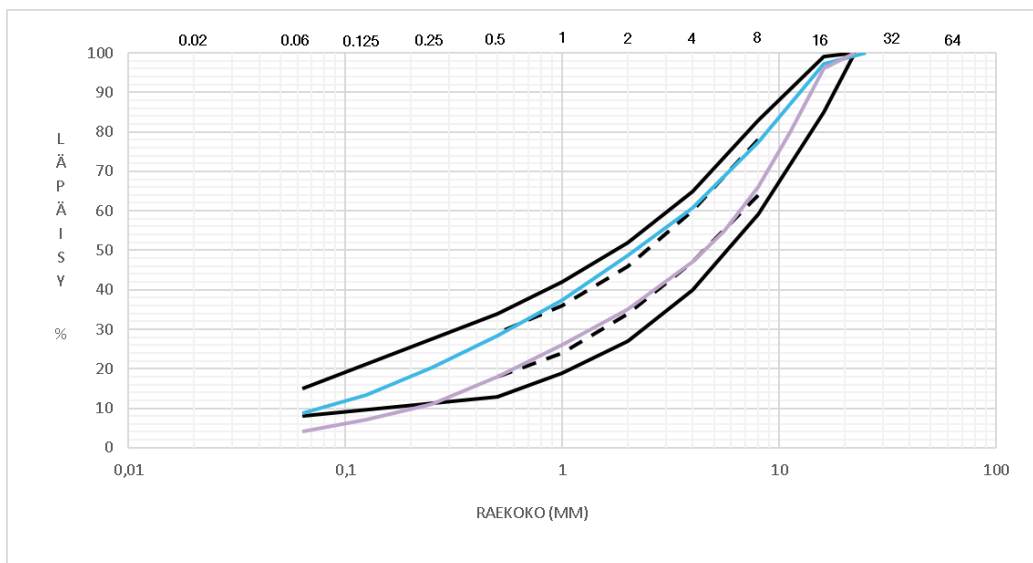
Kuva 22. Tutkittujen näytteiden rakeisuus alueuran SRC kohteessa 2 (n=4). Mustalla yhtenäisellä viivalla ja katkoviivalla on esitetty soratien kulutuskerrosmurskeen 0/16 rakeisuusvaatimukset.

Kuva 23. Tutkittujen näytteiden keskimääräinen rakeisuus (sininen) ja käytetyn sorastusmurskeen tyyppirakeisuus (violetti) alueuran SRC kohteessa 2. Mustalla yhtenäisellä viivalla ja katkoviivalla on esitetty soratien kulutuskerrosmurskeen 0/16 rakeisuusvaatimukset.

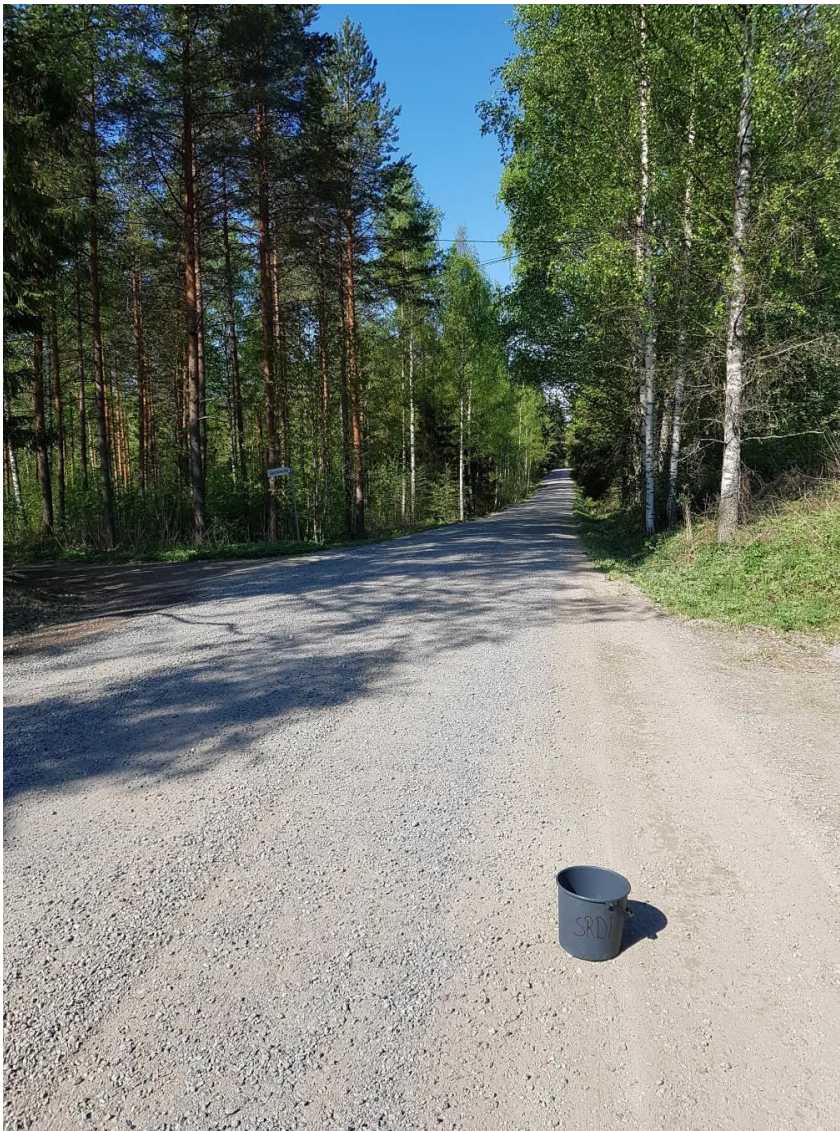
Tutkittujen näytteiden perusteella (kuva 25) kulutuskerroksessa on liian vähän hienoainesta. Kohteessa havaittu tien pinnan karkeusongelma on kuitenkin saatu valtaosin korjattua. Kulutuskerroksen keskimääräinen rakeisuus on vaaditulla ohjealueella lukuun ottamatta hienoainespitoisuutta. Jos tarkastellaan keskimääräistä sorastuksen lopputulosta (kuva 24) nähdään, että tien pinta on irtonainen. Huolelliset sorastustoimenpiteet, etenkin muokkauksen jälkeinen tiivistys, olisivat parantaneet lopputulosta tässä kohteessa.

Kuva 24. Soratien pinta alueurakan SRD kohteessa 1.

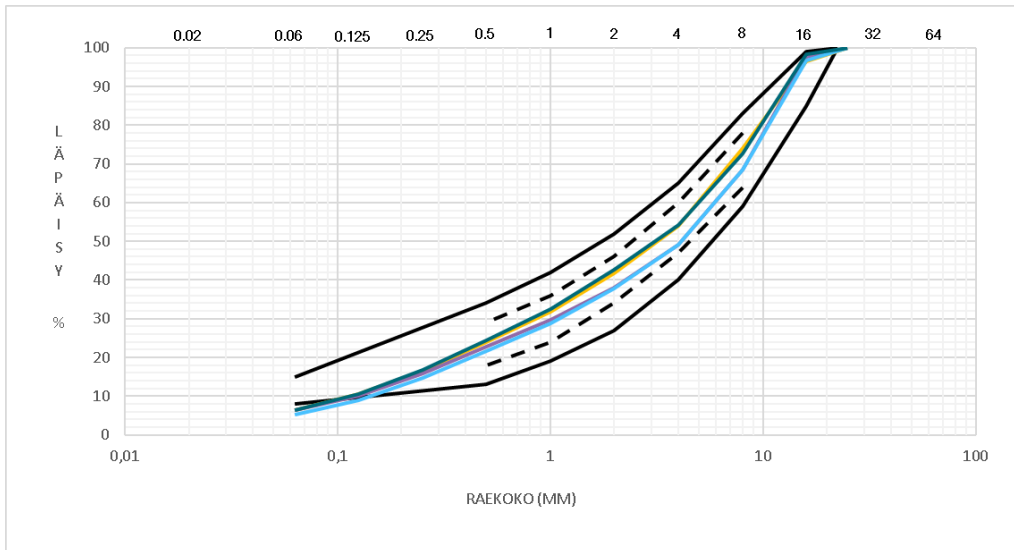
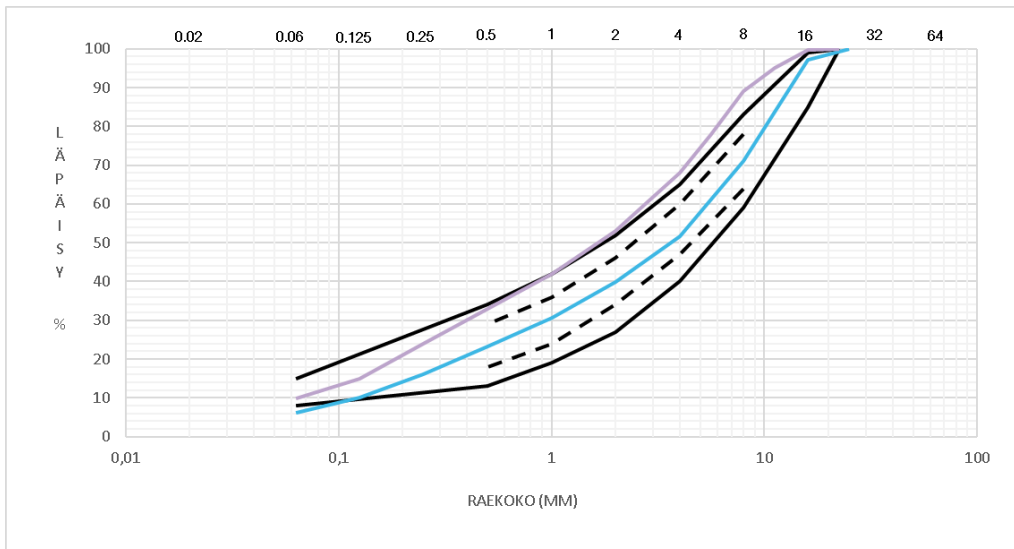
Kuva 25. Tutkittujen näytteiden rakeisuus alueurakan SRD kohteessa 1 (n=4). Mustalla yhtenäisellä viivalla ja katkoviivalla on esitetty soratien kulutuskerrosmurskeen 0/16 rakeisuusvaatimukset.

Kuva 26. Tutkittujen näytteiden keskimääräinen rakeisuus (sininen) ja käytetyn sorastusmurskeen tyyppirakeisuus (violetti) alueurakan SRD kohteessa 1. Mustalla yhtenäisellä viivalla ja katkoviivalla on esitetty soratien kulutuskerrosmurskeen 0/16 rakeisuusvaatimukset.

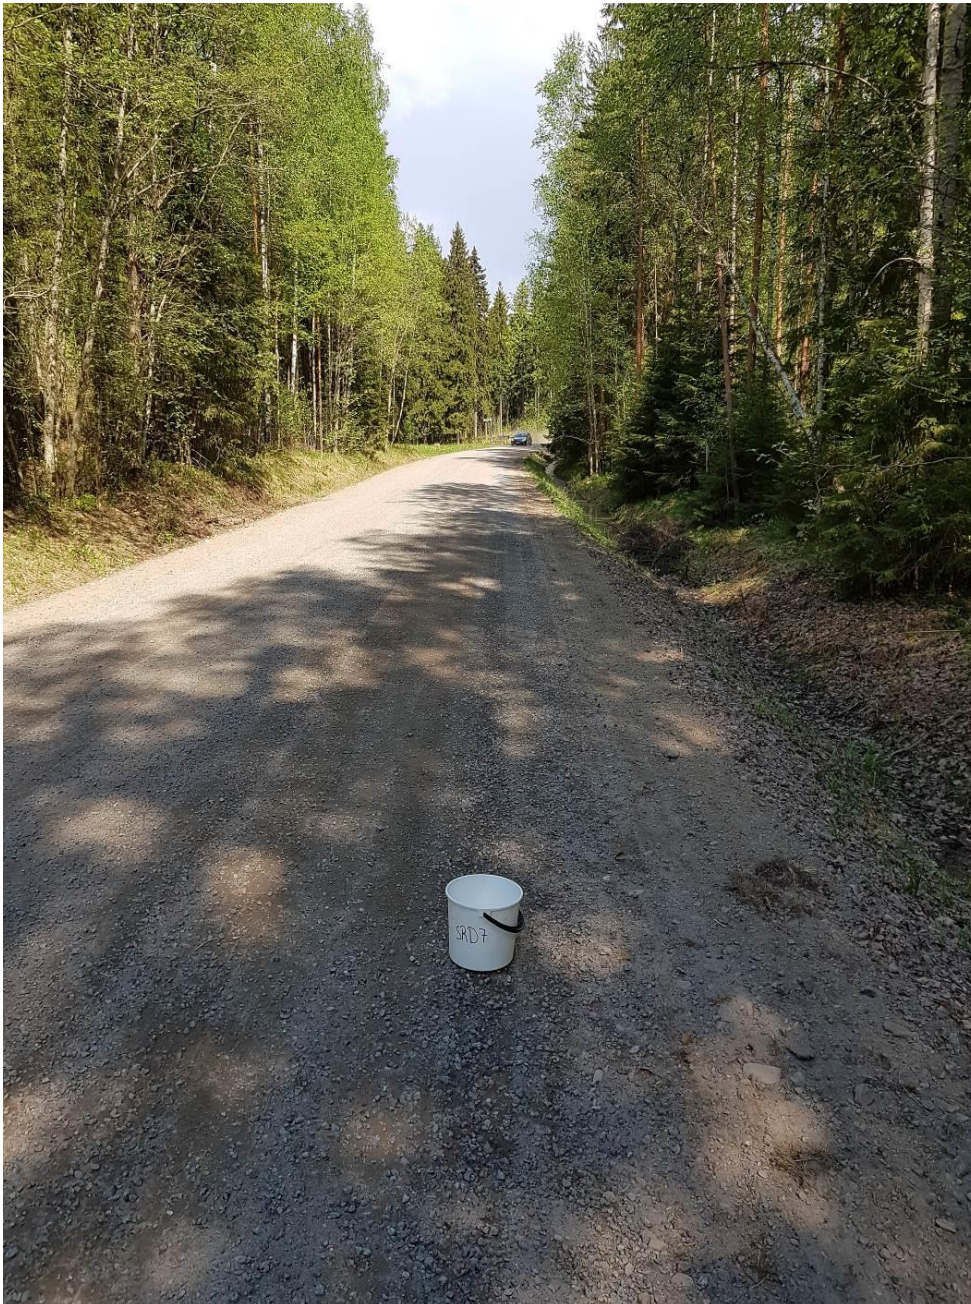
Tutkittujen näytteiden perusteella (kuva 28) kulutuskerroksessa on liian vähän hienoainesta. Kohteessa havaittu tien pinnan karkeusongelma on kuitenkin saatu valtaosin korjattua. Kulutuskerroksen keskimääräinen rakeisuus on vaa- ditulla ohjealueella lukuun ottamatta hienoainespitoisuutta. Jos tarkastellaan keskimääräistä sorastuksen lopputulosta (kuva 27) nähdään, että liikenne on jonkin verran tiivistänyt kulutuskerrosta ajourien kohdalla. Verrattuna urakan SRD kohteeseen 1, tien pinta on tiivistynyt paremmin, koska materiaali on säi- lyttänyt kosteuspitoisuutensa paremmin, jolloin rakenteessa oleva hienoaines alkaa sitoa karkeampia rakeita tien pintaan paremmin. Huolelliset sorastustoi- menpiteet, etenkin muokkauksen jälkeinen tiivistys, olisivat parantaneet loppu- tulosta tässä kohteessa.

Kuva 27. Soratien pinta alueurakan SRD kohteessa 2.

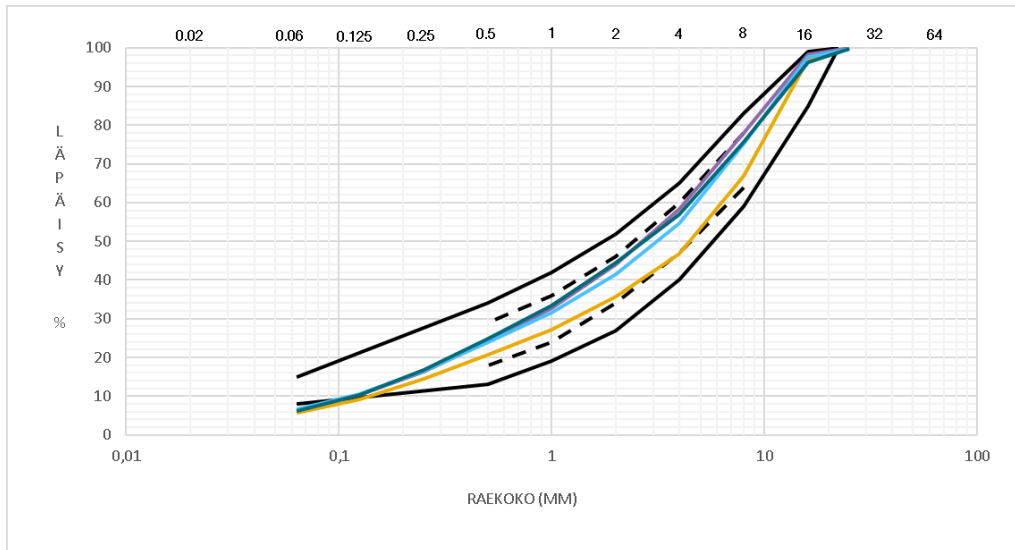
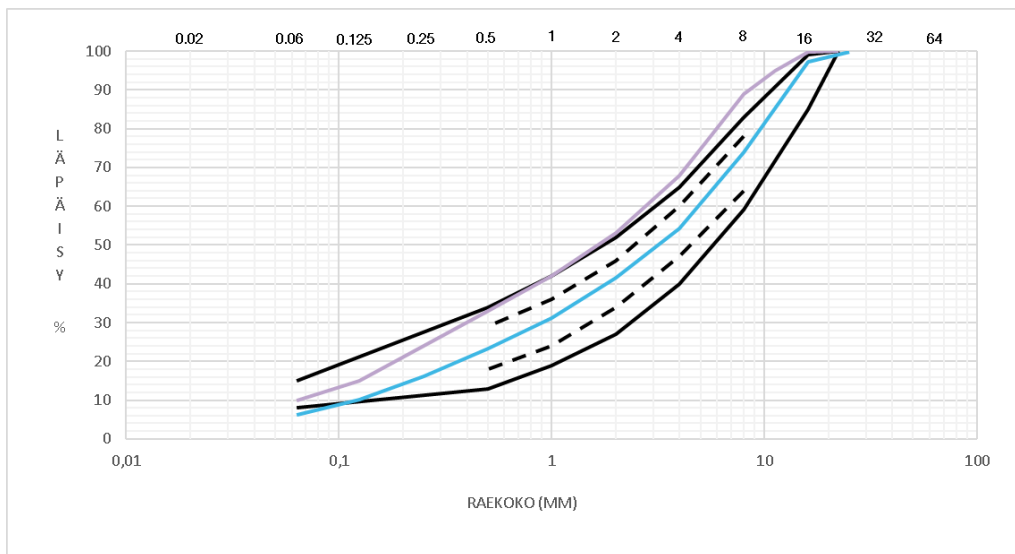
Kuva 28. Tutkittujen näytteiden rakeisuus alueurakan SRD kohteessa 2 ($n=4$). Mustalla yhtenäisellä viivalla ja katkoviivalla on esitetty soratien kulutuskerrosmurskeen 0/16 rakeisuusvaatimukset.

Kuva 29. Tutkittujen näytteiden keskimääräinen rakeisuus (sininen) ja käytetyn sorastusmurskeen tyyppirakeisuus (violetti) alueurakan SRD kohteessa 1. Mustalla yhtenäisellä viivalla ja katkoviivalla on esitetty soratien kulutuskerrosmurskeen 0/16 rakeisuusvaatimukset.

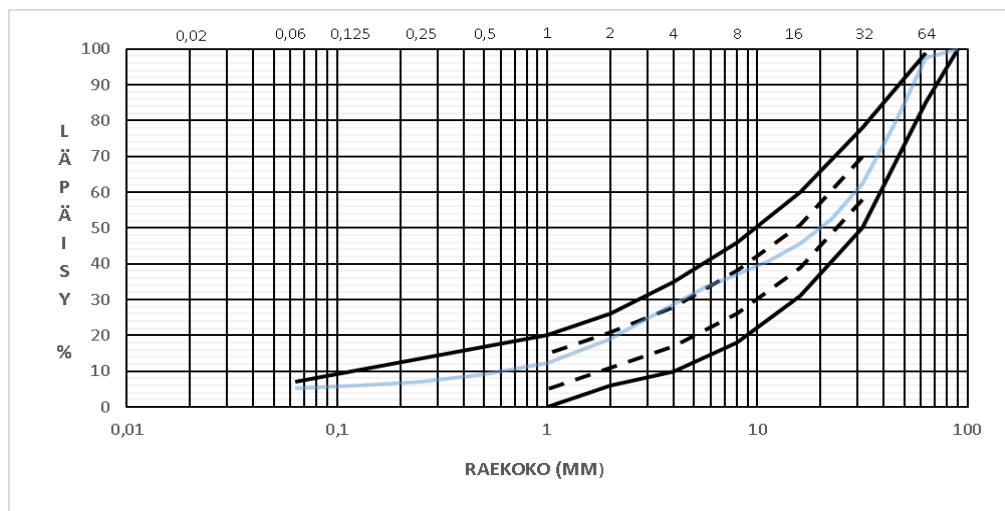
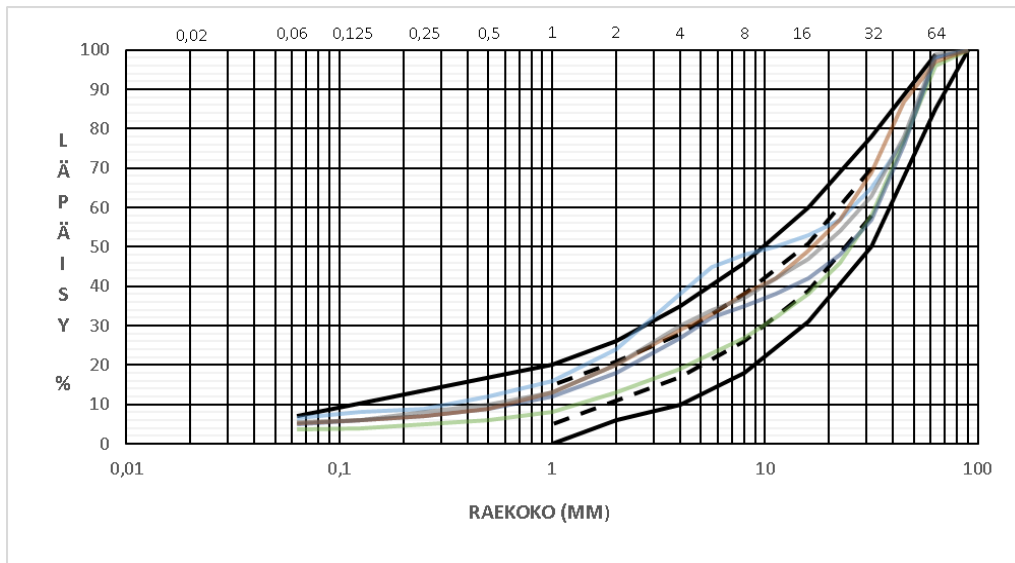
Hankkeella käytettiin kantavan kerroksen kiviaineksena KaM 0/63 mm. Tutkittujen näytteiden rakeisuustulosten keskiarvo on esitetty kuvassa 30 rakeisuuskäyränä. Yksittäisten näytteiden läpäisyprosentit eri seuloilla on esitetty taulukossa 35 ja rakeisuuskäyrät kuvassa 31. Näytteessä JVK1 on testitulosten perusteella poikkeama seulojen 4...8 mm kohdalla. Poikkeama voi olla todellinen, yksittäinen lajittuma materiaalimassa tai laskentavirhe testituloksissa, koska materiaali yleensä katkaistaan 16 tai 8 mm:n seulan kohdalta. Kokonaisuuden kannalta poikkeama ei ole kuitenkaan merkittävä, sillä se ei nosta kaikkien näytteiden keskiarvoa 0/63 mm materiaalille keskimäärin sallitulta alueelta, vaikkakin aivan sallitulle rajalle.

Kuva 30. Kiviaineksen JVK tutkittujen näytteiden keskimääräinen raekokajakauma. Mustalla yhtenäisellä viivalla ja katkoviivalla on esitetty KaM G₀ 0/63 mm InfraRYLin kappaleessa 21310.1 asetetut vaatimukset.

Kuva 31. Kiviaineksesta JVK tutkittujen näytteiden (n=5) raekokojakaumat. Mustalla yhtenäisellä viivalla ja katkoviivalla on esitetty KaM G₀ 0/63 mm InfraRYLin kappaleessa 21310.1 asetetut vaatimukset.
