Väyläviraston julkaisu  
65/2020

# ASFALTIN LISÄAINEIDEN JA LASIKUITUVERKKOJEN KOEKOHTEIDEN SEURANTA 2015–2019

Väyläviraston tutkimuksia 65/2020

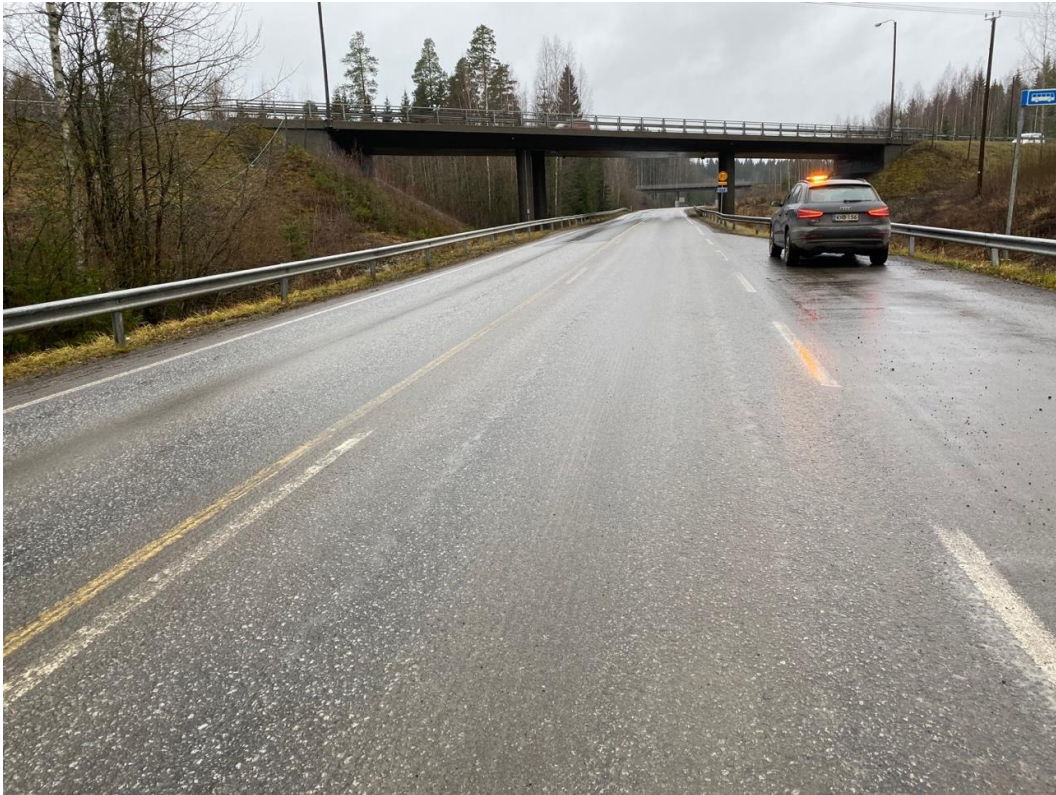
*Kuva 8. Aramidikuitua sisältänyt koeosuus oikealla kaistalla. (Urautuminen nähtävissä syksyllä 2019)*

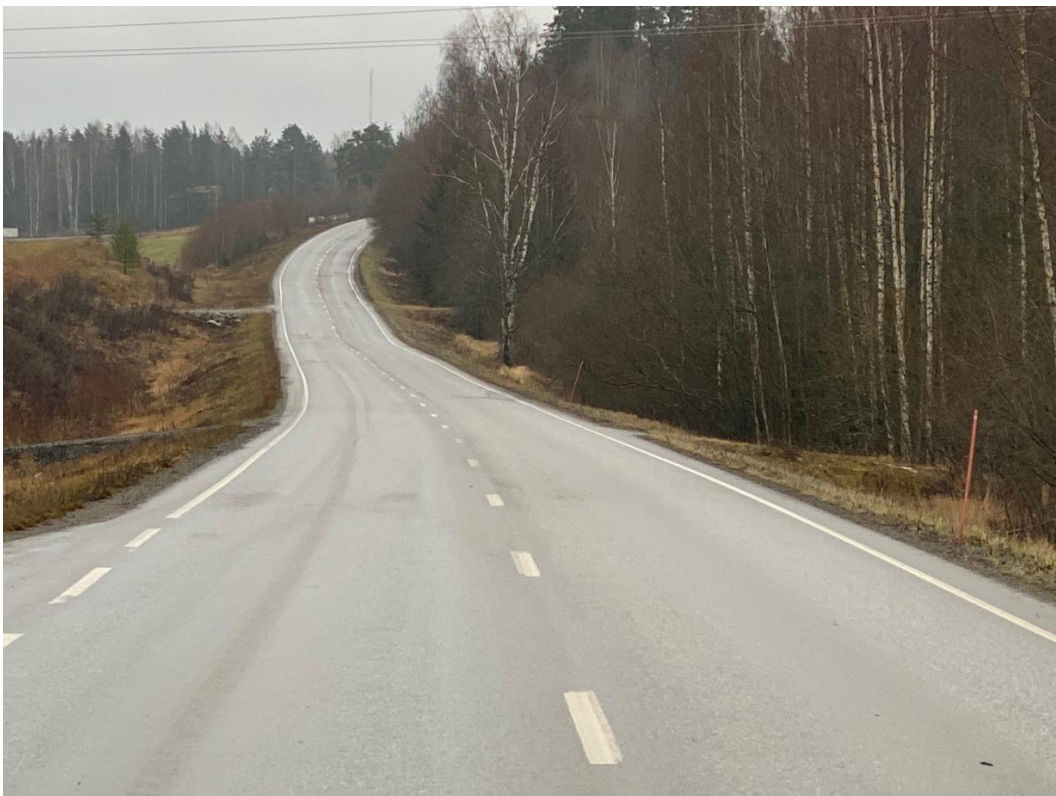
*Kuva 9. PAB-B -osuus kuvan vasen kaista, referenssiosuus oikea kaista.*

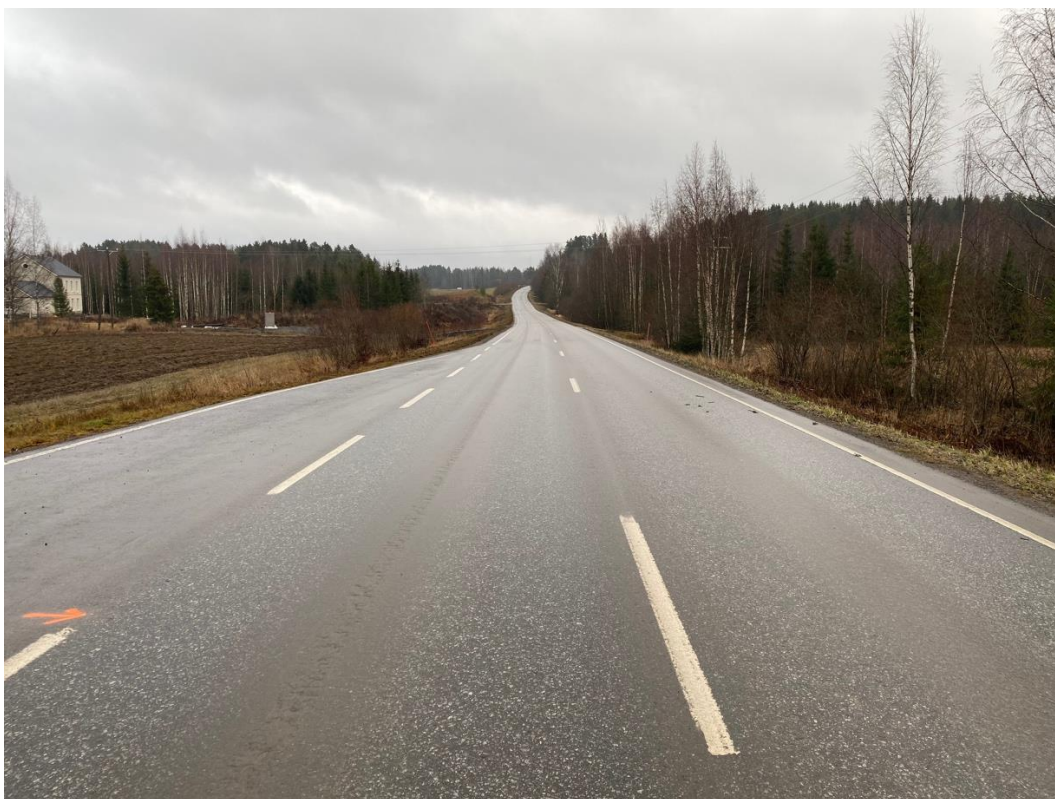
Kuva 10. PAB-B -osuus (kuvan vasen kaista).

PAB-B 16 -koeosuuden pinta oli yllättävän hyvässä kunnossa hoitoluokan 1B huomioiden. PAB-B -osuudella oli kuitenkin nähtävissä PAB-päällysteelle tyypillistä kivien irtoamista ja pinnan tekstuuri oli AB-päällystettä karkeampi. Vähiten vaurioita oli KBAB 16 -osuudella, jossa sideaineena käytettiin KB 75 bitumia. On kuitenkin huomioitava, että kaikkien osuuksien urautumisnopeus oli noin 2 mm/v, jota voidaan pitää melko suurena urautumisnopeutena, kun liikennemäärä on 1800 ajon/vrk ja hoitoluokka 1B.

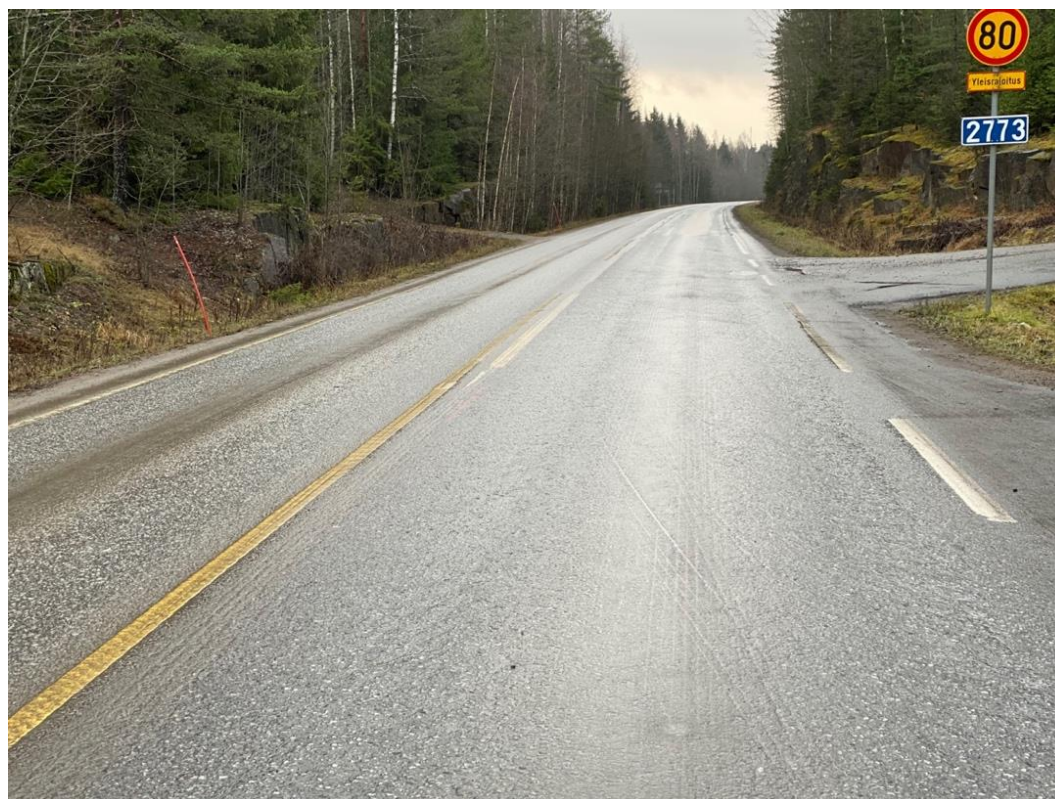
Kuva 11. Referenssiosuus (oikea kaista).

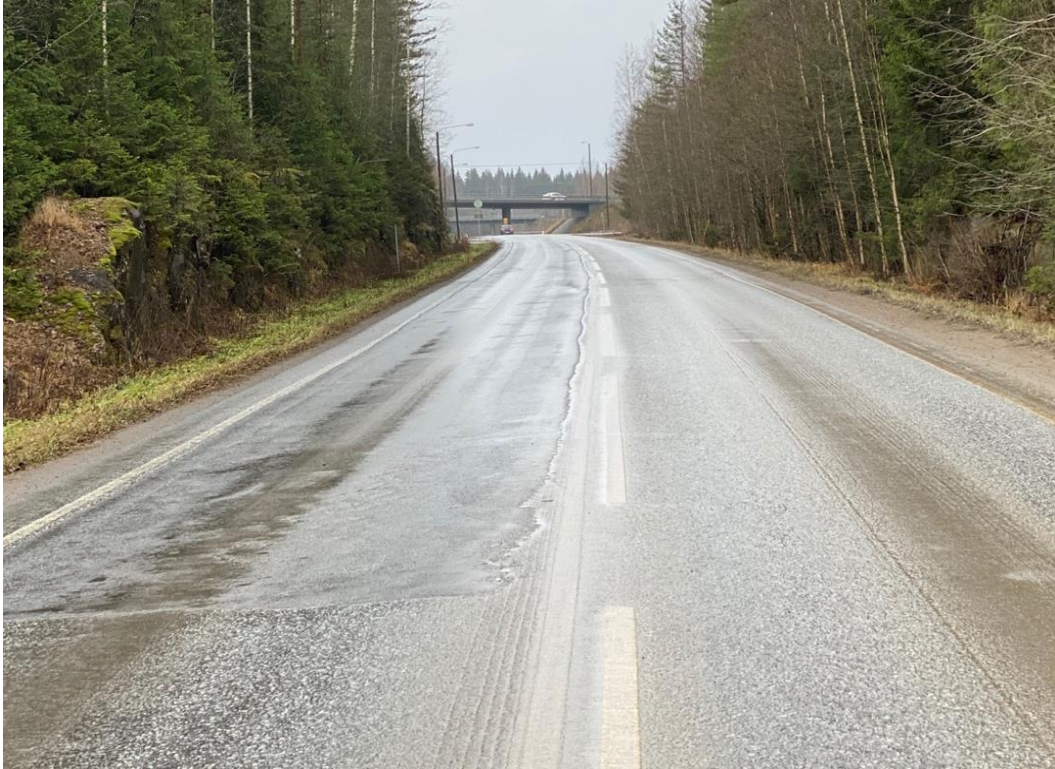
*Kuva 12. Referenssiosuudelle (vasen kaista) ohuella AB-pintaauksella tehty paikkaus.*

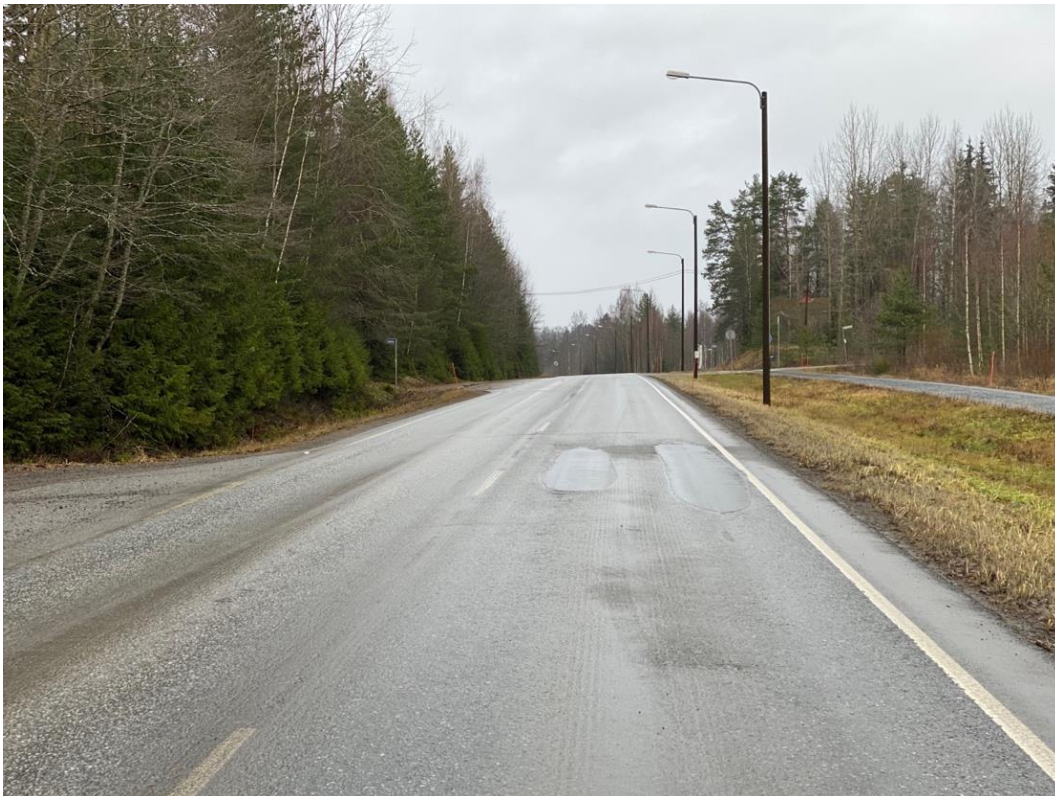
*Kuva 13. VIATOP plus FEP -koeosuudella vaurioita on paikattu valuasfaltti-paikkauksilla.*

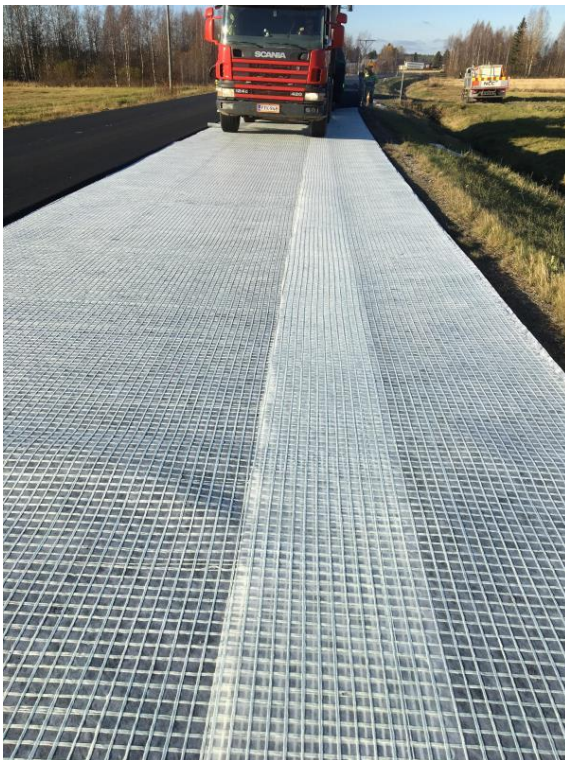
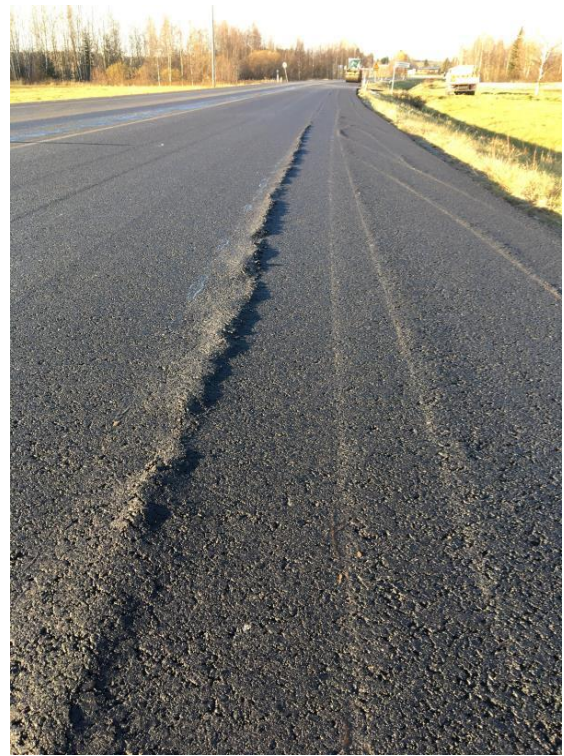
Riippumatta verkon laadusta niiden asennus oli vaikeaa. Kaikista vaikeinta oli asentaa Cidex SB 100 -lasikuituverkkoa, joka asennettiin kahdessa osassa limitäten verkot pituussuunnassa toistensa päälle. Limitetty verkko liukui tiivistyksen alla ja saumakohtaan syntyi halkeamia jo tiivistysvaiheessa, eikä syntyneitä halkeamia saatu työn yhteydessä enää korjattua. Ilmiö toistui molemmissa asennuskohteissa. Limityksen vuoksi kahdessa osassa asennettu (3,05 +1,5 m) Cidex SB 100 -verkko oli lopputuloksen kannalta selvästi heikoin.

Kuva 16. *Limittäen (3,05+1,5 m) asennetun Cidex SB 100 -verkon liukuminen tiivistettäessä (68/33/82-182).*

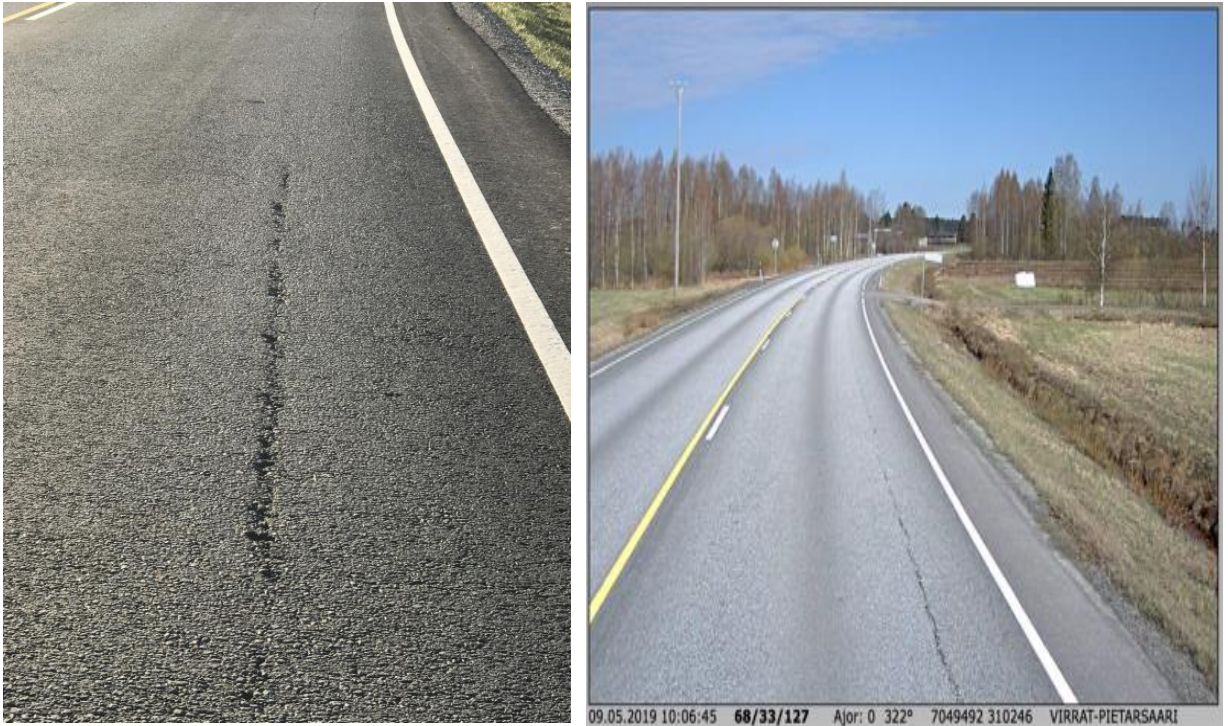
*Kuva 17. Lähikuva limityksen kohdalle syntyneestä halkeamasta noin kuukausi päällysteen valmistumisen jälkeen (20.10.2016) ja sama kohta vuonna 2019 kuvattuna (tiekuva 9.5.2019).*

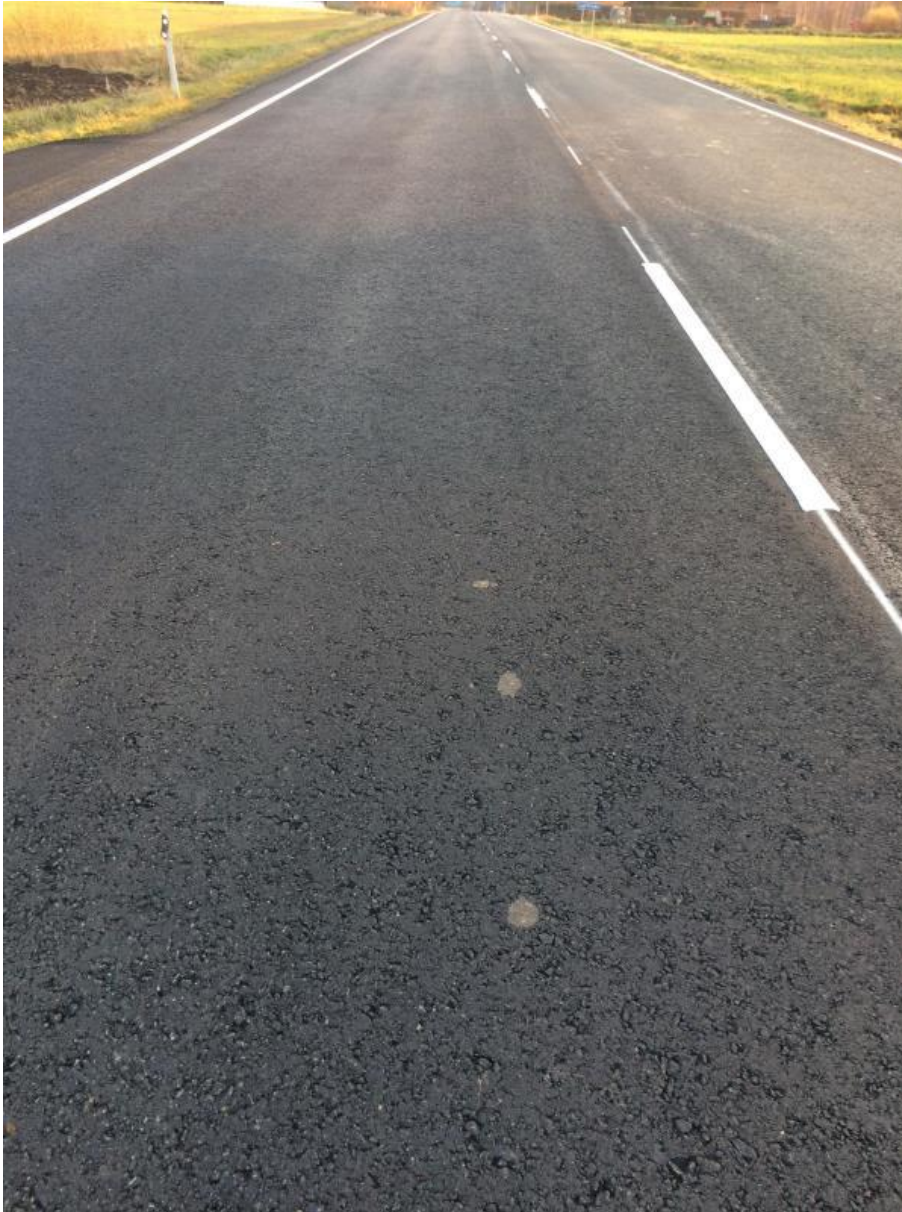
Rubbertec-lisäaine oli pääsääntöisesti sekoittunut bitumiin tasaisesti. Pinnassa oli muutamia pieniä "laikkuja", joissa kumijauheen sekoittuminen bitumiin oli epätasaista. Kun lämpötila oli nostettu 185 °C:seen, kumijauheen sekoittuminen bitumiin oli tasaisempaa.

Kuva 21. *Rubbertec-lisäainekoeosuudella oli pieniä sideainelaikkuja pinnassa.*

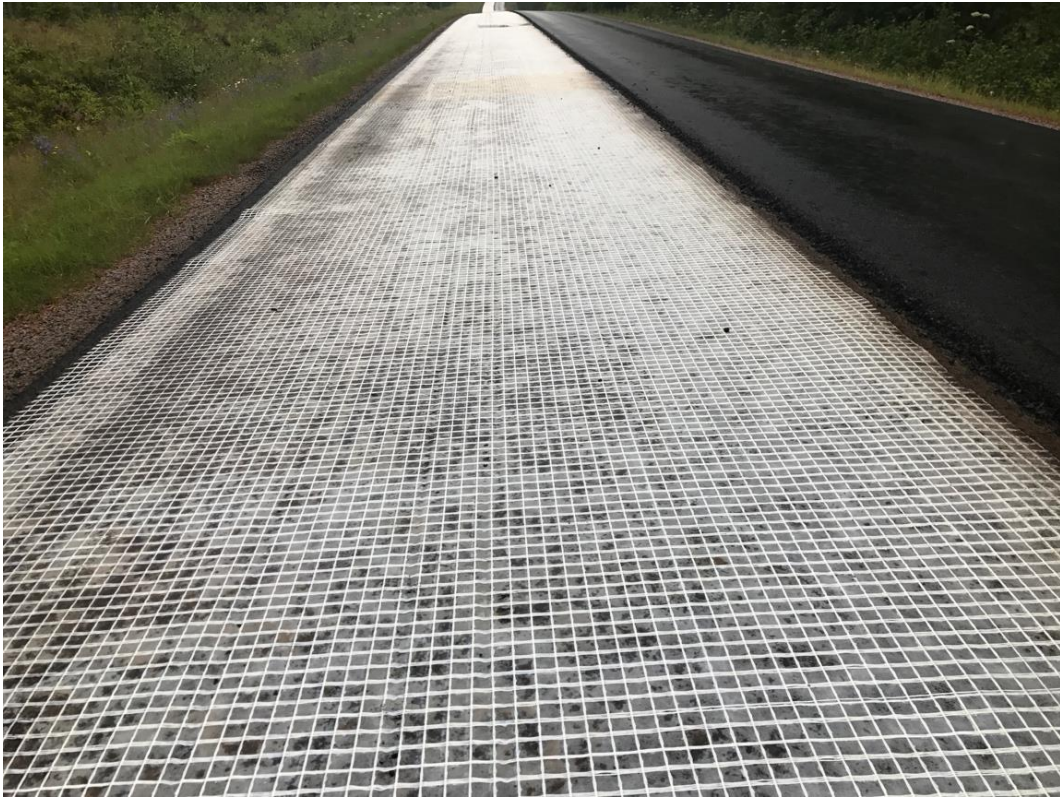
Koerakentamisen aikaan vallitsi pääsääntöisesti hyvä sää ja koerakentaminen sujui hyvin. Sadekuuro kasteli 3.8.2017 Cidex G 100 -verkon ennen päällysteen levitystä.

Kuva 25. Cidex G 100 -verkko sadekuuron jälkeen.

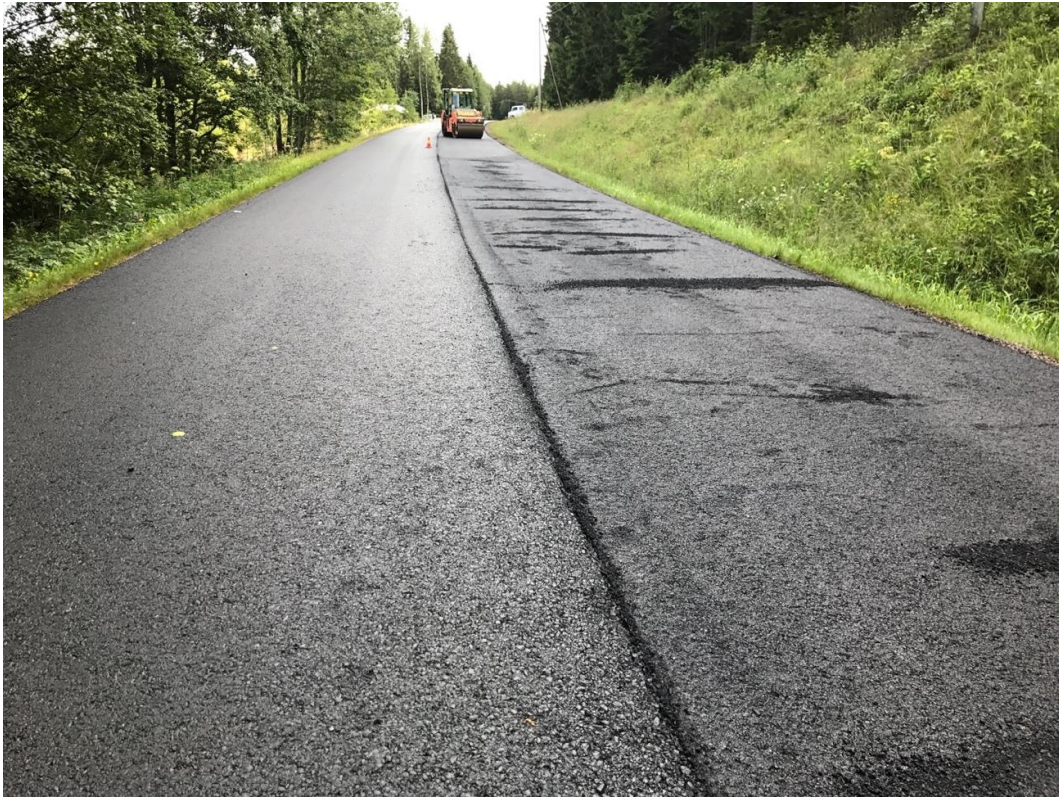
Kuva 29. Kuvan oikealla kaistalla on asennettu suojamassa (AB 16) lasikuituverkon päälle. Verkon poimuttuminen näkyy suojamassan pinnassa.

Parhaiten lasikuituverkkojen asennus onnistui koerakentamiskohteella Mt 261 Kilvakkala – VAR ELY:n raja osuudella, jossa käytettiin ohutta kerrosta suojamassaa lasikuituverkon peittämiseen ennen varsinaisen kulutuskerroksen levittämistä. Suojamassaksi soveltuisi paremmin AB 11 -massa, jolloin kerroksen paksuutta saataisiin edelleen pienennettyä. Suojamassan tarkoitus on estää verkon asennuksessa syntyneiden poimujen ulottuminen pintaan saakka.

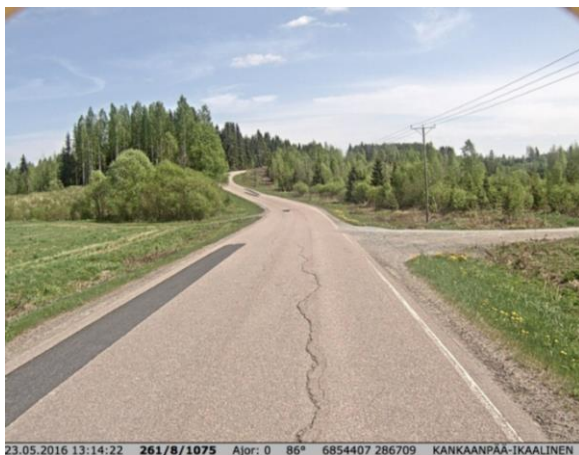
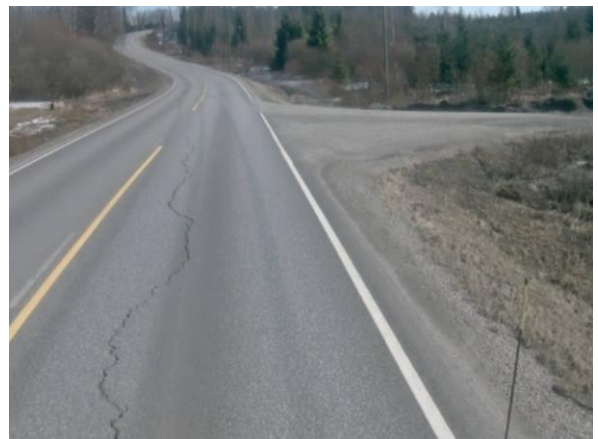
Kuva 36. Kuva kohdasta 261/8/1075 ennen koerakentamista vuonna 2016 ja 2 vuotta koerakentamisen jälkeen vuonna 2019. Sama halkeama on heijastunut uuteen pintaan (aramidikuitua sisältänyt koeosuus).

Osa vanhoista halkeamista on jo kahden vuoden kuluessa heijastunut uuteen pintaan. Suurin osa näkyvistä halkeamista on kuitenkin vielä kapeita ja pieniä. On selvästi havaittavissa, että lisäaineet tai kumibitumi eivät täysin estä vanhojen halkeamien heijastumista uuteen pintaan. Parhaiten halkeamien heijastumista on estänyt lasikuituverkko.
