## **Liuosasemien materiaalit**

**Pinnoitettu, ruostumaton ja haponkestävä teräs**

**29/1992**

## LIUOSASEMIEN MATERIAALIT

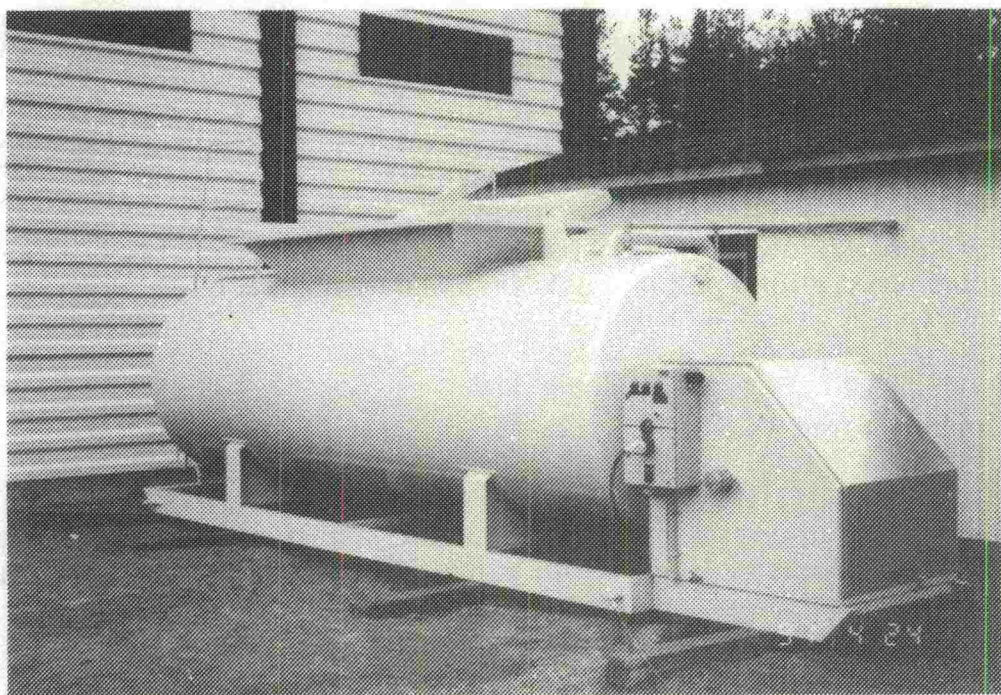
Kuva 8: Juwan tmp:n liuosasema.

Valmistajan mukaan suolaliuossäiliöt koekuormitetaan vedellä. Hitsatessa voi aina tulla työvirheitä.

Valmistajalta on saatavilla alkuperäistä maalia aseman pieniin paikkauksiin. Vauriokohtien putsaus harjalla ja paikkakäsittely vuosittain ei liene turha toimenpide.
