Tielaitos

Sorateiden kelirikkovaurioiden korjaaminen, väliraportti IV

Koerakenteet

52/1992

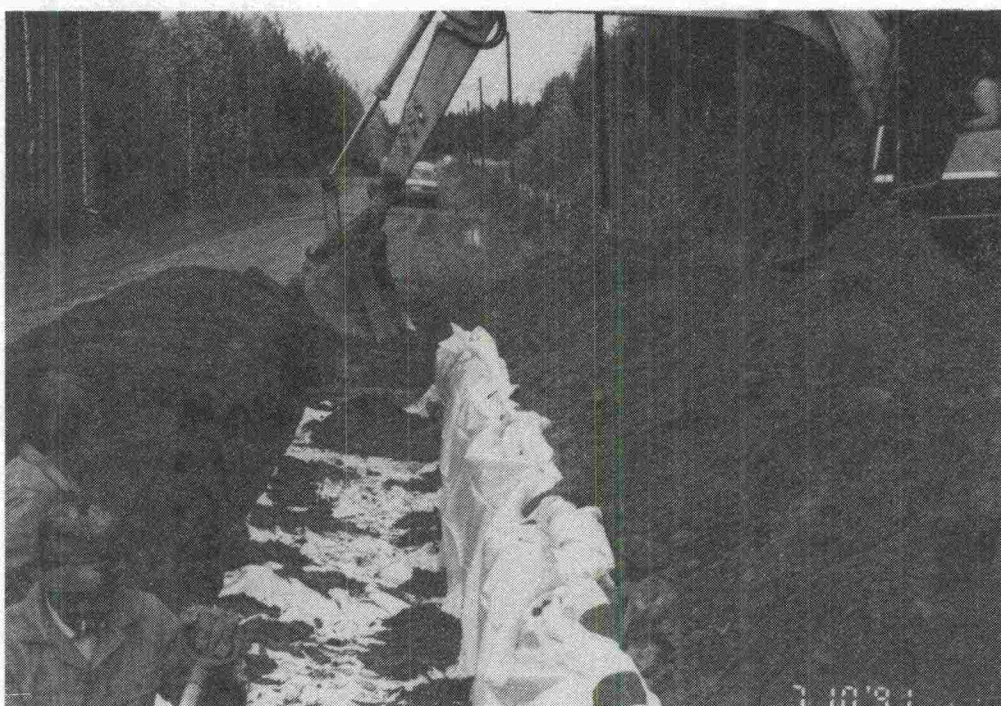
Kuva 9: Geovahvistetta asennetaan tien reunaan.

Kivien tms. aiheuttaman massavajeen vuoksi kohteeseen käytettiin mursketta teoreettisesti laskettua enemmän. Tien pinnan viimeistelyssä jouduttiin myös käyttämään jonkin verran uutta materiaalia. Murske on järkevintä levittää kuorma-auton alusterällä, jolloin tiehöylää ei tarvita.

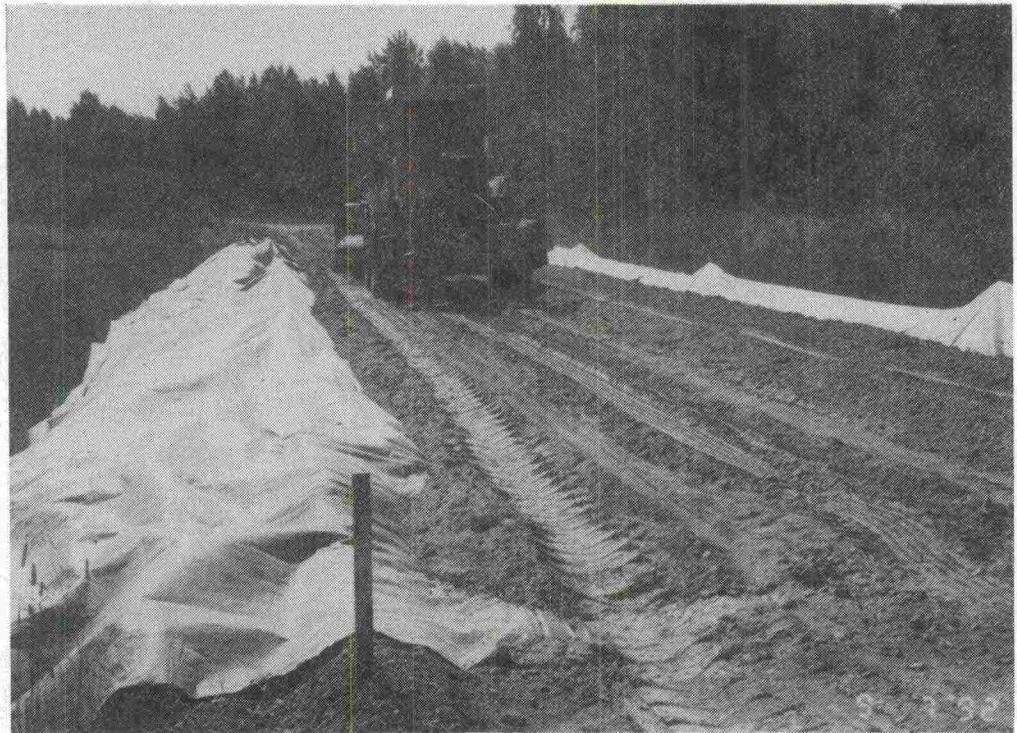
Kuva 11: Biotiitti-murske massan levitys käynnissä.

vähäiseksi. Mursketta kannattaa näiden kokemusten perusteella irroittaa vain sen verran, mitä aikaisemmin kuvatun kourun tekeminen välttämättä vaatii ja biotiitti-murske kerroksen päälle tuleva materiaali tuoda muualta. Mikäli vanhaa kulutuskerrosta kuitenkin halutaan käyttää tehokkaammin hyväksi, kannattaa se irroittaa tiehöylällä ja kasata traktorilla tai pyöräkuormaajalla erilliseen välivarastoon. Reunoille on joka tapauksessa tarpeellista siirtää materiaalia tukemaan tulevaa rakennetta.

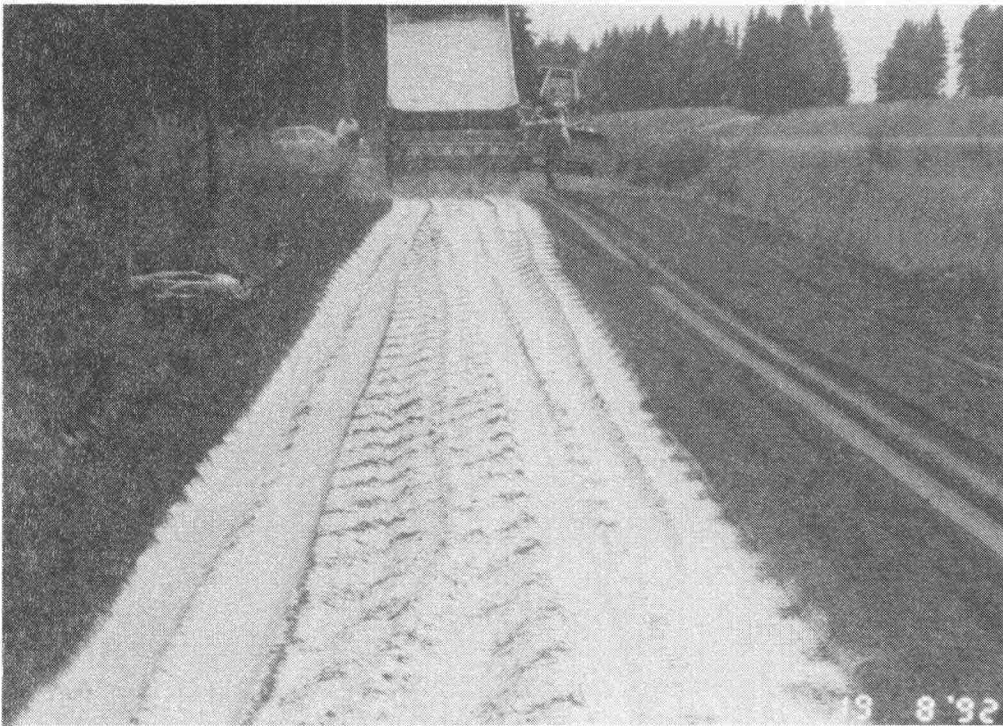
Kuva 19: Rikinpoistojätteen levitystä hiekanlevittimellä.

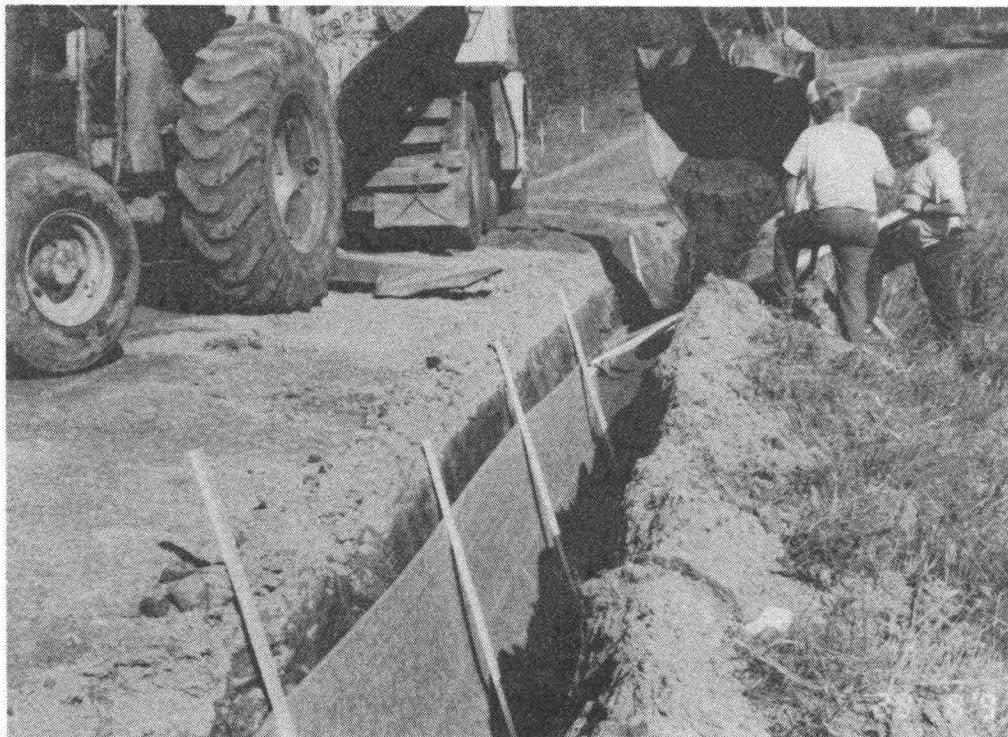
Myös liian suuren kaivannon "ylimääräisten" kaivumaiden kuljetus muodostaa kustannuksia, jotka olisivat kokonaan vältettävissä. Kaivussa tulisikin ehdottomasti käyttää kapeaa kauhaa (esim. kaapelikaiva). Vaihtoehtoisena ratkaisuna voisi kokeilla ketjukaivulaitteen tai salaojakoneen käyttöä.

Kuva 22: Hydromattokaivannon täyttötyötä.

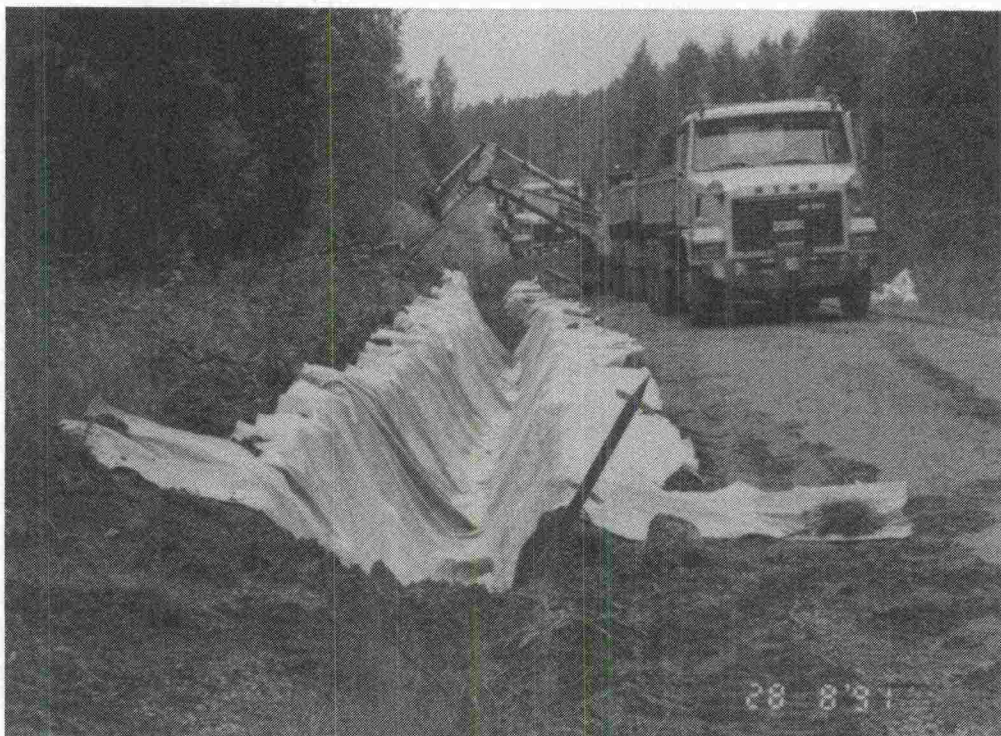
Sorasalaojan kaivu tapahtui ojakauhalla varustetulla traktorikaivurilla. Kauhan leveys oli kynsien kohdalla 20 cm ja yläreunasta 60 cm. Kauhan muodosta johtuen kaivannon yläreunasta tuli liian leveä. Kaivussyvyys oli noin 65 cm ojan pohjasta.

Kuva 24: Sorasalaojan tekoa
