**Tiekaideonnettomuudet
syksyllä 1992**

**Tielaitoksen
sisäisiä
julkaisuja**

28/1993

Kehittämiskeskus

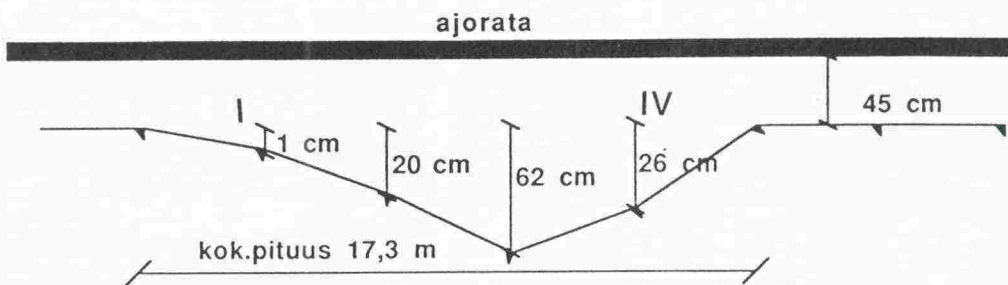
Vauriot: -auto törmännyt kaiteeseen 104 m johdeosuuden alusta
 -kaide kaatunut yhteensä 17,3 m matkalta
 -kaatuneita pylväitä 4 kpl, joista I kaatunut 1 cm, II 20 cm, III 62 cm ja IV 26 cm
 -jatkoksia vaurioituneessa kaideosuudessa oli kaksi, joista ensimmäinen I-pylvään (jatkos venynyt 5,5 cm) ja toinen IV-pylvään (venynyt 5 cm, yksi pulteista poikki) kohdalla.
 -johteen suurin taipuma oli 69 cm 10,7 m vaurion alusta
 -kaidejohde ei ole poikki eikä pylväitä ole katkennut

Ensimmäisen ja neljännen pylvään kohdalla on jatkokset (L=12,0 m), joiden väliin kaiteeseen syntynyt "pussi" on pääasiassa muodostunut. Onnettomuuden aiheuttamat poikittaisvoimat ovat aiheuttaneet muodonmuutoksia pelkästään johteessa. Pylväistä yksikään ei ole katkennut tai taipunut, vaan maaperä on jokaisen kohdalla myödanntynyt.

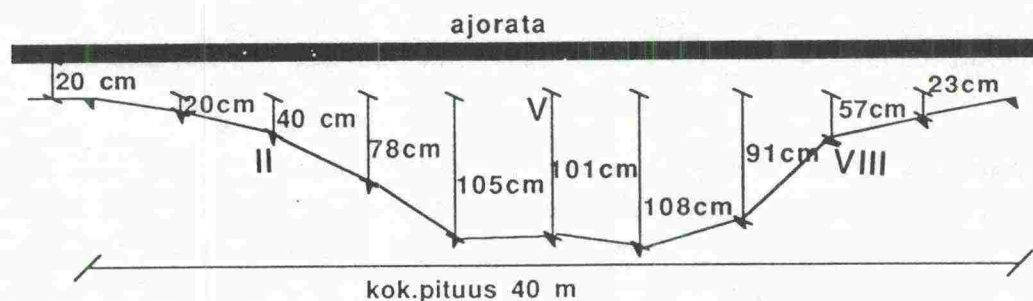
Vauriot: -törmäyskohta 60 m kaideosuuden alusta
 -kaatuneita pylväitä 9 kpl ja venyneitä liitoksia 3 kpl
 -kaatuneen kaideosuuden kokonaispituus 40 m
 -I pylväs kaatunut 20 cm, II 40 cm (jatkos), III 78 cm
 IV 105 cm, V 101 cm (jatkos), VI 108 cm, VII 91 cm
 VIII 57 cm (jatkos), IX 23 cm
 -II-pylvään kohdalla ollut jatkos oli venynyt 5 cm ja V-pylvään jatkos 10 cm (johde lähes poikki, yksi pultti katkennut)
 -suurin taipuma 108 cm 24 m vaurion alkukohdasta

Kaiteeseen on muodostunut kaksi pussia jatkoskohtien väliin. Jokaisen kaatuneen pylvään kohdalla maa on myödannt. Voimakkaasta törmäyksestä huolimatta pylväät eivät ole katkenneet.

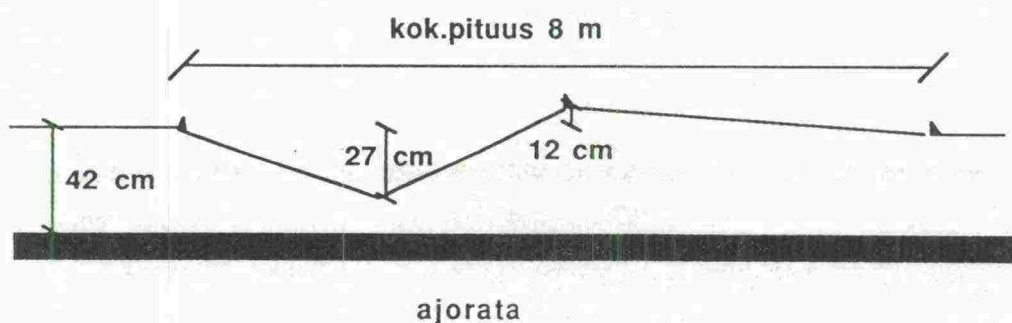
Vauriot: -johde vaurioitunut 8,0 m:n matkalta
 -taipumakohta alkanut 16 m kaideosuuden alusta, 4 m alkuviiste
 -johteen suurin taipuma ajoradalle päin 0,27 m (2 m vauriokohdan alusta), taipuma 4 m vaurioituneen kaideosuuden alusta oli 0,12 m tieluiskaan päin (pylväs)

Kaidejohteen asennuskorkeus on onnettomuuspaikalla poikkeuksellisen matala (350 mm). Mahdollisesti tästä syystä autoon syntyneet vauriot jäivät pieniksi, joskin ohjauslaitteiden vaurioitumisen takia auto jouduttiin hinaamaan onnettomuuspaikalta pois. Onnettomuudessa ei syntynyt henkilövahinkoja.

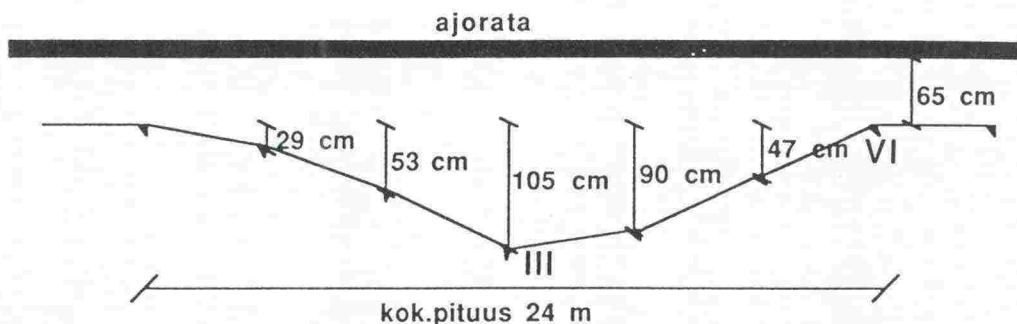
Vauriot: -kaide kaatunut 24 m matkalta
 -kaatuneita pylväitä 5 kpl ja jatkoksia vaurioitunut 3 kpl
 -I pylväs kaatunut 29 cm (etäisyys 4 m vauriokohdan alusta, jossa on jatkos), II 53 cm, III 105 cm (jatkos), IV 90 cm V 47 cm ja VI 0 cm (jatkos)
 -ensimmäinen jatkos on venynyt 4 cm, toinen jatkos 3 cm (III kaatuneen pylvään kohdalla), ja kolmas jatkos 3 cm.
 Pultteja ei ole katkennut.
 -johde taipunut enimmillään 105 cm (III pylväs)

Onnettomuudesta kaiteeseen aiheutuneet vauriot ovat kahden jatkoksen välillä. Johde on onnettomuudessa "pussiutunut".

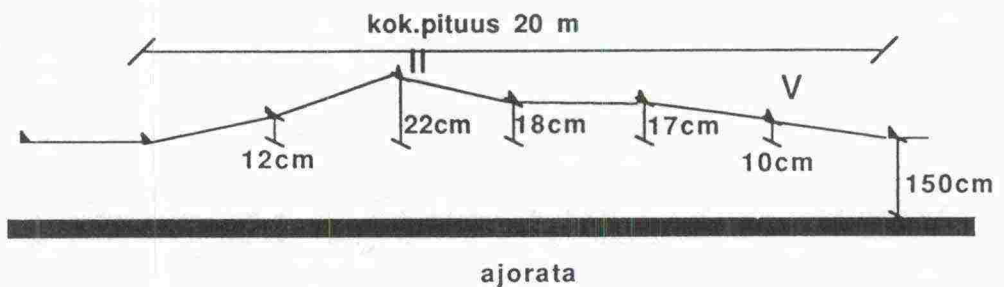
Vauriot: -kaide kaatunut 20 m matkalta
 -kaatuneita pylväitä 5 kpl ja jatkoksia vaurioitunut 2 kpl
 -I pylväs on kaatunut 12 cm (etäisyys 4 m vauriokohdan alusta), II 22 cm (jatkos), III 18 cm, IV 17 cm, V 10 cm (jatkos)
 -johteen suurin taipuma on II pylvään kohdalla 22 cm (jatkos)

Kyseisen onnettomuuden aiheuttamat kaidevauriot poikkeavat muista vastaavista siinä, että **yksi pylväistä on katkennut** (III, 12 m vauriokohdan alusta). Onnettomuuspaikalla kaidejohteen asennuskorkeus päällysteen pinnasta laskettuna on tienormien mukainen. Piennarluis-kan jyrkkyyden takia on pylvästä kuitenkin maan pinnalla n. 90-100 cm. Kyseisellä korkeudella oleva johde **mahdollistaa auton keulan "sukeltamisen" johteen alle**, jolloin pylvään katkeaminen törmäyksen voimasta on mahdollista.

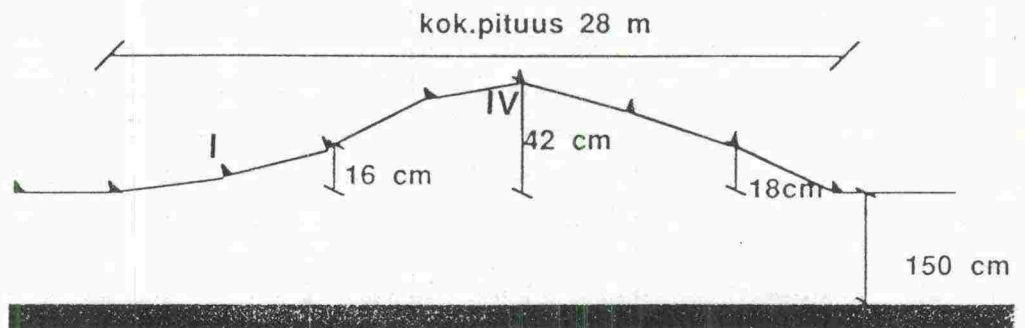
Vauriot: -kaide kaatunut 28 m matkalta
-kaatuneita pylväitä 5 kpl ja jatkoksia vaurioitunut 2 kpl
-I pylväs on kaatunut 5 cm jatkos (etäisyys 4 m vauriokohdan alusta), II 16 cm, III 35 cm, IV 42 cm (jatkos), V 30 cm ja VI 18 cm
-pylväät eivät ole katkenneet. IV pylväs taipunut voimakkaasti eteenpäin

IV pylvään taipuma on syntynyt samasta syystä kuin 1. marraskuuta Länsiväylällä tapahtuneessa onnettomuudessa eli johde on noin metrin korkeudella maanpinnasta (korkeus päällysteen tasalta 550 mm), jolloin **auton keulan "sukeltaminen" johteen alle** on mahdollista.
