Päijät-Hämeen kestävä liikkumisen laatukäytävä

Esiselvitys

RAPORTEJA 38 | 2023
PÄIJÄT-HÄMEEN KESTÄVÄN LIIKKUMISEN LAATUKÄYTÄVÄ - ESISELVITYS

Uudenmaan elinkeino-, liikenne- ja ympäristökeskus

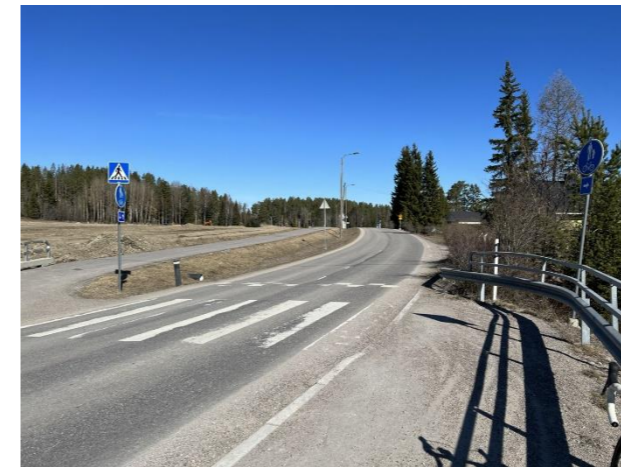
Korjauksissa liittymäpuutteiden määrä on hyvä priorisoinnin lähtökohta. Ainoa kuuden puutteen liittymä oli pääpyörätien puolenvaihtopaikka Pennalassa. Viiden puutteen oli pääpyörätien kääntymiskohta Vaakatien ja Villähteentien liittymän läheisyydessä Nastolassa. Neljän puutteen liittymistä kolme sijaitsee Orimattilassa ja yksi Villähteellä.

Kuva 20. Kuuden puutteen puolenvaihto Pennalassa

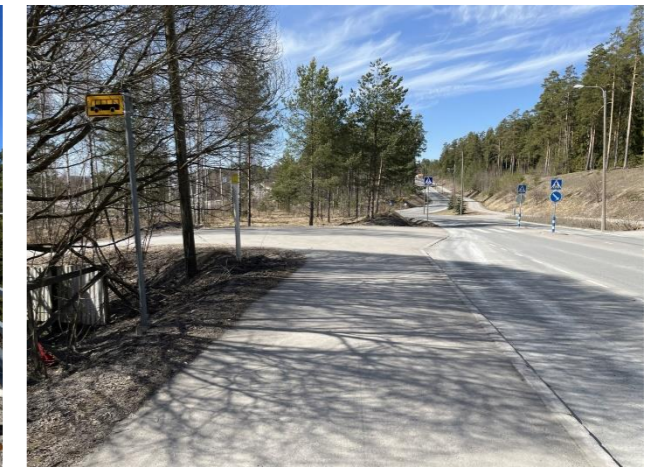
Kuva 21. Viiden puutteen kääntyvä pääväylä Nastolassa

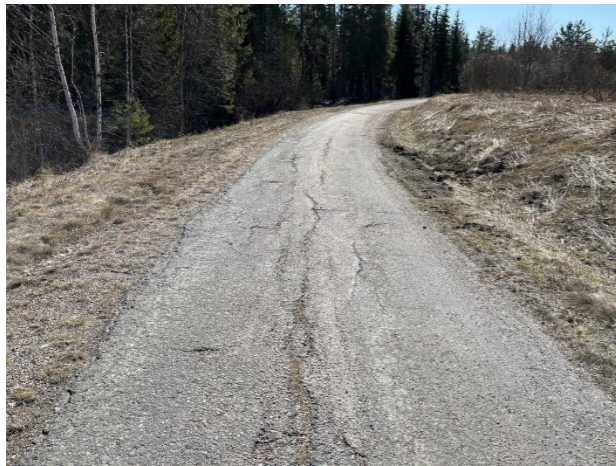
Kuva 24. Useita päällystevaurioita samassa kohdassa Orimattilan pääpyöräväylällä

Lahti-Orimattila-pääväylän päällystäminen maantien 167 varressa. Väylällä oli useita suuria päällystevaurioita sekä kohtia, joissa oli useita erilaisia päällystevaurioita samassa kohdassa. Päällystämällä voidaan parantaa väylän kuntoa merkittävästi.

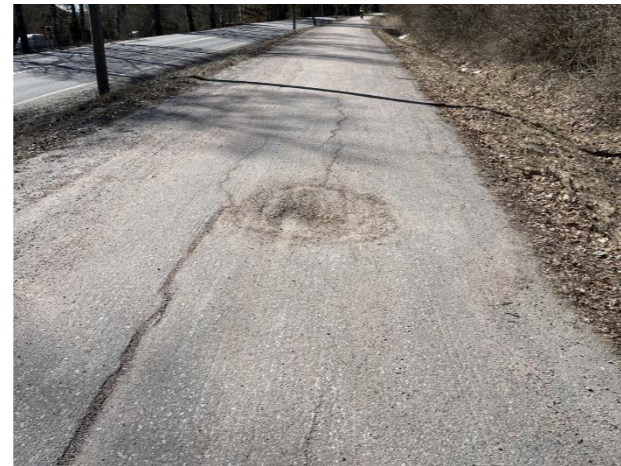
Kuva 25. Kuoppa pyörätiessä Uudenkylän pääpyöräreitillä

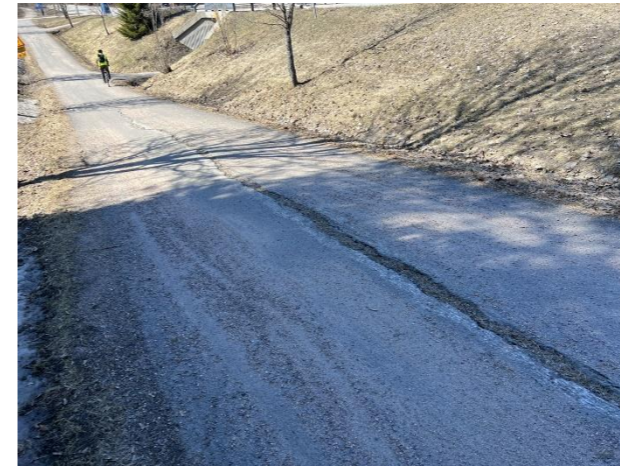
Kuva 26. Pituussuuntainen halkeama alamäessä Uudenkylän pääpyöräreitillä

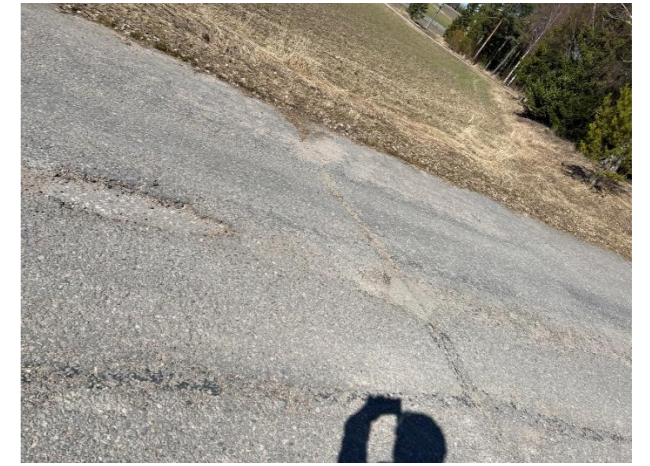
Kuva 27. Useita päällystevaurioita Orimattilan pääpyöräreitillä

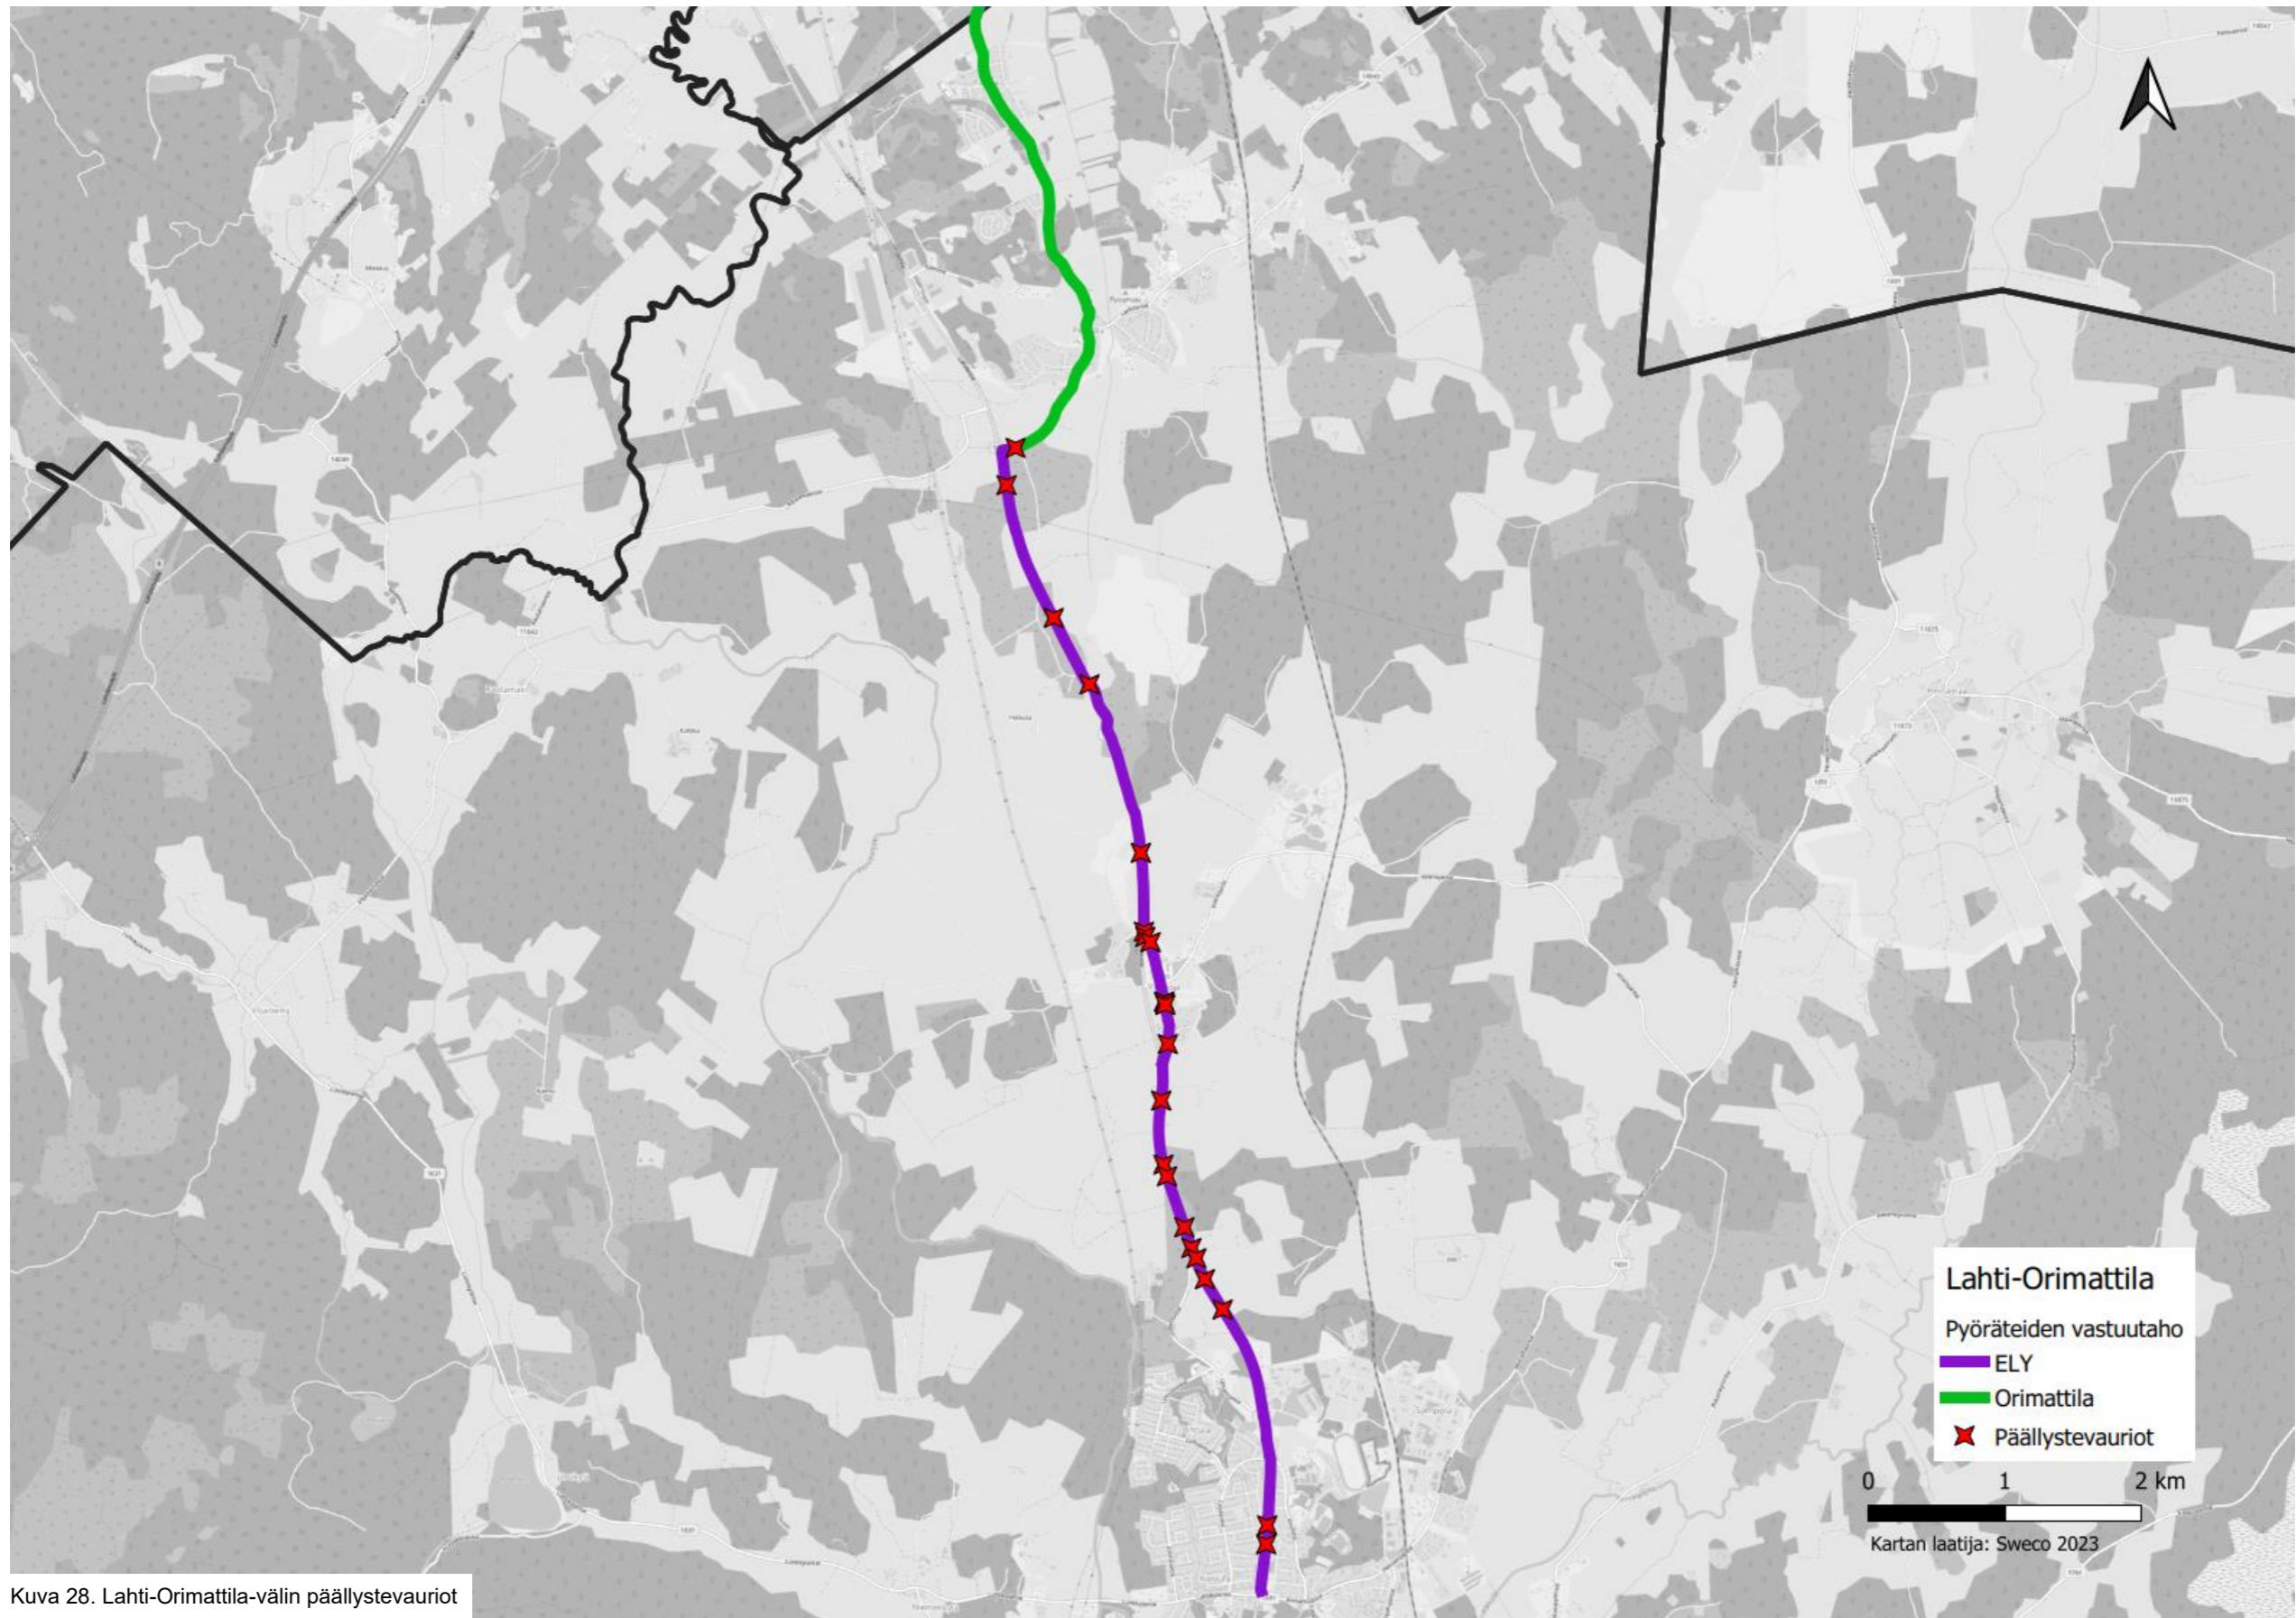
Merkittäviä päällystevaurioita kirjattiin Lahti–Orimattila-välillä (22 kpl) ja Lahti–Uusikylä-välillä (15 kpl). Lahti–Hollola-välillä väylän rakenteellista kuntoa ei pystytty täysin inventoimaan runsaan hiekoitus-hiekan vuoksi. Lahti–Orimattila-välin päällystevauriot on esitetty kartalla kuvassa 28, Lahti–Uusikylä-välin päällystevauriot kartalla kuvassa 29.

Kuva 28. Lahti-Orimattila-välin päälystevauriot

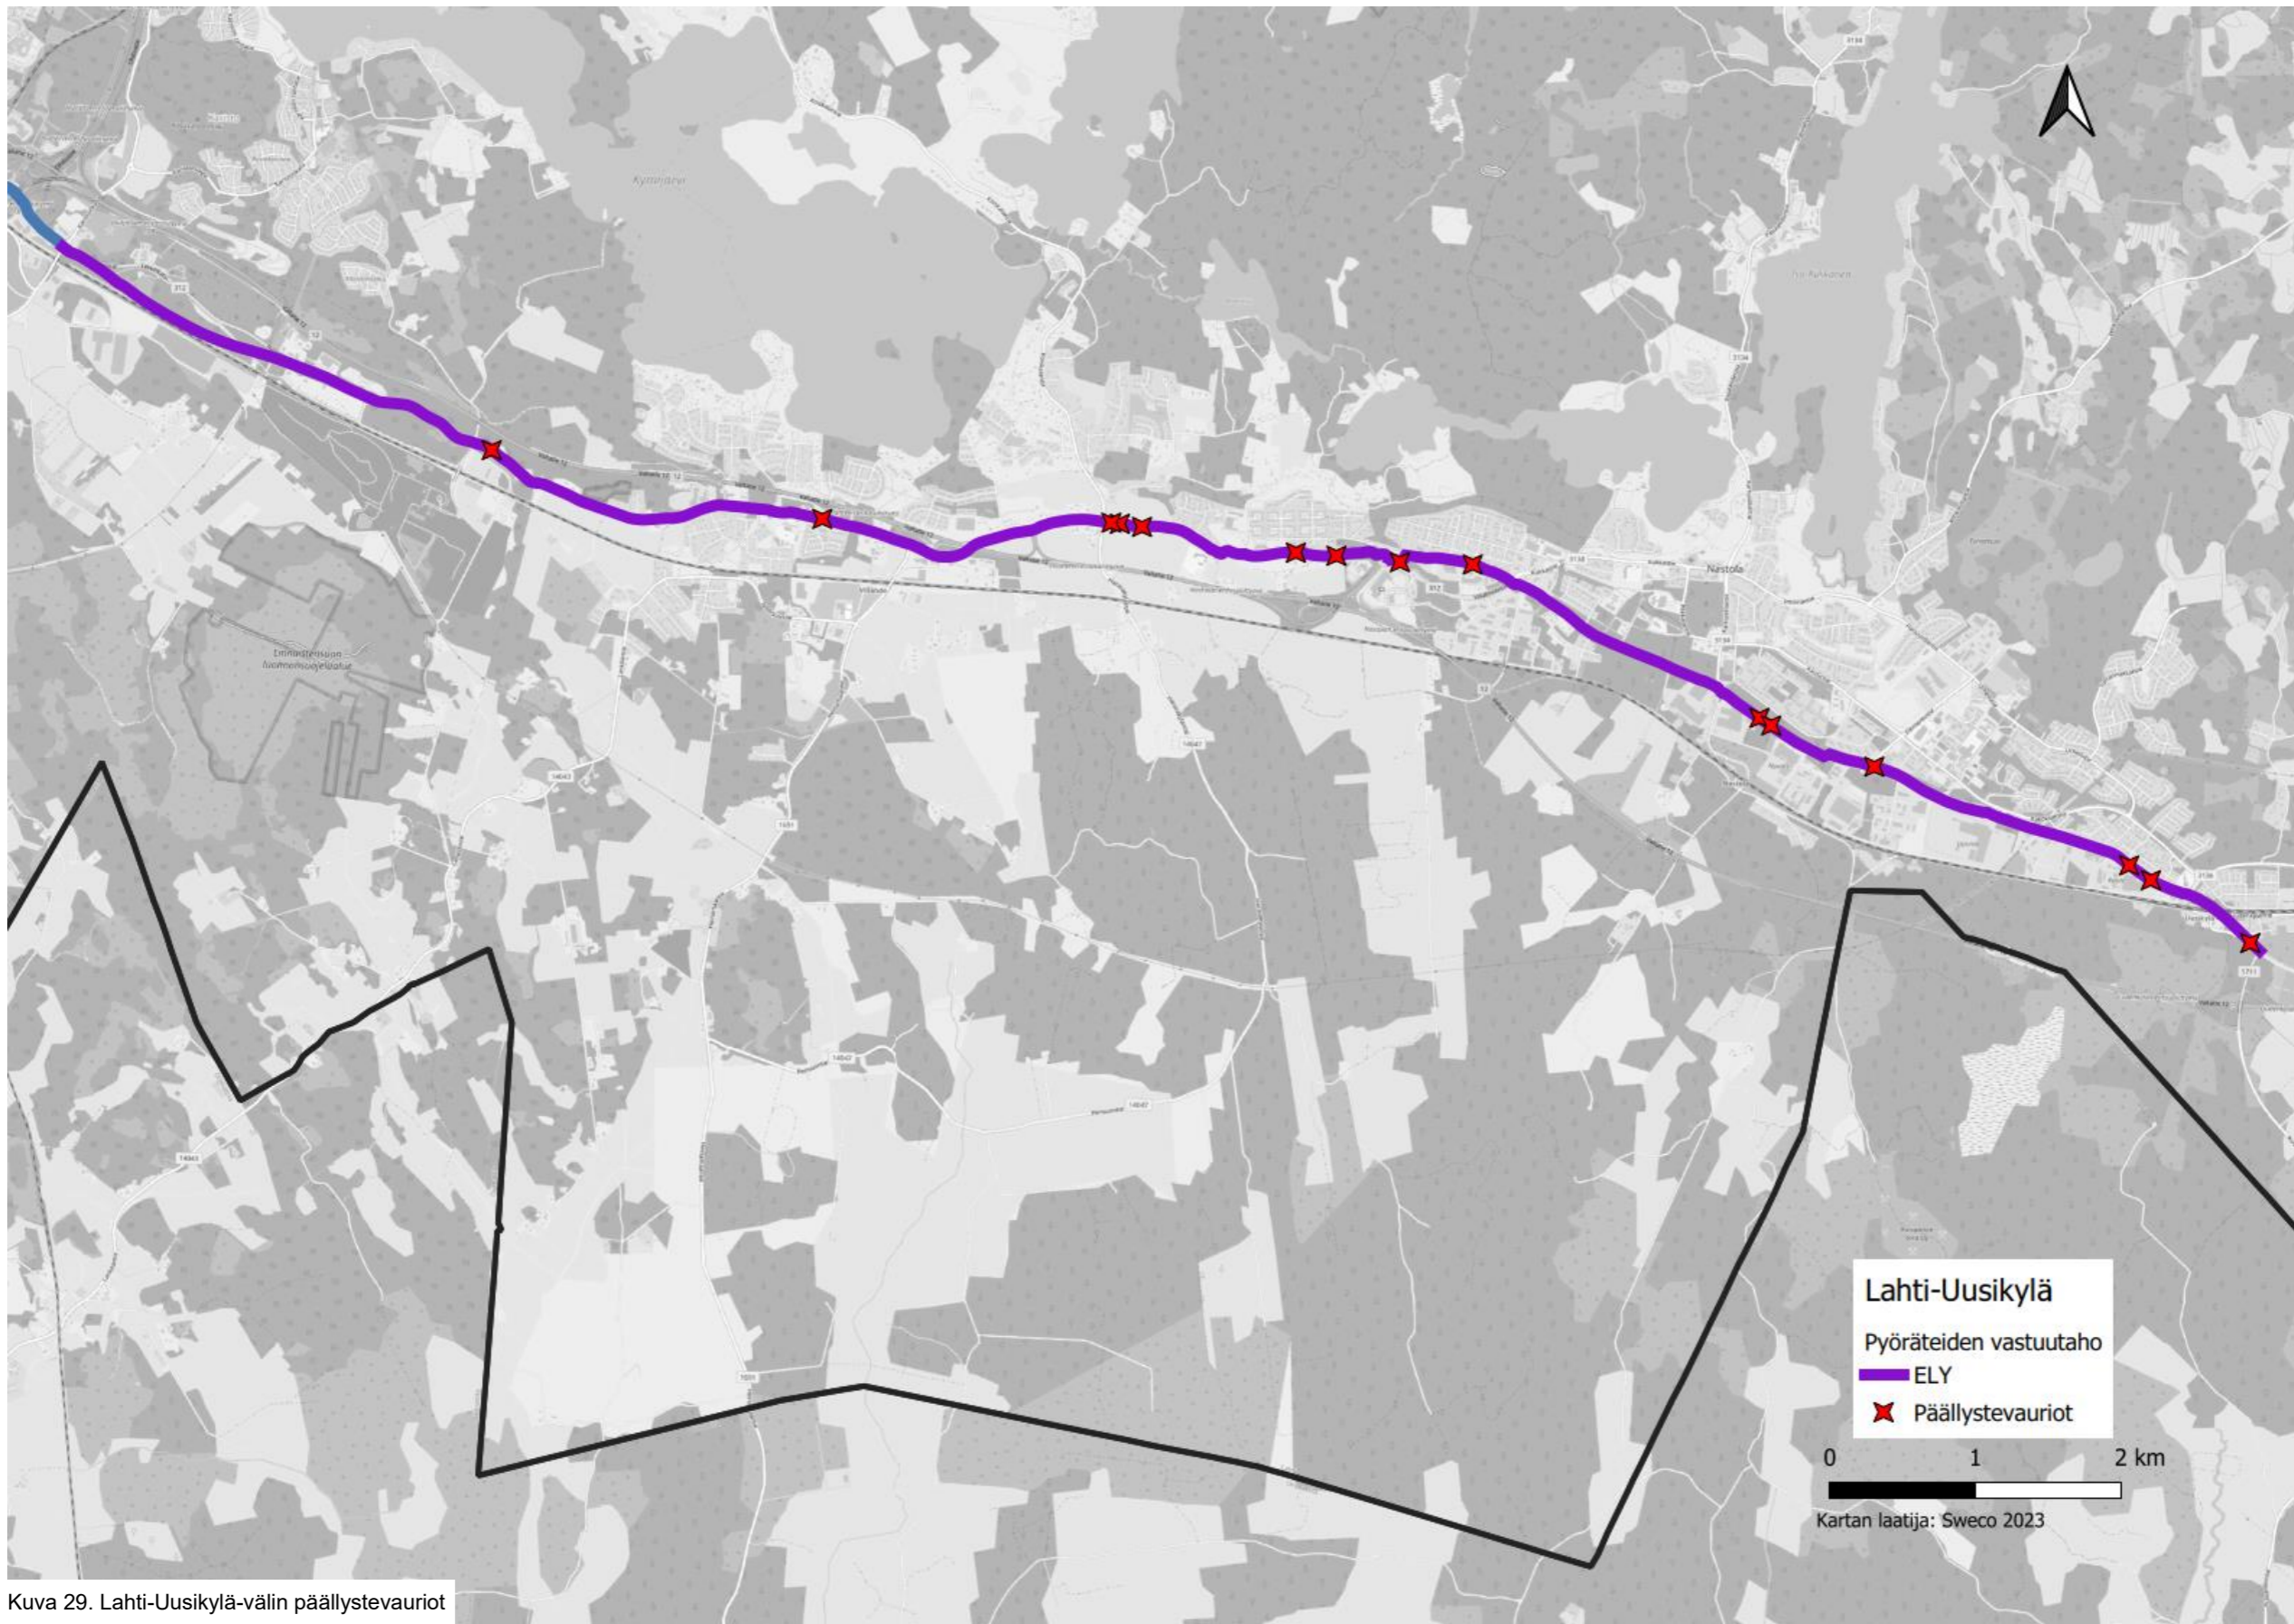
Kuva 29. Lahti-Uusikylä-välin päällystevauriot

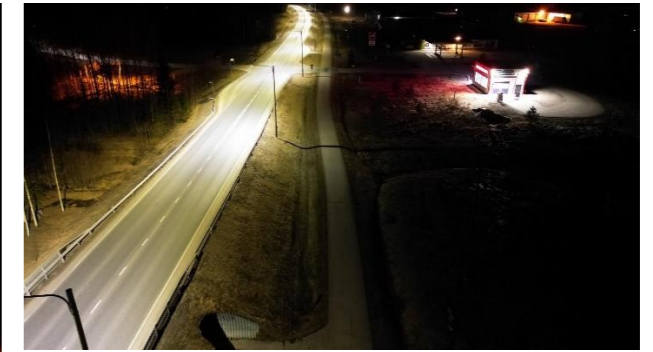
Kuva 34. Katuvalaistusta Orimattilassa. Katuvalaistus ei riitä valaisemaan pyörätietä etenäkään alikulun kohdalla

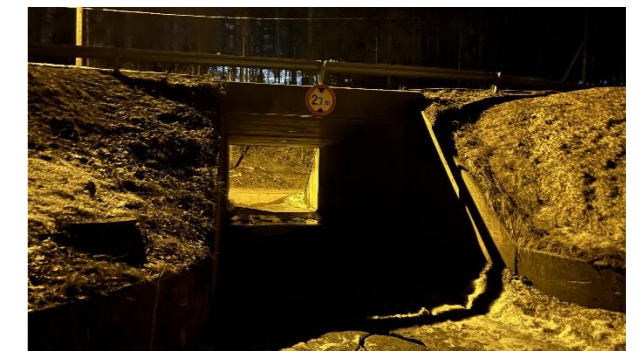
Kuva 36. Pyöräilyn pääväylä vaihtaa puolta valaisemattomassa Nastolanharjun alikulutunnelissa

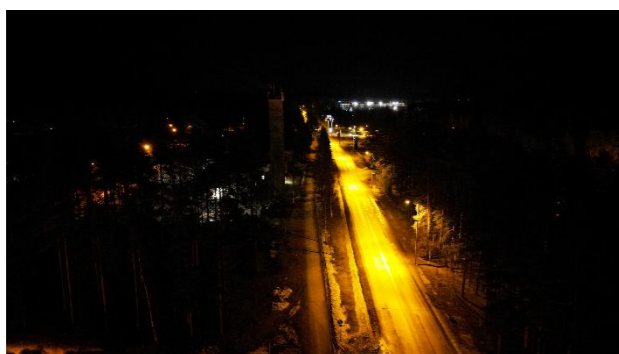
Kuva 37. Puut varjostavat pyörätietä. Ajoinvalaistus ei ole riittävän voimakas valaisemaan pyörätietä

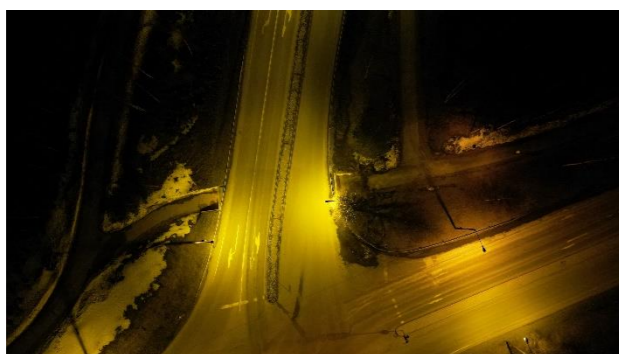
Kuva 39. Vaakatien ja Villähteentien alikulkutunnelissa valaistus on heikko alamäen ja mutkien takia. Kadun valaistus ei luo riittävää valaistusta turvalliseen pyöräilyyn

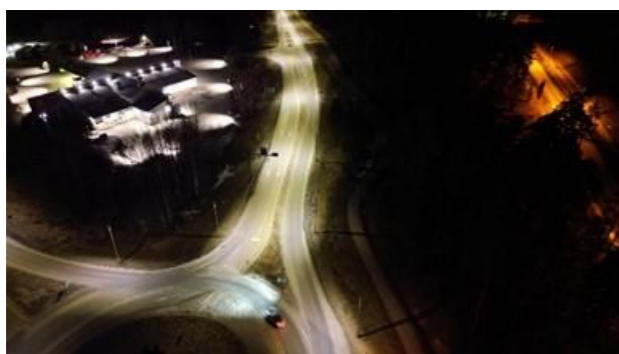
Kuva 41. Pyörätien siirtyessä kauemmas ajoradasta ei valaistus ulotu lainkaan pyörätielle asti.

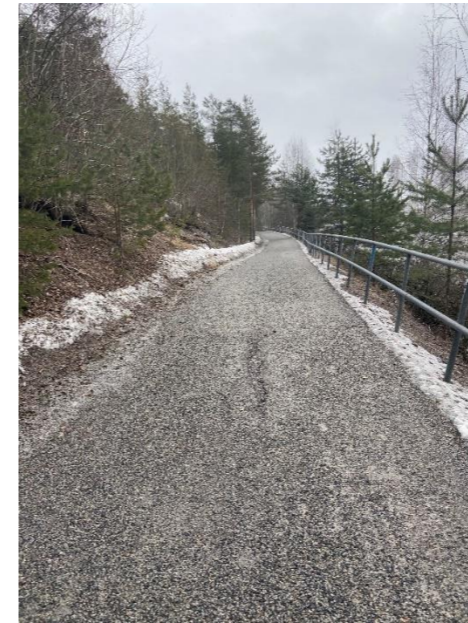
Kuva 47. Lahti–Uusikylä-reitillä oli Lahden keskustan läheisyydessä käytetty todella paljon hiekoitushiekkaa, ja näissä kohdissa lumi ei sulanut tienpintaan osuessaan, vaan alkoi kertymään siihen sohjoksi.

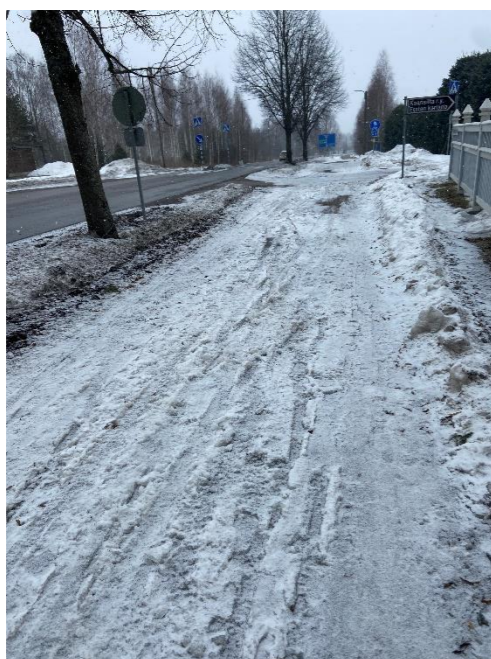
Kuva 49. kohta, josta lunta ei ollut poistettu ja se oli nol-
lan tuntumassa sahanneen lämpötilan takia pahasti urau-
tunut

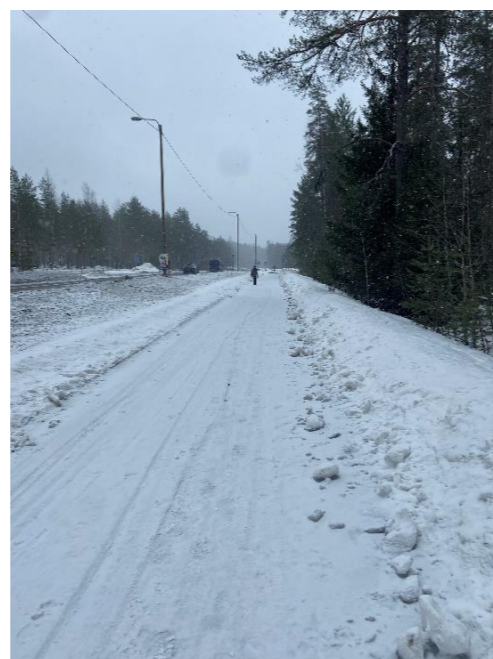
Kuva 50. lumisateen seurauksena urautuneet kohdat
muuttuivat vaaralliseksi, kun lumen alta väylän epätasai-
suutta ei voinut havaita.

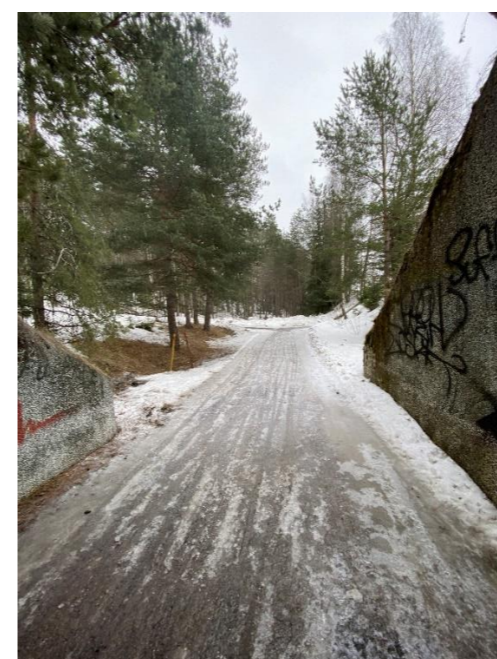
Kuva 51. jäätynyt alikulku, koska kuivatus ei ollut toiminut

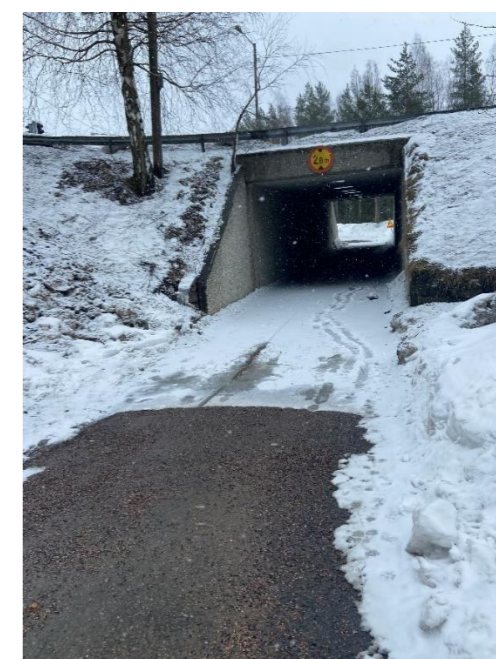
Kuva 52. luminen ja jäinen alikulku, jossa sataneen lumi-
kerroksen alla oli ohut jääpeite ja sen alla vettä

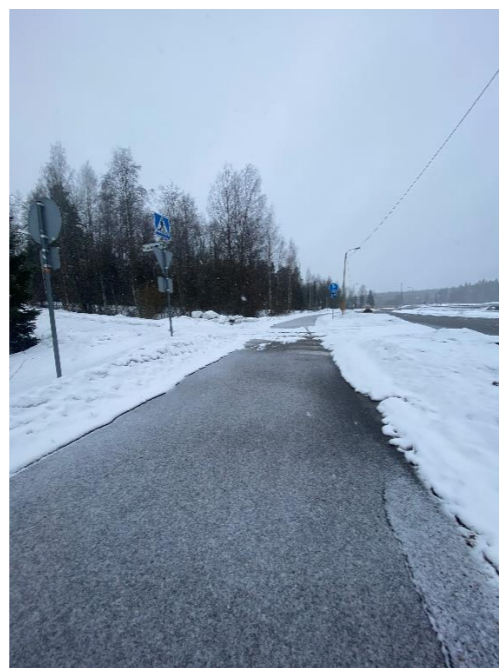
Kuva 54. Lahti–Orimattila-reitillä oli yksittäisiä, lyhyitä kohtia, jossa lunta oli risteävän liikenteen tuomana tai nietostumisen seurauksena väylällä, mutta nämä olivat todellakin yksittäisiä kohteita.

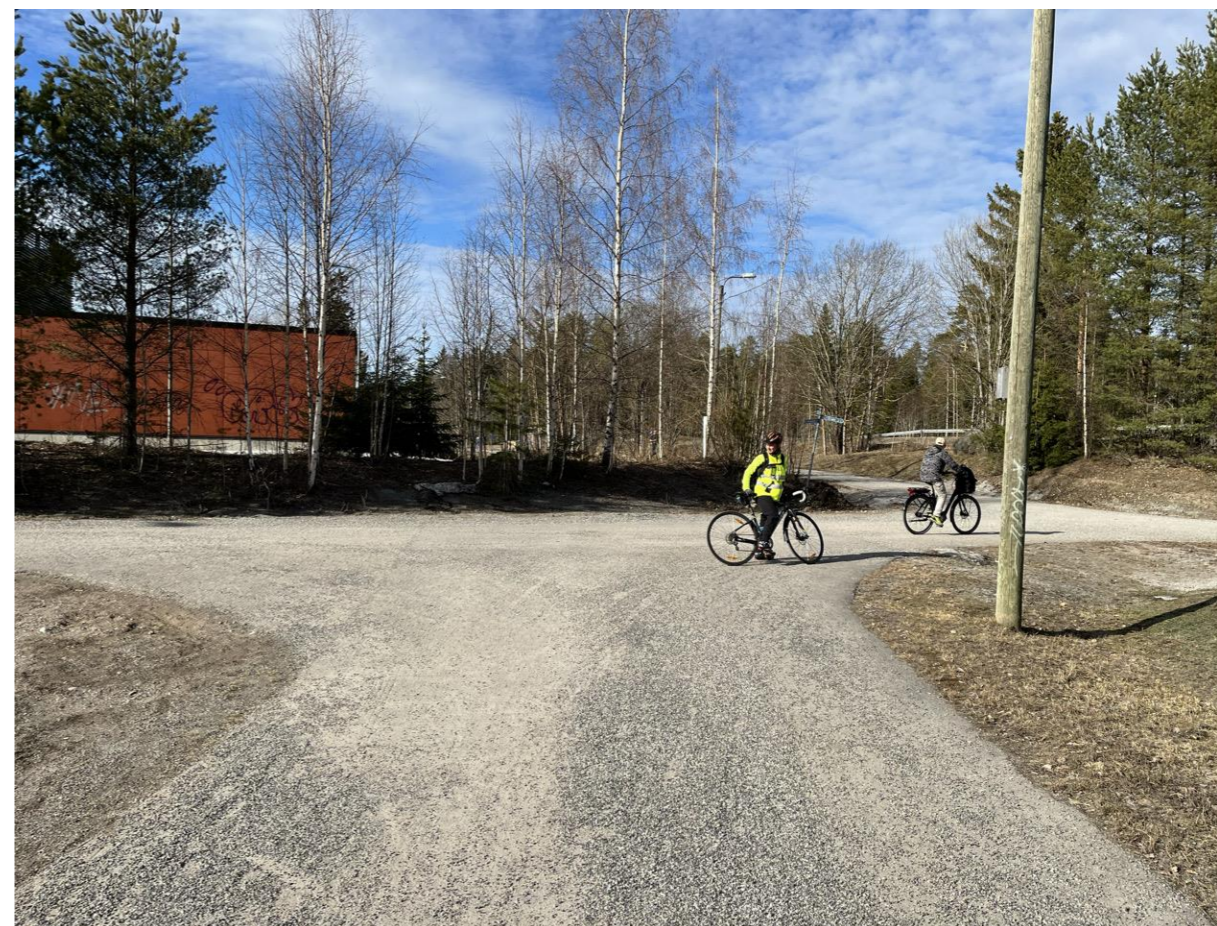
Kuva 55. Hollolassa oli talvikunnossapitoon käytetty paljon hiekoitushiekkaa. Lumien sulettua hiekka muodosti paikoin paksuja kerroksia, jotka olivat etenkin mäissä ja mutkissa liukkaita

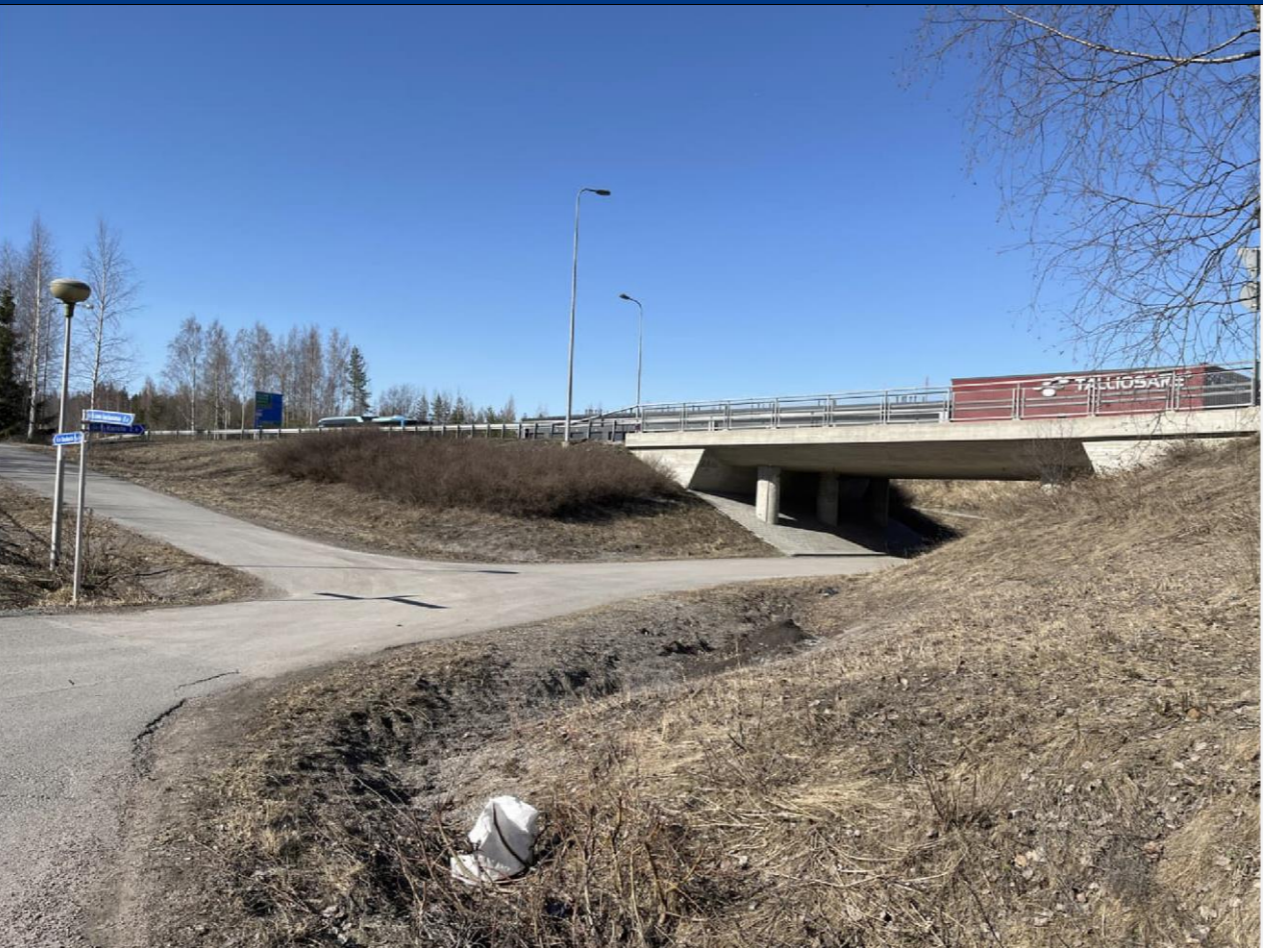
Pää	Kujalankatu	<ul style="list-style-type: none"> - Väistämisvelvollisuus epäselvä - Ei tue väistämissääntöä
N2	Suppala	60.951013, 25.813114

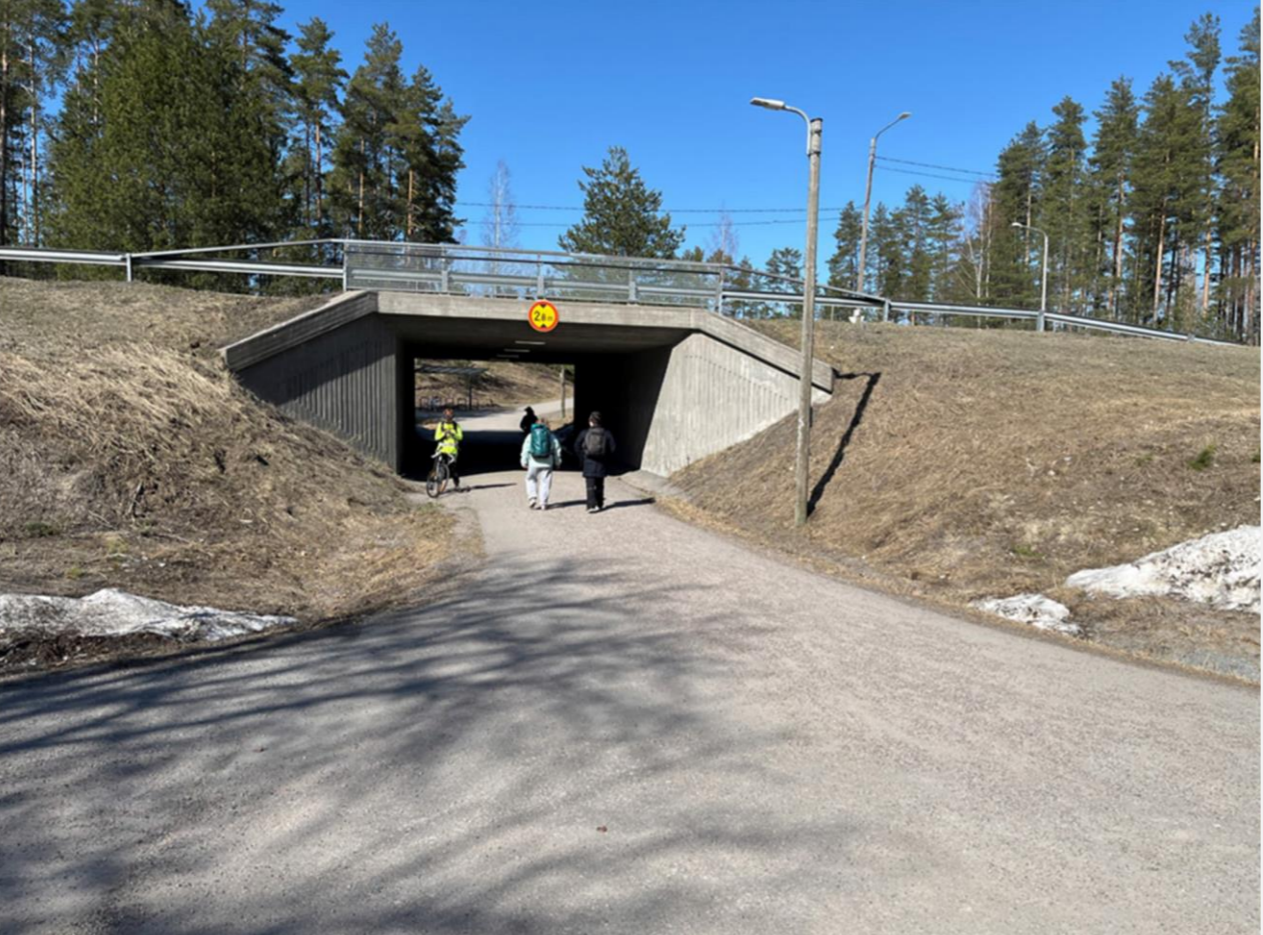
Sivu	Villähteentie	<ul style="list-style-type: none"> - Saapuvan väylän jyrkkyys - Epäselvä väistämisvelvollisuus

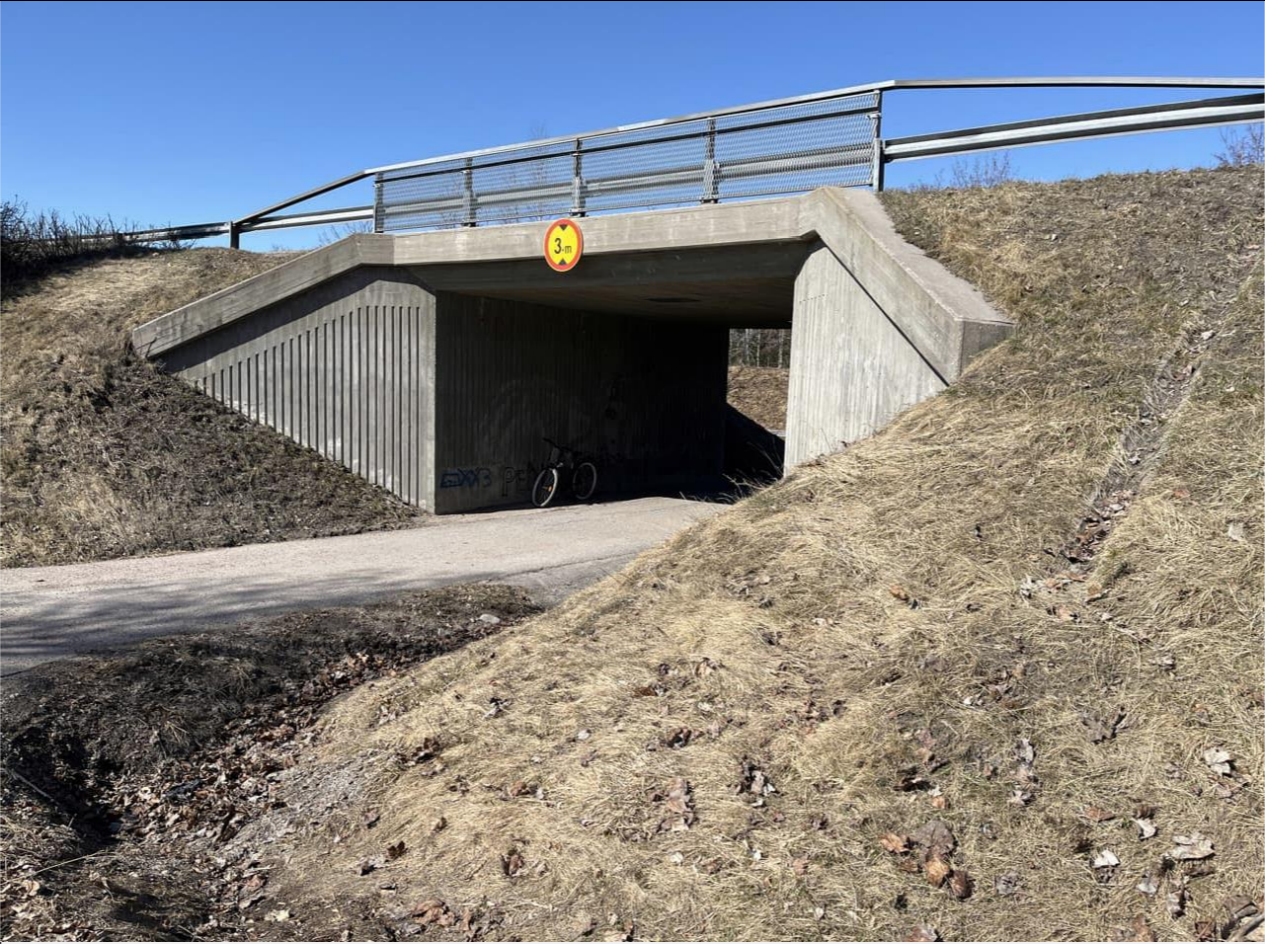
Sivu	Villähteentie	<ul style="list-style-type: none"> - Väistämisvelvollisuus epäselvä - Ei tue väistämissääntöä
N4	Kangas	60.948123, 25.903441

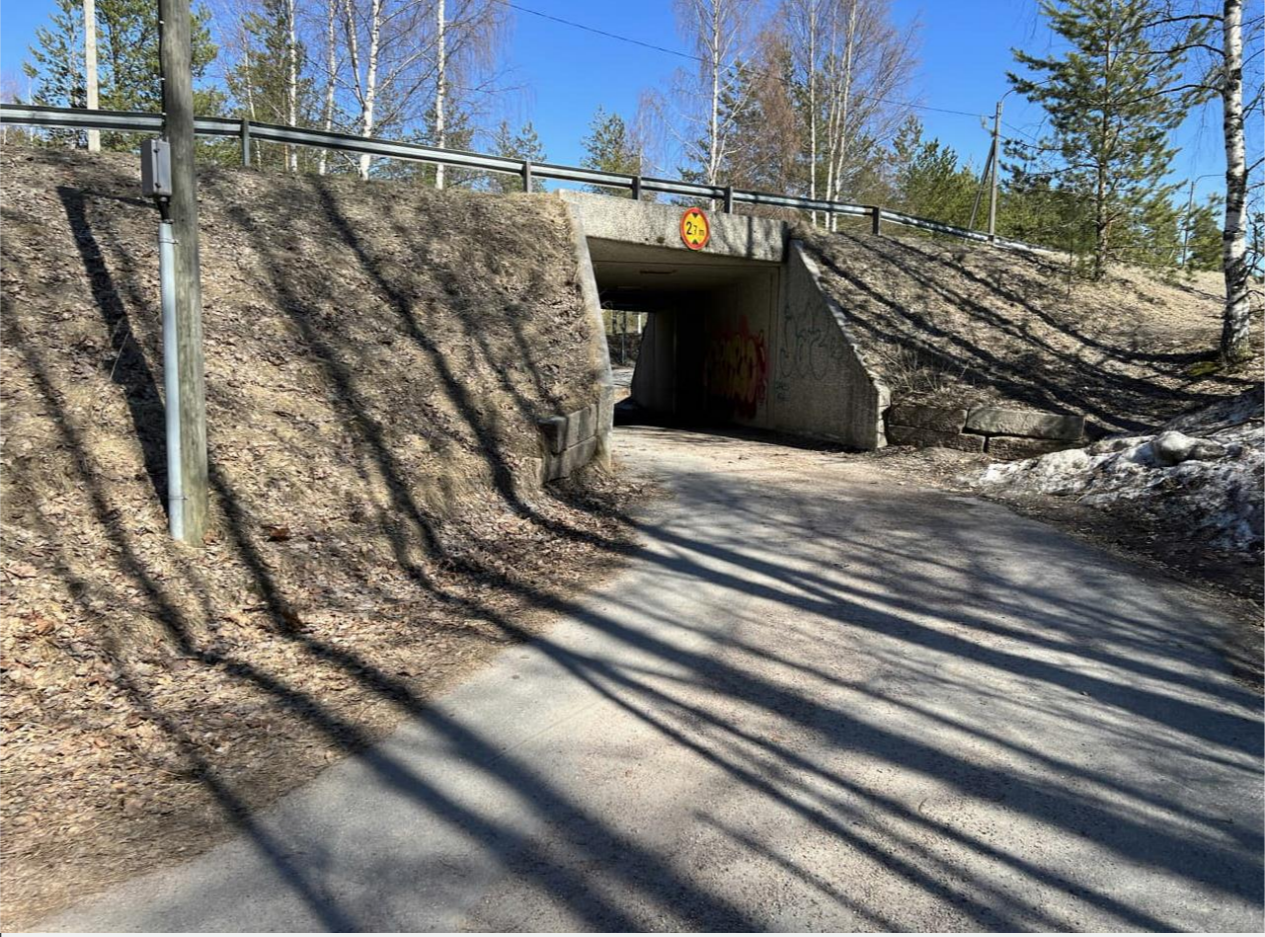
Pää	Villähteentie	<ul style="list-style-type: none"> - Väylän leveys riittämätön - Vaikeuttaa kunnossapitoa

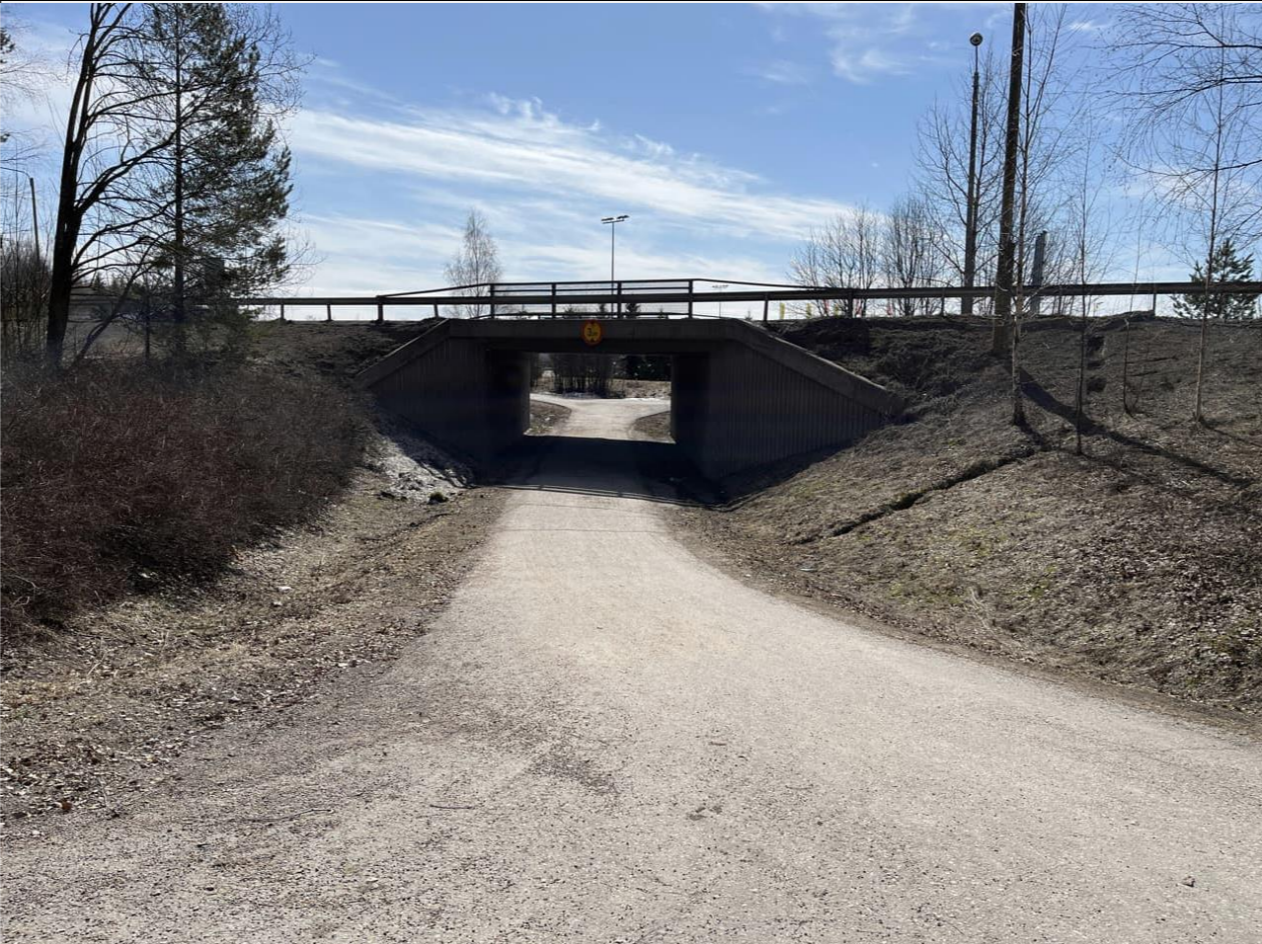
Sivu	Villähteentie	<ul style="list-style-type: none"> - Liian jyrkkä saapuva väylä - Epäselvä väistämismvöllisuus - Ei ohjaa pääreitille - Ei tue väistämässääntöä - Vaikeuttaa kunnossapitoa
N6	Puistotie	60.948135, 25.903417

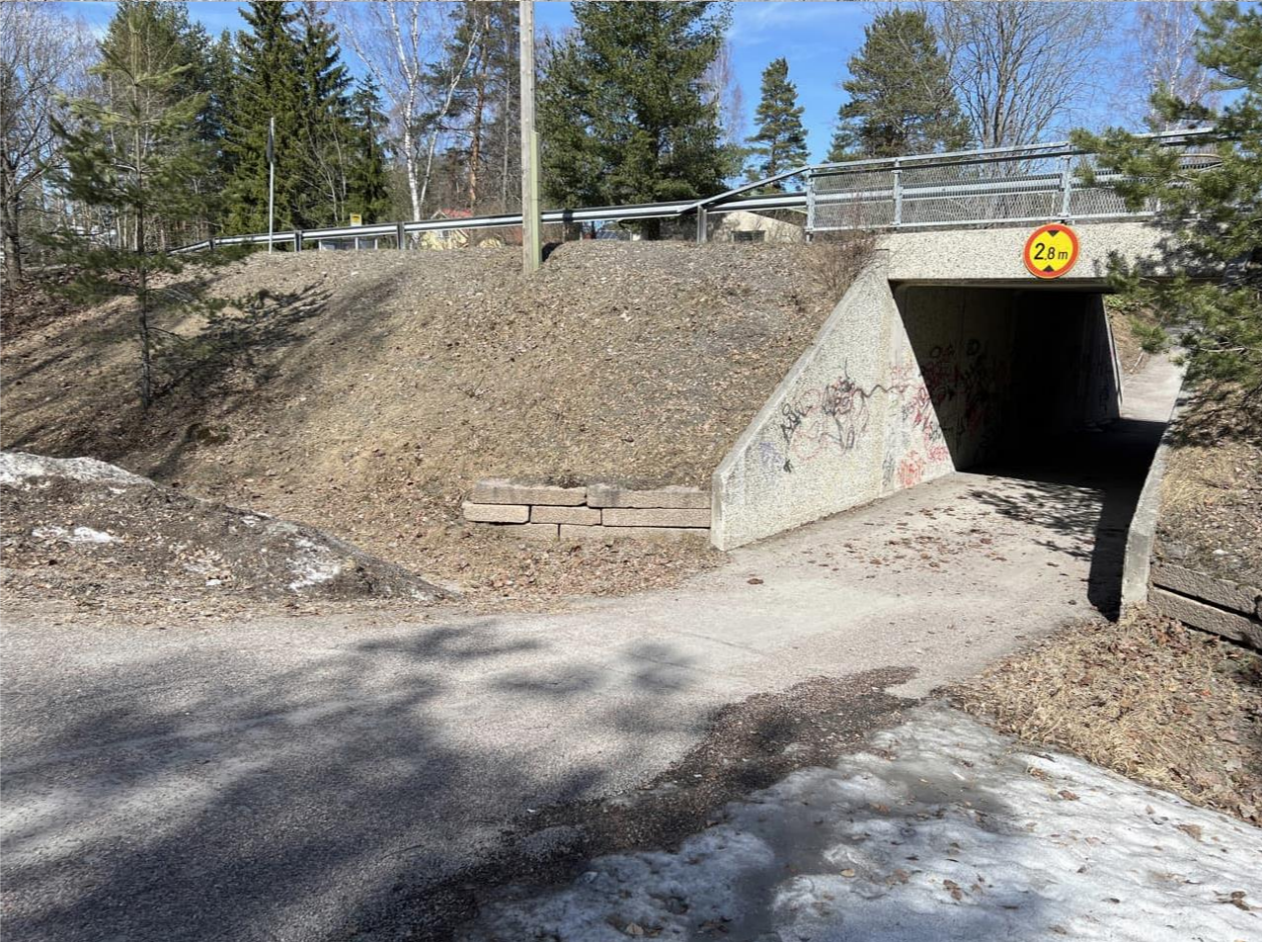
Sivu	Vaakatie	<ul style="list-style-type: none"> - Saapuva väylä kapea - Jyrkkä saapuva väylä - Epäselvä väistämismvöllisuus - Ei tue väistämässääntöä - Vaikeuttaa kunnossapitoa

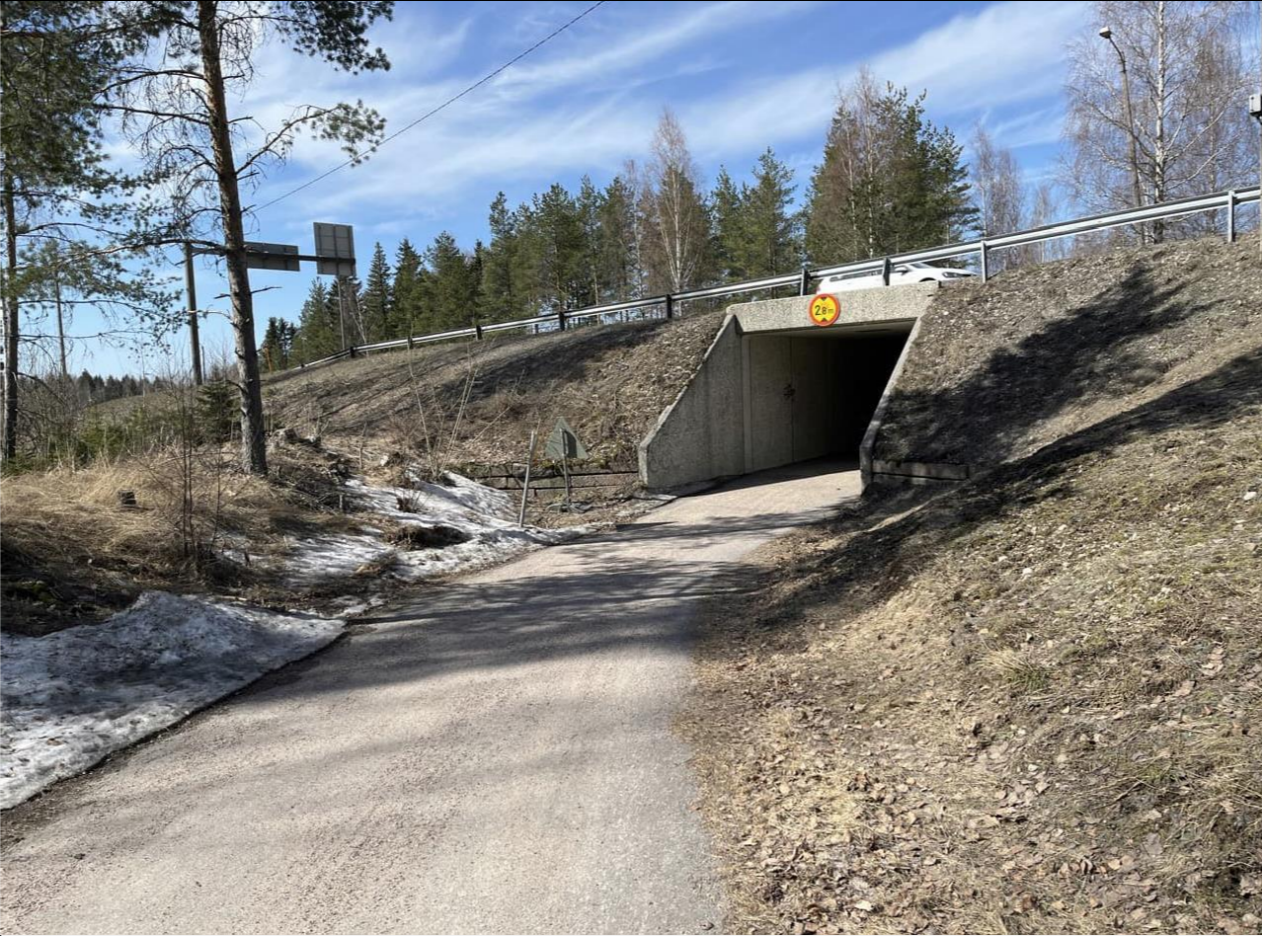
Pää	Villähteentie	<ul style="list-style-type: none"> - Epäselvä väistämismittaus - Ei ohjaa pääreitille - Ei tue väistämismittaus - Vaikeuttaa kunnossapitoa
N8	Aurinkola	60.946325, 25.911166
