Päijät-Hämeen kestävä liikkumisen laatukäytävä

Esiselvitys

RAPORTEJA 38 | 2023
PÄIJÄT-HÄMEEN KESTÄVÄN LIIKKUMISEN LAATUKÄYTÄVÄ - ESISELVITYS

Uudenmaan elinkeino-, liikenne- ja ympäristökeskus

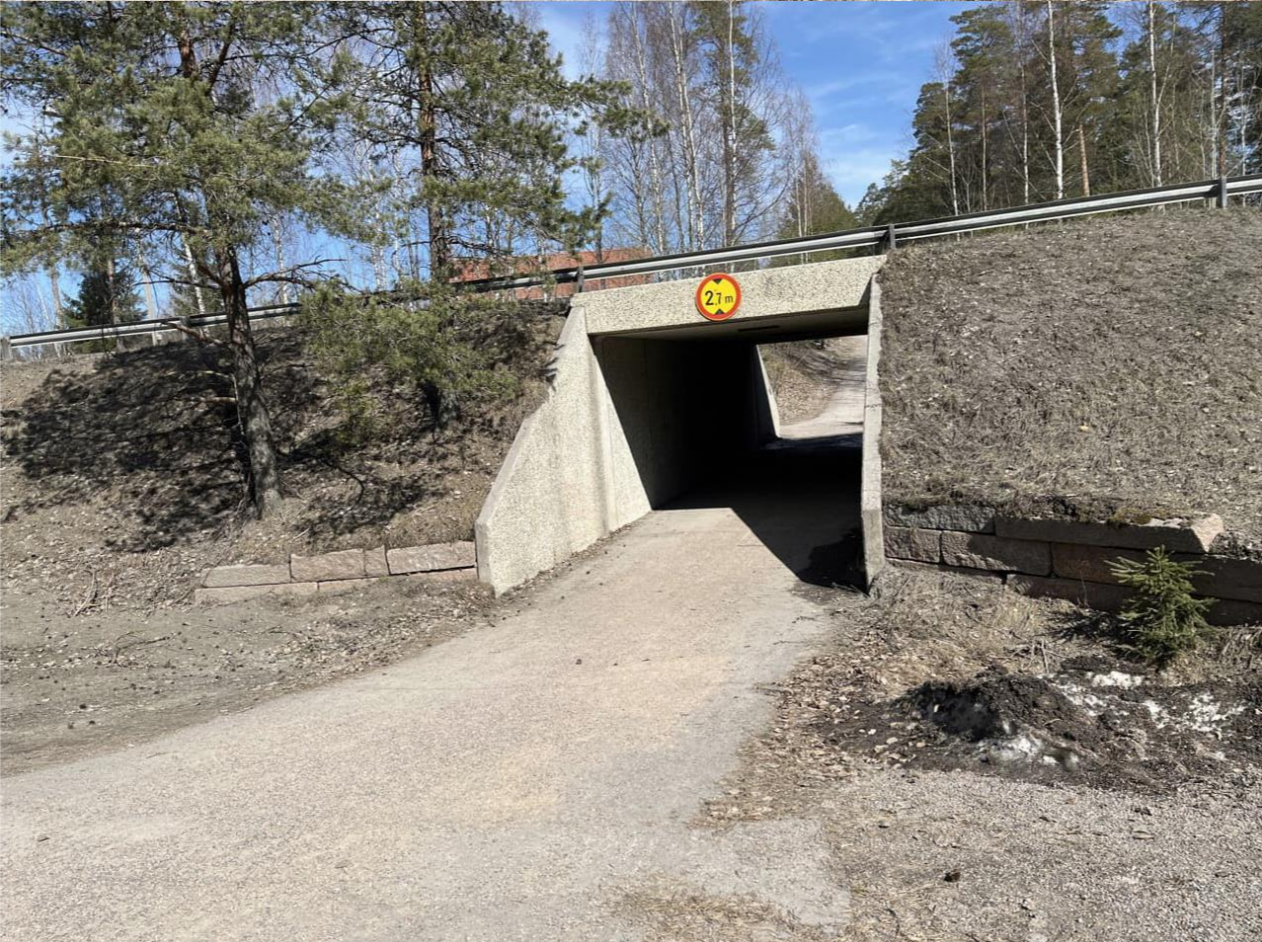
Sivu	Kouvolantie	<ul style="list-style-type: none"> - Jyrkkä saapuva väylä - Epäselvä väistämismittaus - Ei tue väistämismittaus

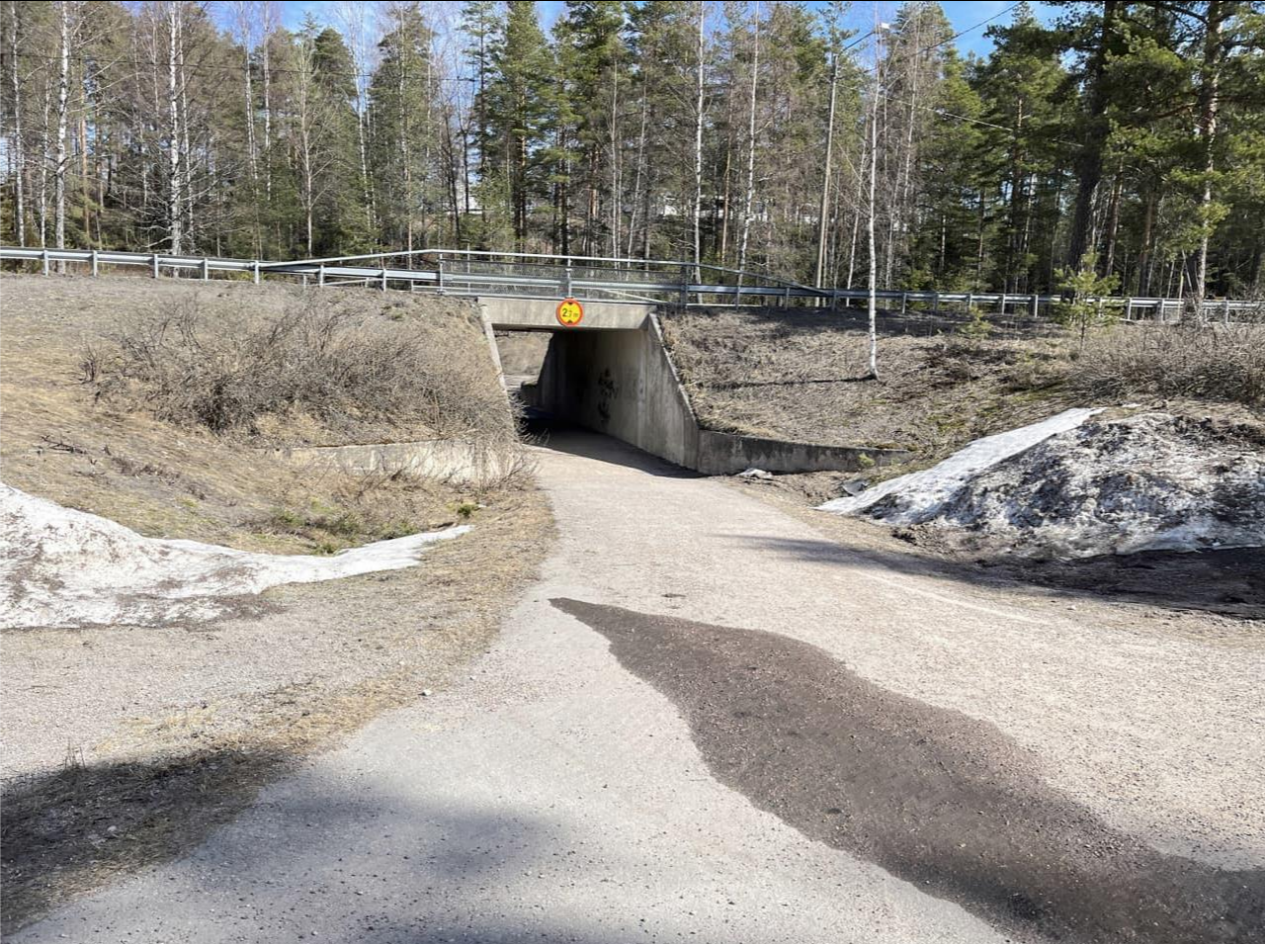
Sivu	Kouvolantie	<ul style="list-style-type: none"> - Heikentyneet näkemät - Jyrkkä saapuva väylä - Epäselvä väistämismvöllisuus - - Ei tue väistämässääntöä
N10	Nastolanharju	60.936865, 25.946841

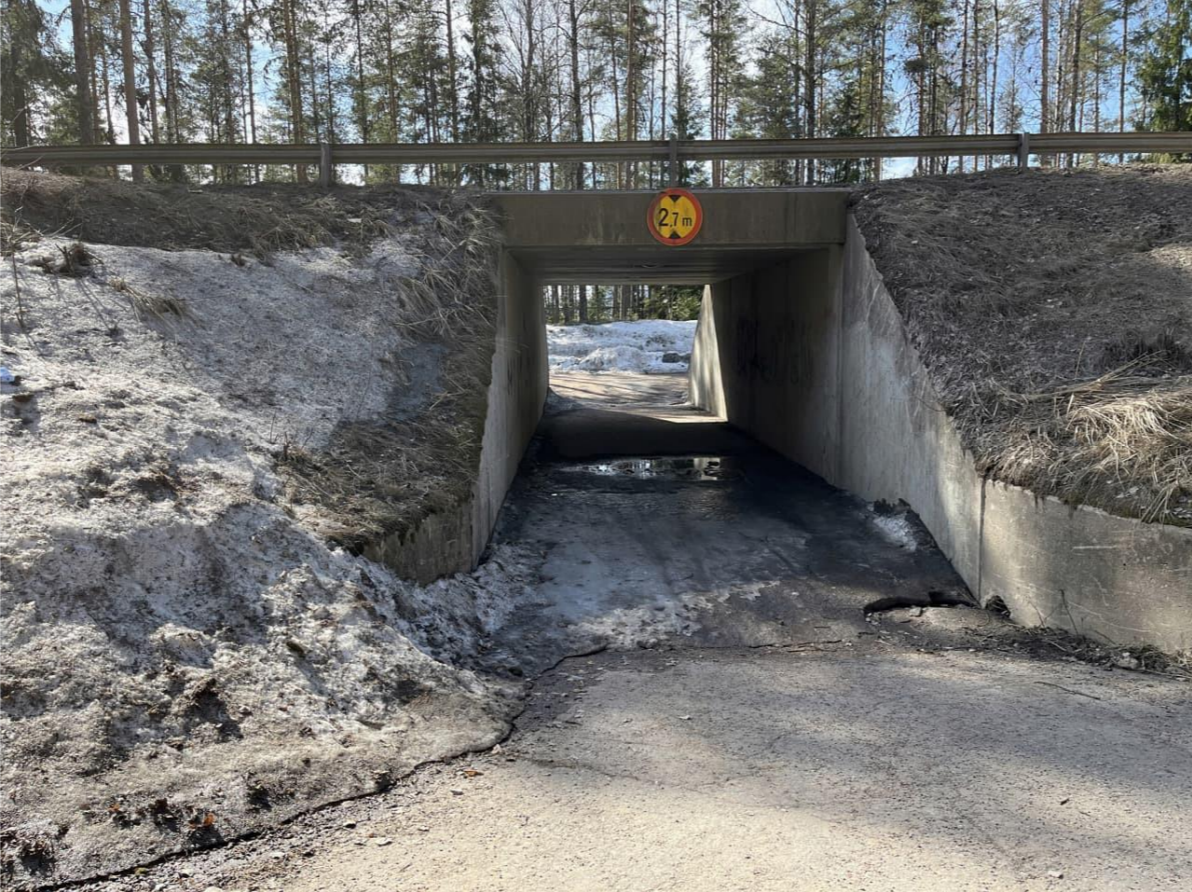
Pää	Kouvolantie	<ul style="list-style-type: none"> - Erittäin huonot näkemät - Kapea - Jyrkät saapuvat vätlät - Epäselvä väistämismvöllisuus - Ei ohjaa pääreitille (pääreitti käyttää tunnelia, ei näy maastossa) - Ei tue väistämässääntöä - - Vaikeuttaa kunnossapitoa

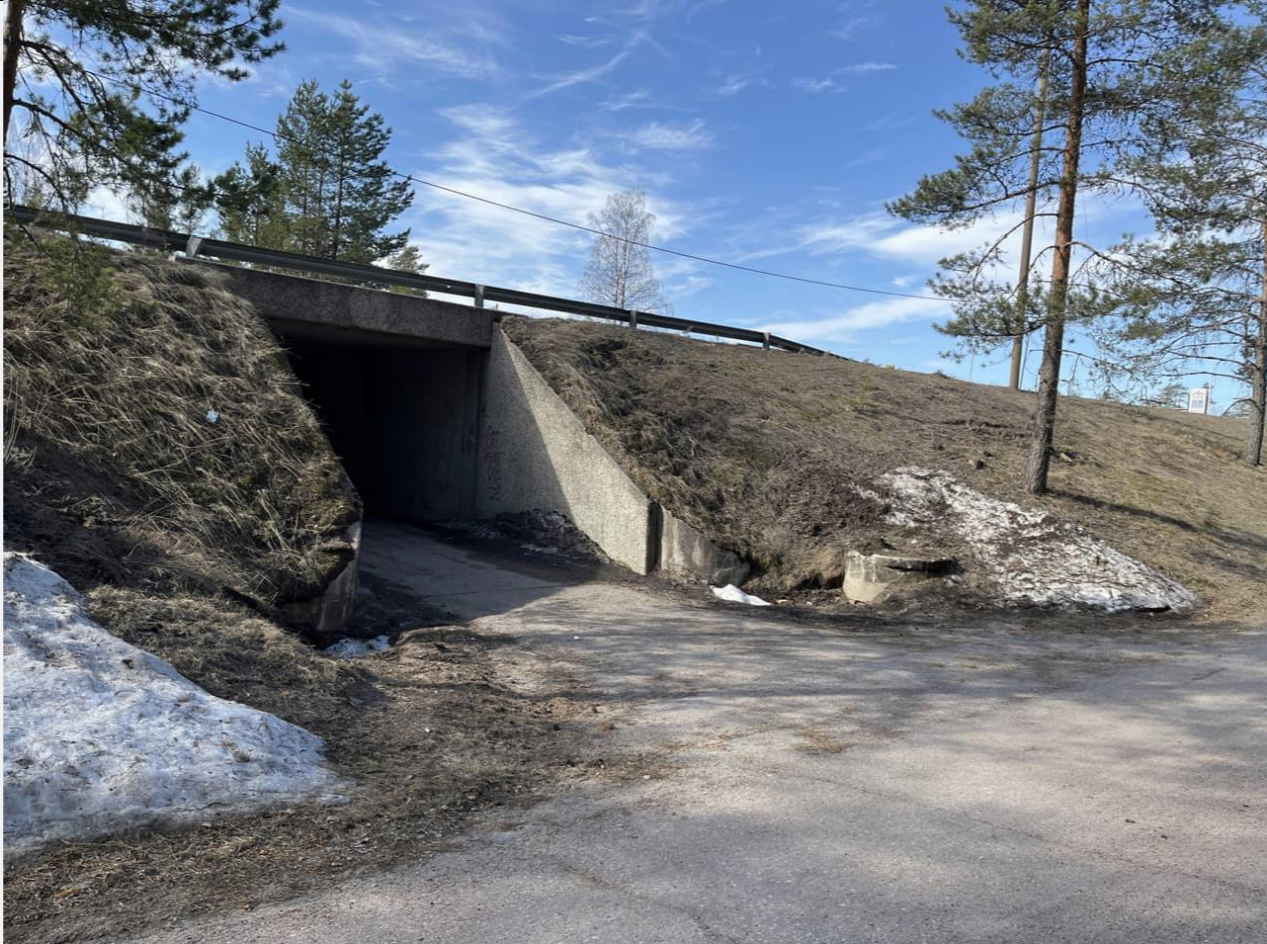
Sivu	Kouvolantie	<ul style="list-style-type: none"> - Huono näkemä - Kapea - Jyrkkä saapuva väylä - Epäselvä väistämismittaus - Ei tue väistämismittaus - - Vaikeuttaa kunnossapitoa
N12	Raute	60.930881, 25.983527

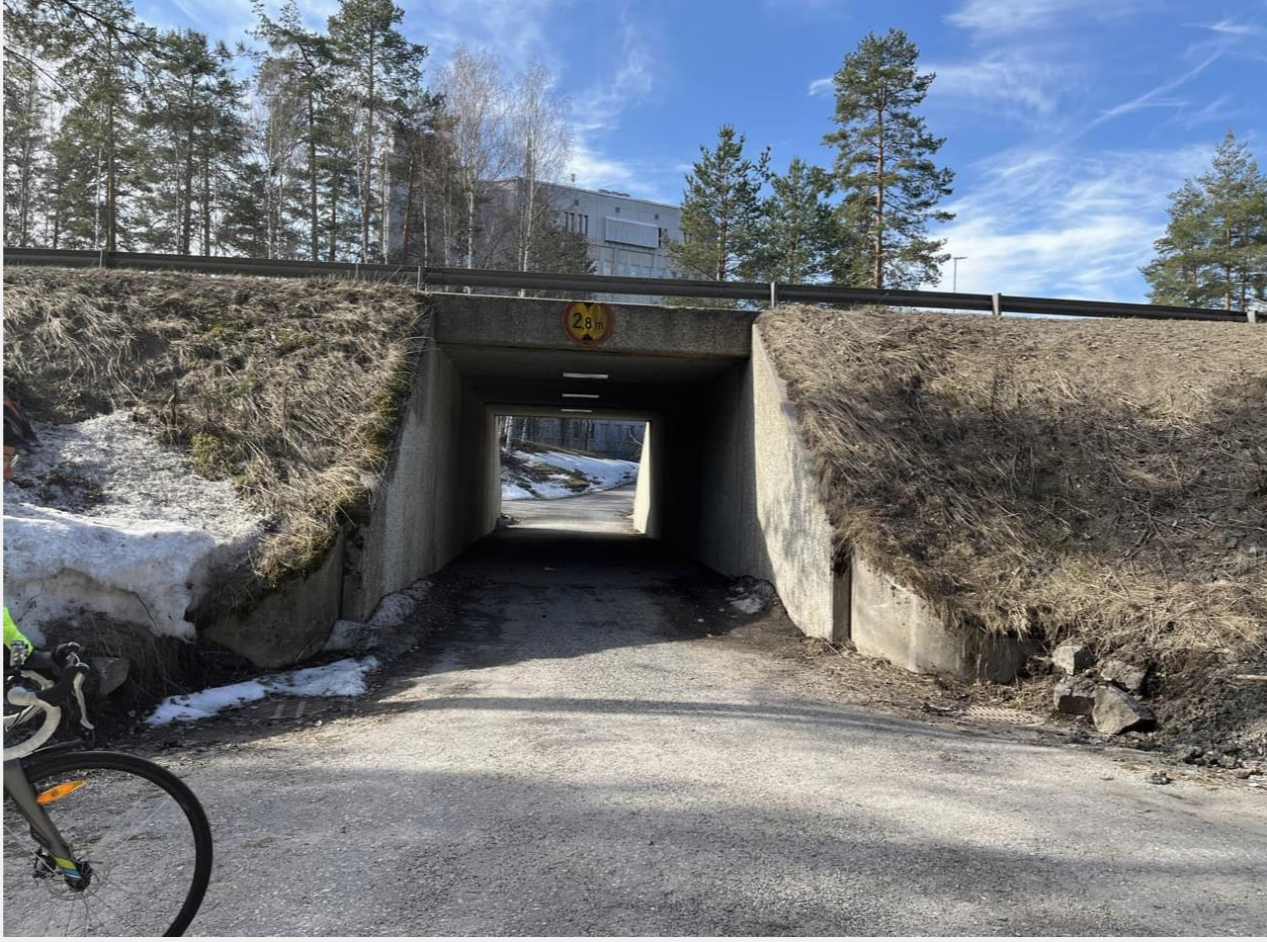
Sivu	Kouvolantie	<ul style="list-style-type: none"> - Erittäin huonot näkemät - Kapea - Jyrkät saapuvat väylät - Epäselvä väistämismittaus - Ei ohjaa pääreitille (pääreitti käyttää - tunnelia, ei näy maastossa) - Ei tue väistämismittaus - Vaikeuttaa kunnossapitoa

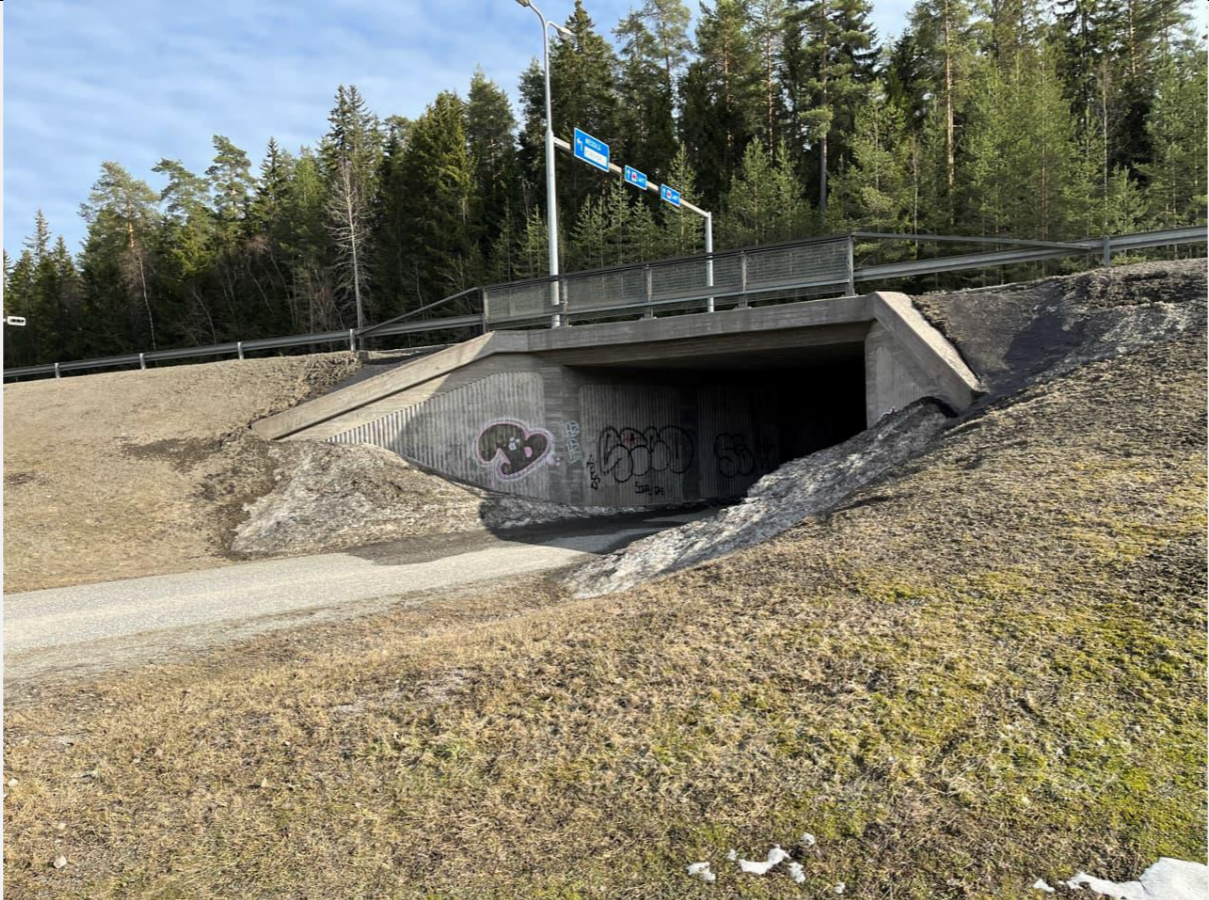
Sivu	Hämeenlinnantie	<ul style="list-style-type: none"> - Huono näkemä - Kapea - Jyrkkä saapuva väylä - Epäselvä väistämismittaus - Ei tue väistämissääntöä Vaikeuttaa kunnossapitoa
H2	Salpakangas	60.986931, 25.537459

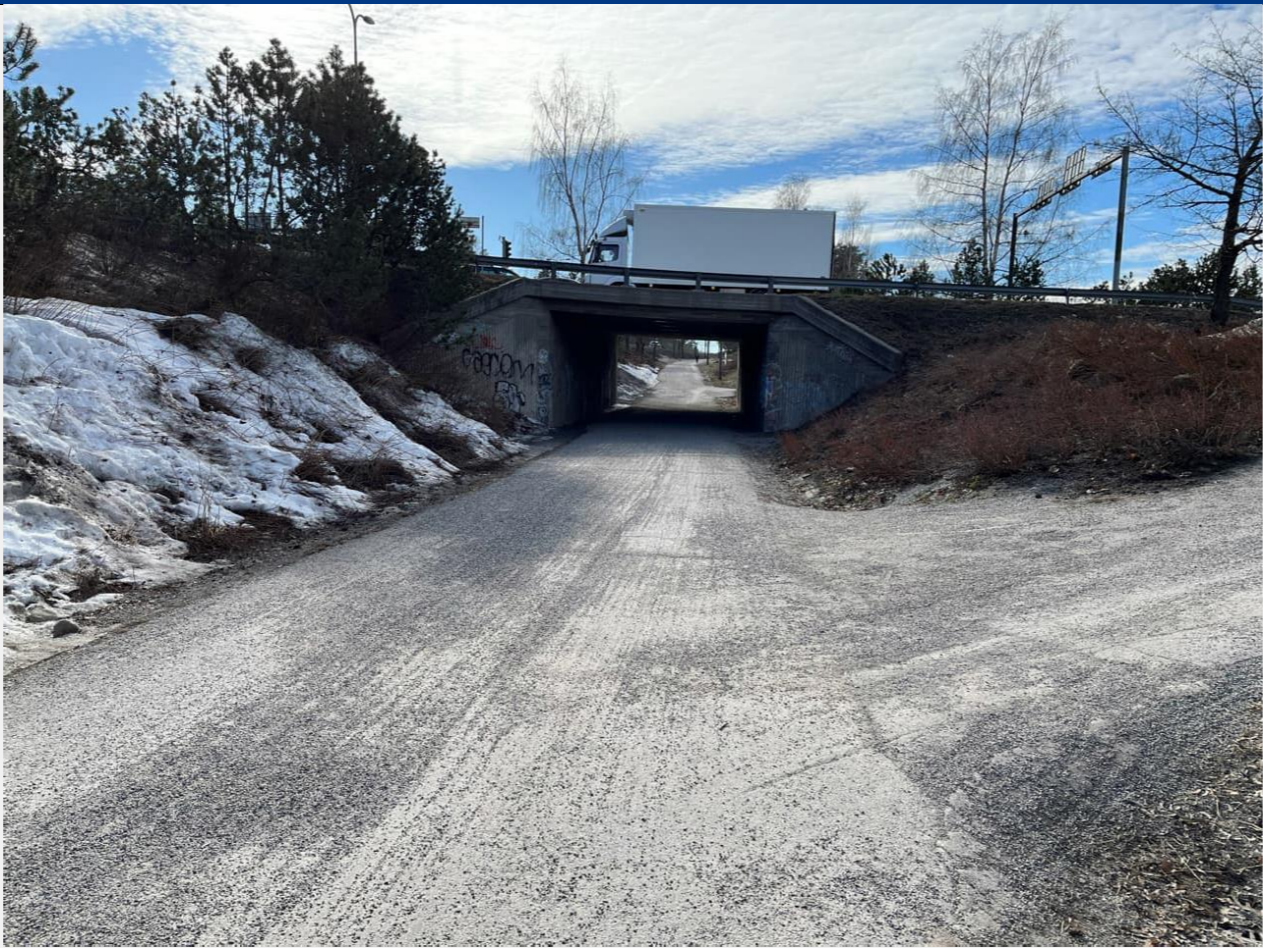
Pää	Keskikankaantie	<ul style="list-style-type: none"> - Huonot näkemät liittyviin väyliin - Saapuvat väylät jyrkkiä - Ei tue väistämissääntöä
H4	Retkeilijä	60.986886, 25.523464
