Valtatien 1 liikenneturvallisuustarkastus

Tarkastusraportti

RAPORTEJA 67 | 2013

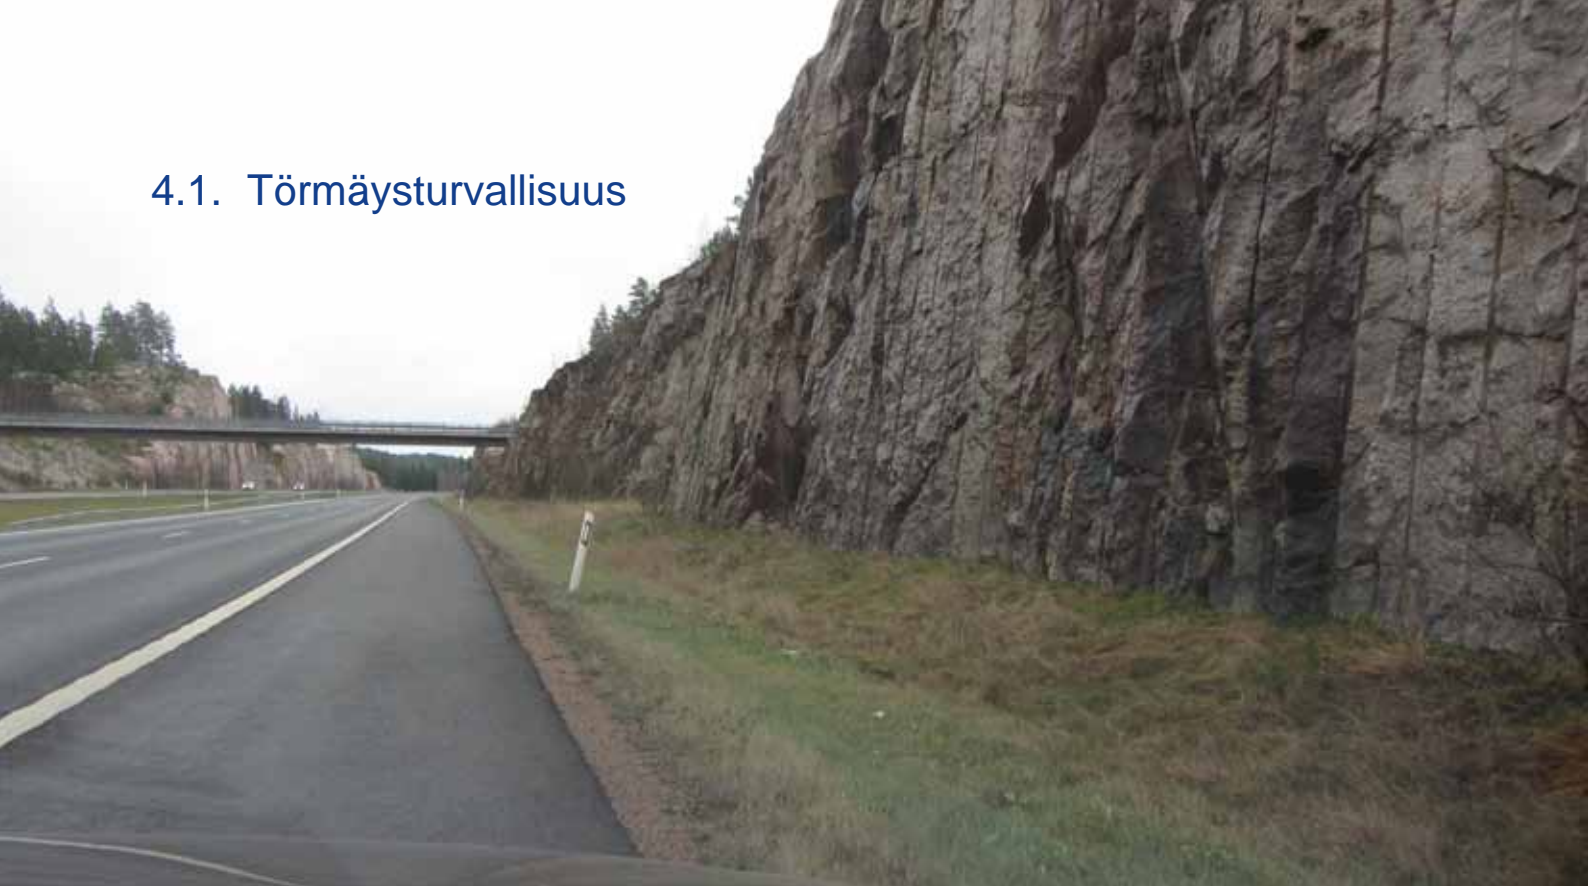
Kuva 13. Vanhemmilla tieosuuksilla kallioleikkauksen eteen tehty ulkoluiska on liian matala estämään auton törmäämisen kallioon.

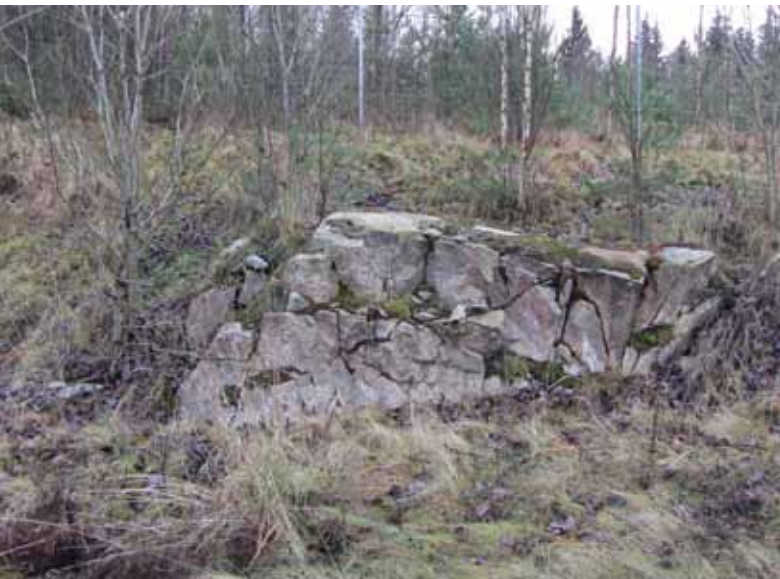
Kuva 14. Kallio ulkoluiskassa heikentää törmäysturvallisuutta.

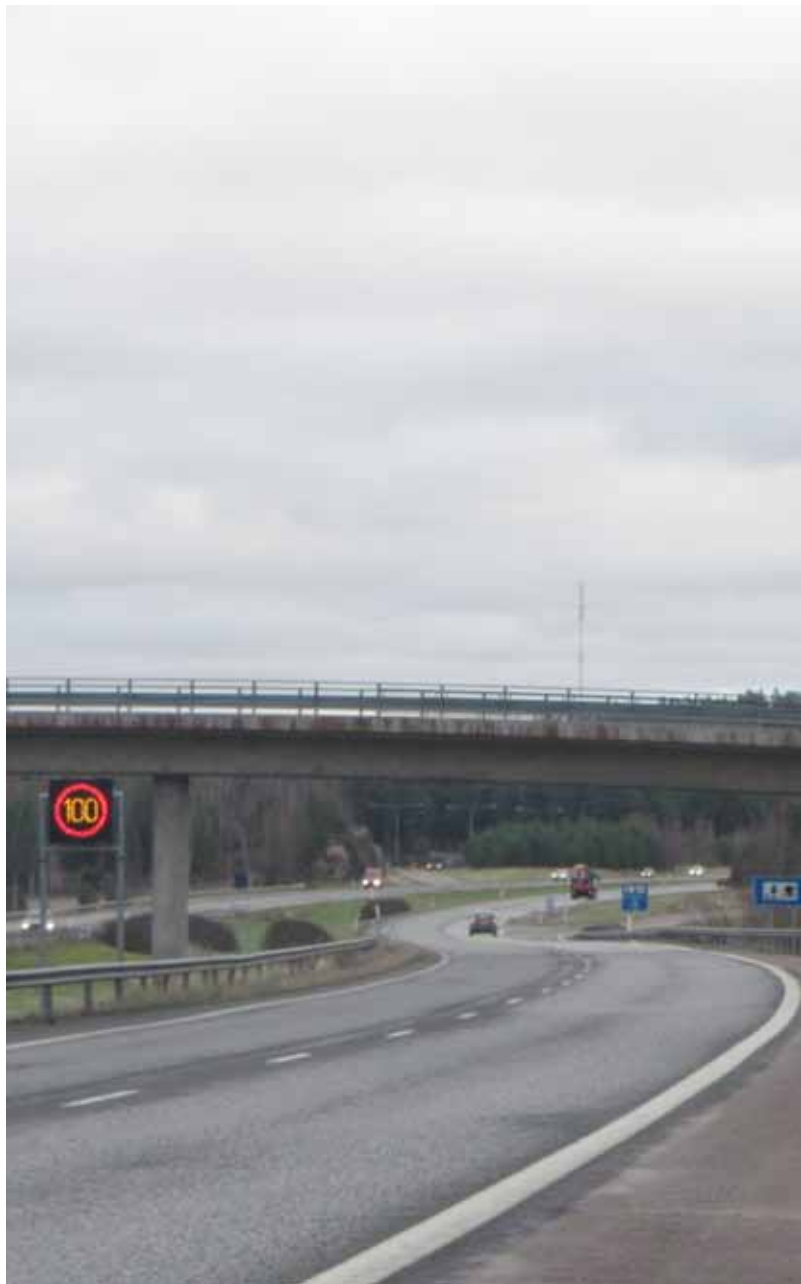
Kuva 15. Kaide suojaa telematiikkalaitetta mutta ei törmäystä kallioleikkaukseen. Nykyisten ohjeiden mukaan kaidetta ei tarvita kallioleikkauksen suojaamiseen, jos etäisyys tien reunasta kallioleikkaukseen on yli 7 metriä ja päällystetyn pientareen leveys vähintään 3 metriä.

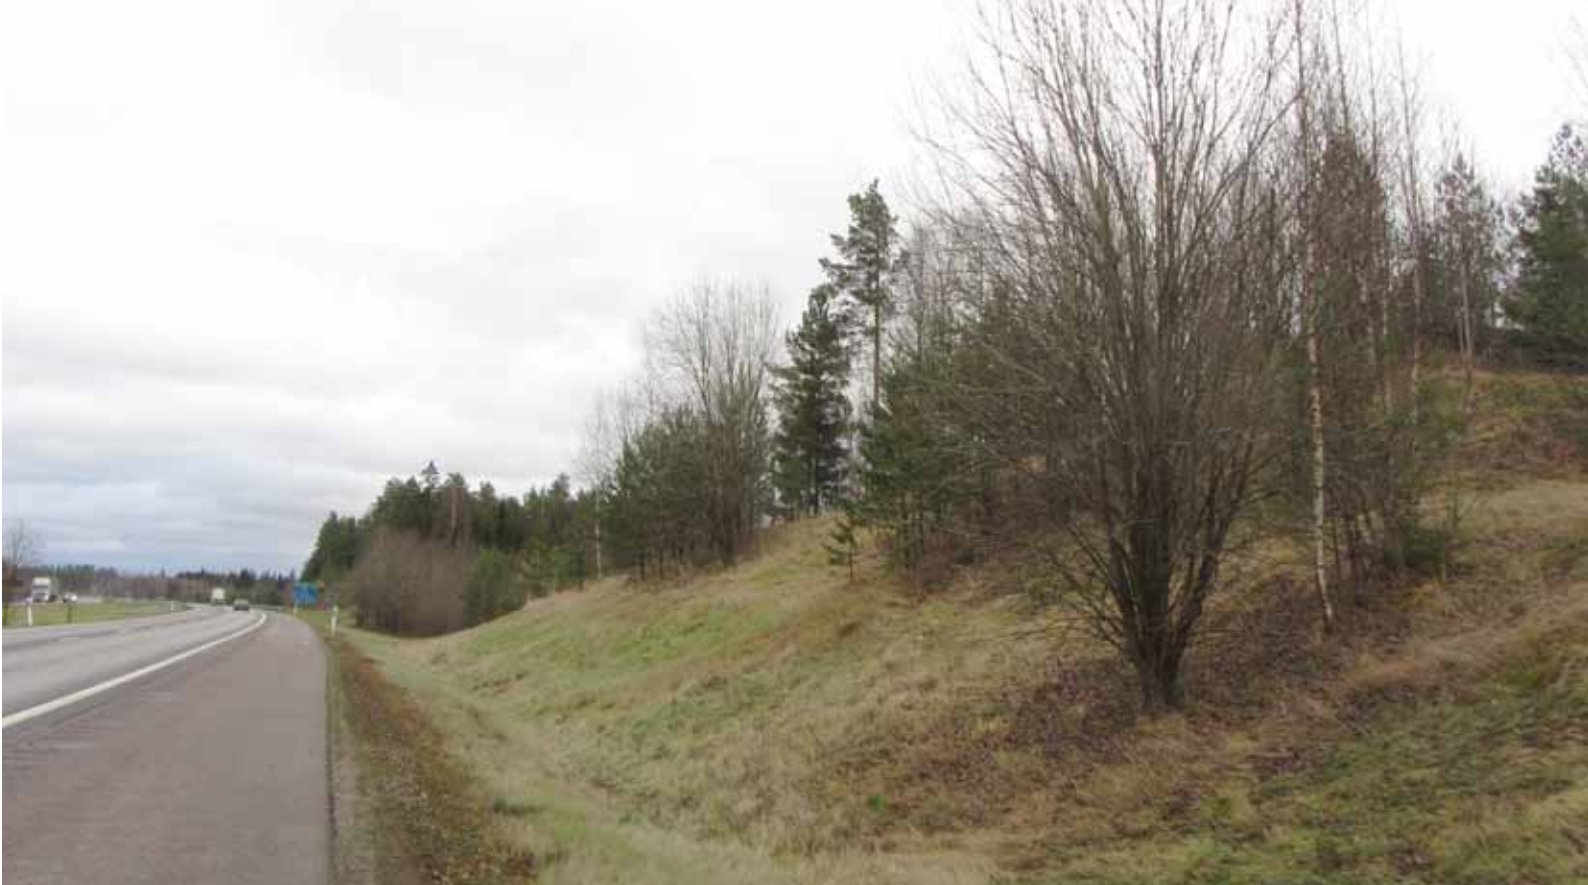
Kuva 16. Puut ja vesakot heikentävät suistumisturvallisuutta.

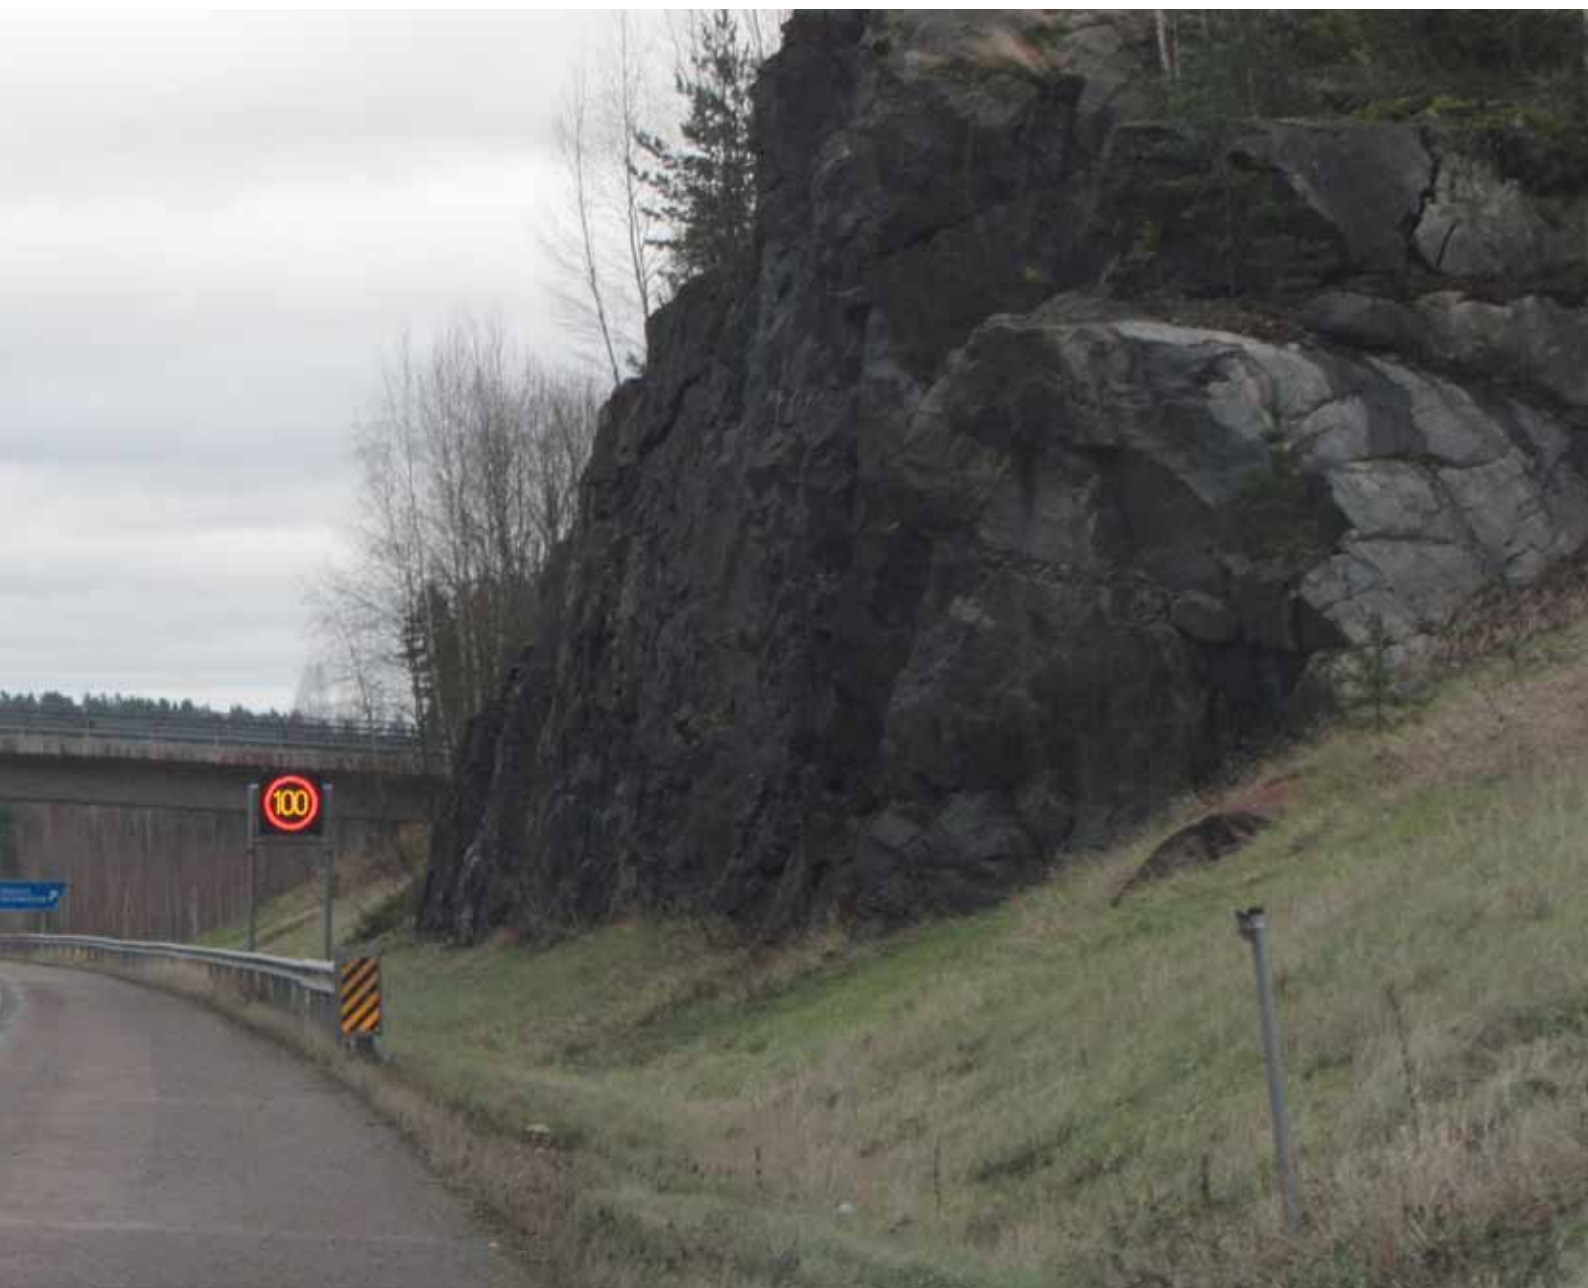
Kuva 17. Puut ulkoluiskassa heikentävät suistumisturvallisuutta.

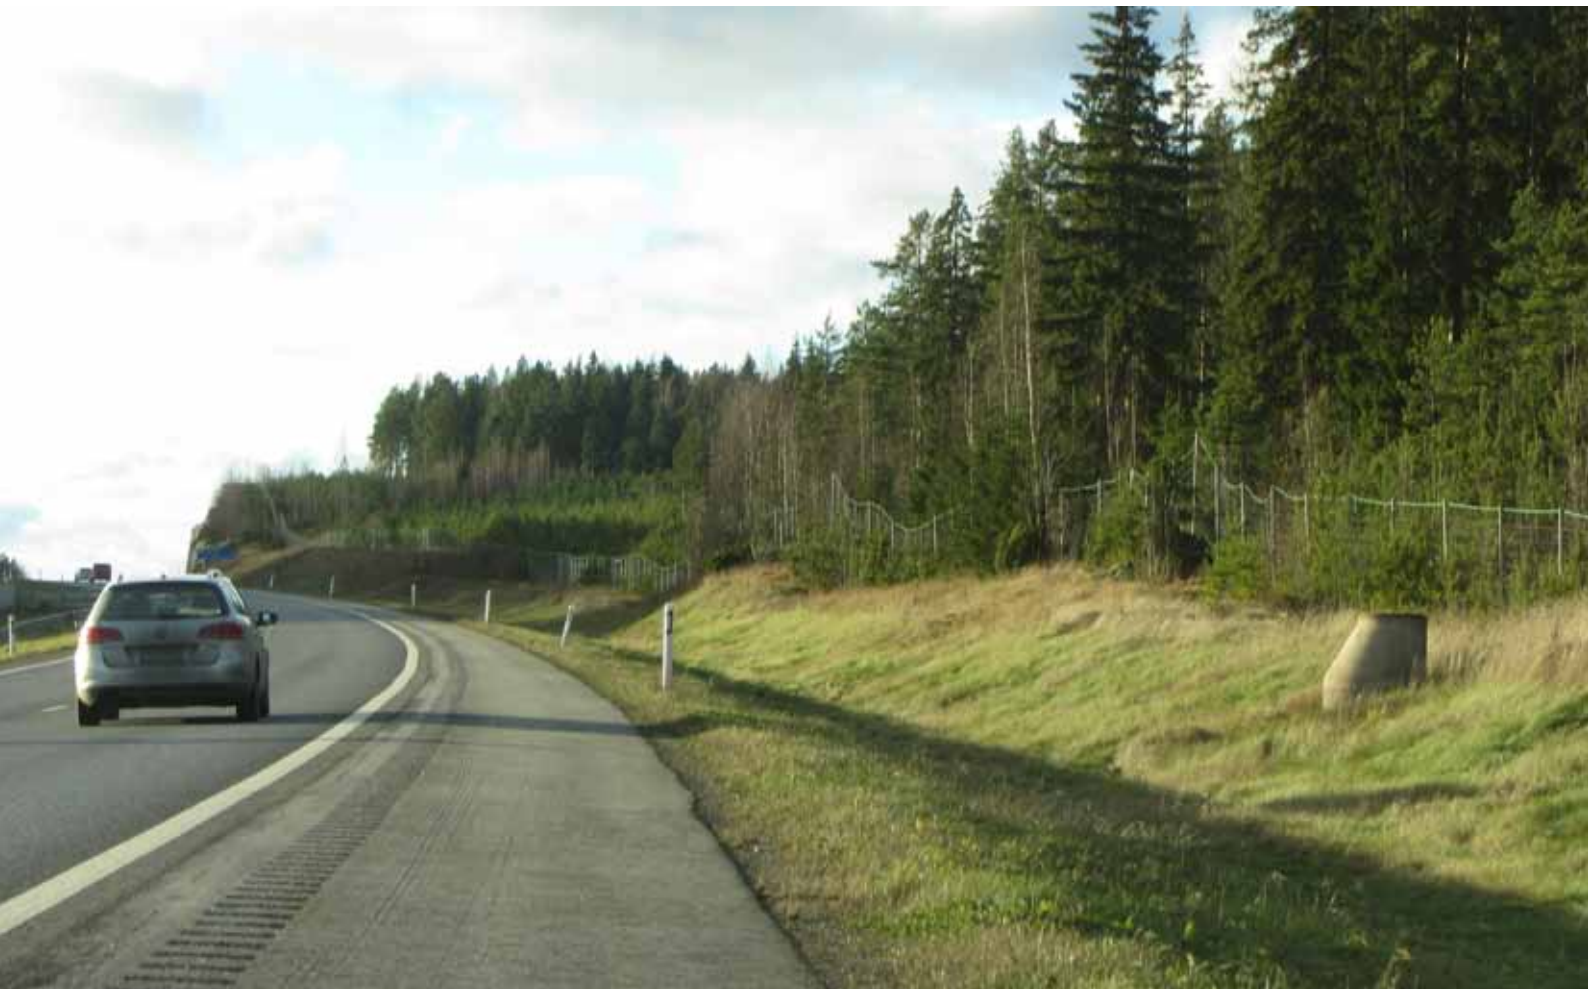
Kuva 19. Pylväät ja puut ulkoiluissa heikentävät suistumisturvallisuutta.

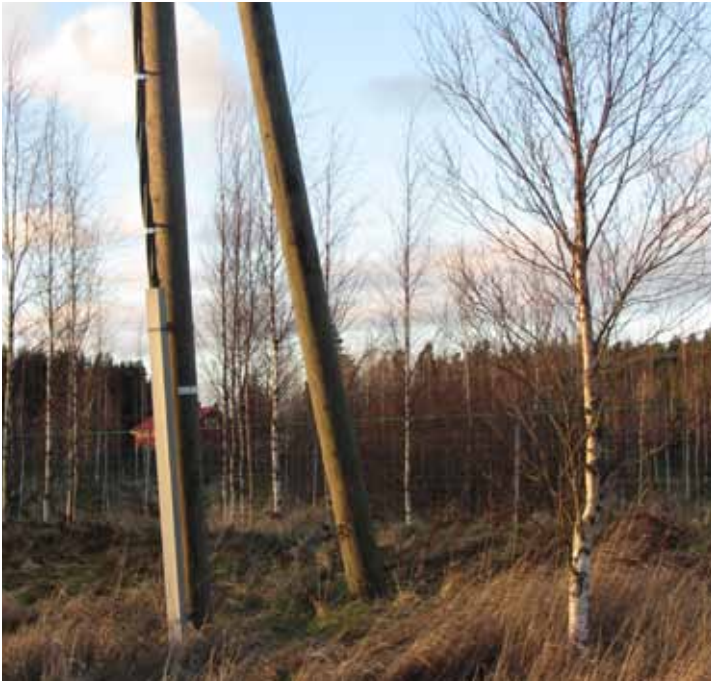
Kuva 20. Korkea betonijalusta ulkoiluissa heikentää suistumisturvallisuutta.

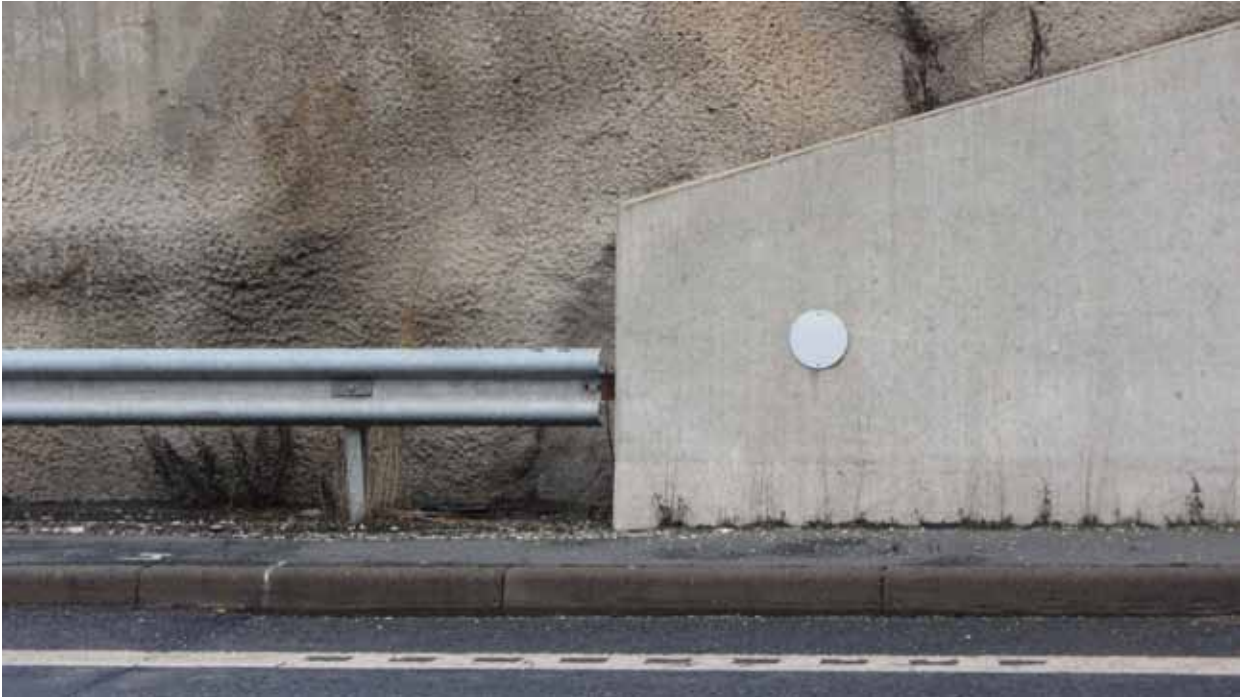
Kuva 22. Kaiteen tulisi olla asianmukaisesti kiinnitetty jäykkään rakenteeseen.

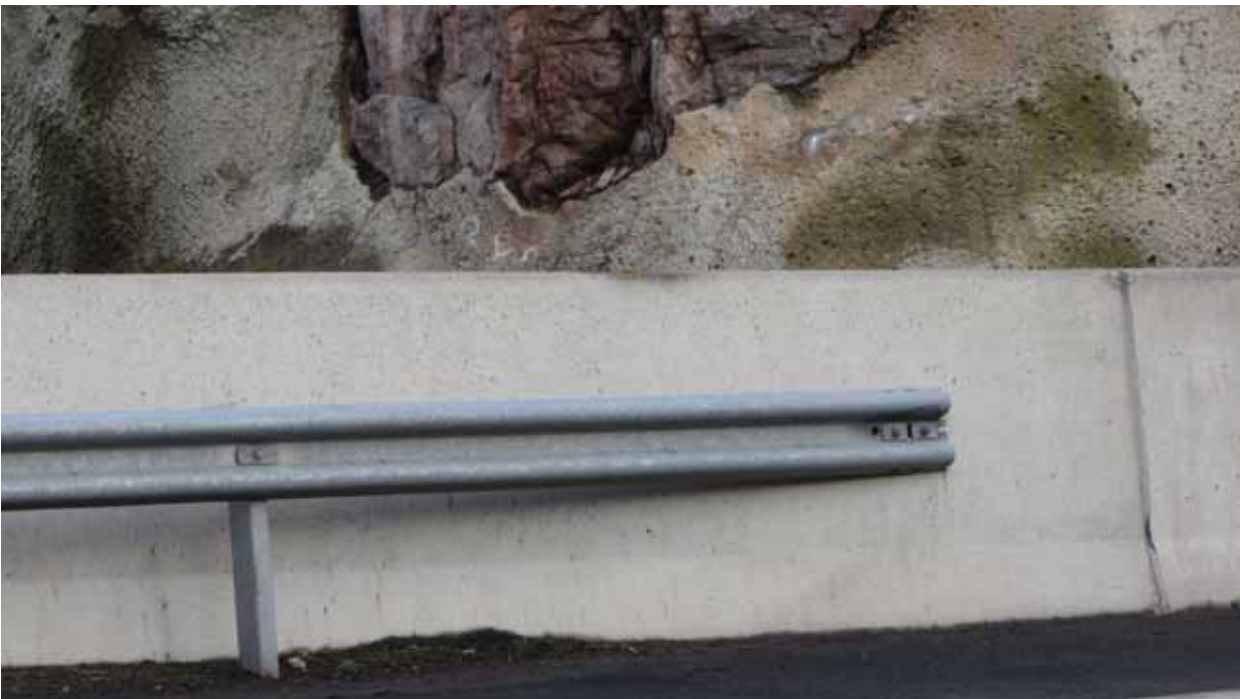
Kuva 23. Kaide on kiinnitetty ohjeiden mukaisesti kahdella pultilla jäykkään rakenteeseen ankkuroinnin varmistamiseksi sekä tuotu muutamia metrejä jäykän rakenteen päälle. (Lähde: Kaiteet ja suistumisonnettomuuksien ehkäisy. TIEH 2100014-02. Tiehallinto 2002)

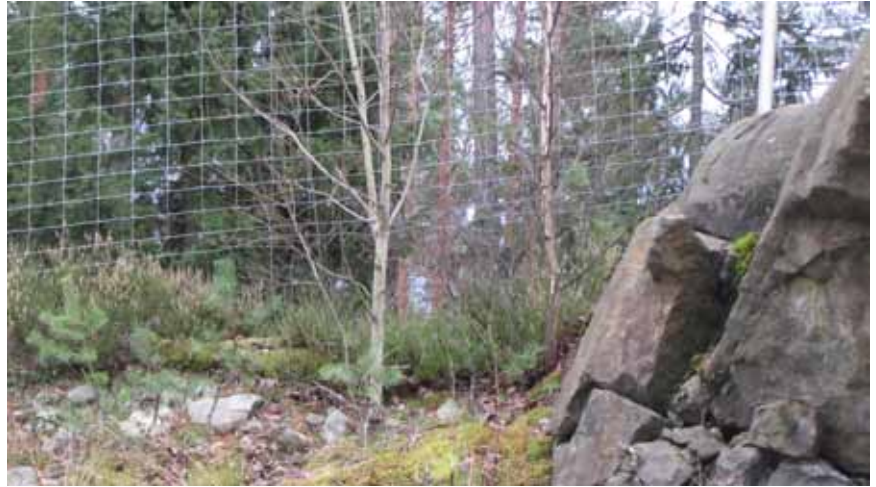
Kuva 24. Riista-aitojen alla esiintyy paikoittain suuria aukkoja, joista pienet peuraeläimet pääsevät teialueelle.

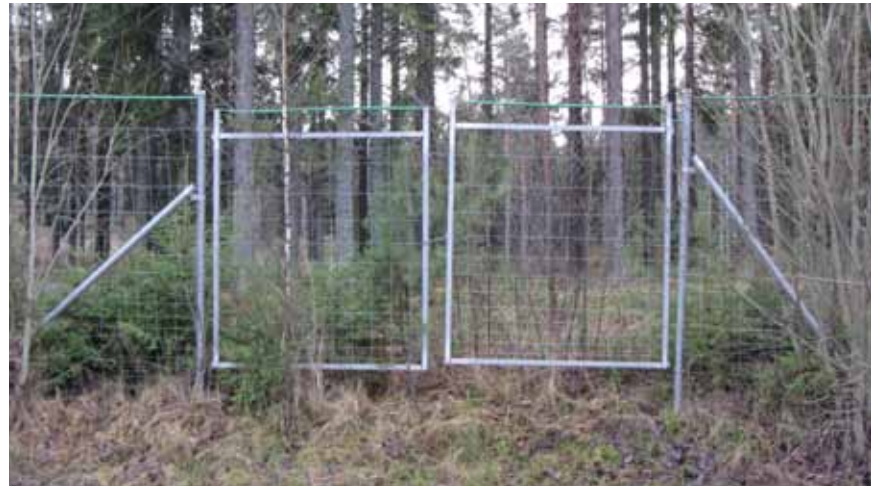
Kuva 25. Riista-aitojen porttien kohdilla on aukkoja, joista pienet peuraeläimet pääsevät teialueelle.

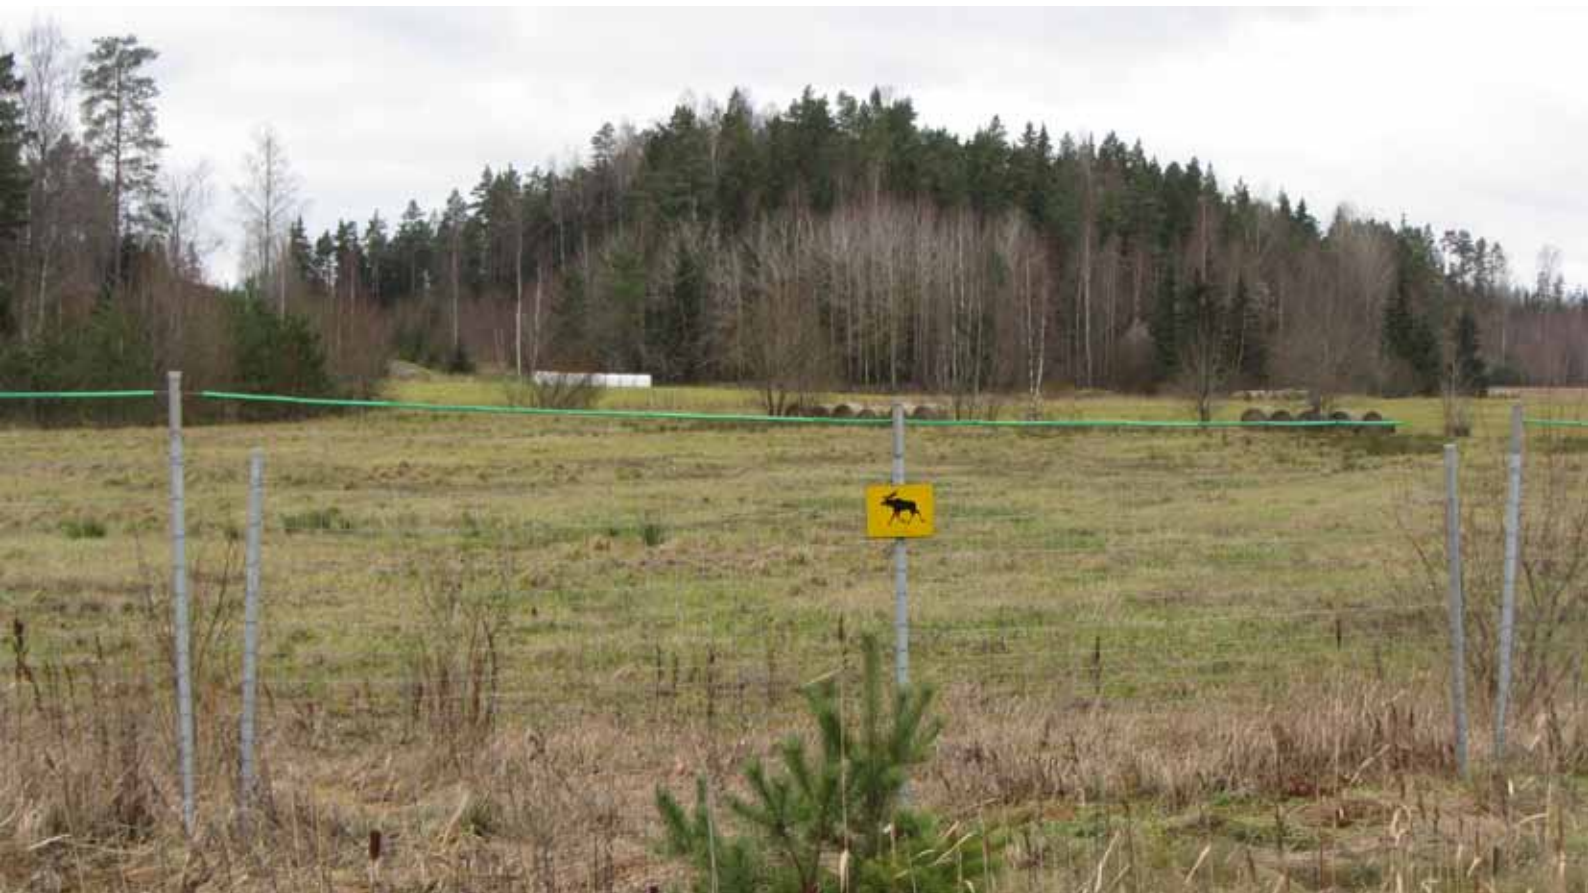
Kuva 26. Riista-aitojen porttien kohdilla on aukkoja, joista pienet peuraeläimet pääsevät teialueelle.

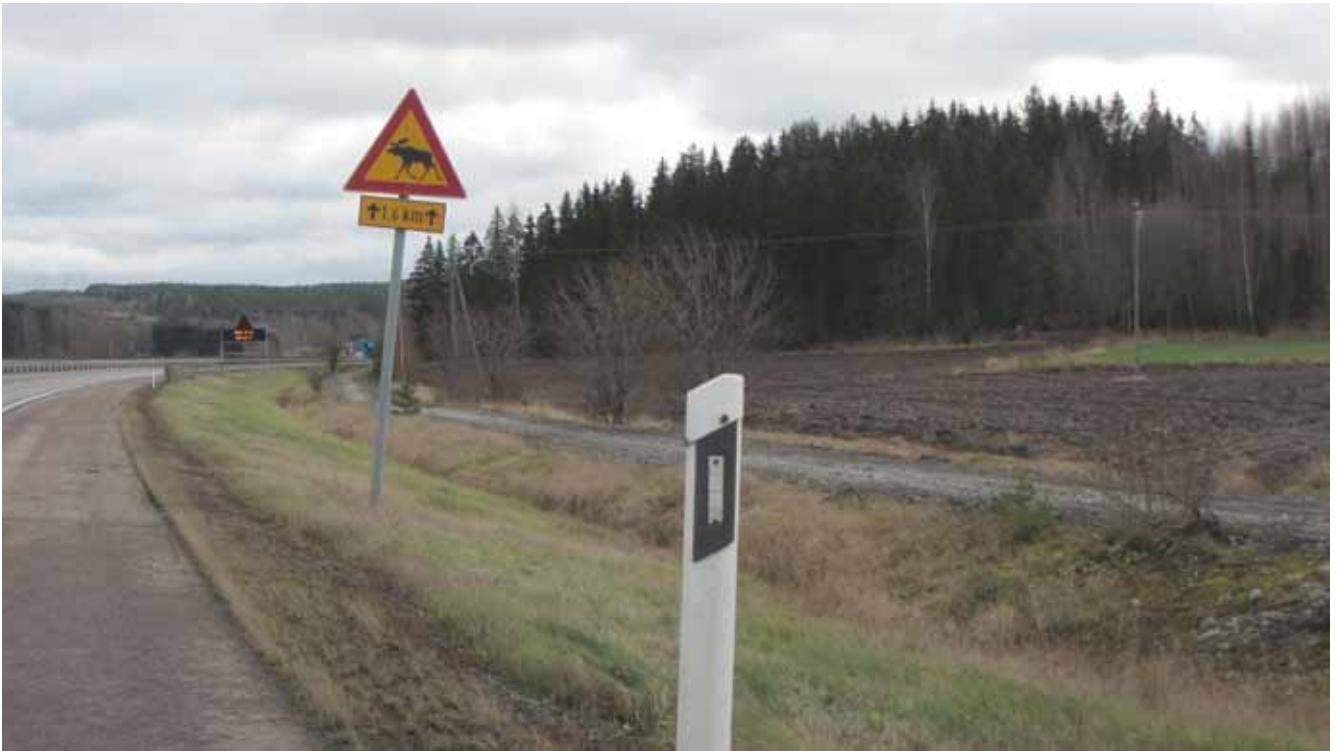
Kuva 27. Riista-aita puuttuu Paimionjoen kohdalla kulttuurimaisemallisista syistä.

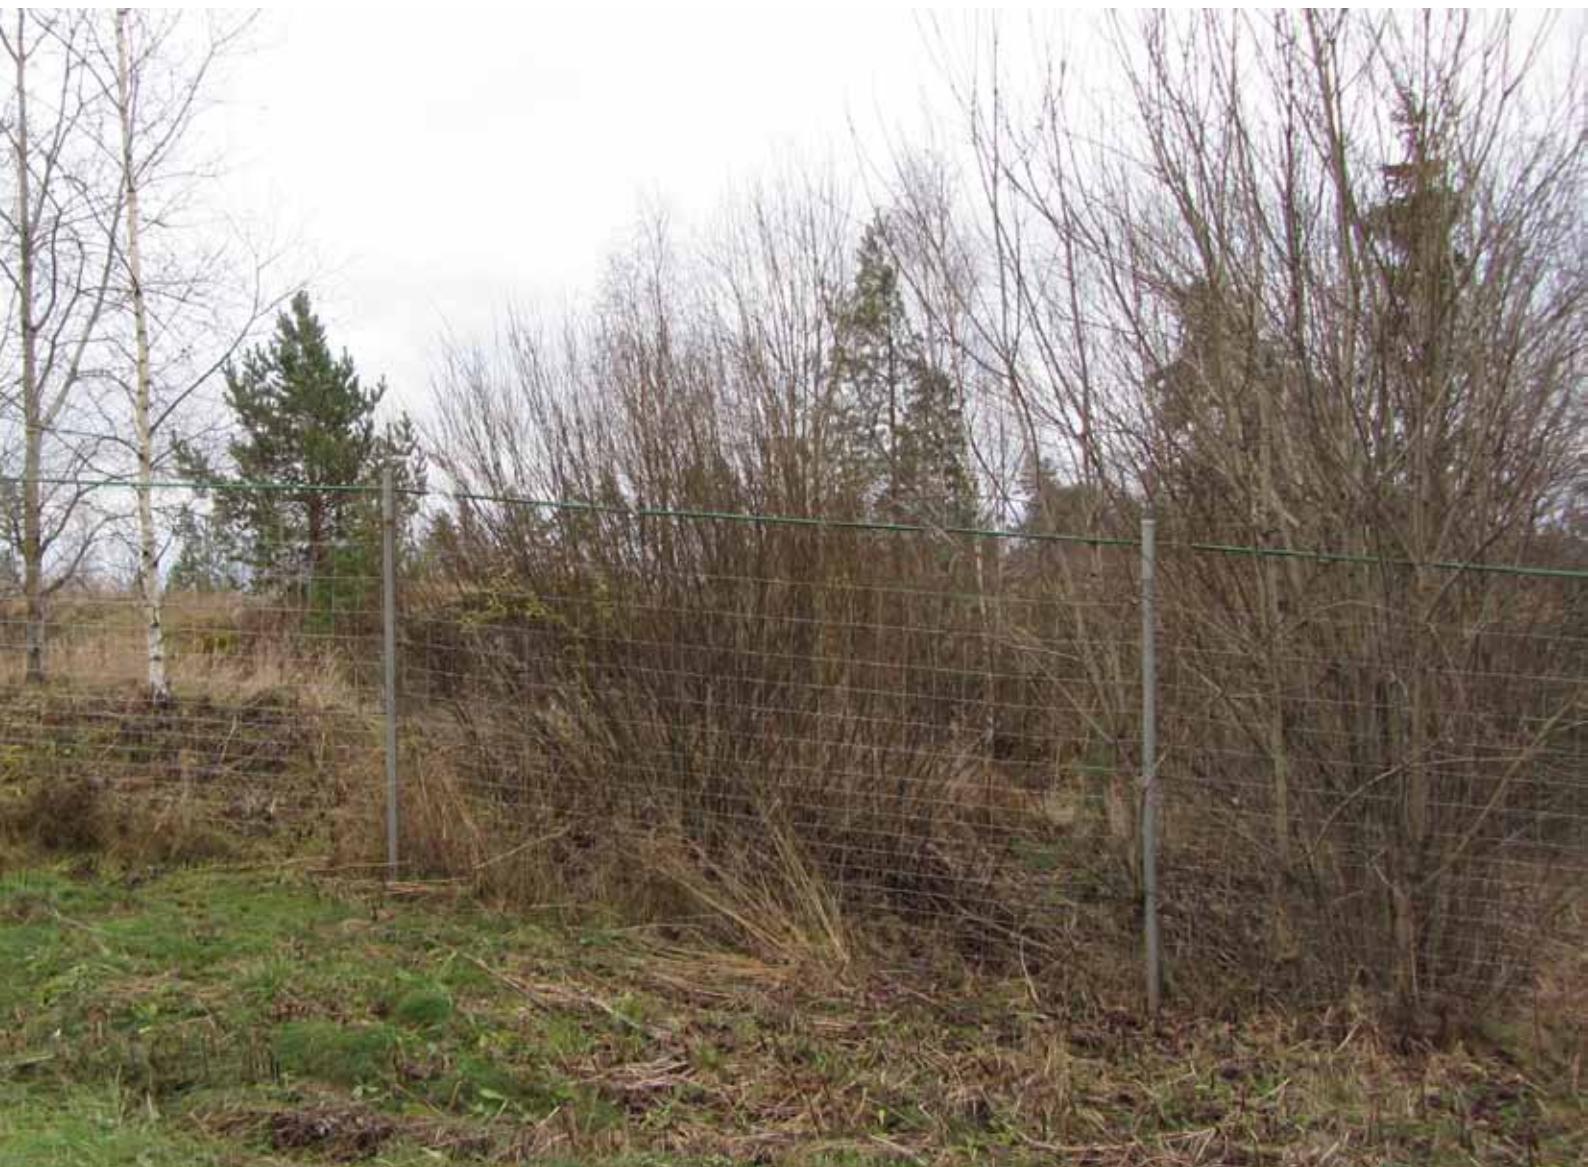
Kuva 28. Vesakkoa tulisi raivata myös riista-aidan toisella puolella.

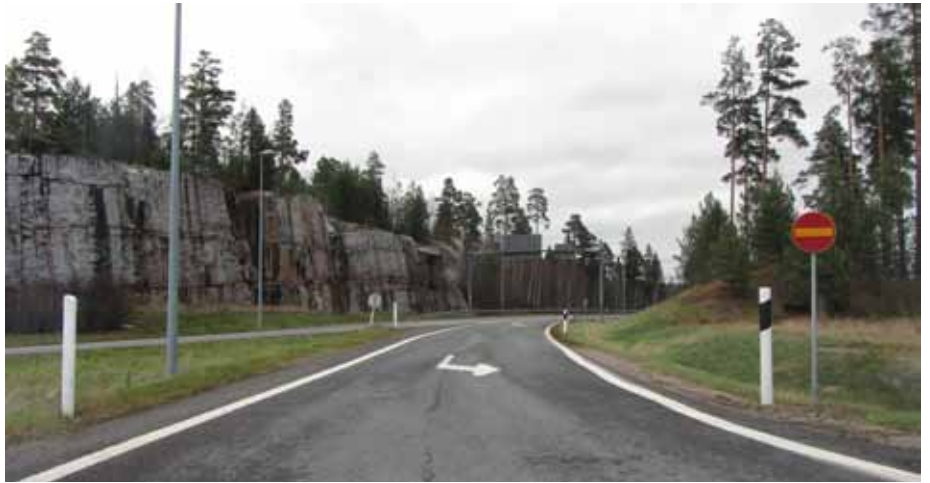
Kuva 29. Kielletyn ajosuunnan vasemman puoleinen merkki ja toistomerkit puuttuvat.

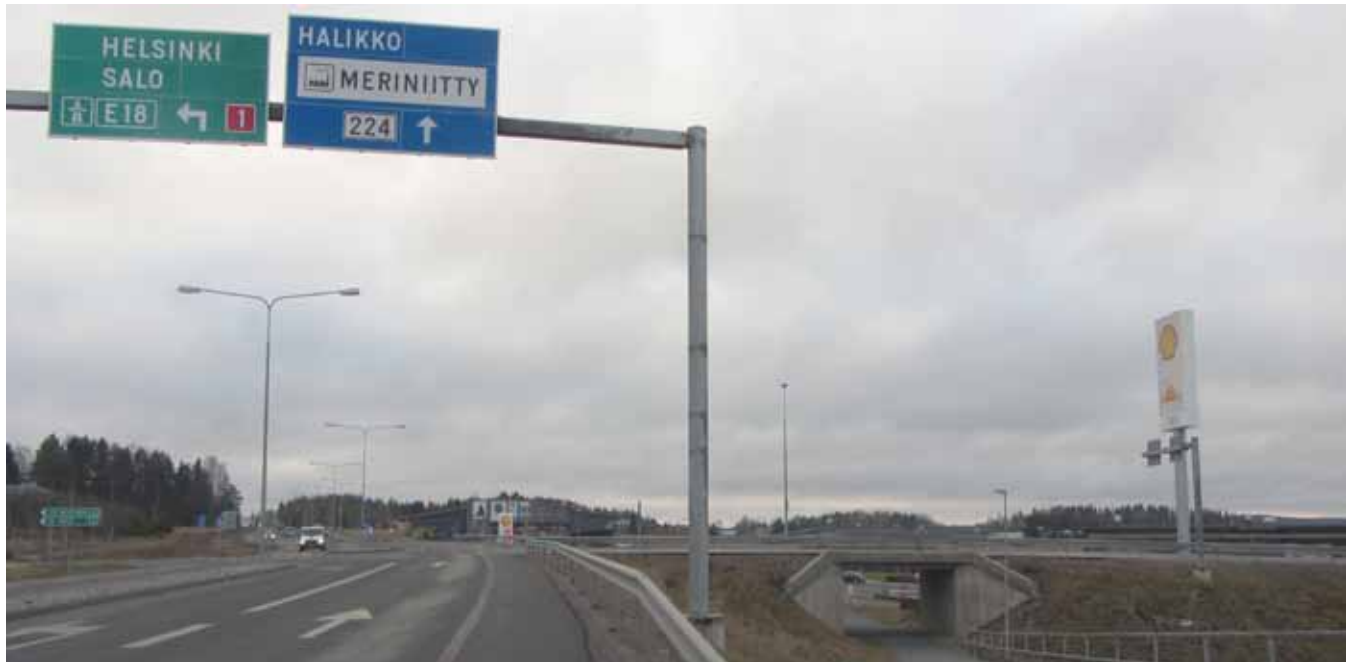
Kuva 30. Huono optinen ohjaus. Shell -merkki voi houkuttaa kääntymään oikealle vastaantulevalle rampille. "Oikealle kääntyminen kielletty"-liikennemerkki parantaisi tilannetta.

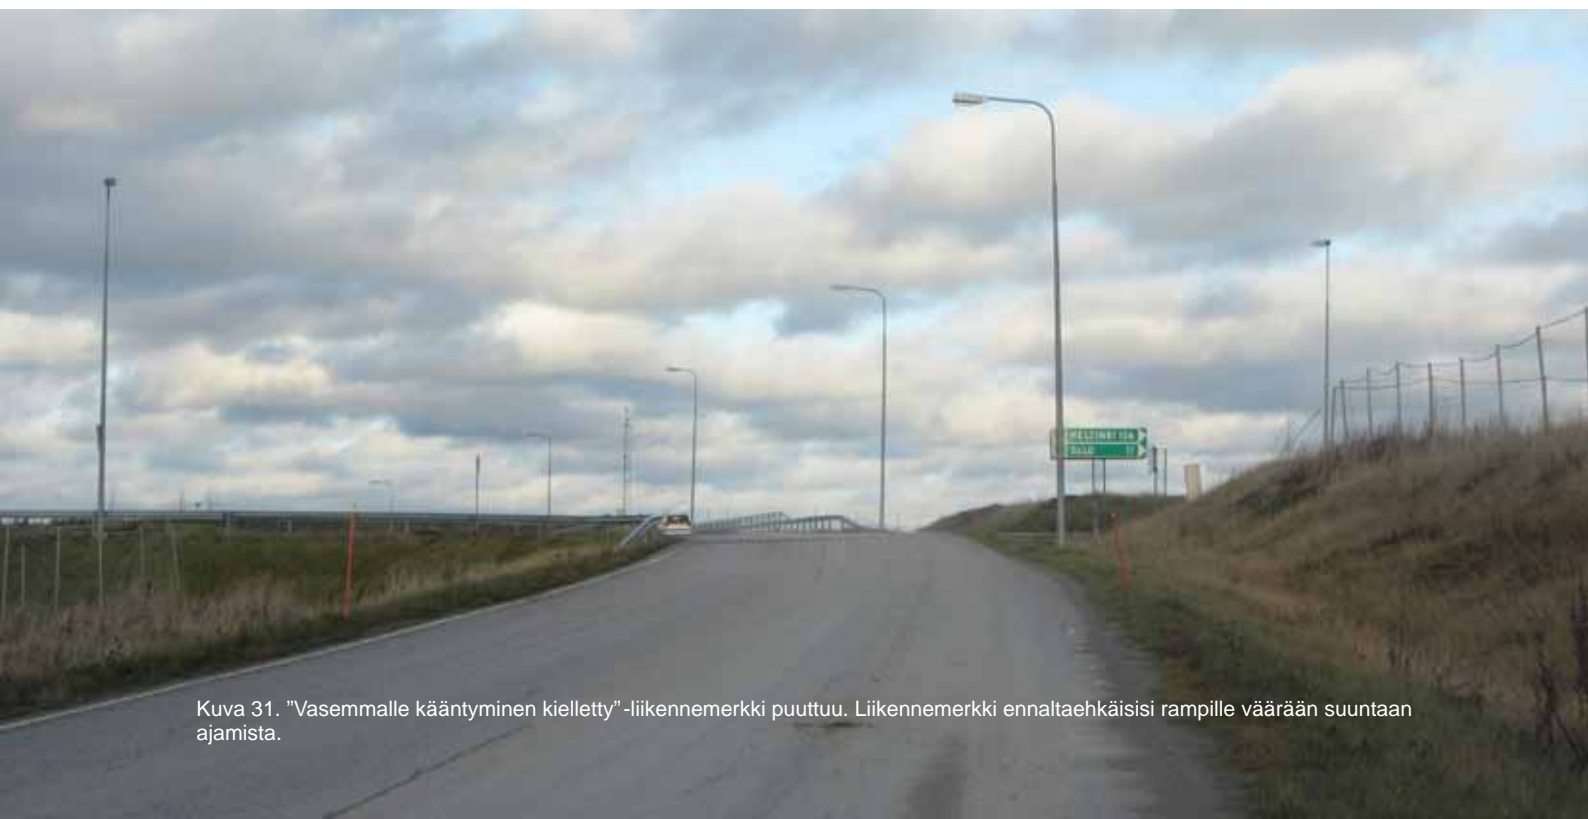
Kuva 31. "Vasemmalle kääntyminen kielletty"-liikennemerkki puuttuu. Liikennemerkki ennaltaehkäisisi rampille väärään suuntaan ajamista.
