Pohjois-Karjalan keskeisissä järvi- ja jokivesistöissä sijaitsevien veneiden laskuluiskien kehittämisarviointi

Loppuraportti

HANNU RYHÄNEN

RAPORTEJA 77 | 2015

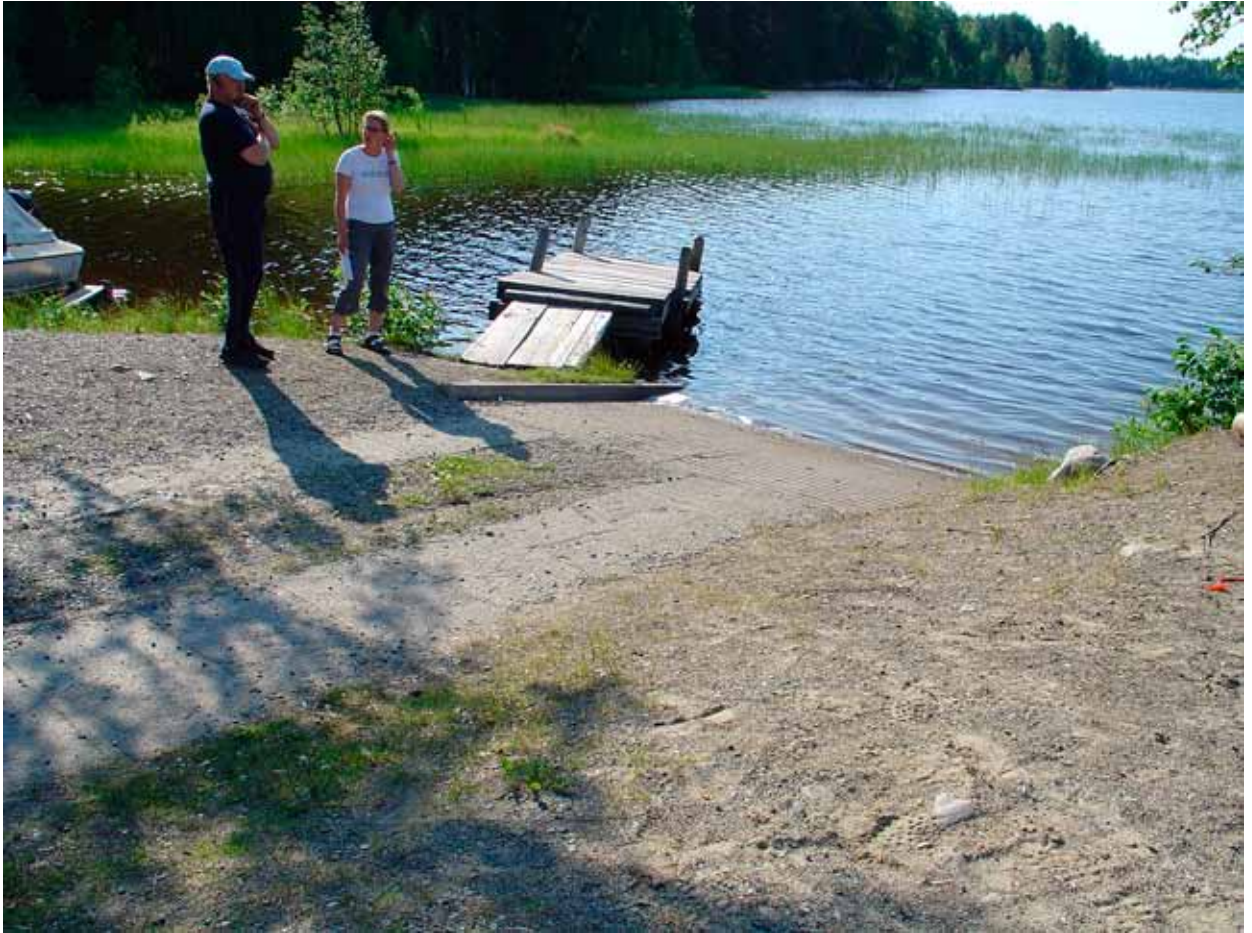
Kuva 2 Tammalahden laskuluiska

- Kohteessa on vieraslaituri, betoniluiska, laavu, nuotiopaikka, ulko-wc, jätehuolto, veneranta, yhteyslaituri ja pysäköintialue (p-alue).
- Suojaisa lähtö Höytiäiselle muuten, mutta lahden pohja avoin kovalle pohjoistuulelle.
- Pysäköintialuetta on suurennettu ja parannettu.
- Myös luiskan yläosaa on pidennetty n. 3 metriä.
- Väylämerkit alkavat rannasta.
- Kohdetta hallinnoi Kontiolahden kunta.
- **Luiska:**
 - Leveys: 3,00 m
 - Pituus: 12,00 m
 - Kaltevuus: luiska aluksi loiva, mutta jyrkkenee paljon vesirajaa kohden (30,0 %)
- Kehitettävää: Veneluiskan syventäminen (loiventaminen), opasteet kohteeseen päätieltä.

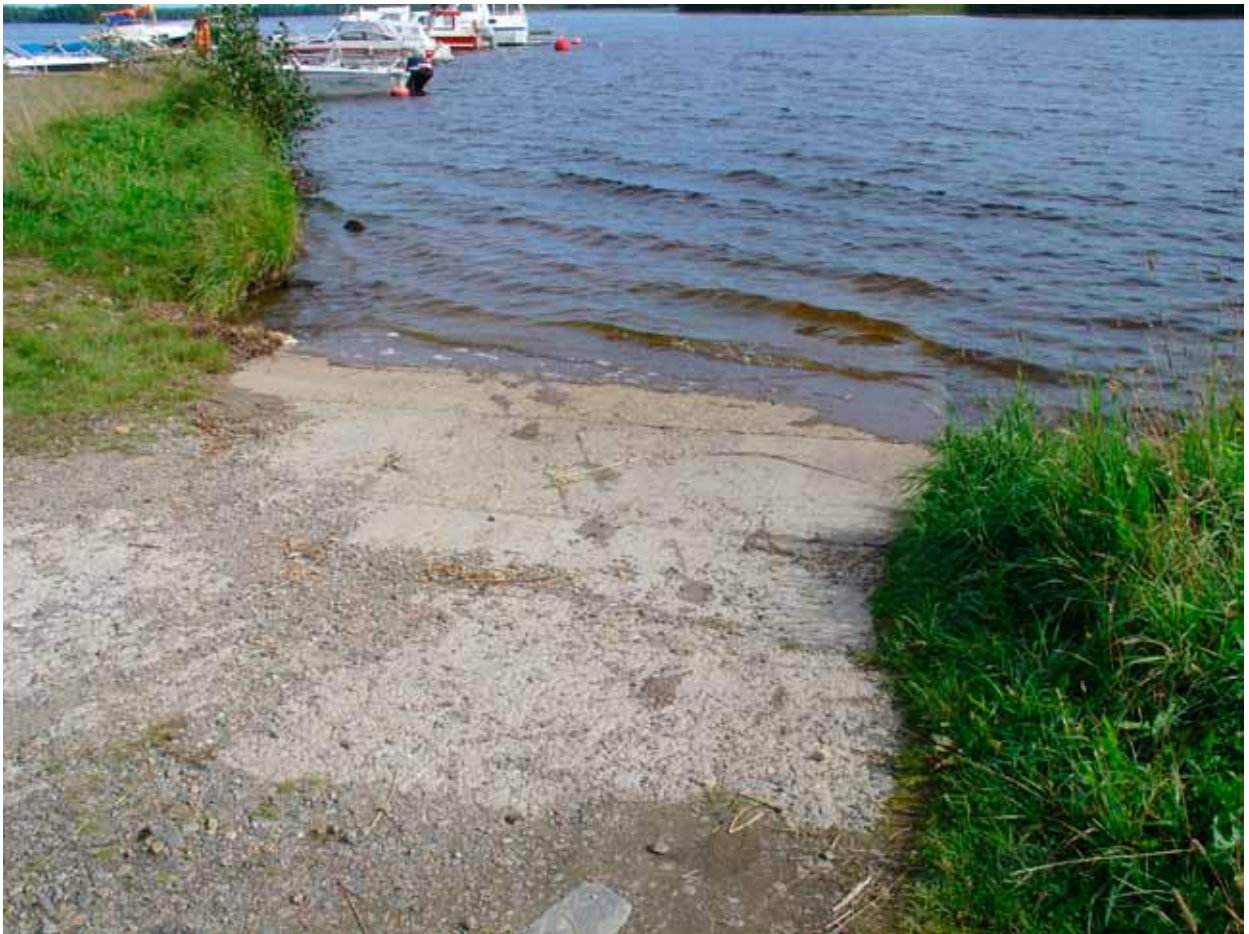
Kuva 9 Kallioniemen venesataman laskuluiska

- Rannasta pääsy merkitylle väylälle.
- **Luiska:**
 - Leveys: 3,50 m
 - Pituus: 8,10 m
 - Kaltevuus: 9,7 %
- Kehitettävää: Opasteet kohteeseen päätieltä, laskuluiskan uusiminen.

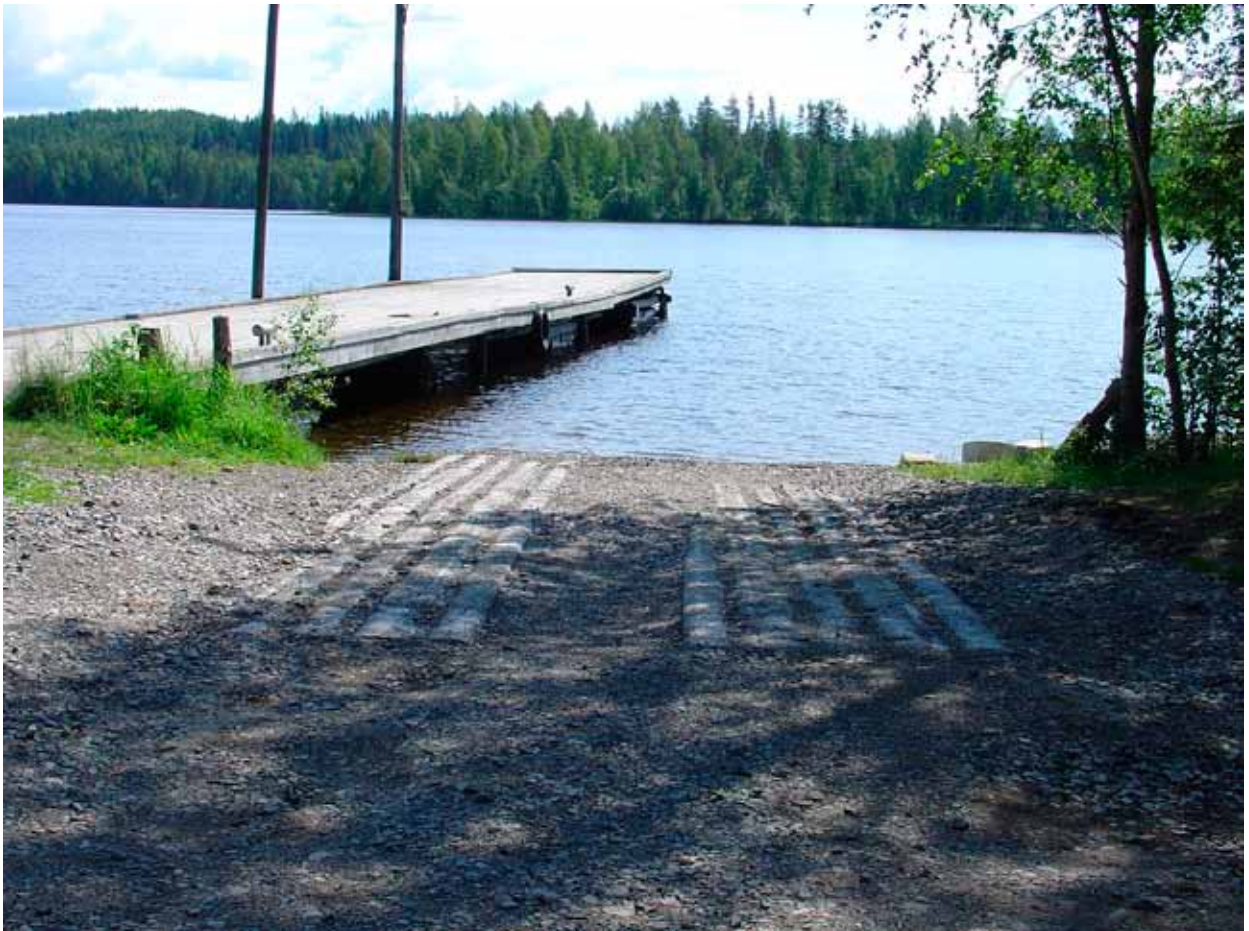
Kuva 11 Häikänniemen laskuluiska

- Häikänniemi on paljon käytetty paikka, etenkin kun halutaan mennä myöhään syksyllä vesille.
- Häikänniemen kota paloi, mutta tilalle on rakennettu uusi.
- Laivalaiturin tukirakenteet ovat lahot. Laiturin korjaamista tai purkamista toivotaan.

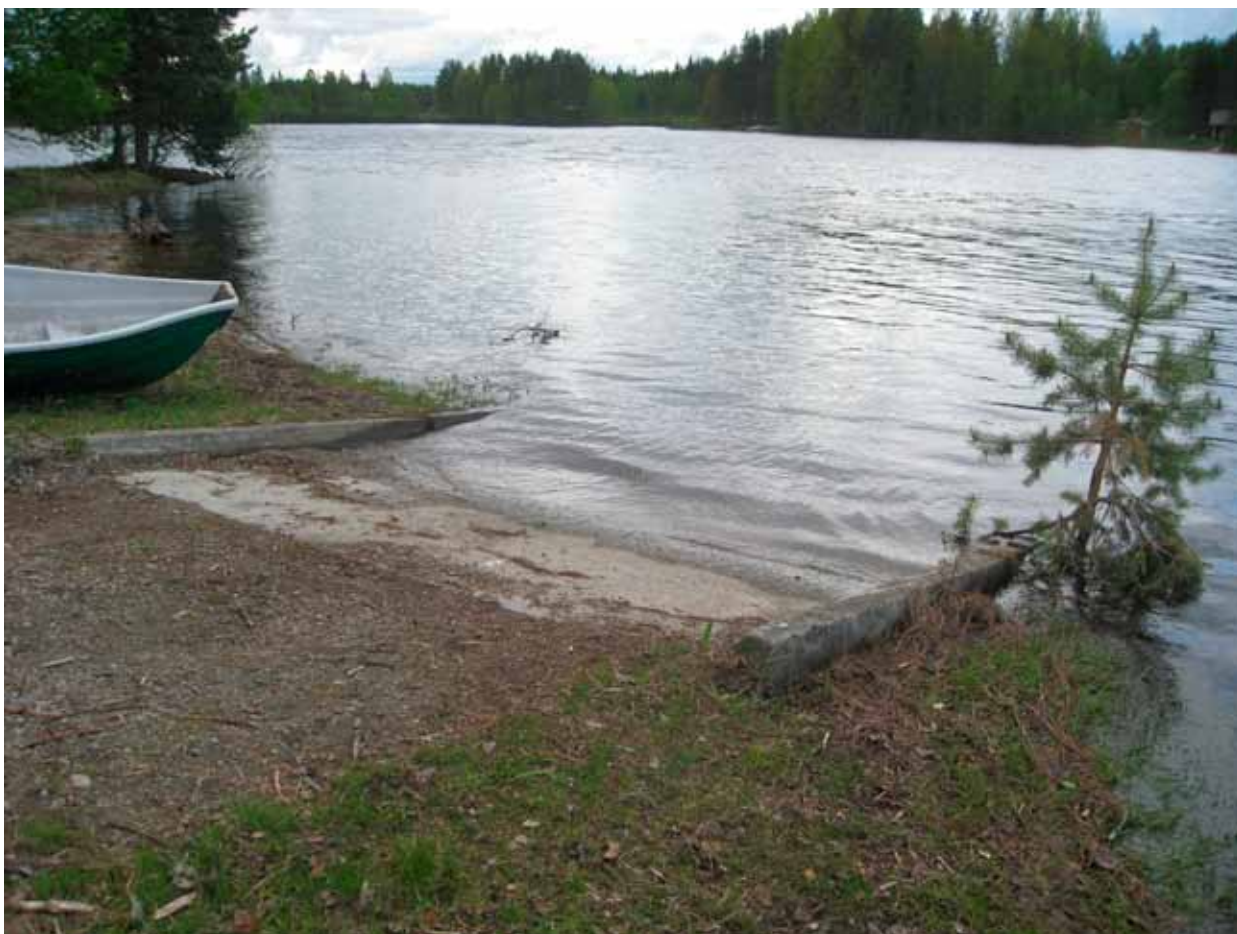
Kuva 15 Kallioniemen venesataman laskuluiska

- **Luiska:**
 - Betoninen
 - Leveys: 2,90 metriä
 - Pituus: 10,40 metriä
 - Kaltevuus: 11 %
 - Hyvä betoninen luiska saisi olla aavistuksen leveämpi
 - Isona bonuksena luiskalle löysi hyvin kunnollisten opasteiden ansiosta
- Kehitettävää: Merkit luiskan reunoihin, lisää pysäköintitilaa.

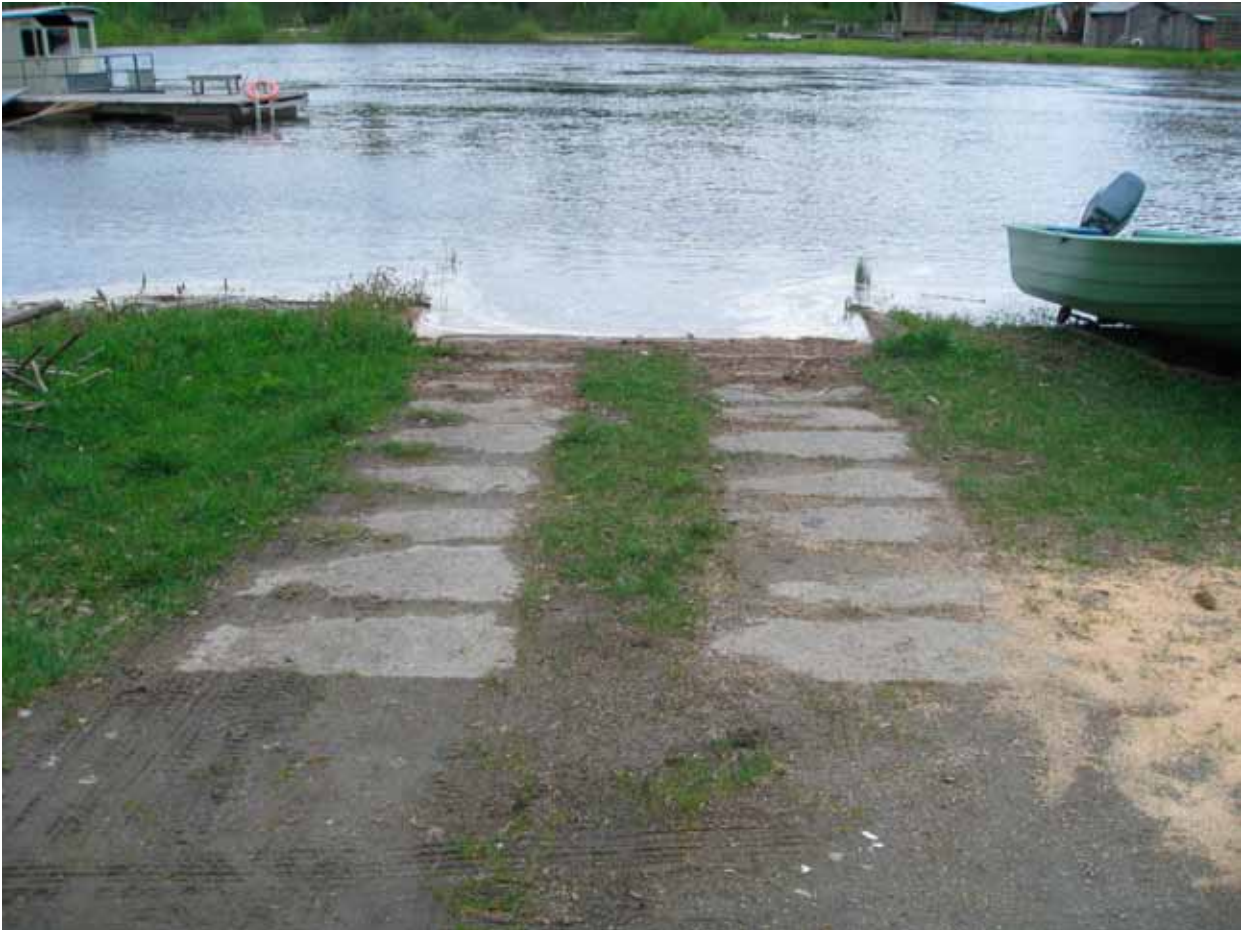
Kuva 18 Möhkön laskuluiska.

- Möhkössä ei ollut hyvä luiska, mutta viime tai edellisenä syksynä se korjattiin.
- Möhkössä on mahdollista saada majoitusta, joka tekee paikasta suositeltavan.

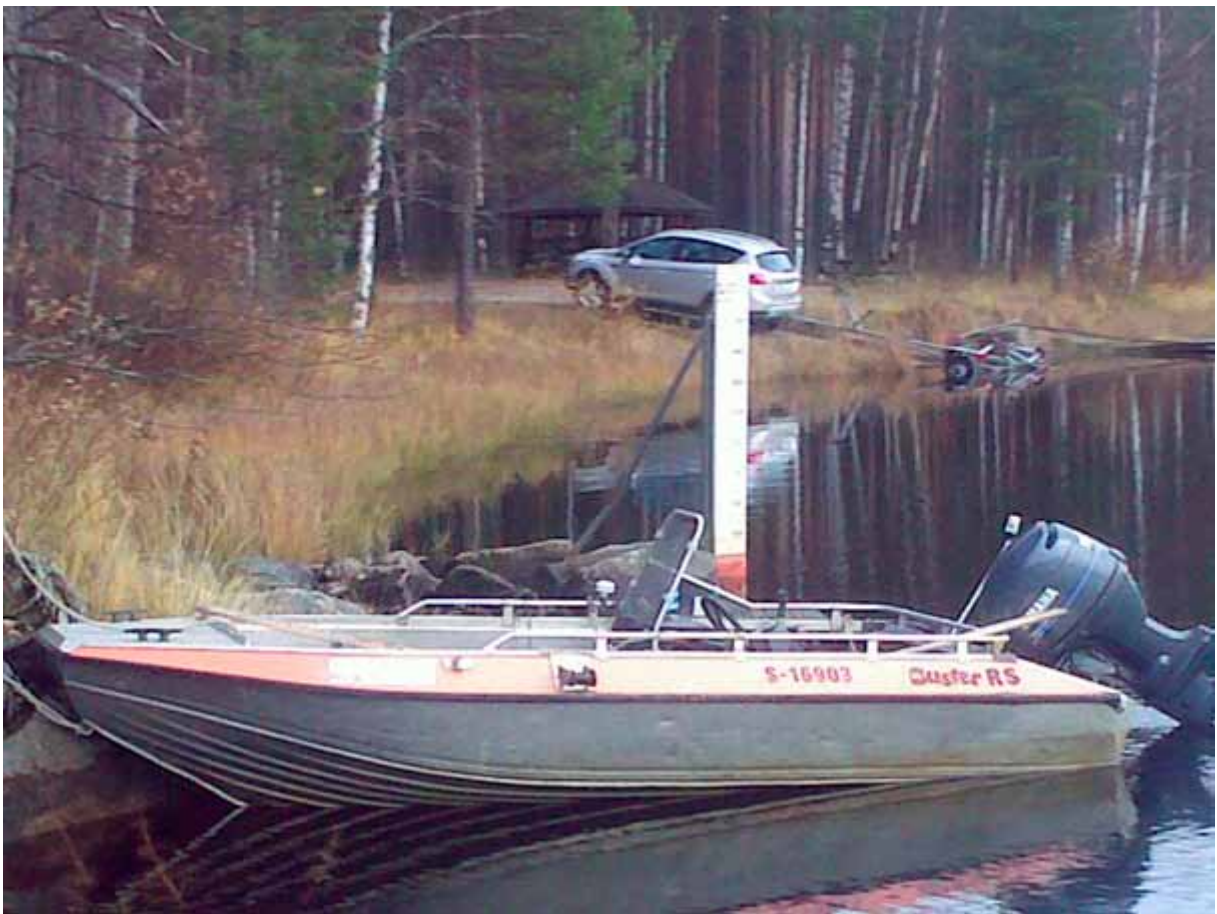
Kuva 19 Lylykosken venevalkaman laskuluiska

- **Luiska:**
 - Betoniluiska
 - Luiska jyrkähkö ja jyrkempi vielä matalan veden aikaan (vedenpinnan vaihtelut suuria, voimakas virtaus)
 - Luiska muuten hyväkuntoinen
 - Pohjapato, veneaukko
- Kehitettävää: Opastaulu, luiskan pidentäminen ja loiventaminen, viitat luiskan reunoihin, opasteet päätieltä kohteeseen, p-alueen laajentaminen.

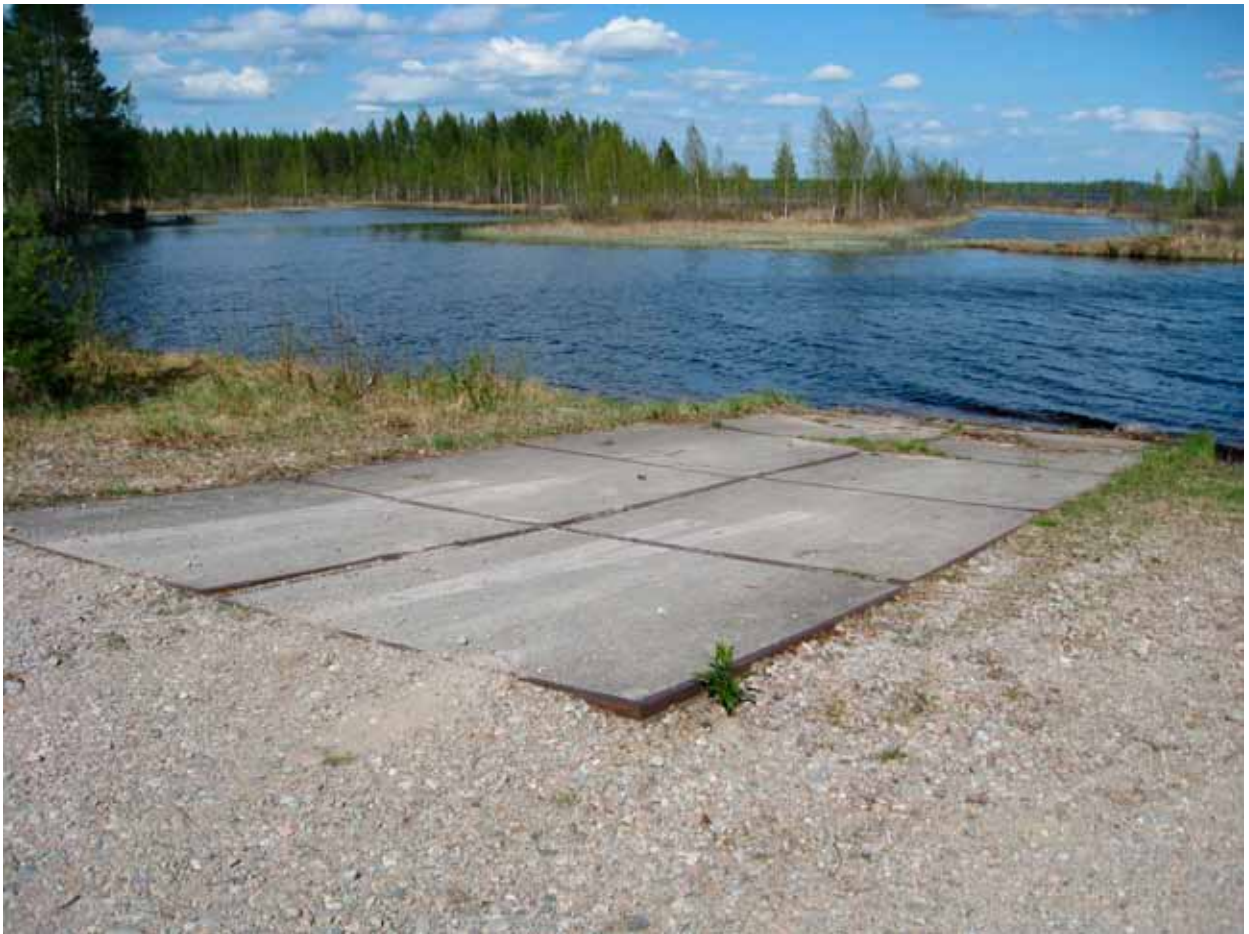
Kuva 21 Hienlahden venevalkaman laskuluiska

- **Luiska:**
 - Betoninen
 - Leveys: 3,70 metriä
 - Pituus: 12,50 metriä
 - Kaltevuus: vedessä oleva osa 20,45 %, muuten luiska lähes tasaisella maalla
 - Luiskan viimeinen laatta on reilusti jyrkemmässä kuin muut laatat
 - Luiskan yläosa on loiva ja hyvä
- Kehitettävää: Opasteet päätieltä, viitat luiskan reunoihin.

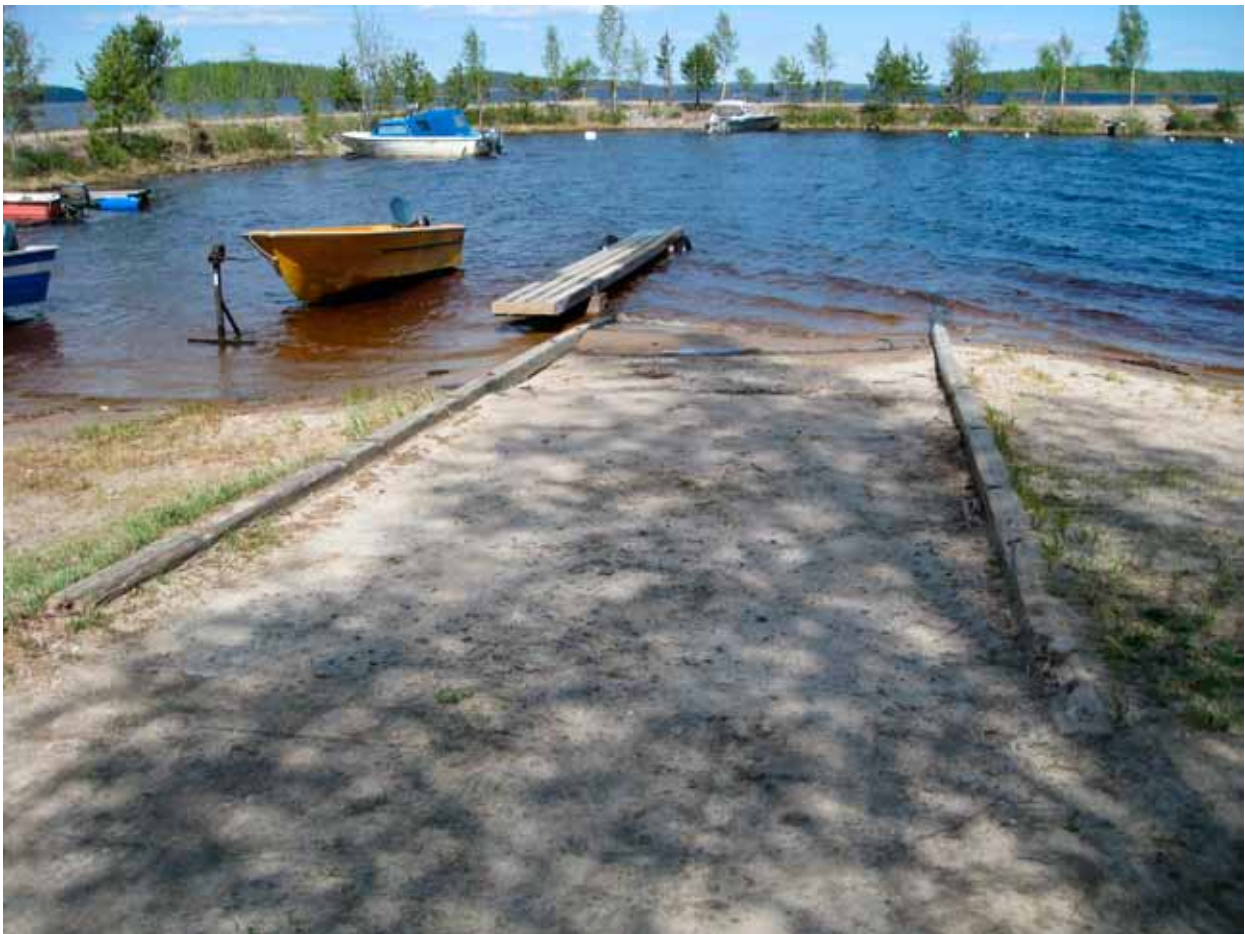
Kuva 23 Huhuksen Partalanrannan venevalkaman laskuluiska

- **Luiska:**
 - Betoninen
 - Leveys: 2,95 metriä
 - Pituus: 14,90 metriä
 - Kaltevuus: 6,8 %
 - Luiskan jälkeen vedessä on hienoa hiekkaa
 - Luiskan jälkeen syvenee kohtuullisen nopeasti
 - Kehitettävää: Opasteet kohteeseen päätieltä, viitat luiskan reunoihin. Luiskalle kertyy paljon hienoa hiekkaa johtuen ympäröivästä maaperästä.

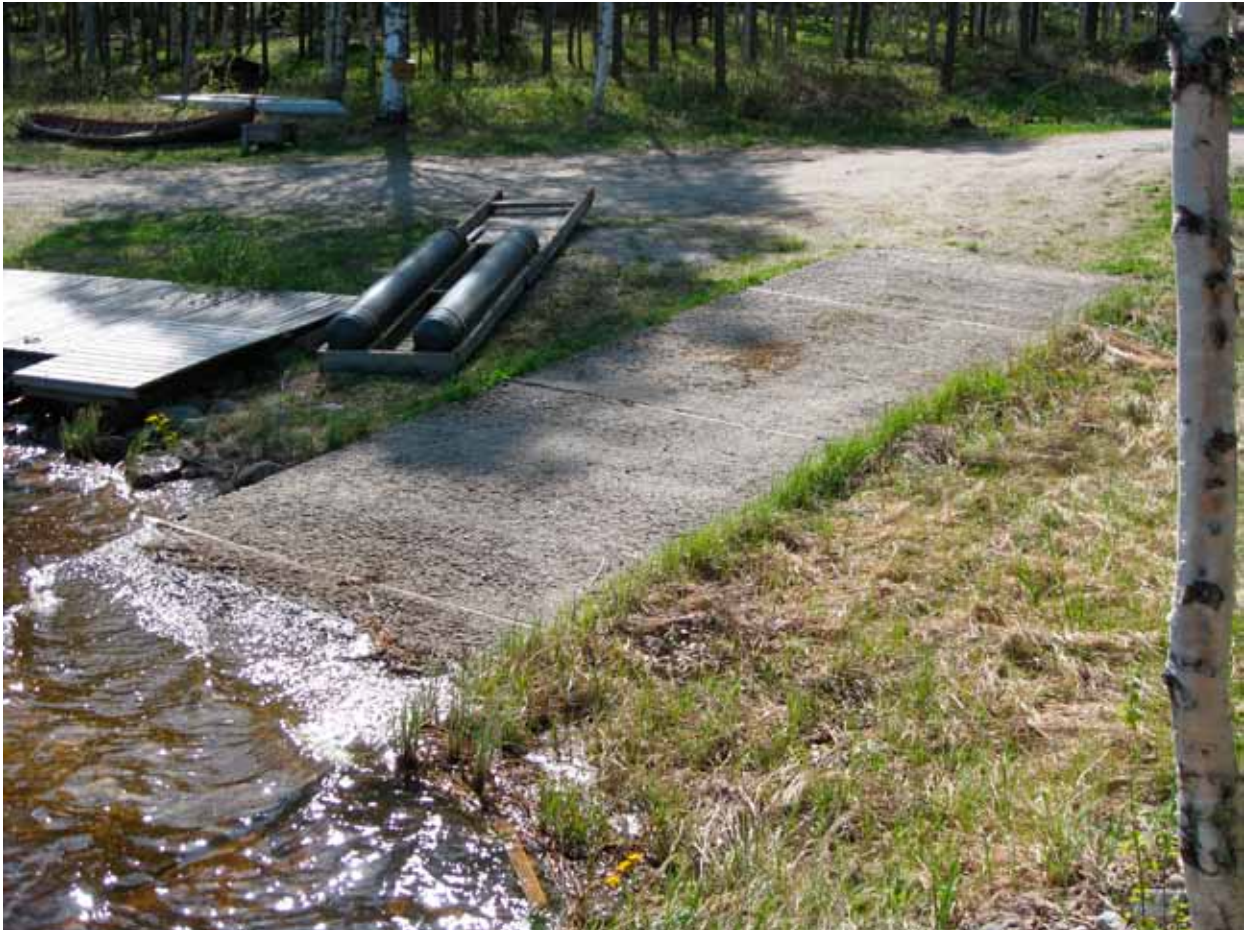
Kuva 25 Kivilahden venevalkaman laskuluiska

- Hyvä betoninen luiska, joka saisi olla leveämpi.
- Leveys: 2,70 metriä
- Pituus: 14,75 metriä
- Kaltevuus: 11,1 %
- Kehitettävää: Viitat luiskan reunoihin, opasteet, grillikatos, lastauslaituri ja parkkipaikan laajentaminen.

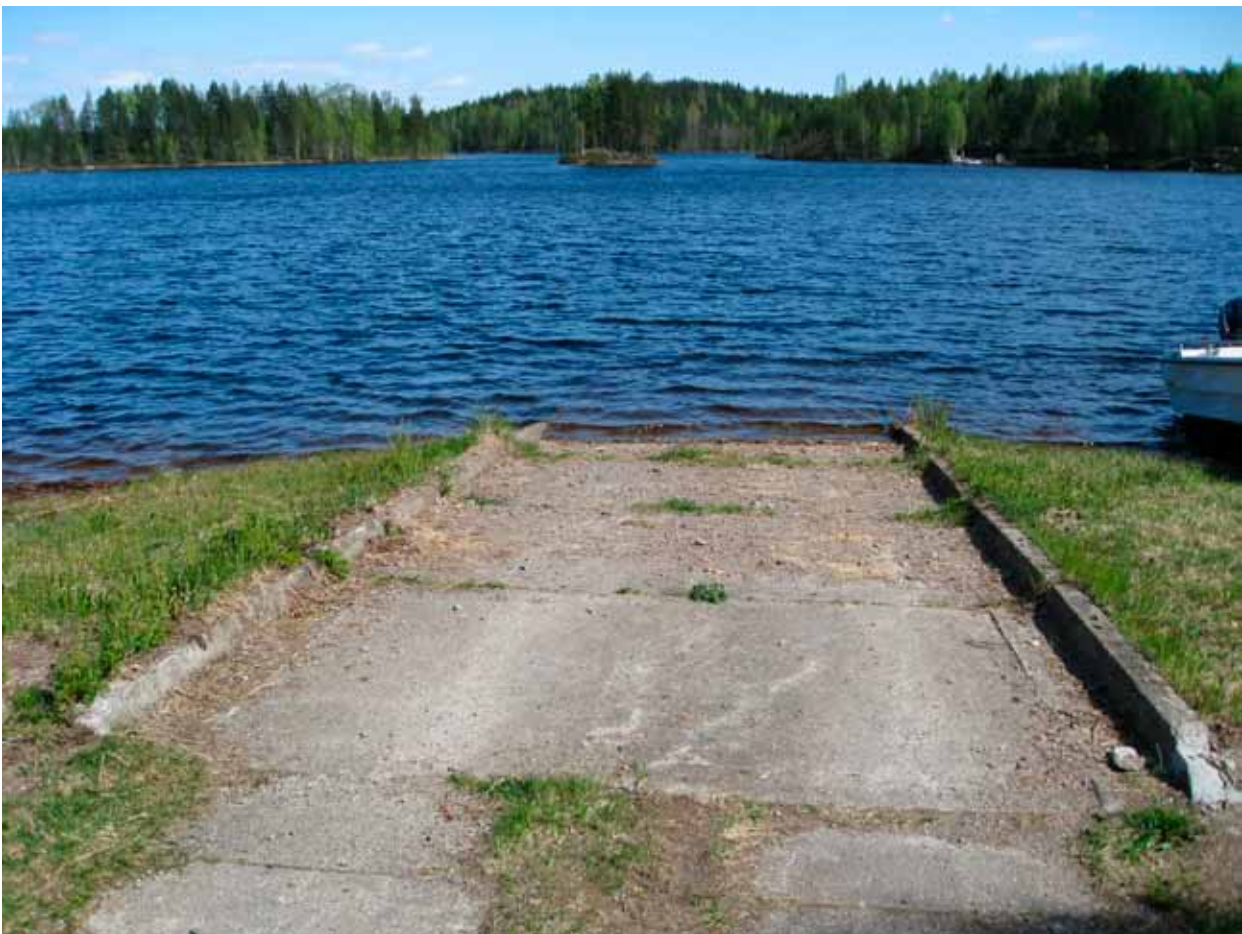
Kuva 26 Hirsiniemen laskuluiska

- **Luiska:**
 - Betoninen
 - Leveys: 3,00 metriä
 - Pituus: 16,05 metriä
 - Kaltevuus: 12,5 %
 - Luiskan yläpäässä 3,5 metrin lisäosa
- Kehitettävää: Opasteet, viitat luiskan reunoihin.

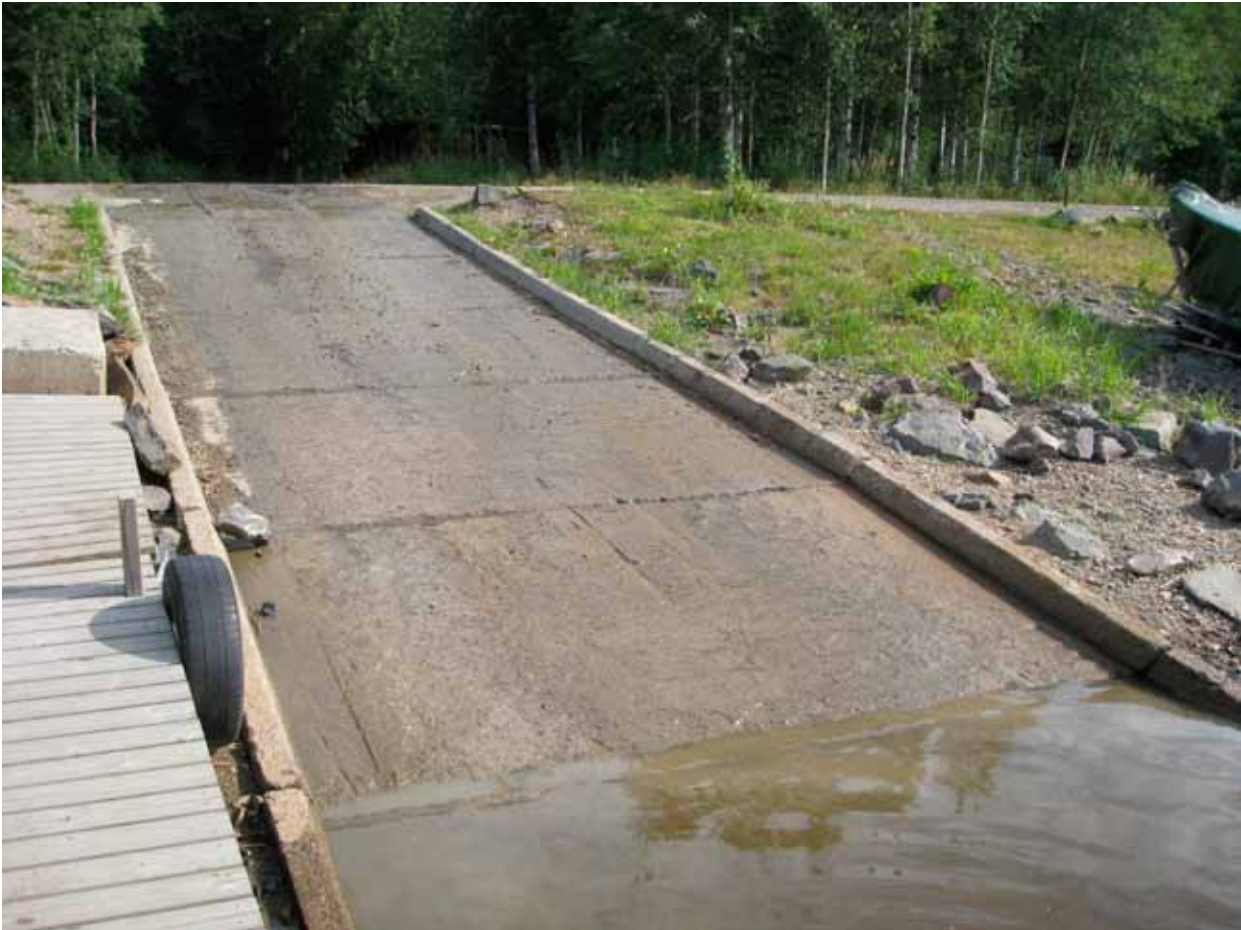
Kuva 32 Reijolan venesataman laskuluiska

- Hyvä suojaisa satama.
- Luiska on jyrkkä ja liian lyhyt yläpäästä
- Kohteessa oleva rantautumislaituri on hyvä, mutta lyhyt. Laiturin ankkurointi ei ole riittävä.
- Laituri on alhaisella vedenkorkeudella lähes kuivilla.
- Mieluummin Reijola kuin Jokiasema.

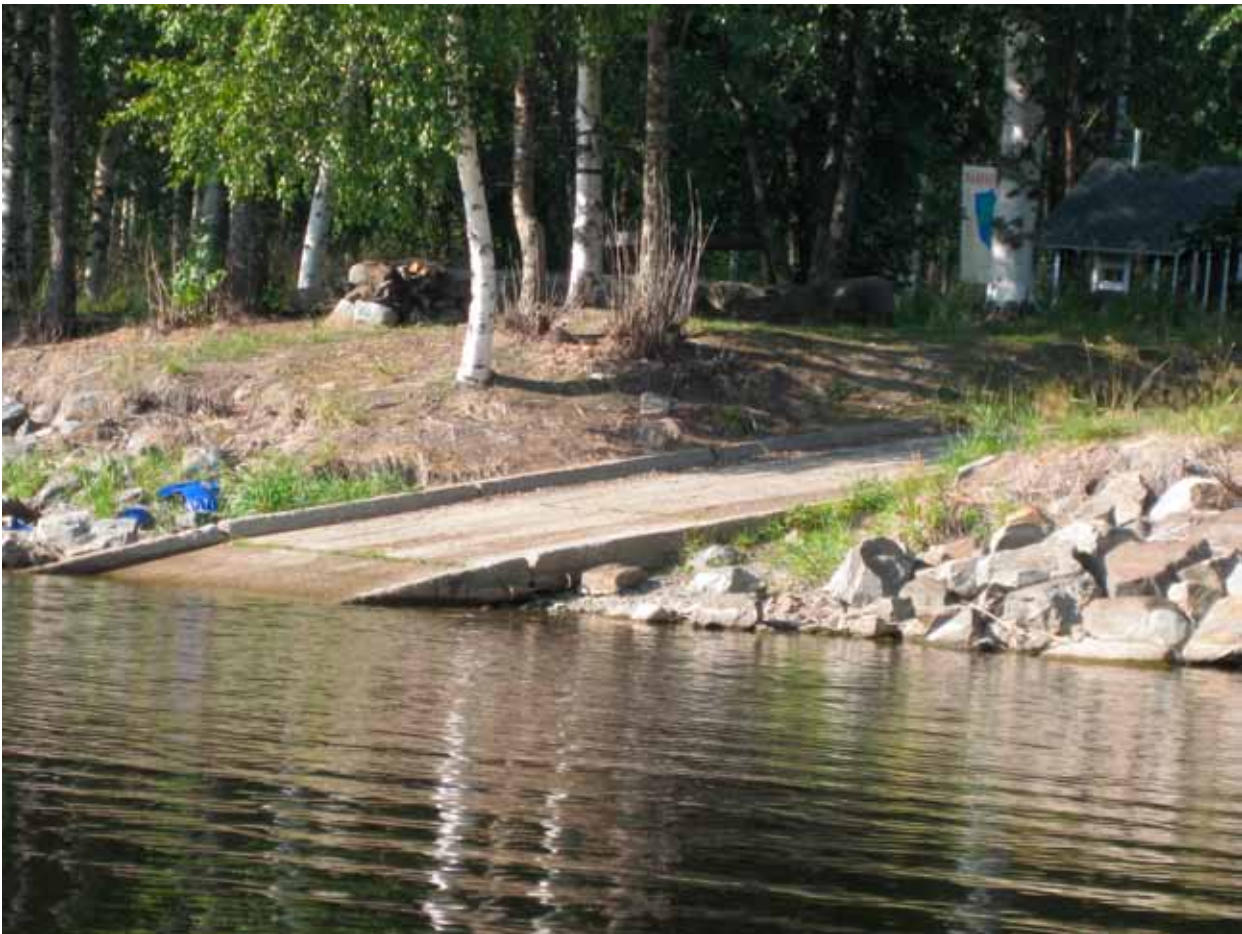
Kuva 38 Kivisalmen venevalkaman laskuluiska

- Luiska on liian lyhyt ja liukas sekä jyrkkä etenkin loppupäästä.
- Luiskalle johtavaa tien linjausta olisi suoristettava. Peruuttaminen kaarteeseen on hankalaa.
- Rantautuminen luiskalle hankalaa, koska rannat ovat karkeaa kivikkoa. Rantautumislaituria toivotaan.
- Runsaasti parkkipaikkoja, tielaitos rakentanut p-alueen, jonne mahtuu noin 20 traileriautoa.
- Paljon käytetty, hyväksi havaittu ja usein mainittu paikka keskeisten kalastusalueiden lähellä.

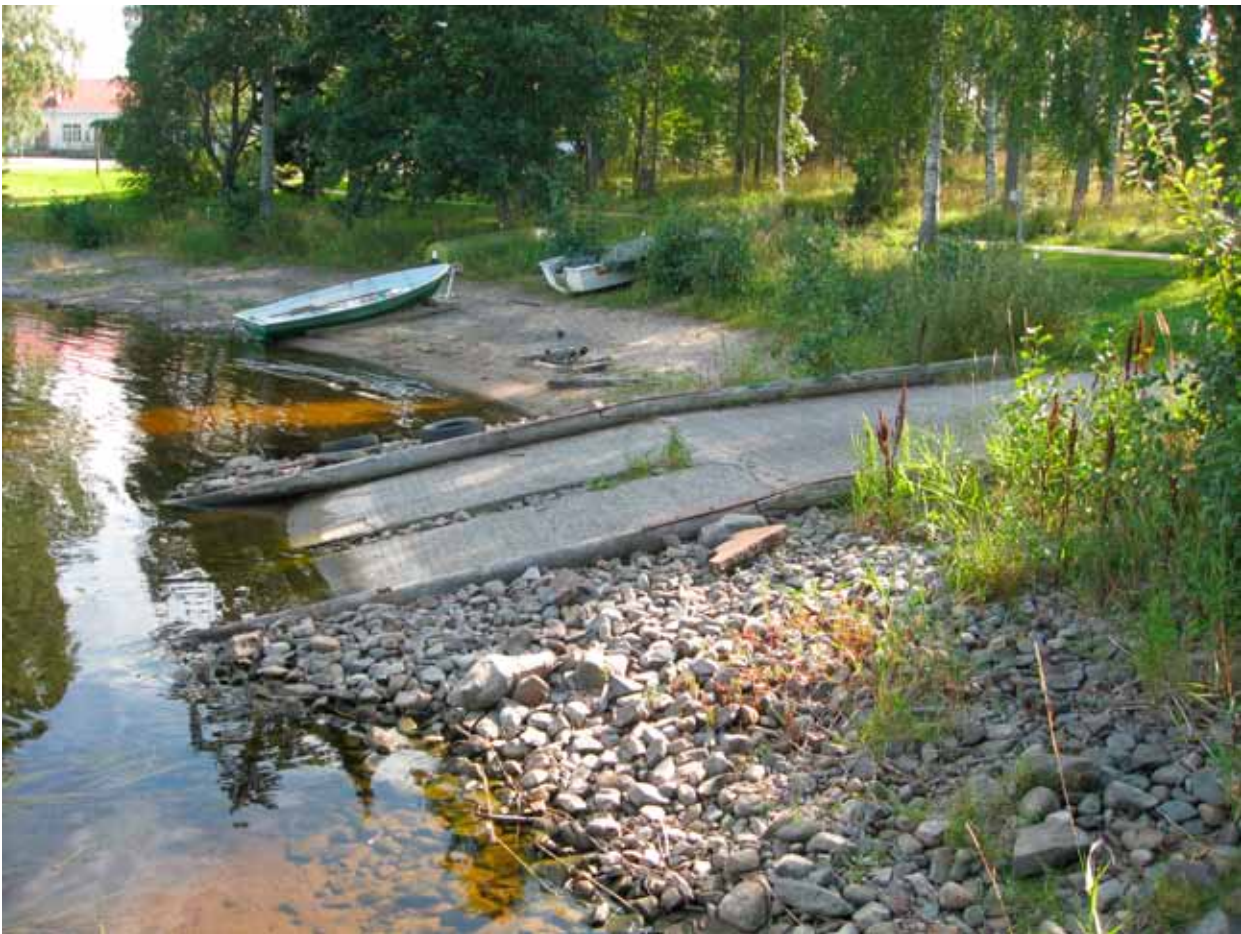
Kuva 42 Rääkkylän Paksuniemen venesataman laskuluiska

- Kohteessa on laivalaituri, roska-astioita, ekopiste, WC, p-alue, jäähileasema, polttoainetta, vesipiste, maksullisia venepaikkoja, laituri, uimaranta.
- Pääsy väylälle rannasta.
- **Luiska:**
 - Betoninen
 - Leveys: 3,50 m
 - Pituus: 16,10 m
- Kaltevuus: jyrkempi osuus 17,9 %, loiva osuus 5,0 %
- Alkuosaltaan loiva luiska, joka muuttuu vesirajaa lähestyttäessä jyrkäksi.
- Luiskan jälkeen jyrkkenee entisestään
- Kehitettävää: Viitat luiskan reunoihin, luiskan loppuosan kaltevuutta syytä loiventaa jonkin verran.

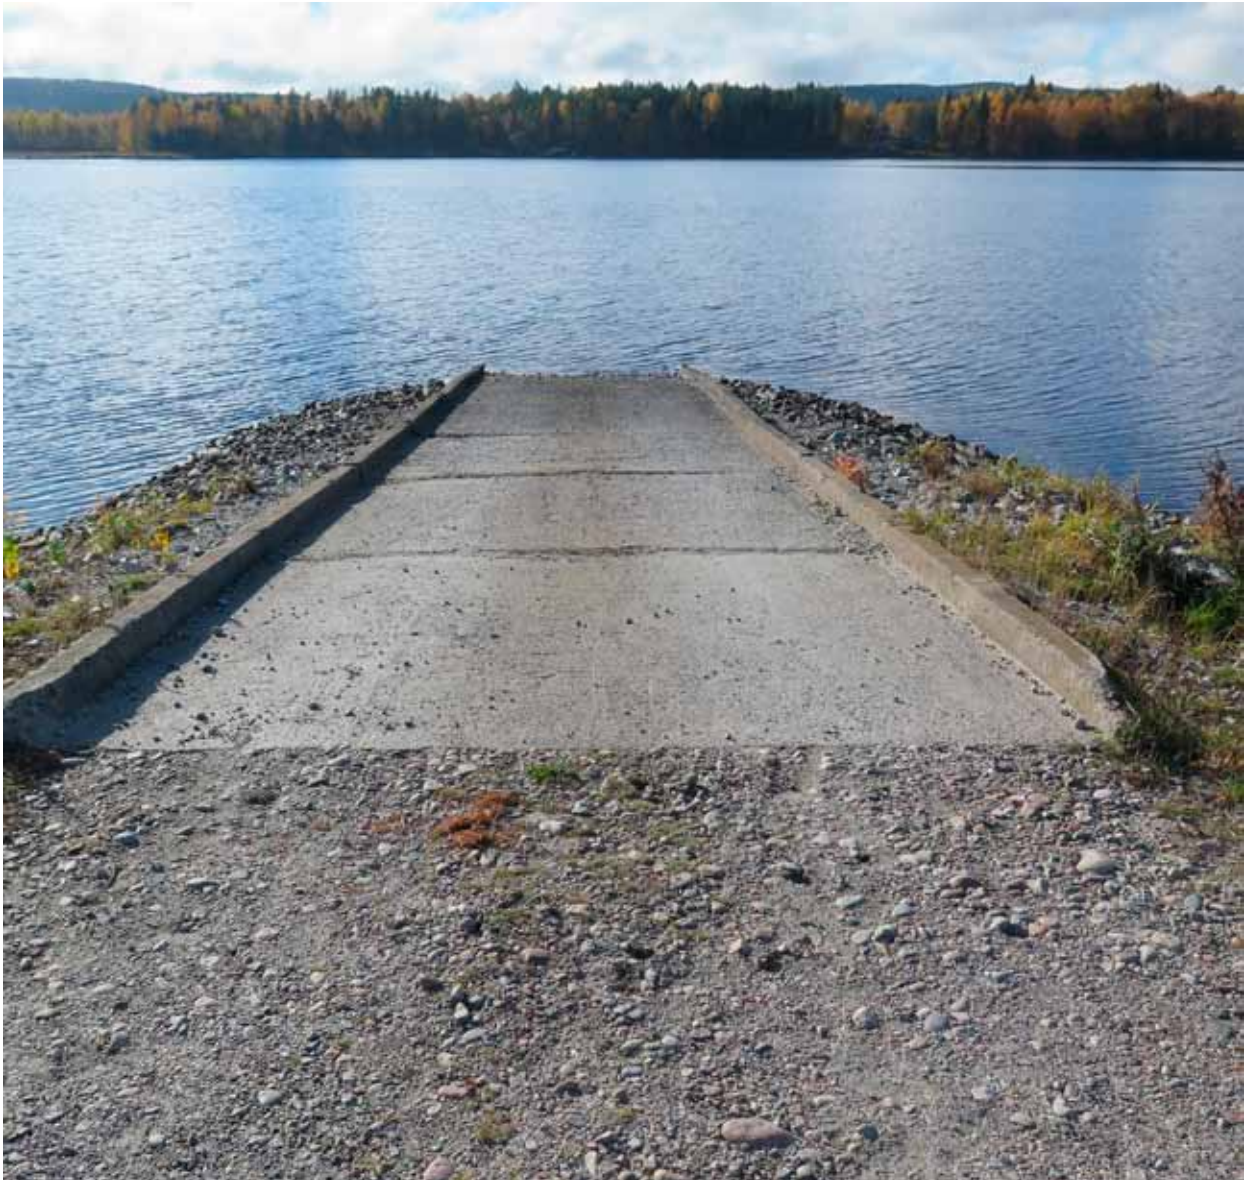
Kuva 44 Nurmeksien venesataman (vanha kauppalan taajama) laskuluiska

- Laskuluiska altis kaakosta ja etelästä puhaltaville kovalle tuulille (voisiko paikkaa vaihtaa?).
- Yleensä sataman ympäristöä voisi kehittää edelleen toimivammaksi ja siistimmäksi.

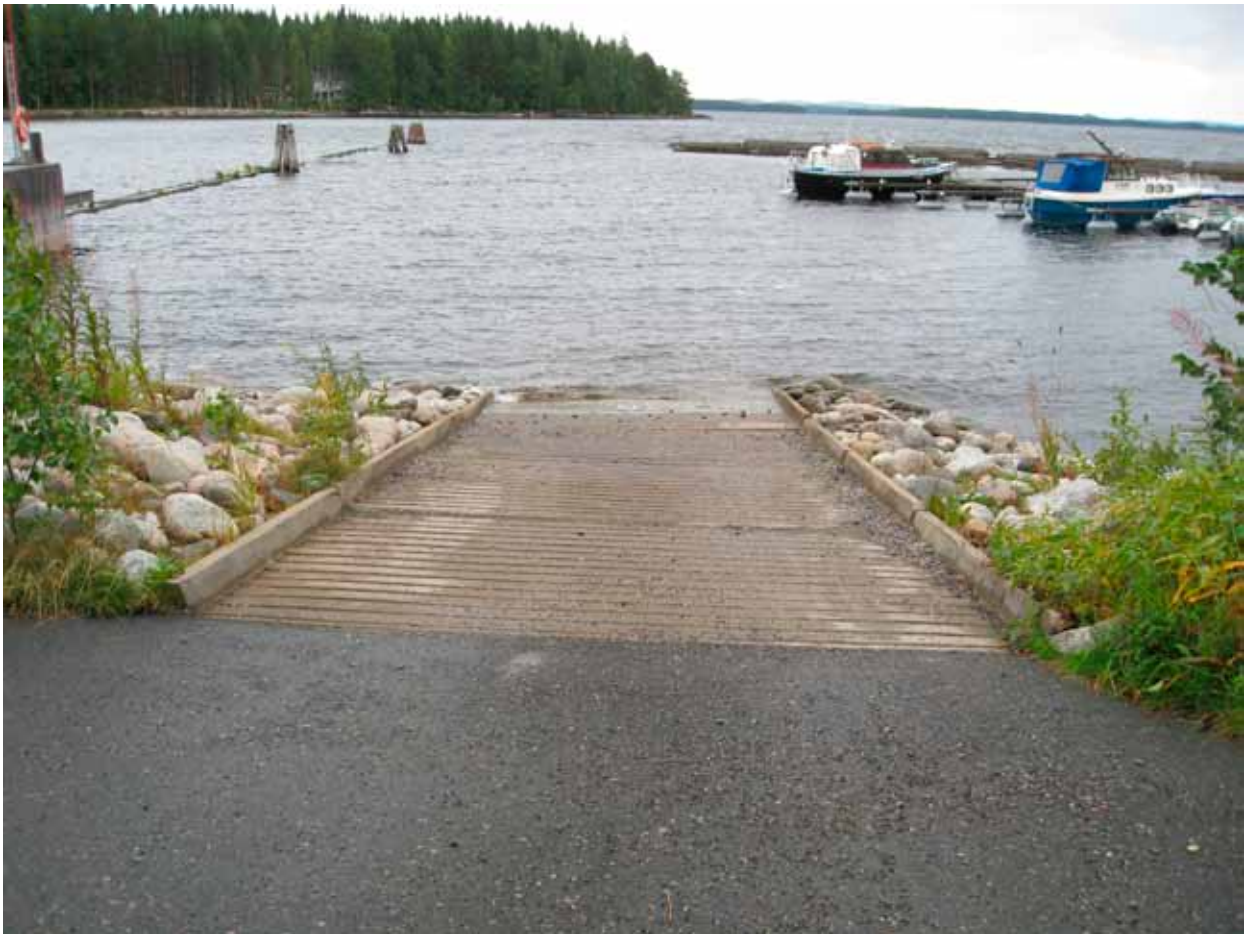
Kuva 48 Kolin venesataman laskuluiska

- Ukko-Kolin satama on muuten hyvä, mutta jyrkkä ja edellyttäisi loivempaa laskupaikkaa.
- Kolin satama suhteellisen hyvä ja suojaisa paikka, mutta ei voi kuitenkaan järjestää isoja kisoja ahtaan parkkipaikan takia.

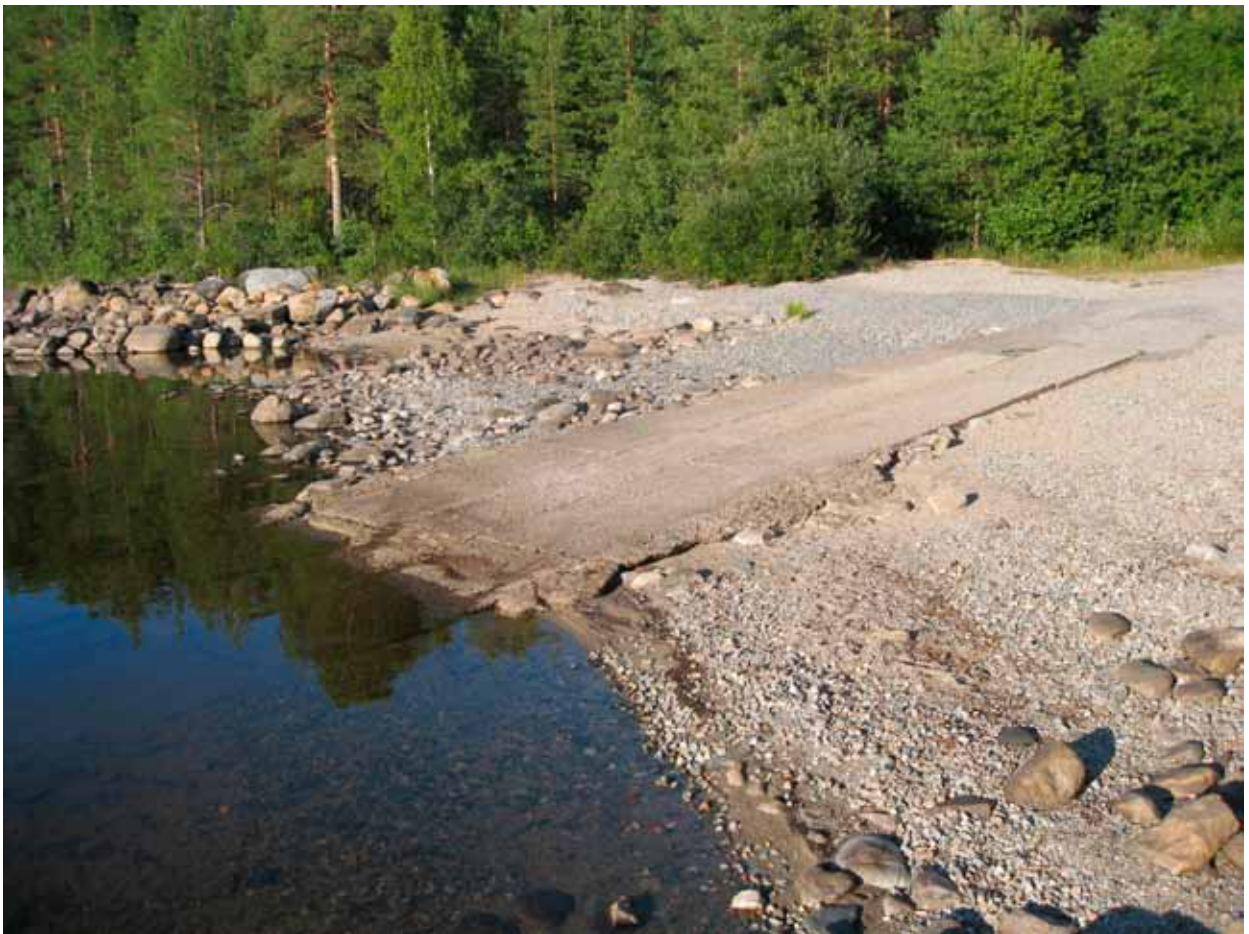
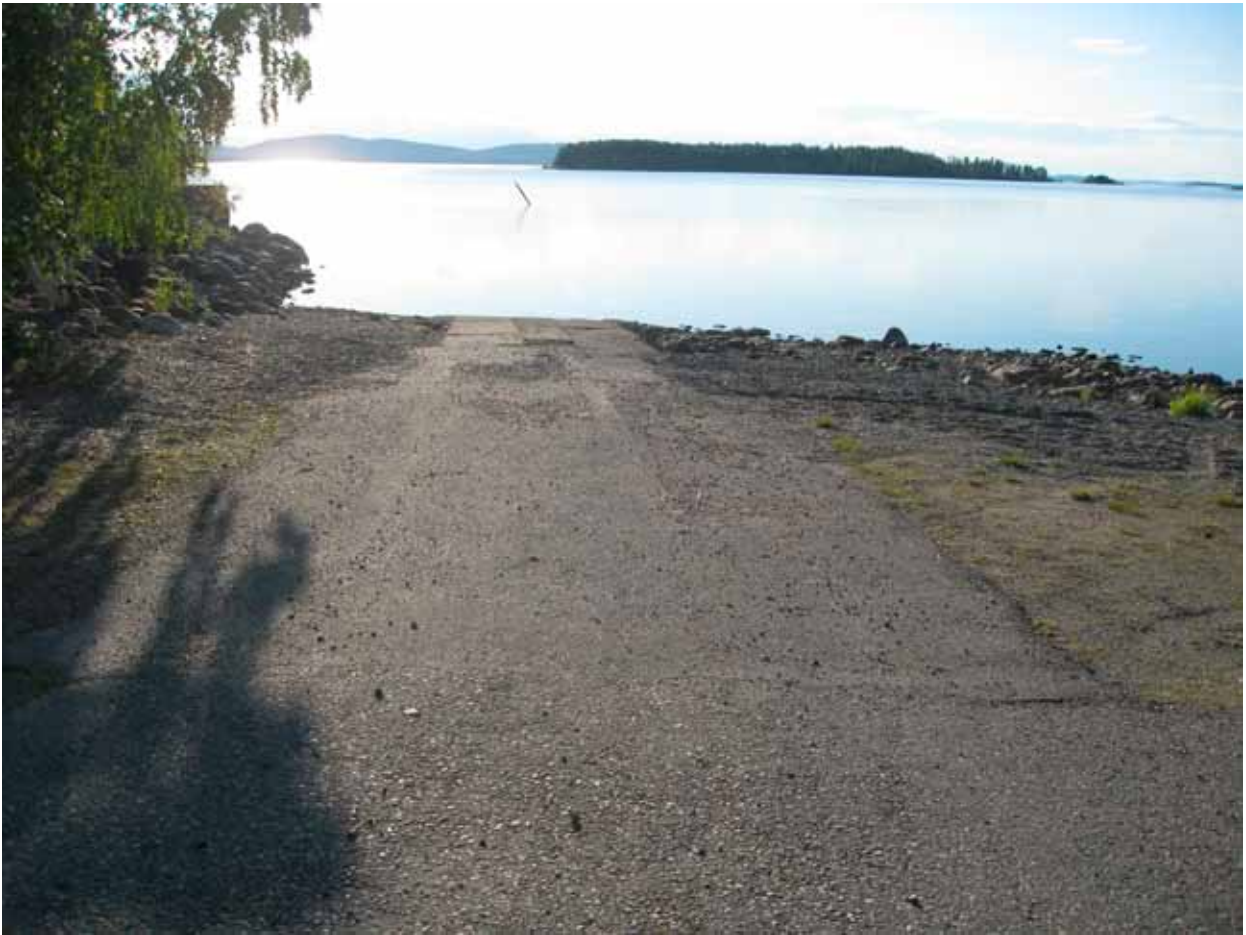
Kuva 50 Vuonislahden laivarannan laskuluiska

- Betoninen
- Leveys: 3,15 m
- Pituus: 15,00 m
- Kaltevuus: 11,3 %
- Luiskassa paljon vaurioita ja se on epätasainen

- Kehitettävää: Uuden laskuluiskan rakentaminen laivalaiturin toiselle suojaisemmalle puolelle (tätä puolta on ruopattu äskettäin), viitat luiskan reunoihin, jäteastioita, kuivakäymälä, p-alueen laajentaminen ylemmäksi (noin 70 m rannasta).

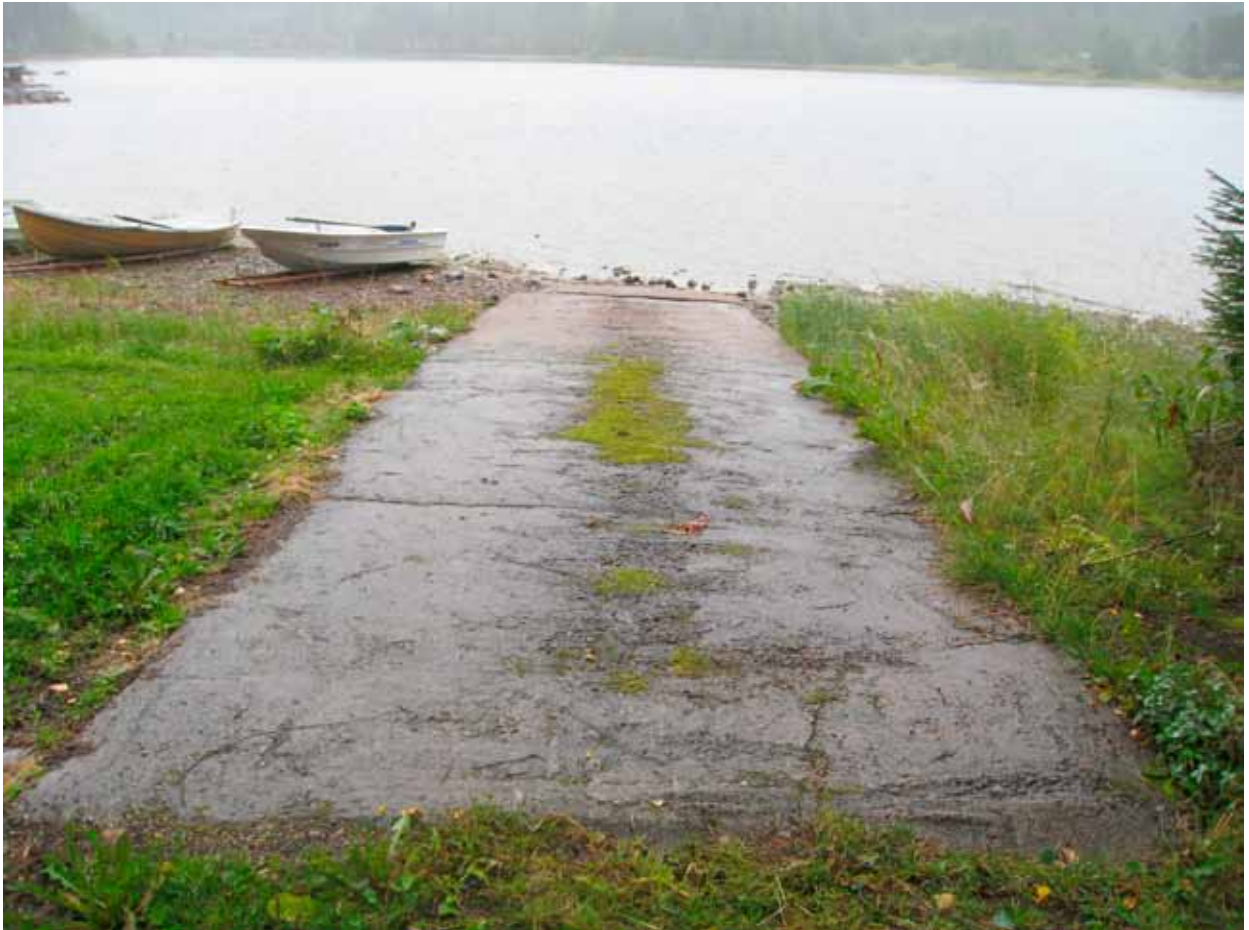
Kuva 56 Juuan Paalasmaan venevalkaman laskuluiska

- Kaikki Paalasmaan laskuluiskapaikat ovat varsin huonossa kunnossa. Jokin paikka tarvitaan Paalasmaalle, joka on muita parempi ja markkinoitavissa.
- Kannattaa tutkia tarkemmin vielä Paalasmaan vaihtoehtoja, etenkin kalasatama ja Paalasmaan lossin paikka vaihtoehtona Paalasmaan venevalkamalle (parkkipaikkatila ratkaisee paljon).
- Paalasmaan lossin luiskaa ja myös Paalasmaan leirintäalueen sekä sen kalasataman luiskaa on käytetty suhteellisen paljon.
