Pohjois-Karjalan keskeisissä järvi- ja jokivesistöissä sijaitsevien veneiden laskuluiskien kehittämisarviointi

Loppuraportti

HANNU RYHÄNEN

RAPORTEJA 77 | 2015

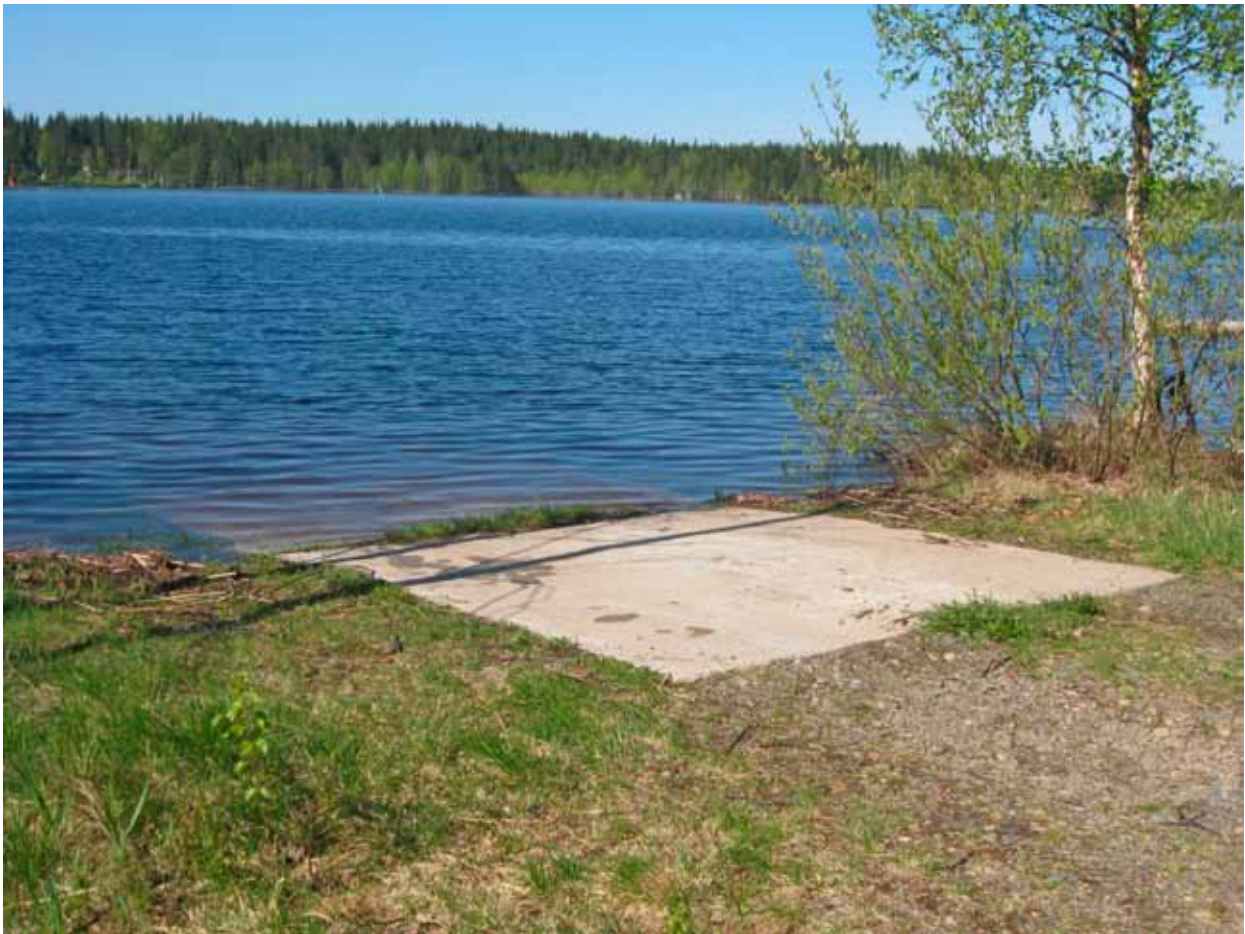
Kuva 63 Mönnin venevalkaman laskuluiska

- **Luiska:**
 - Betoninen
 - Leveys: 2,45 metriä
 - Pituus: 7,90 metriä
 - Kaltevuus: 10,5 %
 - Luiska on kapeahko ja soveltuu vain pienempien veneiden vesillelaskuun
- Kehitettävää: Luiskan tulisi olla leveämpi, jotta isommallakin veneellä pääsisi vesille, viitat luiskan reunoihin, opasteet luiskalle pätieltä.

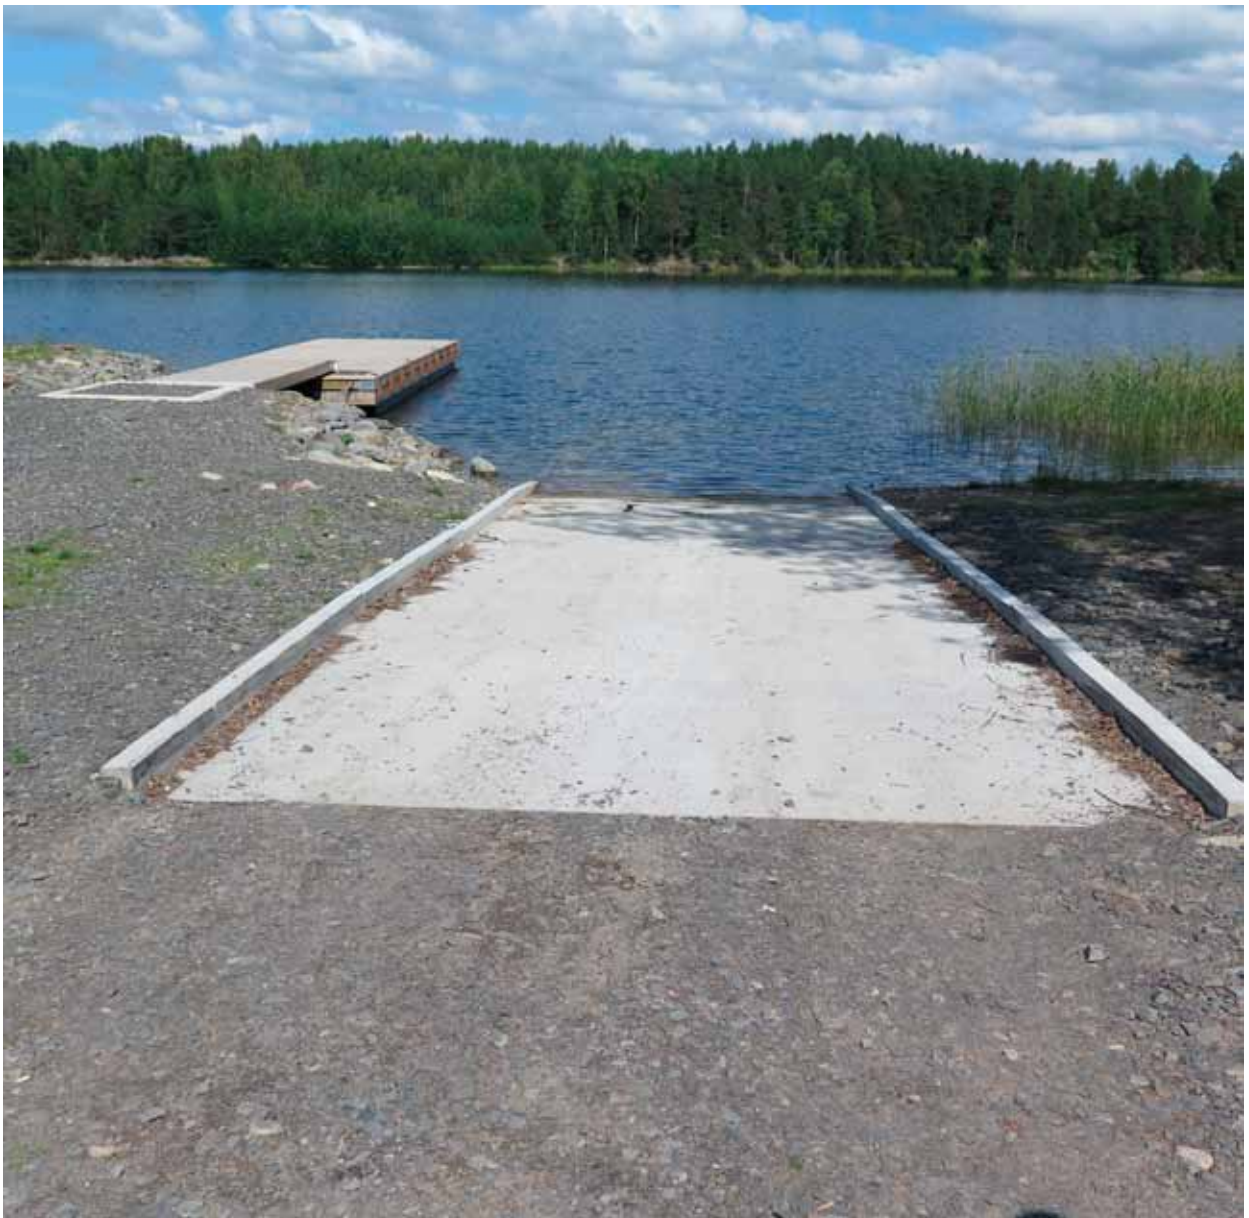
Kuva 64 Puruveden Savilahden venesataman laskuluiska ja rantautumislaituri

- **Luiska (erinomainen):**
 - Betoninen pitkä ja leveä luiska
 - Leveys (3,25)
 - Pituus (16 m)
 - Kaltevuus (sopivan loiva)
- Kehitettävää: Opasteita ei ole eli hankala löytää, vaikka on lähellä päätietä.
- Kohteen omistaa ja kunnossapitää Kiteen kaupunki.

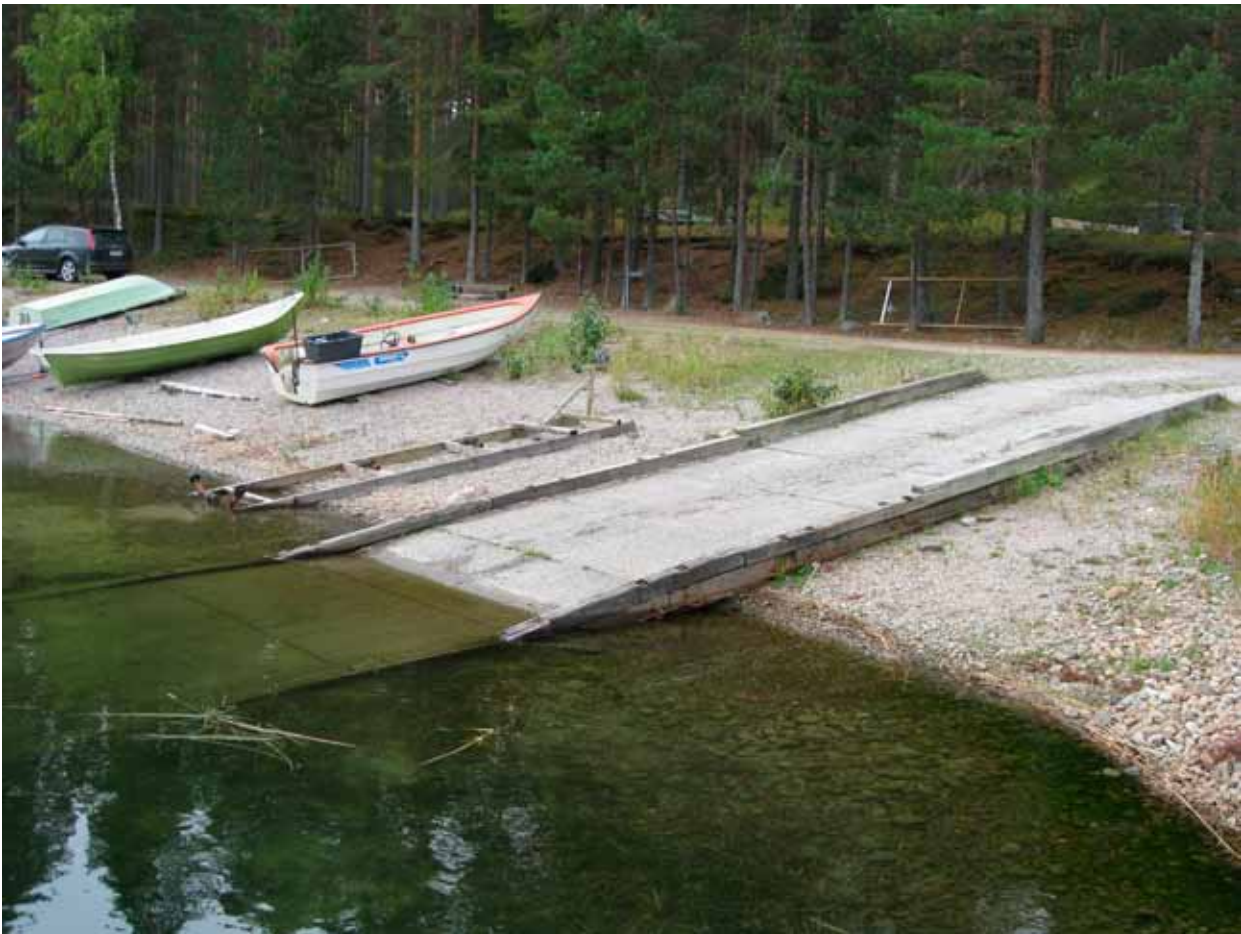
Kuva 65 Ruokkeen lomakylän venesataman laskuluiska

- **Luiska:**
 - Betoninen
 - Leveys: 2,95 m
 - Pituus: 13,00 m
 - Kaltevuus: 19,0 %
 - Luiska on jyrkähkö
 - Luiskan jälkeen on kova pohja
- Kehitettävää: Kohteeseen tulisi rakentaa kuivakäymälä, viitat luiskan reunoihin.
- Kohteen maa-alueen omistaa Ruokkeen lomakylä /Pentti Laukkanen. Luiskan omistaa ja kunnossapitäää Kiteen kaupunki

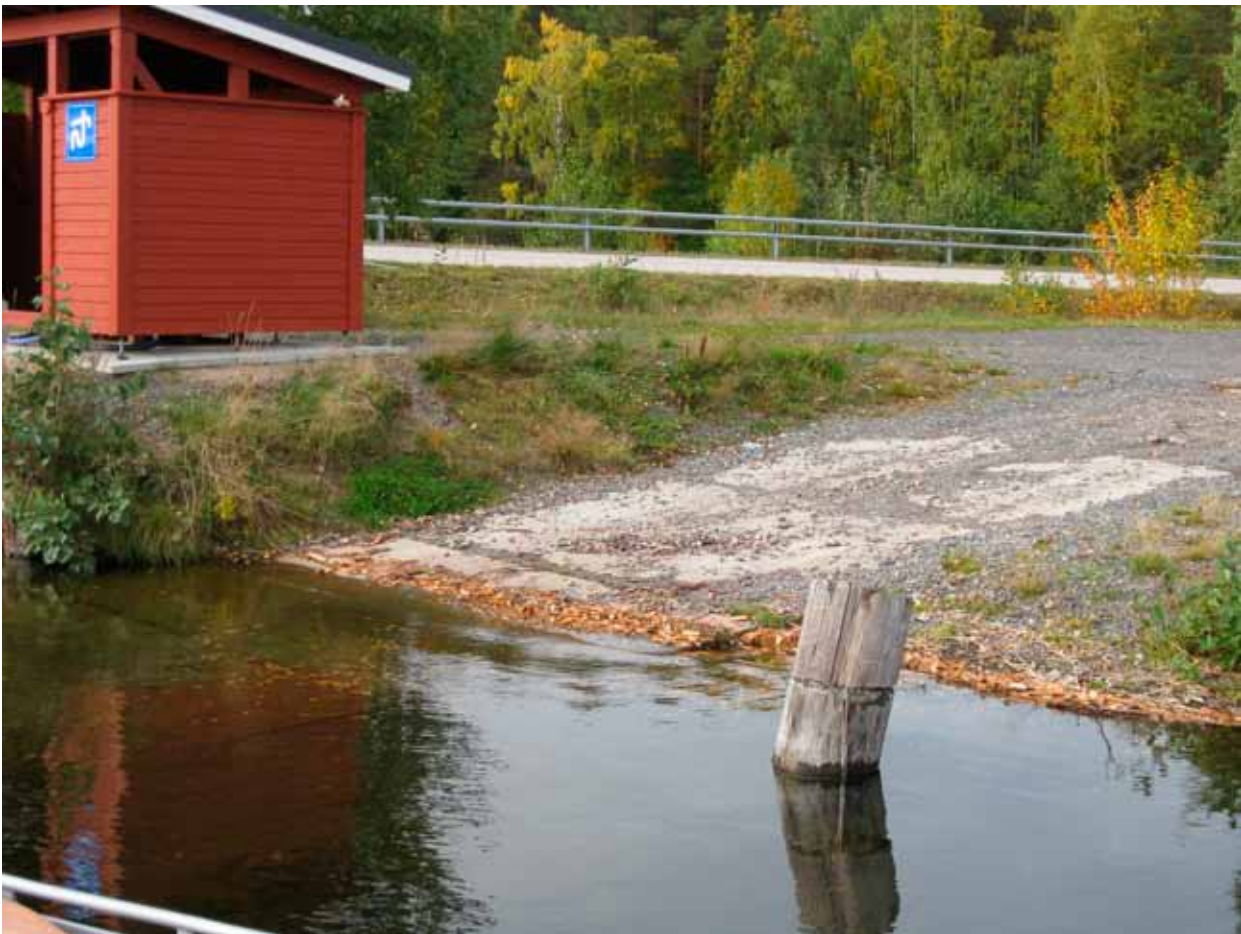
Kuva 71 Piikkeensalmen venevalkaman laskuluiska

- **Luiska:**
 - Betoninen
 - Leveys: 3,40 m
 - Pituus: 9,00 m
 - Kaltevuus: 14,7 %
 - Luiskan jälkeen kova pohja, joka syvenee tasaisesti
- Kehitettävää: Luiskaa pitäisi pidentää yläpäästä parilla metrillä. Kohteeseen tulisi rakentaa kuivakäymälä, viitat luiskan reunoihin ja parkkipaikan laajentaminen, jos mahdollista.

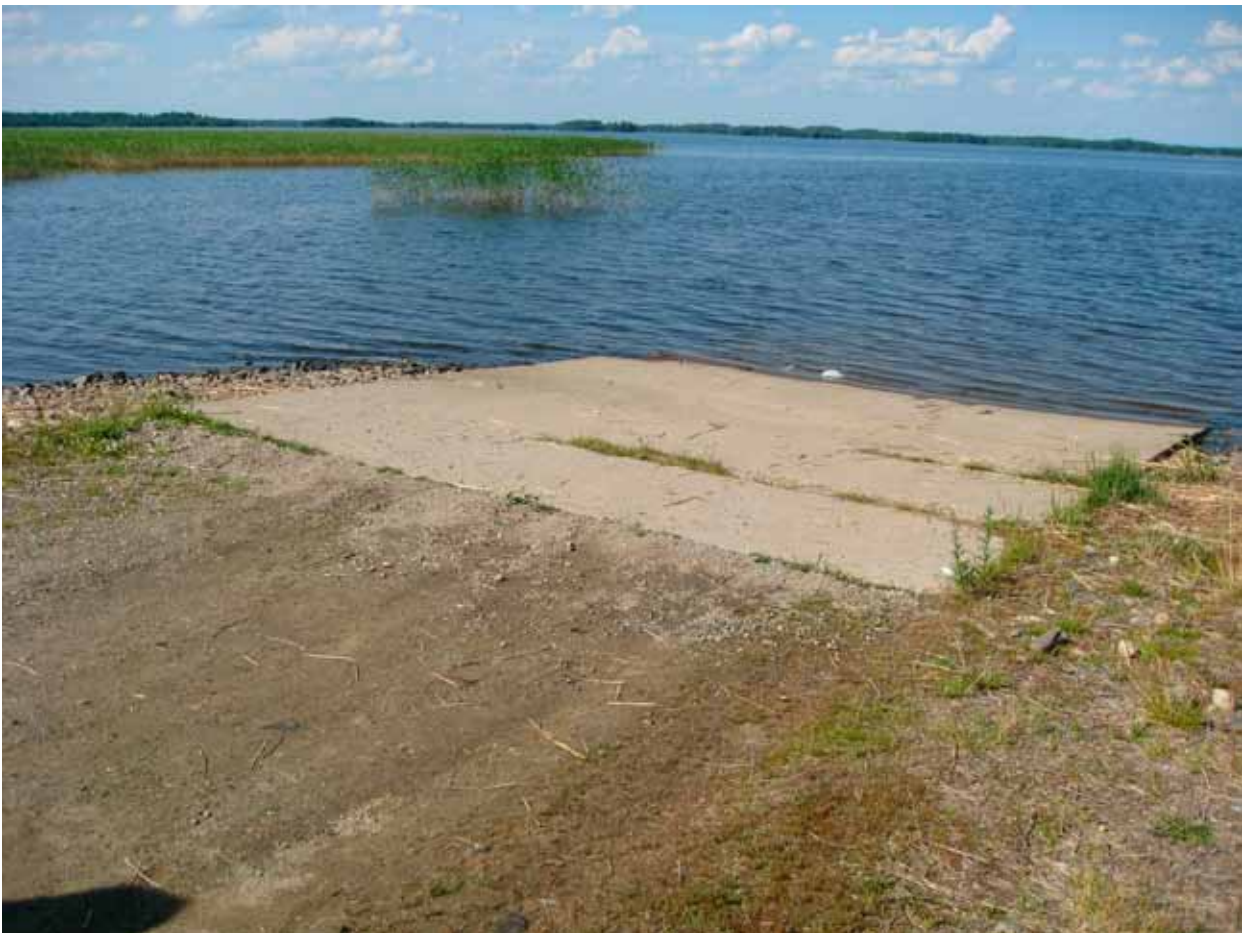
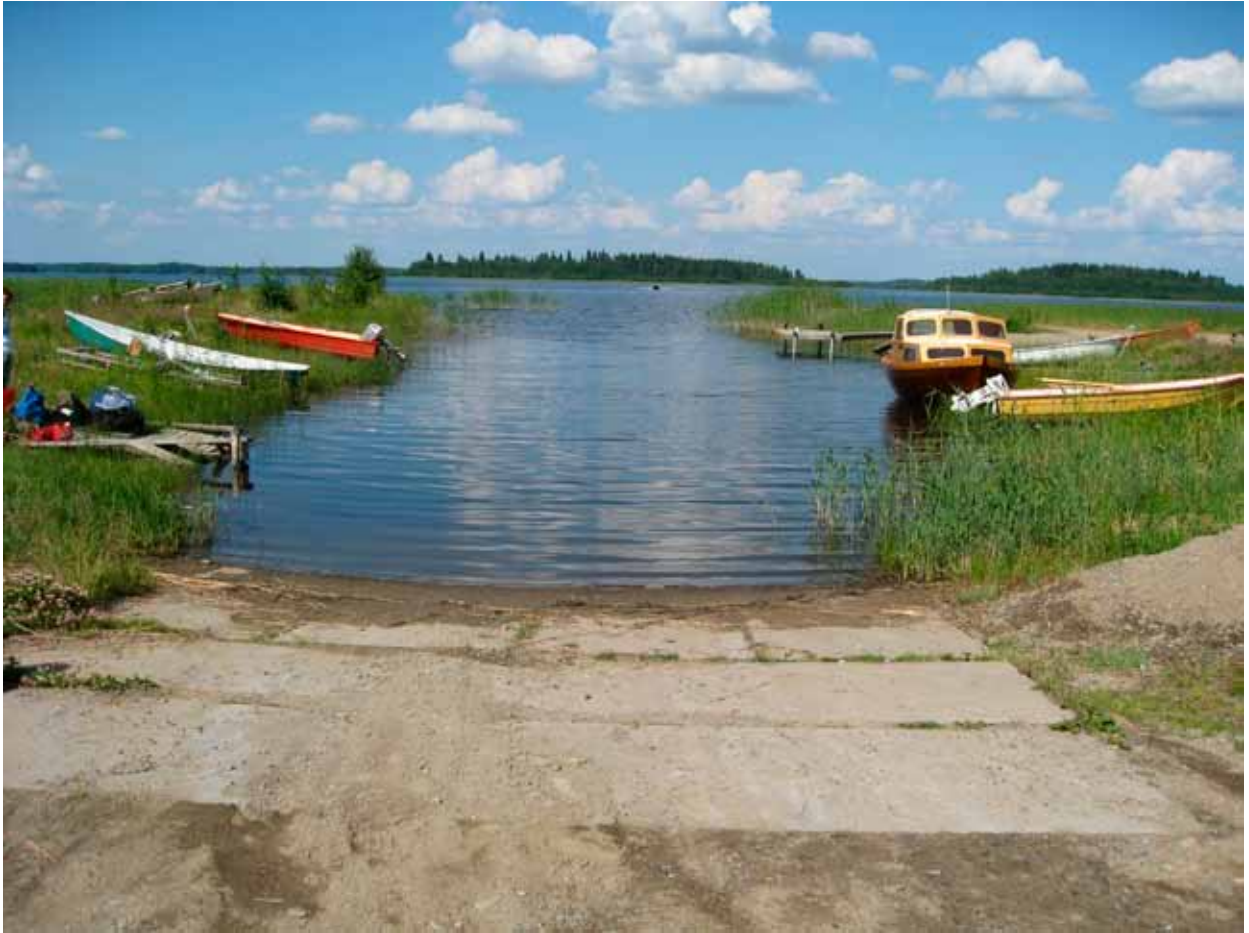
- Betoninen
- Leveys: 4,00 m
- Pituus: 12,00 m
- Kaltevuus: 7,9 %
- Kummankin luiskan jälkeen on kova sorapohja, joka syvenee loivasti
- Kehitettävää: Viitat luiskien reunoihin, kuivakäymälä.

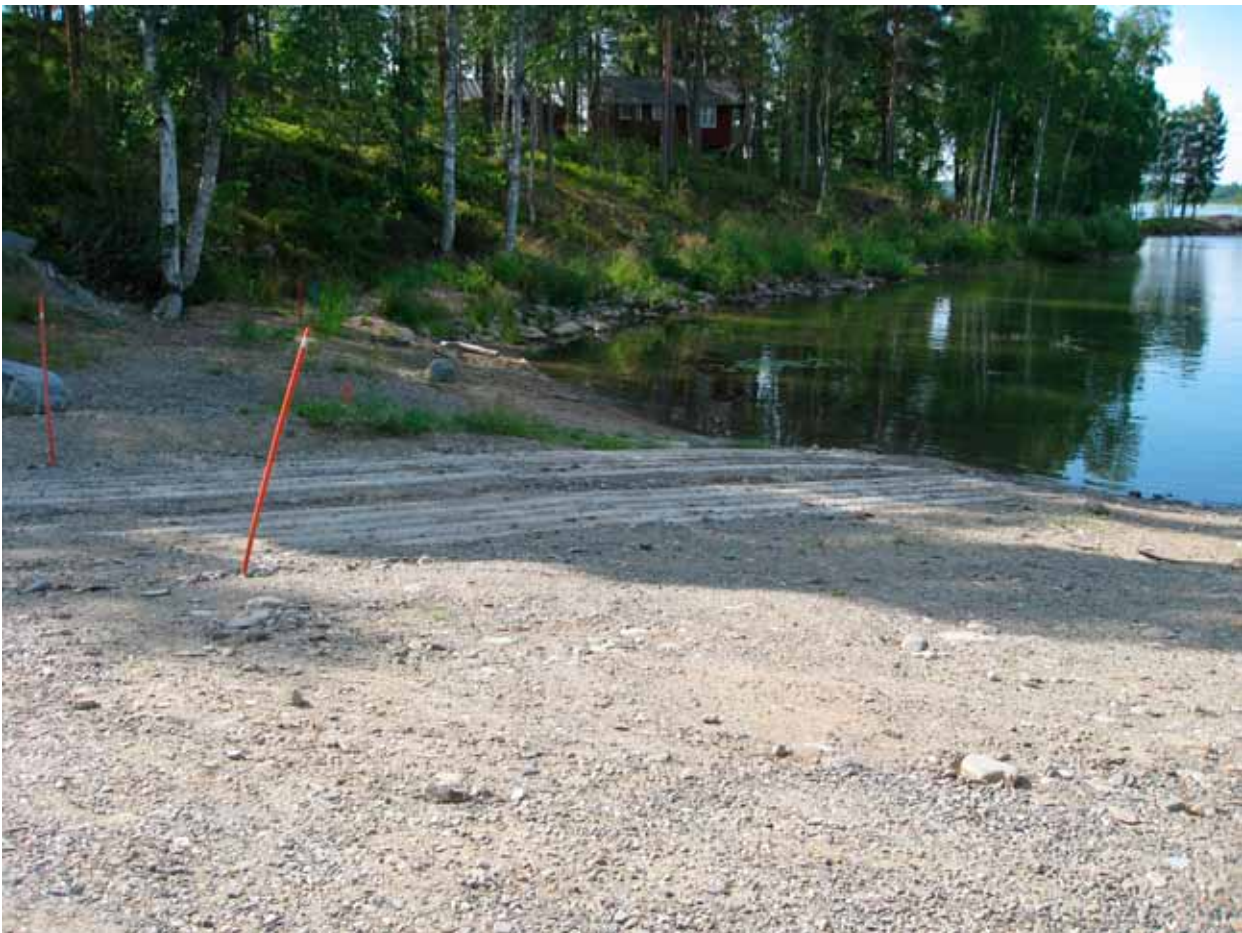
Kuva 75 Käsämänsalmen venevalkaman laskuluiska

- Käsämän luiskaa korjattu muutama vuosi sitten.
- Käsämän salmessa on kaksikin paikkaa, toinen toisella puolella (tästä ei tarkempaa tietoa).
- Huonokuntoisempi luiska toisella puolella, johon voisi kenties saada lisäparkkitilaa.
