RUMPURAKENTEIDEN YMPÄRISTÖONGELMAT, NIIDEN EHKÄISY JA KORJAAMINEN

KESKISUOMALAINEN PILOTTITUTKIMUS

Anssi J. Eloranta & Antti P. Eloranta

Jyväskylä 2016
Keski-Suomen ELY-keskus

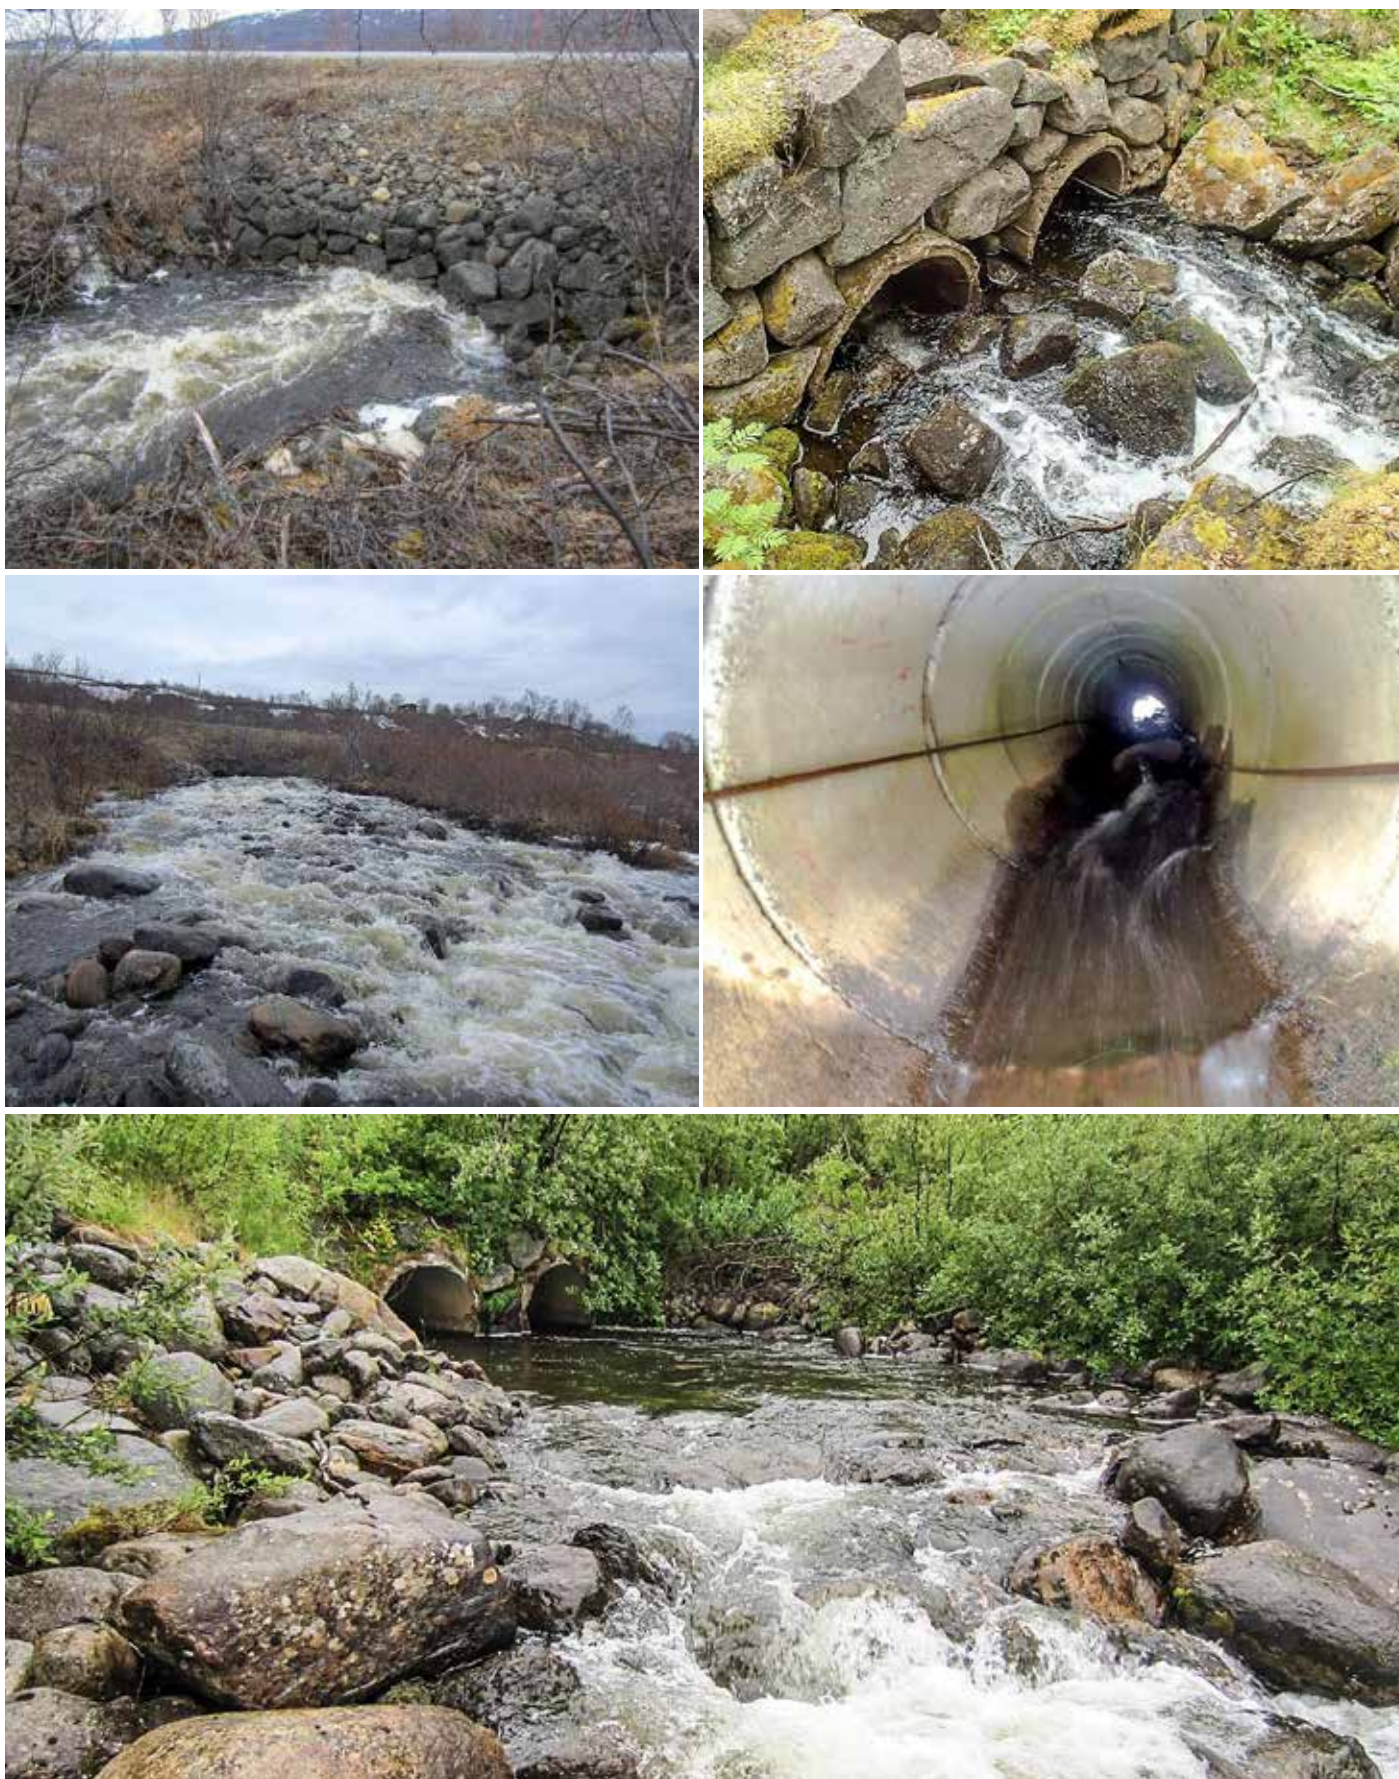
Kuva 13. Vuolit Boratbokcájoen kaksoisrumpu Tenojoen alajuoksulla on Suomen ensimmäinen ylitysrakenne, johon lohen ja taimenen poikasten vaellusten edistämiseksi asennettiin teräslamellit. Ylivesiä lukuun ottamatta rakenteen yläpää (yläkuvat) toimii nykyisin kohtuullisesti, mutta alapää vain keskiylivesikorkeudella (alla). Osa rummun lamelleista on irronnut, mikä on kiihdyttänyt virtausta ja alentanut vesisyvyyttä (keskioik).

Figure 13. The double culvert structure in the River Vuolit Boratbokcá located in downstream area of the River Teno is the first Finnish one, where iron baffles have been installed to improve the upstream migration of young salmonids. During high-water conditions, the culvert work moderately (above) but during low-water conditions the lower heads drop steeply. Many baffles in the culverts are also unfastened (middle right) leading to high speed and low depth of water.

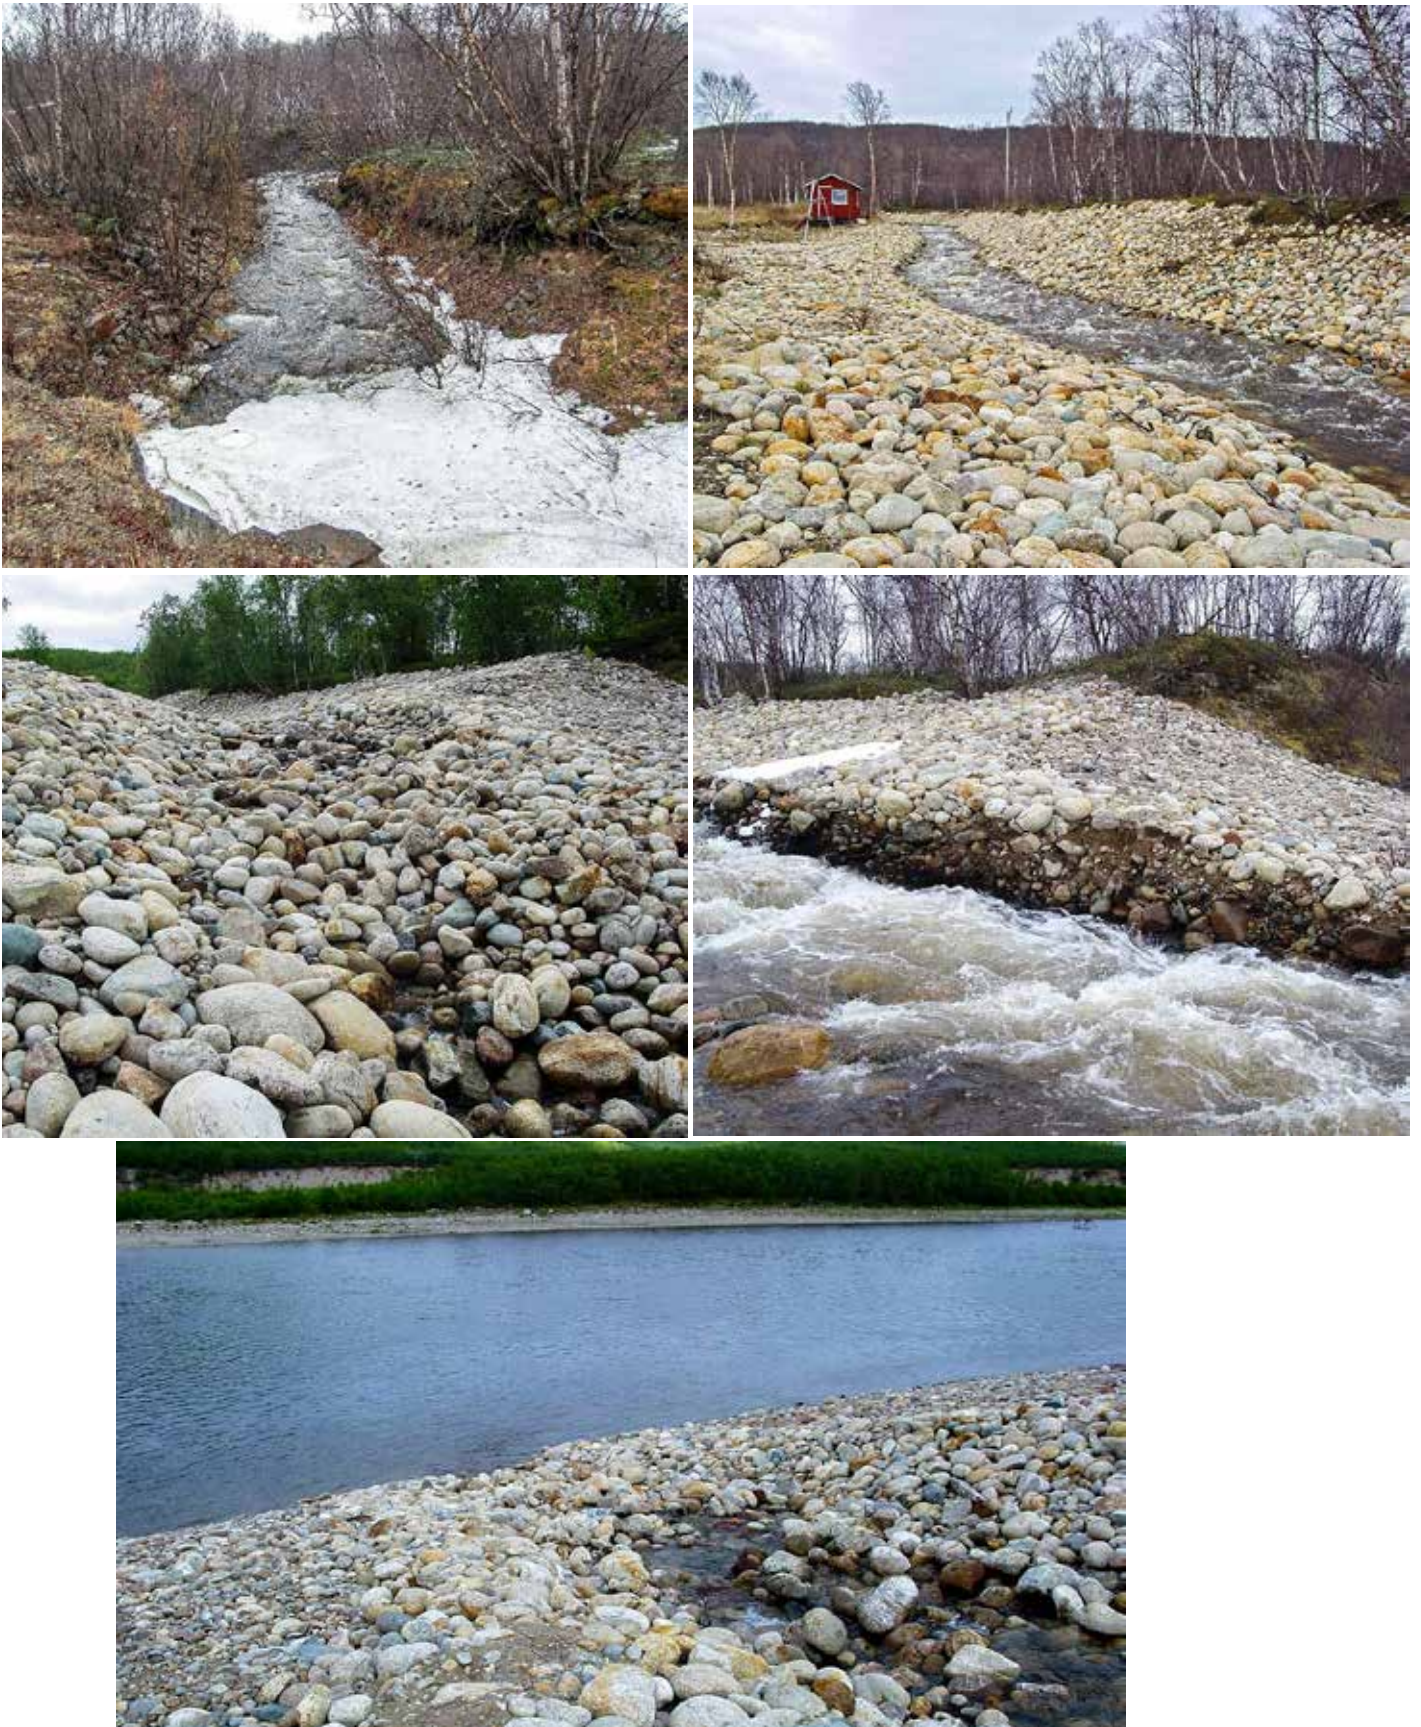
Kuva 28. Karnjargajoen (Utsjoki) epäonnistunut uomakunnostus. – Kun paantamisesta kärsinyt jokiuoma uhkasi ranta-asutusta, uomaa syvennettiin ja katettiin pyöreällä, alkuperäisestä poikkeavalla rompoolilla (yläkuvat). Toimenpide synnytti ”kuulalaakeriefektin”, joka kiihdytti eroosiota ja työnsi uuden kiviaineksen Tenojokeen (alakuvat). Nyt tämä jokisuumatalikko estää lohen- ja taimenenpoikasten pääsyn syönnösalueilleen osittain tai kokonaan.

Figure 28. The failed remediation of the Karnjarga stream (Utsjoki commune). – When severe formation of frazil ice threatened waterfront settlements, the river bottom was deepened and covered with unnatural rip-rap material (above). These measures caused a strong “rolling-effect”, that increased erosion and flushed the rip-rap cover into the River Teno (below). Now this shallow area in the river mouth prevents totally or partly the migration of young salmon and trout upstream to their nursery areas.

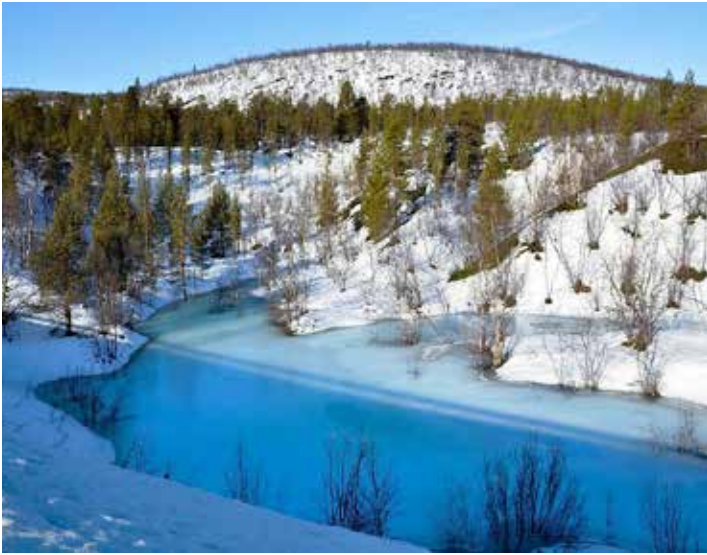
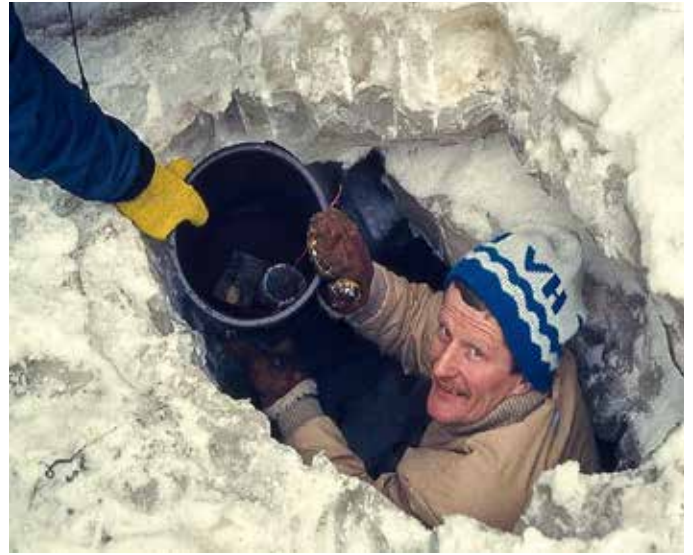
Kuva 30. Hyydejään aiheuttama rumpputukos voi tulvittaa ja turomella laajoja alueita ylityskohdan lähialueella (vas). – Etenkin pohjasuppo on haitallista pohjaeliöstölle ja kalojen lisääntymistuotteille. – Oheisessa kuvassa (yläoik) suppojään alta nostetaan koesylintereitä, joissa hautoutunut taimenen mäti oli tuhoutunut.

Figure 30. Culvert blockage caused by frazil ice can cause serious flooding and destroy upstream riparian areas (above left). – Especially anchor ice is often fatal to bottom animals and fish eggs. – Experimental egg-boxes are lifted up from below a frazil ice cover (above right). All the trout eggs were destroyed.

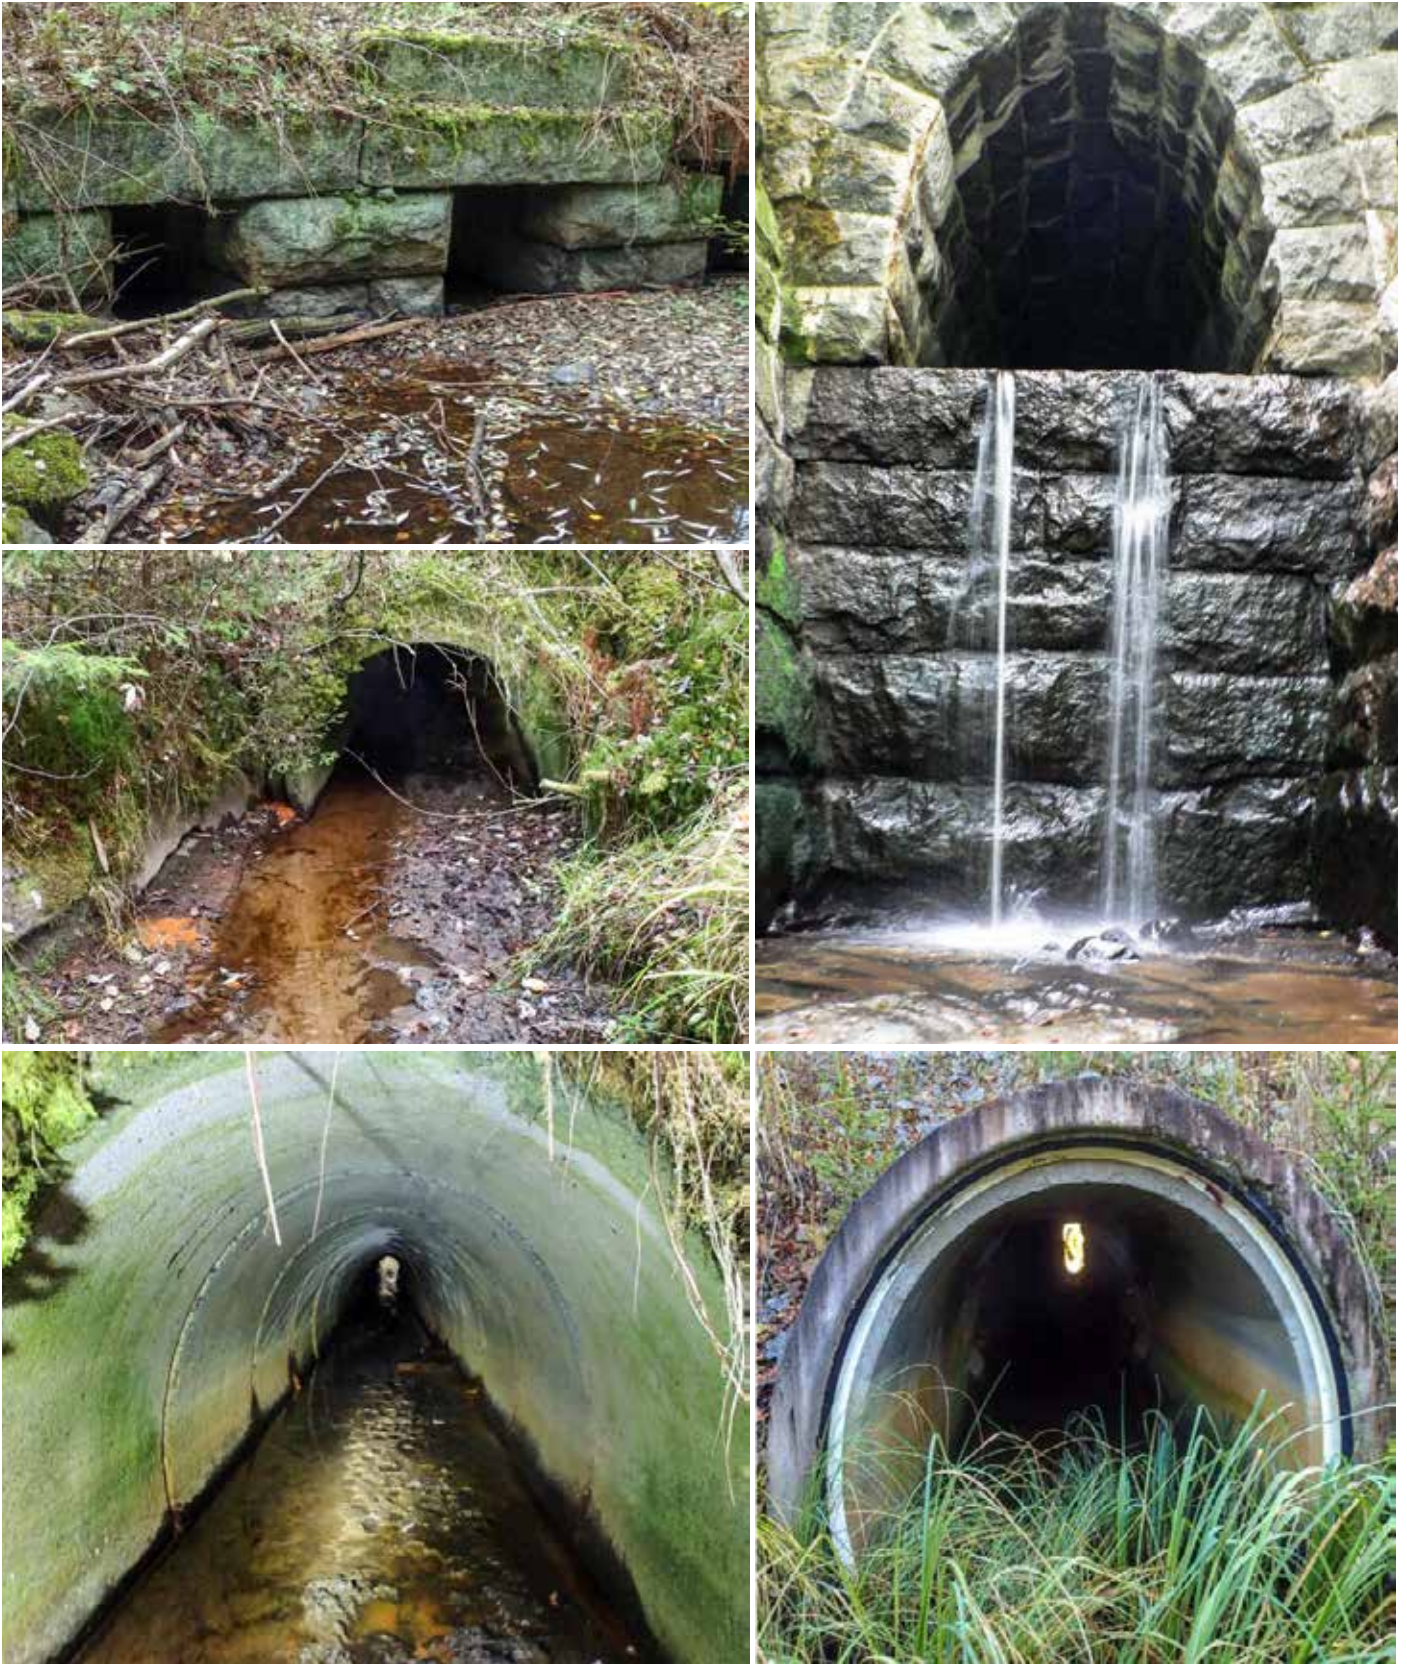
Kuva 35. Rautateiden ylityskohteiden tarkastuksissa ei Suomessa huomioida niiden ympäristöllisiä vaikutuksia. Siksi monet erityisesti pienten jokien ja purojen rakenteet katkaisevat jokijatkumon.
Figure 35. The environmental impacts are not assessed during the control checks of Finnish railways. Therefore, many of those constructions cut the natural river continuum.

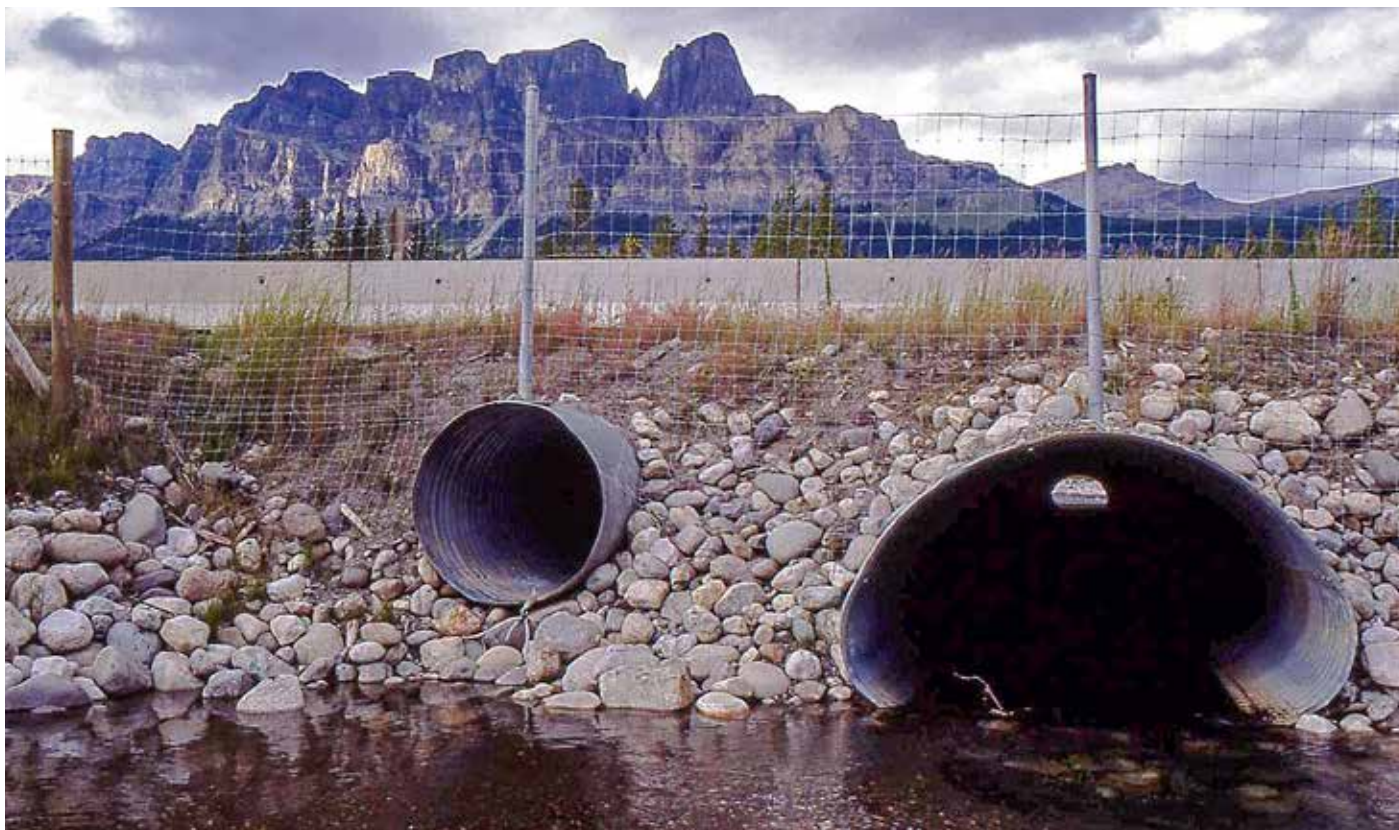
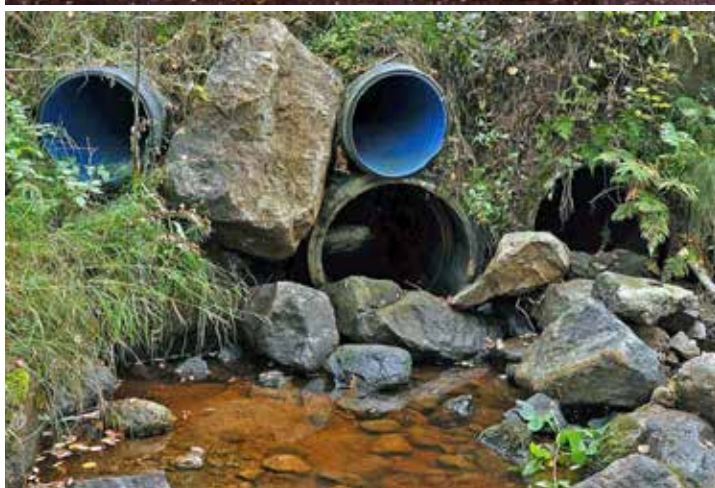
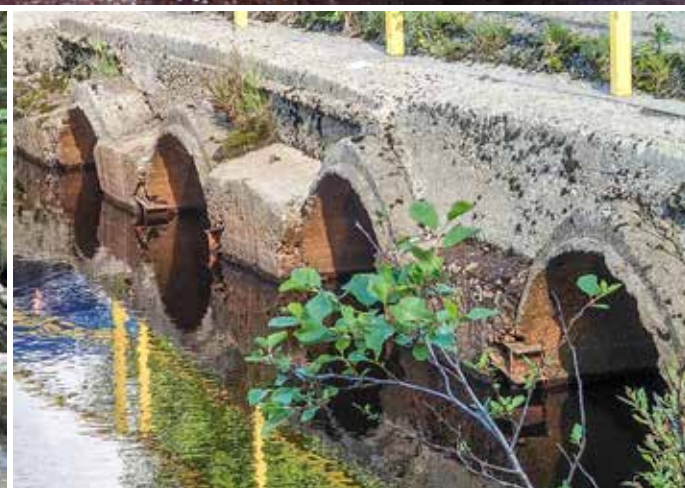
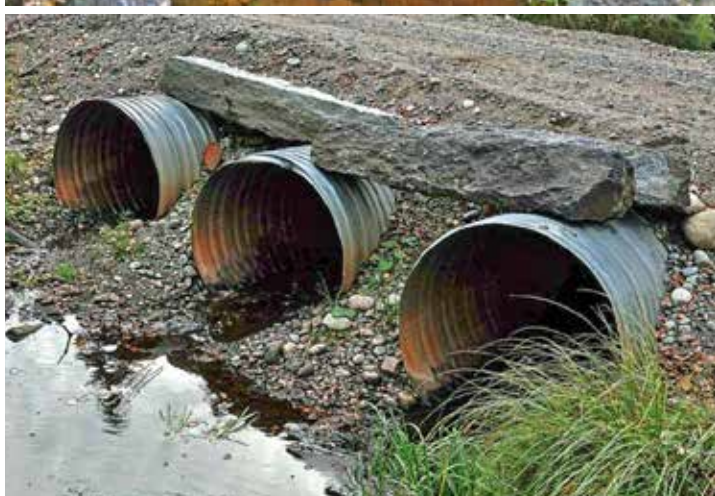
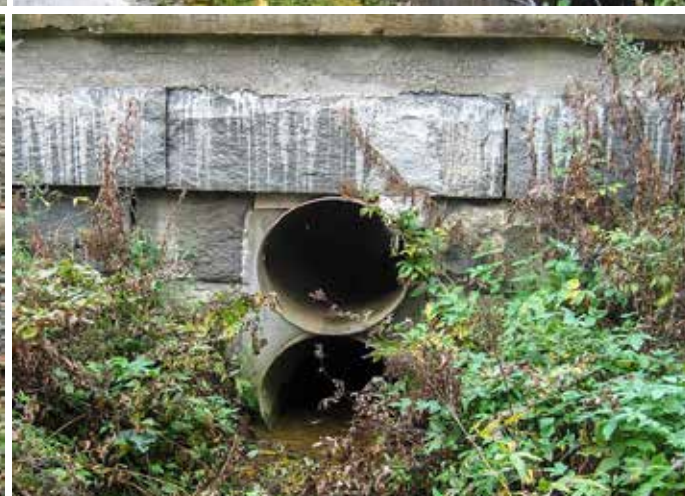
Kuva 38. Useimmat monirumpurakenteet ovat ympäristöllisesti huonoja ratkaisuja. Kestävässä monirumpuratkaisussa putket asetetaan päällekkäin, ei rinnakkain (alaoik). Ylempi putki johtaa tulvavedet ja alempi toimii vesieläinten läpikulku-uomana. Ovaalirumpu (yllä) sopii huonost vähävetisille valuma-alueille, koska se juokuttaa vettä eniten juuri kriittisenä alivesikautena.

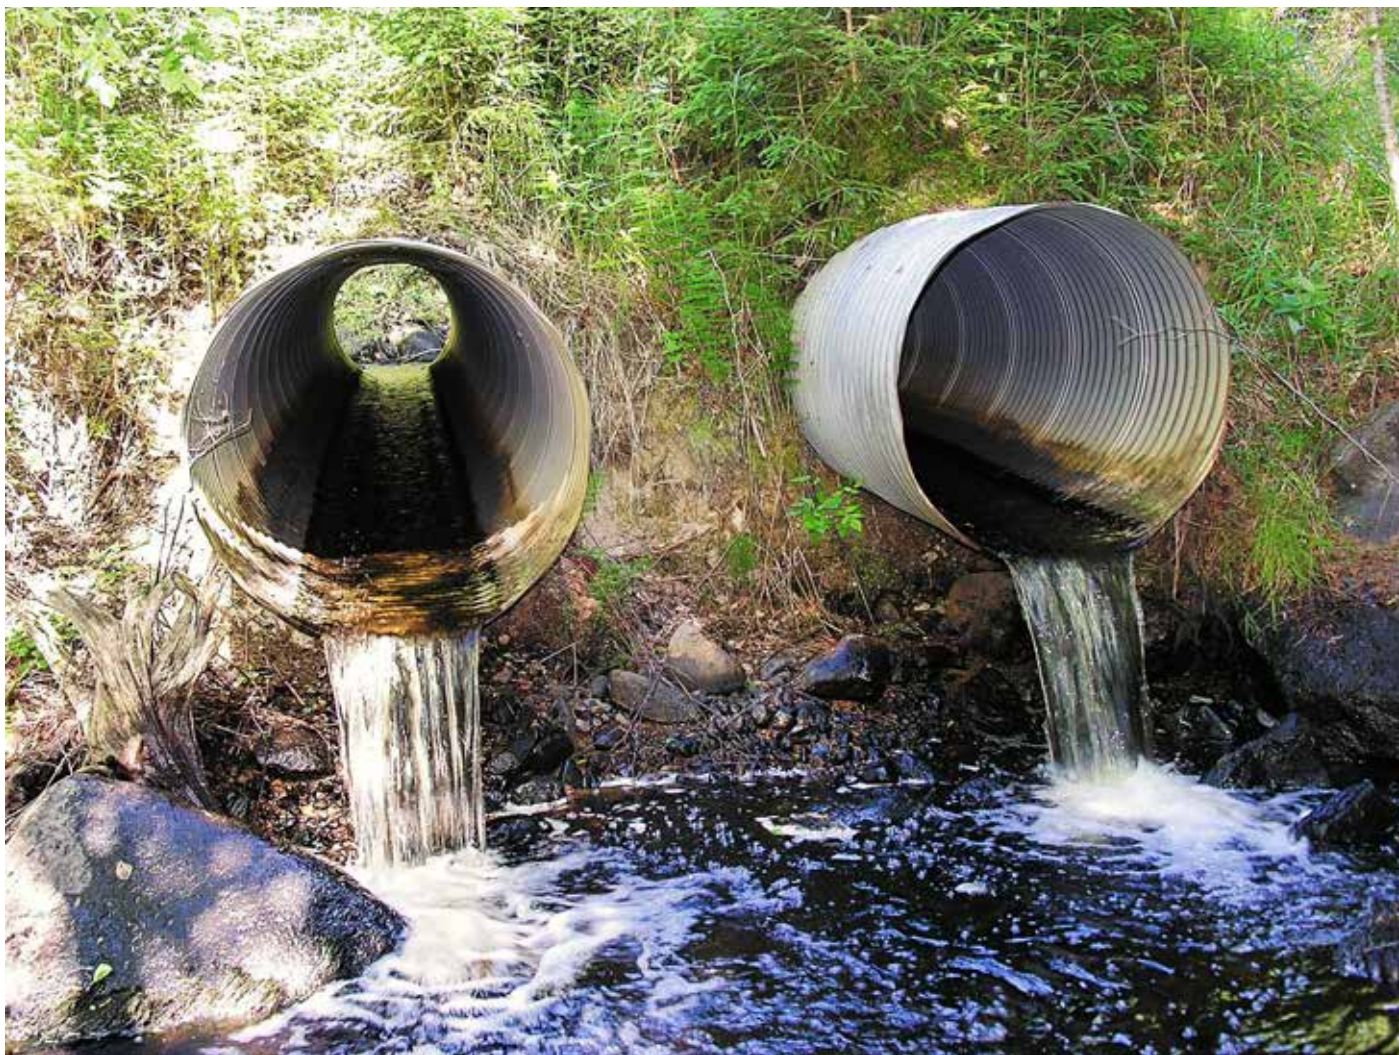
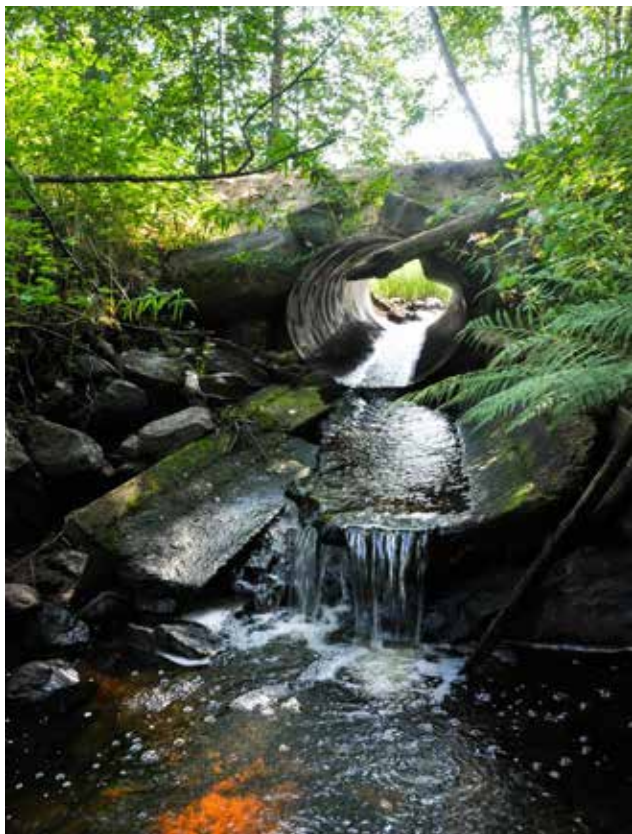
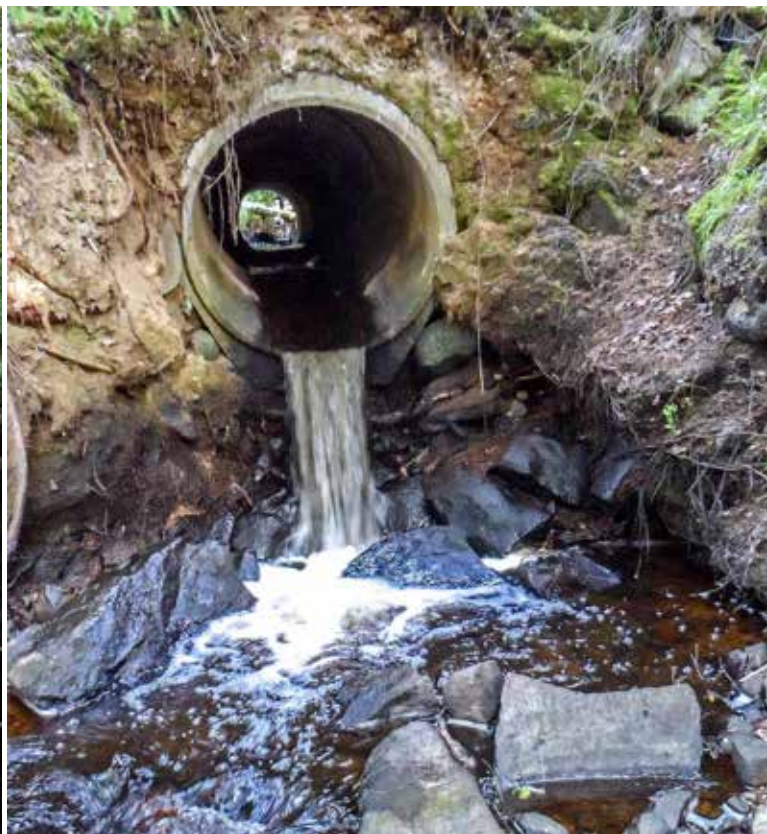
Kuva 49. Alapäästään pudottava ylitysrakenne on maamme yleisin vaellusestetyyppi. Jo muutaman sentin pudotus riittää katkaisemaan koko jokijatkumon ja aiheuttamaan merkittäviä ympäristövahinkoja.

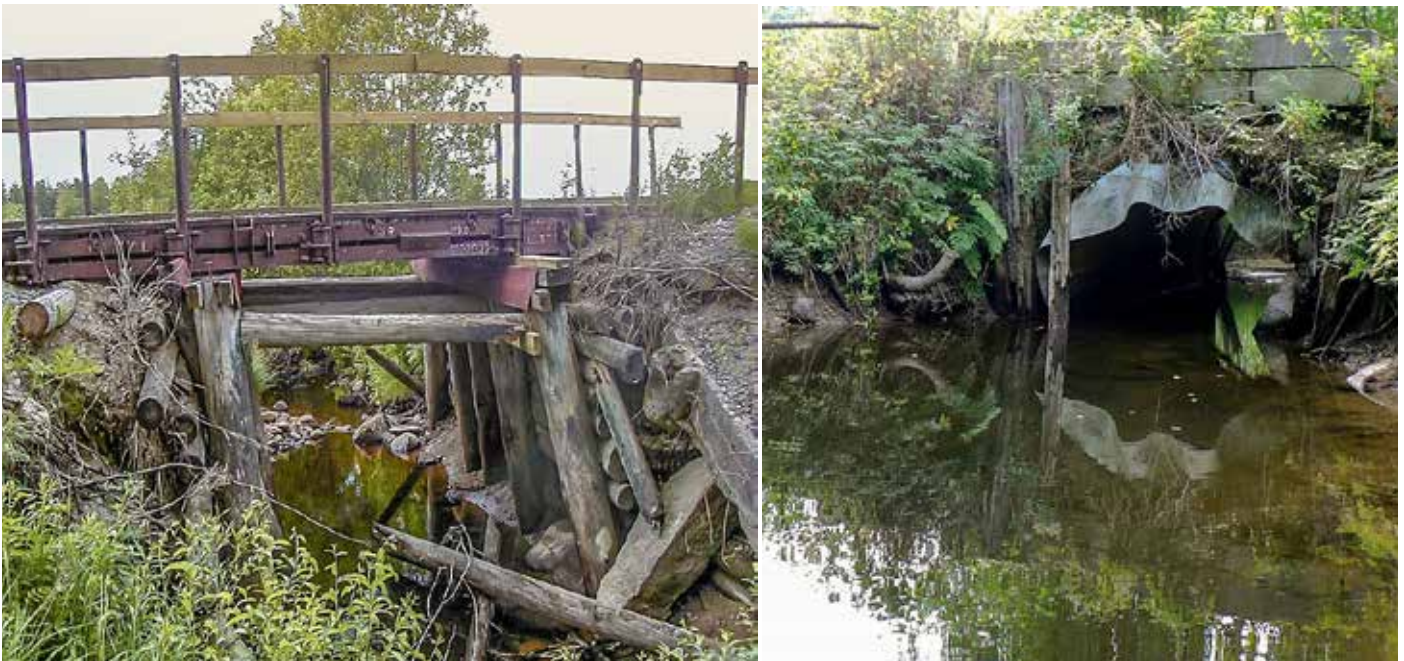
Kuva 51. Vanhojen junanvaunujen lavetteja ei pitäisi käyttää nykyaikaisessa ylitysrakentamisessa (vas). – Oikealla toinen esimerkki huonosta ylitysrakentamisesta ja rakenteen hoidosta. Rumpua on paikkailtu useaan kertaan erilaisilla materiaaleilla. Tämän lisäksi geotekstiili roikkuu rumasti rakenteen ulkopuolella.

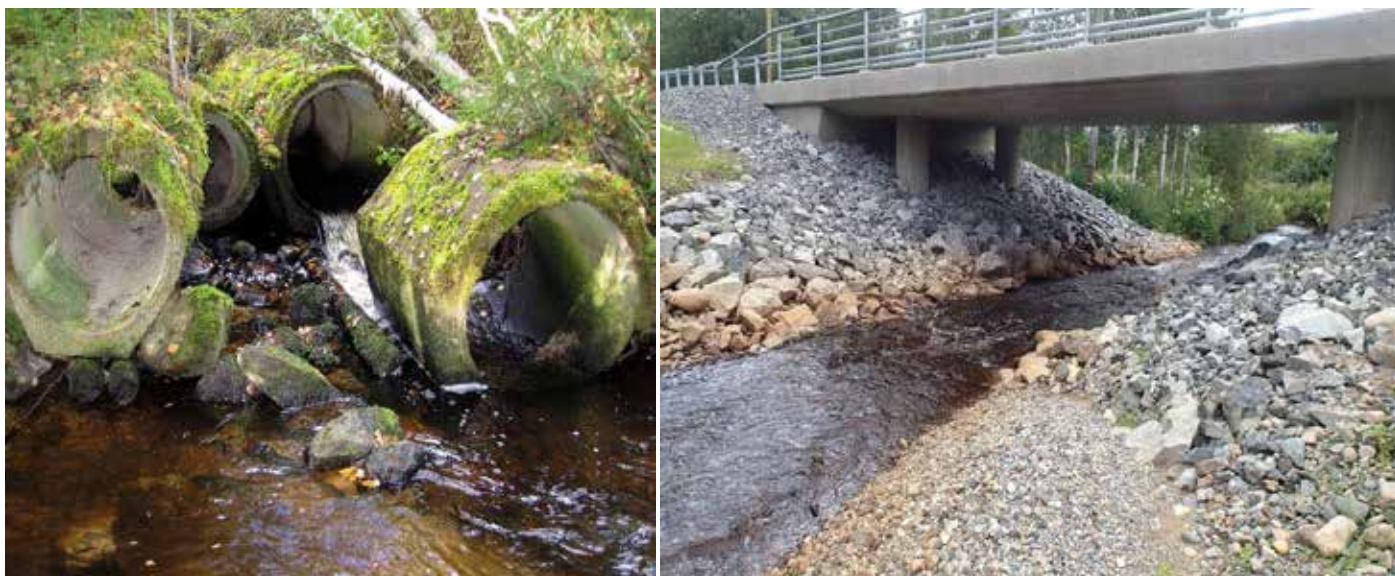
Kuva 52. Vanhat rumpuputket tulee kuljettaa pois ylitysalueelta ja hävittää asianmukaisesti. Tässä esimerkissä (vas) betonirenkaat oli jätetty jopa puruomaan. – Ylitysalueen maisemoinnissa tulisi käyttää paikallista kivi- ja kasviainesta. Sillan alitus maitse on tässä tapauksessa hankalaa rinteiden jyrkkyyden ja lakoavan kivimateriaalin vuoksi (oik).

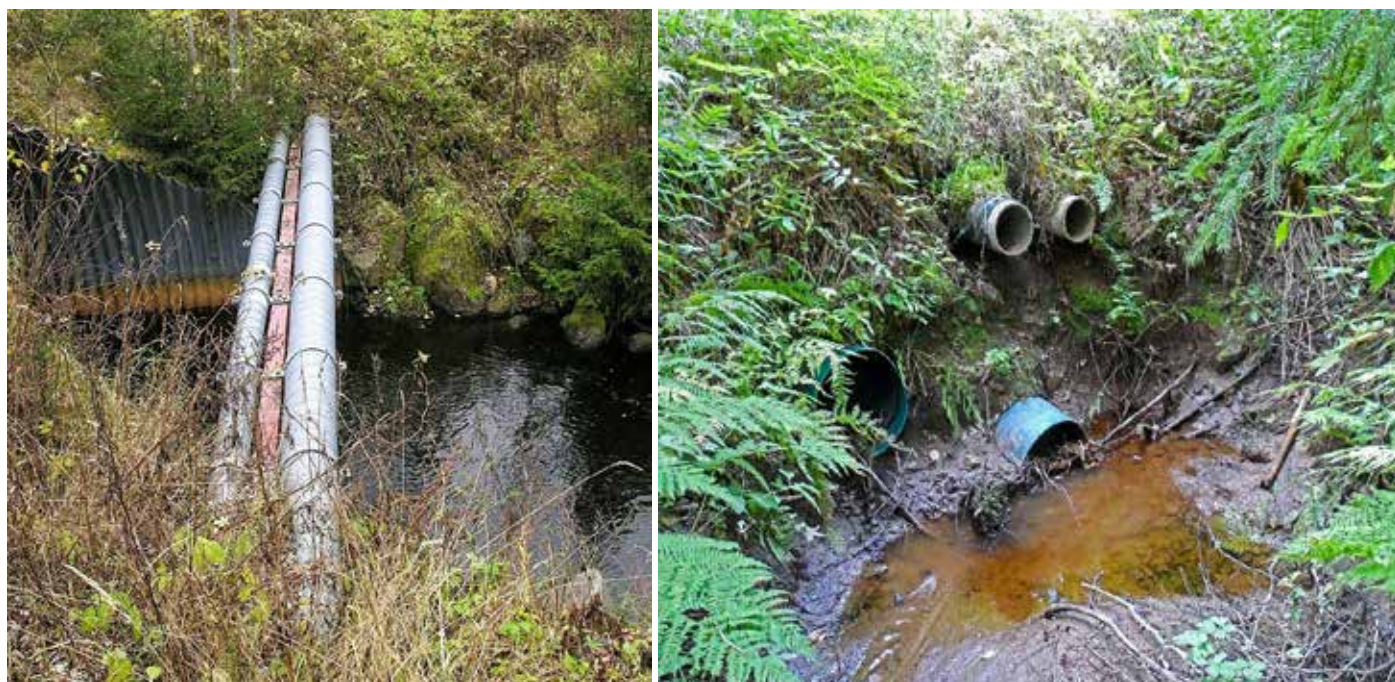
Kuva 53. Mikäli kaapeleita ja vesijohtolinjoja ei ole asennettu uoman pohjaan, ne tulisi viedä keskitetysti ylitysrakenteen vieressä, ei ilmassa rakenteen suualueiden ulkopuolella (vas). – Liejuiset ja jyrkkäpenkereiset ylityspaikat ovat eroosioherkkiä ja maisemallisesti rumia (oik). Oheisessa esimerkissä tarvitaan rumpuputken uusimista sekä pääty- ja sivuluiskien vahvistamista.

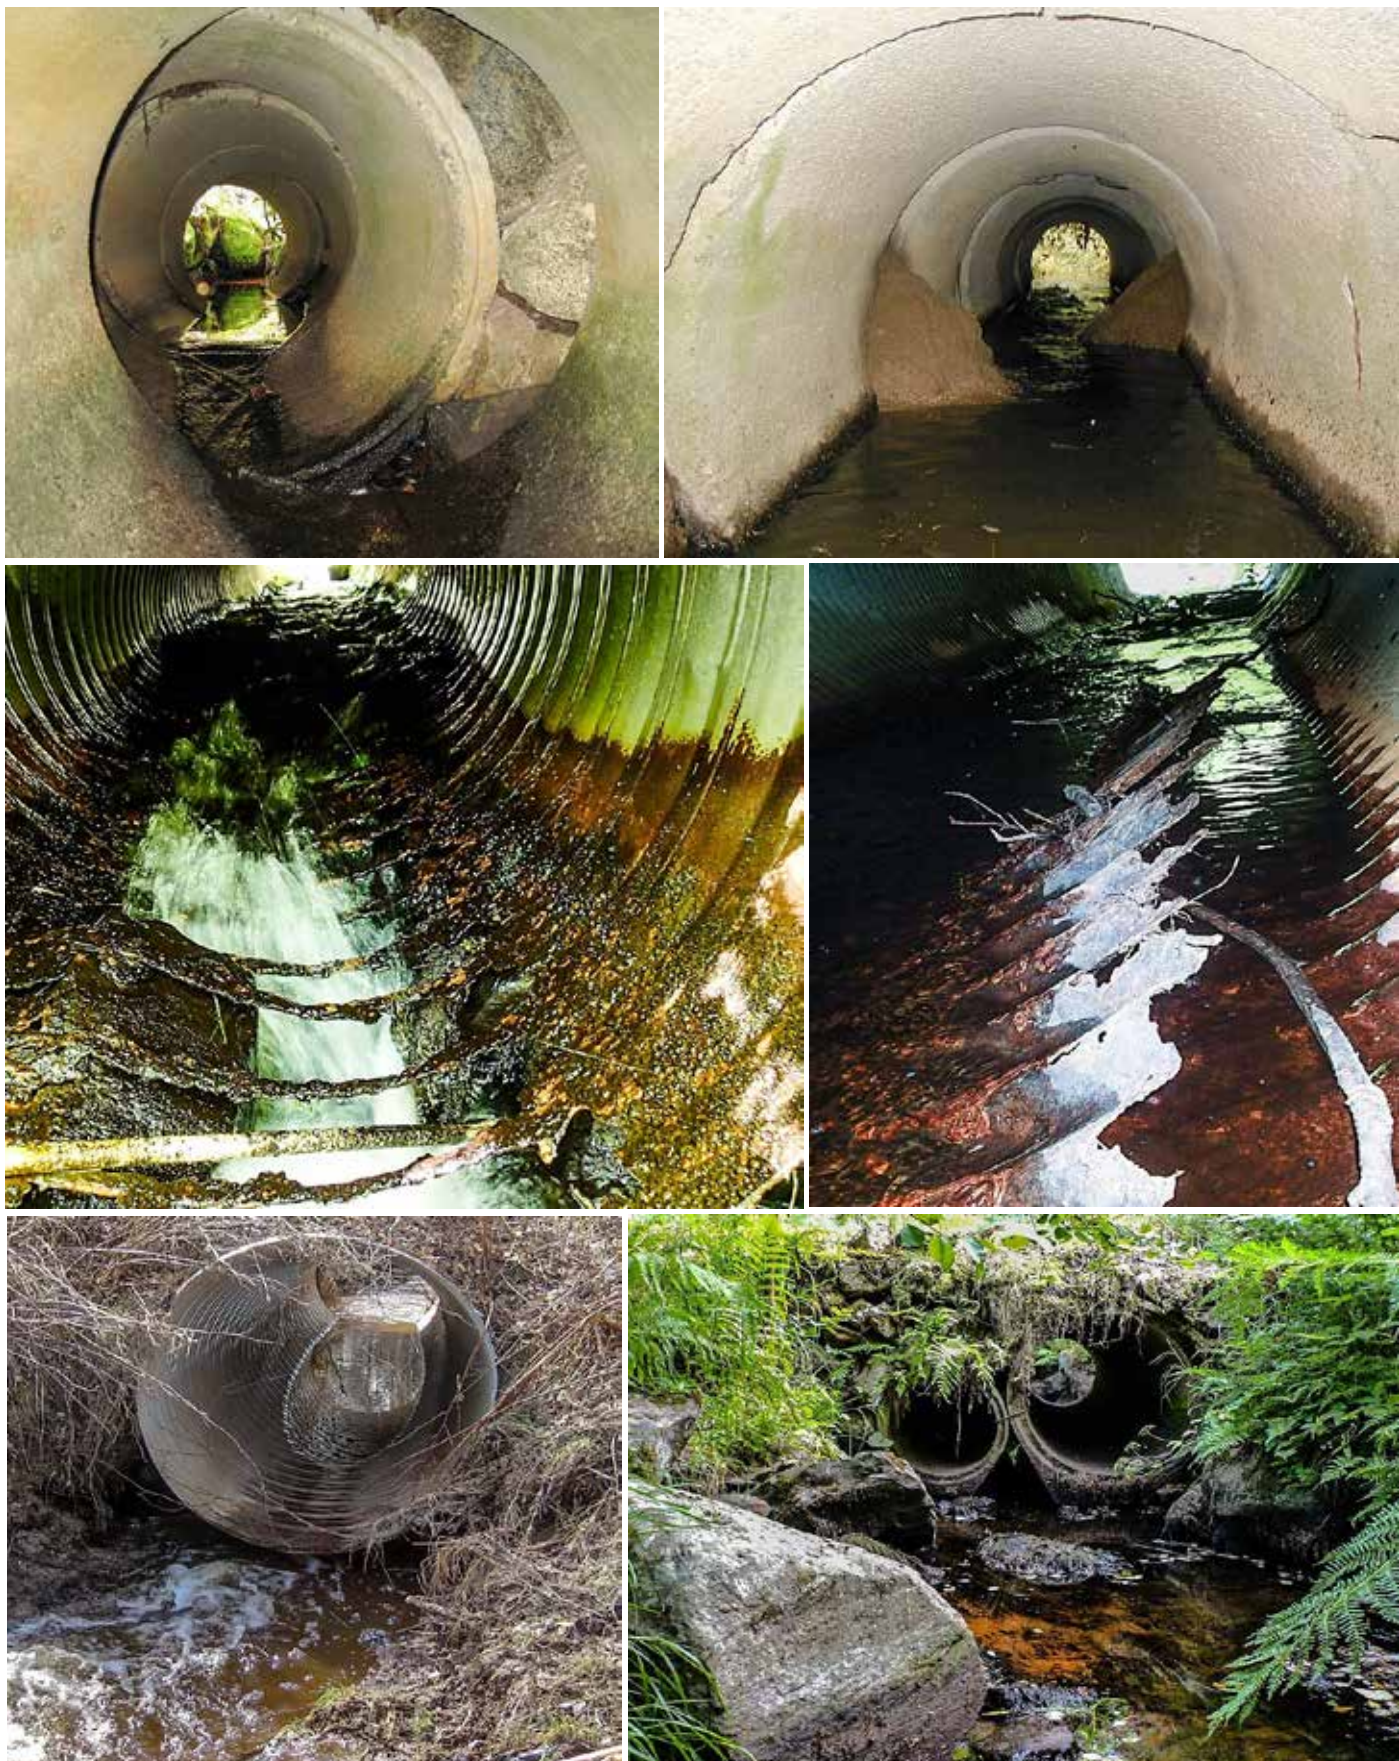
Kuva 54. Routa liikuttaa ja rikkoo huonosti perustettuja rumpuputkia, jolloin täyttömaat pääsevät valumaan putken sisään (yläkuvat). – Pintakäsittelemättömät metallirummut ruostuvat nopeasti maamme happamissa vesissä (keskikuvat). – Vesi hakeutuu huonosti tiivistettyjen ja eristettyjen rakenteiden alle (alakovat).

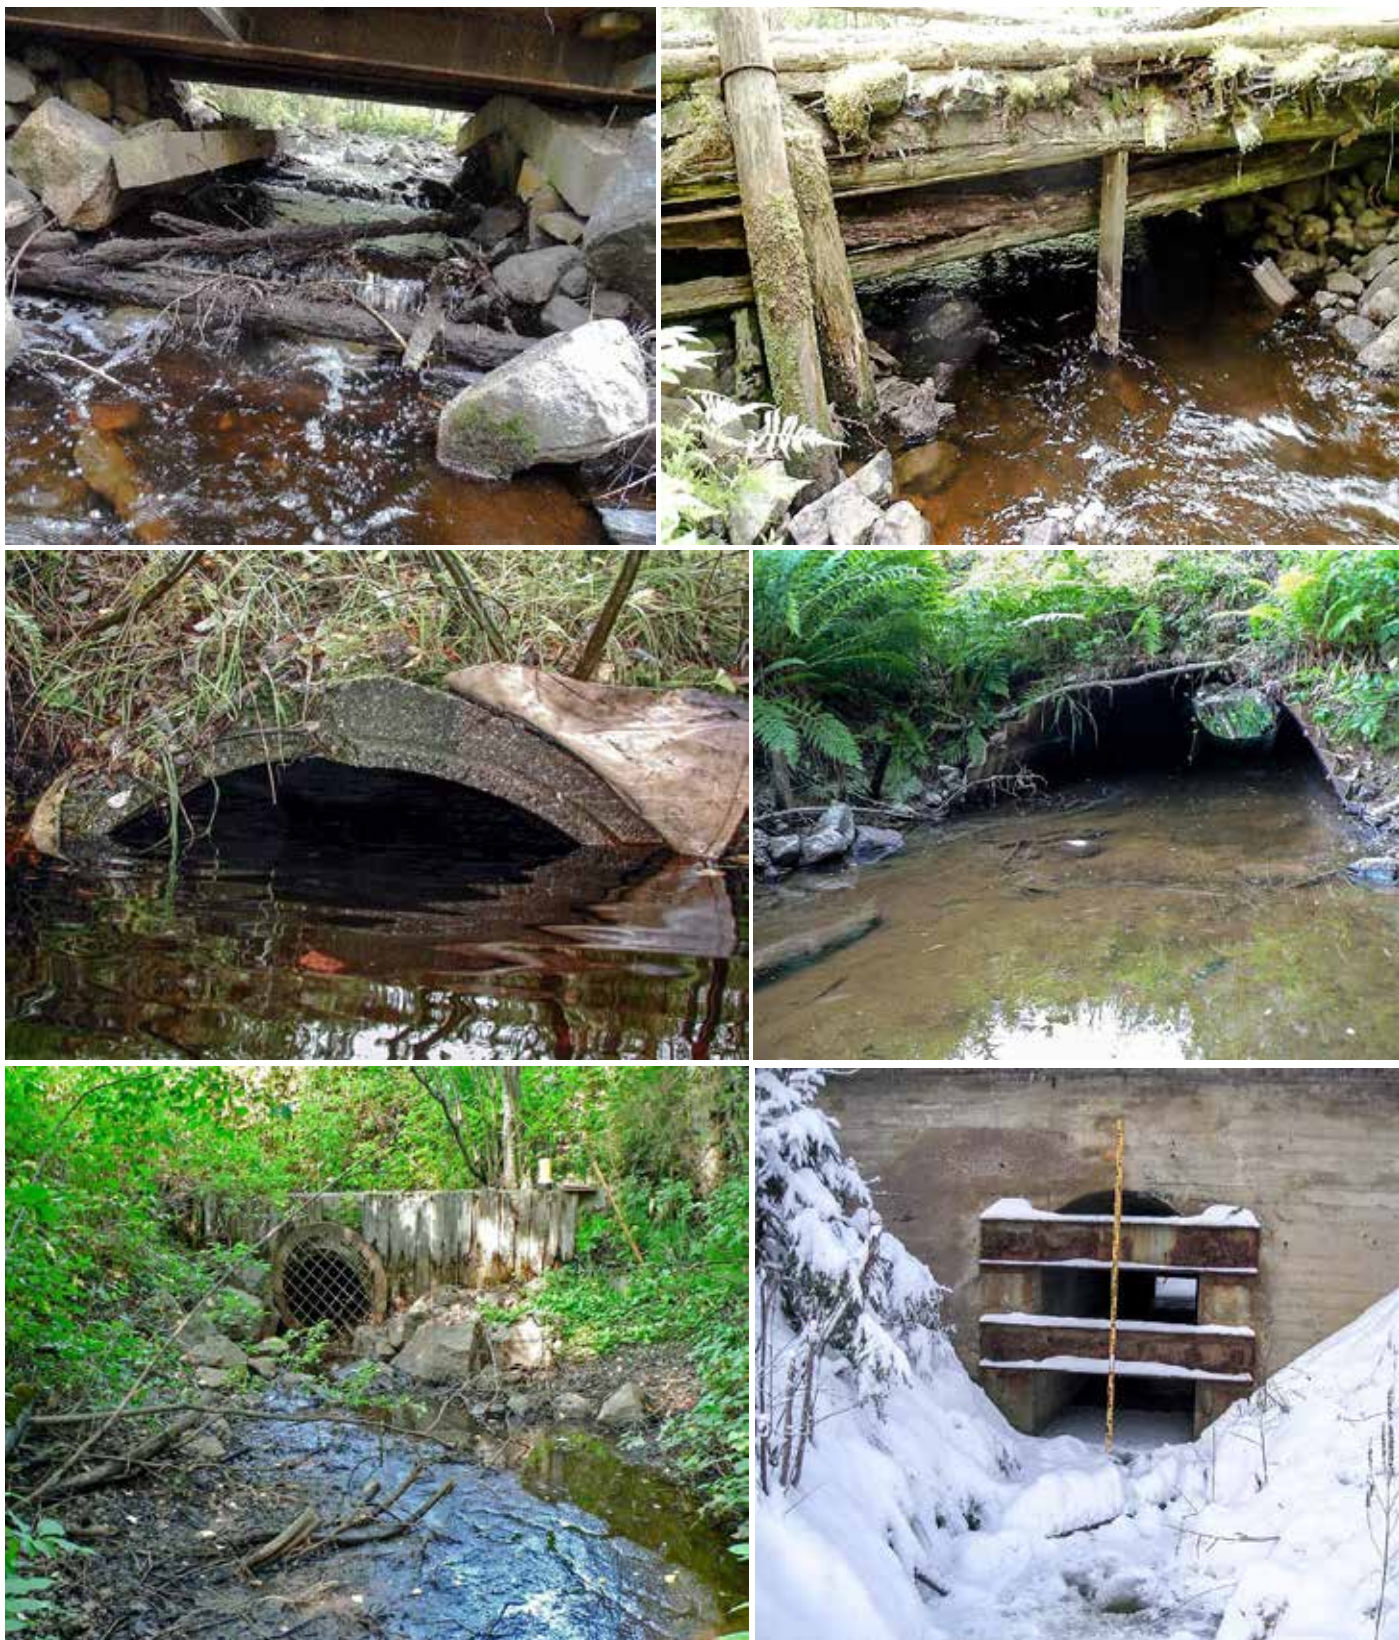
Kuva 55. Huonosti hoidetut ylitysrakenteet rikkoutuvat helposti ja aiheuttavat ympäristö-, kantavuus- ja kuivatusongelmia (yläkuvat). – Pehmeään maaperään asennetut rakenteet painuvat vähitellen liian syvään (keskellä). – Välppä- ja muut sulkurakenteet vaativat säännöllistä puhdistusta sekä riittävän harvaa säleikköä (alakuvat).
