RUMPURAKENTEIDEN YMPÄRISTÖONGELMAT, NIIDEN EHKÄISY JA KORJAAMINEN

KESKISUOMALAINEN PILOTTITUTKIMUS

Anssi J. Eloranta & Antti P. Eloranta

Jyväskylä 2016
Keski-Suomen ELY-keskus

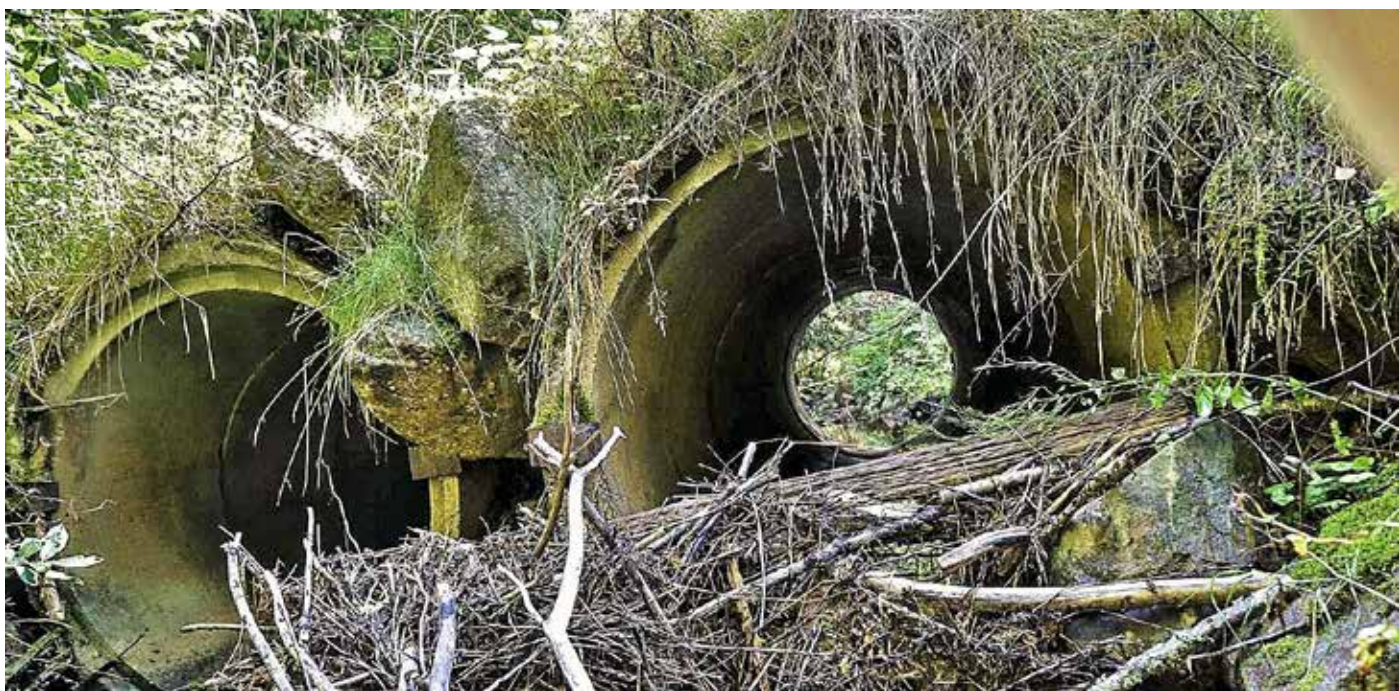
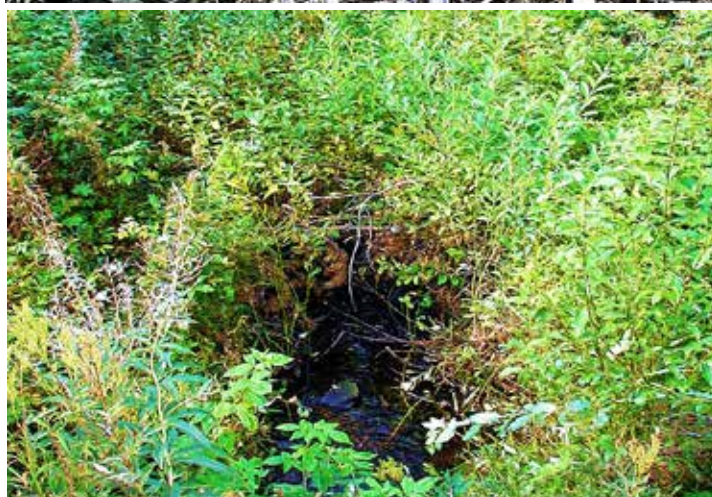
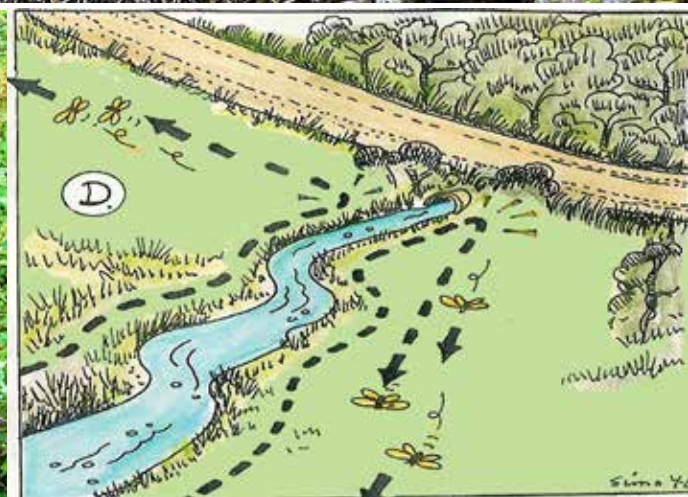
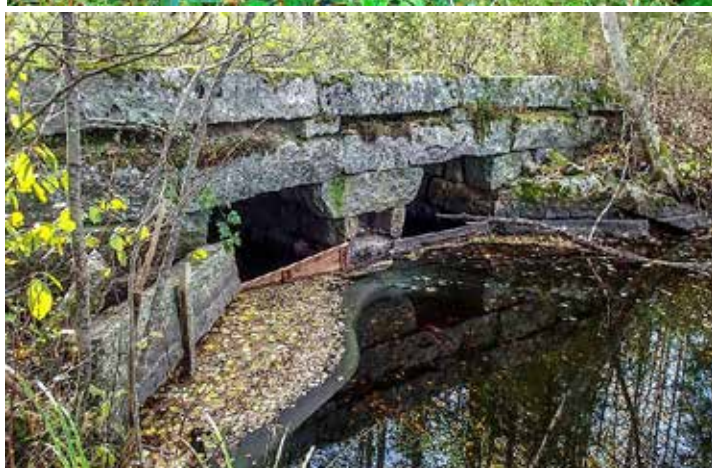
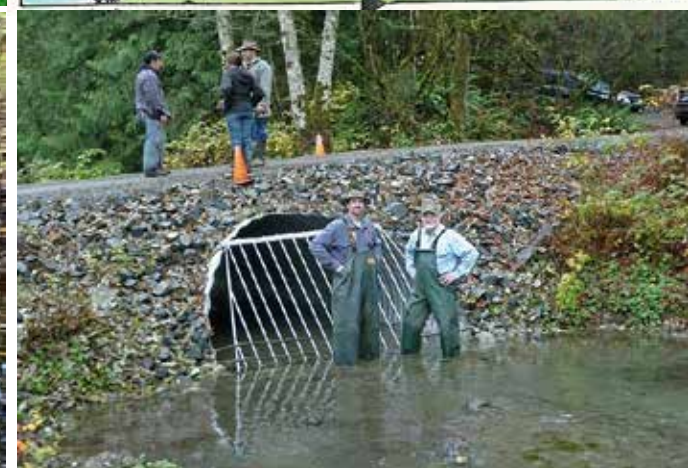
Kuva 56. Kapeat ja liian korkealle yläpäästään asennetut ylitysrakenteet kasaavat edustalleen karikepatoja, jotka aiheuttavat puolestaan virtausongelmia (yllä). – Uoman kulun peittävä tiheä kasvillisuus voi harhauttaa tai estää yläjuoksulle pyrkivien hyönteisten parveilun (keskikuvat). – Monien ylityskapeikkojen ylävirranpuolelle on rakennettu laittomia patoja yläpuolisten järvien vedenpinnan nostamiseksi (alavas). – Karikkeen keräämiseen tarkoitettu säleikkö (alaoik).

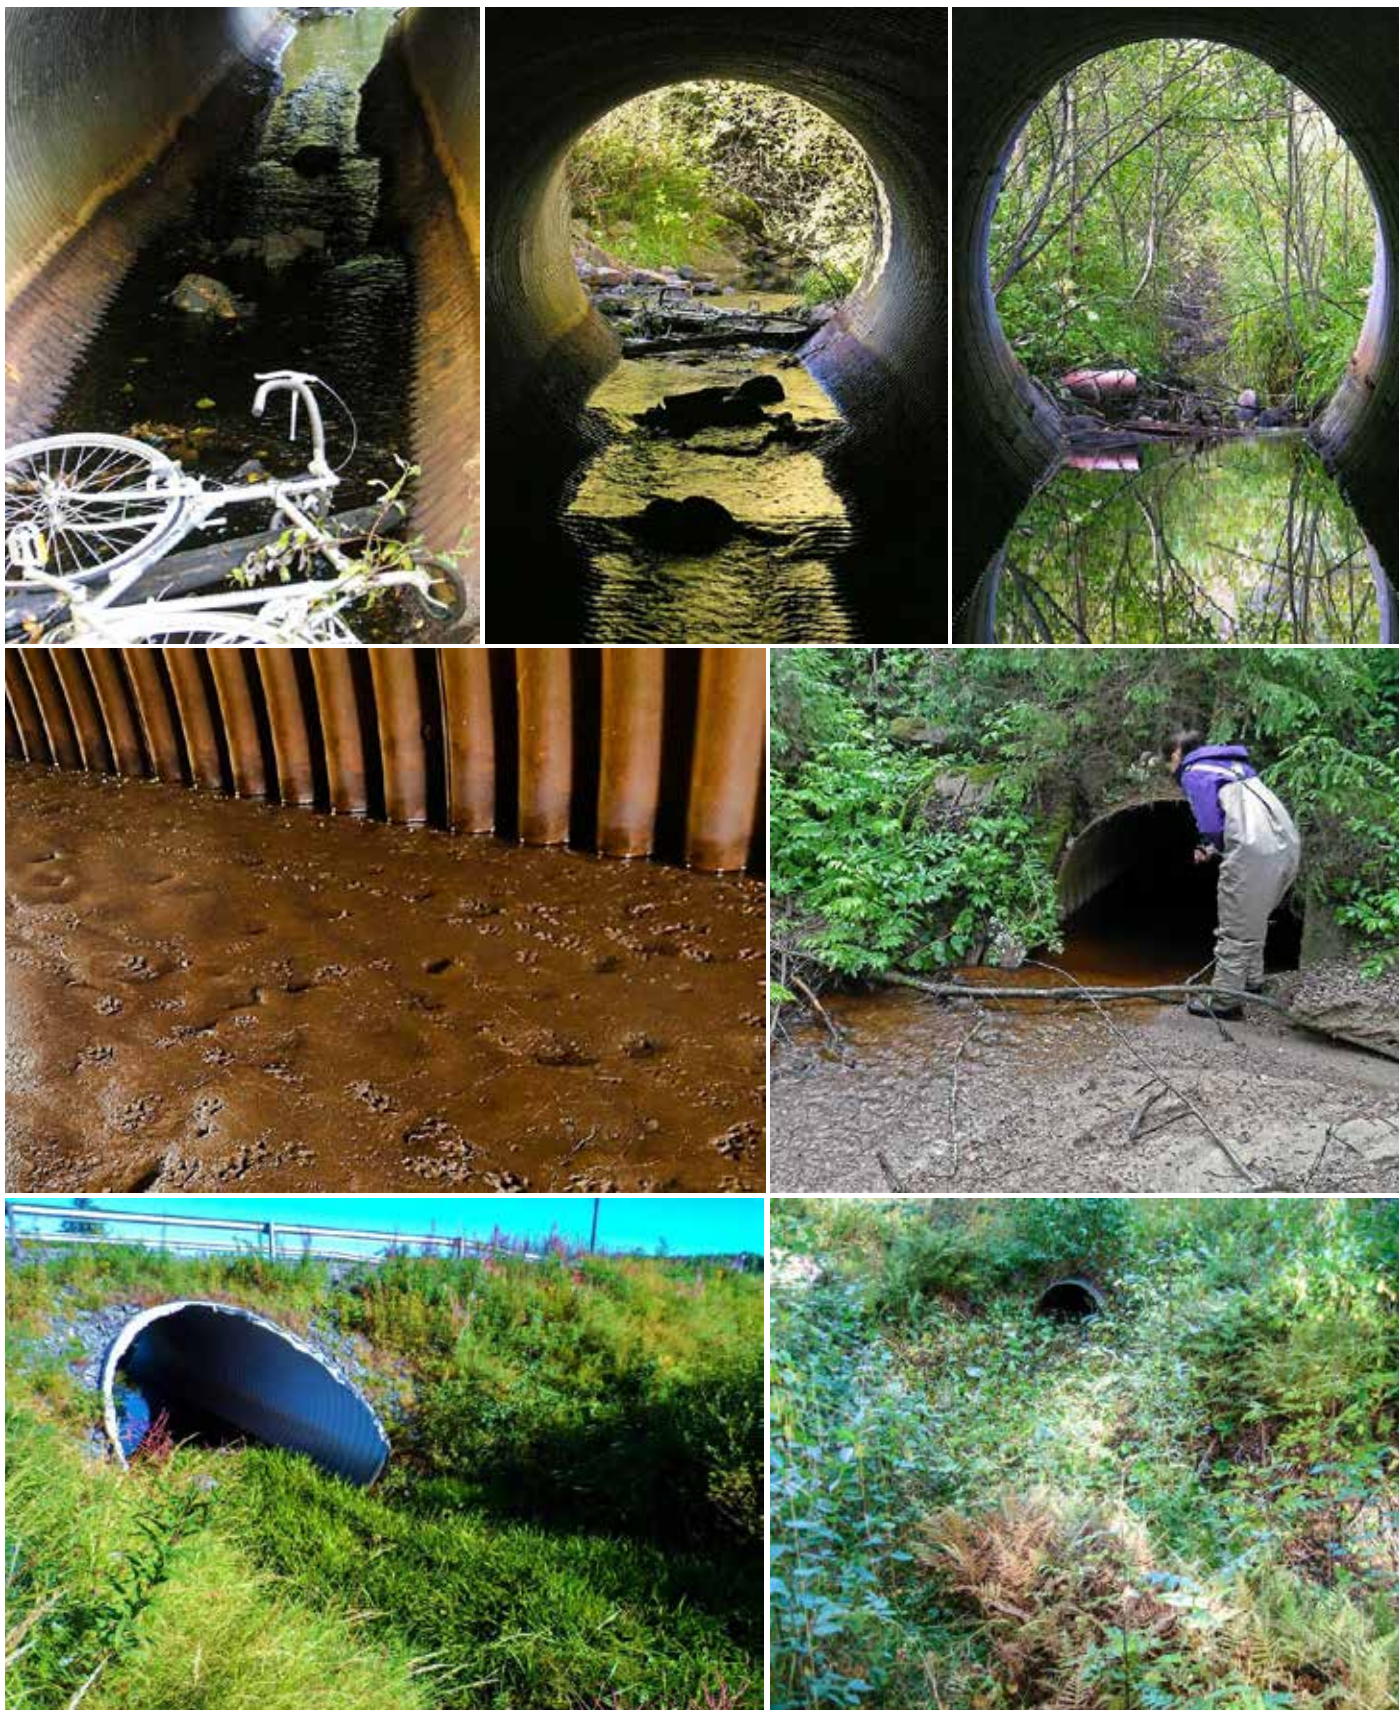
Kuva 57. Vesistöjen ylityspaikat ovat valitettavan usein erilaisen jätteen kaatopaikkoja (yllä). – Poikkeaminen luontaisesta uomaleveydestä altistaa ylitysalueen liialliselle sedimentoitumiselle ja mataloitumiselle (kesk.). – Rehevät, matalat ja lietteiset ylitysalueet kasvattavat helposti ylittehen vesikasviksvuston, joka toimii tehokkaana vaellusesteenä (alla).

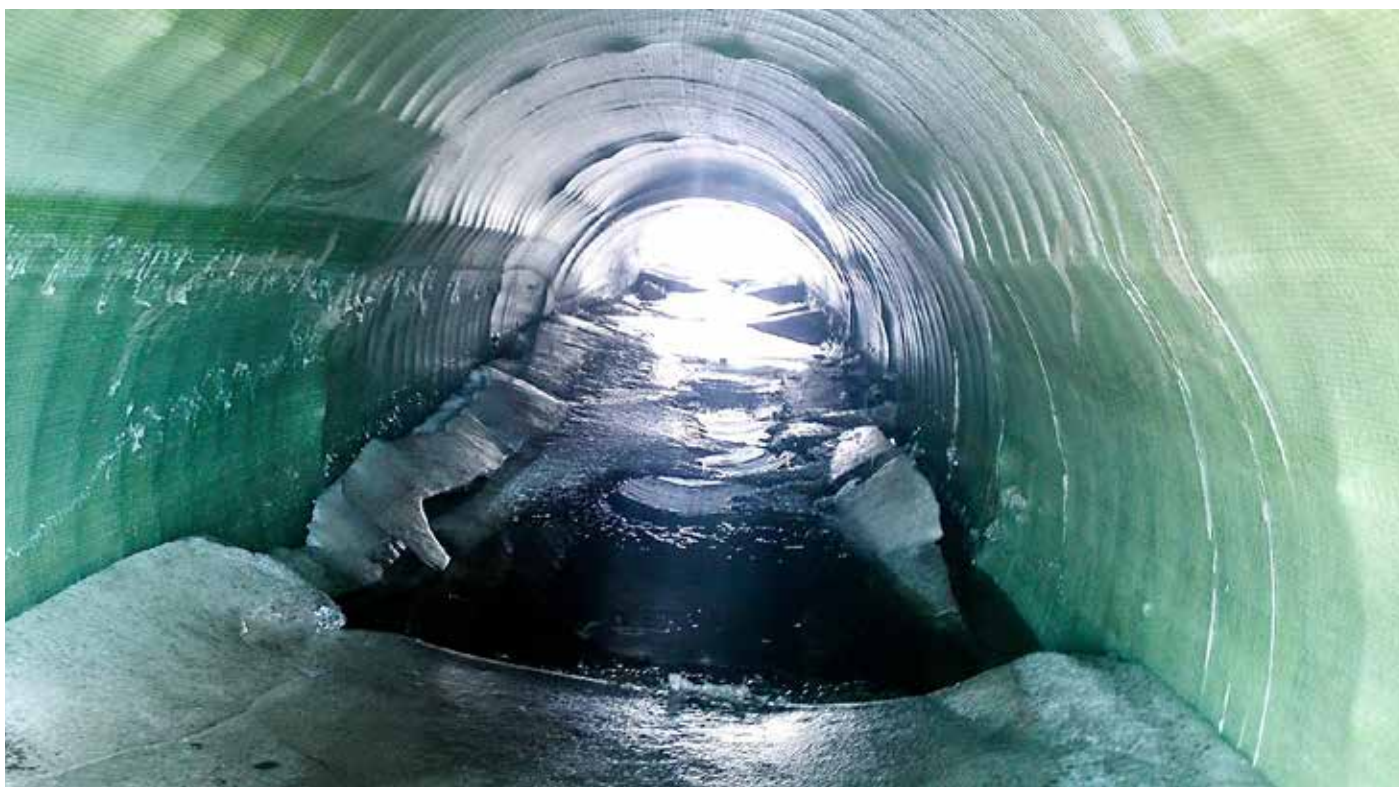
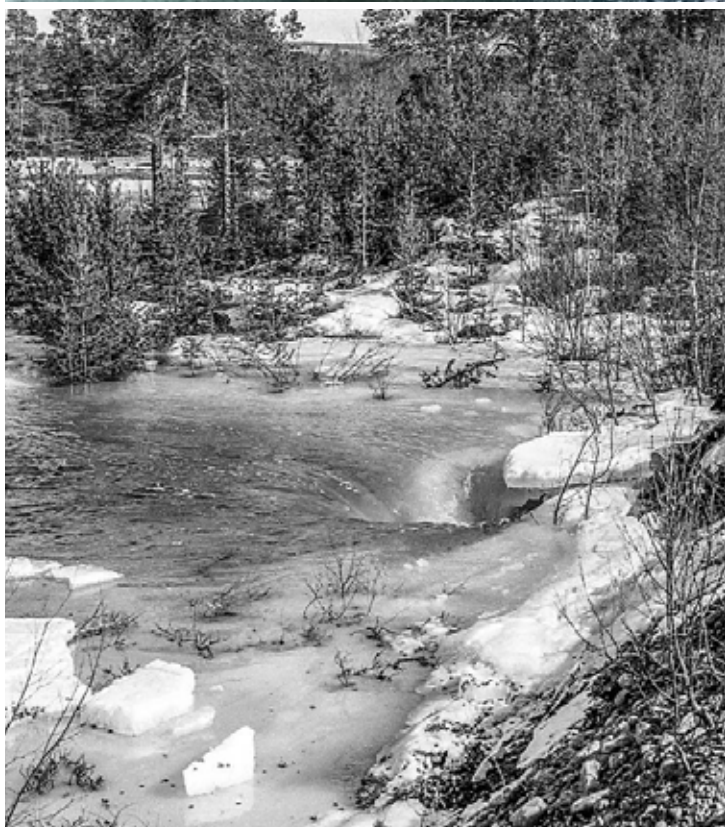
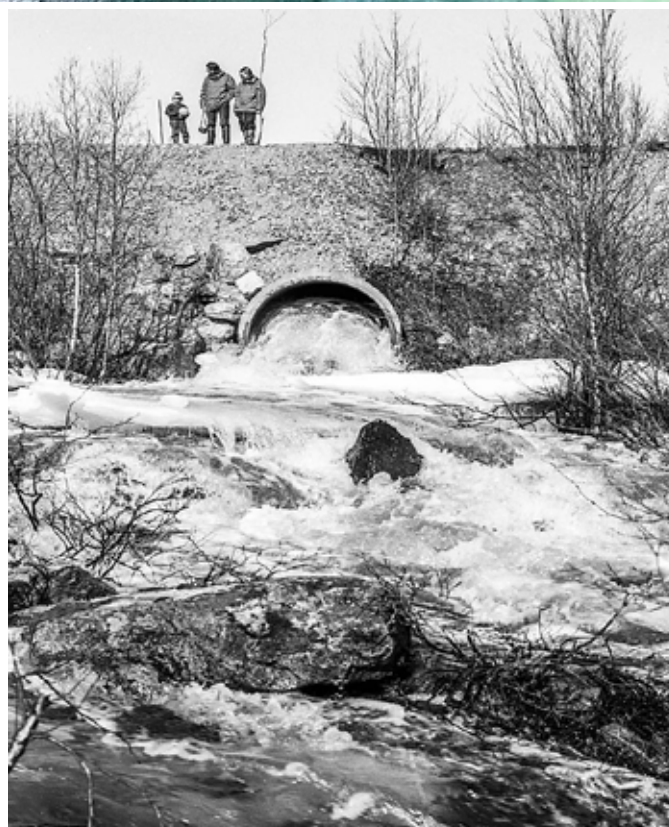
Kuva 58. Siltojen korvaaminen liian kapeilla rumpurakenteilla pahensi selvästi vesistöilysten jää- ja tulvaongelmia. Tukkeutuneen kohdan avaaminen höyrysulatuksella tai konekaivuulla vaurioittaa helposti vesieliöstöä ja niiden elinympäristöjä.

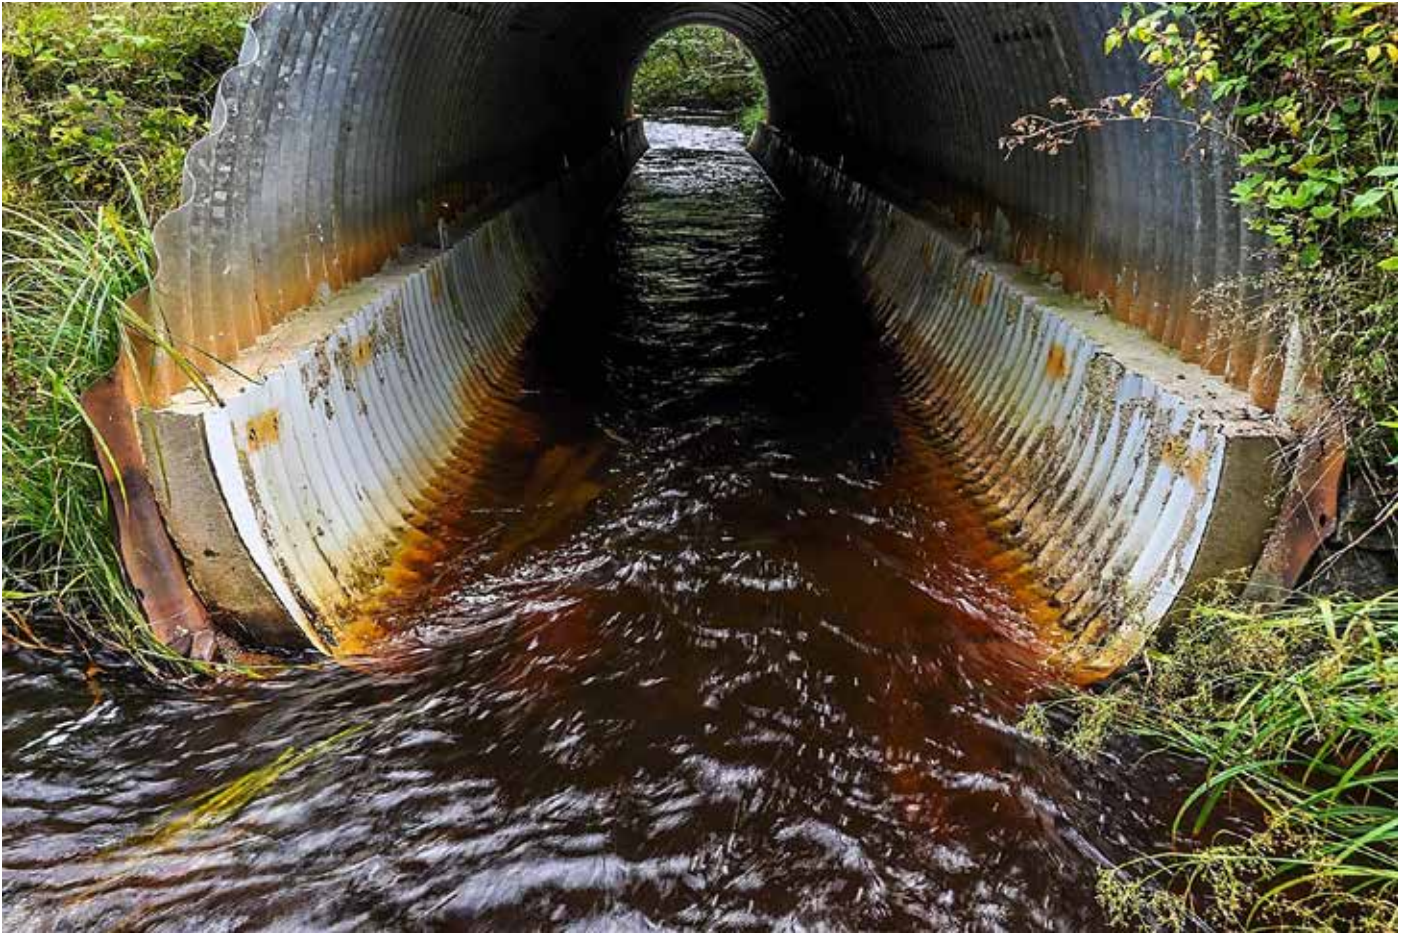
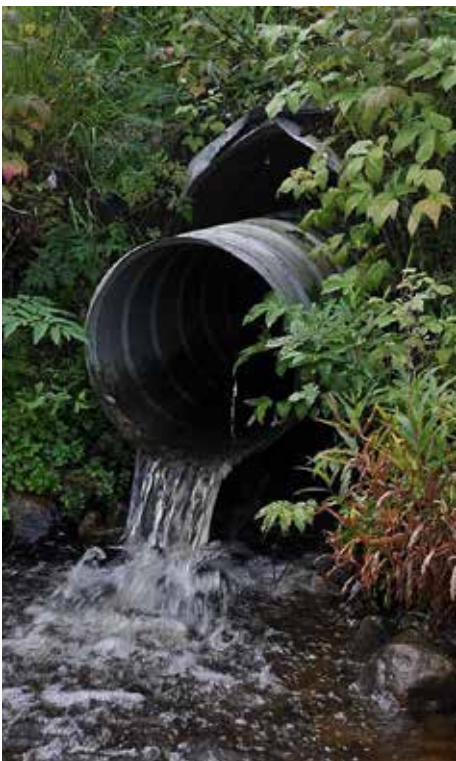
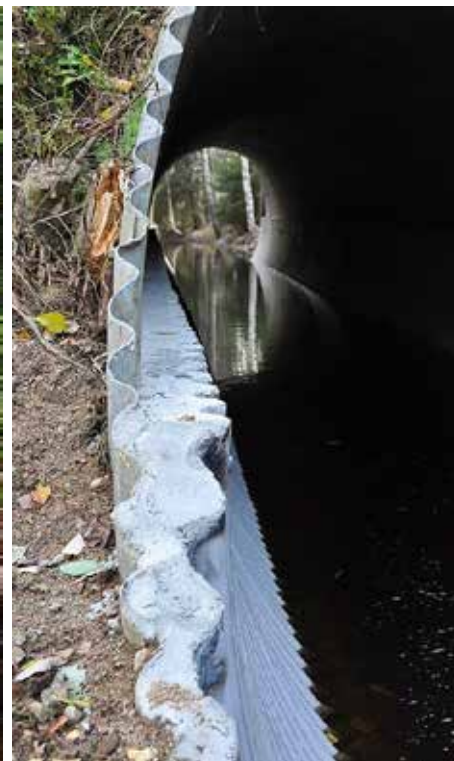
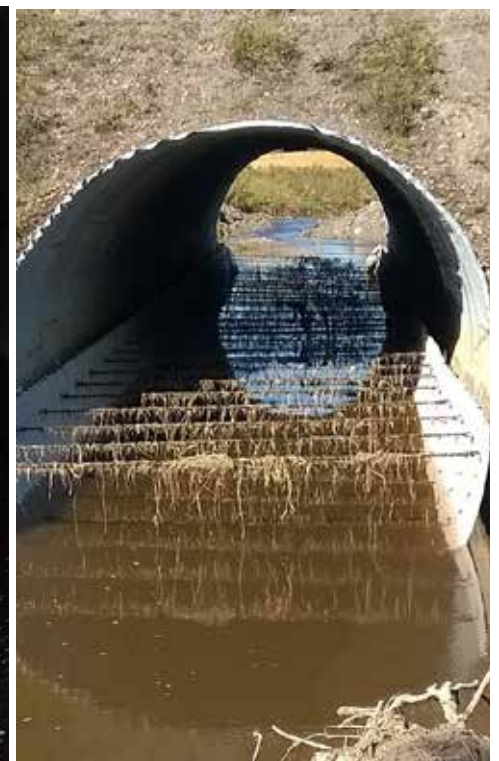
Kuva 67. Ns. sujutuskorjaus on yleistynyt etenkin teräksisten rumpurakenteiden korjauksessa. Yleensä uusittava puolipohja sovitetetaan vanhan putken sisään ja betonoidaan siihen kiinni. Ennen korjaustoimenpiteitä on varmistettava, ettei kaventamisella heikennetä rakenteen vedenjohtokykyä. – Esimerkki uuden putken väärästä asentamistavasta (alavas), asianmukaisesti tehty putken puolipohjaus (yllä, alakes) ja vastikään sujutettu puolipohja ohjausketjuineen (alaoik).

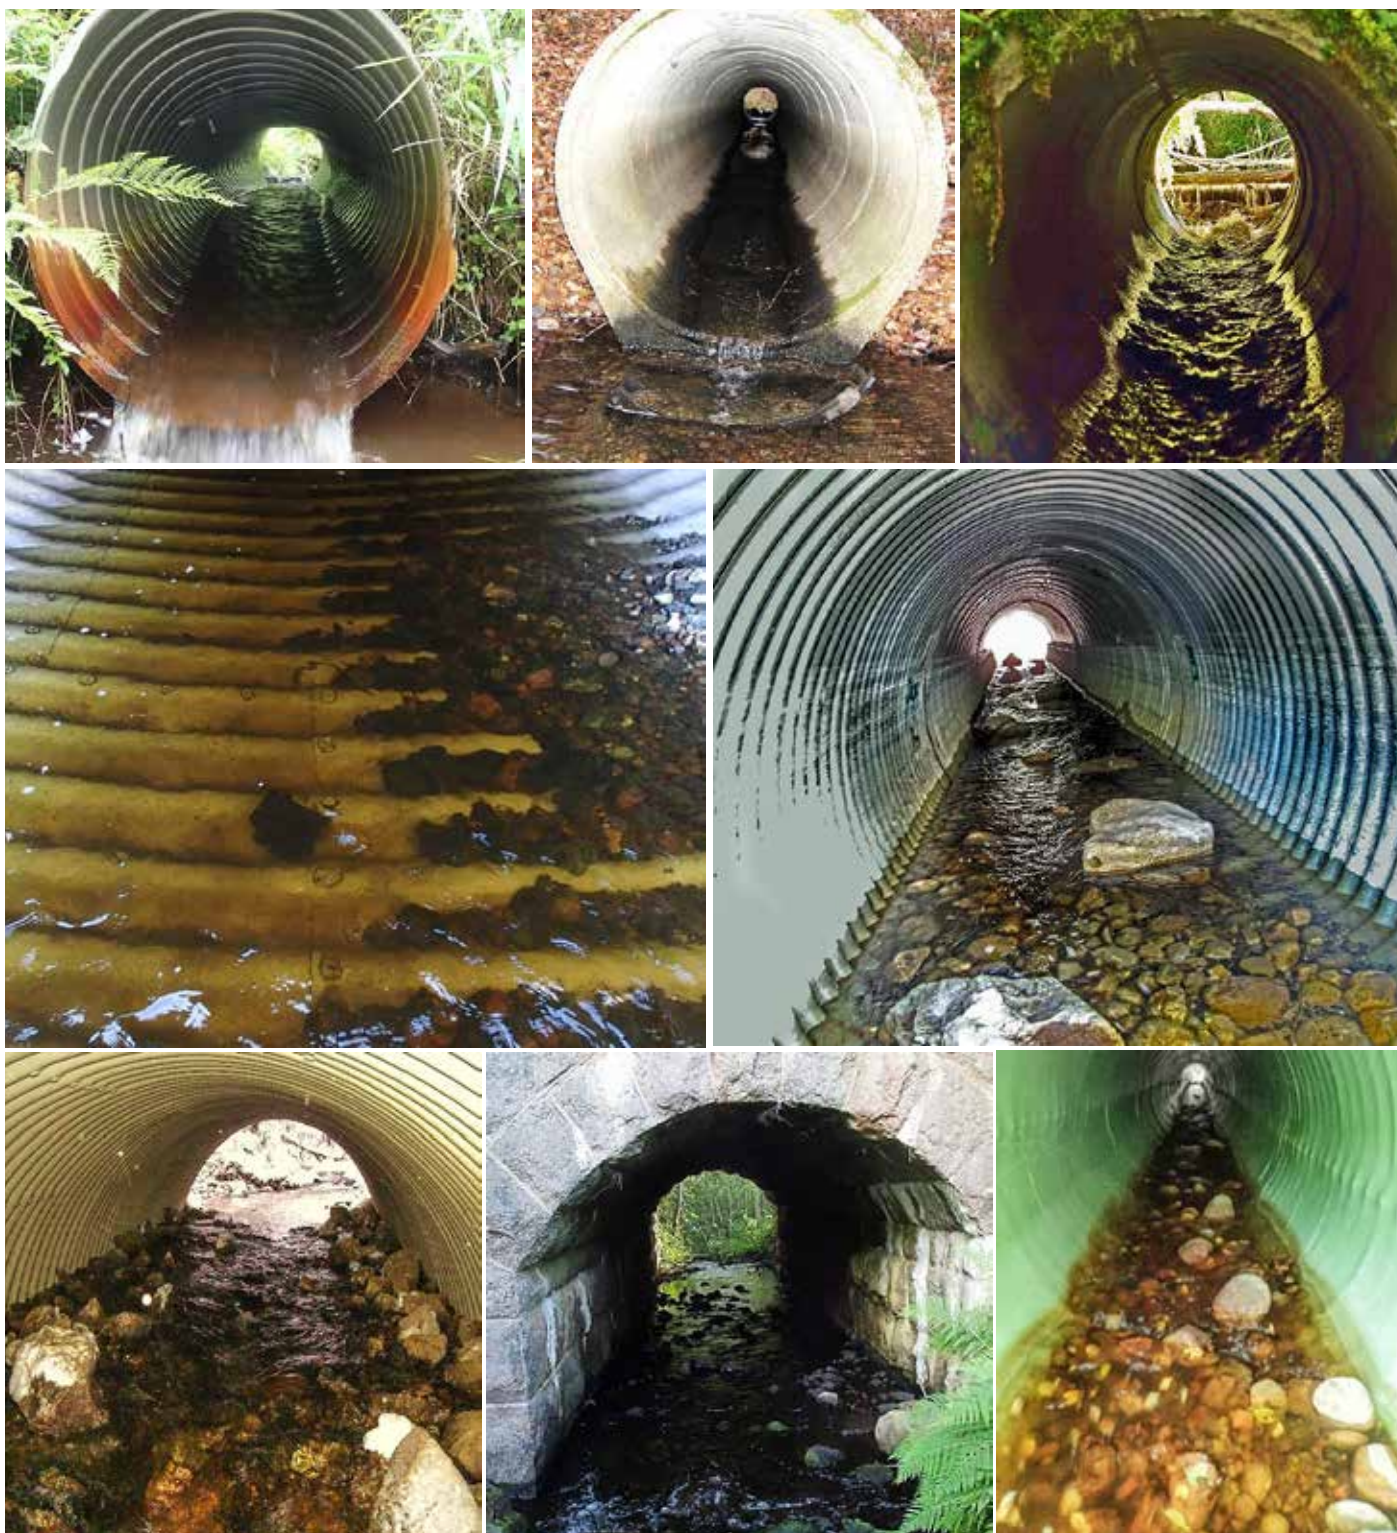
Kuva 68. Suomalaisten umpirumpujen suurimpia ongelmia ovat suuri kaltevuus ja pohjamateriaalin puuttuminen (yläkuvat). Teräsrumpujen aallotus (kesvas) auttaa ylävirtaan vaeltavaa vesieläintä vain alhaisissa virtausnopeuksissa. Sen kasvaessa veden pyörteisyys lisääntyy, jolloin sekä vesieläimet että pohjamateriaali huuhtoutuvat helposti ulos. Ympäristöllisesti paras ratkaisu on kattaa umpirummun pohja kauttaaltaan paikallisella pohja-aineksella (kesoik, alaoik) tai käyttää avopohjaratkaisuja (alaoik, alakes).
