Koulu- ja linja-autokuljetusten tasoristeysturvallisuus

HAAPAMÄEN ALUE

Liikenneviraston tutkimuksia ja selvityksiä 38/2015

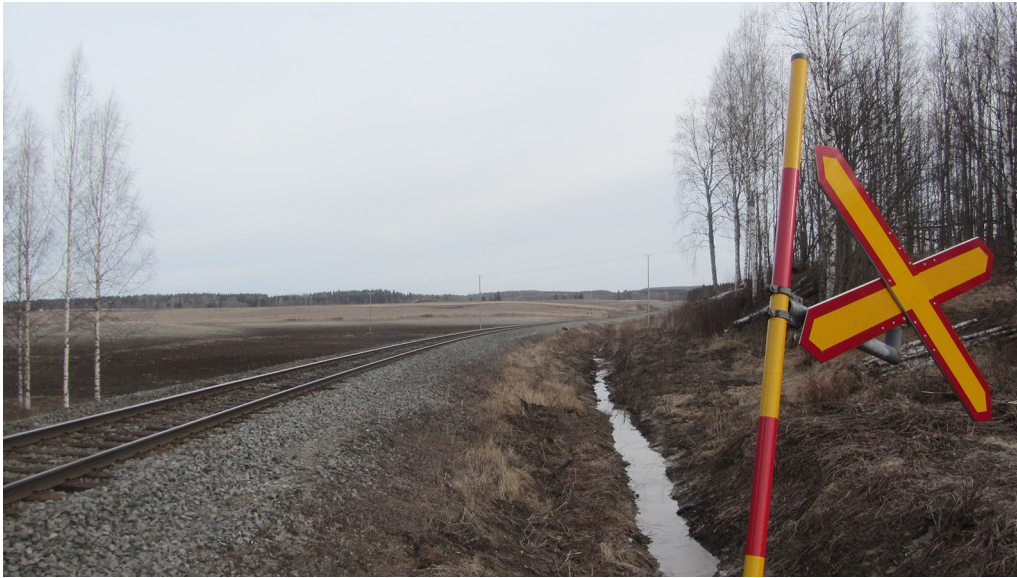
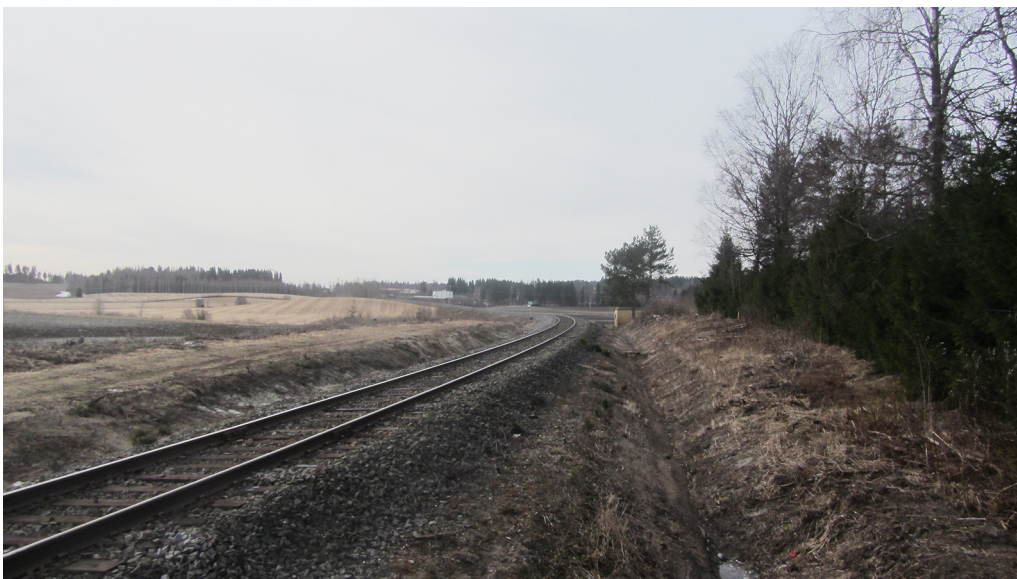
2. Voitiila (K), Orivesi

Voitiilan tasoristeys sijaitsee Voitiila-nimisellä maantiellä (tienumero 14283) Orivedellä. Tasoristeys on varustettu puolipuumilaitoksella ja siitä kulkee noin seitsemän koulukuljetusta päivittäin. Tasoristeyksessä ei ole suurempia puutteita. Tie ylittää radan hie- man jyrkässä kulmassa, mikä saattaa vaikeuttaa radan suuntaan katsomista. Tämän li- säksi odotustasanteiden päällyste on huonossa kunnossa ja se pitäisi uusia piakkoin. Tasoristeyksestä ajava koulukuljetusyrittäjä ei pitänyt tasoristeystä vaarallisena.

- Odotustasanteiden kunnostus (ELY)

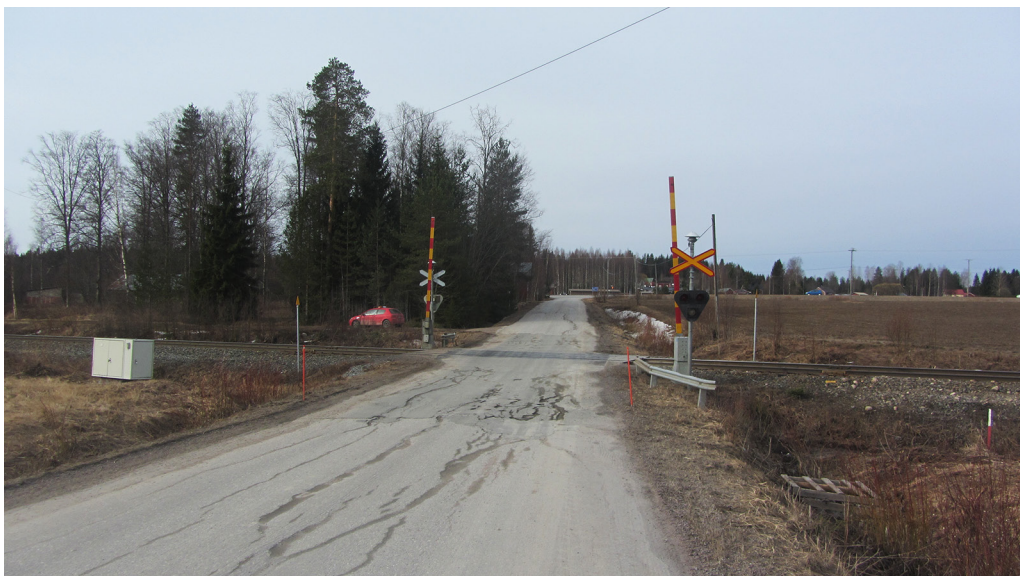
Epävirallinen ylityspaikka, Hirsilä, Orivesi

Tutkimuksen aikana selvisi Oriveden Hirsilän kylästä epävirallinen ylityspaikka, mitä koululaiset käyttävät paljon koulumatkallaan. Ylityspaikka sijaitsee Hirsiläntien ja Korpitien välissä. Ylityspaikalla on sijainnut aikaisemmin Hirsilän seisake, minkä takia paikalla ei ole oja estämässä radan ylitystä. Näkemät lännestä oikealle jäävät lyhyiksi radan mutkan takia.

- Koululaisille ja heidän vanhemmilleen suunnattu tiedotus, jossa kerrotaan ylityspaikan vaarallisuudesta ja että kyseisen ylityspaikan käyttö on ehdottomasti kielletty (Kunta)

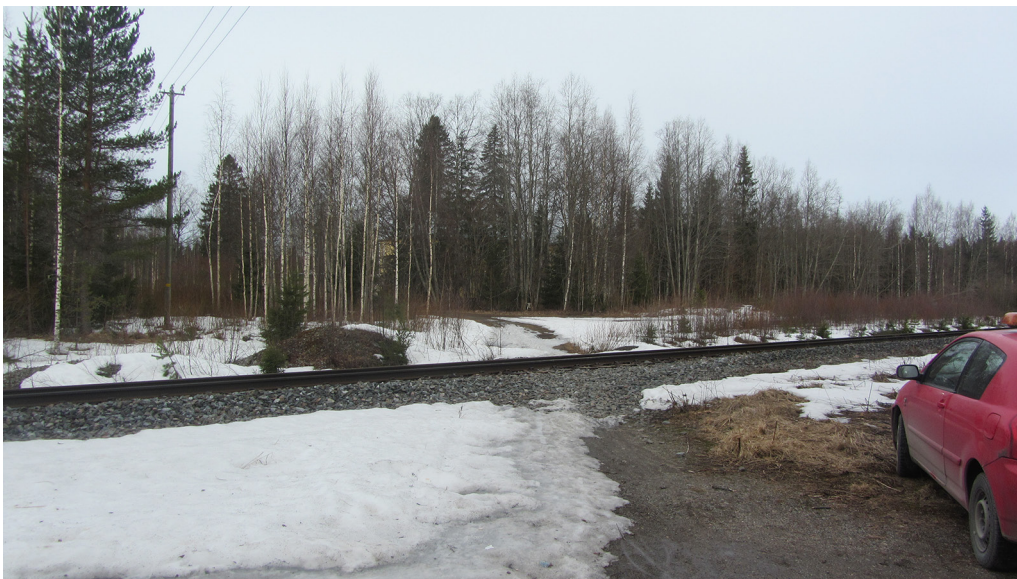
3. Poikkikatu (K), Juupajoki

Poikkikadun tasoristeys sijaitsee katuverkolla Korkeakosken taajamassa Juupajoella. Tasoristeys sijaitsee aivan Juupajoen seisakkeen tuntumassa. Tasoristeuksen yli ei tällä hetkellä mene kuljetuksia, mutta tasoristeystä on käytetty kuljetuksiin aiemmin. Tasoristeys on varustettu puolipuumilaitoksella eikä siinä ole suuria puutteita. Seisakkeen odotuskatos heikentää näkemiä idästä vasemmalle. Poikkikadulla oleva kävely- ja pyörätie laoppuu tasoristeykseen. Tasoristeyksestä aiemmin ajanut koulukuljetusyrittäjä ei pitänyt tasoristeystä vaarallisena.

- Kävely- ja pyörätien jatkaminen tasoristeuksen yli (Kunta, Liikennevirasto)

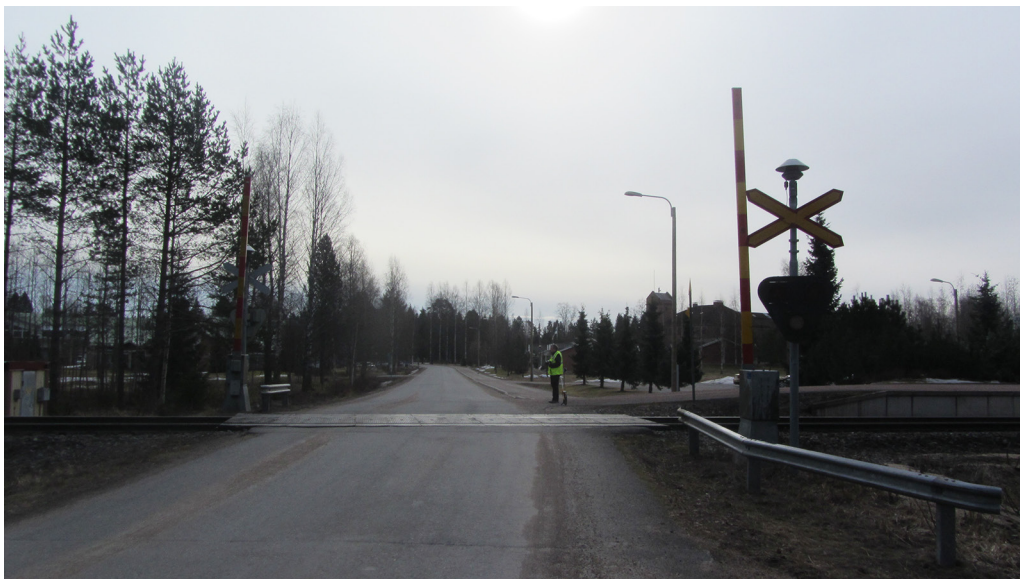
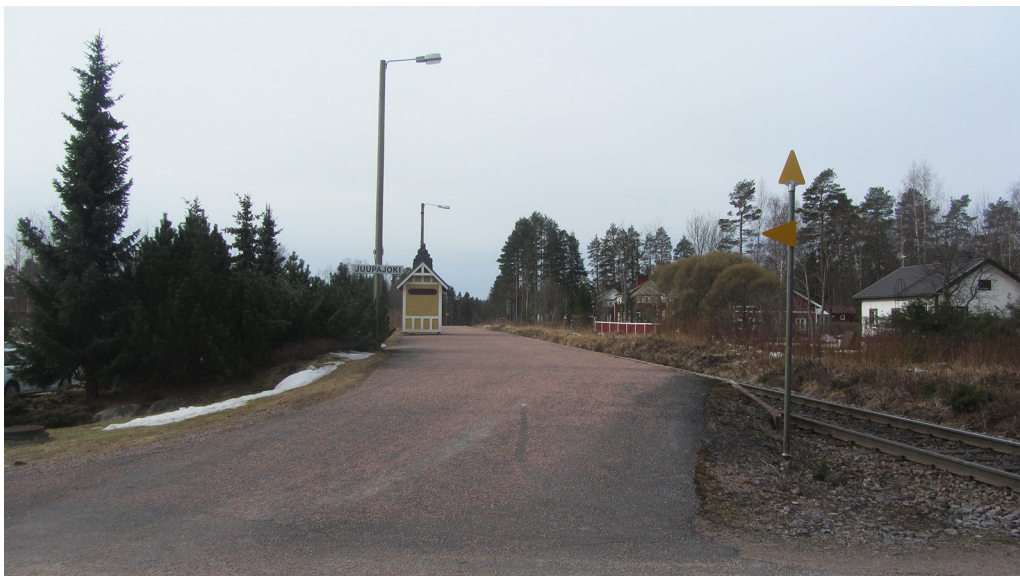
4. Korkeakoski (K, L), Juupajoki

Korkeakosken tasoristeys sijaitsee Korkeakosken taajaman tuntumassa Asemantiellä. Asemantie on maantie (3413) ja sitä pitkin kulkee kymmenen koulukuljetusta ja kaksi linja-autokuljetusta päivittäin. Tasoristeys on varustettu puolipuomilaitoksella. Tasoristeys sijaitsee mutkan jälkeen lännestä tultaessa, minkä takia tasoristeys tulee näkyviin vasta noin 50 metriä ennen rataa. Radanvarren pajukkoa raivaamalla tasoristeys saataisiin näkymään pidemmälle. Asemantiellä oleva kävely- ja pyörätie päättyy tasoristeykseen, mutta sen jatkaminen tasoristeyksen yli ei välttämättä ole mahdollista ratapihan vaihteiden takia. Lännestä vasemmalle häittää näkemiä ratapihan vanha lastauslaituri. Osa tasoristeysmerkeistä on huonokuntoisia.

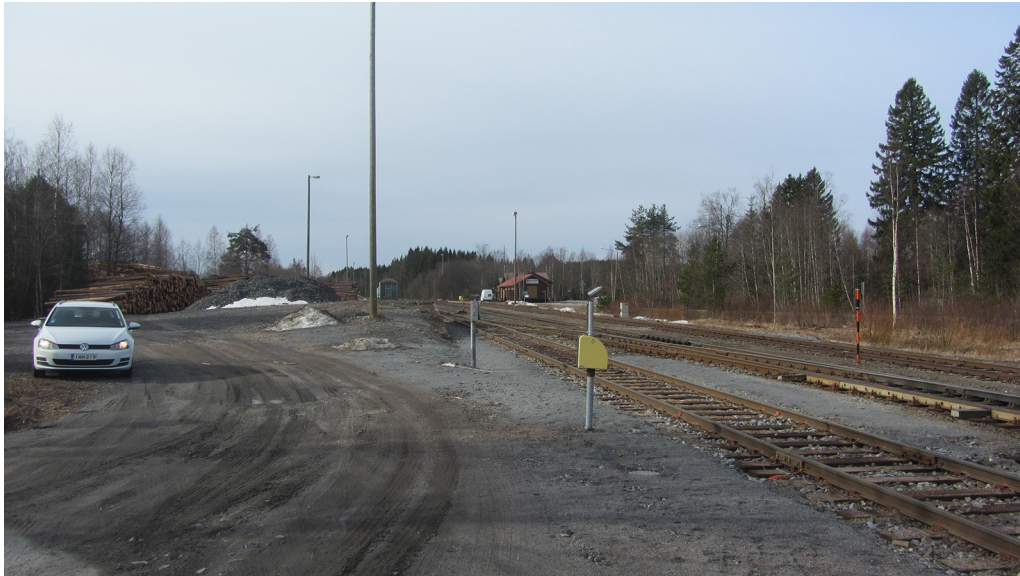
5. Pirttikangas (K, L), Juupajoki

Pirttikankaan tasoristeys sijaitsee Pirttikankaantiellä Juupajoella. Pirttikankaantie on maantie (14297) ja sitä pitkin kulkee neljä linja-autovuoroa sekä kahdesta neljään koulu-kuljetusta päivittäin. Tasoristeys on varustettu puolipuumilaitoksella. Tasoristeyksessä ei ole suuria puutteita. Länneestä tultaessa tasoristeysmerkki jää hieman tienvarren pihakuusen taakse piiloon minkä lisäksi osa tasoristeysmerkeistä on huonokuntoisia. Tasoristeystä ei pidetty vaarallisena.

- Tien nopeusrajoituksen laskeminen nopeuteen 60 km/h (ELY)
- Huonokuntoisten tasoristeysmerkkien vaihtaminen (Liikennevirasto)
- Toisen tasoristeysmerkin lisääminen tien vasemmalle puolelle länneestä tultaessa (Liikennevirasto)

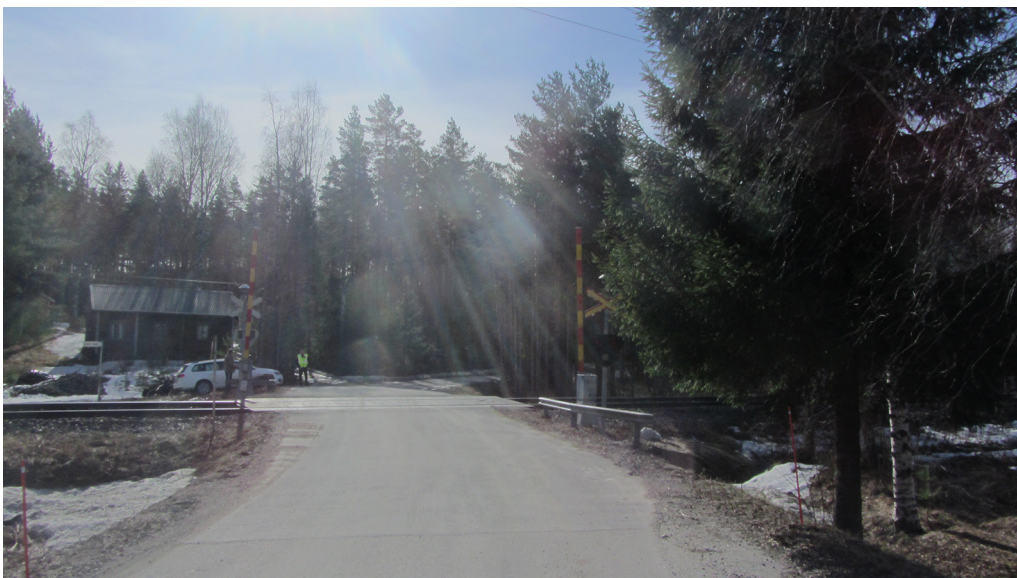
6. Lyly (K, L), Juupajoki

Lylyn tasoristeys sijaitsee Juupajoella Lylyntiellä. Lylyntie on maantie (3422) ja sitä pitkin kulkee neljä linja-autovuoroa sekä kahdesta neljään koulukuljetusta päivittäin. Tasoristeys on varustettu puolipuomilaitoksella. Tasoristeyksessä ei ole juurikaan puutteita eikä sitä pidetty vaarallisena.

- Ei toimenpidesuosituksia

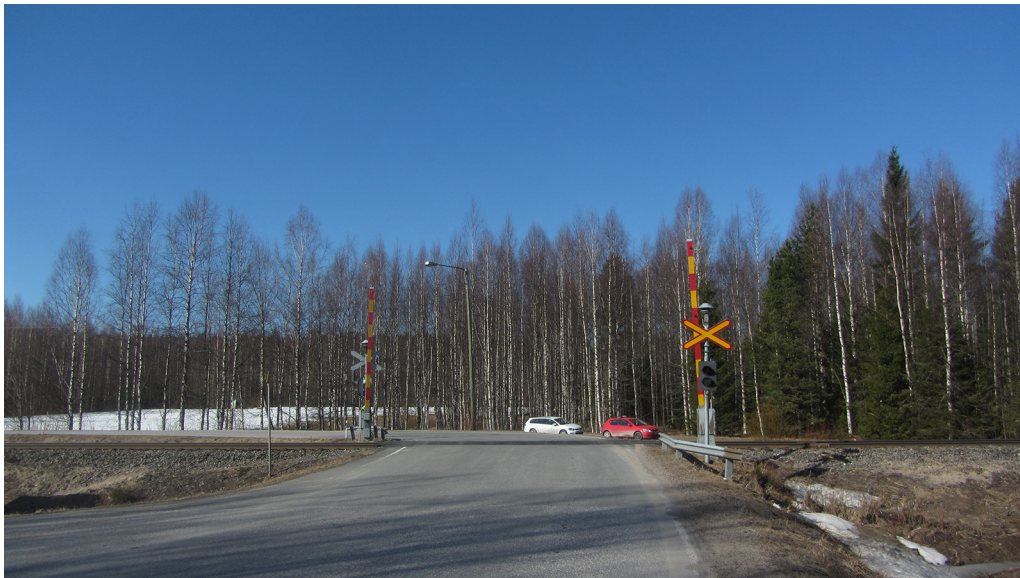
7. Pynnönen (K), Mänttä-Vilppula

Pynnösen tasoristeys sijaitsee Pynnösentiellä Mänttä-Vilppulassa. Pynnösentie on yksityistie ja sitä pitkin kulkee muutama koulukuljetus päivittäin. Tasoristeyksessä ei ole varoituslaitetta. Koska tasoristeys sijaitsee päättyvällä tiellä, ei tasoristeystä voida kiertää eikä ylitysten määrä vähentää.

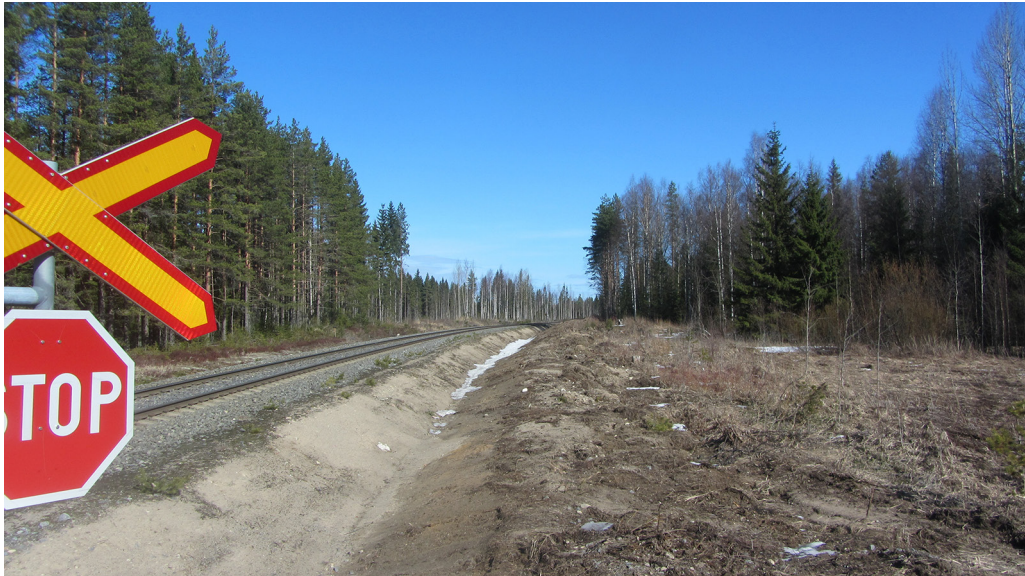
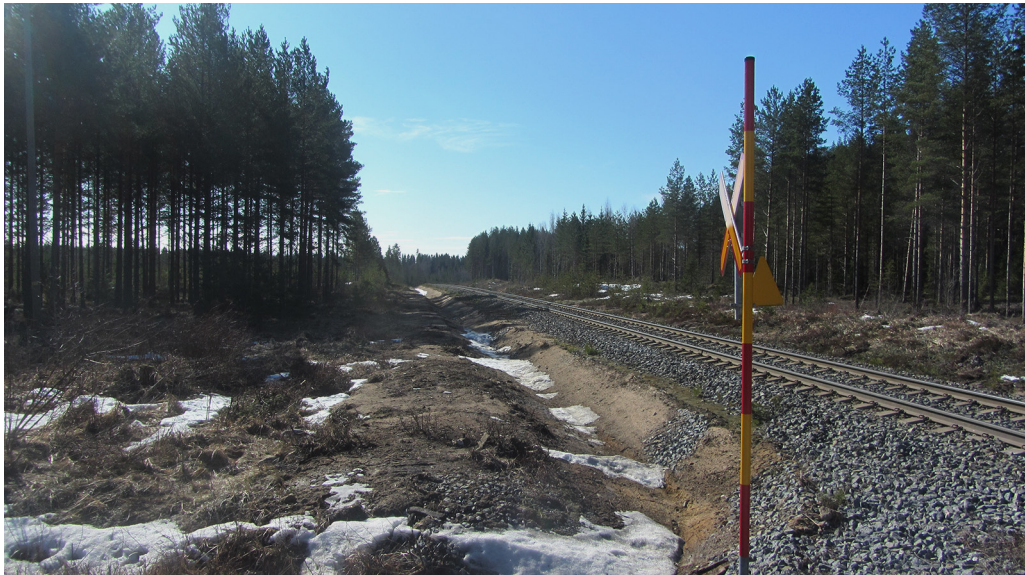
9. Kulmala (K), Mänttä-Vilppula

Kulmalan tasoristeys sijaitsee Kitusuonttiellä Mänttä-Vilppulassa. Kitusuontie on yksityistie ja sitä pitkin kulkee neljä koulukuljetusta päivittäin. Tasoristeyksessä ei ole varoituslaitetta. Kitusuontietä pitkin on läpiajolyhteys tieltä 348 tielle 347 sekä Vilppulan keskustaan. Koulukuljetukset on mahdollista hoitaa erikseen radan itä- ja länsipuolelle, mutta tällöin radan länsipuolen kuljetus joutuu ylittämään varoituslaitteettoman tasoristeuksen joko Linjalantiellä tai Heinämäentiellä. Siksi koulukuljetusten poistamisesta Kulmalan tasoristeuksesta ei ole hyötyä, ennen kuin joko Heinämäentien tai Linjalantien tasoristeystä on parannettu.

- Koulukuljetusreittien suunnittelu siten, että radan itäpuoli ajetaan omana kuljetuksenaan ja radan länsipuoli omanaan (Kunta)

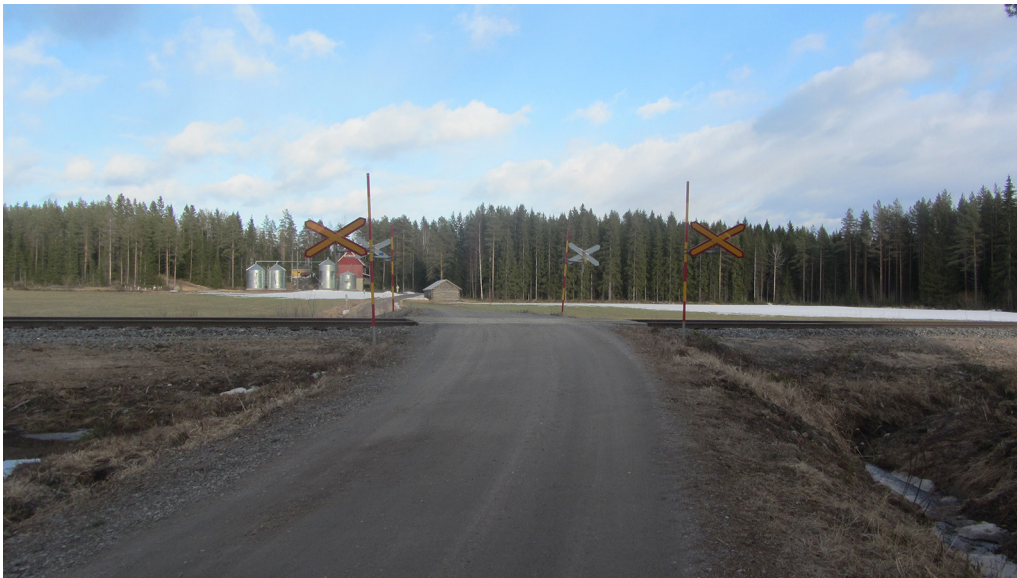
11. Heinämäentie (K), Mänttä-Vilppula

Heinämäentien tasoristeys sijaitsee yksityistiellä lähellä Vilppulan keskustaa Mänttä-Vilppulassa. Tasoristeuksen ylittää noin neljä koulukuljetusta päivittäin. Tasoristeyksessä ei ole varoituslaitetta. Tasoristeys on mahdollista kiertää Kangasjärven varoituslaitteella varustetun tasoristeuksen kautta. Tällöin noin 200 metrin tieosuus Teollisuustien ja Kangasjärvenpolun välillä pitäisi kunnostaa ajokelpoiseksi.

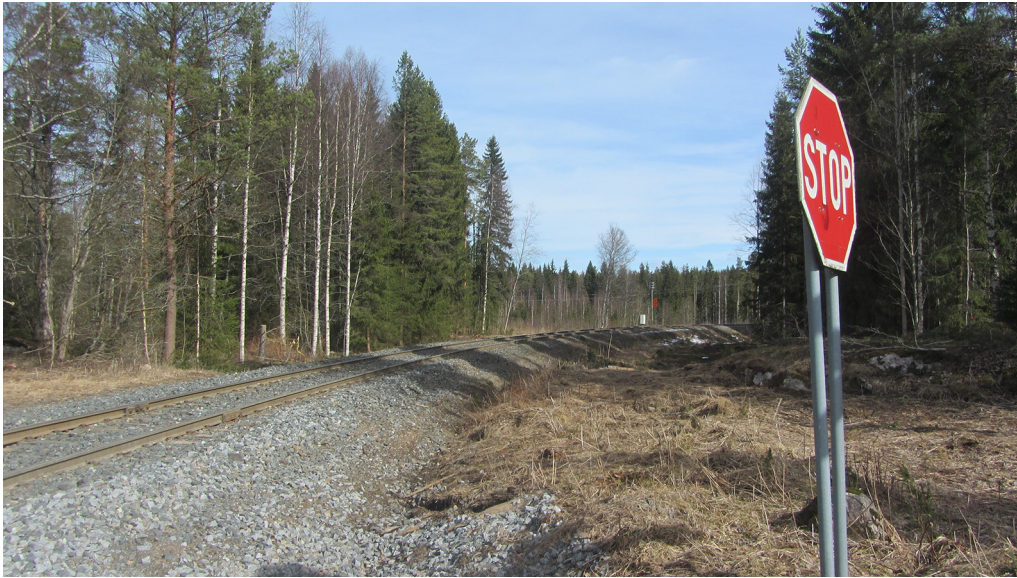
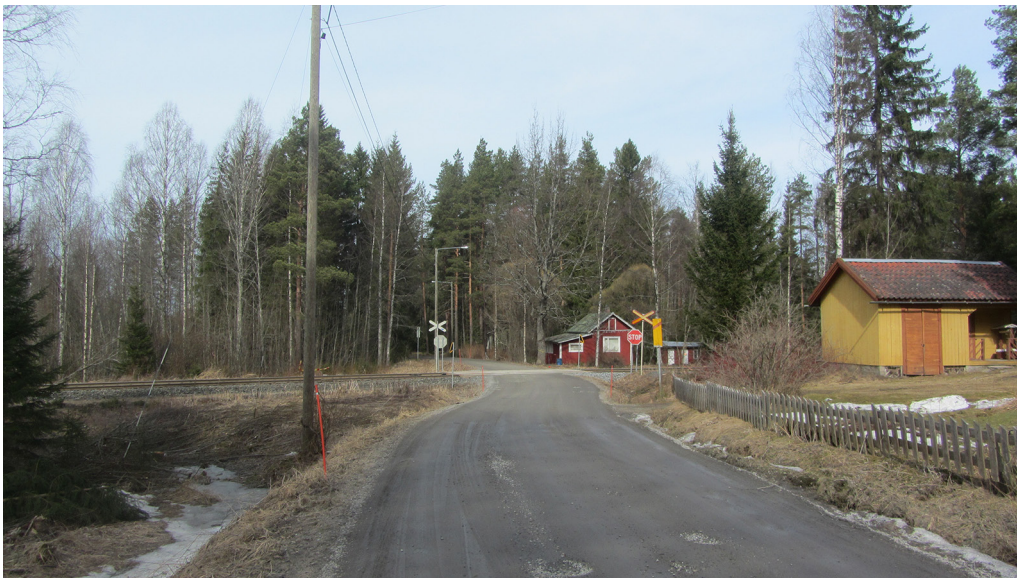
12. Linjalantie (K), Mänttä-Vilppula

Linjalantien tasoristeys sijaitsee yksityistiellä Mänttä-Vilppulassa. Tasoristeuksen ylittää noin kolme koulukuljetusta päivittäin. Tasoristeyksessä ei ole varoituslaitetta. Tasoristeuksen kautta on läpiajomahdollisuus tieltä 347 tiellä 348 Kulmalan tasoristeuksen kautta. Tasoristeuksen käyttöä koulukuljetuksiin ei kuitenkaan voida lopettaa, koska korvaavat reititkin kulkevat varoituslaitteettomien tasoristeysten kautta tai pidentävät koulukuljetusreittiä merkittävästi. Tasoristeys olisi mahdollista poistaa rakentamalla korvaava tieyhteys Linjalantieltä Mettisuontielle. Uutta tietä tarvittaisiin noin 260 m.

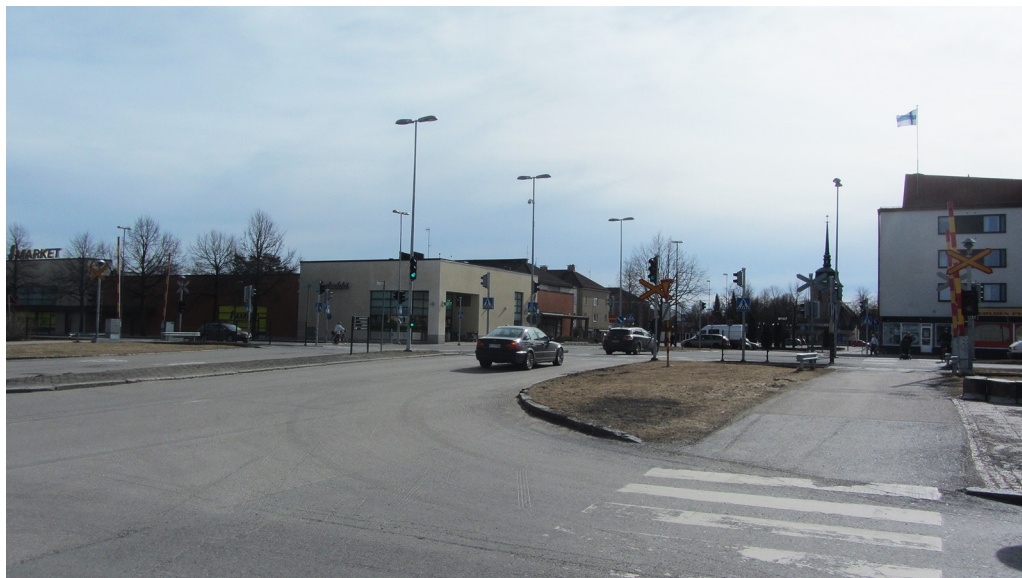
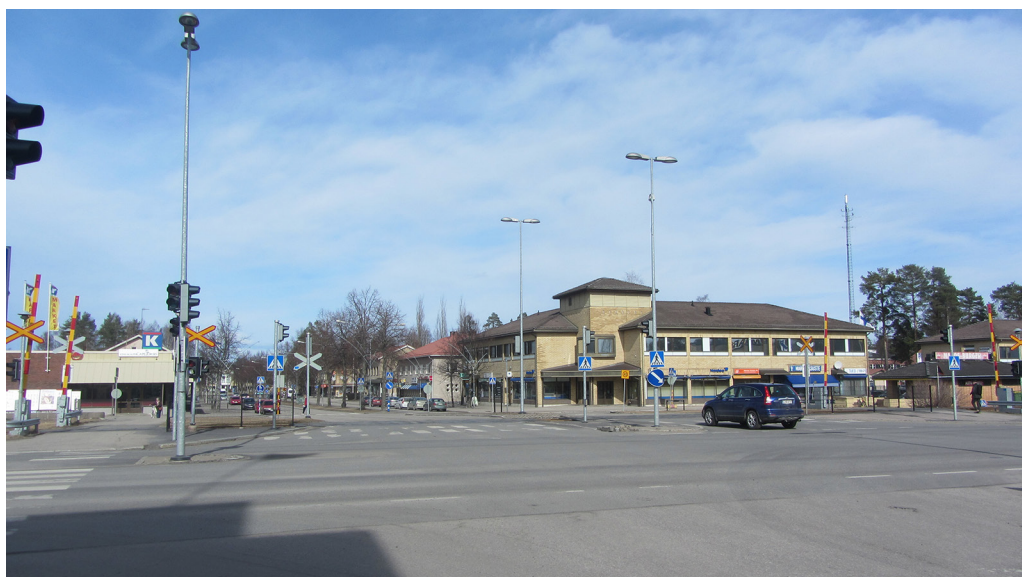
17. Valtatie (K, L), Mänttä-Vilppula

Valtatien tasoristeys sijaitsee maanteillä 347 lähellä Mäntän keskustaa. Tasoristeys on Mäntän paperitehtaalle menevällä pistoraiteella ja se on varustettu puolipuumilaitoksella. Valtatien tasoristeuksen ylittää päivittäin yli kymmenen koulukuljetusta sekä saman verran linja-autovuoroja. Tasoristeyksessä on erittäin vilkas ajoneuvoliikenne KVL:n ollessa noin 2000.

- Savosenmäen koululle päättyvät kuljetukset Mäntän keskustan suunnasta siirretään reitille Valtatie–Pirttilahdenkatu–Savosenkatu (Kunta)
- Suojatien siirtäminen tasoristeyksen vierestä Rinnepolun liittymään (Kunta)
- Santalankadun liittymäjärjestelyn selkeyttäminen (Kunta)

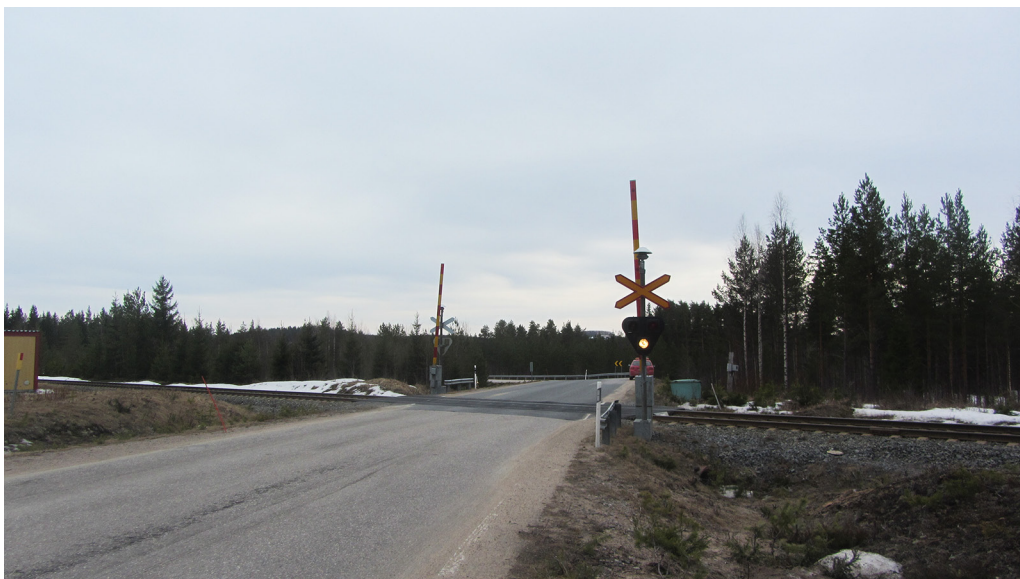
22. Salonen (K), Keuruu

Salosen tasoristeys sijaitsee Mäkikyläntiellä Keuruulla. Mäkikyläntie on yksityistie ja sitä pitkin kulkee kaksi koulukuljetusta päivittäin. Tasoristeyksessä ei ole varoituslaitetta. Vaikka tasoristeyksestä on läpiajoyhteys, ei koulukuljetusreittejä voida siirtää tasoristeyksestä pois ilman, että koulukuljetusreitti pidentyy merkittävästi.

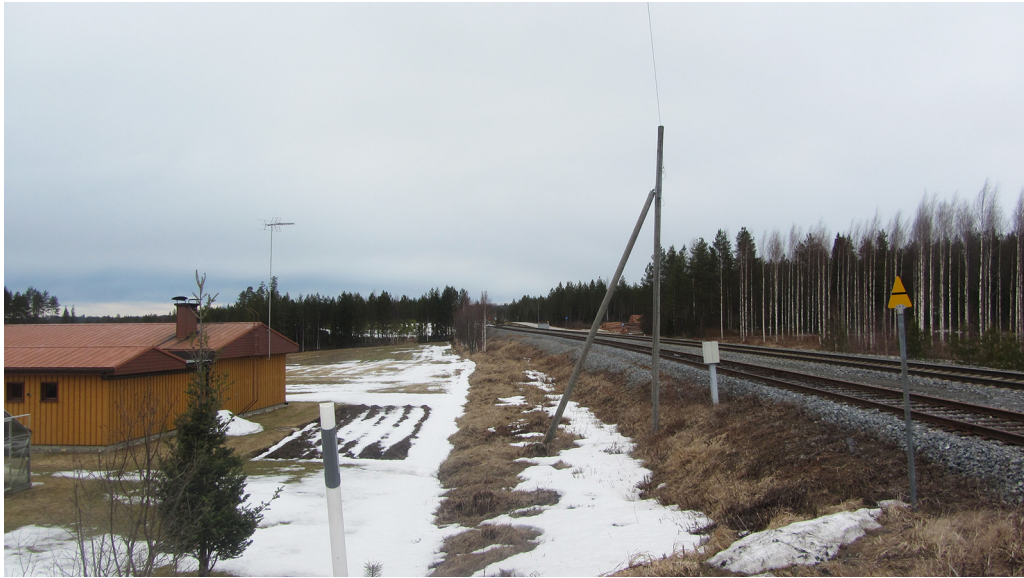
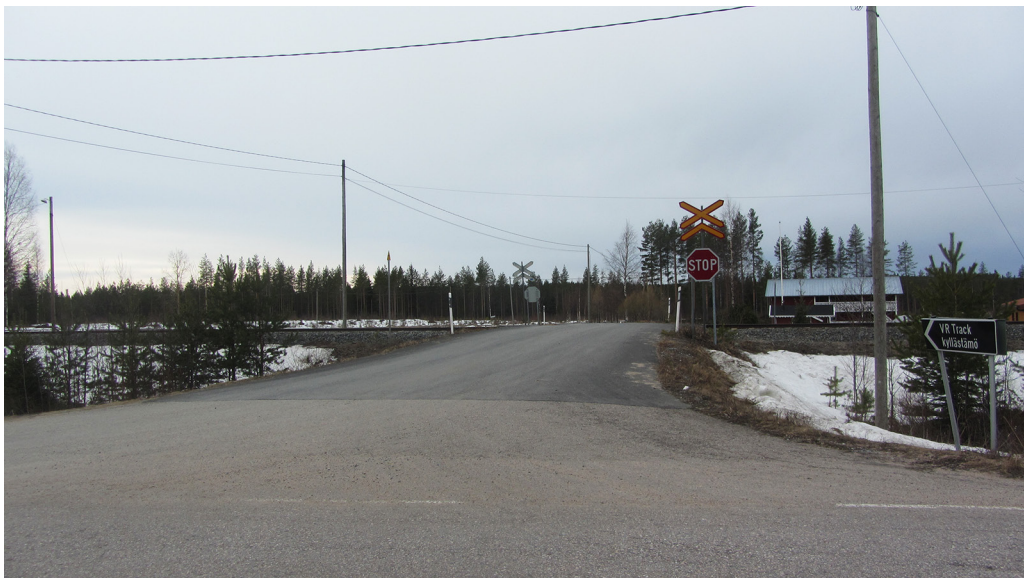
23. Valkeiskangas (K, L), Keuruu

Valkeiskankaan tasoristeys sijaitsee Koipikankaantiellä Keuruulla. Koipikankaantie on maantie (6007) ja sitä pitkin kulkee neljä koulukuljetusta ja kaksi linja-autovuoroa päivittäin. Tasoristeys on varustettu puolipuumilaitoksella eikä siinä ole suurempia puutteita. Tie ylittää radan jyrkässä kulmassa, mikä vaikeuttaa radan suuntaan katsomista varsinkin isoista autoista. Tasoristeys sijaitsee mutkan jälkeen kummastakin suunnasta tultaessa. Tasoristeuksesta ajava koulukuljetusyrittäjä ei pitänyt tasoristeystä vaarallisena.

- Tien nopeusrajoituksen laskeminen nopeuteen 60 km/h tasoristeuksen kohdalla (ELY)

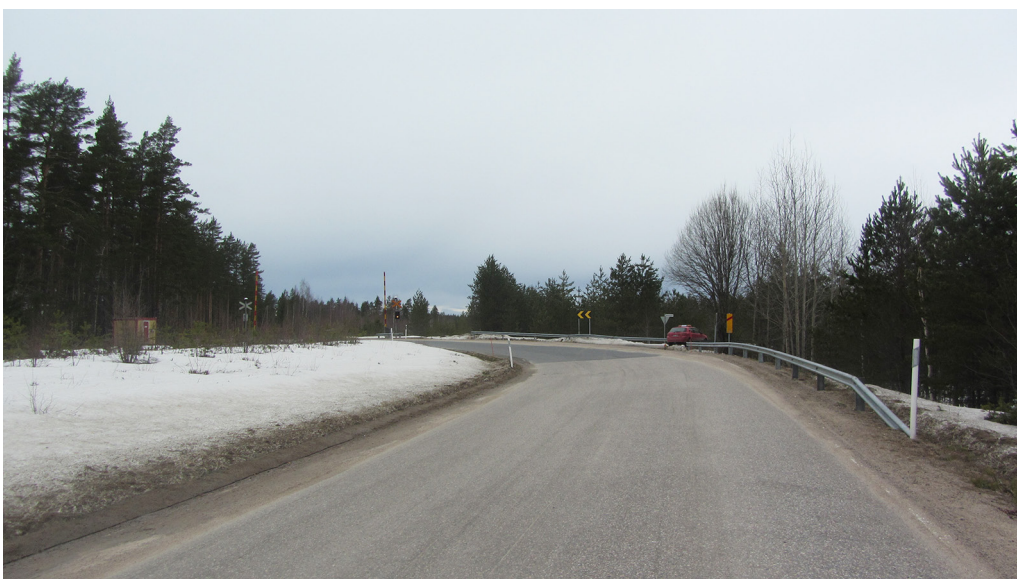
24. Laitala (K), Keuruu

Laitalan tasoristeys sijaitsee Simsiöntiellä Keuruulla. Simsiöntie on maantie (6211) ja sitä pitkin kulkee noin viisi koulukuljetusta päivittäin. Tasoristeys on varustettu puoli-
lipuomilaitoksella ja se ylittää Pihlajaveden ratapihan. Tasoristeysmerkit ovat huonossa kunnossa minkä lisäksi tasoristeyksen kansi on melko huonossa kunnossa. Tasoristeyksestä ajava koulukuljetusyrittäjä ei pitänyt tasoristeystä vaarallisena.

- Tasoristeyskannen uusiminen (Liikennevirasto)

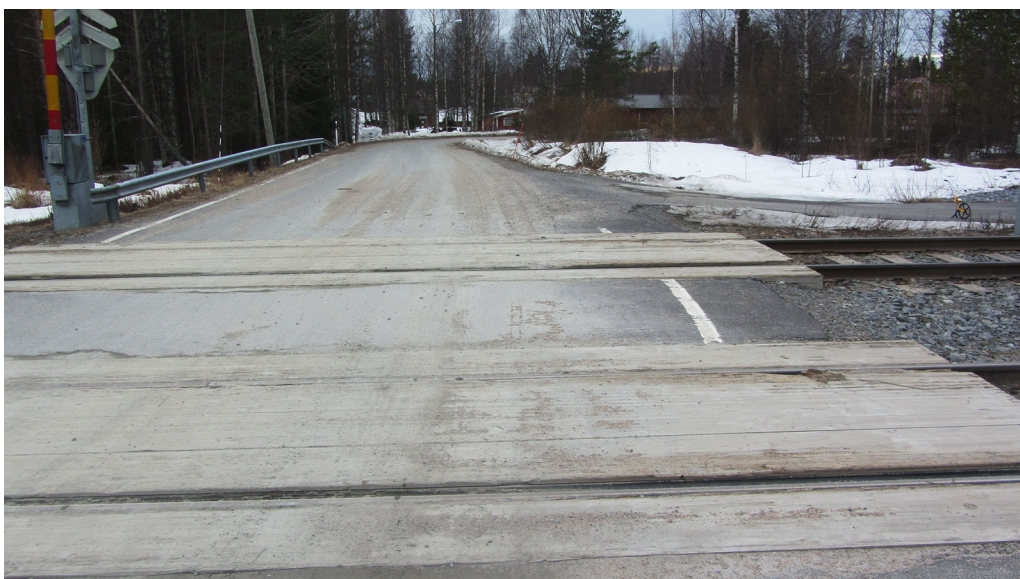
25. Kömi (K), Keuruu

Kömin tasoristeys sijaitsee Koivumäentiellä Keuruulla. Koivumäentie on yksityistie ja sitä pitkin kulkee noin viisi koulukuljetusta päivittäin. Kömin tasoristeyksessä ei ole varoituslaitetta. Vaikka tasoristeuksen kautta on läpiajolyhteys, ei koulukuljetusreittejä voida siirtää tasoristeuksesta pois ilman, että koulukuljetusreitti pidentyy merkittävästi.

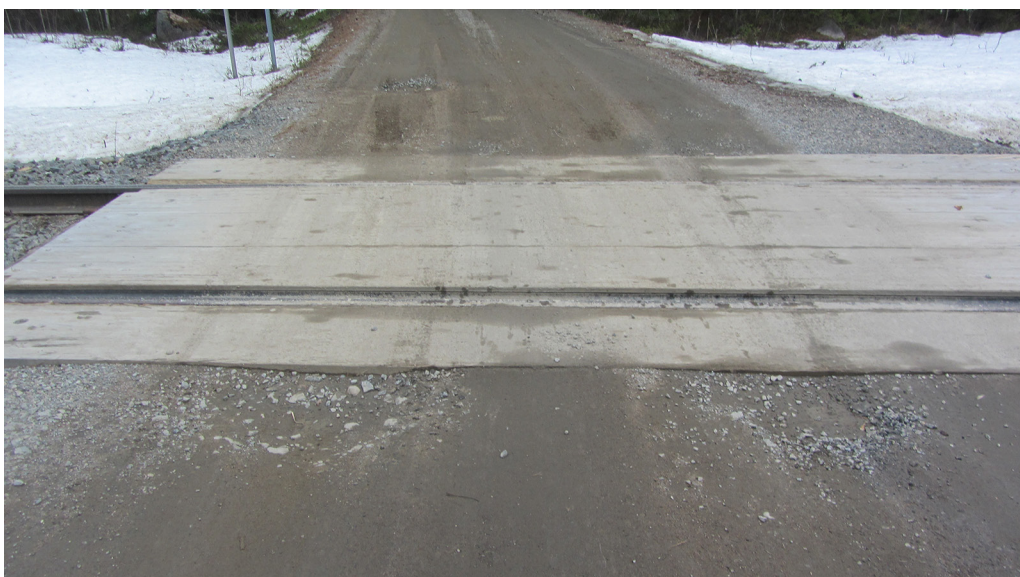
26. Valkeajärvi (K), Keuruu

Valkeajärven tasoristeys sijaitsee Valkeajärventiellä Keuruulla. Valkeajärventie on maantie (6212) ja sitä pitkin kulkee noin viisi koulukuljetusta päivittäin. Tasoristeys on varustettu puolipuumilaitoksella eikä siinä ole suuria puutteita. Tie nousee jonkin verran tasoristeyskseen kummastakin suunnasta. Lisäksi tasoristeysmerkit ovat huonossa kunnossa. Tasoristeyskseen ajava koulukuljetusyrittäjä ei pitänyt tasoristeystä vaarallisena.
