SELVITYS AURASLUMEN LIIKENNEMERKEILLE  
JA OPASTETAULUILLE AIHEUTTAMISTA VAURIOISTA

TIE- JA VESIRAKENNUSHALLITUS  
KÄYTTÖOSASTO, LIIKENNETOIMISTO  
VIATEK OY

TVH 742004

HELSINKI 03.11.1978

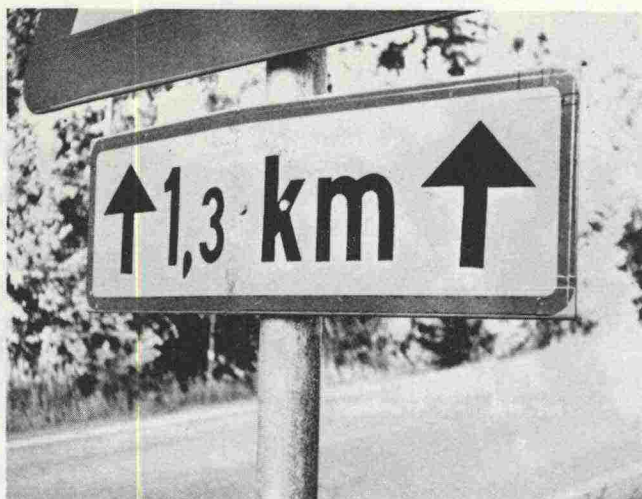
Kuva 2.16 Aivan uusi lisäkilpi vääntynyt

Liikennemerkkeihin liittyvät pelkällä reunakanttauksella varustetut lisäkilvet ovat osoittautuneet heikoiksi. Vahvemman materiaalin (esim. vaneri tai alumiiniprofiili) käyttö lisäkilvissä on perusteltua. Yleisesti ottaen voidaan todeta, että erillisten lisäkilpien käyttöä olisi vältettävä. Ne olisi syytä liittää mieluummin kiinteästi varsinaiseen tauluun. Erilliset tienumerokilvet olisi syytä myös tehdä vahvasta materiaalista.

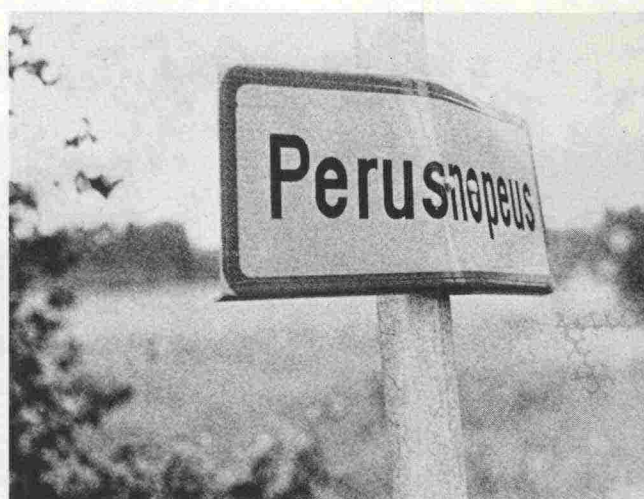
Kuva 2.17 Pahoin vaurioitunut lisäkilpi

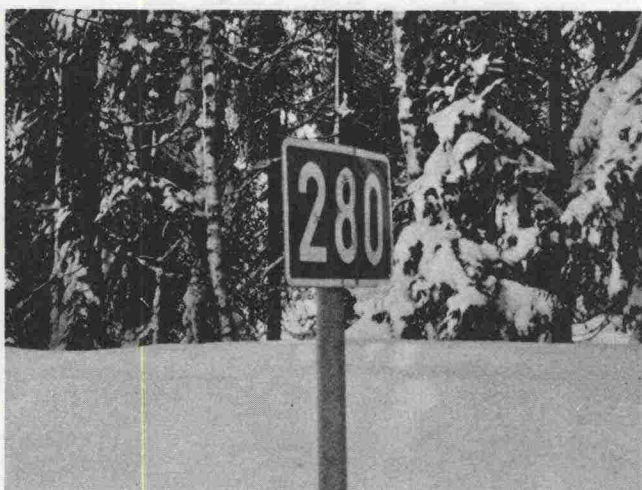
Kuva 2.18 Alumiininen tienumerokilpi vaurioitunut

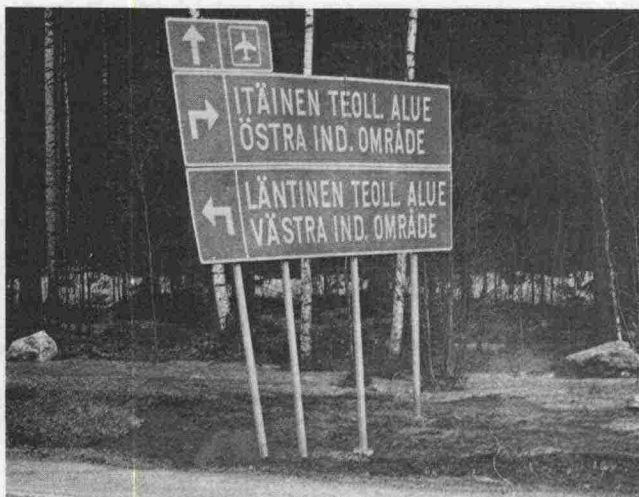
Kuva 2.22 Heikkorakenteinen ja liian lähelle (1.5 m) tien reunaa sijoitettu opastetaulu on pahoin vaurioitunut

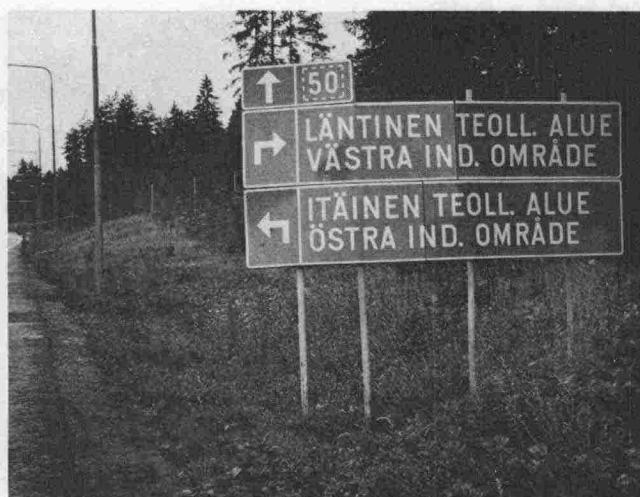
Kuva 2.23 Reunimmainen tuki liian kaukana taulun ulkoreunasta. Taulun reuna vääntynyt.

Aurauslumi rasittaa yleensä isoa opastetaulua epätasaisesti ts. taulun tienpuoleinen reuna joutuu usein suuremman rasituksen kohteeksi, kuin muu osa taulusta. Näin ollen tämä osa on tehtävä muuta taulua vahvemmaksi. Tämä edellyttää esim. ylimääräisiä pystytukia tienpuoleisen reunan osalle tai/ja suuremman jäykkyyden järjestämistä poikittaistukien avulla.

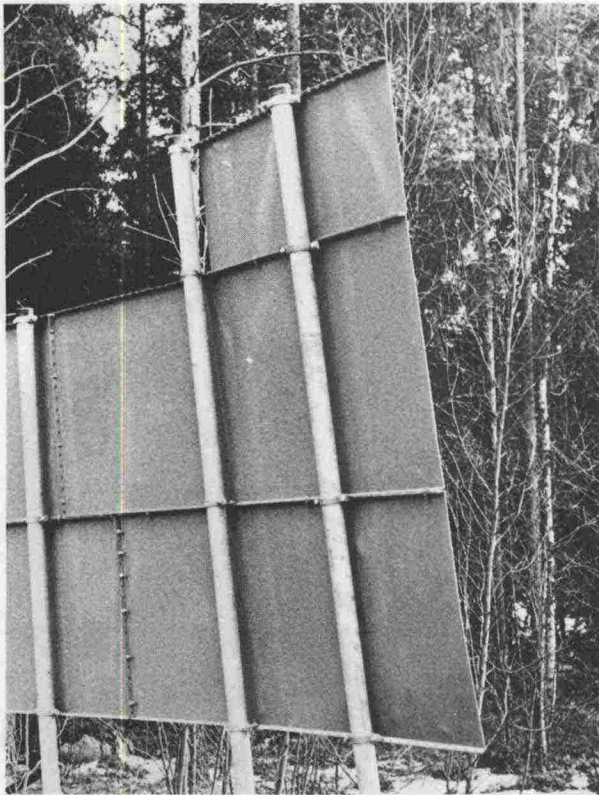
Kuva 2.28 Vaurioitunut opastetaulu 1.5 m tien reunasta. Vino- ja poikkituet puuttuvat. Tien puoleinen pystytuki liian kaukana taulun reunasta.

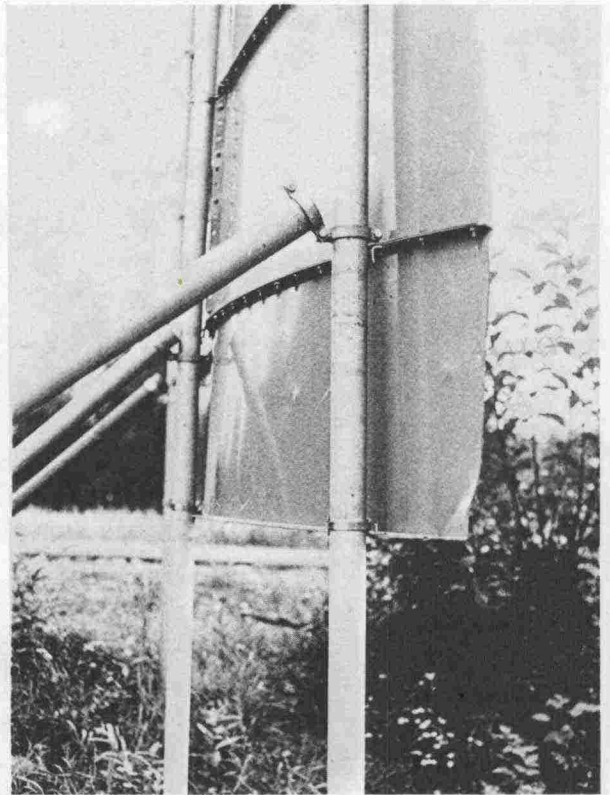
Kuva 2.29 Iso opastetaulu liian lähellä (2.2 m). Poikkituet puuttuvat. Taulu pahoin vaurioitunut.

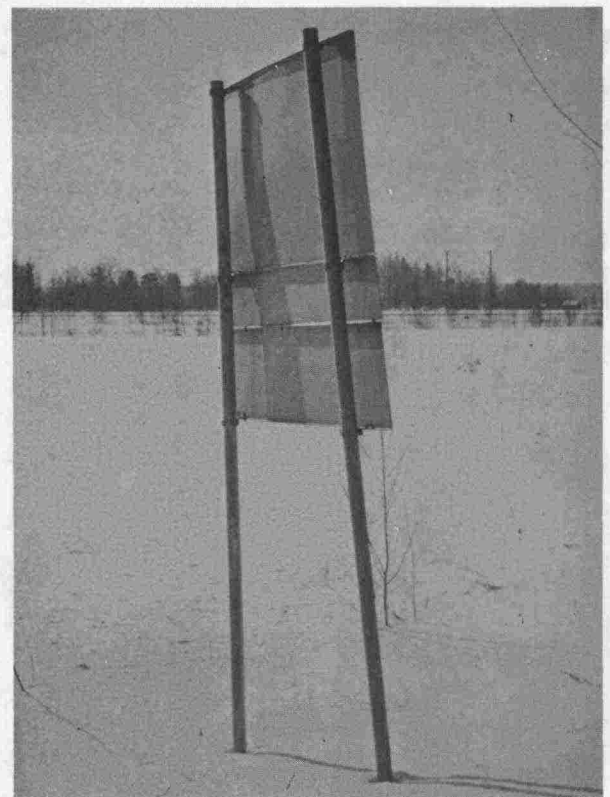
Kuva 2.31 Vinotuet olisivat olleet tarpeen

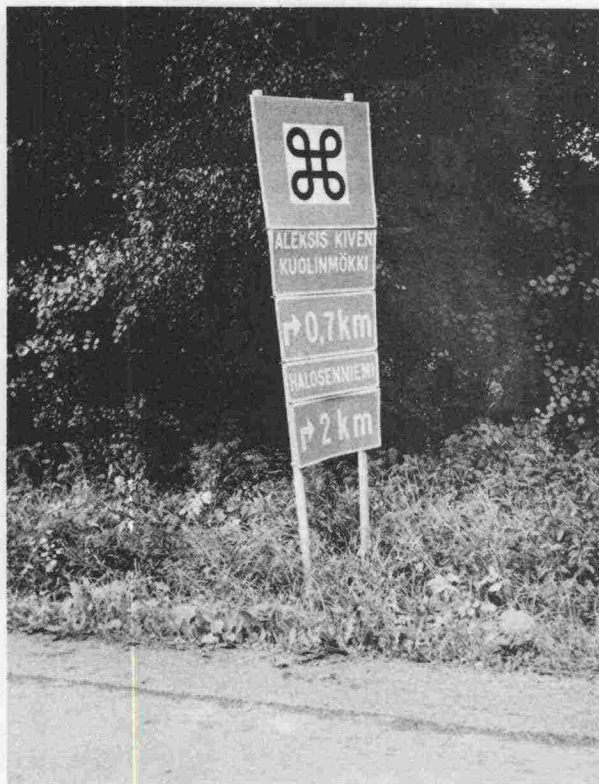
Kuva 2.32 Heikko opastetaulu vaurioitunut. Etäisyys tien reunasta 2 m.

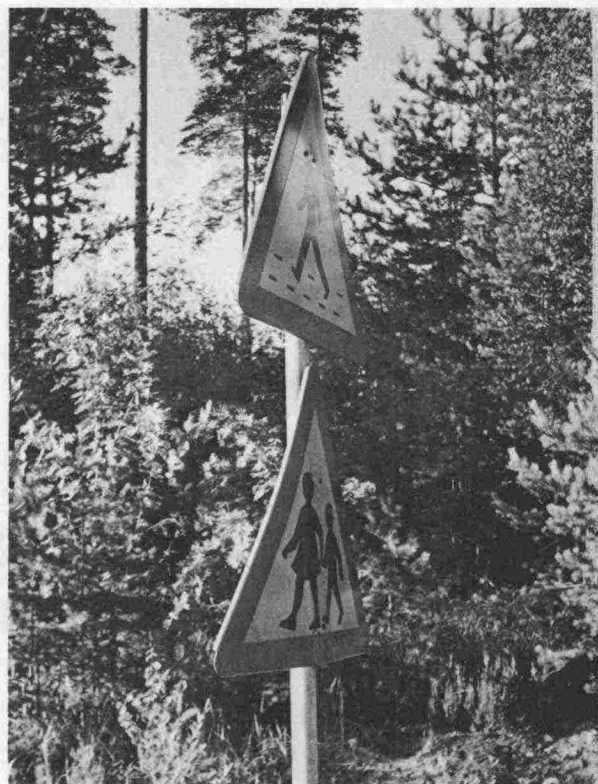
Kuva 2.33 Ylimmäinen merkki pysynyt ehjänä. Alimmainen taittunut. Etäisyys 2.4 m ja alareunan korkeus 1.3 m.

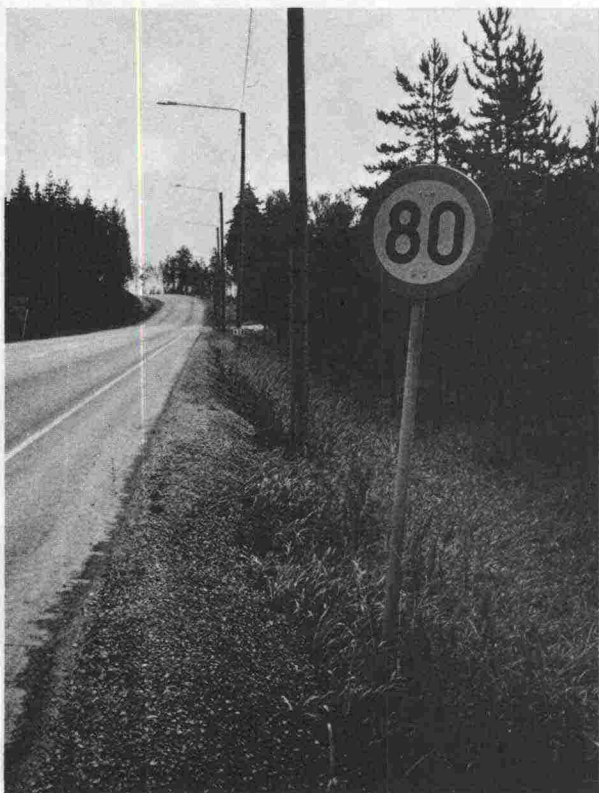
Kuva 2.34 Liian lähellä (1.5 m) ja liian matalalla (1.3 m) oleva nopeusrajoitusmerkki vaurioitunut. Pylväs-rivi ja korkea pengerrajoittanut sijoittelua.

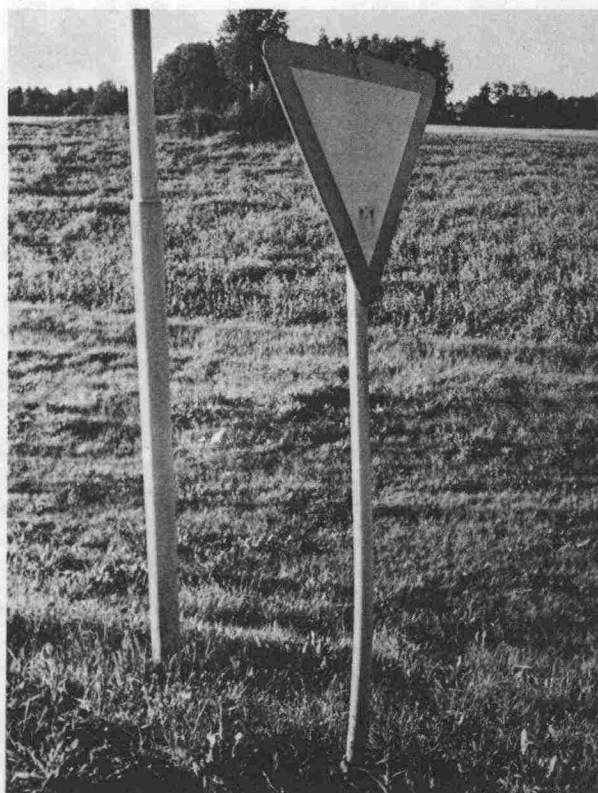
Kuva 2.35 Liian lähellä (1.7 m) ja liian matalalla (1.1 m) olevan merkin varsi taittunut

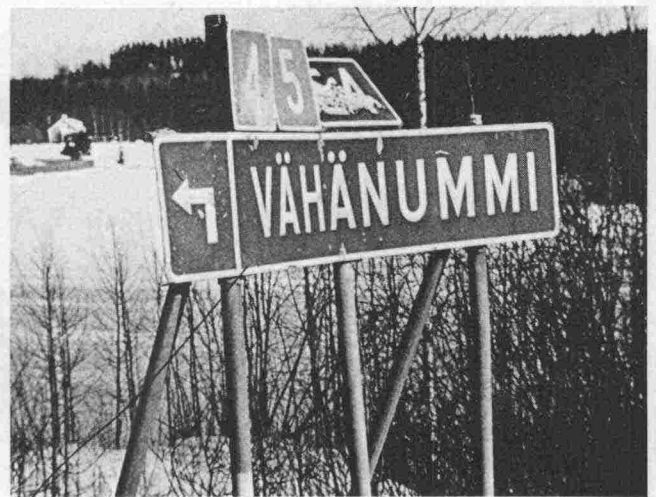
Kuva 2.37 Erilliset kilvet taittuneet

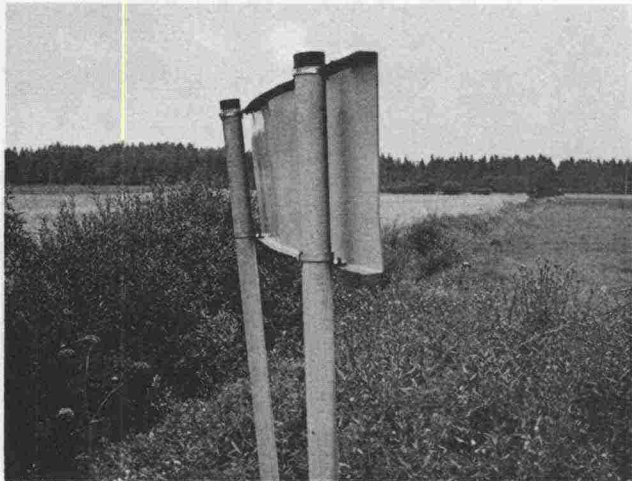
Kuva 2.38 Huonosti tuettu paikannimikilpi vaurioitunut

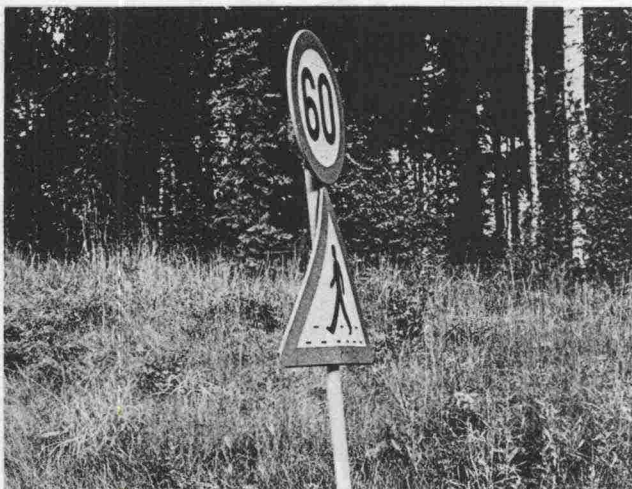
Kuva 2.40 Alimmainen kolmion muotoinen merkki taittunut. Etäisyys 1.3 m ja alareunan korkeus 1.5 m

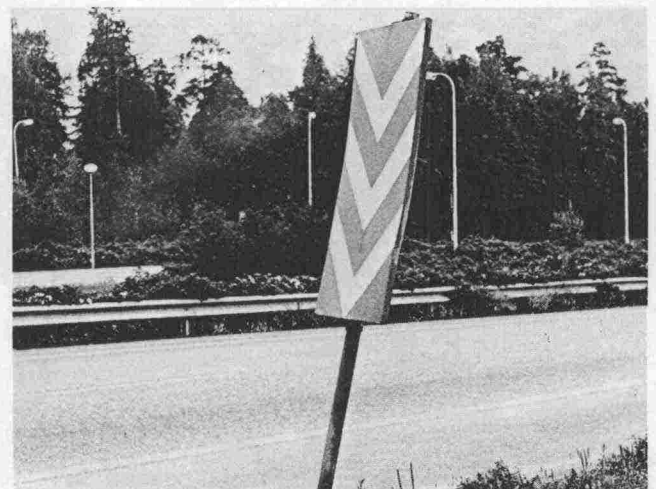
Kuva 2.41 Yksivartinen erkanemismerkki taittunut

Normaalia suuremmat merkit kuten esim. erkanemismerkit olisi usein syytä varustaa kahdella varrella samalla tavoin kuin esim. STOP-merkki on varustettu.
