LIIKENNEMERKKIEN RASITUSKOKEET  
TUTKIMUS LIIKENNEMERKKIEN RAKENTEEN  
KEHITTÄMISEKSI

TIE- JA VESIRAKENNUSHALLITUS  
KÄYTTÖOSASTO, LIIKENNETOIMISTO

TVH 741979

HELSINKI 10.1.1980

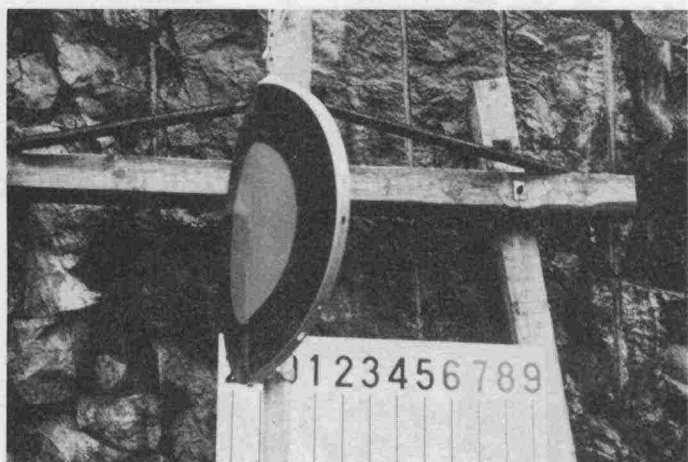
Yleisimmin käytössä oleva taulumateriaali on 3 mm vahvuinen alumiinitaulu. Rasituskokeiden pohjalta voidaan todeta, että tämä taulumateriaali kestää tyydyttävästi auraslumikuormia. Suuret auraslumikuormat pyrkivät kuitenkin vääntämään sitä, tämä koskee etenkin kolmiomerkin kulmia. Kokeessa oli mukana myös kolmea millimetriä ohuempia alumiinitauluja, mutta ne kes- tivät heikosti rasituksia ja vääntyivät helposti.

2 mm alumiinitaulu vääntynyt

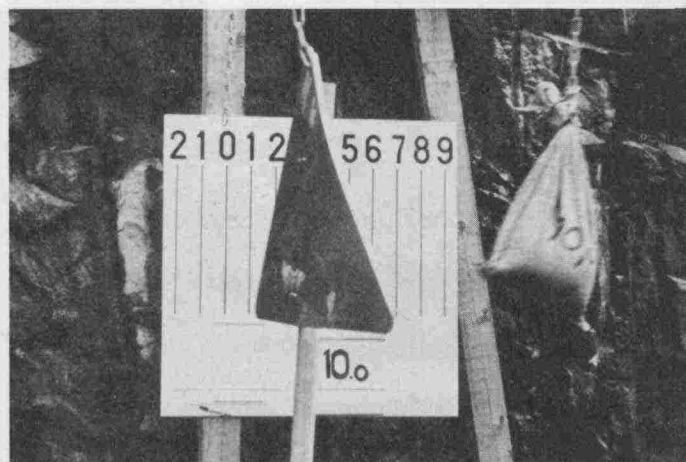
3 mm alumiinitaulu vääntynyt 10 kg:n hiekkapussin iskusta

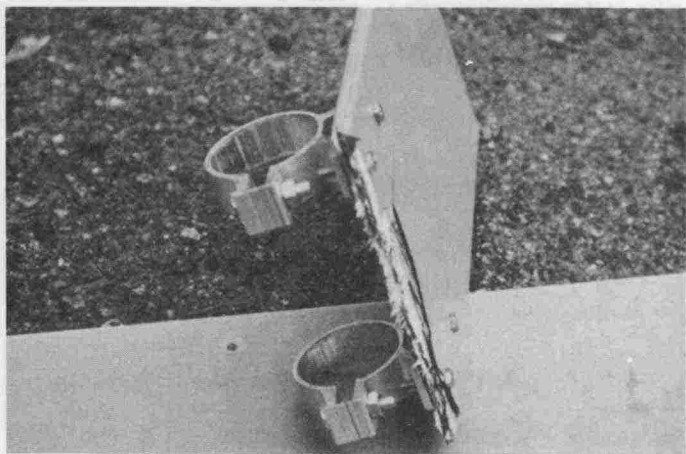
Vanerinen lisäkilpi 12 mm taittunut kiinnikkeiden kohdalta

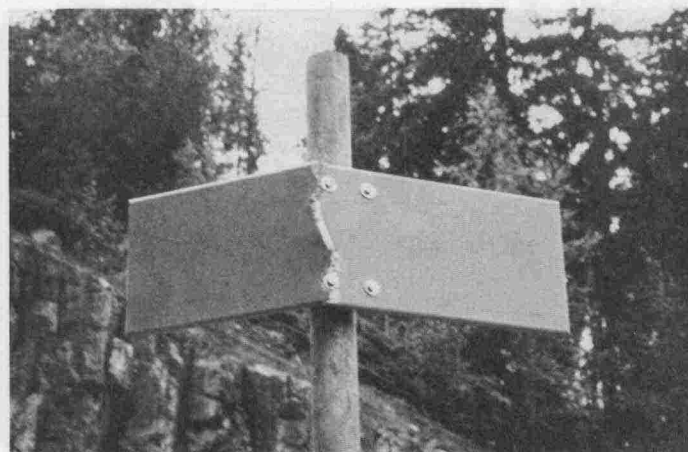
Vanerinen lisäkilpi 9 mm taittunut

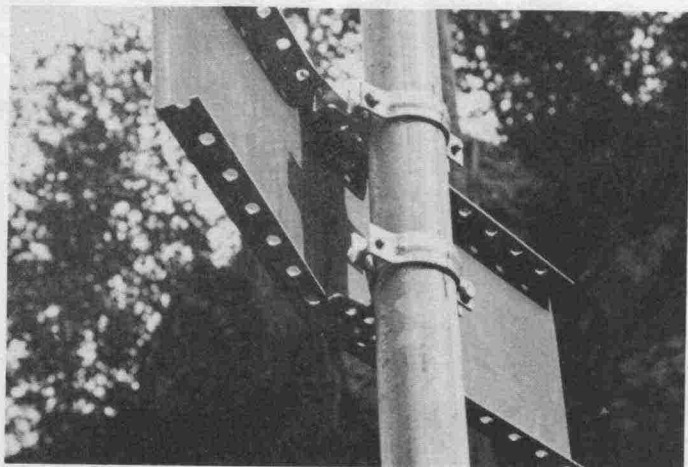
Alumiininen lisäkilpi 2 mm reunakiinnityksellä vääntynyt

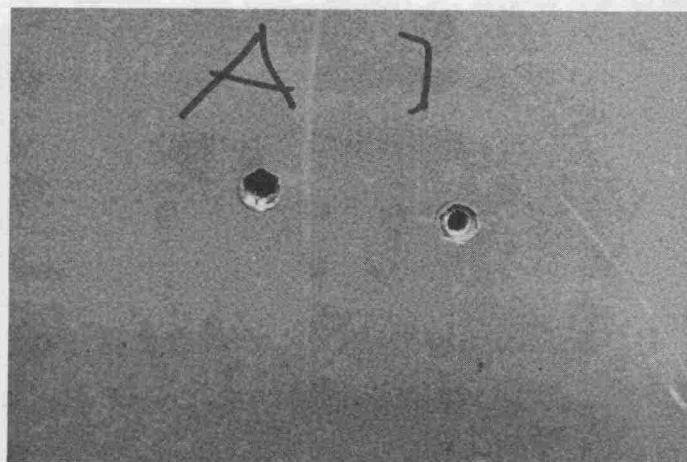
Tehtyjen rasituskokeiden pohjalta tuntuu 9 mm vaneritaulu sopi- vimmalta materiaalilta tavallisten liikennemerkkien pohjaksi. Vanerimerkin kestävyyttä kiinnityspulttien kohdalla parantaa riittävän suurten ( $\emptyset$  noin 15 mm) aluslevyjen käyttö kiinnikkei- den pulteissa. Aluslevyt voidaan maalata tarvittaessa kiinni- tyskohtaa vastaavalla liikennemerkkivärillä.

Kiinnityspulttien kannat menneet vaneritaulun läpi

Käytettäessä vaneritaulua, voidaan kiinnityspulttien aluslevyt tehdä metallista tai muovista. Tällöin aluslevyt voidaan maalaata valmiiksi eri liikennemerkkiväreillä, jolloin on aina käytävissä pohjan värinen aluslevy.

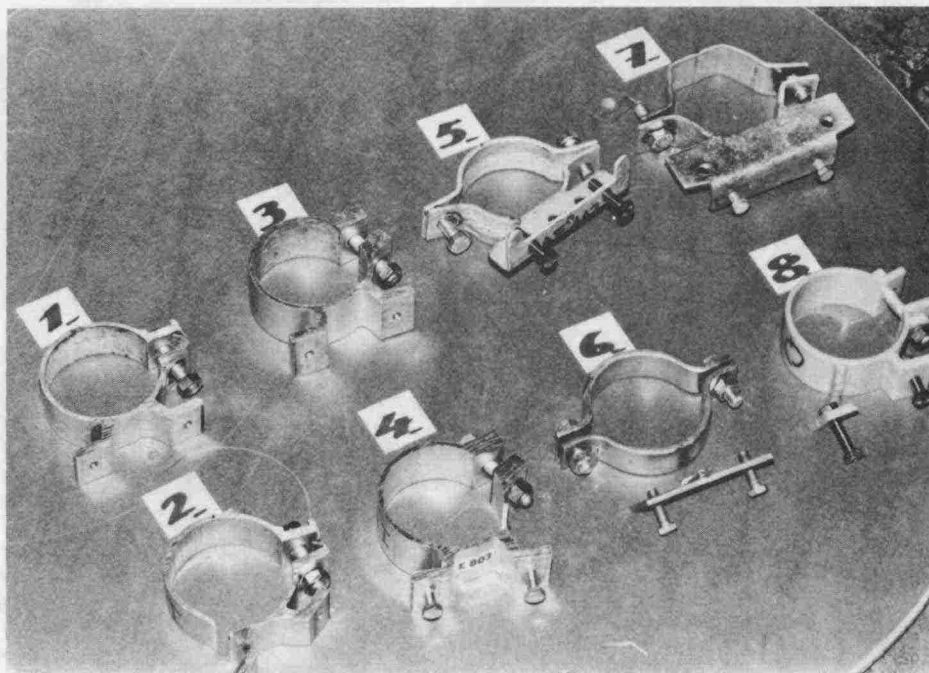
Kiinnikkeet rasituskoekiden jälkeen

- 1 Purso Oy
- 2 Purso Oy
- 3 Nokia Oy
- 4 Nokia Oy
- 5 Olli/Laatukilpi Oy
- 6 Rencotuote Oy
- 7 Mercari Oy
- 8 Muovikiinnike

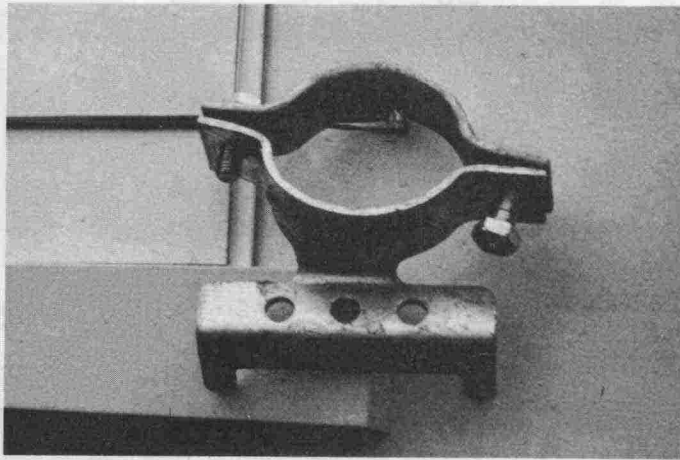
Kiinnikkeen kaula vääntynyt

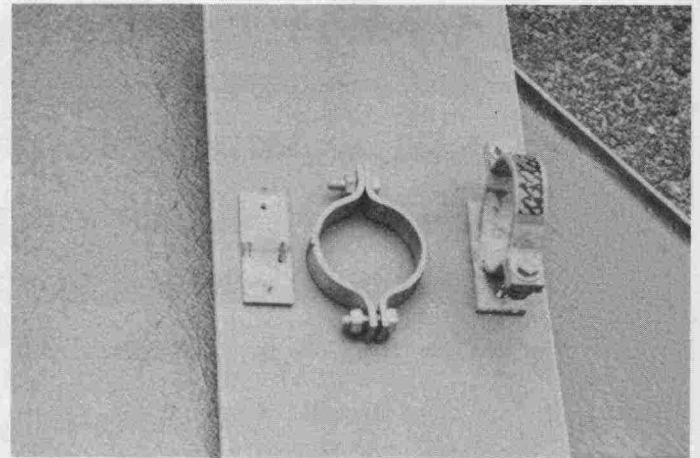
Kiinnike katkennut hitsauksen kohdalta

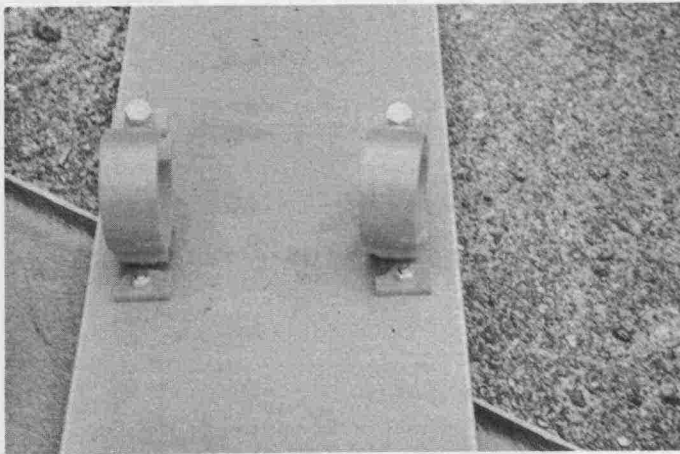
Muovikiinnike katkennut

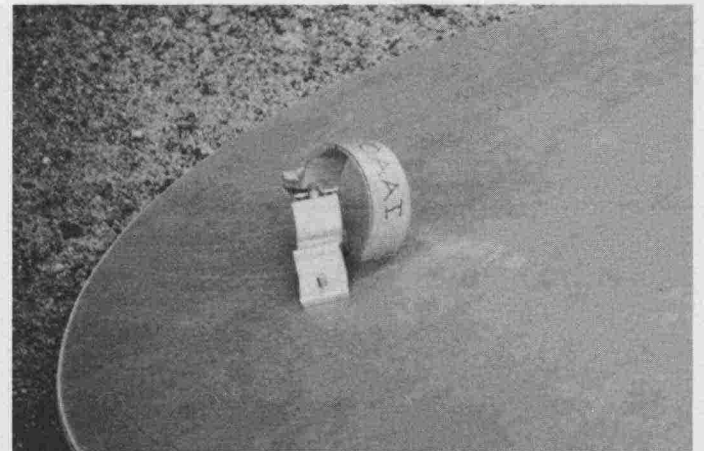
Alumiinikiinnike katkennut

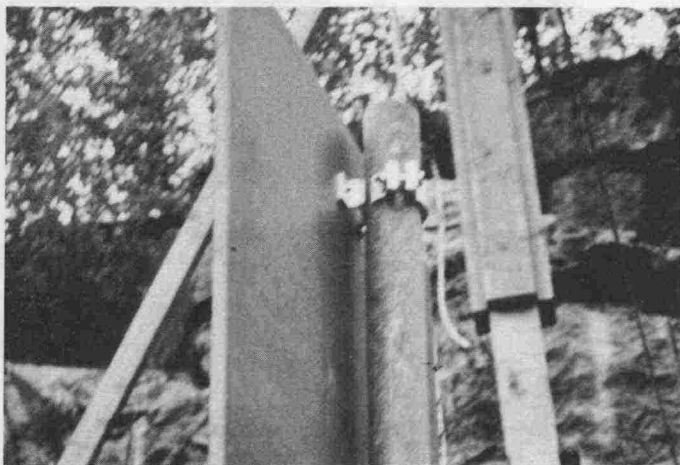
Alumiinikiinnike katkennut

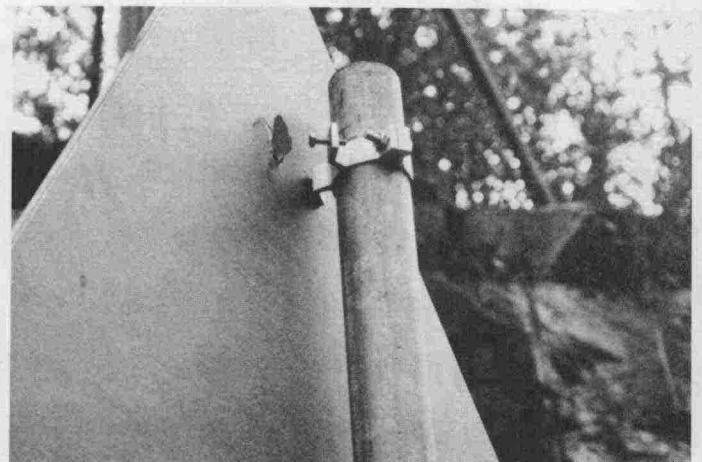
Ilman aluslevyä oleva kiinnikkeen pultti tullut vaneritaulun läpi

Kiinnikkeen taulua vasten oleva kantaosa tulisi olla nykyistä suurempi, jotta se ei painuisi liian helposti tauluun.

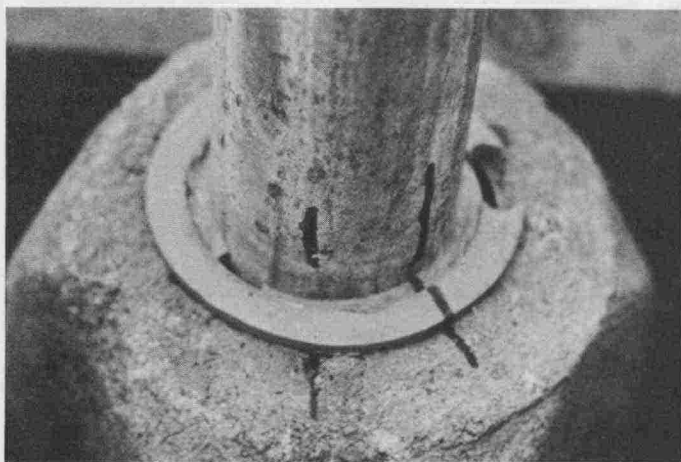
Nykyisten jalustatyyppien suurimpana heikkoutena on kiilausrenkas, joka ei riittävästi estä varren luistamista jalustassa kuormitustilanteessa. Toisaalta saattaa kiilausrenkas juuttua niin lujasti jalustaan, että pylvään irroittaminen on vaikeaa. Mikään tutkituista jalustatyypeistä ei ollut rakenteeltaan tyydyttävä tältä osin.

Varsi kiinnitetty jalustaan kiilausrenkailla

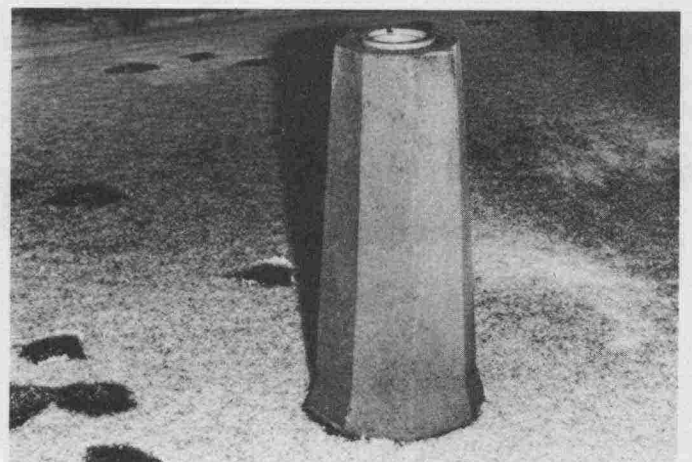
Kokeillut betonijalustat olivat jalustan yläpään osalta rakenteellisesti siinä määrin heikkoja, että ne murtuivat pudotettaessa jalusta auton lavalta. Jalustojen tulisi kuitenkin kestää tämäntäpainen kuljetusaikainen käsittely.

Liikennemerkkin betonijalusta
