Selvitys Kemi-Tornio moottoritien epätasaisuuden syistä

Tiehallinnon selvityksiä 44/2002

TIEHALLINTO
Lapin tiepiiri
Rovaniemi 2002

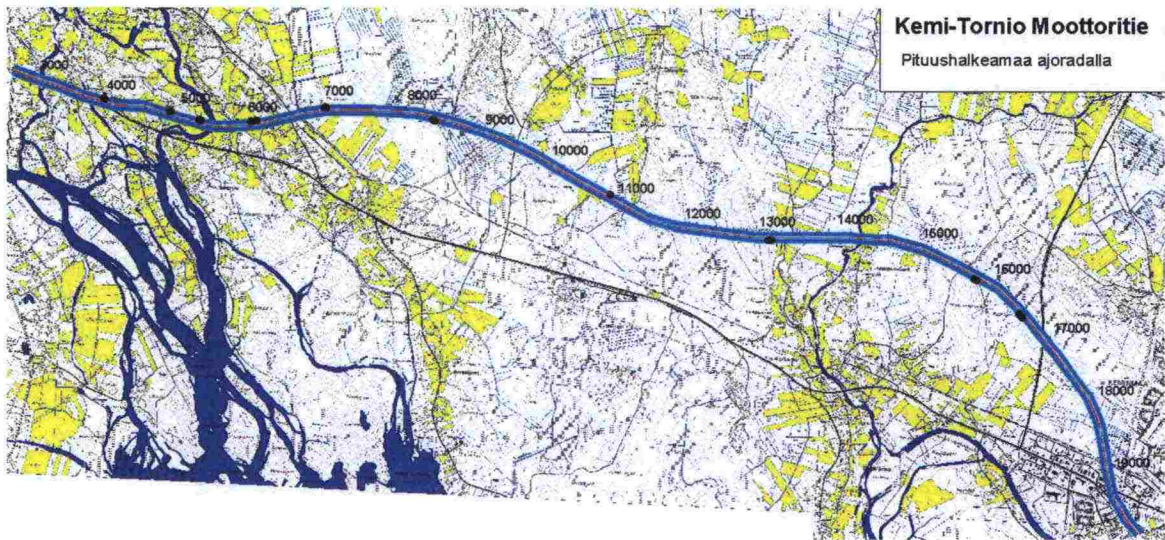
Kuvassa 17 on esitetty oikealla ajokaistalla havaittujen pituushalkeamien sijainti. Muutamissa kohteissa pituushalkeamat näkyivät myös kesällä 2002 (kuva 18). Tämän lisäksi useassa kohdassa oli syytä epäillä saumahalkeamia. Videon perusteella ja kesällä 2002 havaitut halkeamat olivat verrattain lyhyitä vaikkakin talvikaudella nämä halkeamat vaikuttivat esiintyneen pitemmällä matkalla. Ajokaistan pituushalkeamat esiintyivät oikealla kaistalla sisemmän ajouran molemmin puolin.

Kuva 17. Huhtikuussa 2002 ajokaistalta kartoitettujen pituushalkeamien sijainti. Kaikki ajokaistan halkeamat tavattiin oikealta ajokaistalta

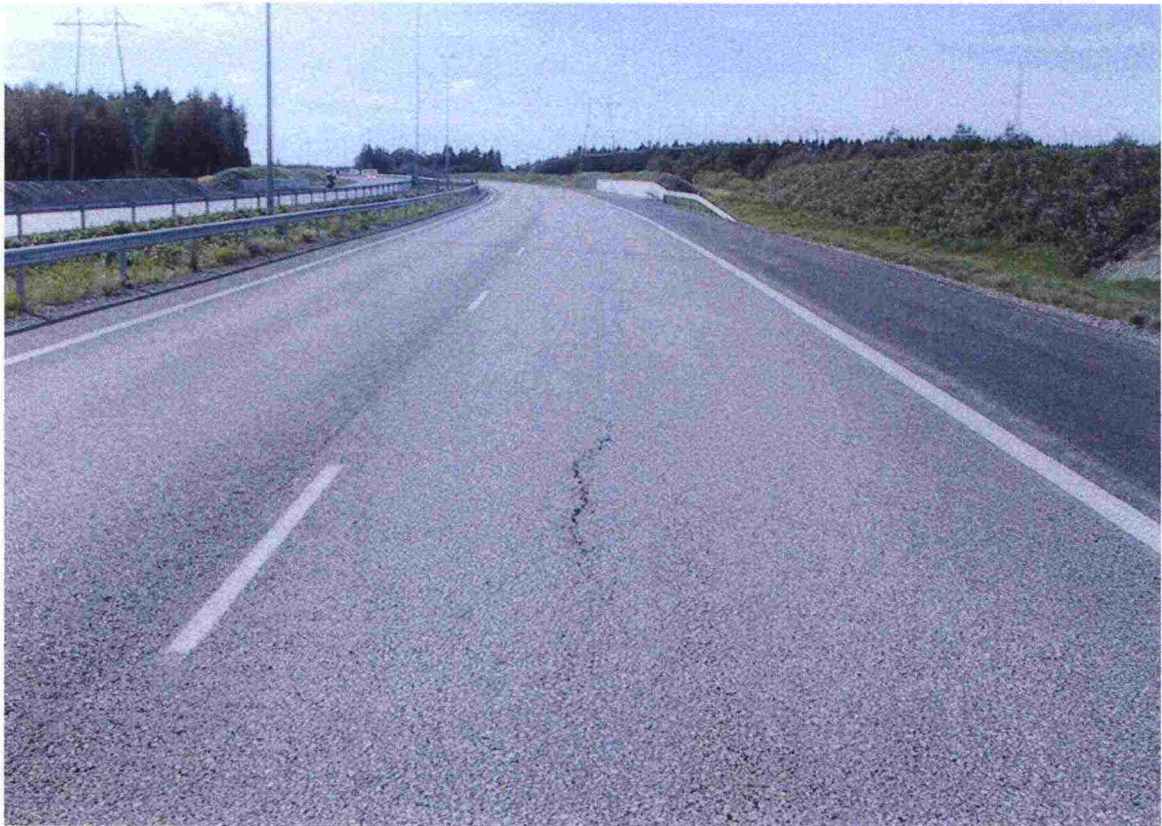
Kuva 18. Esimerkki pituushalkeamasta Tornio – Kemi suunnan paalulta n. 4000 m. Pituushalkeaman kohdalla havaittiin talvella myös kapeaa saumahalkeamaa.

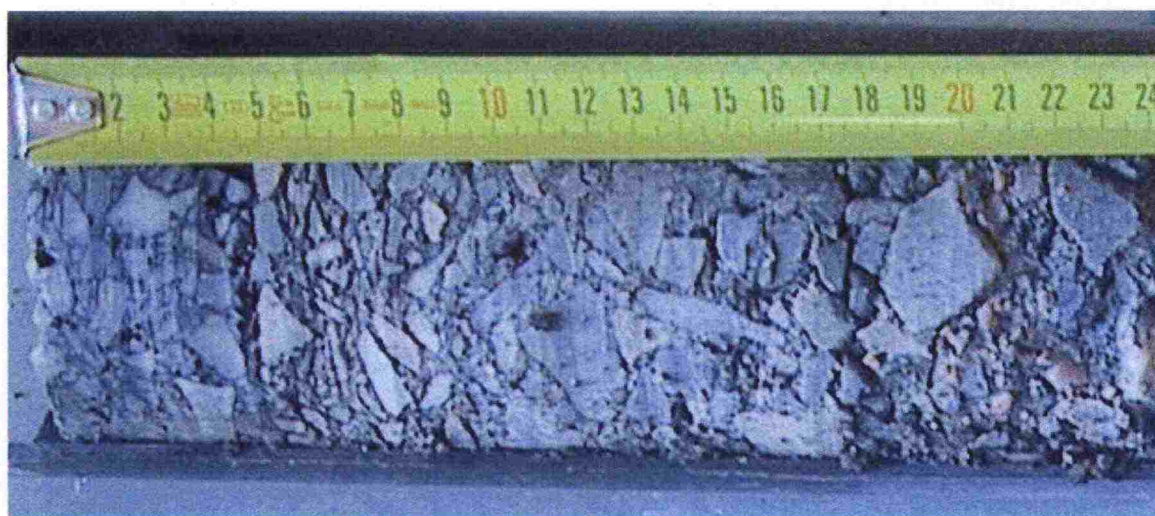
Maaliskuun poranäytteenotto osoitti, että joillakin kohteilla ABK:n alaosa ja BST:n yläosa olivat jo rikkoutuneet ja että segregatiojäättä esiintyi runsaasti tässä kerroksessa. Kuvat 22 ja 23 esittävää näytettä ja näyttereikää paalulta 19170 m suunnalta Kemi –Tornio, jossa tie oli tammikuussa todella epätasainen. Kuvan 22 poranäyte sisältää runsaasti jäätä välillä 45 – 95 mm (koko ABK+BST näytteen vesipitoisuus oli lähes 6 %) ja tämä kohta on lähes täysin rikkoutunut. Sama rikkoutuminen näkyy kuvassa 23 ja näytteenoton jälkeen materiaalia tästä kerroksesta varisi porareiän pohjalle. Poranäytteissä esiintynyt jää näkyi joko kuten tässä poranäytteessä tai sitten joissakin näytteissä jää esiintyi ohuena kerroksena kiviainespartikkelin ja mastiksin välissä. Tasaisista kohteista otetut referenssinäytteet olivat sensijaan ehjiä eikä niissä ollut halkeamia.

Kuva 22. Poranäytteen yläosa paalulta 19170 suunnalta Kemi - Tornio. Kuvassa näkyy välillä 45 – 95 mm segregatiojään hajoittama ABK:n alaosa ja BST kerroksen yläosa.

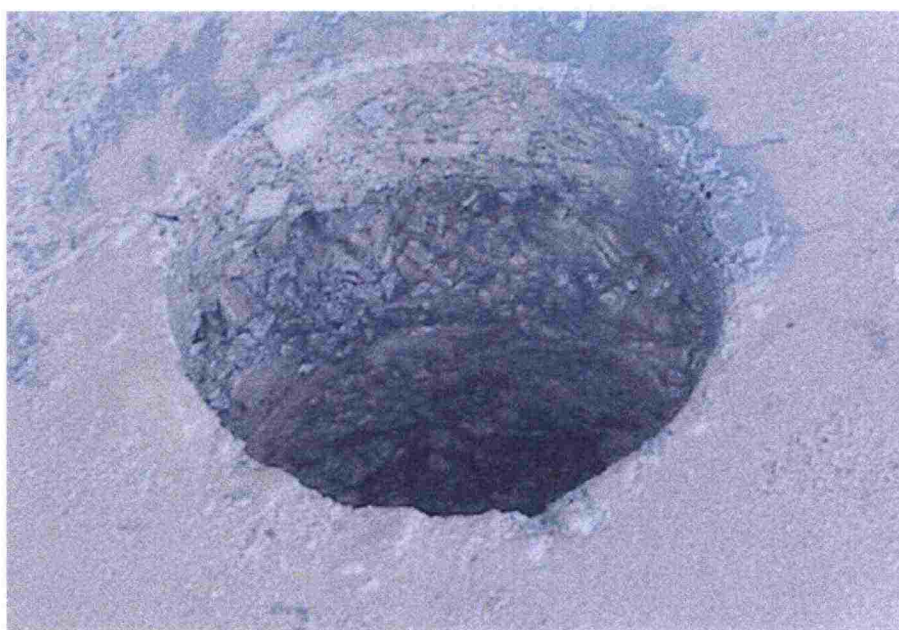
Kuva 23. Näytterikä paalulta 19170 suunnalta Kemi – Tornio. Vaurioitunut kerros varisi välittömästi näytteenottoreiän pohjalle.

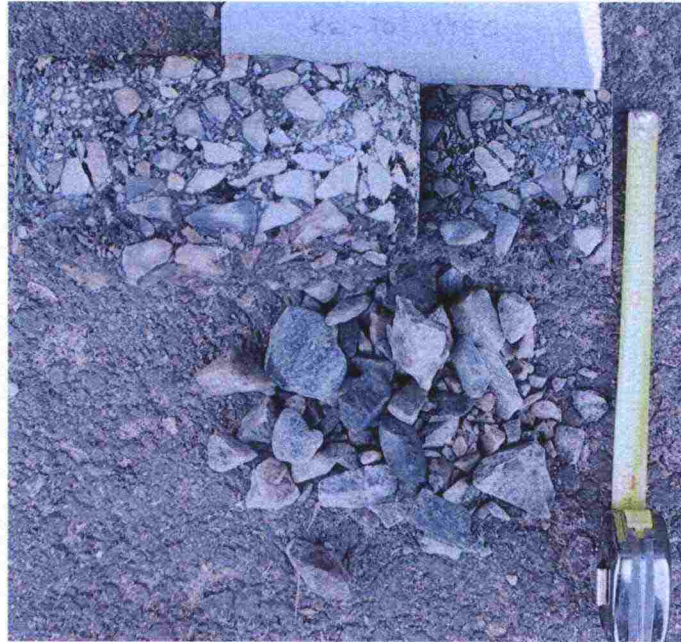
Heinäkuussa otettujen poranäytteiden tulokset on esitetty taulukossa 5. Kuvassa 24 on esitetty poranäytteet vaurioituneesta kohdasta paalulta 4400. Kuva 25 puolestaan esittää ehjää poranäytettä talvella vaurioituneen kohteen vierestä paalulta 19170. Kuva osoittaa, että vaurioituminen saattaa olla hyvinkin paikallista.

Kuva 24. Halkaisijaltaan 100 ja 200 mm:n poranäytteet paalulta 4450 m suunnasta Kemi – Tornio. ABK:n alapuolella oleva BST oli käytännössä murentunut. Huomattavaa on että porareistä kaivetut kivet olivat lähes puhtaita eikä bitumia tavattu edes pienempien kivien pinnalta. Sidotun kerroksen pp-laitetuloksista takaisinlaskettu moduuliarvo oli tällä kohdalla vain 1165 Mpa.

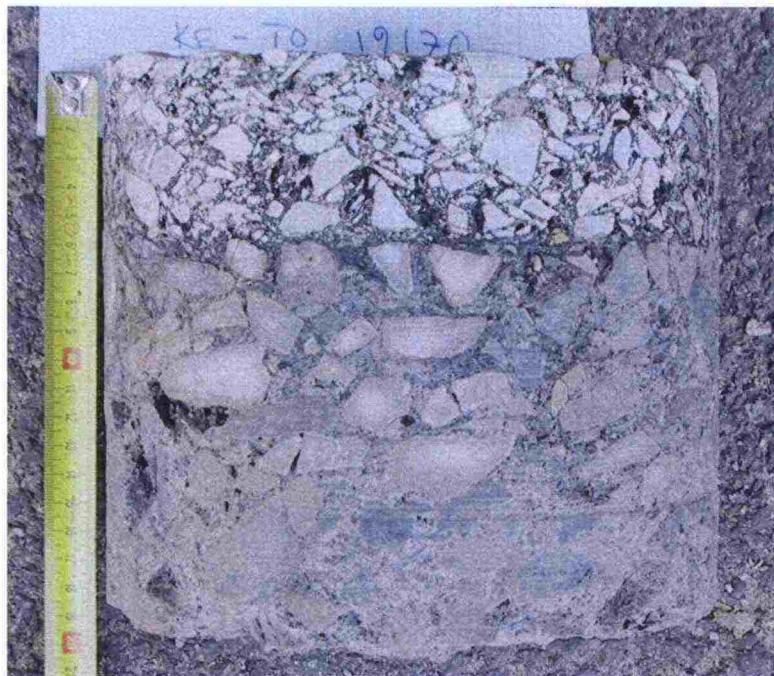
Kuva 25. Ehjä poranäyte paalulta 19170 suunnalta Kemi - Tornio. Näyte on otettu kuvan 23 ja 24 näytekohdan vierestä.

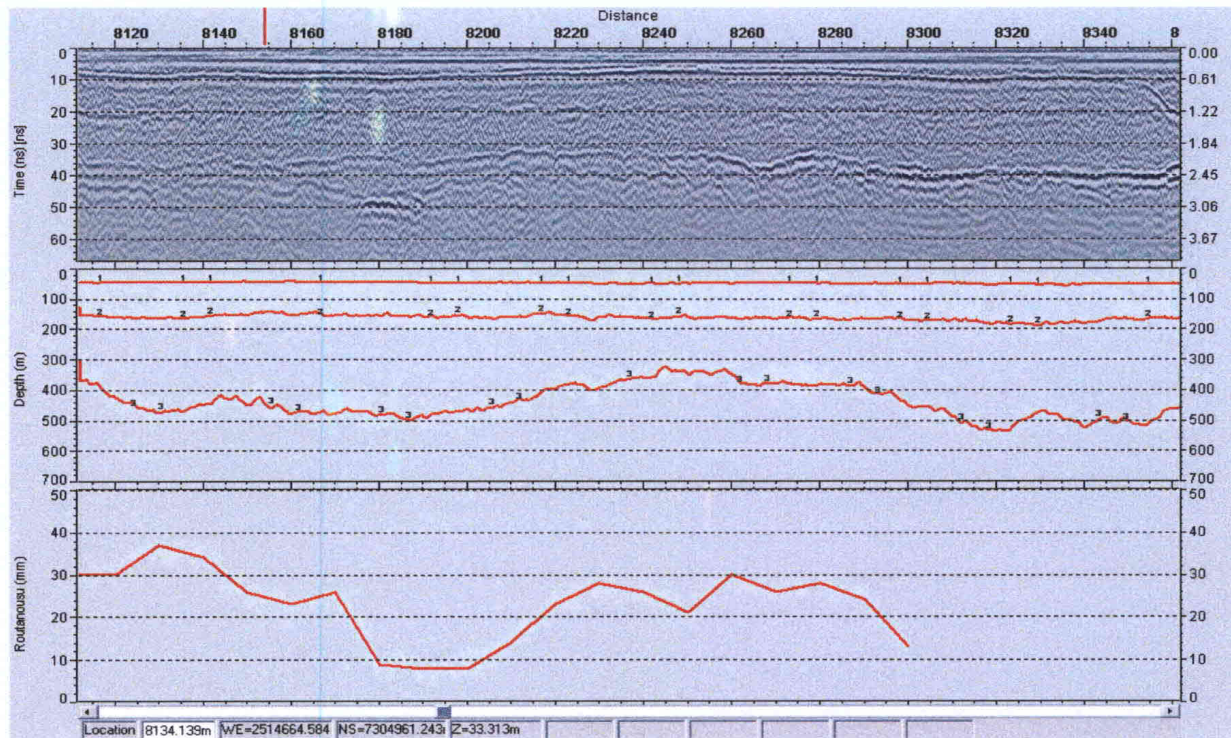
Kuva 32. Road Doctor profiili suunnalta Tornio – Kemi plv 8100 – 8850. Kuvassa on esitetty talvella mitattu maatutkaprofiili, jossa näkyy routaraja noin 2,4 m:n syvyydellä. Kuvan keskellä on päällysrakenteen yläosan tulkinta, jossa on esitetty ABK (ylin) BST (keskellä) ja jakavan kerroksen (alin) syvyydet. Routanousun määrä näyttäisi korreloivan tässä kohteessa negatiivisesti jakavan kerroksen paksuuden kanssa, mikä viittaa siihen että jakavan alapuolinen materiaali olisi lievästi routivaa.

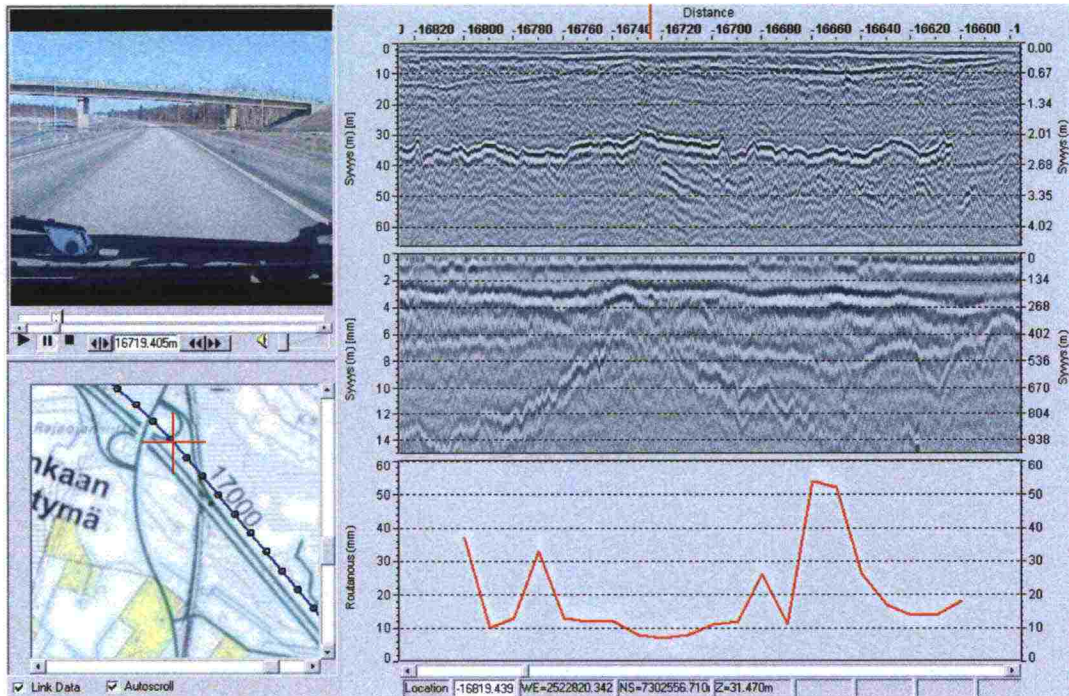
Kuva 33. Road Doctor profiili routanousutestikohteesta 16 600 – 16 800. Routanousun syynä on todennäköisesti jakavan kerroksen alla ”kummitteleva” vanha Rovaniemen tie ja sen aiheuttamat siirtymärakenteet. Nämä näkyvät parhaiten keskellä olevasta 1.0 GHz:n maatumkatadatasta.

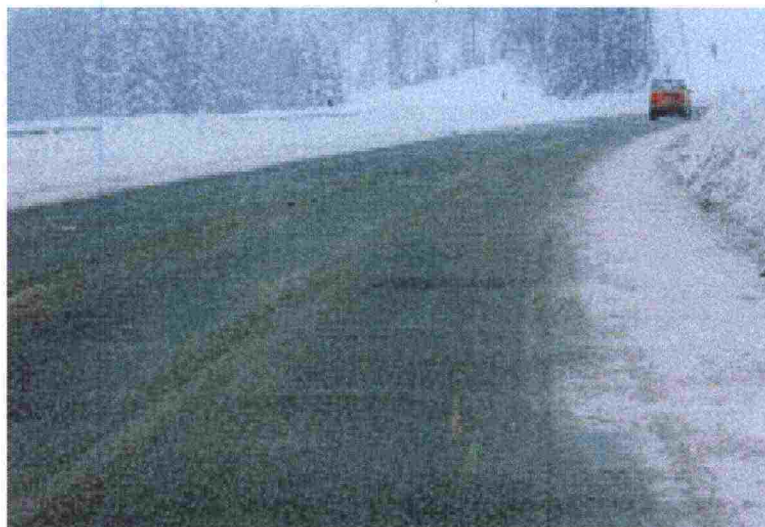
Myös E4 Höga Kusten tiellä epätasaisuus oli aluksi suurta, mutta pieneni huomattavasti myöhemmin talvella. Esimerkiksi IRI arvot olivat 21.01.1999 mittauksissa keskimäärin 3,0 mm/m ja tiellä oli pitempiä jaksoja, jossa IRI arvot olivat yli 4 mm/m, mutta 08.04.1999 tehdyissä mittauksissa keskimääräiset IRI arvot olivat vain 1,5 mm/m. Vastaavasti ura-arvot olivat tammikuun mittauksissa keskimäärin 6,5 mm, mutta huhtikuussa ne olivat pudonneet keskimäärin 4,3 – 4,4 mm:iin (Höpeda 1999a). Kemi – Tornio moottoritillä IRI arvojen erot olivat pienemmät (ks. taulukko 3), mutta se selittyy sillä, että täällä sidottujen kerrosten kokonaispaksuus oli suurempi kuin Ruotsissa ja samaten harjanteet eivät olleet niin teräviä kuin Ruotsissa (kuva 34).

Kuva 34. Epätasaisia kohoumia talvella 1998 E4 vid Höga Kusten Bro tiellä Ruotsissa (kuva Höpeda 1999a).

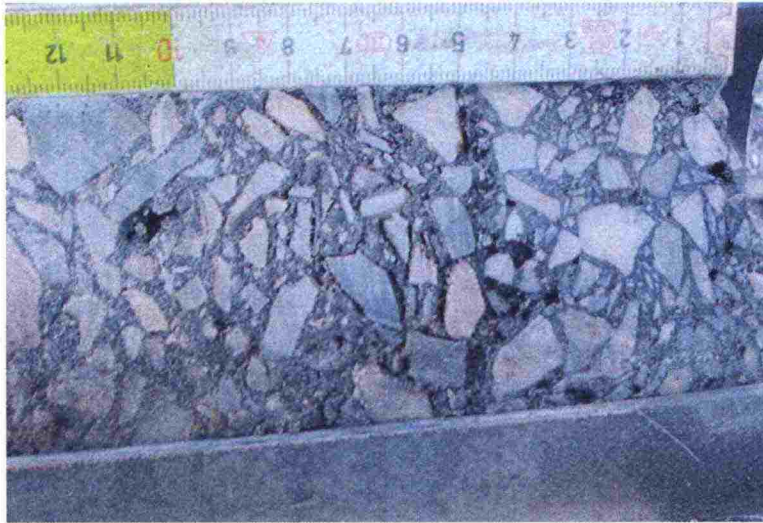
Myös poranäytteiden tulokset olivat samankaltaisia. Epätasaisen harjanteen päältä E4 vid Höga Kusten tieltä sidotusta kantavasta otettujen näytteiden vesipitoisuudet olivat 4,2 % kun harjanteiden välistä otettujen näytteiden vesipitoisuudet olivat 2,6 % ja vaurioitumattomalla jaksolla 1,9 %. Kemi – Tornio näytteissä sidottujen kerrosten vesipitoisuus oli keskimäärin 4,6 % ja maksimissaan jopa 6,5 %. Harjanteelta otetuissa näytteissä myös suolapitoisuudet olivat selkeästi suuremmat kuin harjanteiden välissä tai referenssinäytteissä. Eri analyysimenetelmistä johtuen suolapitoisuuksia ei voi kuitenkaan suoraan verrata keskenään. Sideaineen irtoamista kiviaineksesta (stripping) tavattiin myös Ruotsissa, vaikkakaan se ei ollut niin pahaa kuin Kemi – Tornio näytteissä. Kuvassa 35 näkyy stripping erittäin selkeästi poranäytteessä.

Kuva 35. Poranäyte paalulta 15 768. Välillä 45 – 80 mm voidaan nähdä sideaineen alkavaa irtoamista kivirakeista. Näytteen vesipitoisuus oli 4,1 %.

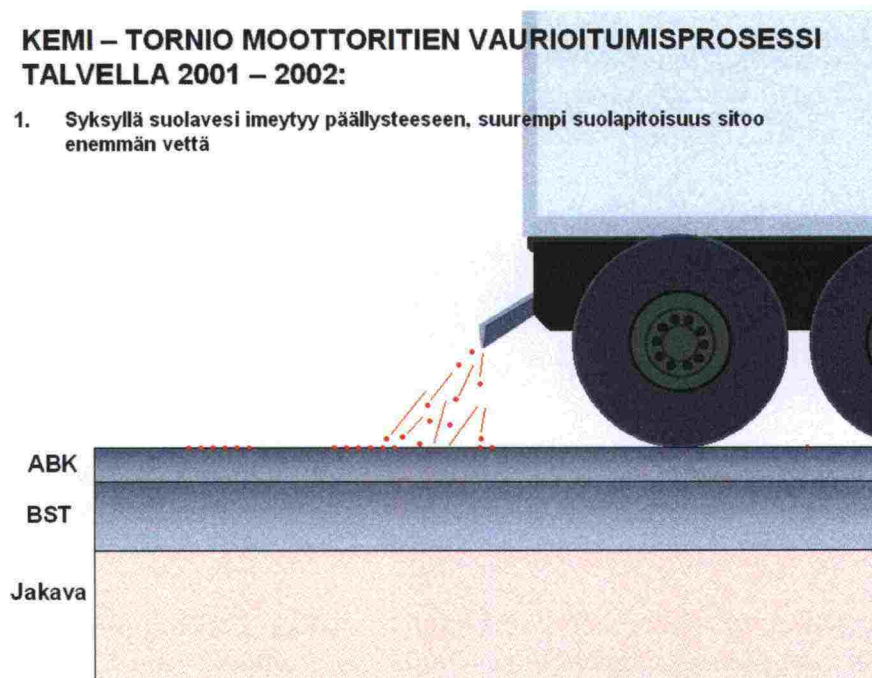
1. Syksyllä suolavesi imeytyy päällysteeseen, suurempi suolapitoisuus sitoo enemmän vettä

Kuva 36. Vaurioituminen lähtee liikkeelle kun syksyllä ensimmäisten pakkasöiden jälkeen suolattiin uutta päällystettä ensimmäisiä kertoja. Suola ei jakaudu päällysteeseen täysin tasaisesti ja osmoottisten voimien vuoksi suola imeytyy alla olevaan ABK ja BST kerrokseen, joiden suolapitoisuus myös on epätasainen. Eniten suolavettä imeytyy kohtiin, joissa ABK:n tyhjätila on suurin.

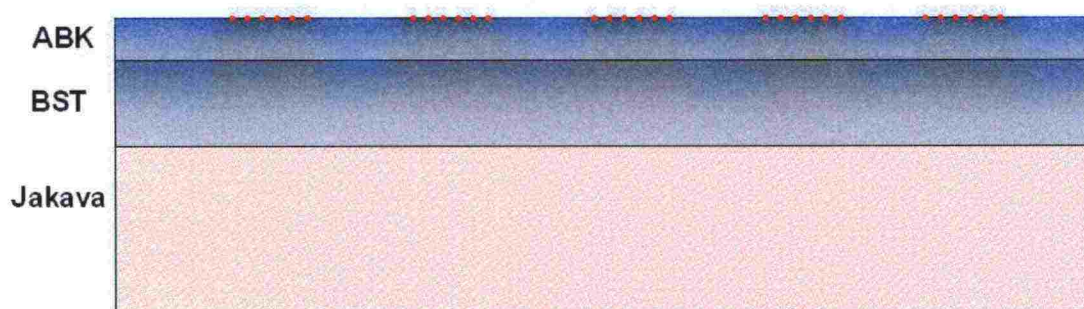
Kuva 37. Seuraavassa vaiheessa yhtenäisten pakkasten jatkuessa aluksi jäätyvät ne osat päällysteestä, joissa suolapitoisuus on pienin ja vesipitoisuus alhaisin. Tämä kriittinen jäätyminen näytteisi tapahtuneen noin 40 – 70 mm:n syvyydellä.

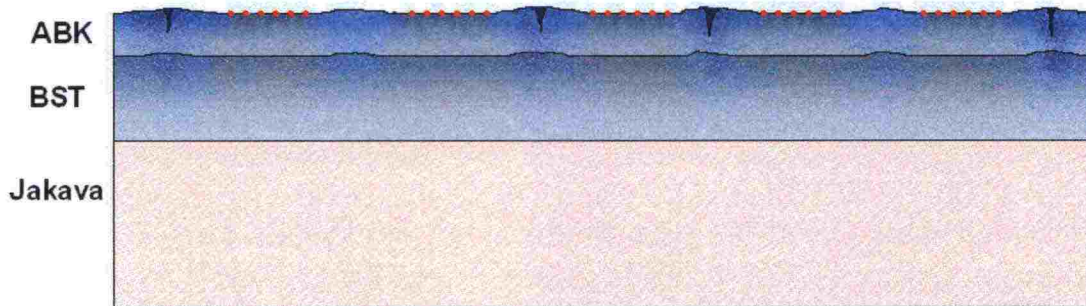
5. Sidotut kerrokset halkeavat, jolloin ne sitovat lisää suolavettä

Kuva 40. Segregaatiojään aiheuttamien kohoumien pinnalle syntyy vetojännitystä, joka aiheuttaa mikro- ja makrohalkeamia. Näiden halkeamien kautta päällysteen sisälle pääsee lisää suolapitoista vettä.

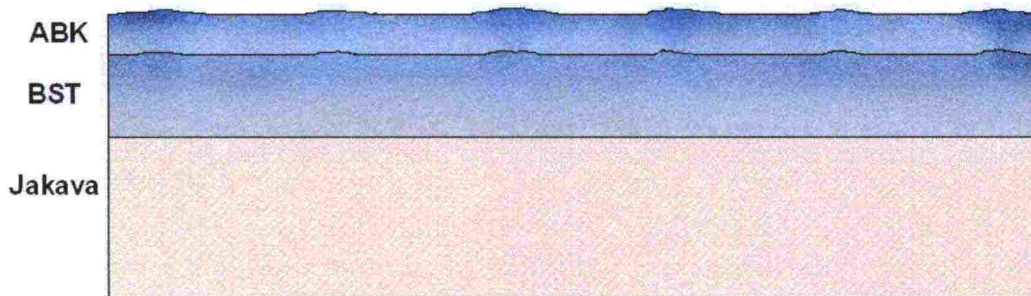
Kuva 41. Pakkasten jatkuessa ja lämpötilan edelleen aletessa myös aluksi jäätyvät osuudet jäätyvät ja alkavat nyt imeä vielä jäätymätöntä vettä ympäristöstään, joka aiheuttaa myös routanousua. Lisäksi osmoottisten voimien vuoksi suolapitoisuudet pyrkivät tasoittumaan, mikä puolestaan myös tasoittaa routanousua ja päällyste tulee tasaisemmaksi.

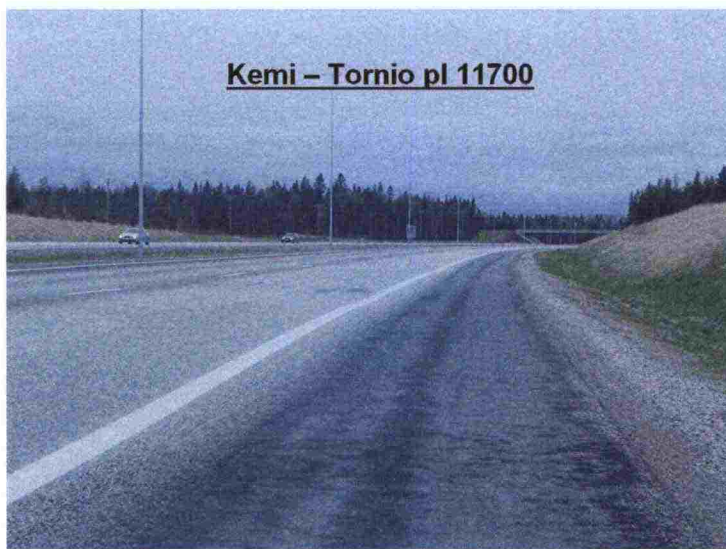
Kuva 43. Routaheitto paalulla 11 700 suunnassa Kemi - Tornio. Heitto sijoittuu leikkauksen ja penkereen siirtymäkiilan kohdalle ja se syntyi vasta myöhään kevättalvella, jolloin routa oli edennyt syvälle pohjamaahan.
