A  
5/2002

**RAITEENTARKASTUS JA SIINÄ  
ILMENEVIEN VIRHEIDEN ANALYSOINTI  
VÄLILLÄ KIRKKONUMMI-TURKU**

**Saastamoinen, Mikko: Raiteentarkastus ja siinä ilmenevien virheiden analysointi välillä Kirkkonummi–Turku.** Ratahallintokeskus, Kunnossapitoyksikkö. Helsinki 2002. Ratahallintokeskuksen julkaisu A 5/2002. 33 sivua ja liite. ISBN 952-445-069-0, ISSN 1455-2604.

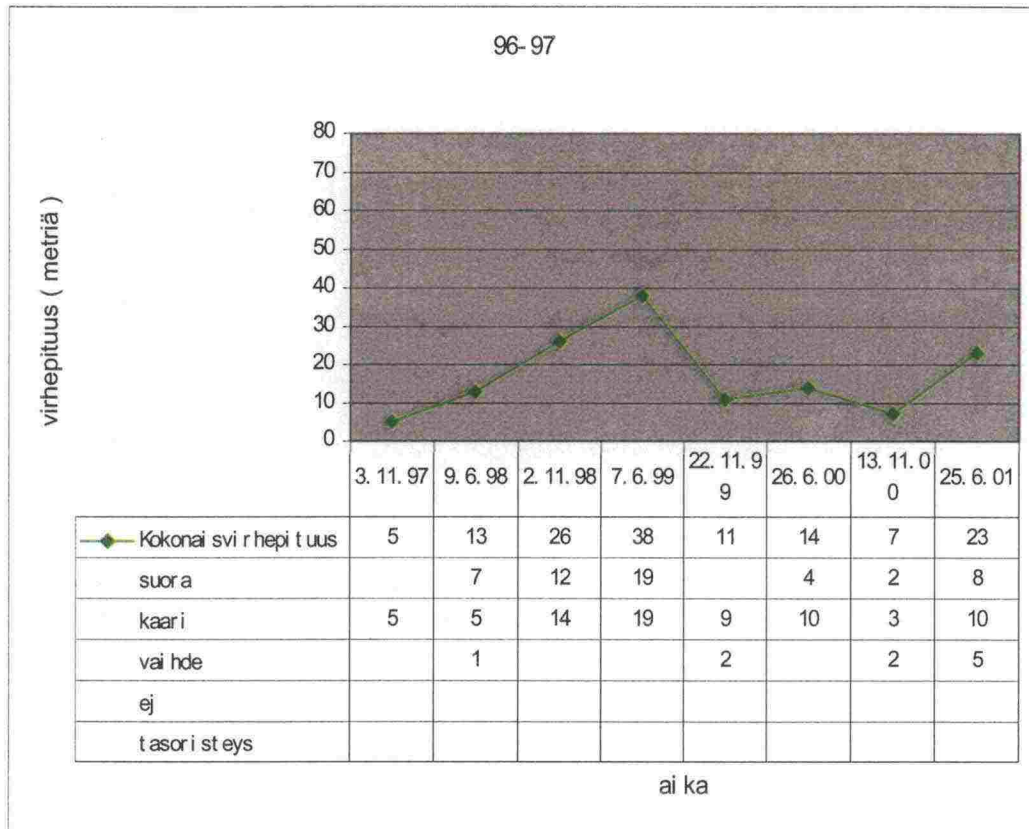
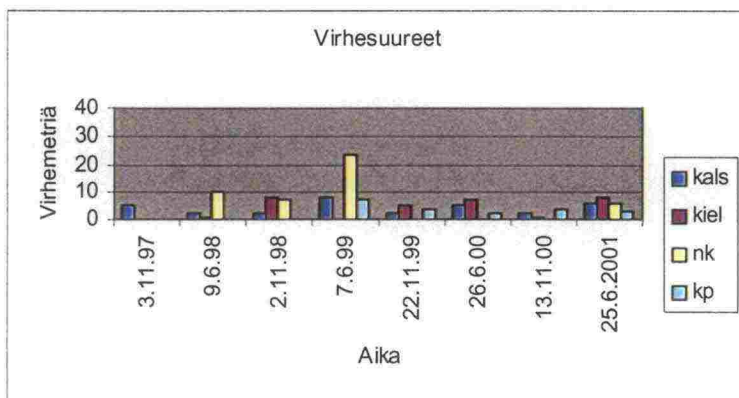
#### 5.4.1 Kilometri 96–97

Kuva 6. Virhemetriä jakoa eri elementeille ja eri virhesuureisiin

Yllä olevassa kuvassa 6 näkyy virhemetriä kehitys kilometrillä 96–97 sekä virhepituuksien jakautuminen eri virhesuureisiin. Tällä kilometrillä ei esiinny sellaisia tiettyjä kohteita, joissa virheet toistuisivat, mutta kunnossapitotyöstä vastaavien henkilöiden raportin perusteella tällä alueella esiintyy routavaurioita. Ongelmia ovat aiheuttaneet myös vanhojen tasoristeysten alueet, missä tukikerros on liikaista.

Virhepaikkoja on pyritty kunnostamaan vuosittain raidetta tukemalla. Raiteen tukemisen avulla on pystytty ehkäisemään virheiden kasvua, mutta niitä ei ole saatu pysyvästi korjattua.

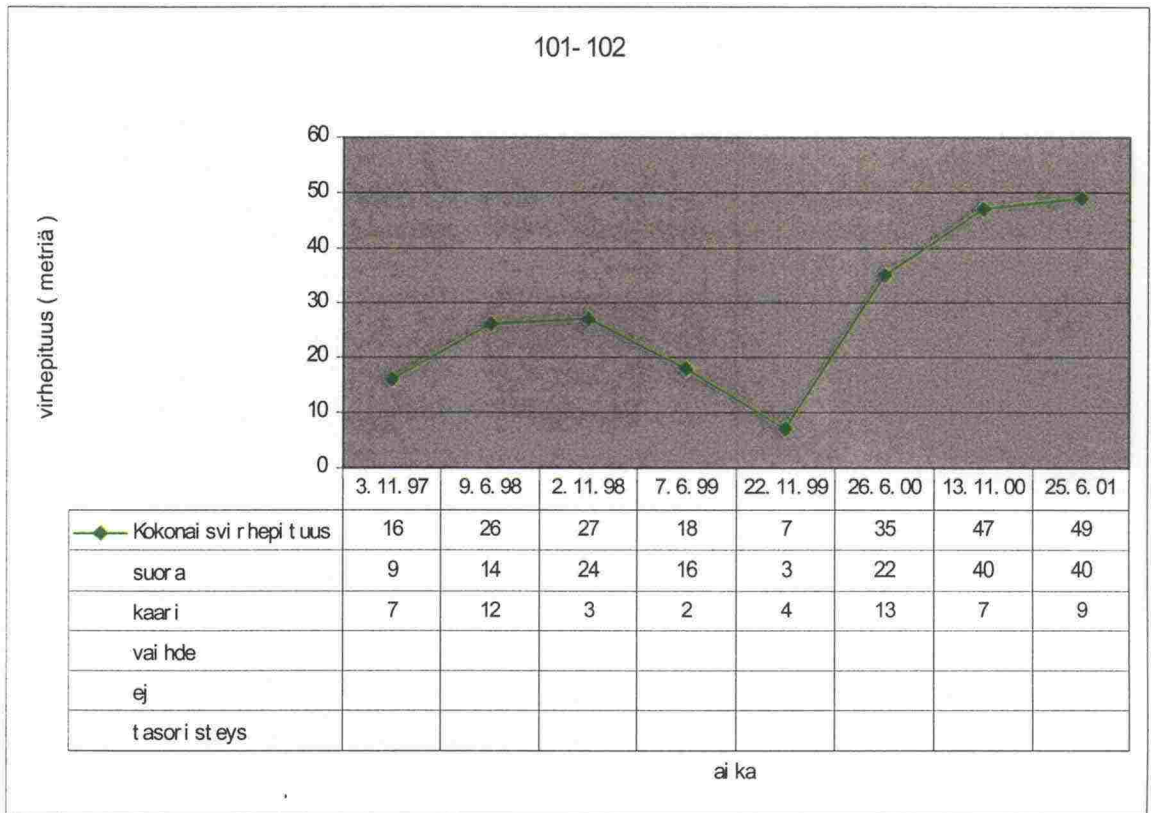
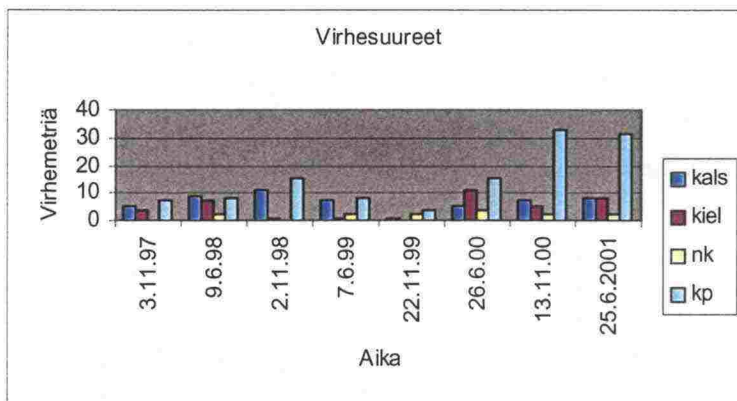
### 5.4.2 Kilometri 101–102

Kuva 7. Virhemetriä jakoa eri elementeille ja eri virhesuureisiin

Kuvassa 7 on kilometrin 101–102 virhemetriä kehitys vuodesta 1997 sekä jakauma eri virheluokkiin. Suurimpana virhesuureena on korkeuspoikkeama, joka sijaitsee sillan läheisyydessä. Tällöin kyseessä olevan painuman aiheuttajana voi olla siirtymärakenteiden puutteellisuus, myös tukikerros on huonolaatuista. Korjaustoimenpiteenä sillan siirtymärakenteet tulisi tarkastaa ja tarpeen mukaan korjata.

Virheitä on pyritty korjaamaan vuosittain sekä raidetta tukemalla että kiilaamalla. Nämä kunnossapitotoimenpiteet eivät ole poistaneet virheitä vaan sekä virhepituudet että virhearvot ovat kasvaneet.

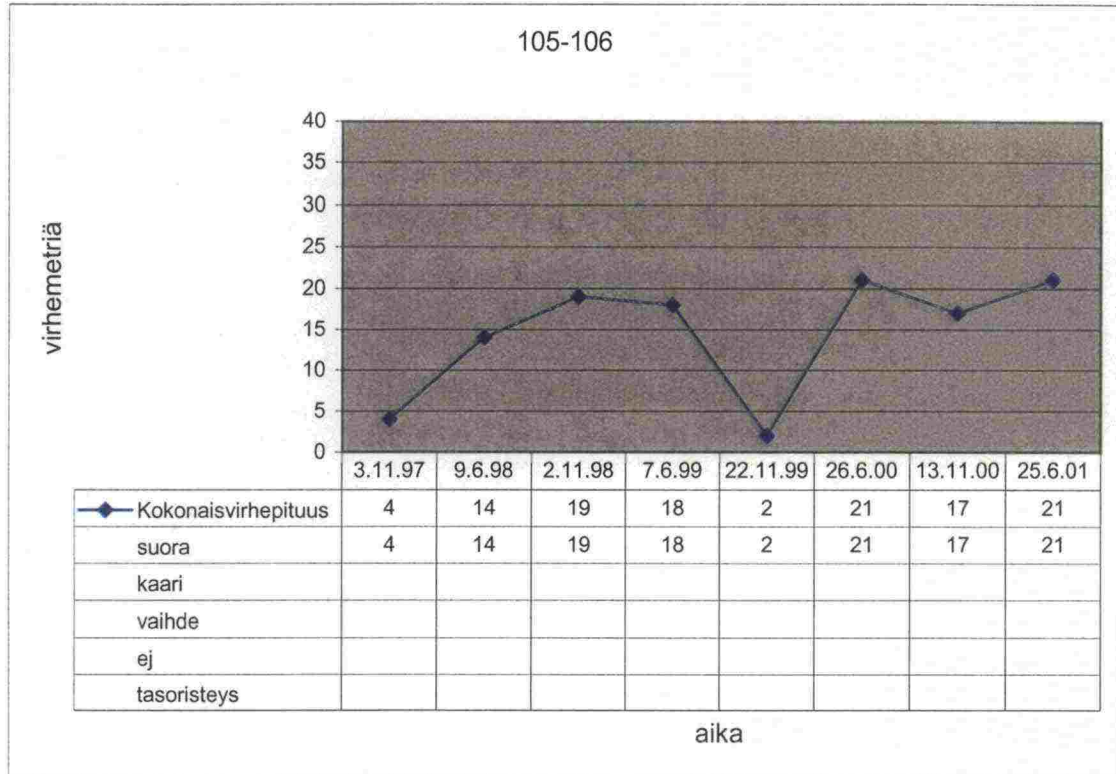
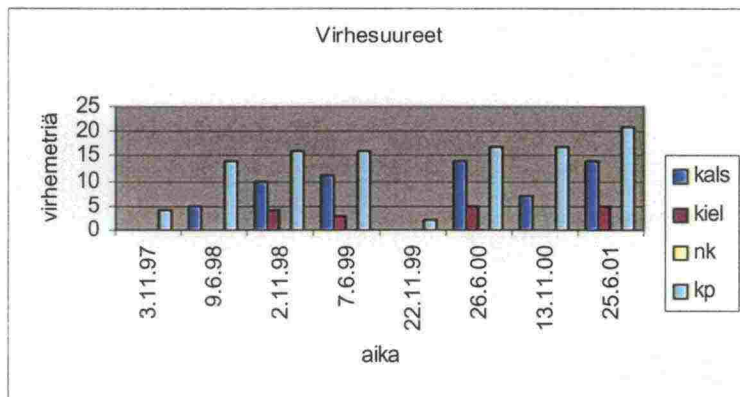
### 5.4.3 Kilometri 105–106

Kuva 8. Virhemetriä jakoa eri elementeille ja eri virhesuureisiin

Kilometrillä 105–106 on suurimpana virhesuureena korkeuspoikkeama. Tämä on saatu väliaikaisesti poistettua, mutta kuten kuvasta 8 näkyy, korjaus on ollut väliaikainen. Virhe esiintyy kallioleikkausalueella, missä ongelmana on sivuoijien kautta kallioleikkaukseen tuleva likainen maa-aines.

Virheitä on pyritty korjaamaan sekä raidetta tukemalla että kiilaamalla, mutta tämä ei ole poistanut painumaa vaan se on jopa suurentunut. Alueen kuivatussuunnitelma tulisi uusia niin, että maa-aineksen sekoittuminen estettäisiin, jolloin saataisiin pysyvä korjaus virhealueelle.

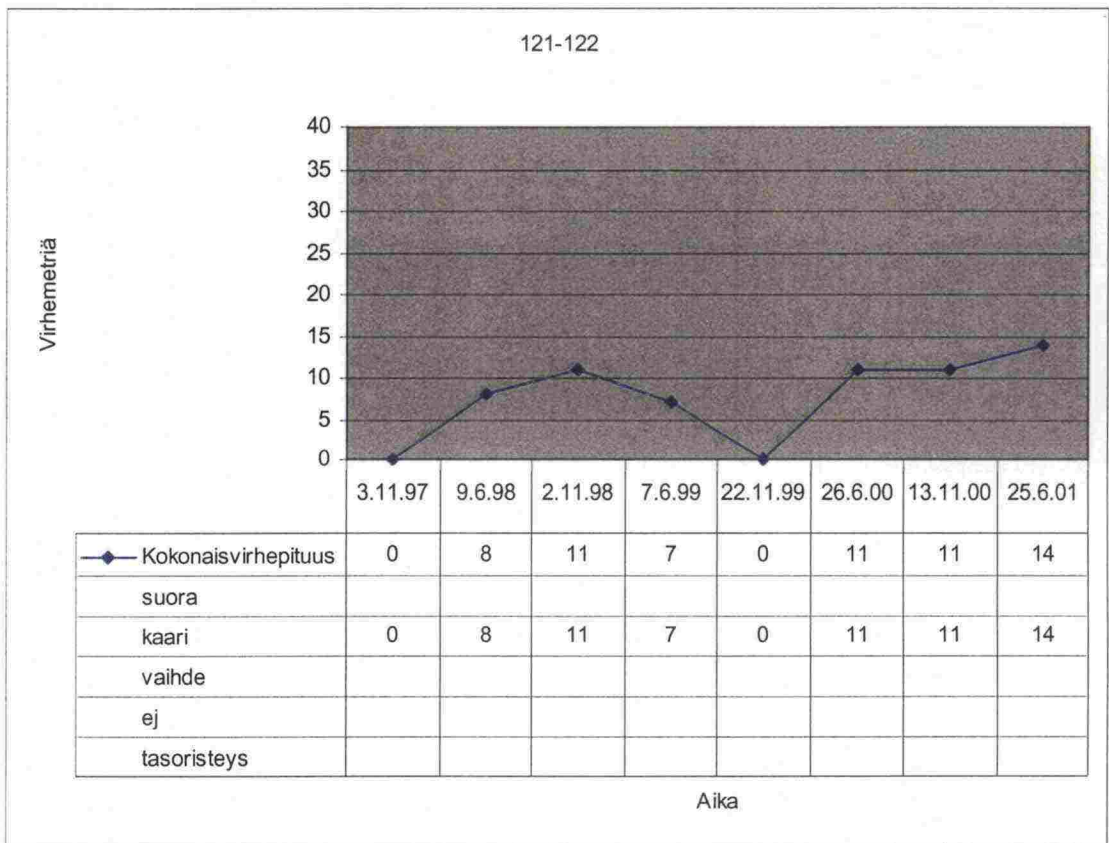
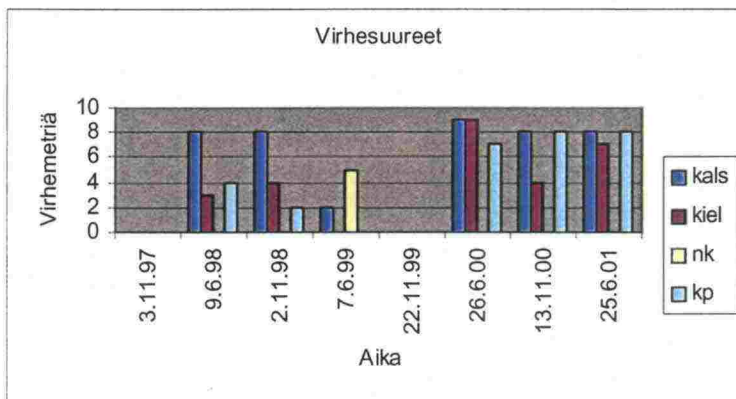
#### 5.4.4 Kilometri 121–122

Kuva 9. Virhemetriä jako eri elementeille ja eri virhesuureisiin.

Kilometrillä 121–122 nähdään virheen kehitys. Aluksi suurimpana virhesuureena on ollut kallistusvirhe, joka on saatu välillä häviämään. Alkuperäistä virheen aiheuttajaa ei

Virheitä on pyritty korjaamaan vuosittain raidetta tukemalla. Vuosittainen raiteen tukeminen ei ole poistanut virhettä, vaan se on korjannut virhealueen väliaikaisesti. Pidemmällä ajanjaksolla virhealue on laajentunut koskemaan useampia virhesuureita ja virheiden arvot ovat kasvaneet.

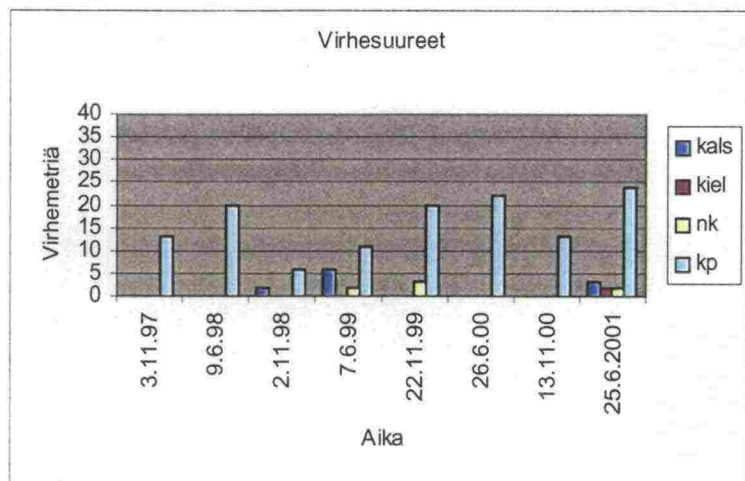
Kuva 11. Virhemetriä jakoa eri elementeille ja eri virhesuureisiin

Kuvassa 11 on kilometrin 183–184 virhemetriä kehittyminen sekä jakauma virheluokkiin. Yleisimpänä virhesuureena on korkeuspoikkeama ja virhe toistuu vaihteella. Myös vanhan ylikäytävän kohdalla oleva painuma ei ole korjaantunut vaan päinvastoin suurentunut vuodesta toiseen.

Kunnossapitotoimina on eristysjatkosten kohdalla olevia painumia pyritty korjaamaan käsintuennalla. Käytöstä poistetun ylikäytävän kohtaa on tuettu, mutta virhe on uusiutunut ja siihen on suoritettu massanvaihto marraskuussa 2001, jolla virhe on saatu pysyvästi korjatuksi.

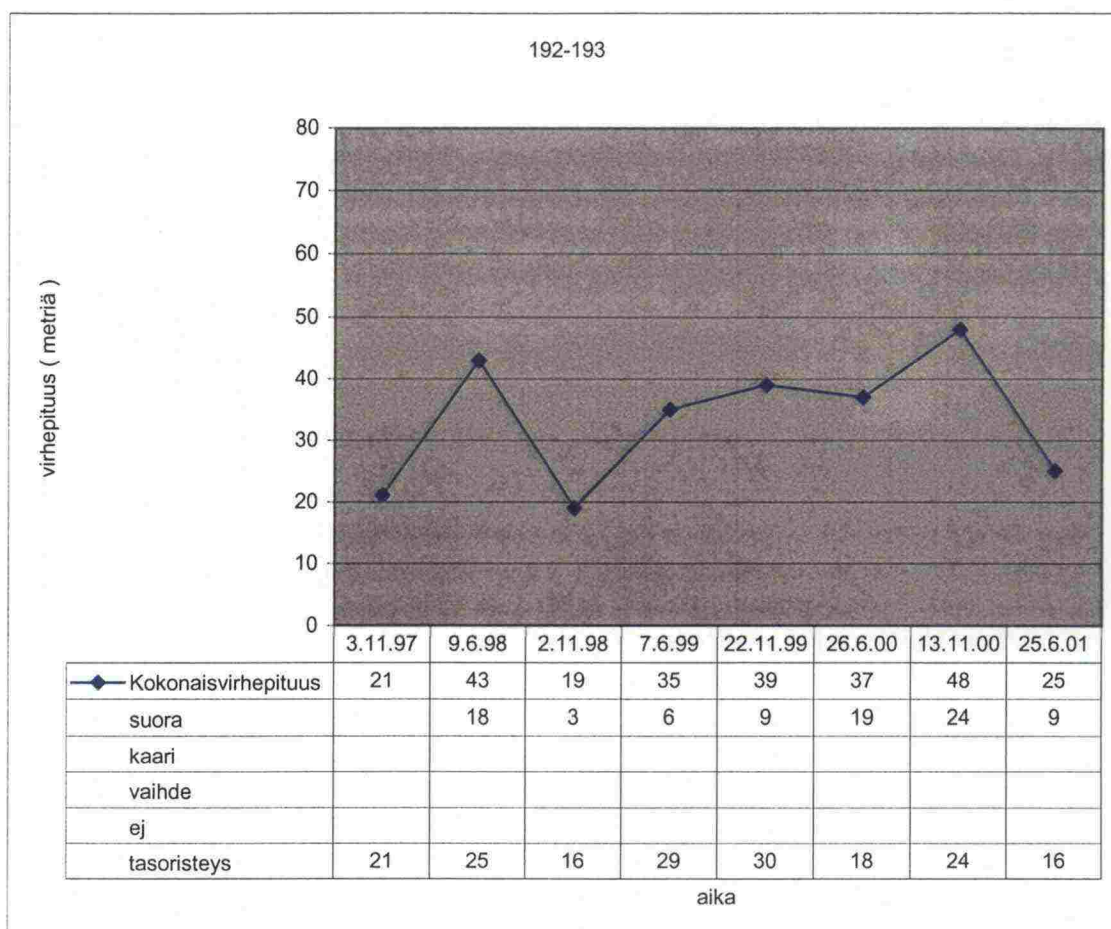
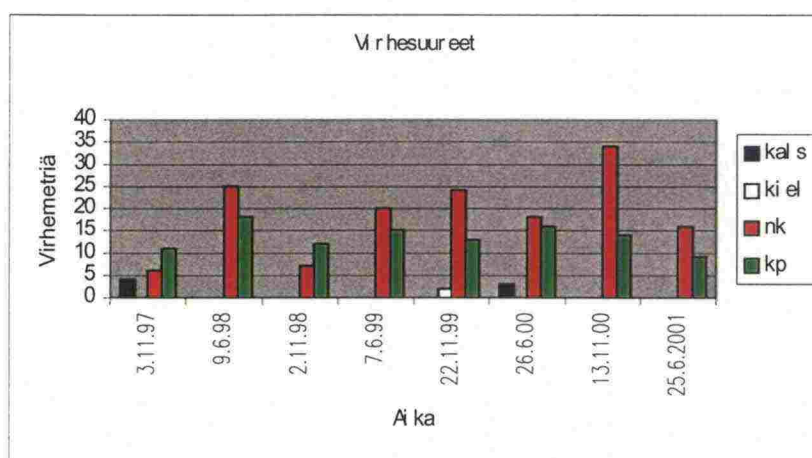
## 5.4.7 Kilometri 192–193

Kuva 12. Virhemetriä ja virhesuureiden jako eri elementeille ja eri virhesuureisiin

Tällä kilometrillä suurimpana yksittäisenä virhekohtana on tasoristeysalue, kuten kuvasta 12 ilmenee. Virhesuureista suurimmat ovat nuolikorkeus- ja korkeuspoikkeamavirheet. Virhe toistuu vuodesta toiseen, jolloin voidaan päätellä, että alueen tukeminen ei johda virheen poistumiseen. Tasoristeysalueen päällysrakenne on likaantunut, joten korjauskeinona virheen poistamiseksi voisi olla tukikerroksen
