KOKEMUKSIA UUSIOMATERIAALEISTA TIERAKENTEISSA

Kokemuksia uusiomateriaaleista tierakenteissa

Väyläviraston tutkimuksia 7/2019

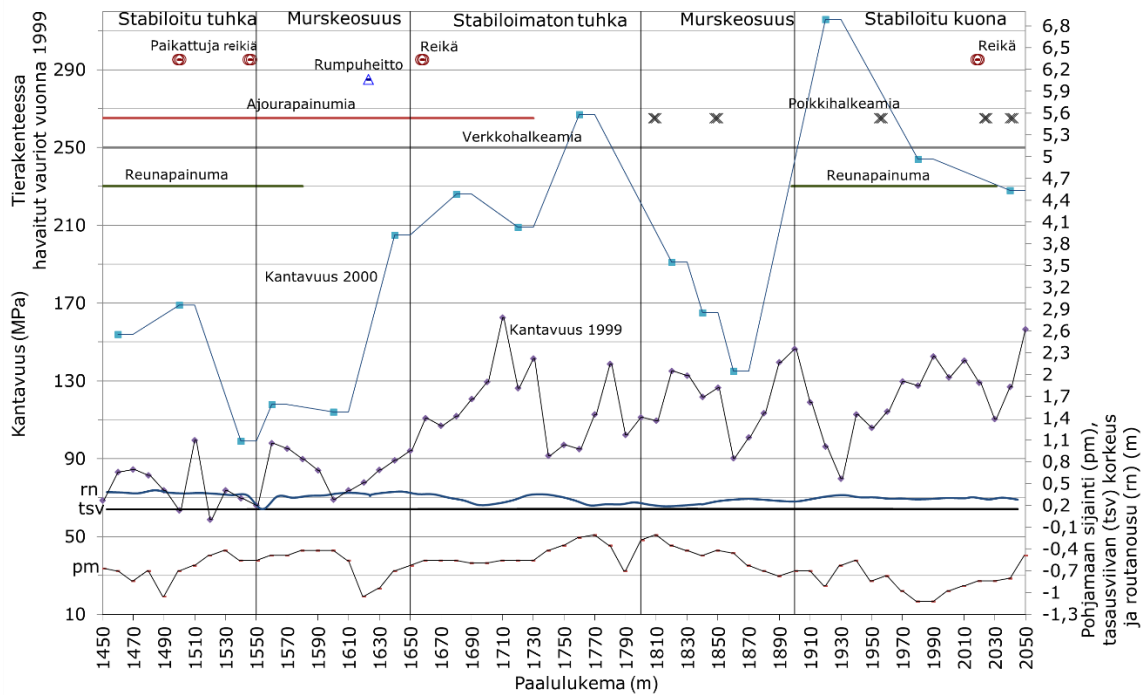
Paaluvälillä 1650-2050 alusrakenteen kantavuus on alkupään osuutta suurempi. Vanhasta rakenteesta ennen rakenteen parantamista mitatun routanousun suuruus on stabiloidun teräskuonarakenteen osuudella suurempaa kuin viereiselle paaluvälille 1800-1900 sijoittuneella murskerakenteella. Stabiloimattoman tuhkarakenteen osuudella paaluvälillä 1650-1800 mitattu routanousu on verrattain epätasaista. Tällä osuudella päällysrakenteen kantavuus on ollut koko osuuden korkein ennen rakenteen parantamista.

Kuva 4. Pt 19552. Kantavuus, päällystevauriot, routanousu ja olemassa olevan päällysrakenteen paksuus ennen rakenteen parantamista sekä rakenteen kantavuus rakenteen parantamisen jälkeen (Jokinen et al. 1999 ja Ramboll 2008 a, muokattu).

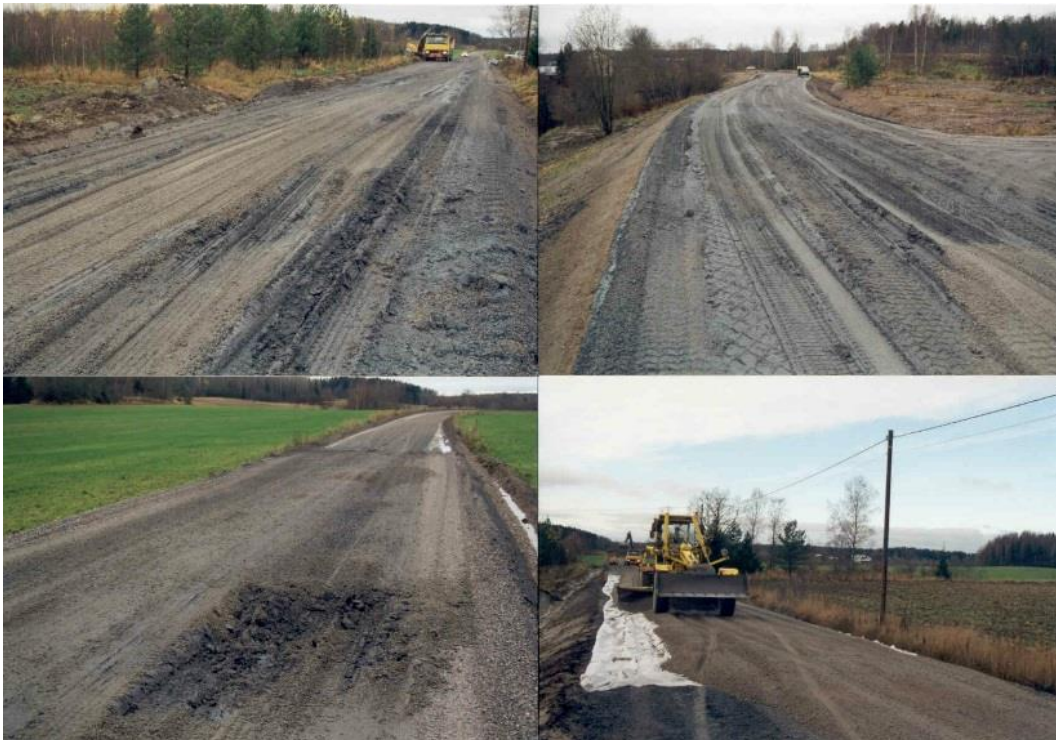
- Rakentamisajankohta
- Materiaalseosten epähomogeenisuus
- Rakenteiden liian korkea vesipitoisuus
- Alusrakenteen hienoainespitoisuus
- Työmaaliikennekuormitus

Kuva 10. Yt 11146. Stabiloitujen lento- ja kuitutuhkaosuuksien pehmenemistä vauriot tiivistämisestä seuraavina päivinä ja vaurioiden korjaustyö. (Ahlqvist et al. 2000).

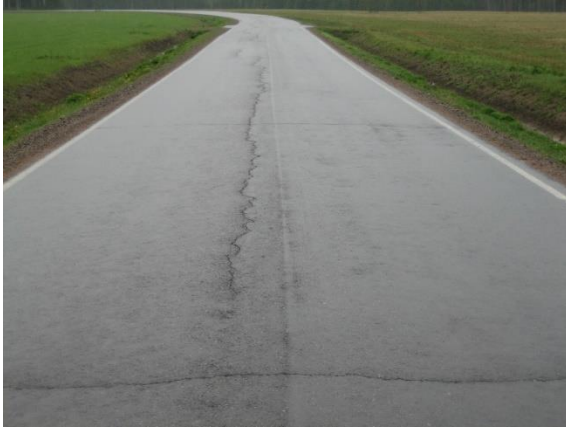
Rakentamista seuraavana kesänä 2007 rakennuskohteelle suoritettiin visuaalinen kuntokartoitus, jonka yhteydessä asfalttipäällysteessä oli havaittavissa runsaasti kapeita pituus- ja poikkihalkeamia (kuva 15).

Kuva 15. Yt 14547. Ohuita pituus- ja poikkihalkeamia asfalttipäällysteessä (15.5.2007 Harri Jyrävä).

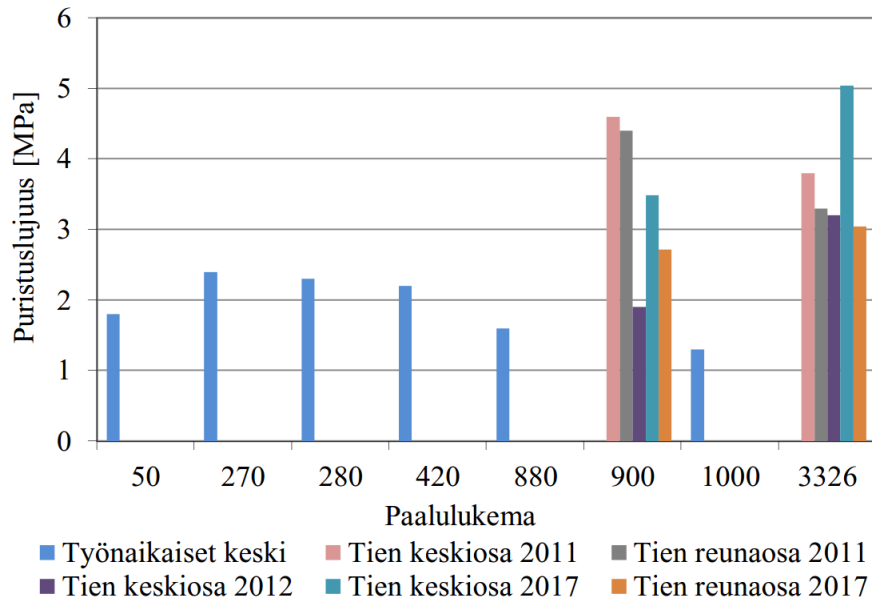
Stabiloinnin pitkäaikaiskestävyyttä ja -lujuutta on tutkittu rakennenäytekappaleista määritettävän yksiaksiaalisen puristuslujuuden perusteella (kuva 18). Kuvasta 18 on havaittavissa, että rakenteen lujuus on kasvanut verrattuna työnaikeisten seurantakoekappaleiden (2010) lujuuksiin.

Kuva 18. Yt 14800. Rakennenäytteiden puristuslujuus (Harju 2017).

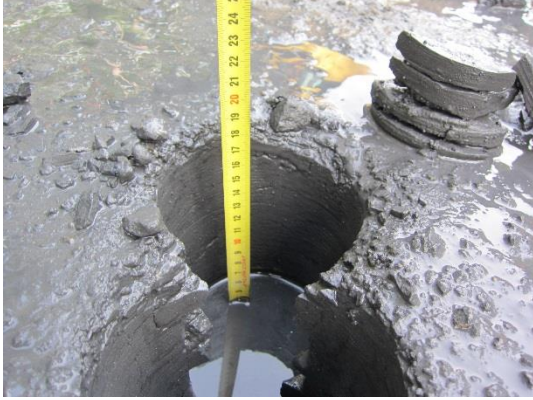
Kuva 34. Yt 14567. Rakennenyhteenotossa halkeillut näyte­kappale paalu­lukema 1400 (kuva: Tero Jokinen 20.8.2013).

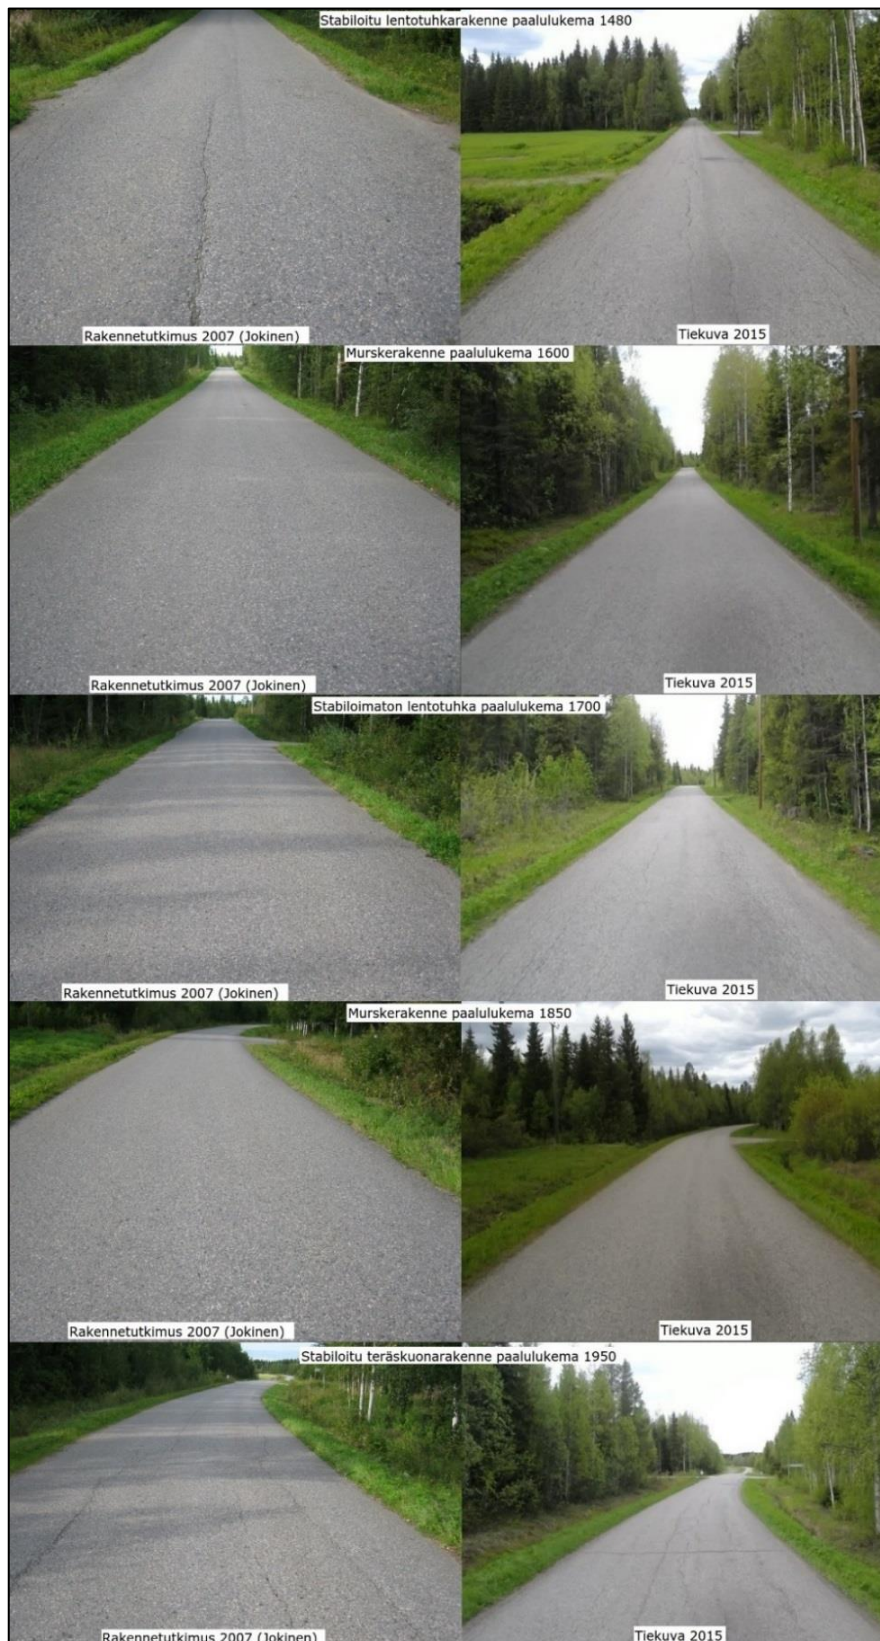
Valokuvista on havaittavissa, että stabiloitujen rakenteiden (pl 1480 ja 1950) päällysteessä esiintyy leveitä pituussuuntaisia halkeamia. Halkeamien määrä päällysteessä on lisääntynyt näillä osuuksilla vuosien 2007 ja 2015 välisenä aikana. Stabiloimattoman lentotuhkarakenteen paalulukemalla 1700 ei ole havaittavissa merkittäviä päällystevaurioita vuonna 2007 otetussa valokuvassa, jolloin rakenne on ollut kahdeksan vuotta vanha. Vuoden 2015 valokuvassa ko. osuuden päällysteessä on havaittavissa verkkohalkeamia, mikä viittaa päällysteen deformaantumiseen. Vuosien 2007 ja 2015 valokuviin perustuvan kuntoarvioinnin perusteella paalulukemilla 1600 ja 1850 sijaitsevien murskerakenteiden päällysteessä ei ole havaittavissa selkeitä vaurioita.

Kuva 70. Pt 19552 Yli-Liakka-Kourilehto. Päällysteen kunto 2007 ja 2015 (Jokinen 2007 ja Tiekuva 2017).

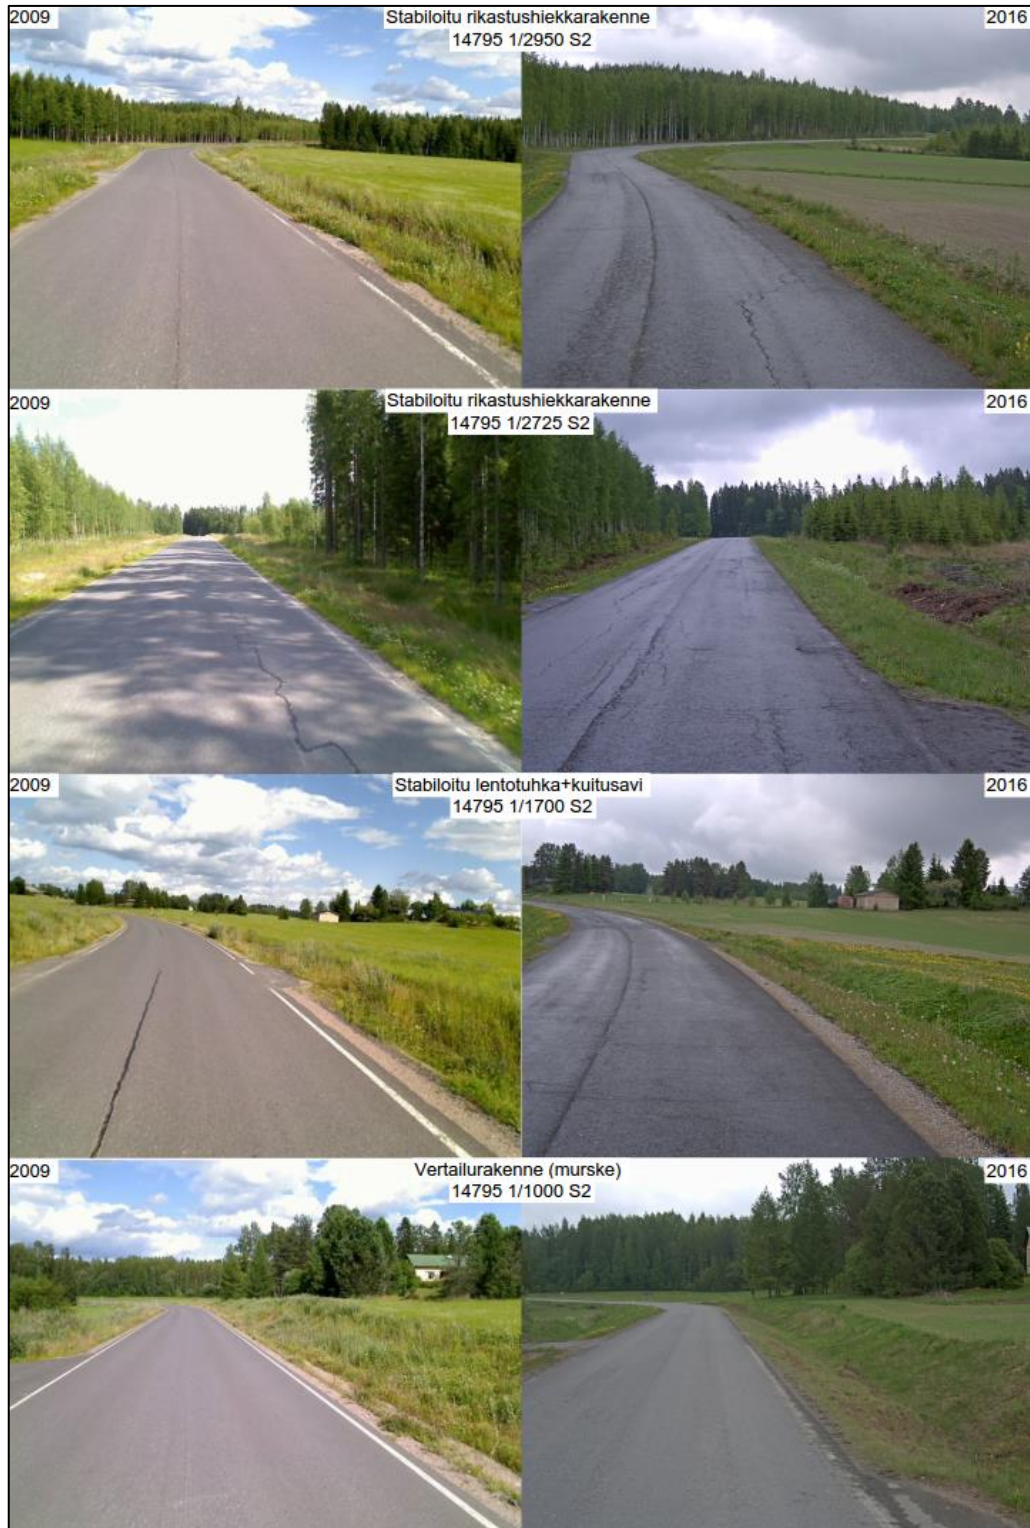
Rakennuskohteen kunto tarkastettiin heti rakentamista seuraavana keväänä 15.5.2007, jolloin uusiomateriaalirakenteen päällysteessä havaittiin poikki- ja saumahalkeamia. Liitteen 1 kuvassa 71 on esitetty rakennuskohteen päällysteen kunto vuosina 2009 ja 2016, jolloin rakenteet ovat kolmen ja kymmenen vuoden ikäisiä. Kuvasta on havaittavissa stabiloidun rikastushiekkarakenteen päällysteen voimakas vaurioituminen vuosien 2009–2016 välillä. Routivalle pohjamaalle rakennettujen olemassa olevien, ohuiden tierakennekerrosten päälle tehty rakenne ei ollut kestänyt epätasaisesta routanoususta eikä liikenteestä aiheutuvaa kuormitusta. Uusiomateriaalirakenteen päällysteeseen on muodostunut epätasaisista routanousuista johtuvia pituus- ja poikkihalkeamia, jotka ovat vuosien saatossa muuttuneet verkkohalkeamiksi. Rakenteen poikkisuunnassa esiintyvä kantavuusvaihtelu lisää lujaan laattamaiseen stabiloituun rakenteeseen kohdistuvia taivutusvetojännityksiä, jotka voivat liian suuriksi kasvaessaan aiheuttaa kerrokseen halkeamia.

Kuva 71. Yt 14795 Vihtola–Jäkkö. Päällysten kunto 2009 ja 2016 (Tiekuva).

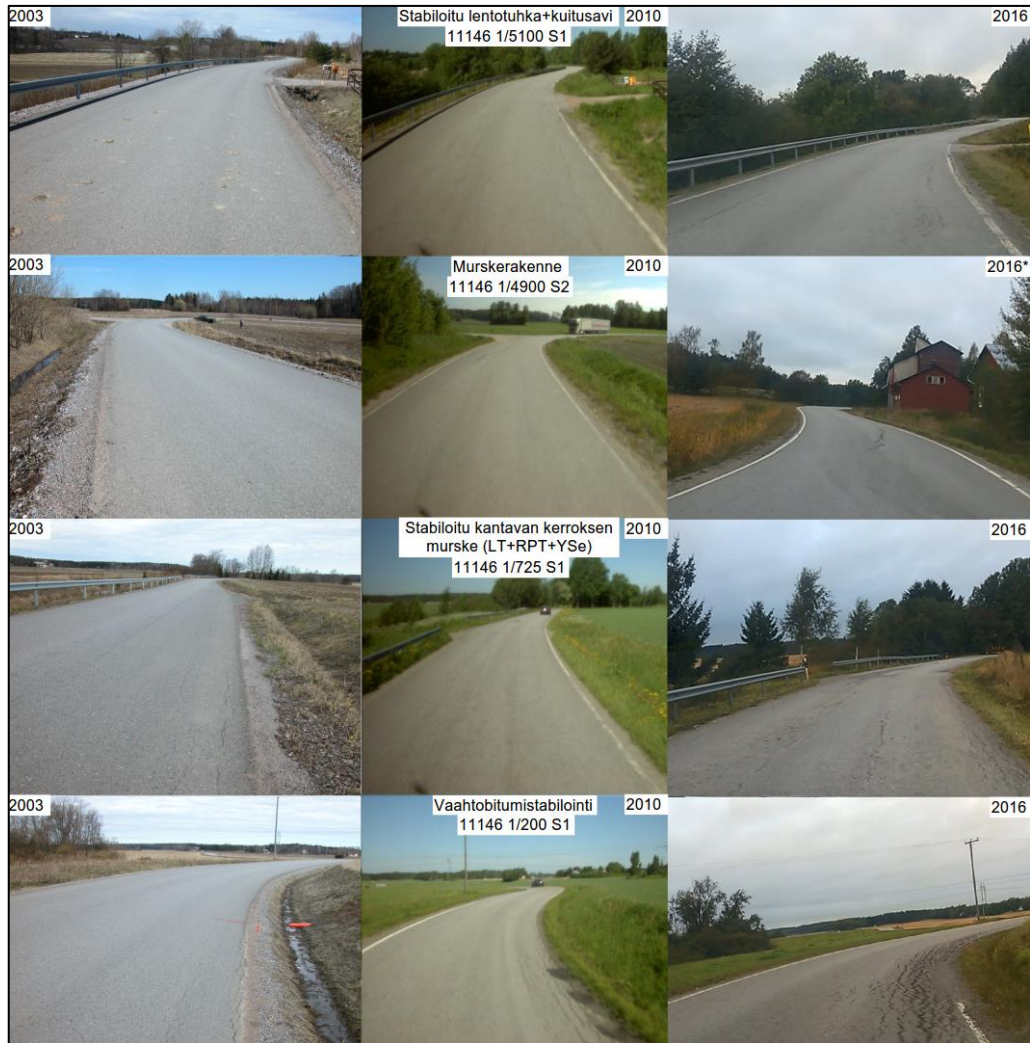
Liitteen 1 kuvassa 72 on esitetty päällysteen kunto vuosina 2003, 2010 ja 2017. Stabiloitu lentotuhkarakenne ja osa vaahtobitumistabiloinnista on uudelleenpäällystetty vuonna 2006, jolloin eroavaisuuksia päällysteen vaurioitumisesta eri rakenteilla ei voida suoraan vertailla valokuvien perusteella. Tämän johdosta valokuvia päällysteen kunnosta ei ole poimittu uudelleenpäällystetyltä osuudelta. Toisaalta vuodelle 2006 ajoittunut uudelleenpäällystämisen tarve kuvaa näiden rakenteiden toimivuutta rakennuskohteen olosuhteissa. Stabiloidun tuhkarakenteen uudelleenpäällystämistarpeen on aiheuttanut routiminen sekä reunapainumisen aiheuttamat päällystevauriot.

Routiminen ja reunapainumat ovat aiheuttaneet päällystevaurioita kaikilla rakenteilla. Liitteen 1 kuvassa 72 esitetystä vaahtobitumistabilointiosuudella tien reunojen huono kantavuus, painuminen ja myötääminen ojiin ovat aiheuttaneet voimakkaita vaurioita päällysteeseen. Hydraulisella sideaineella stabiloiduilla rakenteilla tien reunaosien heikko kantavuus on aiheuttanut päällysteen pituus-suuntaista halkeilua ja painumia. Vauriot eivät ole kuitenkaan yhtä voimakkaita kuin vaahtobitumistabilointiosuudella. Hydraulisesti stabiloitu jäykkä laattainen rakenne on kestänyt reunaosiltaan vaahtobitumistabilointia paremmin. Toisaalta vaahtobitumistabilointi on toimintaperiaatteeltaan erilainen kuin hydraulisella sideaineella stabiloitu rakenne. Sen tehtävänä on toimia joustavana päällysrakennekerroksena, jolloin se sietää epätasaisesta routanoususta aiheutuvia muodonmuutoksia. Näin ollen sen on myös mahdollista deformatua, mikä on havaittavissa kuvan reunapainumista.

Hydraulisella sideaineella stabiloiduilla rakenteilla (lento- ja kuitutuhka sekä stabiloitu kantava kerros) esiintyy runsaasti pituussuuntaisia halkeamia. Murskerakenneseudella halkeamien ja painumien määrä on muita rakenneseuksia vähäisempi. Tuhkarakenteen kohdalla halkeilun määrän havaittiin olevan jo vuoden 2004 seuranta-tutkimuksissa niin runsasta, ettei rakenteen laadun voitu katsoa vastanneen suunniteltua, vaikka rakennäytteistä mitatut lujuustasot pääosin ylittävätkin tavoitetaso. Sekä tuhka- että kuitutuhkarakenteiden toteutunut laatu ei ole vastannut täysin suunniteltua (Jyrävä 2004).

Kuva 72. Yt 11146 Degerby-Tyris. Päälysteen kunto 2003, 2010 ja 2017 (Noussiainen 2003, Tiekuva 2010 ja Forsman 2016). * Kuva suunnassa 2.

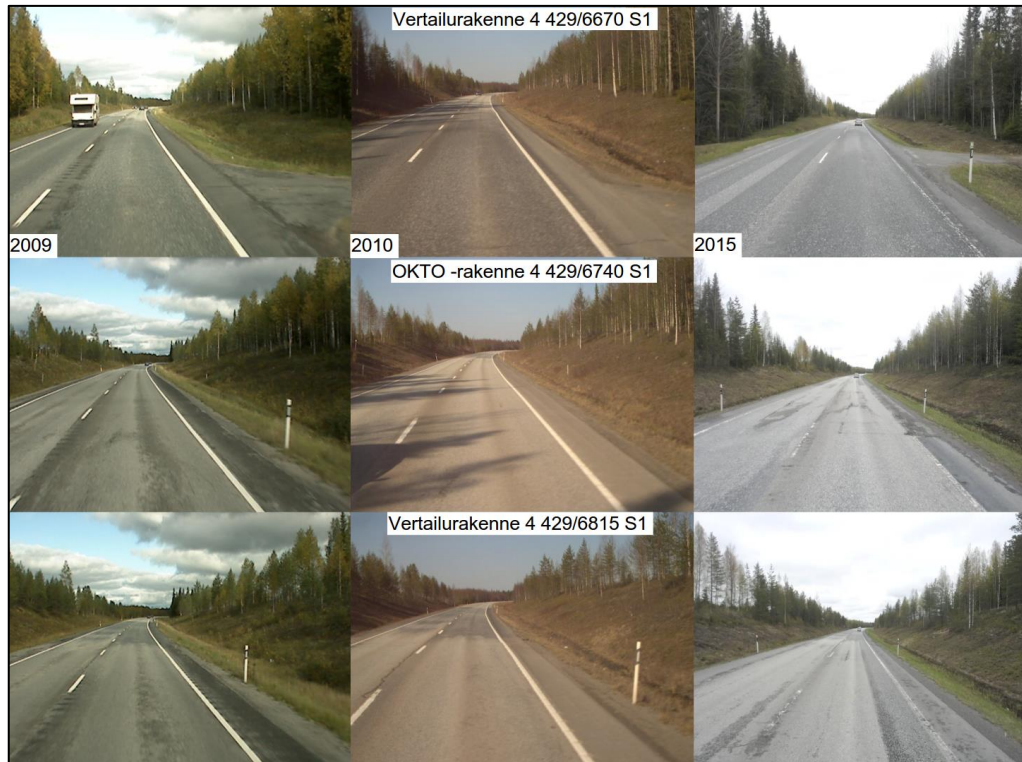
Kuva 73. Vt4 Tervola. Päällysteen kunto 2009, 2010 ja 2015 (Tiekuva 2017).

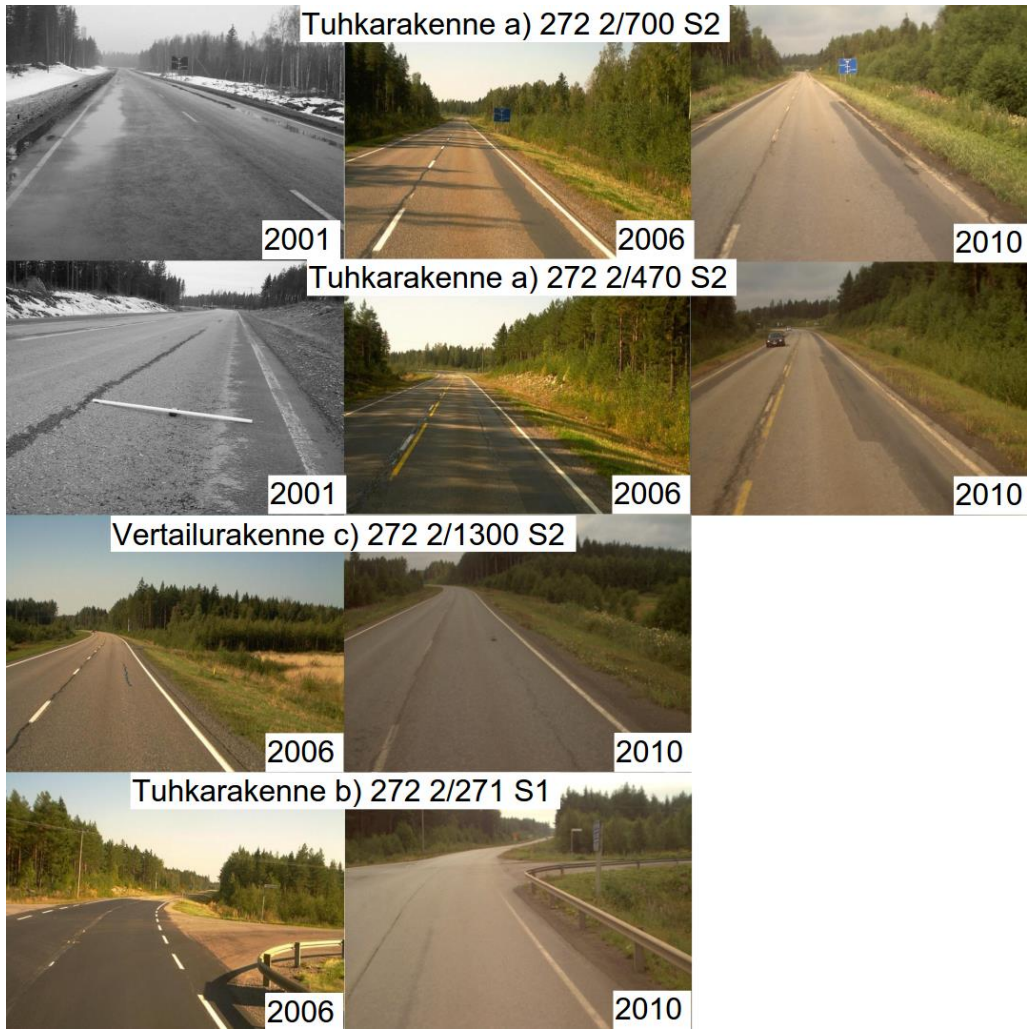
Kuva 74. Mt 272. Päällysteen kunto 2001, 2006 ja 2010 (Juvankoski & Kivikoski 2001, Tiekuva 2017).

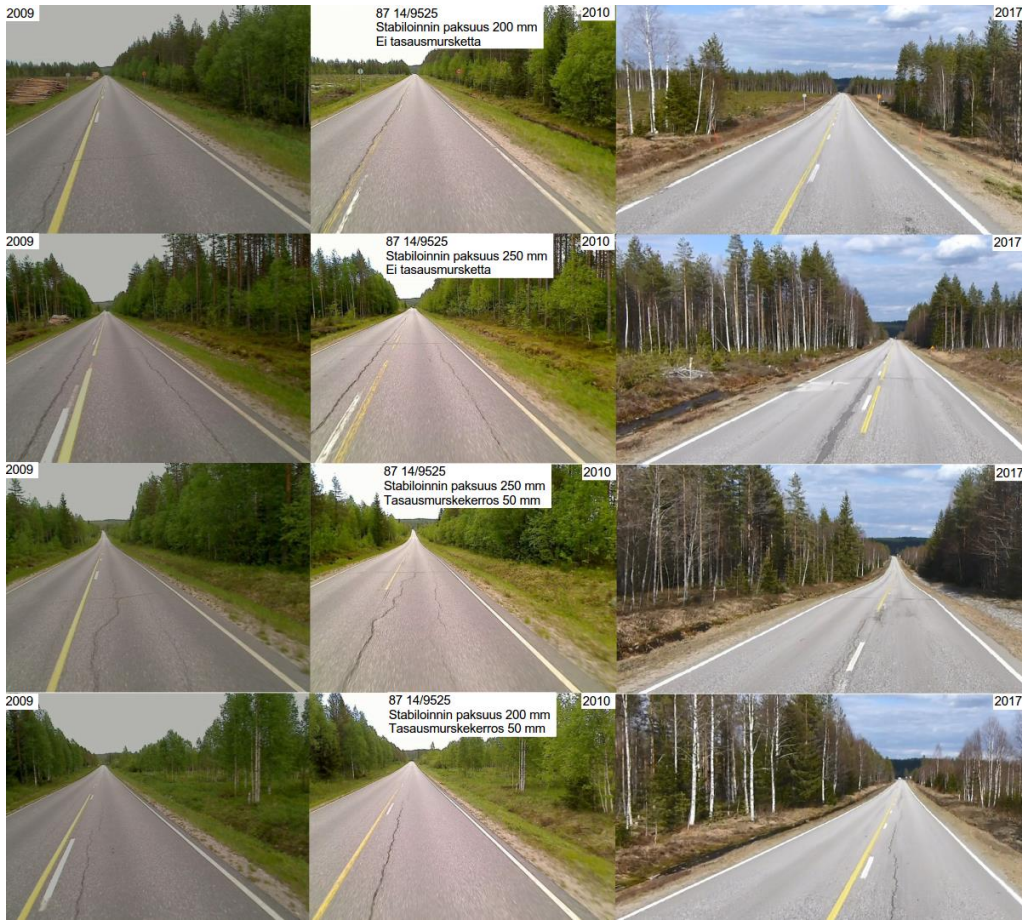
Liitteen 1 kuvassa 75 on esitetty asfalttipäällysteen kunto stabiloiduilla osuuksilla. Kuvista on havaittavissa, että viiden vuoden ikäisessä rakenteessa (vuosi 2009) esiintyy pituus- ja poikkihalkeamia. Leveimmät pituushalkeamista on paikattu vuosien 2010-2017 välisenä aikana ja vastaavasti kapeimpien halkeamien ei ole katsottu vaativan päällysteen kunnossapitotoimenpiteitä. Kuvien perusteella halkeamia esiintyy yhtä paljon eri paksuisilla stabiloiduilla osuuksilla. Tasausmurskekerroksella ei ole kuvien perusteella vaikutusta halkeamien muodostumiseen tai tien päällysteen visuaalisesti havaittavissa olevaan kuntoon.

Teräsverkko-osuudella päällystehalkeamia esiintyy huomattavasti vähemmän kuin stabiloiduilla osuuksilla, minkä perusteella voidaan todeta, että teräsverkko-*rakenteella on saavutettu sille suunnittelussa asetetut tavoitteet.*

Kuva 75. Kt 87. Päällysteen kunto 2009, 2010 ja 2017 (Tiekuvat 2017, Harju 2017).

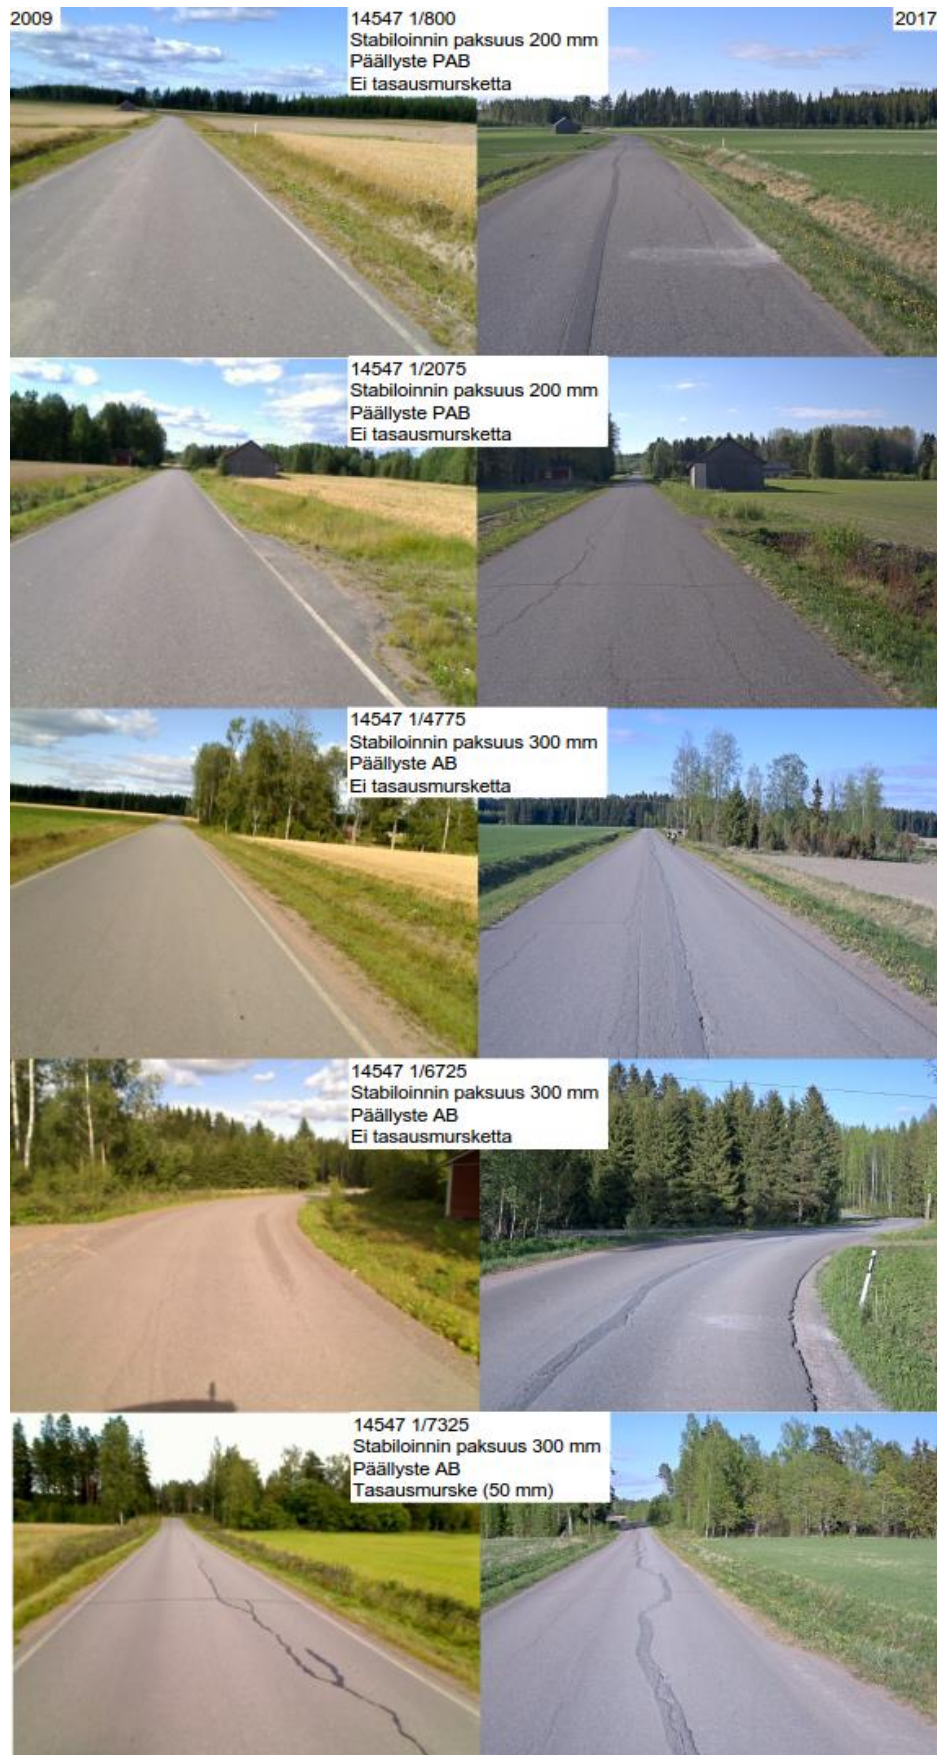
Kuva 76. Yt 14547. Päällysteen kunto 2009 ja 2017 (Tiekuva 2017).

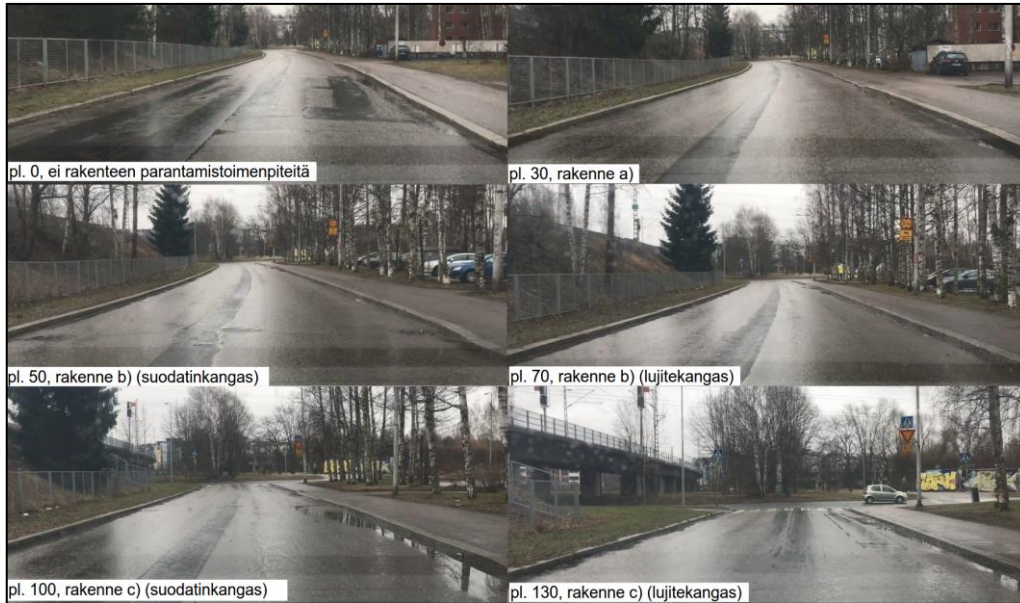
Kuva 77. Parivaljakontie. Päällysteen kunto 2018 (22.4.2018 Ilari Harju).

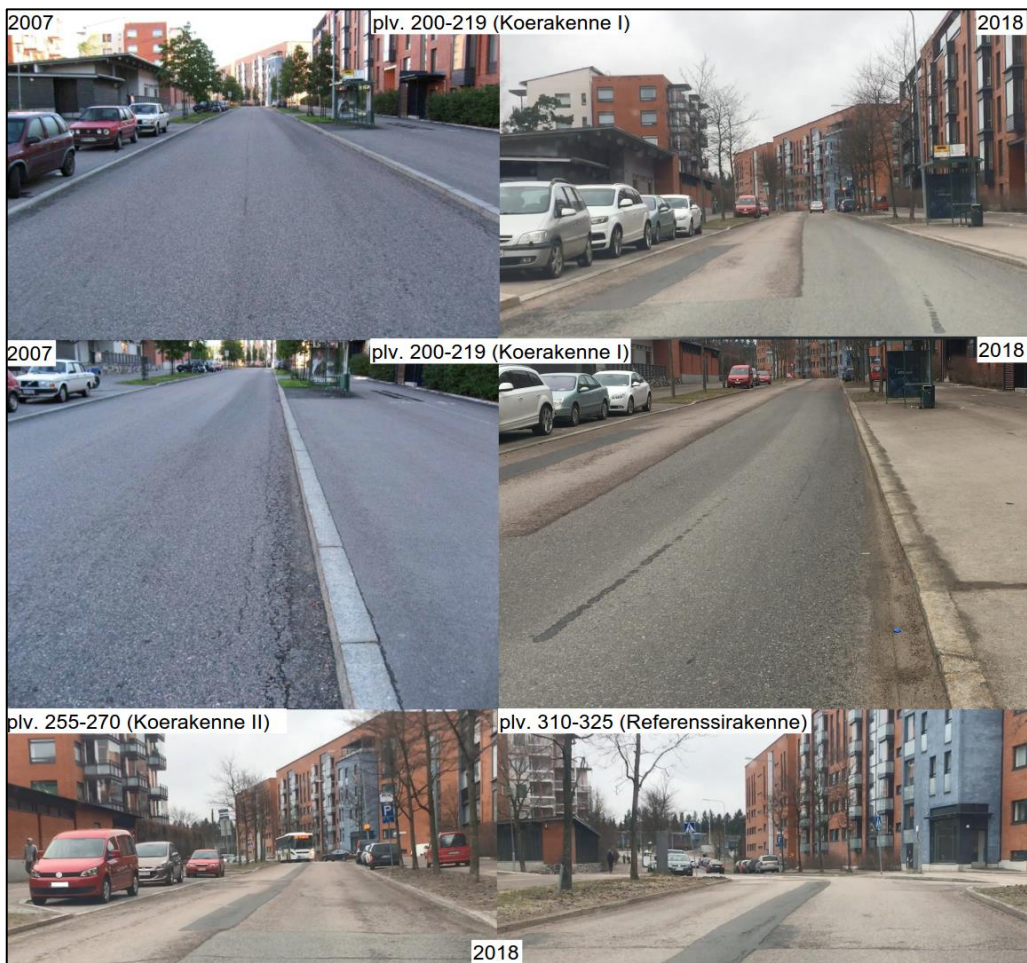
Kuva 78. Tilanhoitajakaari. Päällysteen kunto 2007 ja 2018 (Korkiala-Tanttu et al. 2008 ja Ilari Harju 22.4.2018).

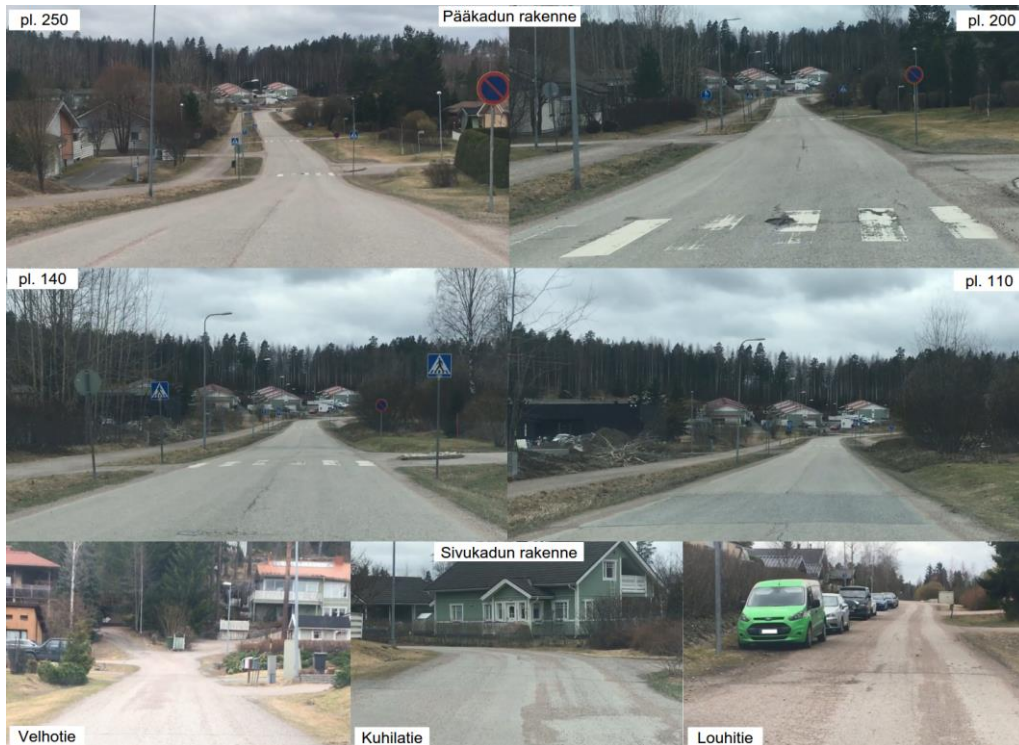
Kuva 79. Haikala. Päällysteen kunto 2018 (Ilari Harju 22.4.2018).

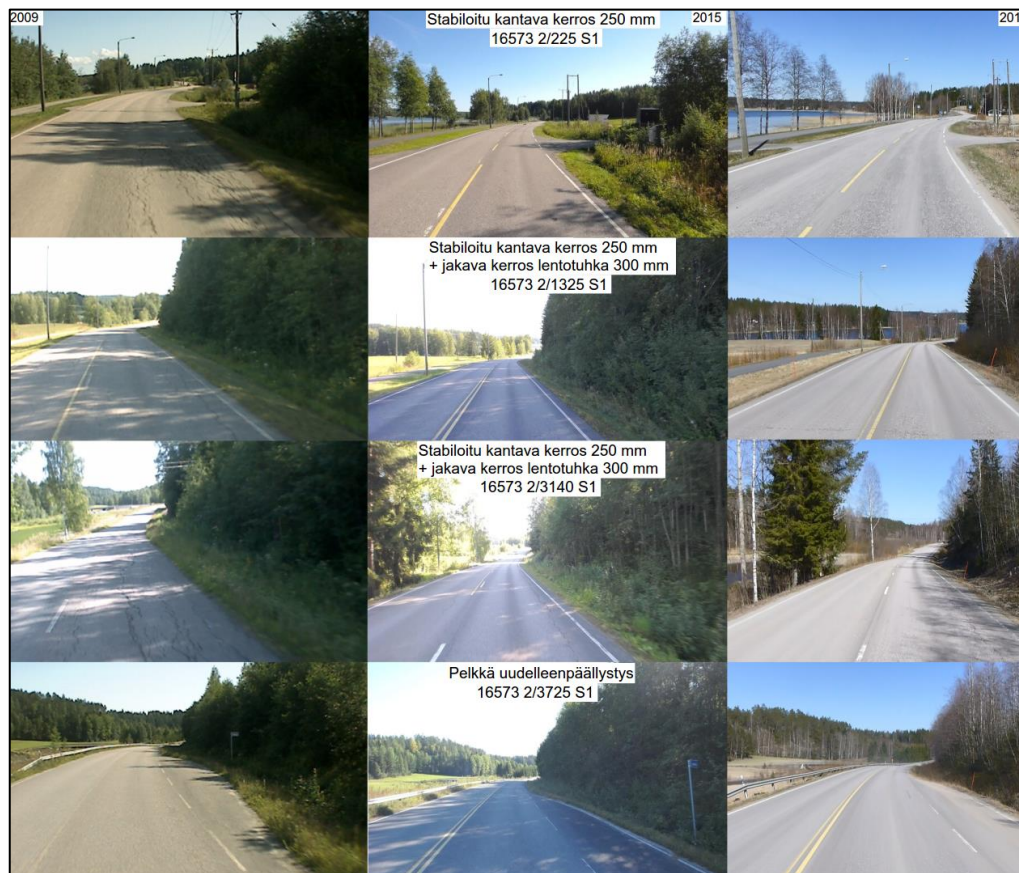
Kuva 80. Yt 16573. Päällysteen kunto ennen rakenteen parantamista (2009) ja rakenteen parantamisen jälkeen 2015 ja 2017 (Tiekuva 2017, Harju 2017, muokattu).

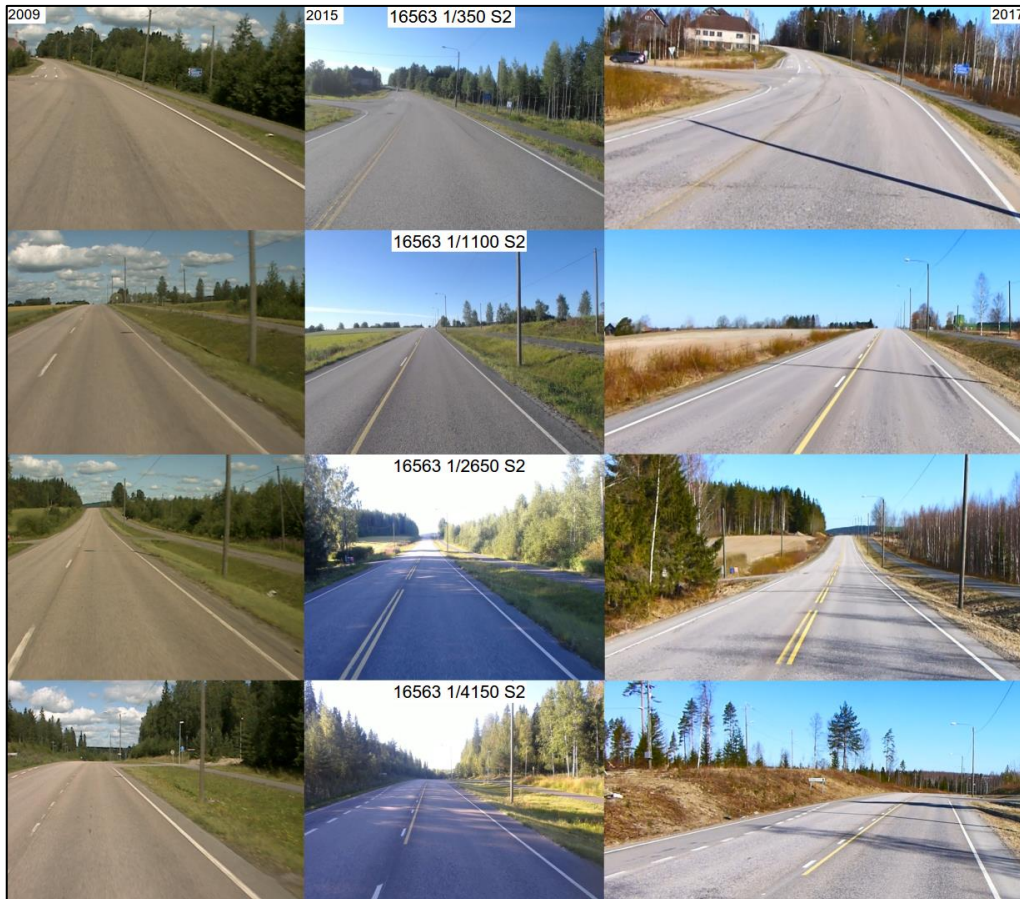
Kuva 81. Yt 16563. Päällysteen kunto ennen rakenteen parantamista (2009) ja rakenteen parantamisen jälkeen 2015 ja 2017 (Tiekuva 2017, Harju 2017, muokattu).

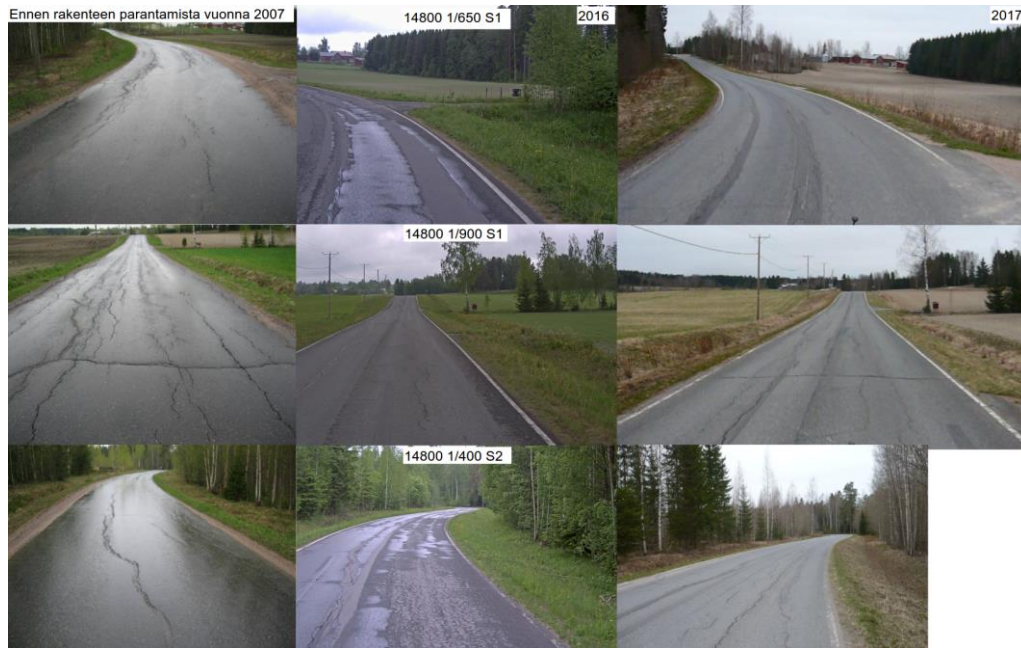
Kuva 83. Yt 14800. Päällysteen kunto ennen rakenteen parantamista (2007) ja rakenteen parantamisen jälkeen 2016 ja 2017 (Hietala et al. 2008, Tiekuva 2017, Harju 2017, muokattu).
