## Luiskasuojausten vaikutuksista pohjaveden kloridipitoisuuteen eräissä kohteissa

42/2000

TIEHALLINTO  
Tie- ja  
liikennetekniikka

**AHOKAS, Henry, TIKKANEN Eeva: Luiskasuojauksen vaikutuksista pohjaveden kloridipitoisuuteen eräissä kohteissa.** Helsinki 2000. Tielaitos, tiehallinto, tie- ja liikennetekniikka. Tielaitoksen sisäisiä julkaisuja 42/2000, 42 s + liitt. TIEL 4000262.

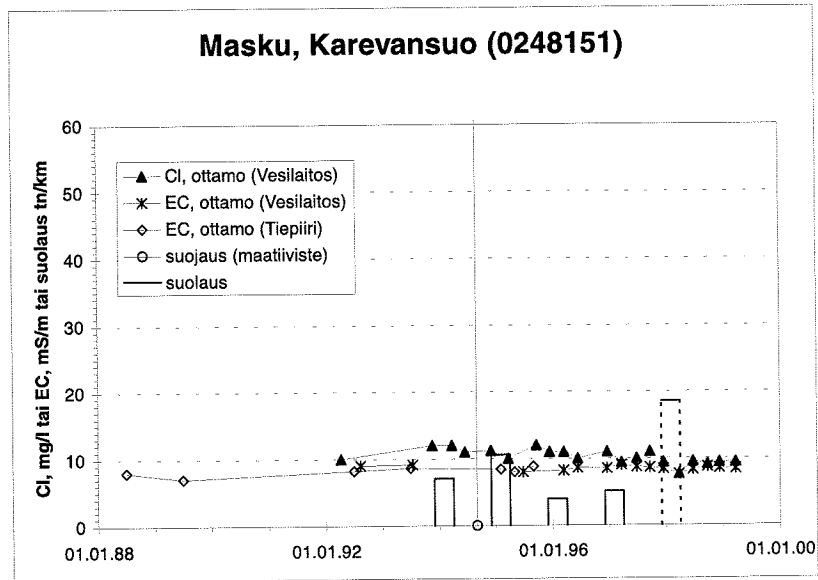
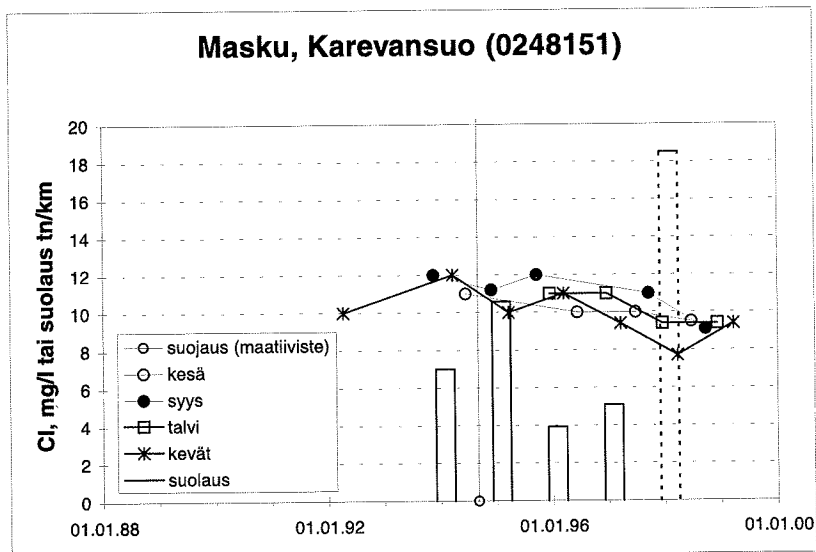
Kuva 1. Masku, Karevansuo.

Kloriditulosten perusteella laskeva suuntaus on alkanut noin vuoden kuluttua suojauksesta (tehty v -94). Sen sijaan sähkönjohtavuus (EC) ei ole juurikaan muuttunut. Suolaustiedoissa talven -97/98 epävarma arvo on esitetty katkoviivalla. Eri vuodenaikoina otetuissa näytteissä syksyn arvot ovat pääsääntöisesti suurimpia ja kevään pienimpiä. Kevään arvoissa vaihtelu on voimakkainta.

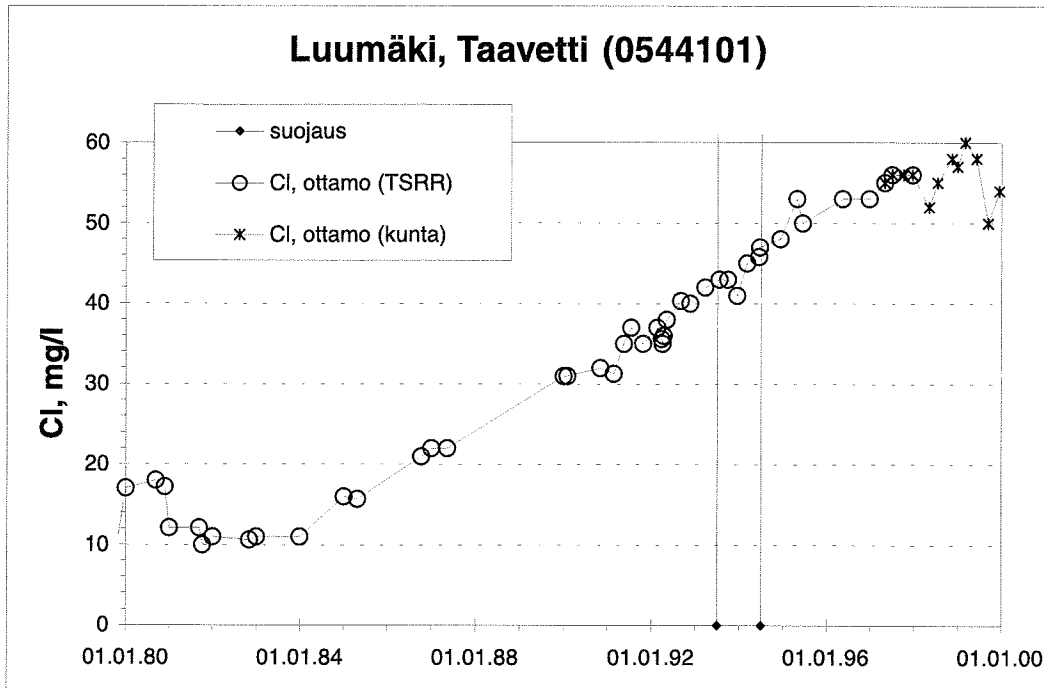
Kuva 2. Luumäki, Taavetti.

Luiskasuojaukset Taavetin vedenottamon kohdalla tehtiin vuosina -93 ja -94. Kloridipitoisuuden nousu vedenottamalla taittui noin kolme vuotta suojausten jälkeen. Kahden viimeisimmän arvon (v. -99) perusteella pitoisuus on saattanut kääntyä laskuun. Tien lähellä sijaitsevassa havaintoputkessa P03 kloridipitoisuus on laskenut ennen suojausta vallinneesta, lähes 120 mg/l huippuarvosta noin puoleen. Muissa havaintoputkissa (P01 ja P05) kloriditaso on pysytellyt melko vakaana (25 ja 7 mg/l). Vuodenaikaa kuvaavia arvoja ei ole esitetty, koska vaihtelu on ollut viimeaikaisia arvoja lukuun ottamatta vähäistä. Muutamien arvojen perusteella vuodenaikojen välillä ei näytä olevan systemaattisia eroja. Esim. kahden viime vuoden alimmista arvoista toinen on keväältä (6.5.-98, 52 mg/l) ja toinen syksyiltä (13.9. -99, 50 mg/l). Suurin havaittu arvo sattuu keväälle -99 (60 mg/l).

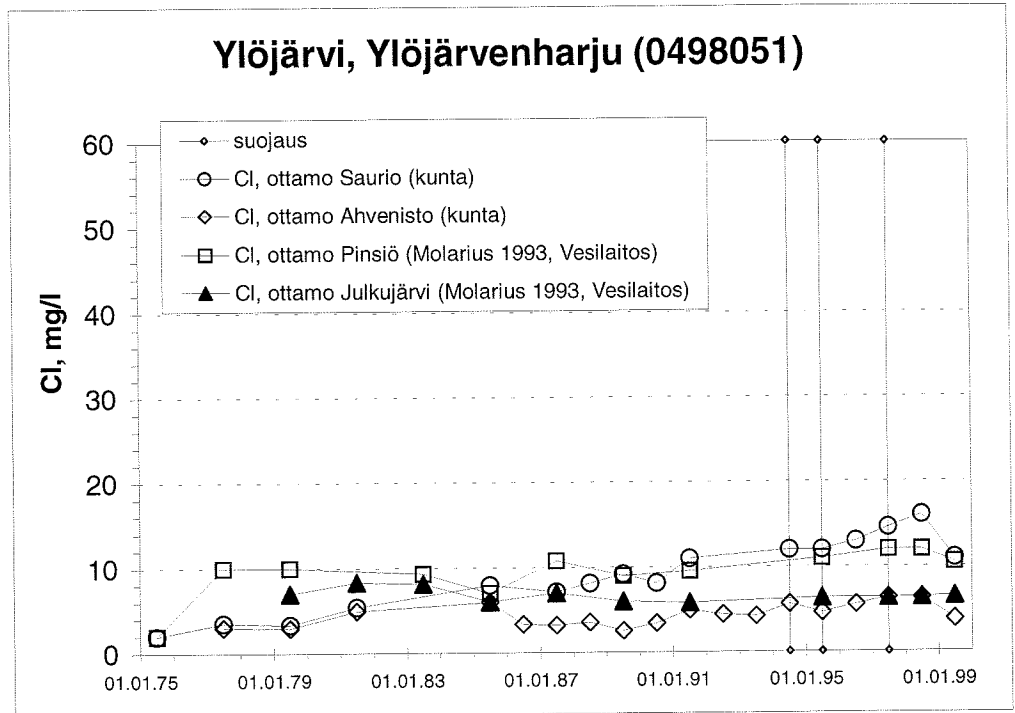
Kuva 3. Ylöjärvi, Ylöjärvenharju.

Laajaa aluetta on suojattu useassa eri vaiheessa (-94, -95 ja -97). Alueella sijaitsee kaikkiaan neljä erillistä vedenottamoa: Saurio, Ahvenisto, Pinsiö ja Julkujärvi. Tulosten perusteella vv. -94 ja -95 suojausten jälkeen kloriditasot eivät ainakaan välittömästi ole alentuneet. Vuoden -99 tulokset Saurion, Pinsiön ja Ahveniston ottamoilta viittaavat siihen, että selvä muutos parempaan on tapahtunut. Viimeisin suojaus on tehty v. -97 Ahveniston kohdalla, jonka ei pitäisi olla vaikuttanut kaukana sijaitseviin Saurion ja Pinsiön arvoihin. Suurin osa tuloksista on vuosikeskiarvoja, joten vuodenaikaisia eroja ei ole voitu käsitellä.

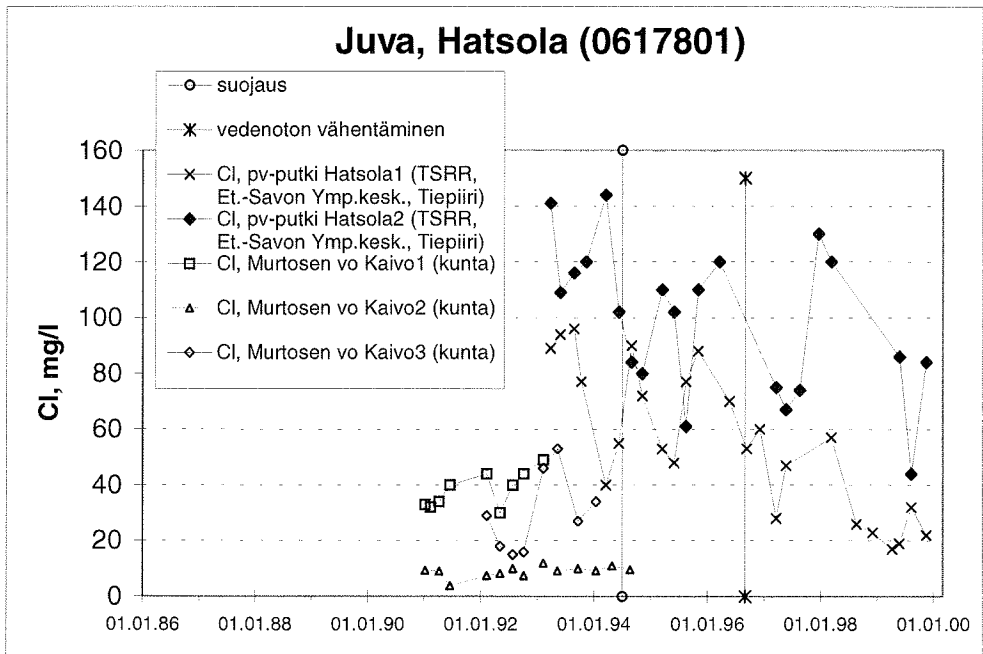
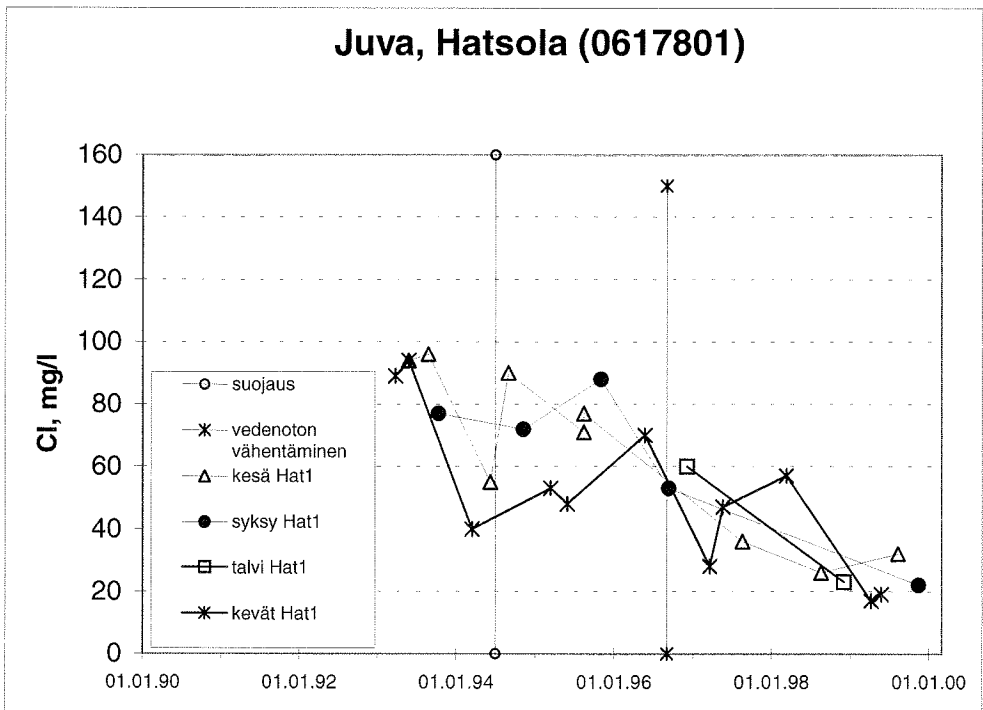
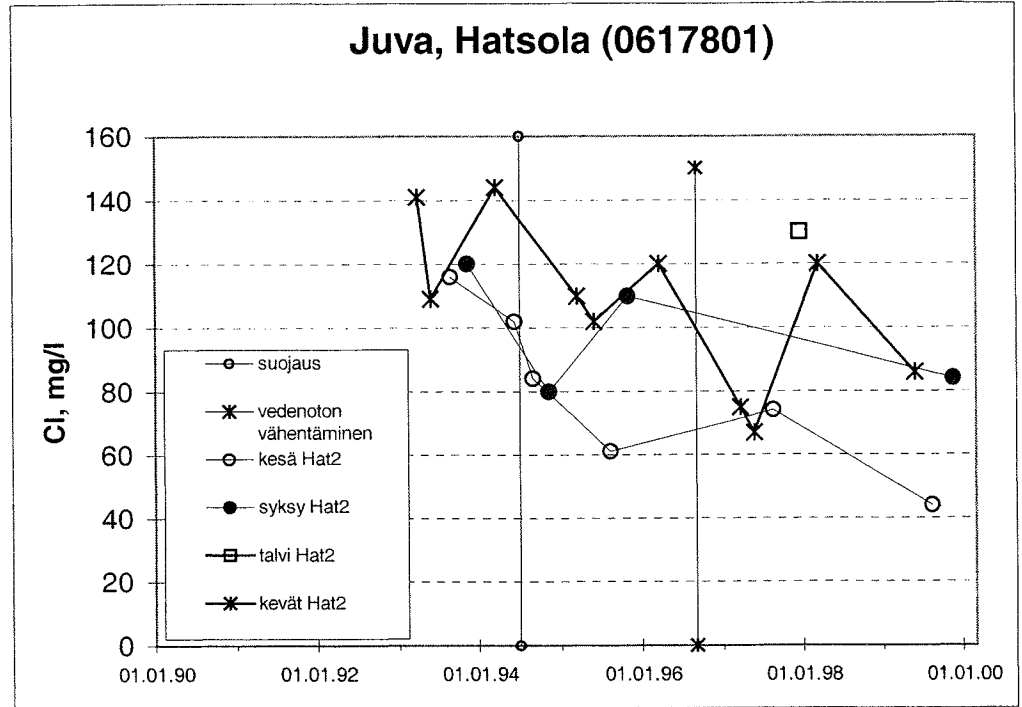
Kuva 4. Juva, Hatsola.

Suojaus on rakennettu 1994. Molempien pohjavesiputkien (Hatsola 1 ja 2) suolaisuus on ollut laskussa koko havaintosarjan (alkaen v. -93) ajan. Hatsolan Murtosen vo:n vedenottoa on vähennetty merkittävästi v. -96 ja sen jälkeen (Rapionkankaan vo otettu käyttöön). Se näkyy selvimmin pv-putken Hatsola 1 arvoissa, jotka ovat selvästi alentuneet vedenoton vähentämisen jälkeen. Myös suolauksen mahdolliset muutokset saattavat selittää voimakkaasti vaihtelevia kloridiarvoja. Havaintojen käyttöarvoa heikentää Murtosen vedenottamohavaintojen lakkauttaminen ennen suojausta. Suositeltavaa olisi aloittaa näytteenotto uudelleen. Vuodenaikaa edustavissa arvoissa erottuvat voimakkaasti vaihtelevat kevätarvot molemmissa pv-putkissa sekä kesän keskimääräistä alemmat arvot pv-putkessa Hat2.

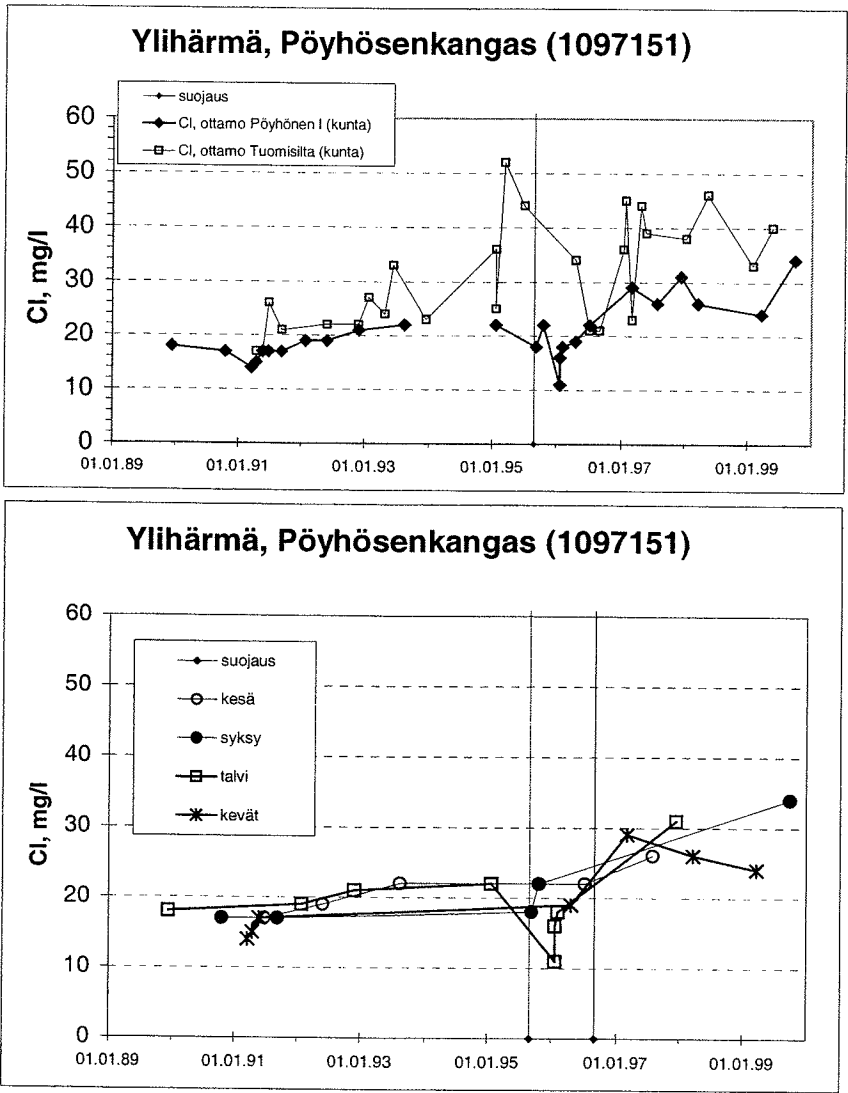
Kuva 5. Ylihärmä, Pöyhösenkangas.

Saadun aineiston mukaan Pöyhösen vedenottamon I kloridipitoisuus on ollut lieväsä nousussa koko -90 luvun eikä suojausajankohta (vv. -95 ja -96) ole pientä notkahdusta enempää vaikuttanut asiaan. Myös Tuomisillan vedenottamolla kloriditaso on edelleen nousussa. Tiepiirin omien havaintoputkien (aivan tien vieressä) mukaan pv-putken 2000 klooritaso on laskenut 220 mg/l huippuarvosta selvästi vv. -97 ja -98, mutta tasoittunut ja kääntynyt jopa lievään nousuun v. -99 (viimeisin arvo 160 mg/l). Pv-putken 2001 kloriditaso on pysytellyt melko voimakkaasta heilahtelusta huolimatta kutakuinkin vakaana (keskim. 90 mg/l). Vuodenaikaisissa arvoissa erotuvat lähinnä kevään ja talven keskimääristä voimakkaammat vaihtelut.

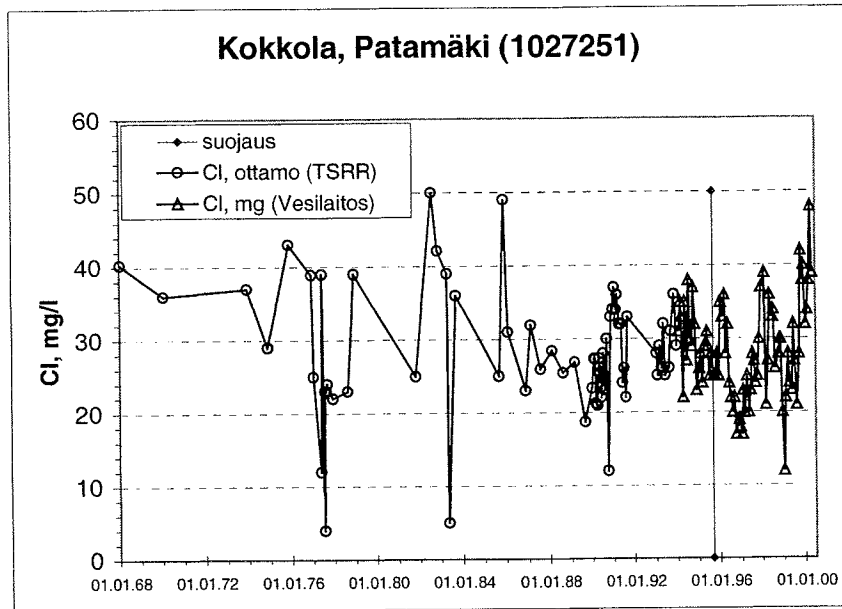
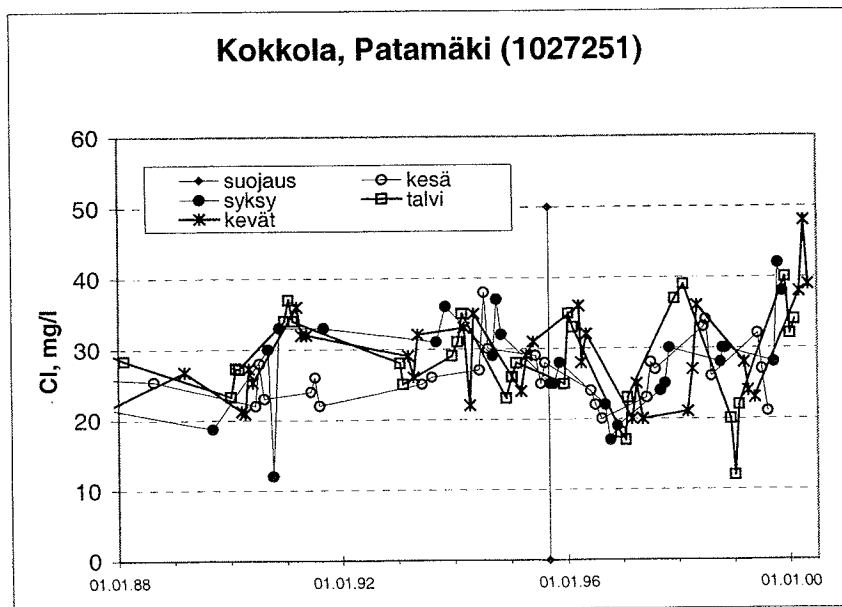
Kuva 6. Kokkola, Patamäki.

Vedenottamon kloridipitoisuus vaihtelee voimakkaasti, mutta pysyttelee pääsääntöisesti noin 20 – 40 mg/l välillä. Noin vuosi suojauksen jälkeen klooritaso on ollut hieman aikaisempaa alhaisempi, mutta on ollut sen jälkeen nousussa - etenkin viime syksystä lähtien. Vuodenaikaisissa arvoissa talven voimakkaat vaihtelut erottuvat selvimmin.

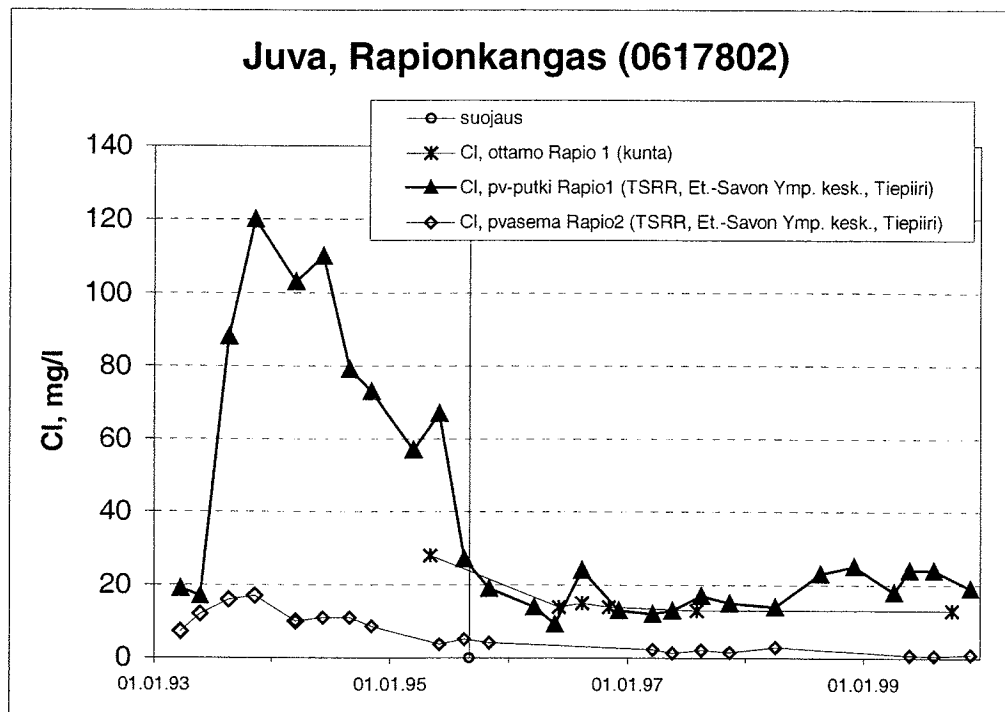
Kuva 7. Juva, Rapionkangas.

Aineistoa on pääasiassa pv-putkista (Rapio 1 ja 2). Selvästi suurimmat muutokset kloridipitoisuuksissa ovat tapahtuneet jo ennen suojauksen rakentamista. Muutokset liittyvät todennäköisimmin suolauksen muutoksiin. Suojauksen rakentamisen jälkeen laskeva suuntaus on jatkunut. Rapio 1:ssä laskeva suunta on kuitenkin kääntynyt hitaaseen nousuun noin vuoden kulluttua suojauksesta. Vedenottamalla (Rapio 1) kloriditaso on kuitenkin pysynyt suojauksen jälkeisen laskun jälkeen vakaana.

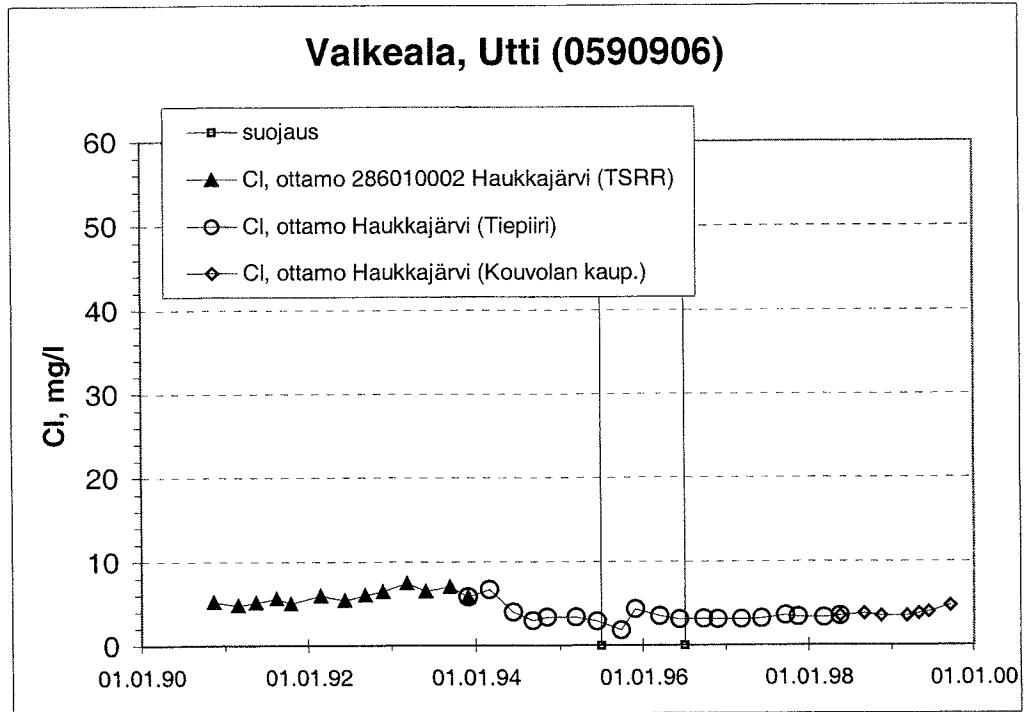
Kuva 8. Valkeala, Utti.

Haukkajärven tekopohjavesilaitoksen kloridipitoisuus oli nousussa –90 luvun alussa, mutta kääntyi laskuun jo pari vuotta ennen suojausten tekemistä (vv. –95 ja –96). Välittömästi vuoden –95 suojauksen jälkeen kloridipitoisuus kävi alimmillaan, jonka jälkeen se nousi tasolle 3 mg/l. Vuoden –96 suojauksen jälkeen kloridipitoisuus on ollut aivan viimeaikaisia (v. –99) arvoja lukuun ottamatta melko vakaa. Viimeisimpien tulosten mukaan kloridipitoisuus on hieman nousussa. Vähäisestä vaihtelusta johtuen vuodenaikaisia arvoja ei ole erikseen esitetty.

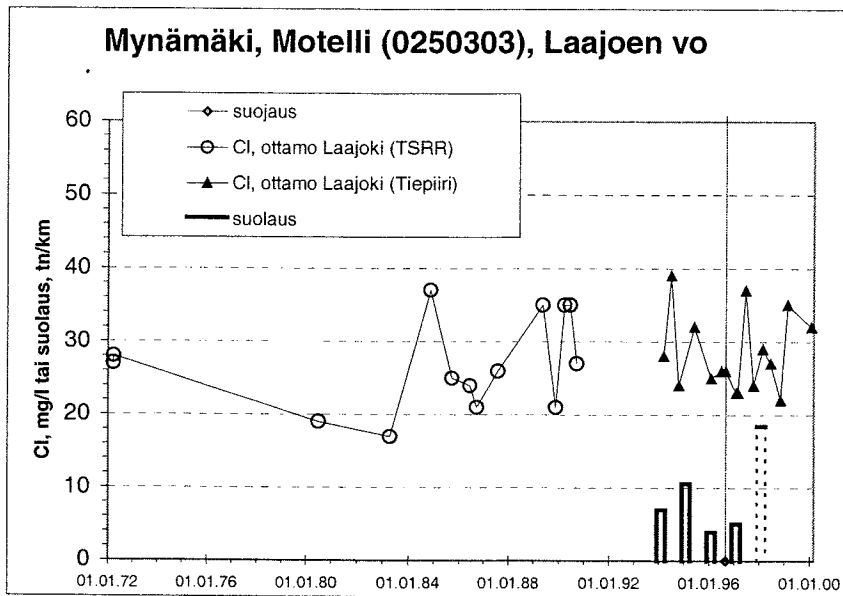
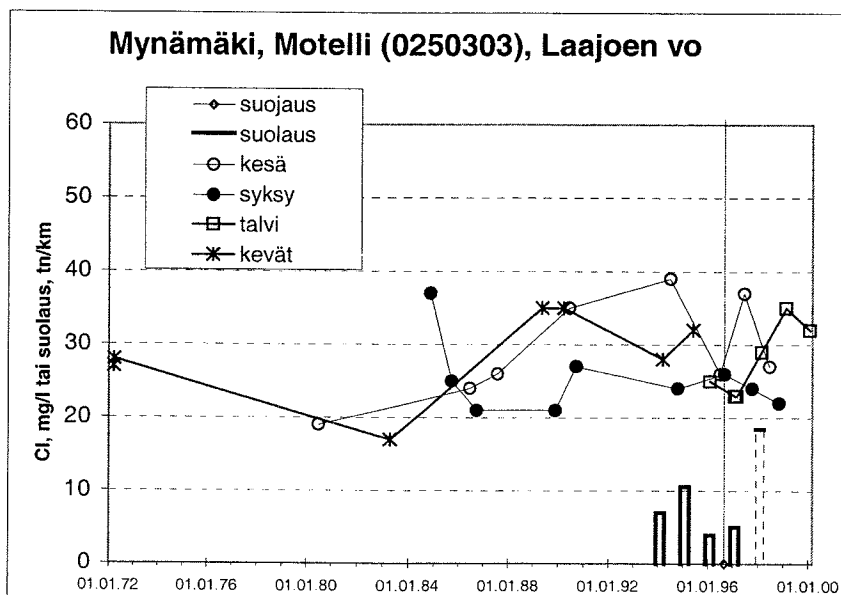
Kuva 9. Mynämäki, Motelli (Laajoki).

Vedenottamon kloridipitoisuus on vaihdellut voimakkaasti 20 – 40 mg/l välillä, mutta pysytellyt keskimäärin muuttumattomana 80-luvun puolivälistä alkaen. Mikäli suolausmäärätieto (18tn/km, tiepiiri) talvelta –97/98 pitää paikkansa, on mahdollista, että suojaus on estänyt edellisvuosia suuremman suolausmäärän näkymisen vedenottamon kloridipitoisuudessa. Vuodenai-  
kaan sidotuissa arvoissa syksyn arvot ovat keskimääräistä pienempiä ja niiden vaihtelu vähäisintä.

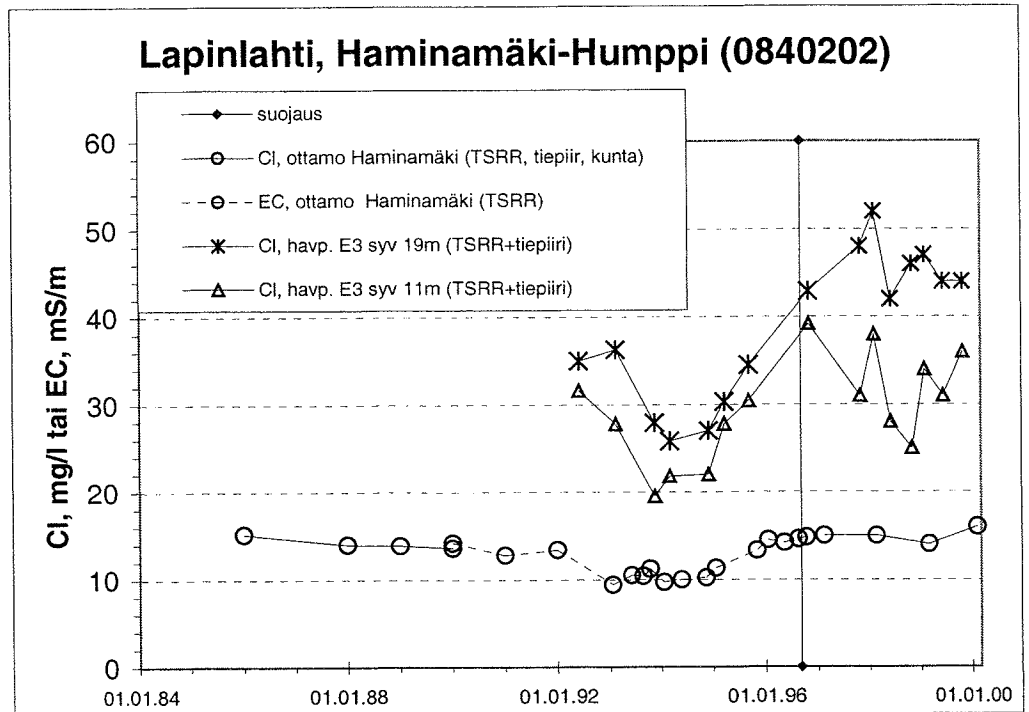
Kuva 10. Lapinlahti, Haminamäki - Humppi.

Havaintoaineisto koostuu vedenottamon osalta TSRR:n kloridi- ja sähkönjohtavuusarvoista sekä muutamasta viimeaikaisesta Vesilaitokselta saadusta kloridiarvosta. Ennen suojausta, joka tehtiin v. -96, pohjaveden suolaisuus oli väliaikaisesti vv. -93 ja -94 edellisvuosia alempana. Mahdollisesti tien suolaus on ollut tällöin pienempää. Vuoden -94 jälkeen alkanut kloriditason nousu on tasaantunut suojausvuoden aikana. Viimeisimmän tuloksen (4.2.2000) mukaan kloriditaso on jälleen hieman nousussa.

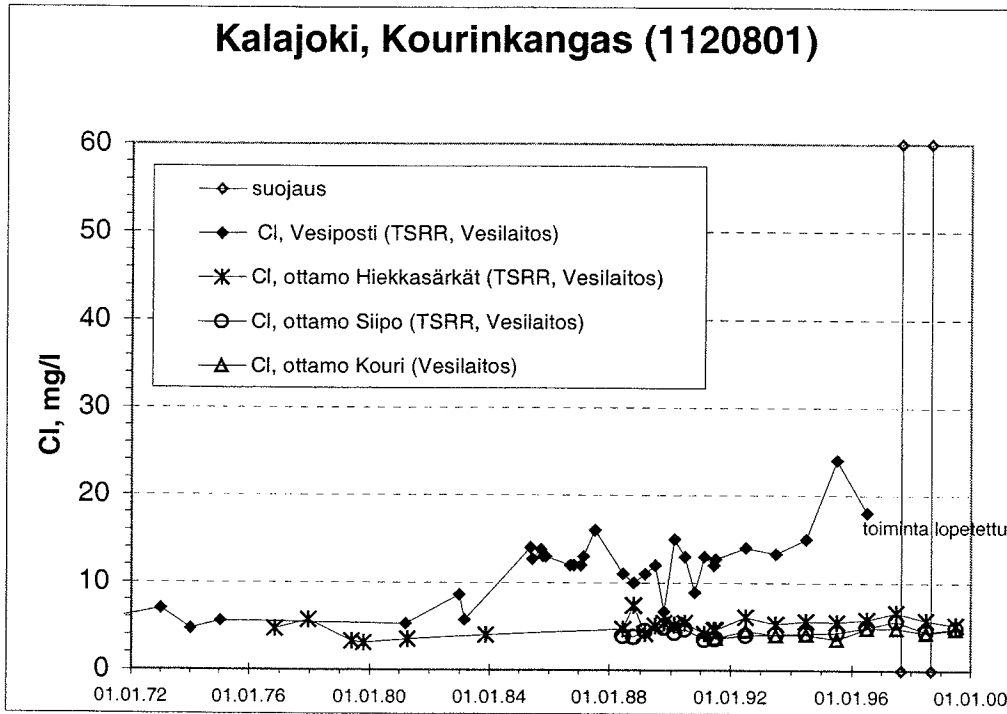
Kuva 11. Kalajoki, Kourinkangas.

Alueella sijaitsee neljä vedenottamoa, joista Vesipostin vo on lopettanut toimintansa v. -96. Kourin, Siipon ja Hiekkasärkkien vedenottamoiden kloridipitoisuudet ovat pieniä (n. 5 mg/l) ja lievä nouseva trendi on vv. -97 ja -98 tehtyjen suojausten jälkeen kääntynyt hieman laskuun lukuun ottamatta Kourin vedenottamoa, jossa lievä nouseva trendi on vielä havaittavissa. Tosin Siipon ja etenkin Kourin vedenottamot sijaitsevat niin kaukana suolattavasta valtatiestä 8, että niiden vedenlaatuun suolaus tuskin vaikuttaa.

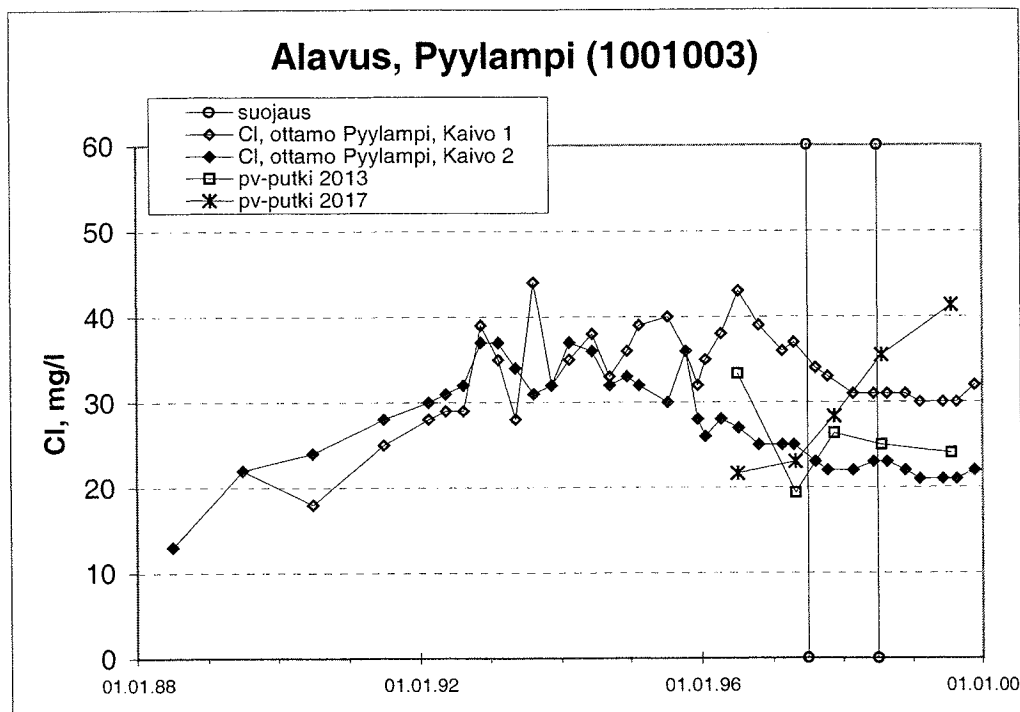
Kuva 12. Alavus, Pyylampi.

Kaivon 1 kloridiarvot ovat vaihdelleet ennen suojausta melko voimakkaasti ja keskimääräinen taso on ollut suuruusluokkaa 35 mg/l. Suojausten jälkeen vaihtelu on selvästi tasaantunut ja taso on pienentynyt hieman yli 30 mg:aan/l. Myös kaivon 2 arvojen vaihtelu on hieman tasaantunut ja vakiintunut alemmalle tasolle kuin ennen suojauksia. Tosin laskeva suuntaus oli vallitseva jo ennen suojauksia, joten suojauksen vaikutusta on vaikea arvioida. Aivan tien vieressä sijaitsevan pv-putken 2017 arvot ovat selvästi nousussa ja putken 2013 hieman laskussa.

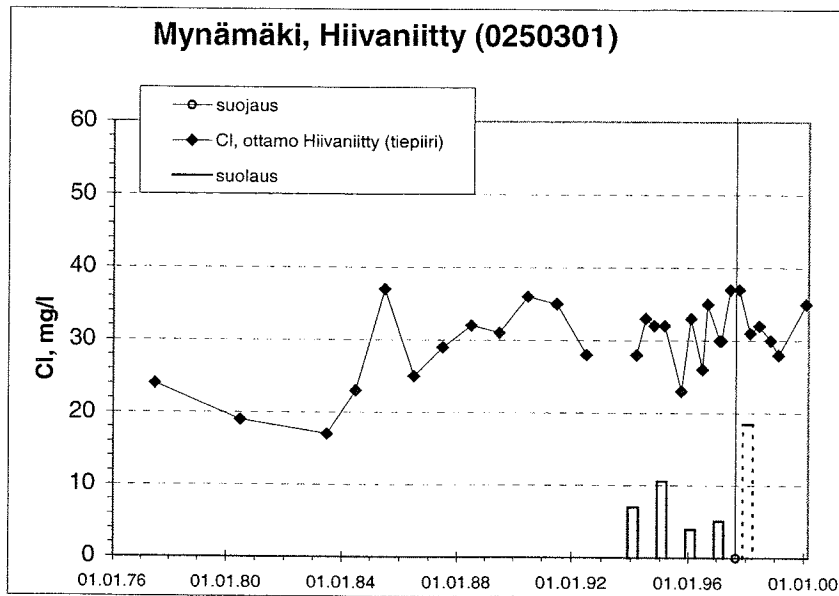
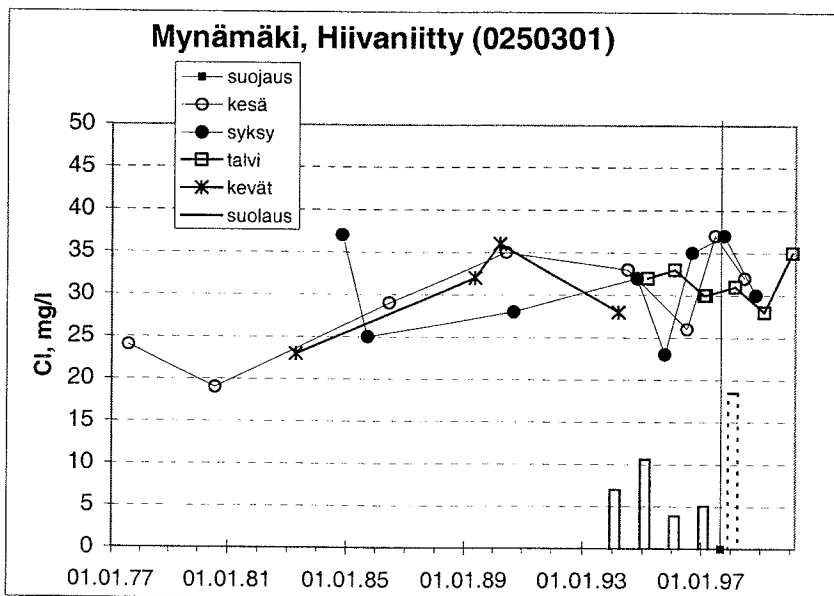
Kuva 13. Mynämäki, Hiivaniitty.

Heti suojausten jälkeen kloridiarvot ovat laskeneet selvästi suojausvuoden kesän ja syksyn -97 huippuarvoista, mutta viimeisimmän tuloksen (tammi-kuulta -00) mukaan kloriditaso on kohonnut keskimääräistä korkeammalle. Kuvan suolaustiedoissa talven -97/98 epävarma arvo on esitetty katkovii-valla. Eri vuodenaikoina otetuissa näytteissä ei ole havaittavissa systemaattisia eroja.

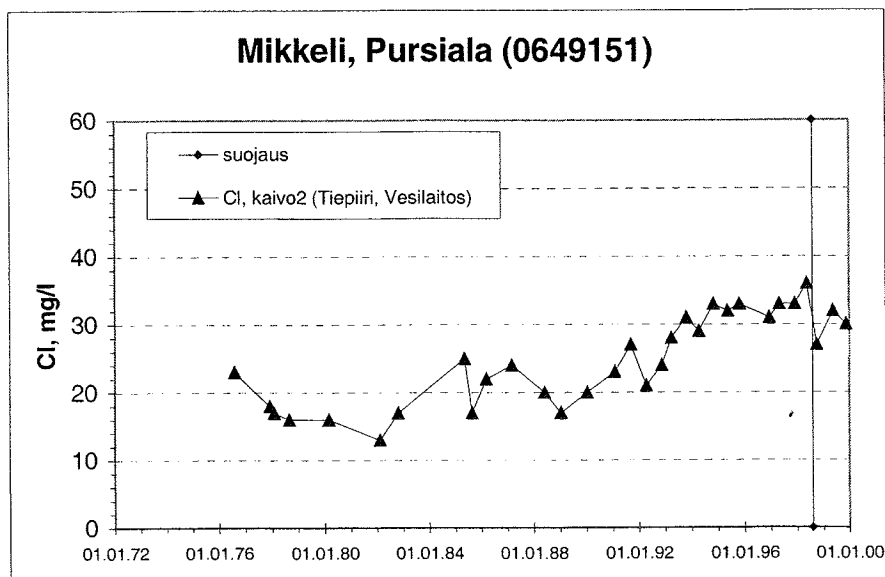
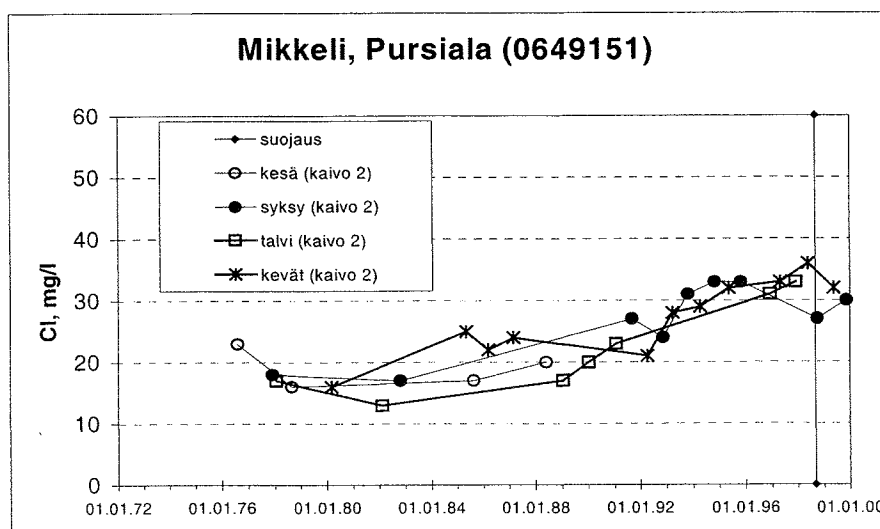
Kuva 14. Mikkeli, Pursiala.

Vedenottamolla sijaitsee kaikkiaan 9 kaivoa, joista vain Kaivo 2:n tulokset on esitetty, koska siitä otetuissa näytteissä kaivon paikan vaihtuminen ei vaikuta tulosten edustavuuteen. Kloridipitoisuus on Kaivossa 2 hieman alentunut suojauksen yhteydessä. Vuodenaikojä edustavissa arvoissa ei ole havaittavissa suuria eroja.

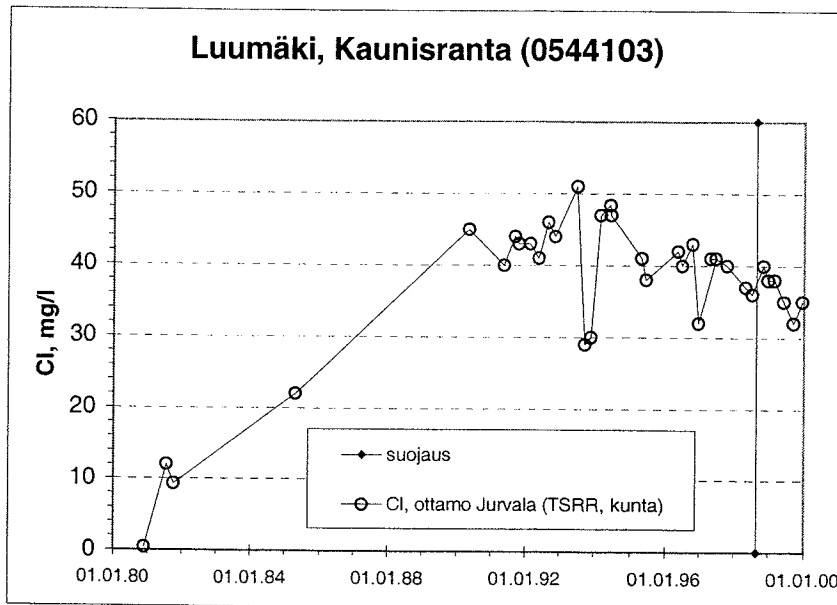
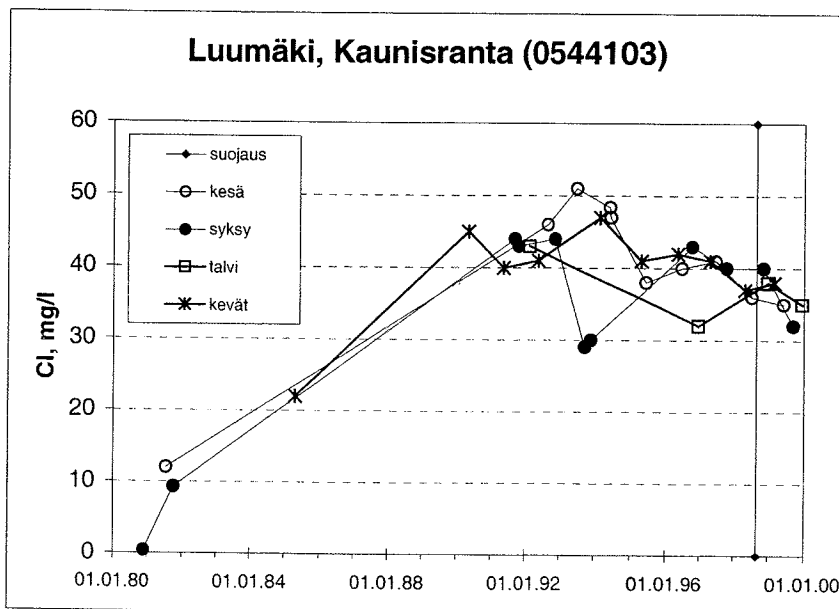
Kuva 15. Luumäki, Kaunisranta.

Pohjaveden kloridipitoisuus vedenottamolla (Jurvala) on ollut laskussa vuodesta -94 alkaen eikä se ole juurikaan muuttunut v.-98 tehdyn suojauksen jälkeen. Suojauksesta on kulunut reilu vuosi, joten vaikutusten arviointi on ennenaikaista. Eri vuodenaajoilta olevissa arvoissa ei ole havaittavissa systemaattisia eroja.
