OULUN ELASTISTEN VAIHTEIDEN SEURANTAMITTAUKSET

Oulun elastisten vaihteiden seurantamittaukset

Väyläviraston tutkimuksia 18/2019

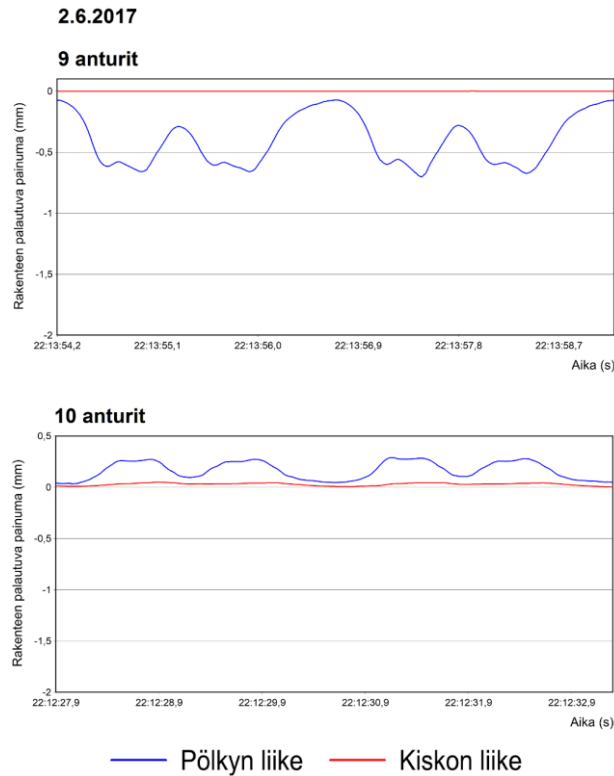
Kuva 33. Vaihteen V331 palautuva painuma anturin 9 ja 10 kohdalla junan ajaessa poikkeavalle reitille 2.6.2017. Yläpuolisessa kuvaajassa näkyvä kiskon liikettä mittaava anturi on vikaantunut, eikä näytä todellista kiskon liikettä.

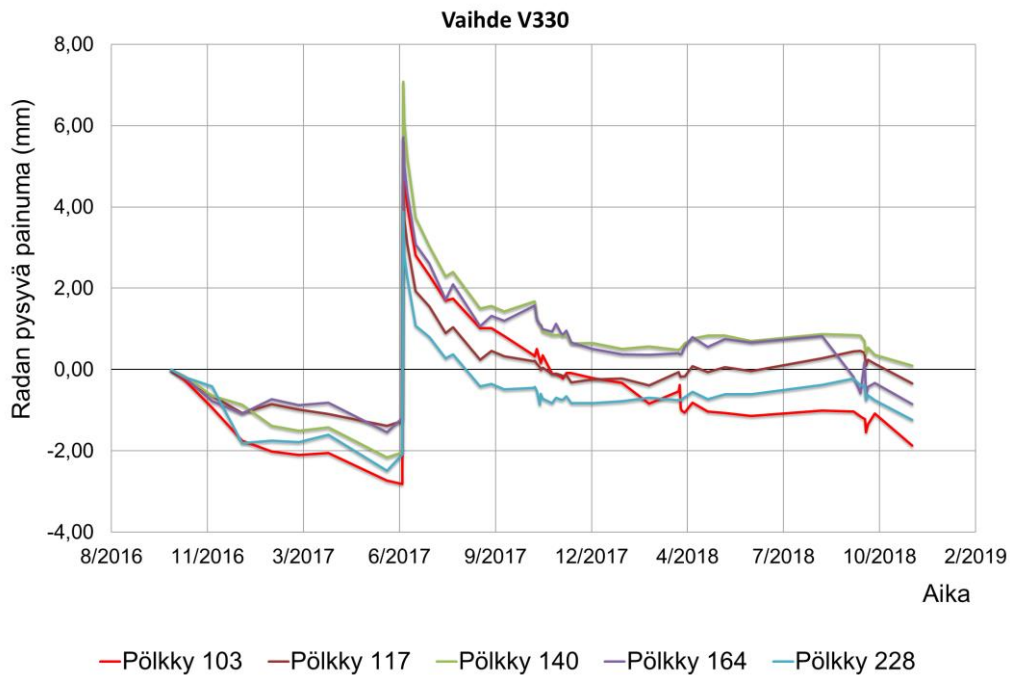
Kuva 35. Pistemäisillä antureilla mitattu radan pysyvä painuma vaihteessa V330.

Analysoitaessa vaihteen V330 tilannetta ennen tukemishetkeä, huomataan pölkkyjen pysyvän painuman kehittyneen ensimmäisen vajaan vuoden aikana hyvin tasaisesti noin 1–3 mm. Yksikään anturoitu pölkky ei siis todellisuudessa ole painunut tällä ajanjaksolla juuri lainkaan, mutta silti vaihtealue on päätetty tukea elinkaaren kannalta aikaisessa vaiheessa. Myöskään Nokelan alueen EMMA-datat eivät anna viittauksia siitä, että prototyypivaihteiden kohdalla olisi ollut ehdotonta tukemistarvetta kesällä 2017. EMMA-vaunun mittauskäyrissä näkyy jo joulukuusta tukemishetkeen asti D-virherajan ylittävää kallistus- ja kierousvirhettä vaihteiden yhteisellä takajatkosalueella. Tämä johtuu pääosin siitä, että pitkät vaihdepölkkyt painuvat aina väistämättä kuormitetulta puoleltaan hieman enemmän kuin toiselta puolelta kuvan 34 mukaisesti ja tämä voi luoda pölkkyyn kallistusvirhettä. Näissä kummassakin vaihteessa kuormitetumpi puoli on vaihteen poikkeava reitti, jolloin pölkkyt ovat hieman "vinossa" poikkeavan reitin suuntaan. Kierousvirhe on vuorostaan suoraa seurausta siitä, että tällä alueella pölkkyt vaihtuvat noin 5 metrin matkalla vaihteen V331 pitkistä vaihdepölkkyistä lyhyisiin pölkkyihin ja jälleen uudelleen vaihteen V330 pitkiin pölkkyihin. Pitkän pölkkyyn kallistus poistuu siis käytännössä yhden pölkkyyn matkalla ja palaa 5 metrin päästä vastakkaisen merkkisenä seuraavan vaihteen pitkien pölkkyjen johdosta, jotka ovat painuneena oman poikkeavan reitin puolelleen.

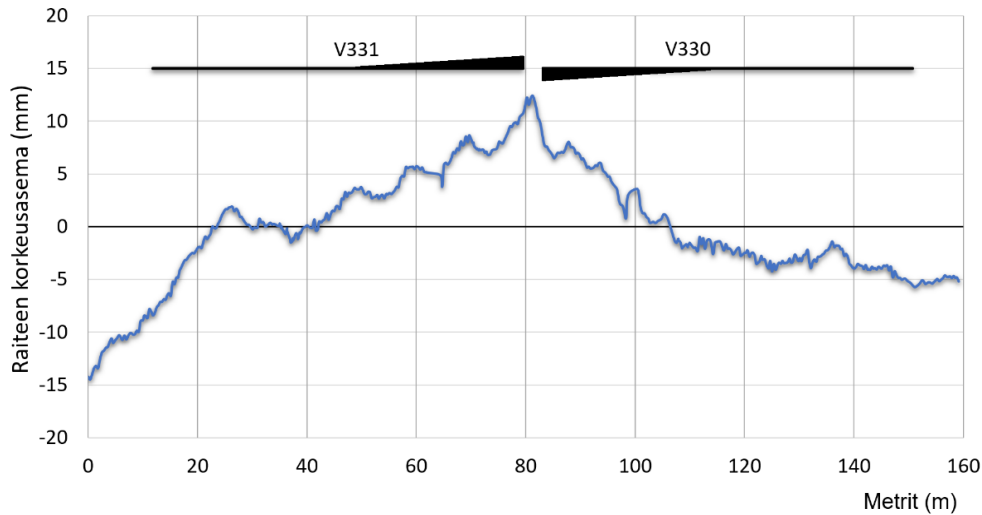
Kuva 37. Geometriavaunulla mitattu raitteen keskilinjan korkeusasema kallistus vaihteiden yhteiseltä suoralta reitiltä.

Kuten kuvasta 37 voidaan havaita, vaihde V331 on asennettu vertailugeometriaan nähden hieman nousevasti ja vaihde V330 vuorostaan laskevasti. Tämä luo melko terävän geometrian muutoskohdan vaihteiden välialueelle, jossa itseasiassa EMMA-ajojenkin mukaan on havaittu D-virherajan ylittävää korkeuspoikkeamaa sekä vasemmassa että oikeassa kiskossa syksystä 2018 alkaen. Vaihteet ovat siis yksittäisinä elementteinä kohtalaisen suorassa, mutta vaihteita ei ole keskenään saatu asemoitua riittävän hyvin. Vaihdos elementistä toiseen aiheuttaa siis hyvin paikallisen ja lyhyen ongelmakohteen, jonka korjaaminen tukemallakin voi olla lopulta aika hankalaa, sillä sen korjaaminen vaatisi periaatteessa kummankin vaihteen asentovirheen korjaamisen.

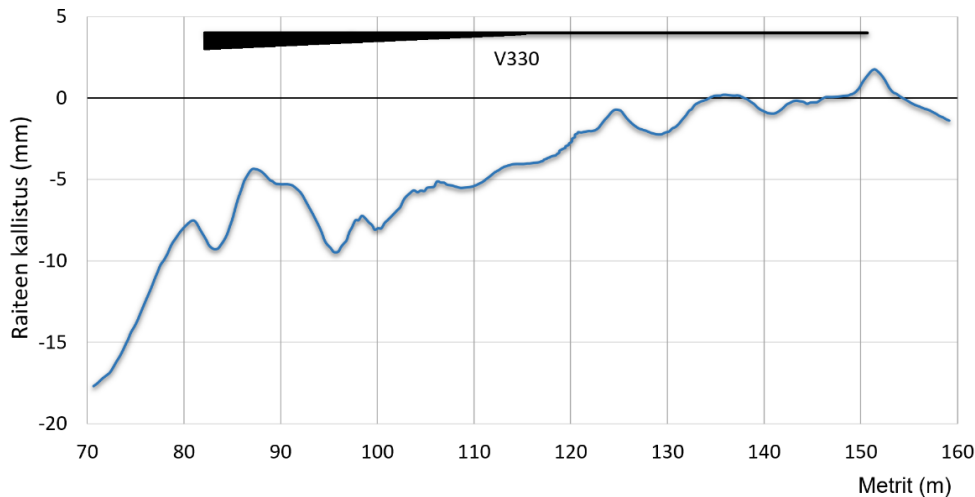
Kuva 39. Geometriakärryllä mitattu raiteen kallistus vaihteen V330 poikkeavalta reitiltä. Kallistuksen positiivinen arvo tarkoittaa sitä, että kasvaviin kilometreihin päin kuljettaessa oikea kisko on korkeammalla.

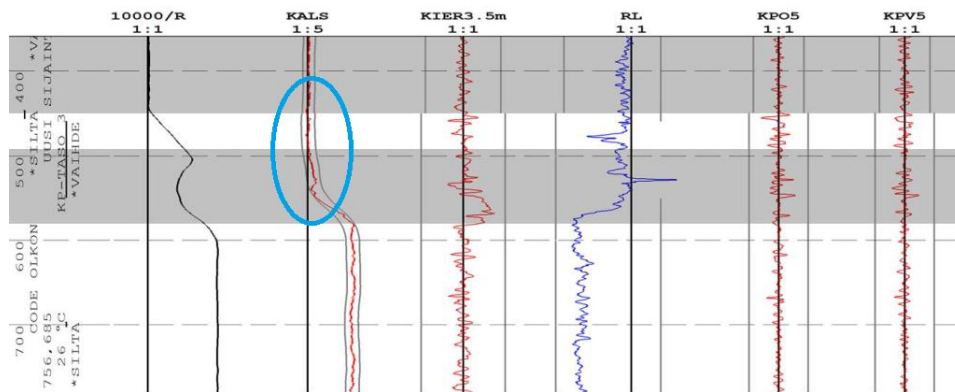
Kuva 41. Rataosalla Oulu-Kontiomäki mitattu EMMA-mittakäyrä. Sinisen ympyrällä korostettuna raiteen kallistuksen arvot vaihteen V330 poikkeavalla reitillä.

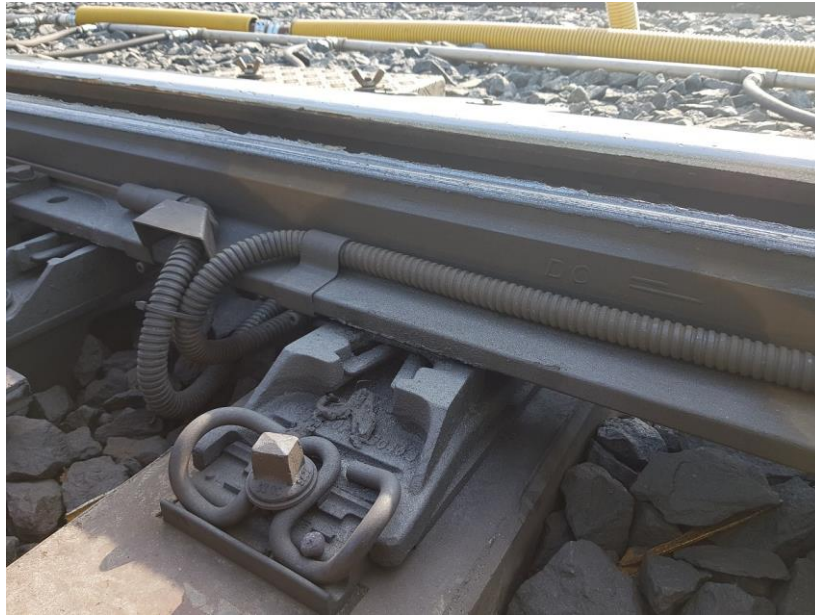
Kuva 42. Vaihteen V331 poikkeavan puolen kielisovituksen kulumistilanne elokuussa 2018.

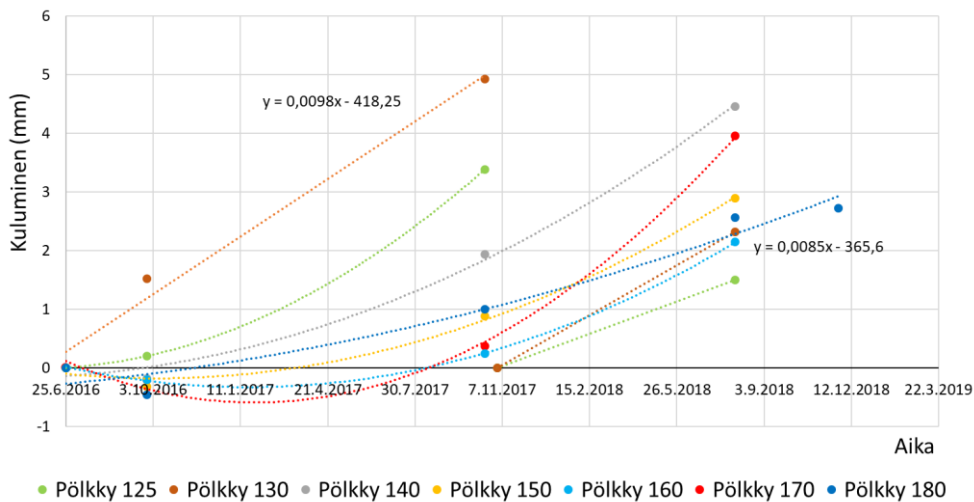
Kuva 52. Vaihteen V330 välikiskoalueen sivukuluminen aikavälillä 26.9.2016–27.11.2018.

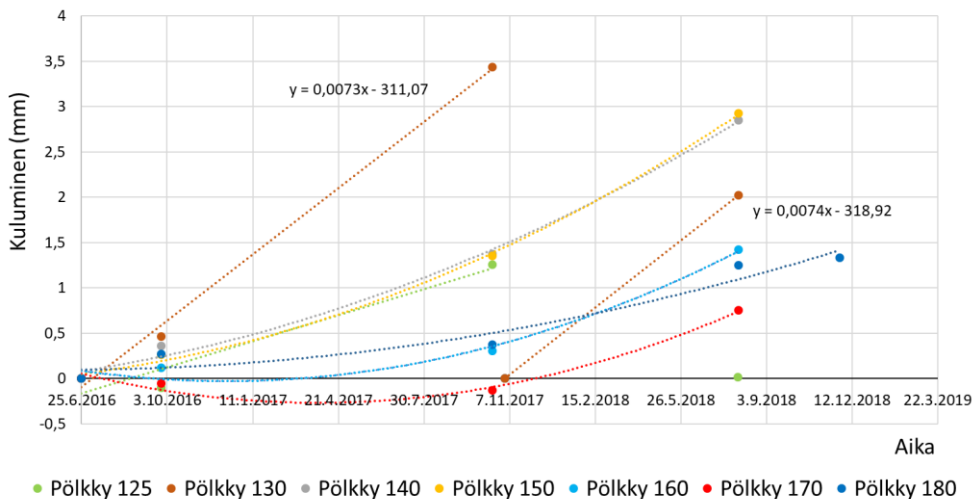
Kuva 53. Vaihteen V331 välikiskoalueen sivukuluminen aikavälillä 26.9.2016–27.11.2018.

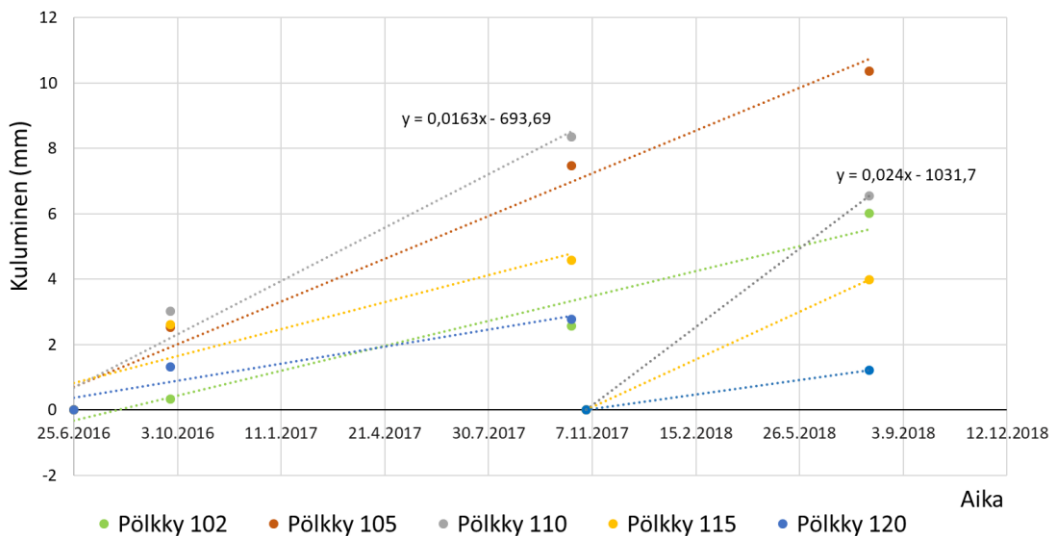
Kuva 54. Vaihteen V330 kielisovitusalueen sivukuluminen aikavälillä 26.9.2016–1.8.2018.

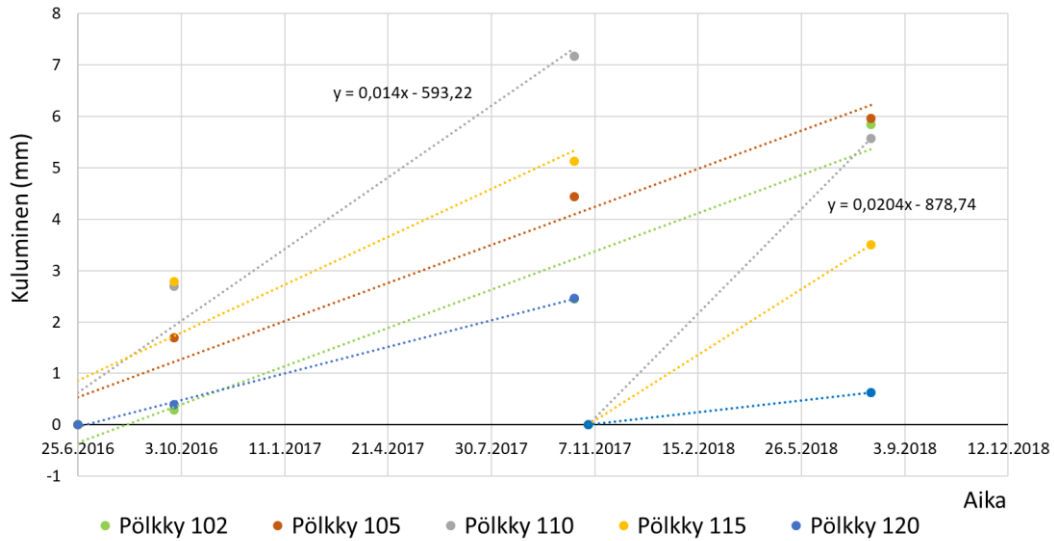
Kuva 55. Vaihteen V331 kielisovitusalueen sivukuluminen aikavälillä 26.9.2016–1.8.2018.

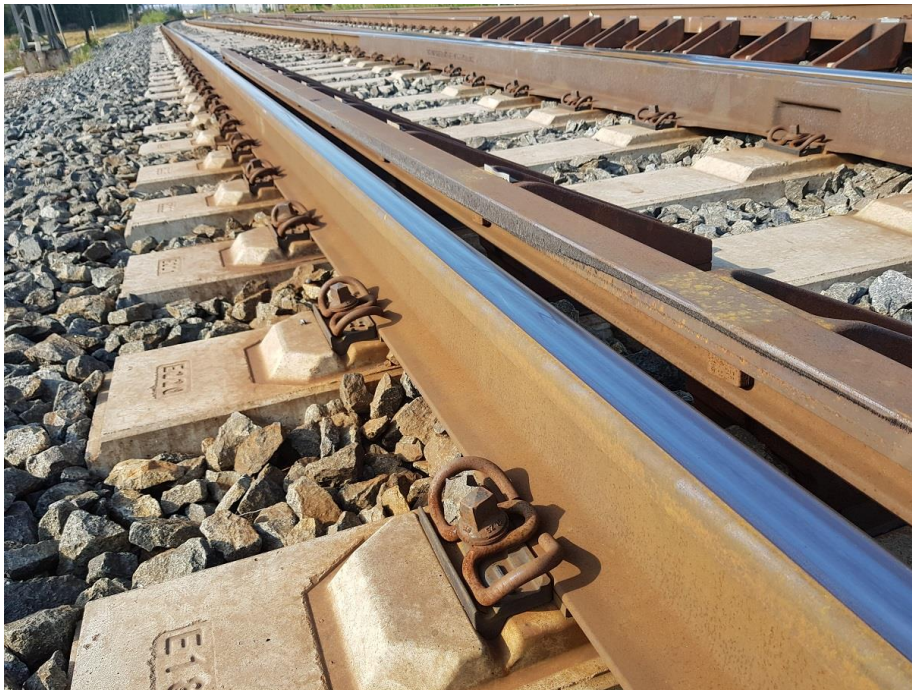
arvot ovat vuorostaan pysyneet kuta kuinkin muuttumattomana. Tämä selittyy sillä, että ahdasta laippavälystä kuluttaa juuri GOST-standardin mukainen kapea pyöräkerta, jota liikkuu ainoastaan vaihteen poikkeavalla reitillä. Vaihteen suoralla reitillä kulkee pelkästään suomalaista henkilö- ja tavaraliikennettä, joiden suomalaiset leveät pyöräkerrat (laippojen sisäpintojen välinen minimietäisyys 1442) eivät ota kontaktia siipikiskojen sivupintoihin risteystä ylittäessä (Liikennevirasto 2012).

Kuva 60. Vaihteen V331 poikkeavan reitin vastakisko elokuussa 2018.
