**UUDENMAAN YMPÄRISTÖKESKUKSEN  
RAPORTTEJA 11 | 2008**

# Inkoon Linkullasjönin perustilan selvitys vuonna 2007

Helsinki 2008

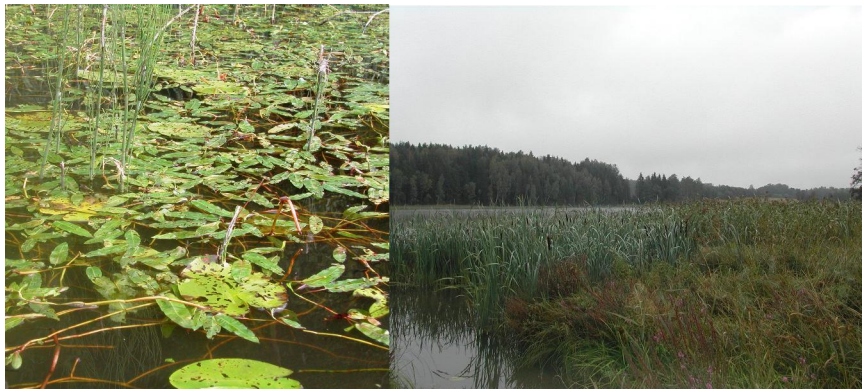
Kuvat 5 ja 6. Linkulasjönin runsasta vesitatar- ja osmankäämikasvillisuutta.

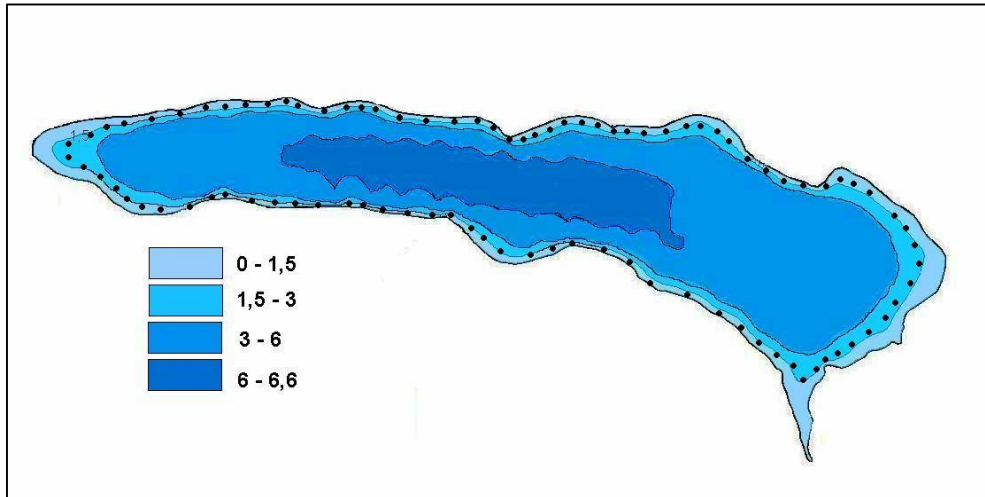
Kuva 7. Linkullasjönin kasvillisuusrajat ja syvyyskäyrät.

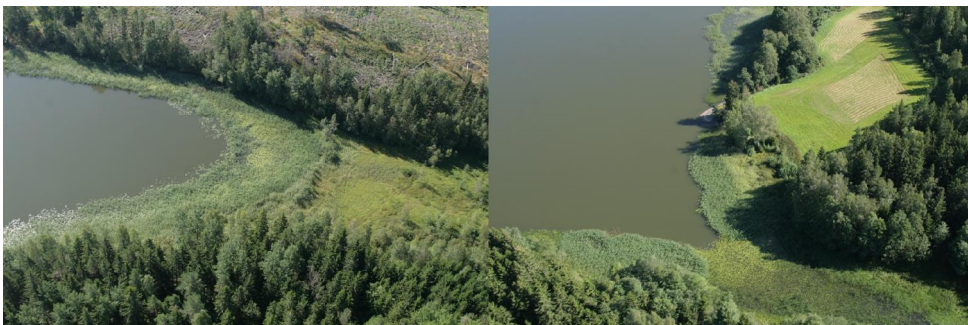
uistinvitaa (*Potamogeton natans*). Järven länsipää näyttäisi olevan kasvamassa umpeen järviruo'osta (kuva 8). Samoin järven itäpäässä kasvillisuus on runsasta (kuva 9). Itäpään kasvillisuus koostuu pääosin osmankäämistä, uistinvidasta ja ulpukasta. Samoin järviruokoa on paljon. Linkullasjönin pohjoisrannalla on useassa kohtaa hyvin runsaasti vesitataria. Lähempänä rantaa on järvikortetta tai -ruokoa. Muutamassa paikassa aika runsaastikin. Etelärannalla kasvillisuutta on vähemmän. Linkullasjönin kasvillisuusrajat piirrettiin syvyyskarttaan maastokäynnin ja ilmakuvien perusteella (kuva 7).

Kuvat 8 ja 9 Linkullasjönin länsipään ja itäosan luusuan umpeenkasvua kesällä 2007. Kuvat: Tero Taponen

Linkullasjönissä on selvää kunnostustarvetta. Jotta toimenpiteet valittaisiin oikein, ehdotetaan järvelle tehtäväksi kuormitusselvitys ja kunnostussuunnitelma. Kuormitusselvityksessä arvioidaan järveen kohdistuva fosforimäärä ja sen vaikutus järven tilaan. Kunnostussuunnitelmassa arvioidaan tarkemmin kyseiselle järvelle sopivia kunnostusmenetelmiä.

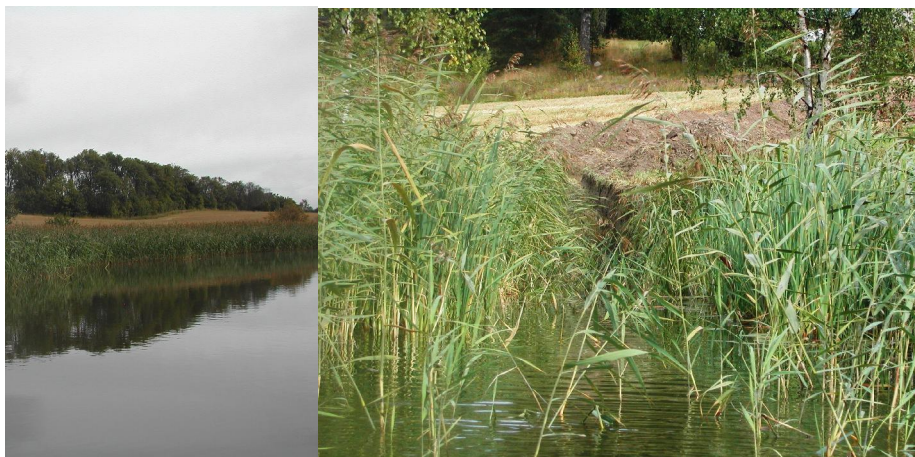
Kuvat 10 ja 11. Linkullasjönin rantapeltoa ja eräältä pellolta tuleva juuri kaivettu oja.

Linkullasjönin valuma-alueelle ei ole perustettu suojavyyhykkeitä. Valuma-alueella on hyvin paljon peltoja. Näistä osa on aivan järven rannalla, pohjoispuolella ulottuvat lähes rantaan asti. Pelloilta tulee oja suoraan järveen. Järven itäpuolella on myös peltoja ja valtaoja kerää vedet hyvin suurelta alueelta. Pelloilta tulee varmasti kuormitusta Linkullasjöniin (kuva 12).

Linkullasjönin valuma-alueella on paljon peltoja, joista moni rajautuu aivan rantaan (kuvat 13 ja 14). Näiden peltojen läpi kulkevien ojien perkaus voi aiheuttaa suuren kiintoainekuormituksen järveen. Siksi alueella kannattaisi suunnitella yhdessä viljelijöiden kanssa luonnonmukaista peruskuivattamista.

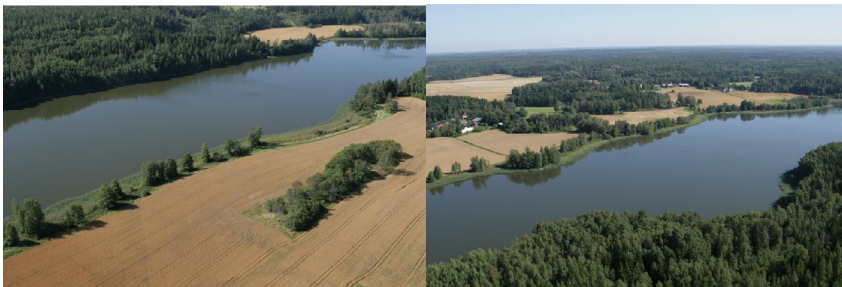
Kuvat 13 ja 14. Linkullasjönin rantoja kiertäviä peltoja, viljely jatkuu myös kauemmas pohjoiseen. Kuvat: Tero Taponen 2007.

Linkullasjönin valuma-alueella on paljon peltoja, osa rajautuu aivan rantaan. Näistä tulee fosforikuormitusta järveen, mikä lisää rehevöitymistä ja toisaalta estää järven toipumista. Vaikka järveen kohdistettaisiin hoito-toimenpiteitä, niiden vaikutus voi jäädä vähäiseksi, jos toimenpiteitä ei kohdisteta samaan aikaan valuma-alueelle. Viljelijöiden mukaan pelloilla vedet seisoo, eivätkä ojat vedä. Näihin ojiin kannattaisi suunnitella luonnonmukaisen peruskuivatuksen mukaisia toimenpiteitä.
