# Aunessilta, Tampere

## Museosillan hoito- ja ylläpitosuunnitelma

**RAPORTTEJA 67 | 2014**

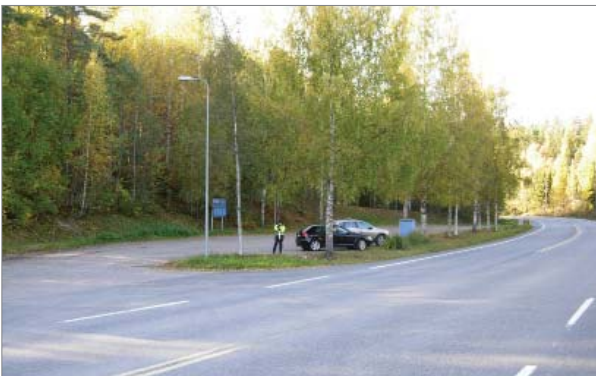
Levähdysalueelle on kaksi liittymää. Nykyinen opastaulu sijaitsee metsän reunassa. Laura Soosalu

Levähdysalueen liittymä on melko laaja ja se sijoittuu tien mutkaan. Näkemät liittymässä ovat kuitenkin melko hyvät. Välikaistalla on runkopuita, jotka eivät rajoita näkemiä. Välikaistalla on myös vaatimaton pensasryhmä (taikinamarja), joka on näkemien vuoksi leikattu alas. Pensasryhmä ei paranna alueen ilmettä, joten se esitetään poistettavaksi.

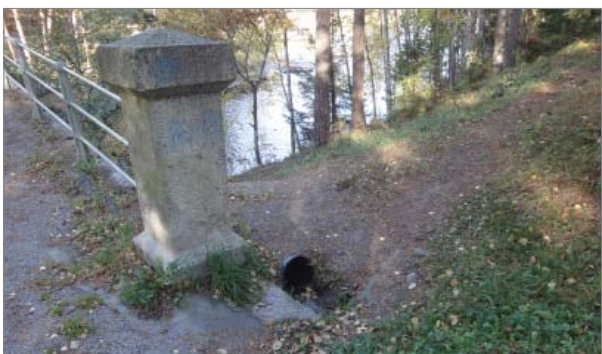
Sillalta ja kevyen liikenteen väylältä valuvia sadevesiä johdetaan sadevesiputkilla. Kuva Martti Piltz

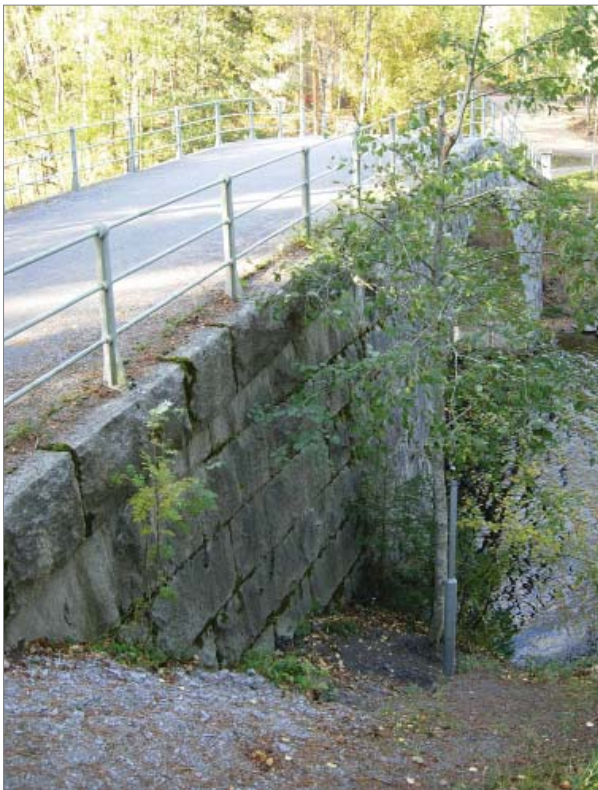
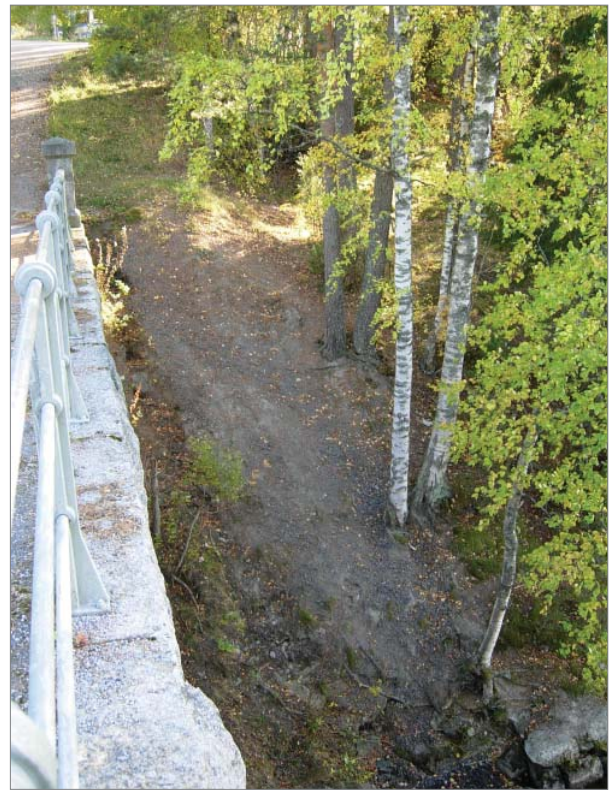
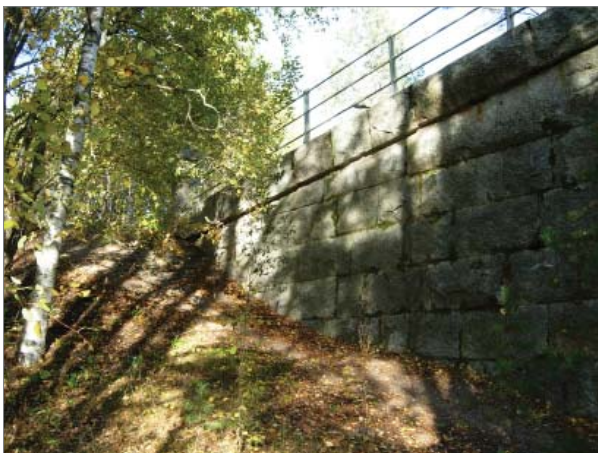
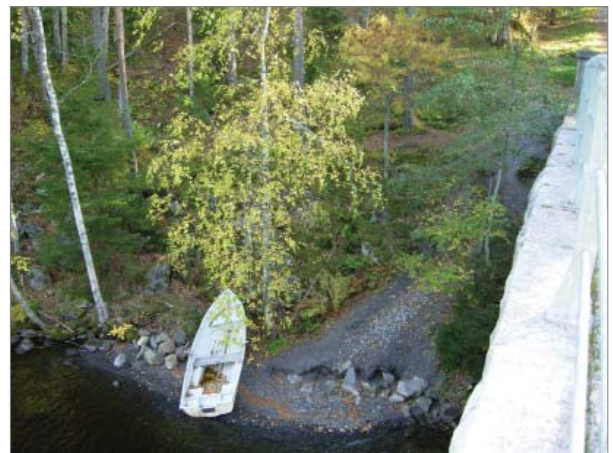
Sillan keilat ja luiskat ovat sorapintaisia ja maa-ainekset valuvat sadevesien vuoksi alas sadevesiputkista huolimatta. Kuvat Laura Soosalu

Siltaa reunustavat jyrkät, osin puita kasvavat ranta-luiskat. Sillan keilat esitetään sidottavaksi siten, että valumavedet eivät syövytä luiskia, joita joudutaan nyt korjaamaan vuosittain. Myös kulku rantaan sillan vieressä tulee ohjata siten, että se ei vaurioita maastoa.

Kunta kiinnitetään etuluiskaan sillan reunaan esimerkiksi puutapein. Asennuksen jälkeen ja ensimmäisenä kesänä huolehditaan kastelusta niin, että kunta juurtuu.

Kasvusto muovautuu vähitellen luonnonolosuhteiden mukaan ja sitoo maanpinnan jyrkässä luiskassa. Kuntan leveyden ei tarvitse olla säännömukainen, mutta suositeltava vähimmäisleveys on 1,0 metriä. Askelkivet sijoitetaan sopivin askelvälein maaston mukaan kauniiseen linjaan. Kivet voivat peittyä osin kasvuston lomaan niin, etteivät ne korostu liikaa. Kiven etureuna voi jäädä näkyviin 5–15 cm kiven ja maaston muodosta riippuen. Askelkivinä käytetään joko sopivan muotoisia maakiviä tai kotimaisia tummanharmaita lohkopintaisia muurikiviä. Porraskiven etenemän tulee olla muodoltaan ja pinnaltaan riittävän karhea niin, että siinä ei ole välitöntä liukastumisen vaaraa. Erillistä kaidetta ei kivien viereen asenneta, eikä sitä merkitä virallisesti portaaksi.

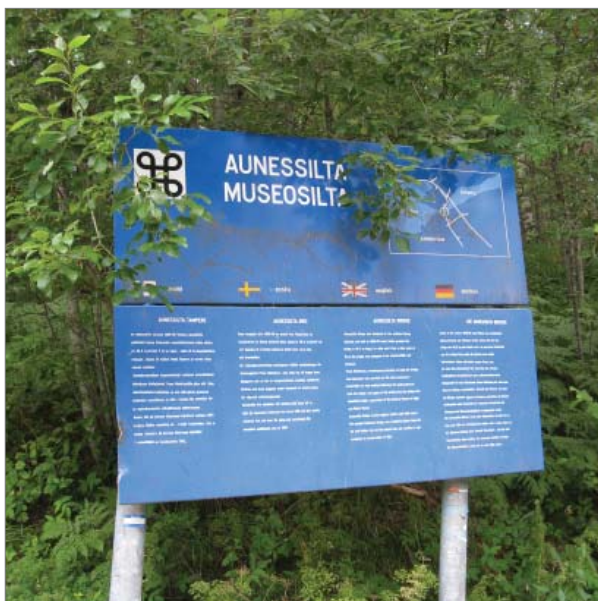
Nykyinen, poistettava opastaulu. Uusi taulu sijoitetaan näkyvämpään paikkaan. Kuva Marketta Hyvärinen.

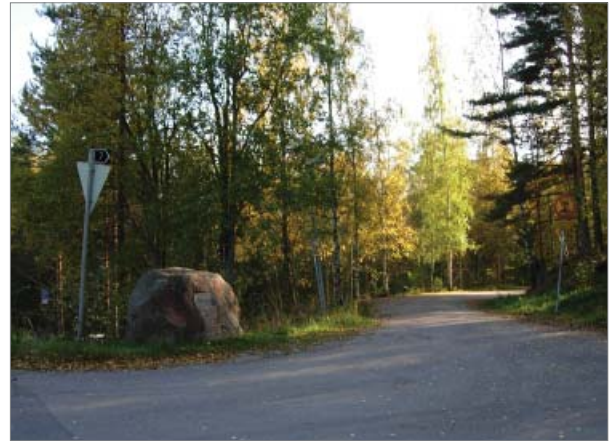
Liittymässä on komea kivi, väljää liittymää esitetään hieman muotoiltavaksi. Kuva Laura Soosalu

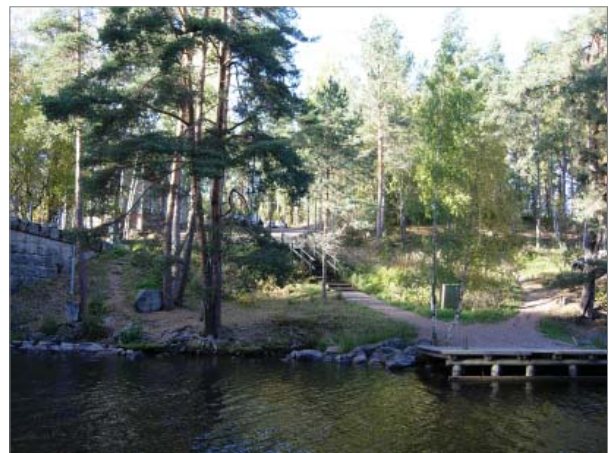
Sillan vieressä oleva laiturialue. Kulkua tulee ohjata tehokkaasti maaston kulumisen estämiseksi. Kuva Laura Soosalu
