Väylävirasto
Trafikledsverket

Väyläviraston julkaisu
7/2021

MAANTEIDEN VIHERRKORJAUSVELKA JA KORJAUSVELAN LASKENNASSA TARVITTAVAT TIEDOT

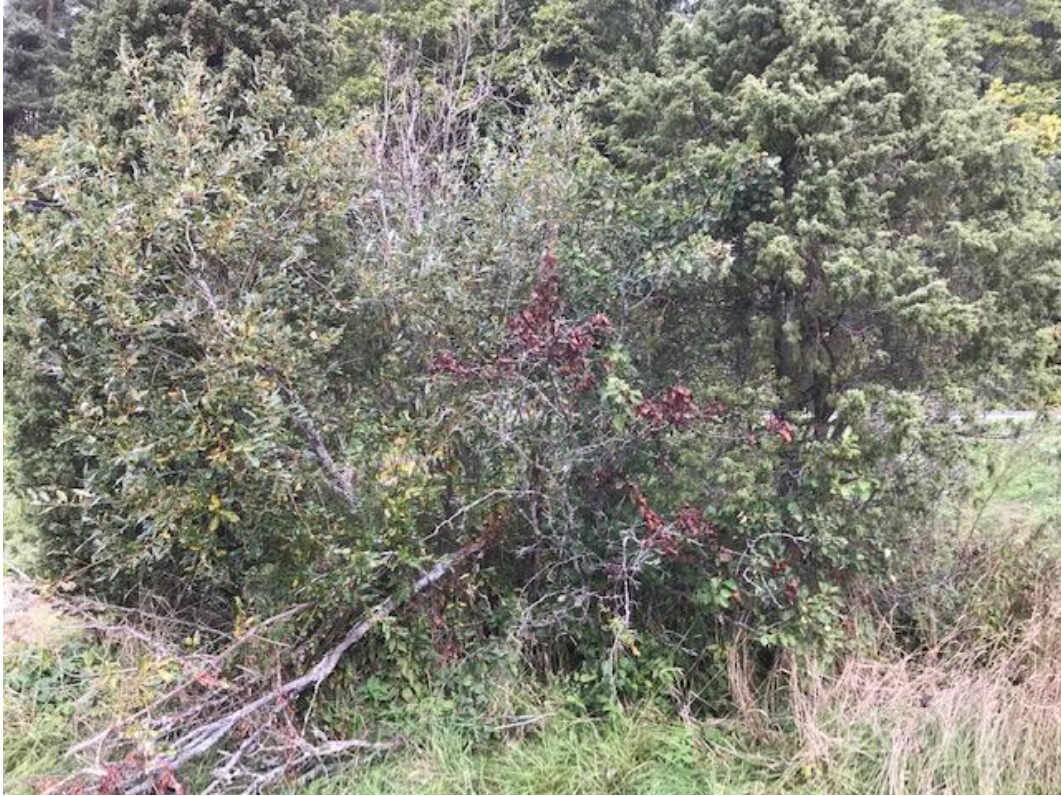
1224/5	1030 - 1725	Kasvillisuusalueiden vanha data	5	Nurmikkoa ja seka-kuviota. Kuntoluokka 3 eli tyydyttävä.	Kuntotieto ei pitänyt enää paikkaansa. 3-4 viherkuvion kunto huono ja paikoitellen erittäin huono. Noin puolet puustosta/pensaistosta olisi poistettava, liian tiheää kasvustoa, kuolleita puita ja oksia, rummun edessä kasvava pensas. Pensas/puualueen nurmi epätasainen, korjaustarpeessa.

Kuva 7. Pensaikon ja vesakon korjaustarpeita. Seassa kataja.

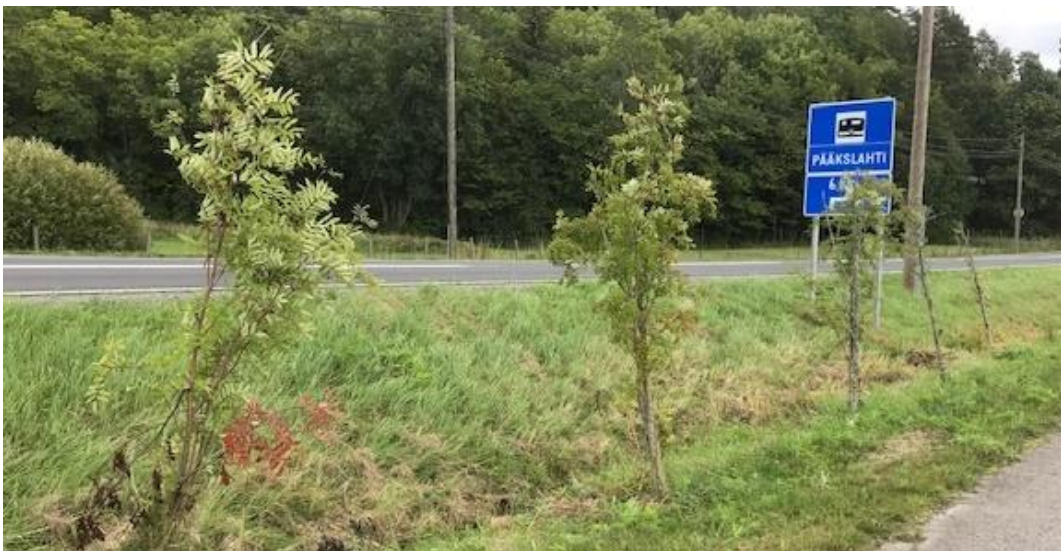
Kuva 8. Pihlajaistutusten korjaustarpeita.

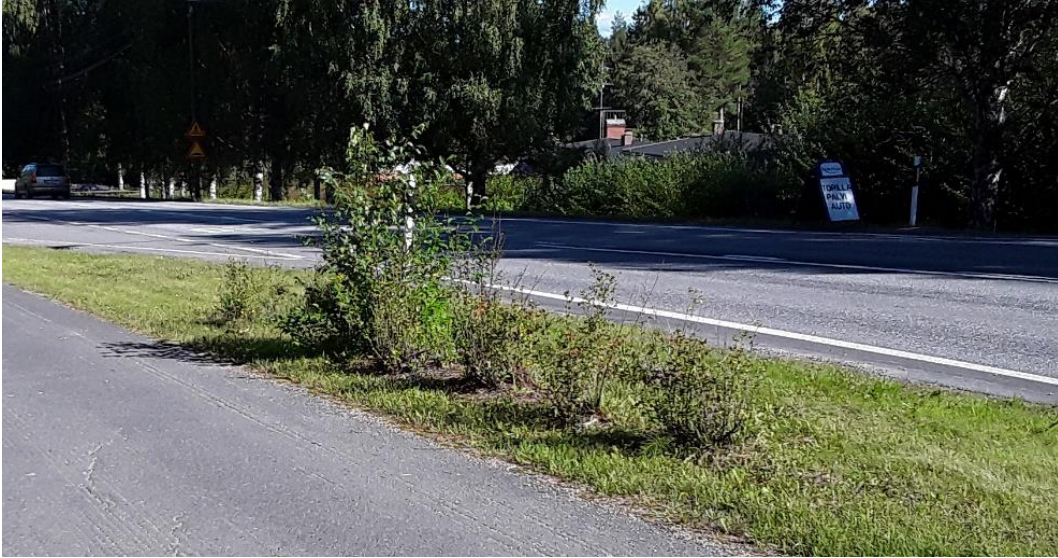
Kuva 9. Pensaiden korjaustarpeita.

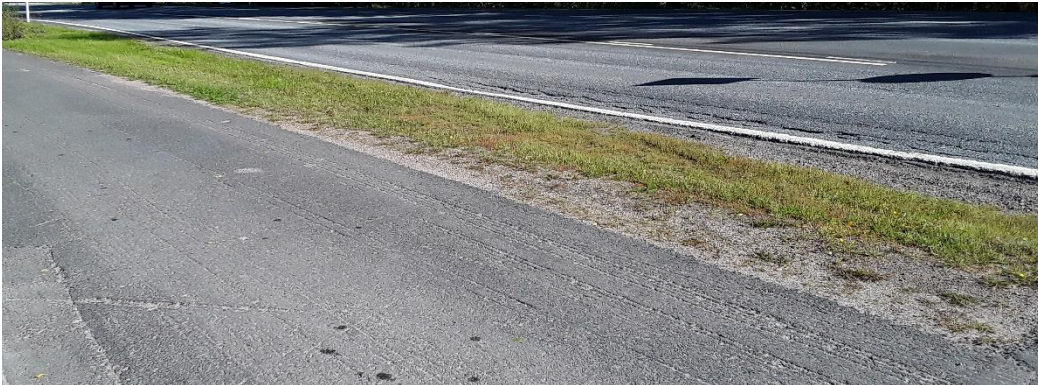
Kuva 10. Pienimuotoinen korjaustarve nurmikaistaleella.

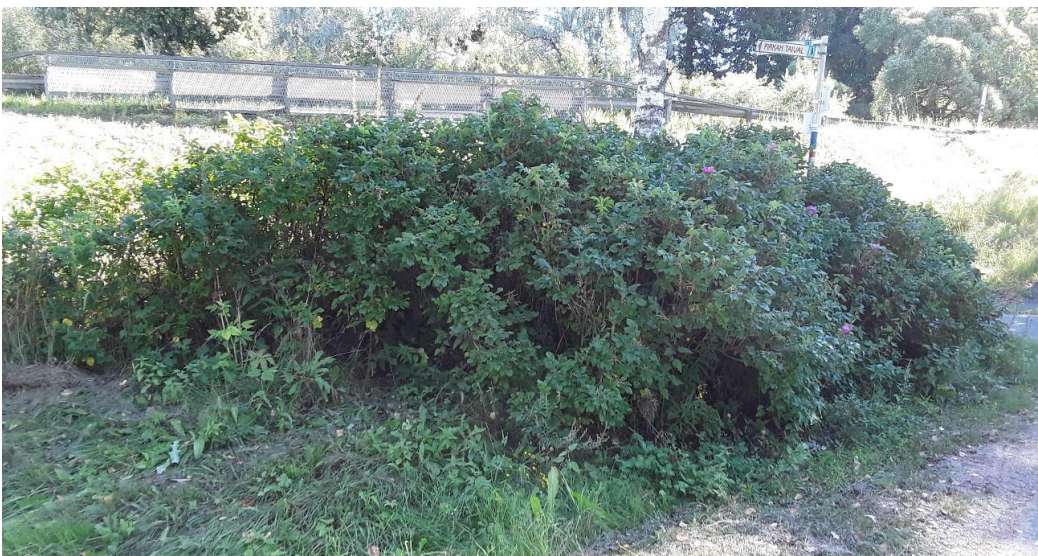
Kuva 11. Haitallisten vieraslajien havaintoja on kirjattu paljon inventointi-dataan.

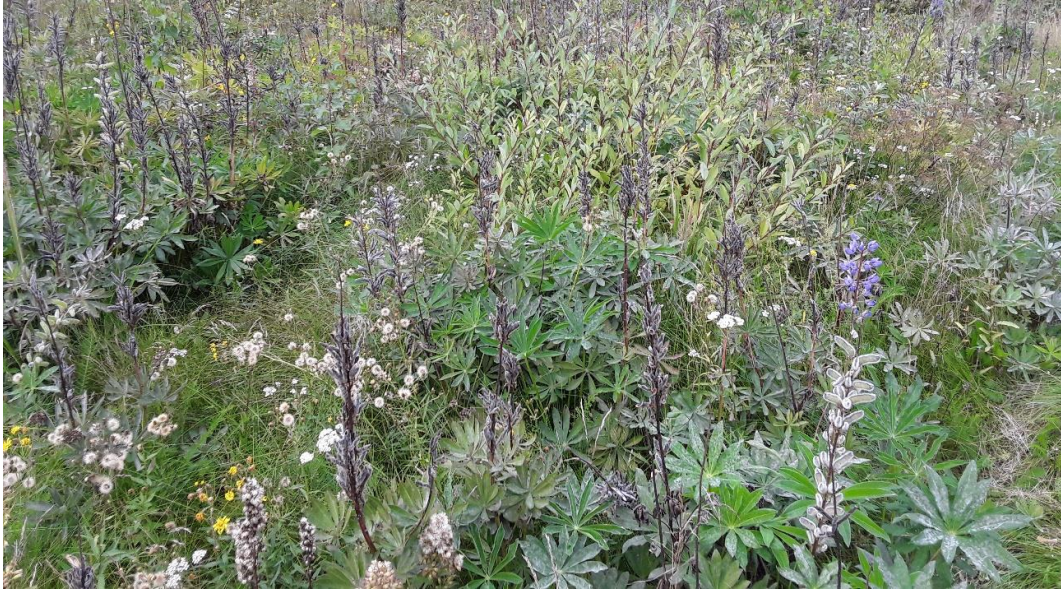
Kuva 12. Komealupiinia ja pajukkoa niityllä.
