Virtavesi-inventoinnit, lämpötilaseurannat ja vedenlaatumittaukset Ikaalisten reitin valuma-alueella vuonna 2023

RAPORTTEJA 90/2023

Pirkanmaan elinkeino-, liikenne- ja ympäristökeskus

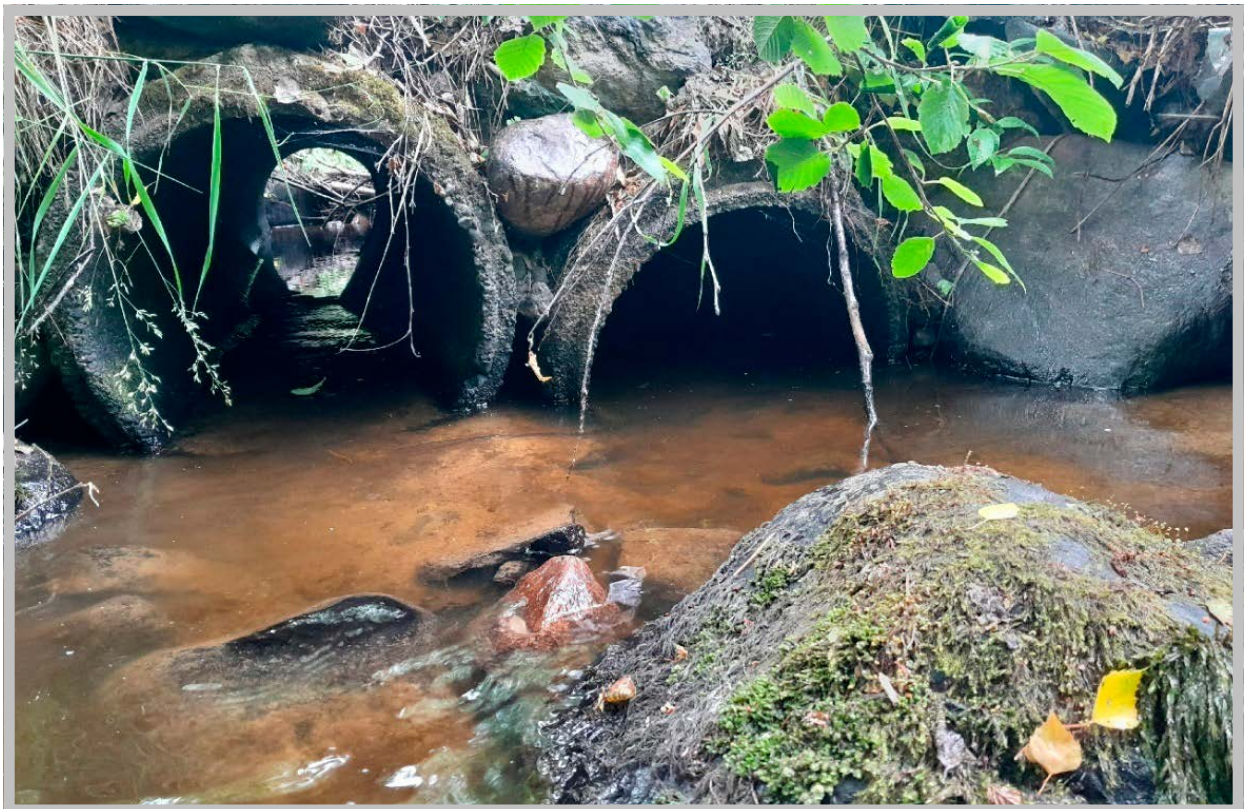
Saukkolammen yläpuolella, noin 150 metriä Lamminpohjantiestä alavirtaan sijaitsee 2 huonokuntoista tierumpua (Kuva 5), jotka eivät ainakaan inventointien aikana muodostaneet nousuestettä, mutta jotka tulisi ottaa huomioon mahdollisia kunnostustoimenpiteitä suunniteltaessa.

Kuva 5. Railastonjojan alimmat rummut sijaitsevat Lamminpohjantiestä noin 150 metriä alavirtaan.

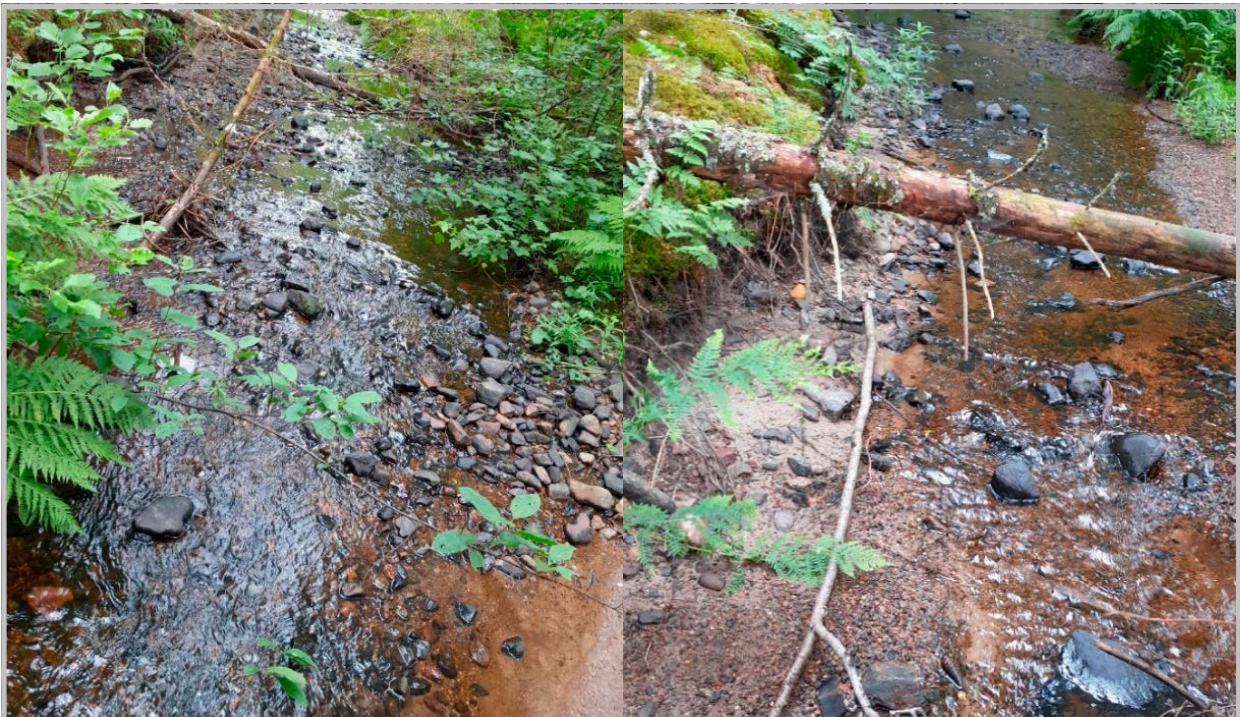
Kosken alaosalla (virtapaikka 1) pohjamateriaali koostuu pääasiassa hienosta sedimentistä, sorasta sekä pienistä kivistä, ja uomassa on puuainesta. Esimerkiksi taimenen kutuun soveltuvia soraikoita on paljon (Kuva 7).

Kuva 7. Railastonojan alaosalla on paljon esimerkiksi taimenen lisääntymiseen soveltuvaa sora.

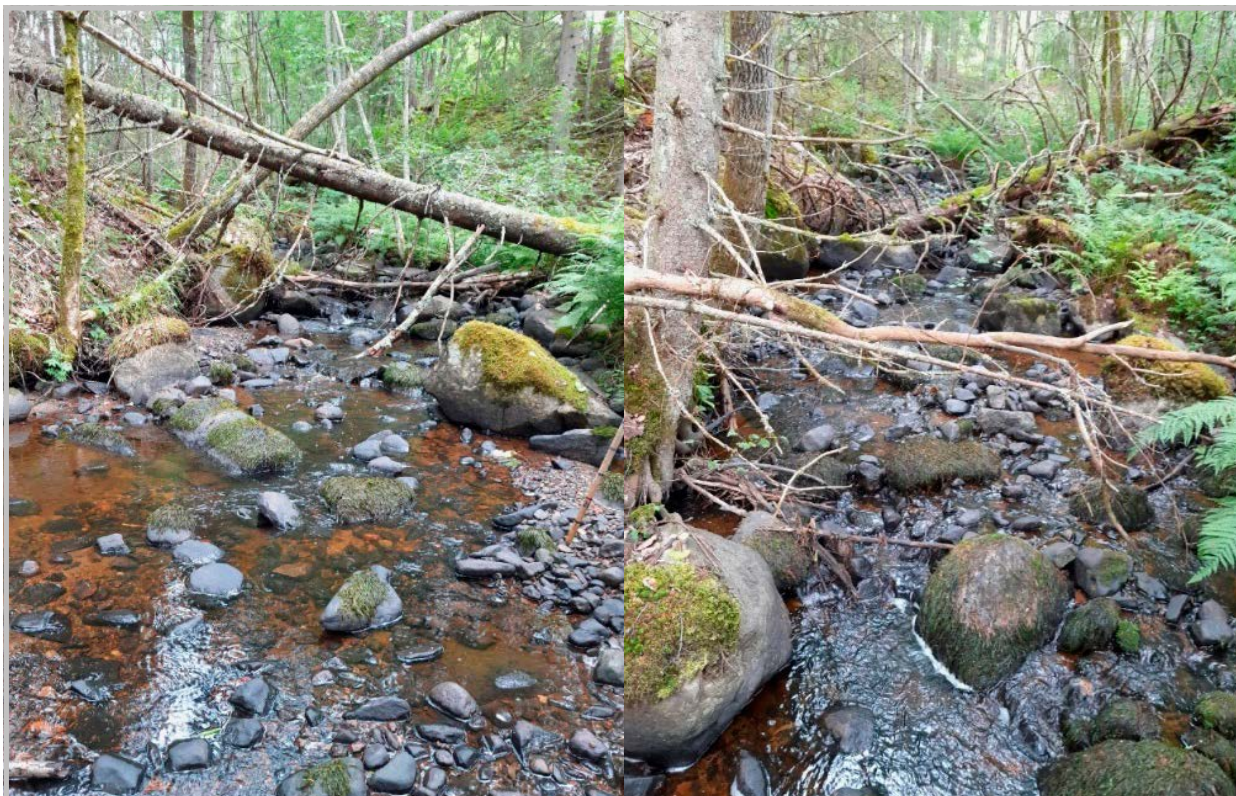
Kuva 8. Railastonojan koski on monimuotoinen ja luonnontilainen.

Ylävirtaan mentäessä (virtapaikka 2, Kuva 8) pohjamateriaalin koko kasvaa pienten ja isojen lohkareiden sekä pienten kivien runsastuessa. Esimerkiksi taimenen kutuun ja poikasten elinympäristöksi soveltuvia paikkoja on runsaasti ja puuainesta on enemmän kuin kosken alaosalla. Koski on paikoitellen jyrkempi, ja kiviröykkiöt muodostavat ainakin keski- ja alivirtaama aikaan muutaman täydellisen nousuesteen (nousuesteet b ja c, Kuva 9).

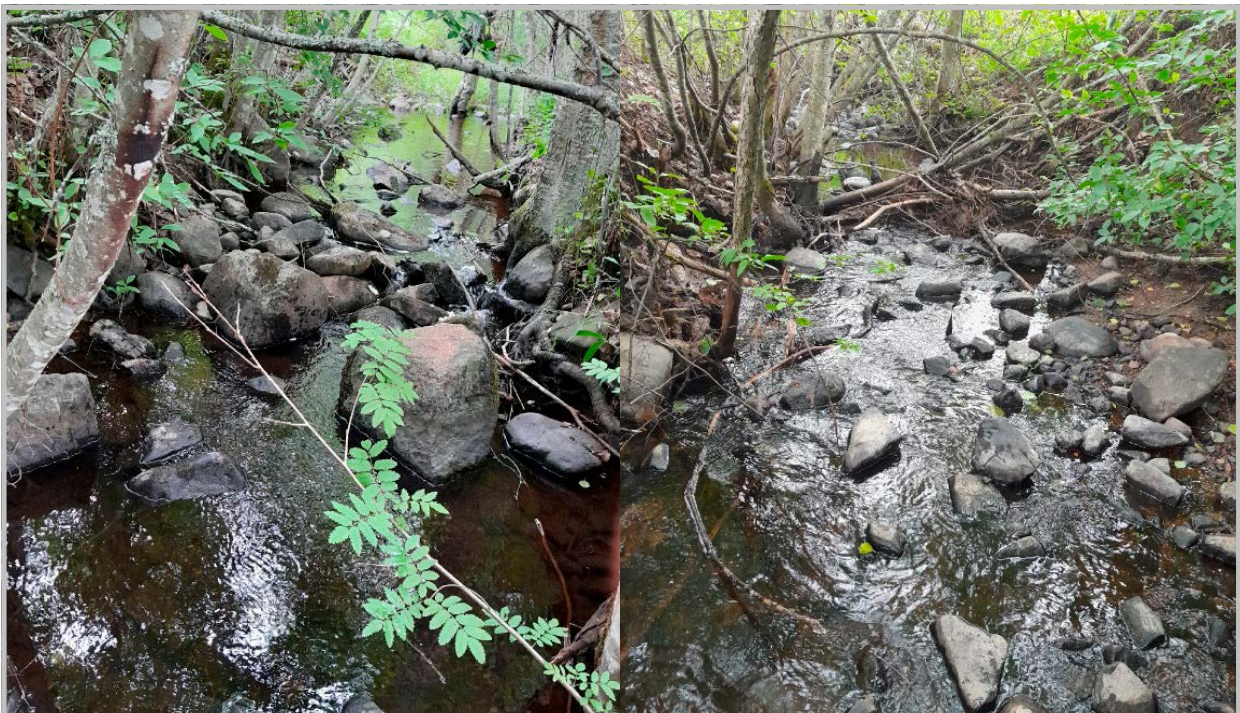
Kosken yläpuolella pienestä uimapaikasta ylävirtaan on vielä lyhyt kivinen virtapaikka, ja pieni pohjapato. Alueella on nähtävissä perkuutoimenpiteiden jälkiä (virtapaikka 4, nousueste e, Kuva 11).

Kuva 11. Railastonojan kosken yläpuolinen pieni pohjapato sekä lyhyt virta-alue.

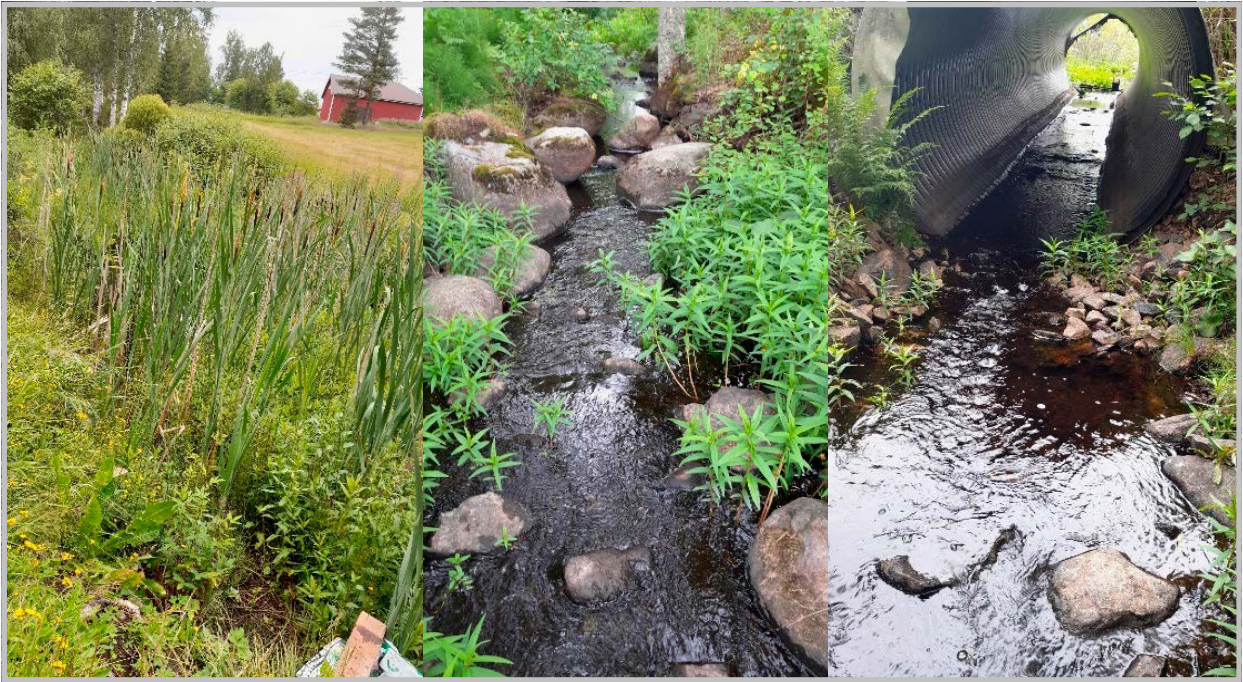
Koskimaisen ympäristön jälkeen Railastonoja jatkuu ylävirtaan suvantomaisena, ja osittaista rehevöitymistä on havaittavissa (Kuva 12). Ennen Sorvanperäntietä Railastonojassa on vielä lyhyt perattu virta-alue Sorvanperäntien rummun alapuolella (virta-alue 5, Kuva 12). Rumpu ei muodosta estettä kalan kululle.

Kuva 12. Railastasonjan yläosilla uoma on paikoin rehevöitynyt ja perattu.

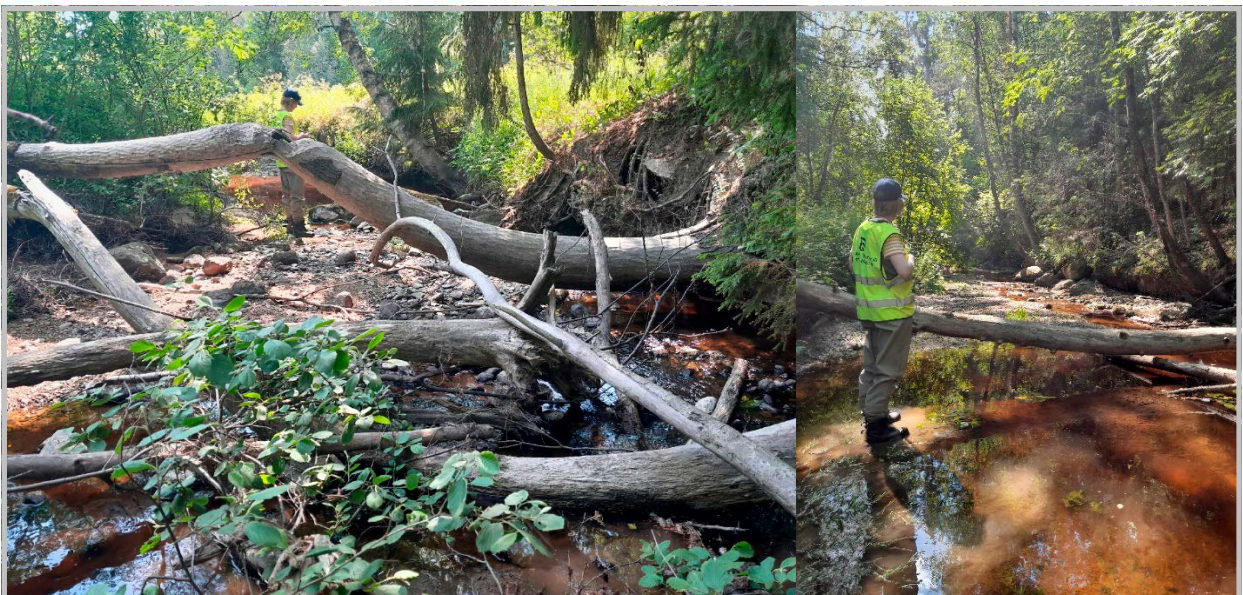
pituinen, kun taas ylempi (virtapaikka 6, Kuva 13) sijaitsee noin 200 m Saukonperäntiestä alavirtaan ol-
len pidempi ja luultavasti entisen Saukonkosken ala-
osa. Koskea ei enää sellaisenaan ole, joten pohjalla
on paljon hienoa sedimenttiä ja hiekkaa, mutta myös
runsaasti soraa.

Kuva 13. Entisen Saukonkosken oletettu alaosa.

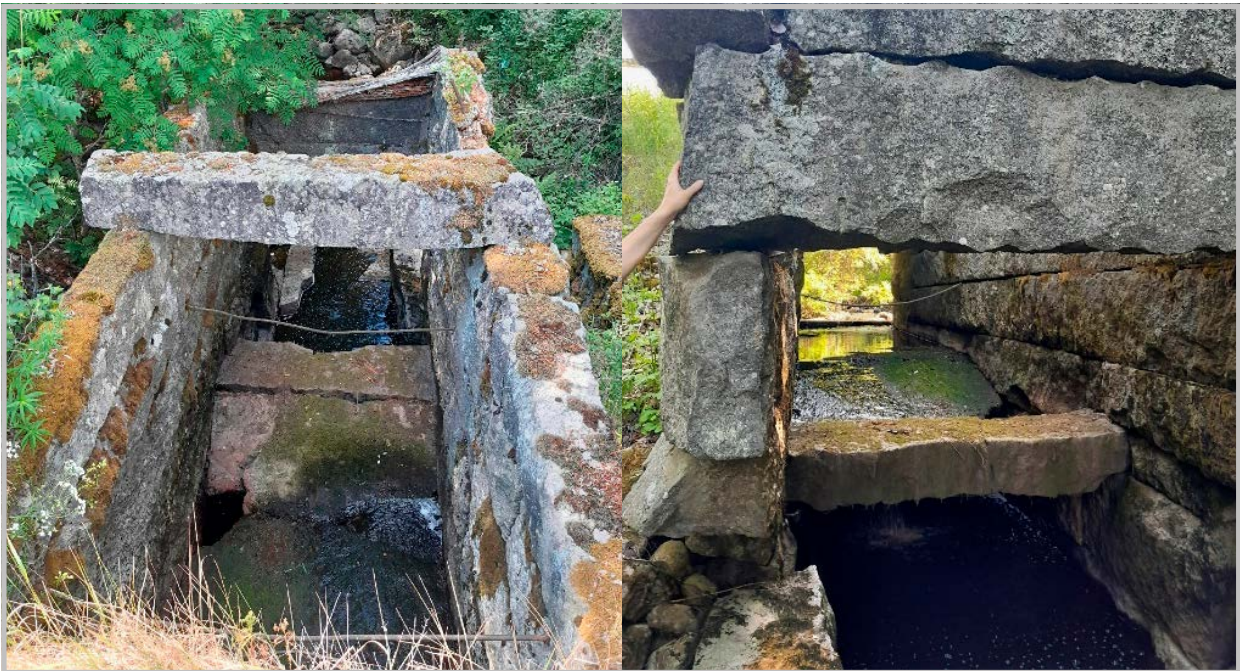
Entinen Saukonkoski, nykyinen Saukonkosken myllyn raunio sijaitsee Saukonperäntien kohdalla, ja myllyn raunio muodostaa täydellisen nousuesteen vesieliöille (nousueste f, virtapaikka 7, Kuvat 14 ja 15). Raunio on muinaismuistolain rauhoittama kiinteä muinaisjäännös, ja kalankulun mahdollistaminen vaatisi arkeologisen tarkkuusinventoinnin suorittamista (Pirkanmaan maakuntamuseon lausunto 18.7.2023 478/2023). Raunion alapuolinen koskialue on perattu,

Kuva 14. Saukonkosken myllyn raunio muodostaa täydellisen esteen vesieliöille.

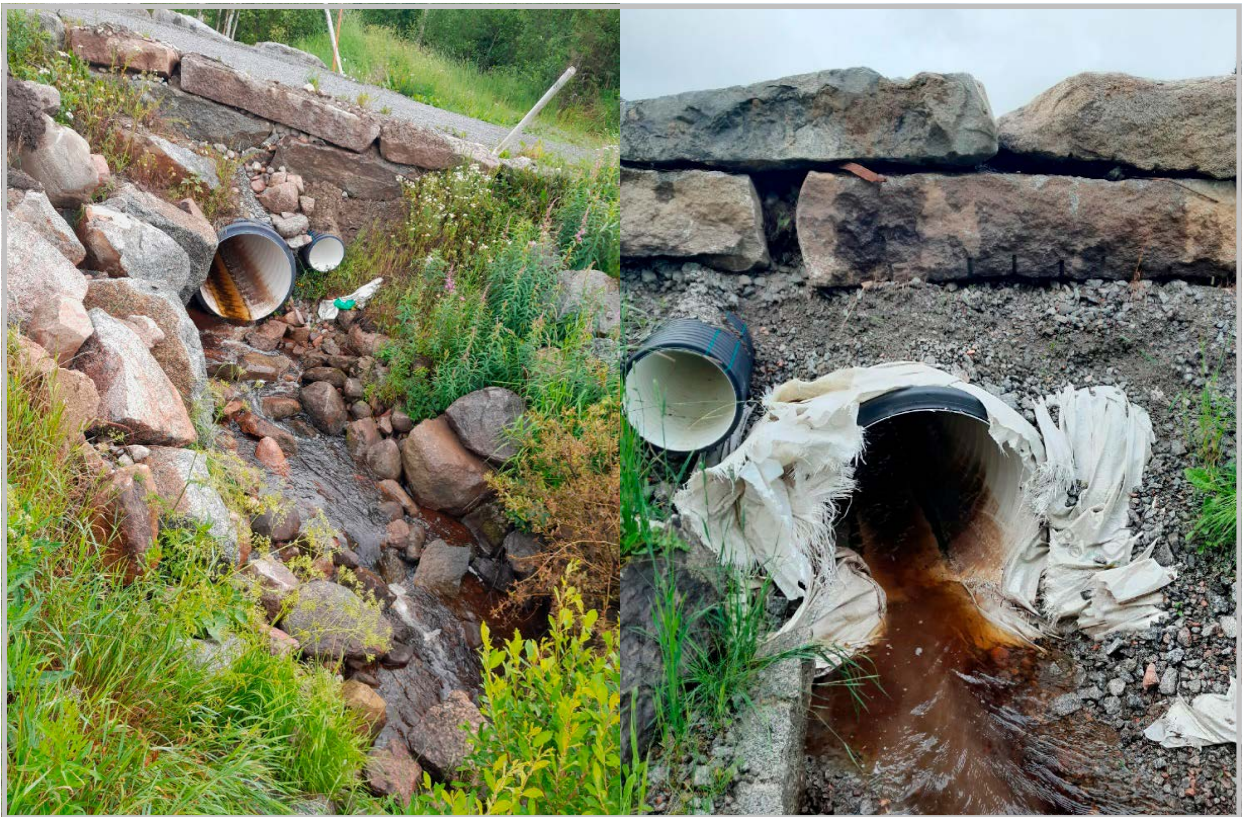
Pohjapadosta ylävirtaan Heinälamminoja jatkuu perattuna, ja virtaa suvantomaisena peltomaisemien keskellä läpi rehevöityneen Heinälammen. Heinälammen yläpuolella Heinälamminoja alittaa Jokisentien, jonka tierumpu vaikuttaa hiljattain uusitulta. Rumpu on kuitenkin luultavasti mitoitettu liian pieneksi, ja se muodostaa ainakin pienillä virtaamilla nousuesteen vesieliöille (nousueste o, Kuva 17).

Kuva 17. Jokisentien rumpu muodostaa ainakin alivirtaamalla nousuesteen vesieliöille.

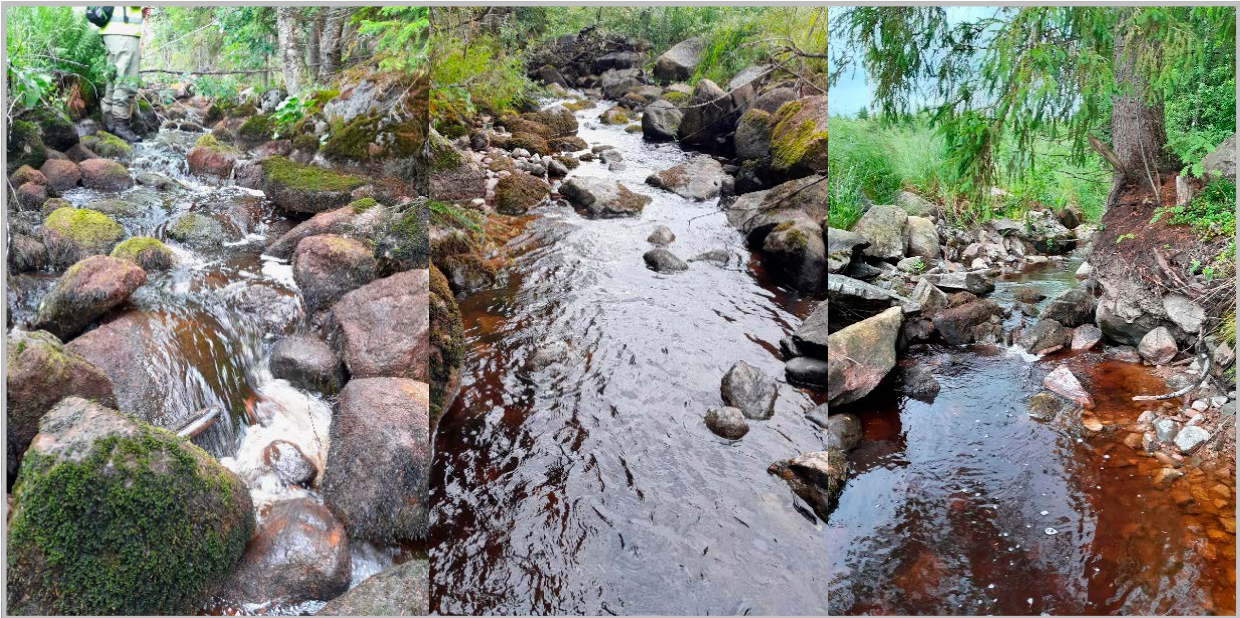
Virtapaikka 23 (Kuva 18), joka on Myllyjoen alin koskipaikka, on osittain perattu ja alkuperäinen uoman on havaittavissa painanteena kaivetun uoman lähetyvillä. Koskessa on jyrkkiä kohtia, jotka muodostavat nousuesteitä vesieliöille ainakin alivirtaama-aikaan. Virtapaikka 23 olisi helppo talkookunnostuskohde,

Kuva 18. Myllyjoen virtapaikka 23:ssa on luonnontilaisia sekä perattuja osuuksia.

sillä se sijaitsee tien läheisyydessä, eikä uutta kiviainesta tarvitsisi tuoda. Toimenpiteeksi riittäisi kivien levittely perkuuvallista sekä soran uudelleen sijoittelu. Virtapaikan heikkoutena on sen huono varjostus, sillä sen länsiranta on aivan tien lähetyvillä.

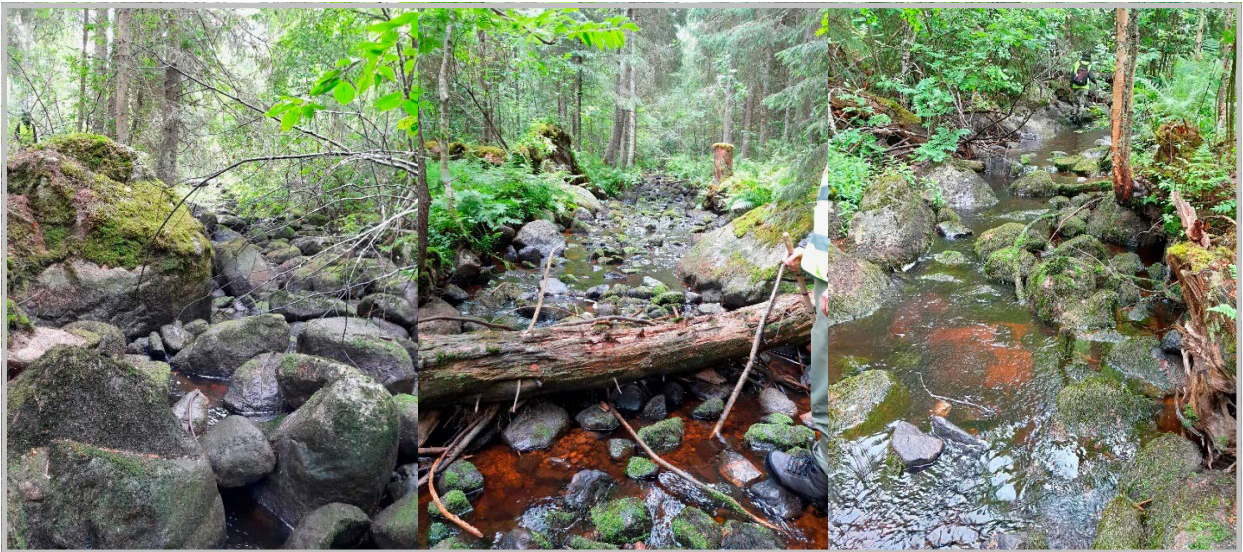
Kuva 20. Koski on monimuotoinen, mutta paikoitellen hyvin jyrkkä.

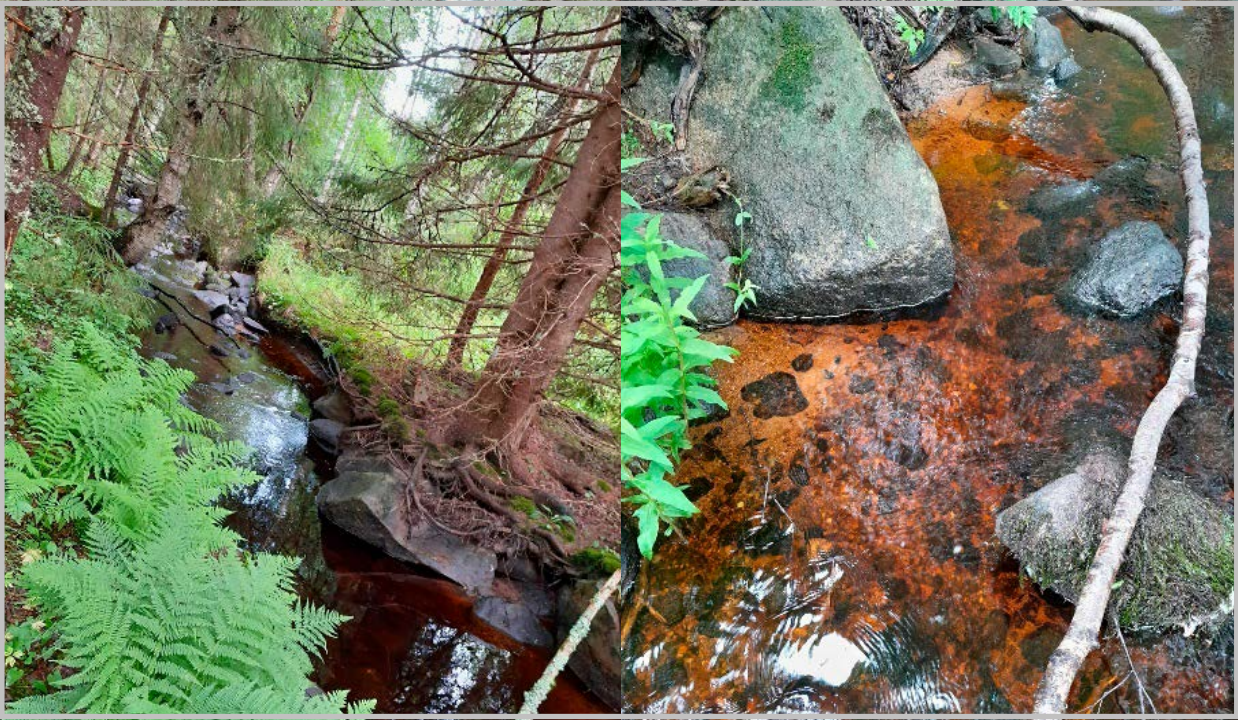
Kuva 22. Virtapaikka 27 on paikoitellen perattu, mutta pohjamateriaali muodostuu erikokoisesta kiviaineksesta.

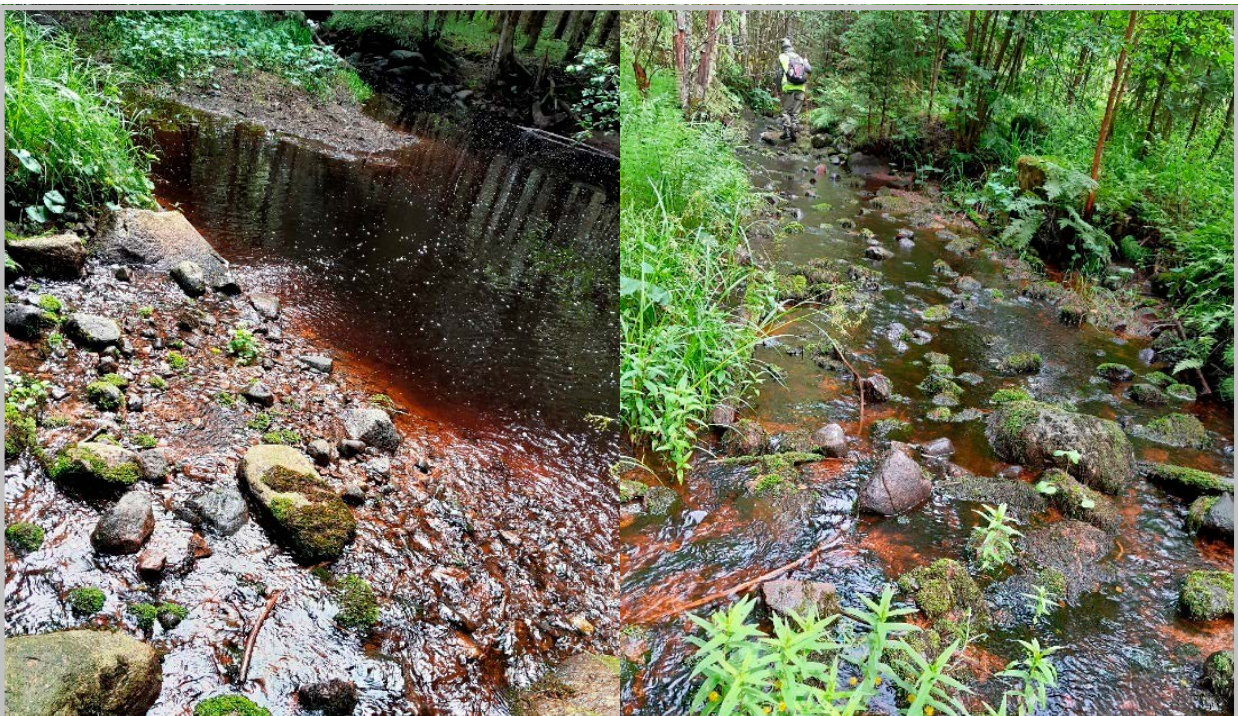
Virtapaikan 27 katkaisee kaivettu uimapaikka (Kuva 23), jonka jälkeen uoma jatkuu monimuotoisena koskena (virtapaikka 28). Alaosaltaan virtapaikka 28 on monimuotoinen ja pieniä kiviä sekä erikokoisia lohkarista on runsaasti (Kuva 23). **Koskessa suoritettiin sähkökoekalastukset syyskuussa 2023. Kalastuksissa ei saatu saalista.**

Kuva 23. Virtapaikka 28 alaosaltaan on kaivettu uimapaikka, josta ylävirtaan Myllyjoki jatkuu monimuotoisena koskena.

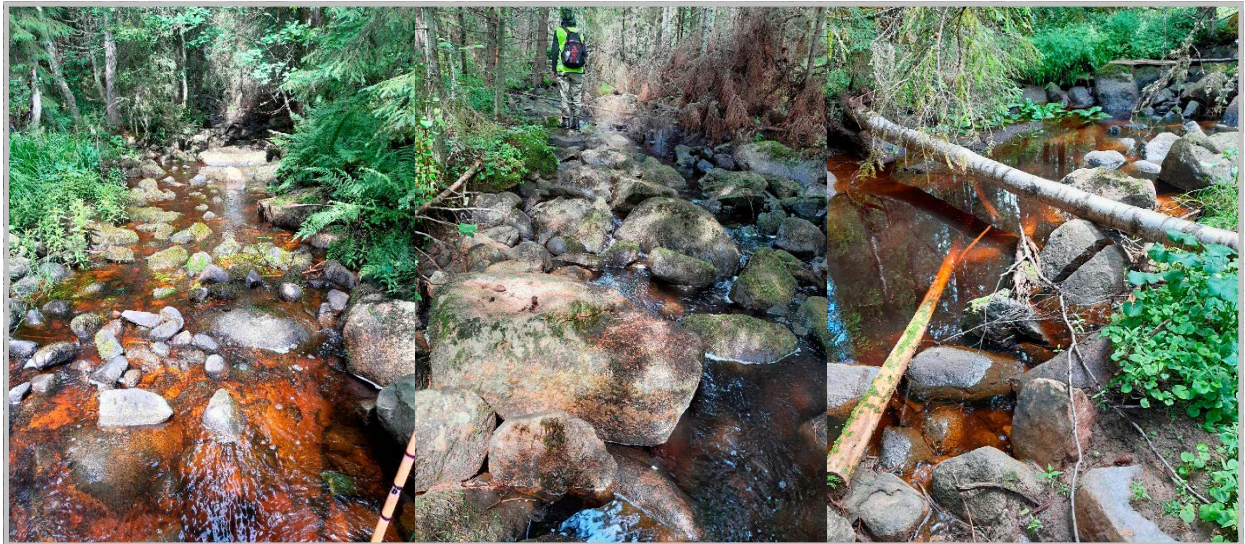
Kuva 25. Virtapaikka 29 on osittain luonnontilainen ja paikoitellen perattu.

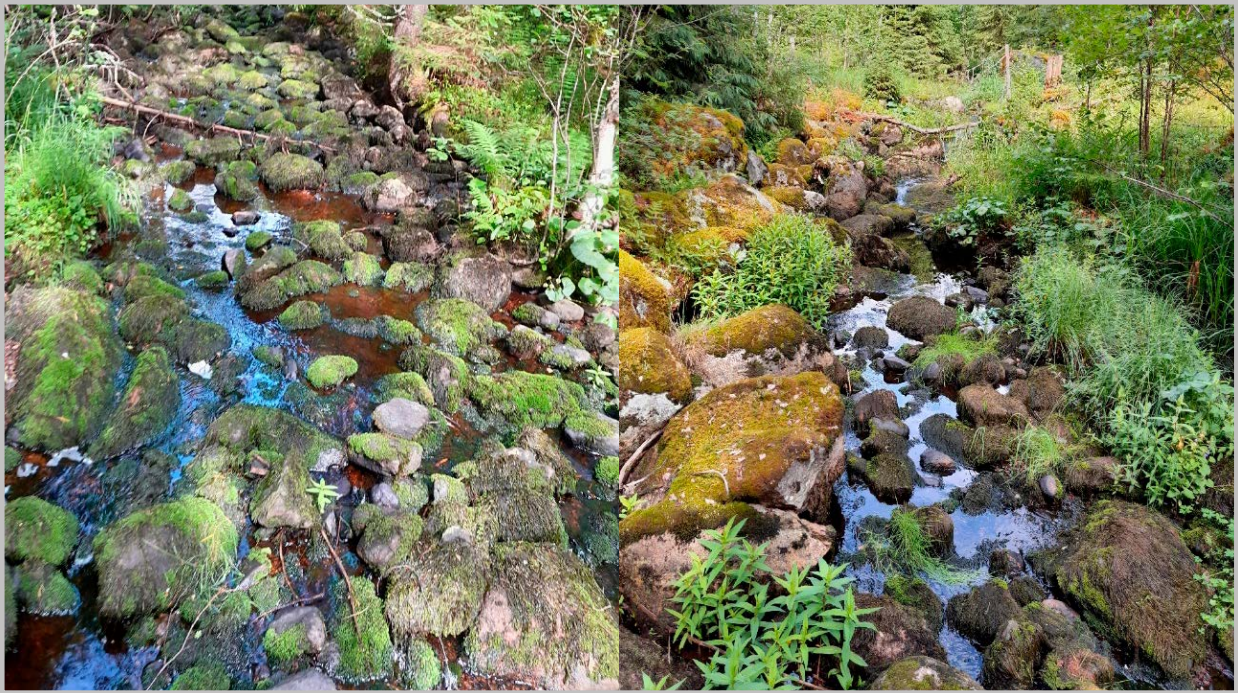
Kuva 26. Alaosaltaan (virtapaikka 35) koski on luonnontilainen, mutta uomaa ympäröivät hakkuut heikentävät sen varjostusta.

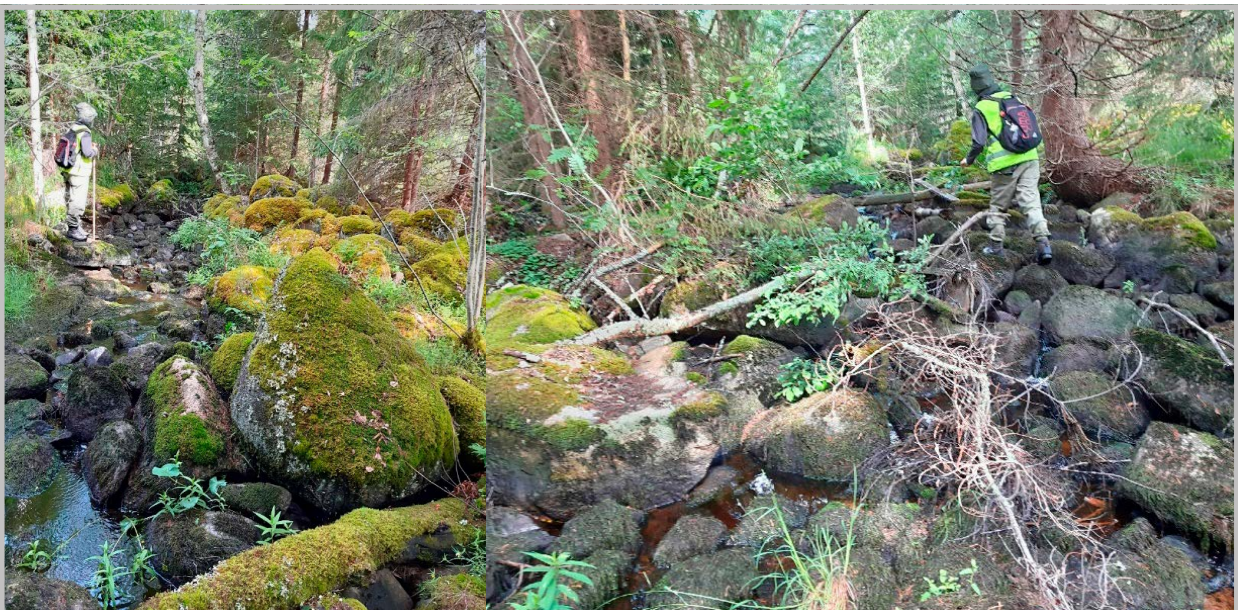
Kuva 27. Kosken yläosalla (virtapaikka 37) on nähtävissä myllytoiminnan jäänteitä, ja uomaa on kavennettu. Koski on myös hyvin jyrkkä.

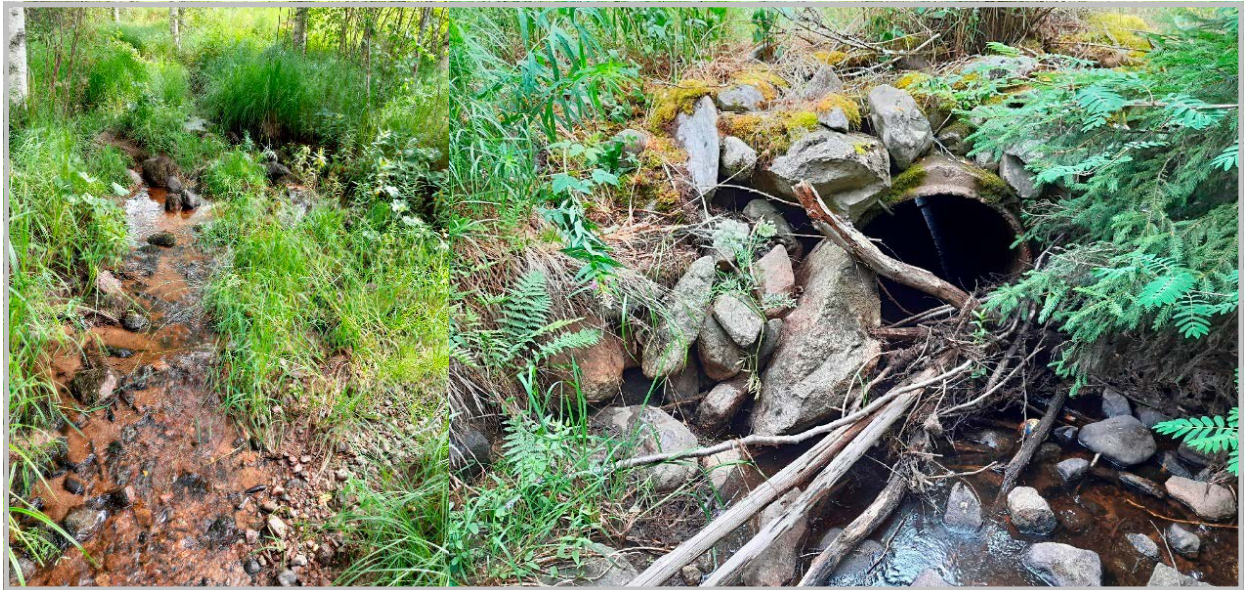
Kosken jälkeen Myllyjoessa on vielä lyhyt sora- ja hiekkapohjainen virta-alue (Kuva 28), jonka jälkeen uoma jatkuu ylävirtaan suvantomaisena. Koskesta noin 100 metriä ylävirtaan sijaitsee myös Järvenpään peltotien huonokuntoinen betoninen tierumpu (nousueste q, Kuva 28), joka muodostaa ainakin pienillä virtaamilla täydellisen nousuesteen. Rummut eivät toimi kunnolla, ja vesi virtaa myös niiden läpi. Lisäksi rummun yläpuolelle on kertynyt paljon puuainesta ja riskoa, mikä myös haittaa vesieliöiden kulkua.

Kuva 28. Vasemmalla Myllyjoen kosken (virtapaikat 35-37) yläpuolinen lyhyt virta-alue, oikealla Järvenpään peltotien tierumpu.

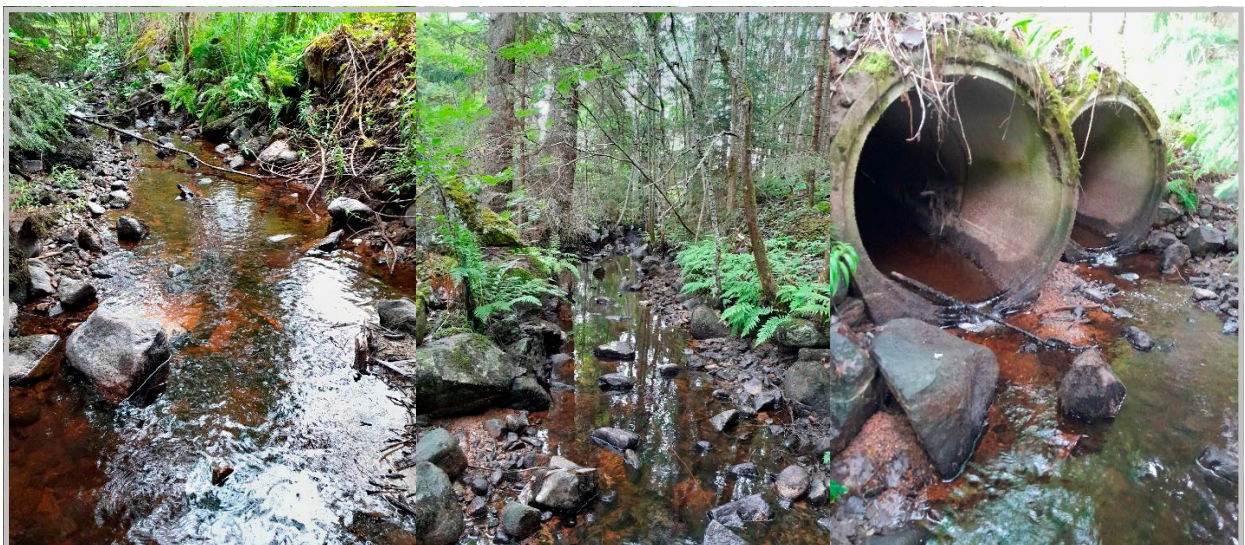
ylittävän pihatien betoninen tierumpu (noususte s, Kuva 29). Betonirumpu muodostaa nousuesteen ainakin keski- ja alivirtaama-aikaan.

Kuva 29. Vasemmalta oikealle: virtapaikka 38, virtapaikka 39 sekä nousuesteen muodostava tierumpu (noususte s).

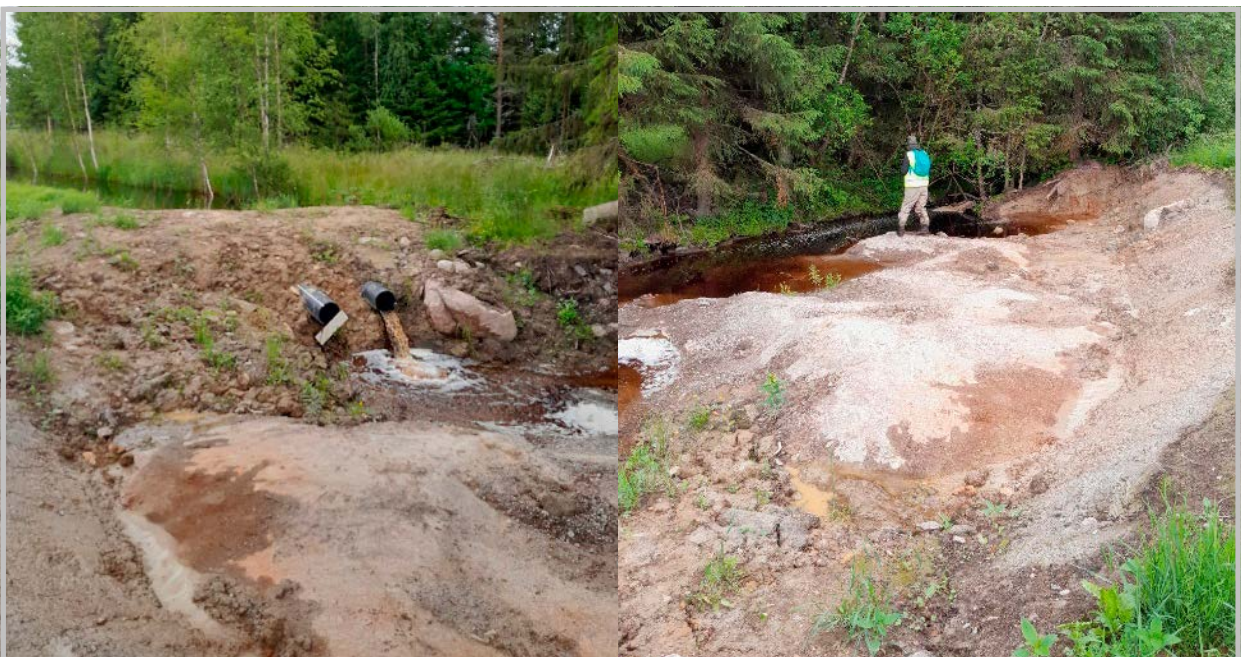
Virtapaikka 43:n jälkeen Myllyjoki virtaa suvanomaisena ja monin paikoin kaivettuna pääosin peltonviertä pitkin. Noin 250 metriä Karpanperäntien alituksesta alavirtaan sijaitsee ilmeisesti uimapaikkaa varten rakennettu maapato (nousueste v, Kuva 33), joka muodostaa täydellisen nousuesteen vesieliöille ja on aiheuttanut uoman penkalle pahan eroosion.

Kuva 33. Uoman tukkiva maapato on aiheuttanut pahan eroosion, kun vesi on korkeammilla virtaamilla virrannut patorakenteen vierestä.

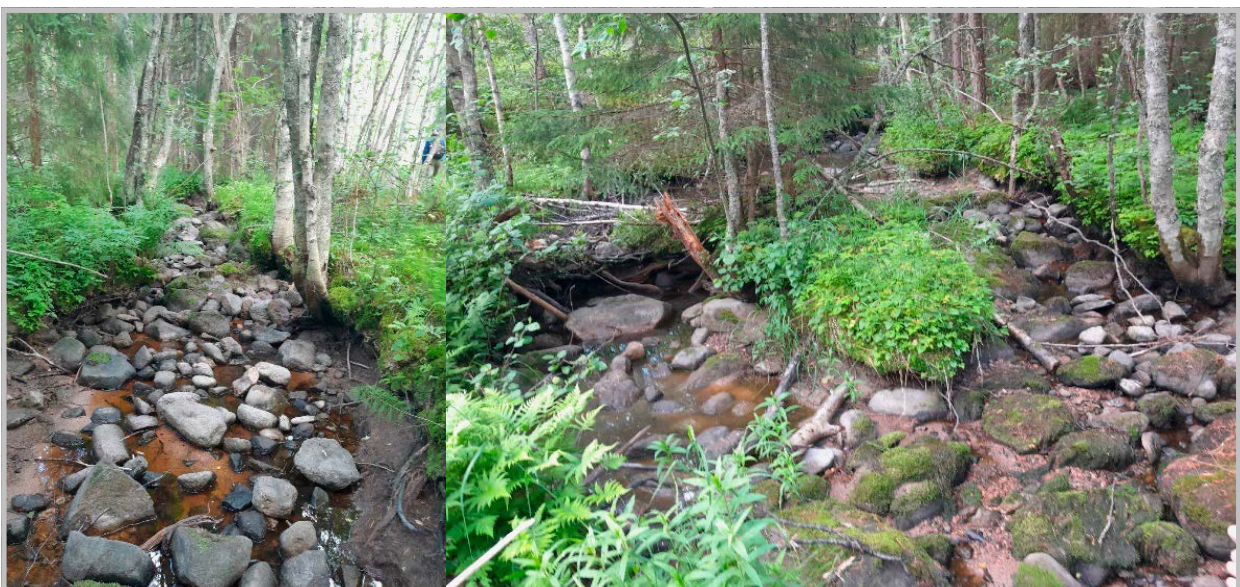
suurimmaksi osaksi pienistä kivistä ja erikokoisista lohkareista (Kuva 45), mutta myös hiekkaa on kertynyt paljon kosken alaosalle. Koski on luonnontilainen, monimuotoinen ja suurimmalta osin hyvin sekapuuston varjostama. Vettä uomassa oli todella niukasti alivirtaamatilanteessa.

Kuva 45. Virtapaikka 14 on monimuotoinen koski, jossa on alivirtaamatilanteessa niukasti vettä.

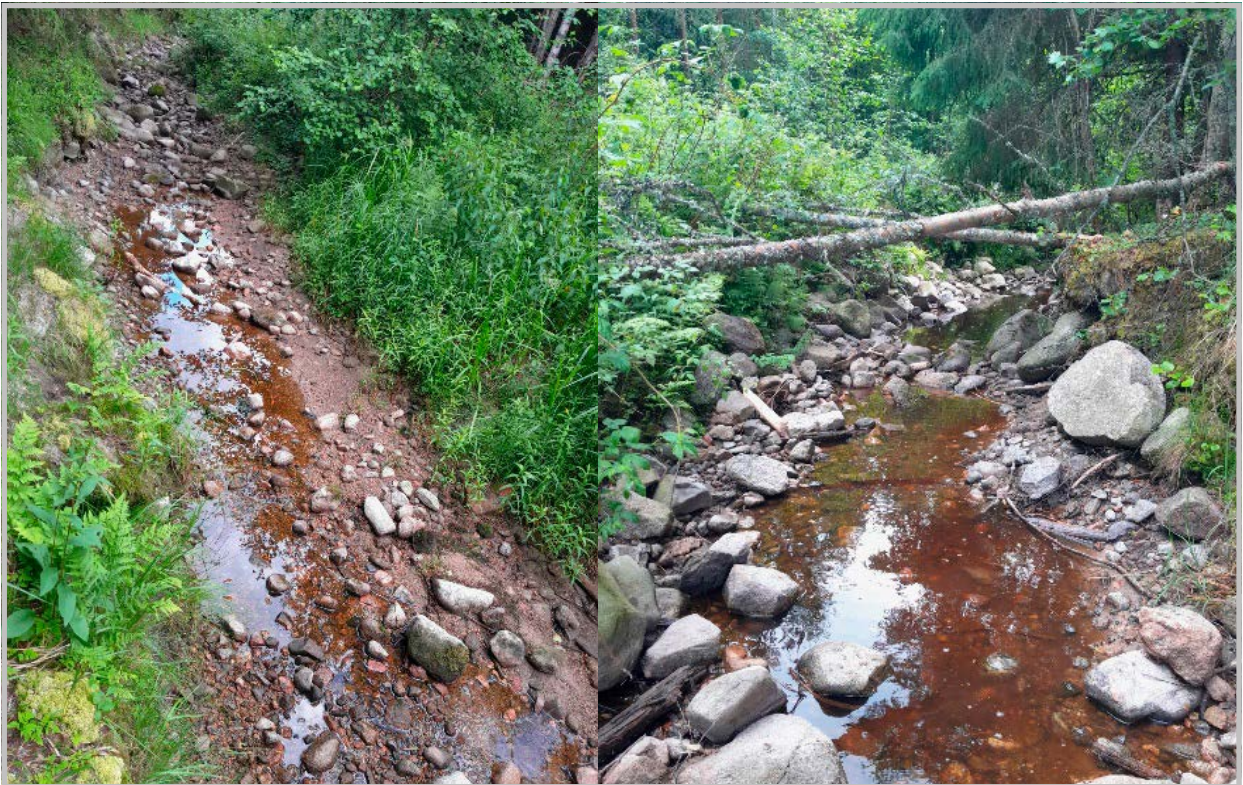
Kuva 47. Virtapaikka 15 on osin perattu, ja vettä on alivirtaamatilanteessa vähän.

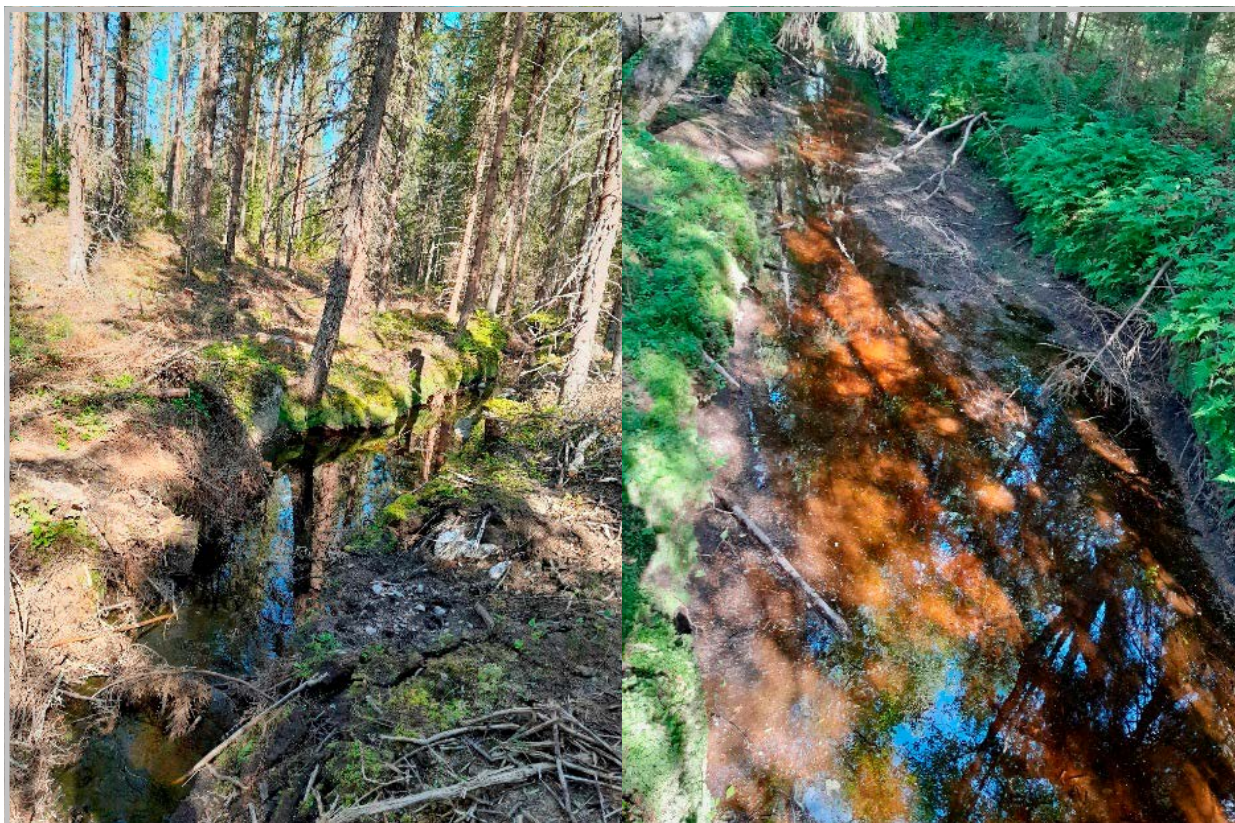
Kuva 53. Virtapaikka 19:n jälkeen Pettupraakinojassa on suoristamisen jälkiä.

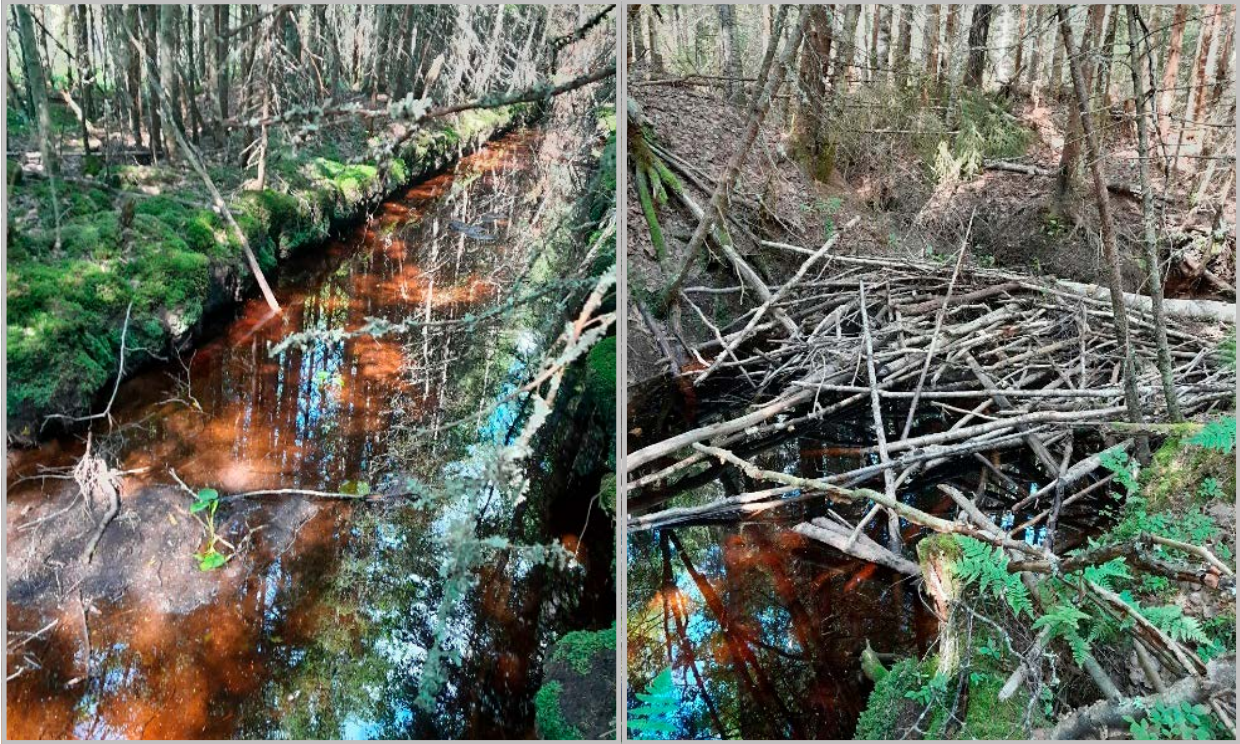
Kuva 57. Virtapaikka 22:n ja Veholammen välissä Veho-oja on monin paikoin suoristettu, ja siinä on majavanpato.

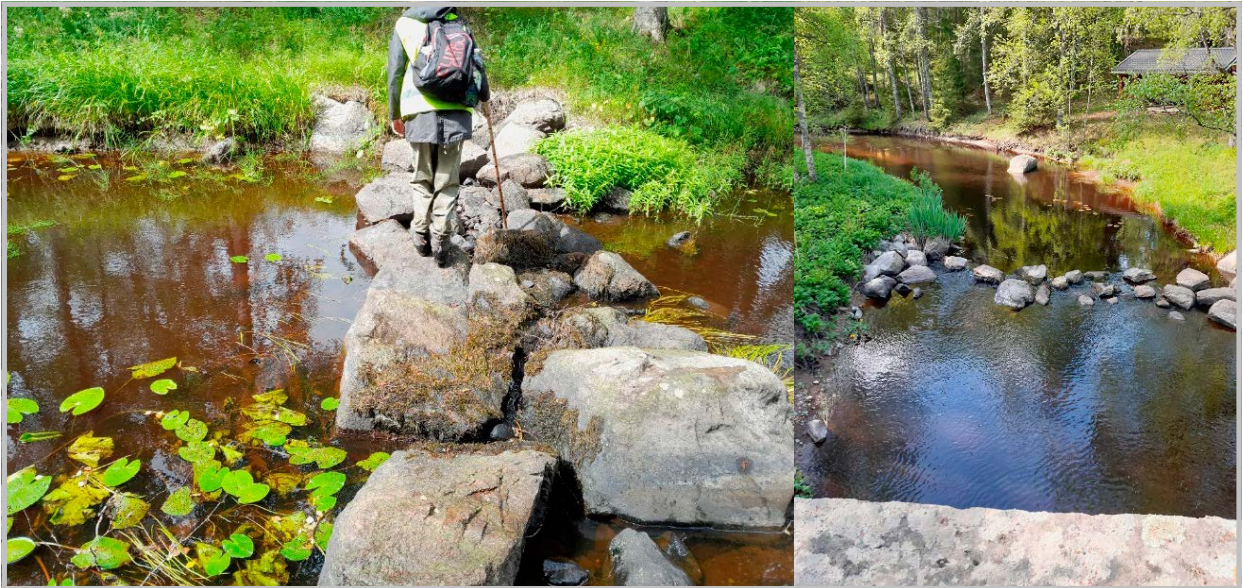
Kuva 65. Myllykartuntien yläpuolinen pohjapato muodostaa nousuesteen alivirtaamatilanteessa, mutta keskivirtaamalla se ei ole merkittävä este.

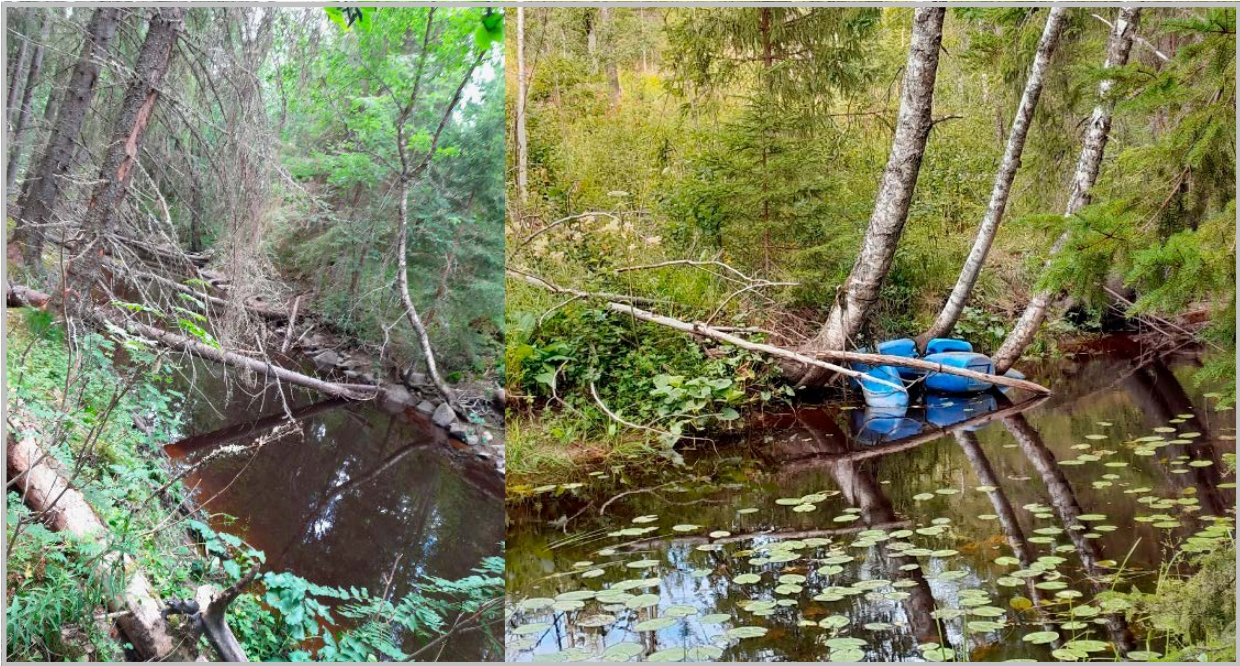
Kuva 71. Mylly-Kartunjoen Ylikoskesta muistuttavat sen yläosilla enää perkuuvallit. Majava on kaatanut puita uomaan, ja uomassa on epämääräisiä kanistereita.

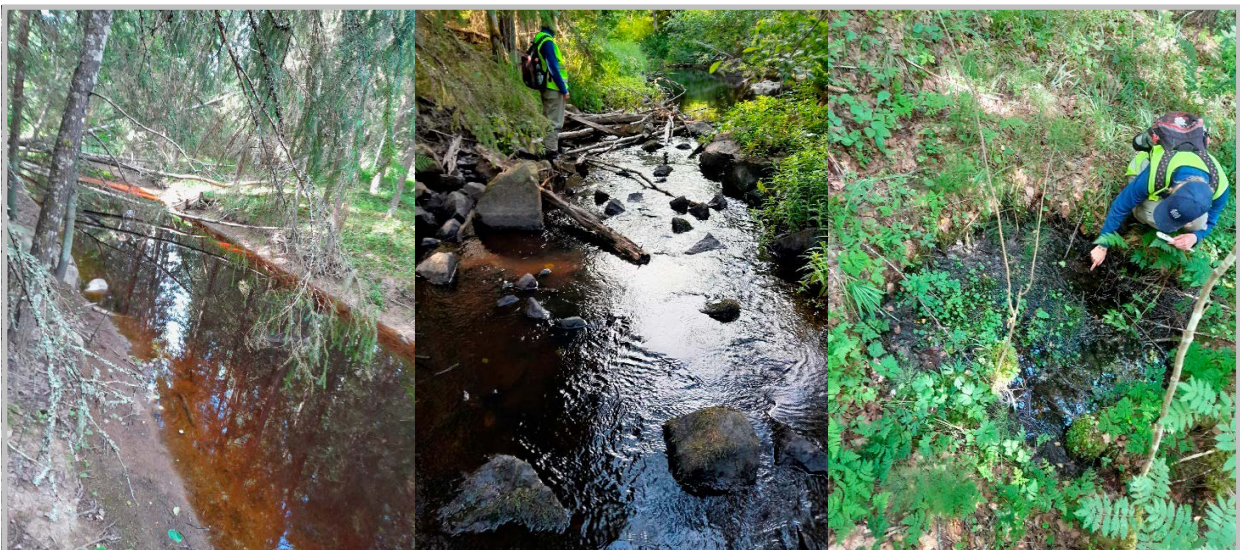
Kuva 72. Ylikoskesta ylävirtaan Mylly-Kartunjoki on paikoin suoristettu ja perattu. Teijärvestä noin 500 metriä alavirtaan sijaitsee pieni lähde.
