Virtavesi-inventoinnit, lämpötilaseurannat ja vedenlaatumittaukset Ikaalisten reitin valuma-alueella vuonna 2023

RAPORTTEJA 90/2023

Pirkanmaan elinkeino-, liikenne- ja ympäristökeskus

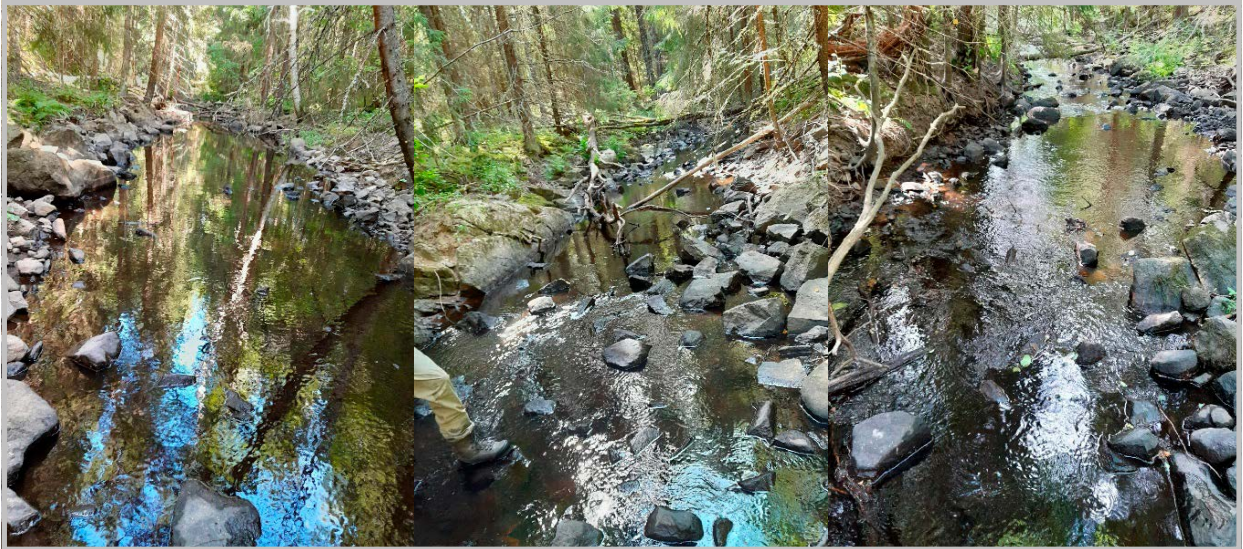
Kuva 73. Virtapaikkojen 84 ja 85 kohdalta ennen sijainneesta koskesta muistuttavat vain perkuuvallit ja räjäytyksen seurauksena kalliosta irronneet teräväreunaiset lohkat. Paikka on rännimäinen ja sitä tulisi kunnostaa.

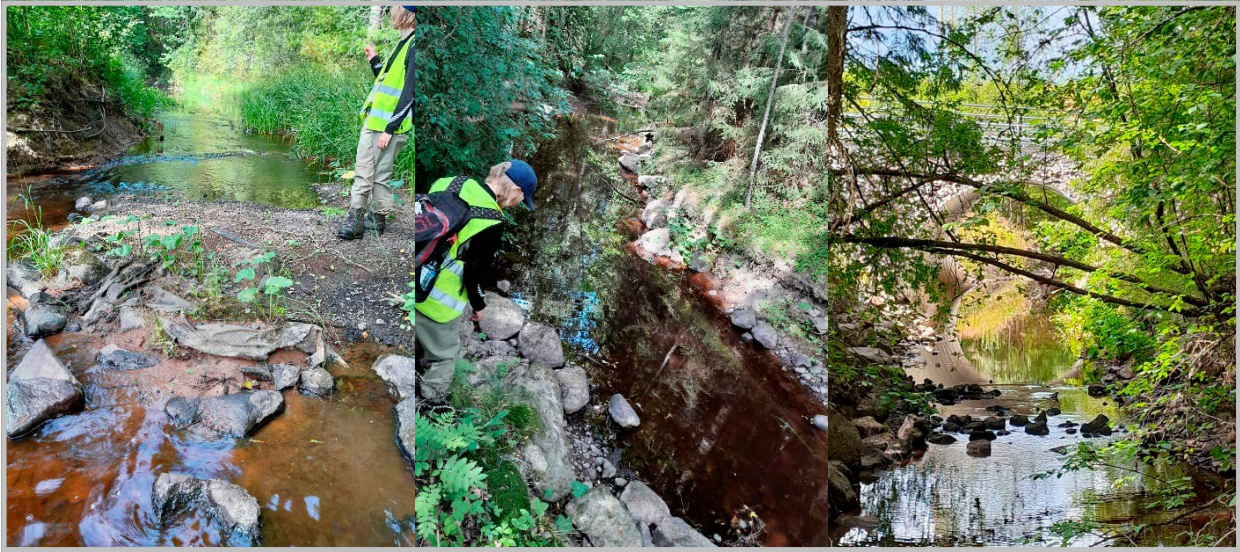
Kuva 76. Vasemmalta oikealle: Virtapaikan alaosassa pohjaan on levitetty peiteharsoa ja yläosaltaan se on rännimäinen. Teijärventien silta ei muodosta nousuestettä.

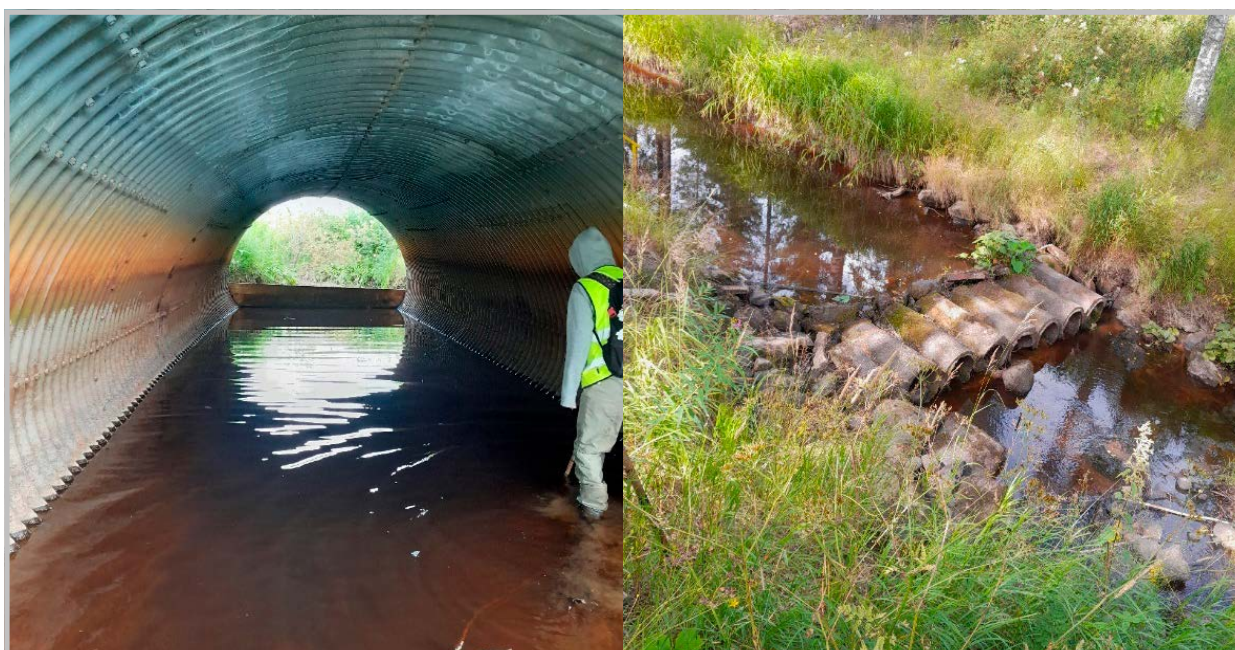
Kuva 83. Ahvenlammentien alittavaa suurta rumpua on yritetty padottaa lankuilla, ja tien yläpuolelta löytyy uimapaikkaa varten tukista rummuista rakennettu pato.

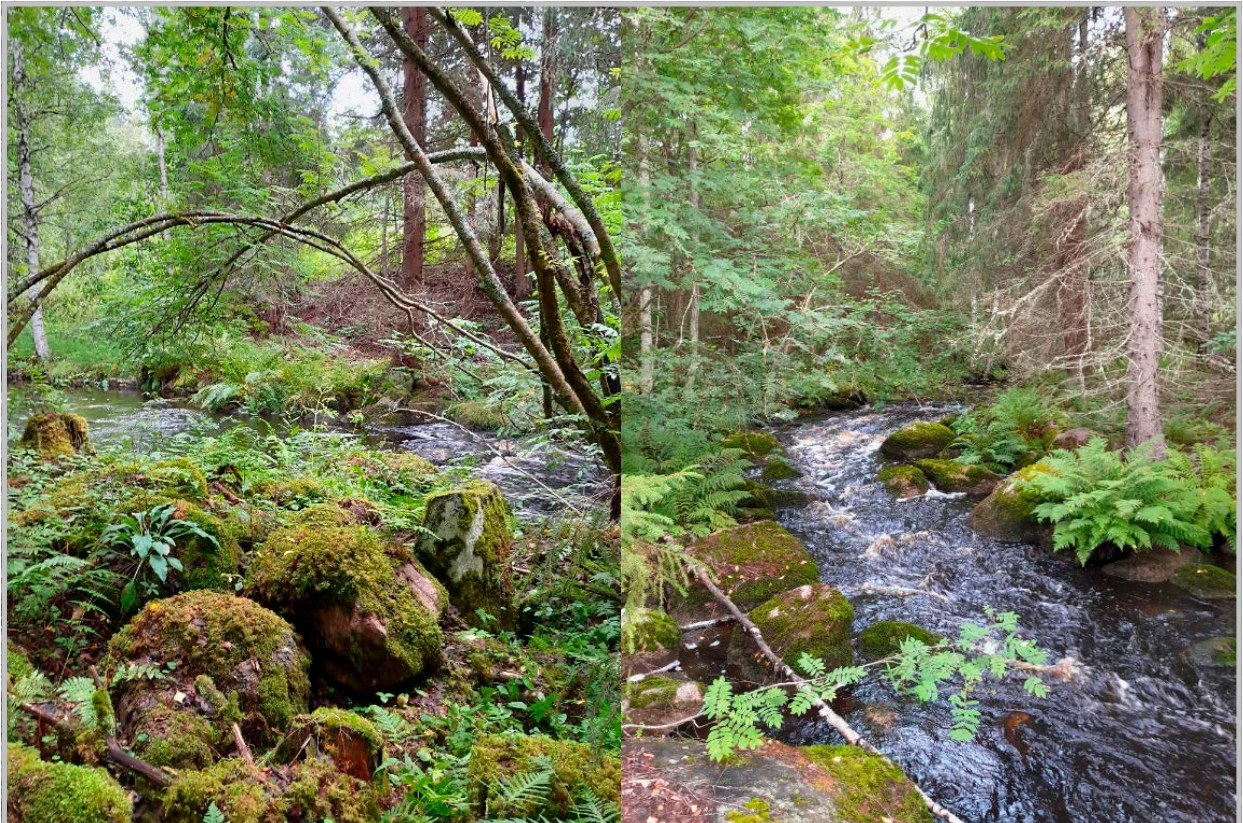
Kuva 89. Heinosentien yläpuolinen osuus Heinosenkoskesta on monin paikoin perattu.

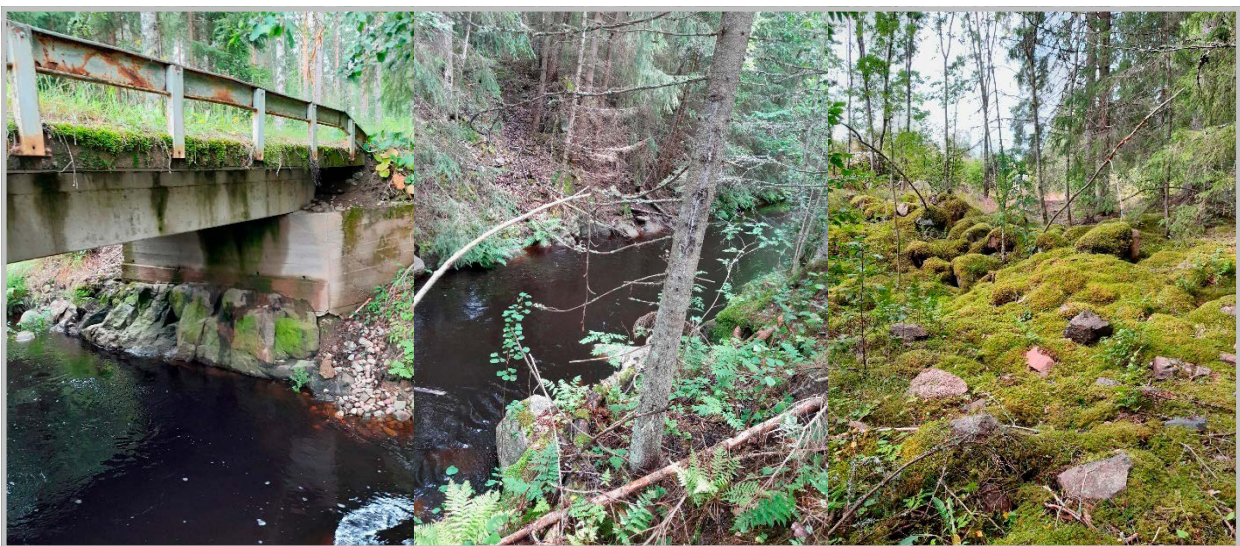
Kuva 92. Noro-ojan ylin virtapaikka on täysin räjäytetty ja perattu.

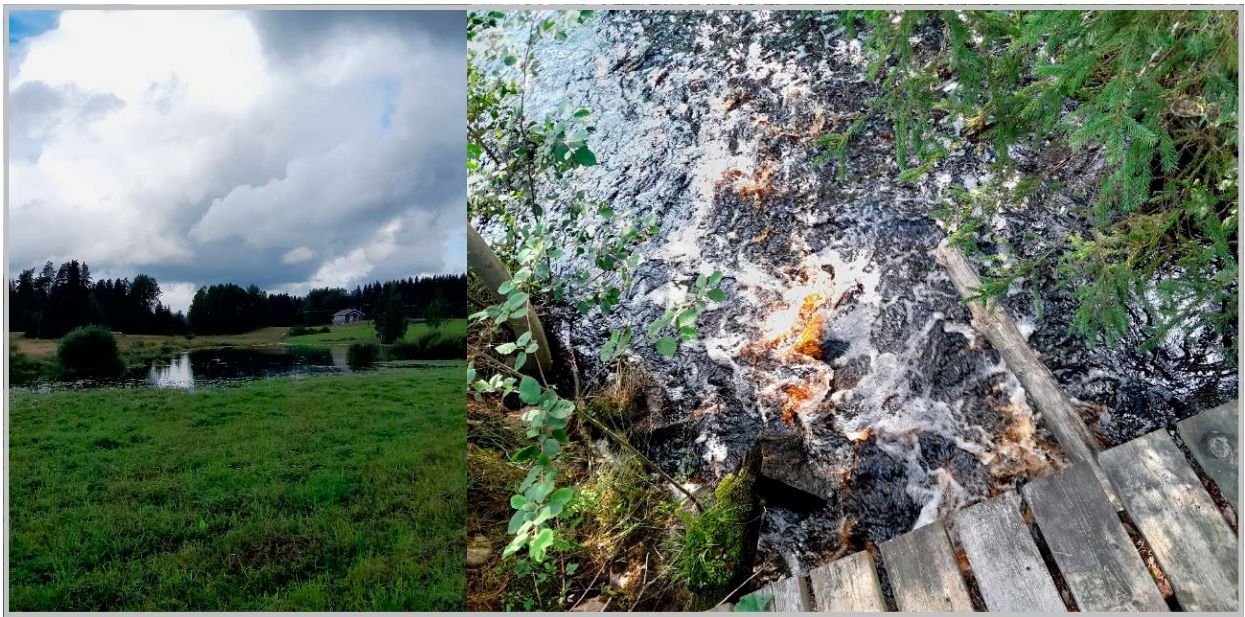
Kuva 93. Kosteikkomainen Pukaralampi sekä nousuesteen muodostava silta Lehtolan kohdalla.

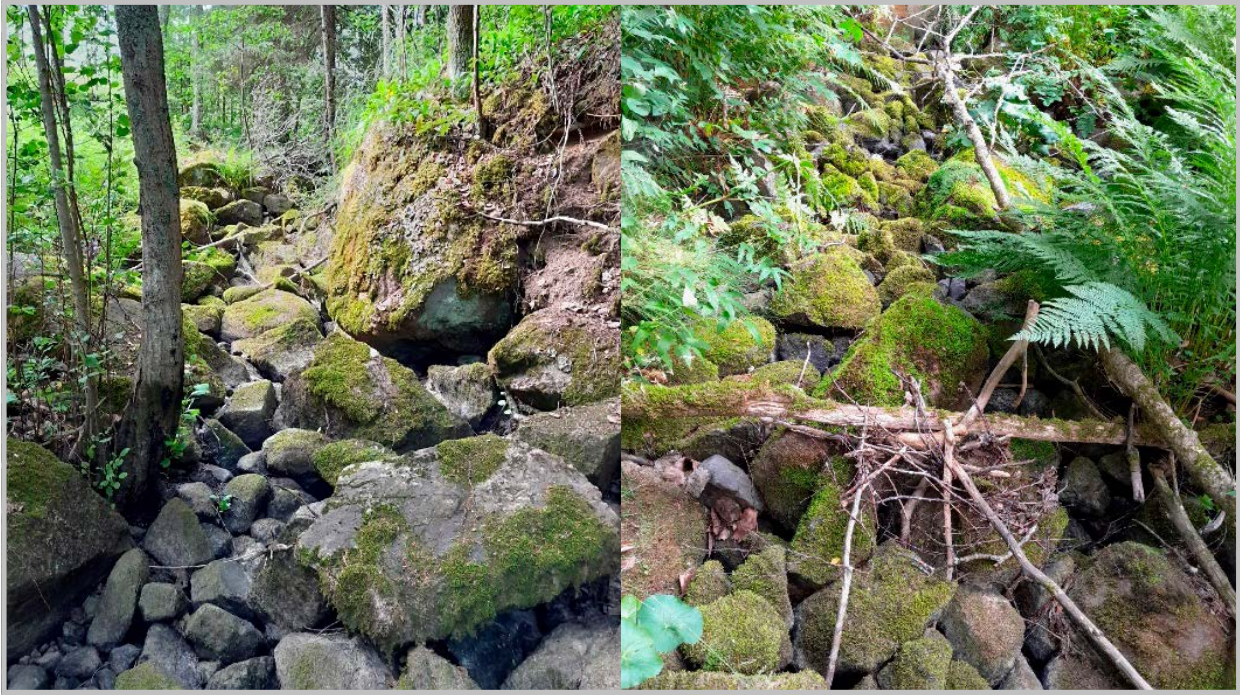
Kuva 96. Mylly-Kartunjoen sivu-uoman alaosalla ei ole juurikaan vettä ja se on todella jyrkkä.

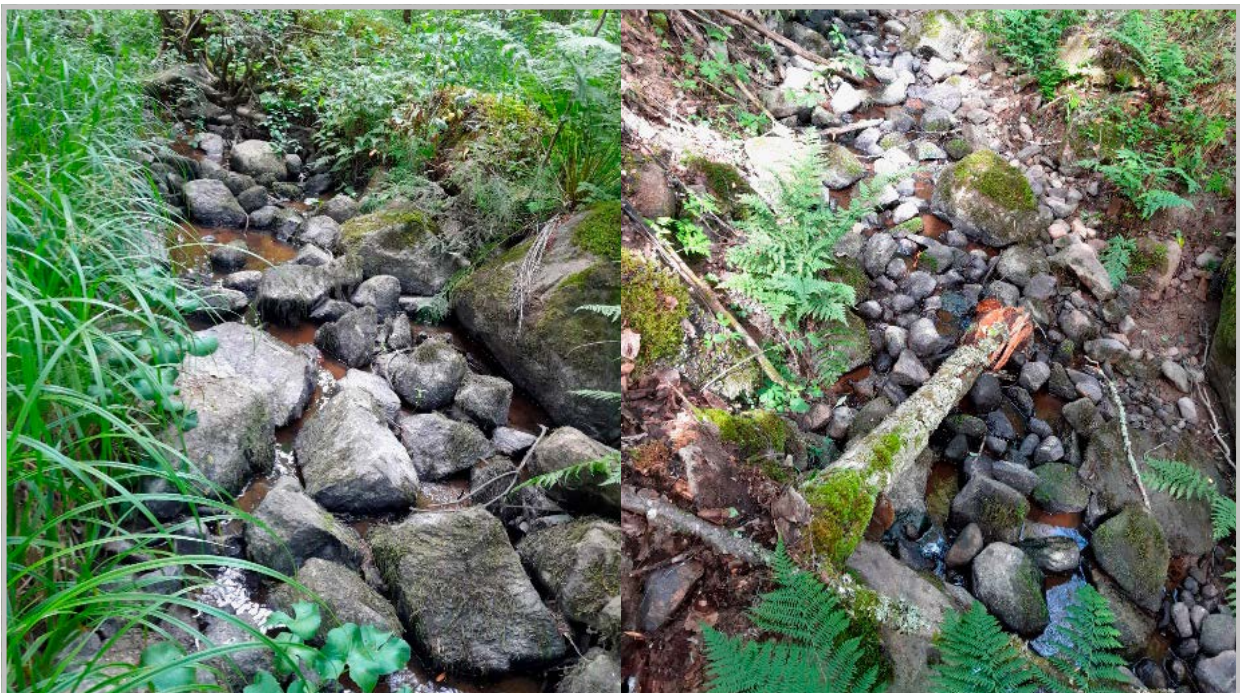
Kuva 97. Mylly-Kartunjoen sivu-uoman virtapaikat ovat osittain perattuja ja alivirtaama-aikaan vähävetisiä.

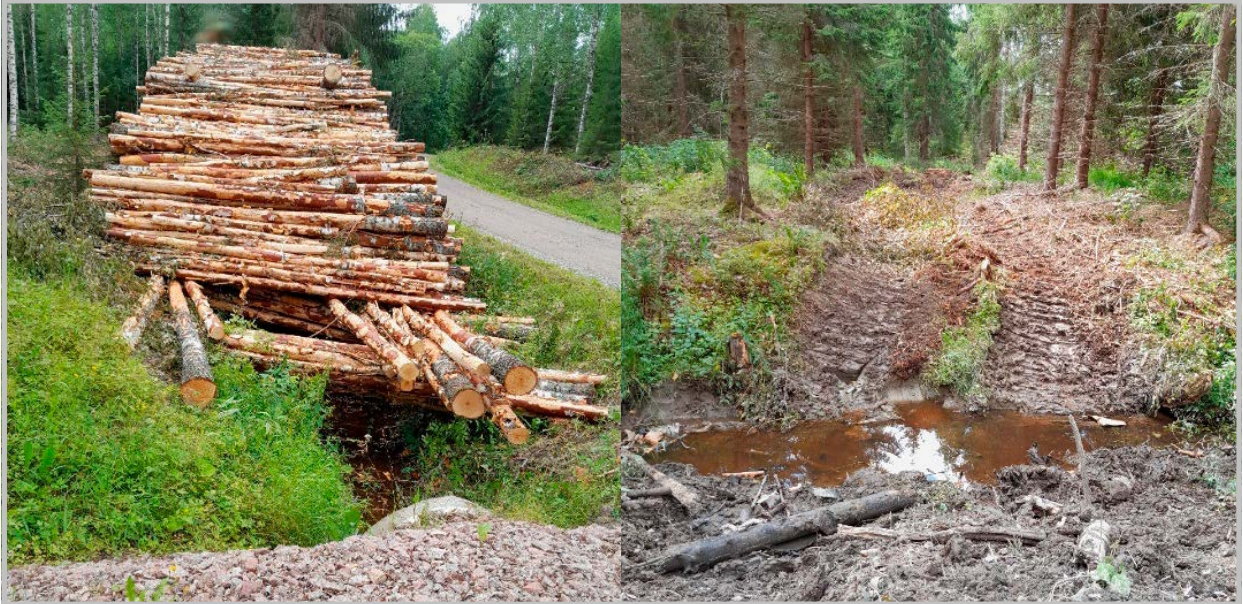
Kuva 98. Uoman päälle on varastoitu puutavaraa ja se on ylitetty metsäkoneella.

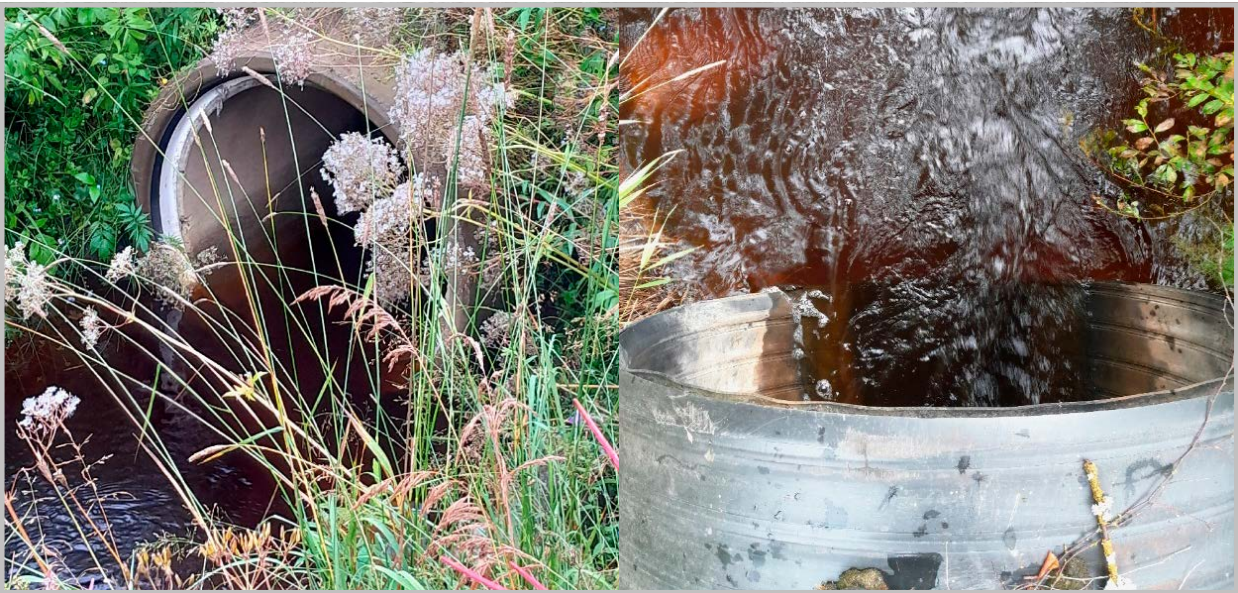
Kuva 100. Vasemmalta oikealle: Sivuuoman alaosalla oleva rumpu sekä Pikku-Räystölän pihatien alivirtaamalla nousuesteen muodostava rumpu.

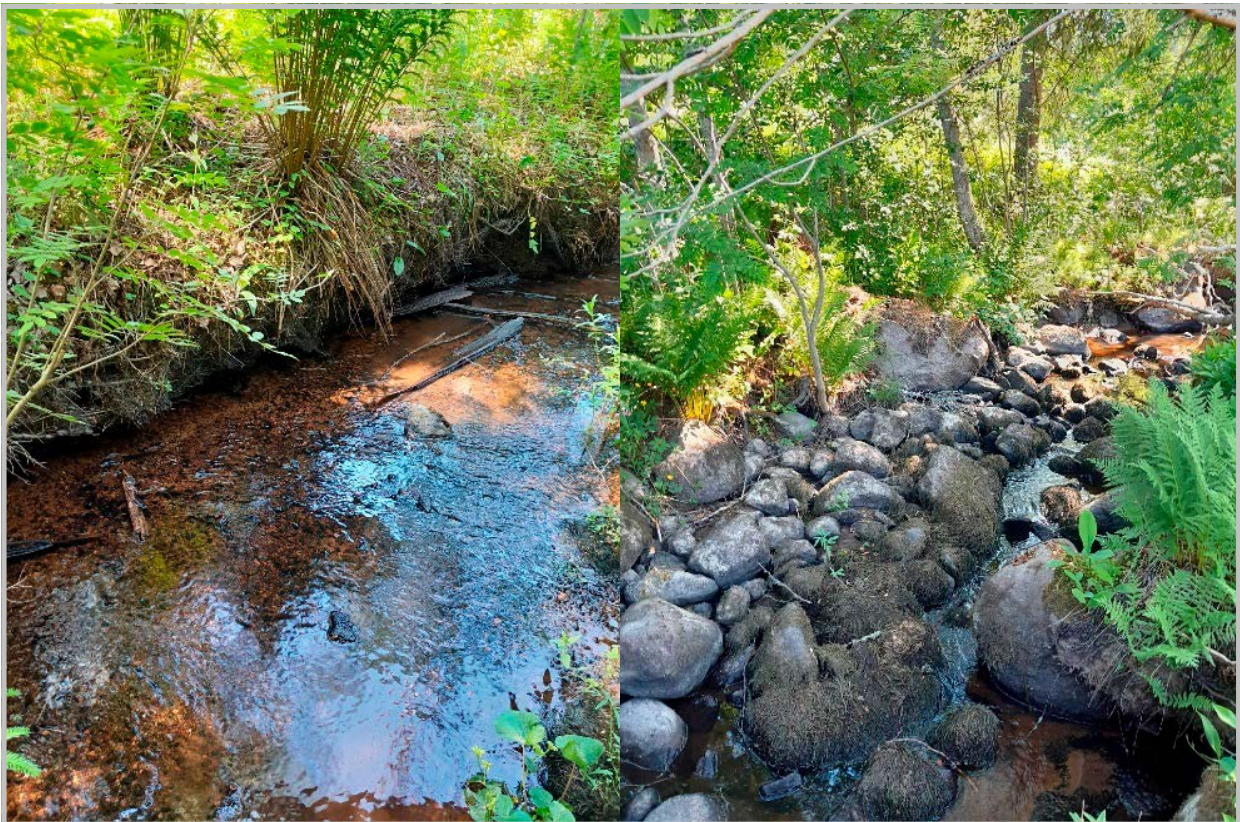
Kuva 105. Jorrinojan koskimaisen osuuden alaosa (virtapaikat 48 ja 49) on monimuotoinen, mutta vettä on alivirtaamalla kivisissä osuuksissa vähän ja varjostus on heikkoa ympäröivien hakkuiden sekä peltomaisen vuoksi.

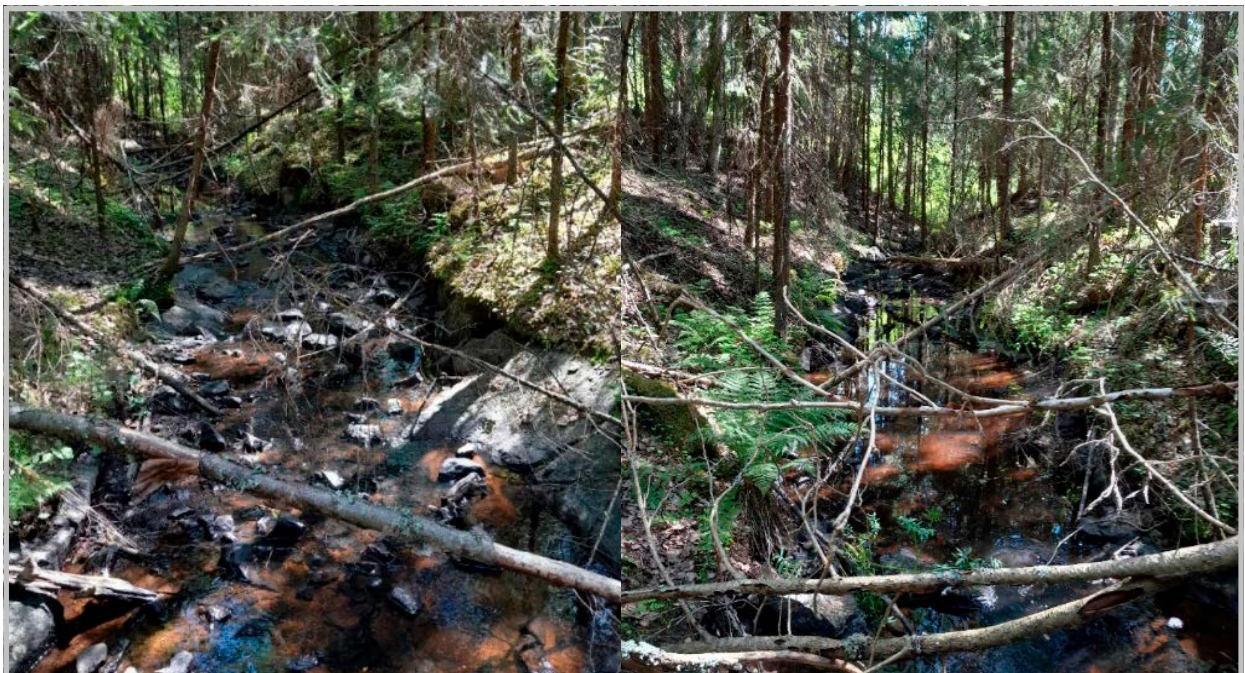
Kuva 107. Jorrinojan koski on yläosaltaan perattu (virtapaikka 53).

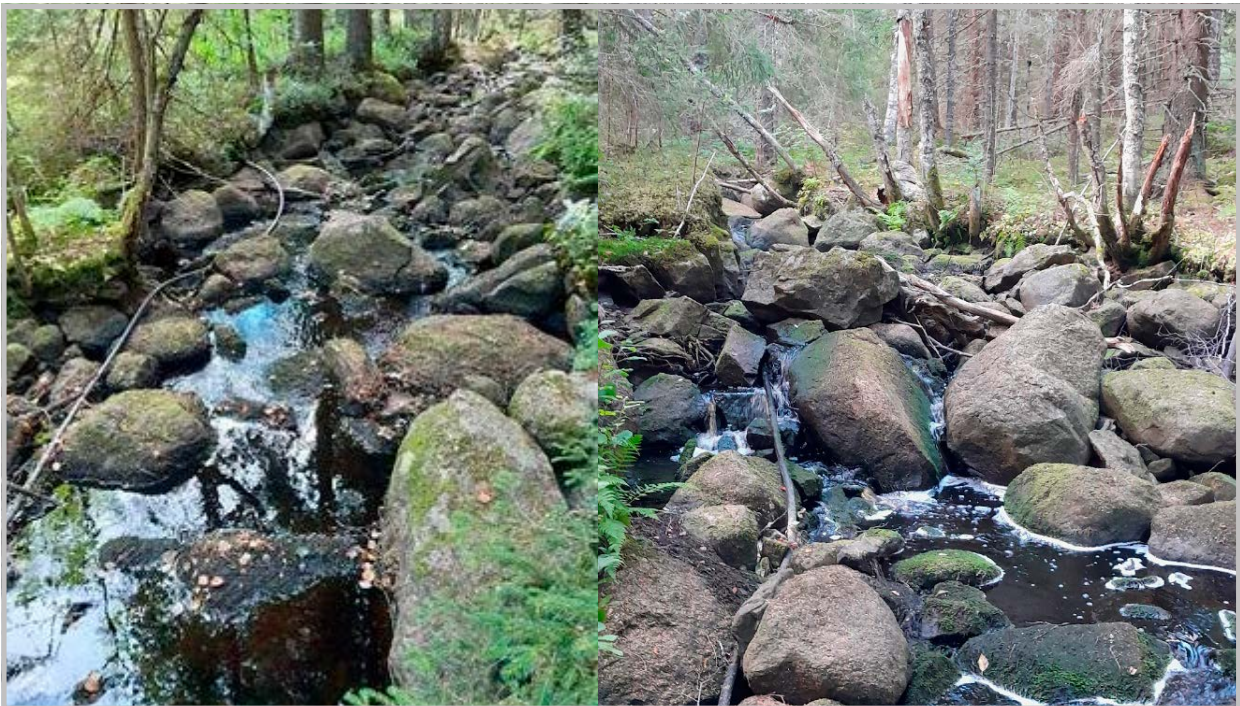
Kuva 112. Pirttiojan alin koski (virtapaikka 57) ja koskessa sijaitseva nousuesteen muodostava korkea kiviröykkiö.

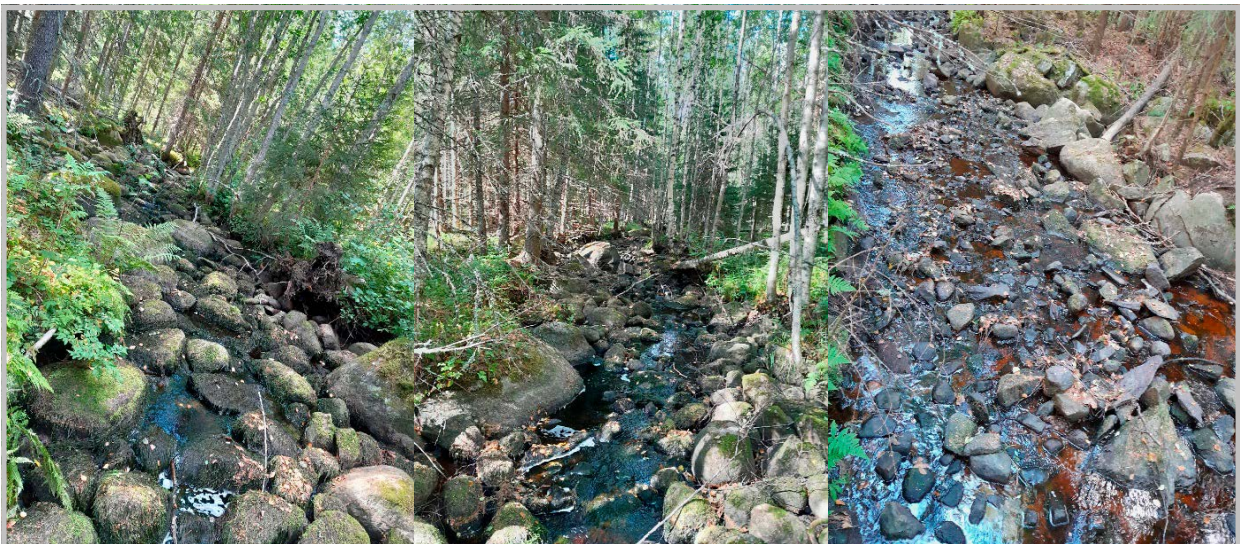
Kuva 113. Koskimaiset virtapaikat 58–61 ovat osittain luonnontilaisen näköisiä, mutta myös perkuun jälkiä on nähtävissä.

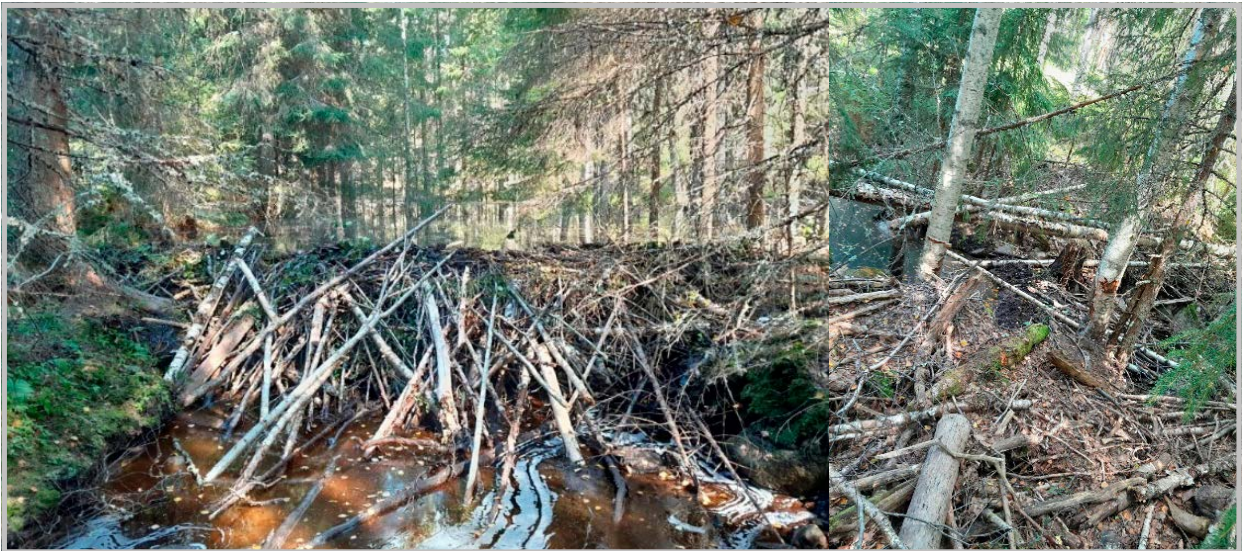
Kuva 116. Majavan pato Pirttiojassa (nousueste y) alavirrasta päin kuvattuna sekä siitä noin 350 metriä ylävirtaan sijaitseva keskeneräinen pato.

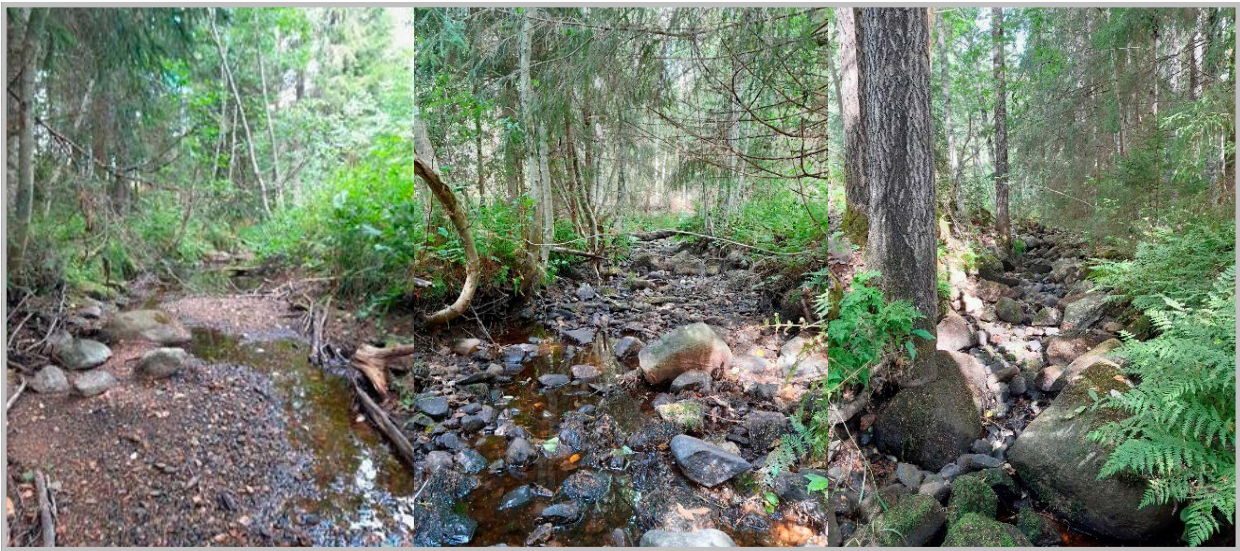
Kuva 118. Pirttiojan ylin koskiosuus (virtapaikka 65) on osittain monimuotoinen, mutta siinä on myös perkuutoimenpiteiden jälkiä.

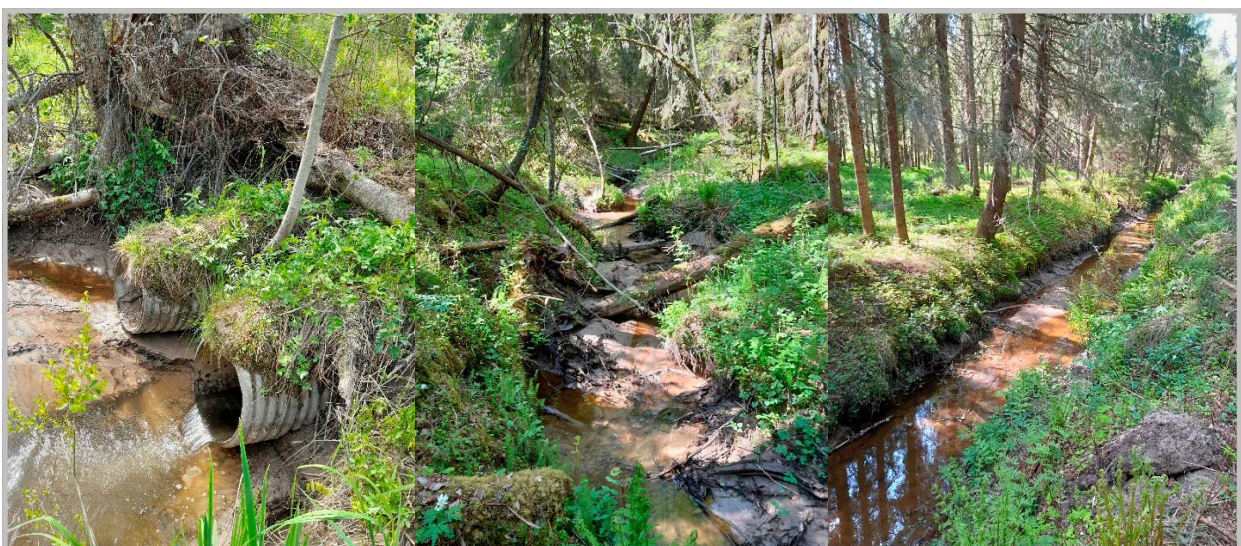
Kuva 123. Kolisevanojan alaosaan kuuluva rumpu, jonka yläpuolelta uoma on luonnontilainen ja luoteltu metsälain erityisen tärkeäksi elinympäristöksi. Kolisevanojan ylittävän autotien yläpuolelta puro on perattu.

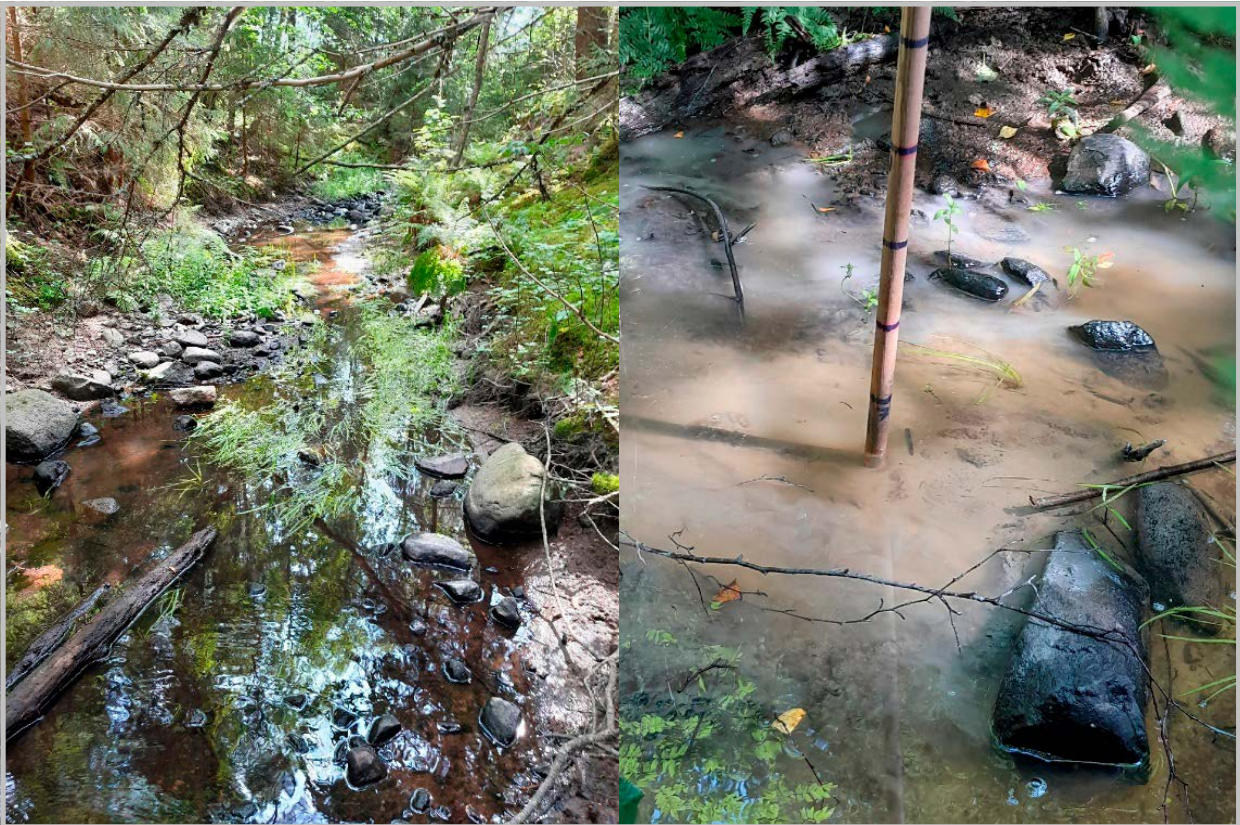
Kuva 130. Virtapaikka 45 on perattu, ja sen pohjasta purkautuu pohjavettä uomaan.
