Kitkamittarivertailu 2014

VIAFRICTION JA TWO-KITKAMITTAREIDEN
VERTAILU KITKA-SISUN TULOSSIIN

Liikenneviraston tutkimuksia ja selvityksiä 65/2015

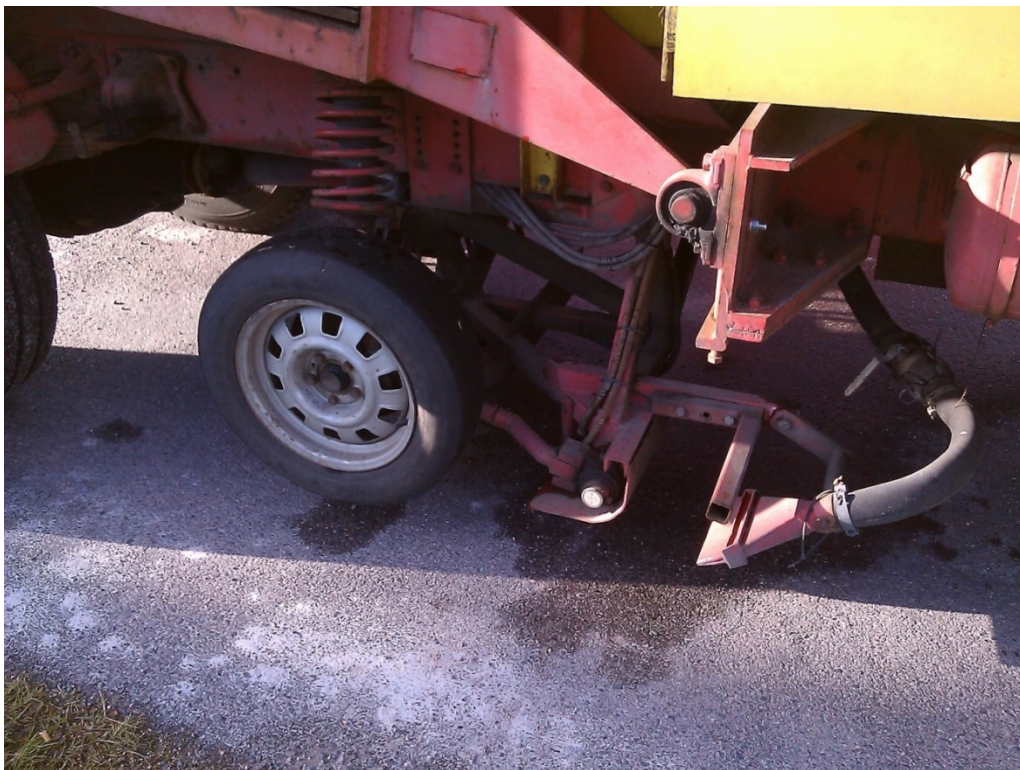
Kuva 5. VTT:n valmistama Kitka-Sisu toimi referenssimittarina. Kuva P.Virtala 2014.

Kitka-Sisussa mittaava pyörä on oikeassa ajourassa kun taas muissa mittalaitteissa se oli vasemmassa ajourassa. Mittaavan pyörän edessä on kastelulaite. Laitteella mitataan sivukitkaa. Mittausmenetelmä on kuvattu tarkemmin PANK 5201-kuvauksessa.

Kitka-Sisussa mittaus perustuu pyöränripustuksesta mitattavien pitkittäis- ja poikittaisvoimien mittaamiseen. Kalibrointi suoritetaan vetämällä erillisellä vetolaitteella kutakin voima-anturia erikseen. Vedettyä voimaa mitataan samanaikaisesti referenssianturilla. Itse referenssianturi kalibroidaan VTT:n kalibroidulla aineenkoestuslaitteistolla. Mittauspyörän mittauskulma kalibroidaan suorakulmaisia kolmioita hyväksikäyttäen mittaamalla etäisyys referenssilinjasta pyörä suorassa ja käännettynä mittauskulmaan. Mittauspyörän pystyvoima aikaansaadaan kiinteillä painoilla. Laite on kalibroitu siirrettävällä pyöräpainovaa'alla. Kalibrointi on suoritettu 16.9.2013 (Pekka Halonen/VTT).

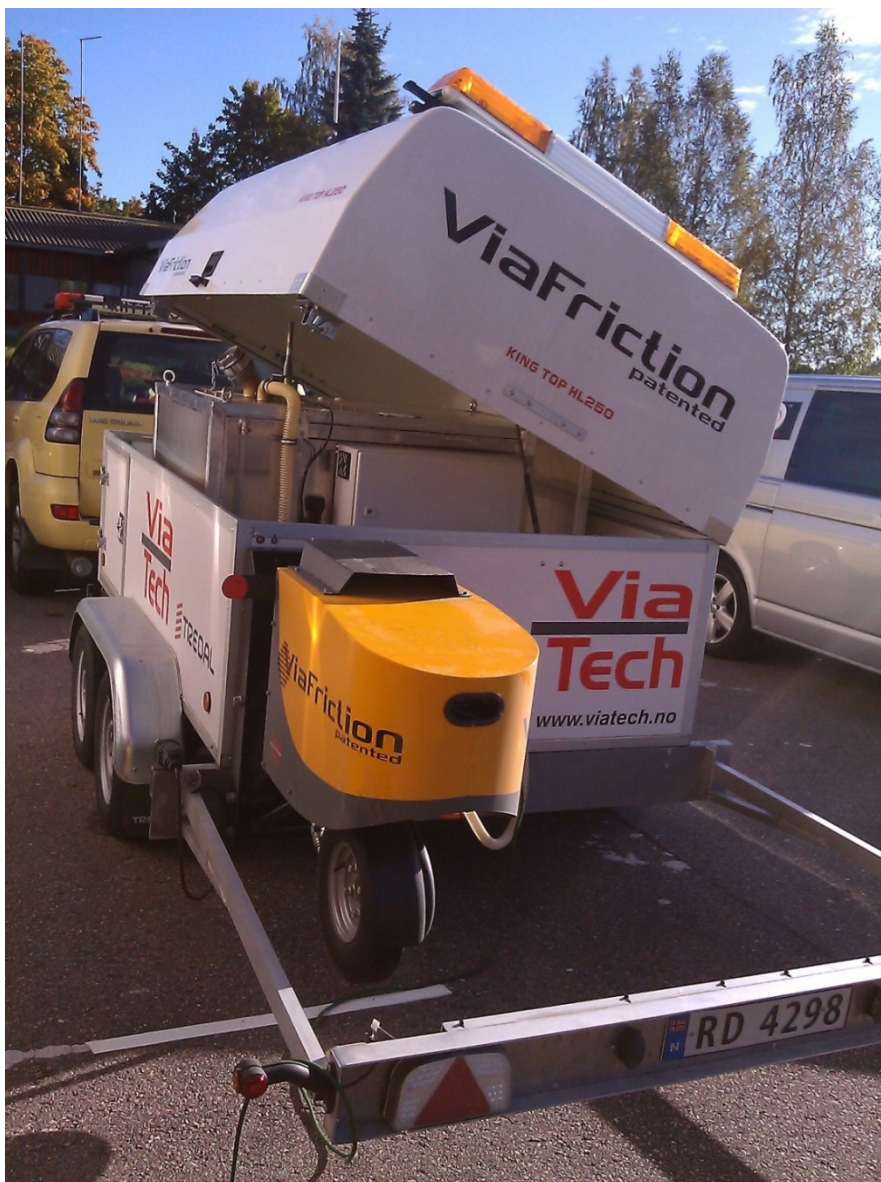
Kuva 6. Viatechin valmistama ViaFriction kitkanmittauslaite. Kuva P.Virtala 2014.

ViaFriction mittalaite on perävaunuun asennettu mittapyörä, joka mittaa jarrutus-
kitkaa. Perävaunuun on asennettu myös mittauksessa tarvittava vesisäiliö. ViaFriction
tukee useita mittausperiaatteita, mukaan lukien kiinteää luistoa (Fixed Slip),
muuttuvaa luistoa (Variable Slip) ja kiinteää luistonopeutta (Fixed Slip Speed).
Kiinteän luiston mittausmenetelmässä mittauspyörän pyörintänopeudeksi on määri-
tetty tietty prosenttiosuus ajoneuvon nopeudesta. Tämä mittausperiaate on useim-
missa kitkamittareissa. Mitattu kitka vaihtelee mittauspyörän ja ajoneuvon nopeus-
eron mukaan. Yhdenmukaisten tulosten saamiseksi tällä menetelmällä (Variable Slip)
mittaus on suoritettava kaikilla kohteilla vakionopeudella. Kiinteän luistonopeuden
mittausmenetelmä (Fixed Slip Speed) antaa saman mittaustuloksen, vaikka ajo-
neuvon nopeus muuttuisi. Tässä mittausmenetelmässä mittauspyörän ja ajoneuvon
välinen suhteellinen nopeus on vakio. [5].

Mitattava kitka ja kitkavoima riippuvat mittauspyörän normaalivoimakkuudesta sekä mittauspyörän ja ajoneuvon välisestä nopeuserosta. Tarkkojen mittaustulosten saamiseksi on tärkeää, että nopeutta hallitaan tarkasti ja normaalivoima mitataan tarkasti. Useimmissa kitkamittareissa on kiinteä mittauspyörän ja ajoneuvon välinen nopeusero. ViaFriction säätää mittauspyörän nopeutta sähköisellä jarrulla. Jarrua ohjataan tietokoneella. Tämä ratkaisu muodostaa ohjausjärjestelmän, joka toimii erittäin nopeasti ja ohjaa mittauspyörän nopeutta tarkasti. Se mahdollistaa myös mittaustavat, jotka eivät ole mahdollisia kiinteillä järjestelmillä (kuten SCRIM:llä). Mittauspyörän normaalivoima on tavallisesti 750 N, ja se määräytyy kitkalaitteen painon mukaan. ViaFrictionin ripustus on suunniteltu pitämään normaalivoima vakiona myös epätasaisella päällysteellä.[5].

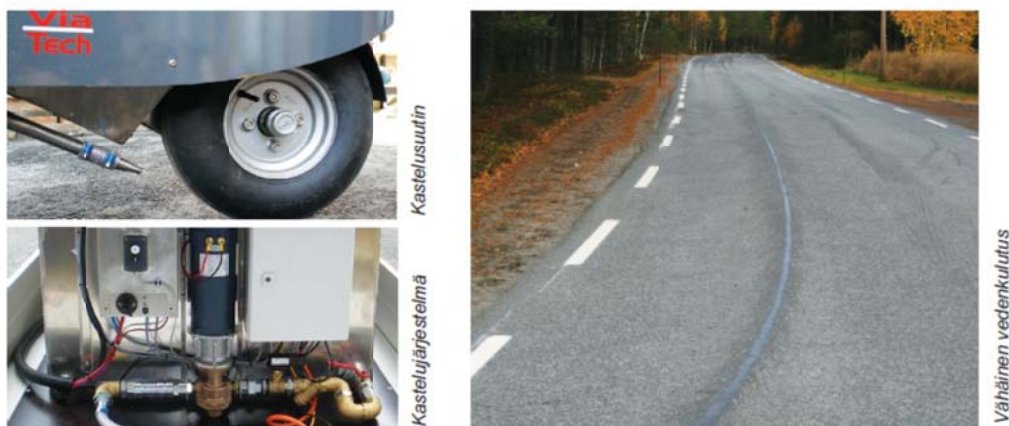
Kuva 7. Kastelujärjestelmä.

Kitkan mittauksessa käytetään vettä noin 1000 litraa 30 km matkalla.

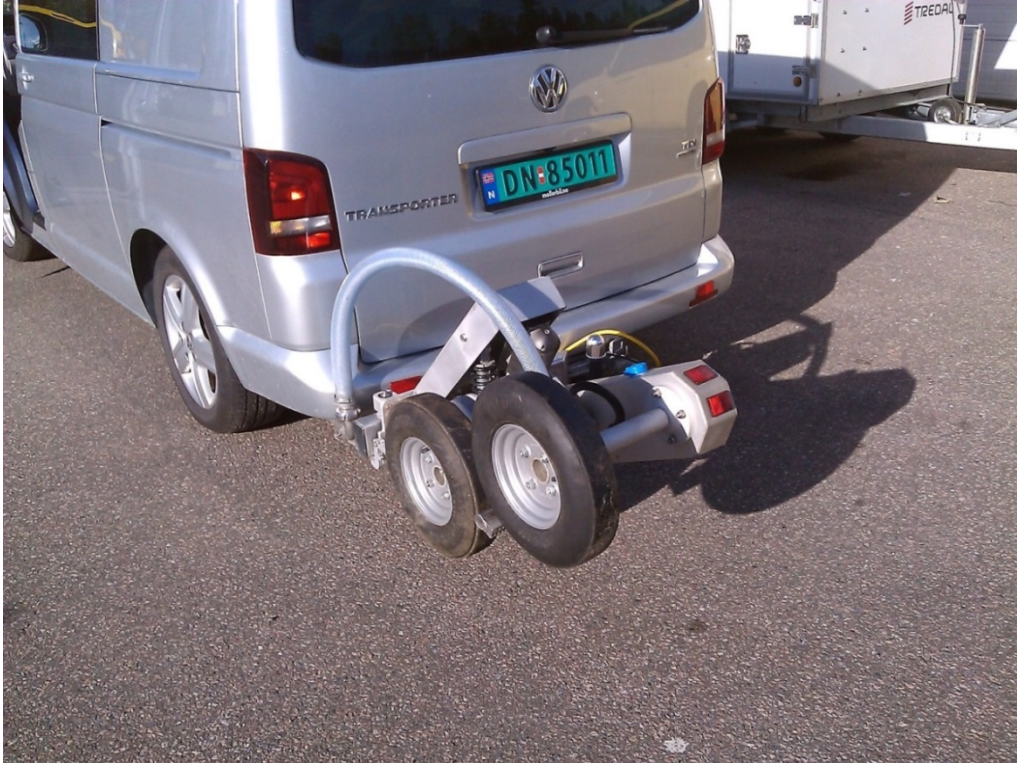
Kuva 8. TWO-kitkanmittauslaite. Kuva P.Virtala 2014.

Laitteessa on kolme eri kalibroitavaa kohtaa, jotka ovat kitka-anturi, matkanmittaus ja lämpötilan mittaus. Kitka-anturit kalibroidaan samanaikaisesti. Matkamittari kalibroidaan mittaradalla. Lisäksi kalibroidaan ilman lämpötila-anturi, päällysteen pinnan lämpötila-anturi ja ilman kosteusmittausanturi.

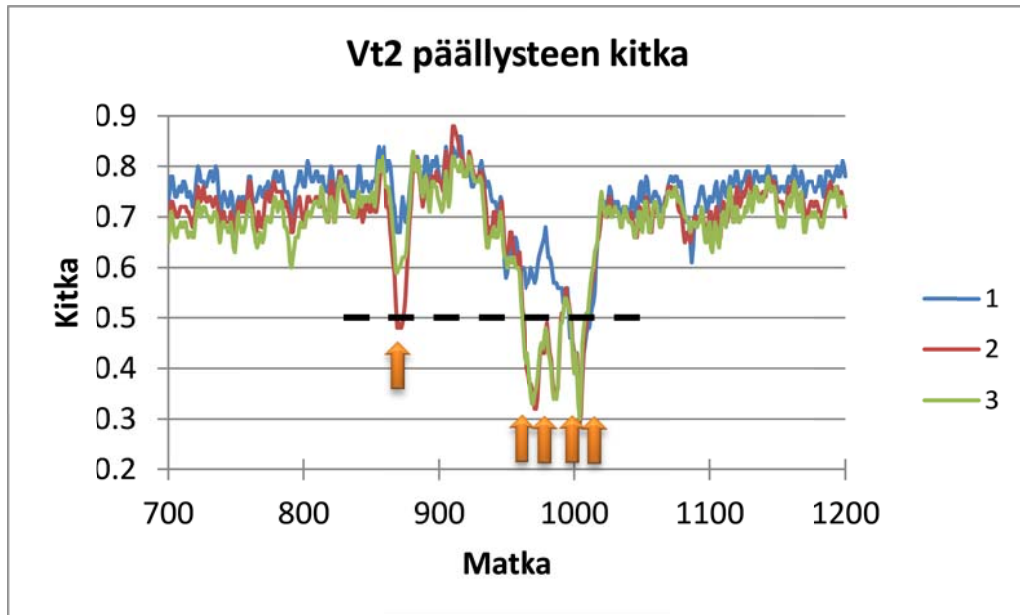
Kuva 9. Valtatien 2 suunnan 1 tieosan 2 kitkaprofiilit paaluvälillä 700–1200 eri mittauksissa. Mittaussuunta vasemmalta oikealle. Päällyste on SMA/REM/16/20.

Kitkaltaan matalat kohdat tunnistettiin kohdista 870 ja 960–1015. Kaikki mittaukset tunnistivat kohdan 870, mutta niiden tuloksissa oli suurehko tasoero kuvassa 9. Vain mittauksella 2 tunnistettiin ko. kohdalla kitkapuute. Toinen matalan kitkan kohta, 960–1015, tunnistettiin mittauksilla 2 ja 3 hyvin, mutta mittauksessa 1 vähän huonommin.

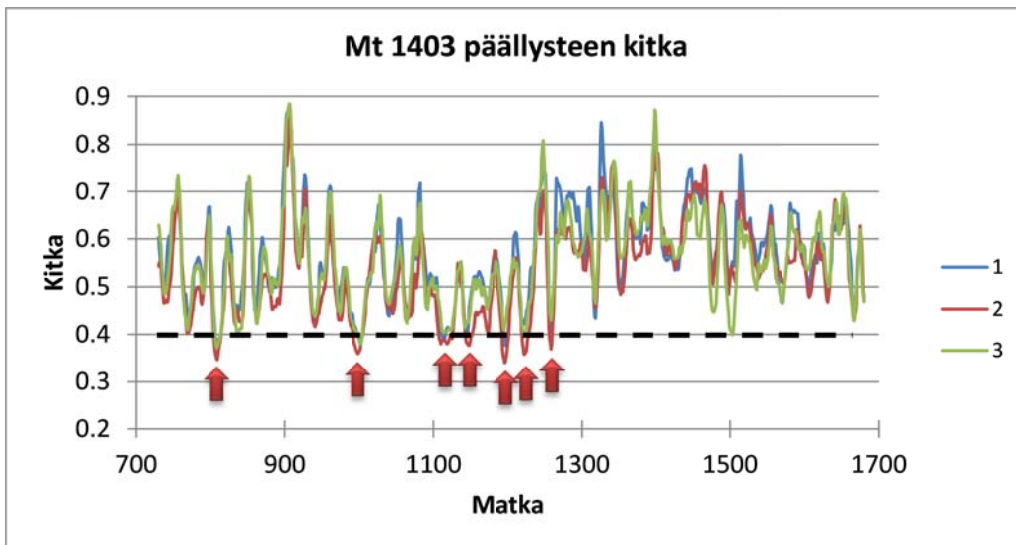
Kuva 26. Maantien 1403 suunnan 1 tieosan 3 ViaFriction kitkaprofiilit paaluvälillä 700–1700.

Maantien 1403 suunnan 1 kohteella kitkan vaihtelu oli myös melko suurta ja ViaFriction tunnisti sen eri mittauskerroilla hyvin. Toistojen väliset korrelaatiot olivat välillä 90–92%. Kitkaltaan puutteellisia kohtia tunnistettiin 7 kpl. Edustavaksi tulokseksi (kohdistuvuustarkastelua varten) otettiin ykkös- ja kakkosmittausten välinen keskiarvo. ViaFrictionin kitkaprofiilit on esitetty liitteessä 1 kohteittain.

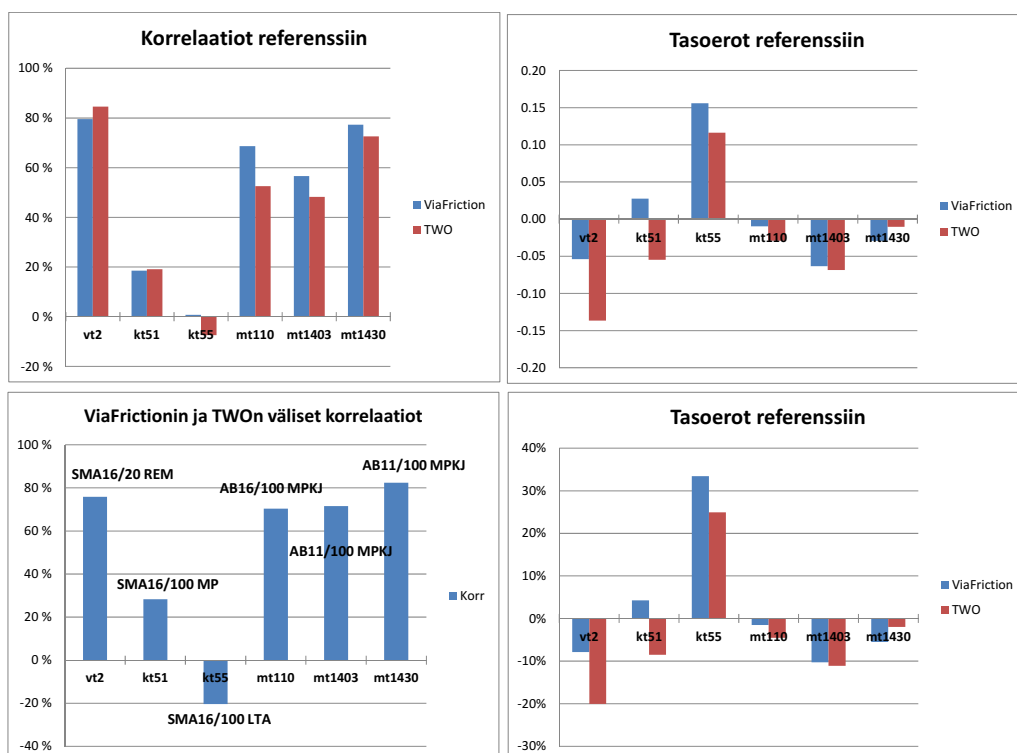
Kuva 41. Yhteenvedo kohdistuvuustarkastelusta.

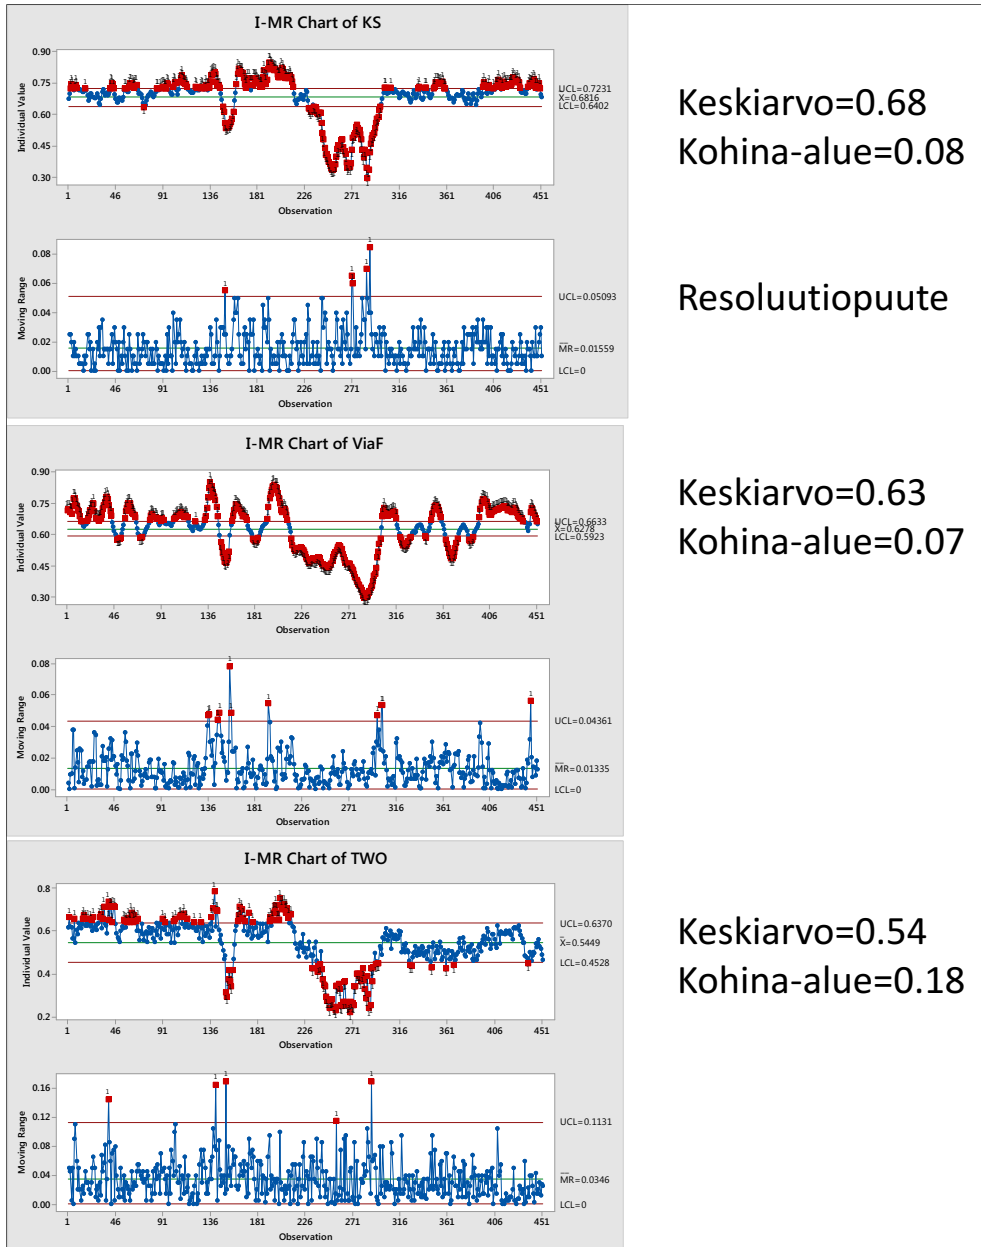
Kuva 42. Mittalaitteiden SPC-tarkastelu vt 2:n yhden metrin datalle. (KS=Kitka-Sisu, ViaF=ViaFriction).

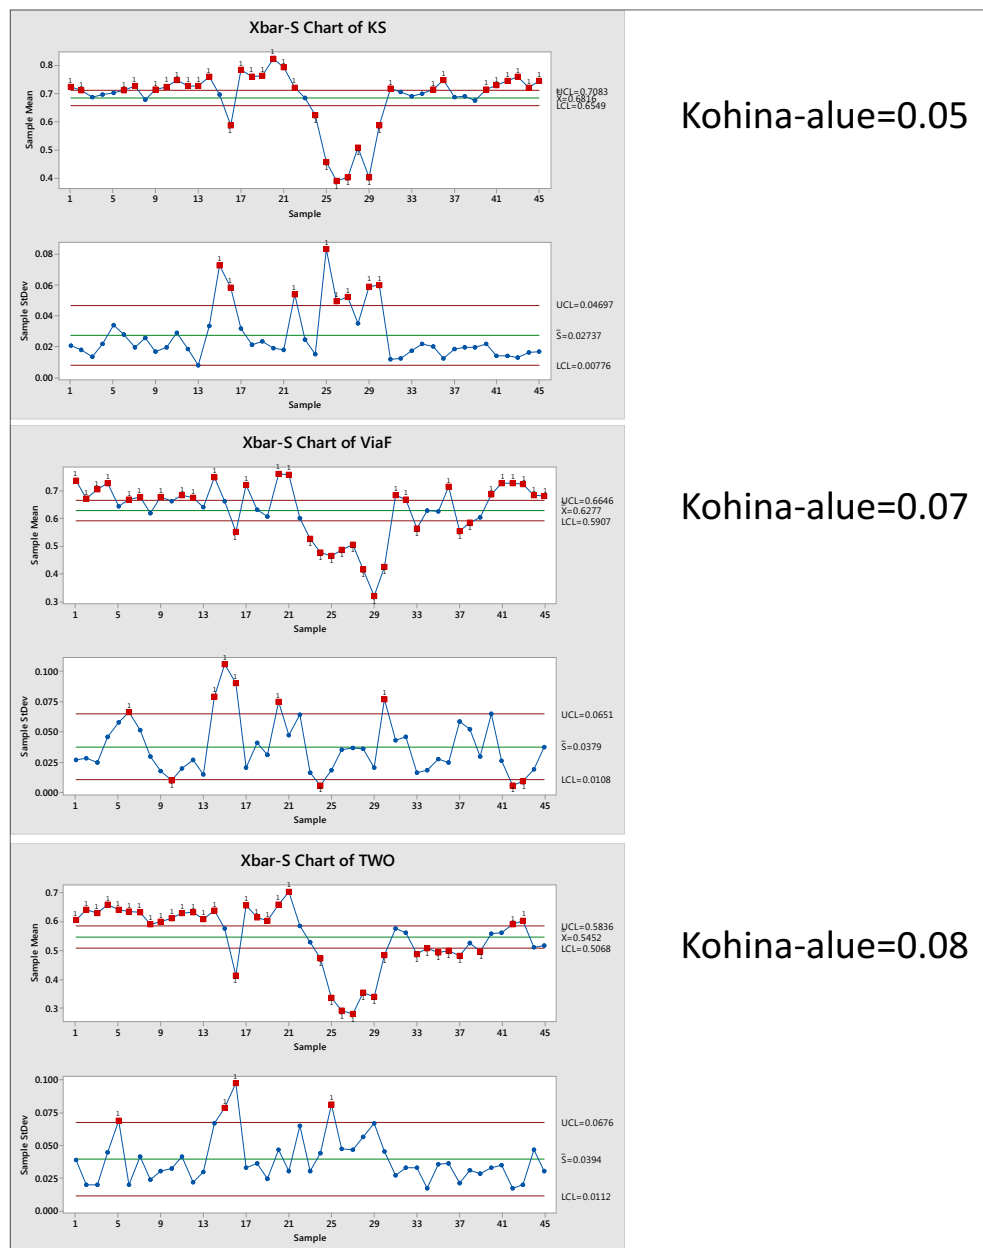
Kuva 43. Mittalaitteiden SPC-tarkastelu VT 2:n 10 m datalle (KS=Kitka-Sisu, ViaF=ViaFriction).
