Tien pinnan kitkan mittaamisen kehittäminen Suomessa

Esitutkimus

Liikenneviraston tutkimuksia ja selvityksiä 14/2011

Helsinki 2011

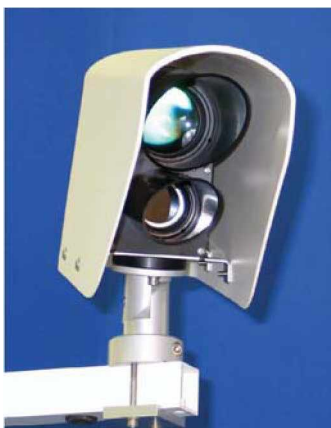
Kuva 1. Optinen kelianturi DSC111 (Vaisala Oyj)

Tiehallinto hankki talveksi 2005-2006 yhteensä 11 uutta kitkaa arvioivaa optista DSC111 anturia (kuva 1) ja sijoitti ne kiinteästi tien varteeseen Kaakkois-Suomen alueelle. Tutkimustalven aikana anturien kohdalla tehtiin yli 300 kitkamittausta C-tripityyppisillä jarrutuskitkaan perustuvilla laitteilla. Korrelaatio kitkamittausten ja optisen anturin ilmoittamien kitka-arvojen välillä oli kuitenkin yllättävän heikko. Yhtenä syynä heikkoon korrelaation epäiltiin jarrutuskitkamittausten tarkkuutta. Sen sijaan korrelaatio muuttuvien merkkien ohjauksen ja optisen anturin välillä vaikutti lupaavalta (kuva 2). Anturin arvoja seuranneet kelipäivystäjät pitivät myös anturia varsin lupaavana.

Testissä oli mukana optinen kelianturi DSC111 (kuva 1), jatkuvatoiminen kitkamittari TWO (kuva 3), perinteinen C-trip, sekä kiihtyvyyssanturilla varustettu Gripman-kitkamittari (kuva 4). Tutkimus sisälsi vertailumittaukset ja toistettavuusmittaukset. Kummassakin osiossa kaikki mittalaitteet oli kiinnitetty yhteen mittausajoneuvoon. Vertailumittausten tavoitteena oli vertailla toisiinsa eri laitteiden ilmoittamia kitkoja. Toistettavuusmittauksissa tarkasteltiin, ilmoittivatko laitteet samoissa tienkohdissa samanlaisia tuloksia, kun samaa koereittiä ajettiin useampaan kertaan läpi. Vertailumittauksia varten ajettiin tieverkolla noin 500 km ja toistettavuusmittauksia varten 36 km.

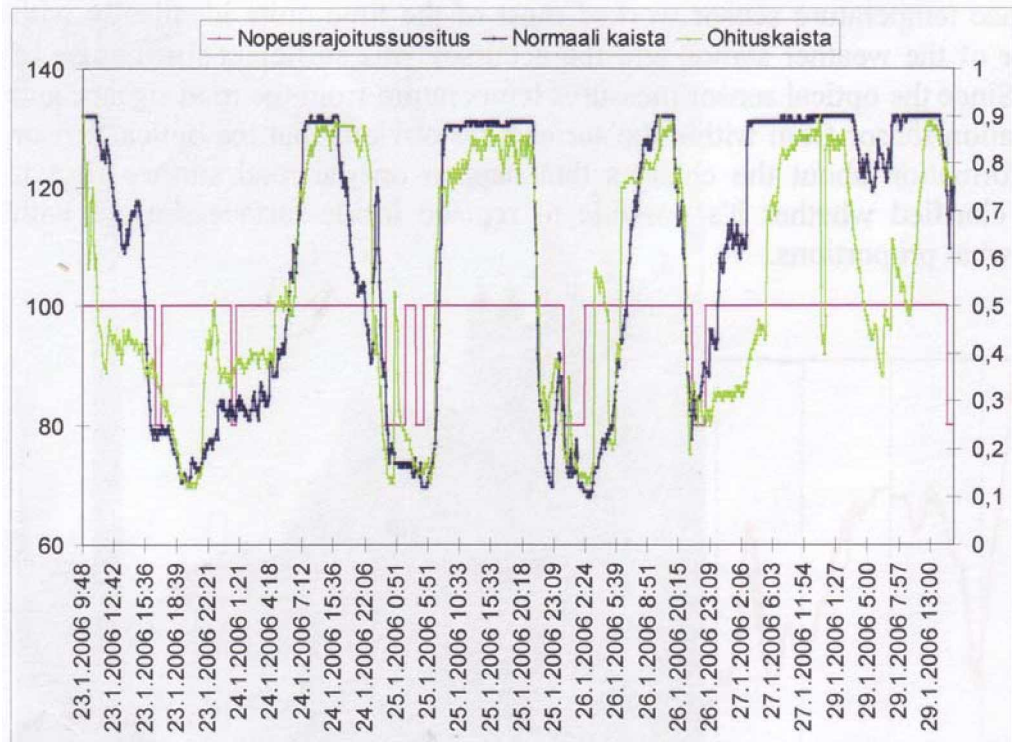
Kuva 2. Nopeusrajoitussuositus (punainen viiva) sekä optisen anturin kitka-arvot (vihreä ja sininen viiva) vastaavana aikana (Schirokoff et al. 2006)

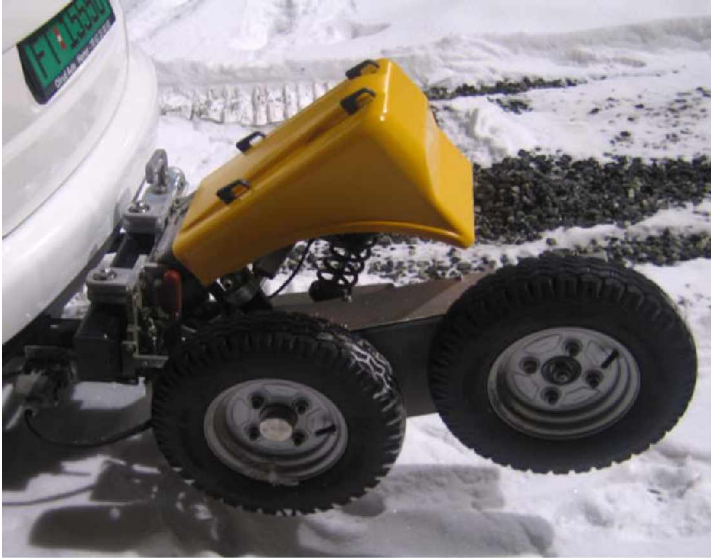
Kuva 3. Jatkuvatoiminen TWO-kitkamittari (Virtala 2008)

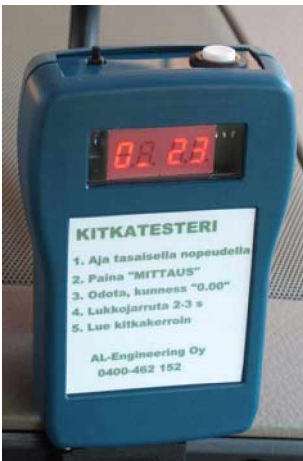
Kuva 4. Kiihtyvyyssanturilla varustettu Gripman-kitkamittari (Virtala 2008)

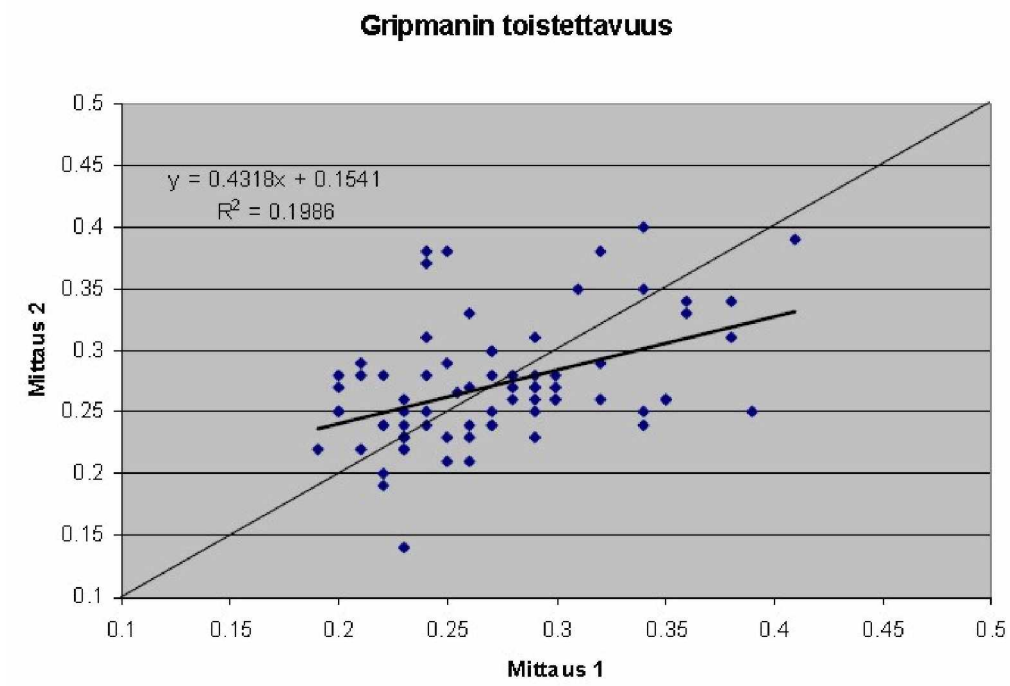
Kuva 5. Gripman-mittausten toistettavuus talven 2008 tutkimuksessa (kitkavot mittauskerralta 1 ja 2) (Virtala 2008)

Tiestön pituus- ja leveysuuntainen epähomogeenisuus vaikeutti jonkin verran analyysien tekoa. Tämä näkyy hyvin esim. toistettavuusmittauksissa. On syytä olettaa, että homogeenisissa olosuhteissa esim. Gripmanin toistettavuus olisi huomattavasti parempi (kuva 5).

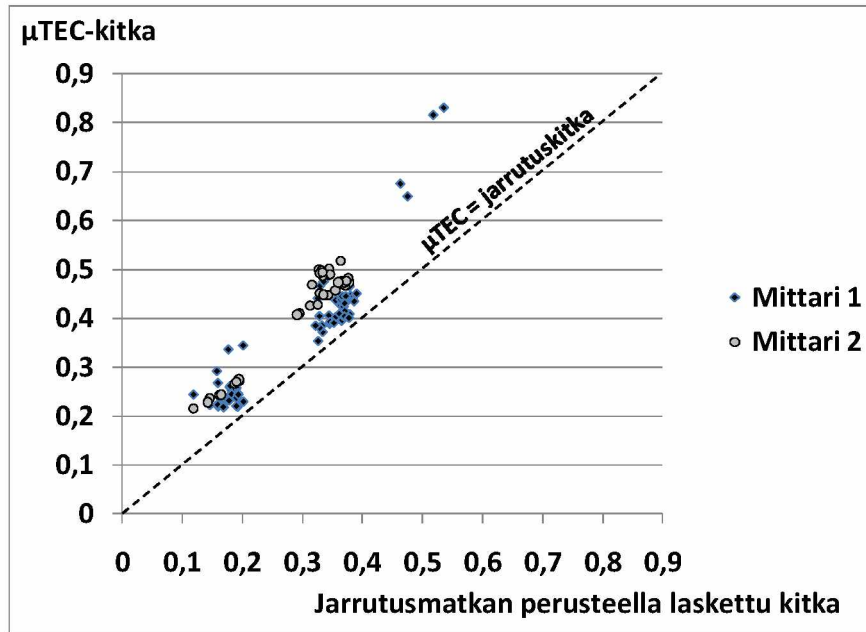
Kuva 8. μ TEC:in kitka ja jarrutusmatkan perusteella laskettu kitka kevättalvella 2010 tehdyissä kokeissa jäällä, lumella ja paljaalla asfaltilla (Malmivuo 2010)

Teconer Oy on kehittänyt μ TEC-ohjelmiston, joka yhdessä matkapuhelimella varustetun kiihtyvyyssanturin kanssa arvioi tien pinnan kitkaa. Mittaria testattiin keväällä 2010 Testworldin tekemien talvirengastestien yhteydessä (Malmivuo 2010). Koeeasetelmasta johtuen tulosten analysointia jonkin verran vaikeutti se, ettei varsinaisia koejarrutuksia pystytty täysin luotettavasti erottelemaan muista testikentällä tapahtuneista jarrutuksista. Siitä huolimatta laite vaikutti varsin lupaavalta (kuva 8). Tuloksia tarkasteltaessa on huomattava, että referenssi- eli jarrutusmatkamittaukset tehtiin aina samoilla renkailla kuin μ TEC-mittaukset.

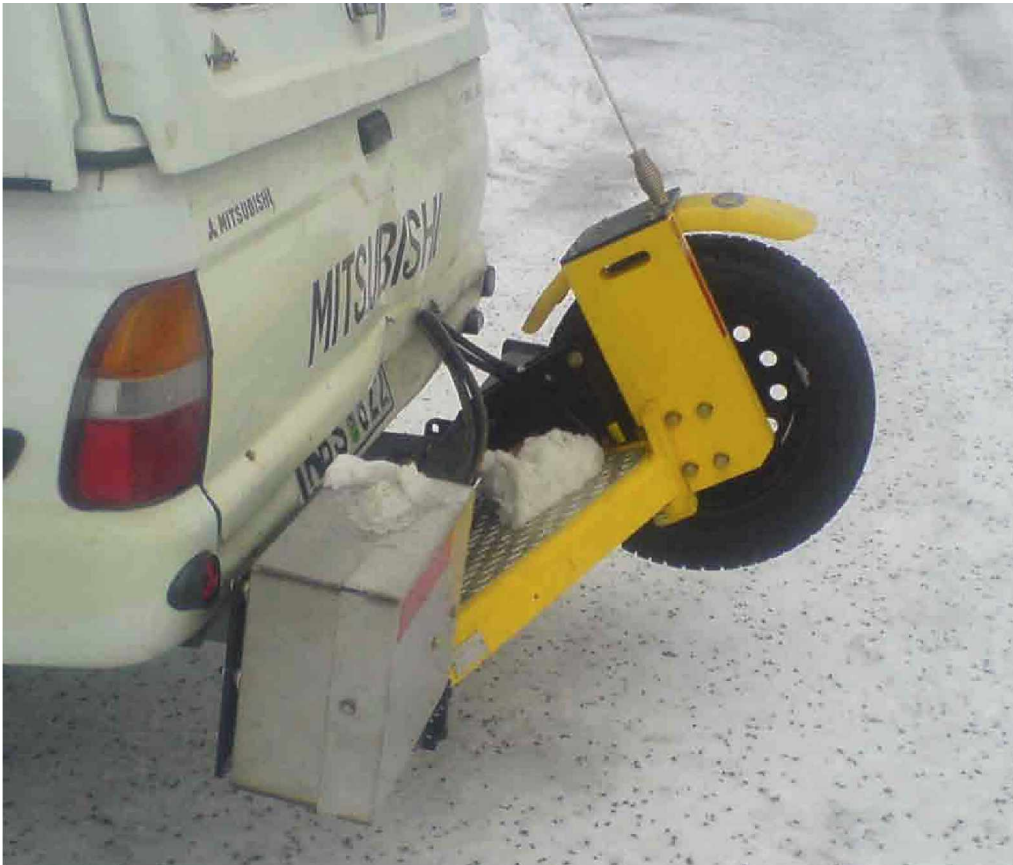
Kuva 10. Jatkuvatoiminen kitkamittari RT3 (Engström 2008)

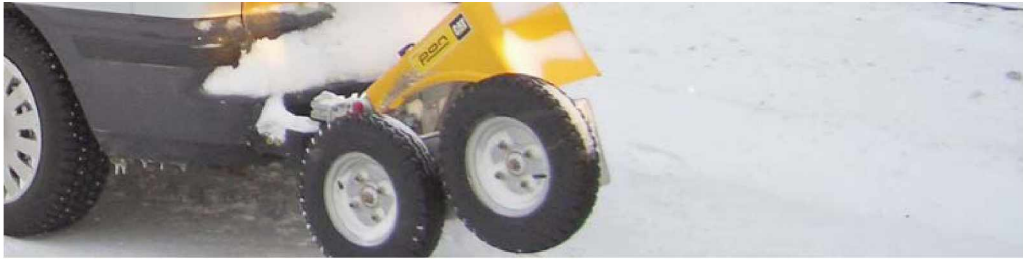
Kuva 11. Jatkuvatoiminen kitkamittari TWO (Engström 2008)

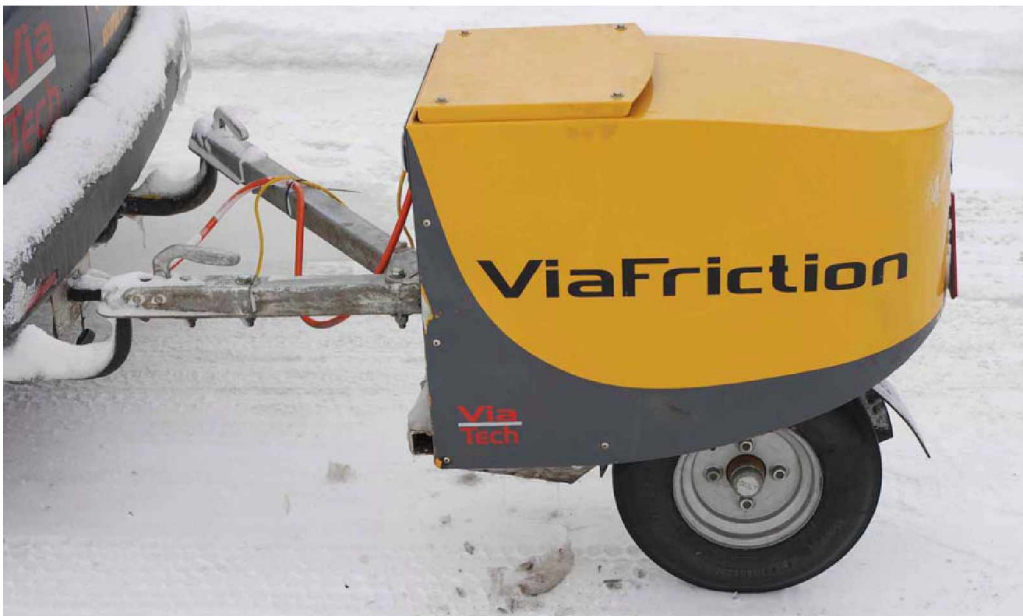
Kuva 12. Jatkuvatoiminen kitkamittari ViaFriction (Engström 2008)

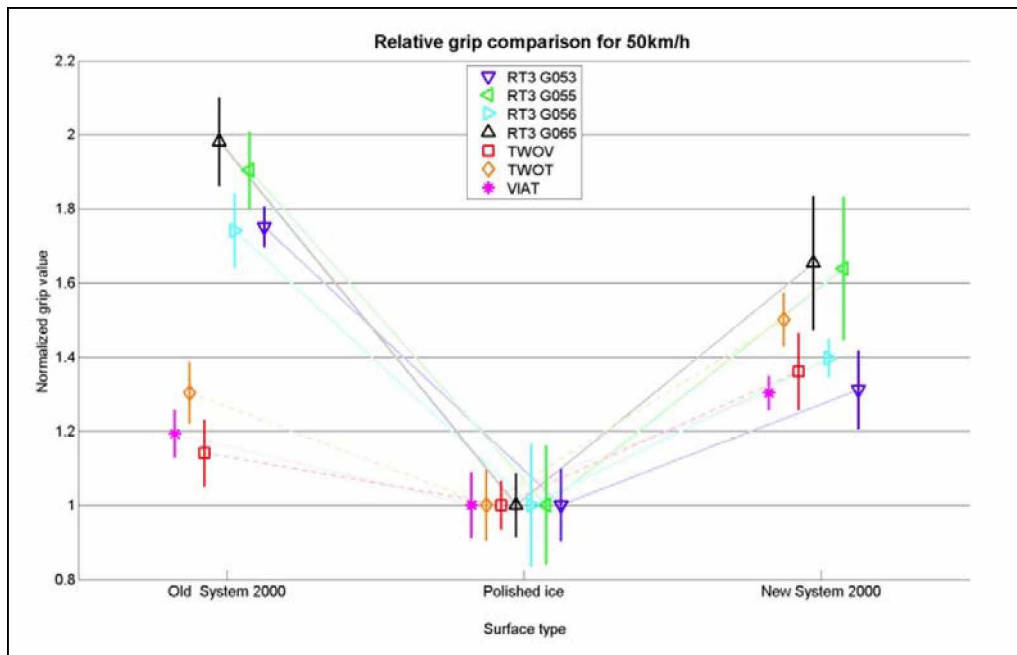
Kuva 13. Eri kitkamittareiden ilmoittama suhteellinen kitka 50 km/h nopeudessa eri jäätyypeillä (Engström 2008)

Testeissä havaittiin selvä ero sivuttaisvoimia mittaavien RT3-yksiköiden sekä pitkitäisvoimaa mittaavien TWO:n ja ViaFrictionin välillä (kuva 13).

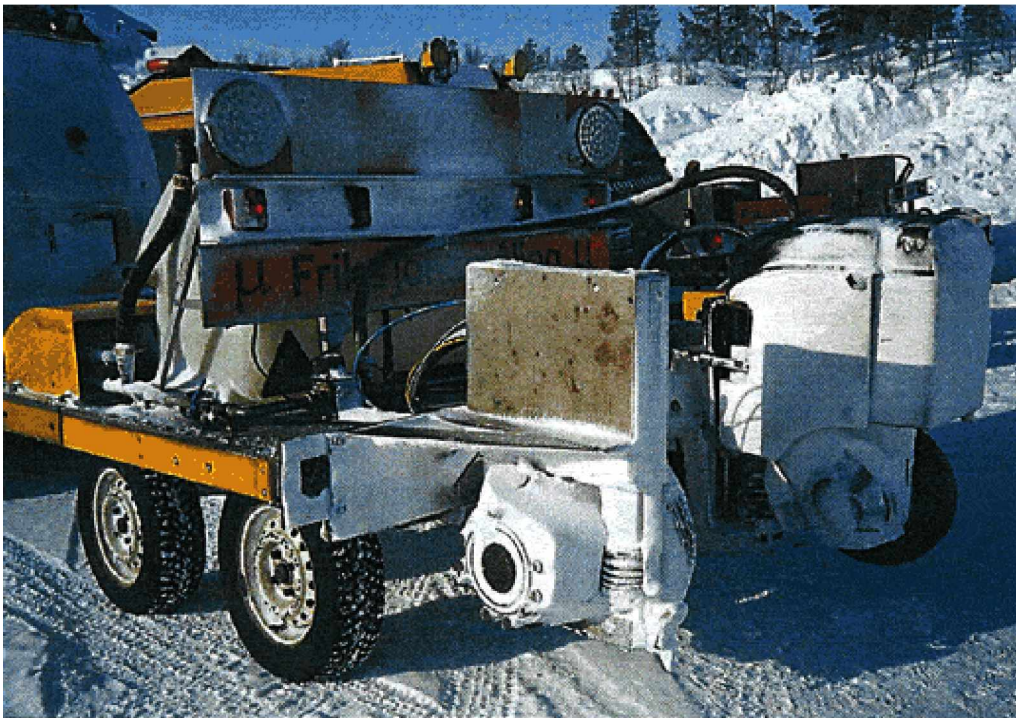
Kuva 14. ROAR-jatkuvatoiminen kitkanmittauslaite (Nonstad)

Nonstadin mukaan kaikki talvihoidon laadunseurantaan tarkoitetut kitkanmittauslaitteet on Norjassa kalibroitava ROAR:in tai OSCAR:in kanssa. Nonstadin mukaan on ollut yllättävää, että kun C-trip ja Eltrip laitteita on vuosi toisensa jälkeen kalibroitu ROAR:in kanssa, on kalibrointikertoimien keskiarvo suurella aineistolla ollut 1. Roarin käyttö kalibroinnissa ei siten ole muuttanut C-tripin ja Eltripin kitkatasoa mitenkään. ROARin korkea hinta ja suuri koko (kuva 14) on kuitenkin estänyt laitteen laajamittaisemman käytön.

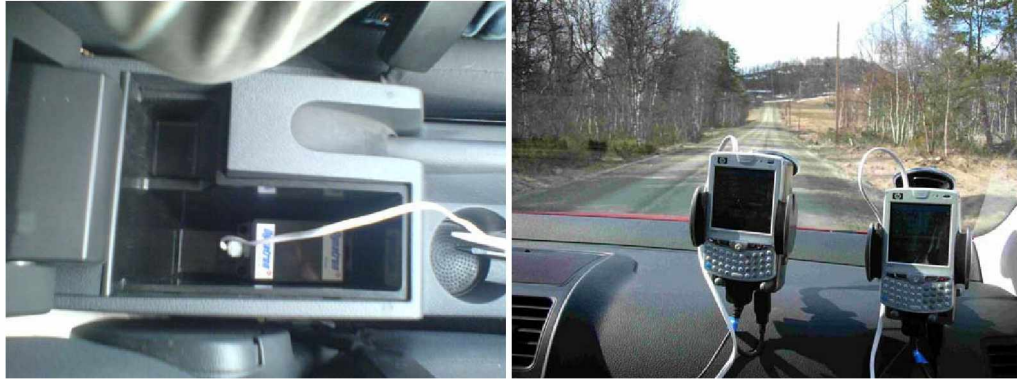
Kuva 15. Testissä Dynatron-anturia säilytettiin etupenkkien välisessä tavaratilassa. Käyttöpäätteeksi tarvittiin erillinen kämmentietokone tai kännykkä.

Dynatron kitkamittari on käytännössä anturi, joka pitää liittää esim. kännykkään tai kämmentietokoneeseen (kuva 15). Laajassa Dynatron -jarrutuskitkamittarin testissä laitetta testattiin pääosin maantieolosuhteissa mm. seuraavasti:

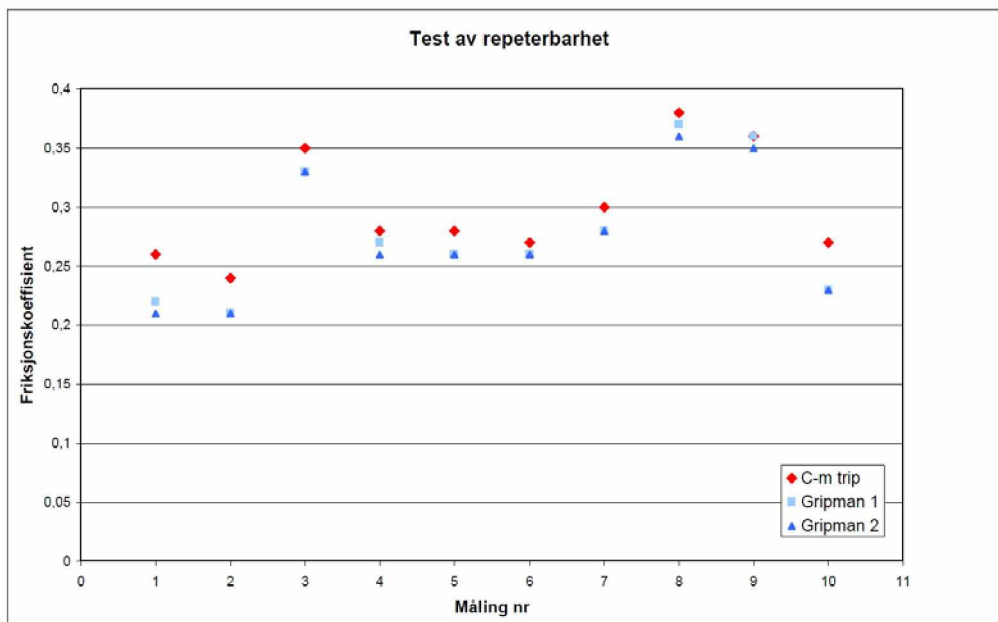
Kuva 16. C-trip arvojen sekä kahden eri Gripmanin arvojen vertailua 11 eri mittauksessa (Nonstad 2008).

Verrattaessa Gripmaneja C-trippiin eri nopeuksissa havaittiin, että kaikilla laitteilla kitkataso hieman kasvoi nopeuden noustessa, mutta muutokset olivat yhteneviä ja loogisia (kuva 17). Ylä- ja alamäessä verrattiin laitteiden lukemia jatkuvatoimiseen Viafrictioniin. Gripmanin lukemat olivat ylä- ja alamäessä lähempänä sekä toisiaan että Viafrictionia kuin C-trippiä (kuvat 18 ja 19). Mäkitesteissä Gripmanin siis katsottiin toimineen selvästi C-trippiä paremmin. Anssi Lampisen mukaan kiihtyvyyssanturimittari ottaa automaattisesti mukaan aina maan vetovoiman komponentin ja sen vuoksi kiihtyvyyssanturimittarit häiriintyvät tien pinnan kaltevuudesta perinteisiä jarrutuskitkamittareita vähemmän. Loppuyhteenvedossa todettiin, ettei Gripmanin suhteen näytä olevan mitään ongelmia ja laite vaikuttaa varsin hyvältä.

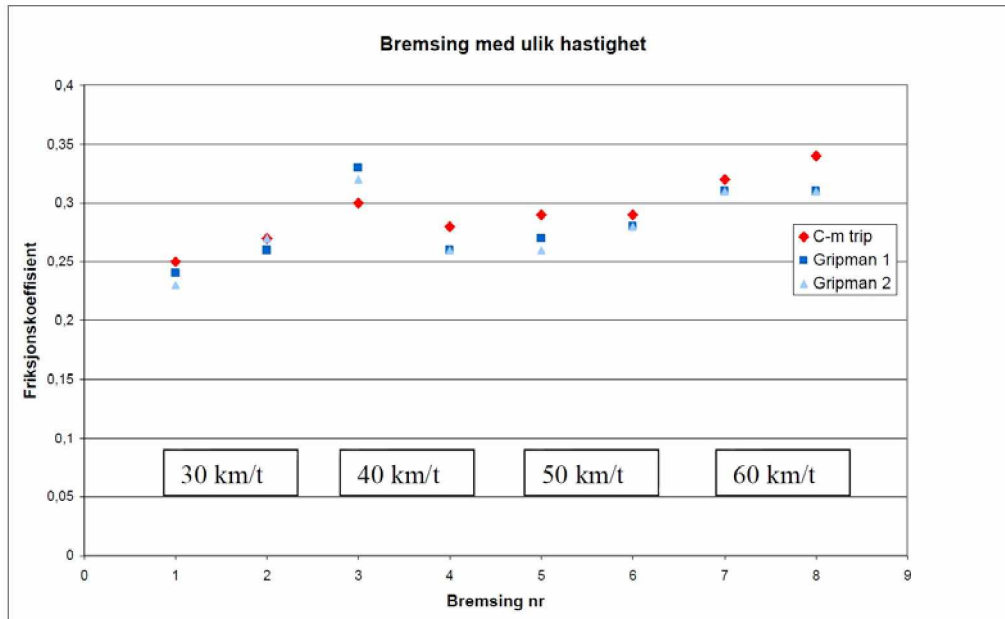
Kuva 17. C-tripin arvojen sekä kahden eri Gripmanin arvojen vertailua eri lähtönopeuksista 9 eri mittauksessa (Nonstad 2008).

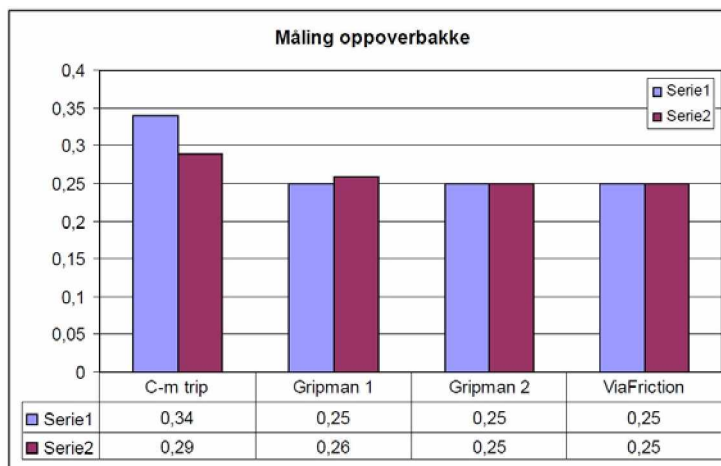
Kuva 18. C-tripin, Gripmanin ja ViaFrictionin vertailua ylämäessä.

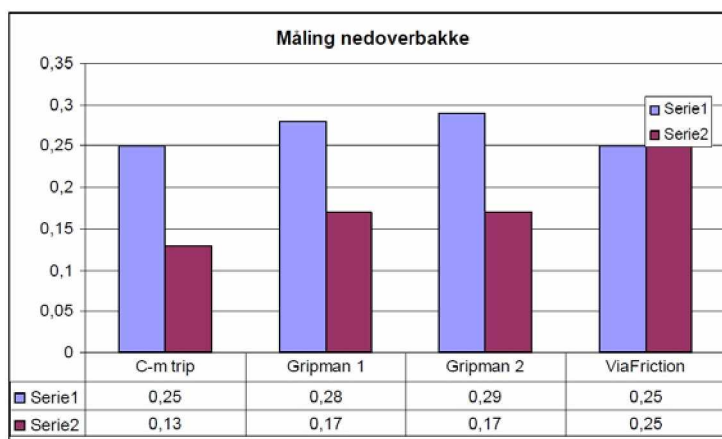
Kuva 19. C-tripin, Gripmanin ja ViaFrictionin vertailua alamäessä.

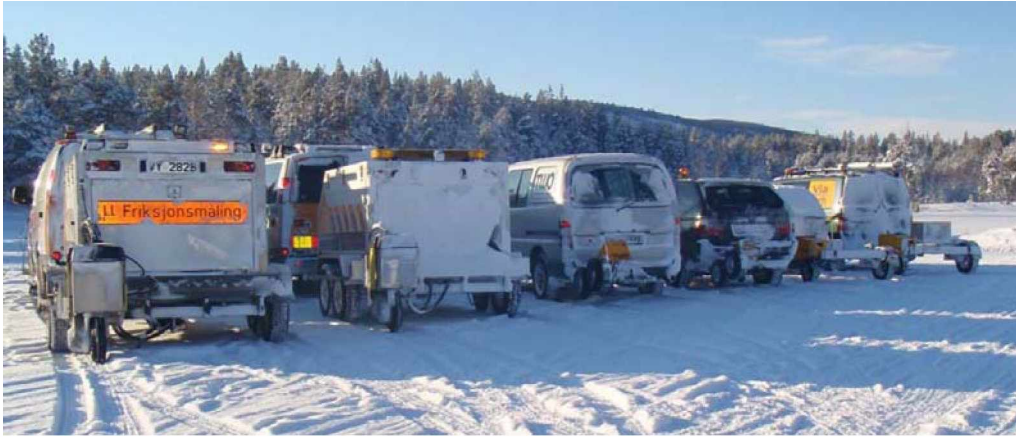
Kuva 20. Vertailun laitteet

Talvella 2009 testattiin Dagalin lentokentällä, läheisen järven jäällä sekä maantiellä kolmea eri tyyppistä jatkuvaan kitkanmittaukseen tarkoitettua laitetta: Roaria, TWO:ta ja ViaFrictionia. Kutakin laitetta oli mukana 2 yksikköä (kuva 20).

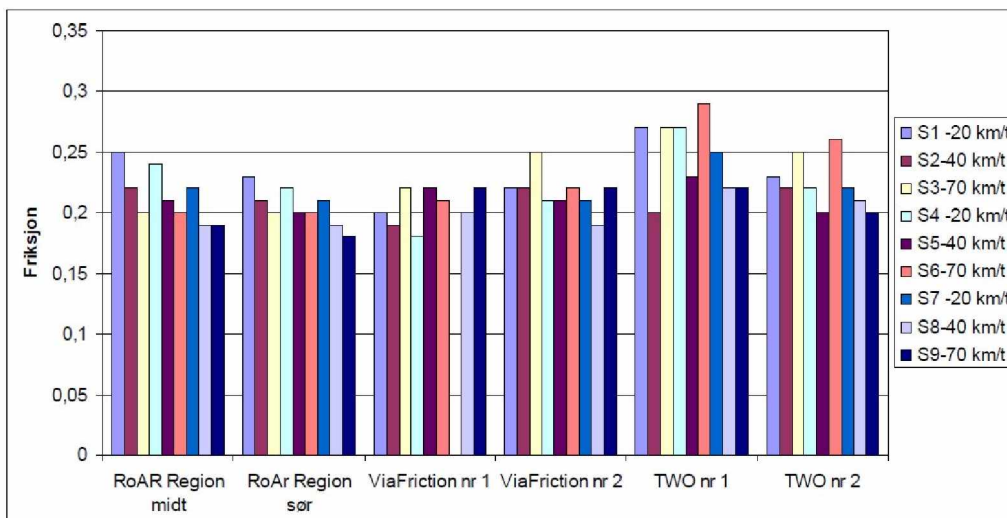
Kuva 21. Roarien, Viafrictionien ja TWO:n laitteiden vertailua.

Kokeissa testattiin laitteiden kitka-arvon toistokykyä (arvojen hajontaa) sekä mitta- uskykyä eri nopeuksissa. Tarkasteltaessa mitta- uskykyä eri nopeuksissa ja hieman eri kitkatasoilla saatettiin nähdä, että TWO:lla tulokset vaihtelivat eniten (kuva 21). Ku- vaa tarkkailtaessa on muistettava, että ROAR:ejä pidetään Norjassa referenssilaittei- na.

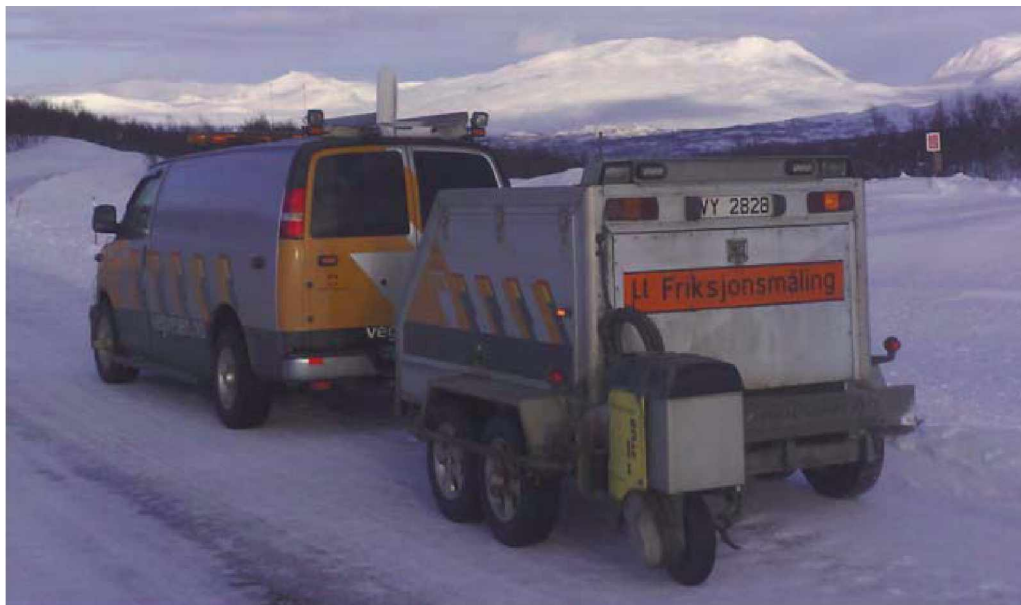
Kuva 22. Norjalaisten vertailutesti Roar:in ja DSC111:n välillä (Skrautvol 2009) Tutkimusraportin kuvatekstin mukaan DSC111 näkyy kuvassa valkoisena laatikkona pakettiauton katolla. DSC111:n suuntaus vaikuttaa hieman oudolta, ilmeisesti se on suunnattu vetoauton ja Roar:in väliin.

Kuitenkin jo talvella 2008-2009 Norjassa tehtiin ensimmäiset kokeet DSC111:n ja ROAR:in kesken (kuva 22). Vertailu tehtiin maantieolosuhteissa ja tulosten mukaan DSC111 antoi jonkin verran liian korkeita kitka-arvoja, kun lumi- tai jääpinta oli likainen. Nonstad katsoi sen johtuvan siitä, että DSC111 tulkitsee tuolloin pinnan paljaaksi. Testiolosuhteiden suuri vaihtelu koettiin kokeen kannalta ongelmalliseksi ja raportissa ehdotettiin kokeiden uusimista kontrolloidummissa olosuhteissa (Skrautvol 2009).

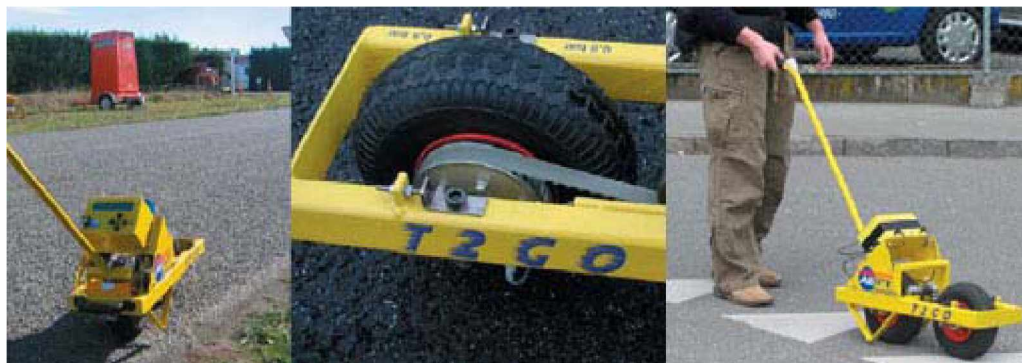
Kuva 23. T2 Go, ensisijaisesti lentokenttien kitkanmittaukseen tarkoitettu laite (ASFT)

Robert Roszell Tuff Tech Bags -yhtiöstä kertoi, että hän on vetänyt projektia, jossa on testattu erilaisten suolausmenetelmien vaikutusta parkkipaikkojen (parking lot) kitkaan. Matalien ajonopeuksia vuoksi monet perinteiset tiekitkan mittauksen tarkoitetut menetelmät eivät sopineet heidän tarkoituksiinsa. He päätyivät kuvan 23 mukaiseen laitteeseen, jota pitivät varsin luotettavana.
