Tutkimus n:o 33/74

3.1 Tutkimus Vammasmaakairan käytös-
tä maaperänäytteiden otossa ja
syvästabilointityössä

Kajaani 27.12.1974

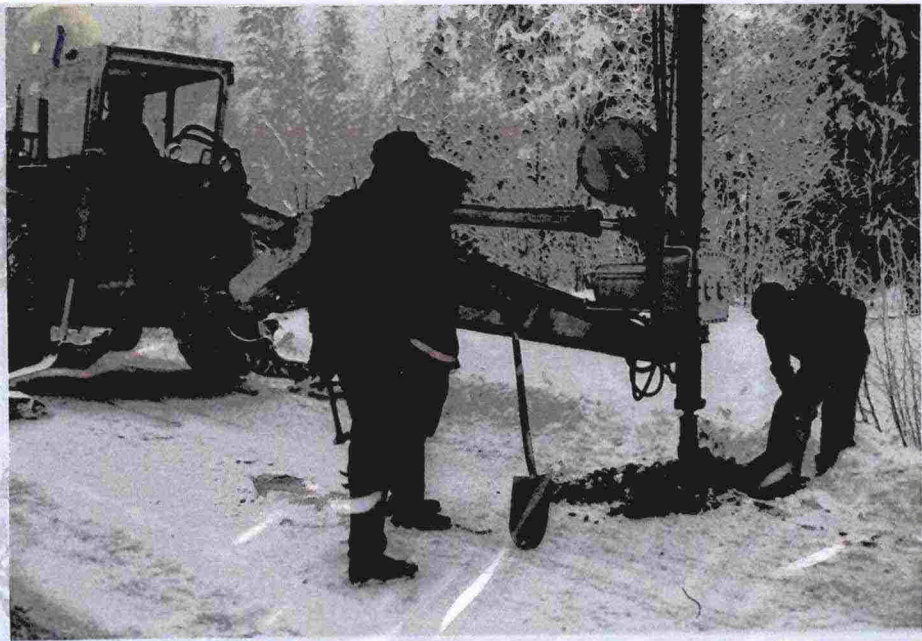
1. Reiän kairaus käynnissä, apumies poistaa lapiolla ylösnousseita maita
2. Terän puhdistus lapiolla
3. Kalkin kaataminen reikään
4. Kalkki ja päälle lisätty murske tiivistetään tangon avulla survomalla.

Työ suoritettiin tekemällä puoli tietä kerrallaan. Kone kairasi samasta kohti yhden reikärivin tien poikkisuunnassa (ensimmäinen puoli 6 reikää, toinen puoli 5 reikää), jonka jälkeen konetta siirrettiin eteenpäin 80 cm. Reiän valmistuttua käännettiin kaira luiskan päälle, jossa se puhdistettiin la pion avulla.

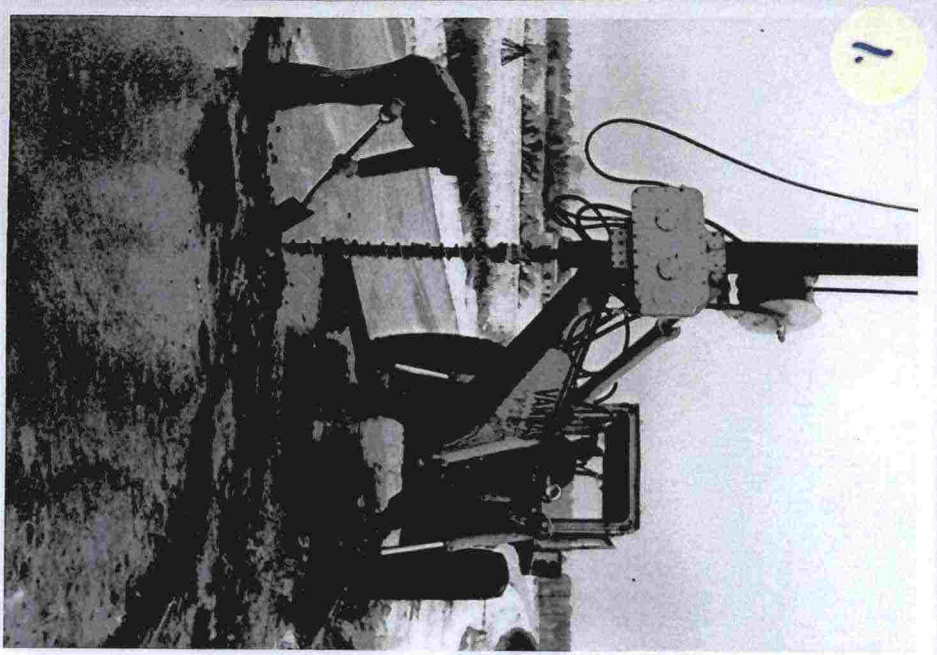
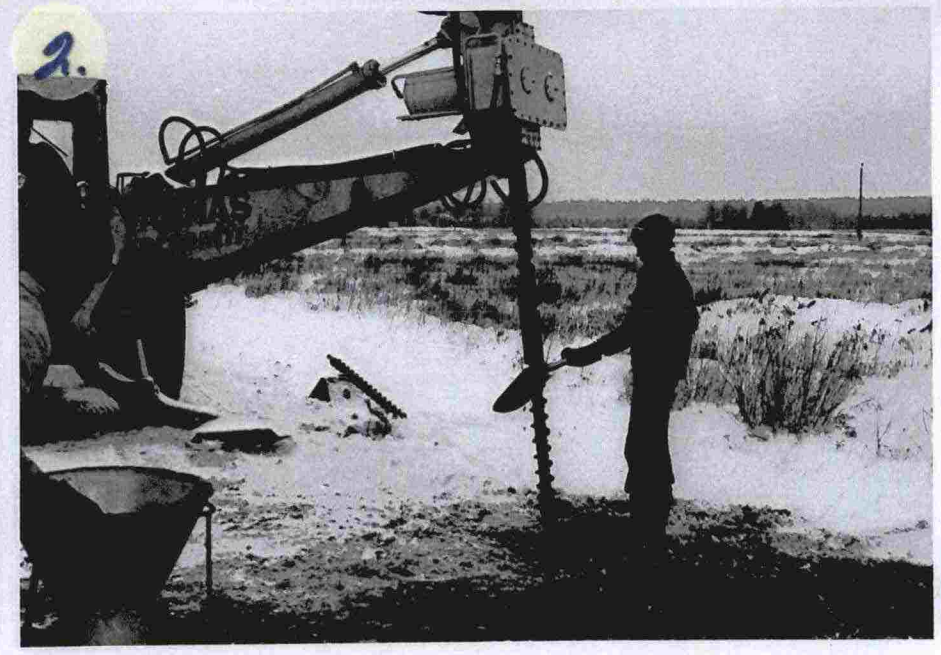
- 1-2. Näytteen otto ajoradan reunasta
3. Näytteen ottoa ajoradan reunasta, kairassa jatkovarsi
4. Näytteen ottoa tien sivusta
5. Näytekärki ylös nostettuna
6. Yhden jatkovarren avulla päästään lähes neljän metrin syvyyteen.
