VERTAILEVA TYÖNTUTKIMUS ERI TIEHÖYLISTÄ LUMIPOLANTEEN HÖYLÄYKSESSÄ

Tutkimuksen tavoitteena oli selvittää kokoluokkaerojen vaikutus höyläyksen kapasiteettiin.

27.4.1977

Jäljentäminen, näyttö ja luovutus
voimalle henkilölle kielletty
TIE- JA VESIRAKENNUSHALLITUS
Rakentamistalouden toimisto _____

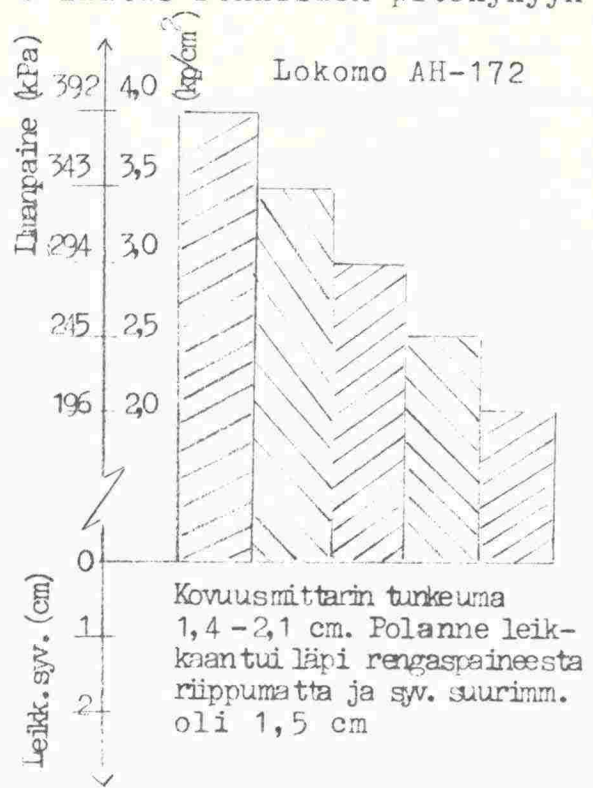
Kuva 4.1.1./1 Höylissä käytetyt rengaspaineet ja saavutetut leikkaussyvydet sekä kovuusmittarin tunkeuma polanteen höyläyksessä.

Rengaspaineen vaikutusta renkaiden pitokykyyn oli tarkoitus tutkia normaalityössä eli polanteen höyläyksessä vertailemalla saavutettujen lastuamissyvyyksien tuloksia toisiinsa. Samalla pyrittiin vertaamaan höylän kokoluokan vaikutusta lastuamissyvyyteen.

Tutkimuksen tuloksista kuitenkin huomataan, että vertailua ei voitu suorittaa, koska tutkimuksiin käytettävillä tieosilla olevapolanne leikkaantui läpi höylistä ja rengaspaineista riippumatta. Tulos toisaalta antaa selvän kuvan siitä, että talvikunnossapidon tärkein tiehöylällä suoritettava työvaihe eli polanteen tasoitus ei ole enempää riippuva nykyisin käytössä olevien tiehöylien koosta kuin rengaspaineistakaan. Näin voitaneen aika perustellusti väittää, koska ko. tieosat olivat olleet kuukausia höyläämättä nimenomaan tätä tutkimusta varten.

Käytetyistä rengaspaineista voitiin kuitenkin todeta, että alle 3 kp/cm^2 :n paineella alkoi höylissä ilmetä ns. "laukkaamisilmiötä" ja esim. Vammas RG 14:sta ilmiö poistui vasta kun painetta oli $\geq 3,5 \text{ kp/cm}^2$. Todennäköisyyden mukaan rengaspaineiden tulisi olla $> 3,2 \text{ kp/cm}^2$, koska paineilla ei ole vaikutusta norm. työskentelyssä pitokykyyn ja saatujen kokemusten mukaan korkeammilla paineilla renkaat kestävät kauemmin kuin alhaisimmilla rengaspaineilla.

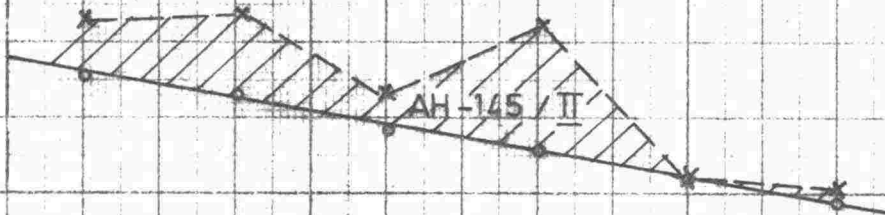
Poikkileikkauksa Mk 1:1 / 1:25

x — x Pinta ennen höyläystä

o — o jälkeen höyläyksen

Tie- ja työleveydestä voidaan todeta, että ne tieosat, millä tutkimuksia suoritettiin, olivat 6,0-6,5 m:n leveyisiä saviorapäällysteisiä teitä ja vastaavasti saavutetut max.työlevyydet 2,8-3,1 m riippumatta käytetystä höylästä tai ajovaihteesta. Tiepintojen muodosta (kupera) johtuen terän päät jäivät ylös leikattavasta polanteesta. Vrt. liitteet 2/1, 2/2, 2/3.

1. Tie on luonnostaankupera eli keskitie on ylempänä kuin reunat, mikä vielä korostuu talvella tapahtuvan routanousun johdosta, sillä keskitiellä routa etenee syvimmälle ja aiheuttaa näin ollen suurimman nousun juuri sinne.
2. Liikenne kuluttaa polannetta raiteiden kohdalta ja tämän levyisillä teillä sisempi raide yleensä sattuu keskiviivalle tai välittömästi viivan molemmin puolin, kuten liitteenä 2 olevista poikkileikkauksista voidaan todeta.

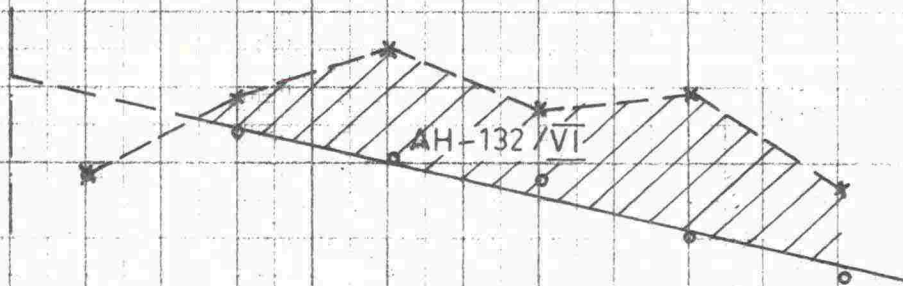
Poikkileikkauksia Mk 1:1 / 1:25

x — x Pinta ennen höyläystä

o — o — jälkeen höyläyksen
