**Pernajan eläinlajikulkujen käytön seuranta.
Vuosien 1998 - 2001 yhteenveto.**

E 18 valtatie 7 välillä Koskenkylä - Loviisa

Tiehallinnon selvityksiä 2/2002

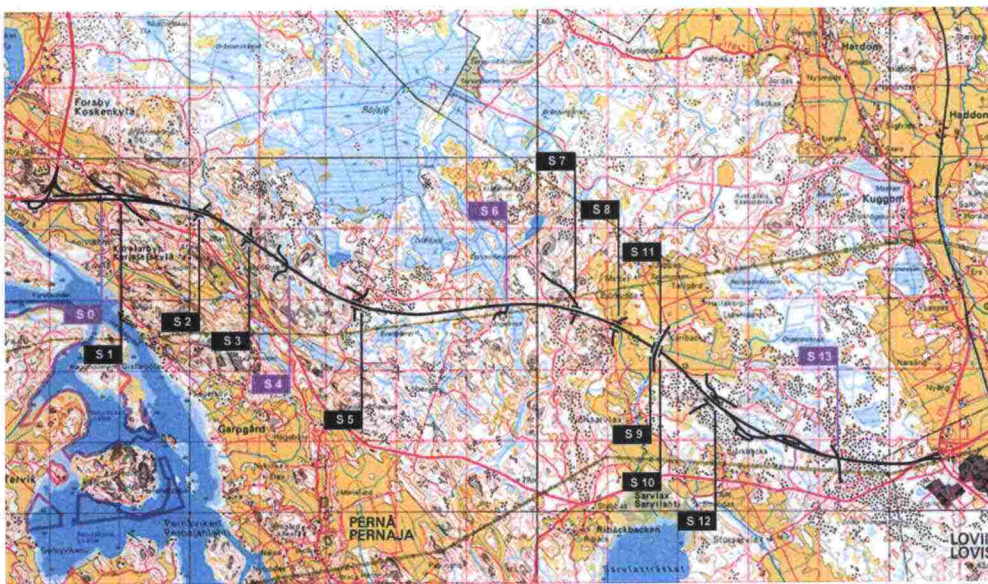
Kuva 1: E 18 valtatie 7 Koskenkylä Loviisa ja alikulurakenteiden sijainti.
Bild 1: E 18 riksväg 7 Forsby Lovisa och läge av undergångskonstruktionerna.

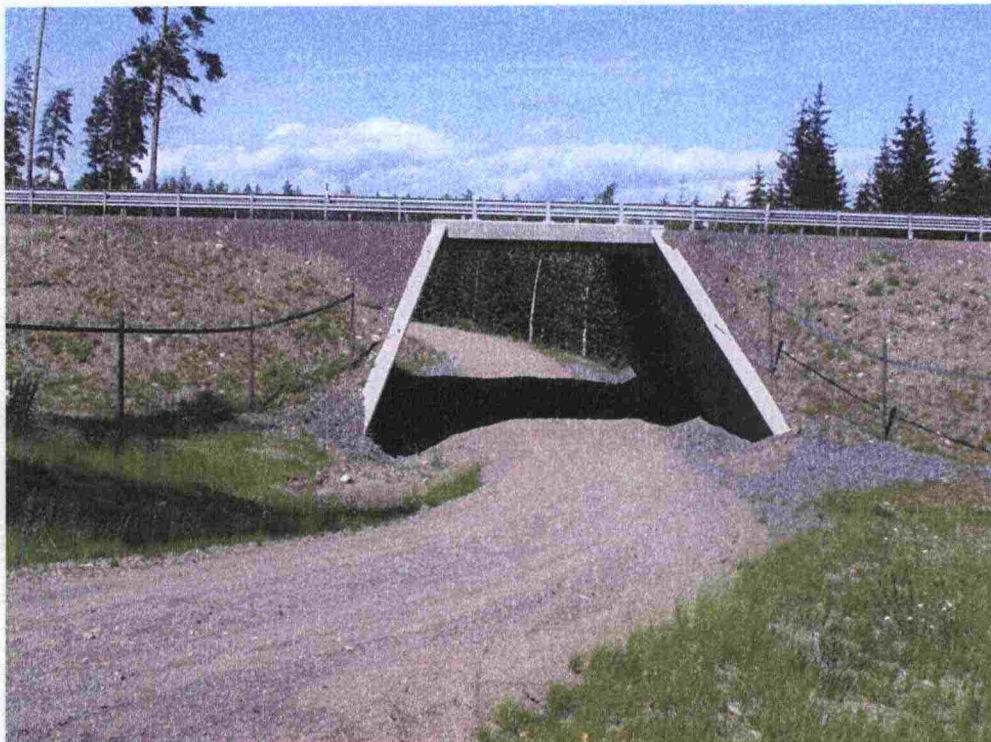
*Kuva 2: Tavanomainen metsäautoteiden ylhäältä kapea kehäalikulku S7.
Bild 2: Den vanliga undergången i rambro S7 för jord- och skogsbruk, smal på övre sidan.*

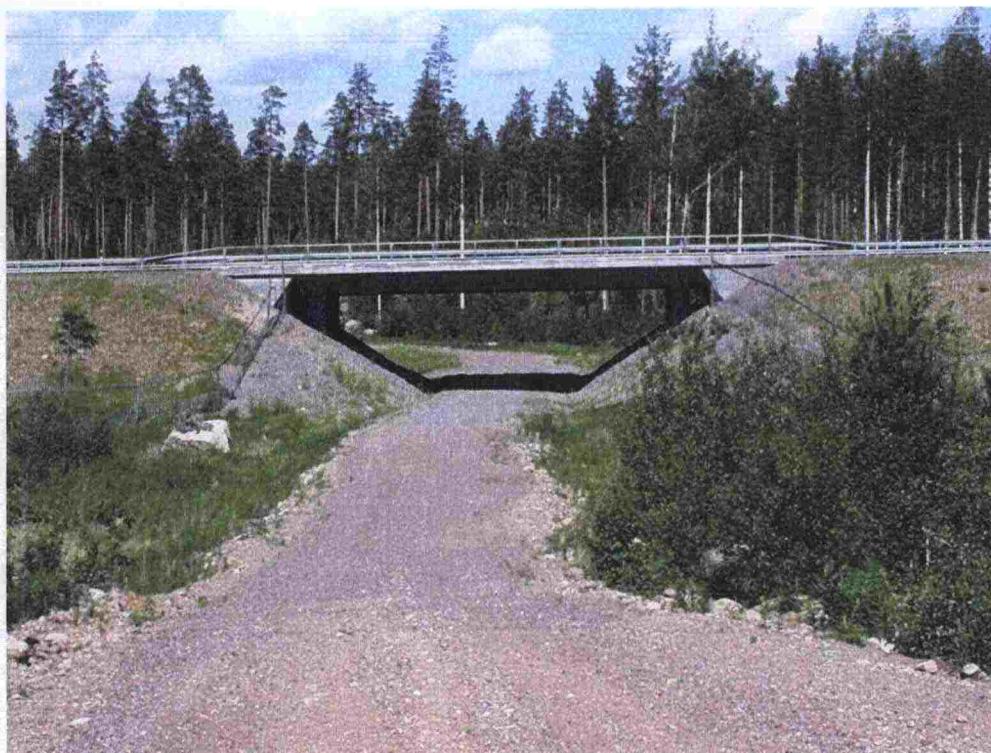
*Kuva 3: Pieni hirvisilta H13, avara ylhäältä. Horisontti näkyy paremmin.
Bild 3: Den mindre älgron H13, bred på övre sidan. Horisonten syns bättre.*

H13 Kronoskogenin alikulku. Pieni hirvisilta sijaitsee rakennusvaiheen aikana osittain hakatussa ympäristössä. Alikulussa on jonkin verran metsätalousoikeutta. Ympäristö oli aluksi avoin, nykyisin kasvillisuus tuo suojaa ja runsaasti lehtipuuväylää. Heti ensimmäisen talven jälkeen alikulun ympäristön omi vakituisesti eläinalueeksi hirvinaaras, joka kulki säännöllisesti alikulusta ja myös sen vasat oppivat käyttämään alikulkua.

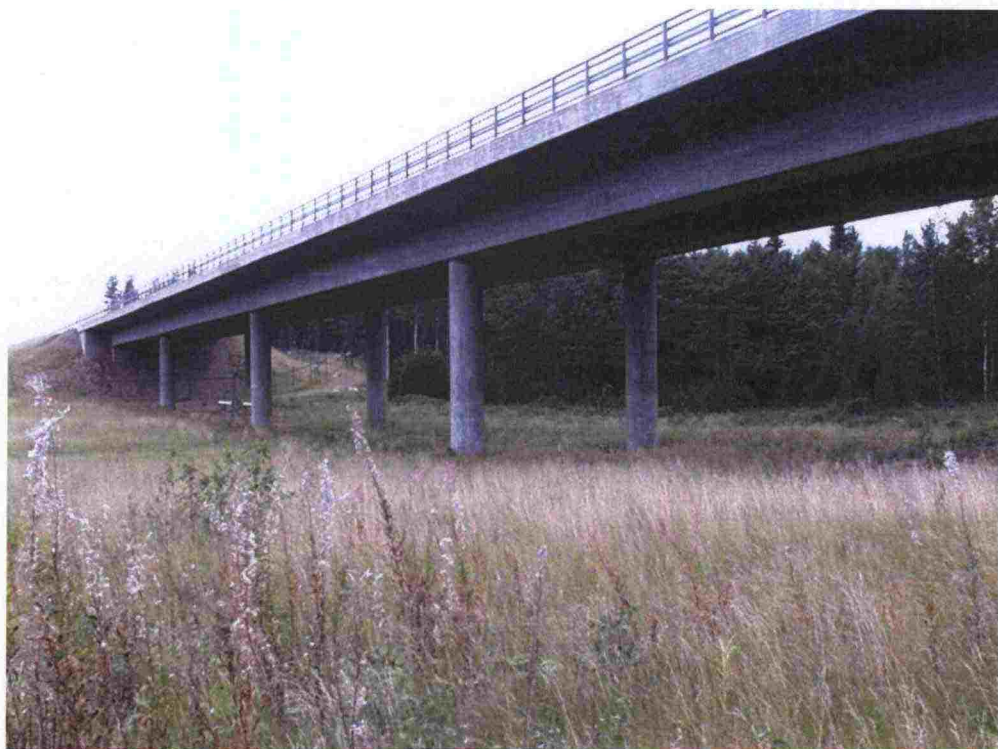
Kuva 4: Suuri hirvisilta H6, hirviliikenteen käytetyin alikulku.
Bild 4: Den stora älgbroen H6, den mest använda undergången.

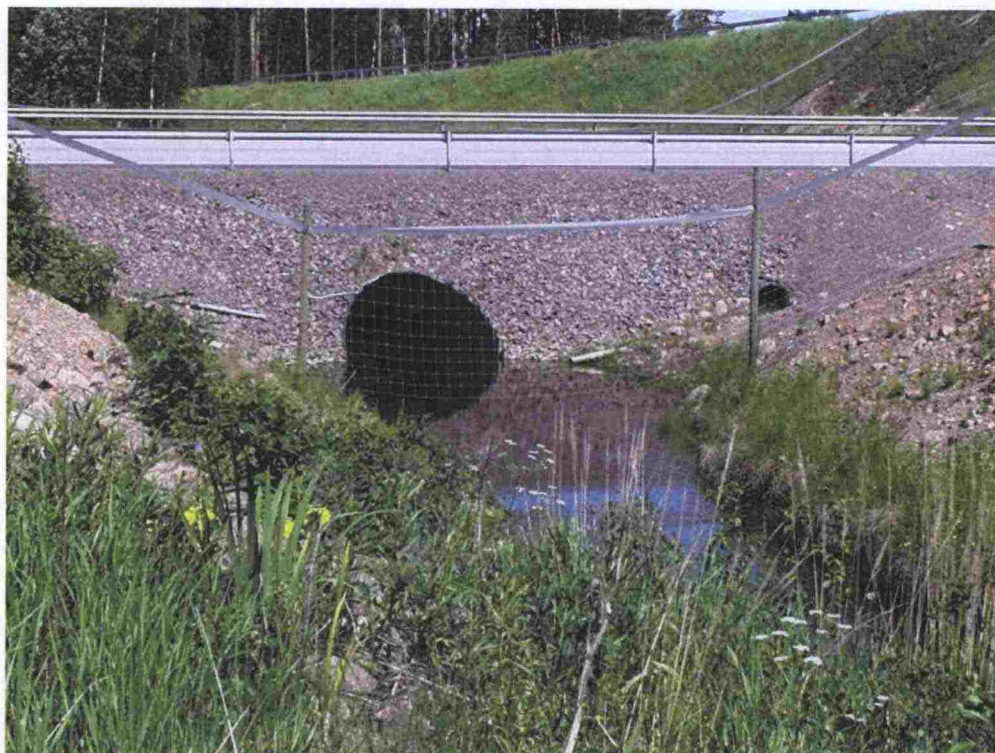
Kuva 5: Vesistörunpumpu S9, kuiva reunus sillan alla puuttuu, mutta oikealla on erillinen kuiva pieneläinputki.
Bild 5: Vattenkulvert S9, den torra kanten under bron saknas, men mot höger finns ett smådjurrör.

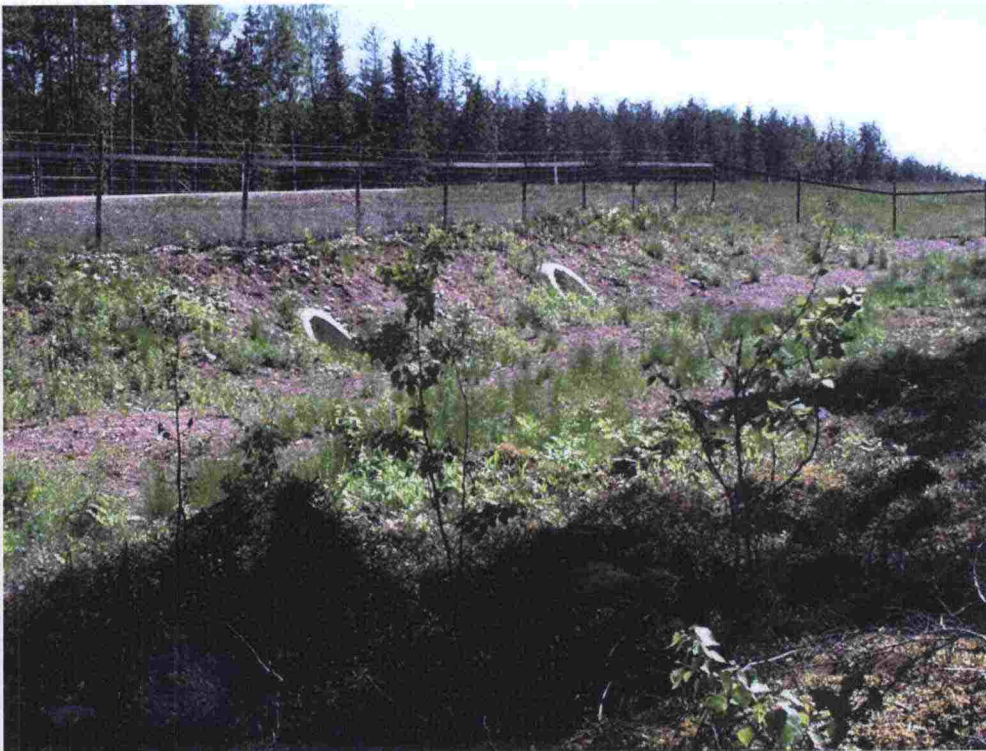
Kuva 6: Pieneläinputkisarja Kärrmalmenilla.
Bild 6: Rörserien vid Kärrmalmen.

Tierakenteen aiheuttamaa luontoa pirstovaa vaikutusta vähentämään rakennettiin pienempien eläinten kulkuteiksi tierakenteen alitse pieneläinputkisarjoja ja yksittäisiä putkia. Riista-aita putkien lähellä varustettiin tiheäsilmäisellä verkolla estämään eläinten pääsy tiealueelle riista-aidan läpi. Verkon korkeus on noin 50-70 cm ja osa siitä käännettiin maan tasoon ja peitettiin maalla. Siten eläimet eivät pysty kaivamaan itselleen kulkureittiä verkon alitse. Säännöllistä seurantaan pieneläinputkien osalta ei ole tehty, mutta satunnaisten jälkihavaintojen mukaan putkia ovat käyttäneet ainakin kettu, supikoira, mäyrä ja näätä (kts. liite 1).

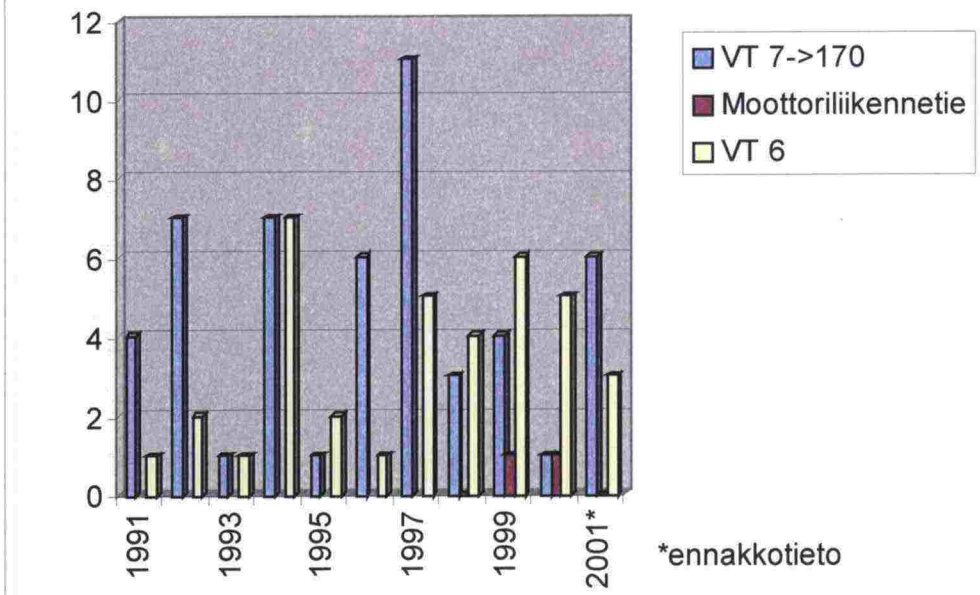
Kuva 7: Hirvieläinonnettomuudet välillä Koskenkylä–Loviisa.
Bild 7: Älgolyckor mellan Forsby och Lovisa.

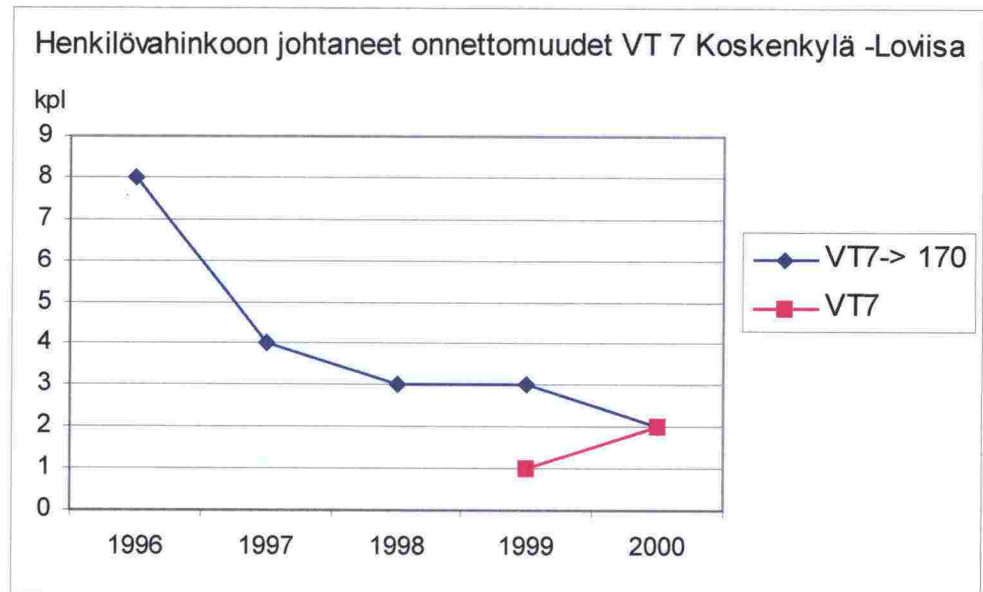
Kuva 9: Liikenneonnettomuudet valtatiellä 7 koskenkylä Loviisa.
Bild 9: Trafikolyckor vid riksvägen 7 Forsby Lovisa.

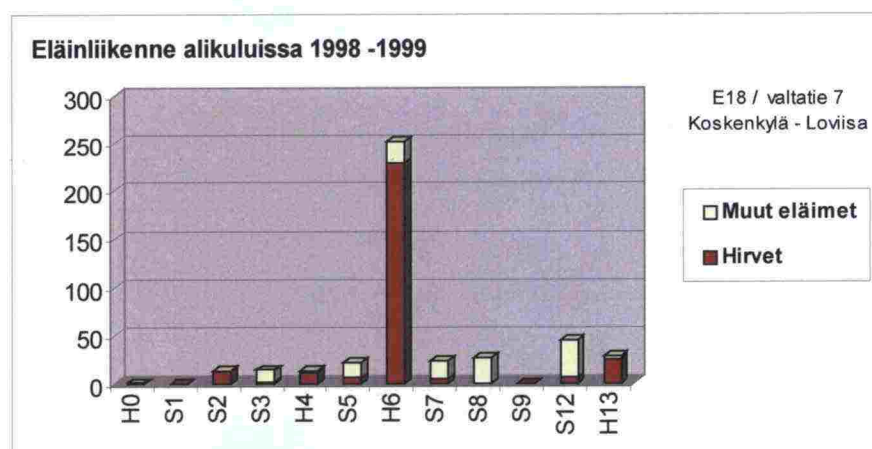
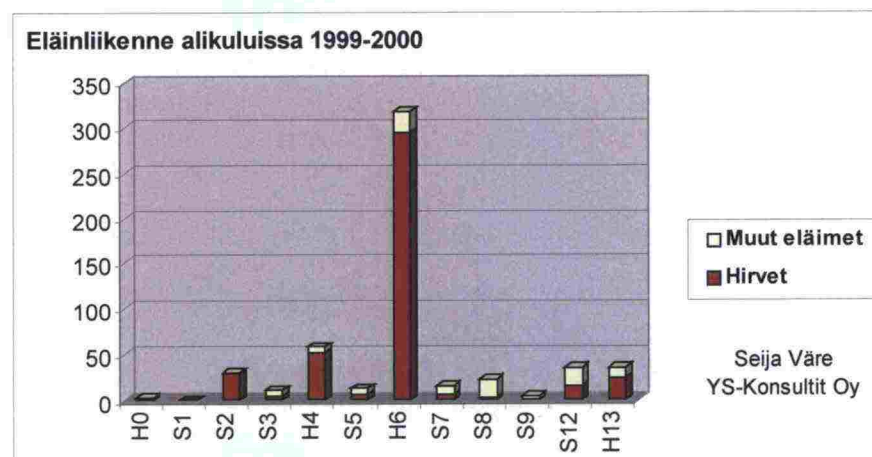
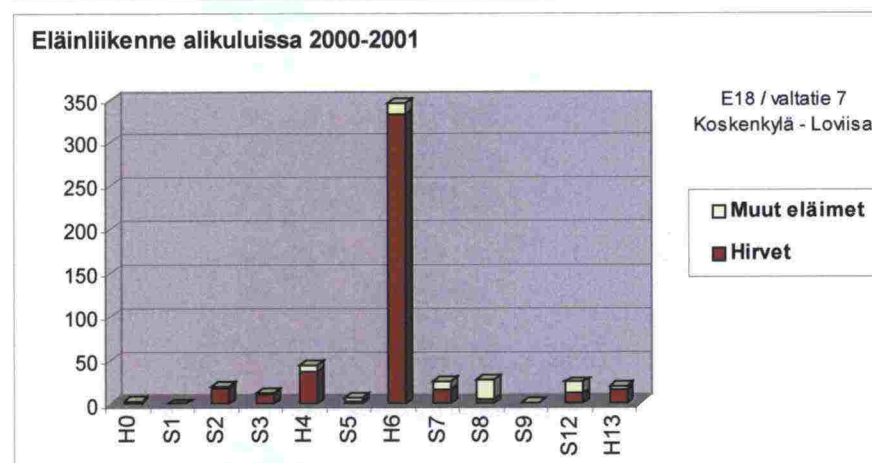
Kuva 22: Eläinliikenne alikuluissa seurannan vuosina 1, 2 ja 3.
 Bild 22: Djurtrafik vid undergångarna.

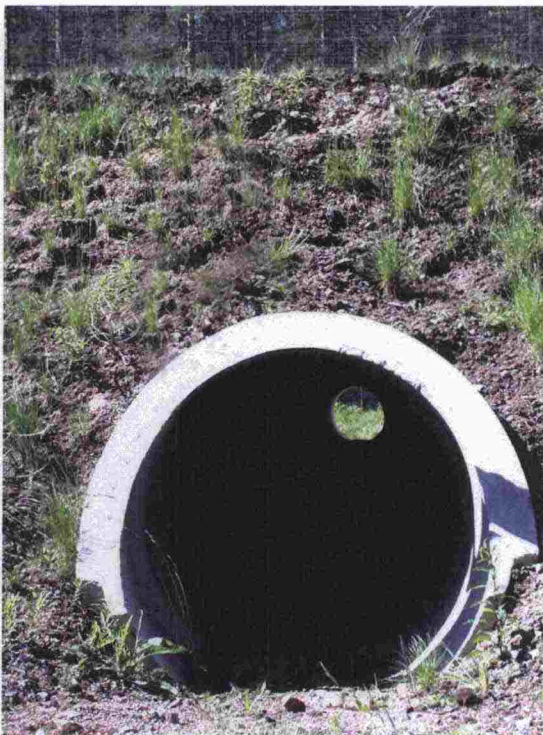
*Kuva 23:
Betoninen pieneläinputki tierakenteen läpi.
Bild 23:
Et betong smådjur rör genom vägkonstruktionen.*

Suuret 1200 mm ja 1000 mm betoniputket toimivat eläinten käytössä. Vaikka putket ovat suurimman osan vuotta kuivillaan, runsaan sateen tai kevään lumensulamisen johdosta putkiin kulkeutuu vettä, hienoa hiekkaa ja humusta. Suurista putkista on tavattu ketun, näädän ja supikoiran ja myyrien jälkiä. Muoviputkien osalta ei ole havaittu käyttöä. Putket ovat halkaisijaltaan pienempiä 600 ja 300 mm. Tierakenteen laskeutuminen on vääntänyt putket luokille ja niissä saattaa seistä vettä pitkiäkin aikoja keskellä. Muovi on liukas materiaali eläinten kulkea vaikka ne täyttyvätkin vähitellen humuksella ja hiekalla.

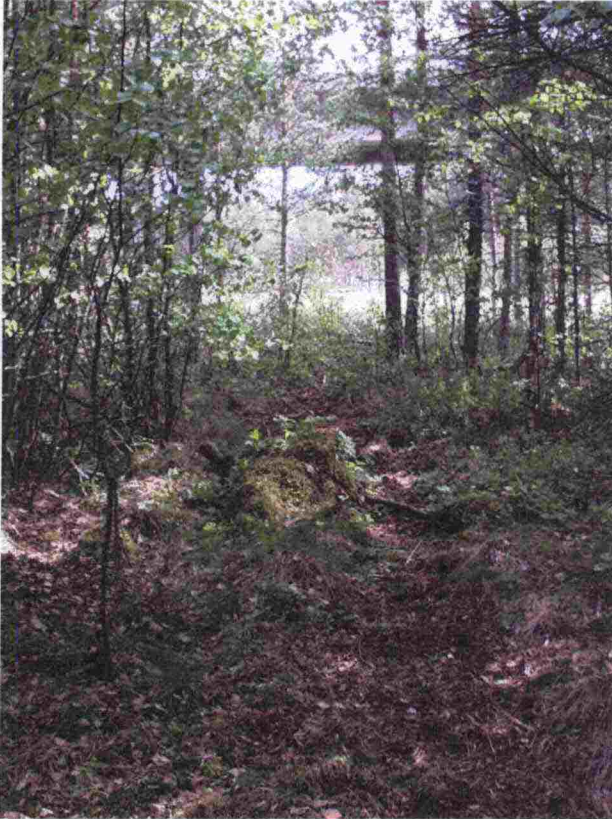
Kuva 24:
 Suuren hirvisillan alle johta-
 va hirvipolku suon reunas-
 sa.

Bild 24:
 Älgstigen mot den stora
 älgbron från kärrets sidan.

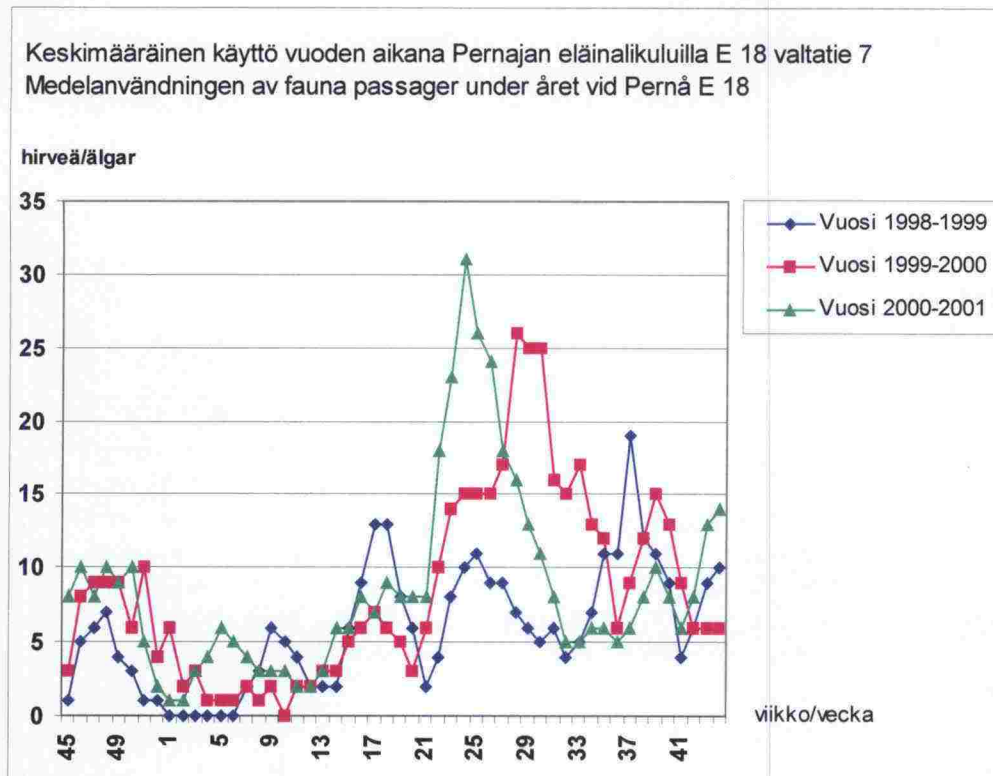
Kuva 28: Hirvien alikukujen viikoittainen käyttö seurannan aikana.
 Bild 28: Den veckoanvändningen av undergångarna.

Hirvieläinten liikkumisessa on havaittavissa selvä, toistuva, vuodenaikainen rytmi. Talvi on hiljaista aikaa ja keväällä tapahtuu nopea siirtyminen kesäelinpiirille, jolla vietetään ravintotarjonnan mukaan runsaasti liikkuen koko kesä. Juhannusviikolle osuu toinen selvä liikkumispiikki, kun nuoret toisvuotiset hirvet lopulta lähtevät liikkeelle etsimään omaa elinalueitaan. Syyskuulla liikkuminen muuttuu vaihtelevaksi sisältäen erimittaisia matkoja talvi- ja kesäelinpiirin alueella. Kiima aiheuttaa syys-lokakuun vaihteessa liikkumista. Marras-joulukuulla alkaa talvialueelle siirtyminen, joka jatkuu aina tammikuulle asti.

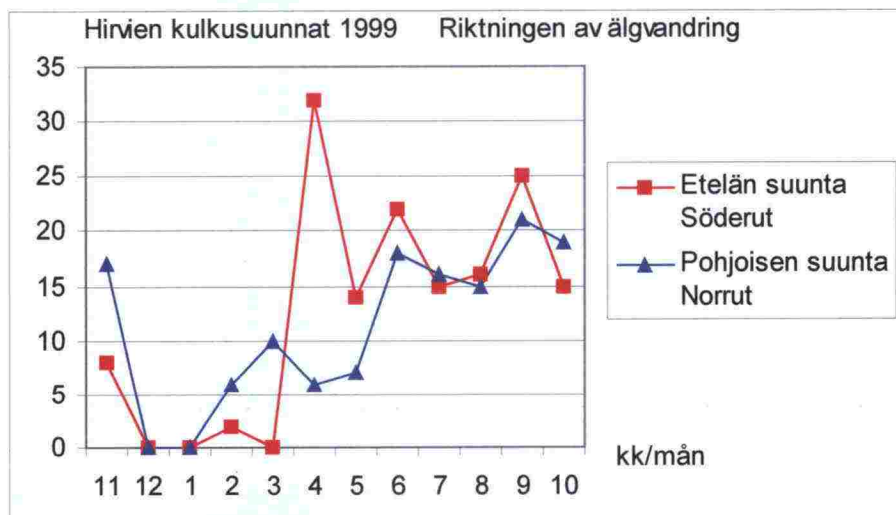
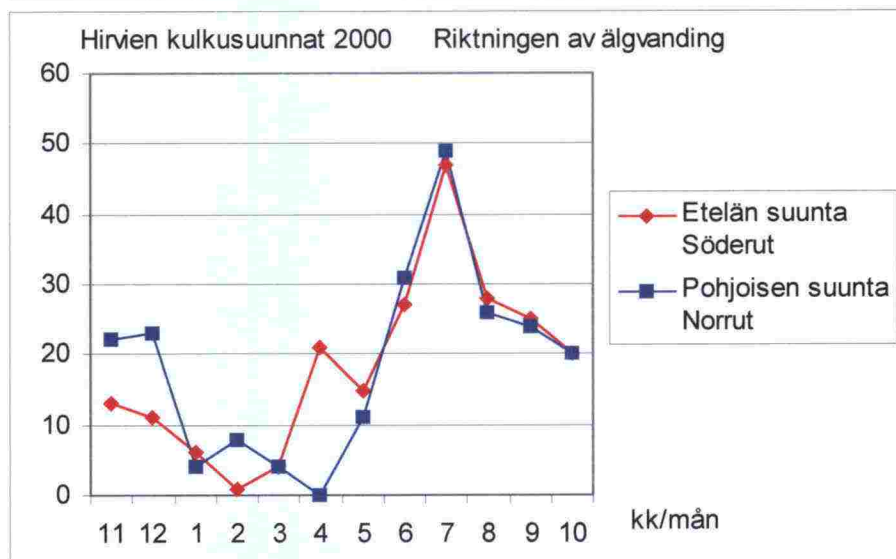
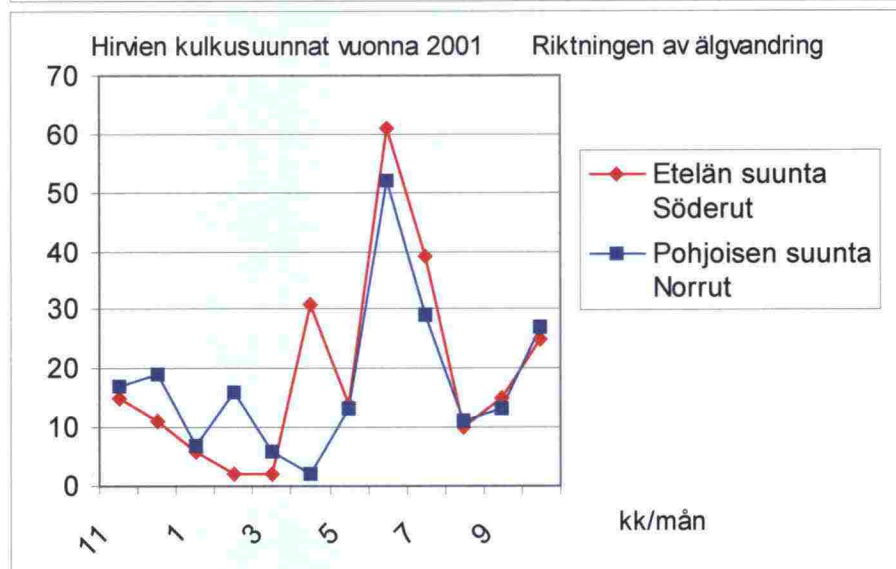
Kuvat 29: Hirvien liikkumisen suunta alikuluissa 1999, 2000 ja 2001. Bild 29: Riktningen av älg rörelsen vid undergångarna.

Kevään ja syksyn liikkumisella on selvä suunta. Syksyllä suunta on pohjoiseen kohti sisämaan talvilaidunalueita, Röisuota kohti. Noin 70-80 % hivistä alikuluissa kulkee kohti pohjoista. Keväällä suunta kääntyy. Rannikko ja saaret ovat hirvien perinteisiä kesäalueita ja liikkumisen suunta alikuluissa keväällä on selvästi kohti etelää. Jopa 90 % hivistä kulkee tuolloin etelään suuntaan. Kesällä liikkumista tapahtuu molempiin suuntiin yhtä paljon. Ensimmäisenä seurantavuotena aidan sulkeutuminen aiheutti ilmeisesti hämminkiä hirvien keskuudessa, kun niiden tutut reitit katkesivat. Keväällä etelään suuntautuva piikki oli voimakas. Vuoden 2000 ja 2001 kuvat ovat lähes identtiset eroina vain alikukuja käyttäneiden hirvien määrän kasvu.

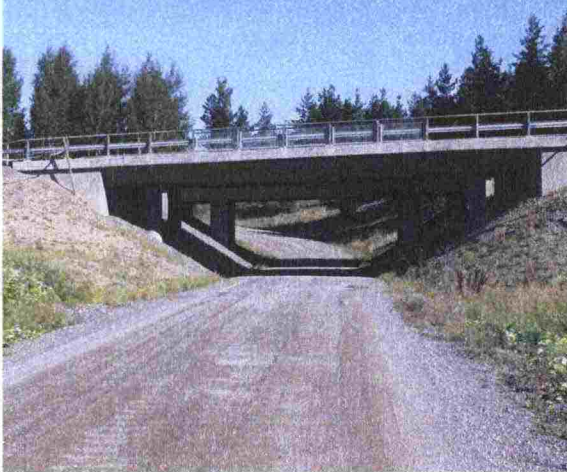
Sillan 1 ympäristö

<p>Siltapaikka: H 4 pl 4400</p>	<p>Sillan tyyppi: Pieni hirvisilta</p>
<p>Alikulun käyttö Erittäin runsasta sekä jalan että autoilla Ihmiset: Yhteys Pernajan lahden rannan vakituiseen asutukseen ja kesämökeille Eläimet: jänis Käyttöfrekvenssi: 1999 0/ 2/ 32 2000 0/ 3/ 20 2001 1/ 2/ 5</p>	<p>Mitat: Moottoritien alikulku 7m välikaista Kaksi siltaa peräkkäin ylhäällä 23m alhaalla 12 m korkeus 4.73 m Hiekkalaatikko : Ei, sillan alusta on asfaltoitu pohjaveden suojauksen vuoksi Aitatyypit Riista-aita</p>
<p>Biotooppi Eteläpuoli Viljeltyä peltoa. Pohjoispuoli VT Metsänhoito: Harvennushakkuu talvella 2000</p>	<p>Kasvillisuus Puusto: mäntyä, pihlajaa rauduskoivu Ikä taimikkoa ja nuorta metsää Aluskasvillisuus: Biotoopin mukainen Kasvillisuuden kehitys: Aluskasvillisuus sulkeutunut.</p>
<p>Metsänreunan etäisyys 20 m</p>	<p>Muun rakenteen etäisyys</p>
<p>Huomiot Paikka on pellon ja metsän rajalla. Liikenneväylien keskellä. Ei eläinten suosiossa.</p>

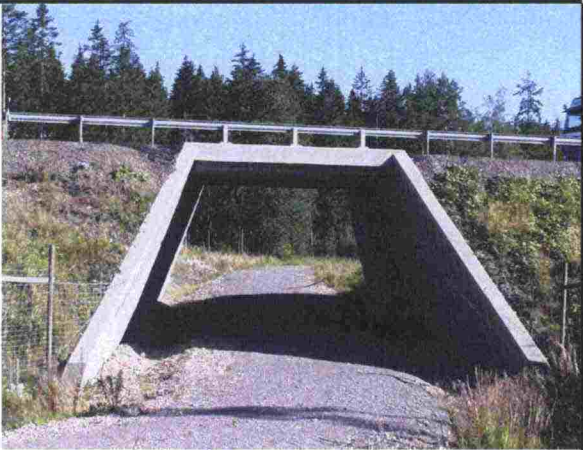
Sillan 2 ympäristö

Siltapaikka: S2 pl 2850	Sillan tyyppi: Kehäsilta
<p>Alikulun käyttö: Metsäautotie</p> <p>Ihmiset: Talo noin 200 metrin päässä.</p> <p>Eläimet: Hirvi, valkohäntäpeura, kettu Käyttöfrekvenssi 1999 13/ 0/ 49 2000 29/ 1/ 43 2001 18/ 4/ /23</p>	<p>Mitat: Ylhäältä 6 m, alhaalta 10 m, korkeus 4,75 m</p> <p>Hiekkalaatikko : Ei</p> <p>Aitatyypit: Riista-aita</p>
Biotooppi	Kasvillisuus
<p>Eteläpuoli RHk/MT,</p> <p>Hakattu Pohjoispuoli Itäosa hakattu, länsiosa hakkaamatta</p> <p>Metsänhoito: Ei</p>	<p>Puusto: Kuusi, mänty, hieskoivu, tervaleppä Pensaikko on kasvanut Ikä: Varttunut kasvatusmetsä, niiltä osin kuin pystyssä</p> <p>Aluskasvillisuus: Heinät, maitohorsma ohdakkeet,ym</p> <p>Kasvillisuuden kehitys: Alue on vielä avoin.</p>
Metsänreunan etäisyys	Muun rakenteen etäisyys
<p>Pohjoispuolella 50 m Eteläpuolella 80 -100 m</p>	<p>Talo noin 200 m</p>
Huomiot

<p>Kookkaita tervaleppiä</p>	
<p>Kuvat: 1999 16-20 2001 19-21 dia 3</p>

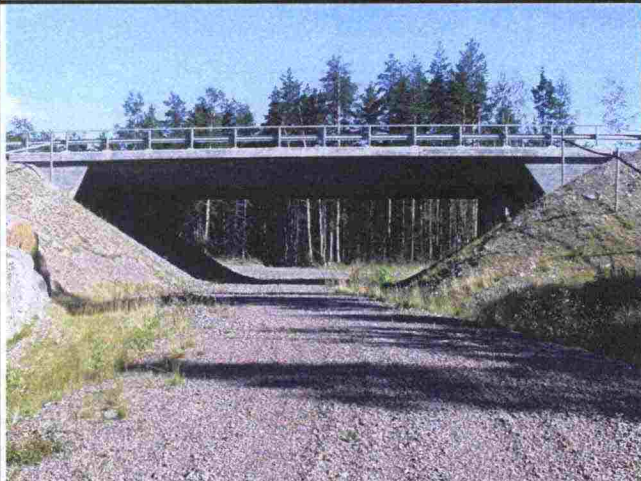
Kuvat 1999 14-17 2001 24-28

Siltapaikka: H 4 pl 4400	Sillan tyyppi: Pieni hirvisilta
Alikulun käyttö Ihmiset Harvoin käytetty metsäautotie Eläimet: hirvi, kettu, orava, jänis Käyttöfrekvenssi: 1999 12/ 1/ 57 2000 51/ 7/ 65 2001 37/ 6/ 50	Mitat: Ylhäällä 23m alhaalla 12 m korkeus 4.73 m Hiekkalaatikko : Ei Aitatyypit Riista-aita
Biotooppi Eteläpuoli Irmu, kalliioleikkaus Pohjoispuoli VT-MT, Soistunutta metsää Metsänhoito: Ei tehty toimenpiteitä lähiaikoina	Kasvillisuus Puusto: mänty, kuusi, hies- ja rauduskoivu Pieni ala n 5a kasvatusmetsää Ikä taimikkoa ja nuorta metsää Aluskasvillisuus Heinää, muuten biotoopin mukainen Kasvillisuuden kehitys: Aluskasvillisuus sulkeutunutta.
Metsänreunan etäisyys 20 m	Muun rakenteen etäisyys
Huomiot Paikka on hyvä, ympäristö karu Alusta kovaa sepeliä, Oja sillan alitse

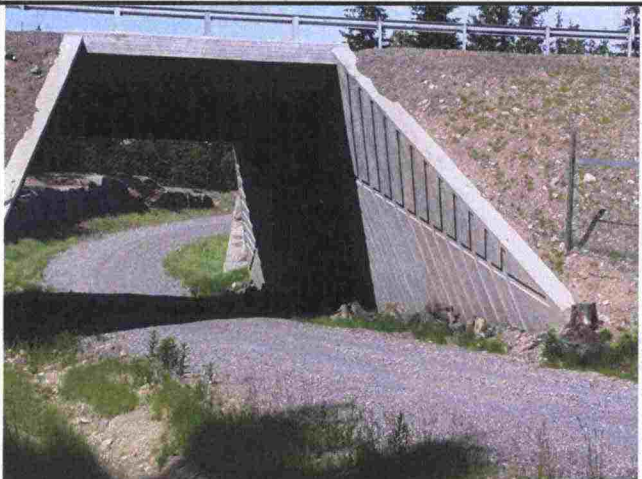
Siltapaikka: S5 pl 5450	Sillan tyyppi. Kehäsilta
Alikulun käyttö Mökkitie, metsäautotie Ihmiset: Säännöllistä käyttöä Eläimet: Hirvi, kettu, metsäjänis, ilves Käyttöfrekvenssi 1999 6/ 17/ 78 2000 6/ 6/ 45 2001 3/ 4/ 12	Mitat: leveys ylhäältä 6m, alhaalta 12 m, korkeus 4,73m Hiekkalaatikko : On Aitatyyppi: Riista-aita ja tiheä aita
Biotooppi	Kasvillisuus
Eteläpuoli MT, lehtipuuvaltaista Pohjoispuoli VT-CT, kallioleikkaus ja nuorta metsää Metsänhoito: Harvennushakkuu sillan lounaisneljänneksessä	Puusto sekapuustoa kuusi, mänty koivu Ikä nuorta Aluskasvillisuus heinäkasvillisuutta
Metsänreunan etäisyys	Muun rakenteen etäisyys
20 m	Pieneläinputki sillan itäpuolella tierakenteen alitse. Kallioleikkaus pohjoispuolella.
Huomiot

Alikulussa on kantokasa edistämään pienten nisäkkäiden liikkumista alikulun kautta	
Kuvat	
1999 12-16 , 2000 42, 43

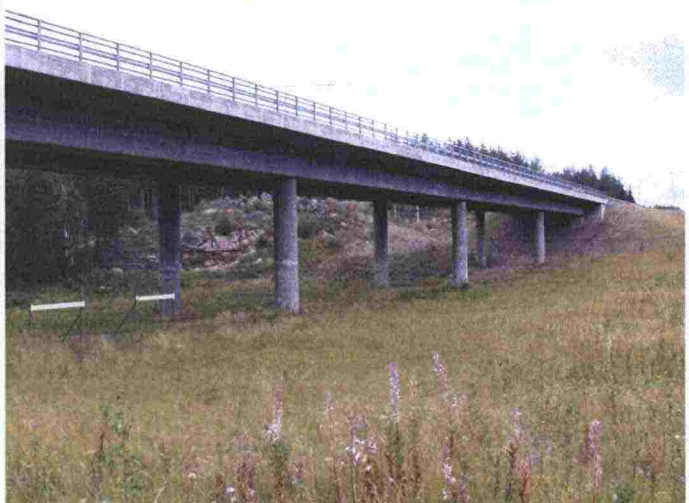
Siltapaikka: H 6 pl 7650-7815	Sillan tyyppi: Suuri hirvisilta
<p>Alikulun käyttö: Ihmiset Ei tietä läpi. Sillan suuntaisesti metsäautotie</p> <p>Eläimet: Hirvien pääasiallinen reitti tiealueen poikki. valkohäntäpeura, metsäjänis, kettu</p> <p>Käyttöfrekvenssi: 1999 229/ 23/ 302 2000 295/ 23/ 322 2001 333/ 13/ 358</p>	<p>Mitat: Leveys 165 m, korkeus 7 m</p> <p>Hiekkalaatikko : On noin 5 metrin levyisenä koko sillan matkan</p> <p>Aitatyypit: Riista-aita</p>
Biotooppi	Kasvillisuus
<p>Eteläpuoli</p> <p>MTkg Rmu</p> <p>Pohjoispuoli Länsi MT, mänty Itä CT, VT</p> <p>Metsänhoito: Rakentamisen jälkeen ei hakkuuta.</p>	<p>Puusto: laakson reunoilla mänty, Rämellä kitukasvuista mäntyä, hieskoivua</p> <p>Ikä: Nuorta kasvatusmetsää</p> <p>Aluskasvillisuus: Varvut, suopursu, vaivaiskoivu, Juolukka, suomuurain, puolukka, tupasvilla</p> <p>Kasvillisuuden kehitys: 10 m</p> <p>Pensaiden pituus: 0-1.5 m</p>
Metsänreunan etäisyys	Muun rakenteen etäisyys

Eteläpuolella 30 m, pohjoispuolella 15-20 m	Sähkölinja 50 m. Uusi 400 kW linja rakennettu vuonna 2000 viistosti sillan ylitse.
Huomiot

Sähkölinjan alusta on hakattu kesällä 1998 Uuden sähköjohtolinjan hakkuut 1999 ovat muuttaneet ympäristöä sillan koillis- ja lounaiskylmällä	
Kuvat	
1999 7- 11, 2000 26,27,29,30-41 2001 34-49 diat 3,4 5,6, 13, 14, 16,17

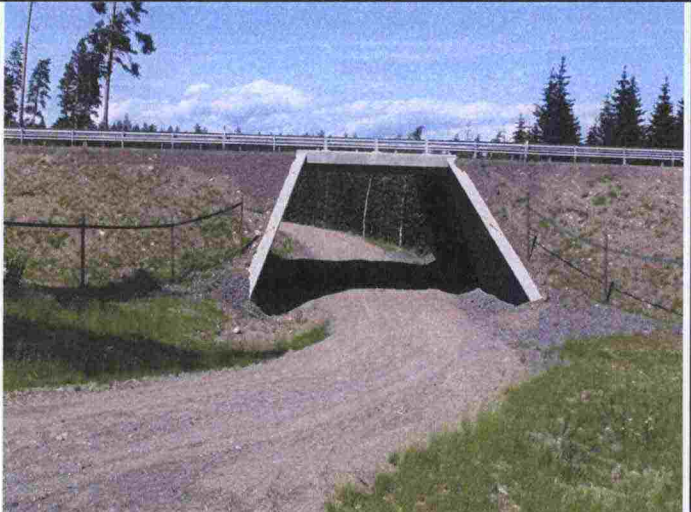
Sillan 7 ympäristö

Siltapaikka: S7 pl 8650	Sillan tyyppi: Kehäsilta
Alikulun käyttö Ihmiset Traktorit, hevoskärryt, ihmiset Eläimet: Kettu, metsäjänis, orava, kärppä hirvi, valkohäntäpeura Käyttöfrekvenssi: 1999 3/ 20/ 43 2000 6/ 11/ 32 2001 16/ 11/ 34	Mitat: Leveys ylhäältä 6 m, alhaalta 12 m, korkeus 4.73 m Hiekkalaatikko : On Aitatyypit Riista-aita
Biotooppi Eteläpuoli VT, Pohjoispuoli VT ja MT Metsänhoito	Kasvillisuus Puusto: mänty rauduskoivu Ikä: vanhaa Aluskasvillisuus: mustikka, puolukka, kanerva Kasvillisuuden kehitys: 20- 25m Pensaita vähän.
Metsänreunan etäisyys Metsä 30 m, pensaita heti aidalla Sorakuoppa eteläpuolella n.100 m	Muun rakenteen etäisyys
Huomiot Hyvä puusto.

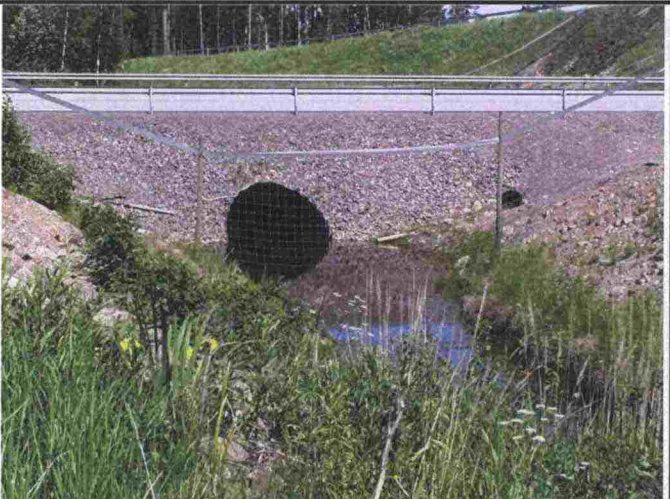
Siltapaikka: S9 pl 9900	Sillan tyyppi: Vesistösilta
Alikulun käyttö Ihmiset - Eläimet: kettu, rusakko, metsäjänis, orava Ilves. Hirven jälkiä läheisyydessä usein. Käyttöfrekvenssi : 1999 1/ 0/ 44 2000 0/ 5/ 33 2001 0/ 1/ 12	Mitat : Ø 1500 mm, Kesällä vettä noin 1m Hiekkalaatikko : - Aitatyypit: Riista-aita sijaitsee puron reunalla pohjoispuolella Eteläpuolella noin 5 m päässä rummun suulta.
Biotooppi	Kasvillisuus
Eteläpuoli Hakattu siemenpuuasentoon. Länsi OMT, ojan varrella pajupensaita ja koivua Pohjoispuoli: Lehtipuutaimikkoa Takana VT, hakattu siemenpuuasentoon	Puusto: nuorta lehtipuutaimikkoa, koivu, harmaa- leppä, paju Ikä Taimikko Aluskasvillisuus Heinät Purossa vuohenputkea, rentukkaa, kurjenmiekkää Kasvillisuuden kehitys Pensaiden pituus 2-3 m
Metsänreunan etäisyys	Muun rakenteen etäisyys
Peltoalueen keskellä metsäsaarekkeen reunassa	Etäisyys ylikulkusilta on noin 30 m. Puro alittaa siltapenkereen samankokoisessa putkessa.

Rummun vieressä Ø 600 mm kuiva muovi- putki Marraskuussa 1999 hirvionnettomuus sillan kohdalla. Hirvi mennyt tielle puron pohjan kautta riista-aidan alitse. Kuorma- auto ja hirvi. kolaroivat.	
Kuvat	
1999 29 - 33 2000 22

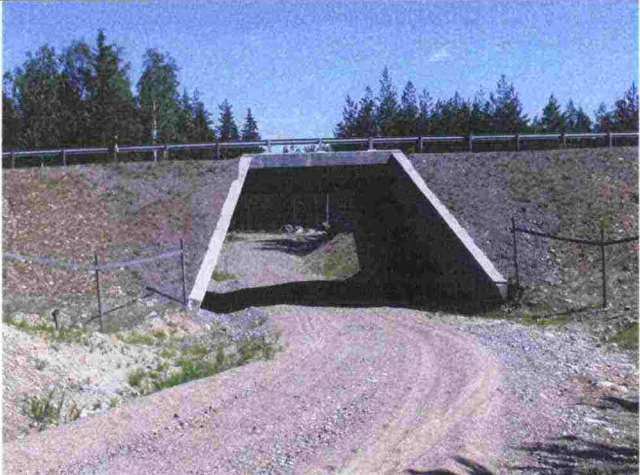
Sillan 12 ympäristö

S12 Kärrmalmenin alikulku. Kehäsilta sijaitsee rehevässä ympäristössä, vartuneen metsän keskellä. Alikulussa on satunnaista maa- ja metsätalousoikeutta. Hirvien liikkumiset alikulkujen läpi ovat kasvaneet kolminkertaisiksi. Ympäristön eläinpotentiaali on maaston monipuolisuuden ja reunavaikutuksen vuoksi runsas.

Siltapaikka: S 12 pl 11000	Sillan tyyppi: Kehäsilta
Alikulun käyttö Ihmiset: Metsäautotie Eläimet Metsäjänis, kettu, orava, hirvi, valkohäntä-peura Käyttöfrekvenssi: 1999 5/ 39/ 61 2000 15/ 20/ 46 2001 11/ 15/ 31	Mitat: Ylhäältä 6 m alhaalta 12 m korkeus 4.73 m Hiekkalaatikko : On eteläpuolella keskellä ei ole. Aitatyyppi Tiheäsilmäinen verkko ja riista-aita
Biotooppi Eteläpuoli VT Tiheä harvennettava puusto Pohjoispuoli Sekapuustoa kuusi koivu Metsänhoito: ei toistaiseksi	Kasvillisuus Puusto Mänty, kuusi, koivu, haapa Ikä: Nuorta 10-15 m Aluskasvillisuus Mustikka, kielo, oravanmarja Kasvillisuuden kehitys: n 15-20 m puustoa
Metsänreunan etäisyys 15-17 m	Muun rakenteen etäisyys
Huomiot Hevosia liikkeellä Kivikkoista maastoa

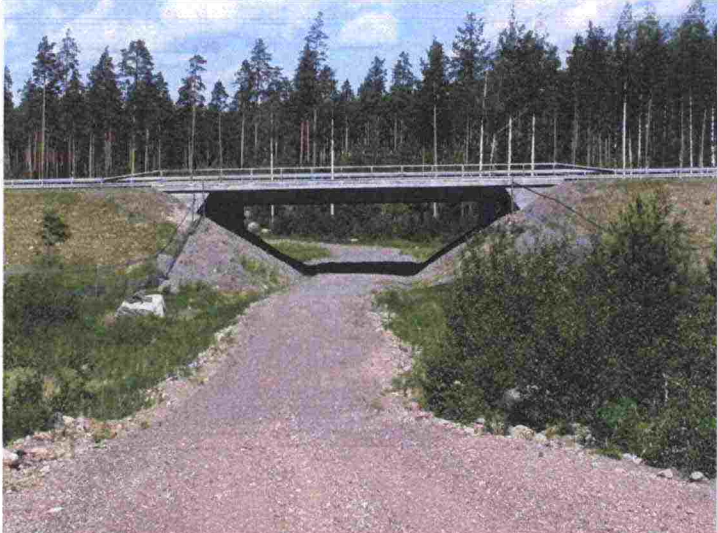
Siltapaikka: H13 pl 13250	Sillan tyyppi Pieni hirvisilta
Alikulun käyttö	Mitat: Ylhäältä 23 m alhaalta 12m korkeus 4.73 m
Ihmiset: Metsäautotie	Hiekkalaatikko : EI
Eläimet: Hirvi, valkohäntäpeura, kettu Hirvilehmä vasojen kanssa jo kolmena vuonna. Käyttöfrekvenssi: 1999 25/ 3/ 63 2000 25/ 10/ 48 2001 15/ 4/ 26	Aitatyyppi: Tiheäsilmäinen aita ja riista-aita
Biotooppi	Kasvillisuus
Eteläpuoli VT, nuorta taimikkoa Pohjoispuoli Länsipuolella SN, noin tiheää 2 metristä Koivua Itäpuolella VT metsä. Ei toistaiseksi metsänhoitoa	Puusto: Mänty, koivu Linjan alla katajaa Ikä: Nuori kasvatusmetsä Pituus vuonna 2000 noin 1.5 m Aluskasvillisuus Vadelma, kanerva, puolukka , mustikka Kasvillisuuden kehitys Pensaiden pituus 2001 n. 2,5 m, tiheä
Metsänreunan etäisyys	Muun rakenteen etäisyys
Etelä 50 m Pohjoinen 18 m	Sähkölinja 2 x 110 kW+ 50 kW Noin 50 m
Huomiot

Alikulussa syksyllä 1999 onnettomuus. Auto syöksyi sillalta katolleen alikulkuun Nuori kuljettaja kuoli.
