RATARUMPUTUTKIMUS

Instrumentointi ja mittaukset

Mäkelä, Erkki ja Kolisoja, Pauli: Ratarumpututkimus, instrumentointi ja mittaukset. Ratahallintokeskus, Kunnossapitoyksikkö. Helsinki 2001. Ratahallintokeskuksen julkaisuja A 8/2001. 72 sivua ja 3 liitettä. ISBN 952-445-055-0, ISSN 1455-2604.

This report deals with instrumentation and measuring of a test railway culvert, which was built in the railway embankment between Toijala and Viiala in autumn 2000. On the instrumentation site there were two parallel tracks. The test culvert was built in two stages. The instruments were installed during the first stage while the western part of the culvert was built.

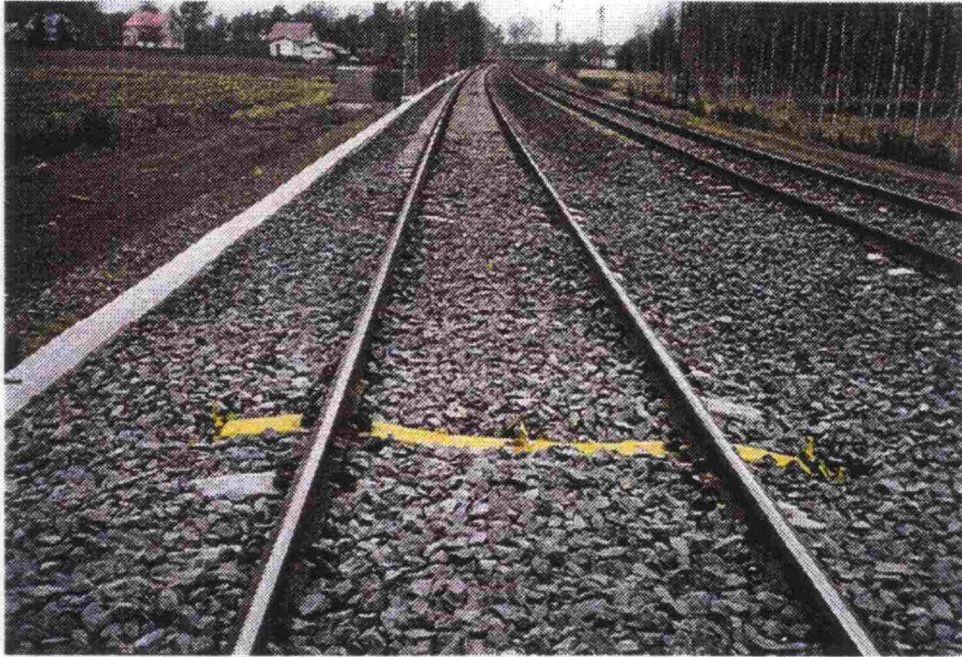
Kuva 2.1:1 Näkymä instrumentointikohteesta pohjoisen suuntaan.

Kuvassa 2.1:1 näkyvä keltaisella maalattu ratapölkky ilmaisee raiteesta tehtyjen mittausten tarkan sijaintikohdan. Kuvasta 2.1:1 voidaan havaita myös raiteiden 70 mm suuruinen sivuttaiskaltevuus mittauskohdalla. Mittauskohdalla radan kaarresäde $R=3146$ m. Kuvaan 2 on merkitty erikseen kuvassa 1 näkyvä keltainen ratapölkky. Kuvista 2.1:1 ja 2.1:2 voidaan havaita myös radan molemmille puolille rakennettu huoltotie.

Ratarumpututkimusta varten rakennettiin kuvassa 2.1:1 näkyvän keltaisen ratapölkyn kohdalle uusi betoninen, halkaisijaltaan 800 mm oleva ratarumpu, jonka laskusuunta on idästä länteen eli kuvissa 2.1:1 ja 2.1:2 näkyvän istutetun koivikon suunnasta pellolle päin. Uusi betoninen ratarumpu korvaa vanhan kivisen ratarummun, jonka sijainti on uudesta rummista noin 10 m etelän suuntaan. Uusi betoninen ratarumpu sijaitsee 2,0 m syvyydessä Kv:sta (läntisen raiteen kohdalla $K_v = 87,79$ m) ja on kokonaispituudeltaan 28 m pitkä. Ratarummun pituuskaltevuus on noin 0,9 % (kuva 2.4:1).

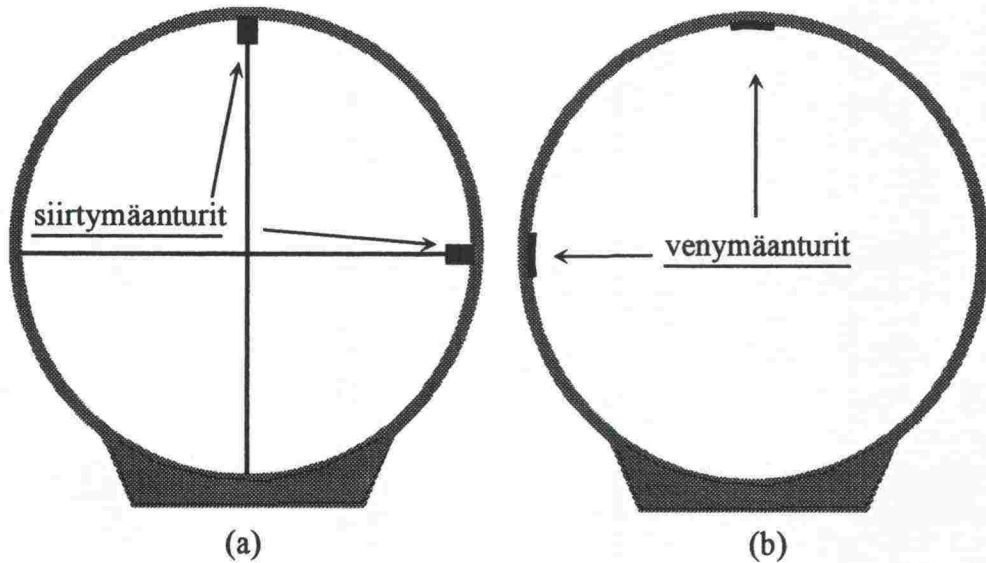
Kuva 2.2:3 Ratarummun (a) halkaisijan muutoksen ja (b) kehän suuntaisen venymän mittauskohdat.

Rummun pysty- ja vaakahalkaisijan muutosta mitattiin kuvan 2.4:13 mukaisella mittausjärjestelyllä (vrt. kuva 2.2:3). Kuvaan on otettu suurennos vaakahalkaisijamittauksen oikeanpuoleisesta päädyistä, missä venymäanturi sijaitsee. Kuvan 2.4:12 b oikeassa yläkulmassa ja kuvassa 2.4:13 näkyvät lämpötila-anturien suojakuoria muistuttavat muovikuoret ovat venymäanturien johtojen liitoskappaleita, joissa liitokset on valettu hartsiin kosteudelta suojaan.

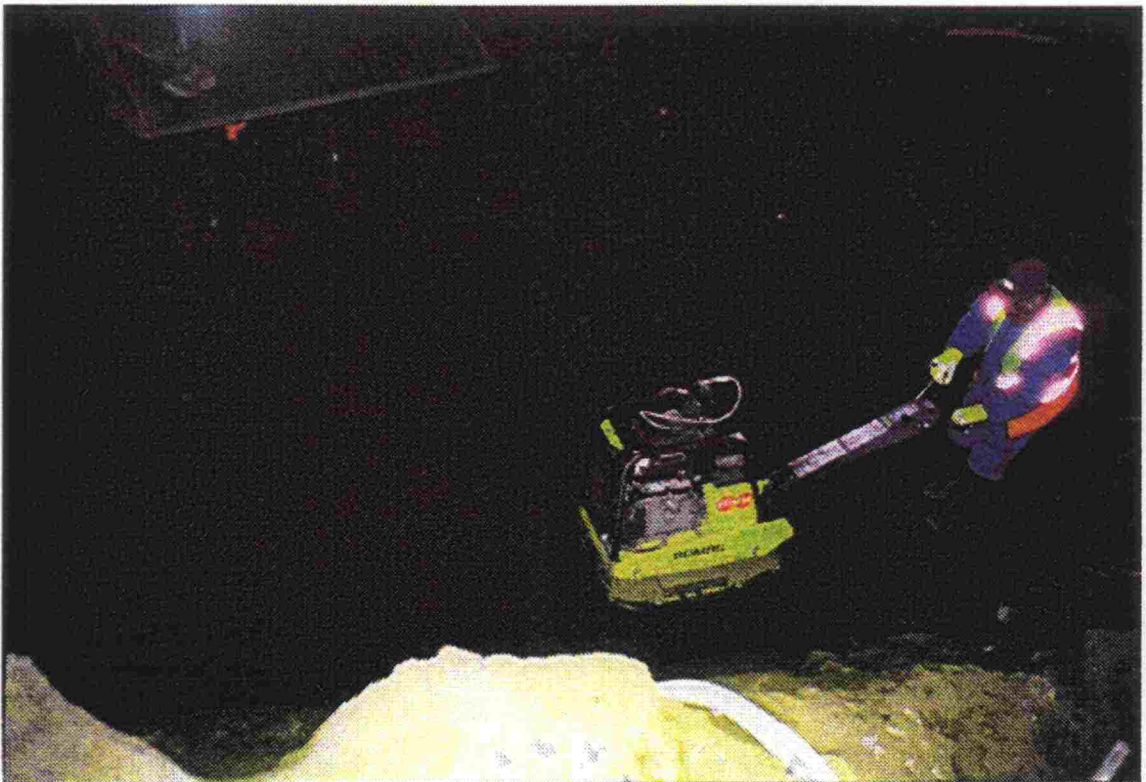
Kuva 2.4:3 Sora-arinan tiivistämistä Bomag BPR 50/52 D-2 -tyyppisellä tärylevyllä.

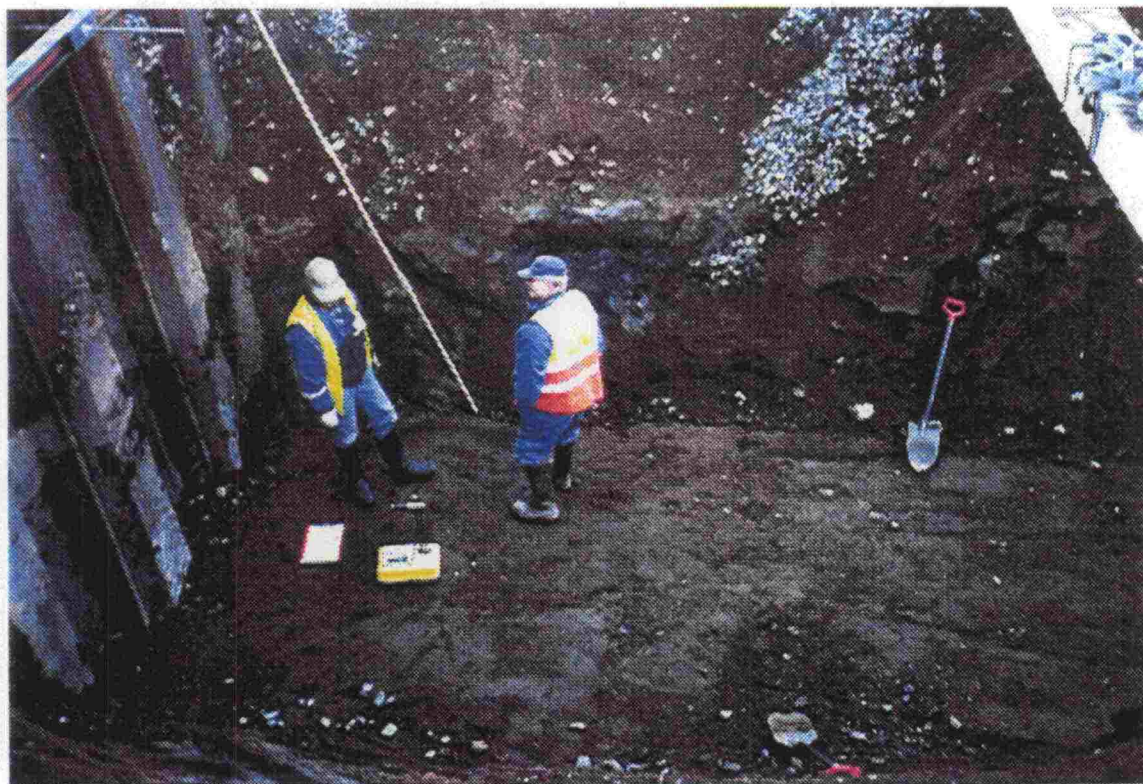
Kuva 2.4:4 Tiiviyden mittaamista sora-arinan päältä.

Taulukon 2.4:1 arvot on saatu tiivistetyn kerroksen yläpinnasta, jolloin arvot eivät välttämättä vastaa tiiviyysasteeltaan kerroksen paksuuden mukaan muuttuvaa todellista tiiviyysastetta. Kuvassa 2.4:4 esitetään tiiviyden mittaamista rummun keskikohdalta kuvaan 2.4:1 piirretyn oikeanpuoleisen ponttiseinän vierestä.

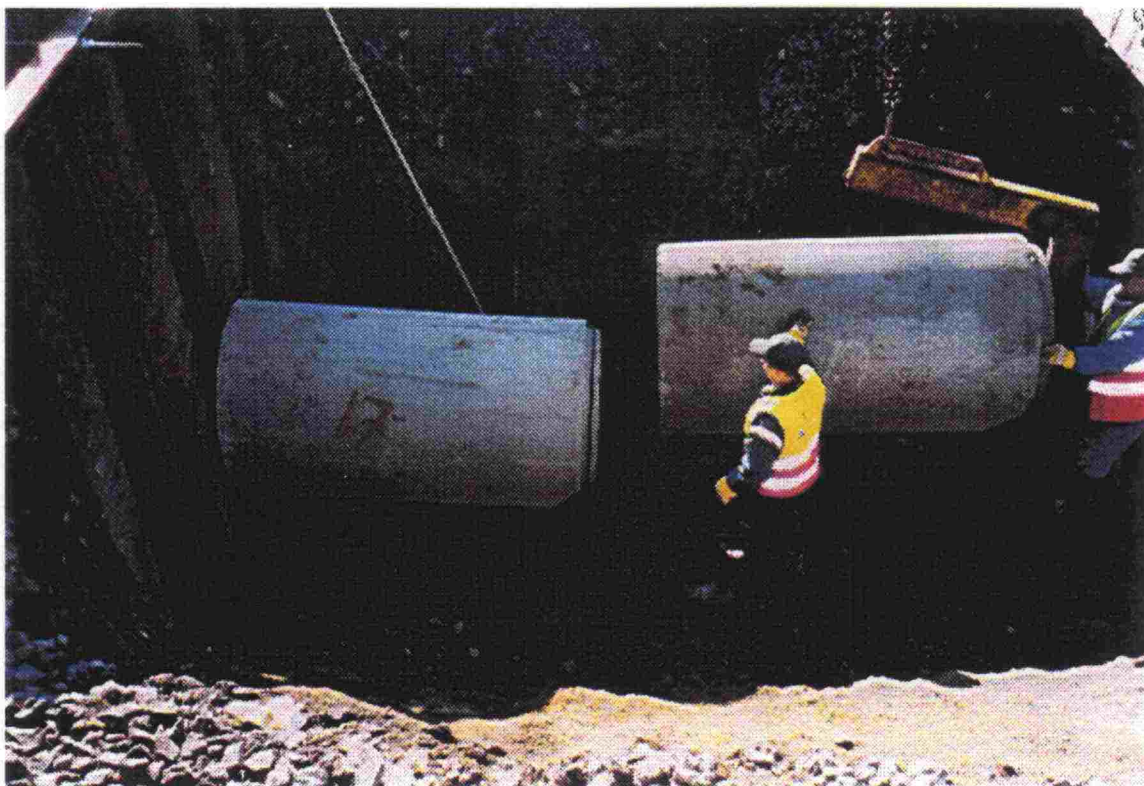
Sora-arinan päälle asennettiin betoniset rumpuputket aloittaen kuvassa 2.4:4 näkyvästä ponttiseinästä (kuva 2.4:5).

Kuva 2.4:5 Rumpuputkien asentaminen ponttiseinästä alkaen.

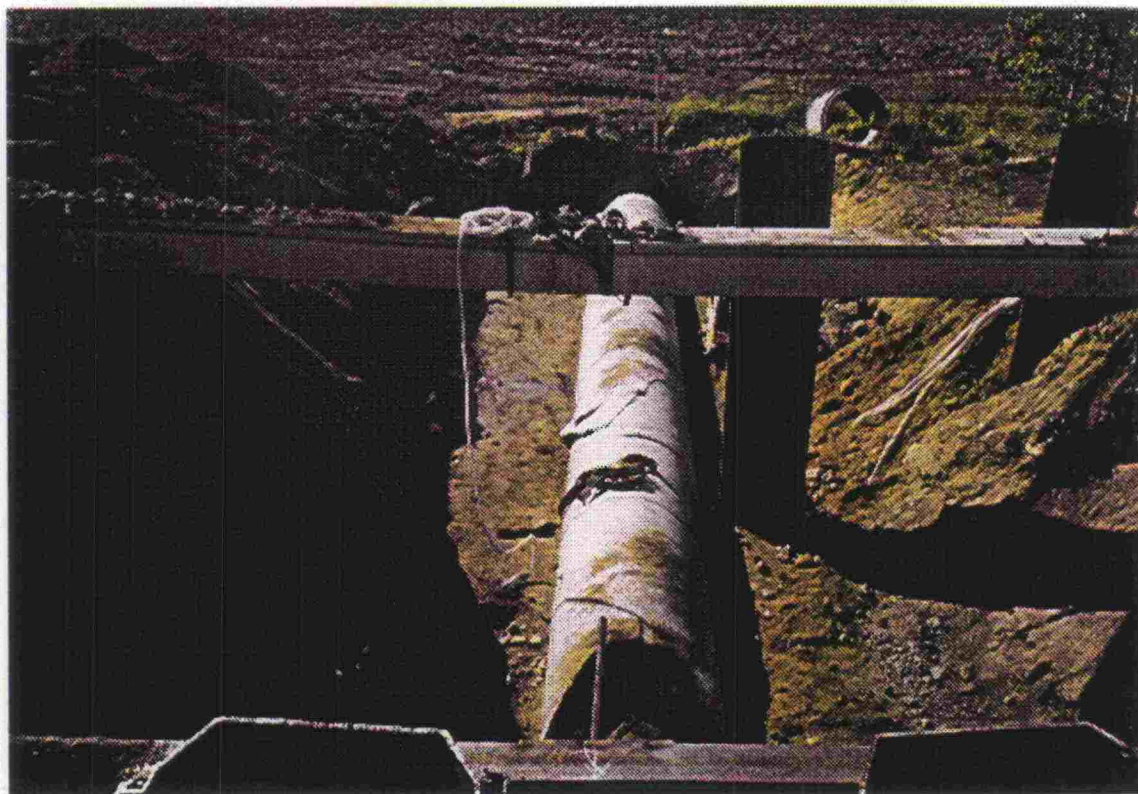
Mittausinstrumentit asennettiin vierustäyttöön rummun puolivälin tasoon. Tähän tasoon sijoitettiin kolme maan venymäanturia vaakatasoon, kolme venymäantureita pystytasoon, kaksi maanpaineanturia vaakatasoon ja yksi lämpötila-anturi kaivantoon sekä yksi lämpötila-anturi kaivannon luiskaan. Kuvassa 2.4:6 anturit on asennettu rummun puolivälin tasolla olevaan vierustäyttöön.

Kuva 2.4:6 Rummun puolivälin tasolle (Kv -2,5 m) asennetut täyttösoralla peitetyt mittausinstrumentit.

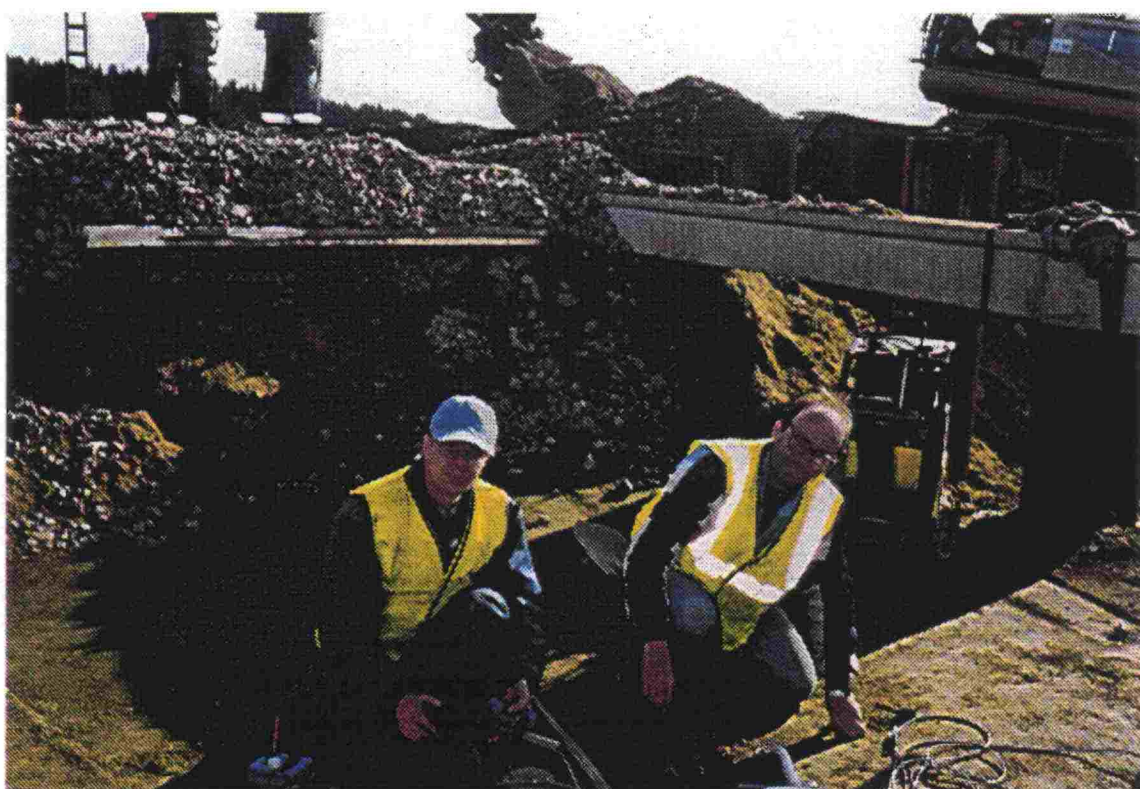
Kuva 2.4:7 Pystyyn asennettavien venymäantureiden asentamista rummun päällä olevassa täytössä (Kv -1,7 m).

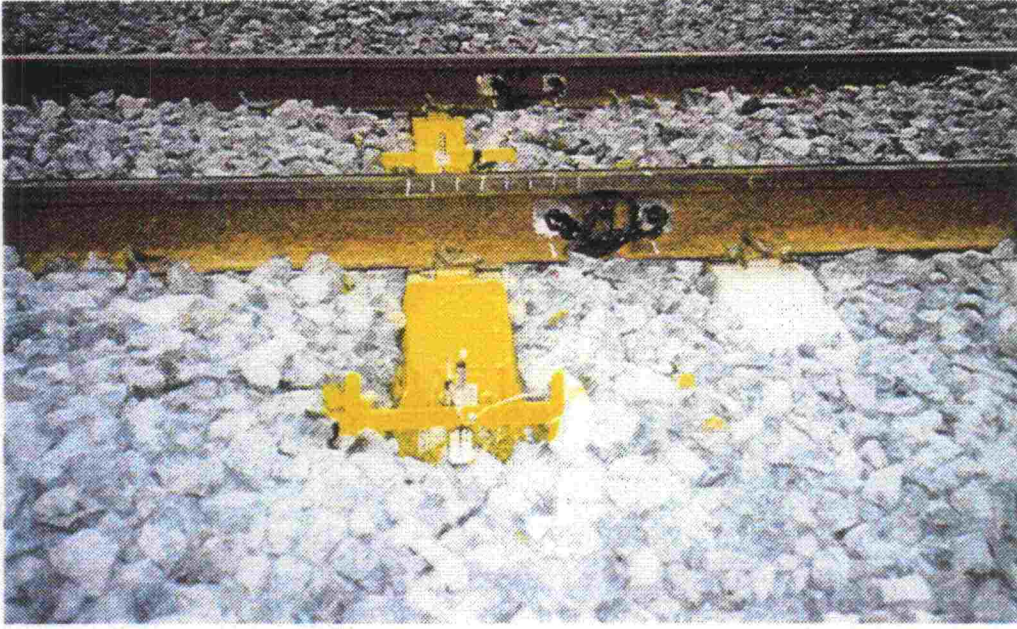
Ratapölkkyyn asennettiin yksi venymäanturi ratapölkyn pituussuuntaan yläpinnan venymämittausta varten. Samasta pölkystä mitattiin myös siirtymiä kolmelta kohdalta eli keskeltä ja pölkyn molemmista päistä. Kuvassa 2.4:10 on esitetty ratapölkyn pystysuuntaisten siirtymien instrumentointi. Samasta kuvasta voidaan havaita myös pyöryvoiman pysty- ja vaakakomponenttien mittaamiseen tarvittu instrumentointi (vrt. kuvat 2.2:1 ja 2.2:2). Kuvissa 2.4:11 a ja b on esitetty tarkemmin pölkyn instrumentointi sen läntisen pään ja keskikohdan osalta.

Kuva 2.4:10 ratapölkyn instrumentointi.

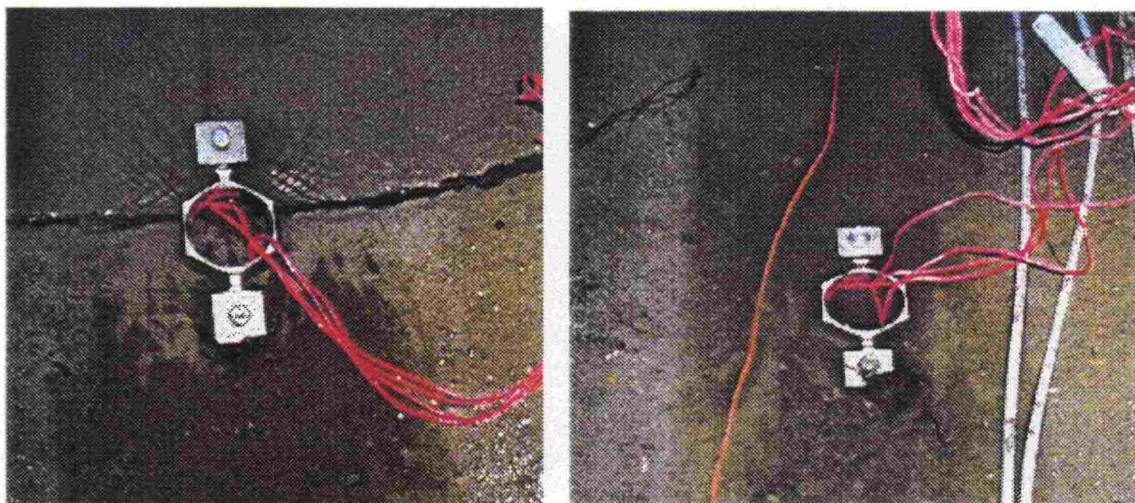
Kuva 2.4:12 Rummun pohjalle pituussuuntaan asennettu venymäkehikko (a) sauman ja (b) rumpuelementin keskikohdalla.

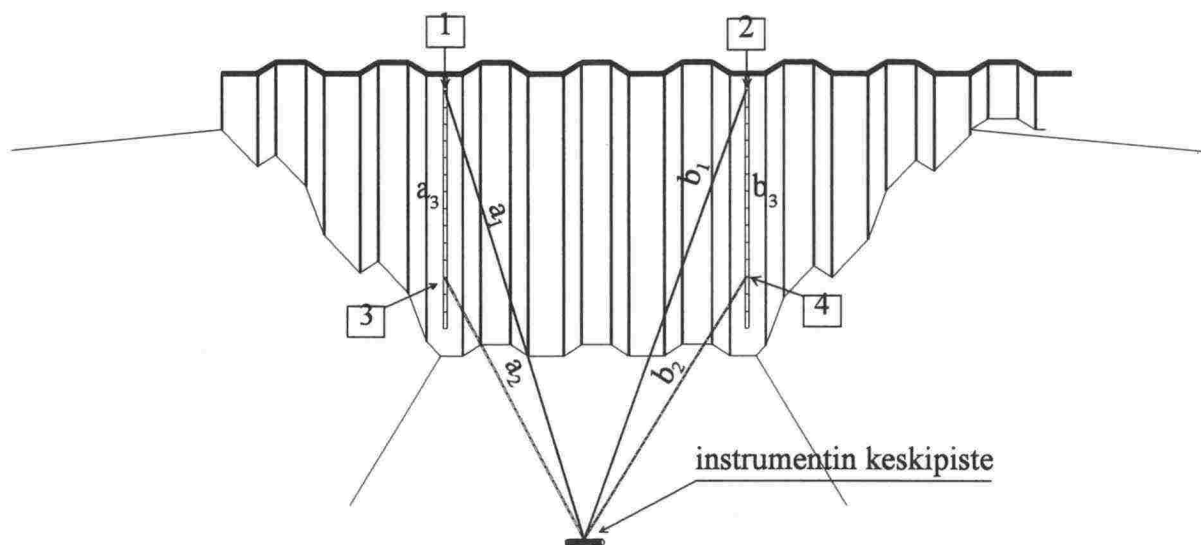
Kuvassa 2.5:5 esitetään mittanauhmittauksen pääperiaate, kun teräsponsittiseinäissä olevien kiintopisteiden 1, 2, 3 ja 4 koordinaatit tunnetaan KKJ:ssä.

Kuva 2.5:5 Mittanauhmittauksen periaate.

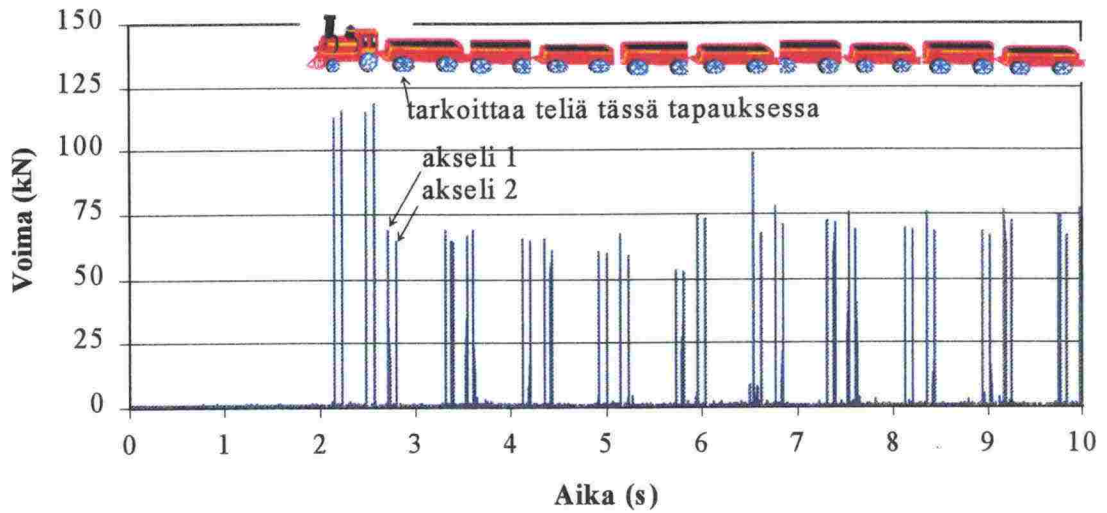
Kuva 3.4:2 Sisäkiskon pystyvoima ajan funktiona.

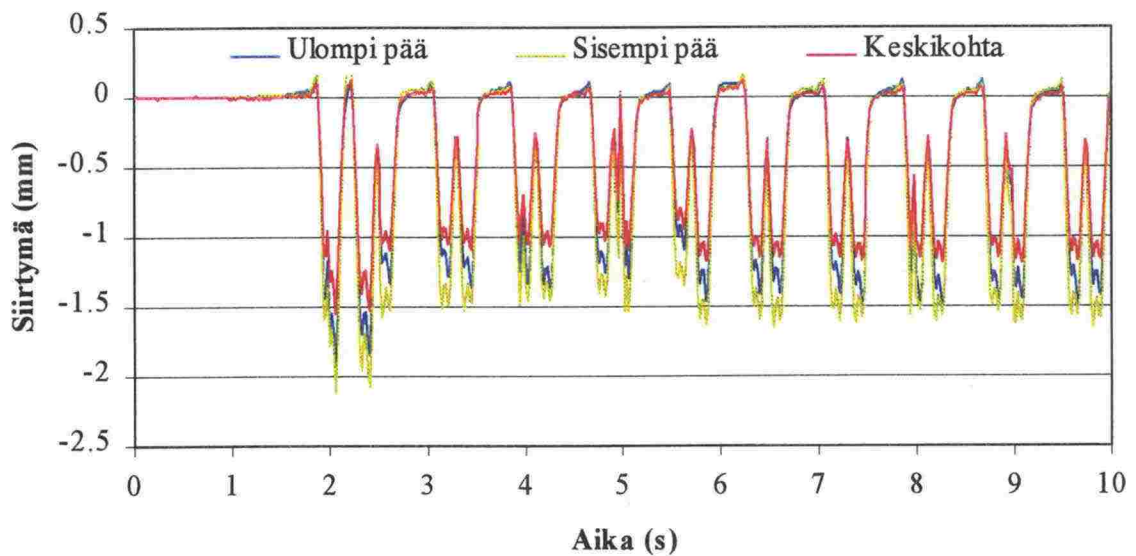
Ratapölkyn pystysiirtymä pölkyn päiden ja keskikohtan kohdilta on esitetty kuvassa 3.4:3.

Kuva 3.4:3 Pölkyn pystysiirtymä ajan funktiona.

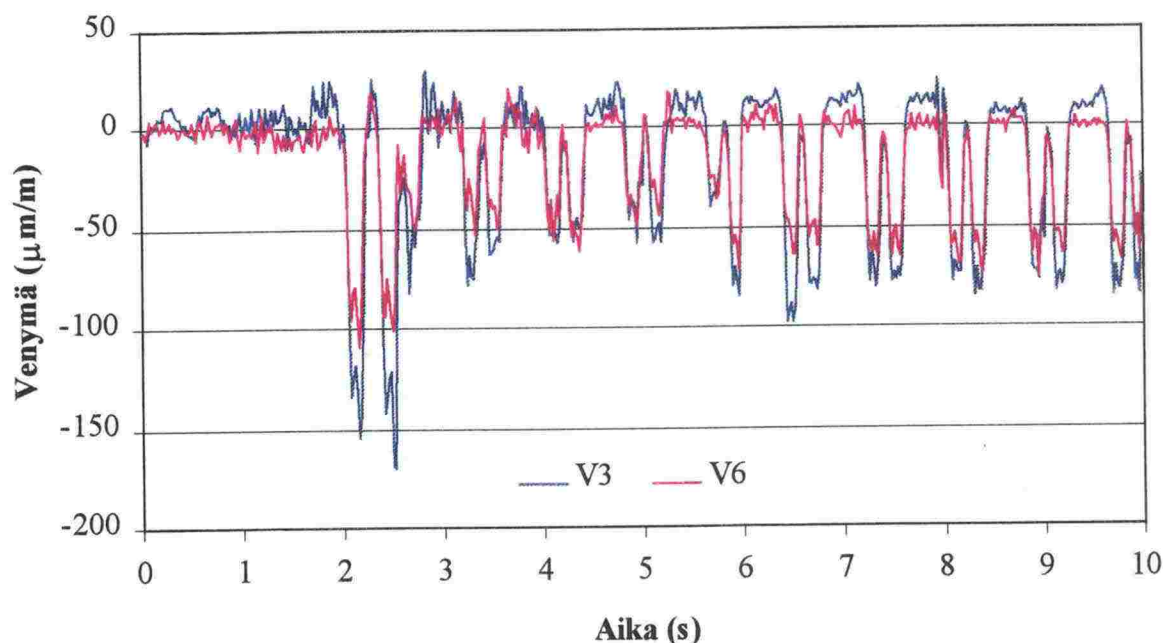
Penkereeseen asennettujen instrumenttien ylimmältä (Kv -1,1 m) asennustasolta antureilla V3 ja V6 mitatut pystysuuntaiset venymät ajan funktiona on esitetty kuvassa 3.4:5.

Kuva 3.4:5 Pystysuuntainen venymä ajan funktiona tasolla $K_v -1,1 \text{ m}$.

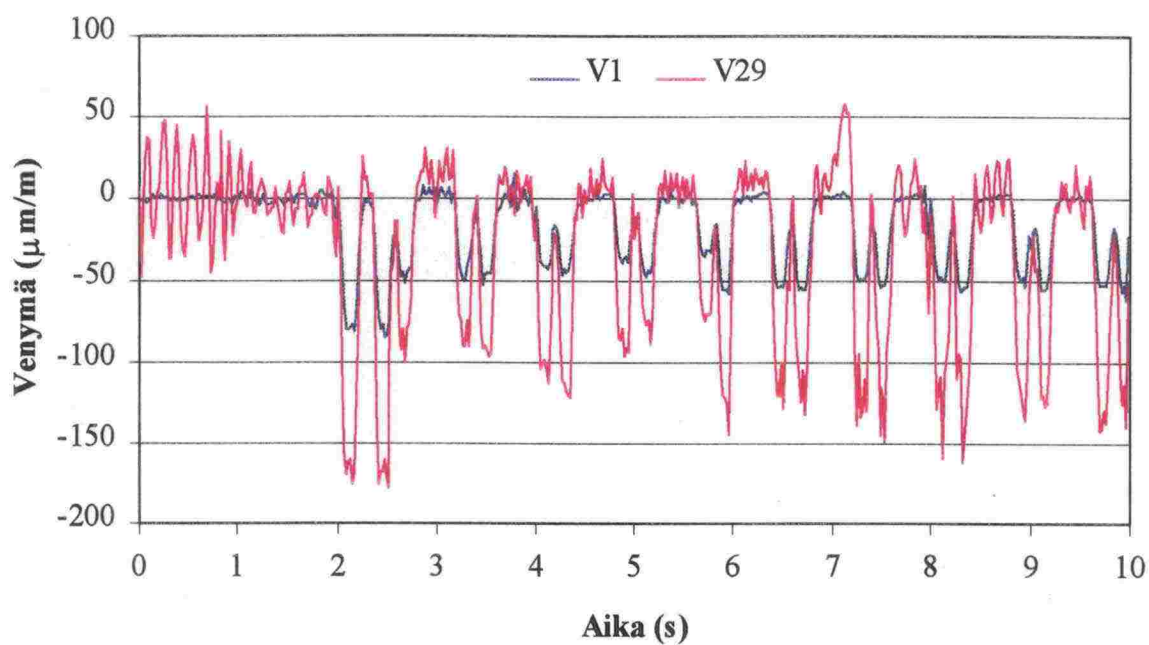
Kuva 3.4:6 Pystysuuntainen maanpaine ajan funktiona tasolla Kv -1,7 m.

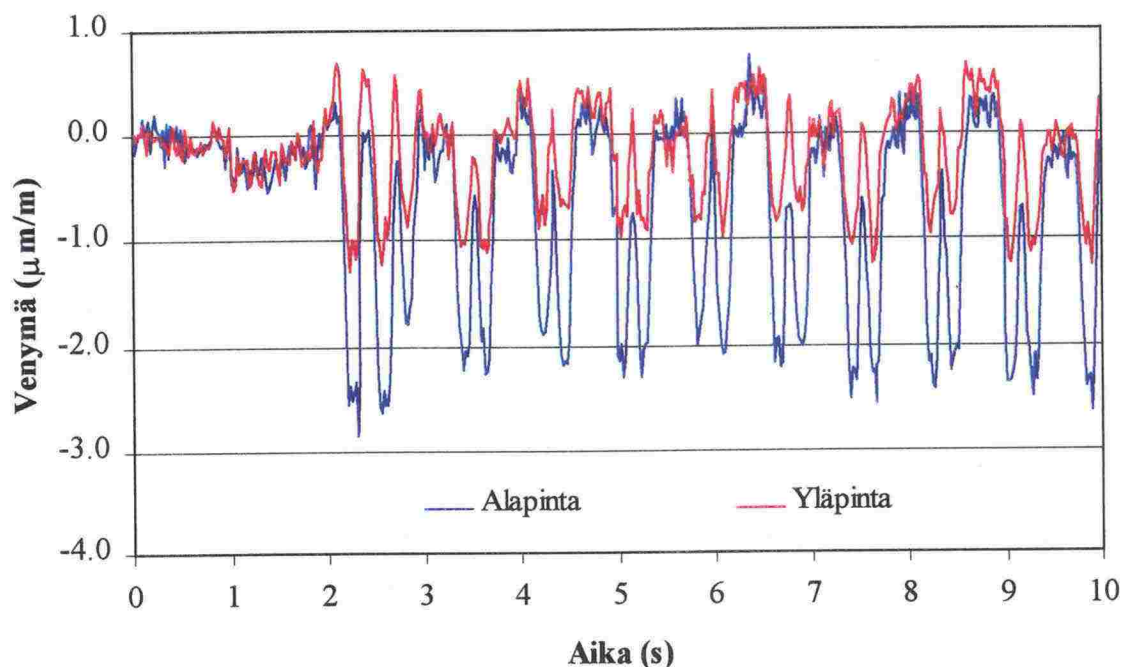
Kuva 3.4:14 Rummun pituussuuntainen venymä ajan funktiona

Kuvasta 3.4:14 havaitaan rummun alapinnan suurempi puristuminen pituussuunnassa kuin rummun yläpinnalla. Pituussuuntainen puristuminen ei kuitenkaan aiheudu viereisten rumpuelementtien puristuksesta, sillä sauman yli tapahtuva liike on positiivista eli saumat aukenevat (kuva 3.4:15). Kaiken kaikkiaan rumpuelementin pituussuuntaisista venymistä voidaan myös todeta, että ne ovat absoluuttiarvoiltaan erittäin pieniä eli vain muutaman mikrostrainin suuruusluokkaa.

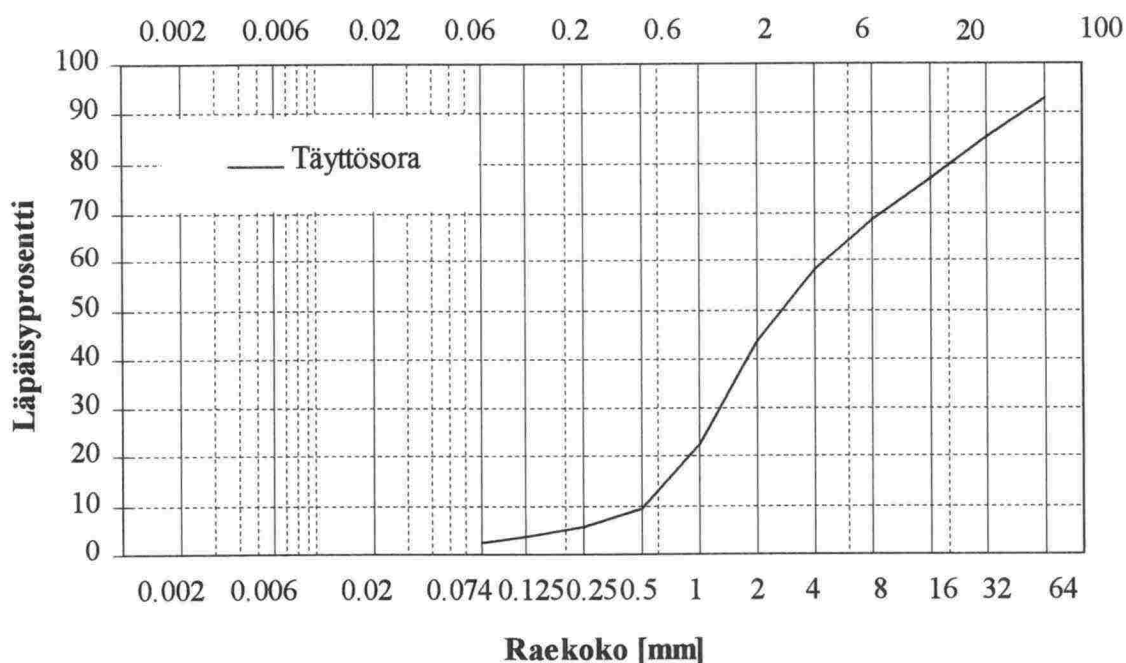
Kuva 4.1:1 Tutkimuskohteessa käytetyn täyttösoran rakeisuusjakautuma.

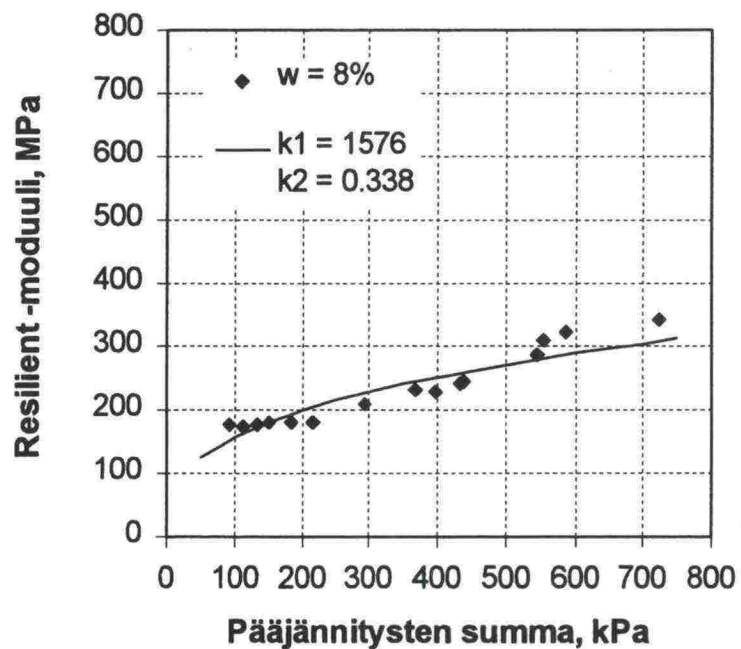
Kuva L2:2 Syklisen kolmiakselikokeen tulos veden kyllästämälle pengertäytemateriaalille.
