Raskaiden junien kuormitusvaikutusten monitorointi

Liikenneviraston tutkimuksia ja selvityksiä 21/2018

This study focuses on the loading effects of heavy trains that are planned to operate on Kouvola–Kotka railway line. The main objective was to clarify the possible prerequisites and limitations to take into account in order to allow heavier 250 kN axle load trains to operate on Kouvola–Kotka railway without major track improvements. Two test sites, located on soft soil, were instrumented with geotechnical monitoring equipment. The purpose of geotechnical monitoring was to produce measurement data from the subsoil behavior and track conditions for the stability calculations and previously mentioned decision-making. This study also included the laser scanning of the embankment, continuous track stiffness measurements and preliminary 2D-stability calculations.

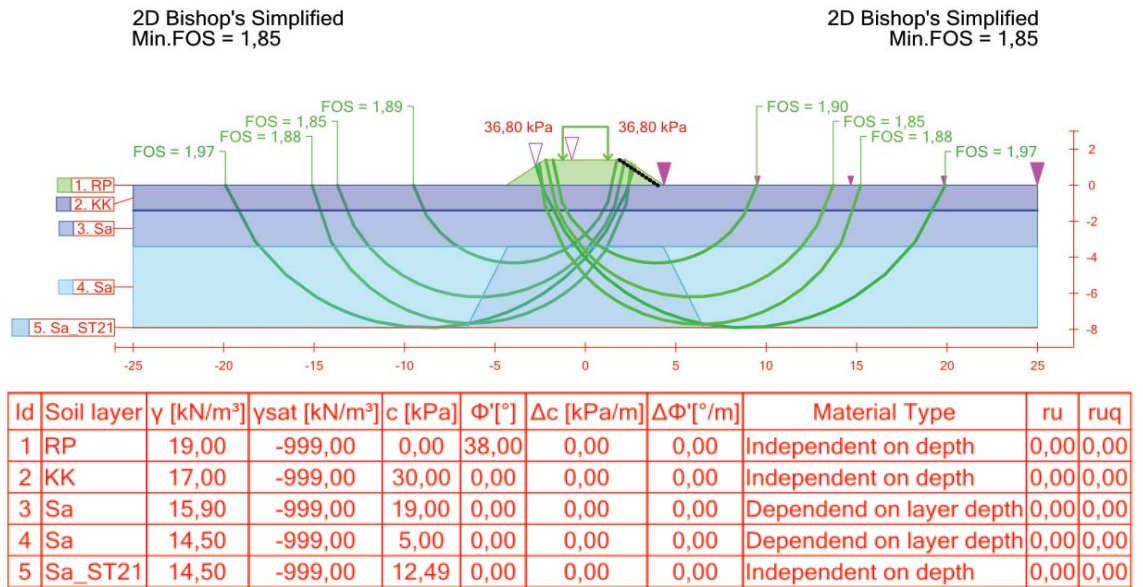
Kuva 5. Ratus-projektissa tehty 2D-stabiliateettilaskenta kohteesta km 238+280. (RATADATA-karttapalvelin 2017)

Kohteen km 238+280 pohjatutkimuksia on tehty 1970-luvulla ja niitä on täydennetty vuonna 2002. Kuvassa 5 on esitetty kohteen km 238+280 RATUS-hankkeeseen liittyvä 2D-stabiliateettilaskenta

Kohteen km 238+280 laskenta on myös tehty Bishopin yksinkertaistetulla menetelmällä. Junan kuormitusta kuvaavana pintakuormana on käytetty samaa 36,8 kPa, joka vastaa 225 kN akselipainoista vaunua. Kohteen pohjamaata on kuvattu hieman alle 2 metrin paksuisella kuivakuorella, jonka alla on 2 metrin paksuinen savikerros, jossa ei ole tapahtunut lujittumista. Vasta näiden savikerrosten alla olevassa savikerroksessa kuvataan saven lujittumista. Kuivakuoren suljettu leikkauslujuus on laskennassa ollut 30 kPa, kuivakuoren alla olevan savikerroksen suljettu leikkauslujuus on ollut 19 kPa, lujittuneen saven suljettu leikkauslujuus on ollut 12,49 kPa ja lujittumattoman savikerroksen leikkauslujuus on ollut 5 kPa.

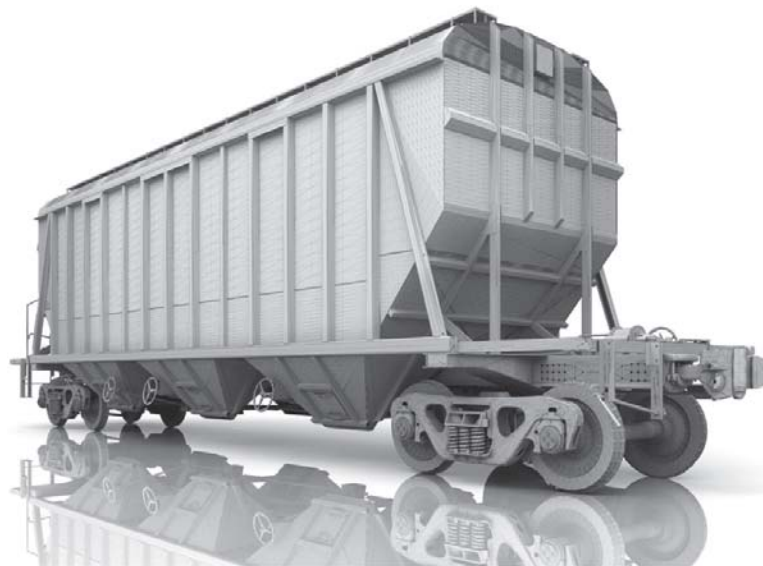
Kuva 7. Hopper Model 19-9870-01. Mittauksissa käytetty venäläinen vaunu. (Tikhvin Freight Car Building Plant)

Kouvola–Kotka-radalla liikennöivä venäläinen kalusto on suurilta osin kemianteollisuuden tuotteita kuljettavaa Hopper-vaunukalustoa. (Kuva 7) Tutkimuksessa käytettävät Hopper-vaunut ovat lyhyitä 14 720 mm pituisia vaunuja, joiden telien välinen etäisyys on 10 500 mm. Tällöin kahden peräkkäisen vaunun telien kauimmaisten akselien välinen etäisyys on 6 070 mm. Vaunun suurin sallittu akselipaino on 250 kN. Vaunun suurin metripaino on siten 67,9 kN/m, mikä on hieman enemmän kuin suomalaisessa selluloosavaunu Haissa, mutta vähemmän kuin Suomen rataverkolla sallittu 80 kN/m. Täyteen lastatun Hopper-vaunun teliparin metripaino 164,7 kN/m, mikä on huomattavasti suomalaista Hai-vaunua suurempi. Tällä hetkellä Kouvola–Kotkarataosalla liikennöivien 225 kN akselipainoisten Hopper-vaunujen teliparin metripaino on 148,3 kN/m.

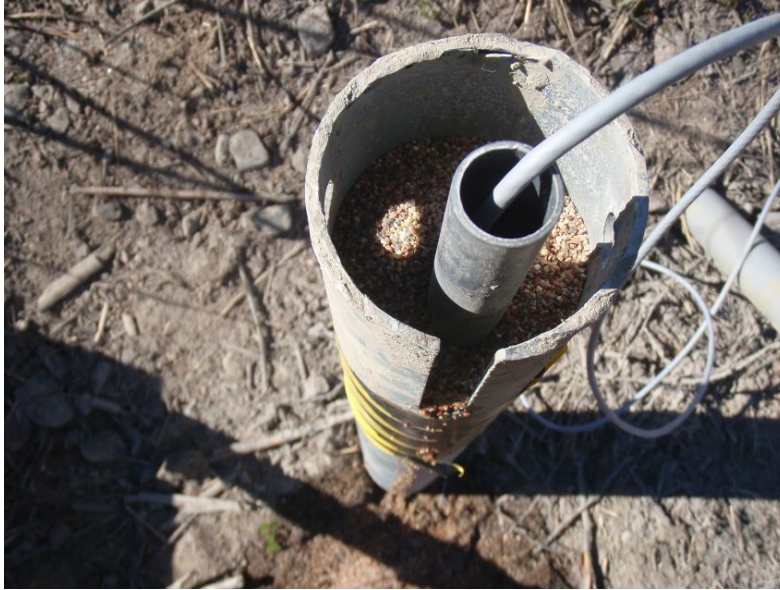
Kuva 9. FinMeasin inklinometri asennushetkellä tämän tutkimuksen kohteessa km 233+900.

Inklinometriputki vaatii asettumisaikaa ennen varsinaisten mittausten aloittamista. Asettumisaikaa voidaan lyhentää ja luotettavuutta lisätä käyttämällä ympäristäyttyä maaputkireiän ja inklinometriputken välissä. Mikäli ympäristäyttyä ei tehdä, voi inklinometriputki päästä liikkumaan aiheuttaen tuloksissa huojuntaa ja epäluotettavuutta. (Bäcklund. 2017) Tämän tutkimuksen inklinometreissä tehtiin ympäristäyttyä. Kuvassa 9 on esitetty asennettu inklinometri.

Tässä tutkimuksessa käytetyt inklinometrit olivat FinMeas Oy:n digitaalisia kaltevuusantureihin perustuvia inklinometrejä, jotka mahdollistavat reaaliaikaisen mittauksen. Inklinometriputkeen asennettiin monta anturia samanaikaisesti, jolloin mitaus saatiin automatisoitua. Kaltevuusanturit oli asennettu putkeen metrin välein. FinMeas Oy:n mittalaite kuluttaa vain vähän sähköä ja voi toimia pelkän akun avulla jopa vuoden (Luomala 2010, s.10-11). Tutkimuksessa käytetyssä inklinometrissä oli integroitu aurinkopaneeli, joka kasvattaa inklinometrin toiminta-aikaa. FinMeas tarjoaa automaattisten inklinometrien lisäksi verkkopalvelua, josta mittaustuloksia voi seurata reaaliajassa.

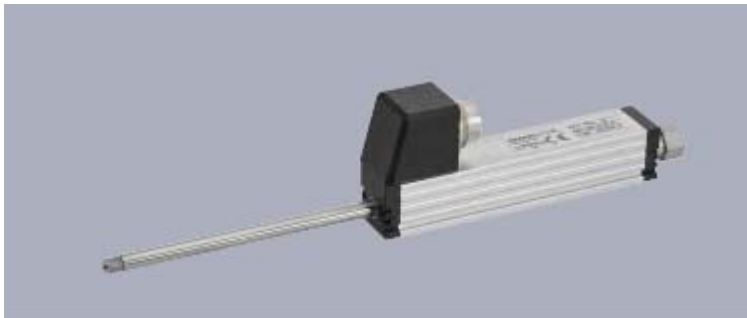
Kuva 11. Novotechnikin TRS50 anturi. (Novotechnik)

Tässä tutkimuksessa käytettävät siirtymäanturit ovat Novotechnikin valmistamia resistiivisiä lineaaripotentiometrityypin TRS 25-antureita, joiden mitta-alue on 25 mm. Antureille syötetään 5 voltin jännite. Anturi antaa mittaustuloksiksi jännitteen 0–5 V väliltä, jonka voi muuttaa suoraan millimetreiksi kalibrointikertoimen 27 mm/V/V avulla. Antureiden asennus esitetään luvussa 6. TRS 25-antureiden tarkkuudeksi luvataan jopa $\pm 0,075\%$ mitta-alueesta ja toistettavuudeksi $\pm 0,002$ mm (Novotechnik). Kuvassa 11 on Novotechnikin TRS50 anturi, joka on samanlainen kuin TRS25 anturi, mutta sen mitta-alue on 50 mm.

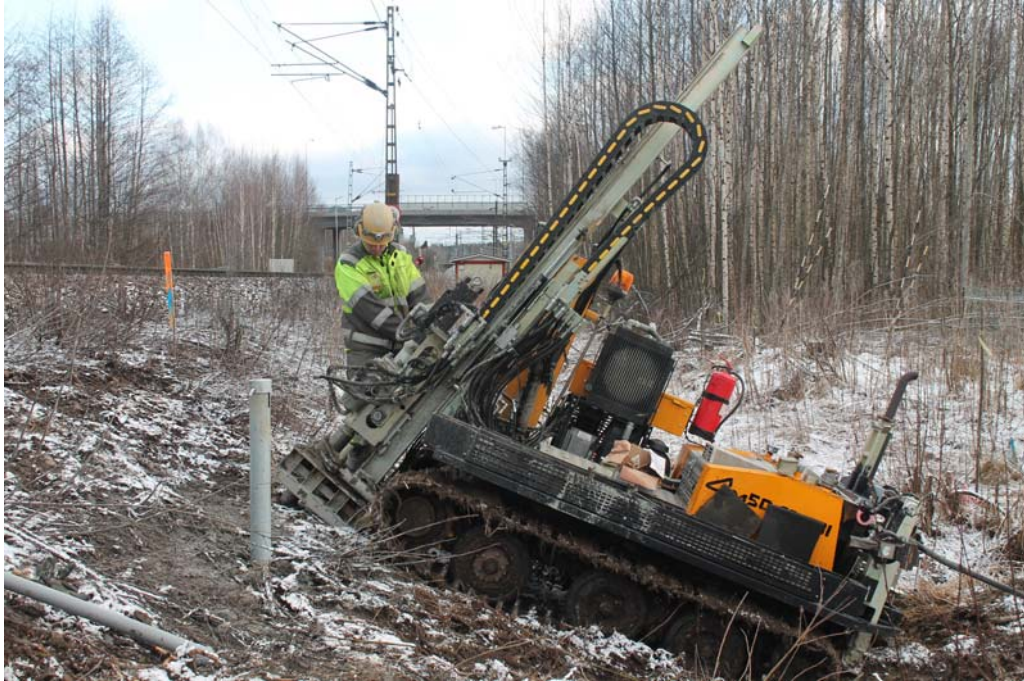
Kuva 13. Huokosvedenpaineantureiden suojaputkien asennus VR:n kairavaunulla kohteessa km 233+900.

Pohjatutkimusten yhteydessä molempiin kohteisiin asennettiin inklinometriputki penkereen luiskaan ja kahdeksan huokosvedenpaineantureiden suojaputkea kitka- maakerroksen läpi. Suojaputkista kolme asennettiin radan keskilinjalle kahden pölkyn välein ja viisi penkereen luiskaan. Suojaputken asentaminen on esitetty kuvassa 13. Penkereen luiskaan asennetuista suojaputkista kolme on vinosti kohti radan keskilinjaa ja kaksi on asennettu pystysuoraan. Suunniteltu kulma, jossa putket tuli asentaa kohti radan keskilinjaa, oli 30 °. Samassa yhteydessä molempiin kohteisiin asennettiin myös pohjavesiputki radan viereen sekä kaksi kairatankoa radan keskilinjalle kovaan pohjaan saakka. Kairatangot asennettiin kovaan pohjaan saakka siirtymäantureita varten.

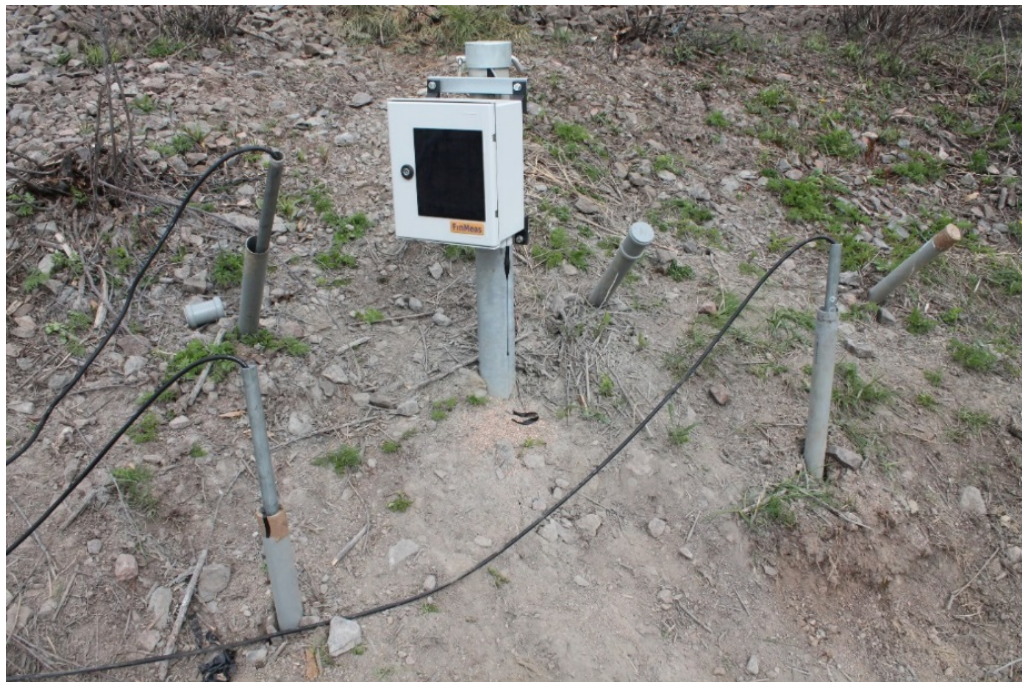
Kuva 16. *FinMeas Oy:n asentama inklinometri sekä kolme asennettua huokosvedenpaineanturia kohteessa km 233+900.*

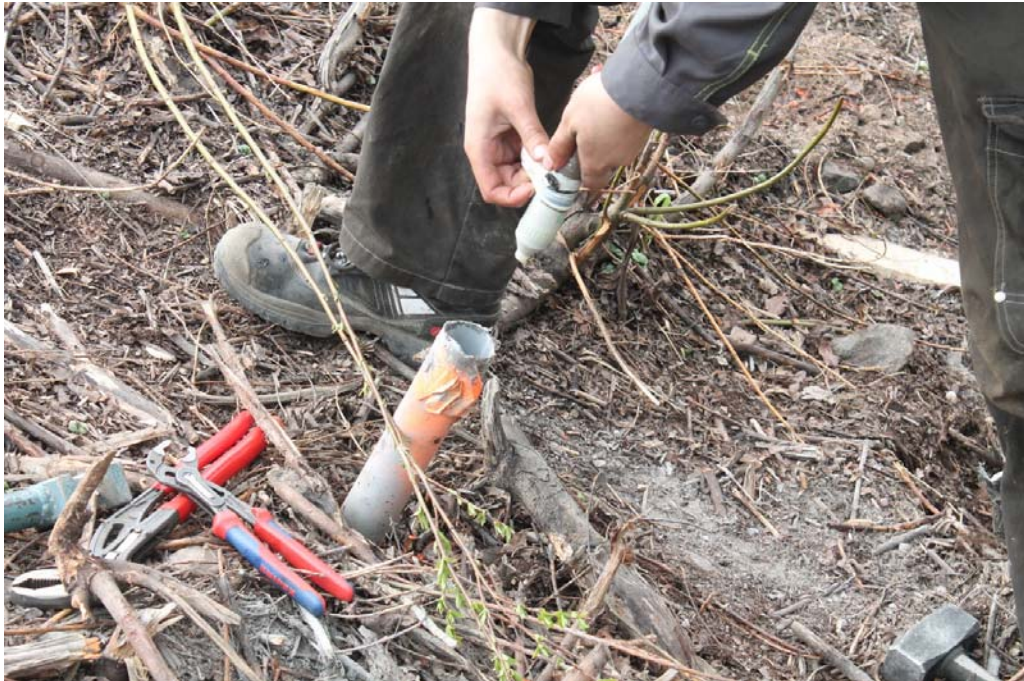
Kuva 17. Huokosvedenpaineanturin asennus kohteessa km 238+280.

Luiskaan pystysuoraan asennettavat anturit painettiin syvyyksille -2,0 m ja -3,0 m merenpinnasta. Vinoon asennettavat anturit suunniteltiin asennettaviksi syvyyksille -1,5 m, -2 m ja -2,5 m merenpinnasta. Antureita oli kuitenkin vaikea työntää maahan myös luiskassa lyhyiden suojaputkien takia. Suojaputkien päät olivat kitkamaassa tai radan rakennekerroksissa, joiden läpi anturia oli vaikea painaa. Asennusputkea työnnettiin neljän miehen voimin ja vinoon kohti radan keskilinjaa asennettaviksi suunnitellut anturit saatiin painettua lopulta syvyyksille -1,5 m, -2 m ja -2 m. Pystysuoraan asennettavat anturit asennettiin syvyyksille -2,2 m ja -3,2 m. Antureita ei saatu asennettua aivan suunniteltuihin tavoitesyvyysiin, mutta anturit olivat kuitenkin CPTU-koekairaustulosten mukaan savikerroksessa lähellä mahdollista liukupintaa.

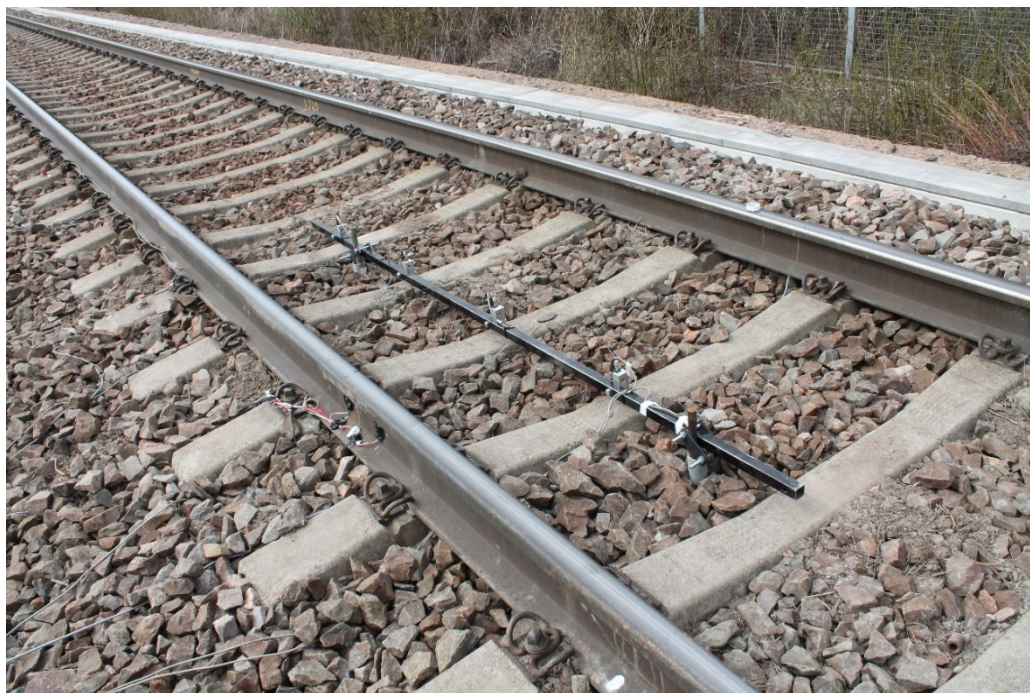
Kuva 18. Siirtymä- ja venymäliuska-anturit kohteessa km 233+900.

Siirtymäantureita huollettiin huoltokäynnin aikana testaamalla niiden toimivuus ja puhdistamalla niiden liitännät. Kaksi siirtymäanturia täytyi vaihtaa kohteessa km 233+900, koska ne eivät enää rekisteröineet anturin kärjen liikettä.

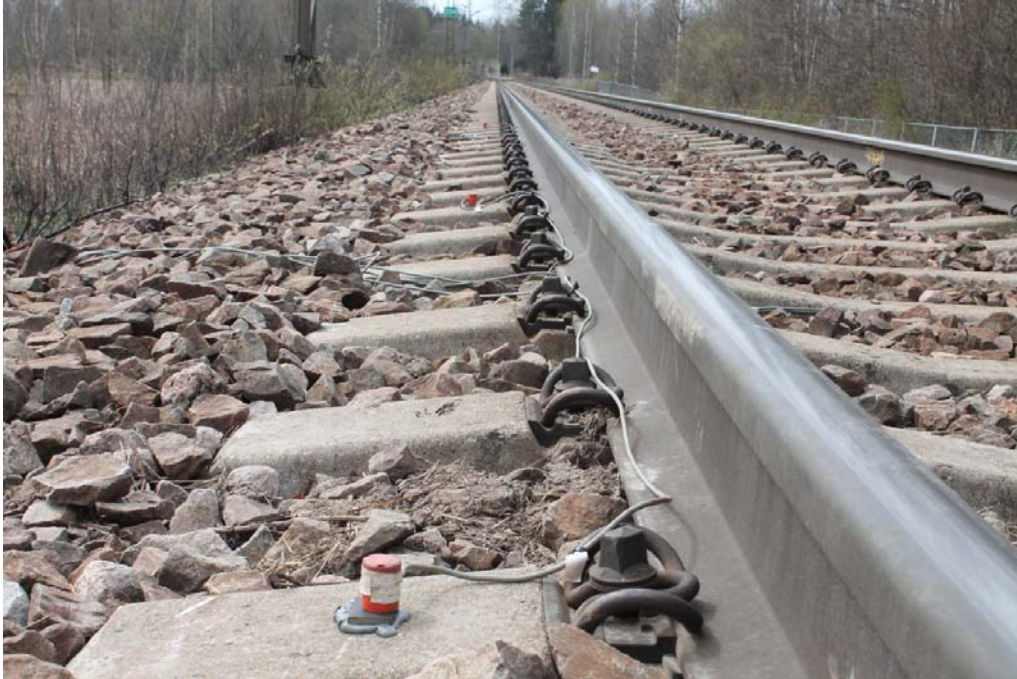
Kuva 19. Kiihtyvyyssanturit kohteessa km 233+900.

Kiihtyvyyssanturit maadoitettiin asennuksen aikana, jotta mittaustulosten kohina väheni. Huoltokäynnillä anturien maadoitus tarkistettiin, koska muutaman anturin mittaustulosten kohina oli kasvanut kesän aikana.

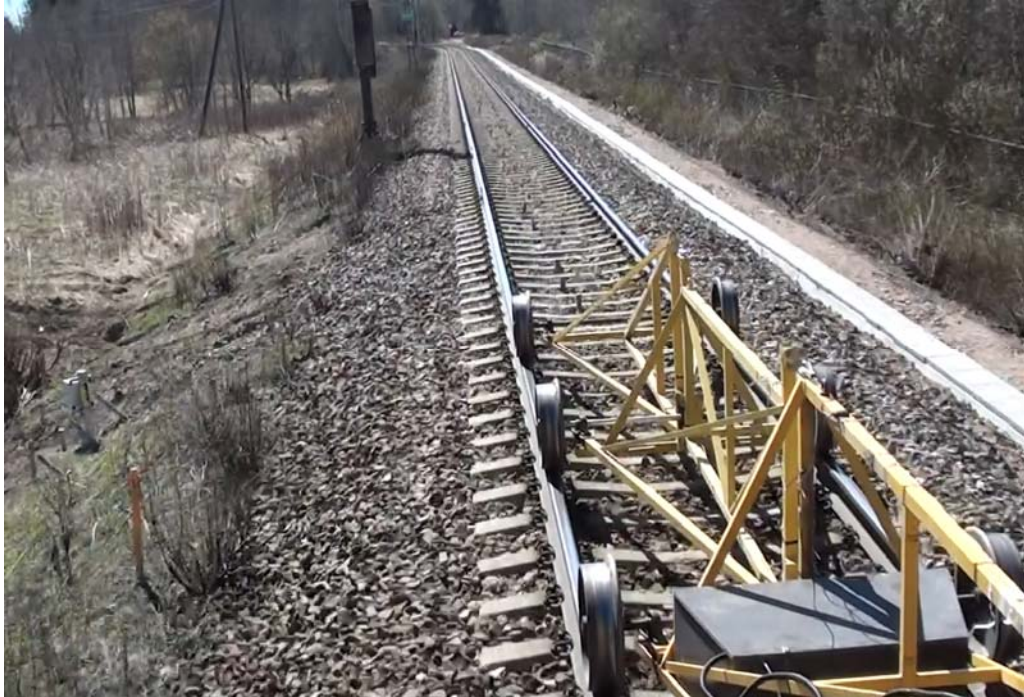
Kuva 20. Stiffmaster-mittauslaitteisto kohteella km 233+900.

Radan jousto mitattiin Stiffmaster-mittauslaitteistolla kesäkuussa. Viisiakselinen ns. pidempi Stiffmaster-mittauslaitteisto kiinnitettiin täyteen lastattuun sepelivaunuun, jota veti TKA7 ratakuorma-auto. Jouston mittaus aloitettiin Kouvolan ratapihalta ja lopetettiin Kotkan ratapihalle. Mittaus tehtiin läntiseltä raiteelta noin 50 km/h nopeudella. Stiffmaster-mittauslaitteisto ajettiin läntistä raidetta pitkin myös Kotkasta Kouvolaan. Kotkasta Kouvolaan ajettaessa Stiffmaster-mittauslaitteistosta loppui akku, jonka vuoksi mittaus Kotkasta Juurikorpeen osittain epäonnistui. Kuvassa 20 esitetään Stiffmaster-mittauslaitteisto ajon aikana sepelivaunussa olevan videokameran ottamasta kuvasta. Liitteessä 5 on esitetty jouston mittaustulokset rataosalta Tavastila–Kotka Asema.

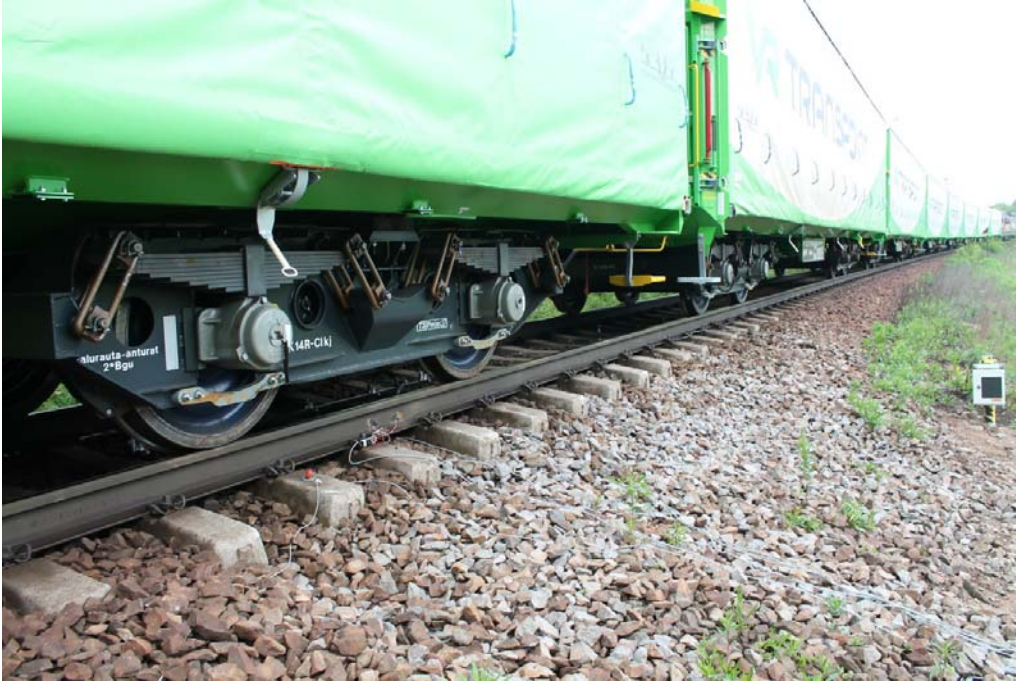
Kuva 22. Pysäytetty Hai-selluloosavaunu kohteessa km 238+280.

Juna pysäytettiin ensin 170 kN akselipainoisten vaunujen ollessa instrumenttien kohdalla. (Kuva 22) Junan pysäytyksessä oikeaan kohtaan auttoi vaihtotyönjohtaja, joka oli radiopuhelimella yhteydessä junan kuljettajaan. Suomalaisen junan telit olivat huomattavasti kauempana toisistaan kuin instrumenttien paikkojen määrittämisessä käytetyn VOK-vaunun telit, minkä takia suomalaisten vaunujen viereisiä telejä ei saatu osumaan täsmälleen kohteeseen asennettujen siirtymäantureiden ja huokospainantureiden kohdalle.

Kohteen km 238+280 mittaukset suomalaisella kalustolla tehtiin seuraavana päivänä 6.6.2017. Pysäytykset tehtiin vaihtotyönä, koska kohde oli riittävän lähellä Hovinsaaren liikennepaikkaa ja kapasiteettivarausta ei saanut käyttää ilman ratatyöstä vastaavaa. Juna ajettiin Hovinsaaren liikennepaikalta kohteeseen, johon se pysäytettiin vaihtotyönjohtajan avustuksella. Pysäytyksen jälkeen se työnnettiin takaisin liikennepaikalle. Juna pysäytettiin ensin 170 kN akselipainoisten vaunujen ollessa instrumenttien kohdalla ja pysäytys toistettiin sen jälkeen 225 kN akselipainoilla. Ensimmäinen pysäytys kesti noin 39 minuuttia ja toinen pysäytys kesti noin 71 minuuttia. Kuvassa 22 on kohteeseen km 238+280 pysäytetty suomalainen selluloosavaunu.

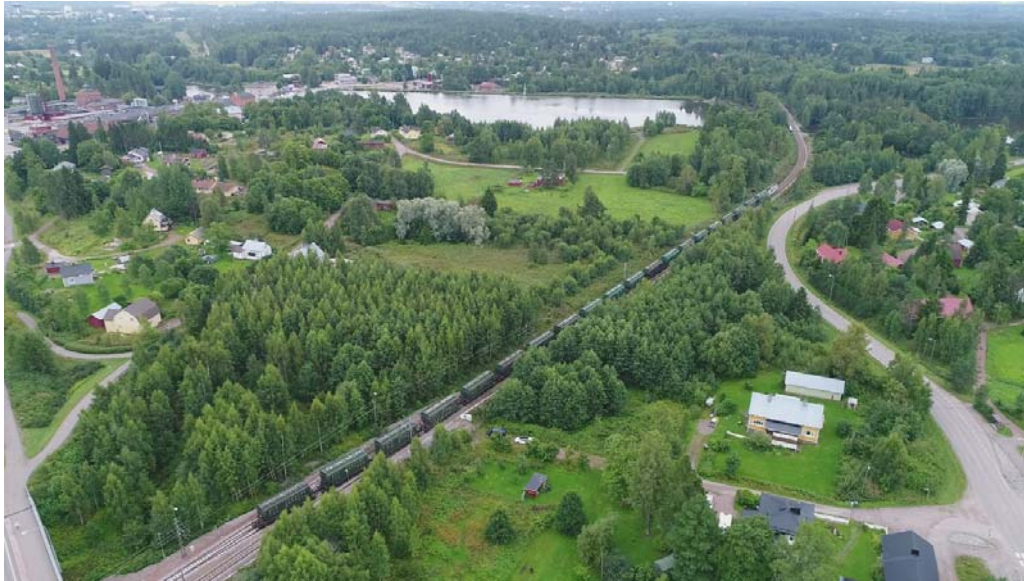
Kuva 23. Pysäytetty 250 kN:n akselipainoisista vaunuista koottu testijuna kohteessa km 233+900.

Venäläisistä vaunuista koottu testijuna ajoi kahdeksan ohiajoa ja pysähtyi kerran molemmissa kohteissa. Testijunalla ajettiin eri nopeuksilla Hovinsaaren liikennepaikan ja Juurikorven liikennepaikan välillä. Testijunan nopeudet vaihtelivat 50 km/h ja 10 km/h välillä. Pysäytykset molempiin kohteisiin tehtiin vaihtotyönä, jonka oltiin kesäkuussa huomattu olevan helpoin tapa saada pysäytettyä juna kohteisiin. Kohteelle km 238+280 juna vedettiin Hovinsaaren liikennepaikalta ja työnnettiin takaisin pysäytyksen jälkeen. Kohteelle km 233+900 testijuna vedettiin Kymin liikennepaikalta ja pysäytyksen jälkeen työnnettiin takaisin Kymin liikennepaikalle. Kuvassa 23 testi-vaunu on pysäytettynä kohteelle km 233+900.

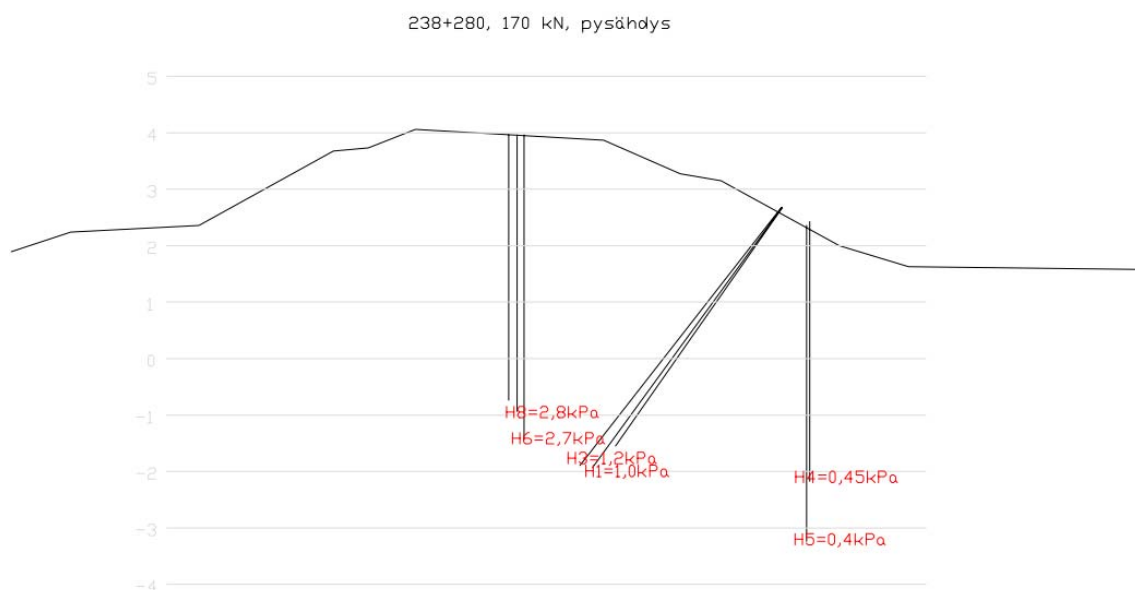
Kuva 33. Suurimmat mitatut huokosvedenpaineen muutokset pohjamaassa 170 kN akselipainoisten vaunujen kuormituksen alla kohteessa km 238+280.

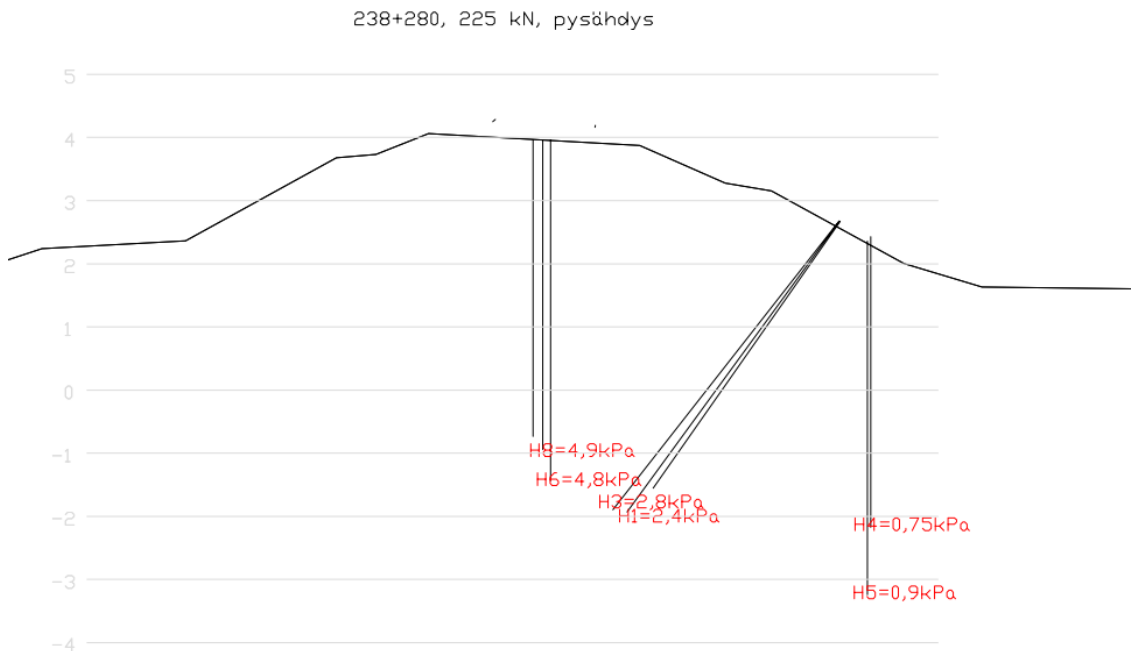
Kuva 35. Suurimmat mitatut huokosvedenpaineen muutokset pohjamaassa 225 kN akselipainoisten vaunujen kuormituksen alla kohteessa km 238+280.

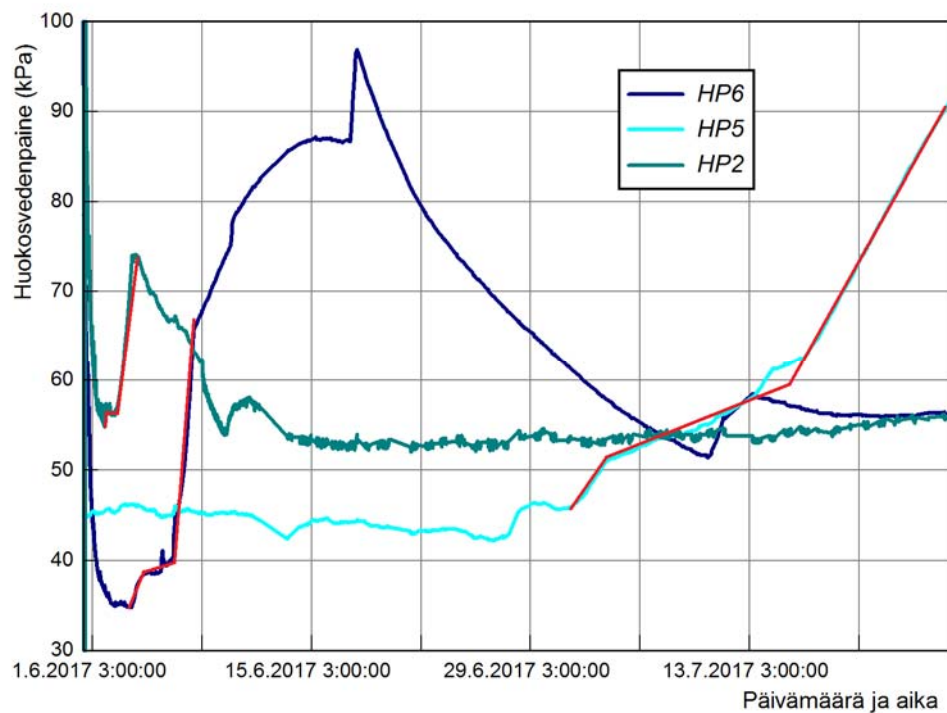
Kuva 38. Kolmen anturin mittaama huokosvedenpaineen selittämätön käyttäytyminen.

Anturien asentamisen jälkeen muutamat anturit alkoivat myös mitata erittäin suuria huokosvedenpaineita. Eri anturien mitaamat ylipaineet eivät kehittyneet samaan aikaan eivätkä samalla aikavälillä, mutta ylipaineen kehittyminen oli samankaltaista. Ylipaine kehittyi ensin nopeasti muutamia kilopascaleita, jonka jälkeen nousu hidastui anturista riippuen 1–4 päiväksi. Tämän hitaamman ylipaineen kehittymisen jälkeen paine kehittyi jälleen muutaman vuorokauden aikana anturista riippuen 20–50 kPa. Tämän ylipaineen kehittymisen jälkeen anturien mitaamat paineet alkoivat laskea hiljalleen kohti normaalia painetta. Muutaman anturin mittaustuloksissa erittäin suuri paine pysyi viikkoja. Anturien mitaamat huokosvedenpaineet eivät palautuneet koskaan laskennalliselle huokosvedenpaineen tasolle vaan jäivät jopa 40 kPa ylipaineeseen. Kuvassa 38 on esitetty kolmen anturin mittaustulokset, joissa ilmiö on merkitty punaisella viivalla. Samanlaista ylipaineen kehittymistä on havaittu muun muassa Järvenpäässä vuonna 2017 (Ylönen. 2017; Tolla. 2017).

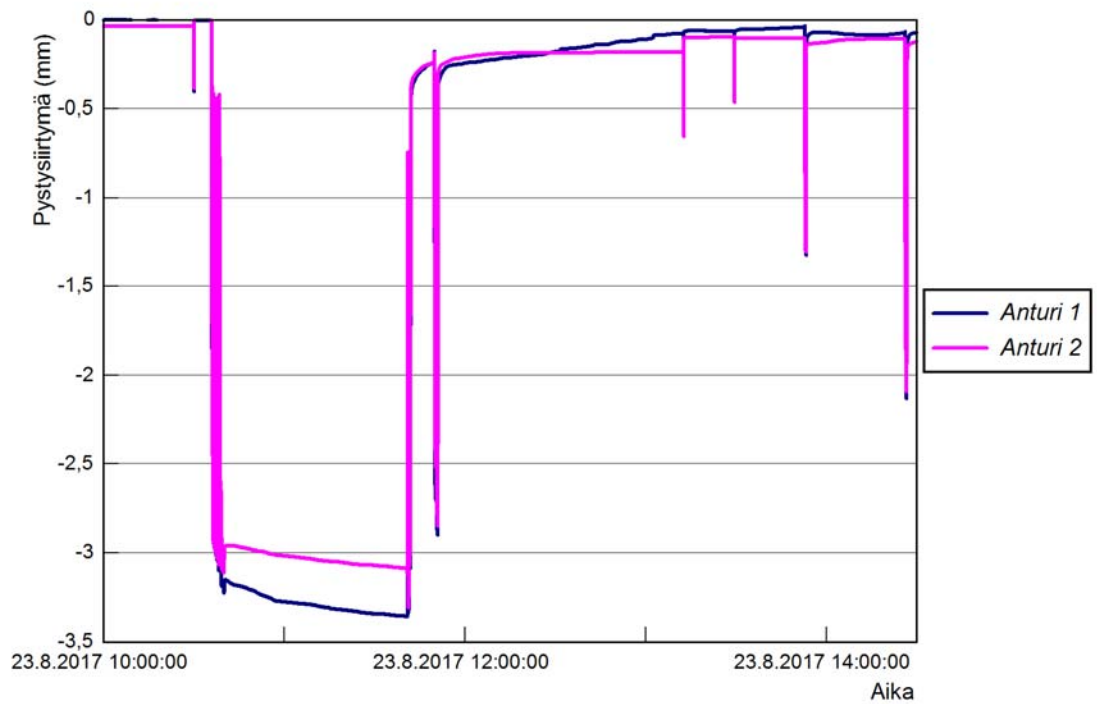
Kuva 44. Venäläisistä vaunuista koostuvan testijunan pysäytyksen aiheuttama pystysiirtymä ja sen palautuminen kohteessa km 233+900.

Siirtymäanturien kohdalle pysäytetyn venäläisistä vaunuista koostuvan junan vaunun kokonaispaino oli 99200 kg, mikä selviää testijunan vaunuluettelosta (Liite 3). Siirtymäanturien kohtaa kuormittaneen vaunun akselipaino oli täten noin 248 kN. Vaunu aiheutti pölkkyihin noin 3,2 mm pystysiirtymän. Pysäytyksen aikana pystysiirtymä kasvoi noin 0,2 mm. Kuorman poistuttua pystysiirtymä palautui nopeasti alle 0,5 mm ja palautui hidastuen takaisin referenssisitasolle. Venäläisen vaunun aiheuttama pystysiirtymä pölkkyissä on esitetty kuvassa 44.

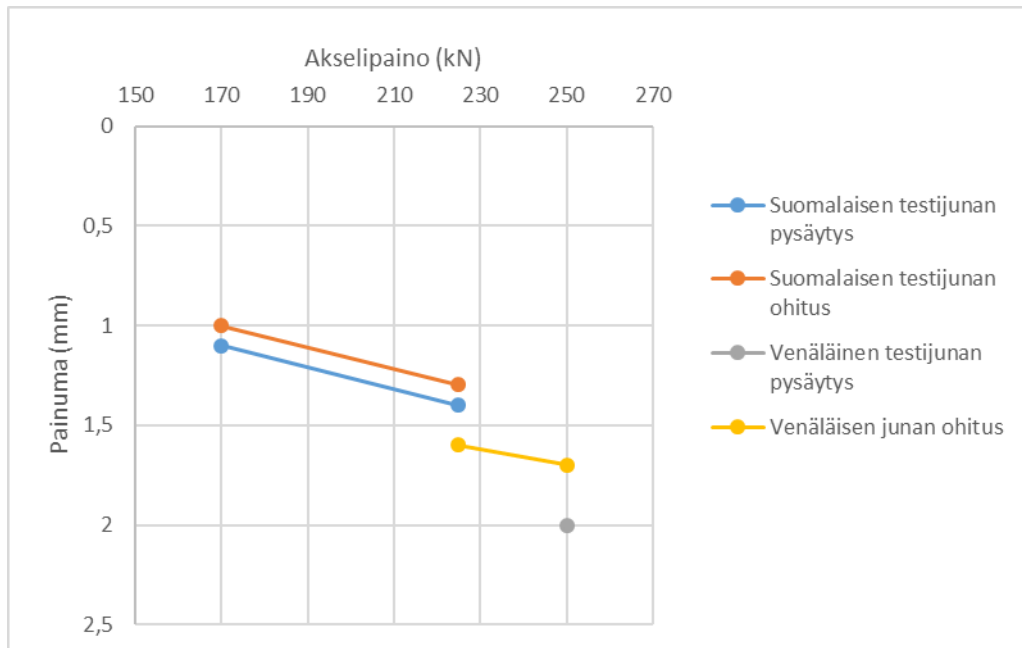
Kuva 60. Eri kalustojen akselipainon vaikutus palautuvaan painumaan kohteessa km 238+280
