Peräkunnantie, Ruovesi

Museotien hoito- ja ylläpitosuunnitelma

RAPORTTEJA 42 | 2014

**PERÄKUNNANTIE, RUOVESI
MUSEOTIEN HOITO- JA YLLÄPITOSUUNNITELMA
Pirkanmaan elinkeino-, liikenne- ja ympäristökeskus**

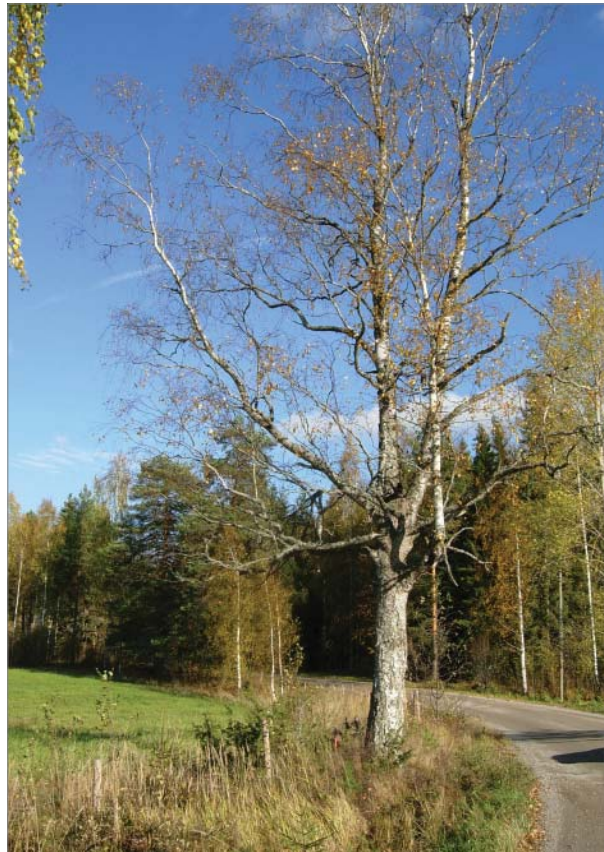
Pitkälän talon kohdalla tien vieressä kasvava koivu on kaadettava pian. Kuva Laura Soosalu

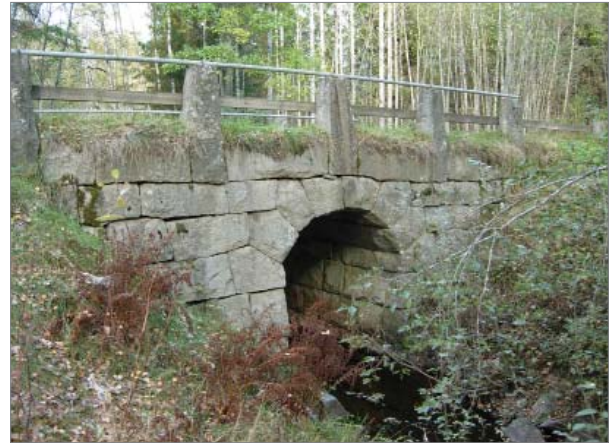
Seppälän silta, joka on kunnostettu v. 1974 sillan kaidepilarissa olevan kyltin mukaan. Alkuperäinen silta on rakennettu v. 1904. Sillalle on tehty yleistarkastus v. 2010, jolloin sen yleiskunto ja päällysrakenne todettiin välttäviksi. Kuva Laura Soosalu.

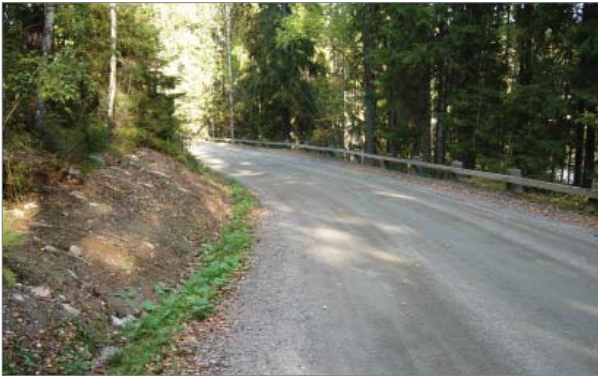
Tien reunan puinen kaide. Tien vasempaan luiskaan on kesällä 2013 kaivettu kaapeli. Kuva Laura Soosalu

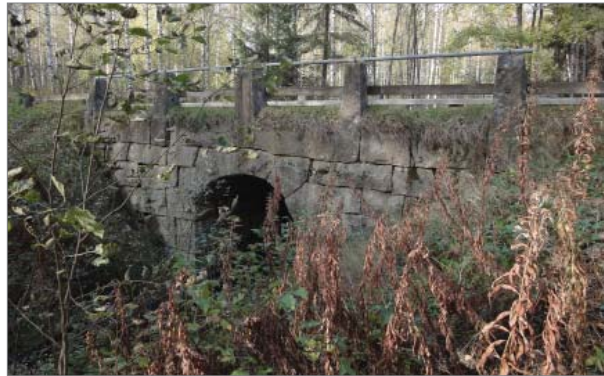
Paarlamin silta, joka on rakennettu v. 1901. Sillan alusrakenne ja päällysrakenne on perusparannettu vuonna 1990. Sillalle on tehty yleistarkastus vuonna 2011, jolloin sillan yleiskunto ja päällysrakenne todettiin huonoiksi. Kuva Martti Piltz

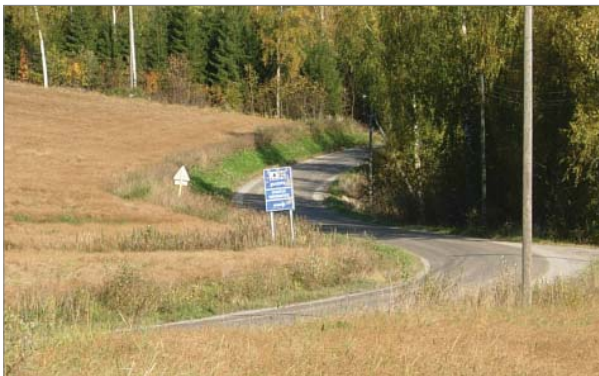
Opastusalueen kyltti museotien varressa on kulunut. Kuva Laura Soosalu

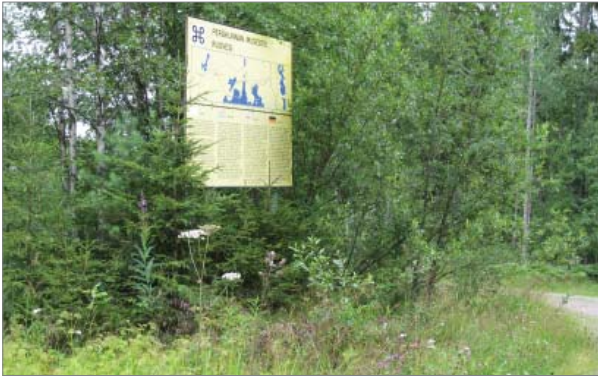
Nykyinen opastaulu on vesakon ja puuston peitossa. Kuva Marketta Hyvärinen

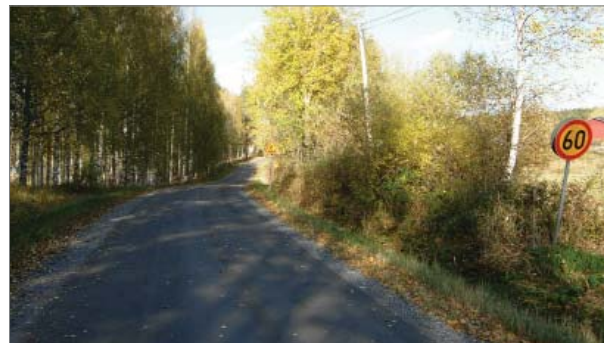
Tienvarret kaipaavat vesakointia. 60 km/ h nopeusrajoitus alkaa Pitkälän kohdalta ja jatkuu museotien pohjoispäähän saakka. Kuva Laura Soosalu

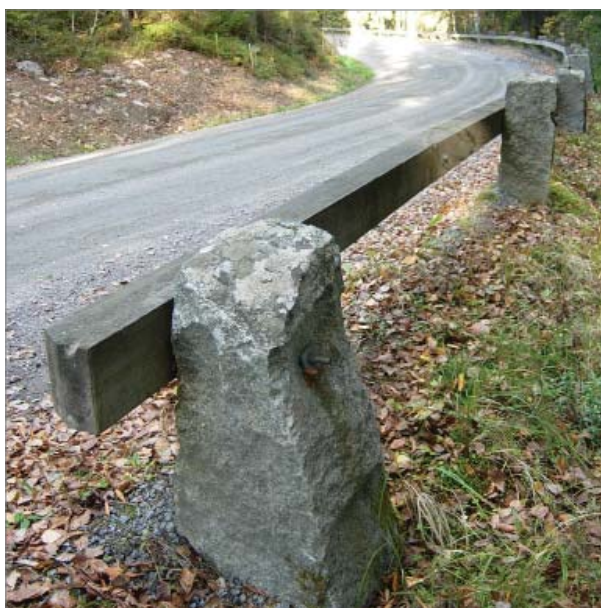
Ympäristöön hyvin sopiva puinen tiekaide. Nopeusrajoituksen laskua 40 km/h tulee harkita mutkan kohdalla. Matalasta pengerkaiteesta voidaan varoittaa liikennemerkillä. Kuva Laura Soosalu

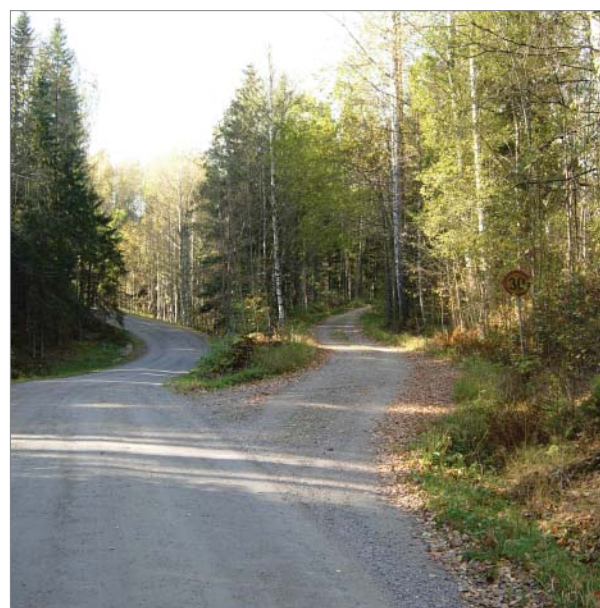
Jyrkkä liittymäkulma Luulasvuoren kohdalla. Kuva Laura Soosalu

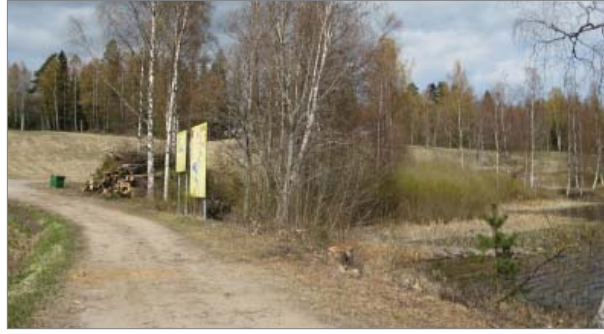
Pysäköintipaikka on kuvassa näkyvän puukasan alla. Huonokuntoista puustoa on harvennettu keväällä 2014. Alueelle esitetään istutettavaksi muutamia jalopuita, esim. kynäjalavia. Kuva Marketta Hyvärinen

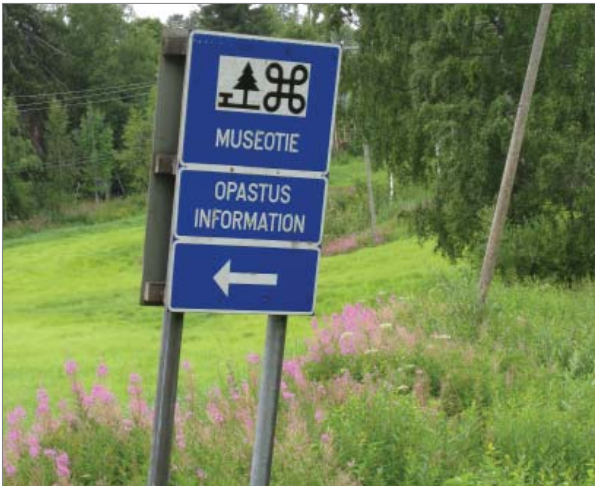
Museotien varren uusittava taulu. Kuva Marketta Hyvärinen

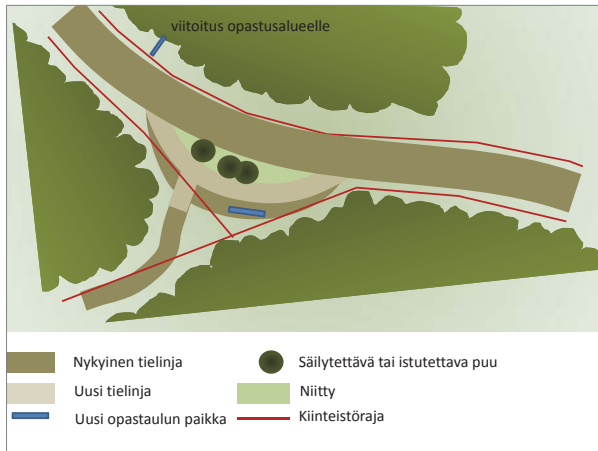
Periaatepiirros alueen järjestelystä.

Alueen kunnostustarve on vähäinen. Huonokuntoinen puusto poistetaan ja alueelle istutetaan muutamia yksittäispuita. Puulajiksi esitetään esimerkiksi kynäjalavaa, jota esiintyy myös luontaisesti Pirkanmaalla. Jalopuut korostavat luontevasti arvokasta kulttuurimaisemaa.

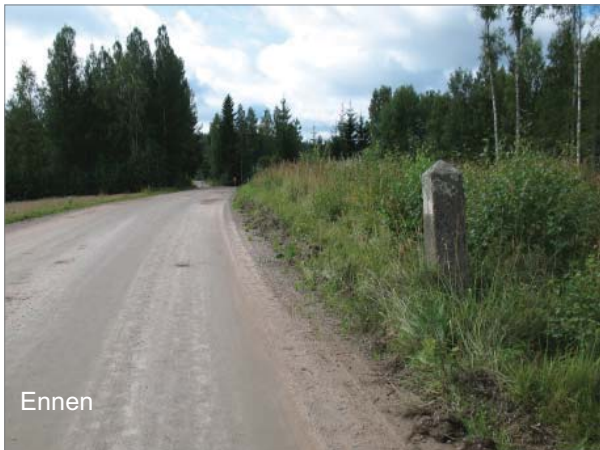
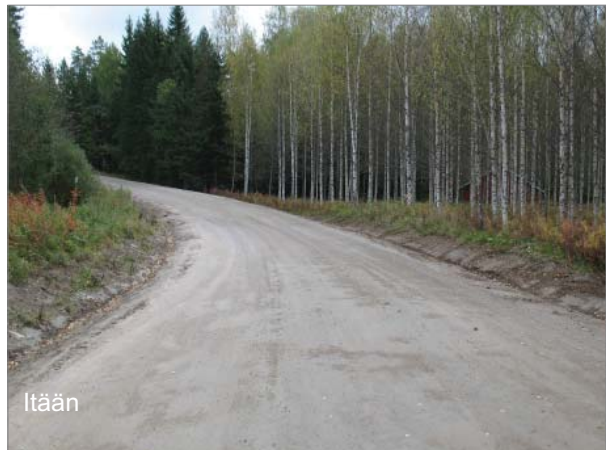
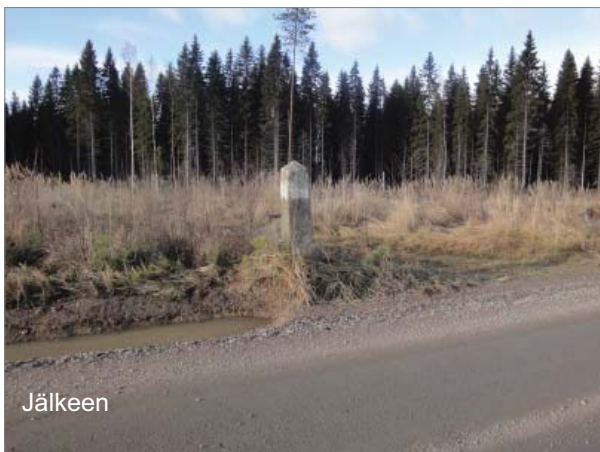
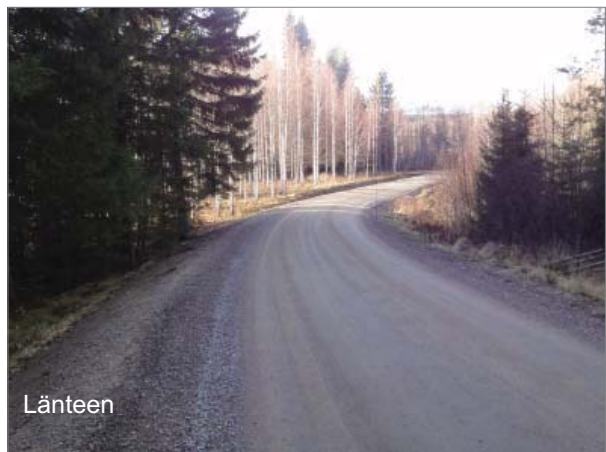
Riikosmäelle nousevan Koivistonkyläntien varret ovat siistit ja ojitukset kuitenkin melko vähän erottuvat sekä itään että länteen päin katsottaessa. Kuvat Riikosmäen kohta itään päin, Tapio Mård ja idästä katsottuna, Martti Piltz

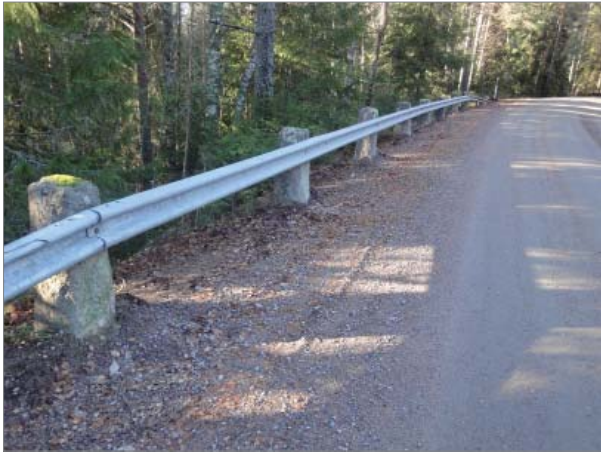
Työ on tehty huolellisesti. Tiepalle, "jätjänpolku", on poistettu kaitteen kohdalta. Kuva Martti Piltz

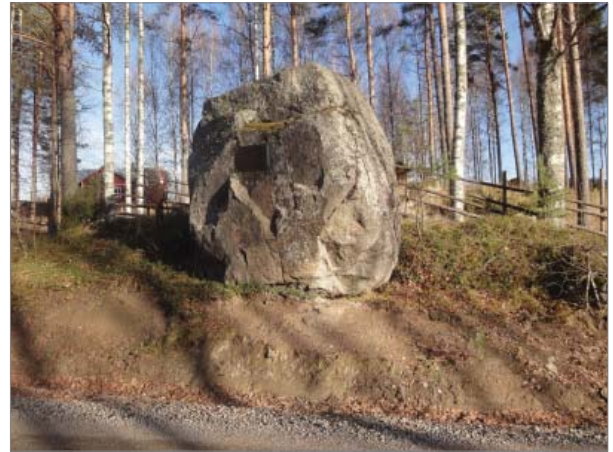
Venäläiskivi näyttää aikaisempaa mahtavammalta tienpenkalla tieremontin jälkeen. Toivottavasti paikalliset kyläkulttuuritoimijat siivoavat risukon penkereestä kiven lähetyviltä. Kuva Martti Piltz

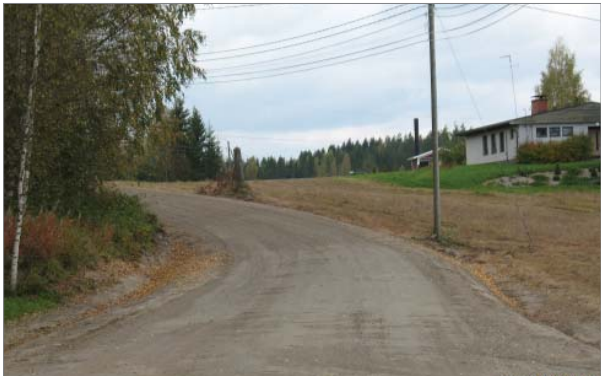
Seuratalosta hieman itään päin oleva kilometripylväs näyttää omituisen korkealta korkean maakumpareen päällä. Ojien loivat reunat sopivat tiemaisemaan, eivätkä valu ojan pohjalle kovin nopeasti. Tie säilyttäne nykyisen asunsa monta vuotta. Kuva Tapio Mård

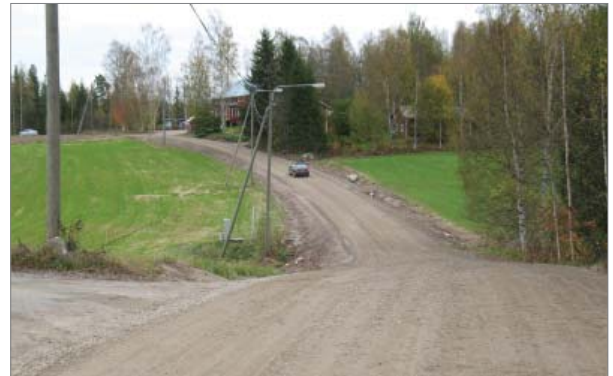
Lännestä kohti Seurataloa tien varret näkyvät siisteinä. Oikealla vastarinteessä on uusittu sivuohjarrumpu. Rummun vanhat sementtiputket ovat vielä tienpenkalla. Muovi katoaa näkyvistä heti, kun maan nurmettuu tulevana kesänä. Kuva Tapio Mård
