Restaurering av vattenleder i Lappfjärds ås nedre lopp: Slutrapport

Resultat från den obligatoriska kontrollen av vattenkvaliteten,
sedimentet, växtligheten och bottenfaunan 2011–2014

RAPPORTER 27 | 2015

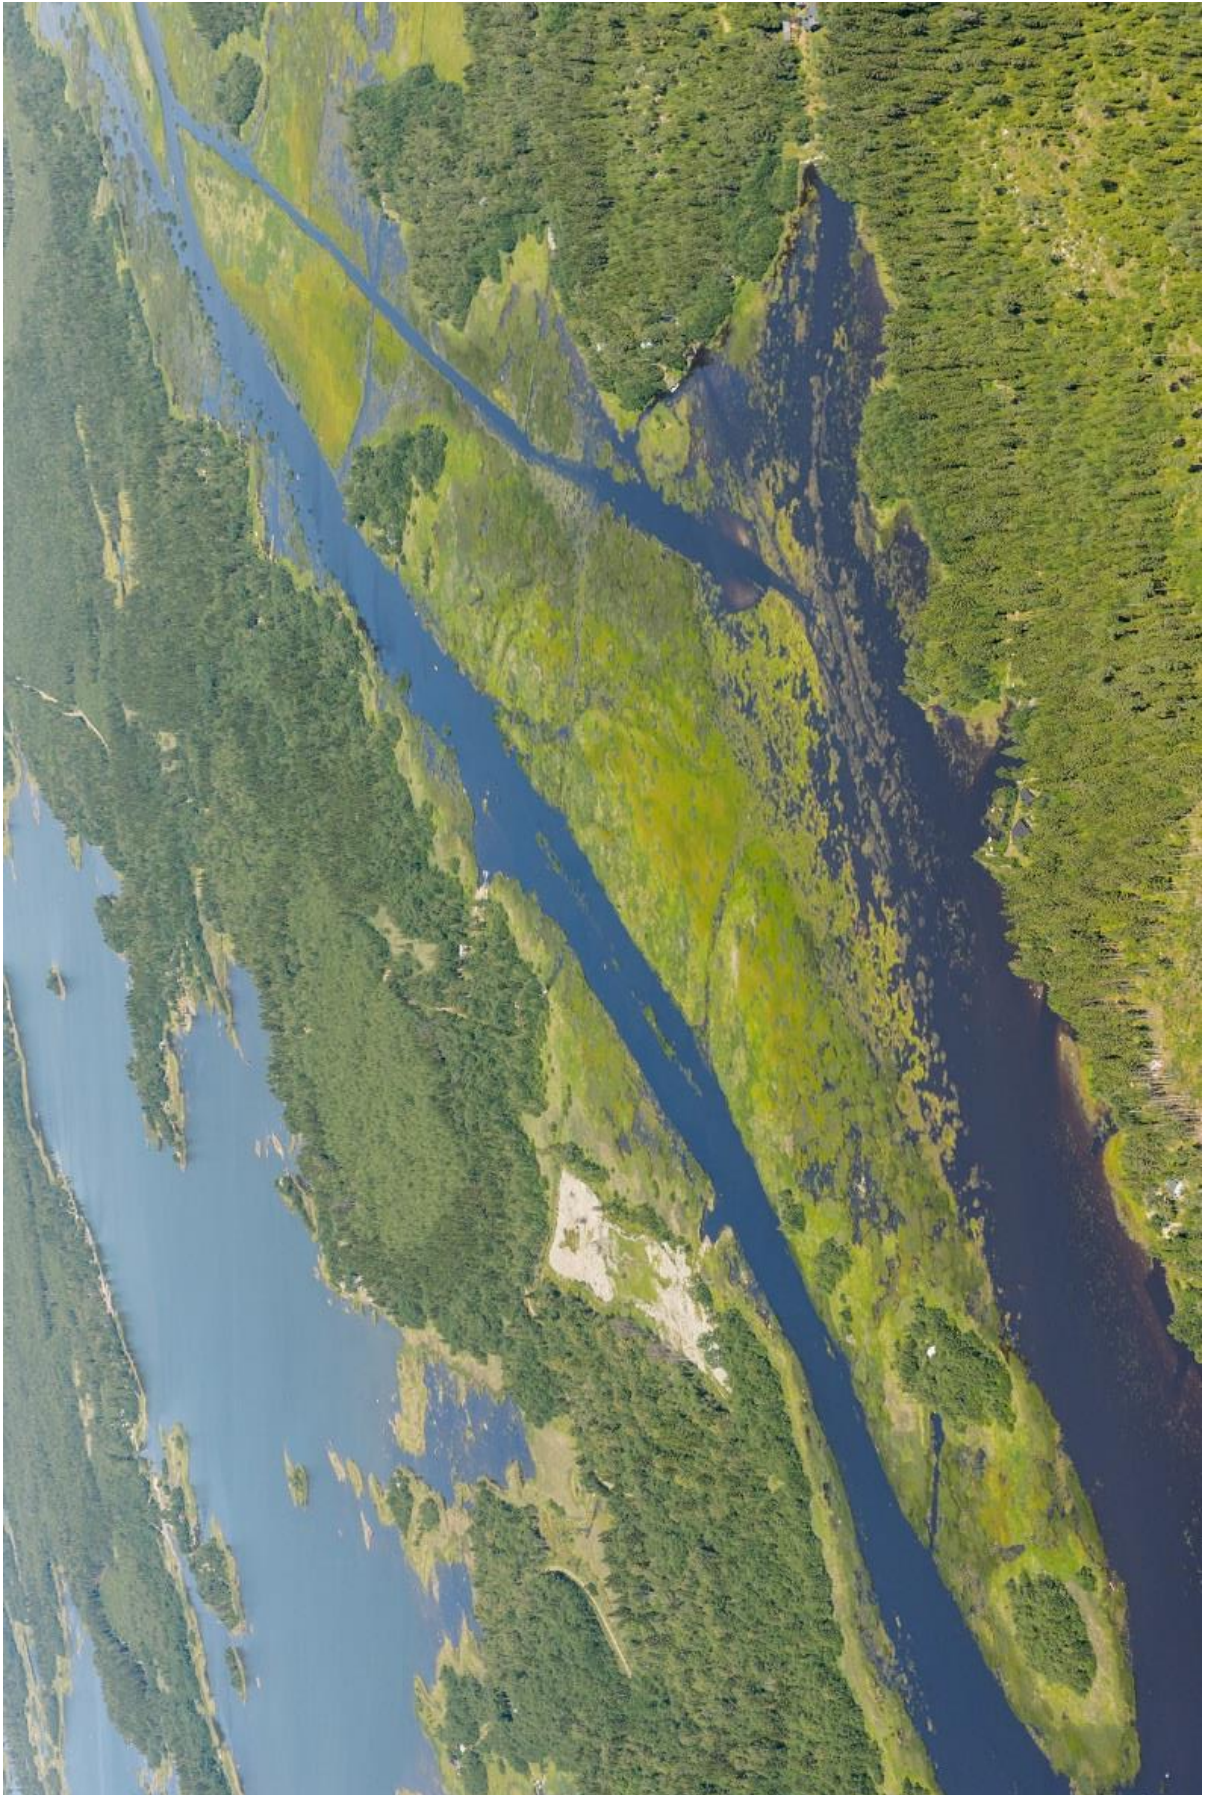
Bild 2. Vattenleder grävda i Lappfjärds ås nedre lopp och deponeringsområdet 8 fotograferade uppströms i juli 2014. Fotograf Panu Nikkola Lentokuva Vallas Oy.

Muddringarna i den norra och den västra vattenleden genomfördes (bild 2 och 3) i planerad utsträckning, men muddermassorna från huvudvattenleden (tabell 1) blev ca 40 100 m³tfm, medan de hade blivit ca 42 900 m³tfm om planen hade genomförts i sin helhet. Muddringarna i huvudvattenleden kunde på grund av svåra förhållanden inte genomföras i pålintervallerna 0+00–1+00, 16+00–22+50 och 29+75–33+25. Utöver de muddringar som nämns i den ursprungliga planen muddrades ca 500 m³tfm i den norra vattenledens södra förlängning ca 350 meter ifrån, eftersom översvämningen hösten 2012 hade lett till ansamling av en liten holme som störde båttrafiken.

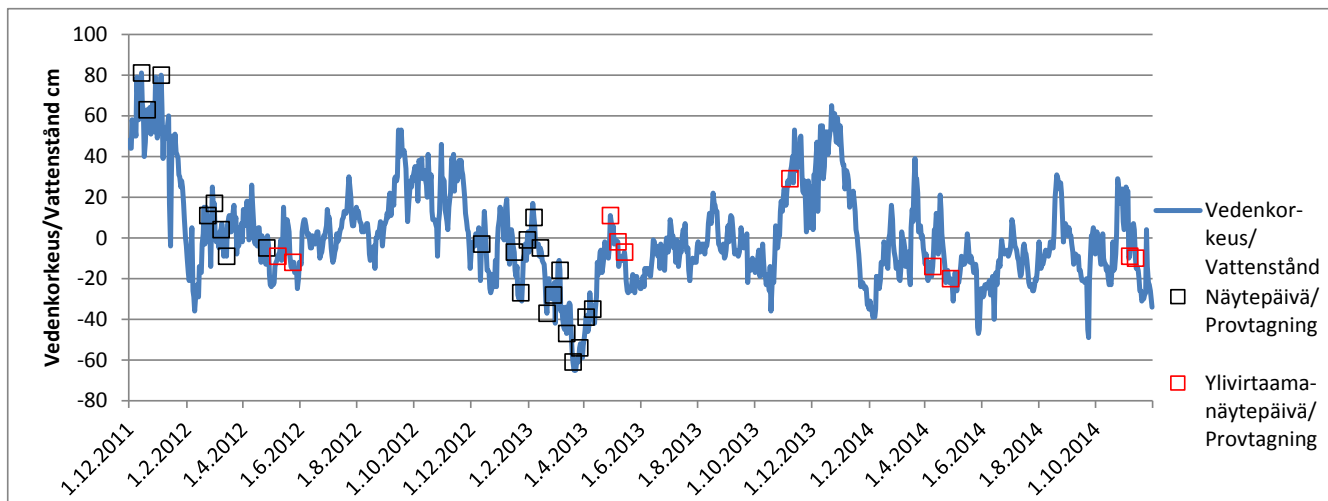
Bild 5. Havsvattenståndet i Kaskö som dygnsmedeltal 1.12.2012–30.11.2014 jämfört med det teoretiska medelvattenståndet enligt Meteorologiska institutet. På bilden ser man också tidpunkterna för vattenprovtagningarna enligt kontrollplanen. Under de provtagningsdagar som är utmärkta med svarta rutor har det också muddrats, med undantag av 12.12.2012.

När muddringarna inleddes i december 2011 var flödet i Lappfjärds å större än medelflödet ($12,3 \text{ m}^3/\text{s}$) (bild 4). Samtidigt var havsnivån i Kaskö enligt Meteorologiska institutet upp till 80 cm högre än det teoretiska medelvattenståndet (bild 5). I januari efter att muddringarna avbrutits började flödet i ån och havsnivån sjunka. Flödet var litet i februari 2012, men började öka i slutet av mars, och då muddrade man en knapp vecka (23–27.3.2012) under toppflödesförhållanden ($18\text{--}59 \text{ m}^3/\text{s}$). När man fortsatte muddringarna efter att isen smutit från mitten till slutet av april nådde flödet vårflödesvärden.

Under muddringarna i början av 2013 var flödet i Lappfjärds å lågt. Havsnivån var ganska låg från slutet av februari 2013 till mitten av april. I slutet av mars 2013 var havsnivån 65 cm lägre än det teoretiska medelvattenståndet. När muddringsarbetena avslutades i mitten av april 2013 steg flödet snabbt mycket högt. Samtidigt steg havsvattenståndet.

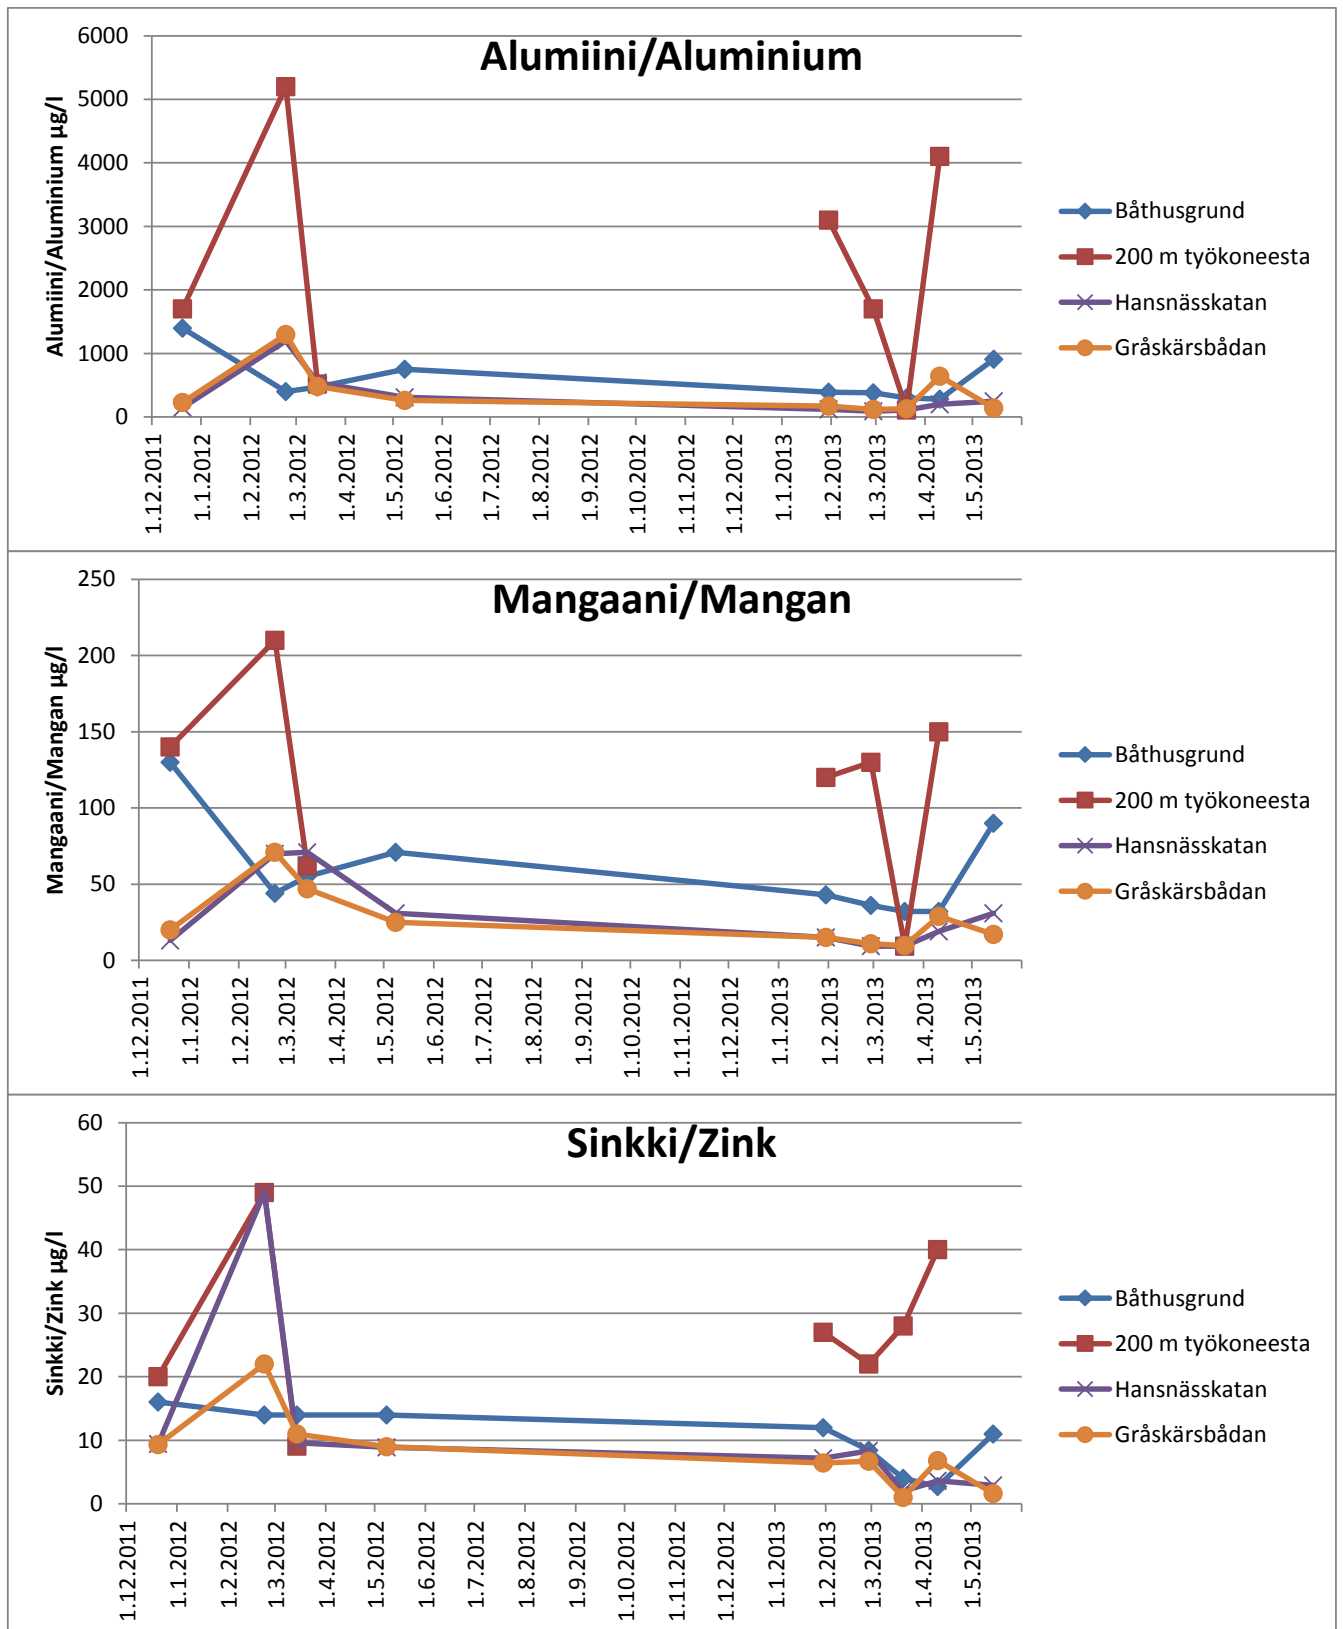
Bild 12. Aluminium-, mangan- och zinkhalterna i nedre loppet av Lappfjärds å och i havsområdet utanför.

Aluminium-, mangan- och zinkhalterna var tidvis klart högre i närheten av arbetsområdet än ovanom det (bild 12). Halterna var relativt låga längre ut till havs utom 23.2.2012, då de också på den yttersta havs-observationsplatsen var högre än ovanom arbetsområdet

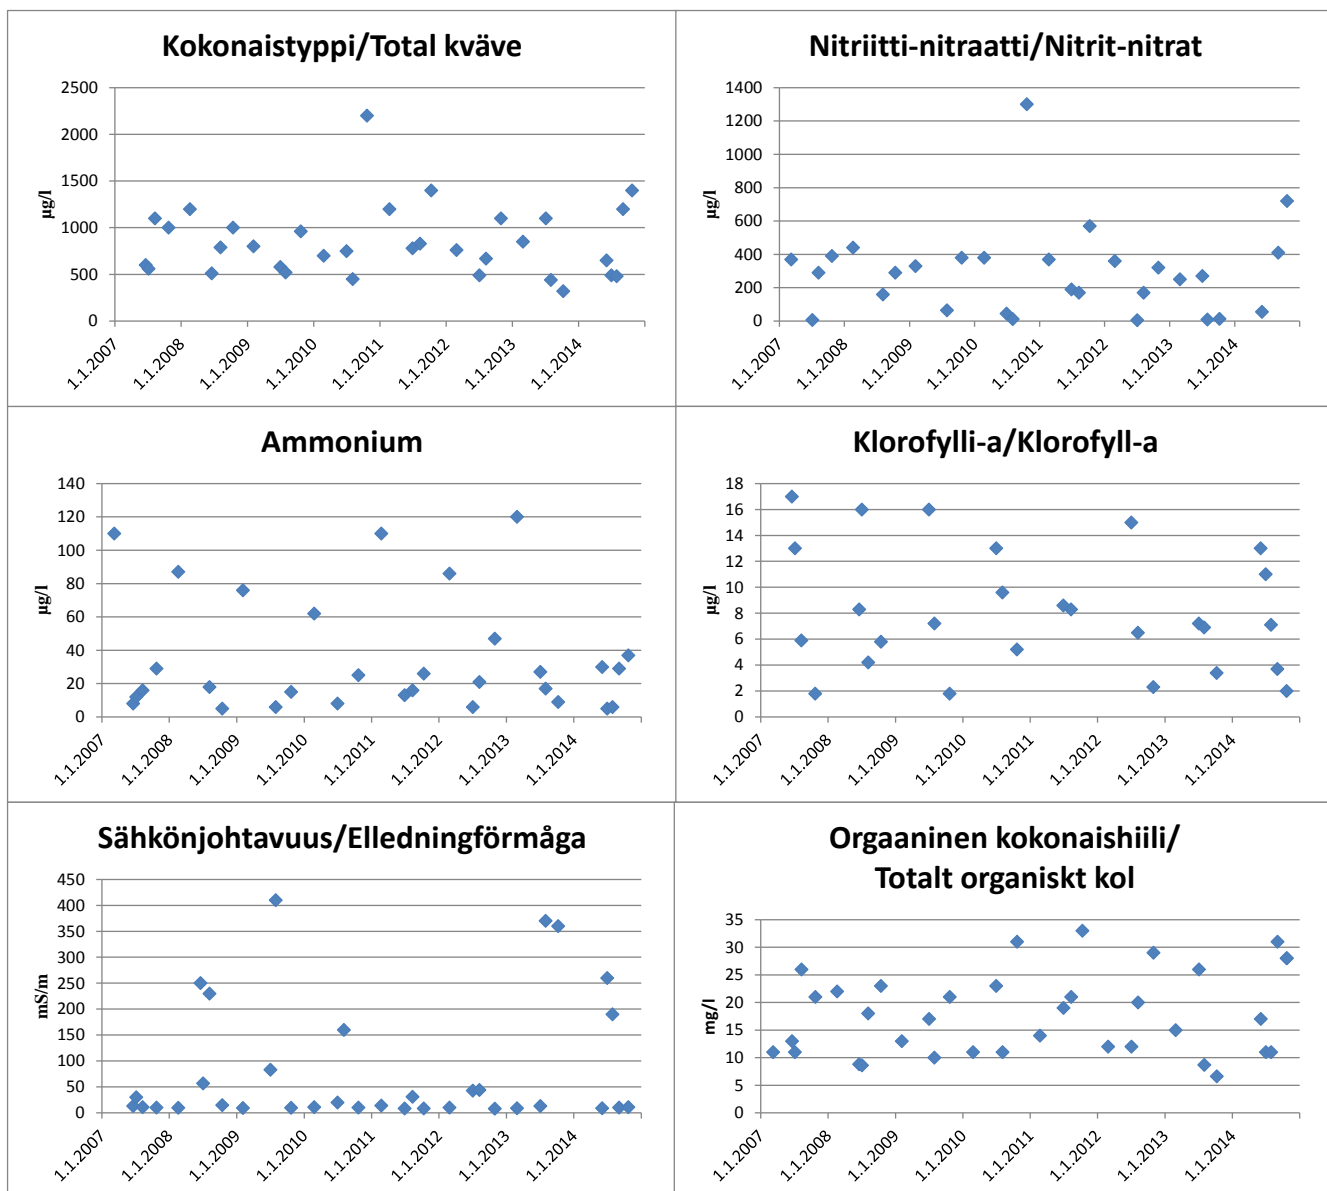
Bild 19. Halter av total-, nitrit-nitrat- och ammoniumkväve, klorofyll a och organiskt totalkol samt elledningförmåga på observationsplatsen Storstenen 2007–2014.

Variationen i vattenkvalitet på lång sikt kunde iakttas på observationsplatsen Storstenen i projektområdet. Vattenarbetenas inverkan på vattenkvaliteten syntes vid en enskild provtagning. Vattnet var mycket grumligt och partikel-, totalfosfor- och fosfatfosforhalterna var mycket höga 27.2.2013, det vill säga under muddringarna (bild 18). Då var halten suspenderat material mer än tio gånger så hög som normalt i februari. Annars kunde man inte se någon inverkan av vattenarbetena i vattenprov tagna vid Storstenen. Vattenkvaliteten varierade efter att muddringsarbetena hade avslutats i samma skala som före muddringen. Allmänt taget var de största problemen för vattenkvaliteten de höga halterna av näringsämnen, till följd av vilka också halterna av klorofyll a, som uttrycker algproduktionen, var höga (bild 19).

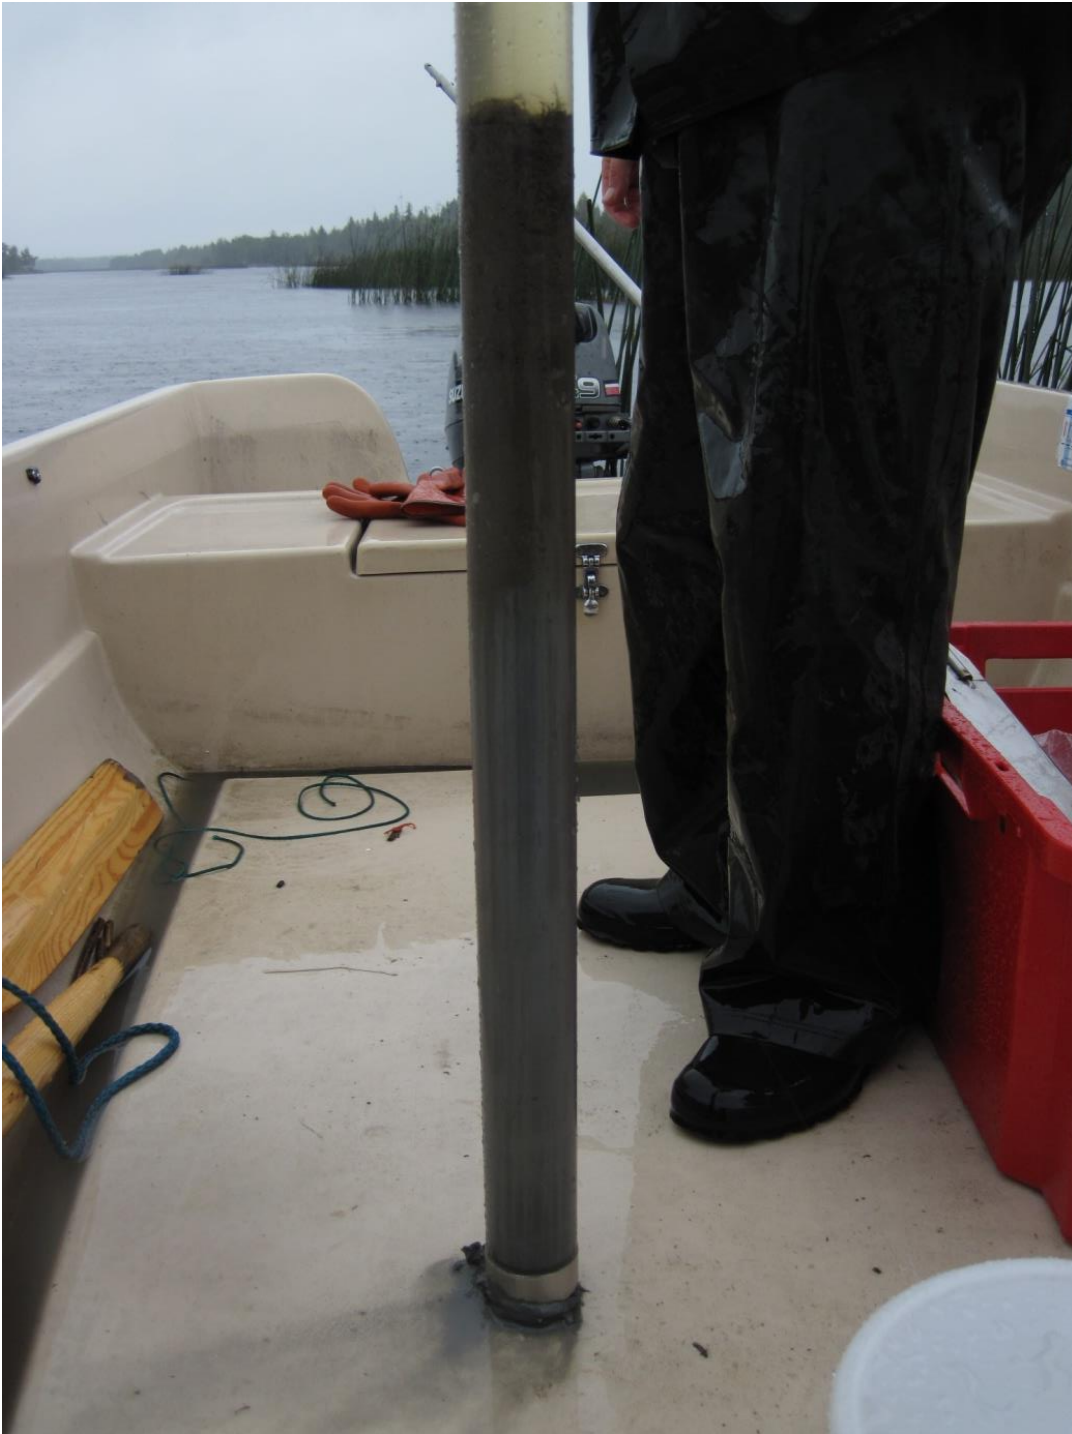
Bild 21. Sediment i provtagningsröret på plats 2 i huvudvattenleden I nedre delen av röret ser man ett lerskikt som inte togs med i provet.

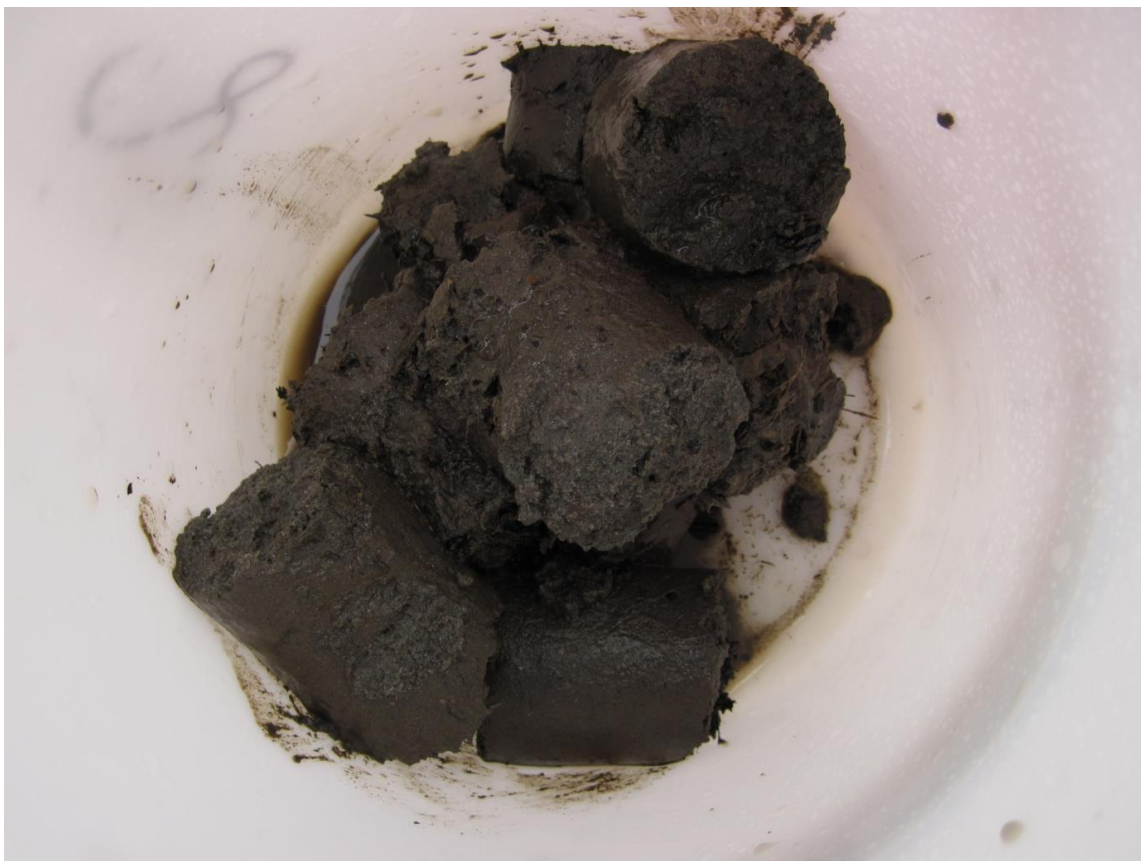
Bild 22. Sediment i ett provkärl innan provet blandades om på plats 2 i huvudvattenleden.

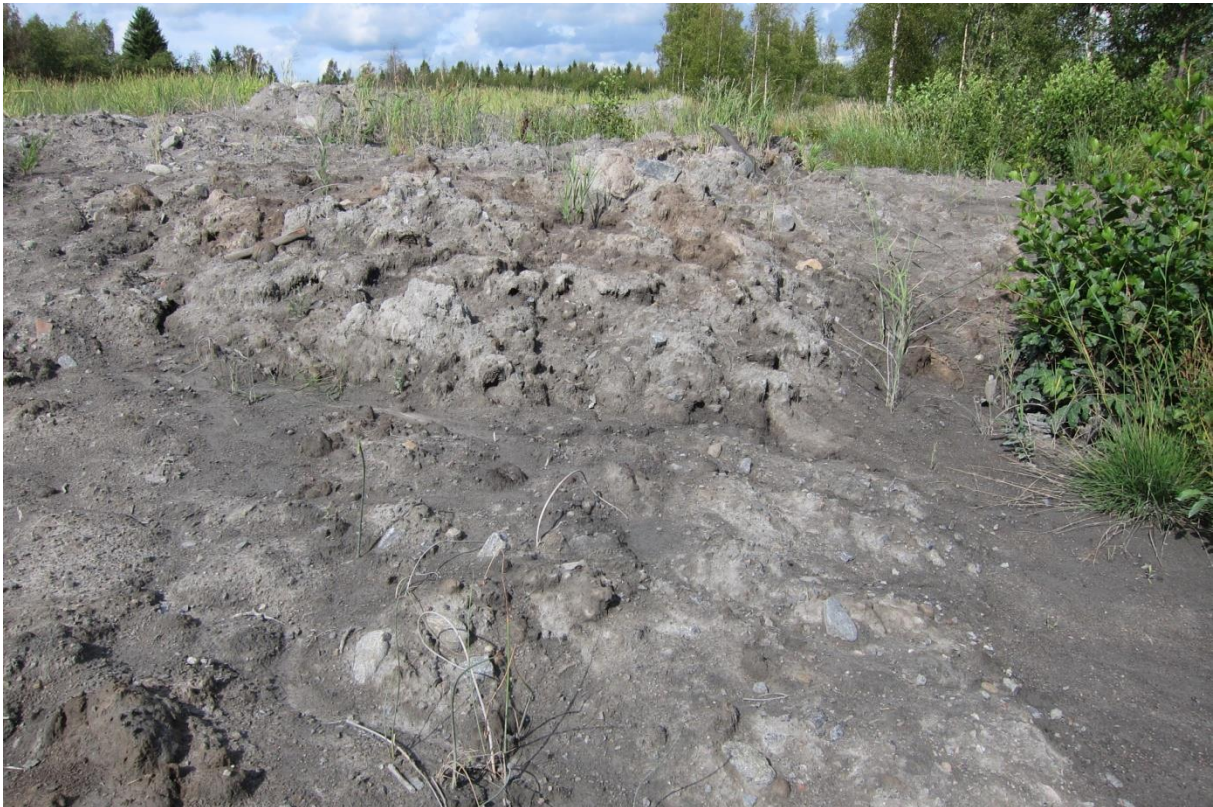
Bild 28. Erosion orsakad av regnvatten på den växtfria delen av deponeringsområdet 8 sommaren 2014.

På de deponerade massorna fanns det ett spirande växttäckte redan 2014 (bild 26). Deponeringsområdet 13 syntes sämst på flygfotona eftersom där hade deponerats minst (ca 4300 m³tfm) och endast 2012. På deponeringsområdet 12 lades sammanlagt ca 4 200 m³tfm upp och på området 8 24 700 m³tfm 2012 och 2013. På deponeringsområdena kunde man ställvis se erosion orsakad av regnvatten (bild 28).
