Soranottoalueiden tila ja ympäristöriskit Länsi-Suomen ympäristökeskuksen alueella

Pohjanmaan, Etelä-Pohjanmaan ja Keski-Pohjanmaan
maakunnat

LÄNSI-SUOMEN YMPÄRISTÖKESKUKSEN
RAPORTTEJA 5 | 2009

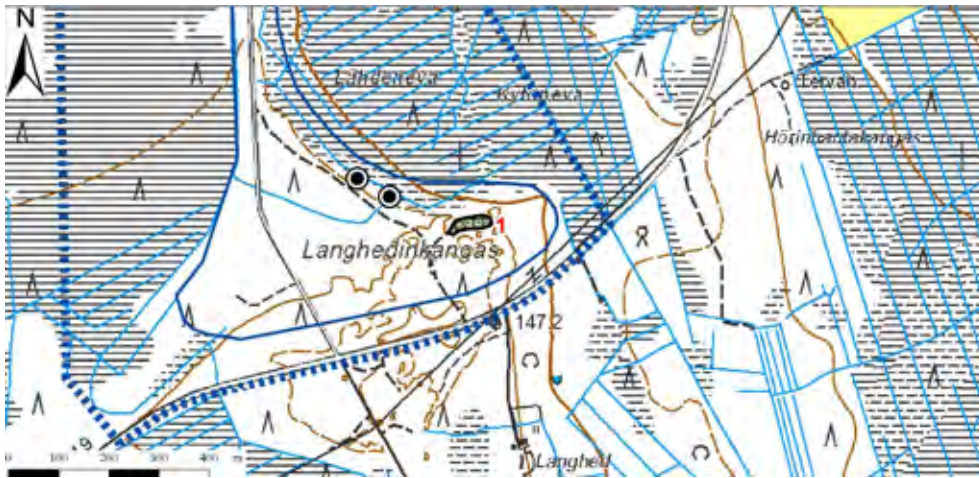
Kuva 13. Soranottoalue: Langhedinkangas, I000511 I Ik, Alajärvi.

Langhedinkankaan pohjavesialueelta kartoitettiin yksi soranottoalue (kuva 13). Alueen kunnostustarve on vähäinen.

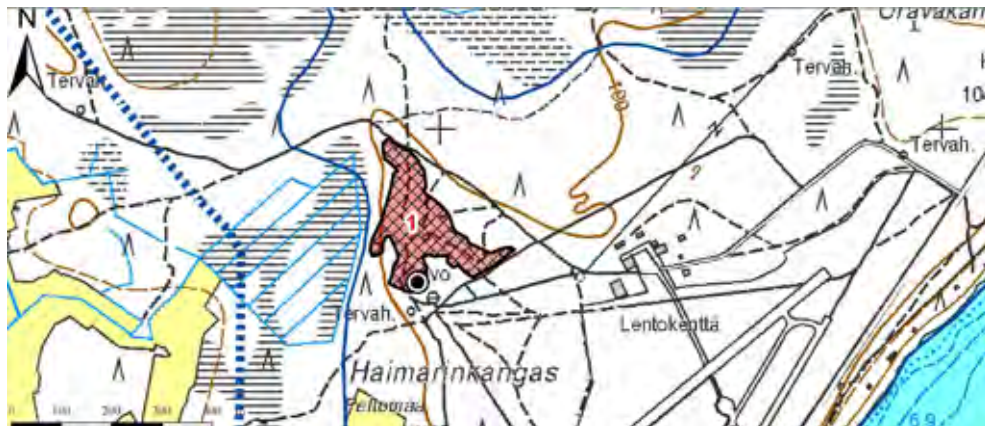
Kuva 16. Soranottoalueet: Menkijärven pohjavesialue, 1000507 I lk, Alajärvi.

Menkijärven pohjavesialueelta kartoitettiin yksi soranottoalue (kuva 16), joka sijaitsee lentokentän välittömässä läheisyydessä. Alueen kunnostustarve on suuri, sillä alue on hyvin epäsiisti (kuva 17). Lisäksi alueella on soranoton seurauksena pohjavesi paljastuneena useassa paikassa.

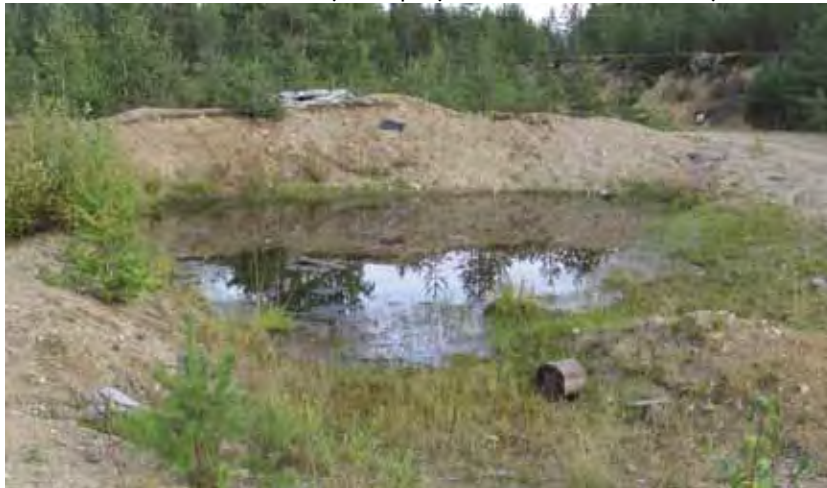
Kuva 17. Menkijärven pohjavesialueen jälkihoitamaton soranottoalue.

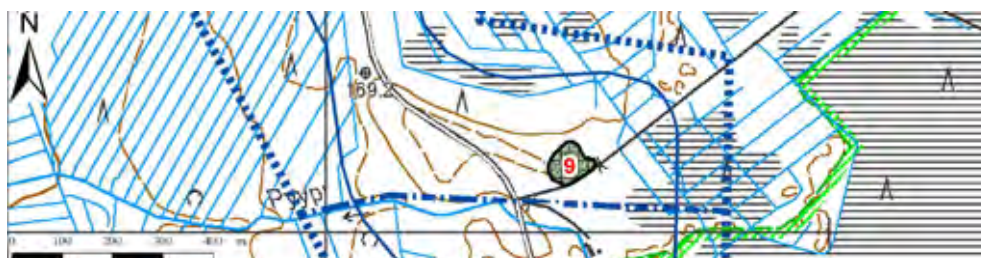
Kuva 19. Soranottoalueet: Porasharju II:n pohjavesialueen eteläosa, I000551 II lk, Alajärvi.

Kuvissa 18-19 on esitetty Porasharju II:n pohjavesialueelta kartoitetut soranottoalueet. Alueille on syntynyt soranoton seurauksena pieniä pohjavesilampia (alueet 1,2 ja 4). Kyseiset alueet ovat kunnostustarpeeltaan kohtalaisia, muiden kartoitettujen alueiden kunnostustarve on vähäinen.

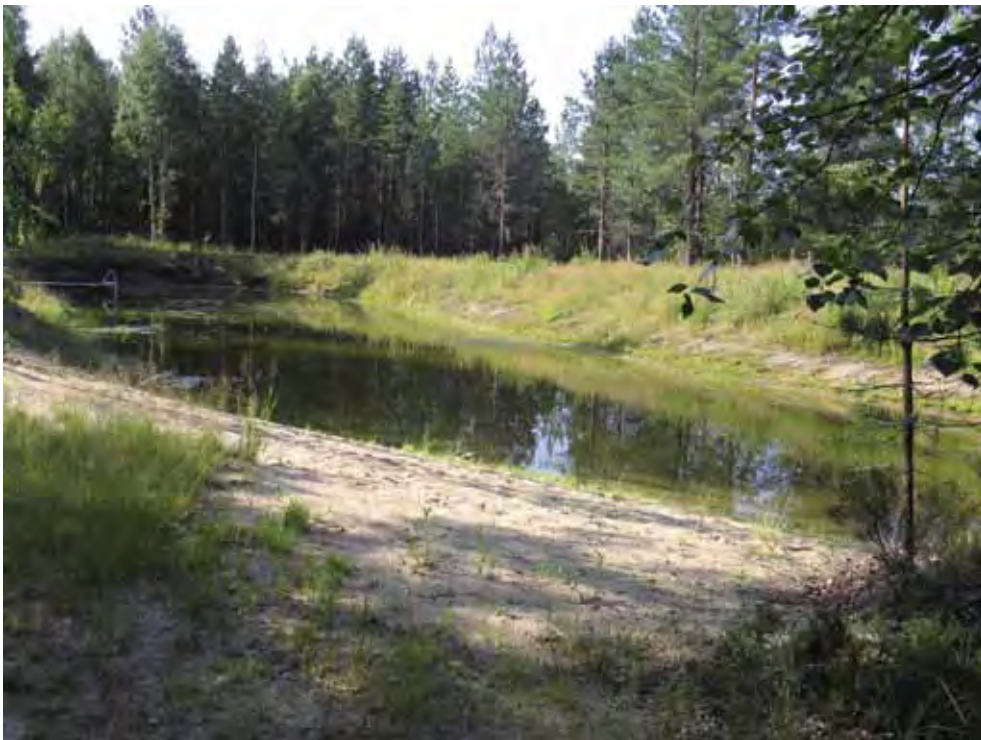
Valkeiskangas A:n ja Valkeiskangas B:n pohjavesialueilta kartoitettiin yhteensä 15 soranottoaluetta (kuvat 27-28). Alueille on muodostunut pohjavesilampia soranoton seurauksena (kuva 29).

Kuva 29. Valkeiskangas A:n pohjavesialueelle soranoton seurauksena muodostunut lampi.

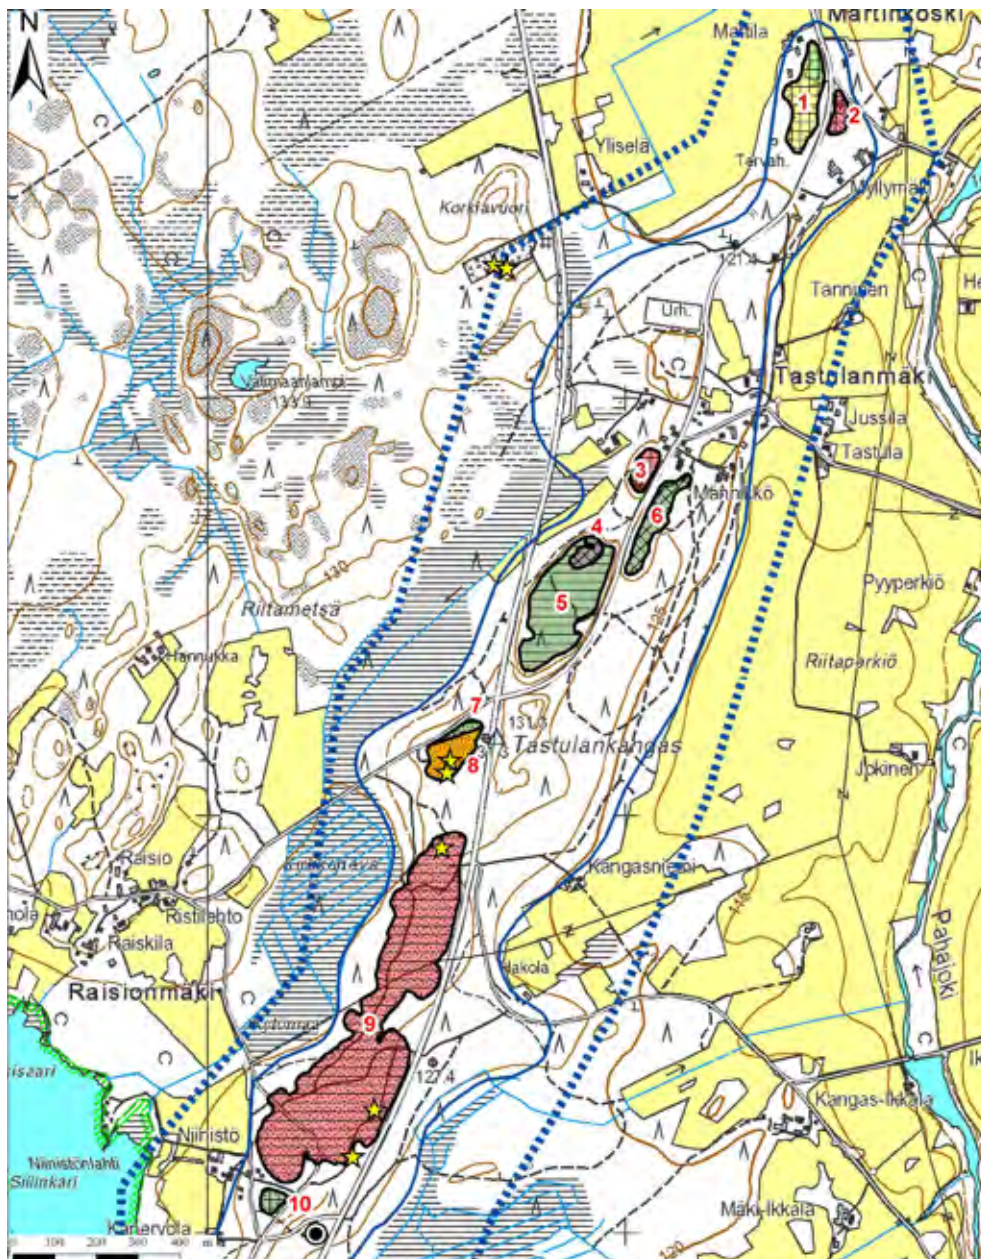
Tastulanmäen pohjavesialueelta (kuva 36-37) kartoitettiin 11 soranottoaluetta. Alueella 9 oli kartoitusajankohtana laaja-alaisempaa soranottoa kuin pelkästään kotitarveottoa vaikka alueella ei ympäristöhallinnon rekisteritietojen mukaan ole voimassa olevaa maa-ainesten ottamislupaa. Alueen 9 kunnostustarve arvioitiin suureksi, sillä kyseessä on laaja alue. Alueella on osittain jo metsittyminen käynnissä, mutta esimerkiksi alueella turhaan risteilevät tiet tulisi sulkea ylimääräiseltä liikenteeltä.

Kuva 36. Soranottoalueet: Tastulanmäen pohjavesialueen pohjoisosa, I001002 I lk, Alavus.

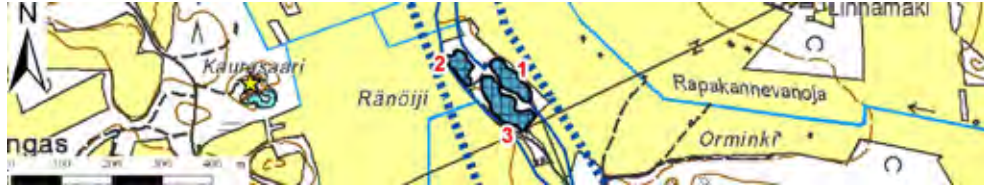
Kuva 42. Soranottoalueet: Järvisen pohjavesialue, 1005206 II lk, Evijärvi.

Järvisen pohjavesialueelta (kuva 42) kartoitettiin kolme soranottoaluetta. Alueet sijaitsevat keskellä peltoa. Jokaiselle alueelle on muodostunut lampi soranoton seurauksena. Kyseisten lampien kunnostaminen täyttämällä olisi taloudellisesti ja käytännössäkin lähes mahdotonta, joten lampien kunnostustarve määriteltiin mahdottomaksi.

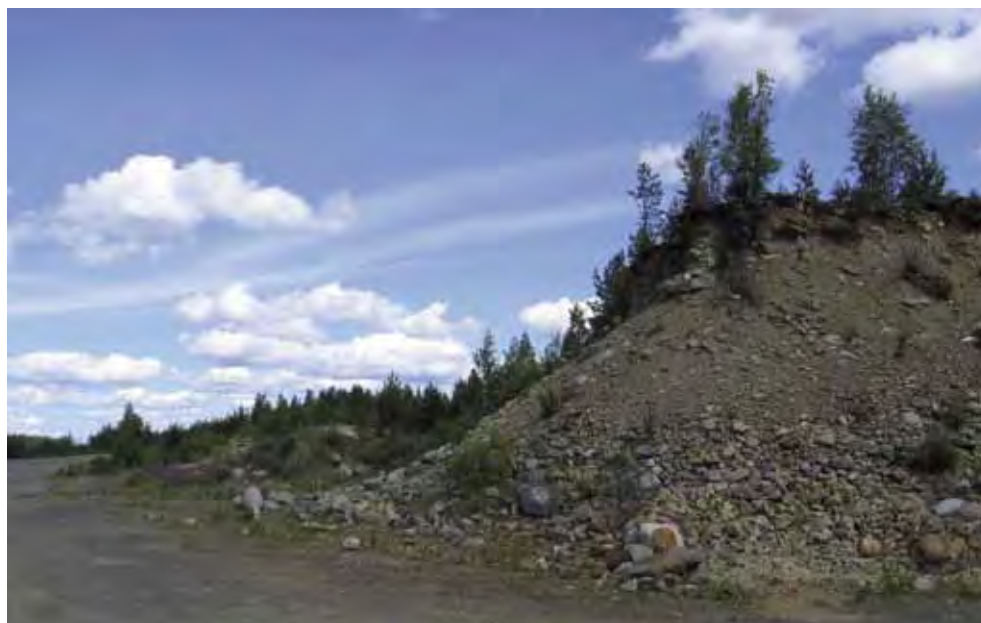
Heitinkangas A:n ja Heitinkangas B:n pohjavesialueilta (kuva 44) kartoitettiin yhteensä kuusi soranottoaluetta. Alueiden kunnostustarve on vähäinen lukuun ottamatta alueita 2 (kuva 45) ja 6, joiden kunnostustarve on kohtalainen. Alueet ovat epäsiistejä eikä alueilla ole tehty jälkihoitotoimenpiteitä.

Kuva 45. Heitinkangas A:n ja Heitinkangas B:n pohjavesialueilla sijaitseva soranottoalue 2 on jälkihoitamaton.

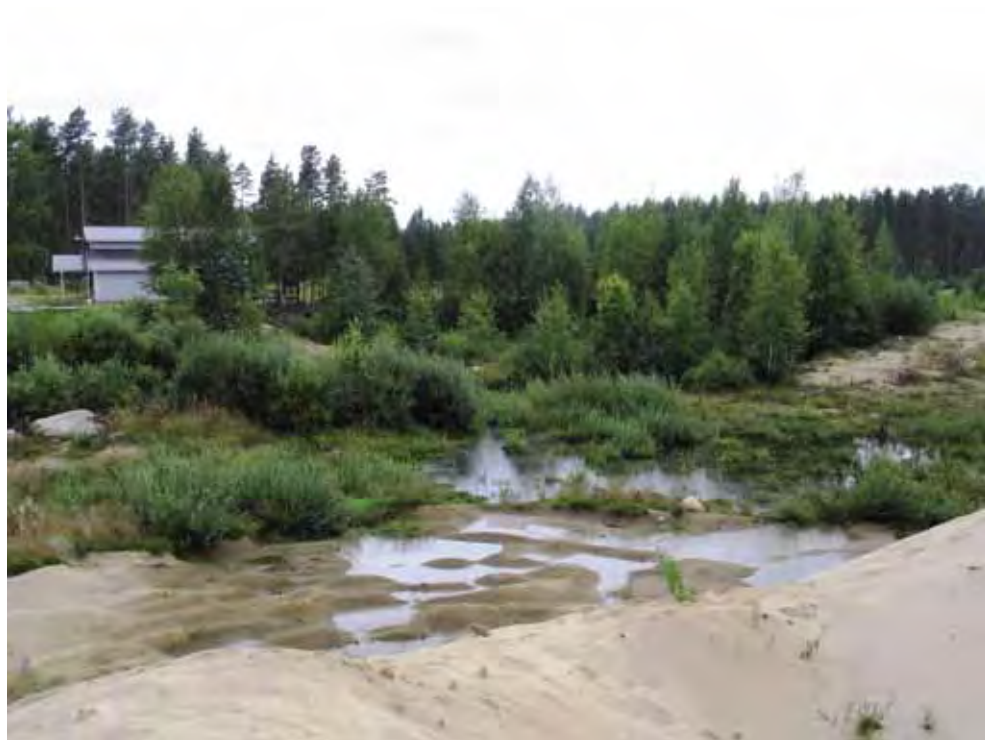
Pohjavesialueen Ylikylä B luoteisosassa sijaitsee soranoton seurauksena muodostunut lamppi. Alue on luonnontilaisen oloinen, mutta lammen syvyys tulisi tutkia ja lammen täyttämisen mahdollisuuksia selvittää jos alueelle tulevaisuudessa suunnitellaan vedenottoa. Pohjavesilammen viereisellä alueella (kuva 55) on ollut myös soranottoa ja otto on ulottunut osittain pohjavedenpinnan tasoon, osittain jopa pohjavedenpinnan alapuolelle. Alue on hyvin epäsiisti ja vaati kunnostustoimia.

Kuva 55. Ylikylä B:n pohjavesialueen soranottoalue 13 vaatii kunnostustoimia.

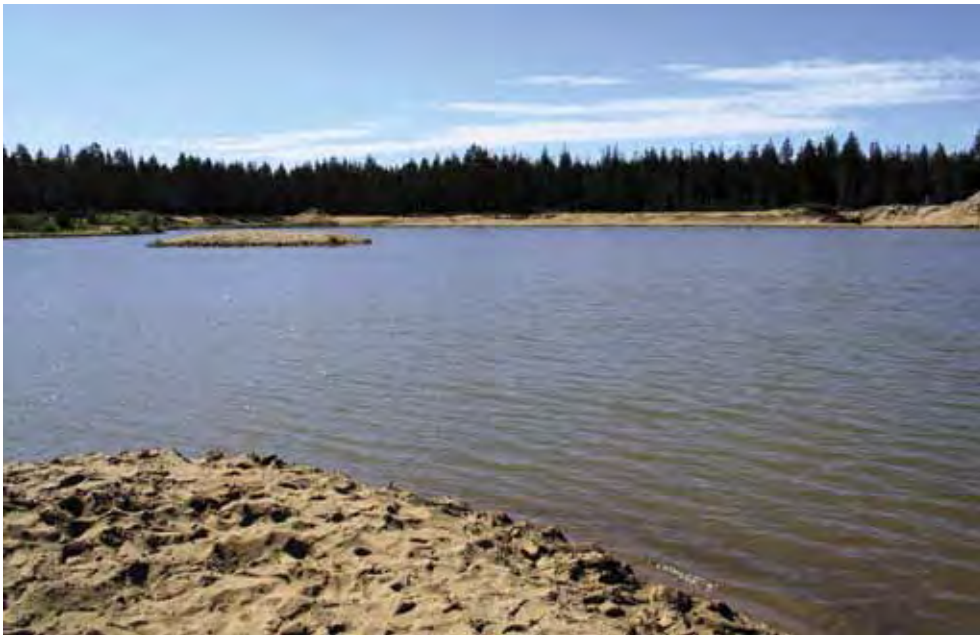
Kurikkala I A:n ja Kurikkala I B:n pohjavesialueilta (kuva 59) kartoitettiin kuusi soranottoaluetta, joista ainakin yhdellä on edelleen kotitarveottoa. Kaikki soranottoalueet ovat jälkihoitamattomia, mutta kunnostustarpeeltaan vähäisiä. Soranottoalueiden maastokartoitusten jälkeen Kurikkala I B:n pohjavesialuetta on laajennettu eteläosastaan Keski-Pohjanmaan pohjavesien suojelun ja kiviaineshuollon yhteensovittamisprojektin (POSKI) yhteydessä, jolloin alueeseen liitettiin myös pohjavesialueen eteläpuolella sijaitseva toiminnassa oleva soranottoalue. Aluetta ei ole kartoitettu, mutta alueella on voimassa oleva maa-ainesten ottamislupa vuoden 2010 tammi-kuuhun. Alueelle on muodostunut soranoton seurauksena pohjavesilampi (kuva 60).

Kuva 60. Kurikkala I B:n pohjavesialueelle soranoton seurauksena muodostunut lampi. Alueella on voimassa oleva maa-ainesten ottamislupa.

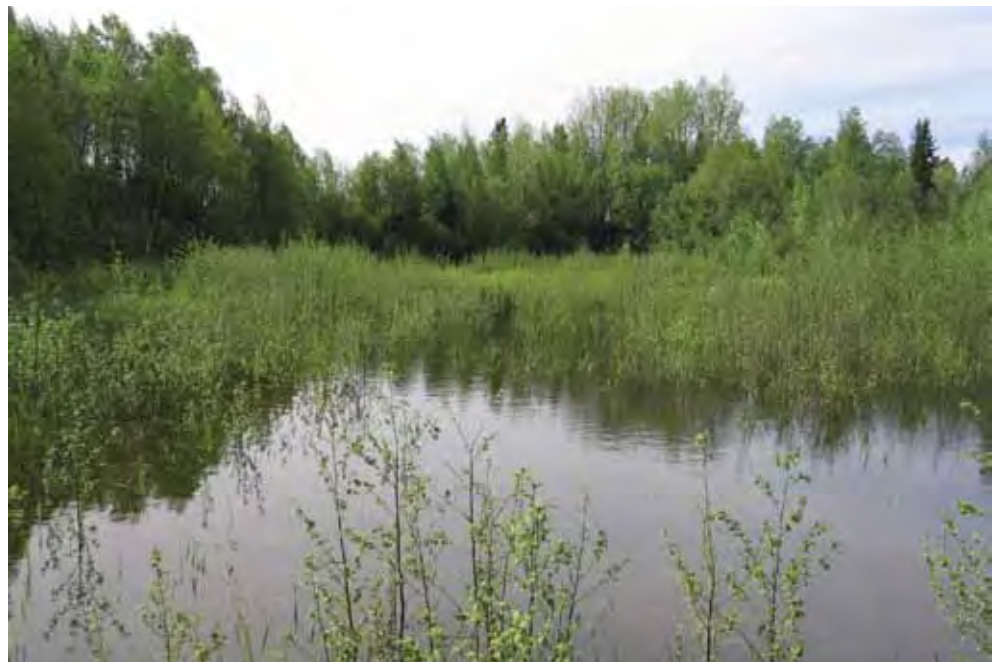
Salonmäki A:n ja Salonmäki B:n pohjavesialueilta (kuvat 65-66) kartoitettiin yhteensä 21 soranottoaluetta. Usealle soranottoalueelle on muodostunut lampia soranoton seurauksena (kuva 67). Suurin osa alueista on jälkihoitamattomia. Vedenottamoiden läheisyydessä sijaitsevat jälkihoitamattomat soranottoalueet ovat pääsääntöisesti arvioitu kunnostustarpeeltaan suureksi.

Kuva 67. Salonmäki B:n pohjavesialueen soranottoalueelle 18 on muodostunut soranoton seurauksena lampi. Lampi sijaitsee vedenottamon lähisuojavaivöhykkeellä. Alueen kunnostustarve arvioitiin suureksi.

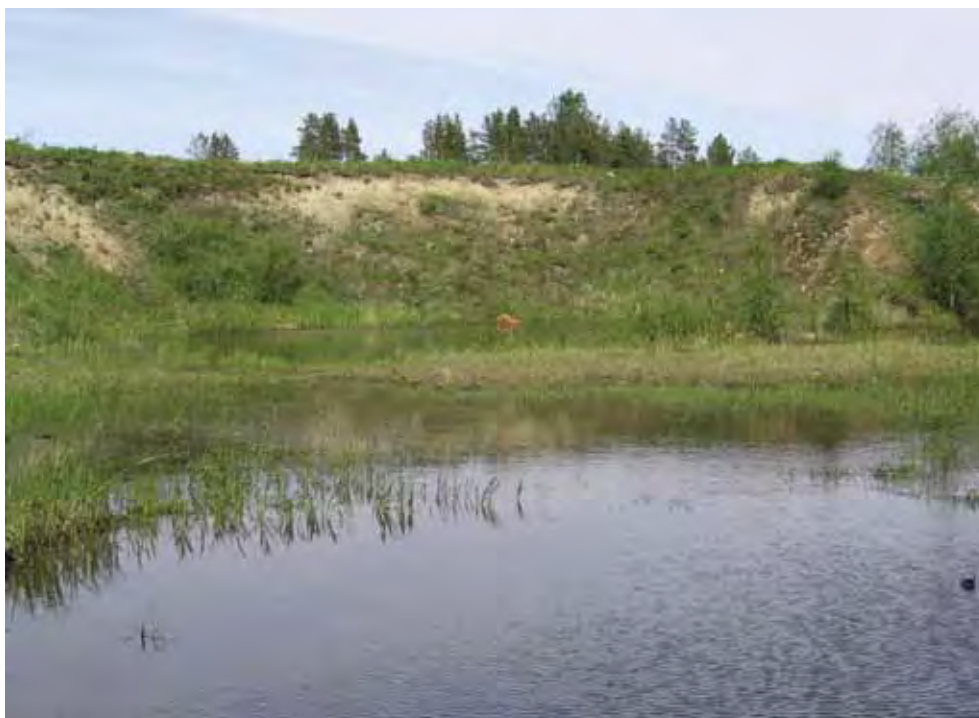
Visaharjun pohjavesialueelta (kuvat 68 ja 70) kartoitettiin 11 soranottoaluetta, joista ainakin viidellä alueella oli kartoitusajankohtana kesällä 2007 kotitarveottoa (kuva 69). Pohjavesialueelle on muodostunut lampia (kuva 71) soranoton seurauksena. Suurin osa alueista on jälkihoitamattomia ja kunnostustarpeeltaan joko vähäisiä tai kohtalaisia.

Kuva 69. Visaharjun pohjavesialueen soranottoalueen I kunnostustarve on kohtalainen. Alue on kotitarveottoalue.

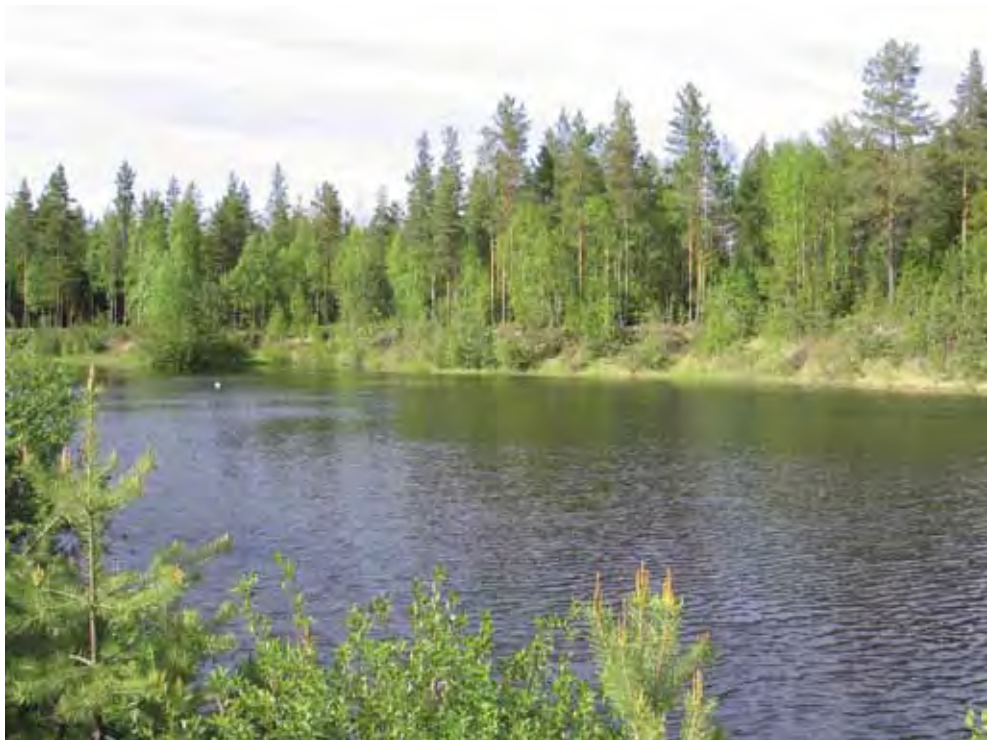
Kuva 71. Visaharjun pohjavesialueen soranottoalue 6 on kauniisti maisemoitunut.

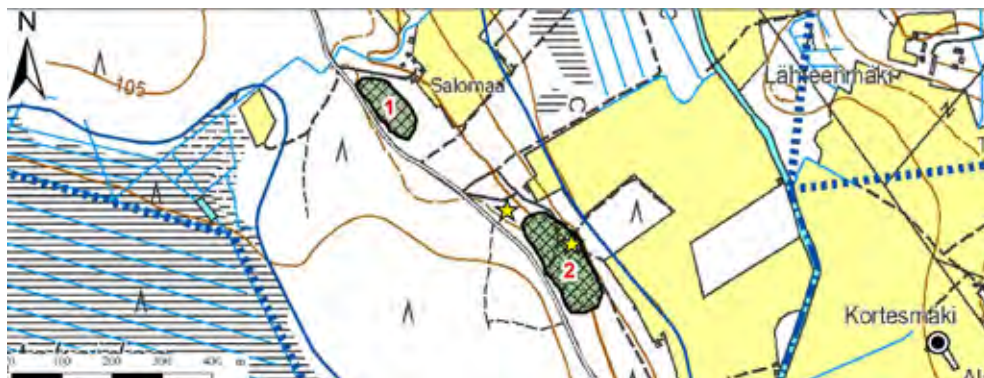
Kuva 75. Soranottoalueet: Hurttakankaan pohjavesialue, I015105 I Ik, Isojoki.

Hurttakankaan pohjavesialueelta (kuva 75) kartoitettiin kaksi soranottoaluetta, jotka ovat molemmat kunnostustarpeeltaan vähäisiä.

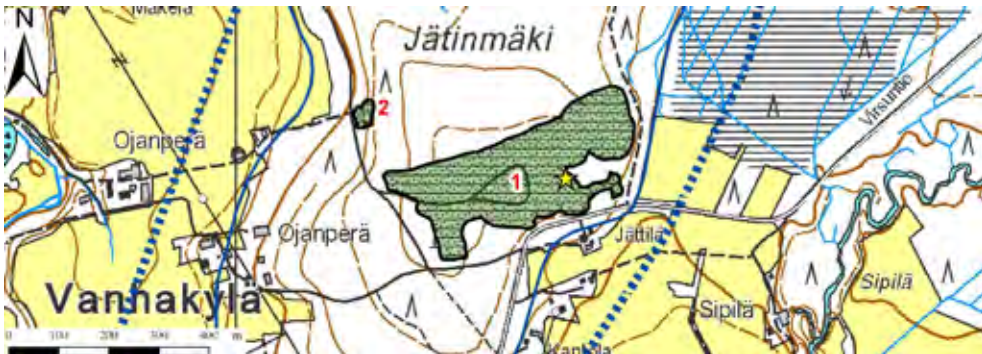
Kuva 77. Soranottoalue: Jätinmäen pohjavesialue, 1015115 II lk, Isojoki.

Jätinmäen pohjavesialueelta (kuva 77) kartoitettiin kaksi soranottoaluetta. Alueiden kunnostustarve on vähäinen.

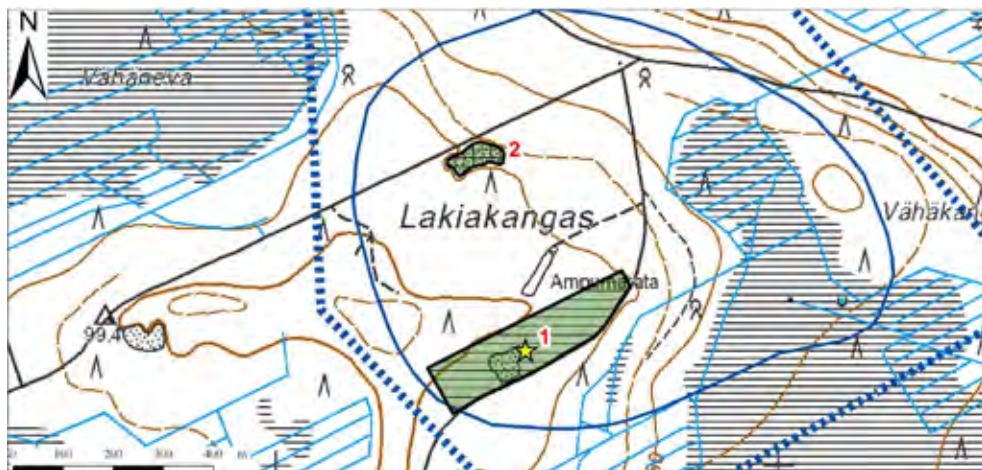
Kuva 81. Soranottoalueet: Lakiakankaan pohjavesialue, I015103 I lk, Isojoki.

Lakiakankaan pohjavesialueelta (kuva 81) kartoitettiin kaksi soranottoaluetta. Alueiden kunnostustarve on vähäinen.

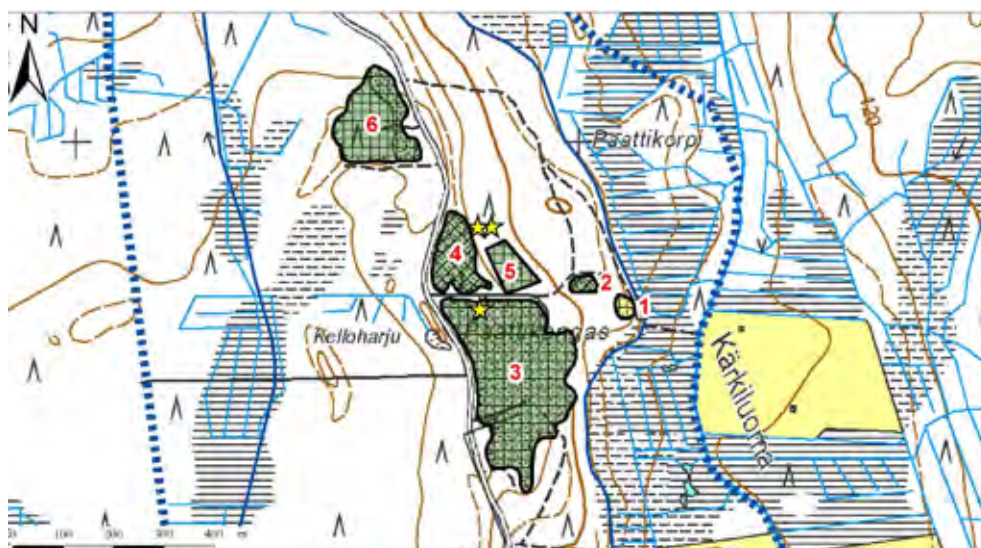
Kuva 82. Soranottoalueet: Paattikankaan pohjavesialue, I015110 II lk, Isojoki.

Paattikankaan pohjavesialueelta (kuva 82) kartoitettiin kuusi soranottoaluetta. Alueiden kunnostustarve on vähäinen aluetta 1 lukuunottamatta, jonka kunnostustarve arvioitiin kohtalaiseksi alueen riittämättömien suojakerrospaksuuksien vuoksi. Alueen pohja oli paikoin soistunut.

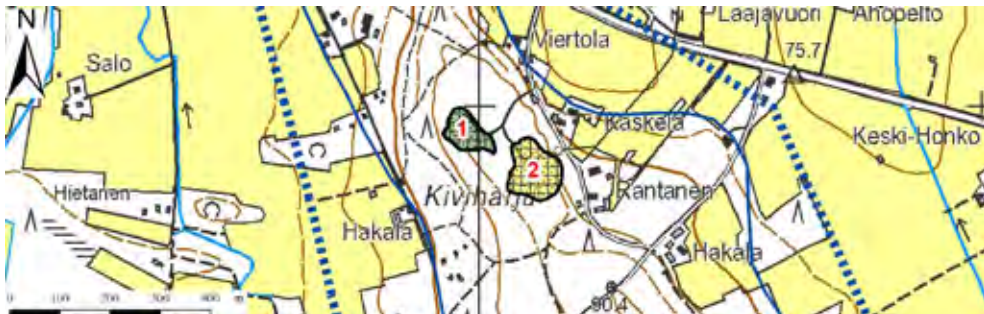
Kuva 88. Soranottoalueet: Ristikangas A:n pohjavesialue, I015104 A I lk, Isojoki.

Ristikangas A:n pohjavesialueelta (kuva 88) kartoitettiin kaksi soranottoaluetta. Toisen alueista kunnostustarve on kohtalainen. Alueella on kotitarveottoa ja rintaukset ovat paikoin hyvin korkeat ja jyrkät.

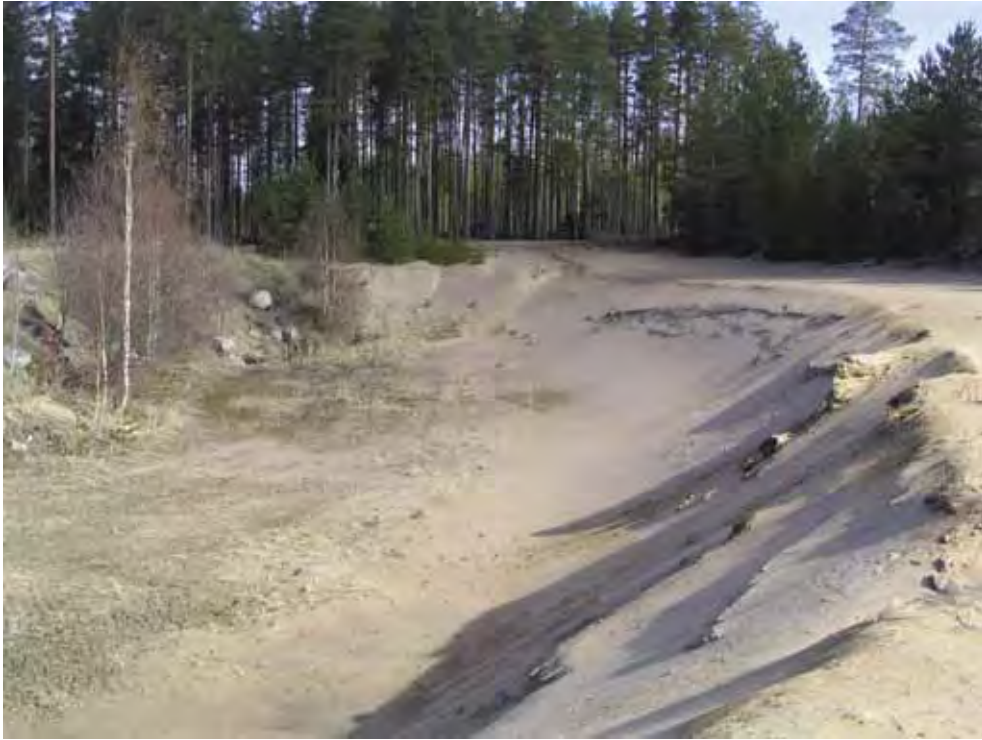
Sarvikankaan pohjavesialueelta (kuva 94) kartoitettiin kymmenen soranottoaluetta, joista suurin osa on jälkihoitamattomia. Soranottoalue 4 on kuitenkin muotoiltu (kuva 95). Kartoitusajankohtana keväällä 2007 soranottoalueella 5 (kuva 96) oli voimassa oleva maa-ainesten ottamislupa, joka on päättynyt helmikuussa 2008. Sarvikankaan soranottoalueista alueet 1 ja 2 ovat kunnostustarpeeltaan suuria. Soranottoalueille on muodostunut matalia lampia ja alueet ovat muutenkin hyvin epäsiistejä.

Kuva 95. Sarvikankaan pohjavesialueen soranottoalue 4 on muotoiltu. Alueelle ei ole levitetty pintamateriaalia.

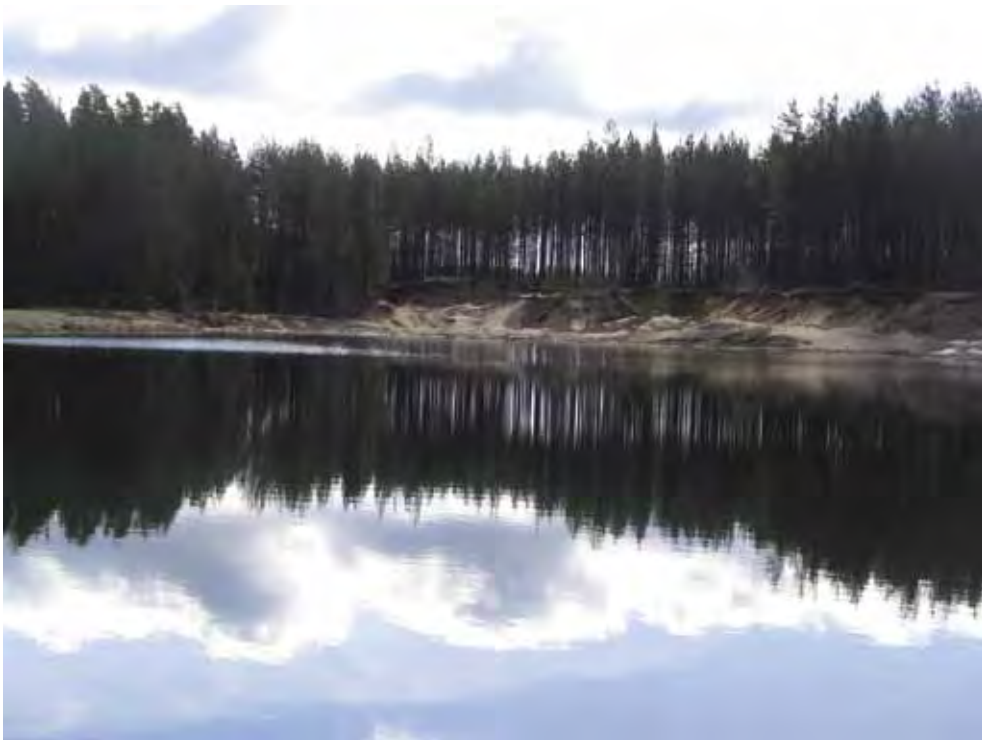
Kuva 96. Sarvikankaan pohjavesialueen soranottoalueelle 5 on muodostunut lampi soranoton seurauksena. Kartoitusajankohtana alueella oli voimassa oleva maa-ainesten ottamislupa.

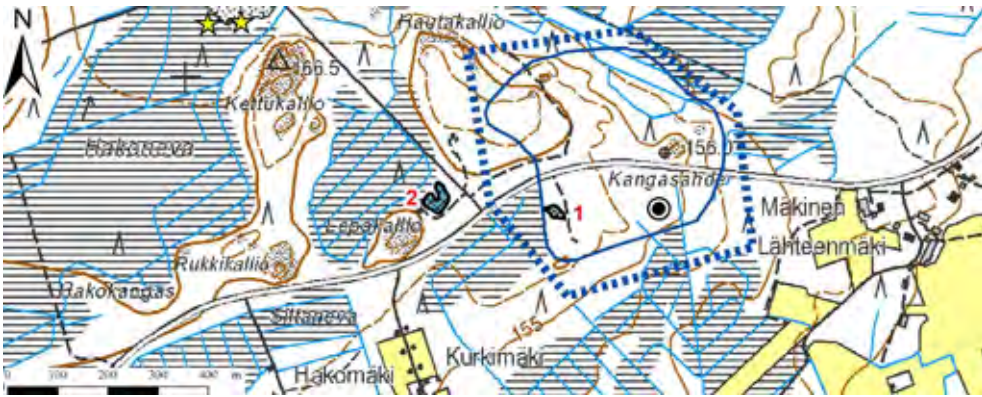
Kuva 101. Soranottoalueet: Lähteenmäen pohjavesialue, I016404 I lk, Jalasjärvi.

Lähteenmäen pohjavesialueelta (kuva 101) kartoitettiin yksi soranottoalue ja pohjavesialueen välittömästä läheisyydestä toinen. Pohjavesialueen ulkopuoleiselle soranottoalueelle on muodostunut lampi soranoton seurauksena. Lampi on virkistyskäytössä.

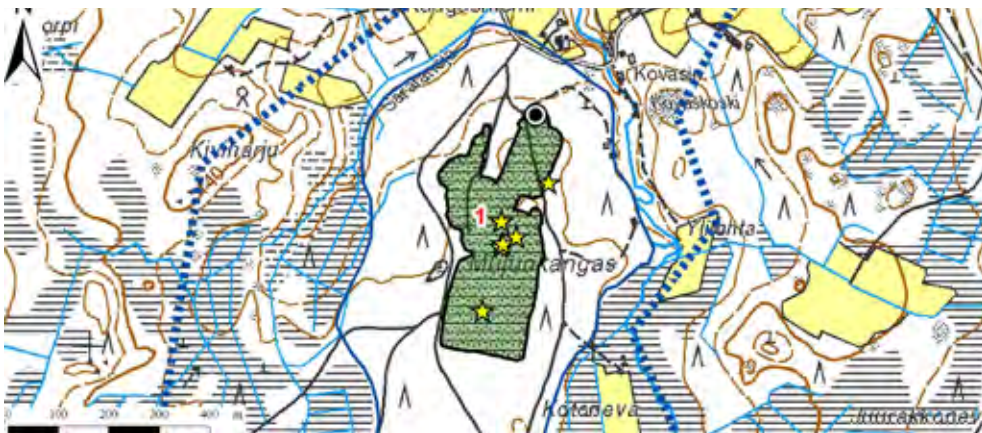
Kuva 102. Soranottoalue: Mujunkankaan pohjavesialue, I016403, Jalasjärvi.

Mujunkankaan pohjavesialueelta (kuva 102) kartoitettiin yksi soranottoalue. Alueen kunnostustarve on vähäinen.

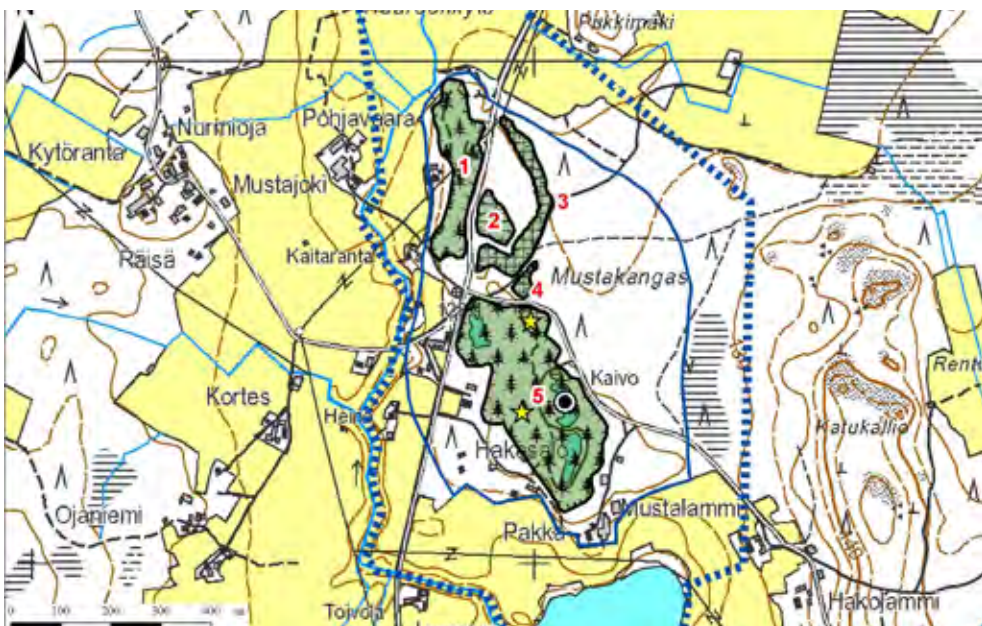
Kuva 103. Soranottoalueet: Mustakankaan pohjavesialue, I016402 I lk, Jalasjärvi.

Mustakankaan pohjavesialueelta (kuva 103) kartoitettiin viisi soranottoaluetta. Alueiden kunnostustarve on vähäinen. Esimerkiksi alueella 5 ei ole enää pohjavesilampia vaan ne on täytetty ja alue on muutenkin asianmukaisesti jälkihoidettu alueelle laaditun kunnostussuunnitelman mukaisesti.

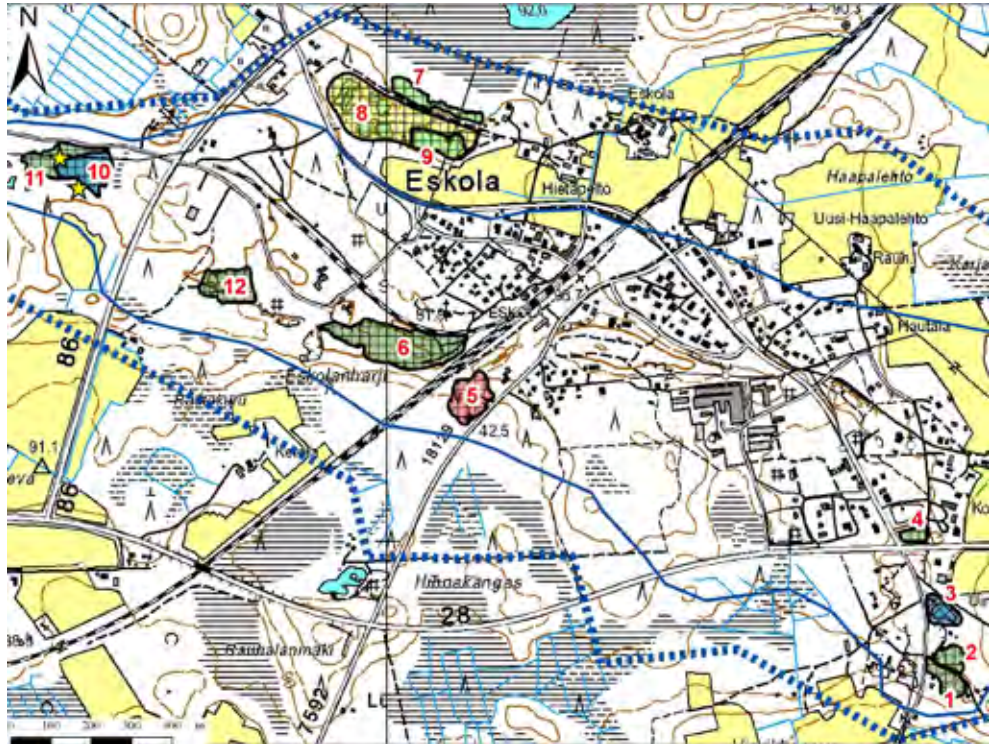
Kuva 107. Soranottoalueet: Eskolanharjun pohjavesialue, 1021703 II lk, Kannus.

Eskolanharjun pohjavesialueelta (kuva 107) kartoitettiin 12 soranottoaluetta, joista yhdellä alueella oli kotitarveottoa kartoitusajankohtana kesällä 2008. Kartoitetuista alueista kolme on virkistyskäytössä. Eskolanharjun pohjavesialueelle on muodostunut soranoton seurauksena lukuisia lampia. Soranottoalueiden kunnostustarpeet vaihtelevat vähäisestä mahdottomaan. Suurin kunnostustarve on soranottoalueella 5, jolle on soranoton seurauksena muodostunut pieni ja matala lampi. Lisäksi alueelle on kerääntynyt kaikenlaista romua ja rintausta luoteessa rautatietä vasten on jyrkkä.

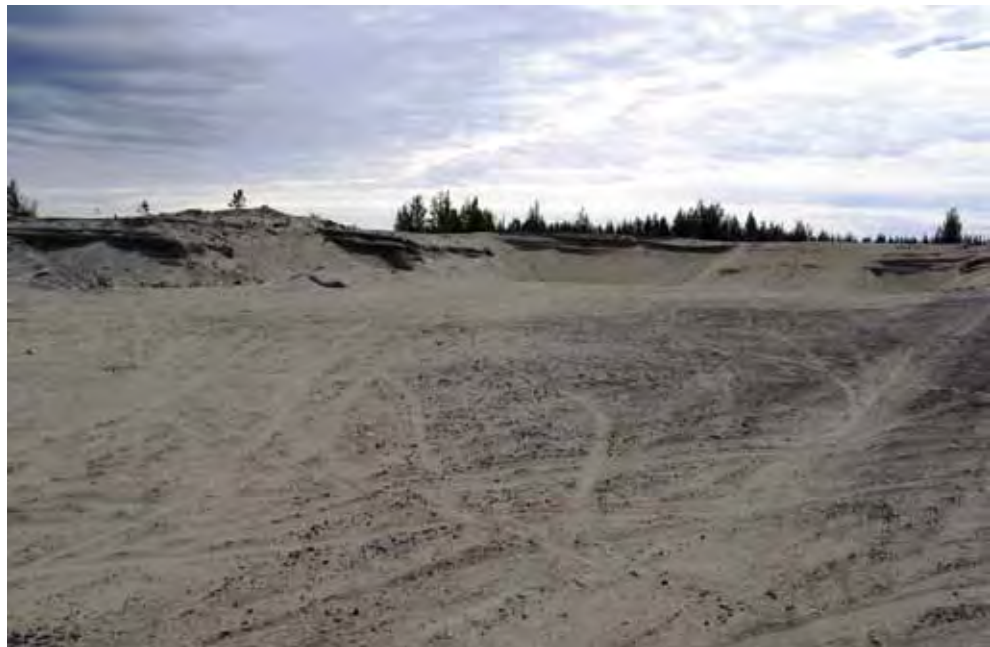
Hietakankaan pohjavesialueelta (kuva 110) kartoitettiin yhteensä seitsemän soranottoaluetta. Suurilta osin vanhat soranottoalueet ovat metsittymässä tai jo metsittyneet, mutta alueella on myös melko laaja-alaiselta vaikuttavaa ottamistoimintaa (kuva 111), vaikka alueella ei ole Länsi-Suomen ympäristökeskuksen tietojen mukaan voimassa olevaa maa-ainesten ottamislupaa. Lisäksi alueen laajimmalla soranottoalueella sijaitsee pienehkö ja matala pohjavesilampi, jonka kunnostamista tulisi harkita.

Kuva 111. Hietakankaan pohjavesialueen soranottoalueelle 4 ei ole kasvillisuus palautunut. Kesällä 2008 alueella oli merkkejä maa-ainesten ottamistoiminnasta. Alueella oli myös törmäpääskyn pesäkoloja.

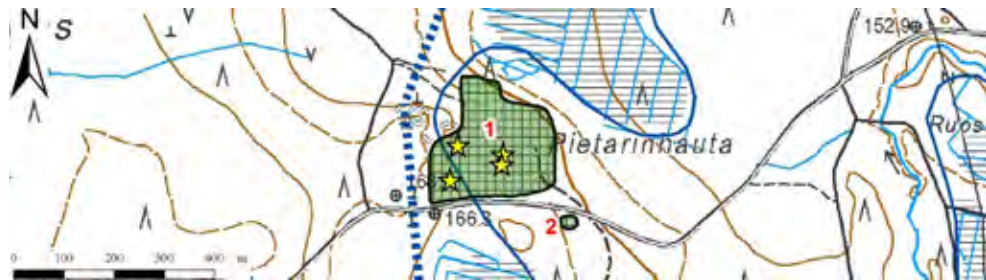
Kuva 117. Soranottoalueet: Heikinkankaan pohjavesialueen keskiosa, I023209 I lk, Kauhajoki.

Heikinkankaan pohjavesialueelta (kuvat 117-118) kartoitettiin 13 soranottoaluetta. Alueet ovat pieniä pinta-alaltaan ja kunnostustarpeeltaan vähäisiä tai kohtalaisia.

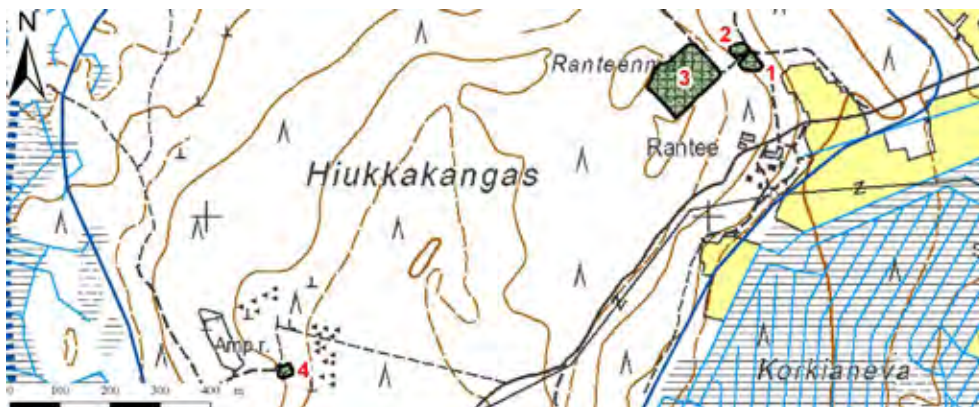
Kuva 119. Soranottoalueet: Hiukkakankaan pohjavesialue, 1023215 II lk, Kauhajoki.

Hiukkakankaan pohjavesialueelta (kuva 119) kartoitettiin neljä soranottoaluetta. Alueiden kunnostustarve on vähäinen.

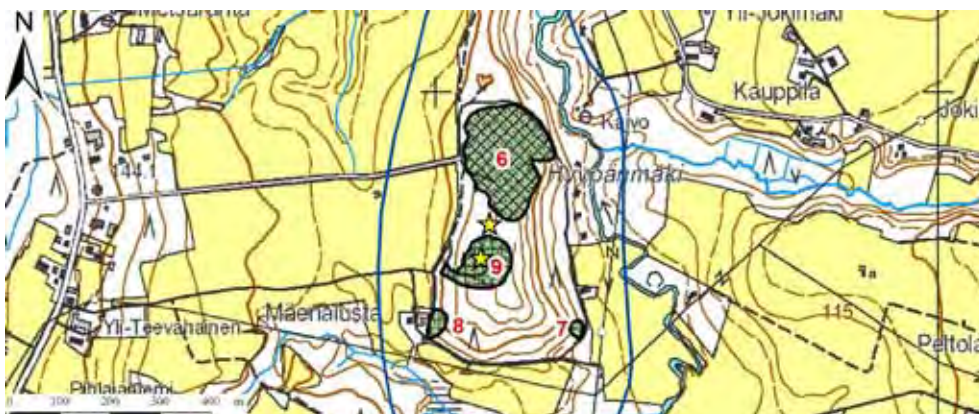
Kuva 121. Soranottoalueet: Hyypänmäen pohjavesialueen keskiosa, 1023206 I lk, Kauhajoki.

Hyypänmäen pohjavesialueelta (kuvat 120-121) kartoitettiin yhdeksän soranottoaluetta. Alueiden kunnostustarve on vähäinen lukuun ottamatta alueita 4 ja 5, joilla on mopoilua. Lisäksi alueet ovat jälkihoitamattomia ja epäsiistejä.

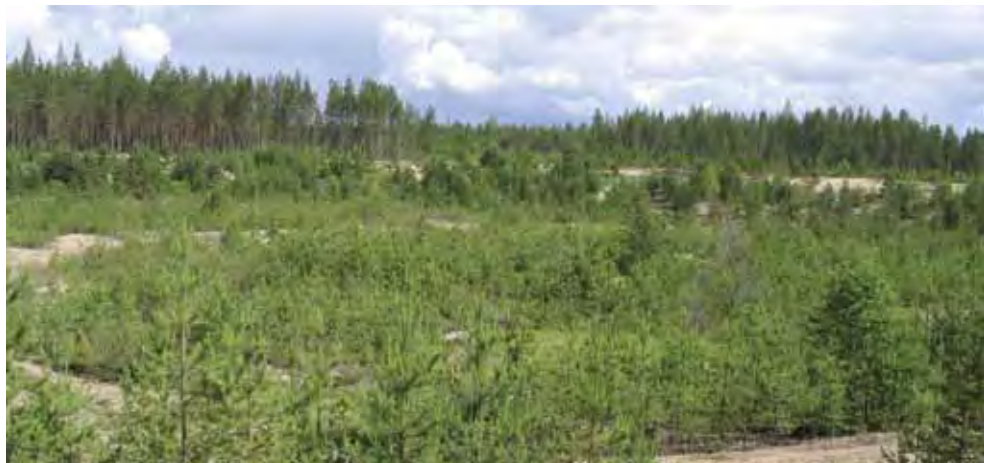
Nummikangas A:n ja Nummikangas B:n pohjavesialueilta (kuvat 139, 141-142) kartoitettiin yhteensä 16 soranottoaluetta. Suurin osa alueista on pieniä kotitarveottoalueita ja kunnostustarpeeltaan vähäisiä. Alue 3 on metsittymässä (kuva 40).

Kuva 140. Nummikangas A:n ja Nummikangas B:n pohjavesialueiden rajalla sijaitseva soranottoalue 3 on muotoiltu ja alue on metsittymässä.

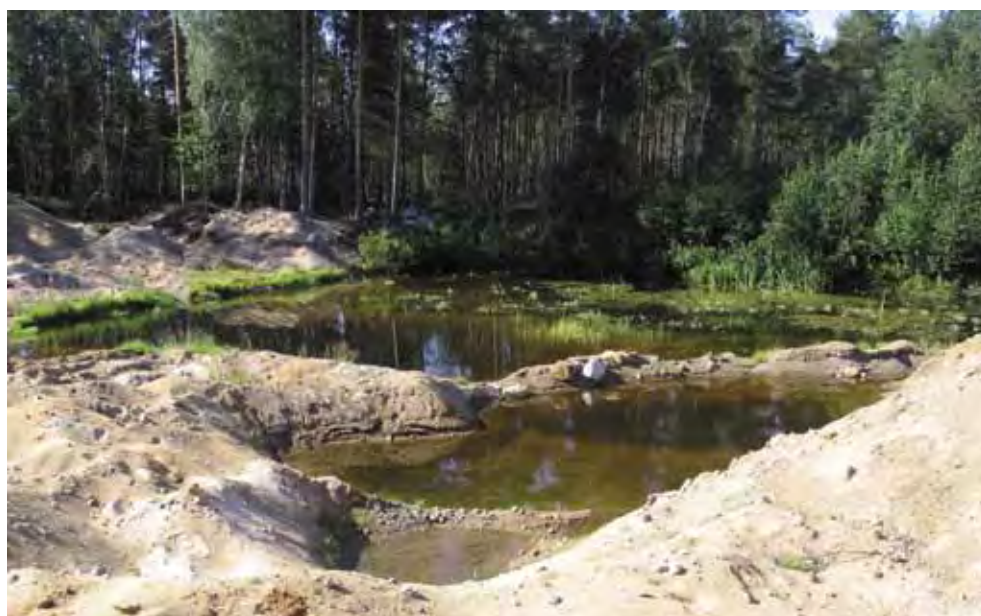
Haarakangas-Mustaisnevan kankaan pohjavesialueelta (kuvat 150-151) kartoitettiin yhdeksän soranottoaluetta. Alueille 4 (kuva 149), 5, 7 ja 8 on soranoton seurauksena muodostunut pieniä lampia ja alueet ovat kunnostustarpeeltaan kohtalaisia. Alueen 6 lampi on virkistyskäytössä.

Kuva 149. Haarakangas-Mustaisnevan kankaan pohjavesialueen soranottoalueen 4 kunnostustarve on kohtalainen. Alue on kotitarveottoalue.

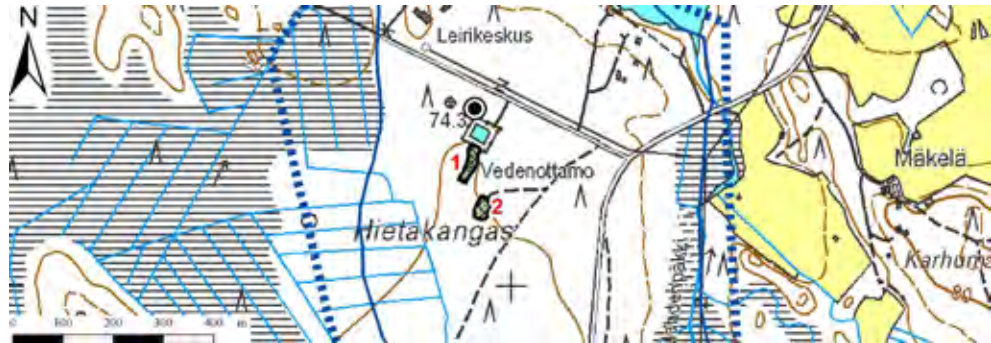
Kuva 154. Soranottoalueet: Hietakankaan pohjavesialue, I028102 I lk, Kauhava.

Hietakankaan pohjavesialueelta (kuva 154) kartoitettiin kaksi soranottoaluetta. Alueet ovat kunnostustarpeeltaan vähäisiä.

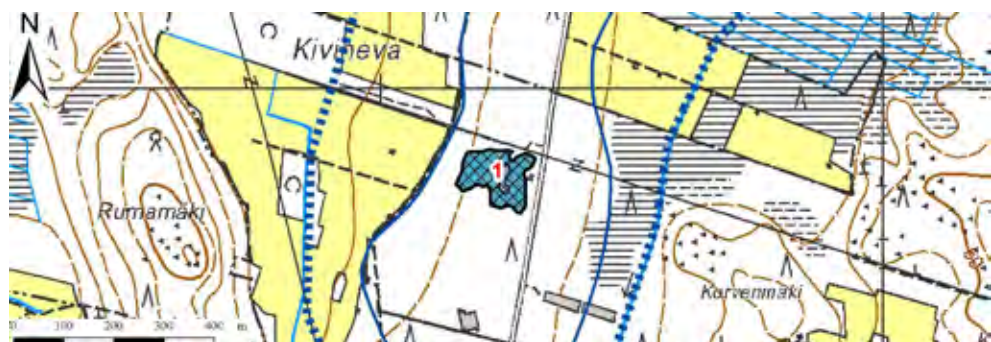
Kuva 156. Soranottoalue: Makkaruksen pohjavesialue, I000451 I lk, Kauhava ja Uusikaarlepyy.

Makkaruksen pohjavesialueelta (kuva 156) kartoitettiin yksi soranottoalue. Alueelle on muodostunut lamppi soranoton seurauksena. Lampi on virkistyskäytössä.

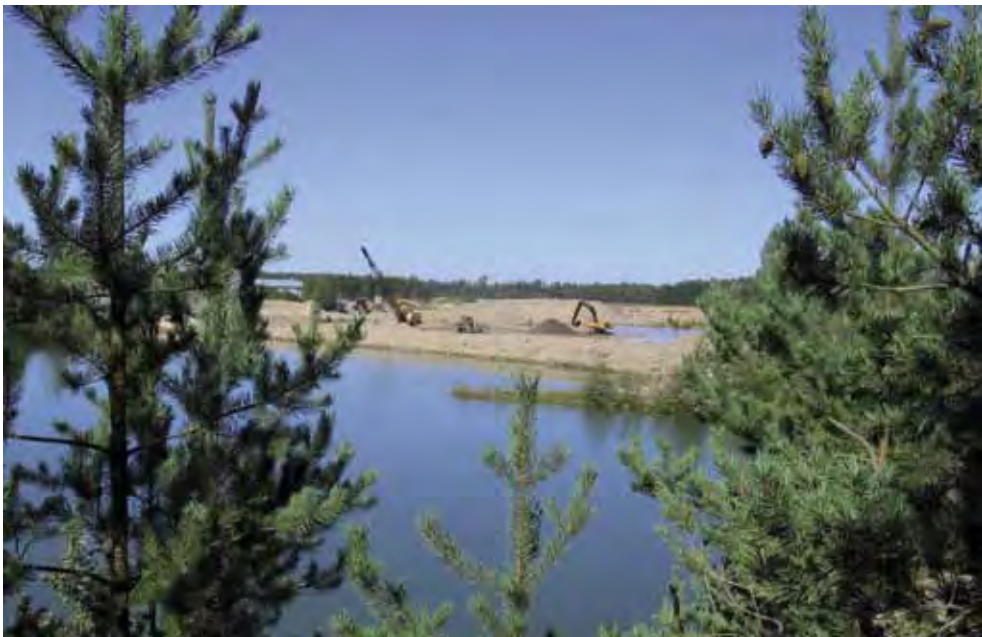
Pelkkikankaan pohjavesialueelta (kuvat 163 ja 164) kartoitettiin kahdeksan soranotto-alueita. Kartoitusajankohtana kesällä 2007 alueella oli voimassa kolme maa-ainesten ottamislupaa. Kaksi luvista on umpeutunut vuoden 2009 aikana ja viimeisin luvista on voimassa vuoden 2010 joulukuuhun (kuva 162). Kaikkien vanhojen soranottoalueiden kunnostustarve arvioitiin kohtalaiseksi, sillä alueet ovat jälkihoitamattomia. Lisäksi jokaiselle alueelle on muodostunut soranoton seurauksena matalahkoja lampia.

Kuva 162. Pelkkikankaan pohjavesialueella on pohjavedenpinnan alaista maa-ainesten ottamista.

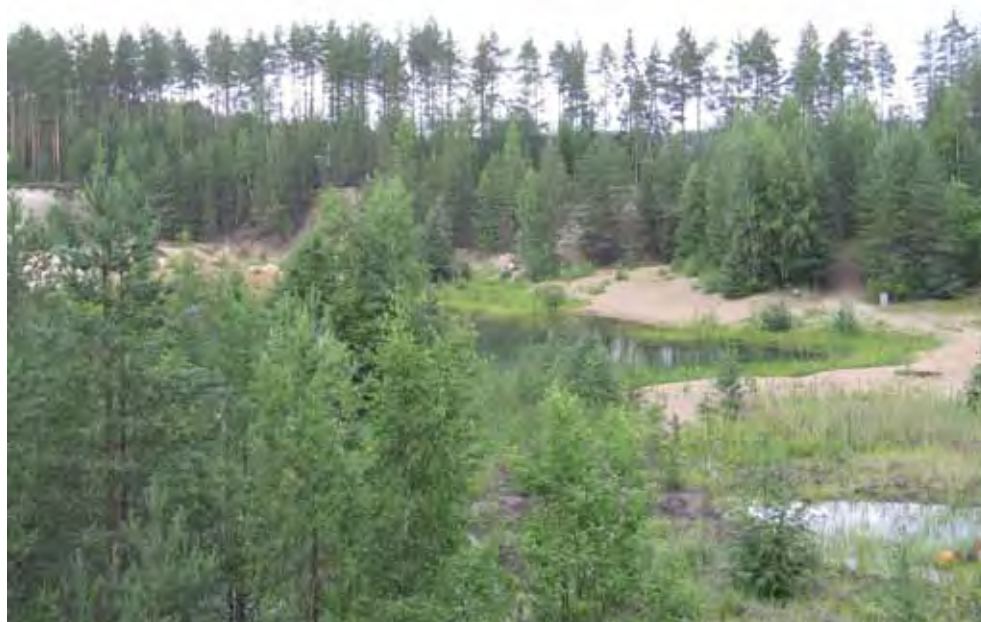
Puisaaren pohjavesialueelta (kuva 165) kartoitettiin neljä soranottoaluetta. Alueen 2 (kuva 166) kunnostustarve on suuri. Alueella sijaitsee lampi, joka on virkistyskäytössä. Alue on epäsiisti eikä alueella ole tehty jälkihoitotoimenpiteitä. Alueella on jyrkkiä ja korkeita rintoja ja lisäksi mahdollisesti kotitarveottoa. Kartoitusajankohtana kesällä 2007 alueella pesi törmäpääsky-yhdyskunta.

Kuva 166. Puisaaren pohjavesialueen soranottoalueelle 2 on muodostunut soranoton seurauksena erikokoisia lampia. Lisäksi alue on hyvin epäsiisti. Alueen kunnostustarve arvioitiin suureksi.

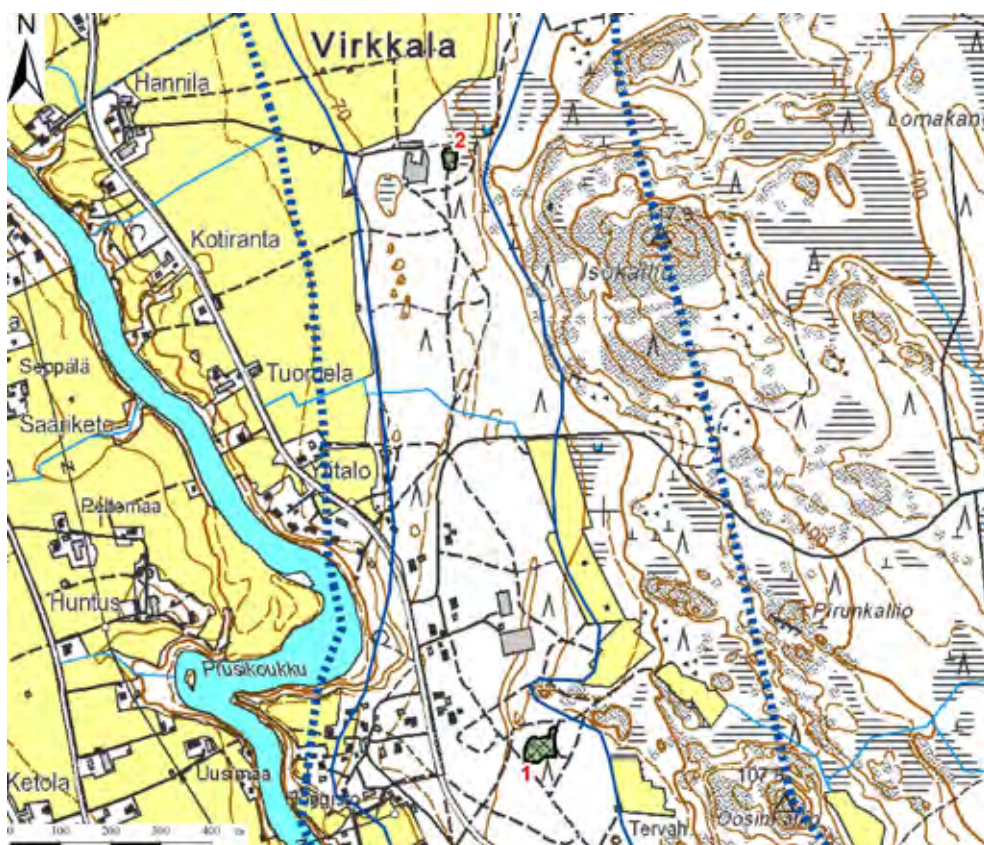
Kuva 178. Soranottoalueet: Kaustin pohjavesialue, I023604 II Ik, Kaustinen.

Kaustin pohjavesialueelta (kuva 178) kartoitettiin kaksi soranottoaluetta. Alueiden kunnostustarve on vähäinen.
