Soranottoalueiden tila ja ympäristöriskit Länsi-Suomen ympäristökeskuksen alueella

Pohjanmaan, Etelä-Pohjanmaan ja Keski-Pohjanmaan
maakunnat

LÄNSI-SUOMEN YMPÄRISTÖKESKUKSEN
RAPORTTEJA 5 | 2009

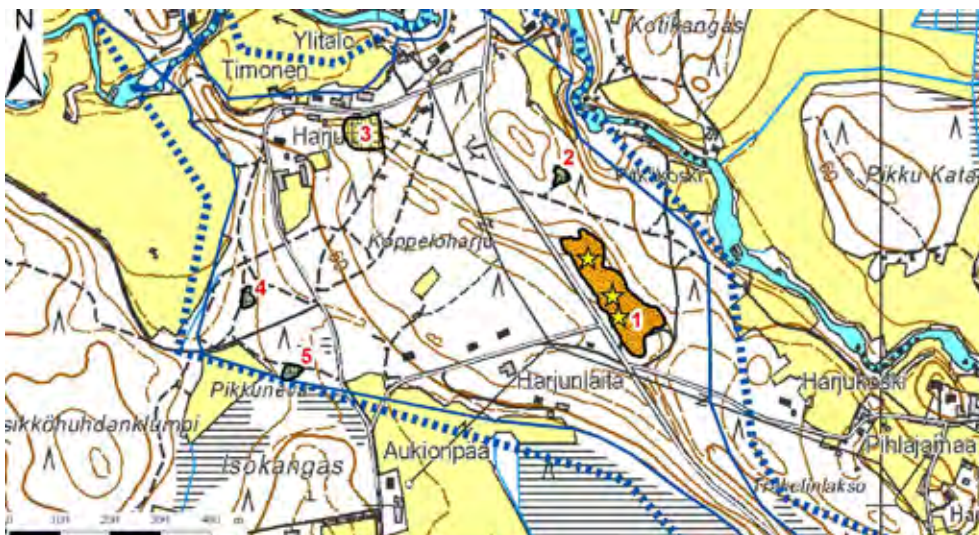
Kuva 179. Soranottoalueet: Koppelonharjun pohjavesialue, I023603 I lk, Kaustinen.

Koppelonharjun pohjavesialueelta (kuva 179) kartoitettiin viisi soranottoaluetta, joista yhdellä on voimassa oleva maa-ainesten ottamislupa vuoden 2016 kesäkuuhun. Alueen 3 kunnostustarve arvioitiin kohtalaiseksi, sillä alue on epäsiisti ja lisäksi rinta-
taukset ovat suhteellisen jyrkät. Alue tulisi siistiä ja rinta-
tauksia loiventaa ympäristöön soveltuvaksi.

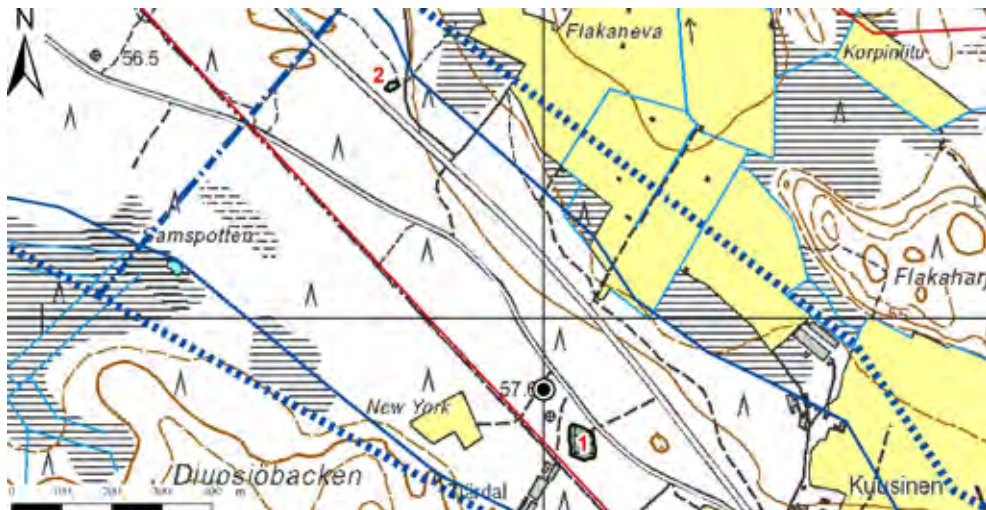
Kuva 183. Soranottoalueet: Viiperoosi A:n pohjavesialue, 1023652 A I lk, Kausinen ja Kruunupyy.

Viiperoosi A:n ja Viiperoosin B:n pohjavesialueilta (kuvat 183-184) kartoitettiin yhteensä viisi soranottoaluetta, joista osalle on muodostunut lampi soranoton seurauksena. Alueiden 3, 4 ja 5 kunnostustarve arvioitiin kohtalaiseksi, sillä alueet ovat epäsiistejä ja lisäksi niille on paikoin muodostunut matalia ja pinta-alaltaan pieniä lampia.

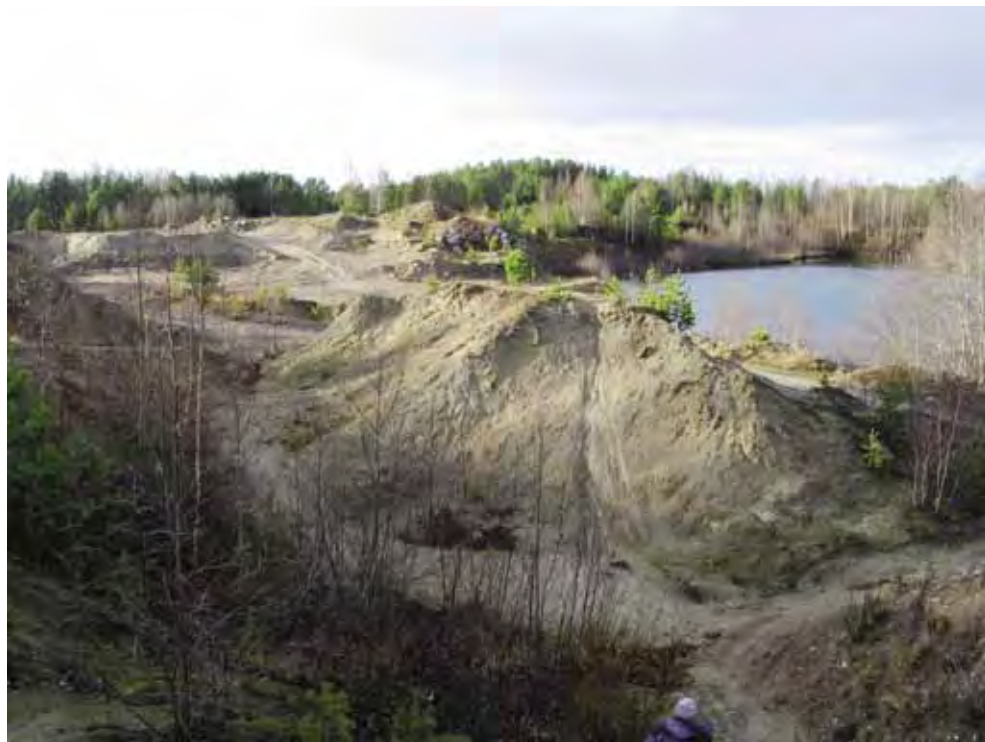
Åsen B:n pohjavesialueelta (kuva 185) kartoitettiin 6 soranottoaluetta, joista kahdelle on muodostunut lampia soranoton seurauksena. Yhdellä alueista oli kartoitusajan kohtana kesällä 2008 kotitarveottoa, jota yritettiin rajoittaa kieltokyltein. Pohjavesialueen kaikki soranottoalueet ovat jälkihoitamattomia, kunnostustarve vaihtelee vähäisestä mahdolliseen. Alueen 1 (kuva 186) kunnostustarve arvioitiin suureksi. Alue vaatisi vaativan tason kunnostussuunnittelua ja kunnostusta.

Kuva 186. Åsen B:n pohjavesialueen soranottoalueelle I on muodostunut soranoton seurauksena useita lampia. Alue on jälkihoitamaton ja alueella on runsaasti hienoainesmaakasoja. Alueen kunnostustarve on suuri.

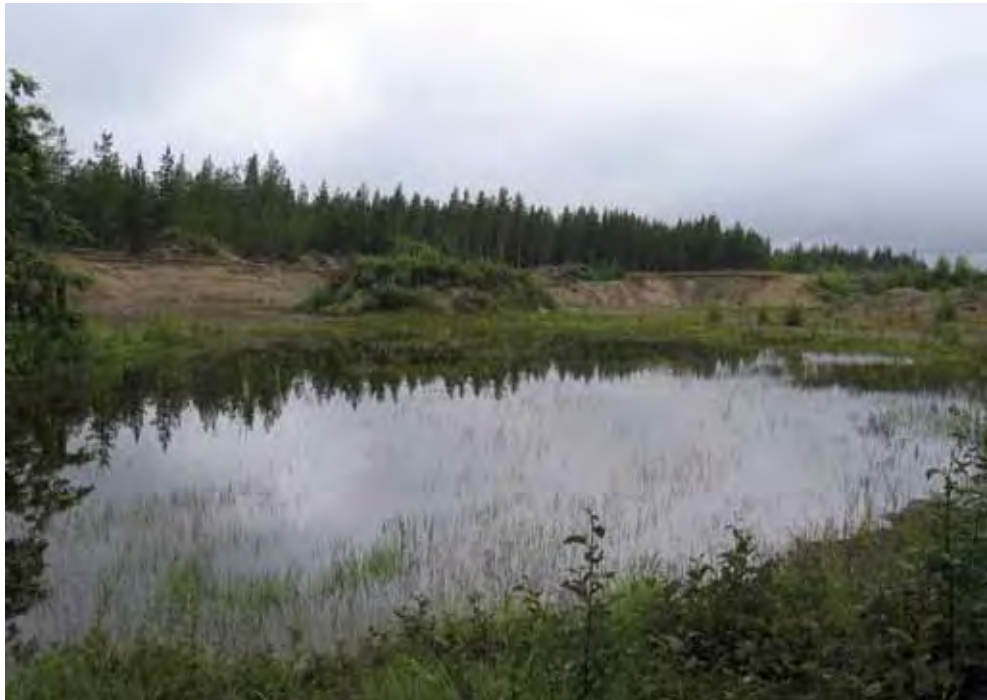
Karhinkankaan pohjavesialueelta (kuvat 193, 194 ja 196) kartoitettiin 29 soranottoaluetta. Alueella 1 on voimassa oleva maa-ainesten ottamislupa vuoden 2011 joulukuuhun. Soranoton seurauksena Karhinkankaan pohjavesialueelle on muodostunut lukuisia hyvin laajoja ja syviäkin lampia. Etenkin valtatie 8 kaakkoispuolella Houraatinkankaaksi kutsulla alueella lampien rannat ovat yleisesti jälkihoitamattomia ja hyvin epäsiistejä. Lampien rantojen läheisyydessä on lisäksi erikokoisia kotitarveottoalueita. Alueita ei ole muotoiltu ja suojakerrospaksuudet pohjaveden pintaan nähden ovat riittämättömät, jolloin pohjavesi on noussut soranottoalueiden pohjan yläpuolelle (kuva 192).

Kuva 192. Karhinkankaan pohjavesialueen kaakkoisosan lampien ympäristössä on riittämättömät suojakerrospaksuudet.

Karhinkankaan Houraatinkankaanosan laaja ja yhtenäinen soranottoalue lampi-
neen vaatisi vaativan tason kunnostussuunnittelua sekä kunnostustoimia. Maastokäyntien aikana heinäkuun puolessa välissä 2008 oli pohjavedenpinta keskimääräistä korkeammalla ja moni pohjavesilammista tulvi yli äyräidensä ja tiet olivat veden peitossa. Pohjavedenpinnan korkeuden mahdollinen nousu tulevaisuudessa tulisi ottaa huomioon alueen kunnostustoimia suunniteltaessa.

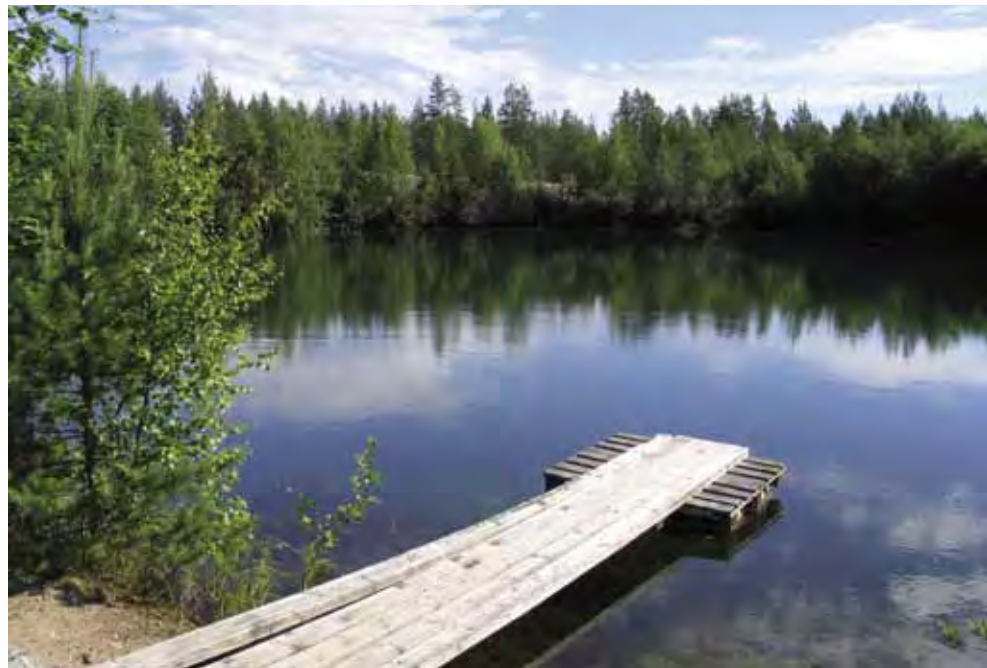
Houraatinkankaan alueen lisäksi Karhinkankaan pohjavesialueella on muitakin soranoton seurauksena muodostuneita pohjavesilampia. Lammet kuitenkin pääsääntöisesti sopeutuvat ympäröivään maastoon. Alueet ovat siistejä ja rannat ovat suojaavan kasvillisuuden peitossa (kuva 195). Kunnostustarpeeltaan suuri on kuitenkin lampi, joka sijaitsee vedenottamon läheisyydessä. Lisäksi kunnostustarpeeltaan kohtalaisia ovat pienet lammet valtatie 8 läheisyydessä, tien itäpuolella. Lammet sijaitsevat aivan Houraatinkankaan ampumaradan läheisyydessä ja ne ovat pinta-alaltaan ja syvyydeltään niin pieniä, että ne olisi mahdollista täyttää.

Kuva 195. Karhinkankaan soranottoalueen 23 lampi on kauniisti maisemoitunut.

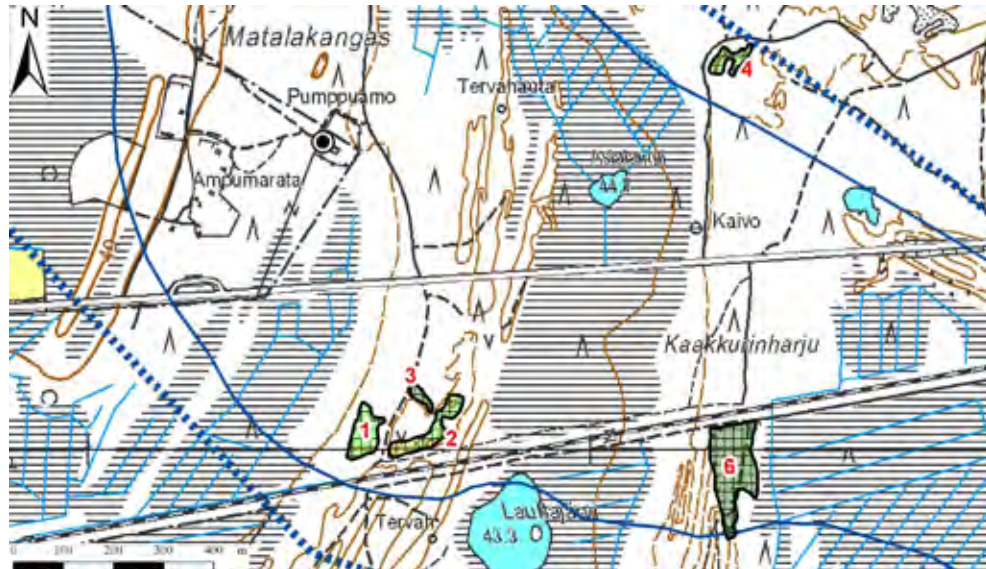
Kuva 207. Soranottoalueet: Riipan pohjavesialueen luoteisosaa, I042952 I lk, Kokkola.

Riipan pohjavesialueelta (kuvat 207-208) kartoitettiin 16 soranottoaluetta. Alueelle on muodostunut soranoton seurauksena useita pieniä ja matalahkoja lampia, mutta myös pinta-alaltaan suuria lampia. Osa lammista on kasvillisuuden peittämiä ja umpeen kasvamassa. Tällaiset alueet on luokiteltu kunnostustarpeeltaan kohtalaisiksi tai suuriksi alueista riippuen. Alueet ovat epäsiistin näköisiä, lammissa on vettä vain alle puoli metriä ja lammissa kasvaa lisäksi jonkin verran kasvillisuutta. Alueelta löytyy myös osittain jälkihoidettuja vanhoja soranottoalueita, joilla jälkihoitotoimenpiteitä on osittain tehty ja alueet ovat metsittymässä.

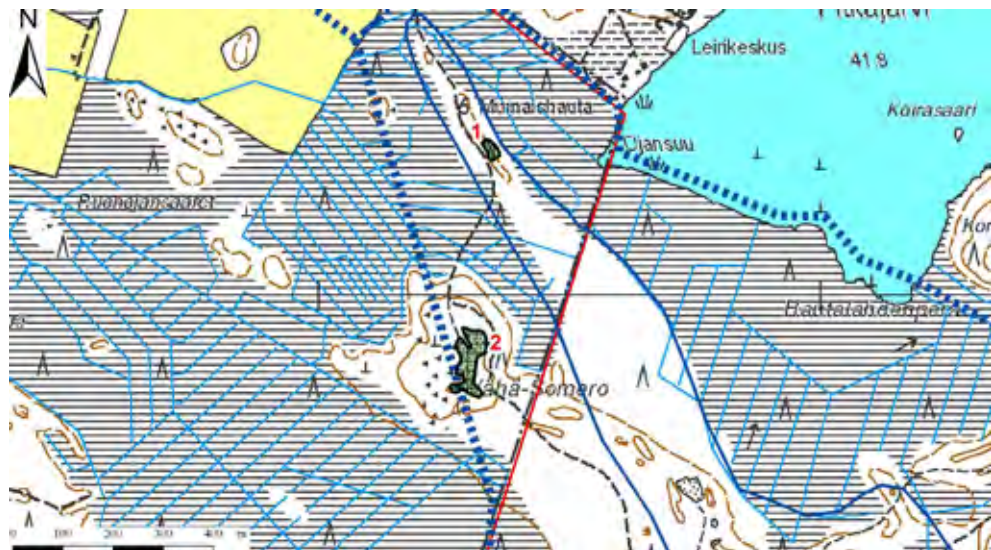
Kuva 214. Soranottoalueet: Uusi-Someron pohjavesialue, 1031553, Kokkola.

Uusi-Someron pohjavesialueelta (kuva 214) kartoitettiin kaksi soranottoaluetta. Alueiden kunnostustarve on vähäinen.

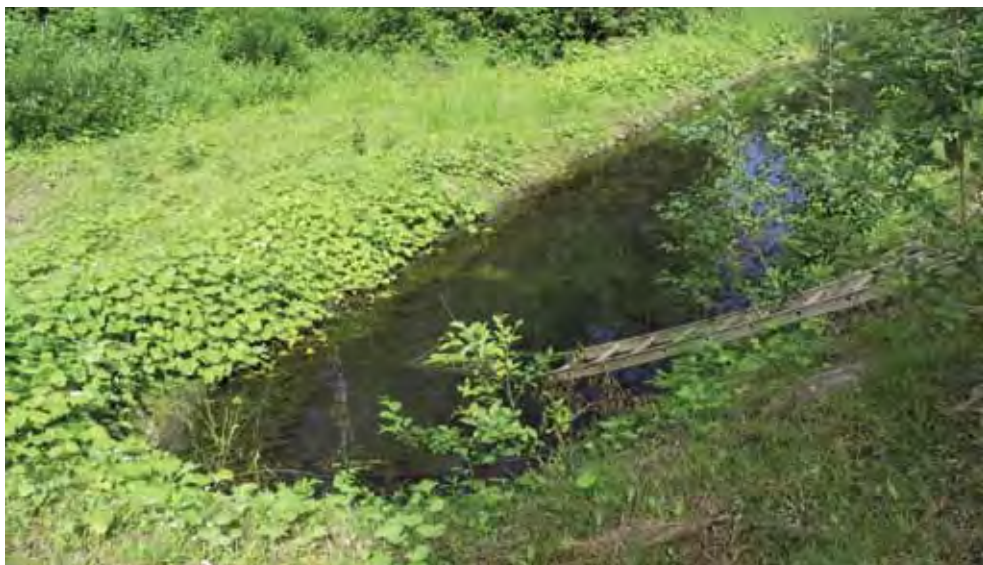
Kuva 218. Boviksanden A:n pohjavesialueen eteläosassa sijaitsevan vedenottamon läheisyydessä sijaitsee soranoton seurauksena muodostunut lampi (soranottoalue I). Lampi on matala. Lammen vesi on sameaa.

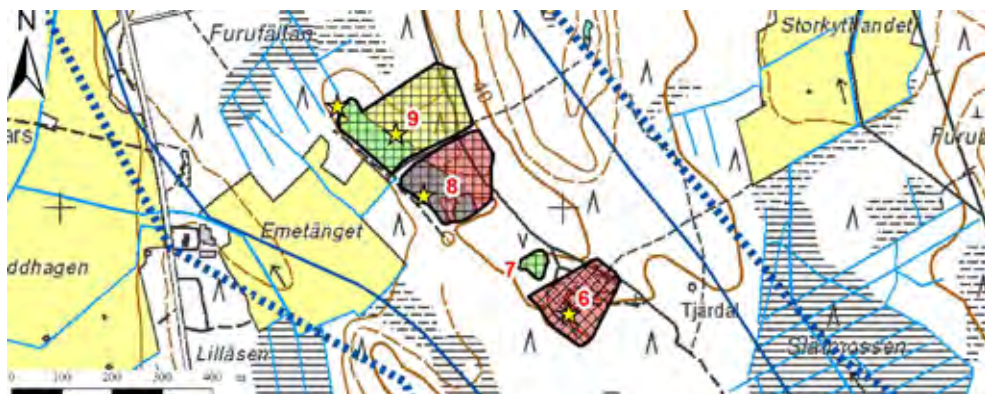
Kuva 233. Soranottoalueet: Borgmossåsenin pohjavesialueen pohjoisosa, I028801 I lk, Kruunupyö.

Borgmossåsenin pohjavesialueelta (kuvat 232-233) kartoitettiin yhdeksän soranottoaluetta, joista jokaiselle on muodostunut soranoton seurauksena lampi. Alueiden kunnostustarpeet vaihtelevat kohtalaisesta mahdottomaan. Esimerkiksi alueiden 6 (kuva 234) ja 8 kunnostustarpeeksi on arvioitu suuri, sillä alueilla on varastokasvoja, alueiden pohjat ovat paikoin kovat ja lisäksi paljaita kasvillisuudesta. Pohjavesialueen lampia on luultavasti melko hankalaa käytännössä täyttämällä kunnostaa, mutta lampien ympäristöjä tulisi siistiä ja lisäksi jälkihoitaa alueet asianmukaisesti.

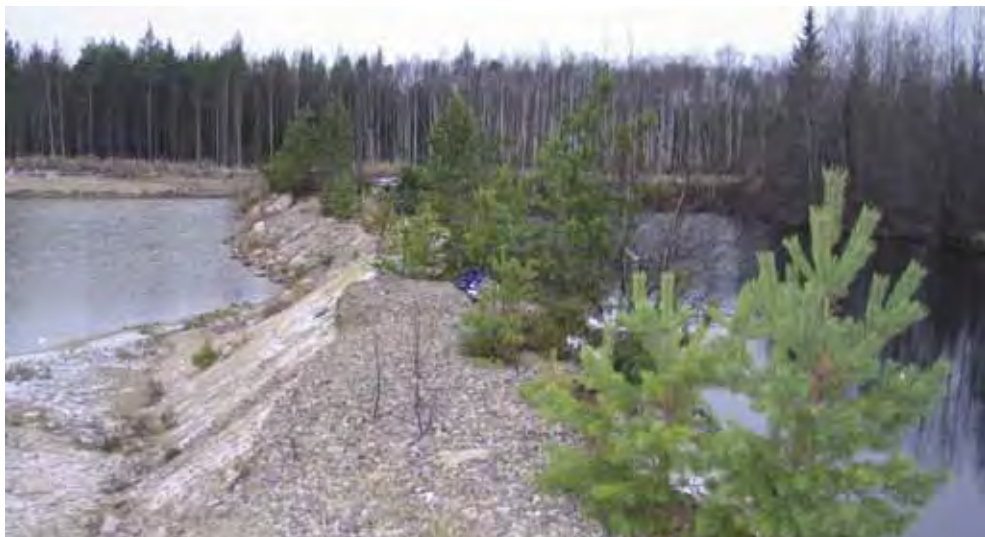
Kuva 234. Borgmossåsenin pohjavesialueen soranottoalueella 6 sijaitsee kaksi erikokoista lampea. Borgmossåsenin pohjavesialueella vesi lammissa on paikoin sameaa ja ruskeaa.

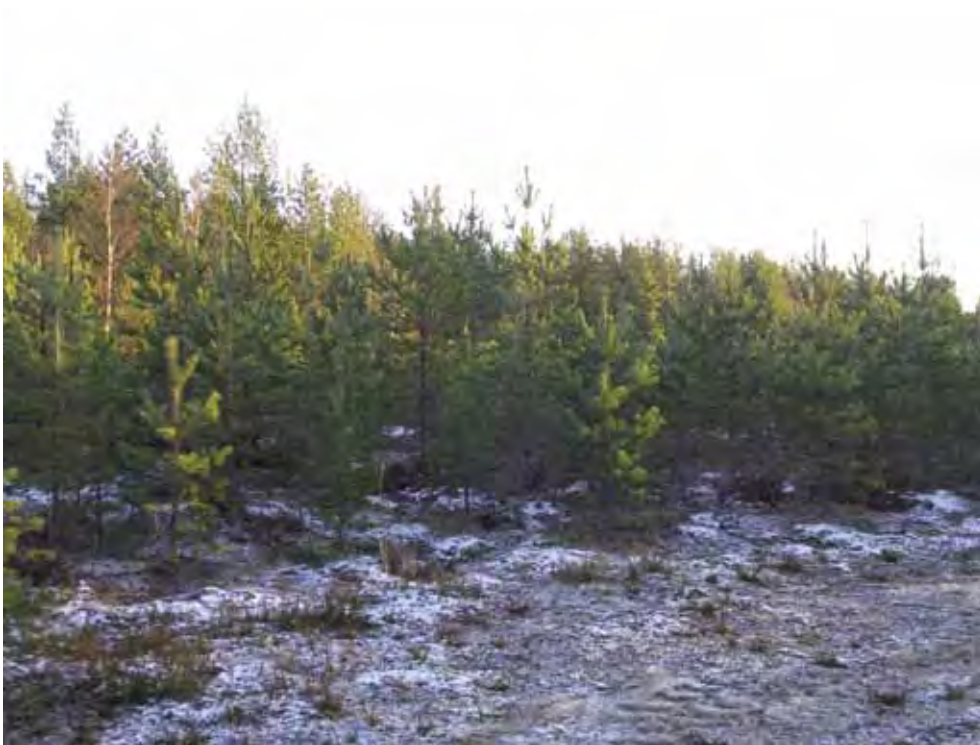
Kuva 239. Överbyggåsenin pohjavesialueen soranottoalue 1 on metsittyynyt ja luonnontilaisen oloinen.

Överbyggåsenin pohjavesialueelta (kuva 238) kartoitettiin kolme soranottoaluetta. Alueella 3 oli syksyllä 2007 kotitarveottoa. Alueiden kunnostustarve on vähäinen. Soranottoalue 1 on metsittyynyt (kuva 239).

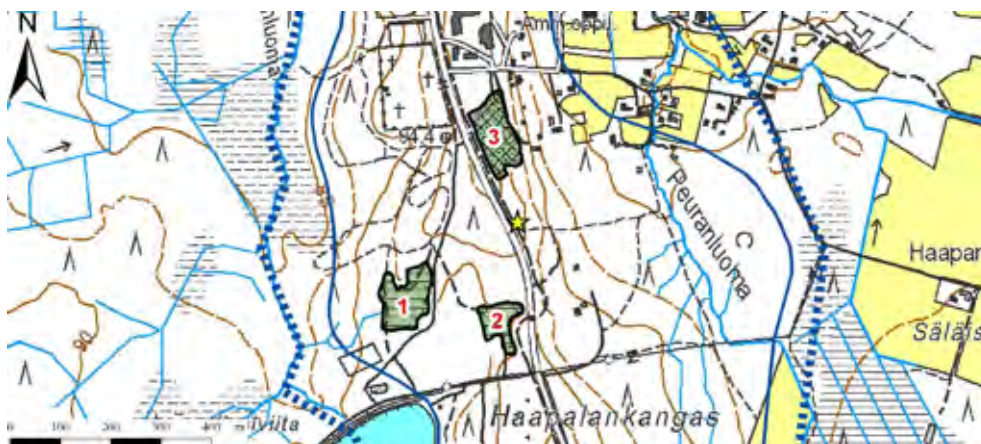
Kuva 250. Soranottoalueet: Haapalankankaan pohjavesialue, I017503 I lk, Kurikka.

Haapalankaan pohjavesialueelta (kuva 250) kartoitettiin kolme soranottoaluetta. Alueiden kunnostustarve on vähäinen.

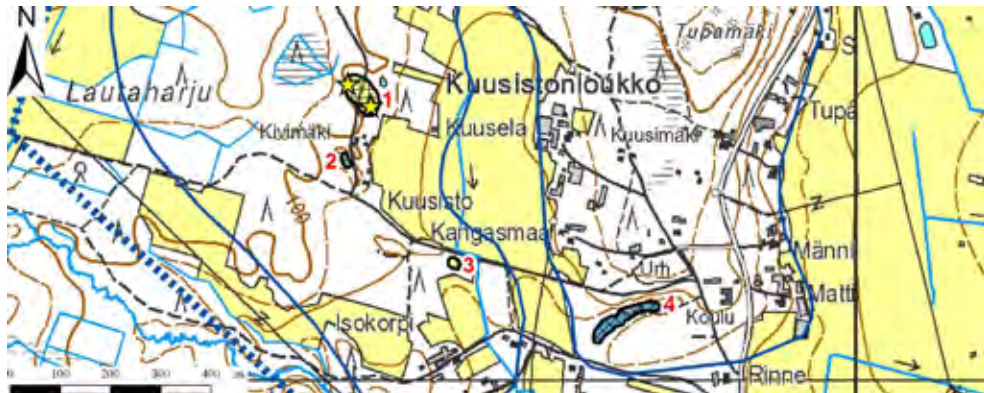
Kuusistonloukon pohjavesialueelta (kuva 251) kartoitettiin neljä soranottoaluetta. Kartoitettujen alueiden 1 ja 3 kunnostustarve on arvioitu kohtalaiseksi. Alueille ei ole tehty jälkihoitotoimenpiteitä ja alueet ovat epäsiistejä. Paikoin alueille on muodostunut myös lampia.

Kuva 251. Soranottoalueet: Kuusistonloukon pohjavesialue, I030101 I lk, Kurikka.

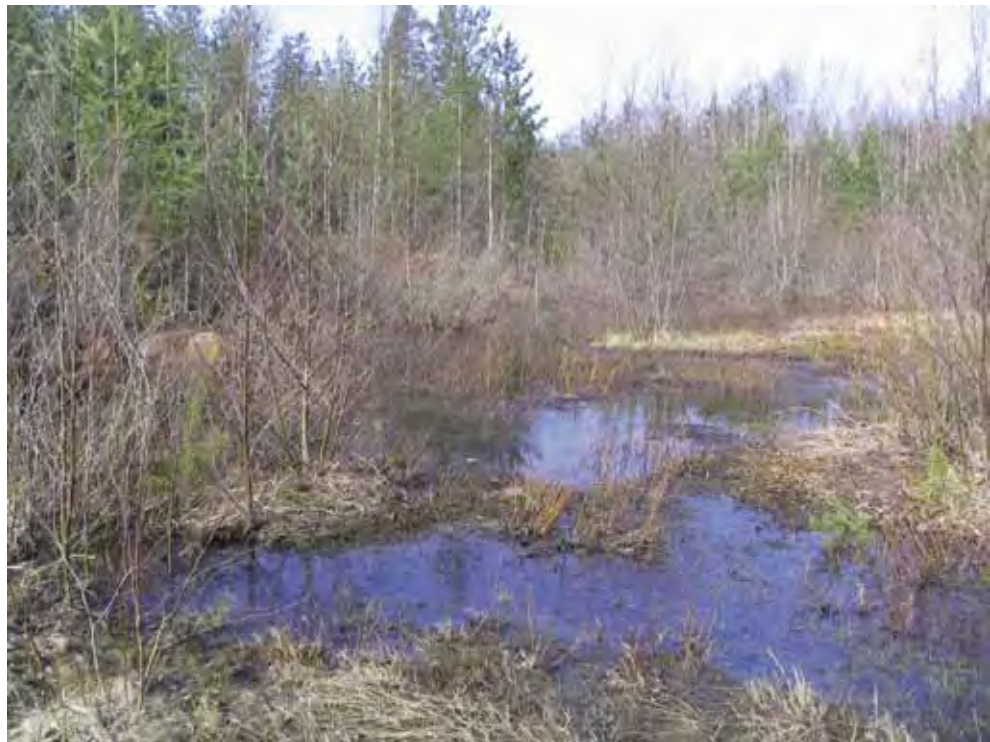
Kurunkankaan pohjavesialueelta (kuvat 261-262) kartoitettiin kymmenen soranottoaluetta. Alueet ovat suurilta osin metsittyneet. Osalle alueista on muodostunut lampia (kuva 263) soranoton seurauksena. Kyseisten alueiden kunnostustarve on arvioitu kohtalaiseksi ja lampien kunnostamista täyttämällä tulisi harkita.

Kuva 263. Kurunkankaan pohjavesialueen soranottoalueella 10 on riittämättömät suojaerospaksuudet.

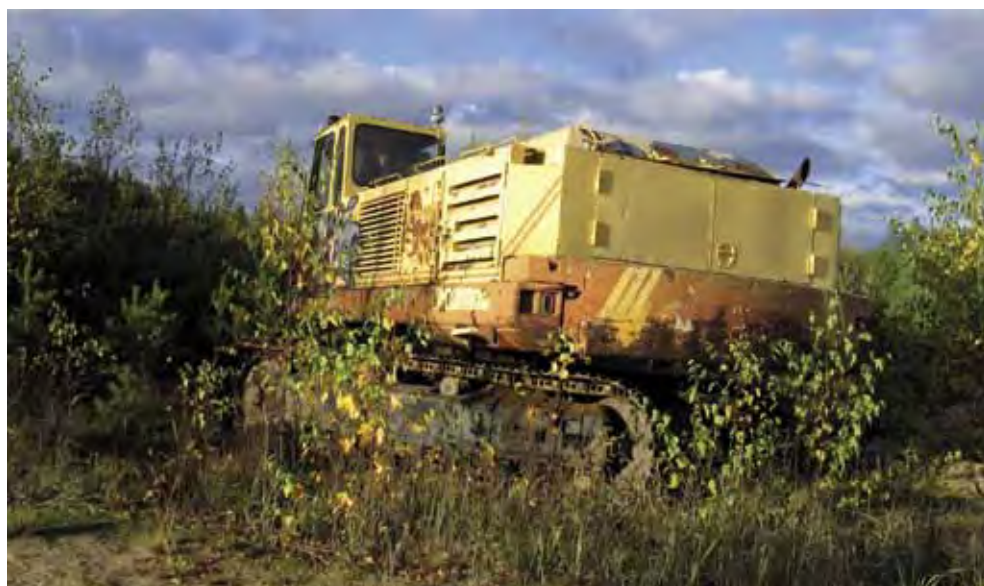
Hirvikankaan pohjavesialueelta (kuva 272) kartoitettiin 14 soranottoaluetta. Alueelle on muodostunut lampia soranoton seurauksena. Alueiden 1 ja 2 kunnostustarve on arvioitu suureksi, sillä alueet sijaitsevat vedenottamon läheisyydessä. Pohjavesialueella on yksi voimassa oleva maa-ainesten ottamislupa vuoden 2011 maaliskuuhun. Soranottoalueen 9 läheisyydessä sijaisi kartoitusajankohtana syksyllä 2007 hylätty kaivinkone (kuva 273).

Kuva 273. Hirvikankaan pohjavesialueella sijaisi hylätty soranotossa käytetty kaivinkone.

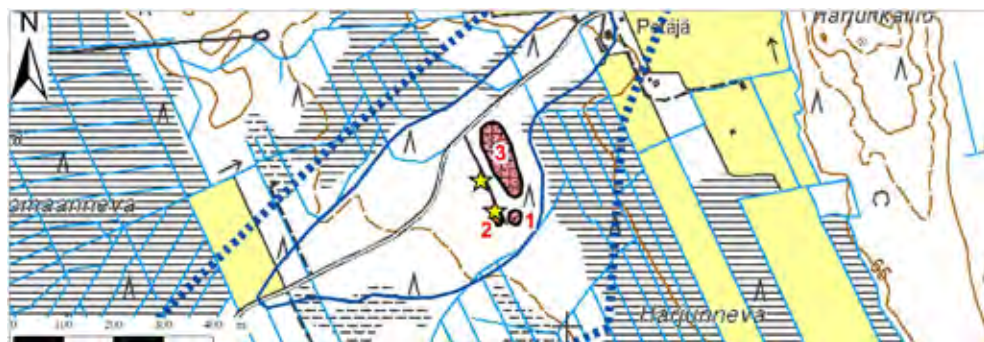
Pihlajasalon pohjavesialueelta (kuva 276) kartoitettiin kolme soranottoaluetta. Jokaiselle alueelle on muodostunut pieni ja matala lampi soranoton seurauksena. Alueiden kunnostustarve on arvioitu suureksi, sillä alueella on tutkittu vedenottamon paikka. Lisäksi alueet olisi mahdollista kunnostaa lampia täyttämällä.

Kuva 276. Soranottoalueet: Pihlajasalon pohjavesialue, I040807 II lk, Lapua.

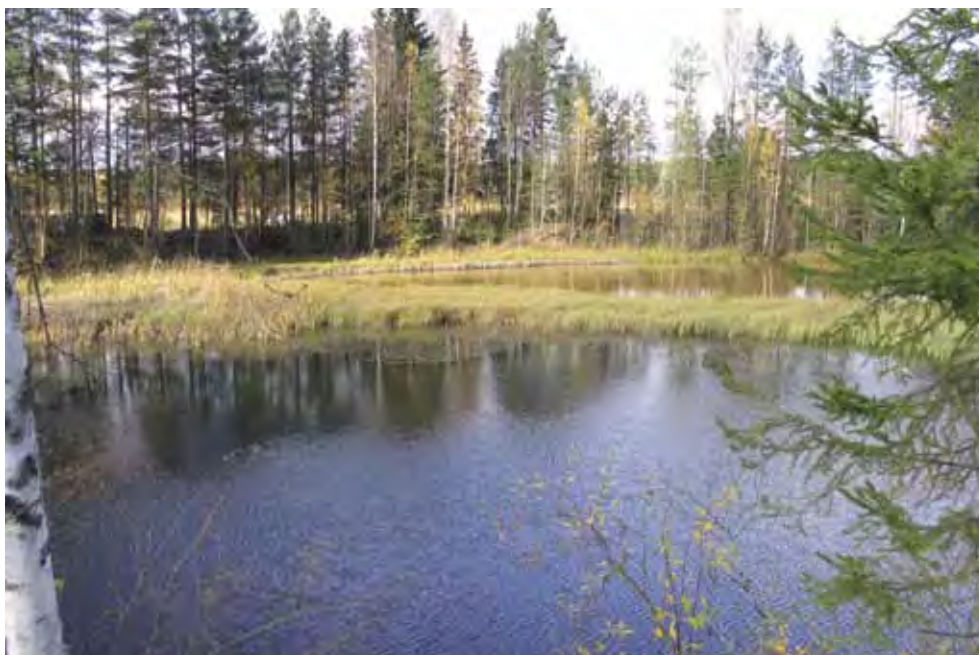
Pitkämäen pohjavesialueelta (kuva 277) kartoitettiin seitsemän soranottoaluetta. Jokaiselle alueelle on muodostunut lampi soranoton seurauksena. Vesi lammissa on paikoin sameaa (kuva 278). Alueilla ei ole tehty jälkihoitotoimenpiteitä ja alueiden kunnostustarve on arvioitu kohtalaiseksi.

Kuva 278. Pitkämäen pohjavesialueen lammissa vesi on paikoin sameaa ja lammissa on kasvillisuutta.

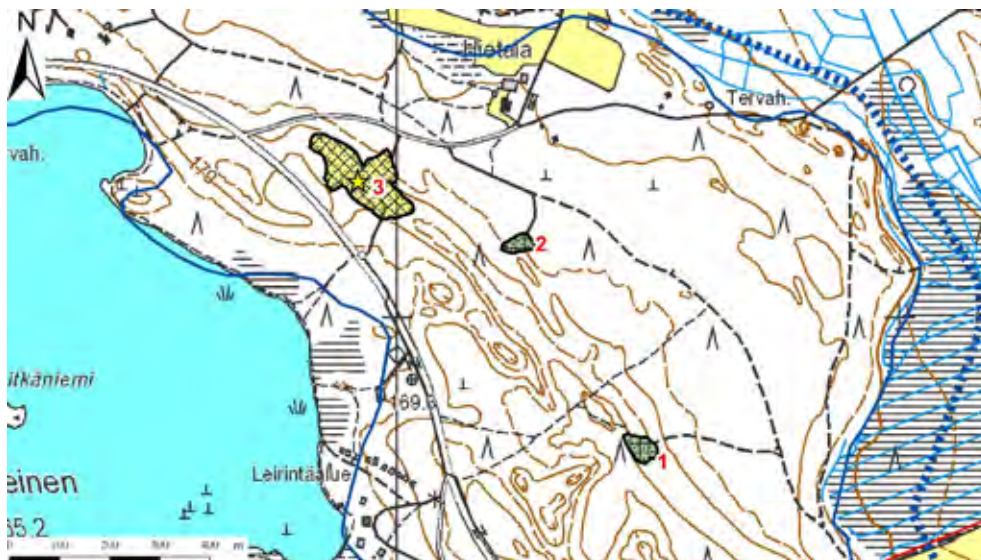
Aho-Kurkelan pohjavesialueelta (kuva 283) kartoitettiin kolme soranottoaluetta. Alueiden kunnostustarve on vähäinen aluetta 3 lukuun ottamatta. Alue on muotoiltu, mutta paljas kasvillisuudesta. Lisäksi alueella oli kesällä 2008 useita varastokasoja. Alue on luokiteltu kunnostustarpeeltaan kohtalaiseksi, sillä varastokasat hidastavat alueen jälkihoitoa sekä kasvillisuuden palautumista alueelle.

Kuva 283. Soranottoalueet: Aho-Kurkelan pohjavesialue, 0925651 I lk, Lestijärvi ja Kinnula.

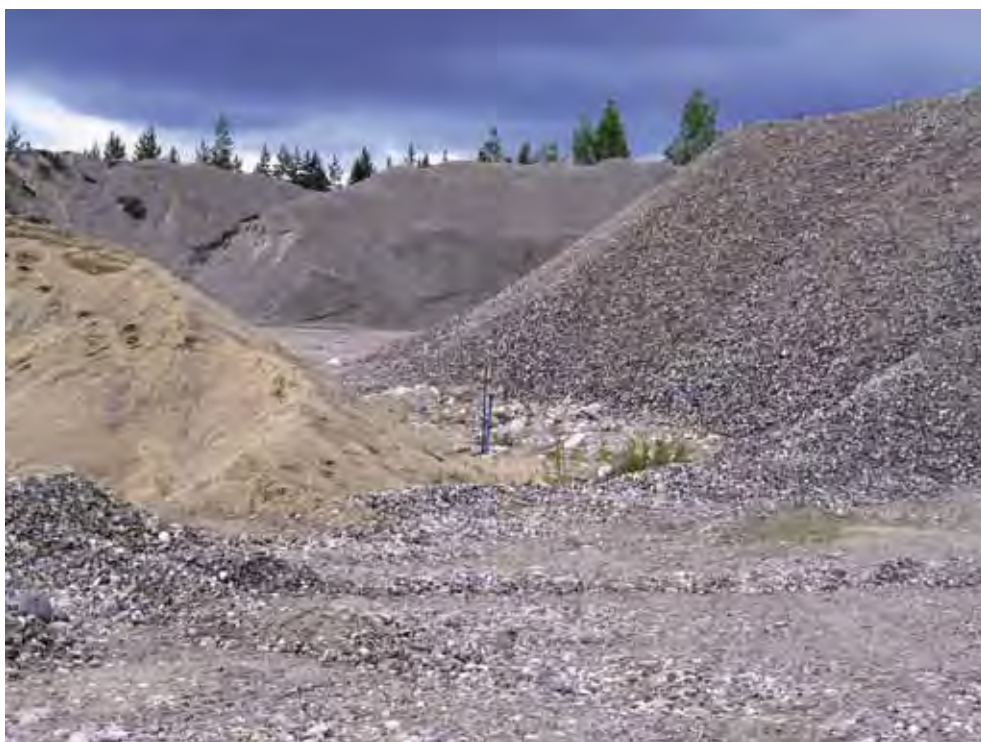
Syrinharjun pohjavesialueelta (kuva 289-290) kartoitettiin kymmenen soranottoaluetta, joista suurin osa on kotitarveottoalueita. Alueen soranottoalueista ainoastaan yhdellä on tehty jälkihoitotoimenpiteitä. Alueen 5 (kuva 291) kunnostustarve on kohtalainen, sillä alueen pohjoisosassa on edelleen varastokasoja, vaikka maa-ainesten ottamislupa on päättynyt kesäkuussa 1998. Alue sijaitsee vedenottamosta noin 100 metrin päässä.

Kuva 291. Syrinhärjun pohjavesialueen soranottoalueen pohjoisosan varastokasoja.

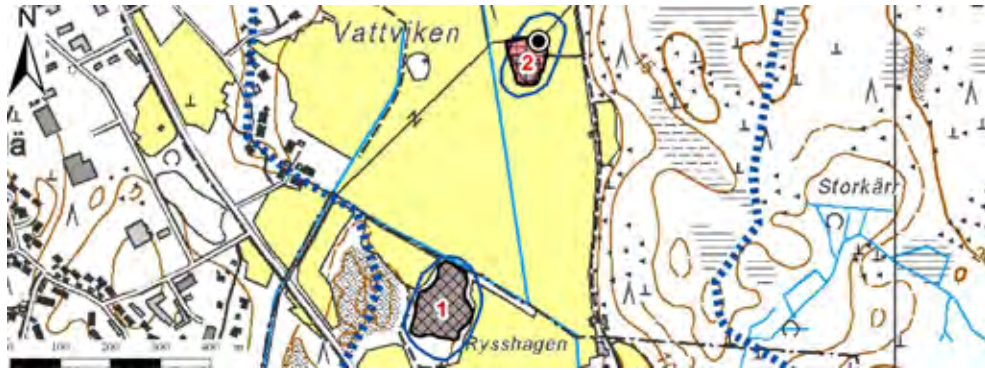
Sepänkylän pohjavesialueelta (kuva 301) kartoitettiin kaksi soranottoaluetta. Molemmille alueille on muodostunut lampi soranoton seurauksena. Alueiden kunnostustarve on arvioitu suureksi. Alueen 1 lampi olisi mahdollista kunnostaa täyttämällä. Alueen 2 lampi sijaitsee aidatulla vedenottamoalueella. Lammen kunnostamista täyttämällä tulisi myös harkita.

Kuva 301. Soranottoalueet: Sepänkylän pohjavesialue, I049951 | Ik, Mustasaari.

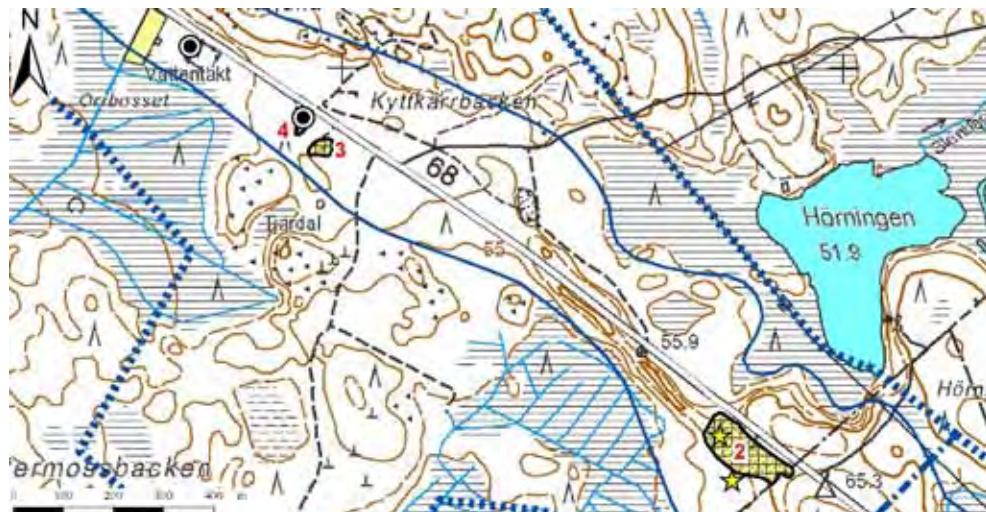
Östermossbacken A:n ja Östermossbacken B:n pohjavesialueilta (kuvat 325-326) kartoitettiin yhteensä neljä soranottoaluetta. Alueiden 1, 2 ja 3 kunnostustarpeeksi on arvioitu kohtalainen, sillä alueet ovat epäsiistejä eikä niillä ole tehty jälkihoitotoimenpiteitä. Esimerkiksi alueella 3 oli kartoitusajankohtana kesällä 2007 varastoituna öljysoraa ja öljytynnyreitä. Lisäksi alueella oli kova, kasvillisuudesta paljas pohja.

Kuva 325. Soranottoalueet: Östermossbacken A:n pohjavesialue, 1059909 I lk, Pedersöre.

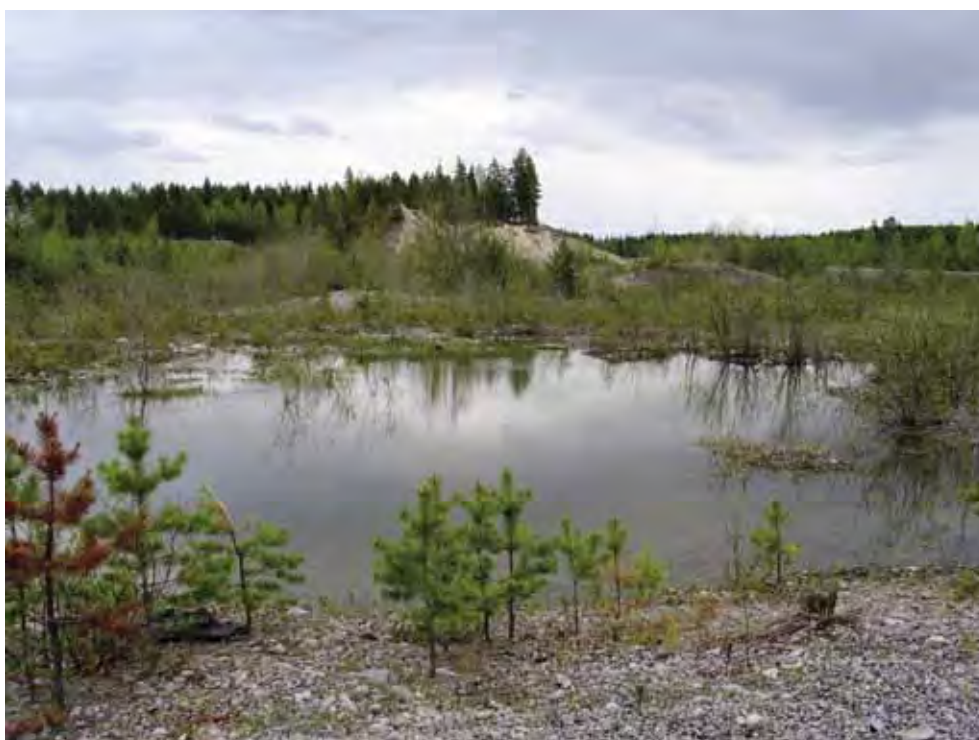
Salmelanharjun A:n pohjavesialueelta (kuva 333) kartoitettiin kolme soranottoaluetta, joista yksi on kunnostustarpeeltaan kohtalainen, muut vähäisiä. Alueen 2 (kuva 334) kunnostustarve arvioitiin kohtalaiseksi, sillä alueelle soranoton seurauksena muodostunut pieniä ja matalia lampia. Lisäksi alueen maasto on hyvin kivinen ja pohja tiivis, mikä hankaloittaa kasvillisuuden palautumista alueelle. Alueen rintaukset ovat myös paikoin hyvin jyrkät.

Kuva 334. Salmelanharju A:n pohjavesialueen soranottoalueella 2 on soranoton seurauksena muodostuneita pieniä ja matalia lampia. Osa alueesta on metsittymässä.

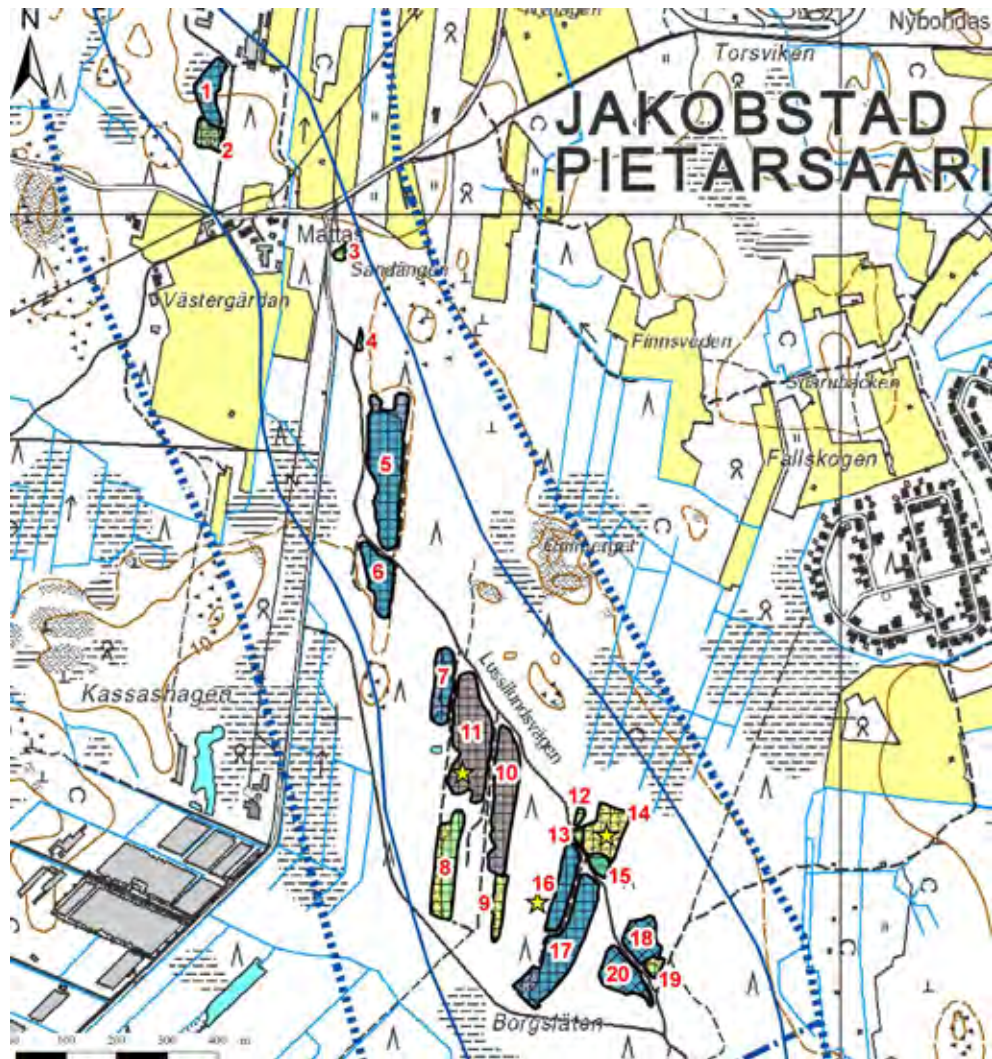
Bredskärin pohjavesialueelta (kuva 338) kartoitettiin 20 soranottoaluetta. Alueista kaksi on metsittymässä, muilla sijaitsee lampia. Lampien kunnostustarve on arvioitu kohtalaisesta mahdottomaan lammen pinta-alasta, syvyydestä sekä mahdollisesta kasvillisuudesta riippuen.

Kuva 338. Soranottoalueet: Bredskärin pohjavesialue, I059801 | Ik, Pietarsaari.

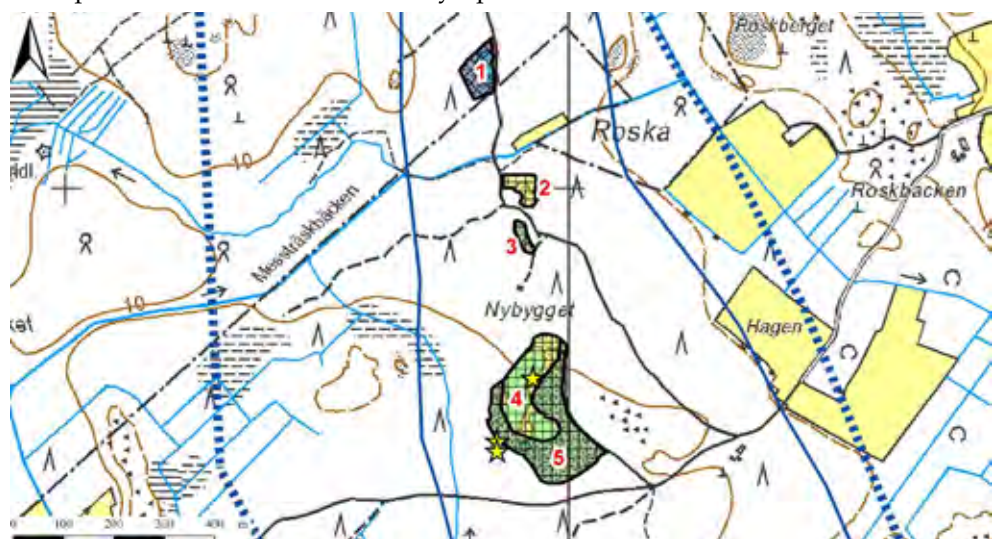
Roskan pohjavesialueelta (kuva 339) kartoitettiin viisi soranottoaluetta. Alueiden 2 ja 4 kunnostustarve on arvioitu kohtalaiseksi. Alueet ovat epäsiistejä ja lisäksi niillä sijaitsee pieniä ja matalia lampia, jotka ovat osittain kasvillisuuden peitossa. Alueen 1 lampi on kauniisti maisemoitunut ympäröivään maisemaan.

Kuva 339. Soranottoalueet: Roskan pohjavesialue, I059851 | Ik, Pietarsaari.

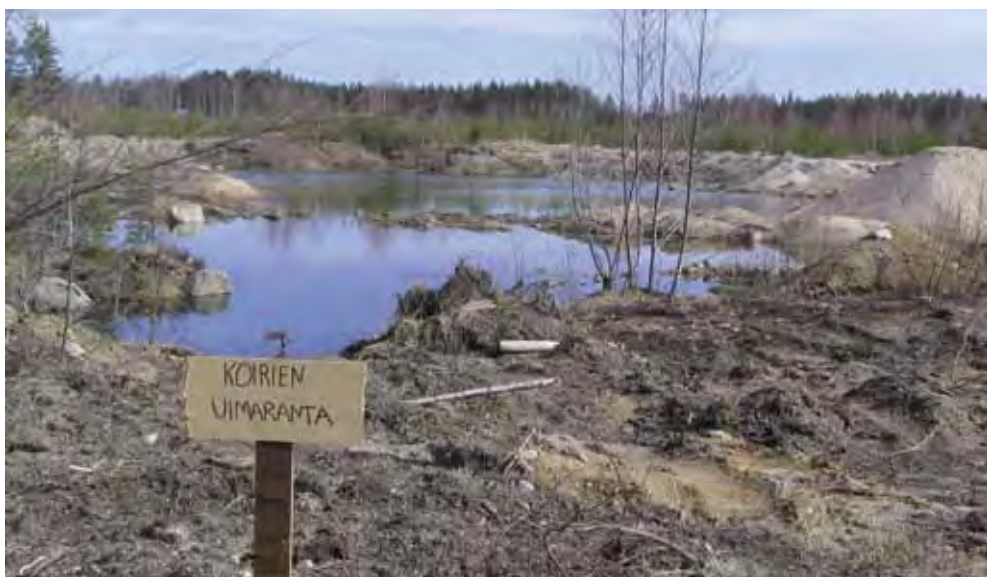
Kuva 343. Heralankankaan pohjavesialueelle on muodostunut lampia soranoton seurauksena. Eläinten uittaminen pohjavesialueen lammissa aiheuttaa riskin pohjaveden laadulle.

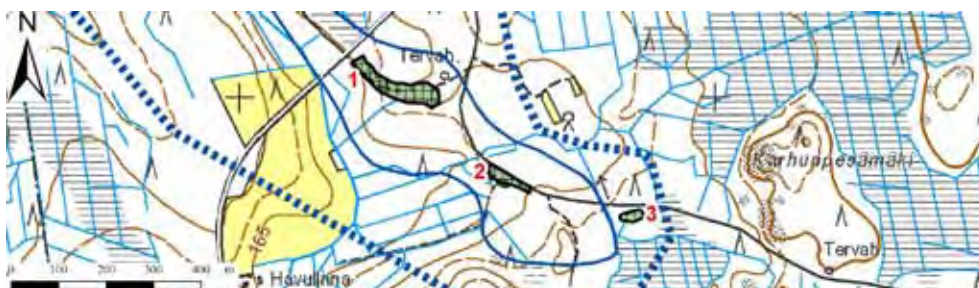
Teeriperän pohjavesialueelta (kuva 360) kartoitettiin kolme soranottoaluetta. Alueiden kunnostustarve on vähäinen aluetta 3 lukuun ottamatta, jonka kunnostustarve arvioitiin kohtalaiseksi. Alueelle 3 on muodostunut soranoton seurauksena pieni ja matala lampi.

Kuva 360. Soranottoalueet: Teeriperän pohjavesialue, 1075908 II lk, Soini.

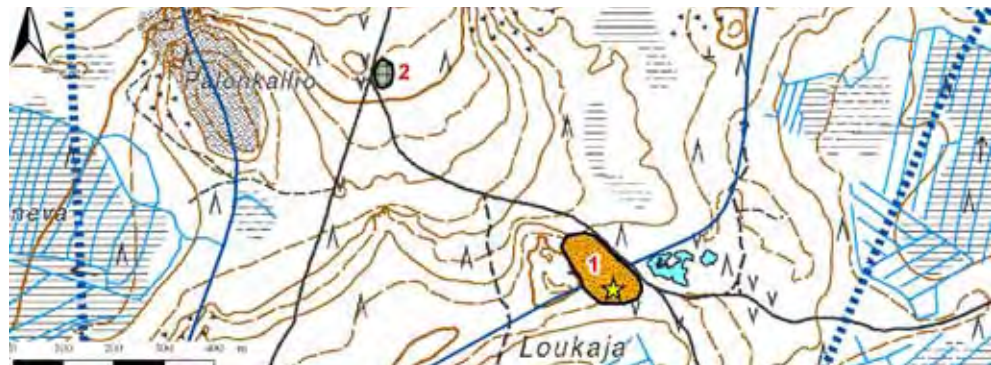
Loukajan pohjavesialueelta (kuva 366) kartoitettiin kaksi soranottoaluetta, joista toisella on voimassa oleva maa-ainesten ottamislupa vuoden 2010 marraskuuhun.

Kuva 366. Soranottoalueet: Loukajan pohjavesialue, I084604 I Ik, Teuva.

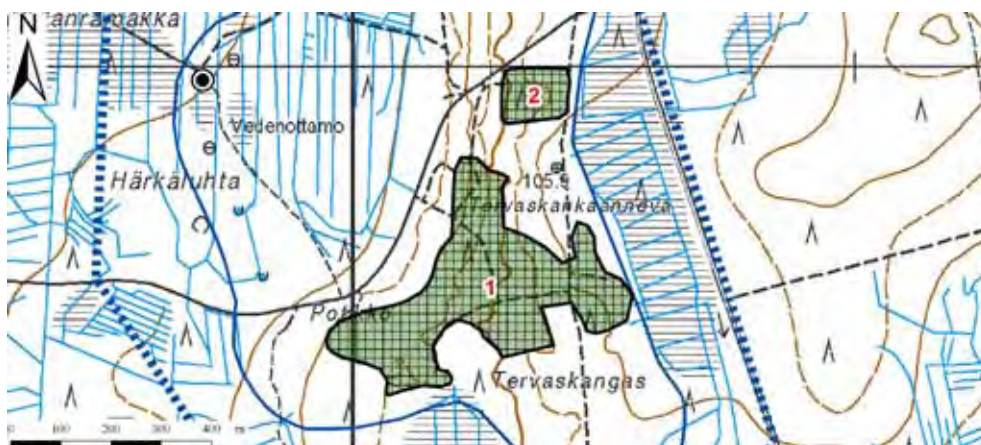
Kuva 368. Soranottoalueet: Tervaskankaan pohjavesialue, 1084606 I lk, Teuva.

Tervaskankaan pohjavesialueelta (kuva 368) kartoitettiin kaksi soranottoaluetta. Alueiden kunnostustarve on vähäinen.

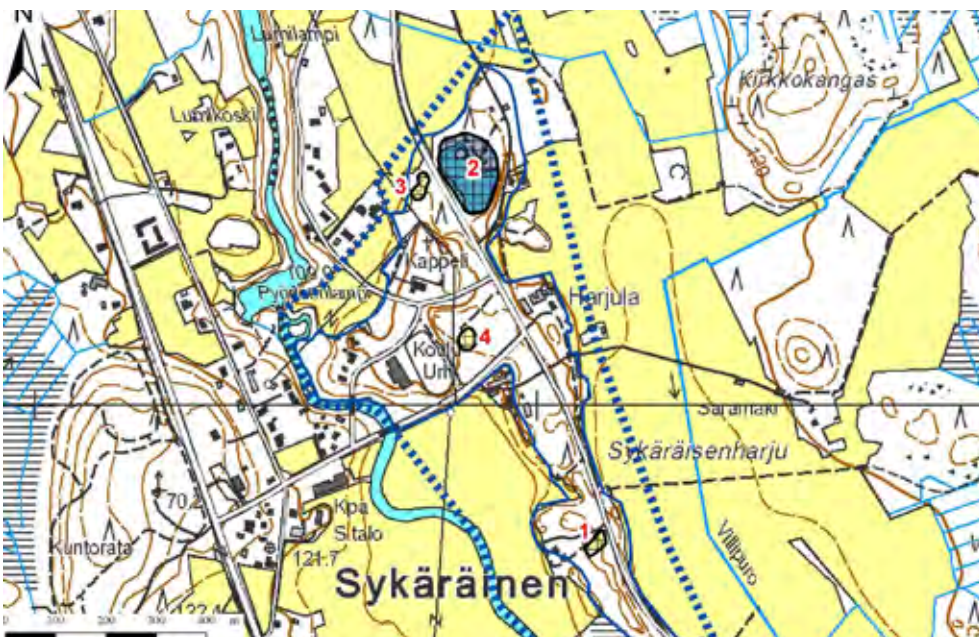
Kuva 372. Soranottoalueet: Sykäräisen pohjavesialue, 1084904 II lk, Toholampi.

Sykäräisen pohjavesialueelta (kuva 372) kartoitettiin yhteensä neljä soranottoaluetta, joista kahdella oli kotitarveottoa kartoitusajankohtana kesällä 2008. Alueelle 2 on muodostunut soranoton seurauksena laajahko pohjavesilampi. Alueista kaikki ovat jälkivoimattomia. Alueen 2 kunnostustarve on mahdoton laajan pohjavesilammen vuoksi, mutta muilla alueilla kunnostustarve on kohtalainen alueiden ollessa hyvin epäsiistejä.

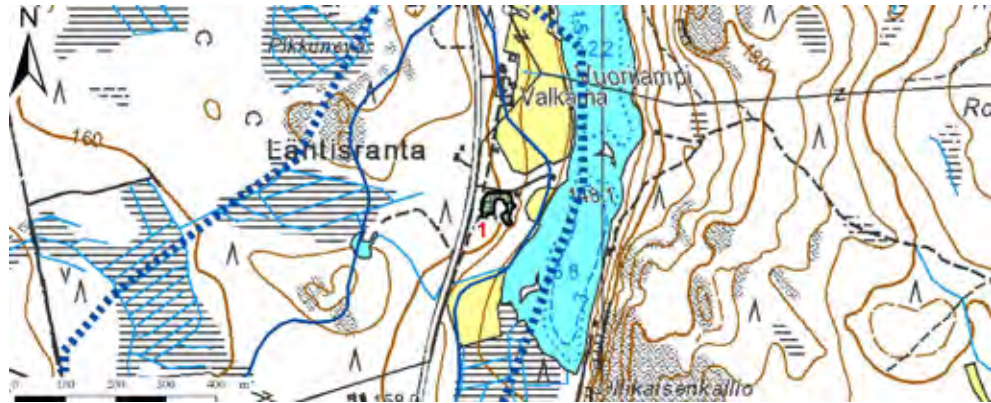
Kuva 380. Soranottoalue: Läntisrannan pohjavesialue, I086302 II lk, Töysä ja Alavus.

Läntisrannan pohjavesialueelta (kuva 380) kartoitettiin yksi soranottoalue. Alueen kunnostustarve on vähäinen.

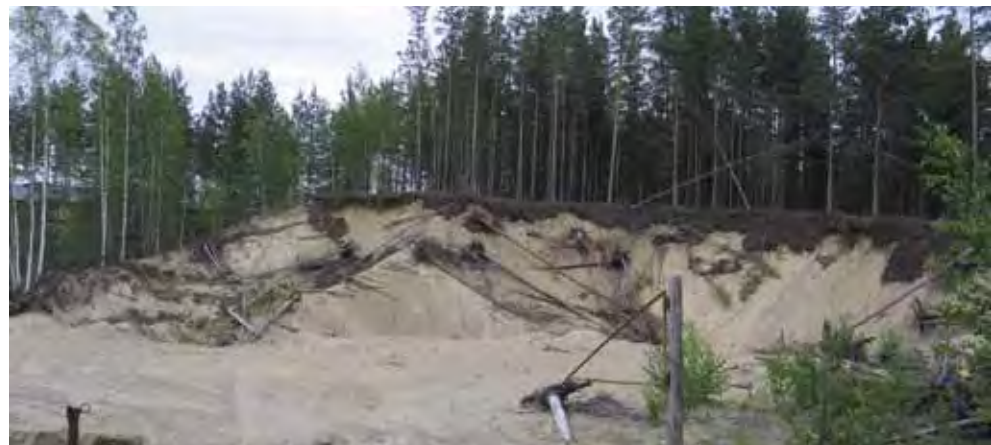
Ukkokankaan pohjavesialueelta (kuva 381) kartoitettiin seitsemän soranottoaluetta. Alueet sijaitsivat lähellä asutusta. Alueiden 4, 5 ja 7 kunnostustarve arvioitiin kohdalliseksi. Alueilla 4 ja 7 oli kartoitusajankohtana kesällä 2007 kotitarveottoa. Alueen 7 (kuva 382) kotitarveottoa yritettiin estää kieltokyltein, sillä alueen reuna alkaa uhkaavasti lähestyä tietä. Alue 5 oli varastoaluekäytössä hylätyille autoille. Paikoin kartoitetuilla alueilla oli myös jyrkät rintaukset.

Kuva 382. Ukkokankaan pohjavesialueella sijaitseva kotitarveottoalue.

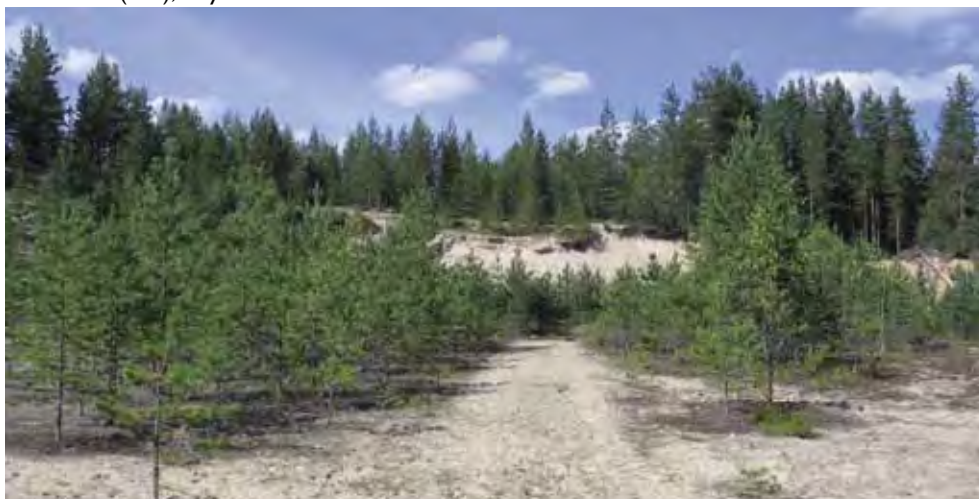
Vuorijärvi A:n ja Vuorijärvi B:n pohjavesialueilta (kuva 383) kartoitettiin yhteensä neljä soranottoaluetta. Alueiden kunnostustarve on vähäinen. Alue 4 on muotoiltu ja metsittymässä (kuva 384).

Kuva 384. Vuorijärvi A:n pohjavesialueen soranottoalue 4 on metsittymässä.

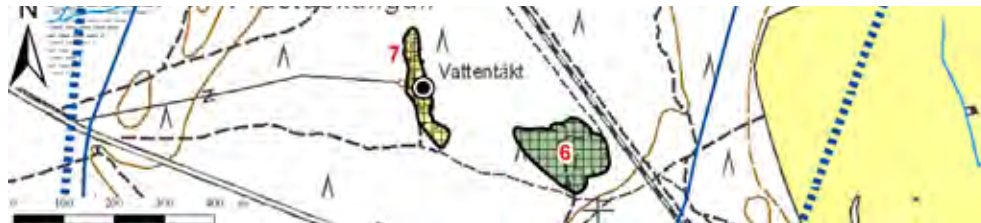
Kuva 391. Soranottoalueet: Gunnarskangan A:n pohjavesialueen eteläosa, I089351A I lk, Uusikaarlepyy.

Gunnarskangan A:n ja Gunnarskangan B:n pohjavesialueilta (kuvat 390-393) kartoitettiin yhteensä 20 soranottoaluetta. Gunnarskangan B:n pohjavesialueen kartoitetut soranottoalueet ovat kunnostustarpeeltaan vähäisiä. Gunnarskangan A:n pohjavesialueella soranottoalueiden kunnostustarve on arvioitu kohtalaiseksi etenkin alueilla, joille on soranoton seurauksena muodostunut pinta-alaltaan pieniä ja matalia lampia. Alueet ovat pääosin pieniä kotitarveottoalueita.

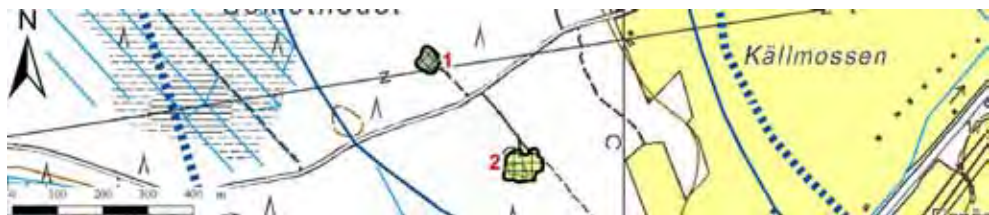
Kuva 394. Soranottoalueet: Hysalhedenin pohjavesialueen pohjoisosa, I089301 I Ikk, Uusikaarlepyy.

Hysalhedenin pohjavesialueelta (kuvat 394-396) kartoitettiin 11 soranottoaluetta. Neljän alueista kunnostustarve on arvioitu suureksi. Alueille on muodostunut matalahkoja lampia soranoton seurauksena. Lammista kolme sijaitsee Seinäjoki-Oulu rautatien välittömässä läheisyydessä. Vesi lammissa on sameaa ja lisäksi turkoosin väristä. Lampien kunnostamista täyttämällä tulisi harkita.

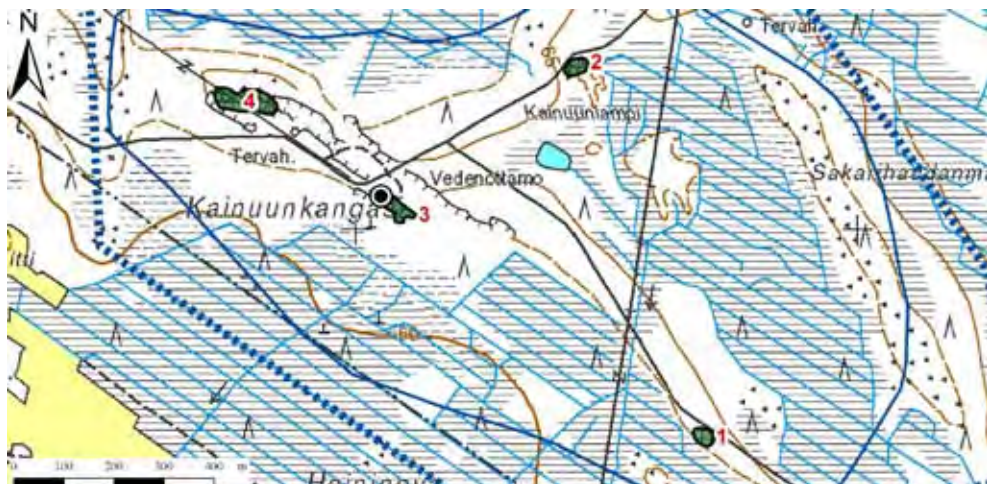
Kuva 397. Soranottoalueet: Kainuunkankaan pohjavesialue, I089353 I lk, Uusikaarlepyy.

Kainuunkankaan pohjavesialueelta (kuva 397) kartoitettiin neljä soranottoaluetta. Alueiden kunnostustarve on vähäinen.
