Soranottoalueiden tila ja ympäristöriskit Länsi-Suomen ympäristökeskuksen alueella

Pohjanmaan, Etelä-Pohjanmaan ja Keski-Pohjanmaan
maakunnat

LÄNSI-SUOMEN YMPÄRISTÖKESKUKSEN
RAPORTTEJA 5 | 2009

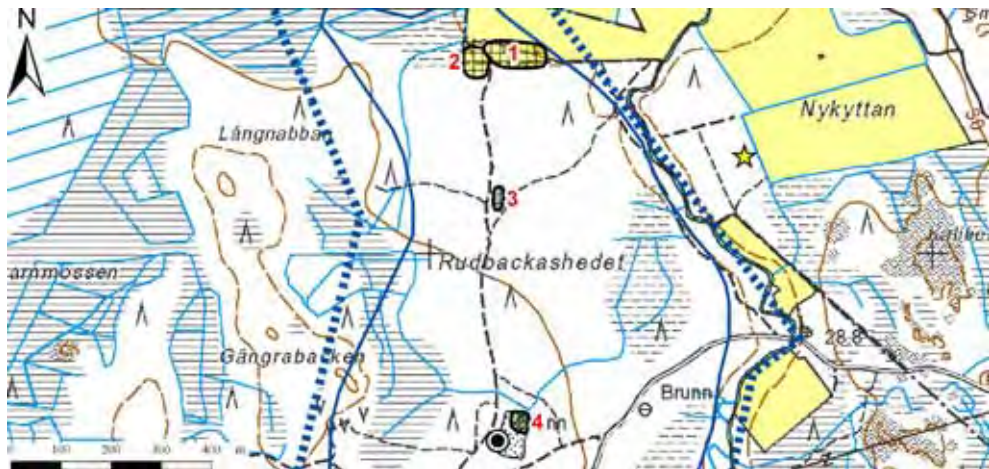
Kuva 398. Soranottoalueet: Markbyn pohjavesialue, 1089303 I lk, Uusikaarlepyy.

Markbyn pohjavesialueelta (kuva 398) kartoitettiin neljä soranottoaluetta. Alueiden 1 ja 2 kunnostustarve on arvioitu kohtalaiseksi, sillä alueille on muodostunut matalia lampia soranoton seurauksena.

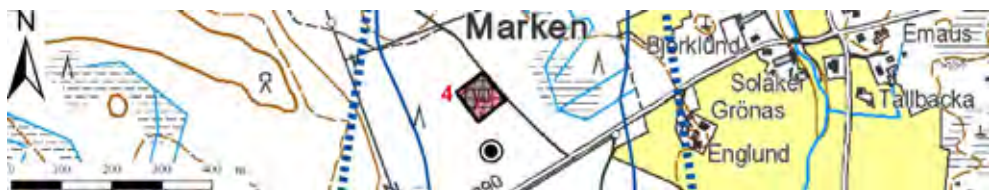
Kuva 399. Soranottoalueet: Markenin pohjavesialueen pohjoisosa, 1089352 I lk, Uusikaarlepyy.

Markenin pohjavesialueelta (kuvat 399-400) kartoitettiin neljä soranottoaluetta. Alueen 4 kunnostustarve arvioitiin suureksi, sillä alue sijaitsee vedenottamon läheisyydessä ja alueelle on muodostunut soranoton seurauksena matala lampi. Lammen kunnostamista täyttämällä tulisi harkita.

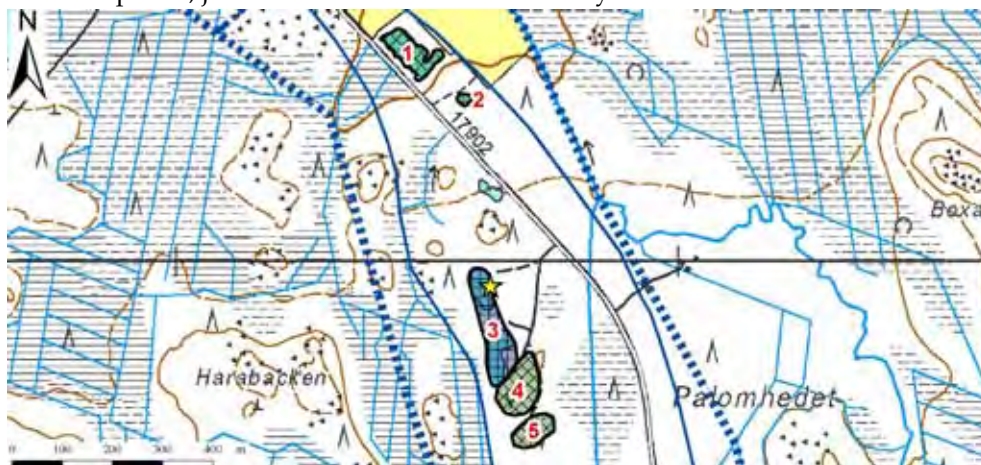
Kuva 401. Soranottoalueet: Palomhedetin pohjavesialueen pohjoisosa, I089302 I lk, Uusikaarlepyy.

Palomhedetin pohjavesialueelta (kuvat 401-402) kartoitettiin 11 soranottoaluetta, joista seitsemän alueen kunnostustarve on arvioitu vähäiseksi. Kahden kartoitetun alueen kunnostustarve arvioitiin suureksi, sillä alueille on muodostunut matalia, osittain jo kasvillisuuden peittämiä lampia soranoton seurauksena. Lampien pinta-
alat ovat pieniä, jolloin alueiden kunnostamista täyttämällä tulisi harkita.

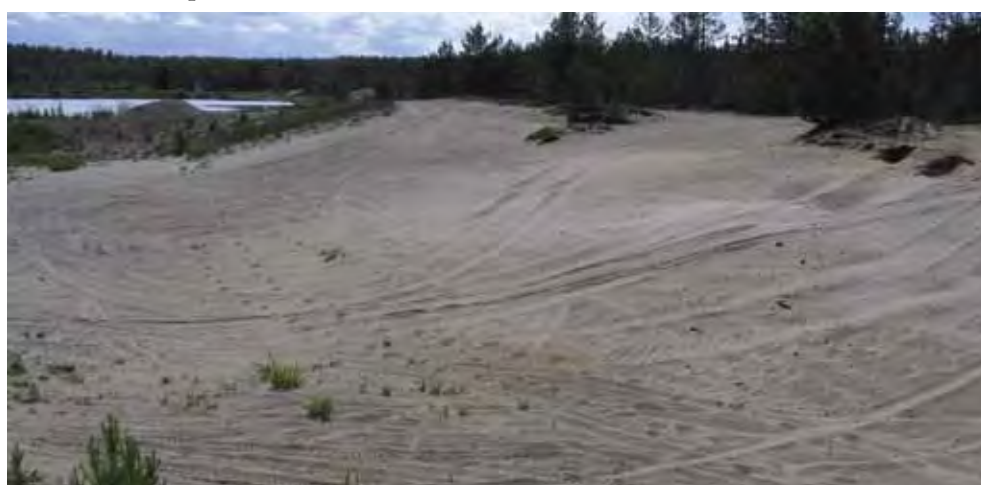
Soklothedetin pohjavesialueelta (kuvat 404-405) kartoitettiin 17 soranottoaluetta. Kartoitusajankohtana kesällä 2007 alueella oli voimassa kaksi maa-ainesten ottamislupaa, joista viimeisin on päätynyt vuoden 2008 maaliskuussa. Yli puolella kartoitetuista alueista on metsittyminen käynnissä tai alueet ovat jo metsittyneet. Kyseisten alueiden kunnostustarve on vähäinen. Alueen 15 (kuva 403) kunnostustarve arvioitiin kohtalaiseksi. Alue tulisi muotoilla yhtenäiseksi ja lisäksi sulkea turhat tiet alueelta. Alueella oli mopoiltu.

Kuva 403. Soklothedetin pohjavesialueen soranottoaluetta I5.

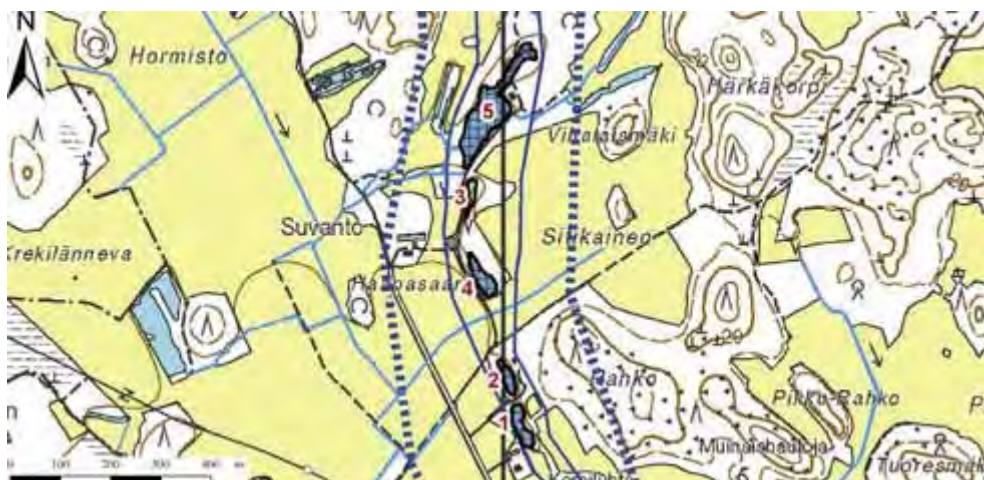
Kuva 425. Soranottoalueet: Vedenojan pohjavesialue, 1094201 I lk, Vähäkyrö.

Vedenojan pohjavesialueelta (kuva 425) kartoitettiin viisi soranottoaluetta. Jokaiselle alueelle on muodostunut lampi soranoton seurauksena. Alueen 3 kunnostustarve arvioitiin kohtalaiseksi. Alueella on ollut kotitarveottoa, alue on epäsiisti ja lisäksi alueella oli pohjavedenpinta näkyvissä. Muut alueista arvioitiin kunnostustarpeeltaan mahdottomaksi. Lampien rannat ovat metsittyneet ja alueet ovat lähes luonnontilaisen oloisia.

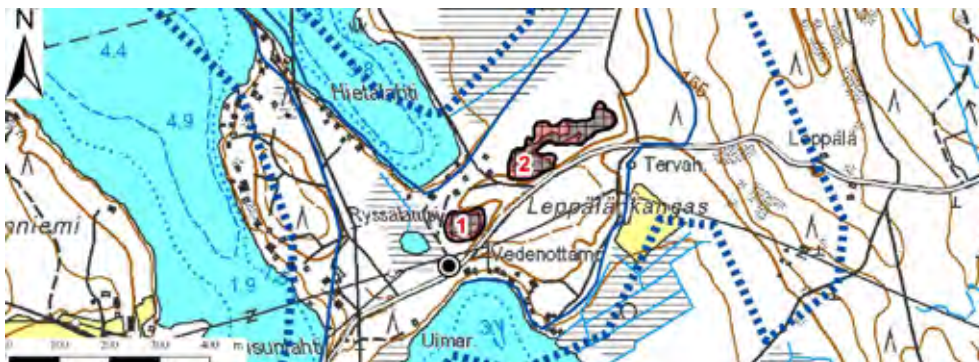
Kuva 438. Soranottoalueet: Nousunlahden pohjavesialue, I098902 I Ik, Ähtäri.

Nousunlahden pohjavesialueilta (kuva 438) kartoitettiin kaksi soranottoaluetta, joista molemmille on muodostunut lampi soranoton seurauksena. Alueiden kunnostustarve arvioitiin suureksi, sillä ne sijaitsevat vedenottamon läheisyydessä. Lammet ovat matalia ja ne olisi mahdollista kunnostaa täyttämällä.

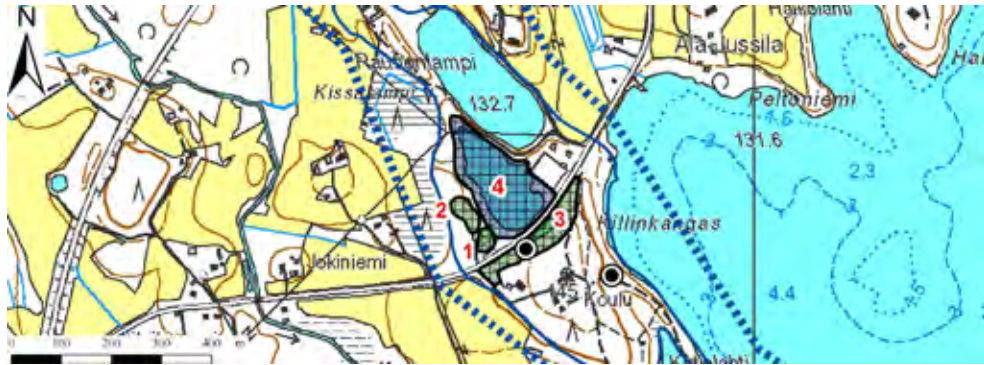
Kuva 439. Soranottoalueet: Peränne A:n pohjavesialue, 1098904 II lk, Ähtäri.

Peränne A:n pohjavesialueelta (kuva 439) kartoitettiin neljä soranottoaluetta. Alueelle 4 on muodostunut laajahko lampi soranoton seurauksena. Lampi on maisemoitunut kauniisti ympäröivään maisemaan. Muiden alueiden kunnostustarve on vähäinen.

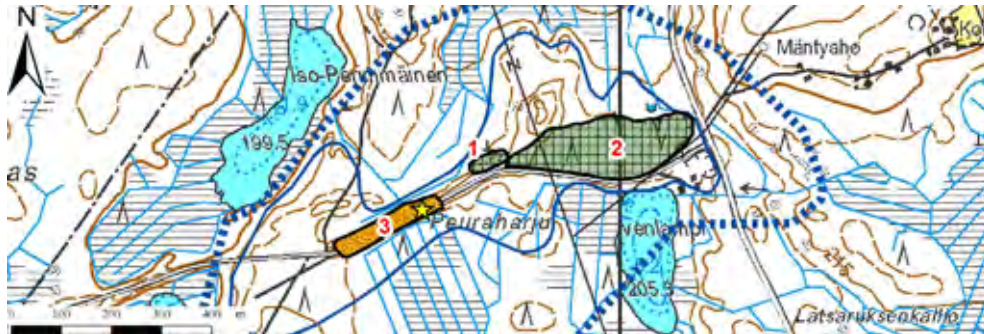
Kuva 440. Soranottoalueet: Peuraharjun pohjavesialue, 1098910 II lk, Ähtäri.

Peuraharjun pohjavesialueelta (kuva 440) kartoitettiin kolme soranottoaluetta. Alueella 3 on voimassa oleva maa-ainesten ottamislupa vuoden 2014 kesäkuuhun. Muiden kahden alueen kunnostustarve on vähäinen.

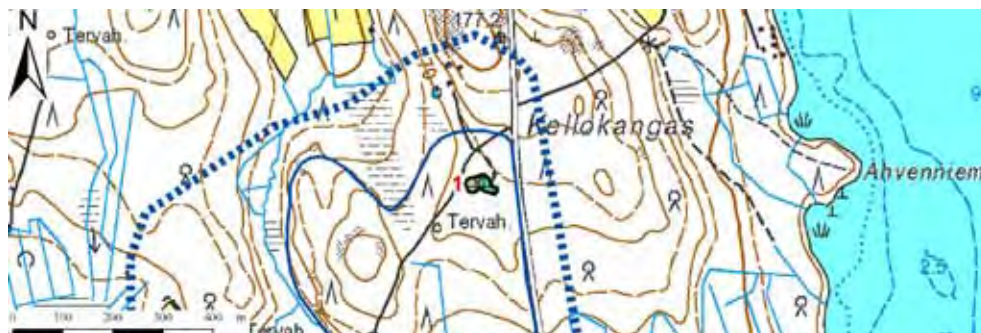
Kuva 443. Soranottoalue: Ähtärinrannan pohjavesialue, I098909 II lk, Ähtäri.

Ähtärinrannan pohjavesialueelta (kuva 443) kartoitettiin yksi soranottoalue. Alueella sijaitseva lampi on kasvamassa umpeen ja alueella on metsittyminen käynnissä. Alueen kunnostustarve arvioitiin vähäiseksi.

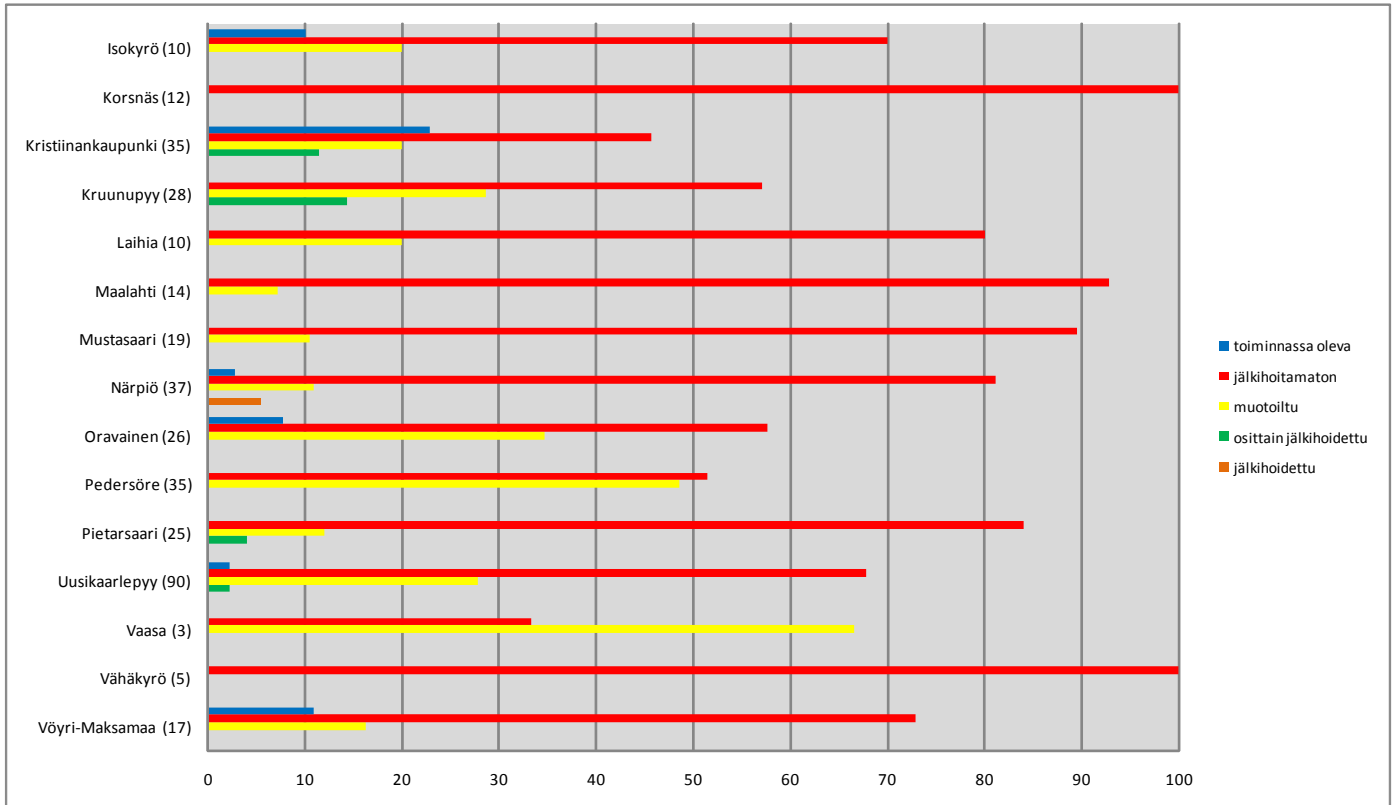
Kuva 444. Pohjanmaan maakunnan kuntien pohjavesialueilla sijaitsevien soranottoalueiden jälkihoidon tila (%)

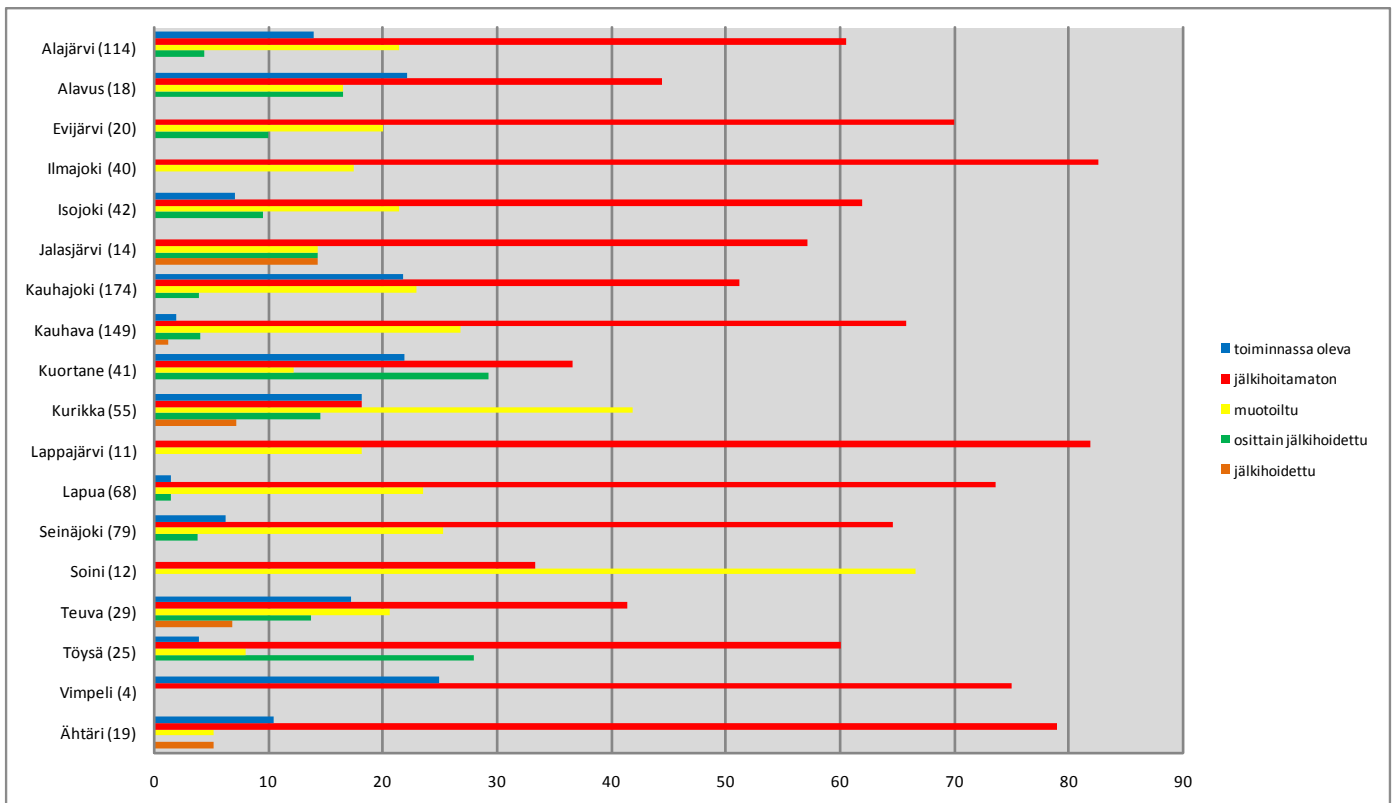
Kuva 445. Etelä-Pohjanmaan maakunnan kuntien pohjavesialueilla sijaitsevien soranottoalueiden jälkihoidon tila (%)

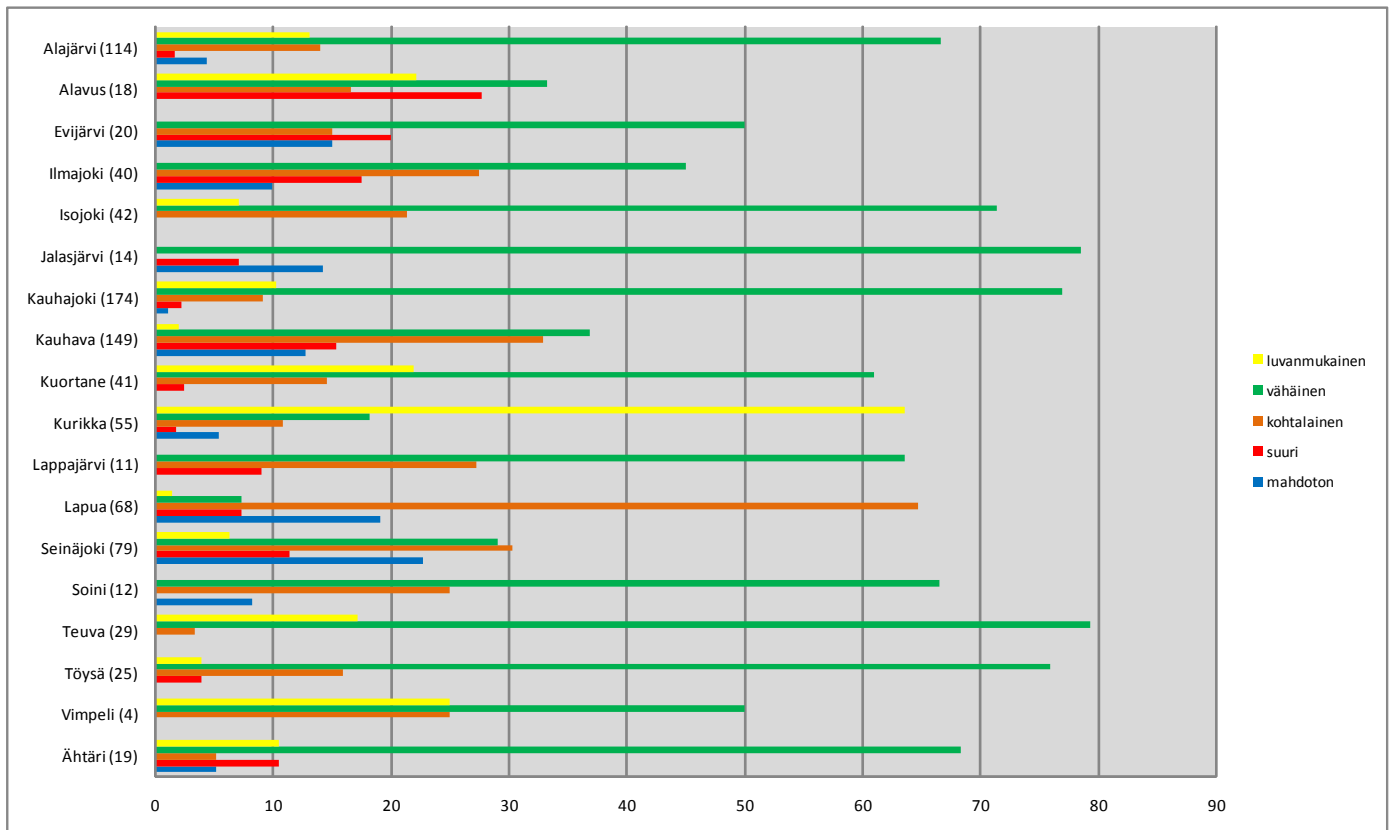
Kuva 448. Etelä-Pohjanmaan maakunnan kuntien pohjavesialueilla sijaitsevien soranottoalueiden kunnostustarve (%)
