Alueelliset ympäristöjulkaisut
316

Päivi Tervonen

Vuolijoen kulttuurimaiseman kerroksia

KAJAANI 2003

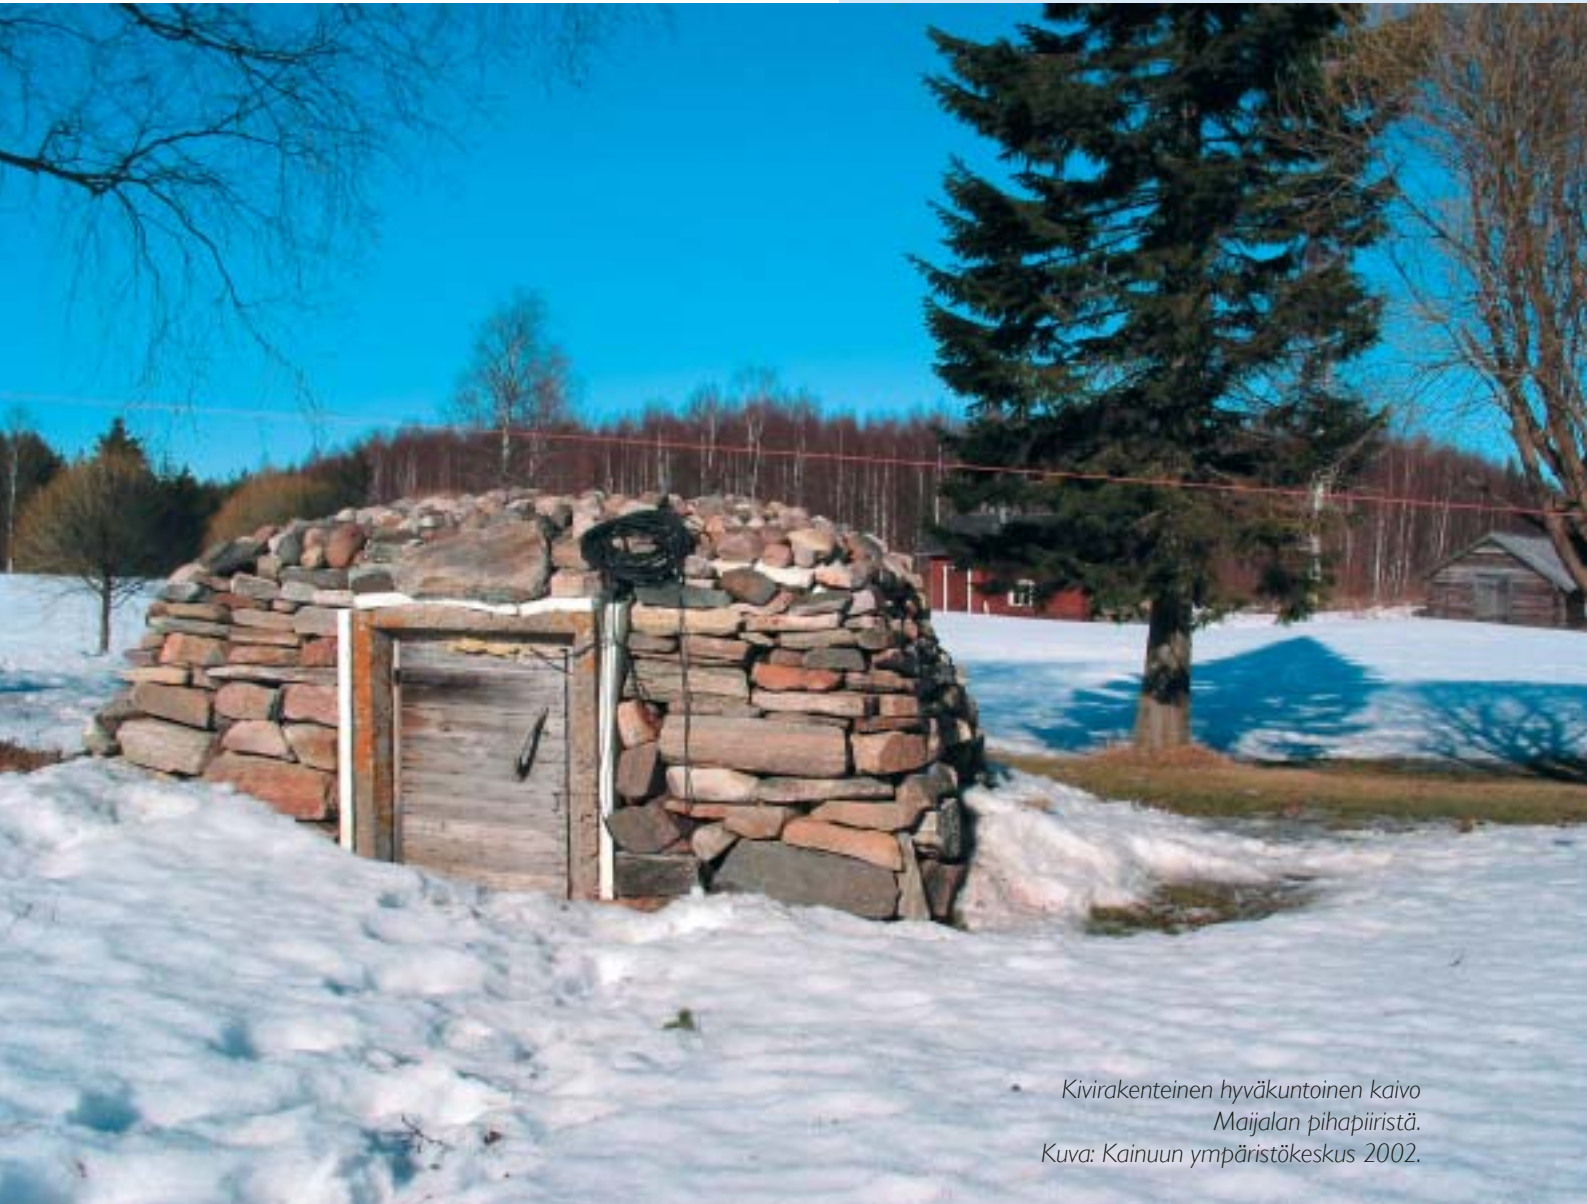
*Kivirakenteinen hyväkuntoinen kaivo
Majjalan pihapiiristä.
Kuva: Kainuun ympäristökeskus 2002.*
