# Utvecklingsplan för Närpes å

VASA 2006

Författare:  
Del 1 (förutom Bilaga 2): Anna Bonde  
Del 2 och Bilaga 2 i Del 1: Mika Sipil  
Pärmbild: Gammelbron i Finby, Anna Bonde  
Layout: Tiina Hietikko-Hautala  
Tryck: Ykkös-Offset, Vasa 2006

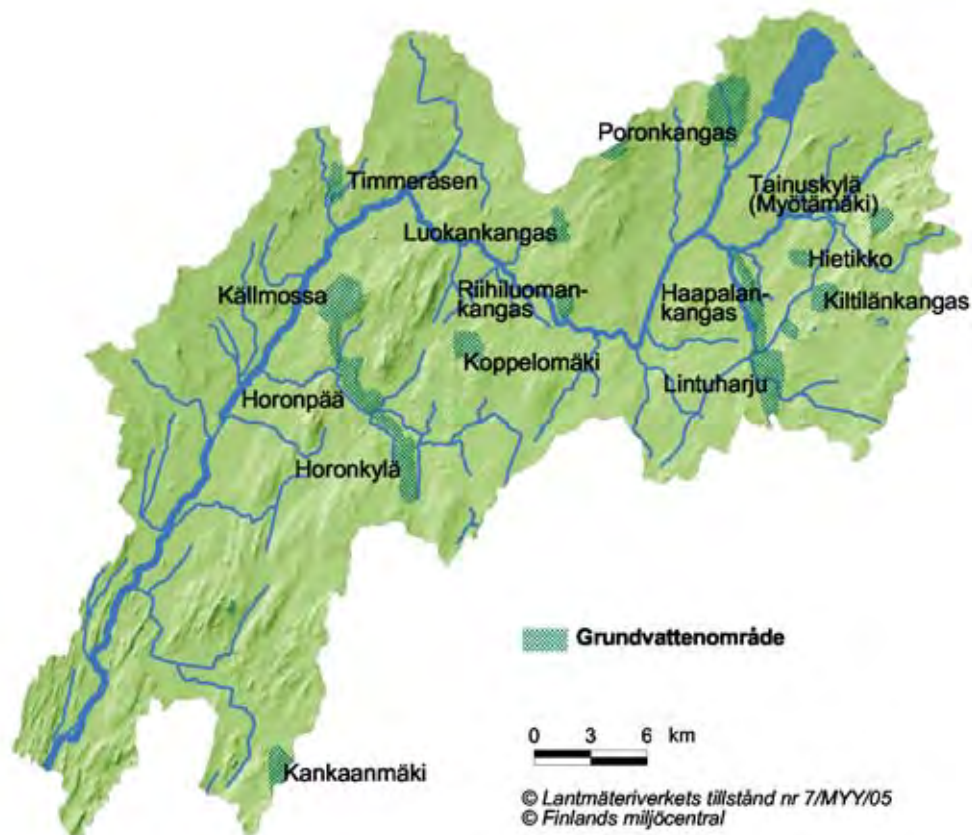
Figur 15: Grundvattenområden på Närpes ås avrinningsområde.

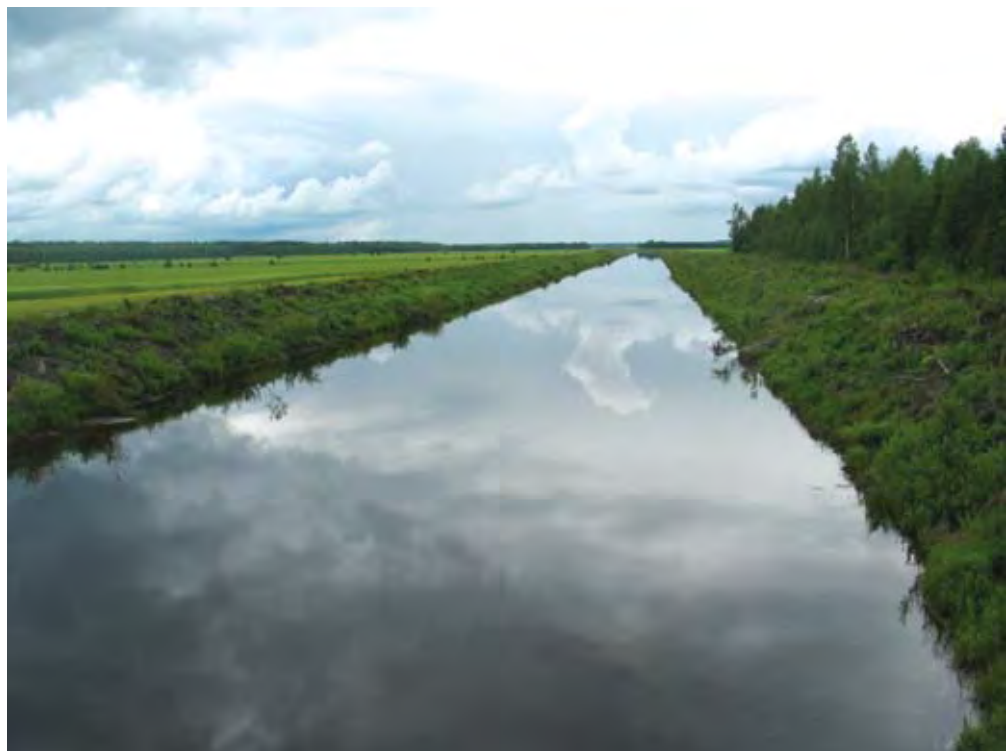
**Figur 16:** Närpes å rinner genom den torrlagda sjön Jurvanjärvi i form av en kanal som rensades år 2003.  
Foto: Anna Bonde

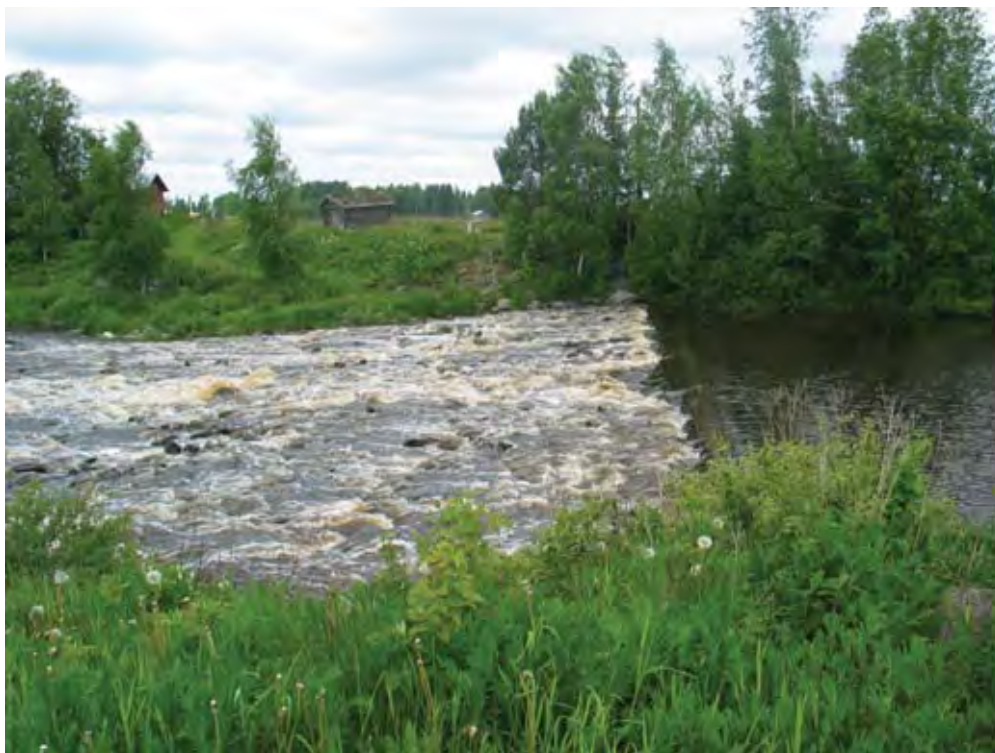
**Figur 37:** Bottendammen i Allmäningsfors. Foto: Anna Bonde

Allmäningsfors har en bottendamm och omges huvudsakligen av åkrar (fig. 37). Här fanns tidigare Näsby vattensåg och kvarn (Widjeskog 2004). Byggnaden fanns kvar ännu på 1950-talet. Vid forsen finns en station för mätning av vattenflöde och vattenstånd. Vid lågt vattenstånd kan man ta sig över till en holme, där det

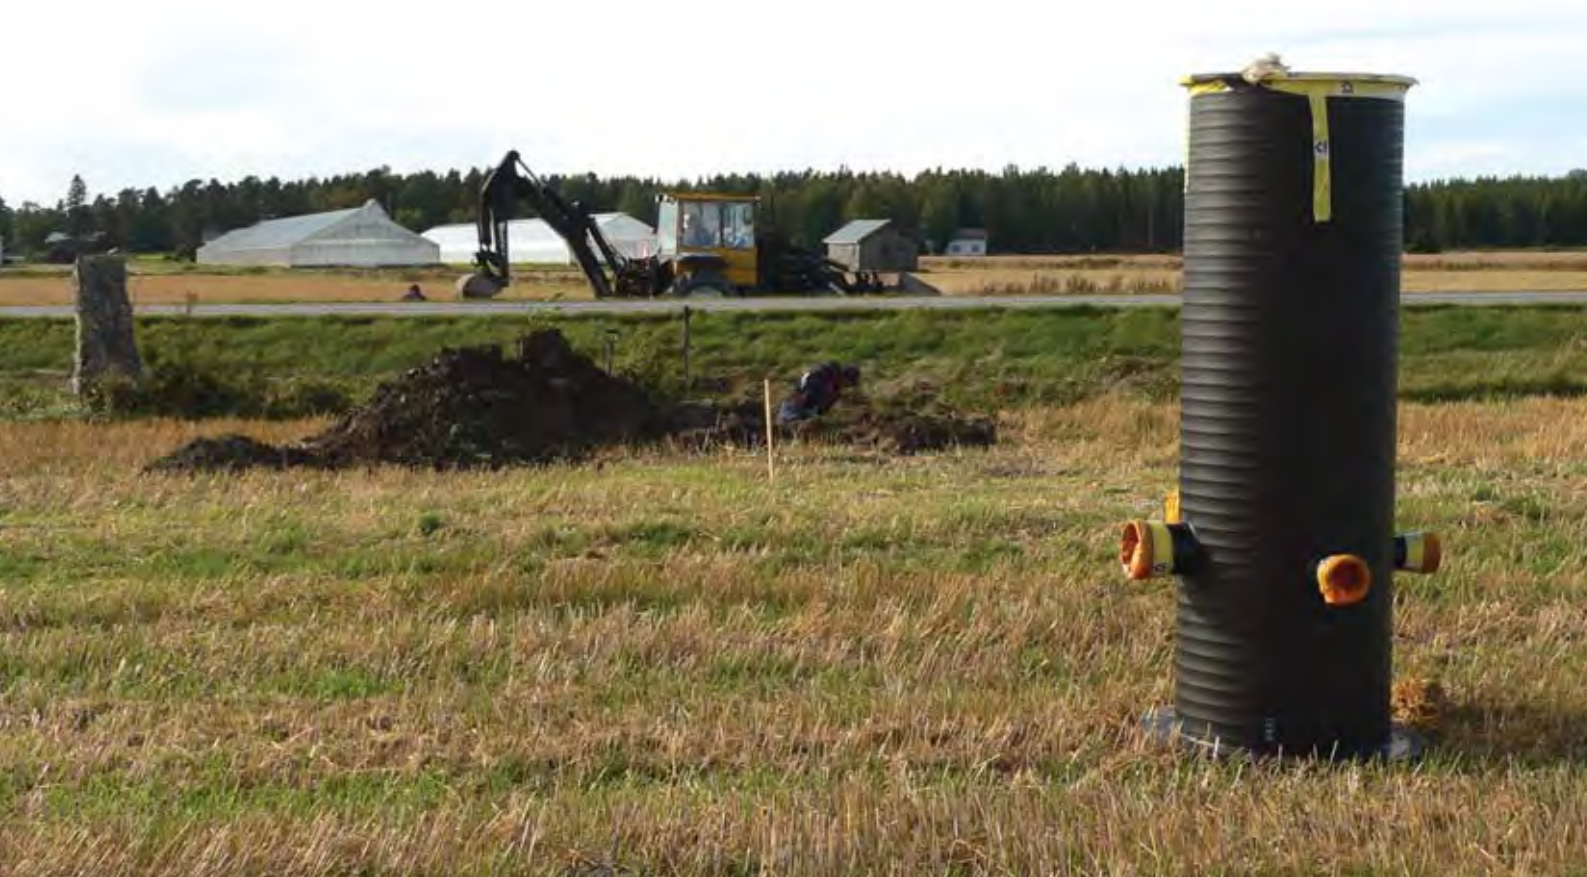
**Figur 43:** Med hjälp av reglerad dränering kan både närings- och försurningsbelastningen minskas. Foto: Anna Bonde

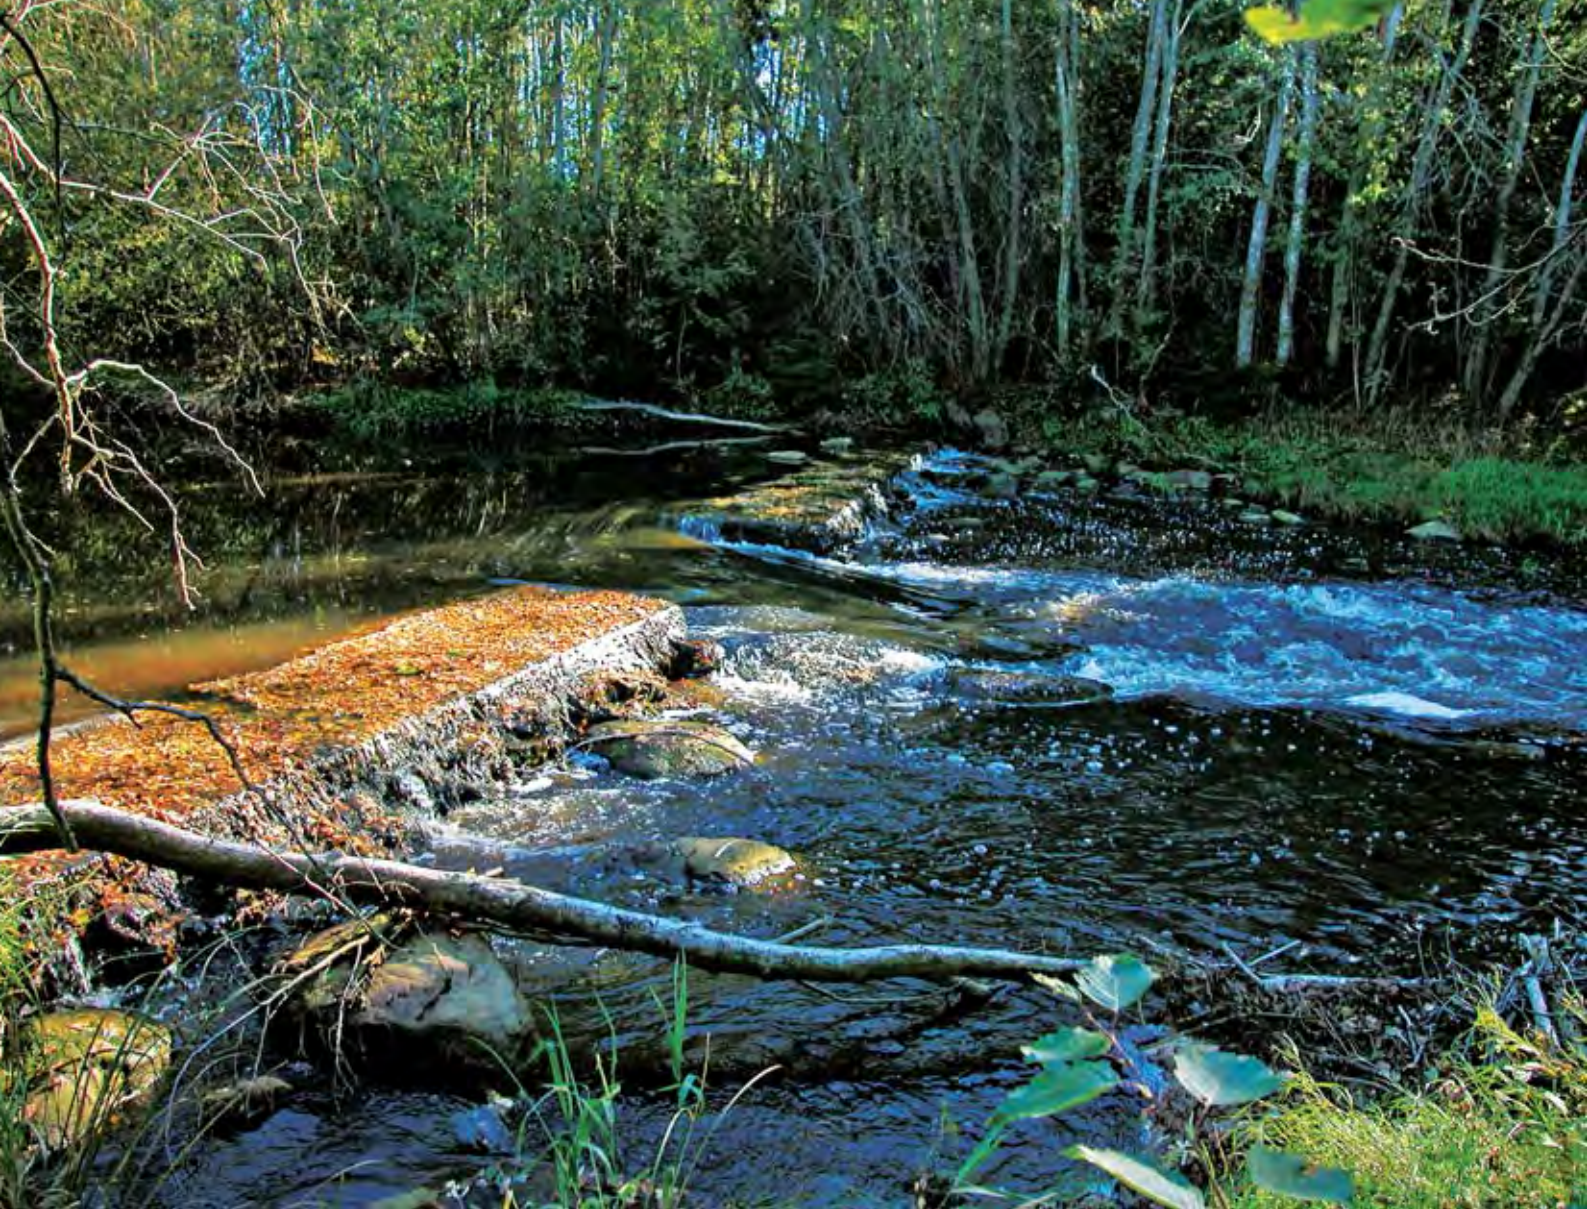
**Figur 18:** Dammen vid Gammelstuforsen (nr 24) försvårar fiskens vandring under lågvattenflöden.

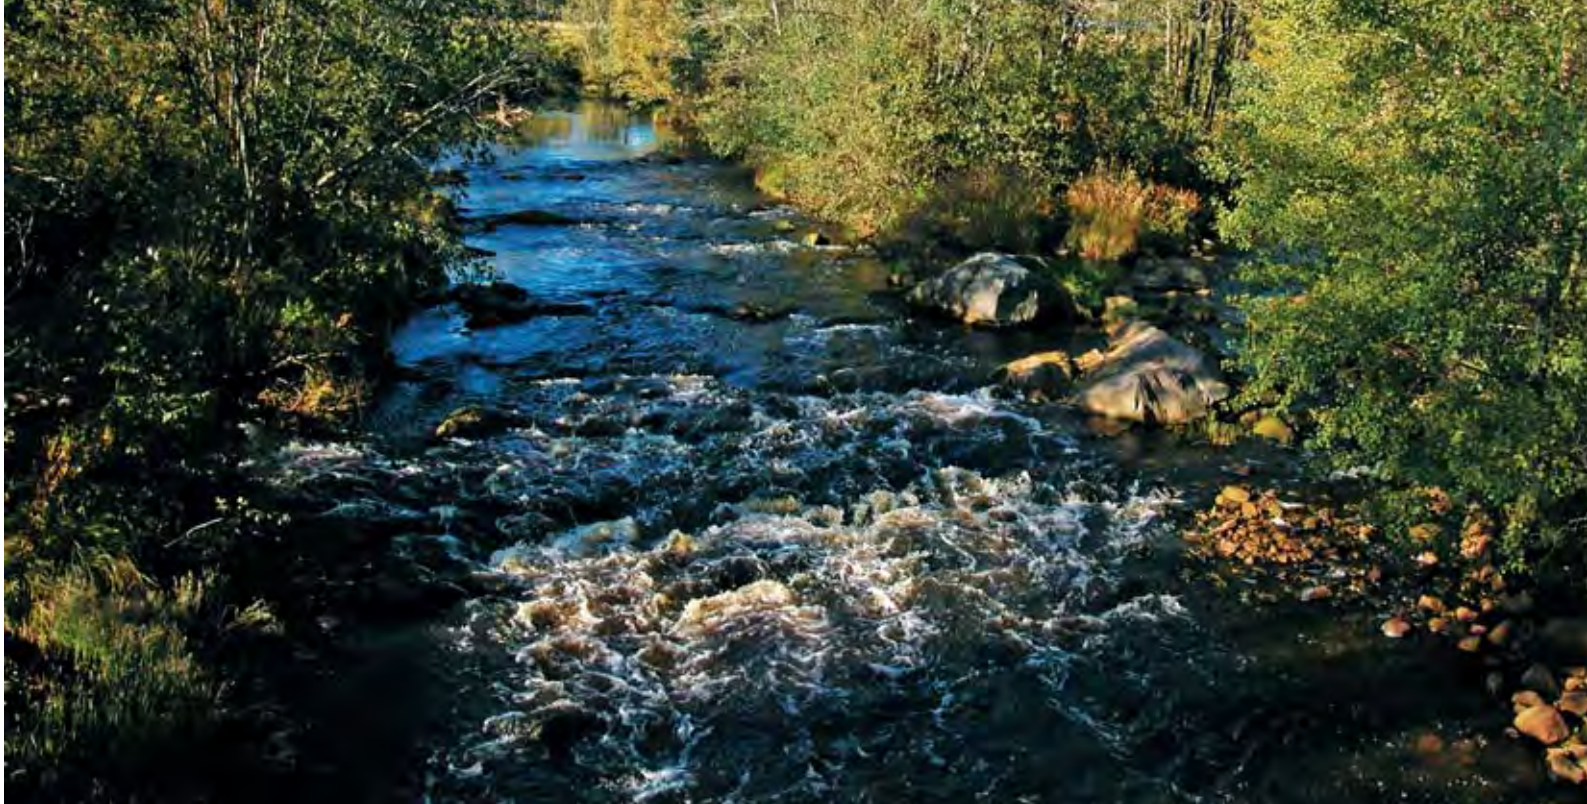
**Figur 20:** Räfsbäckforsen (nr 45) i Övermark har bevarats orensad.
