Kyrönjoen vesistötyöt

Kasvillisuuskartoitus 2016

RAPORTTEJA 22 | 2017
Kyrönjoen vesistötyöt
Kasvillisuuskartoitus 2016

Etelä-Pohjanmaan elinkeino-, liikenne- ja ympäristökeskus

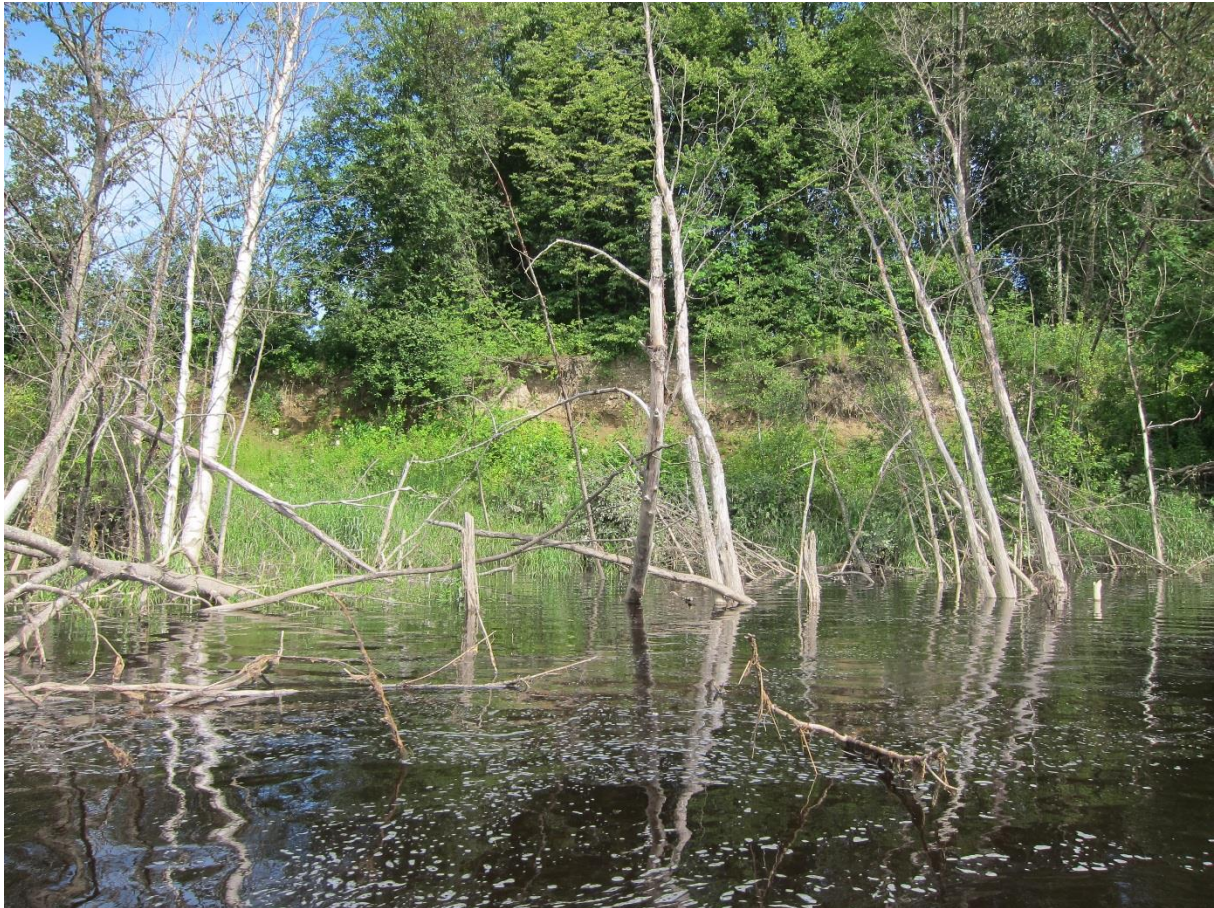
Kuva 5. Rannan sortuma vasemmalla rannalla alavirtaan katsottaessa lähellä Koskenkorvan patoa.

Pohja oli kaikilla kartoituslinjoilla savea, lukuun ottamatta yhtä linjaa (linja 28), jonka vasemmalla rannalla, alavirtaan katsottaessa, oli kiviä. Sortumia havaittiin vain Koskenkorvan padon ja linjan 1 välisellä alueella vasemmalla rannalla, alavirtaan katsottaessa, kahdessa paikassa (ykj koordinaatit: 6962344:3297820 ja 6962388:3267820). Sortumat olivat hieman Koskenkorvan padon alapuolella ja rannat olivat alueella jyrkkiä (kuva 5).

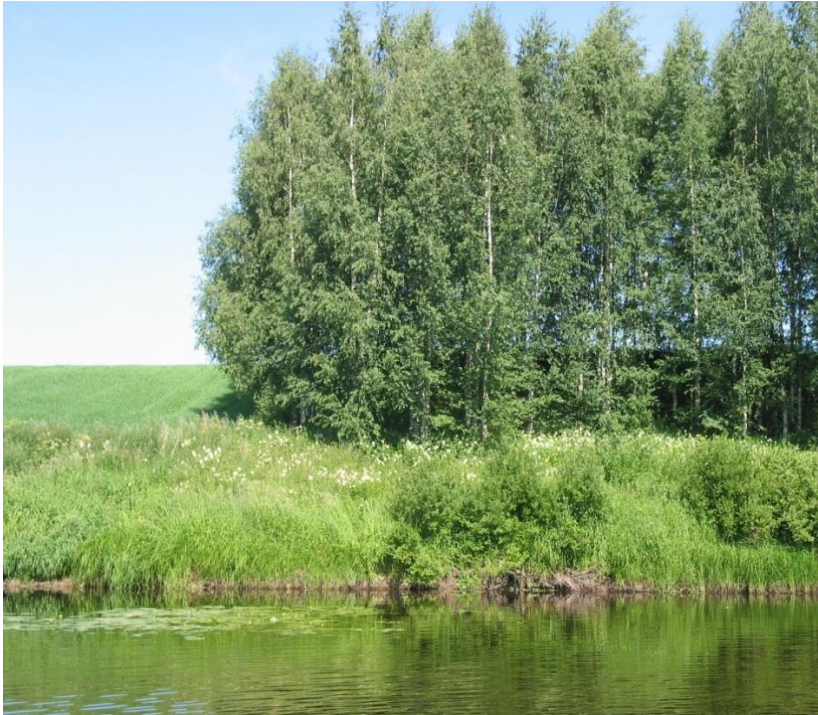
Kuva 7. Vuoden 2009 kartoituksessa linjalla 1 havaittiin ulpukkasavusto.

Vuosina 2009, 2012 ja 2016 kartoituslinjan leveys ja linjojen lukumäärä on ollut sama. Kun verrataan linjoittain yhteenlaskettujen vesikasvillisuuskasvustojen leveyksien mediaaneja eri osa-alueilla vuosina 2009, 2012 ja 2016 (kuva 6) voidaan havaita eroja vuosien välillä. Osa-alueella 1 näyttäisi vesikasvillisuusvyöhykkeen leveys vähitellen pienentyneen, kun taas osa-alueella 3 vesikasvillisuusvyöhykkeen leveys on kasvanut. Sen sijaan osa-alueella 2 ei juuri ole tapahtunut muutosta. Osa-alueella 1 jotkin kasvustot ovat taantuneet tai jopa hävinneet kokonaan (kuvat 7 ja 8).

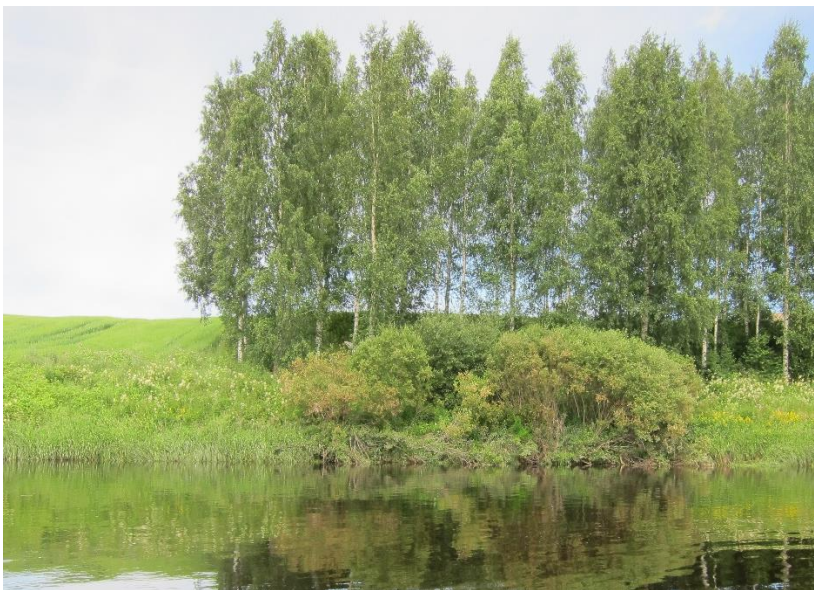
Kuva 8. Vuoden 2016 kartoituksessa ei havaittu ulpukkaa linjalla 1.

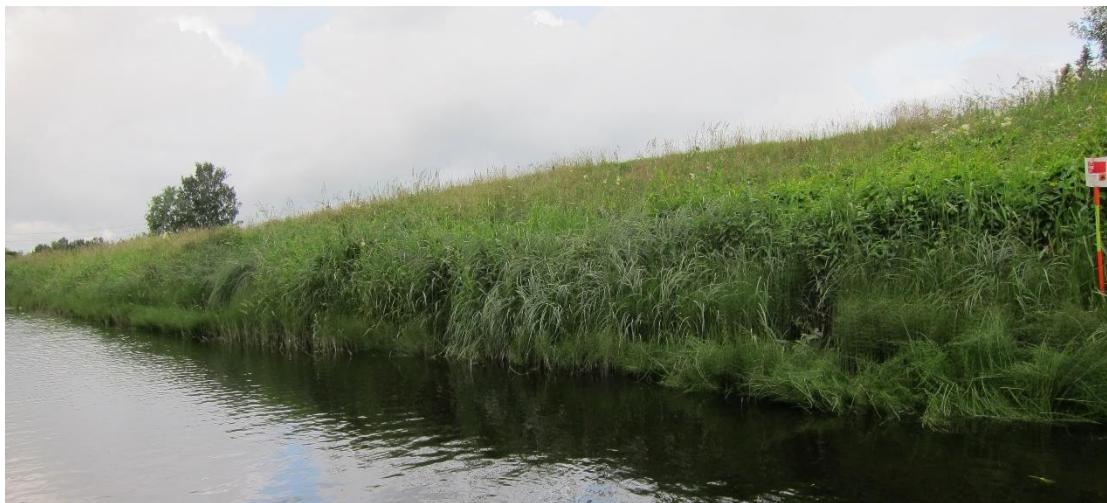
Kuva 10. Järvikortekasvusto linjalla 4 vuonna 2016.

Järvikortteen esiintyminen painottui osa-alueille 1 ja 3 vuoden 2016 kartoituksessa (kuvat 9 ja 10). Tila-
 lanne on ollut samansuuntainen myös vuosien 2009 ja 2012 kartoituksissa. Järvikortekasvustot olivat ka-
 peimpia osa-alueella 1 (kuva 10).

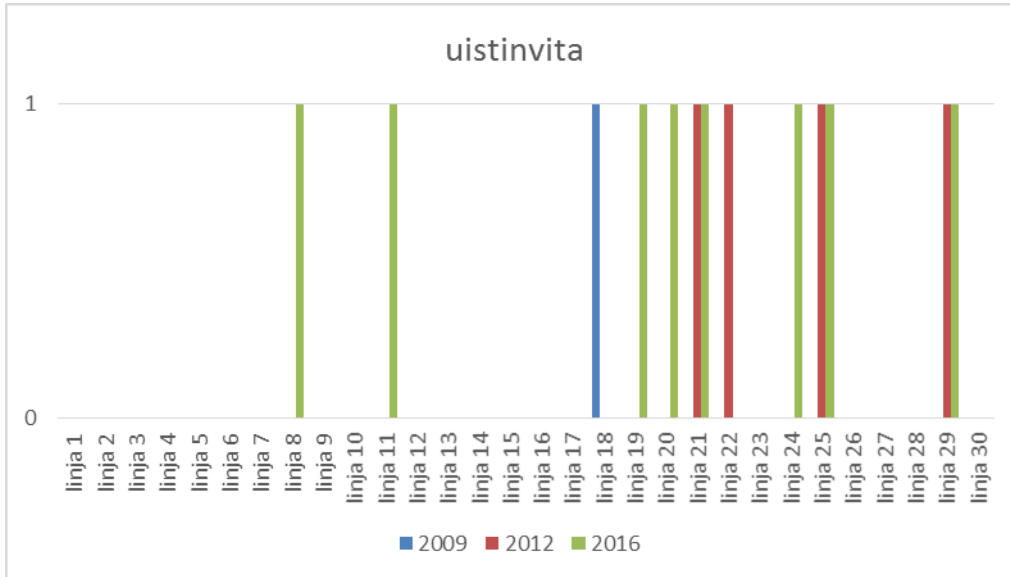
Kuva 11. Uistinvidan esiintyminen metrin levyisillä kartoituslinjoilla vuosina 2009, 2012 ja 2016.

Uistinvidan esiintyminen painottui tutkimusalueen alaosalle eli osa-alueen 2 alaosalle ja osa-alueelle 3 (kuva 11). Vuoden 2009 kartoituksessa havaittiin vain yksi uistinvitaesiintymä koko kartoitusalueella. Uistinvitahavainnot kartoituslinjoilla ovat lisääntyneet huomattavasti vuodesta 2009 vuoteen 2016. Vuoden 2016 kartoituksessa havaittiin paikoin laajojakin kasvustoja (kuva 12).

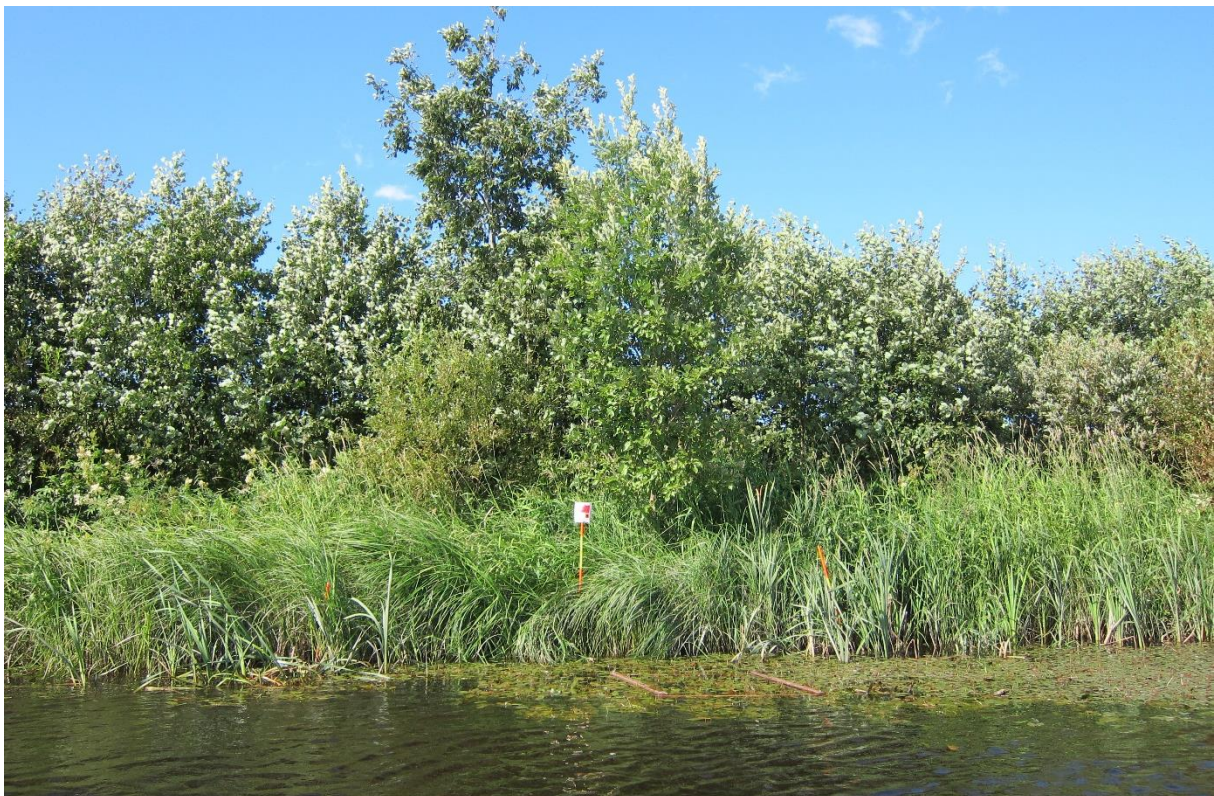
Kuva 12. Laaja uistinvitakasvusto linjalla 25 vuonna 2016.

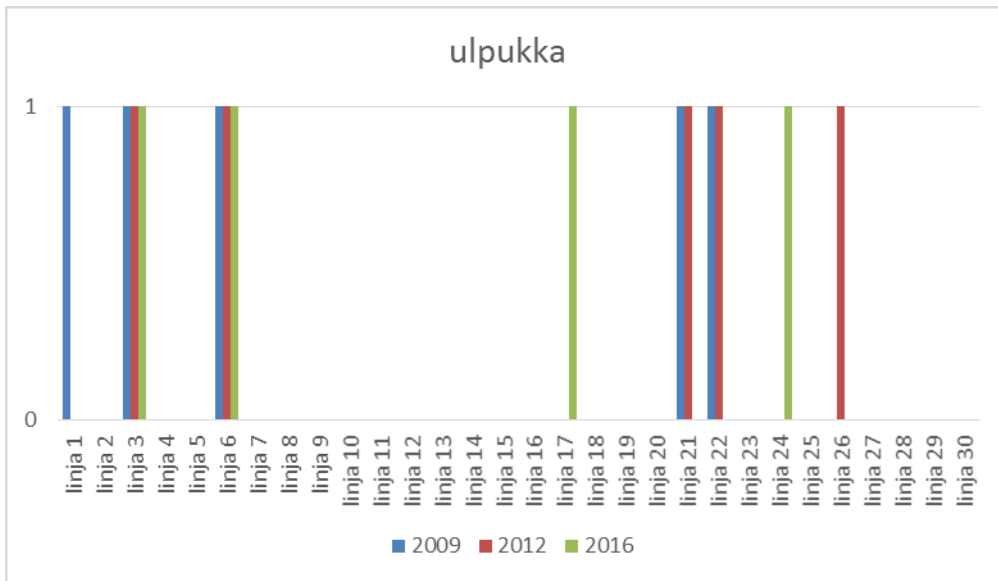
Kuva 13. Ulpukan esiintyminen metrin levyisillä kartoituslinjoilla vuosina 2009, 2012 ja 2016.

Ulpukkaa havaittiin vain muutamalla metrin levyisellä linjalla vuonna 2016 (kuva 13). Osa-alueen 1 ulpukkasvustot olivat pitkiä (kuva 14) ja ne oli havaittu myös 2009 ja 2012 kartoituksissa. Osa-alueen 3 kasvustot olivat pienempiä (kuva 15) kuin osa-alueen 1 kasvustot.

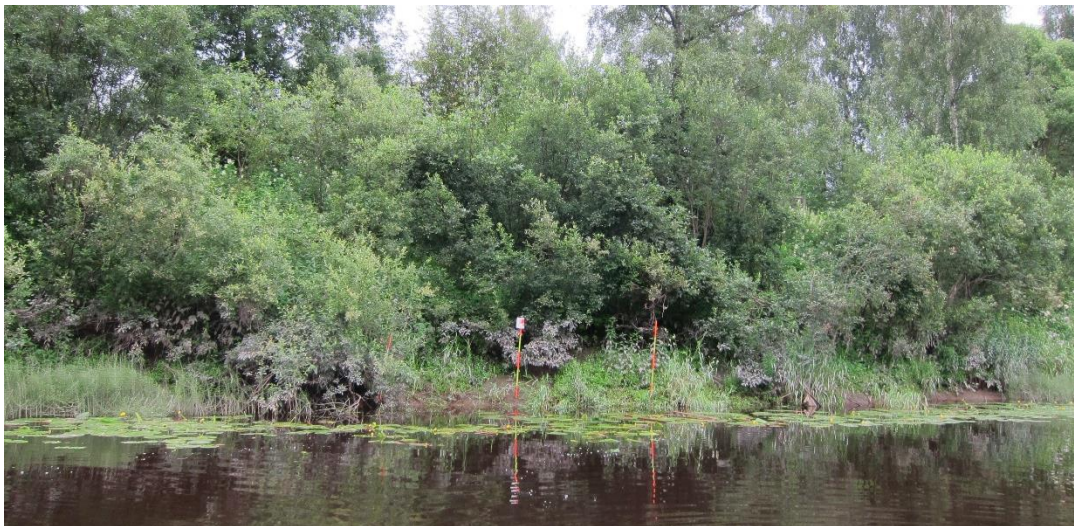
Kuva 14. Ulpukkakasvustot osa-alueella 1 olivat pitkiä. Kuvan kasvusto on linjalla 6 ja jatkuu pitkälti linjan ulkopuolelle vuonna 2016.

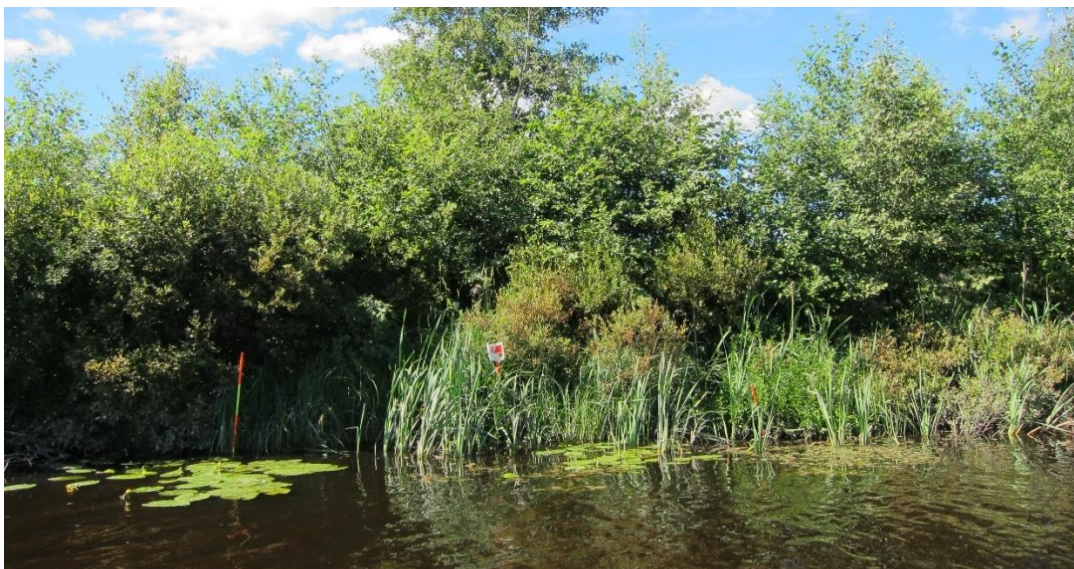
Kuva 15. Ulpukkakasvustot osa-alueella 3 olivat pienialaisia. Linjalla 24 kasvoi myös osa-alueelle tyypillistä leveösrankäämiä vuonna 2016

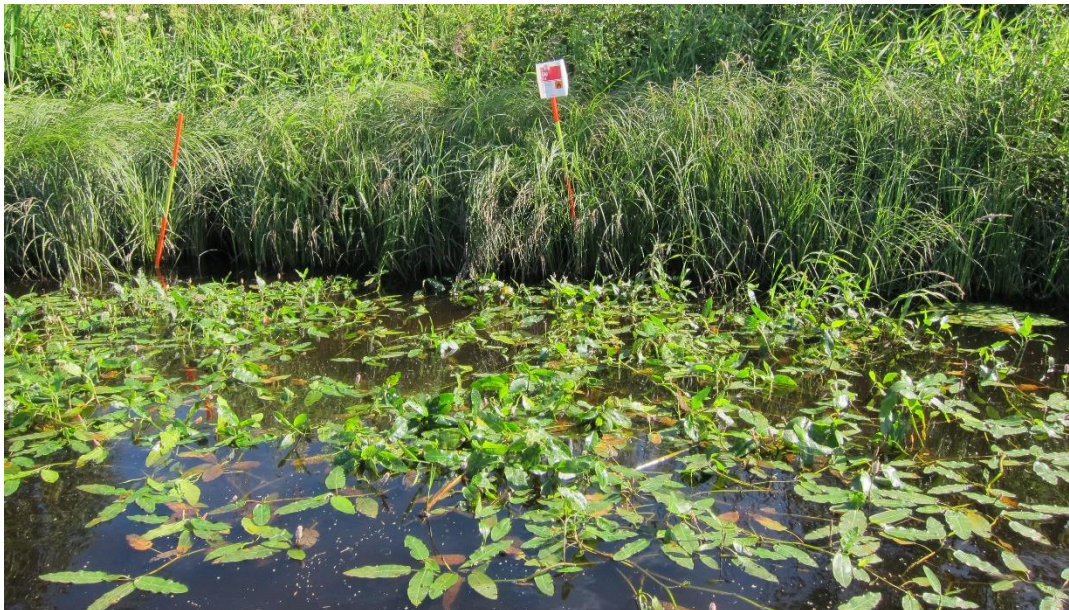
Kuva 17. Vesitarkastus linjalla 26 vuonna 2016. Linjalla kasvoi myös osa-alueelle 3 tyypillistä viiltosaraa vuonna 2016.

Vesitarkastukset ovat keskittyneet osa-alueille 2 ja 3 kartoitusvuosina 2009, 2012 ja 2016 (kuvat 16 ja 17). Metrin leveillä linjoilla vesitatar näyttää kuitenkin vähentyneen vuodesta 2012 vuoteen 2016 (kuva 16). Viisi metriä leveillä linjoilla vesitattaren esiintyminen painottui osa-alueille 2 ja 3 vielä selvemmin kuin metrin leveillä linjoilla vuonna 2016 (taulukot 3 ja 5).
