Luopajärven kesätulvien torjuntahankkeen vesistötarkkailu

Yhteenvetoraportti

RAPORTTEJA 38 | 2017

Etelä-Pohjanmaan elinkeino-, liikenne- ja ympäristökeskus

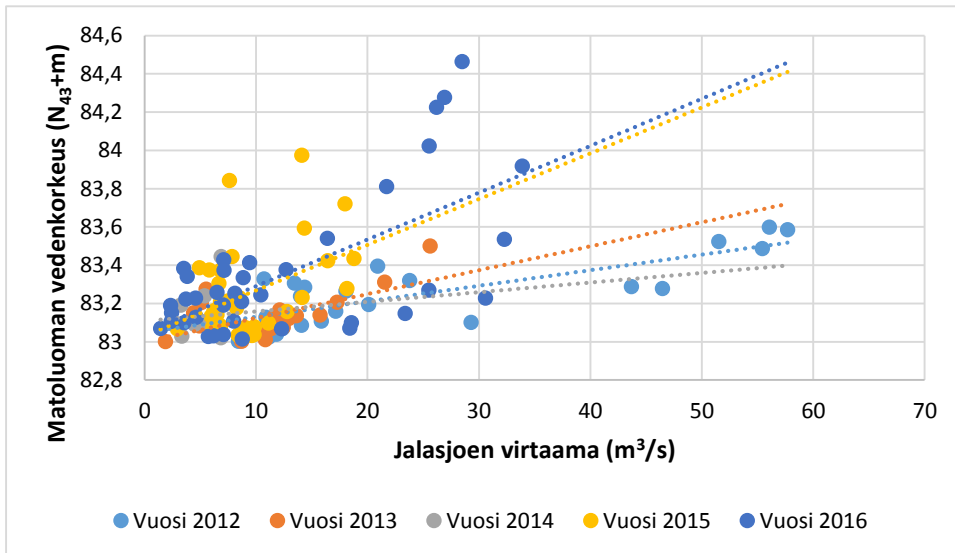
Kuva 2. Matoluoman vedenkorkeuden yhteys Jalasjoen virtaamaan touko-elokuussa 2012–2016, kun vedenkorkeus oli Matoluoman alaosalla vähintään tasolla N₄₃+83,00 m. Eri vuosien aineistoon on sovitettu eksponentiaalista suuntaviivaa.

Sen lisäksi, että hanke on ilmeisesti aikaistanut Matoluoman alaosan vedenkorkeushuippuja, vedenkorkeudet ovat voineet myös nousta aiempaa korkeammalle kesäsateiden jälkeen Matoluoman alaosalla. Tämä näkyy vertaamalla Matoluoman vedenkorkeutta Jalasjoen virtaamaan runsasvetiseen aikaan eri vuosina (kuva 2). Kesällä 2015 ja 2016 Matoluoman alaosan vedenpinta oli usein korkeammalla kuin vastaavien Jalasjoen virtaama-olojen aikaan ennen pumppaamon valmistumista. Esimerkiksi heinäkuun 2015 loppulla Matoluoman alaosalla vesi nousi korkeammalle kuin heinäkuussa 2012, vaikka heinäkuussa 2015 Jalasjoen virtaamahuippu oli vain noin kolmannes heinäkuun 2012 virtaamahuipusta. Matoluoman pumppaamo valmistui heinäkuussa 2014, mutta kuivuuden takia vesi pysyi matalalla loppukesän eikä pumppaukseen ollut juuri syytä. Pumppaus selittäisi sen, miksi kesällä 2015 ja 2016 vedenpinta oli verrattain korkealla Matoluoman alaosalla. Tulvauoman rakentamisella ei yksin näyttäisi olleen vaikutusta vedenkorkeuden nousuun samalla lailla kuin pumppaamalla, sillä tulvauoma puhkaistiin jo tammikuussa 2013, kun kesäsateiden aikaiset vedenkorkeudet nousivat vasta kesästä 2015 alkaen. Sateisuuden erot vuosien välillä eivät selittäne kesän 2015 ja 2016 verrattain korkeaa vedenpintaa, sillä Jalasjoen keskivirtaamat ja suurimmat virtaamat olivat kesällä 2015 ja 2016 pienemmät kuin kesällä 2012 eikä mediaanivirtaamissa ollut suurta eroa (taulukko 2).

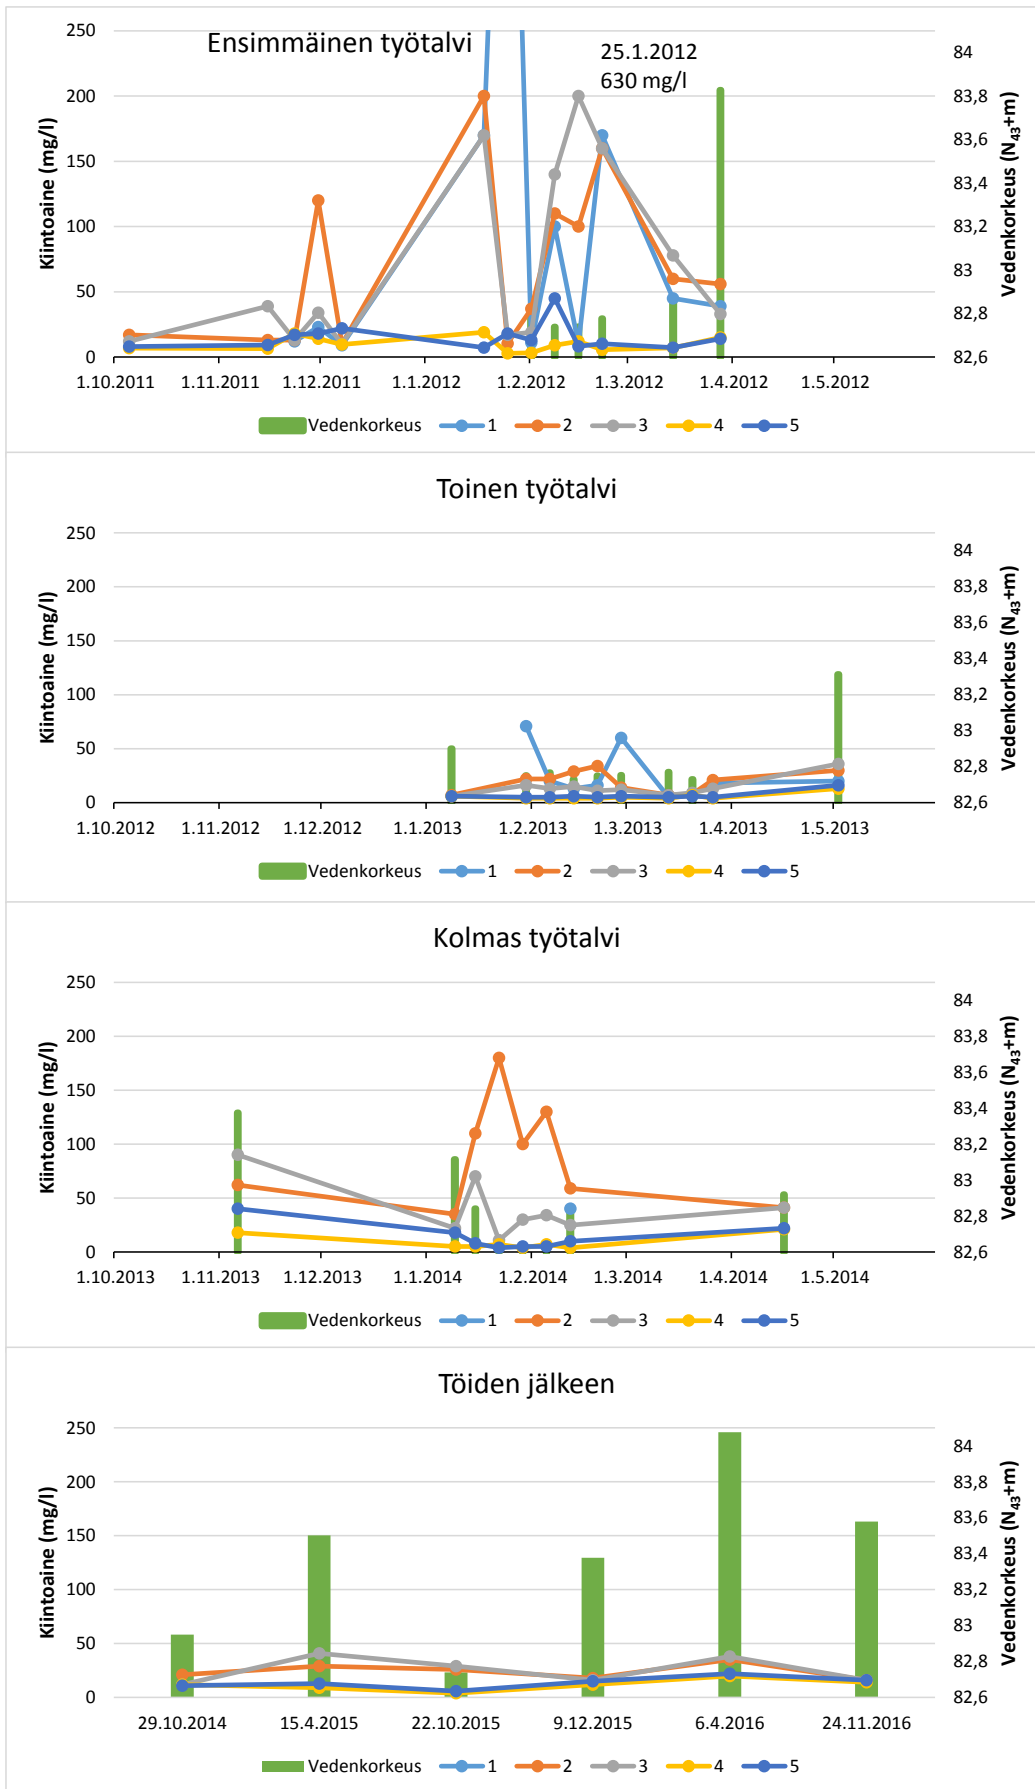
Kuva 5. Kiintoainepitoisuus Matuluomassa (paikat 1–3) ja Jalasjoessa (4–5) tarkkailun eri vaiheissa. Kuvassa on myös vedenkorkeus Matuluomassa näytteenottopäivittäin. Näytteenottopaikkojen numerointi on sama kuin kuvassa 3. Kuvasta poisrajattu suurin pitoisuus (630 mg/l) on mainittu kuvan yläreunassa olevassa tekstissä.

Kiintoainepitoisuus oli Matoluoman alaosalla hyvin suuri ruoppauksen aikaan tammi- ja helmikuussa 2012 (kuva 5). Tuolloin pitoisuus oli Jalasjoessa Matoluoman yhtymäkohdan alapuolella toisinaan moninkertainen yläpuoliseen pitoisuuteen nähden. Jalasjoessa Matoluoman yhtymäkohdan alapuolella kyseisen havaintopaikan suurin kiintoainepitoisuus (45 mg/l) koko tarkkailussa havaittiin 8.2.2012, jolloin pitoisuus kasvoi Jalasjoessa Matoluoman yhtymäkohdan ohitettuaan viisinkertaiseksi. Muiden työtalvien kaivutyöt eivät vaikuttaneet kiintoainepitoisuuksiin yhtä paljon. Työtalvien välisessä ylivirtaamatilanteessa 6.11.2013 kiintoainepitoisuus oli Jalasjoessa Matoluoman alapuolella kaksinkertainen yläpuoliseen pitoisuuteen verrattuna.

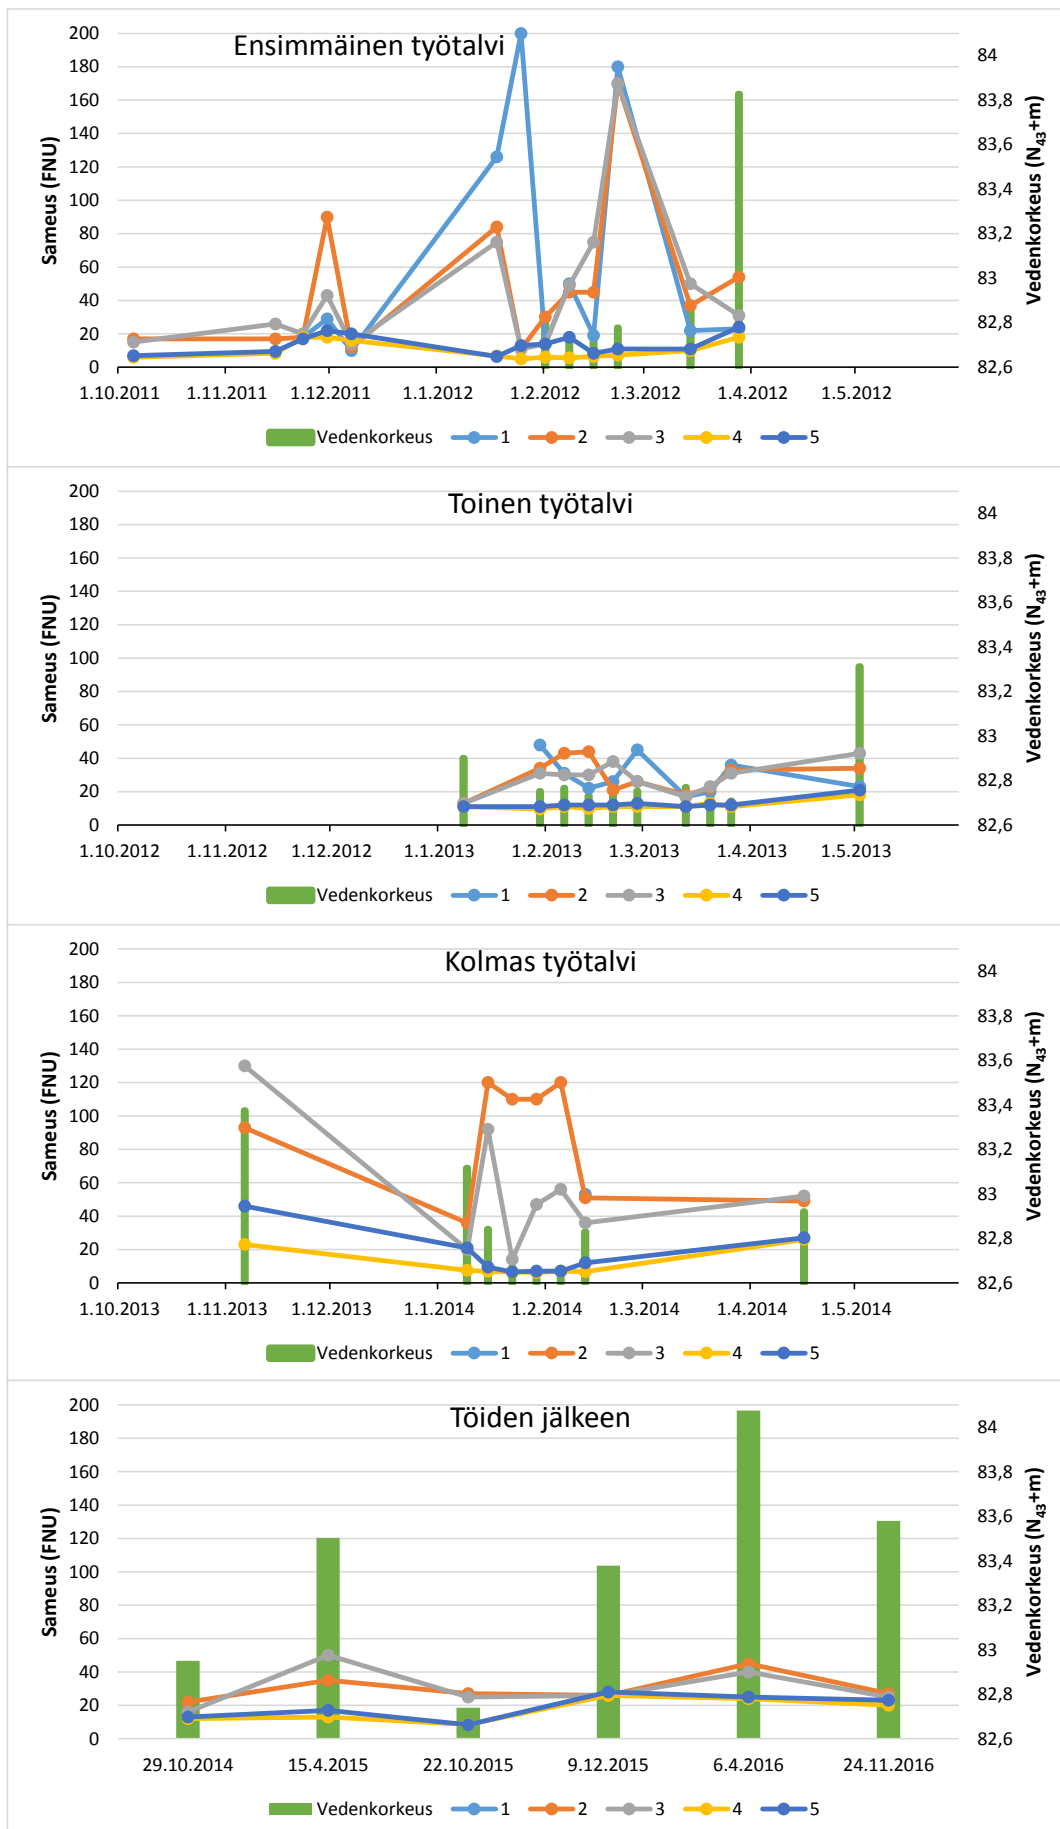
Kuva 6. Sameus Matoluomassa (paikat 1–3) ja Jalasjoessa (4–5) tarkkailun eri vaiheissa. Kuvassa on myös vedenkorkeus Matoluomassa näytteenottopäivittäin. Näytteenottopaikkojen numerointi on sama kuin kuvassa 3.

Vesi oli hyvin sameaa Matoluoman alaosalla tammi- ja helmikuun 2012 ruoppauksen aikaan (kuva 6). Veden sameusarvo Jalasjoessa Matoluoman yhtymäkohdan alapuolella (18 FNU) oli kolminkertainen yläpuoliseen arvoon nähden 8.2.2012. Jalasjoessa Matoluoman alapuolella sameusarvo (46 FNU) oli 6.11.2013 suurempi kuin minään muuna havaintokertana ja kaksinkertainen yläpuoliseen arvoon verrattuna. Näytteet otettiin syksyllä 2013 ennen talven kaivutöitä sulan maan ylivirtaamatilanteessa, kun Matoluoman vedenkorkeus oli noussut nopeasti. On mahdollista, että esimerkiksi alkuvuonna 2013 osin valmistuneen tulvauoman luiskista irtosi syysstateiden myötä kiintoainetta, joka aiheutti samentumisen.

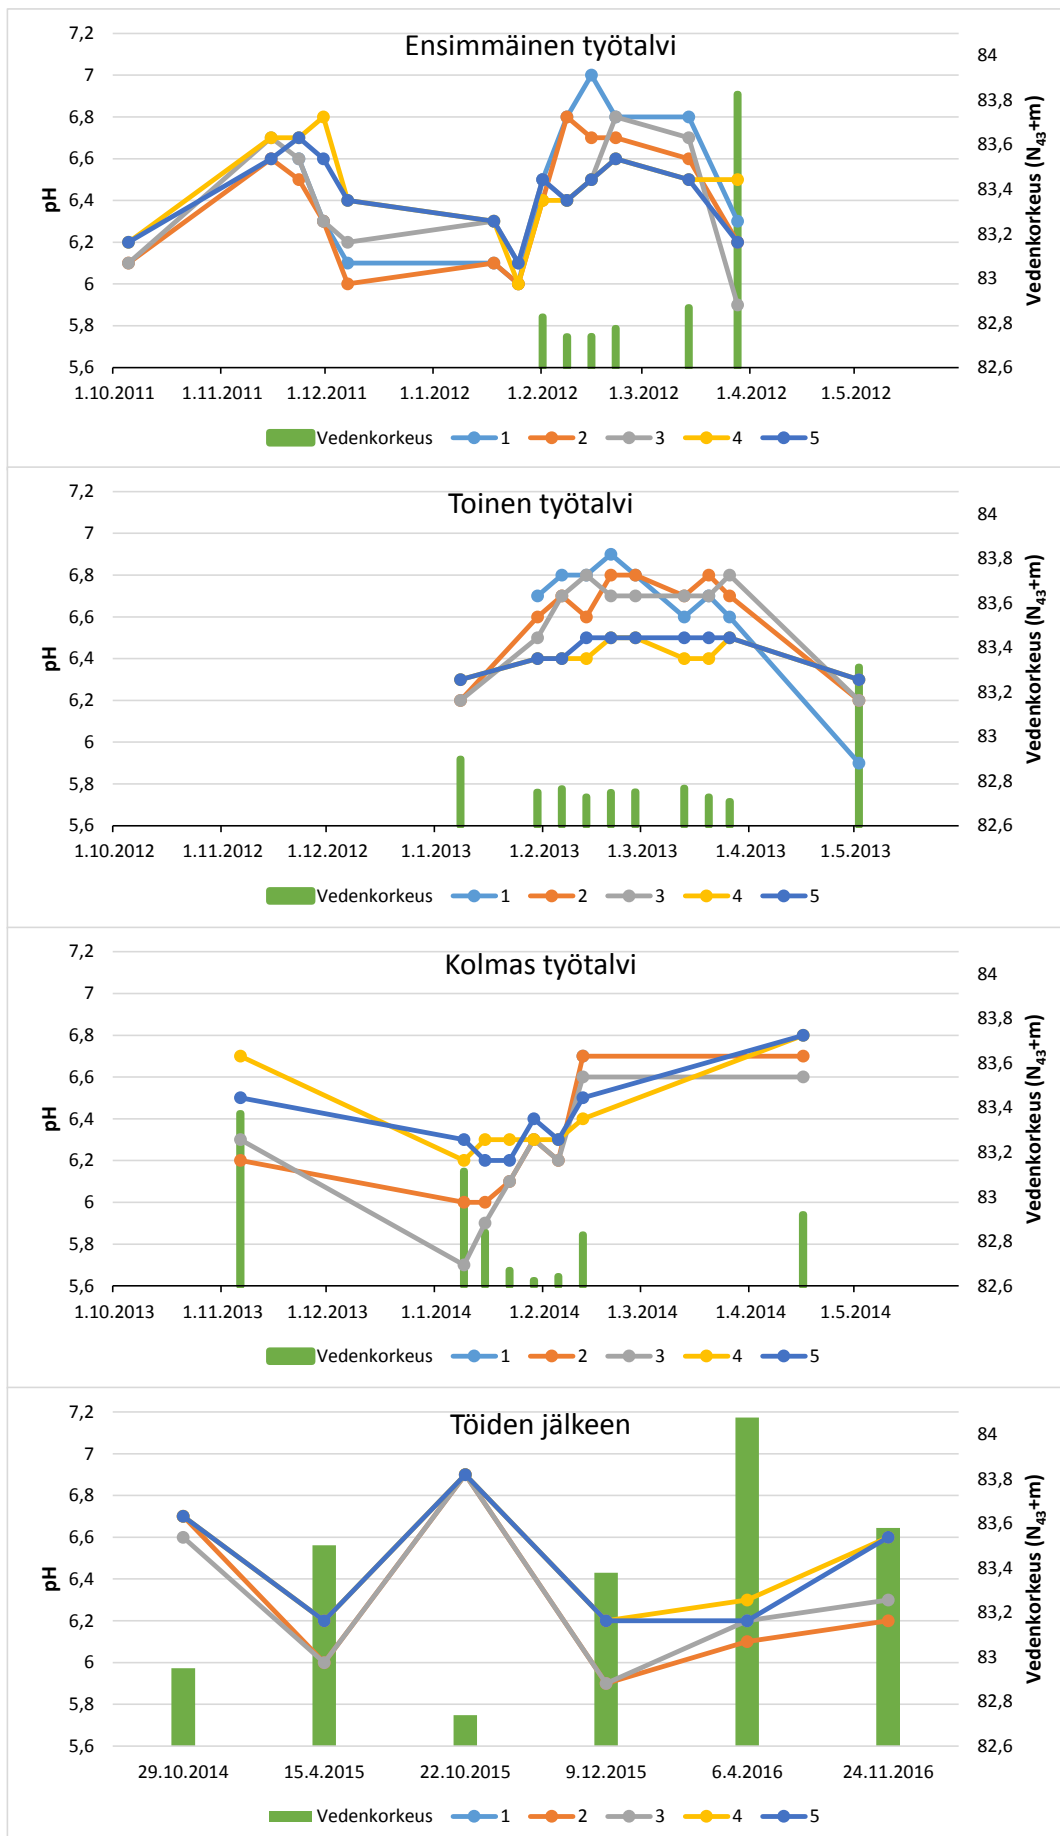
Kuva 9. Veden pH-arvo Matoluomassa (paikat 1–3) ja Jalasjoessa (4–5) tarkkailun eri vaiheissa. Kuvassa on myös vedenkorkeus Matoluomassa näytteenottopäivittäin. Näytteenottoaikojen numerointi on sama kuin kuvassa 3.

Vesi oli yleensä happaminta runsasvetiseen aikaan, jolloin pH toisinaan laski alle kuuden Matoluomassa (kuva 9). Jalasjoen vesi oli toisen työtalven aikana poikkeuksellisesti Matoluoman vettä happamampaa. Matoluoman veden asiditeetti oli yleensä selvästi Jalasjoen arvoa suurempi, mutta helmikuussa 2012 ja helmi- ja maaliskuussa 2013 eroa ei ollut (kuva 10).

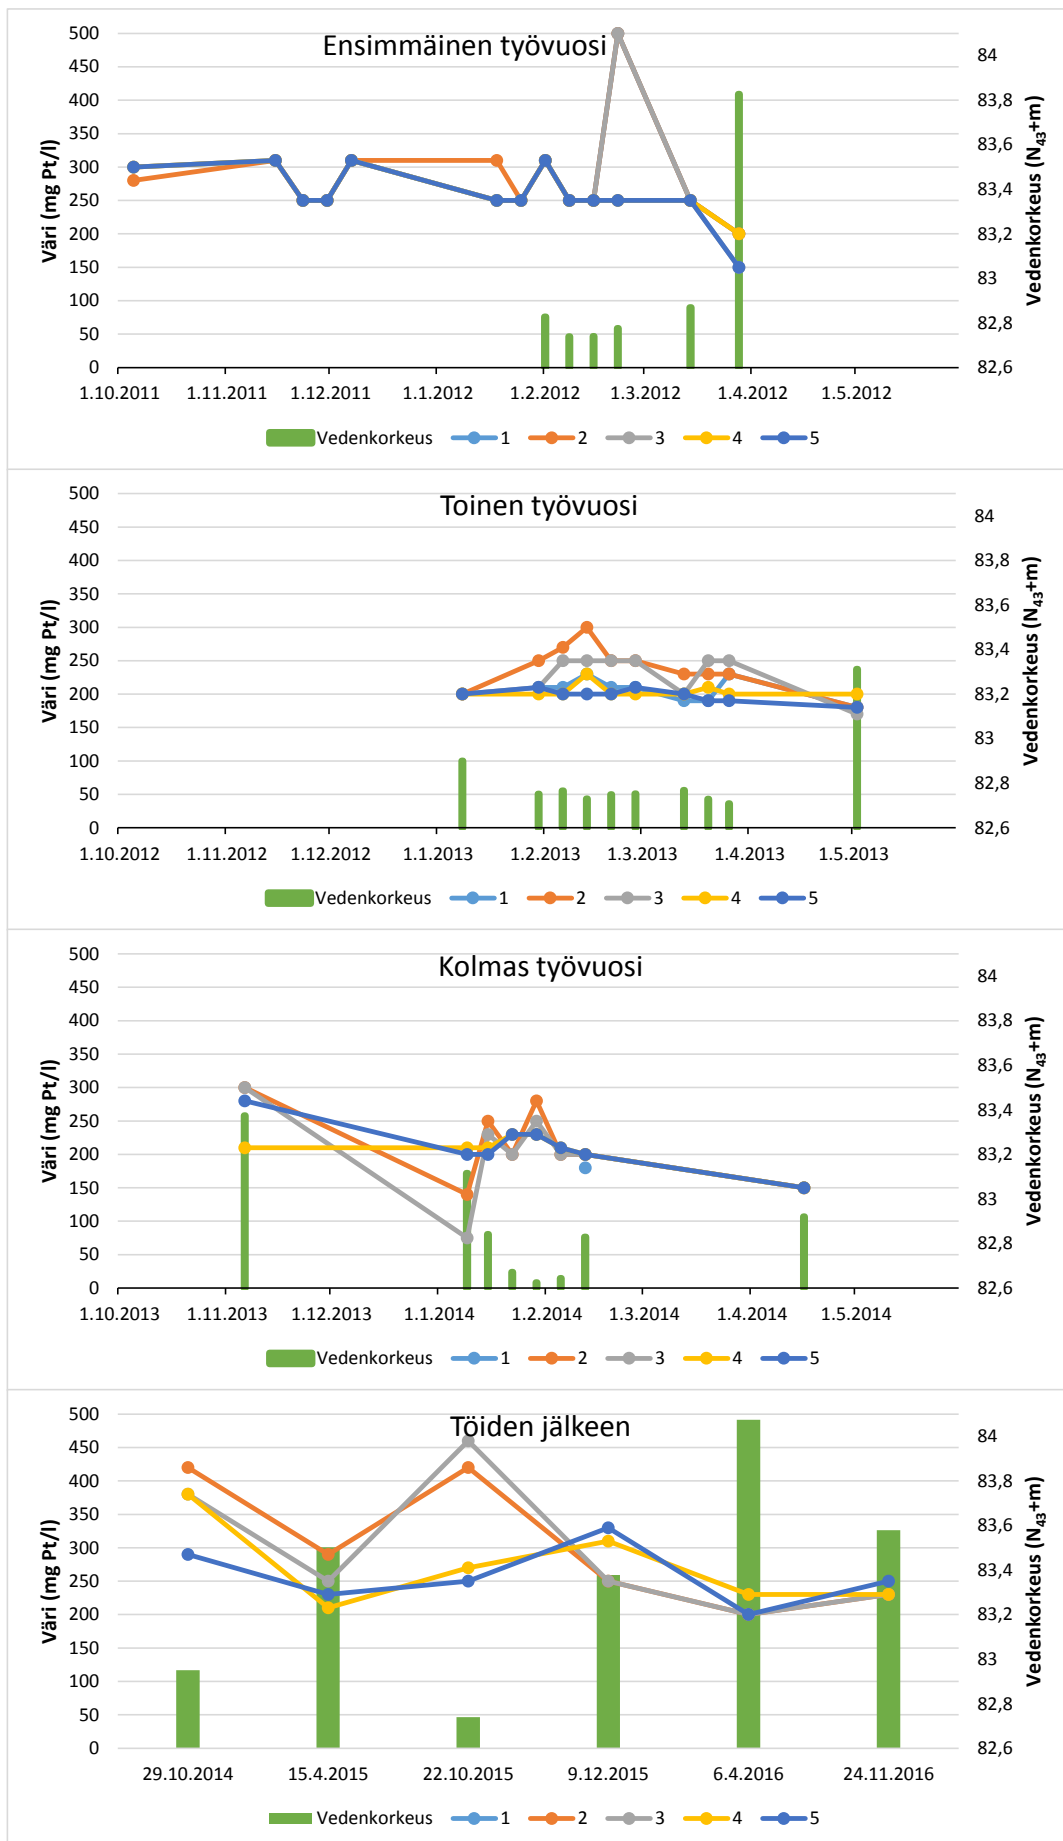
Kuva 12. Väriarvo Matoluomassa (paikat 1–3) ja Jalasjoessa (4–5) tarkkailun eri vaiheissa. Kuvassa on myös vedenkorkeus Matoluomassa näytteenottopäivittäin. Näytteenottoaikojen numerointi on sama kuin kuvassa 3.

Vesi oli hyvin tummaa sekä Matoluomassa että Jalasjoessa (kuva 12). Yleensä Matoluoman veden väri ei juuri eronnut Jalasjoesta, mutta helmi- ja maaliskuussa 2013 Matoluoman vesi oli hieman tummempaa. Marraskuussa 2013 veden väriarvo oli poikkeuksellisesti Jalasjoessa Matoluoman yhtymäkohdan alapuolella kolmanneksen suurempi kuin sen yläpuolella. Tuolloin vesi muistutti väriltään maitokahvia.

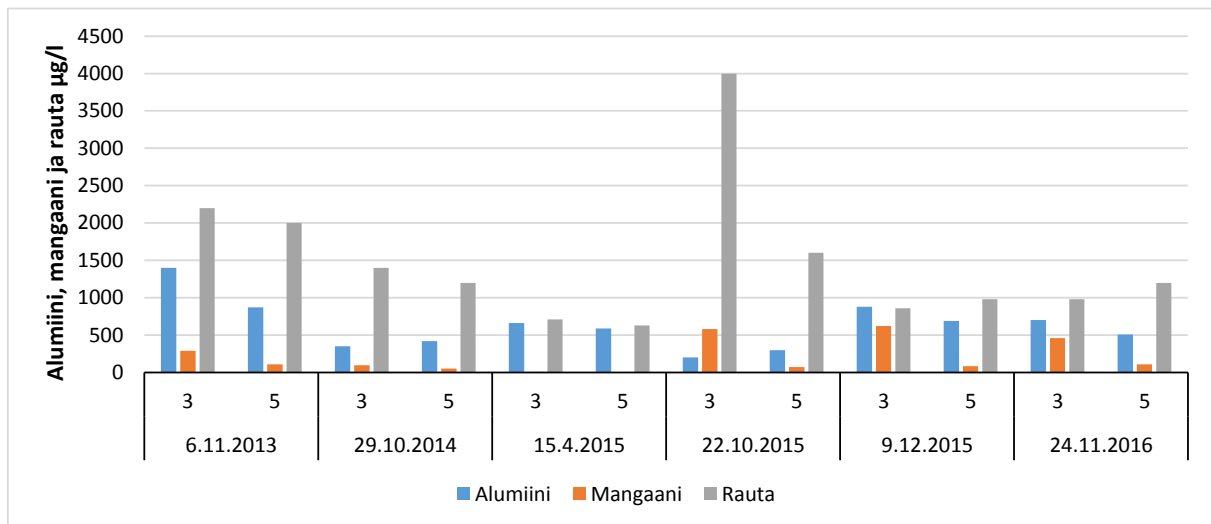
Kuva 14. Alumiini-, mangaani- ja rautapitoisuudet Matoluomassa (3) ja Jalasjoessa (5) ylivirtaama-aikaan. Näytteenottoaikojen numerointi on sama kuin kuvassa 3.

Matoluoman alumiinipitoisuudet olivat hyvin suuria työtalvien välisessä ylivirtaamatilanteessa 6.11.2013 ja töiden jälkeen 9.12.2015 (kuva 14). Matoluoman rautapitoisuus oli suurin 22.10.2015, jolloin myös väriarvo oli hyvin suuri. Rauta on tyypillisesti sitoutunut humusyhdisteisiin, jotka värjäävät veden ruskeaksi. Alumiinia, rautaa ja mangaania on kuitenkin runsaasti myös Matoluomaa ympäröivien viljelyalueiden maaperässä.
