## Junan pyörävikojen havainnointi raiteeseen asennetulla mittalaitteella

Ratahallintokeskuksen  
julkaisu A 12/2008

**Lahti Otto: Junan pyörävikojen havainnointi raiteeseen asennetulla mittalaitteella.** Ratahallintokeskus, Rataverkko-osasto. Helsinki 2008. Ratahallintokeskuksen julkaisu A 12/2008. 90 sivua ja 2 liitettä. ISBN 978-952-445-243-4, ISBN 978-952-445-244-1 (pdf), ISSN 1455-2604, ISSN 1797-6995 (pdf).

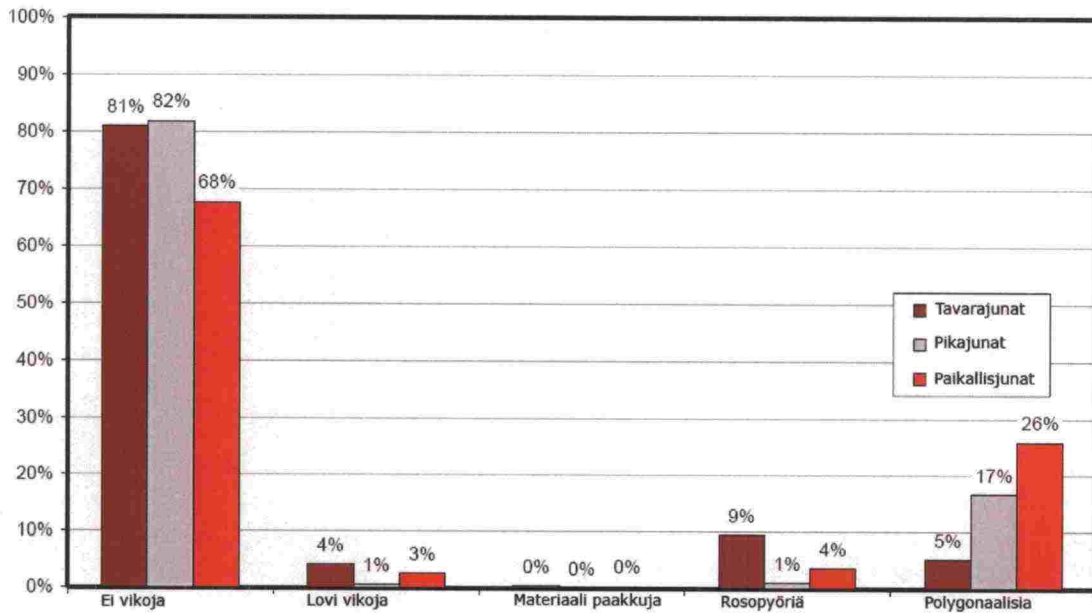
Kuva 1. DafuR-laitteella tehtyjen mittausten tuloksia /37/

prosentteina niistä löytyneet pyöräviat. Tulokset osoittavat hyvin, ettei mitään kalustoryhmää voi jättää valvonnan ulkopuolelle ja että mittalaitteiden on havaittava kaikki vikatyypit. Vikojen jakautuminen eri kalustotyyppien välillä vastaa hyvin yleisiä odotuksia vikojen esiintymisestä. /37/

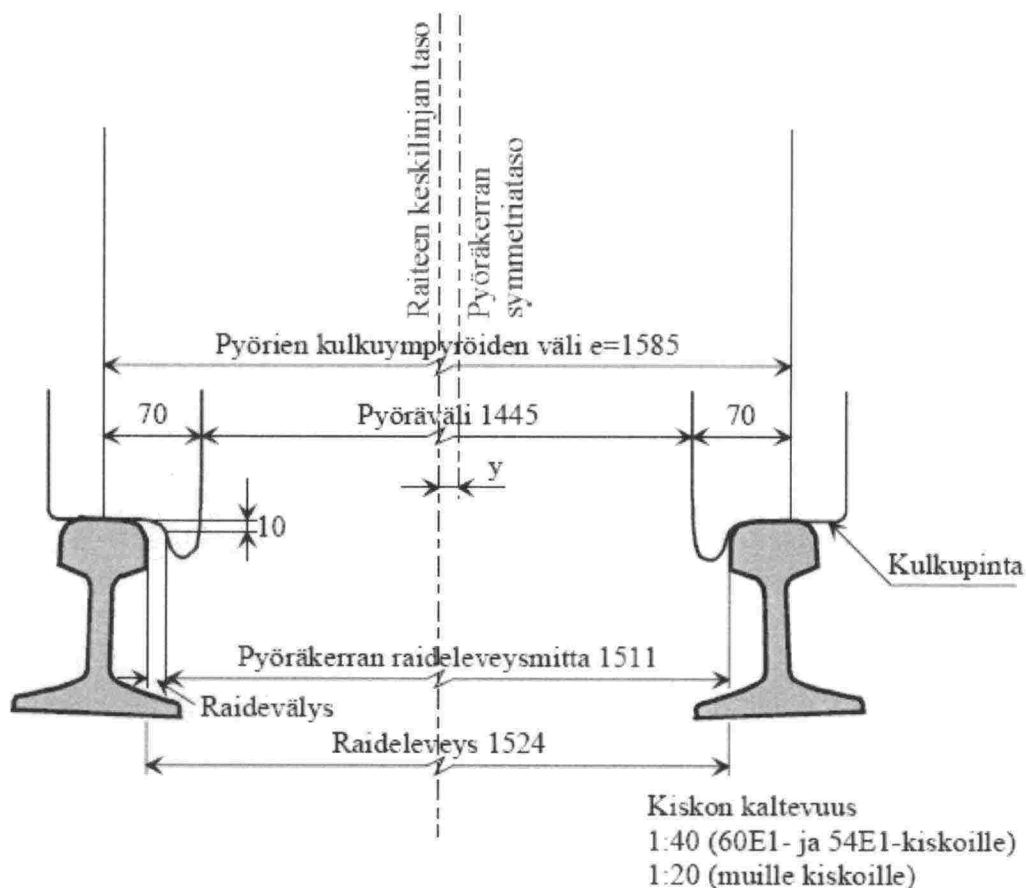
Kuva 3. Pyöräkerran sijainti raiteella /48/

Siniliikkeen aallon korkeus kasvaa nopeuden lisääntyessä. Se saavuttaa tietyllä nopeudella maksimiarvon ( $\frac{1}{2} \times$  raidevälys), jolloin aaltoliikkeen taajuus kasvaa epästabiiliksi. Pyöräkerran jouheva siniliike muuttuu siksakmuotoiseksi, mistä seuraa erittäin huono matkustusmukavuus.

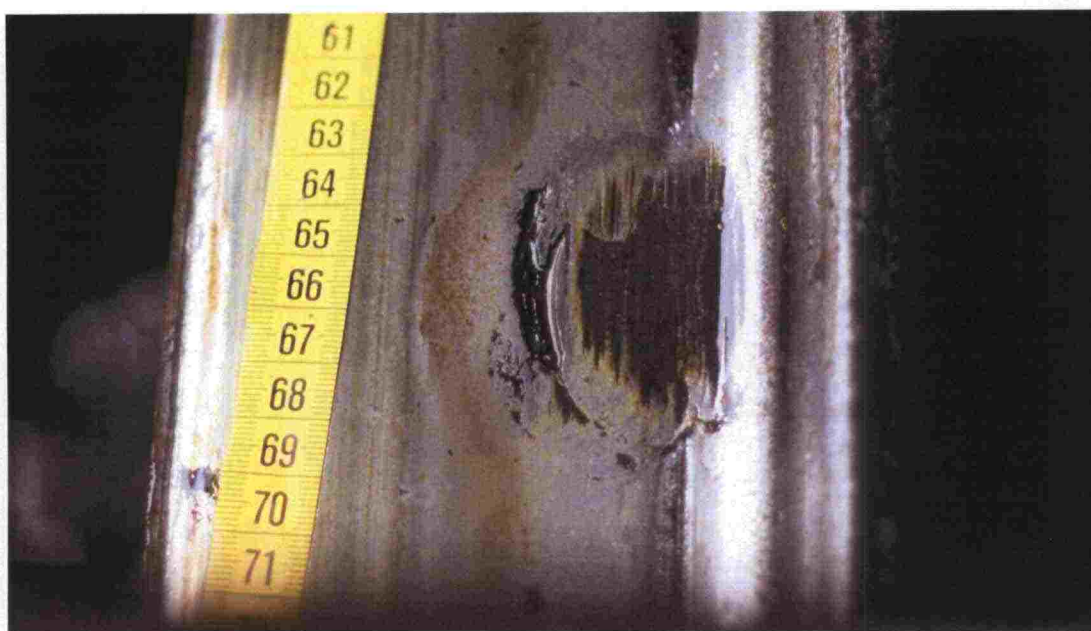
*Kuva 5. Tuore lovijälki venäläisen säiliövaunun pyörässä*

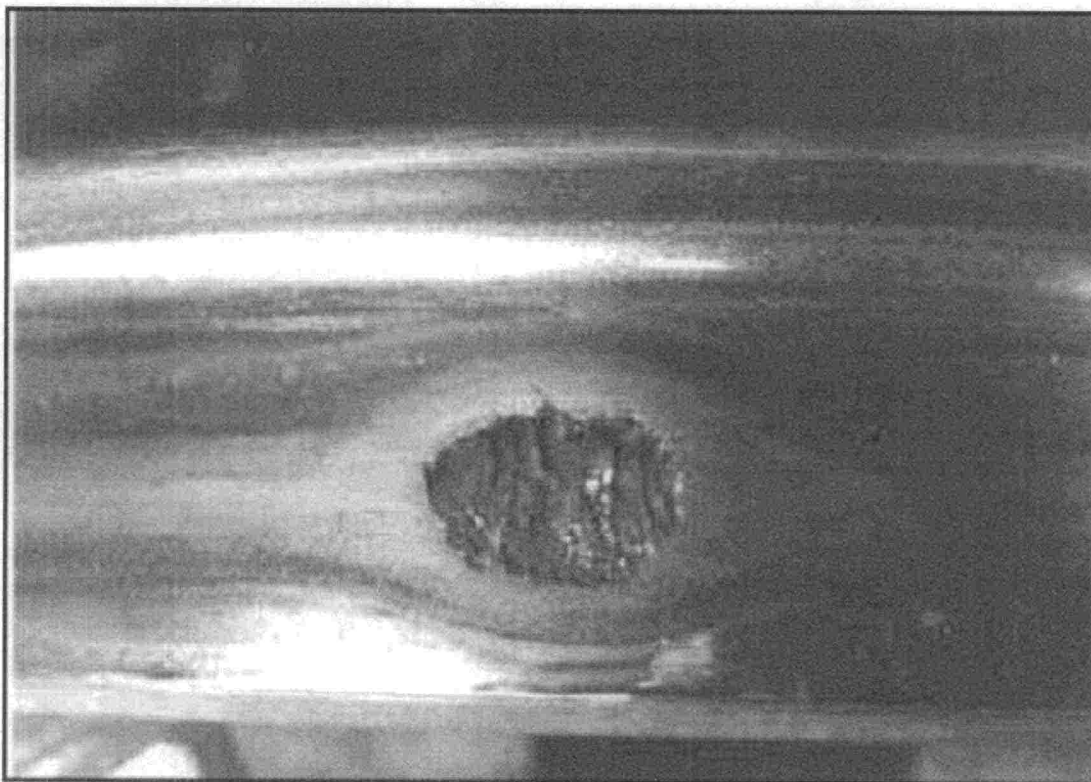
*Kuva 6. Syväälle ulottuva kulkupinnan kuoriutuminen /14/*

Kirjallisuudessa tästä vikatyypistä oli muihin verrattuna varsin vähän tietoa. Tätä työtä varten tehdyissä tutkimuksissa kyseinen vikatyyppe oli kuitenkin hyvin yleinen. Tämä voi johtua venäläisten tavasta sorvata lovivikoja liian ohuelti. Tämän tyyppisistä vioista on liitteissä paljon kuvia.

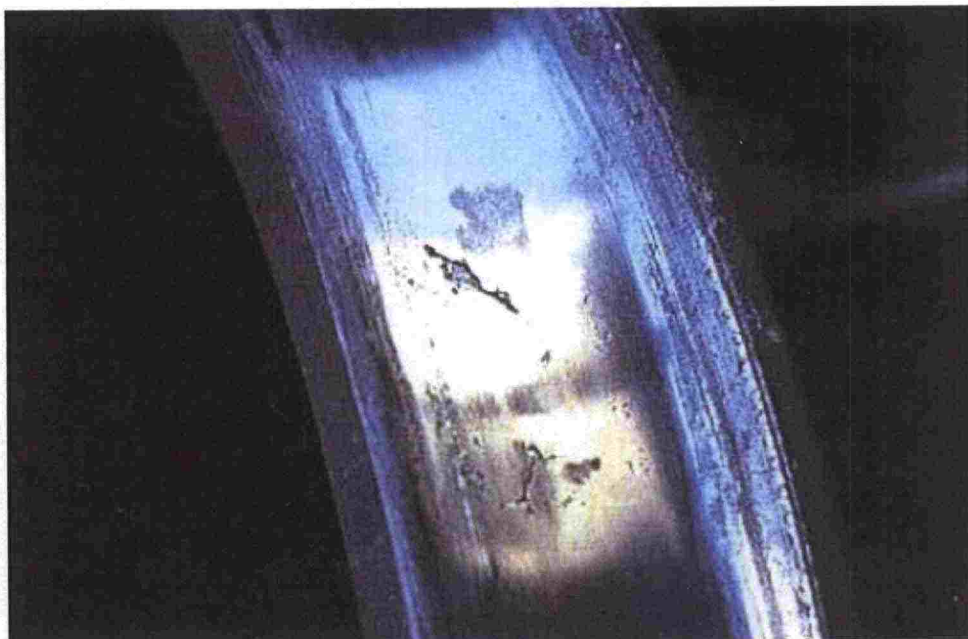
Kuva 7. Kulutuspinnan hilseilyä /14/

Pinnan hilseily johtuu samoista materiaalivirheistä kuin pinnan kuoriutuminen. Hilseilyksi katsotaan kuitenkin pienemmät materiaalin irtoamiset kulutuspinnasta. Hilseilyyn johtavat viat ovat syntyneet usein pyörien sutiessa tai niiden liukuessa hitaasti jarrutuksessa. Tällöin pintamateriaali karkenee vain hyvin ohuelti, mutta koko matkalta. Hilseilyä esiintyy enemmän kevyillä akselikuormilla. Suomessa tämänkaltaisesta vaurioituneista pyöristä käytetään yleisesti nimitystä rosopyörä. Rosopyörässä voi olla hilseilyn lisäksi myös muita vikoja.

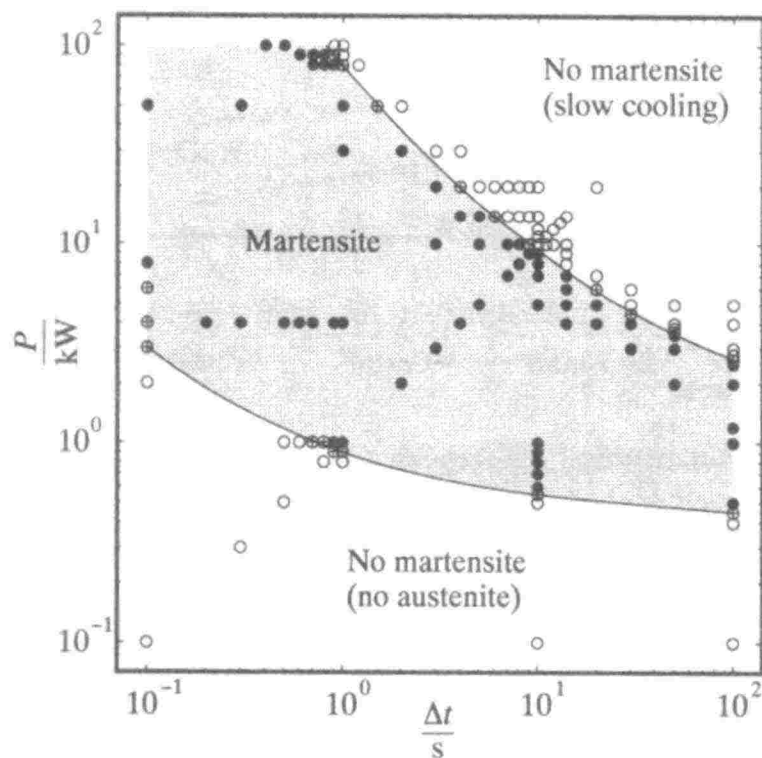
Kuva 9. Materiaalimuutosten syntyminen tehon ja vaikutusajan funktiona /2/

Materiaalimuutosten selvittämiseksi valvotuissa olosuhteissa syntyneitä lovikohtia sahattiin irti pyöristä ja tutkittiin materiaalitekniikan laitoksella. Tutkimusten perusteella tehtiin periaatekuva materiaalimuutoksista loven kohdalla (Kuva 8). Lovien synty- mekanismin perusteella laskettiin myös loven kohdalla vaikuttanut lämpöteho, jota verrattiin vaikuttaneeseen aikaan ja materiaalimuutoksiin. /2/

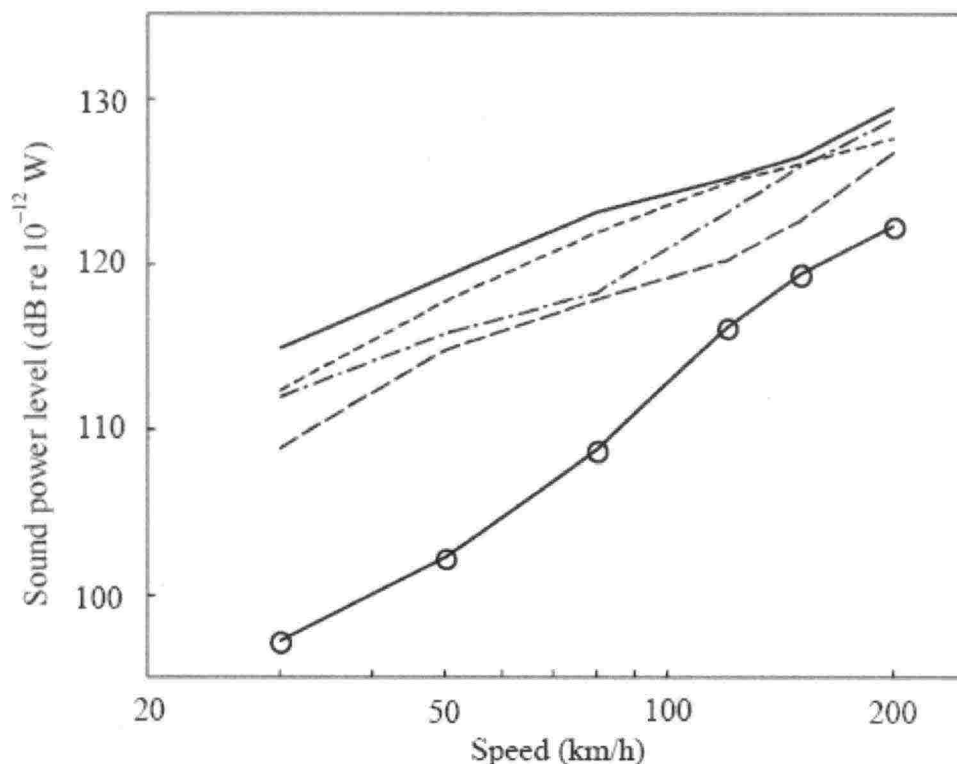
Kuva 10. Erilaisten pyörien A-painotettu ääniteho nopeuden funktiona. Viivat ylhäältä lukien: 2 mm syvä uusi lovi, 2 mm syvä pyörästynyt lovi, 1 mm syvä uusi lovi, 1 mm syvä pyörästynyt lovi ja ehjä pölkkejarrullinen pyörä. /11/

Lovesta aiheutuva melu kasvaa nopeuden mukaan noudattaen kaavaa  $20 \log_{10} V$ . Ehjä pyörä taas noudattaa kaavaa  $30 \log_{10} V$ . Akselikuorman kaksinkertaistaminen kasvattaa melua noin 3 dB. Erilaisten pyörien äänitehoja nopeuden funktiona on esitetty Kuva 10. Tyypillisillä tavarajunien ajonopeuksilla lovipyörän ääni on huomattavasti voimakkaampi, ja ero tasaantuu yli sadan kilometrin tuntinopeuksissa, jolloin aerodynaaminen melu on vallitseva melun lähde.

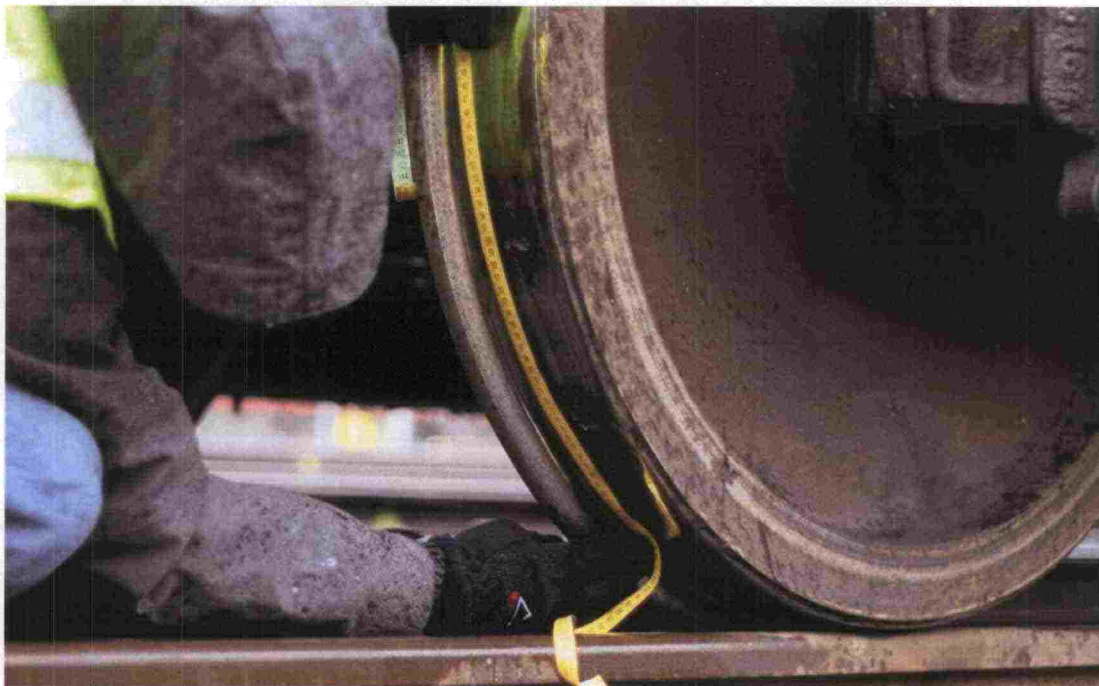
*Kuva 11. Loven pituuden mittaamista*

Pyörävioista johtuvat ylimääräisten dynaamisten kuormitusten suuruudet riippuvat pääasiassa virheen syvyydestä. Tämän mittaaminen on huomattavasti vaativampaa kuin virheen pituuden mittaaminen, ja siksi säännöissä puhutaan lähes aina virheen pituudesta. Vian syvyyden mittaamiseen tarvitaan tarkoitusta varten kehitetty erikoismittalaite, joka mittaa kulkupinnan säteittäisheiton. Tällaisia laitteita ovat esimerkiksi Miniprof tai RUDI. Vian pituuden mittaamiseen riittää tavallinen mittanauha, jolla voi mitata vian pituuden millimetrin tarkkuudella (Kuva 11). Vian pituuden tarkka määrittäminen on mittavälineestä riippumatta vaikeaa, koska lovijäljen reunat ovat useimmiten epämääräisen pyöreät.

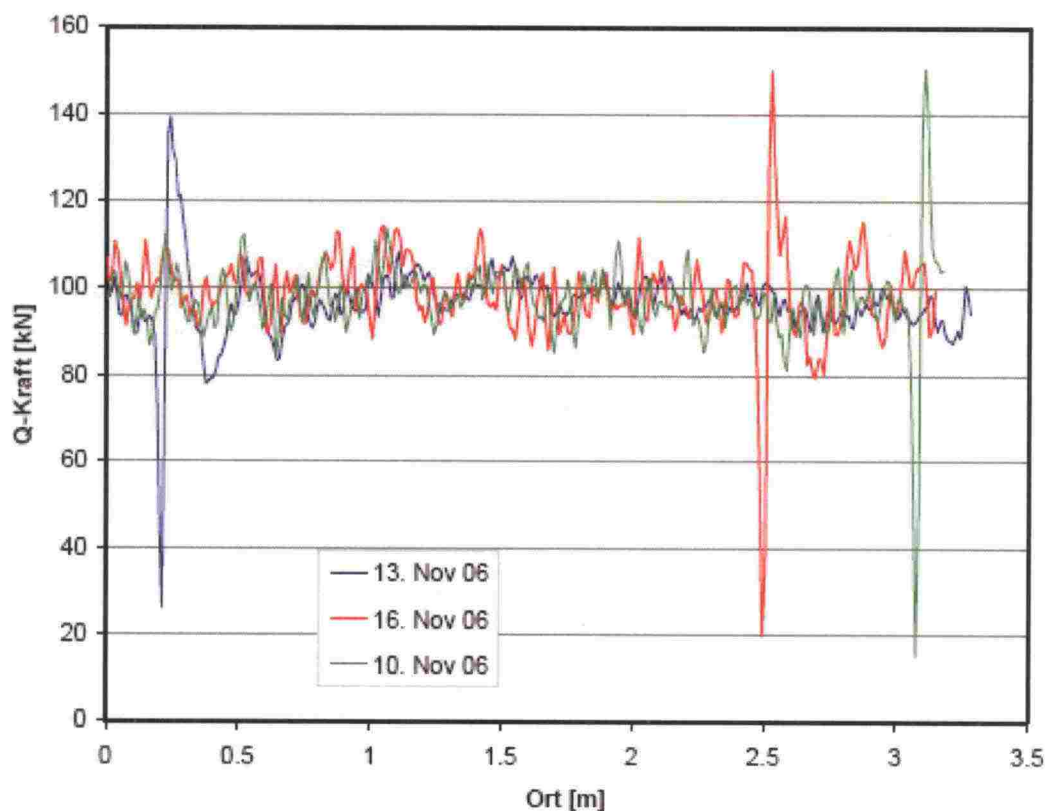
Kuva 12. Lovipyörän voimakuvaaja

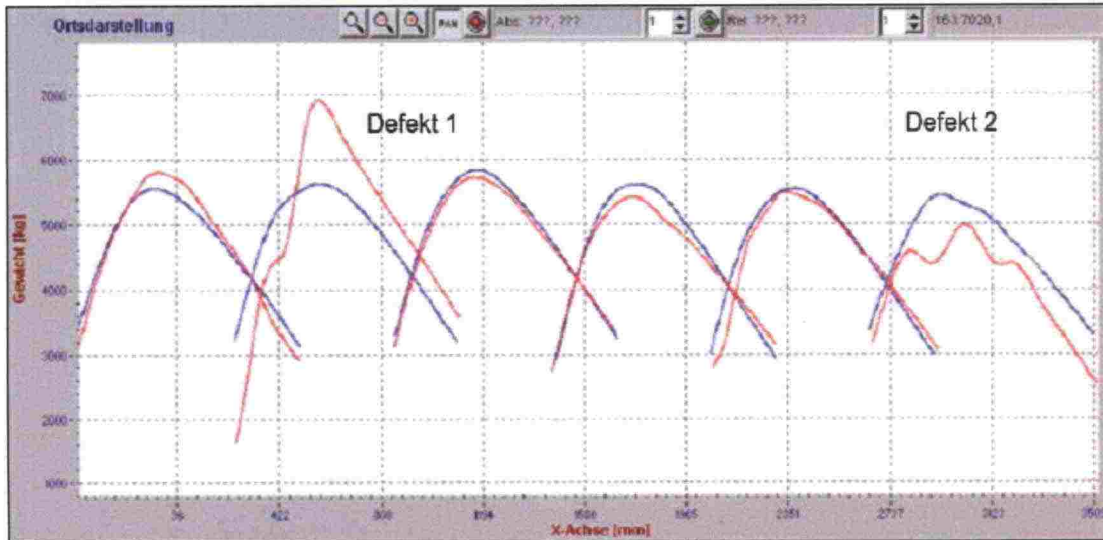
Kuva 15. MATTILD-laitteiston anturikohtaiset painokuvaajat 100 km/h kulkevasta junasta. Siniset kuvaajat ovat ehjästä pyörästä, punaiset viallisesta. /25/

Kaikki anturit muodostavat ehjistä pyöristä samannäköisen taipuma-/voimakuvaajan. Pyörävikojen kohdalla taipuma ei kasva tasaisesti, koska pyörän ja kiskon välinen voima vaihtelee (Kuva 15). Esimerkkitapauksen viallinen pyörä mitattiin RUDI-mittalaitteella, jolla saatiin kuvaaja pyörän säteittäisheitosta (Kuva 16).

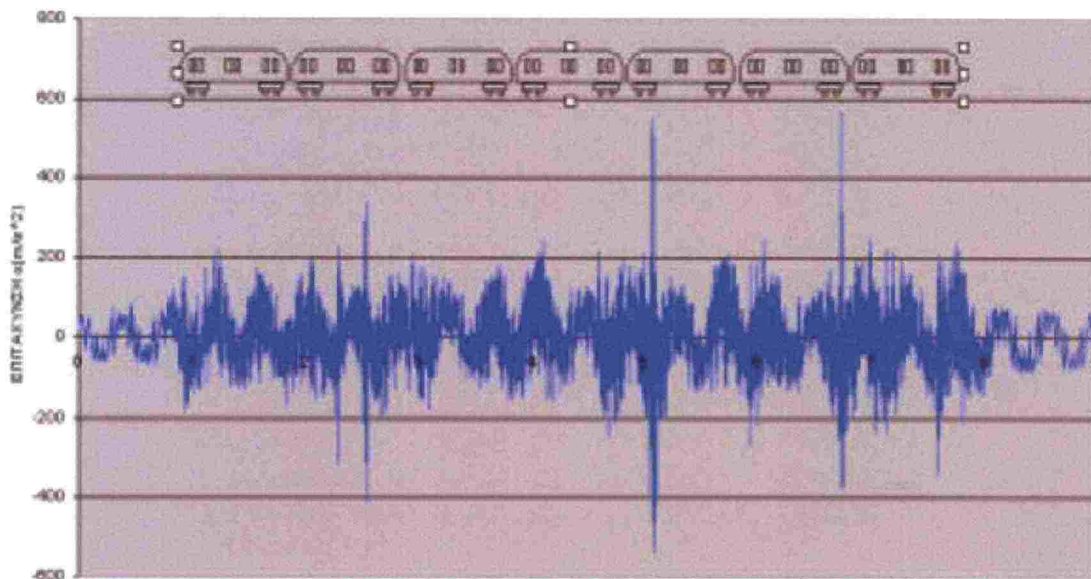
Kuva 17. Junan kiskoon aiheuttamia kiihtyvyyksiä, viivaväli  $200 \text{ m/s}^2$

Lovipyörä aiheuttaa kiskoon teräviä iskuja, jolloin kiskossa on hetkellisesti hyvin suuria kiihtyvyyksiä. Kiihtyvyyssanturit on helppo asentaa kiskoon, ja ne ovat muihin antureihin nähden kohtalaisen edullisia. Italiassa ja Kreikassa tutkittiin erilaisten lovipyörien kiskoon aiheuttamia kiihtyvyyksiä. /7//8//13/

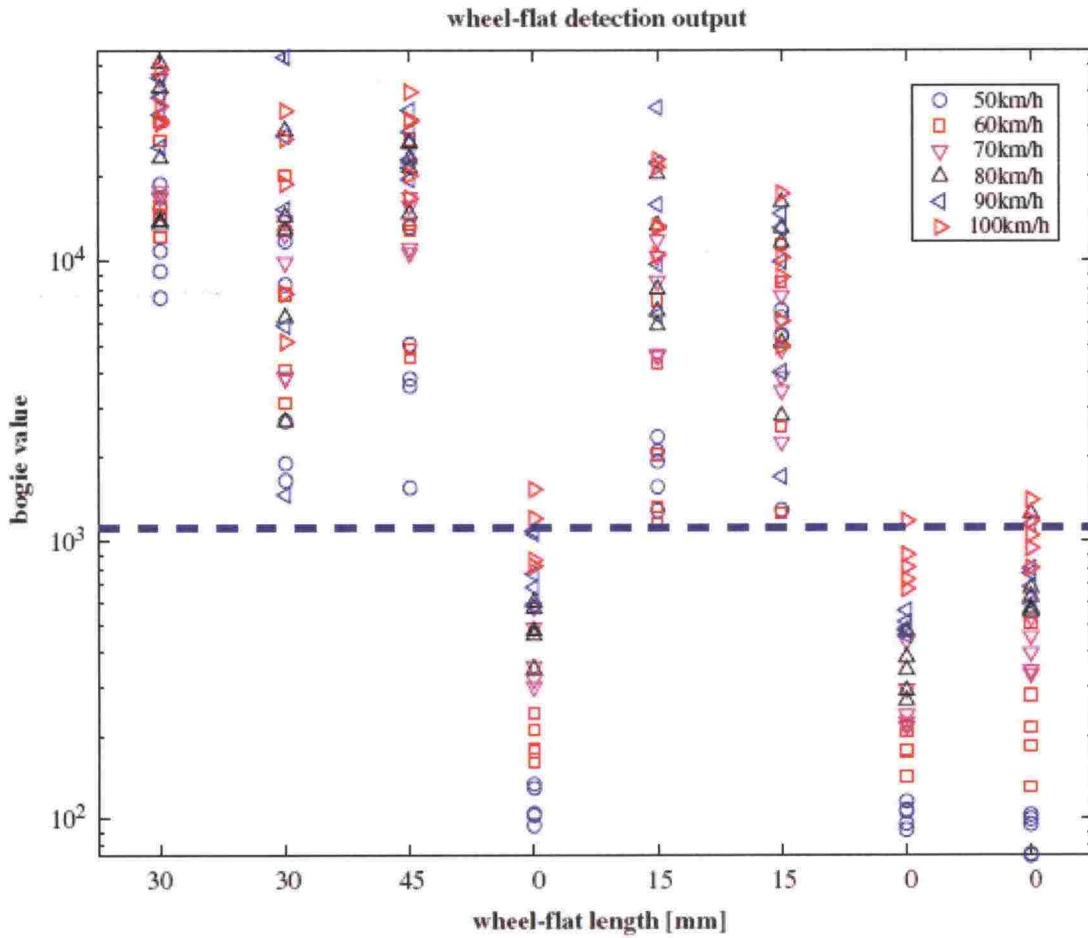
Kuva 18. Kiihtyvyydestä laskettuja virhearvoja erilaisille pyörille eri nopeuksilla

Genovan yliopistossa Italiassa kehitettiin virherajoja pyörävioille kiskon kiihtyvyyden perusteella. Heidän testijunassaan oli ehjiä pyöriä ja pyöriä, joihin oli koneistettu  $15 \text{ mm:n}$ ,  $30 \text{ mm:n}$  tai  $45 \text{ mm:n}$  lovi. Akseleille laskettiin vertailuarvo kiihtyvyyden suuruuden ja keston mukaan. Virherajaksi asetettiin arvo  $1\,000$ , jonka yläpuolelle jäivät juuri kaikki viallisten pyörien mittaukset. Testijunalla ajettiin useita kertoja mittalaitteen yli, ja tuloksista koottiin taulukko Kuva 18). Ehjillä pyörillä vertailuarvo nousi kymmenkertaiseksi nopeuden kaksinkertaistuessa, jolloin ehjän pyörän vertailuarvo oli yhtä suuri hitaammin kulkevan rikkinäisen pyörän kanssa. Hyvällä nopeuskompensoinnilla kiskon kiihtyvyyden perusteella pystyy tunnistamaan lovipyörät. Testilaitteisto oli suunniteltu mahdollisimman edulliseksi ja yksinkertaiseksi lovipyörien tunnistuslaitteeksi. Pidemmällä anturointimatalla voi seurata tarkasti pyörän eri kohtien aiheuttaman kiihtyvyyden ja määrittää niiden vaihtelun perusteella myös muut epäpyöreysviat.

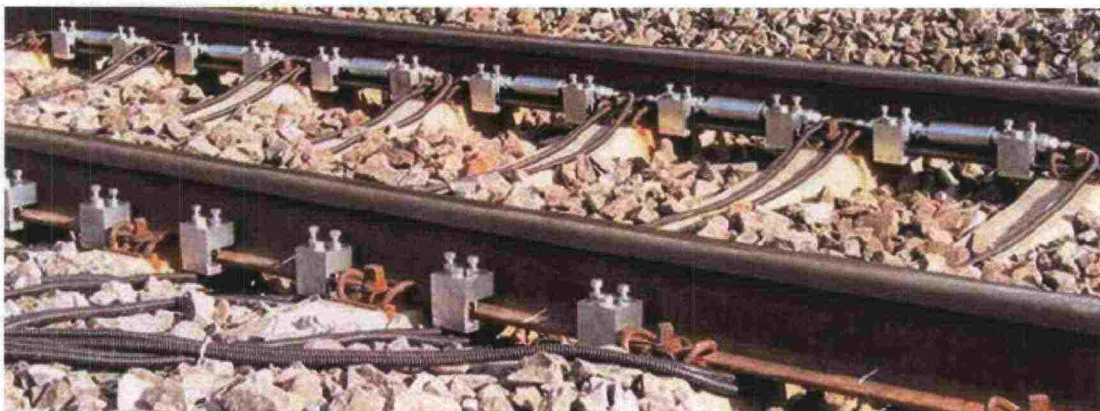
*Kuva 19. Mattild/Lasca-aseman anturit kiskoon kiinnitettyinä*

Mittalaitteet eivät kannata tässä järjestelmässä kuormaa ollenkaan, ja ne asennetaan yksinkertaisilla puristimilla kiskoon kiinni. Järjestelmän asennus on esitetty Kuva 19. Asentaminen on hyvin helppoa, ja se voidaan tehdä päivässä tavallisen liikenteen häiriintymättä. Helpon asennuksen ansiosta järjestelmä voidaan myös siirtää paikasta toiseen. Radan tuenta ei muutu asennuksen yhteydessä, mikä parantaa mittausten luotettavuutta. Laitteita on käytössä rautateillä Saksan lisäksi Virossa Narvan raja-asemalla, Italiassa, Sveitsissä ja USA:ssa sekä New Yorkin metrolla. /25//27/

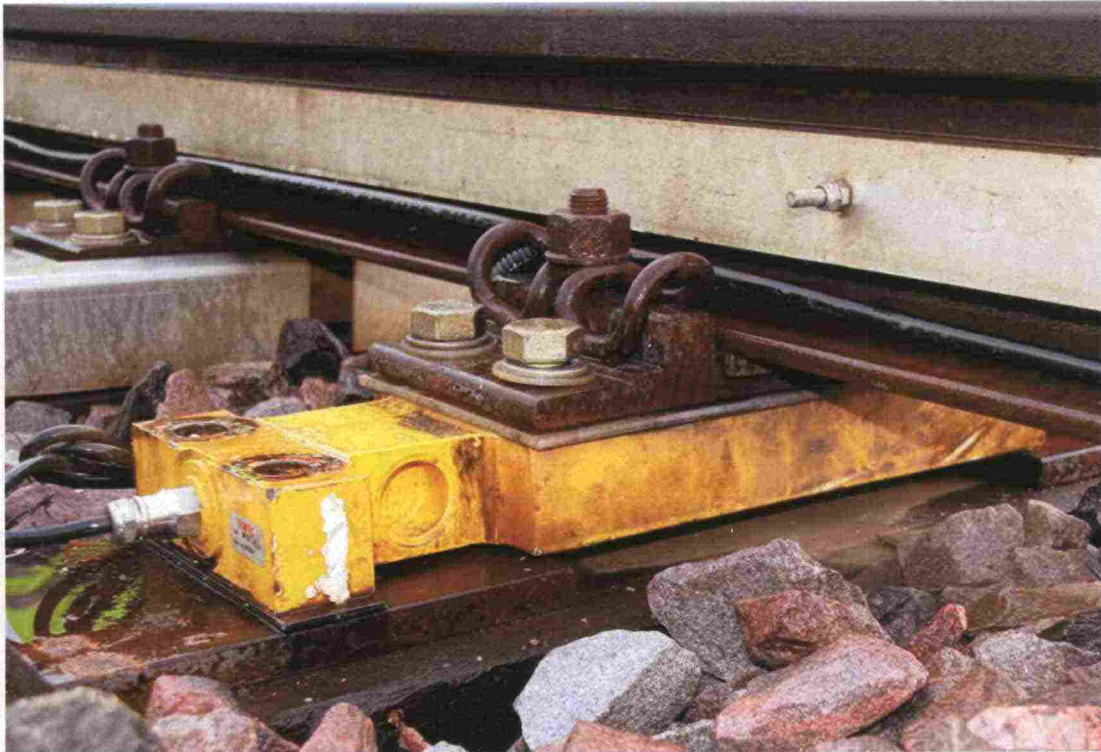
*Kuva 20. Kiskon ja pölkyn välinen voima-anturi*

Kiskon ja pölkyn välistä voimaa mittaavat anturit, Kuva 20, on suunniteltu erityisesti tätä käyttöä varten. Kisko on kiinnitetty anturin keskikohtaan ja anturi pienien korotuspalojen välityksellä päistä pölkkyyn. Anturin hoikimmassa kohdassa on venymäliuskatyyppiset voiman mittaukset. Anturit kalibroivat automaattisesti nollakohdan, ja anturin eri puolien voimatiedot yhdistetään anturilla. Anturien sääsuojaluokka on IP 67. Anturien mittakortit ja tiedonkeruuohjelmiston toimittaa Etteplan.

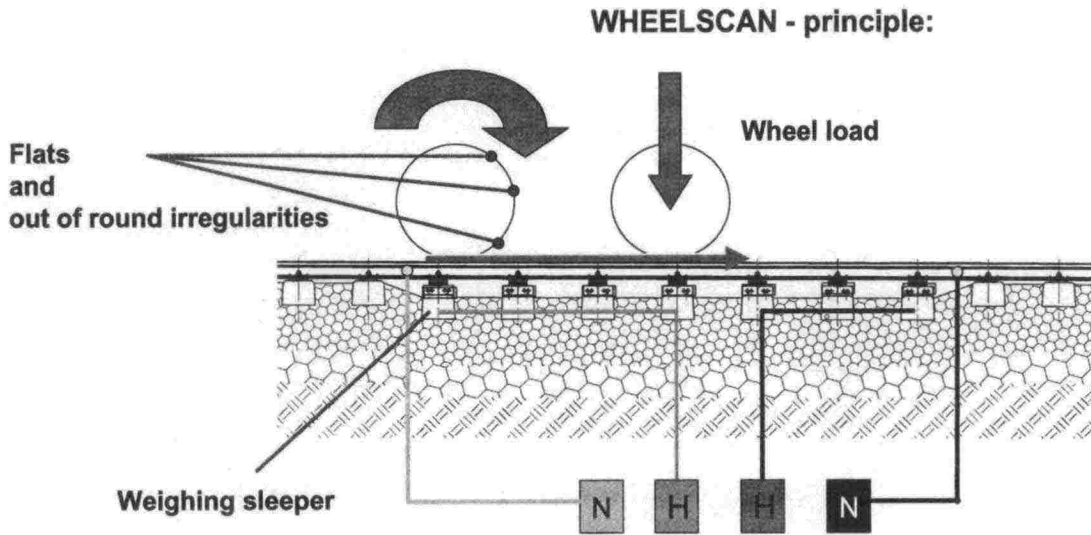
Kuva 21. Multirailin anturointi

pitää samantapaisina laitteina. Multirailissa on vain kuusi mittauskanavaa Kuva 21). Mittausalueen päissä on leikkausvoima-anturit, joilla havaitaan, kuinka suuren osan voimasta mittausalueen ulkopuoliset pölkkyt kantavat akselin ollessa mittausalueella. Mittauspölkkyt on jaettu kahteen ryhmään, joissa niiden anturit on kytketty sarjaan. Pölkkyantureilta (kuvassa H) saadaan erikseen oikean ja vasemman kiskon voima. Tämän ansiosta havaitaan sivukuormat. Yhden päädyn leikkausvoima-anturit ovat kytketty rinnan, joten niiden anturikohtaisia tietoja ei saa.

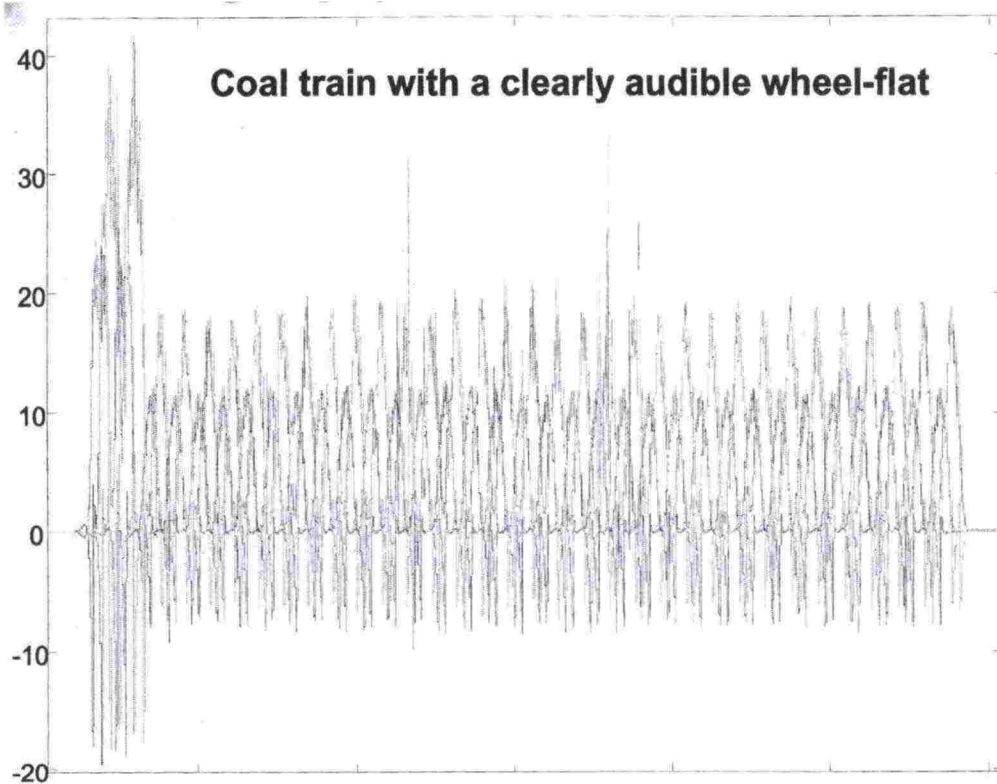
Kuva 22. Multirailin signaalikuvat hiilijunasta

Yksinkertaisemman tiedonkeruun takia laite ei muodosta kiskon ja pyörän välistä voimakuvaajaa. Tuloksista saa ainoastaan suorat anturiarvokuvaajat (Kuva 22). Vikojen arviointi näistä kuvaajista on huomattavasti vaikeampaa kuin arviointi pyörävoimakuvaajista. Selkeän voimapiikin aiheuttavat viat, kuten lovipyörät, havaitsee näistäkin kuvaajista helposti. Suurennetusta kuvasta, Kuva 23, nähdään, millainen kuvaaja lovipyörästä saadaan.

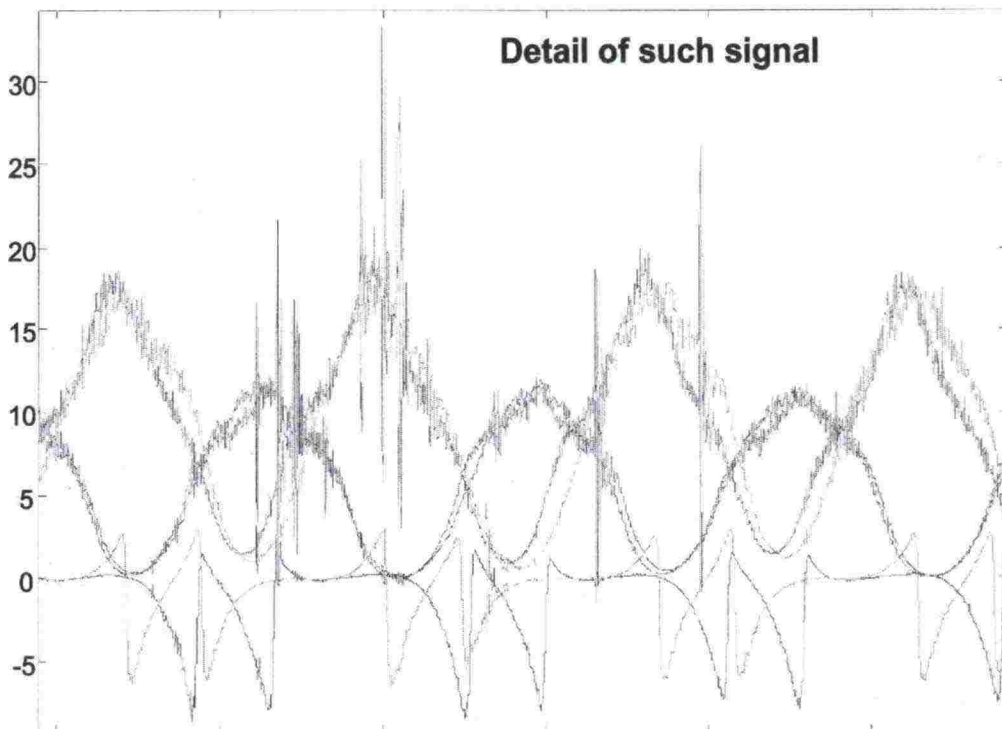
Kuva 23. Signaali lovipyörän kohdalla

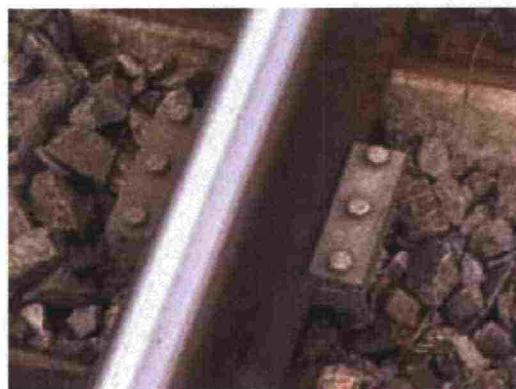
Kuva 27. Laitteiston kiihtyvyyssanturi

GE ja Genovan yliopisto kehittivät yhteistyössä mahdollisimman yksinkertaisen lovipyörien tunnistusmenetelmän. Tarkoituksena ei ollut selvittää pyörävoimia, akseli-kuormia tai muita pyörävikoja. Prototyypin laitteistossa toisessa kiskossa on kaksi kiihtyvyyssanturia ja toisessa kaksi akselin ohitusta tarkkailevaa anturia. Anturit on sijoitettu 1,8 metrin päähän toisistaan, joten ne ovat noin puolen pyörän kehän mitan päässä toisistaan. Kiihtyvyyssanturit ovat piezo-tyyppisiä. Pieni alumiinin pala on kiinnitetty kiskoon piezoelektronisilla johdoilla ja esijännitetty pienellä lehtijousella (Kuva 27). Anturit on kehitetty juuri tätä laitteistoa varten, ja ne tarjoavat hyvän herkkyyden ja matalat häiriötasot. Pienen anturimäärän takia pyörän tarkkaa paikkaa mitataan koko ajan. Paikka-anturit ovat aivan tavallisia akselin ohitusta tarkkailevia induktiosilmukoita. Hetkellinen akselin paikka selvitetään laskennallisesti ohitustietojen perusteella. Tulos on hyvin tarkka, koska junan nopeus ei ehdi muuttua mittaus-tapahtuman aikana. Laitteiston tarkkuutta on esitetty Kuva 18. /7/

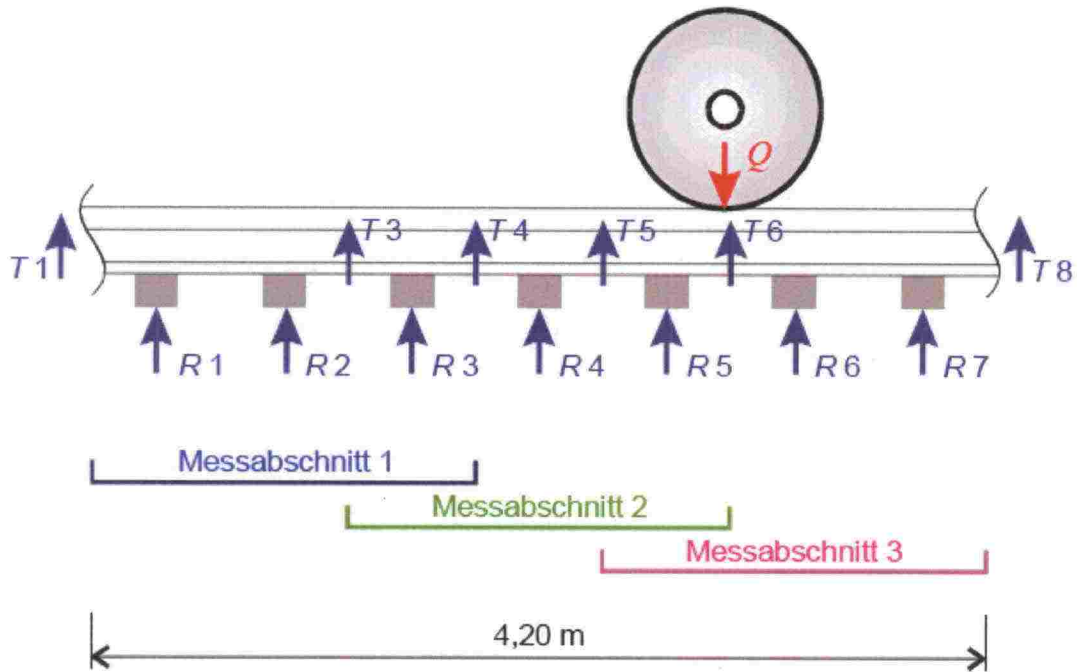
Kuva 28. DafuR mitta-aseman anturointi

Deutsche Bahn Systemtechnik on kehittänyt oman pyörienmittausasemansa. Aseman nimi DafuR tulee sanoista Detektionsanlage für unrunde Räder eli epäpyöreiden pyörien ilmaisinalteisto. Signal & System Technik myy samaa laitteistoa Atlas-nimellä. Signal & System Technik toimittaa laitteiston komponentit. Järjestelmän kehittämisestä on vastannut DB. Ensimmäinen mittausasema otettiin käyttöön vuonna 1998, vuonna 2001 niitä oli käytössä 17 kappaletta, ja nyt niitä on ainakin 25 kappaletta. Laitteiston mittausperiaate on samantapainen kuin Tamtronin Scalex Wild -järjestelmässä. 4,2 metriä pitkällä mittausalueella on 14 pölkyn ja kiskon välistä voima-anturia ja 12 leikkausvoima-anturia. Mittausalue jaetaan kolmeen osaan. Jokainen osa muodostaa mittaustietonsa kolmen pölkyn mittaustiedoista ja mittausalueen päiden leikkausvoimatiedoista. Anturien sijoitus ja mittausalueiden muodostus on esitetty Kuva 28.

Mitta-alueet ovat 180 cm pitkiä eli juuri niin pitkiä, etteivät telin molemmat akselit tai peräkkäisten vaunujen akselit osu yhdelle mitta-alueelle samaan aikaan. Jokainen mitta-alue muodostaa oman voimakuvaajan pyörästä viiden anturin avulla. Mitta-alueet menevät yhden pölkkyvälin verran päällekkäin, minkä ansiosta niiden muodostamat käyrät saadaan yhdistettyä helposti yhdeksi voimakäyräksi, joka kuvaa pyörän ja kiskon välistä voimaa mitta-alueen matkalla. Voimakuvaaja ilmoitetaan ajan funktiona.

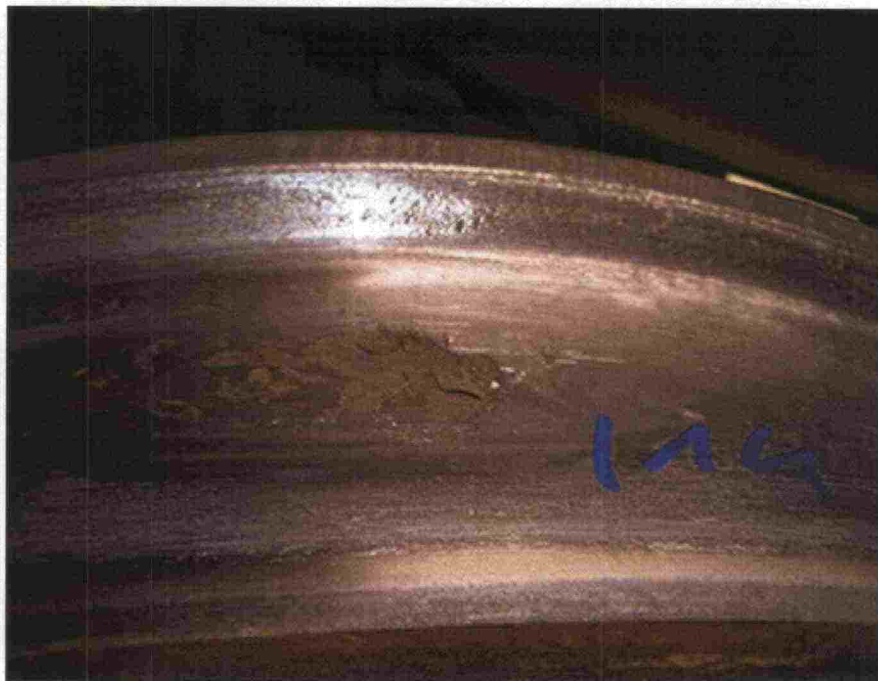
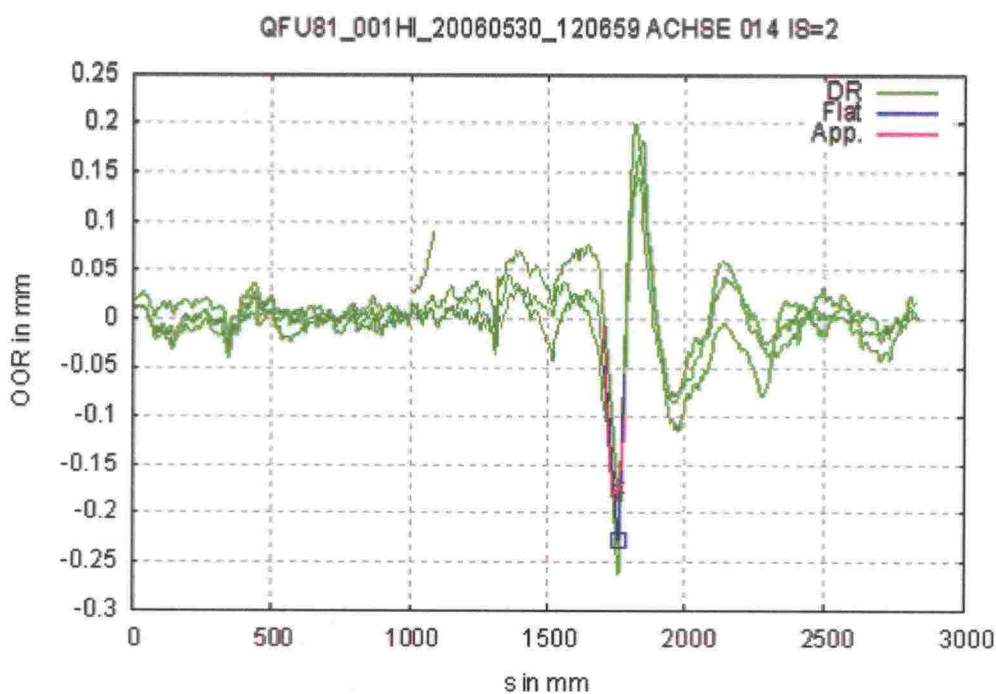
Kuva 29. Erään pyörävian mittaustulos Argosilla

Valmistajan mukaan laitteisto pystyy ilmoittamaan pyörän säteen suuntaisen virheen suoraan millimetreinä. Säteittäispoikkeaman kuvaaja on esimerkkituloksissa kuitenkin samanmallinen kuin muiden tuotteiden voimakuvaajat Kuva 29). Silmämitalla pyörässä on noin 50 mm pitkä ja 0,7 mm syvä lovi. Ainakin se on syvempi kuin 0,25 mm.

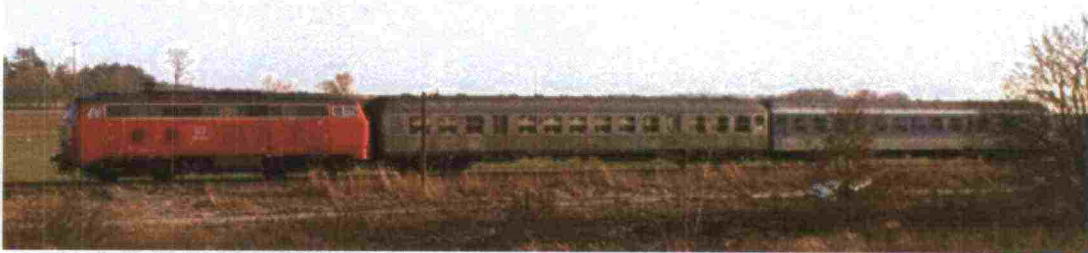
Kuva 32. Sensorlinen anturin testijunasta tuottama signaali

Sample Signals: Locomotive BR 218 with two "silver fish" coaches

Sensorline ei valmista täydellisiä mittausjärjestelmiä vaan toimii pelkkänä anturi-valmistajana. Yhtiön anturit vaikuttavat varsin valmiilta tuotteelta. Antureiden antama voimakuvaaja Kuva 32) on samannäköinen kuin muiden valmistajien pölkkyanturien voimakuvaajat. Näitä antureita hyödyntäviä mittalaitteita voi odottaa markkinoille varsin pian.

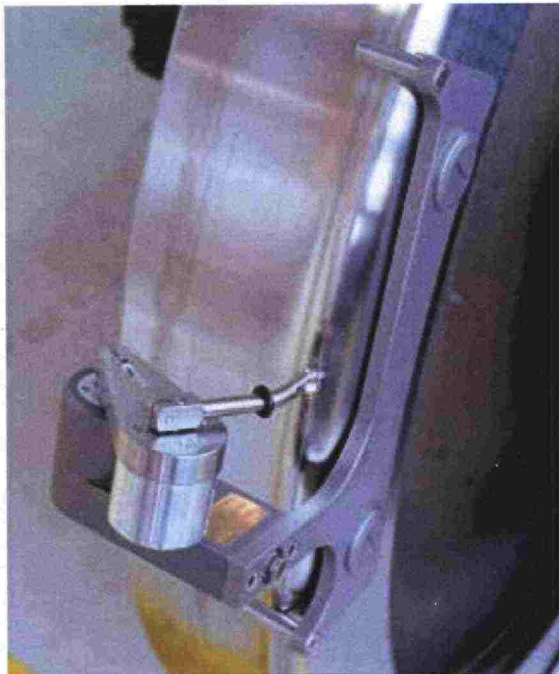
*Kuva 33. Mini-prof kiinnitettynä pyörään*

Tanskalainen Greenwood Engineering valmistaa Mini-prof-nimistä käsikäyttöistä junan pyörän profiilin mittauslaitetta. Laitteen runko tuetaan pyörän laippaan, missä se pysyy kiinni magneeteilla Kuva 33). Laite mittaa kyseisen kohdan pyörästä kolmessa sekunnissa. Laitteen tulosten tarkastelu ja ohjaus hoidetaan yleensä kannettavalla tietokoneella. Helsingin metrolla on käytössä näitä laitteita. /6/ /29/

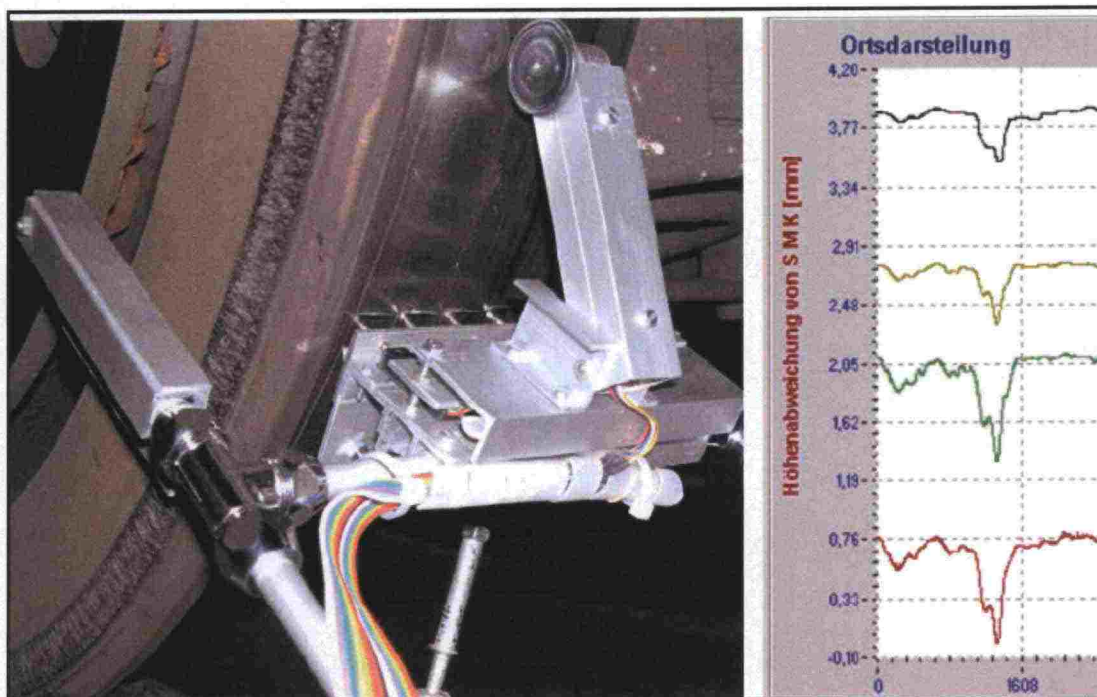
*Kuva 34. RUDI, paikallaan olevan pyörän mittalaite*

Innotec valmistaa Lascan lisäksi myös muita mittalaitteita rautateille. Pyörien tarkan säteittäisvirheen määrittämistä varten heillä on RUDI-niminen laite. Laite tuetaan kiskoon pyörän vierestä, minkä jälkeen se mittaa pyörän säteittäisheiton neljältä eri kohdalta kulkupinnalta Kuva 34).

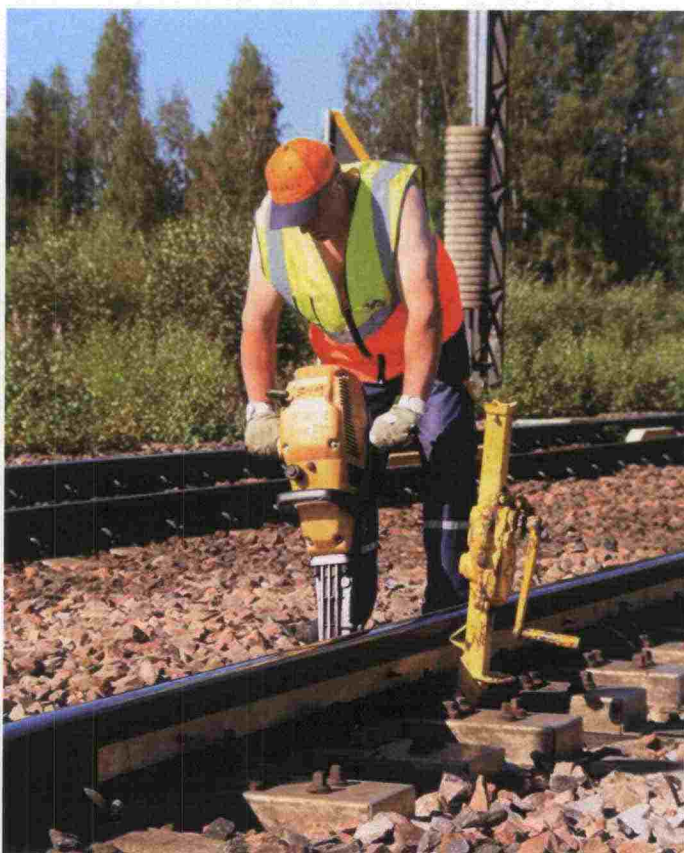
Kuva 36. Utin mitta-aseman pölkkyjen tuentaa

Radan oikeanpuoleisessa kiskossa havaittiin huomattava painauma ennen mittausasemaa, ja mittausaseman pölkkyt joustivat silminnähden junien alla. Tämän epäiltiin vaikuttavan mittalaitteiden toimintaan, ja Tamtron tilasi VR-radalta parannustyöt. Elokuun kahdeksantena rata oikaistiin ja pölkkyjen tuentaa parannettiin perinteisellä menetelmällä käsityönä Kuva 36). Rataa nostettiin veivattavalla tunkilla niin, että se oli silmämääräisesti suorassa. Tämän jälkeen nostokohdan molemmille puolille pölkkyjen alle painettiin sepeliä täryttimellä.

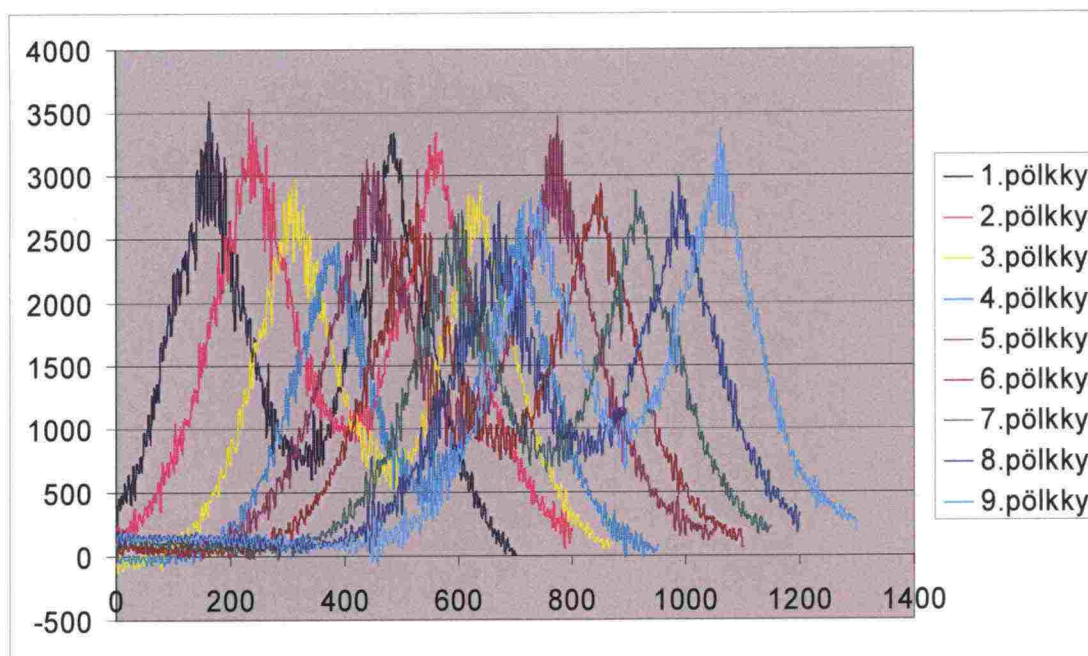
Kuva 37. Pölkkyvoimien vertailua

Hyvin onnistuneen korjauksen hyöty oli lyhytaikainen, koska kuukautta myöhemmin tulokset olivat heikentyneet korjausta edeltävään suuntaan. Ensimmäisen pölkyn ja kiskon välinen voima oli puolet keskimääräisestä ja viidennen pölkyn neljänneksen enemmän. Tämän selvittyä alettiin suunnitella parempaa tuennan korjausta mittaustaikalle. Mittaustavan takia tuentaeroilla ei ole teoriassa vaikutusta tuloksiin, koska kaikkien pölkkyjen välillä vaikuttava leikkausvoima mitataan ja viereiselle pölkylle kulkeutunut voima tiedetään. Huonommin tuettujen pölkkyjen signaalissa on kuitenkin aina enemmän kohinaa, joka voi aiheuttaa virheitä leikkausvoima-anturitietoihin, joiden avulla seurataan junan liikkeitä mittauksen aikana. Kohina johtuu huonommin tuettujen pölkkyjen suuremmasta värinäliikkeestä.

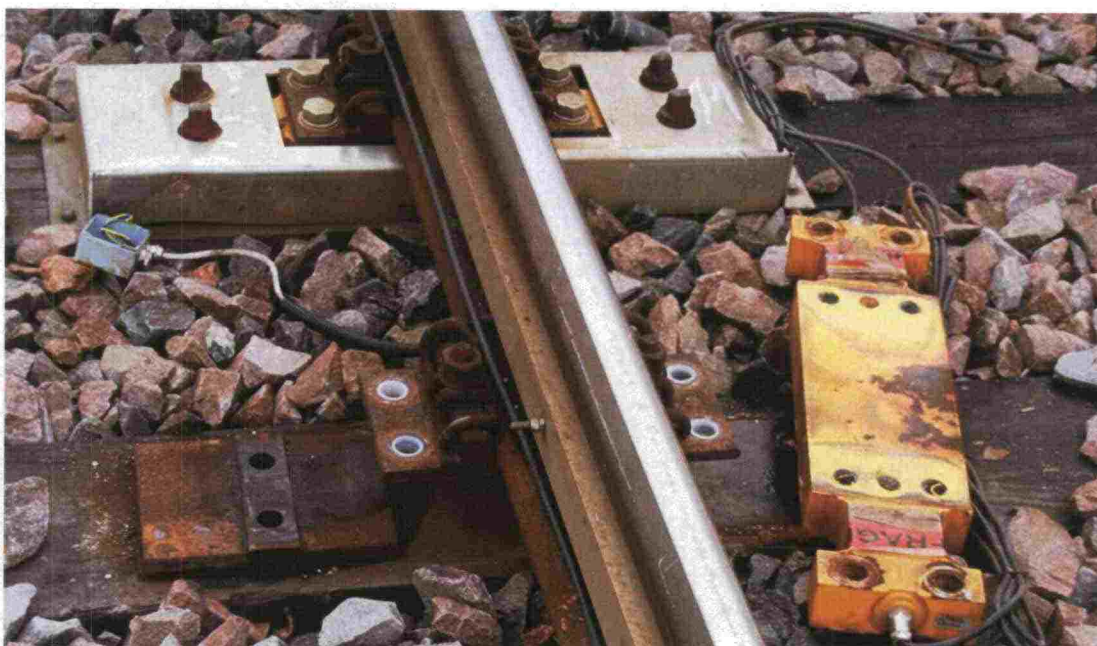
Kuva 38. Pölkkyanturi irrotettuna paikaltaan, taustalla toinen paikallaan

Raiteeseen kantavana osana toimivat anturit joutuvat hyvin suurien rasitusten alle, ja niiden huoltaminen tai vaihtaminen on kallista suuren työvoimatarpeen takia. Lokakuun lopussa yksi kiskon ja pölkyn väliin sijoitettu anturi lakkasi toimimasta, ja se jouduttiin vaihtamaan. Työhön tarvittiin sähkömies hoitamaan anturin kytkennät ja rata-työntekijöitä hoitamaan anturin irrotus ja sen kiinnitys pölkkyyn sekä kiskoon. Työ pystyttiin hoitamaan liikennettä häiritsemättä kolmessa puolen tunnin jaksossa ohittavien junien välillä. Kiinnityspulttien ja sähkökytkentöjen irrotuksen jälkeen kisko nostettiin hieman tunkilla, minkä jälkeen anturin pystyi vetämään kiskon ja pölkyn välistä pois (Kuva 38). Myöhemmin anturi tutkittiin, ja viaksi paljastui yhden johdon irtoaminen anturin sisällä.

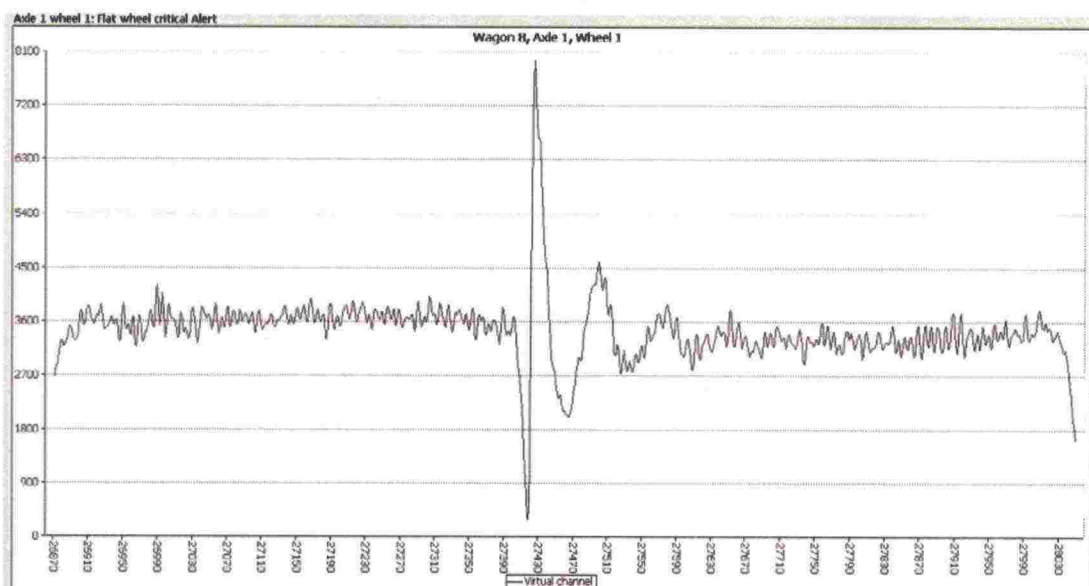
Kuva 40. Lovipyörän voimakuvaaja

Paikallisen tasaisen kohdan tunnistaminen on helpointa, ja se on yleisin pyörässä esiintyvä vika. Loven tai kuoriutumisesta johtuvan kolon alkaessa kiskon jännitys laukeaa, kisko lähtee nousemaan ylöspäin ja pyörä laskeutumaan alaspäin. Pystyliike jatkuu, kunnes kisko ja pyörä törmäävät toisiinsa suurella voimalla, mikä näkyy voimakuvaajassa erittäin nopeana voiman kasvuna. Tämän jälkeen voima laskee vielä alle staattisen arvon ennen kuin palaa vakioksi. Koko ilmiö on erittäin nopea: esimerkkikuvaajassa ensimmäinen terävähuippuinen aalto on kestänyt alle 0,01 sekuntia. Lovipyörän voimakuvaaja esitetään Kuva 40. Lovi on osunut tässä kuvassa keskelle mittausaluetta, joten se näkyy vain kerran.
