## Junan pyörävikojen havainnointi raiteeseen asennetulla mittalaitteella

Ratahallintokeskuksen  
julkaisu A 12/2008

**Lahti Otto: Junan pyörävikojen havainnointi raiteeseen asennetulla mittalaitteella.** Ratahallintokeskus, Rataverkko-osasto. Helsinki 2008. Ratahallintokeskuksen julkaisu A 12/2008. 90 sivua ja 2 liitettä. ISBN 978-952-445-243-4, ISBN 978-952-445-244-1 (pdf), ISSN 1455-2604, ISSN 1797-6995 (pdf).

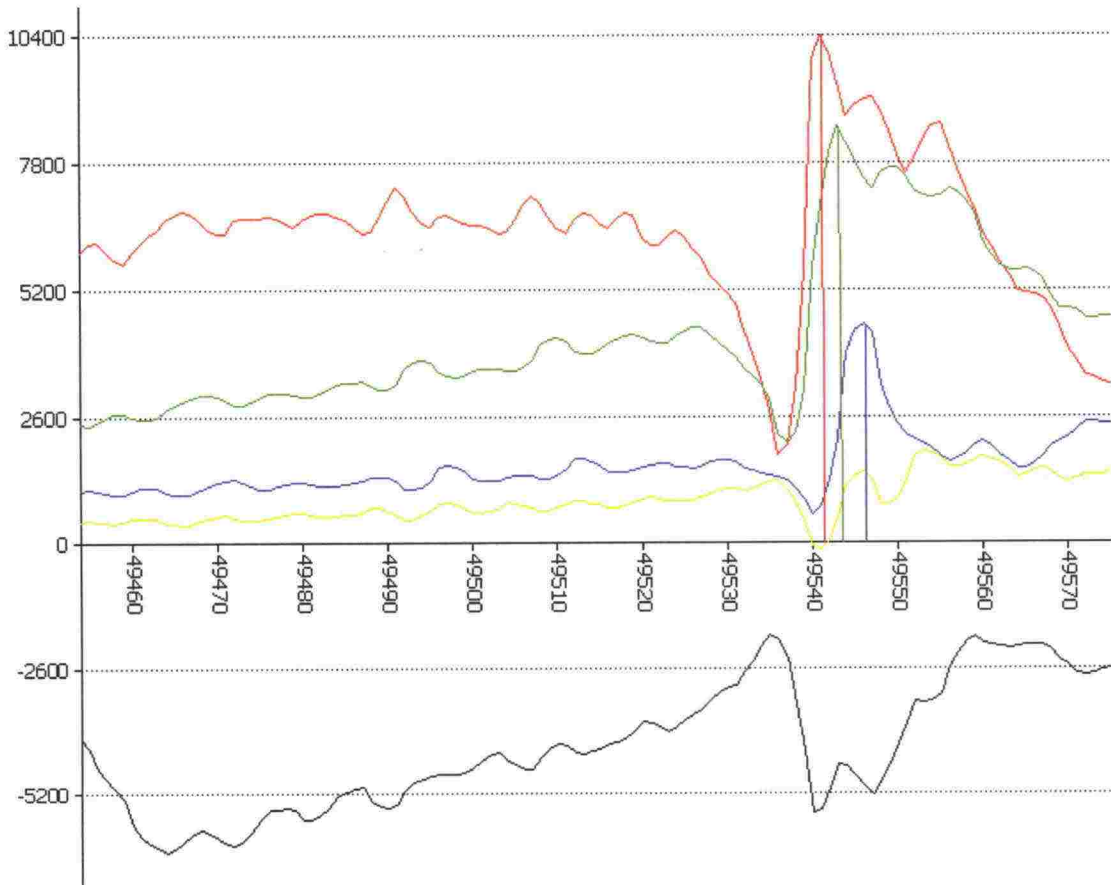
Kuva 42. Signaalitiedot viideltä voima-anturilta loven osumahetkellä

Kohta	punainen	vihreä	sininen	summa
Pun max	10 400	7 000	800	18 200
Vihr max	8 600	8 400	2 600	19 600
Sin max	8 800	7 400	4 700	20 900
maksimiarvojen summa				23 500

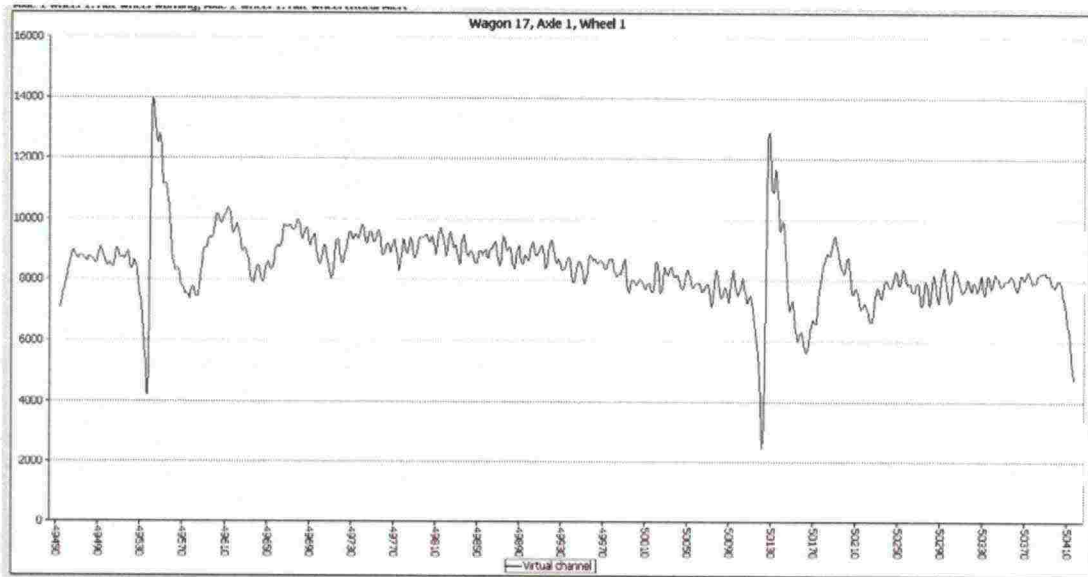
Kuva 43. Voimakuvaaja Kuva 42 signaalitiedoista

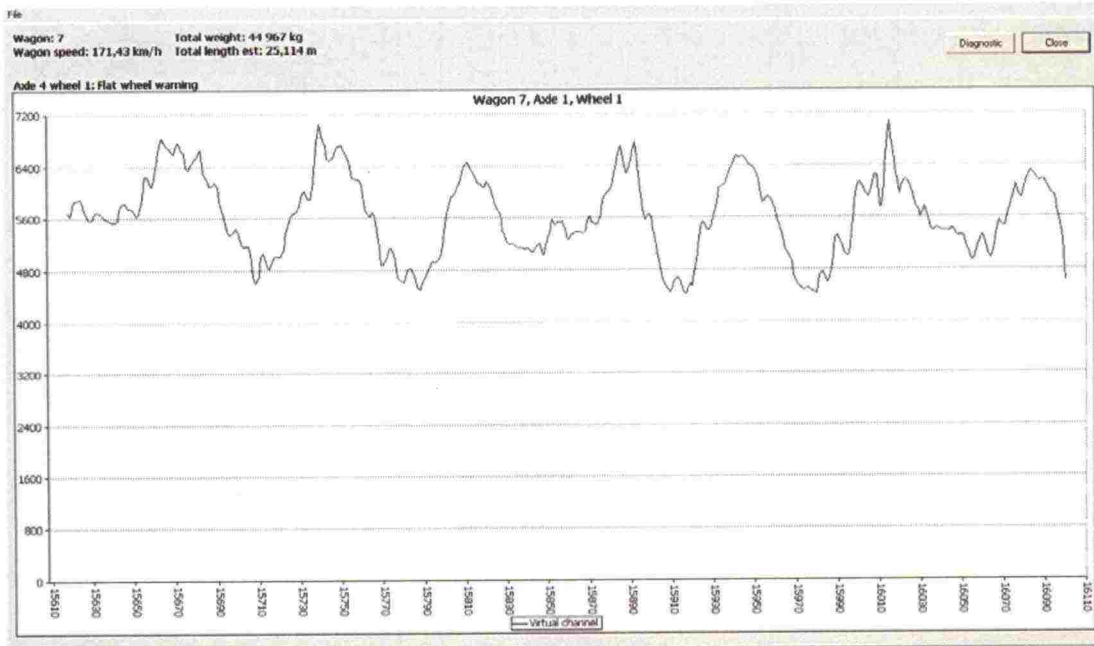
Kuva 44. Kuluneen IC-vaunun pyörävoimakuvaja

Matkustajavaunuissa esiintyy harvoin lovipyöriä, mutta niiden pyörät kuluvat polygonaaliseksi. Ero johtuu vaunujen erilaisista jarruista. Suomalaisen IC-vaunujen pyörät kuluvat useimmiten nelikulmaisiksi, ja niiden voimakuvaajasta tulee tasaisesti aaltoileva Kuva 44). Pyörien kulumismuoto selvitetiin voimakuvaajista, joissa on ollut myös lovivika. Tällöin pystyi helposti määrittelemään, kuinka monta voima-aaltoa yhdellä pyörähdyksellä syntyy. Aaltojen määrän (7 kpl) vertaaminen mittauskentän pituuteen (n. 5 m) ja pyörien ympärysmittaan (n. 3 m) vahvisti tiedon.

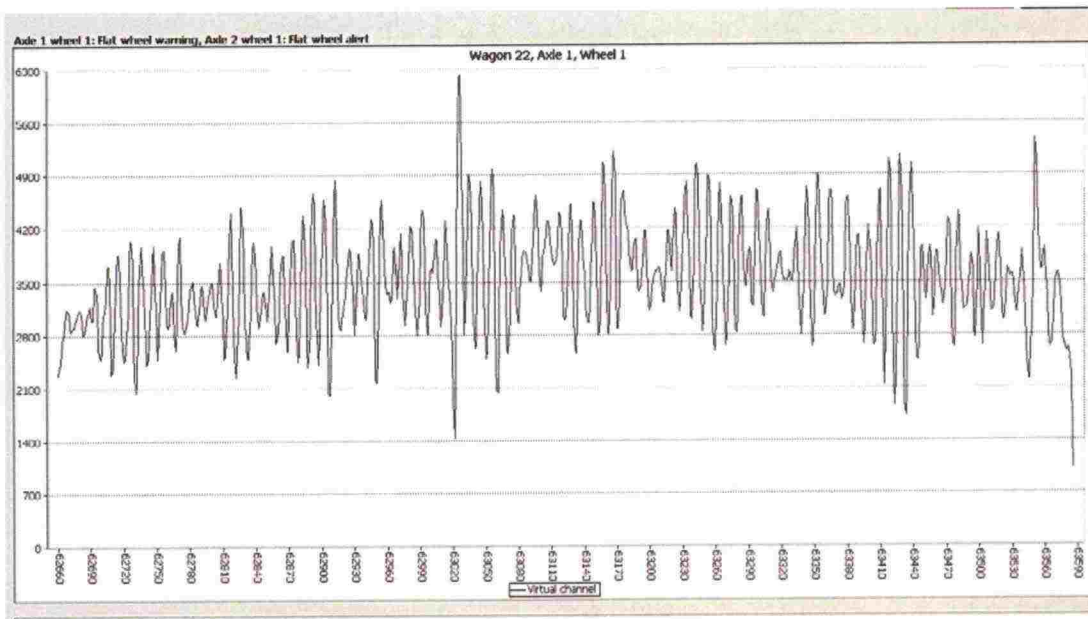
Kuva 45. Rosopyörän voimakuvaja

Kotimaisia tavaravaunuja vaivaava rosopyöräongelma näkyy voimakuvajassa hyvin lyhytaaltoisena voimavaihteluna. Voimavaihtelu muuttuu satunnaisesti aivan kuten pyörän kulkupinnalla oleva rosainen pinta (Kuva 45). Jos vika havaittiin, se esiintyi yleensä kaikilla vaunun akseleilla. Vikatyypin aiheuttama voimannousu on pienempi kuin lovipyörillä, joten niiden havaitseminen pelkkää voimasuhdetta tarkkailemalla ei onnistu.

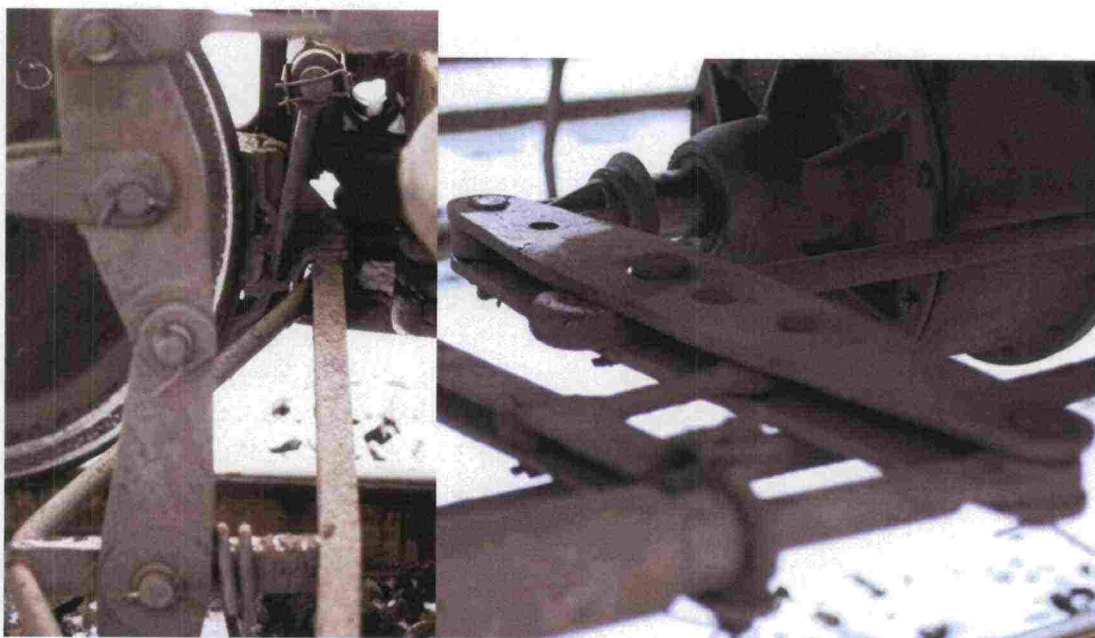
Kuva 46. 8-akselisen vaunun pölkkejarrujen käyttömekanismi

Tavaravaunun kaikkien pyörien jarruja käytetään yhdellä paineilmakellolla ja monimutkaisella vipumekanismilla, joka käyttää pyöräkohtaisia jarruja (Kuva 46). Koko järjestelmä sijaitsee vaunun alla ilman suojausta. Jarrujärjestelmän vikaantuessa pyöriin syntyy lukuisia vikoja, koska vikaantuminen havaitaan usein vasta pyörävikojen aiheuttamasta laakerien kuumakäynnistä.

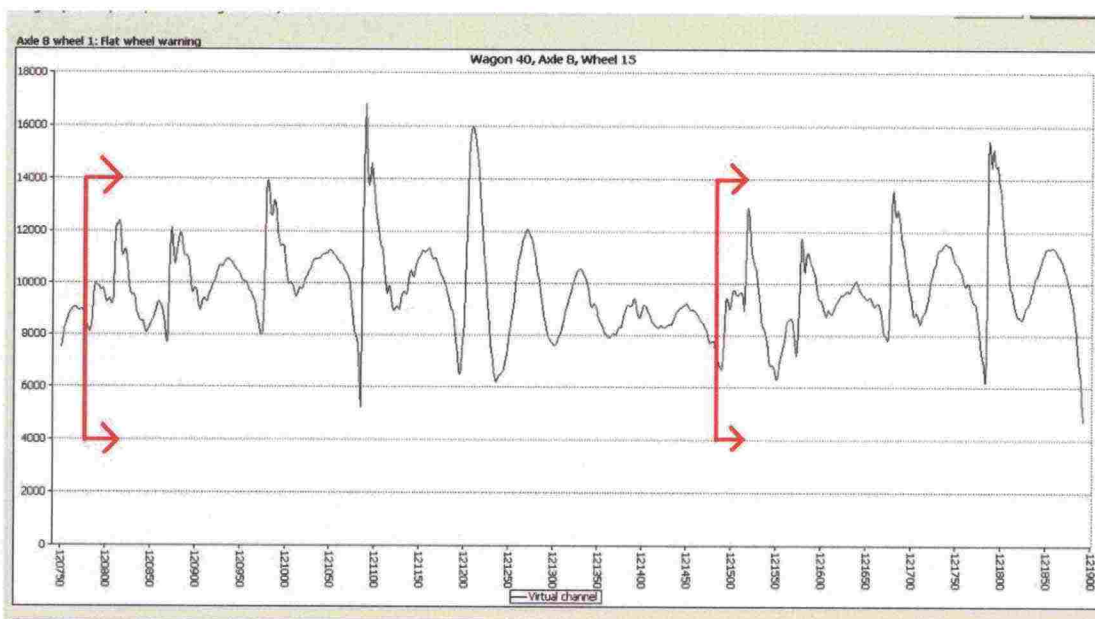
Kuva 47. Useita vikoja sisältävän pyörän voimakuvaaja

Useita vikoja sisältävän pyörän voimakuvaaja on hyvin epäselvä ja voi vaikuttaa alkuun mittalaitteen toimintahäiriöltä. Esimerkkikuvaajassa, Kuva 47, toistuu sama vikasarja hyvin samannäköisenä. Sarjan alussa on hieman rosoa, minkä jälkeen tulee kolme lovivikaa. Lopussa olevat aallot viittaavat vanhoihin, jo pyöristyneisiin lovi- tai kuoriutumisvikoihin.

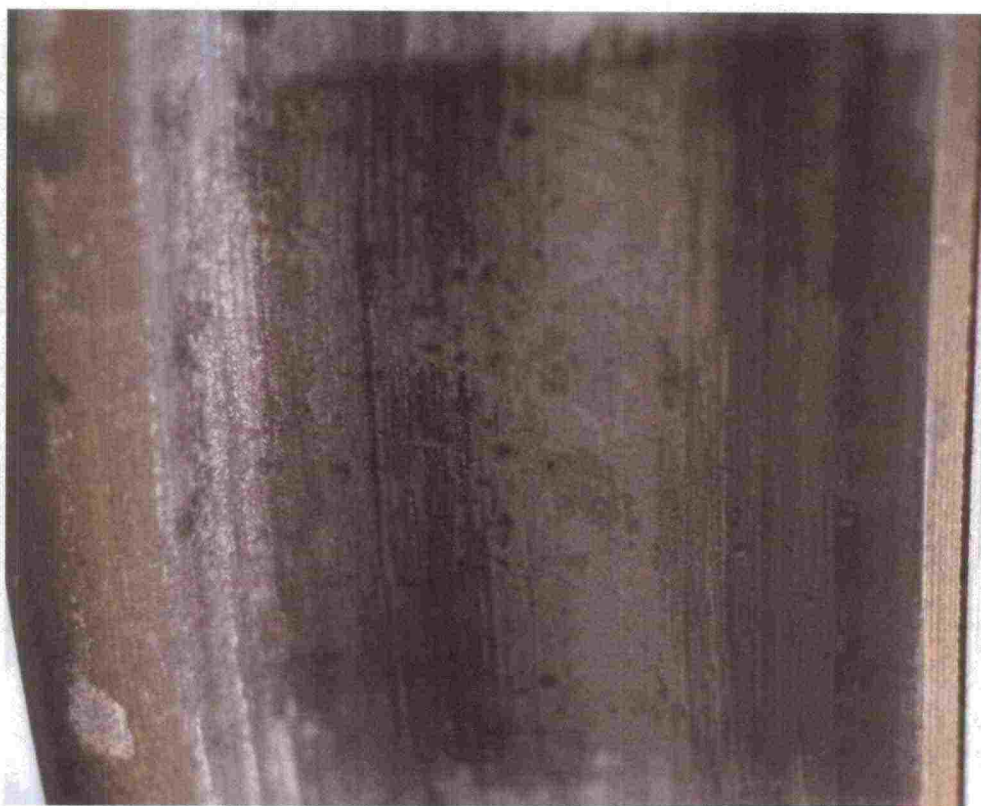
Kuva 48. Rosopyörän pinta

Kaasunkuljetusvaunujen ja öljynkuljetusvaunujen välissä olleessa tyhjässä VR:n vaunussa oli voimakuvaajien perusteella rosopintaiset pyörät. Silmämääräisessä tarkastelussa pyörä näytti aluksi olevan hyvässä kunnossa. Rosopintaan oli tarttunut hienojakoista likaa, joka täytti kaikki kuopat ja sai pyörän näyttämään vain pölyiseltä. Pyörän puhdistamisen jälkeen paljastui sen todellinen tilanne: koko pinta oli täynnä pieniä koloja ja painaumuksia (Kuva 48). Rosopyörän voimakuvaajan huippujen väli vastaa 5–15 cm:n kuljettua matkaa mittauksessa. Aallon pituus on tässä samaa luokkaa kuin aikaisemmin esitetyssä rosopyörän voimakuvaajassa (Kuva 45). Voimavaihtelut ovat tässä kuvaajassa kuitenkin huomattavasti pienempiä. Kuvatun akselin maksimivoima on 30 % suurempi kuin pyörän staattinen voima. Saman vaunun ensimmäisellä akselilla oli samanmallinen voimakuvaaja, mutta se aiheutti huomautuksen hieman suuremman voimavaihtelun takia.

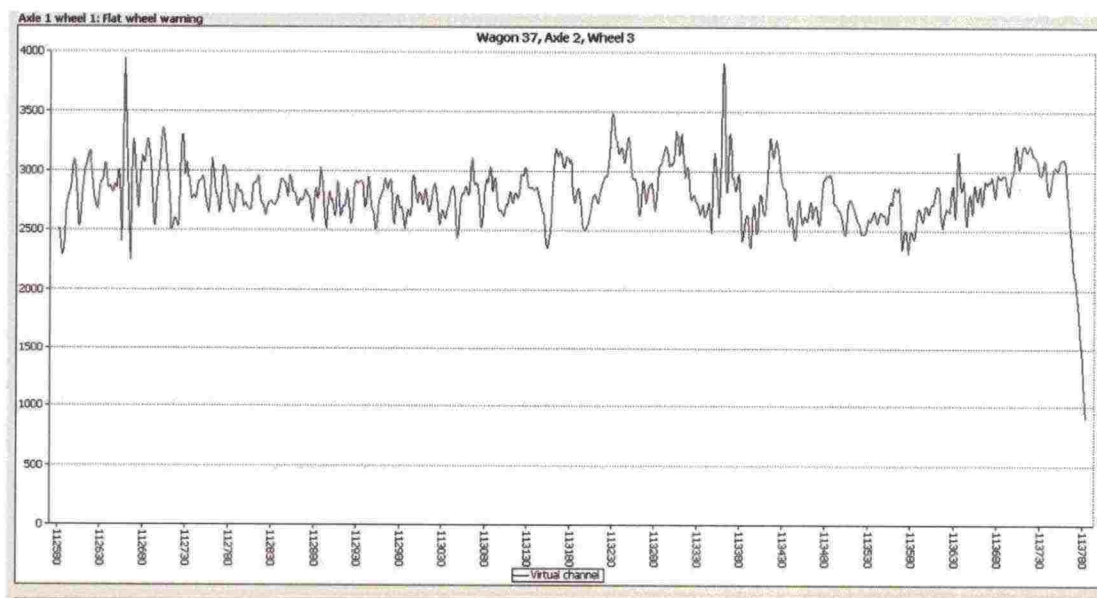
Kuva 49. Rosopyörän voimakuvaaja

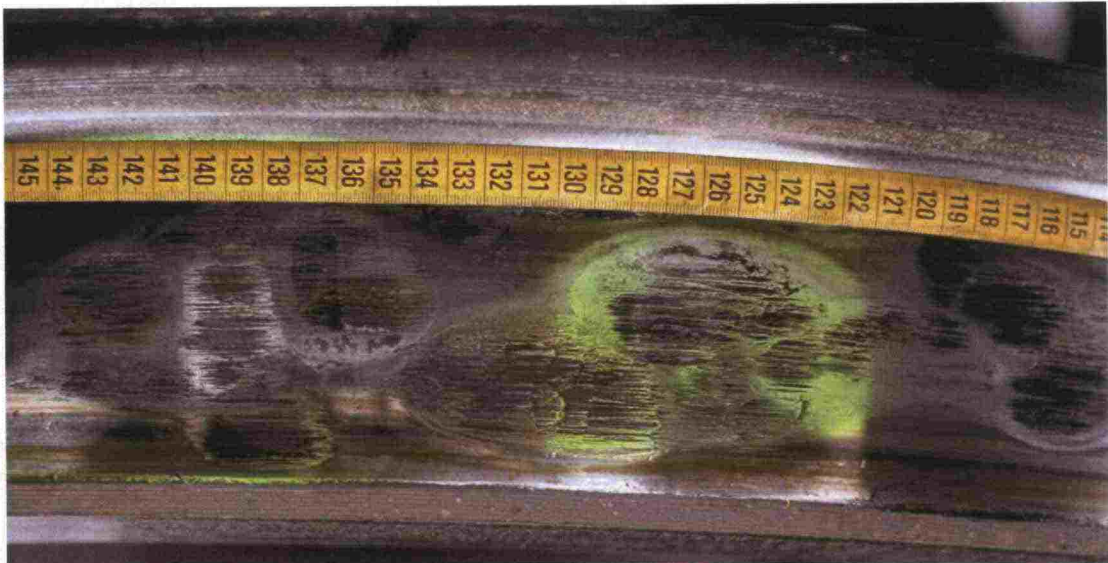
Kuva 50. Useita lovivikoja samassa pyörässä

Junassa oli yksi vaunu, jonka pyörissä oli kymmeniä lovivikoja (Kuva 50). Ensimmäisellä akselilla vikoja oli koko matkalla. Muilla akseleilla oli vain yksi vakavampi vikakohta. Kaikilla akseleilla akselivoima oli voimapiikeissä kaksinkertainen staattiseen voimatasoon nähden. Kyseisessä vaunussa vikoja oli niin paljon ja ne olivat niin suuria, että kaikissa pyörissä näkyi vikoja jo usean metrin päästä katsottuna. Vaikka junan ensimmäinen akseli olisi lukkiutunut jokaisessa jarrutuksessa, on vikojen syntymiseen kulunut silti pitkä aika. Mittaustulosten perusteella tällaiset vaunut eivät ole ainutlaatuisia, vaan niitä havaitaan joka päivä.

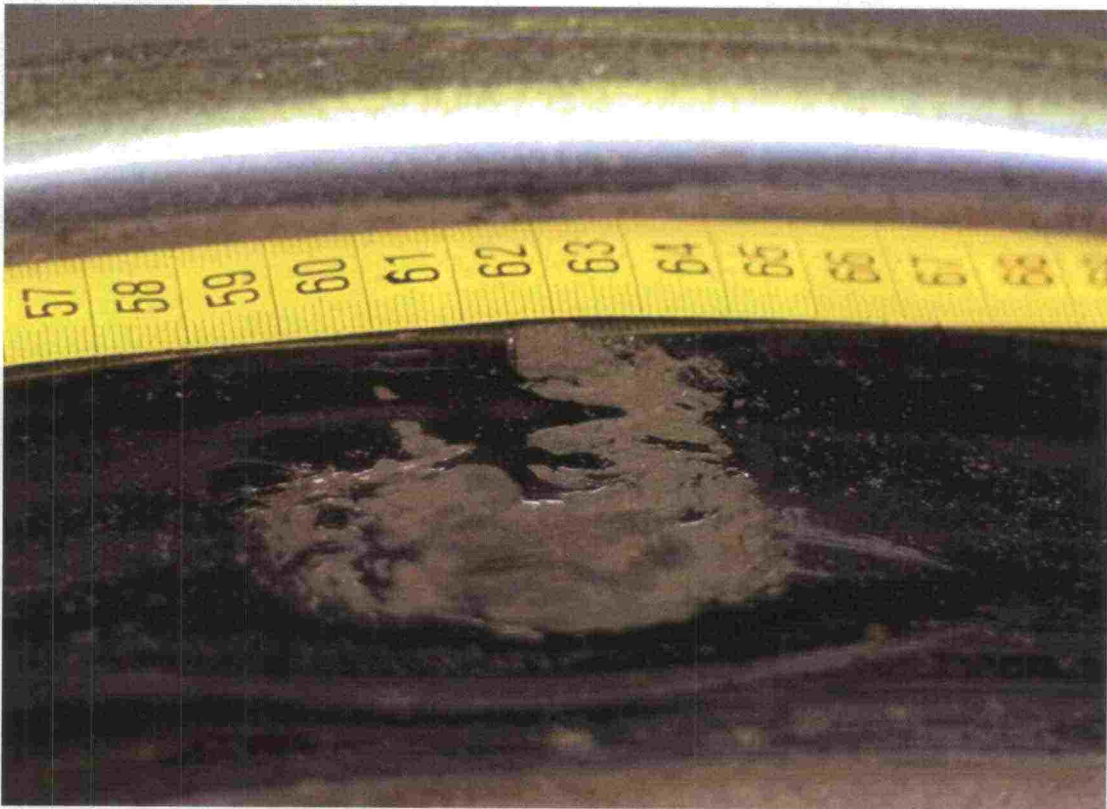
*Kuva 51. Vaihtelevan levyinen materiaalivika*

Etenkin pienet, materiaaliviasta johtuvat kuopat ovat huomattavasti kapeampia kuin pyörän kulkupinta. Ei ole mahdollista tietää, millä kohtaa sivuttaista kulkuvälystä akseli on mittaushetkellä ollut. Tämän takia ei tiedetä, onko kiskoon osunut pahin vikakohta vai sen vieressä ollut kohta. Asialla on suuri merkitys, kun verrataan vian pituutta syntyneeseen voimapiikkiin. Pienien vikojen (leveys alle 20 mm, pituus alle 40 mm) kohdalla voidaan määrittää vain, kuinka suuren voimapiikin vika voi pahimmillaan aiheuttaa. Vastaavasti voimapiikin suuruuden avulla tiedetään, kuinka suuri vika pyörässä vähintään on. Eli viat saadaan selville ainoastaan parin sentin levyiseltä sattumanvaraisesti määräytyvältä alueelta pyörän kulkupinnalta. Kuva 51 esittää vikaa, joka voi näyttää voimamittauksessa hyvin erilaiselta sen mukaan, mikä kohta viasta osuu kiskoon mittausalueella. Jos pyörän laippa on lähellä kiskoa, osuu vian yläreunan noin 20 mm pitkä kolo kiskoon ja aiheuttaa hyvin pienen voimapiikin. Jos pyörän laippa on mahdollisimman kaukana kiskosta, osuu alareunan 50 mm pitkä vika kiskoon. 50 mm pitkä vika on Suomen sääntöjen mukaan korjattava määränpäässä, ja se aiheuttaa noin 100 %:n voimapiikin.

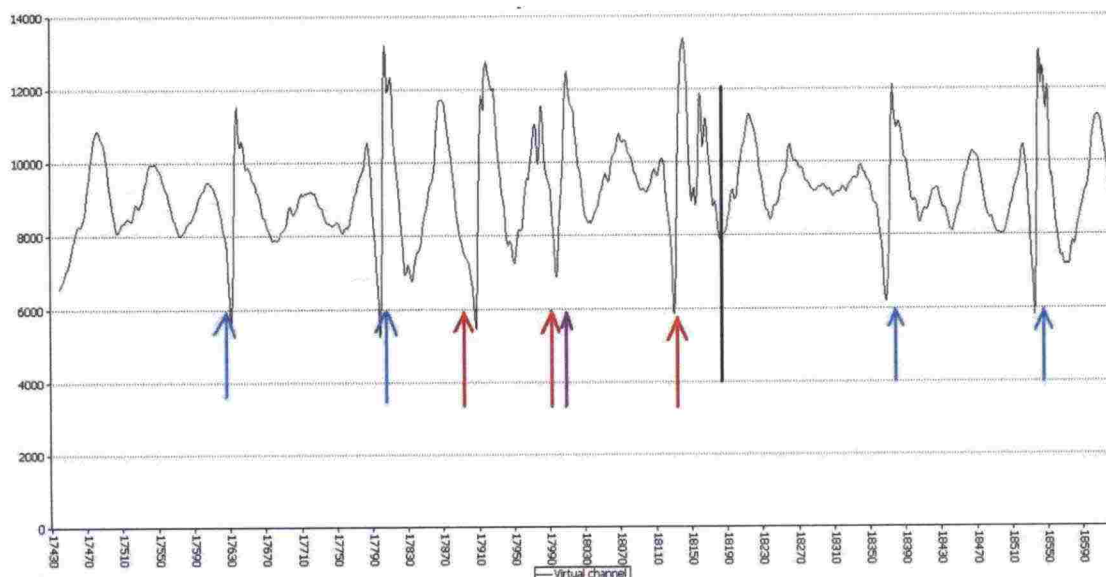
Kuva 52. Voimakuvaaja vaunun viisi akselista kolme, staattinen voima 9637

Ensimmäisessä esimerkkivoimakuvaajassa Kuva 52) on viisi lovijälkeä. Kuvauksessa toisesta pyörästä havaittiin lovijäljet kohdissa 38 cm, 81 cm ja 146 cm ja toisesta pyörästä rosoista pintaa alueella 80–100 cm Kuva 53). Voimakuvaajasta etsittiin jäljet, joiden etäisyys vastaisi vikojen välisiä etäisyyksiä. Ne merkittiin kuvaajaan punaisilla nuolilla. Ensimmäinen sinisellä nuolella merkitty voimapiikin kohta oli kiskoa vasten pyöriä kuvattaessa, toisen sinisen nuolen kohta oli jarrupalan takana vikoja kuvattaessa. Rosoinen kohta on merkitty lilalla nuolella. Mustan pystyviivan kohdalla akseli on pyörähtänyt kerran ja saman kulkupinnan mittaus alkaa uudestaan.

prosentteissa saadaan kaavalla 
$$\frac{\text{akselivoima}_{\text{dyn}} - \text{akselivoima}_{\text{staattinen}}}{\text{pyörävoima}_{\text{staattinen}}} * 100\%.$$
 Vikojen aiheuttamat voimannousut ovat 70 %, 60 % ja 80 %.

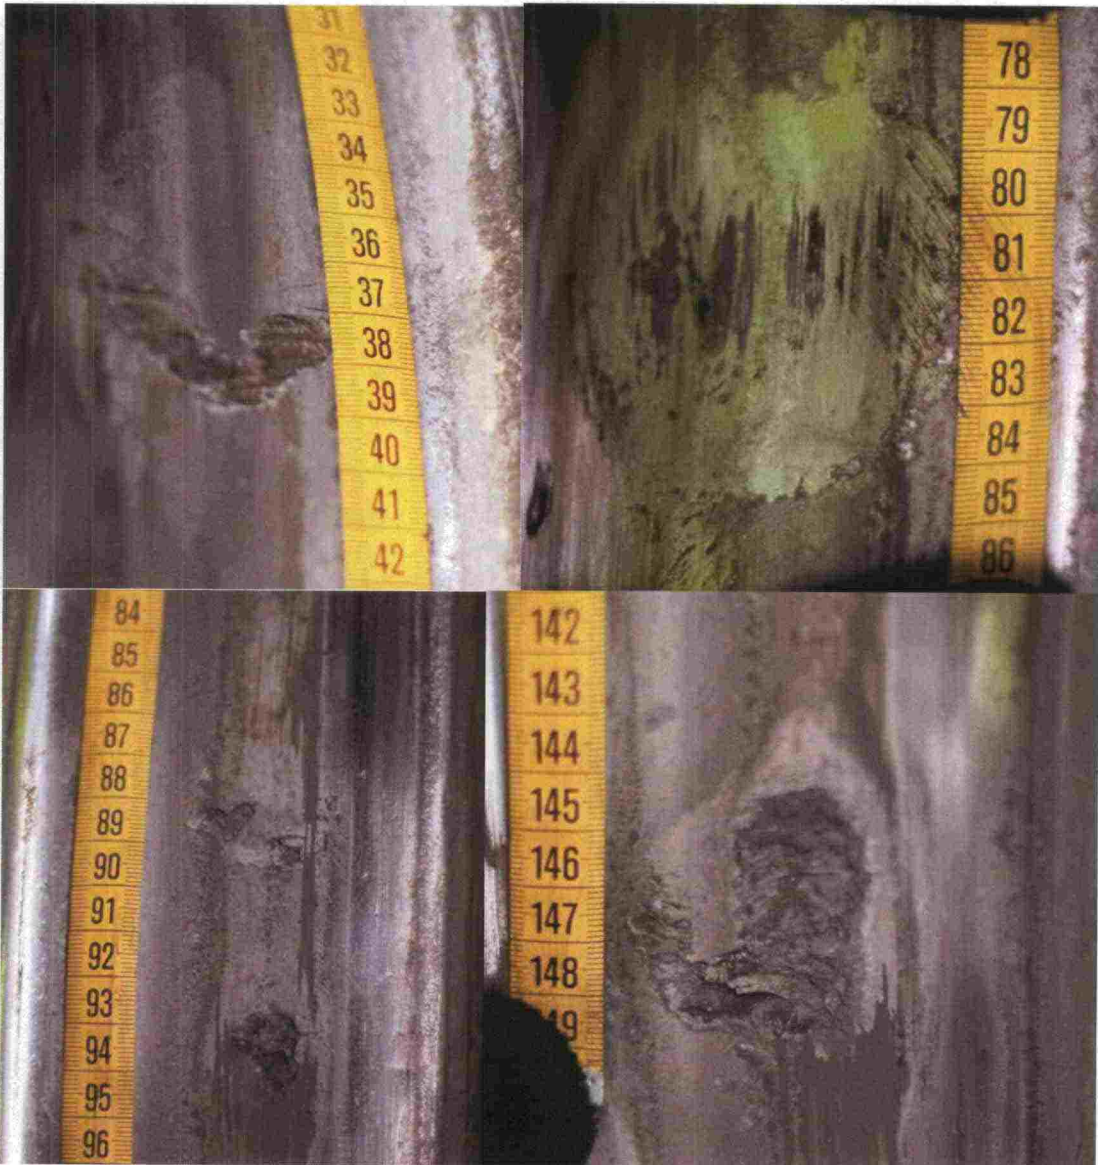
*Kuva 53. Vaunun viisi kolmannen akselin pyöräviat*

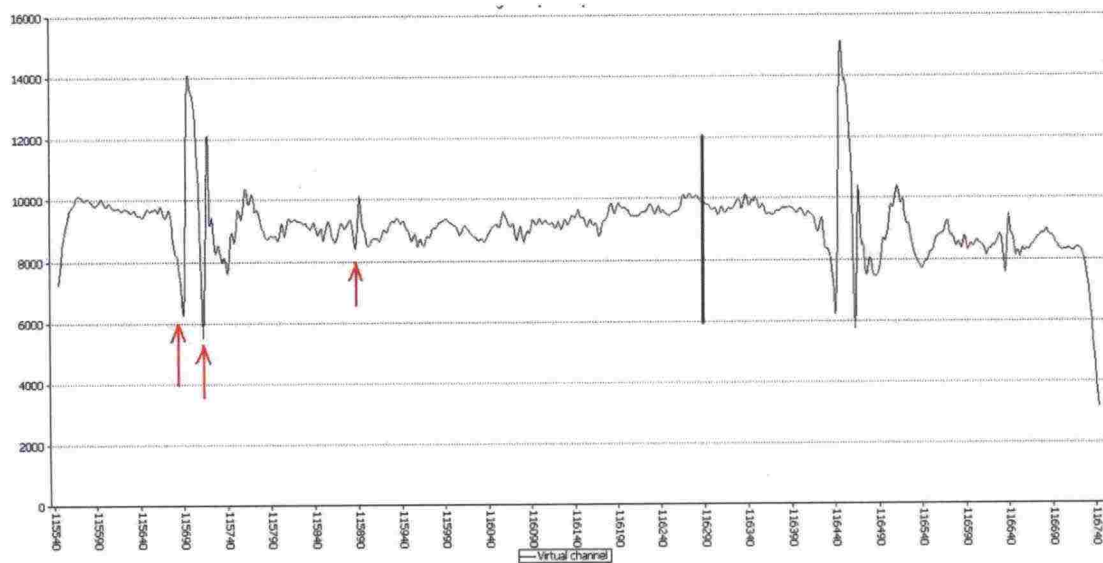
Kuva 54. Vaunun 38 toisen akselin voimakuvaja, staattinen voima 9598

Toinen esimerkkikuvaaja on vaunusta 38, jossa oli toisella akselilla kaksi noin 50 mm:n lovivikaa ja yksi pieni 20 mm:n lovivika. Isot viat olivat eri puolilla junaa, ja toinen alkoi suunnilleen siitä, mihin edellinen loppui. Pientä vikaa ei tunnista kuvasta, ellei sen paikkaa suurempiin vikoihin nähden tietäisi. Ensimmäisellä kerralla voimamuutos suurien vikojen kohdalla on 91 % ja toisella kerralla 112 %, jos oletetaan, etteivät ne lisää voimaa samanaikaisesti. Pieni lovi jälki aiheuttaa noin 20 %:n voiman nousun.

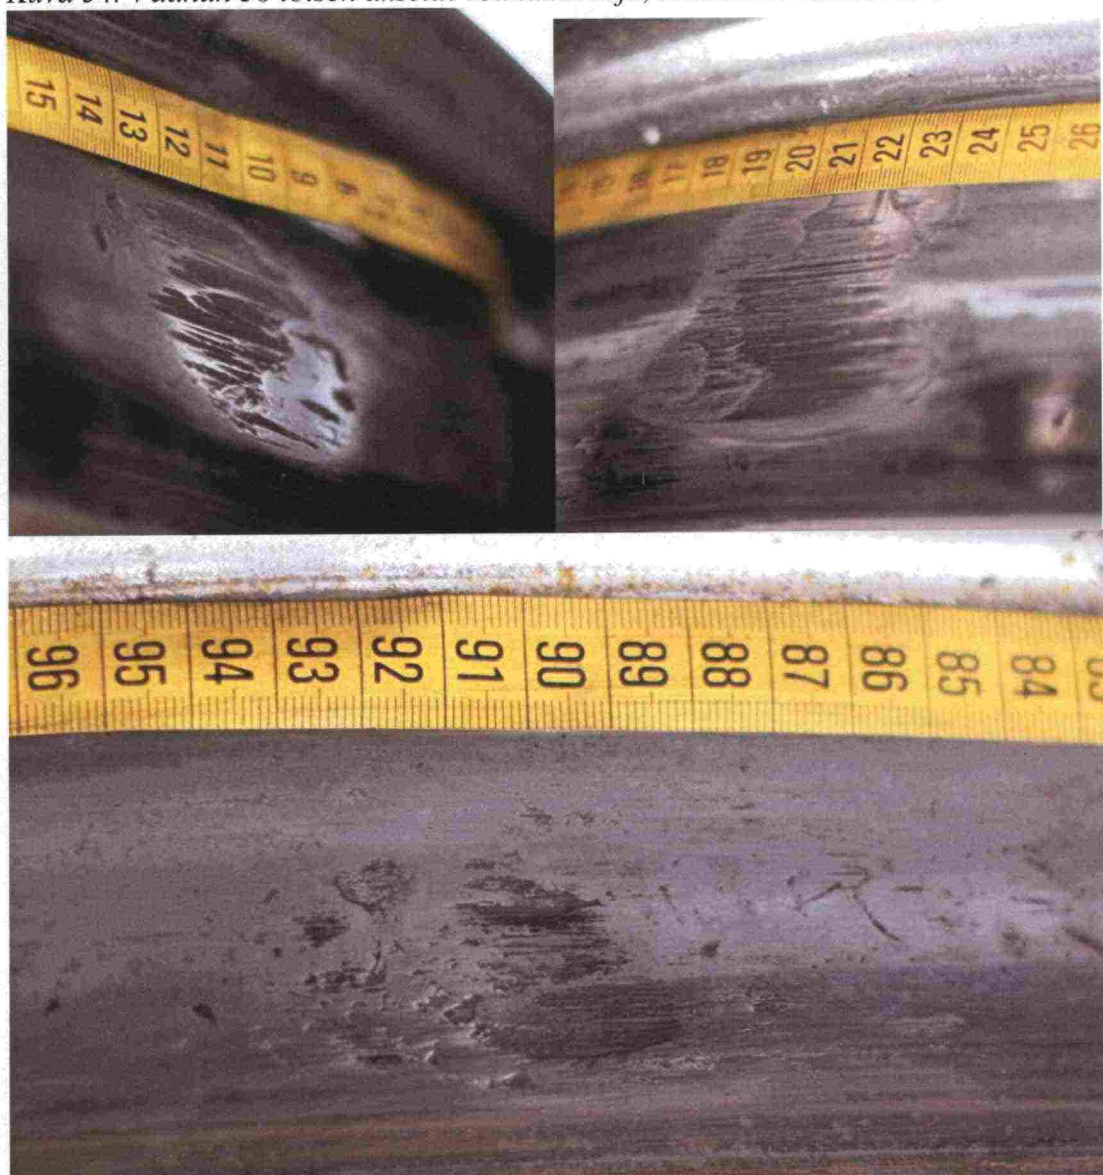
Kuva 55. Vaunun 38 toisen akselin pyöräviat, ensimmäinen vika vasemmalla ylhäällä

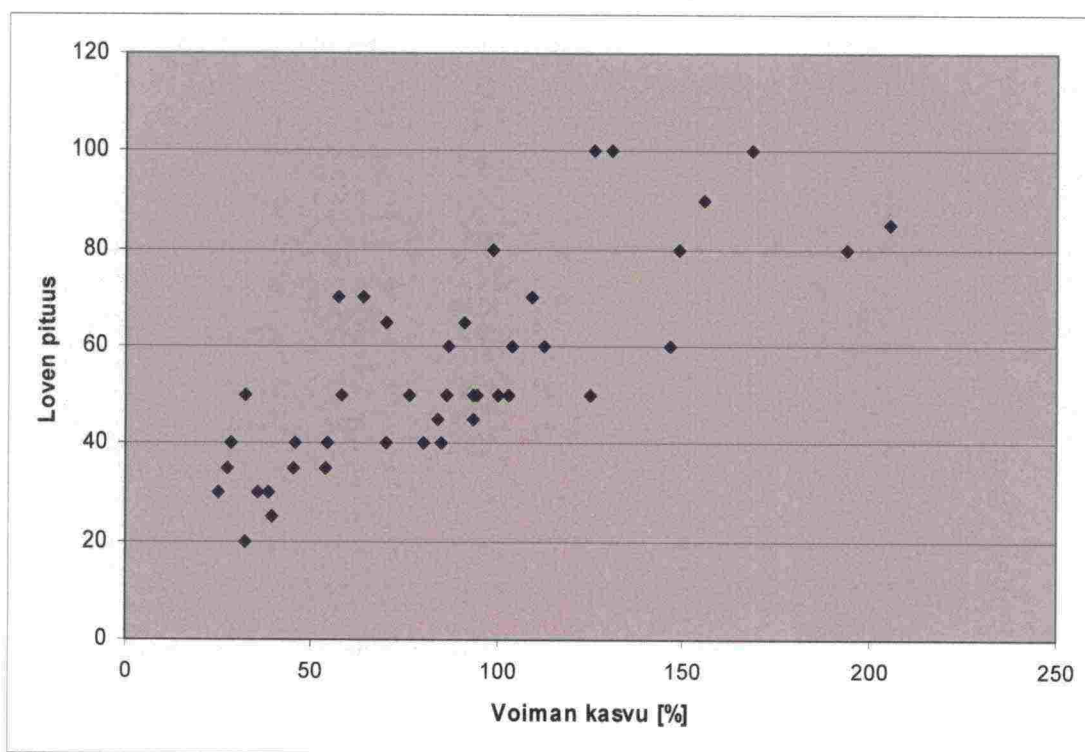
Kuva 56. Loven pituuden vaikutus pyörävoiman kasvuun

Kaikista toisen kuvauskerran pyörävikojen voimakuvaaajista laskettiin vikojen prosentuaalinen voimavaikutus. Tämän jälkeen kuvista katsottiin vikojen pituus ja näistä muodostettiin kuvaaja Kuva 56). Kuvaaja vahvistaa oletuksen, jonka mukaan voimavaikutuksen perusteella voidaan ennustaa, minkä kokoinen vika pyörässä vähintään on. Loven pituuden voi laskea likimääräisesti voimamuutoksesta kaavalla  $lovenpituus[mm] = \frac{\Delta F[\%]}{2}$ , missä F on vertikaalinen pyörävoima. Tämän perusteella Suomessa pitäisi mitata kaikki pyörät, jotka ovat aiheuttaneet yli 90 % suuremman voiman kuin staattinen pyöräkuorma, ja pysäyttää tai määrätä 10 kilometrin tunti-nopeusrajoitus vaunuille, joiden dynaaminen pyörävoima on ollut 120 % suurempi kuin niiden staattinen pyörävoima. Esitettyjen raja-arvojen suuruusluokka on varmasti oikea, koska Saksassa käytetään DafuR-mitta-aseilla tarkastuksen raja-arvona voimasuhdetta 1,85, joka tarkoittaa 85 % suurempaa tai pienempää hetkellistä voimaa kuin staattinen voima.

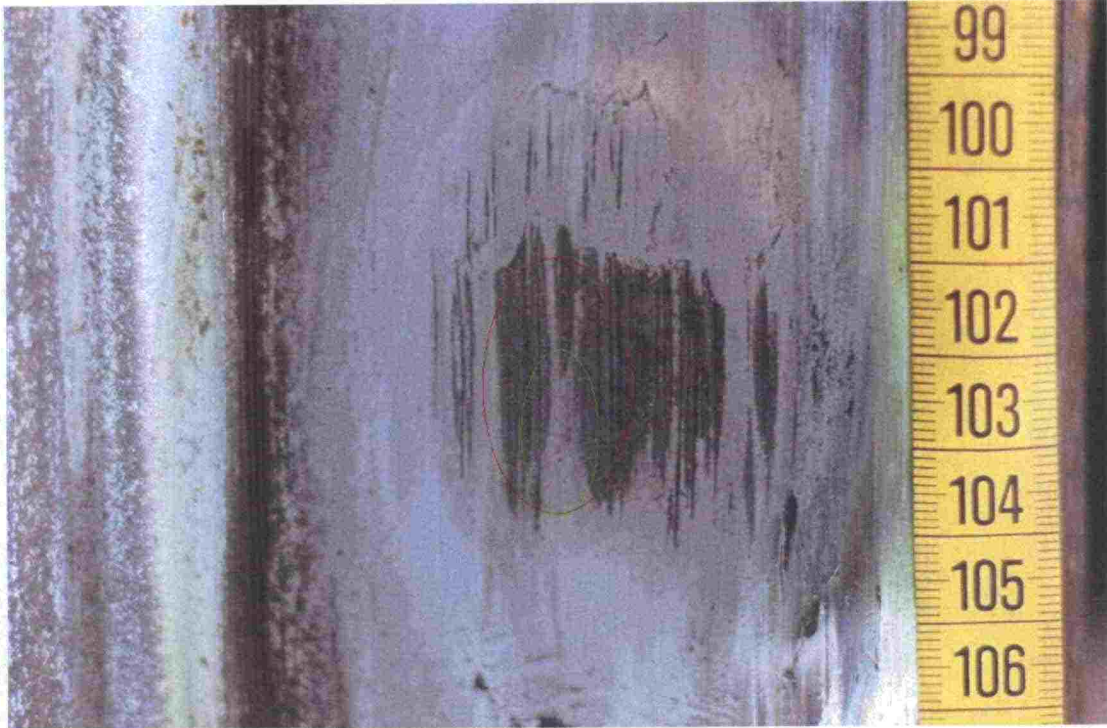
Kuva 57. Pyörän ja kiskon välinen kosketuspinta-ala. Punaisella on merkitty täyden kuorman tapaus ja vihreällä tyhjään vaunun tapaus.

Kuorman kasvaessa myös pyörän ja kiskon välinen kosketusala kasvaa. Vaunun ollessa täyteen kuormattu kosketuspinta on noin 2,4-kertainen tyhjään vaunuun verrattuna Kuva 57). Kun kyseessä on rosopyörä, suurempi kulkupinta vähentää voimavaihtelua huomattavasti, koska pyörä ei putoa jokaisen pienen kolon kohdalla alaspäin koloja suuremman kosketuspinta-alan takia. Tulosten perusteella vaikutus on huomattava myös kosketuspintaa suurempien vikojen kohdalla.

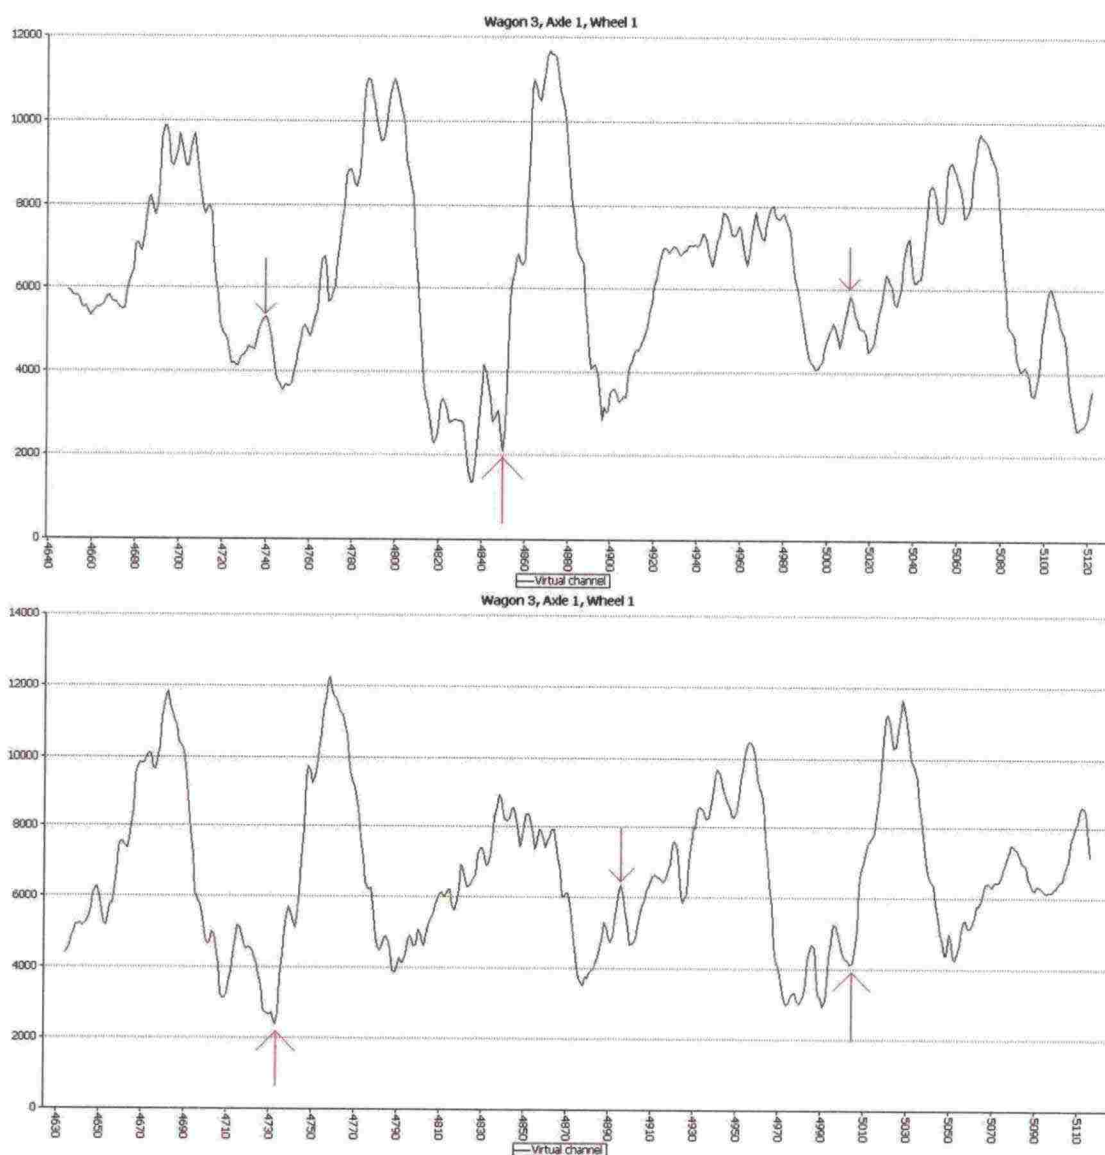
Kuva 58. Kaksi voimakuvaajaa samasta IC-matkustajavaunun akselista peräkkäisiltä mittauskerroilta

Samalla mittauskerralla samannäköisen voimakuvaajan pitäisi alkaa uudestaan yhden pyörähdyksen jälkeen. Kuva 58 ylemmän kuvaajan keskellä olevan korkeimman huipun molemmilla puolilla tulisi olla samanlainen kahden huipun sarja, jonka keskellä on alaspäin osoittava nuoli. Oikealla puolella voimahuiput ovat kuitenkin 20 % matalampia. Alemman kuvaajan keskellä nämä kaksi huippua toistuvat. Siinä arvot ovat ensimmäisen kuvaajan arvojen puolivälistä.

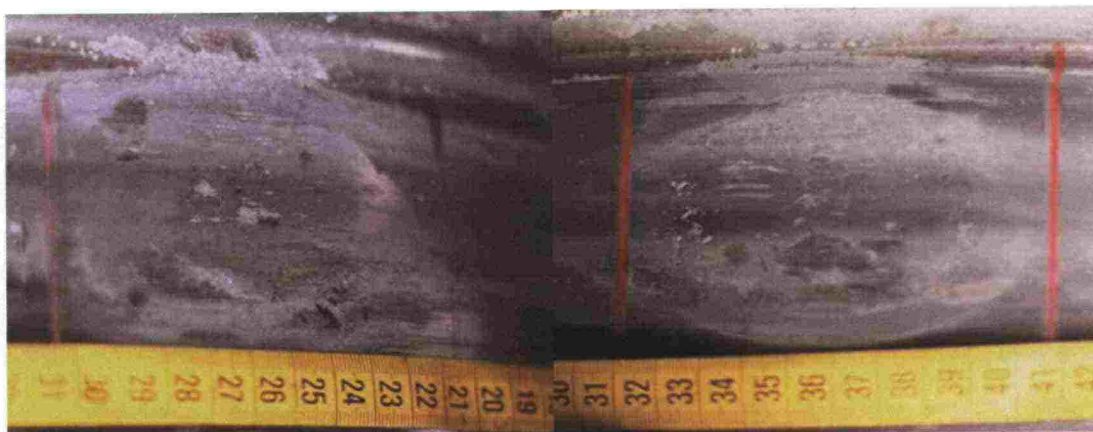
Kuva 59. Vaunun 8 akseleilta 2 ja 3 löytyneet viat

Kuva 59 esittää kahta samasta vaunusta eri akseleilta löytynyttä vikaa. Molemmissa tapauksissa kuvan vika on ainoa akselilla havaittu vika. Molempien vikojen päihin on vedetty punaiset viivat kymmenen sentin päähän toisistaan helpottamaan vikojen pituuden arvioimista. Vikajälki on molemmissa tapauksissa hieman yli 100 mm, mutta täysin tasainen kohta on kuitenkin vain 50–60 mm.

Vasemmanpuoleisen vian voimakuvaaja on ylempänä Kuva 60). Vikakohta on mittauksessa osunut kiskoon kaksi kertaa aiheuttaen ensimmäisellä kerralla 7 % suuremman voimapiikin. Oikeanpuoleinen vika on osunut kiskoon vain kerran. Sen aiheuttama voimavaikutus on ollut hieman pienempi, mutta selvästi pitkäkestoisempi. Vasemmanpuoleisen vian suhteellinen voimavaikutus on ollut ensimmäisellä osumalla 155 % ja toisella kerralla 132 % staattisesta voimasta. Oikeanpuoleisen vian voimavaikutus on ollut 106 % staattisesta voimasta.

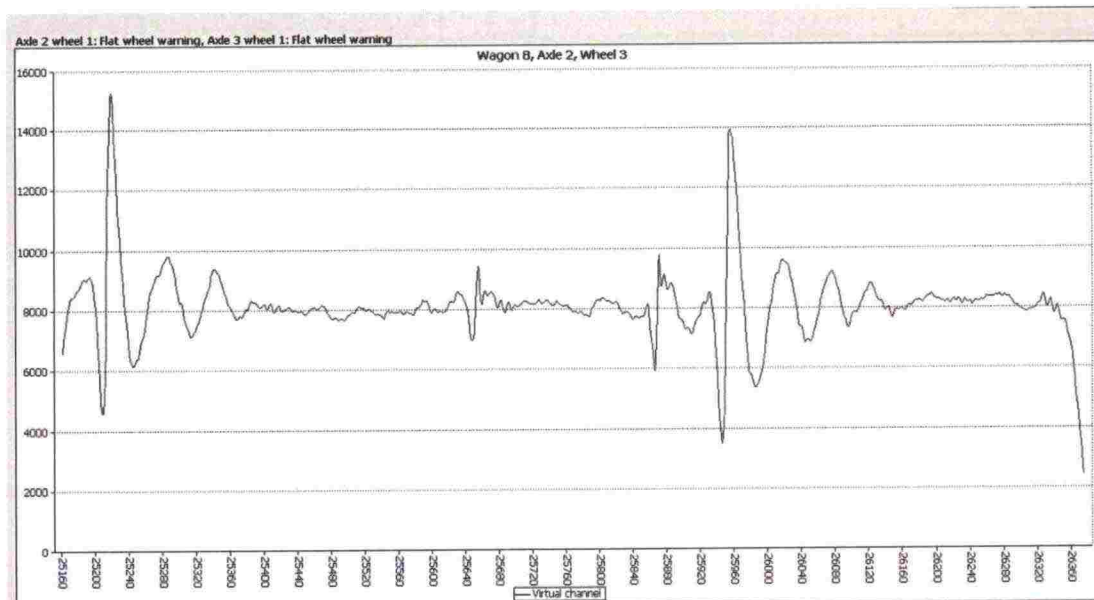
Kuva 60. Akselin 2 voimakuvaaja, staattinen voima 8431

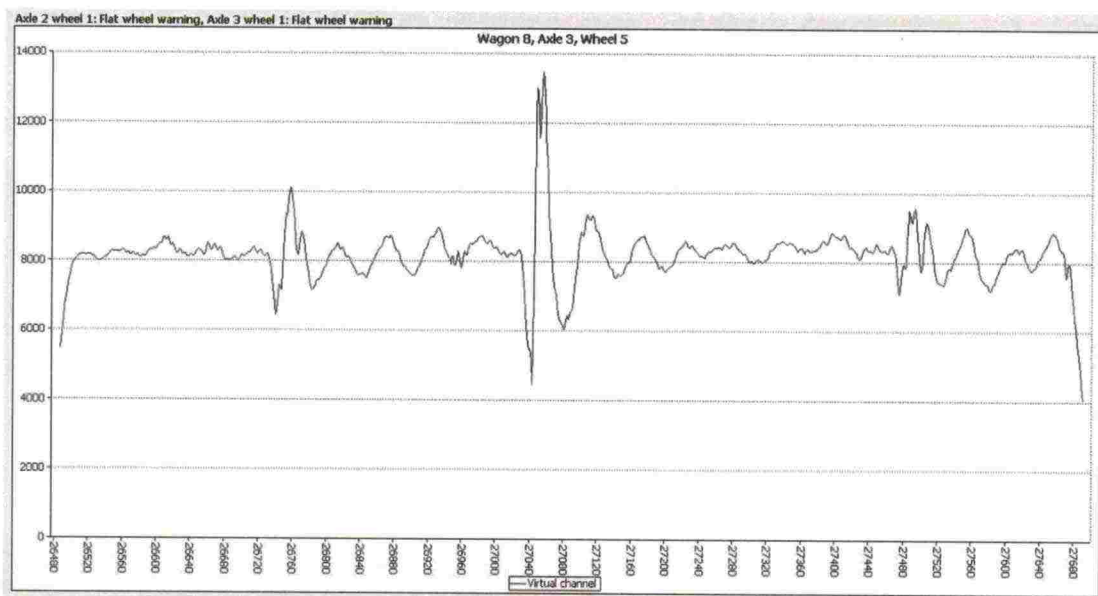
Kuva 61. Akselin 3 voimakuvaaja, staattinen voima 8603
